現地調査の実施状況について

(2号機シールドプラグ調査(2021年10月7日)について)

2021年10月19日

東京電力福島第一原子力発電所事故対策室

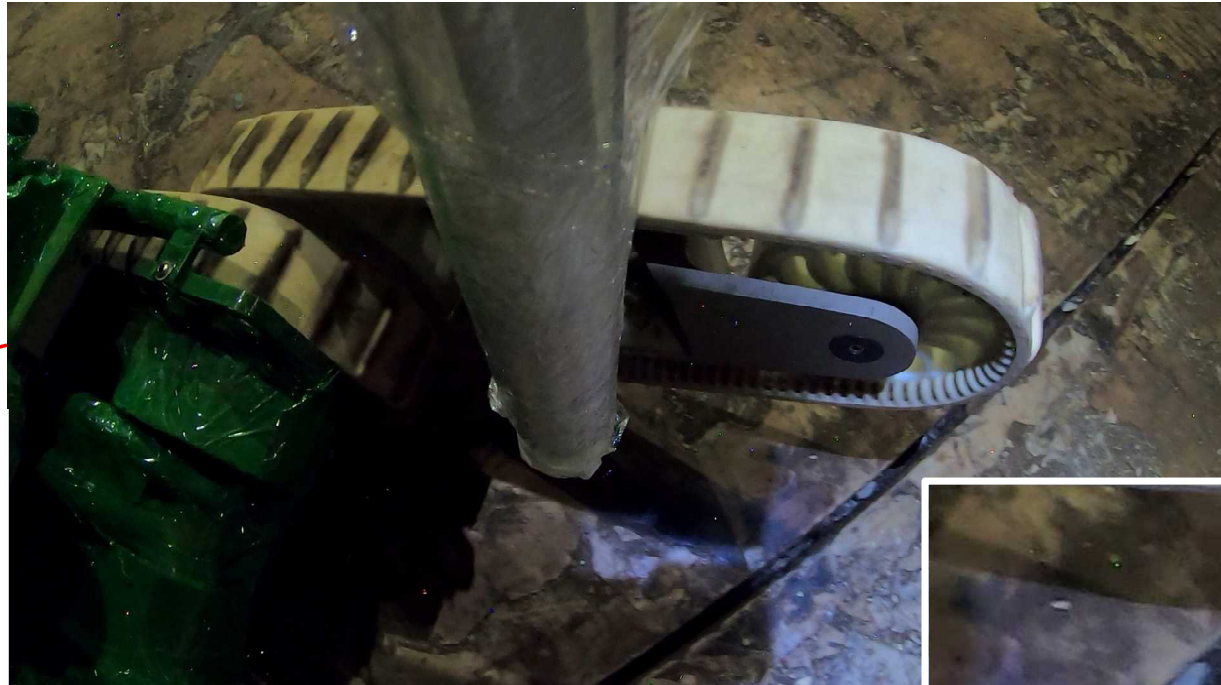
2号機シールドプラグ(頂部カバー)の隙間

シールドプラグは、
頂部カバー、中間カバー、底部カ
バーの3段構成であり、各カバー
は3ブロックに分割、**ブロック間に
隙間が存在**している。

隙間の拡大図

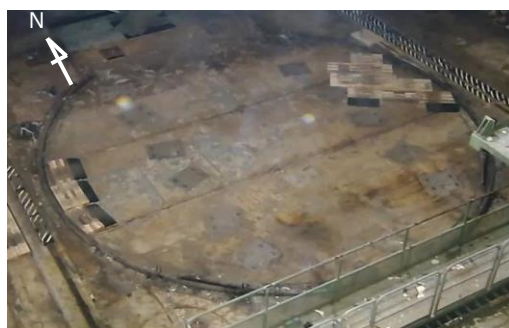
調査イメージ

Packbotは、計測器の表示確認及び作業状態を監視し、遠隔作業をサポート

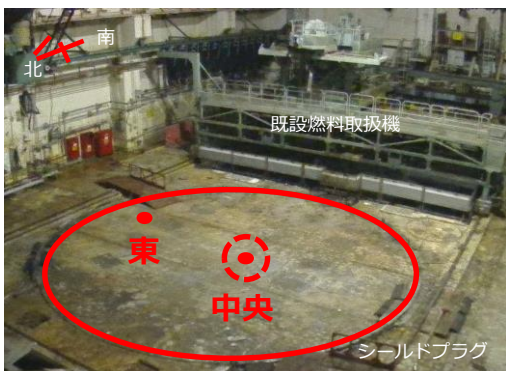
既存穿孔箇所配置 ●: 既存穿孔箇所

- ✓ 8/5 ; 既存穿孔箇所の事前確認を実施し、当該箇所の閉塞を確認
- ✓ 8/16~17 ; 除染用の吸引装置にて既存穿孔箇所の清掃を実施
- ✓ 8/26,9/9 ; 既存穿孔箇所の調査を実施

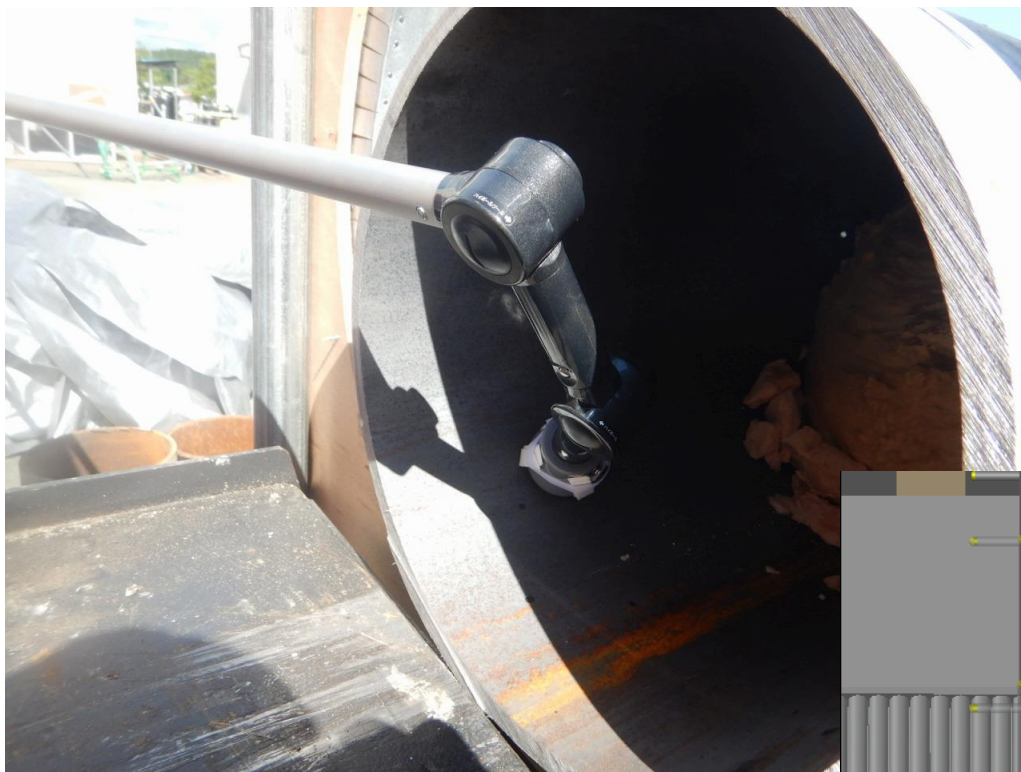
- スミアの採取はハウス側面の挿入孔からスミア採取棒を挿入して、配管細断装置を通過した後の位置でスミア採取を行う。
- スミア採取位置は配管内面の上面(0°方向)、下面(180°方向)、側面(90°もしくは270°方向)とする。

- 採取したスミアは採取位置の情報を記載・記録して収納容器に入れて保管する。

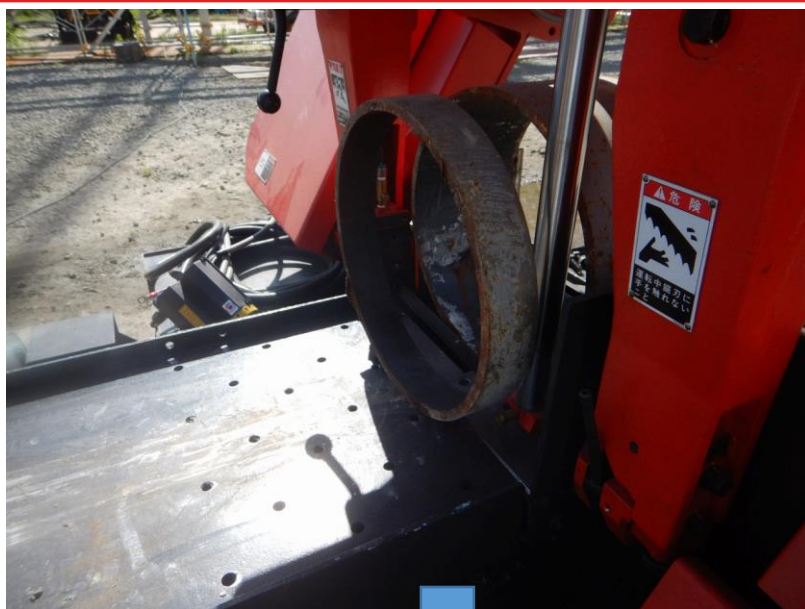
<参考> サンプル採取～収納イメージ)

- 配管サンプルの採取は、必要箇所を約5cm程度の幅で配管細断装置を用いて輪切りの状態で採取する。
- 配管サンプルは位置情報や配管の上下、出入口方向を記録・記載する。
- 配管サンプルは引き抜き治具にて収納容器に収めて保管する。
- 収納容器に収める配管サンプルは、1収納容器に1サンプルとする。
