2.2 旧表土の液状化強度試験結果

(参考資料 15) 盛土の均一性について

(参考資料 1 6) 2011 年東北地方太平洋沖地震における沈下実績について

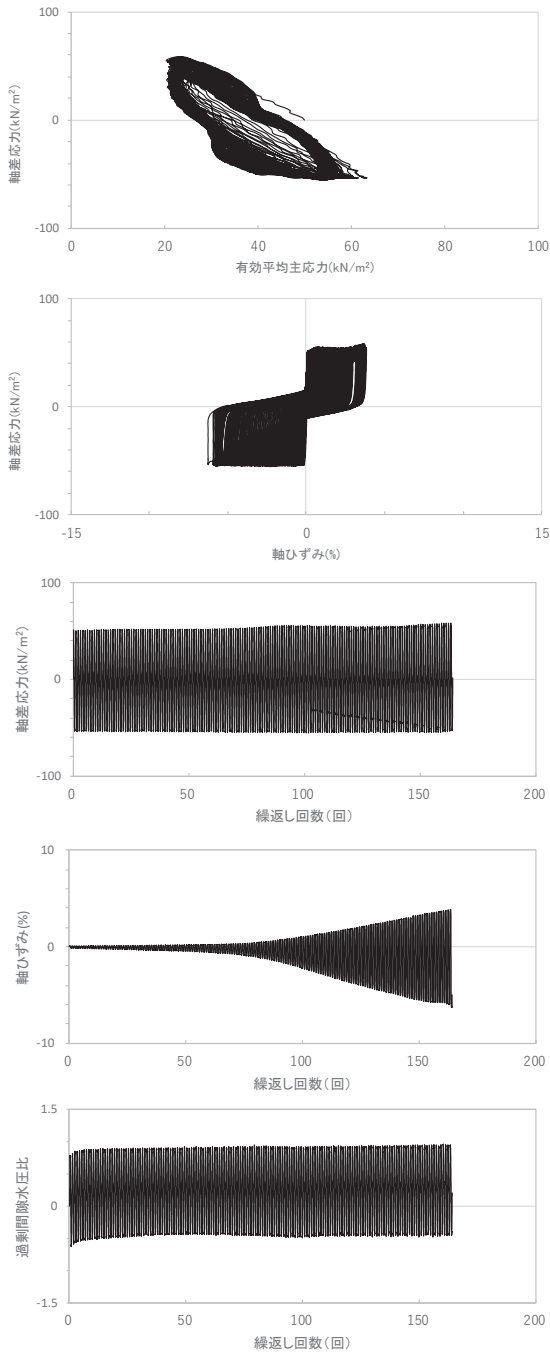
図 2.1-45 液状化強度試験結果
(B-8 試料 (供試体 No. 1))

試験結果		液状化の判断
間隙水圧が上昇・蓄積する(95%)	○	繰返し軟化
有効応力がゼロまで低下する	×	
液体状となり流動する(ひずみ急増)	×	
ダイレイタンスー特性によりせん断抵抗が作用する(有効応力回復)	○

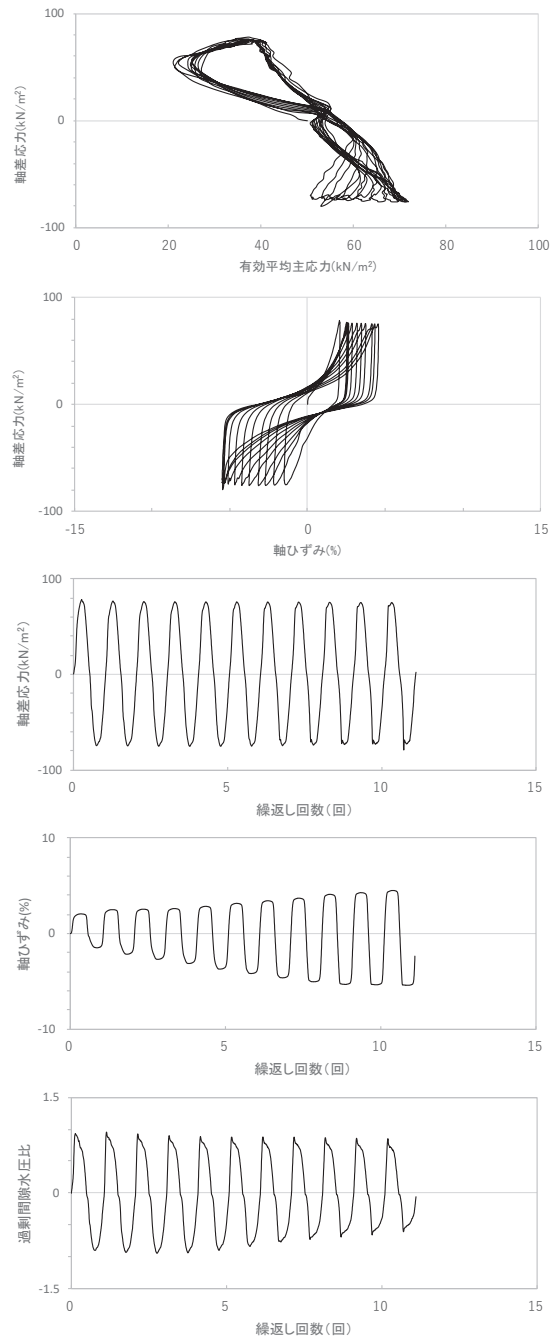
図 2.1-48 液状化強度試験結果
(B-8 試料 (供試体 No. 4))

試験結果		液状化の判断
間隙水圧が上昇・蓄積する(95%)	○	繰返し軟化
有効応力がゼロまで低下する	×	
液体状となり流動する(ひずみ急増)	×	
ダイレイタンスー特性によりせん断抵抗が作用する(有効応力回復)	○

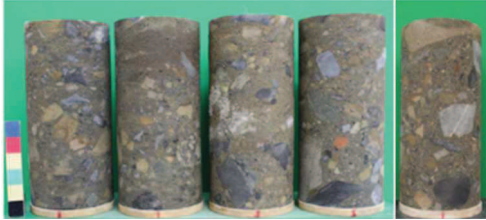
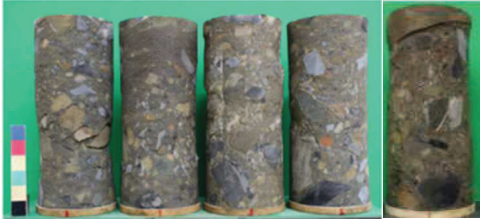
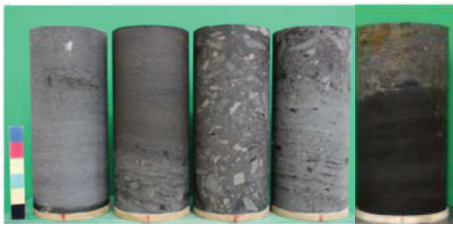
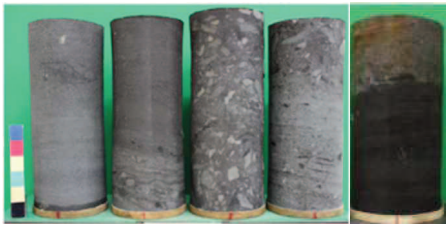
図 2. 3-1 液状化強度試験供試体写真 (旧表土) ①

左から1番目はネッキング。右から1番目は礫に沿ってせん断破壊。	
A-3

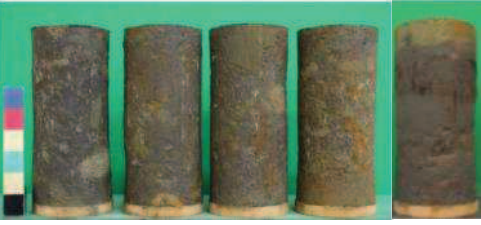
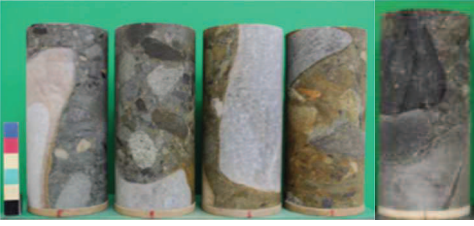
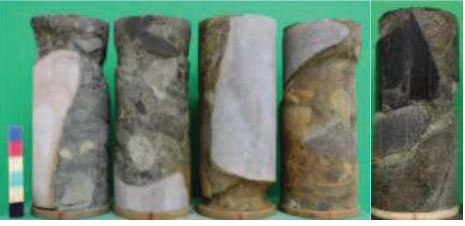
図 2.3-2 液状化強度試験供試体写真 (旧表土) ②

左から1番目は礫に沿ってせん断破壊。左から3番目は右下礫との境界面で変形が卓越。左から4番目はネッキング。	
A-7-1

左から1, 3, 4, 5番目はネッキング。左から4, 5番目は礫に沿ってせん断破壊。

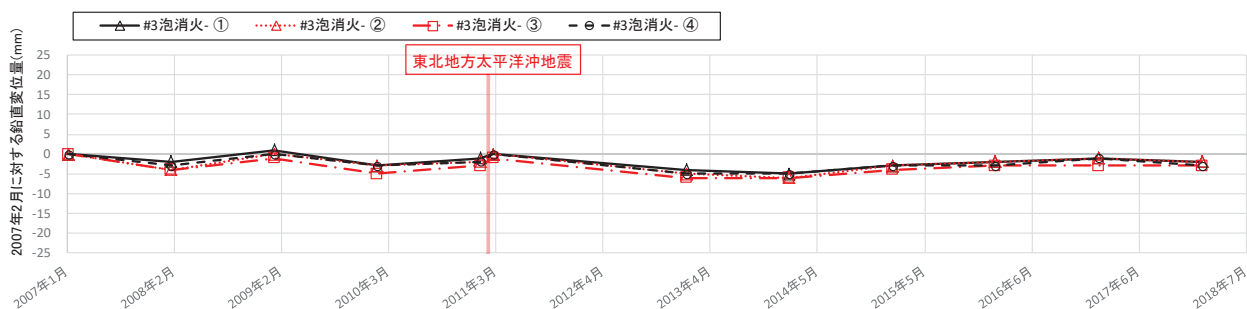
図 2-15 3号機泡消火設備基礎の鉛直変位 (2007 年 2 月に対する鉛直変位量)

3号機泡消火設備基礎は杭基礎構造であり、図 2-15 に 2007 年に対する鉛直変位量の推移を示す。

その結果、3号機泡消火設備基礎は、2007 年以降大きな変動はなく、2011 年東北地方太平洋沖地震による沈下は生じていないと考えられる。

#3泡消火	2007年 2月	2008年 2月	2009年 2月	2010年 2月	2011年 2月	2011年 3月	2013年 2月	2014年 2月	2015年 2月	2016年 2月	2017年 2月	2018年 2月
①	0	-2	1	-3	-1	0	-4	-5	-3	-2	-1	-2
②	0	-4	0	-3	-2	0	-5	-6	-3	-2	-1	-2
③	0	-4	-1	-5	-3	-1	-6	-6	-4	-3	-3	-3
④	0	-3	0	-3	-2	0	-5	-5	-3	-3	-1	-3
