福島第一原子力発電所廃炉・事故調査に係る  
連絡・調整会議  
第8回会合

# 現地調査の実施状況について

(2号機シールドプラグ調査(2021年10月7日)について)

# 2号機オペフロ内シールドプラグ穿孔部調査について

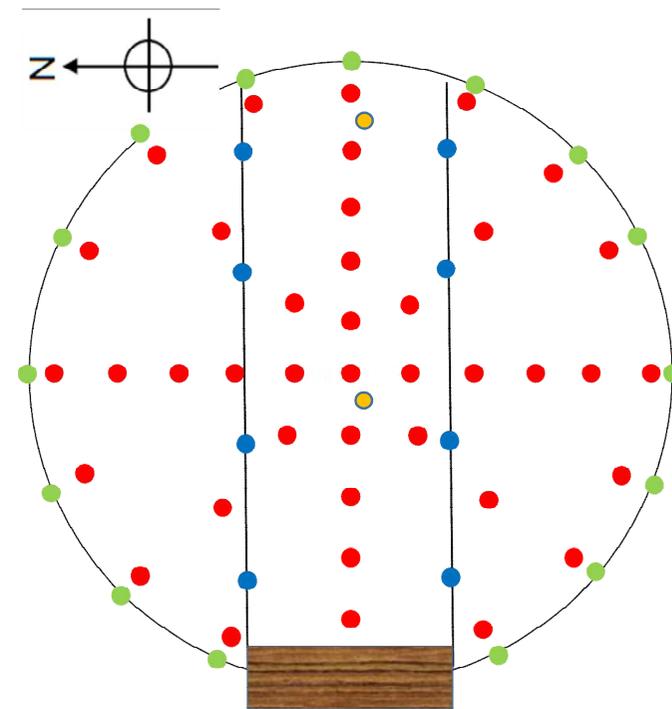
## 2号機シールドプラグ上面の線量率測定点

シールドプラグ上の $\gamma$ 線分布  
(表面上3cm程度の位置)を測定

- : シールドプラグ上の測定点 (40箇所)
- : シールドプラグとオペフロの隙間上の測定点 (15箇所)
- : シールドプラグ1層目の継ぎ目上の測定点 (8箇所)
- : シールドプラグ既存穿孔箇所 (2箇所)

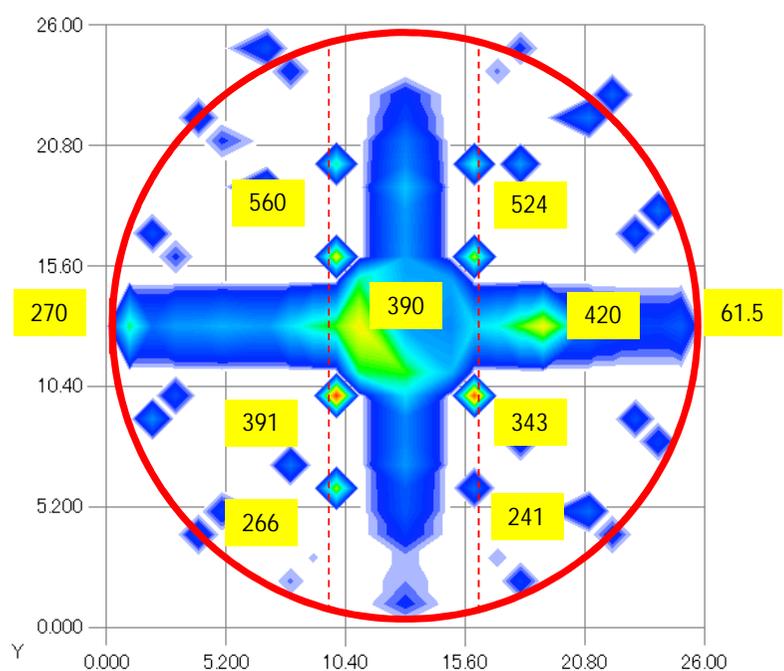
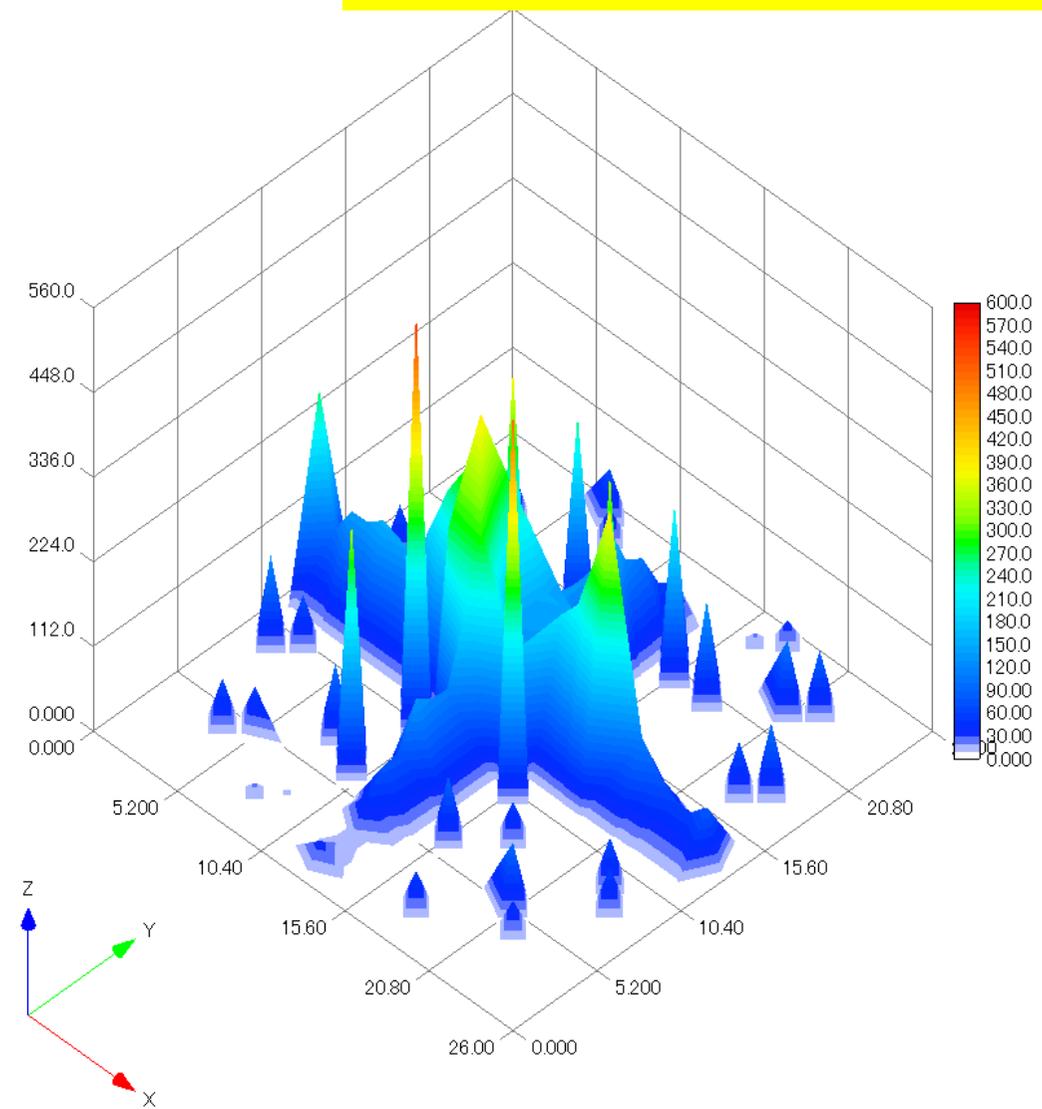
シールドプラグ上の溝 (幅16-20mm) 単位mSv/h

赤線は大凡のシールドプラグ及び溝の位置

- ・全体として中心部が高く、端に近づくに従い低くなる
- ・中心部においても、南北方向に高めの傾向があり、東西方向の端は南北方向の端より低い
- ・数値で見ると、12.9～420mSv/hの範囲で広がっている。

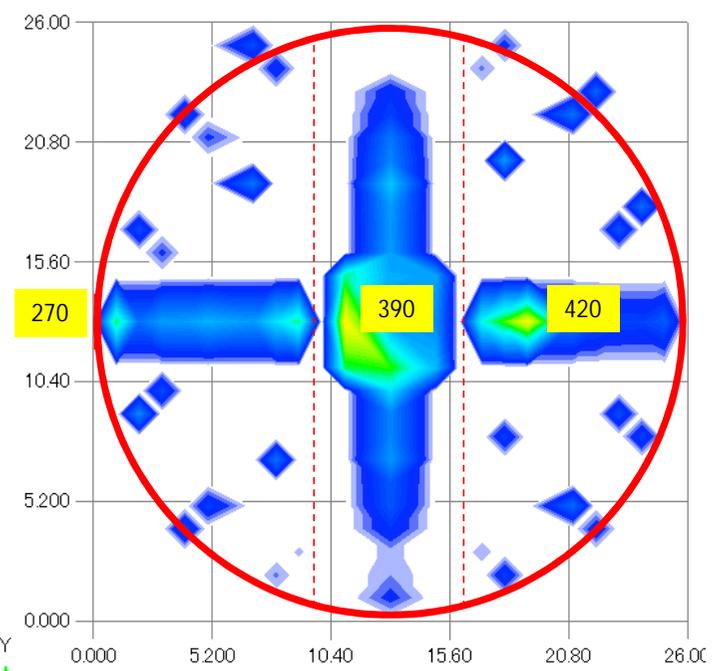
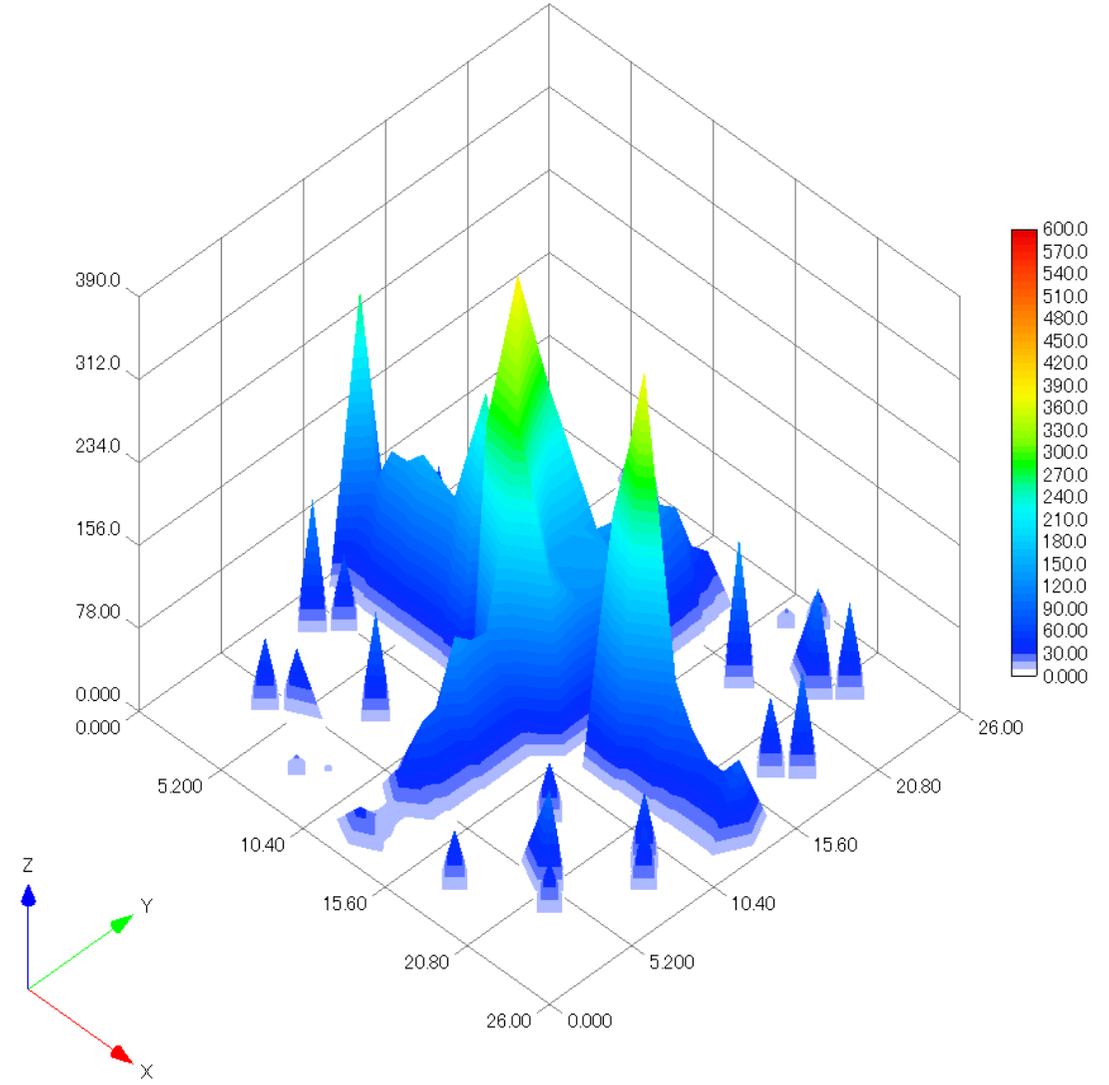
シールドプラグ上の溝データを除く 単位mSv/h

赤線は大凡のシールドプラグ及び溝の位置

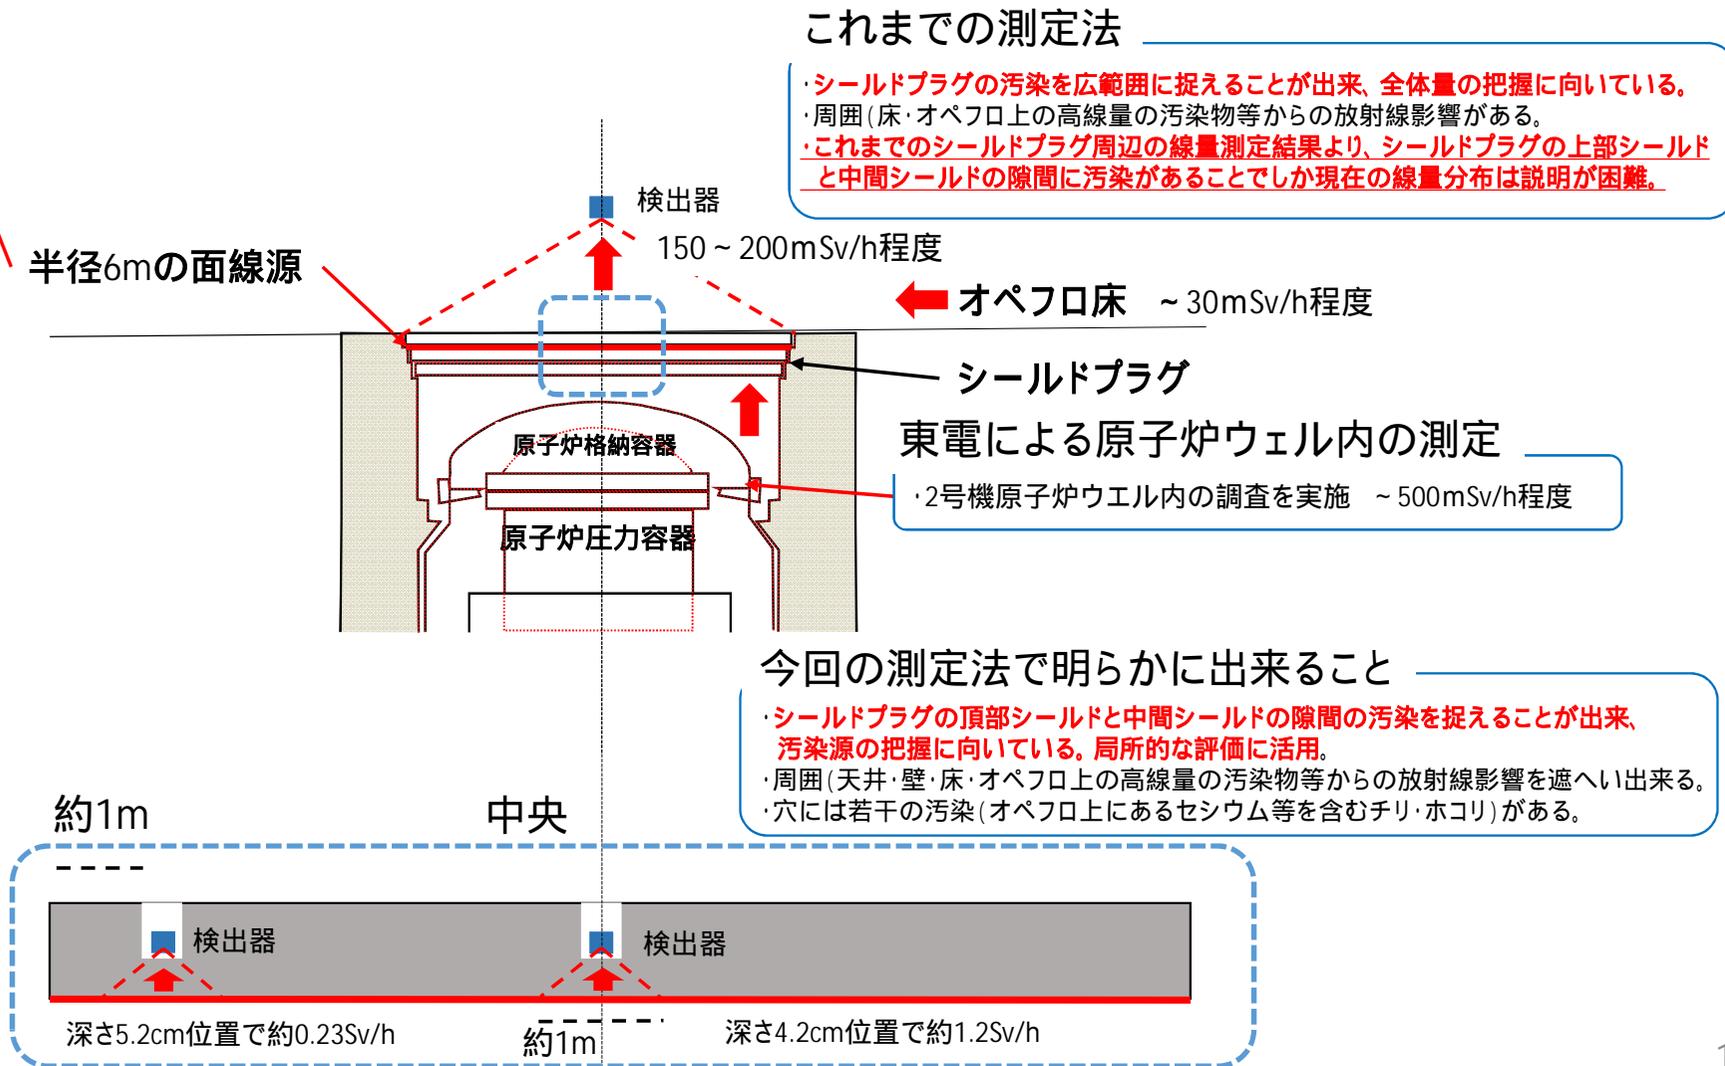
半径6mの面線源

約12m

構造イメージ

## シールドプラグ周辺の構造と線量場

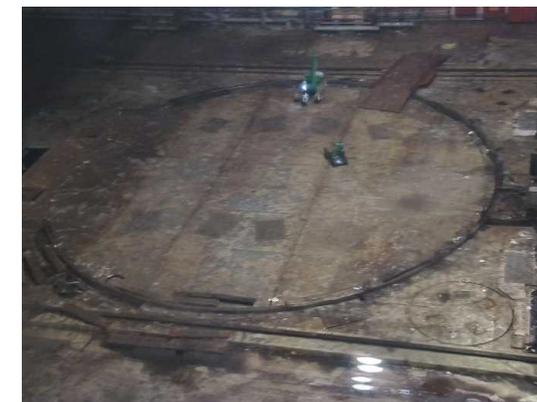
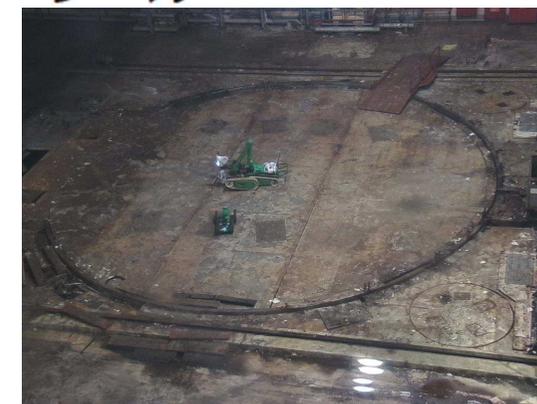
東京電力より提供された資料 2021年9月9日

今回、シールドプラグ上の分布測定を実施。シールドプラグ上25cmにおける測定値について、東電、規制庁の検出器が同様の値を示すことが確認出来た。よって、これまで及び今後の東電の検出器により得られた情報も有効に活用出来るようになった。

一方、今回、シールドプラグの線量分布測定を東電及び規制庁側の検出器で実施したが、中央部での線量測定は成功したが、その後、記録装置バックアップ機を含め2機がメモリダウンし、分布情報を得ることが出来なかった。

シールドプラグ隙間に沈着しているCs-137放射能の総量を把握するためには、今回の測定でも見られたが、中央部と端部では汚染レベルに大きな違いも確認されており、測定箇所を増やし、汚染密度のばらつきに関する情報を得ることが必要であり、シールドプラグ表面での2~3 cm高さでの線量率分布が測定箇所選択に関する参考情報となる。

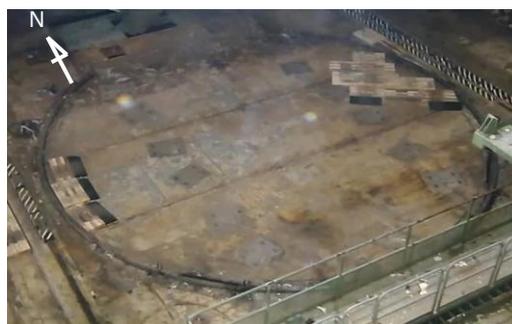
現場状況写真

- 線量計を2cm高さに取付けた測定治具をKobraにて把持。
- シールドプラグ上部を走行し，線量計の表示値をPackbotで確認を実施。
- シールドプラグ上部の64ポイントを測定。

Packbotは、計測器の表示確認及び作業状態を監視し、遠隔作業をサポート

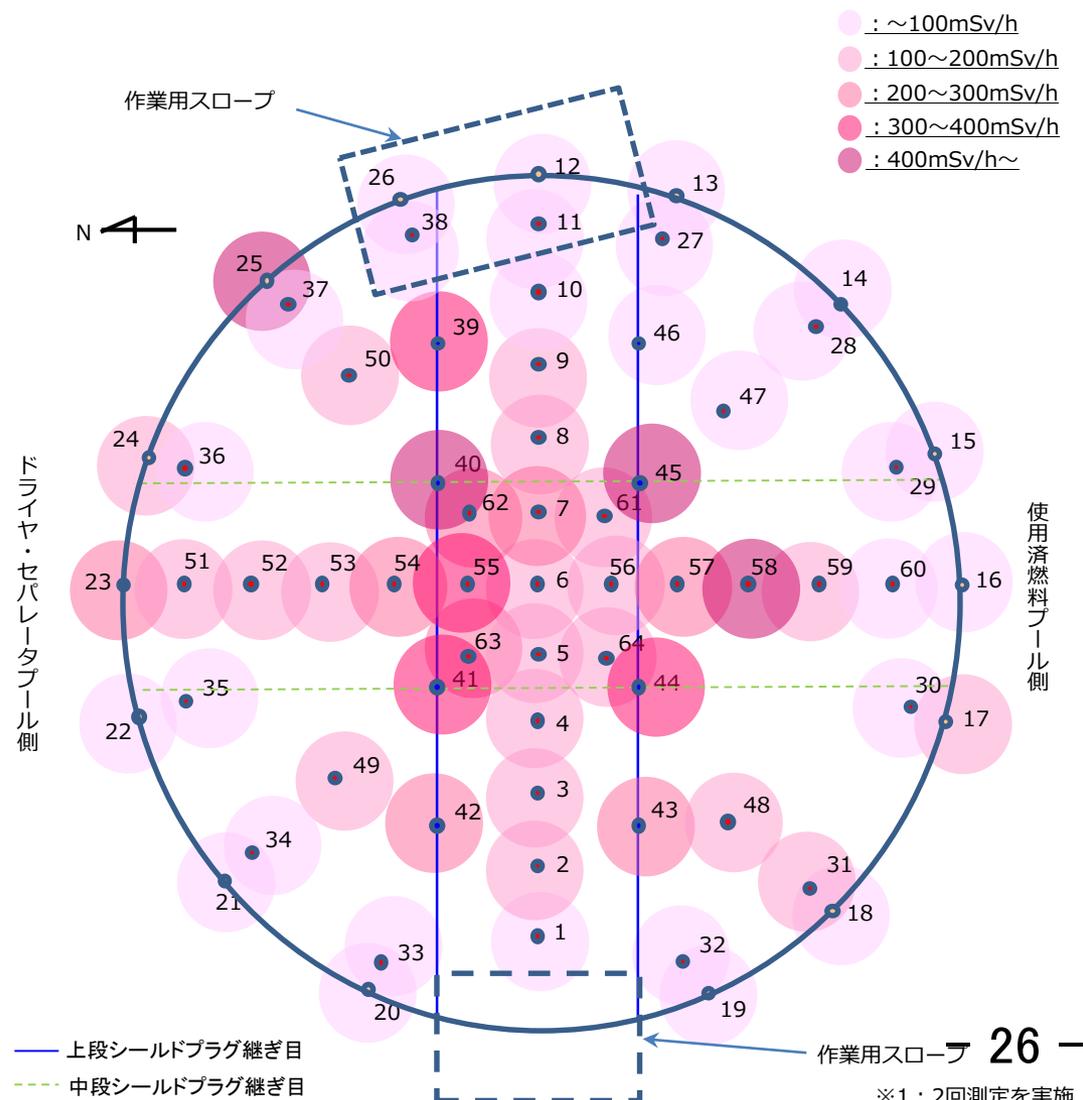
単位:mSv/h

➤ 中央部・継ぎ目部で線量が高く、シールドプラグ上部の線量にバラつきがあることを確認。

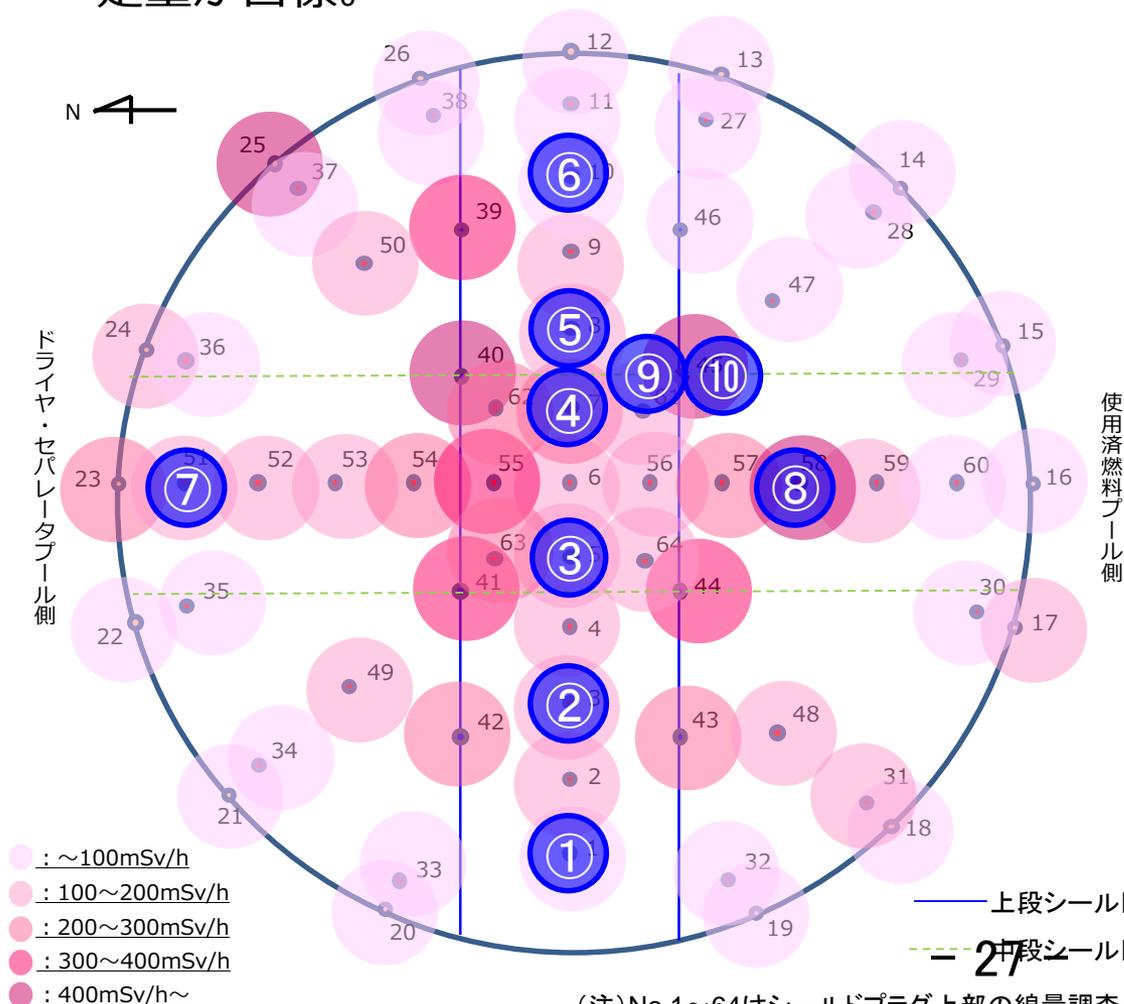
- 外周及び継ぎ目の影響が少ない箇所：既存穿孔箇所※1調査結果の活用を考慮し、東西方向 (No.1~No.11) , 南北方向 (No.51~No.60) から選定
  - ※1：中央 (No.6近傍) , 東 (No.11近傍)
  - 東西方向：当該方向の線量最大箇所 (No.7) を含む6箇所 (①~⑥) を選定※2
  - ※2：測定点No.6及びNo.11の近傍に既存穿孔箇所が存在することを考慮
  - 南北方向：当該方向の線量最大箇所 (No.58) を含む、南側・北側から各1箇所を選定 (⑦~⑧)
- 継ぎ目部の影響の確認：
  - 線量の高い上段・中段シールドプラグ継ぎ目部 (No.40,41,44,45) のうち代表1箇所 (No.45) の近傍2箇所を選択 (⑨・⑩)

— 上段シールドプラグ継ぎ目  
 - - - 2F 中段シールドプラグ継ぎ目

(注)No.1~64はシールドプラグ上部の線量調査(2021.10.7)の測定点

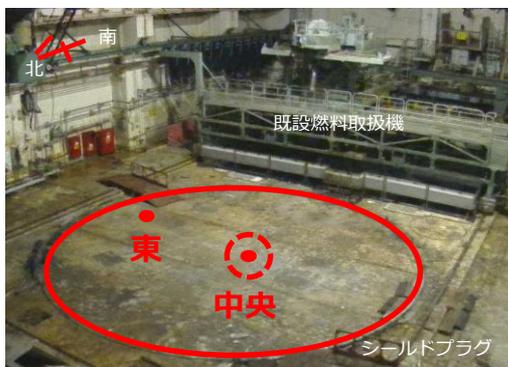
既存穿孔箇所配置 ●: 既存穿孔箇所

➤ 早期の測定が可能な方法として既存穿孔箇所を活用した測定を、前回実施したオペフロ床面の表面汚染密度調査同様、原子力規制庁殿と協働で実施。

- ✓ 8/5 ; 既存穿孔箇所の事前確認を実施し、当該箇所の閉塞を確認
- ✓ 8/16~17 ; 除染用の吸引装置にて既存穿孔箇所の清掃を実施
- ✓ 8/26,9/9 ; 既存穿孔箇所の調査を実施

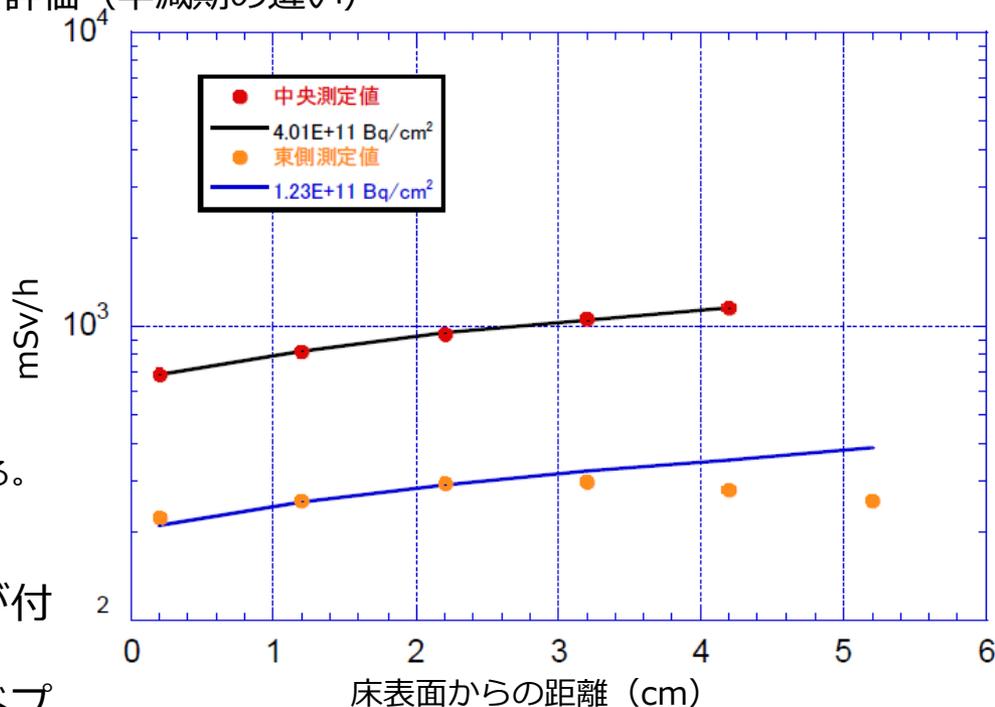
測定値と計算値 (注1) の比較

- ✓ 原子炉ウェル中央の穿孔箇所  
Cs-137の汚染密度が $4.01E+11$ Bq/cm<sup>2</sup>の場合の計算値と合致している
  - ✓ 原子炉ウェル東側の穿孔箇所  
Cs-137の汚染密度が $1.23E+11$ Bq/cm<sup>2</sup>の場合の計算値と4.2cm及び5.2cm以外では合致している※1
- ※1:穿孔箇所底面の形状による影響の可能性はある。

注1：線量計の実効中心位置である治具底部（筒底）より1.8cm上部で評価

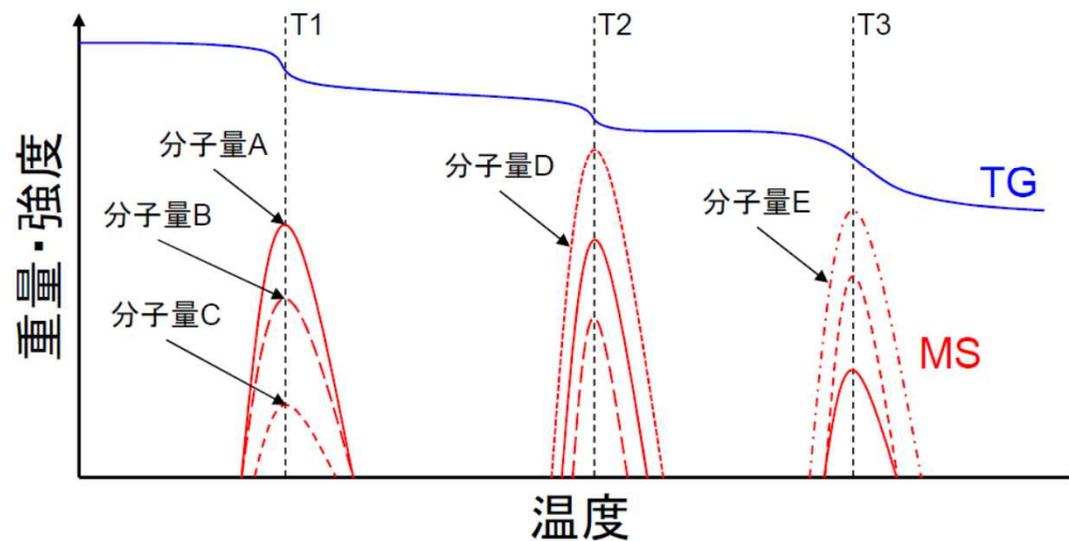
## ステップ1: TG-DTA-MS分析

温度範囲: 室温~1000°C、昇温速度: 10°C/分及び20°C/分

- **ステップ1: 熱重量測定 (TG) – 示差熱分析 (DTA) – 質量分析 (MS)**
  - ◆ 試料を一定の昇温速度で加熱し、試料の重量変化、熱分解時の吸(発)熱量及び熱分解生成ガスに由来する物質の分子量を連続的に測定・分析
  - ◆ 顕著な熱分解(重量変化)が生じる温度範囲を把握するとともに、熱分解生成ガスの成分を大まかに推定
- **ステップ2: ガスクロマトグラフ (GC) – MS**
  - ◆ 試料を所定の温度範囲内で加熱し、熱分解生成ガスの成分を分離した後に、各成分のマスペクトルを取得・分析。ライブラリと比較することで成分を同定
  - ◆ 加熱温度はステップ1の結果に基づいて選定

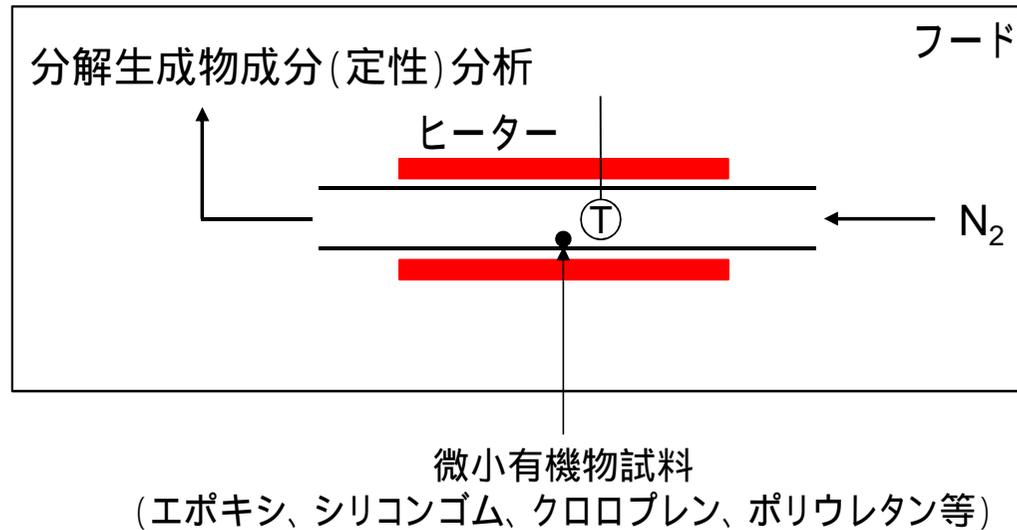
## ケーブル等の加熱実験の概念

- 小規模、短期間での定性分析を想定
- N<sub>2</sub>雰囲気 (SA時は放射線場のN<sub>2</sub>、H<sub>2</sub>O、H<sub>2</sub>を主とした雰囲気)
- 温度は500 ~ くらい
- 発生気体成分が不明のため、少量の試料を想定

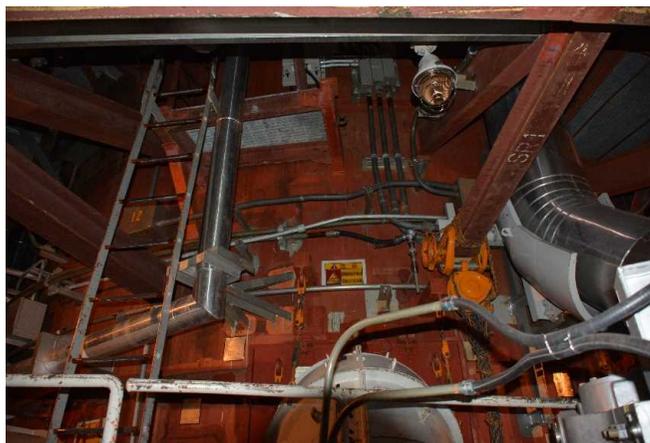
保温材(配管)

写真は、5号機原子炉格納容器内  
2021年8月27日原子力規制庁撮影

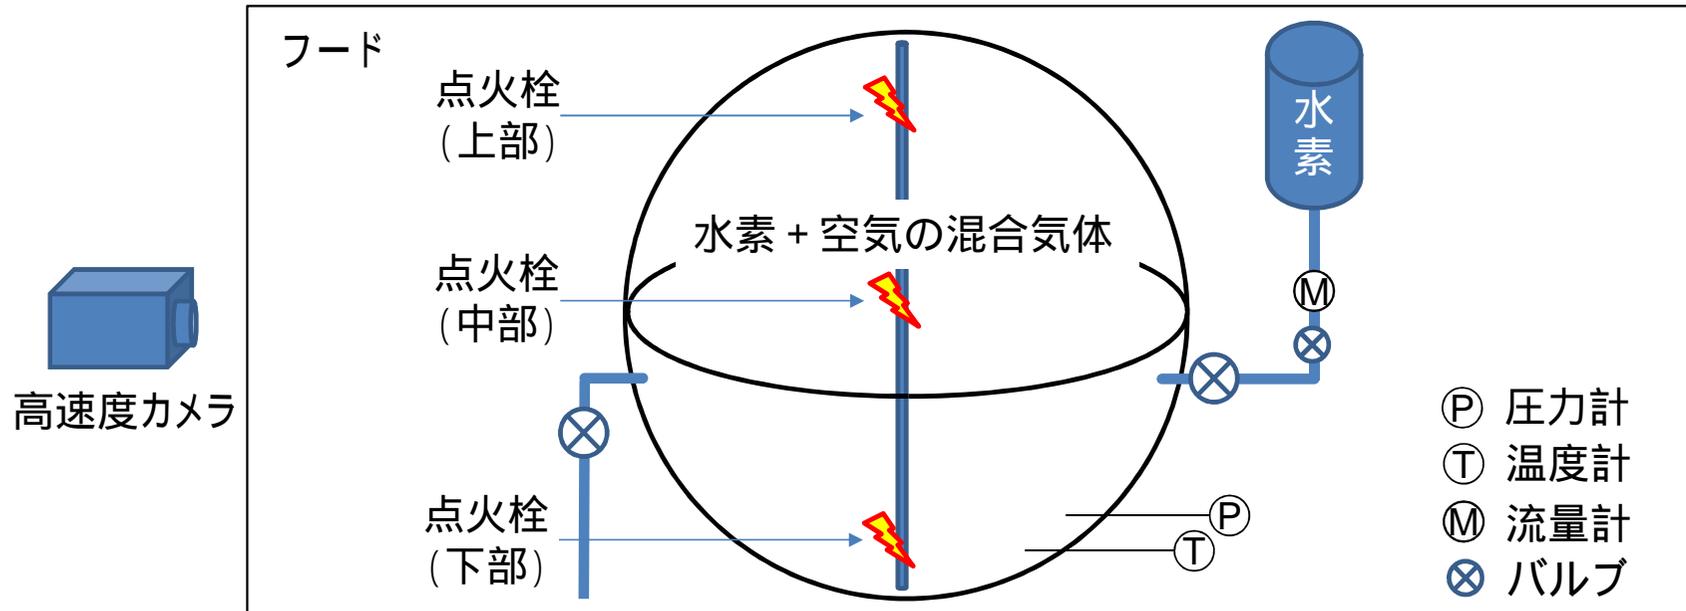
## 水素の燃焼実験の概念

- 水素 + 空気の混合気体を想定
- 水素濃度 (4wt% ~ 10wt% 等) による着火時の燃焼状態 (完全燃焼、未燃焼分の有無等) や燃焼による圧力上昇を確認
- 点火位置 (上部、中部、下部) の違いによる着火時の燃焼状態の差を確認
- 水素濃度による燃焼後の未燃焼状態 (残留水素量等) を確認

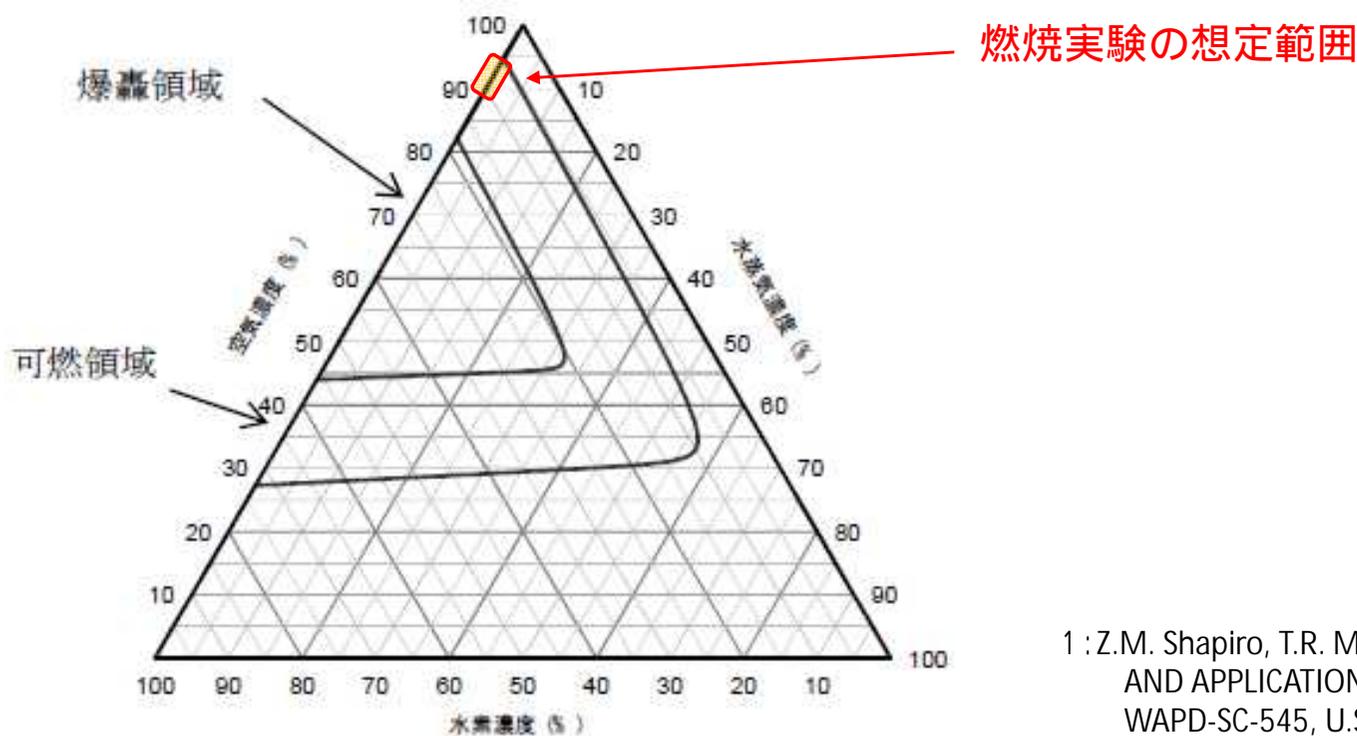
空気、水素、水蒸気の3元図 <sup>1</sup>

- 水素 + 空気の混合気体として、水素濃度の影響を確認する。
- 水素濃度は可燃領域を中心として、4% ~ 10%の範囲を想定。
- 燃焼試験の温度条件の設定は適当か。

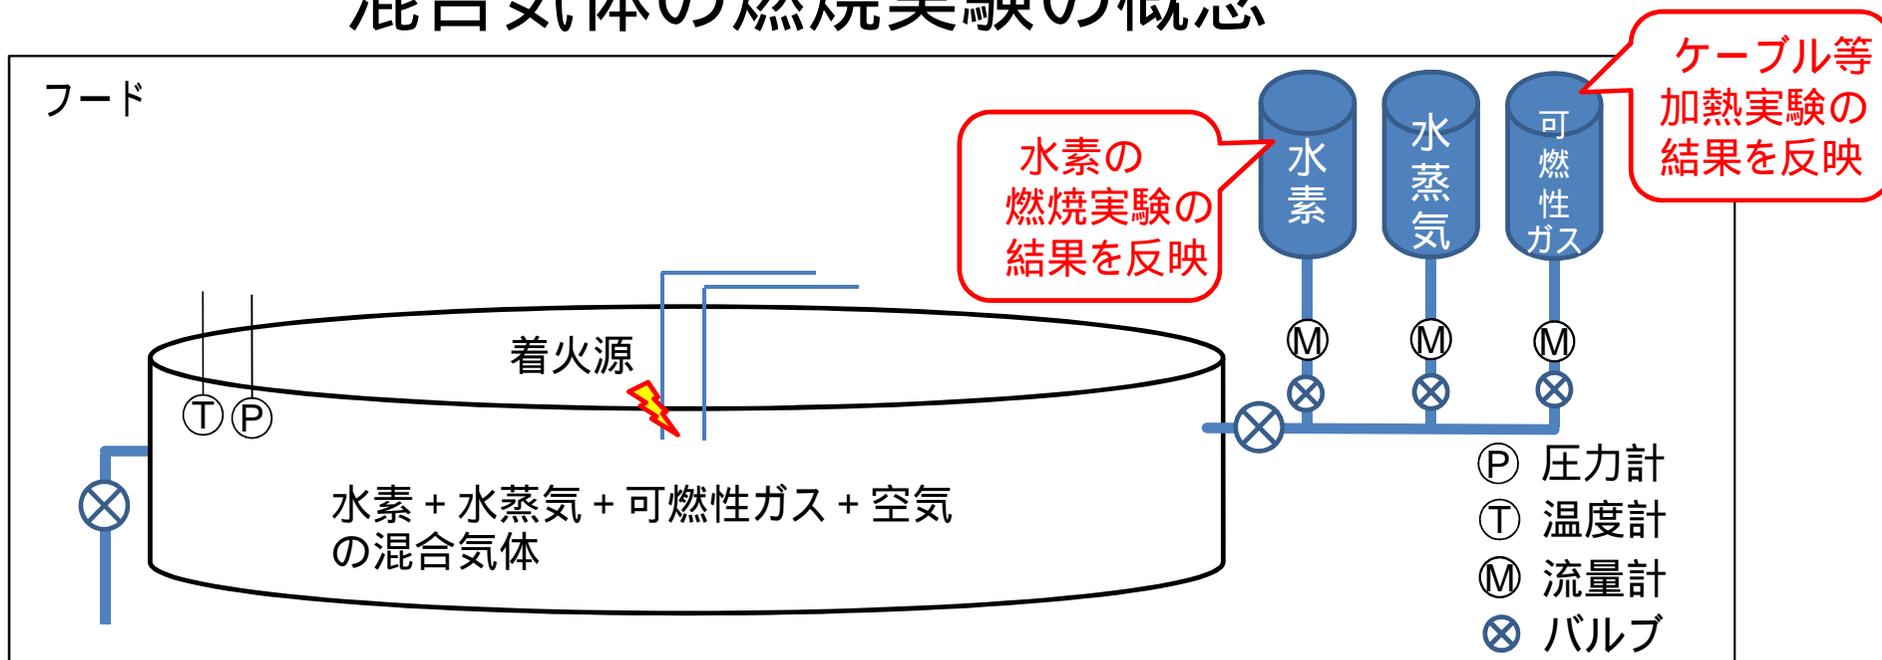
## 混合気体の燃焼実験の概念

- 水素 + 水蒸気 + 可燃性ガス + 空気の混合気体を想定
- 着火時の火炎の炎色や輝度、煙の発生(有無や色)等を確認
- 燃焼による圧力の増減等を確認
- 各気体の濃度、温度条件等による影響(火炎、煙、不完全燃焼の有無)を確認
- 可燃性ガスの成分等による影響の検討

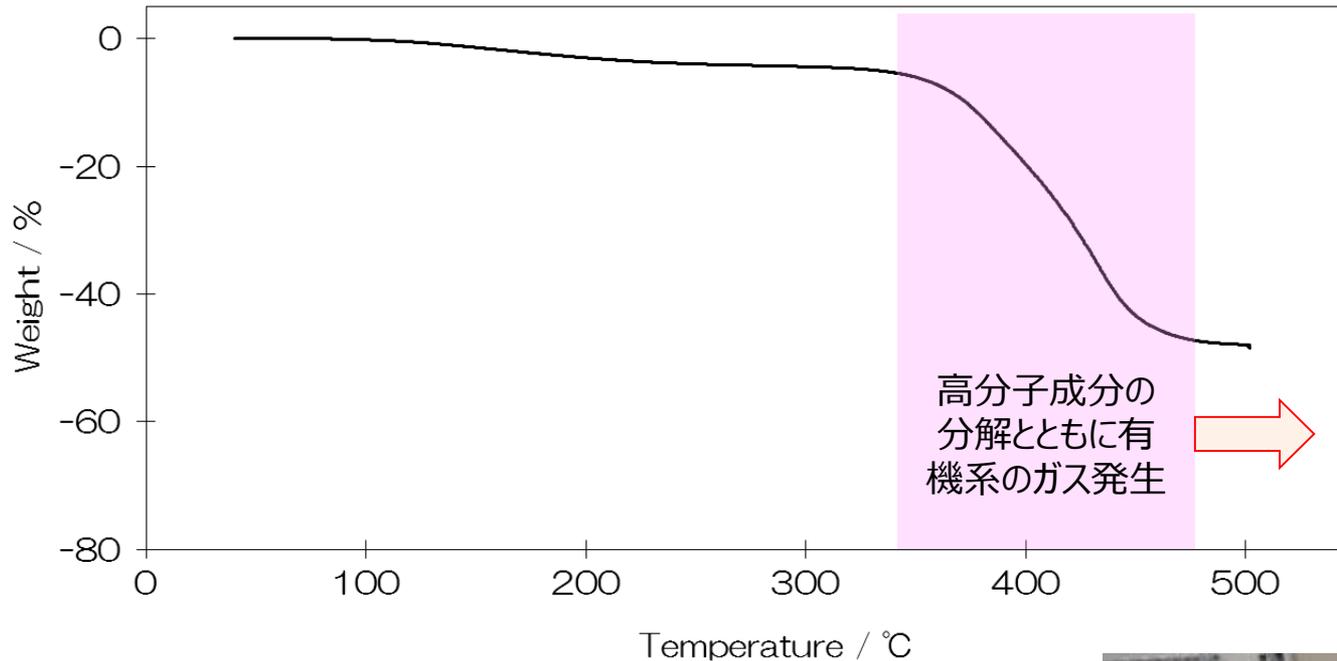
本試験ではこの温度域で  
ガス採取・分析

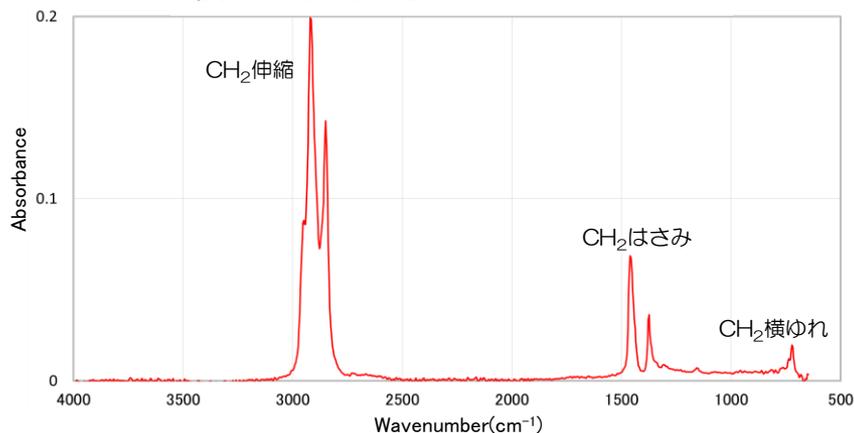
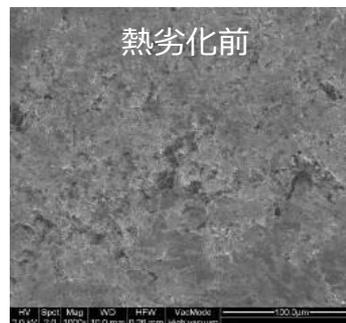
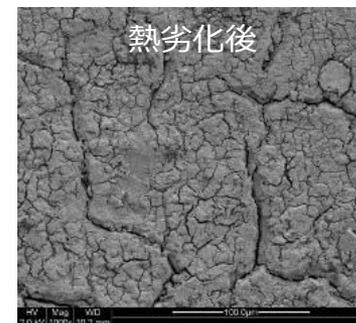
例：クロロプレンゴムのSEM-EDX

例：ポリエチレンのFT-IRスペクトル

試料	質量濃度(wt%)											Total
	元素											
	C	O	Mg	Al	Si	S	Cl	K	Ca	Ti	Fe	Zn
熱劣化前	67.24	21.80	0.77	0.32	1.60	-	4.30	0.10	2.38	-	0.18	1.34
熱劣化後	36.68	33.13	3.64	0.66	6.06	1.59	7.72	0.23	3.33	0.09	2.68	4.19

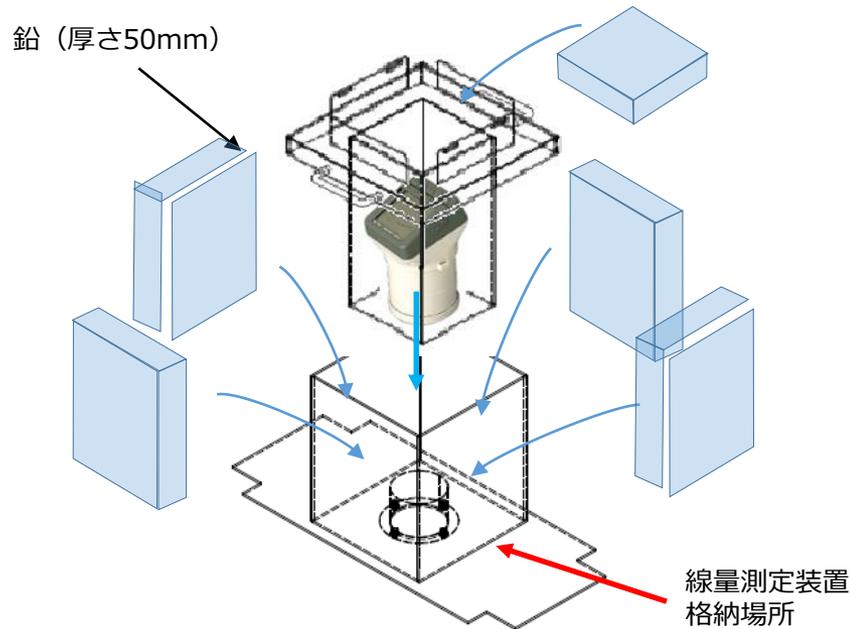
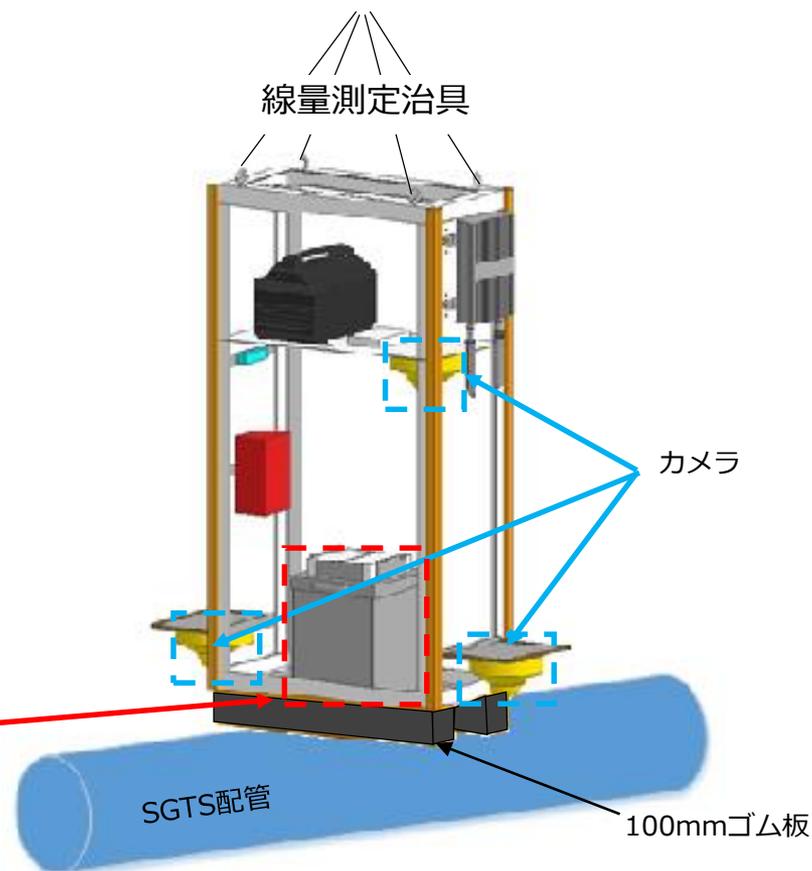
- 61 - SGTS配管外面線量測定イメージ図

散乱線の影響低減を図るため、厚さ50mmの鉛でコリメートした線量計を線量測定治具に装着し、750tクローラクレーンにて吊上げSGTS配管直上0.1m及び1m高さの線量調査を実施。合わせて、線量測定治具内に固定したカメラで配管外面確認を実施。

線量計仕様		
品名	電離箱式サーベイメーター(ICW)	電離箱式サーベイメーター(デジタル表示)(ICS)
測定範囲	0.001~1000mSv/h	0.001~300mSv/h

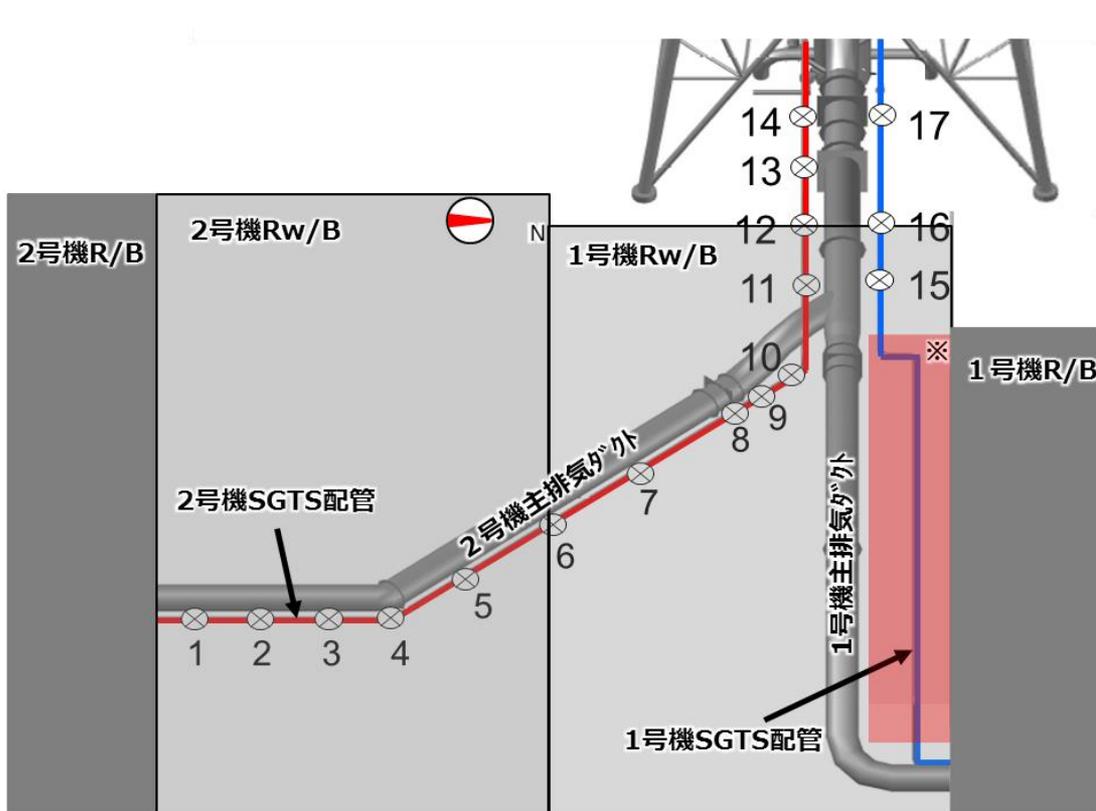
- 1号及び2号Rw/B上部のSGTS配管近傍の放射線量を概ね3～5m間隔で測定を実施。
- 測定ポイントのうち比較的高い放射線量はNo.8、No.9、No.13、No.14にみられ、最も高い値は、No.13の2号機SGTS配管表面から高さ0.1mの位置で約650mSv/hであった。

測定ポイント	SGTS配管	
	配管表面(0.1m)	配管上部(1m)
1	6.0	3.0
2	8.0	4.0
3	17.0	5.0
4	26.0	8.0
5	27.0	12.0
6	20.0	8.0
7	60.0	30.0
8	150.0	85.0
9	160.0	50.0
10	60.0	40.0
11	11.0	3.0
12	4.3	2.5
13	650.0	160.0
14	400.0	130.0
15	2.0	1.0
16	2.0	1.4
17	4.0	3.0

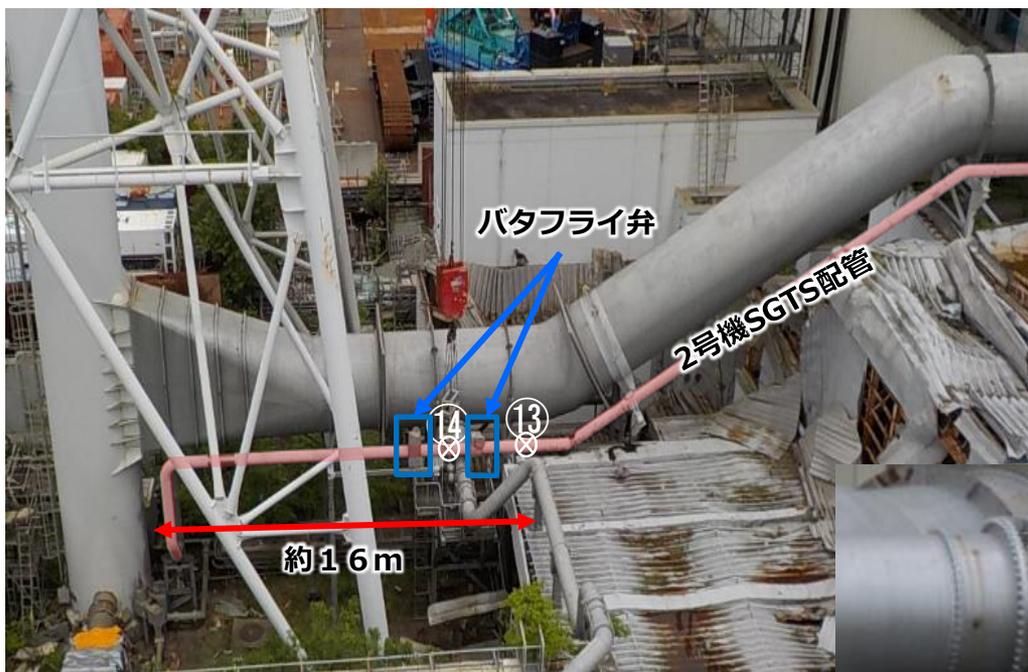
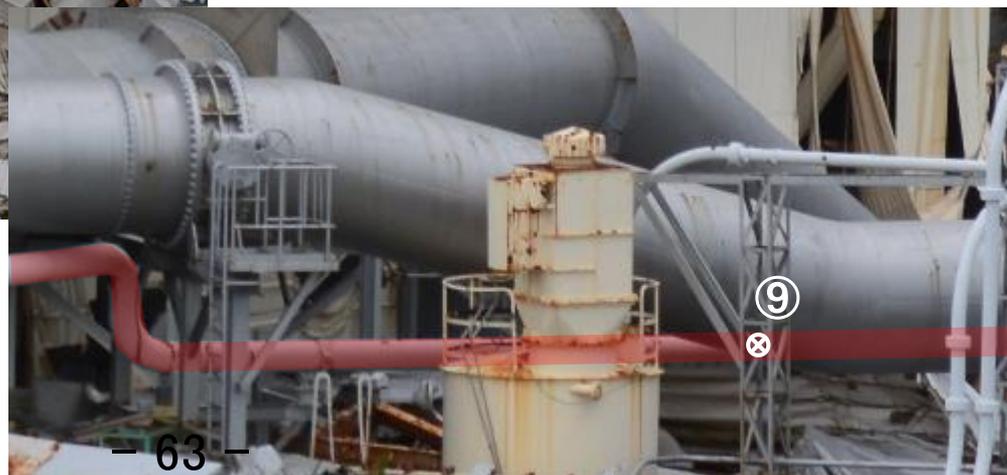
- ・ 高い放射線量が確認されたNo.13(650mSv/h)及びNo.14(400mSv/h)付近にはバタフライ弁が設置されているため、放射性物質が止まりやすい環境も考えられる。
- ・ 一方、No.8/9(⑧150mSv/h、⑨160mSv/h) に関しては水平配管部分であった。

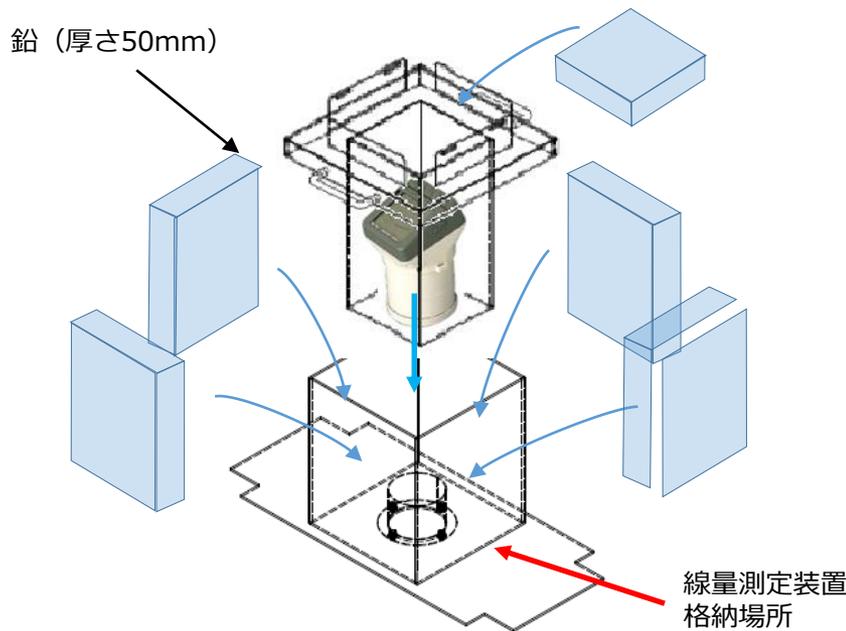
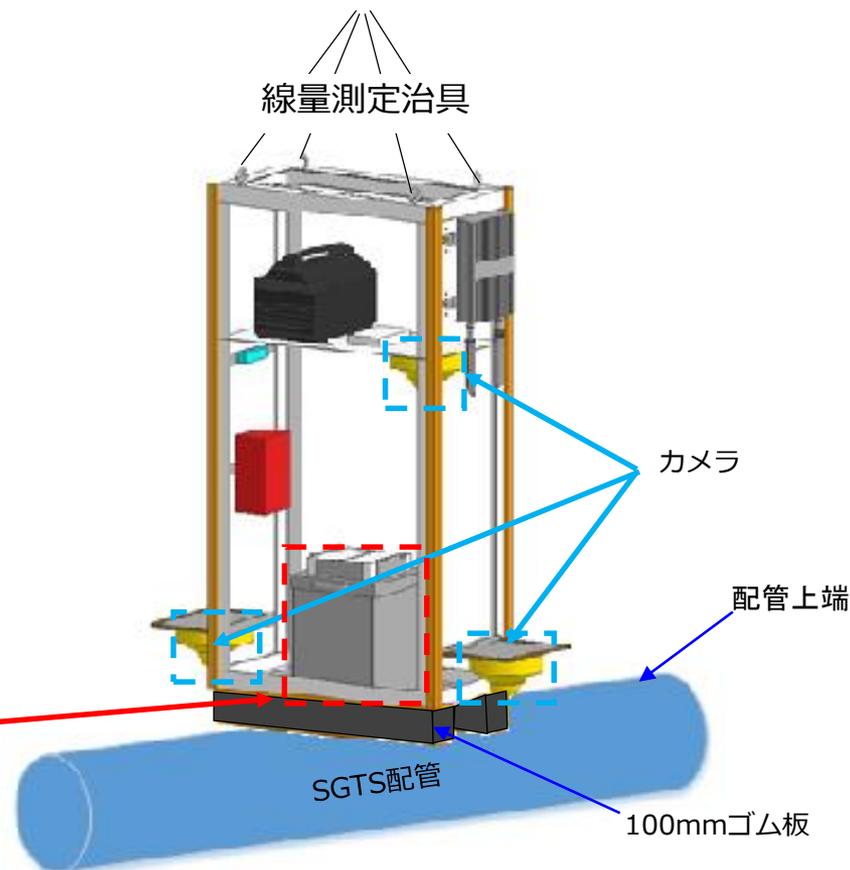
— 64 — SGTS配管外面線量測定イメージ図

散乱線の影響低減を図るため、厚さ50mmの鉛でコリメートした線量計を線量測定治具内に装着し、クローラークレーンにて吊上げSGTS配管直上0.1m及び1m高さの線量測定を実施。合わせて、線量測定治具内に固定したカメラで配管外面確認を実施。

線量計仕様	
品名	電離箱式サーベイメーター (デジタル表示) (ICS)
測定範囲	0.001～300mSv/h

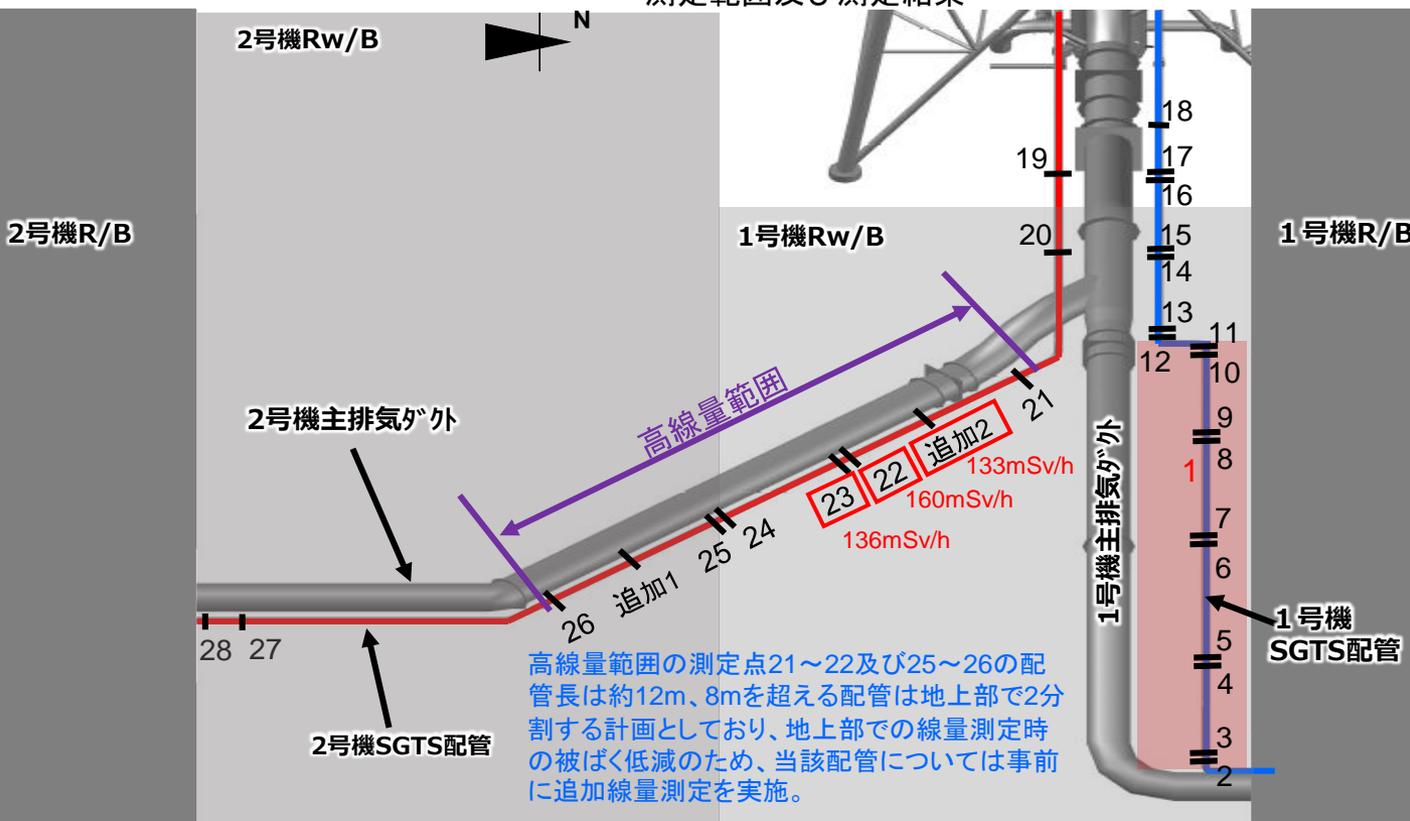
測定範囲及び測定結果

- ・ 下記に示す通り、配管線量率は2号機側が高く1号機側は低い結果となった。（昨年と同傾向）
- ・ これらは、ベント流速が速かった1号機配管より2号機は原子炉建屋内のSGTS系機器（フィルタ、ラプチャーディスク等）が抵抗となり流速が抑えられ滞留したものと推測している。
- ・ なお、2号機配管で高線量が確認された範囲（測定点21～26）の配管位置関係は、屋外配管のハイポイント（測定点20）より約1.2m低く、2号機R/Bからは水平位置となっている。

測定点	SGTS配管上端からの距離	
	0.1m	1.0m
1*	4.15	4.46
2	2.56	1.52
3	3.12	1.74
4	3.76	2.64
5	7.56	3.85
6	3.97	2.95
7	6.74	3.90
8	5.05	5.58
9	5.73	4.41
10	4.35	2.65
11	10.4	3.74
12	5.84	3.42
13	4.43	1.91
14	2.25	0.90
15	3.60	1.13
16	3.70	2.37
17	8.50	4.50
18	5.62	3.00
19	4.31	7.60
20	6.06	2.85
21	65.1	27.0
22	160.0	60.3
23	136.0	55.8
24	52.3	16.7
25	27.0	9.80
26	18.9	7.47
追1	16.5	6.53
追2	133.0	45.0
