福島第一原子力発電所廃炉・事故調査に係る  
連絡・調整会議  
第8回会合

# 現地調査の実施状況について

(2号機シールドプラグ調査(2021年10月7日)について)

# 2号機オペフロ内シールドプラグ穿孔部調査について

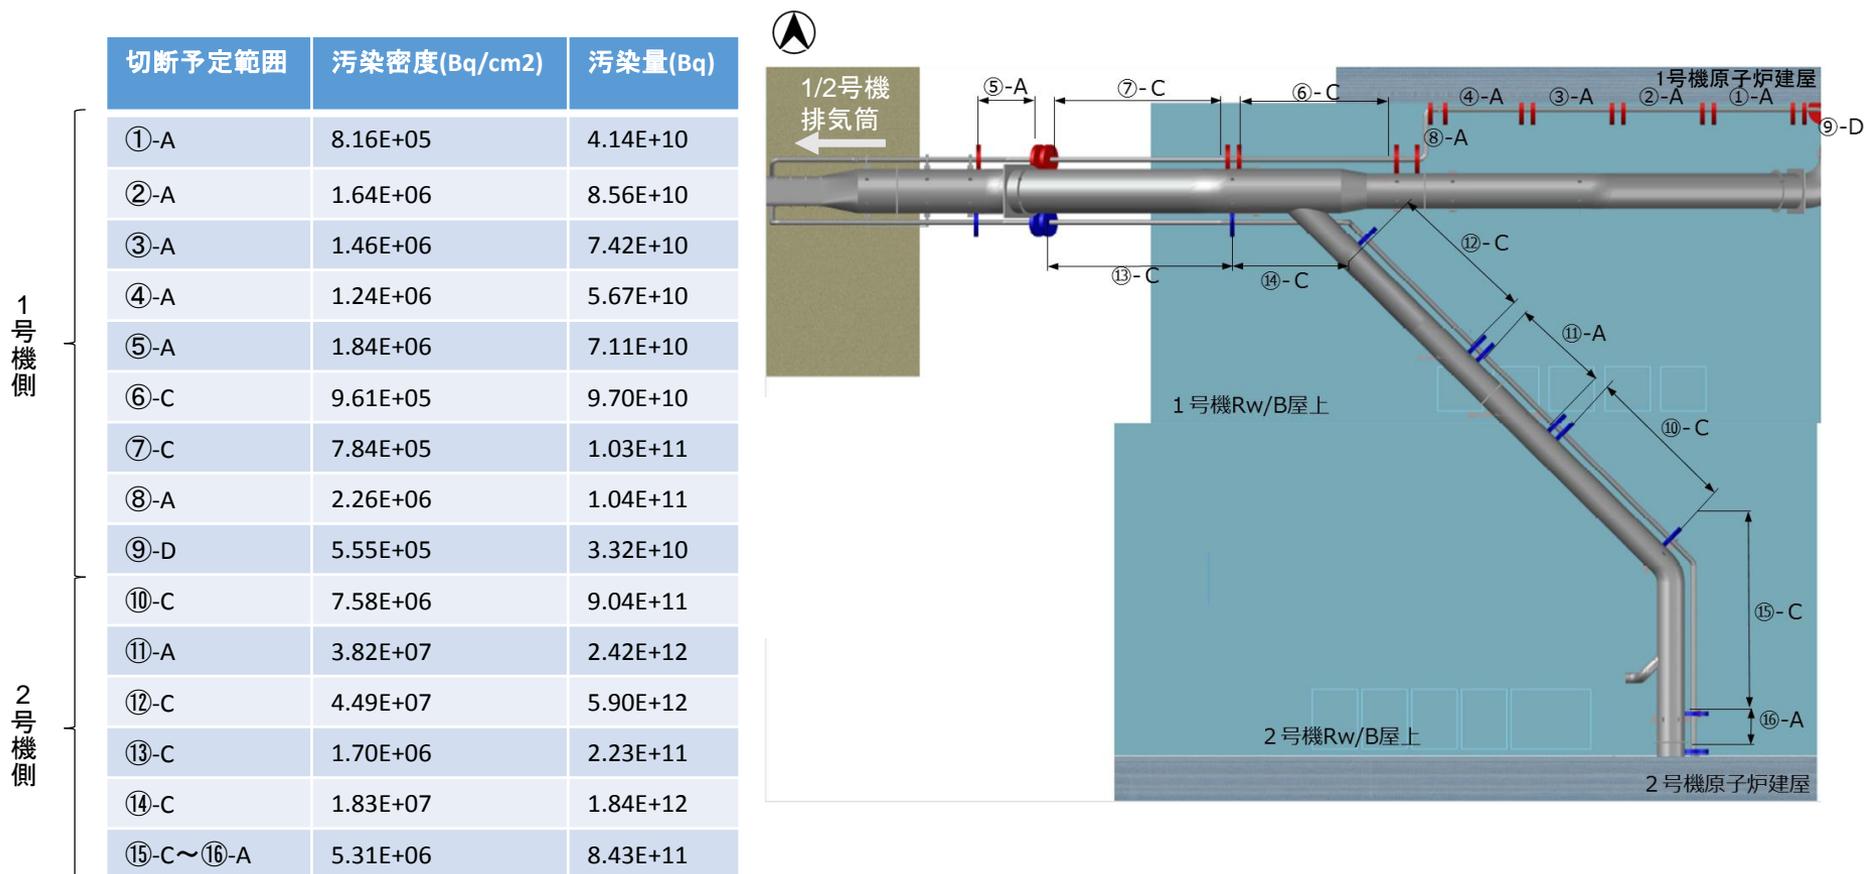
- 測定した放射線量率から汚染密度を算出し、切断後の配管ごとに汚染量の算出を実施した。
- 1号機側の汚染量は10～11乗オーダー、2号機側は11～12乗オーダーで、第82回監視・評価検討会で示された汚染量評価値と同等な結果となった。

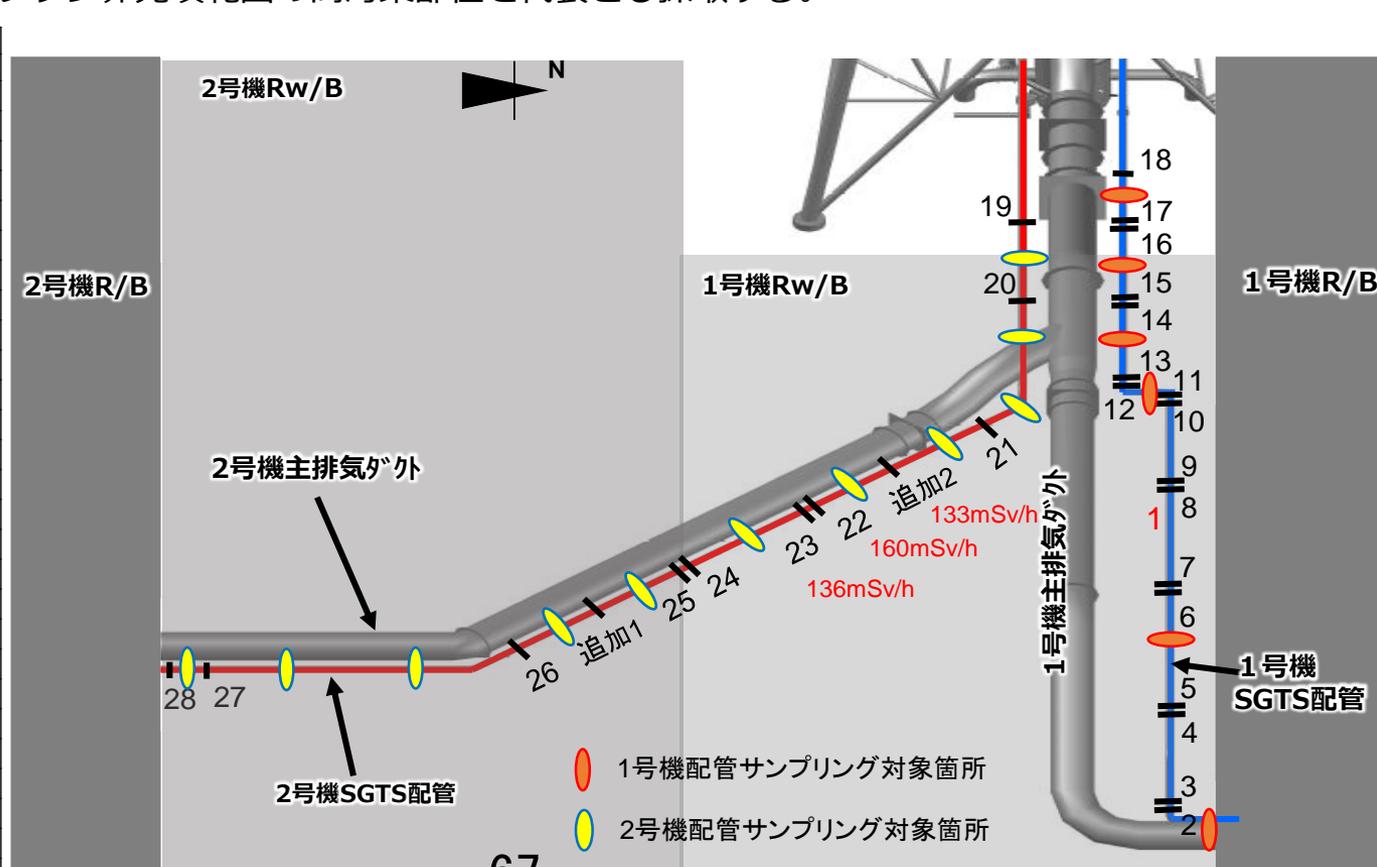
- ◆ 汚染評価及び配管敷設状況（高低差）等から代表配管（採取箇所）を抽出。
- 1号機については、建屋～No.2（縦配管），No.3～10（1号機R/B南壁近傍水平配管）のうちNo5～6間，No.11～12（90°横エルボ配管），No.13～14（屋外配管のハイポイント），No.15～16（30°斜配管）及びNo.17～18（水平配管）の計6箇所。
- 2号機については、先行撤去範囲のNo.19～20（30°斜配管），No.20～21（屋外配管ハイポイント及び90°縦エルボ）の2箇所及びNo.21～No.26（高汚染水平配管）間の5箇所の計8箇所。  
No.26～No.28間は、2号機側へクレーン移動後、水平エルボ直近部分1箇所及び水平配管代表2箇所の計3箇所。
- 上記対象箇所は、発泡ウレタン非充填範囲の高汚染部位を代表とし採取する。

※赤枠内上部3.0m付近において最も高線量箇所

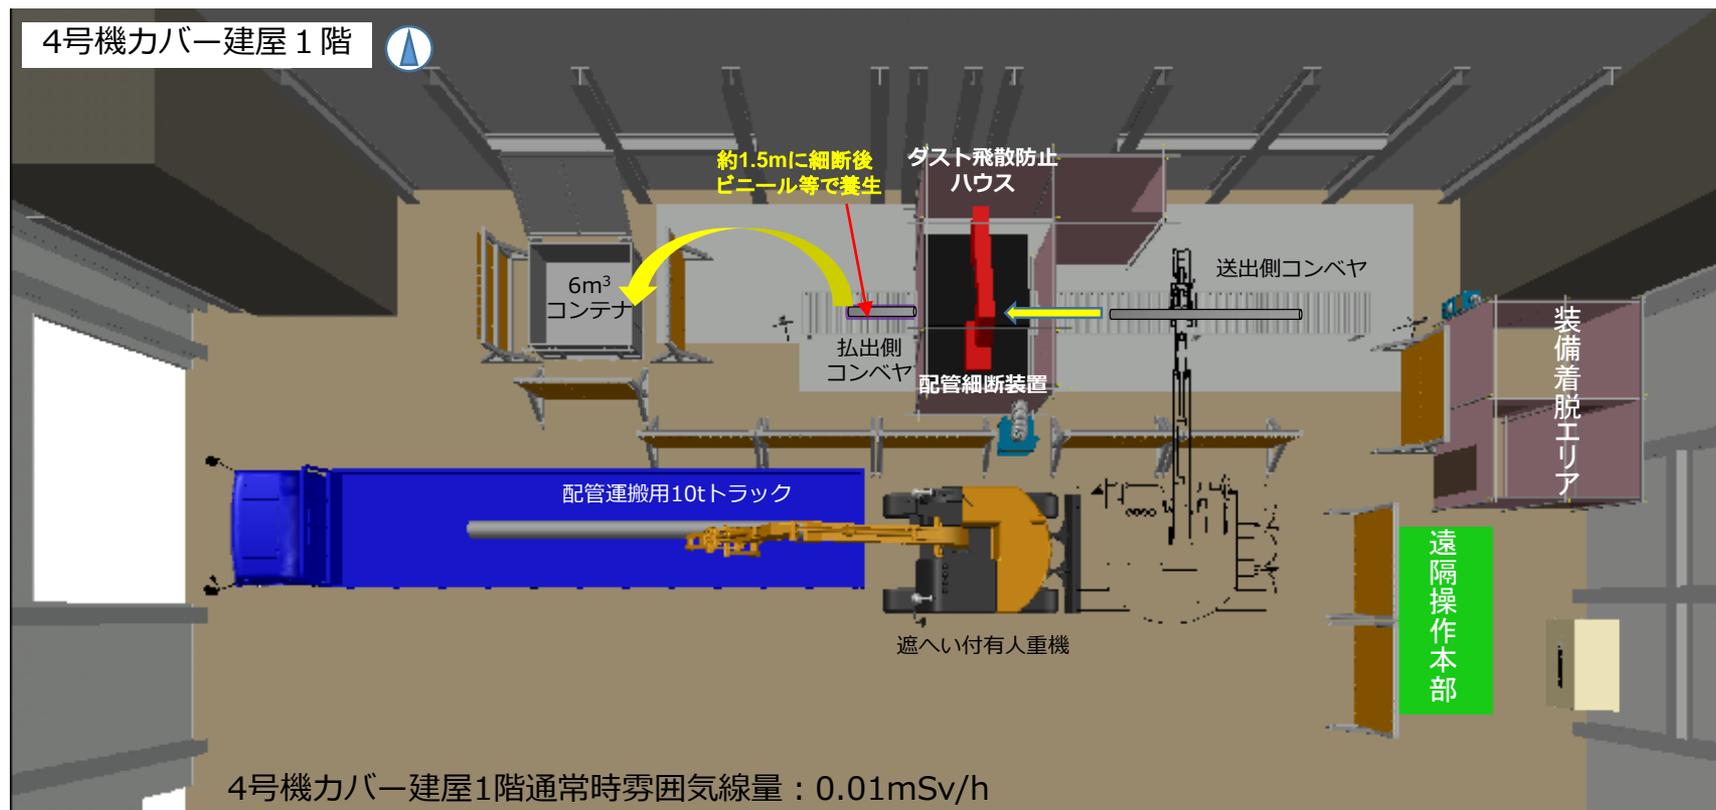
- 撤去した配管は、4号機カバ-建屋1階に設置したハウス内に輸送され、コンテナ詰めにするために約1.5m程度に細断する。
- ハウス内はHEPAフィルタ付の局所排風機を運転して、ハウス外への放射性ダストの拡散を防止する。また、ハウス近傍で仮設のダストモニタによる監視を行う。
- 配管の細断は、ダスト飛散防止ハウス内で遠隔の配管細断装置にて行う。（遠隔操作本部から操作）
- 配管細断装置への配管設置とコンテナへの配管収納は、しゃへい付有人重機にて行う。
- 細断された配管はビニール等で養生した後、6m<sup>3</sup>コンテナに収納する。
- 配管を収納したコンテナは固体廃棄物貯蔵庫に輸送して保管する。

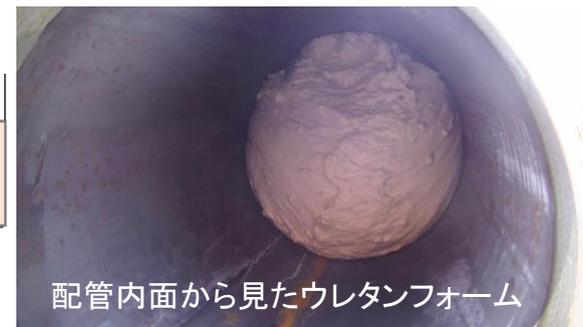
## γカメラによる確認

- γカメラの測定は、送出側コンベヤ手前に一度仮置きし測定する。
- 内部確認及びスミア採取は、配管サンプル採取に先立ち高汚染部位を衝立遮へい越しに、ダスト飛散防止ハウス側面から実施する。
- 配管サンプル採取は、高汚染部位を細断装置にて必要幅に輪切りして、収納箱に入れて保管する。
- スミア採取位置は配管内面の上面 (0°方向)、下面 (180°方向)、側面 (90°もしくは270°方向) とする。

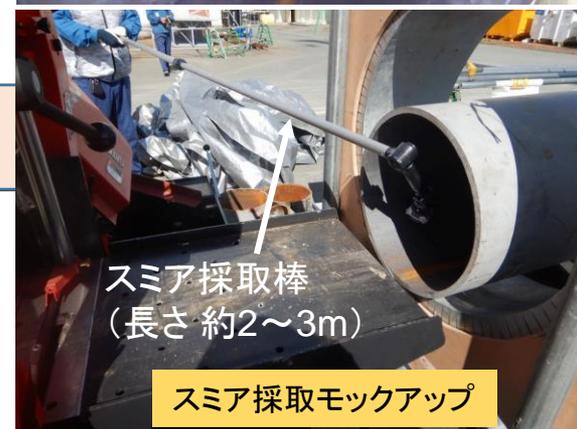
## 配管内部確認 ・スミア採取

- スミアの採取はハウス側面の挿入孔からスミア採取棒を挿入して、配管細断装置を通過した後の位置でスミア採取を行う。
- スミア採取位置は配管内面の上面(0°方向)、下面(180°方向)、側面(90°もしくは270°方向)とする。

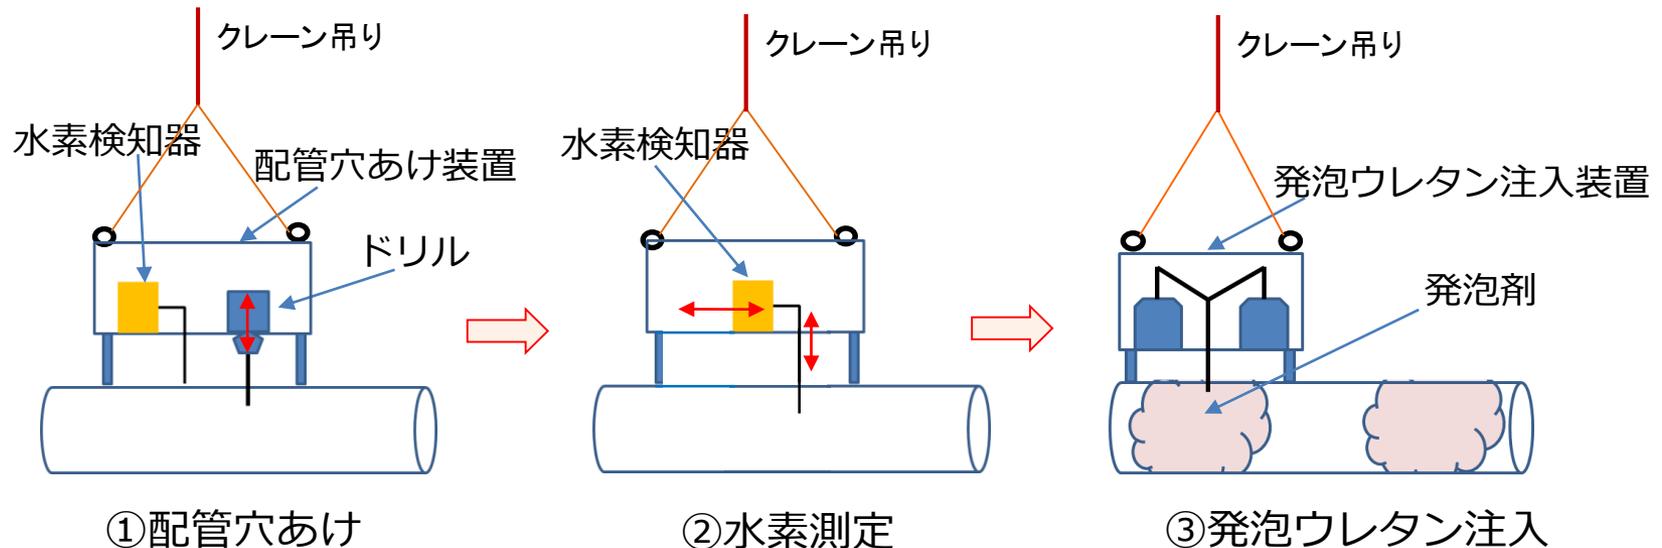
- ①撤去するSGTS配管内に水素はほとんど存在しないと推定するが、火花が出ない低速回転のドリルにて穴開けを実施。配管穴開け後、配管内の水素濃度を測定する。  
なお、水素濃度が4%以上（水素の爆発限界下限値）ある場合は窒素ガスによるパージを試みる。（窒素ガスパージの手順についてはモックアップで確認する。）
- ②SGTS配管切断箇所を発泡剤（2液性発泡硬質ウレタンフォーム）を注入し、切断時の放射性ダストの飛散防止を図る。

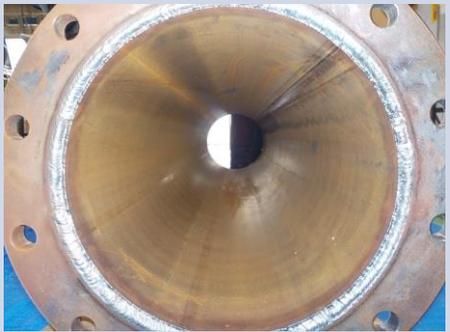
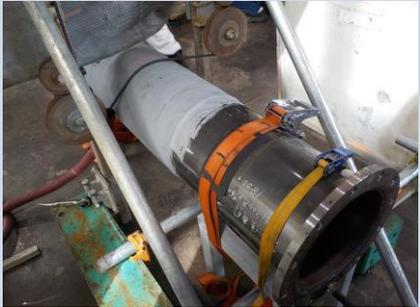
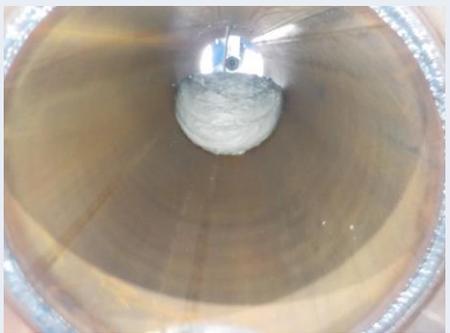
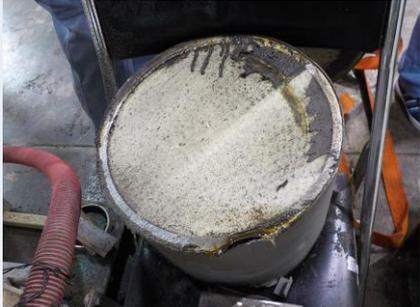
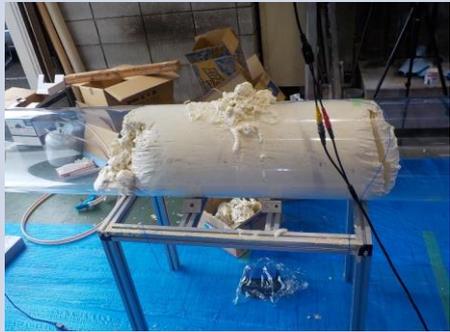
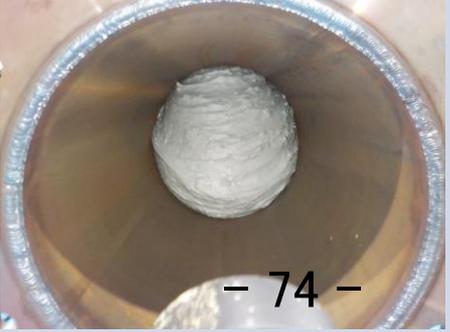
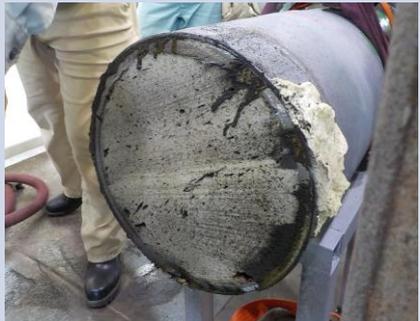
配管切断時のダスト飛散防止対策として、配管内に発泡ウレタンを注入し、配管を閉塞させた後にダイヤモンドワイヤーソーで切断を行う。

アクリル管での模擬	同材質配管での模擬		ワイヤーソーによる切断	
注入前

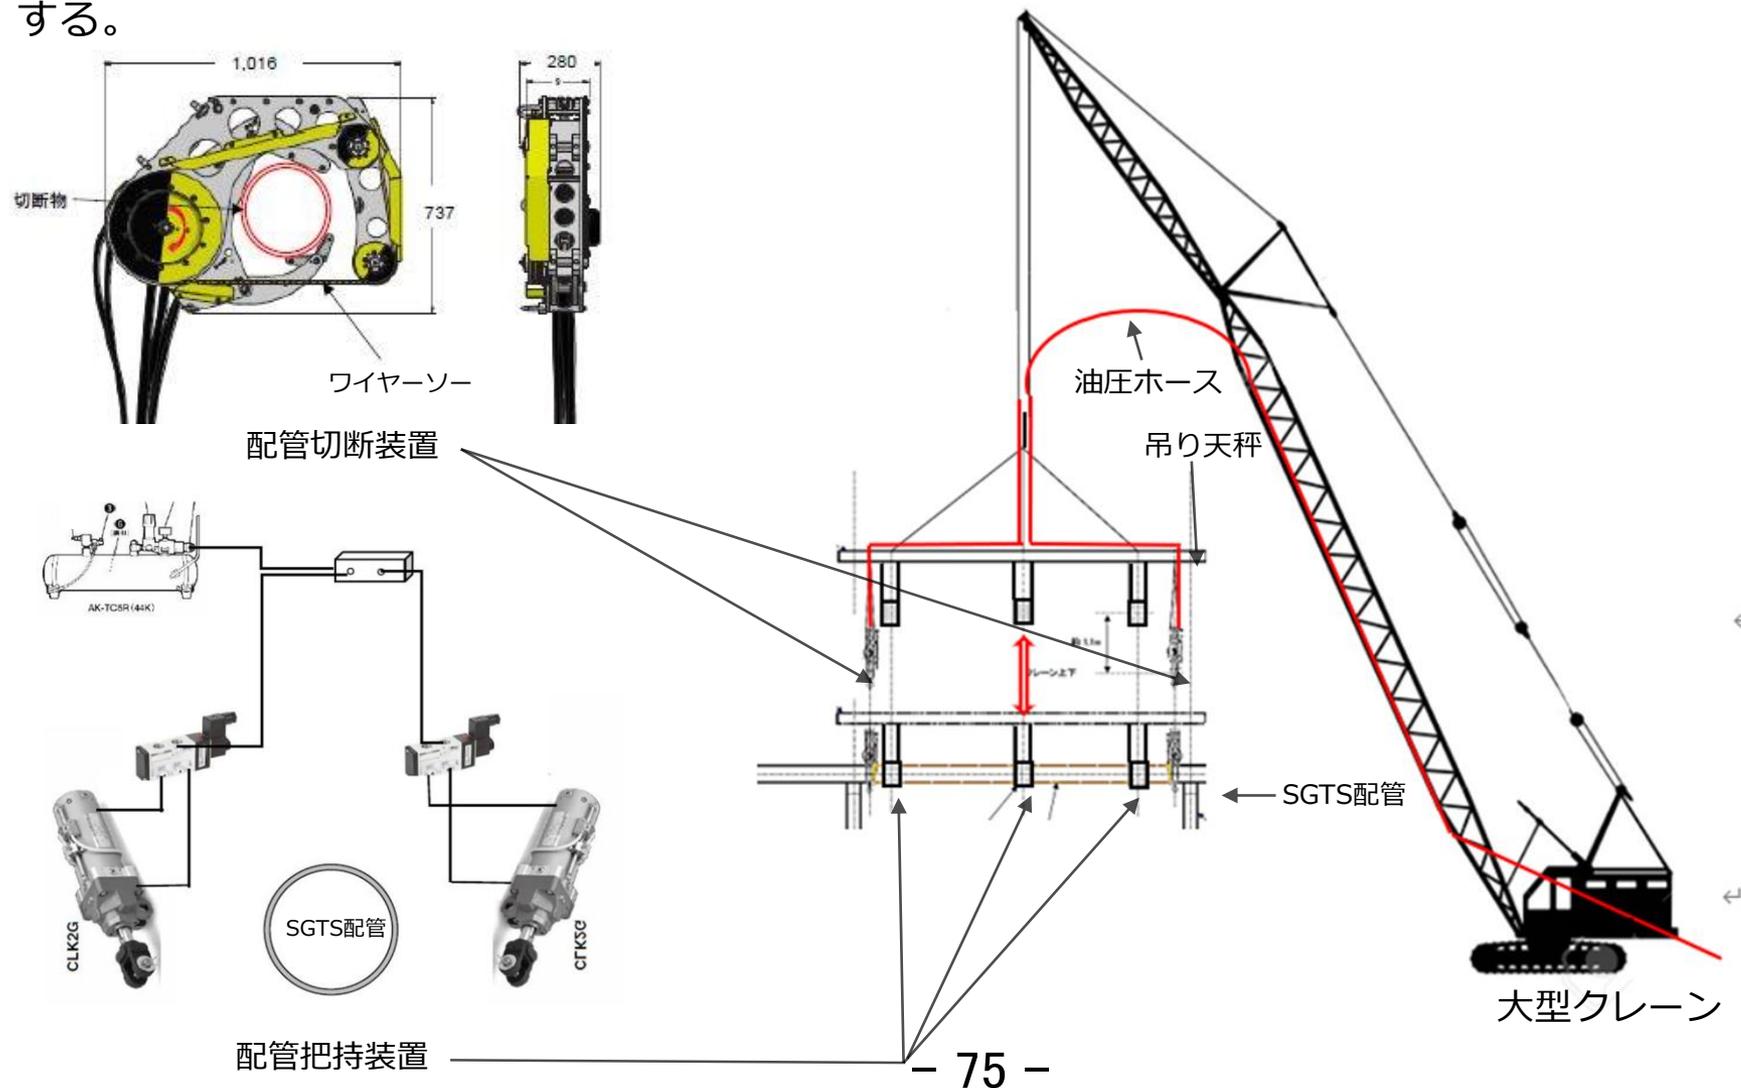
吊り天秤に配管切断装置、配管把持装置を搭載し、大型クレーンで吊り、切断箇所に装置を合わせて遠隔操作にて配管を把持、切断を行う。切り出した配管はそのままクレーンで移動する。

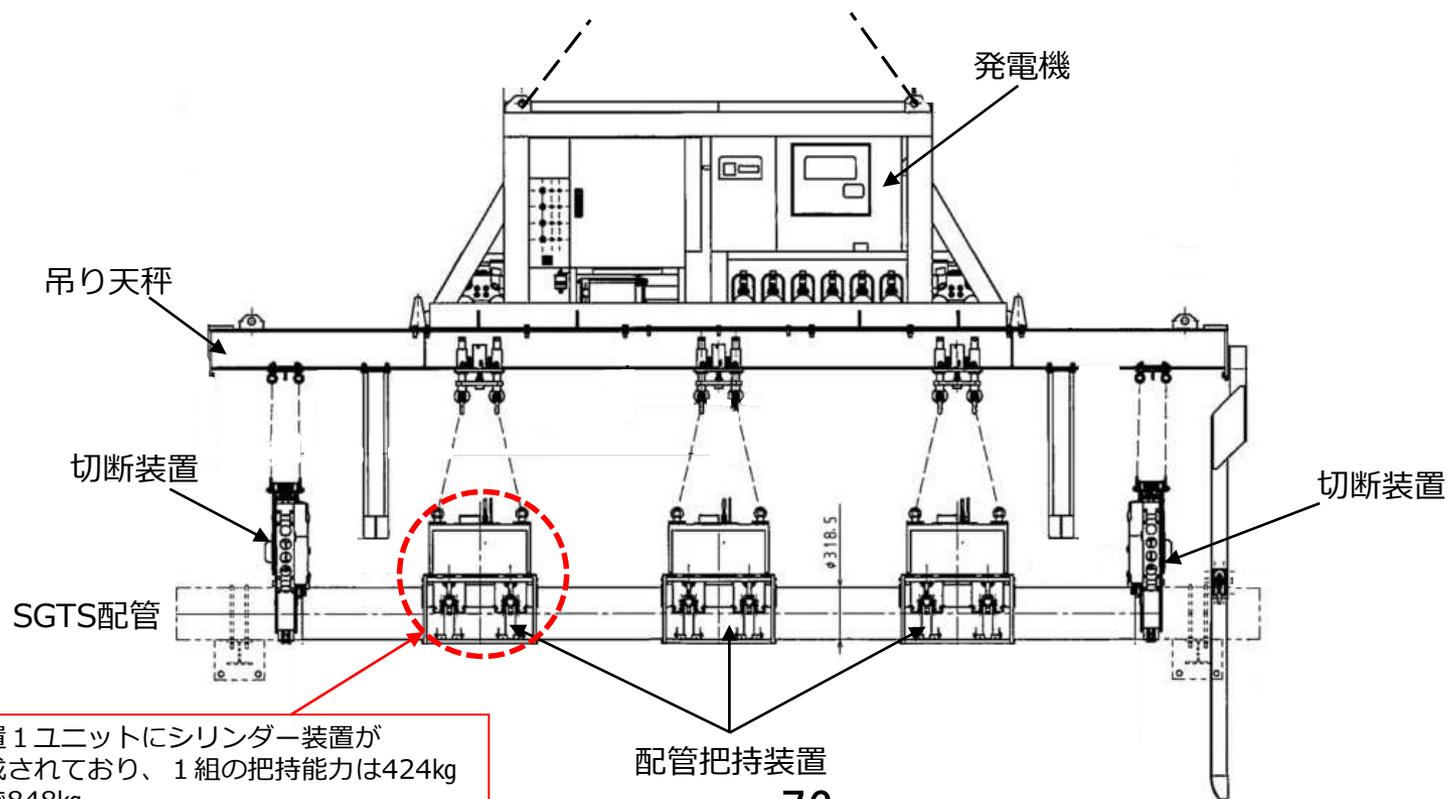
- 吊り天秤は切断するスプール長や配管の取り回し（短尺管、長尺管、クランク部、縦管）によって4種類準備する。
- 吊り天秤には発電機、通信装置、切断装置（ワイヤーソー）、配管把持装置が取り付けられる。なお、配管把持装置は切断するスプール長によって取り付ける数が変わる。
- 配管把持装置1ユニットには、シリンダー装置が2組構成されており、1組の把持能力は約420kgである。したがって、配管把持装置1ユニットの把持能力は約840kgとなる。

配管把持装置1ユニットにシリンダー装置が各2組で構成されており、1組の把持能力は424kg  
1ユニットで848kg

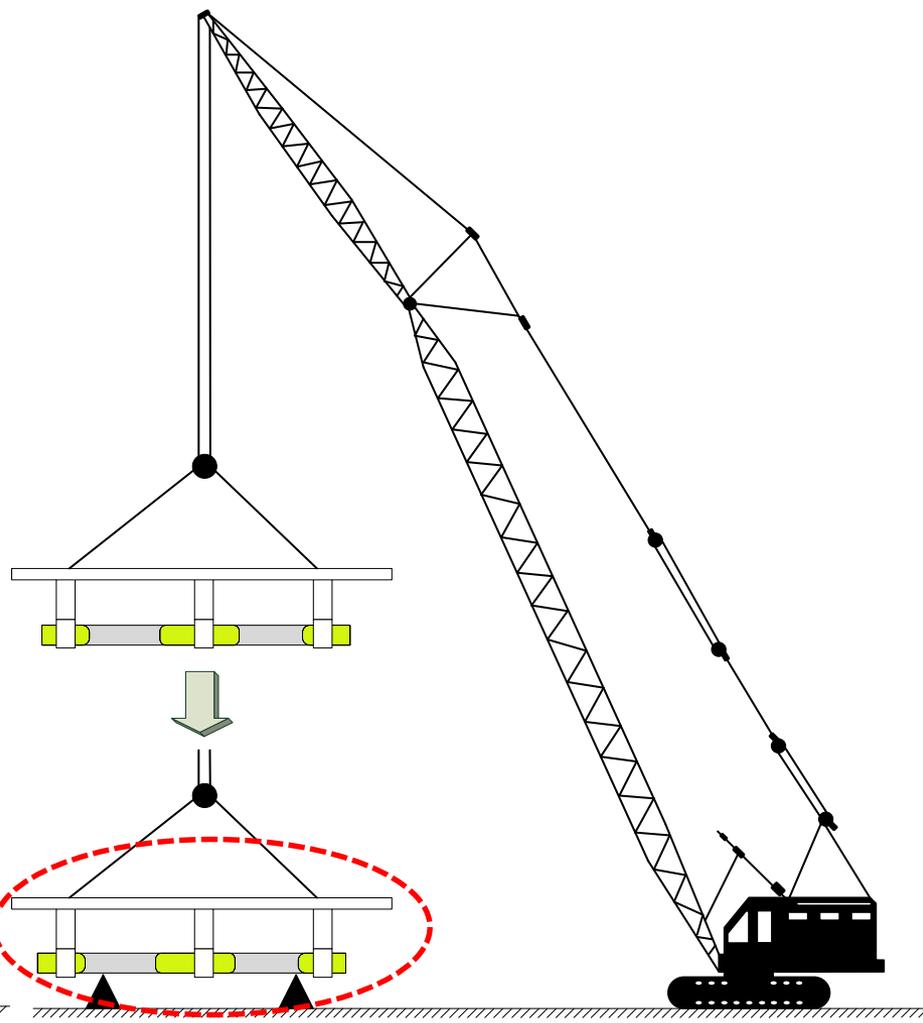
SGTS撤去配管細断イメージ図（左：側面図、右：正面図）

- SGTS配管吊り降ろし後、8 m以上の長尺配管は輸送車輛に積載するため小割を行う。
- なお、小割箇所には予め発泡ウレタン注入済で細断は縦型バンドソーを用いて行う。
- また、小割についてはハウス内でダストが外部に放出されない措置を取って行う。
- 配管のハウス内への搬入、切断装置へのセッティング、小割後の配管端部への養生の取り付けを作業員で行う。
- 吊降ろし後の細断は1号機で2箇所、2号機で5箇所の計画。
- 細断後、10tトラックにて4号機カバー建屋へ運搬する。

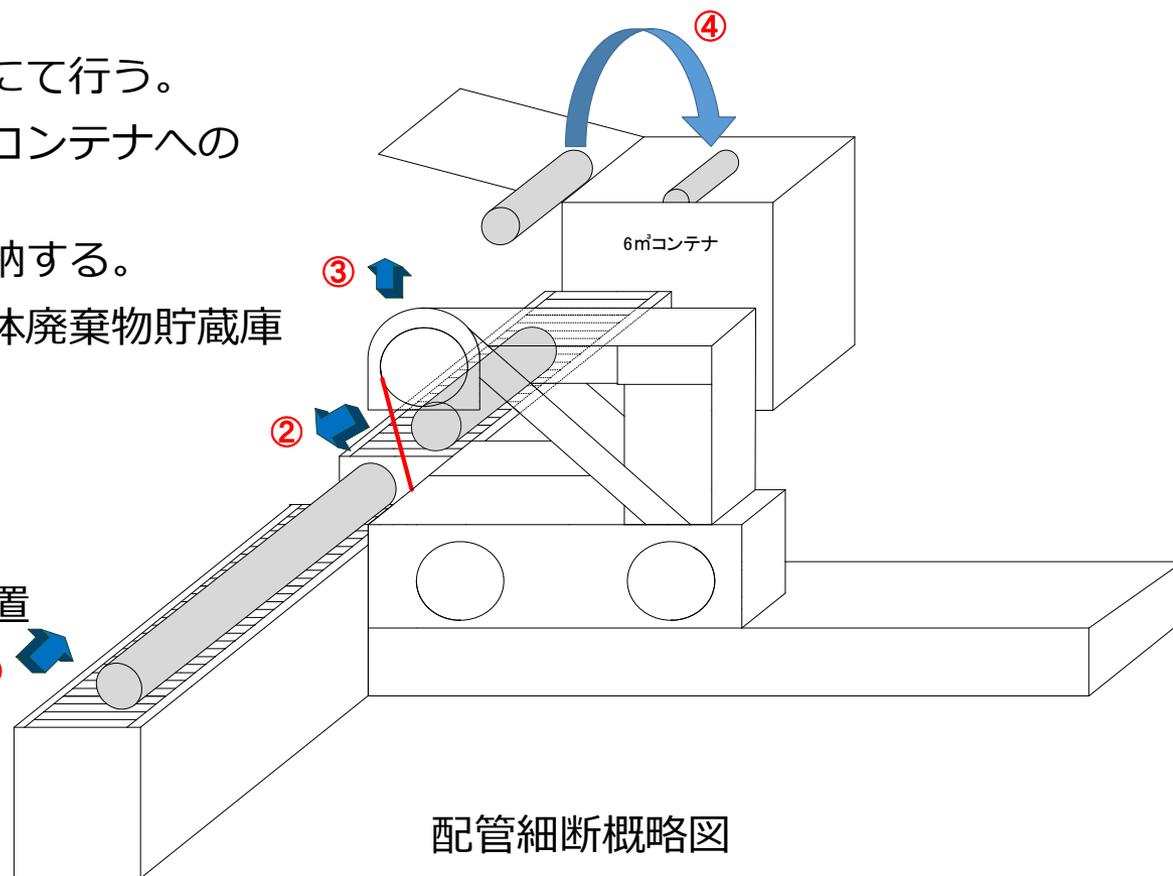
- 現場から撤去した配管は、4号機力カバー建屋内1階に設置されたハウス内に輸送され、コンテナ詰めにするために約1.5m程度に細断する。
- ハウス内はRaゾーンに設定し、細断作業中はHEPAフィルター付きの局所排風機を運転して、ハウス外へのダスト拡散を防止する。また、ハウス近傍に仮設のダストモニタを設置してダストの監視を行う。
- 配管の細断は遠隔の細断装置にて行う。
- 配管細断装置への配管設置とコンテナへの配管収納は重機にて行う。
- 細断された配管は養生して収納する。
- 配管を収納したコンテナは固体廃棄物貯蔵庫に輸送して保管する。

- ① 配管をローラーコンベアに設置
- ② 配管細断（配管細断装置）
- ③ 細断配管揚重（重機）
- ④ 細断配管収納

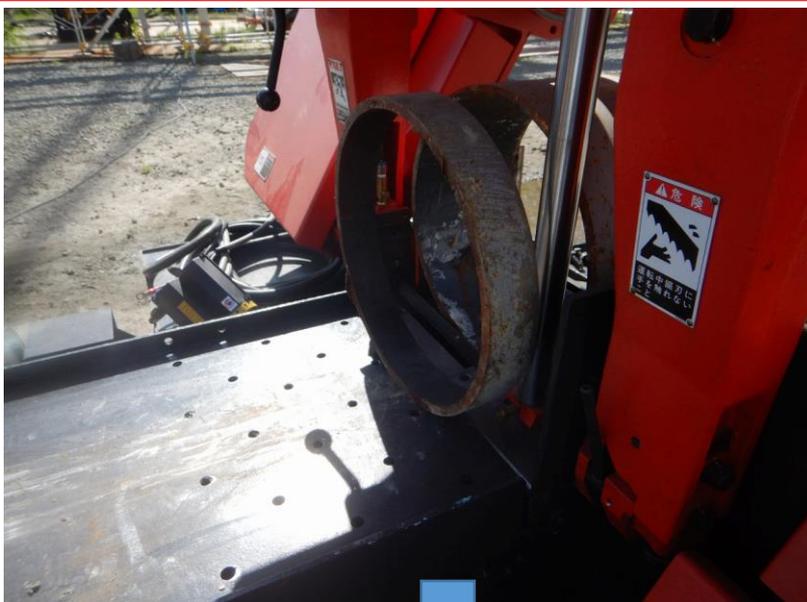
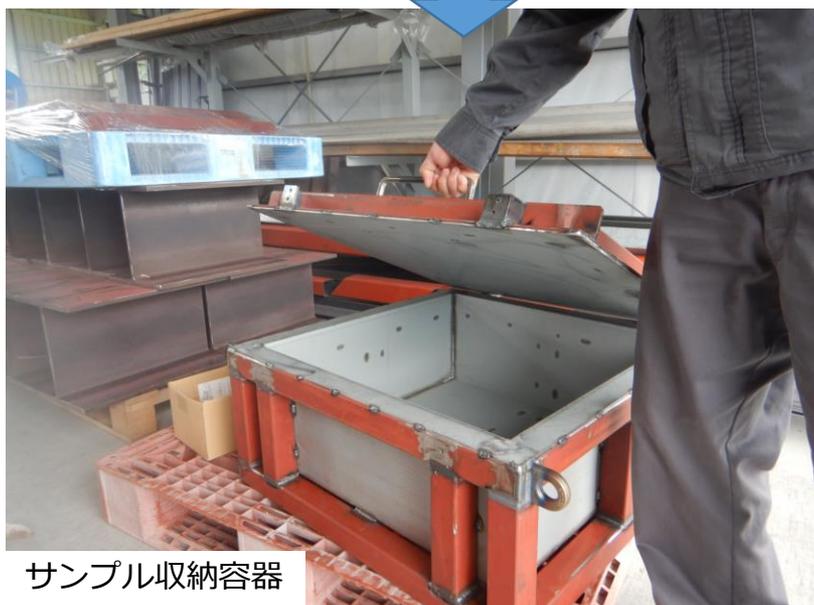
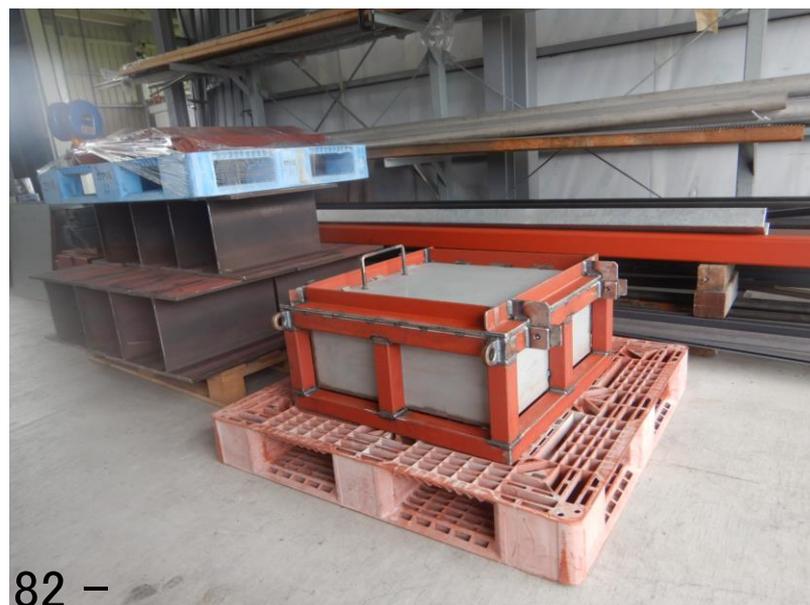
サンプル収納容器

- 配管サンプルの採取は、必要箇所を約5cm程度の幅で配管細断装置を用いて輪切りの状態で採取する。
- 配管サンプルは位置情報や配管の上下、出入口方向を記録・記載する。
- 配管サンプルは引き抜き治具にて収納容器に収めて保管する。
- 収納容器に収める配管サンプルは、1収納容器に1サンプルとする。

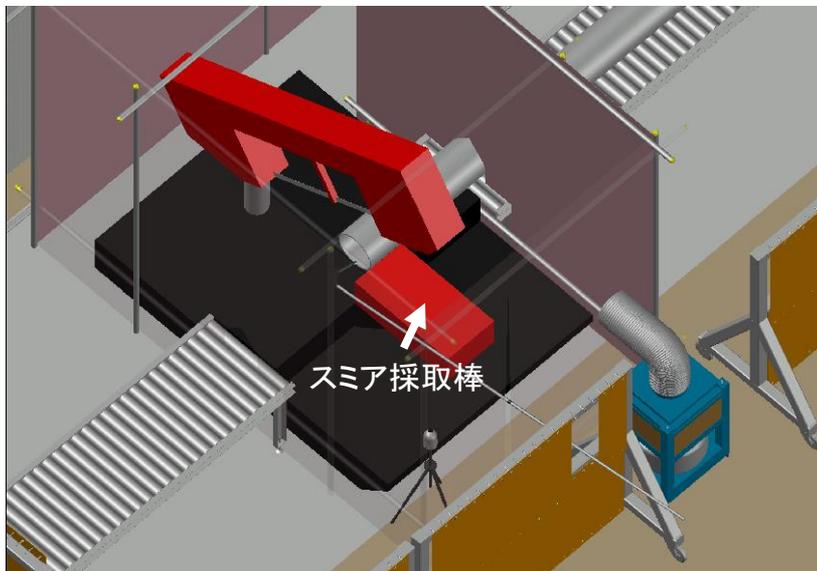
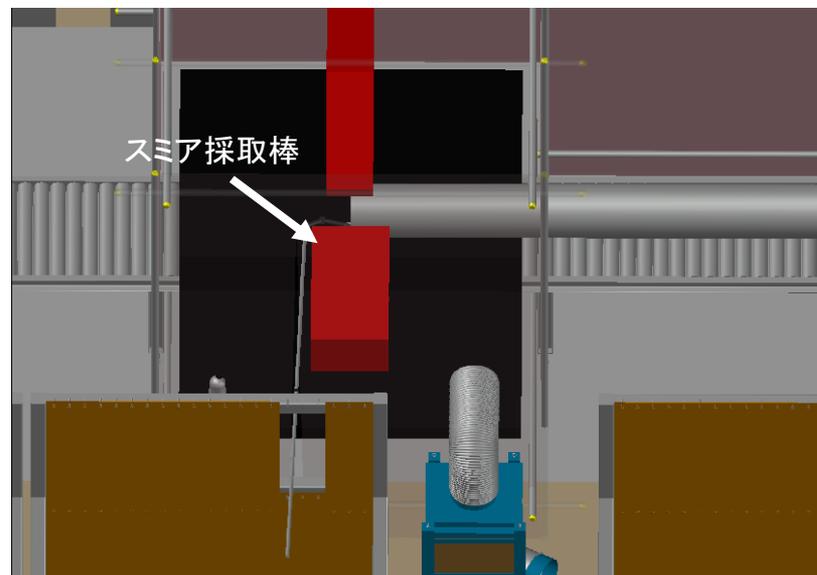
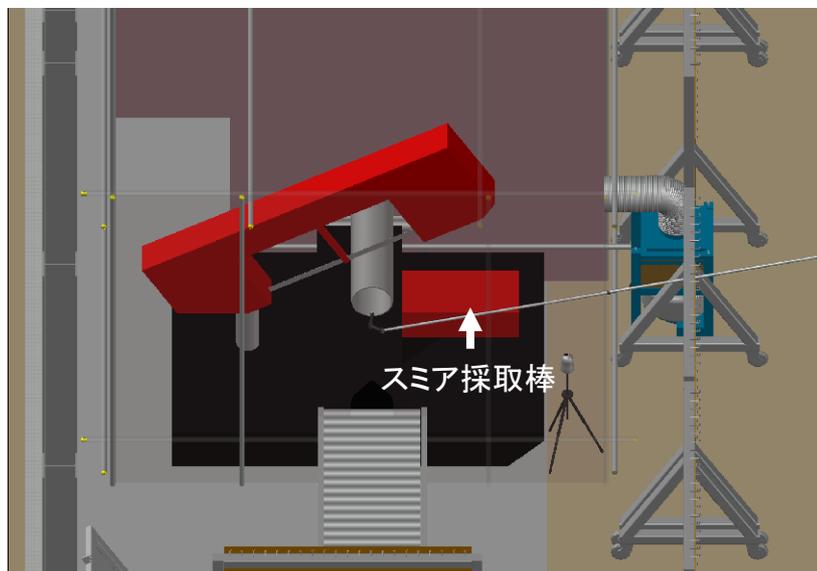
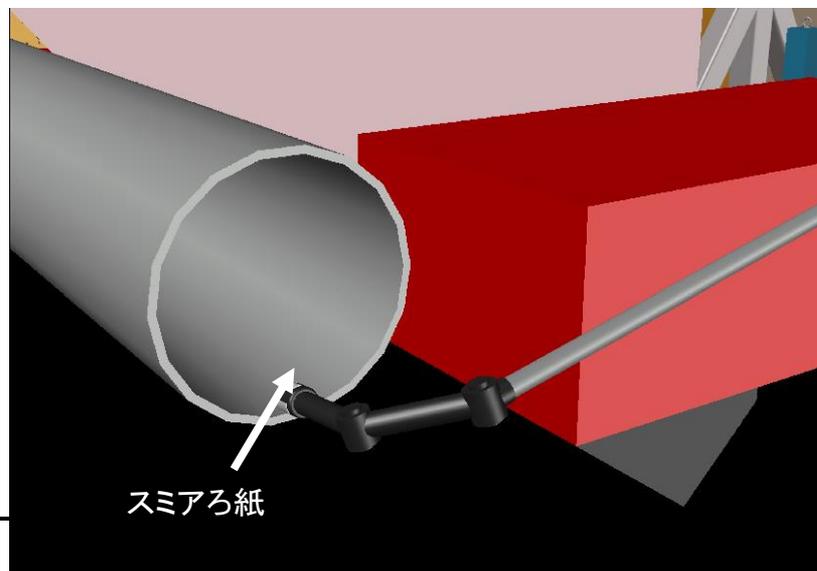
- 配管表面線量160mSv/hの場合、1ポイント採取に最大6分程度必要となり被ばく線量は0.8人・mSv。上、下、左又は右の3ポイントでは2.4人・mSvで被ばく線量増大が課題。

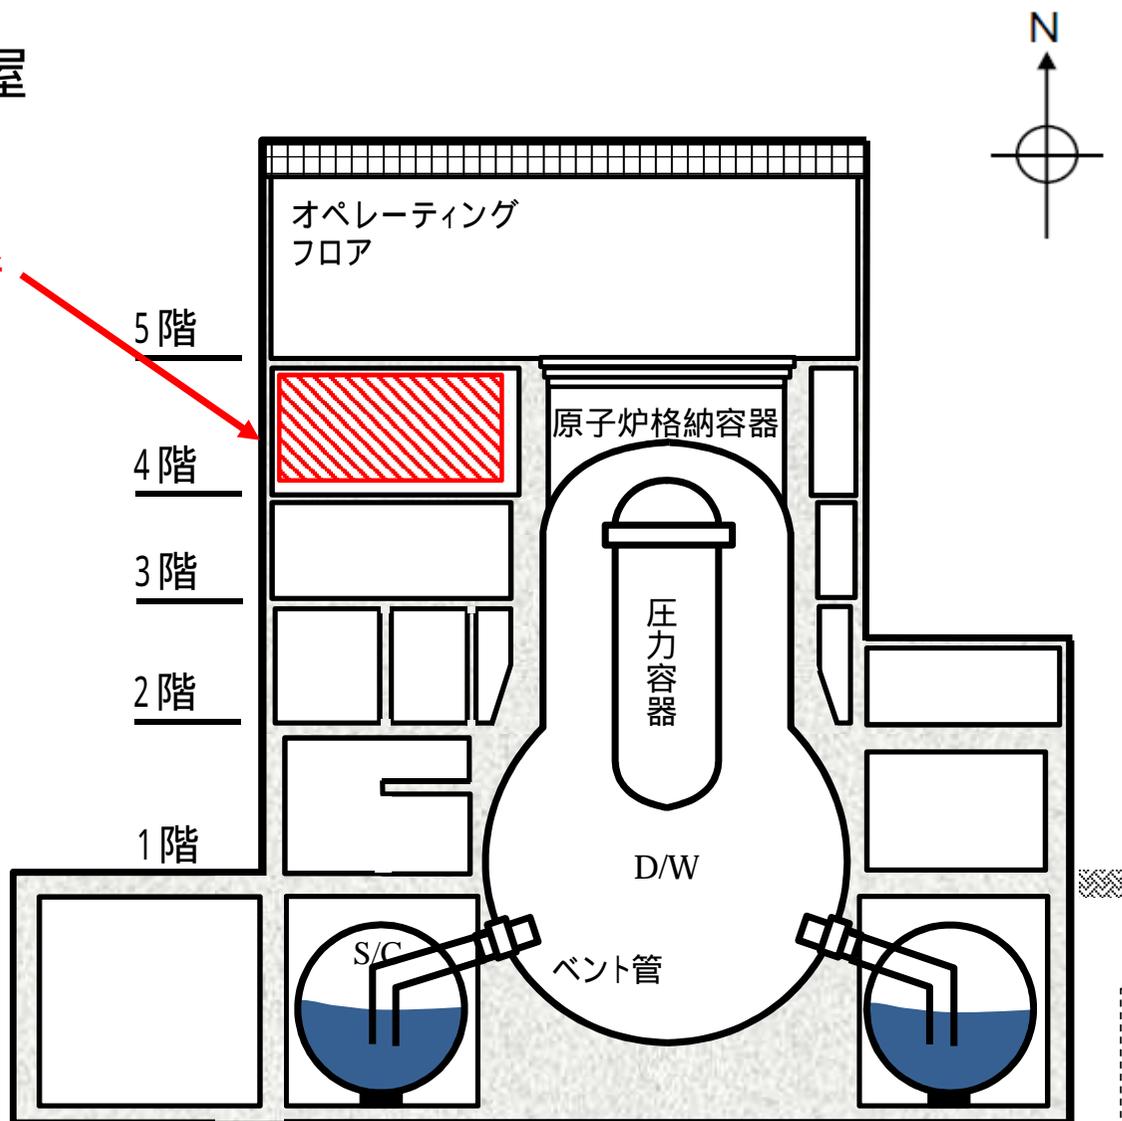
# 4号機原子炉建屋 (東西断面)

現地調査箇所
