## 2号機シールドプラグの汚染状況について

# 現地調査の実施状況について

(2号機シールドプラグ調査(2021年10月7日)について)

# 2号機シールドプラグの汚染状況の把握について

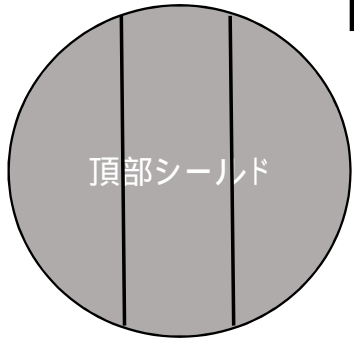
ボーリングした穿孔内の線量調査

手法の特徴

- ・線源の具体的な位置の確認が可能
- ・汚染量の定量化に有利
- ・局所的にしかデータが得られない

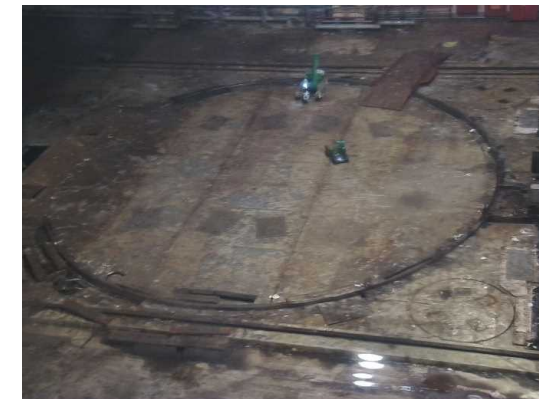
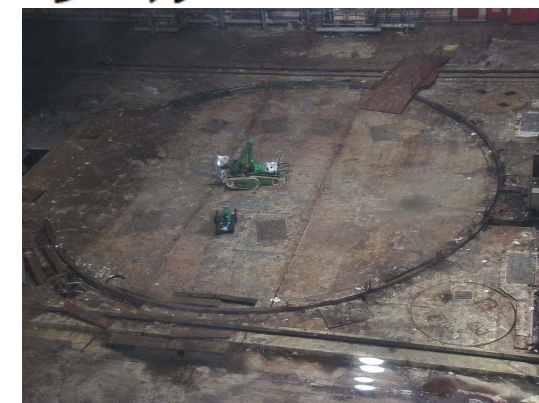
東京電力より提供された資料 2021年9月9日

今回、シールドプラグ上の分布測定を実施。シールドプラグ上25cmにおける測定値について、東電、規制庁の検出器が同様の値を示すことが確認出来た。よって、これまで及び今後の東電の検出器により得られた情報も有効に活用出来るようになった。

一方、今回、シールドプラグの線量分布測定を東電及び規制庁側の検出器で実施したが、中央部での線量測定は成功したが、その後、記録装置バックアップ機を含め2機がメモリダウンし、分布情報を得ることが出来なかった。

シールドプラグ隙間に沈着しているCs-137放射能の総量を把握するためには、今回の測定でも見られたが、中央部と端部では汚染レベルに大きな違いも確認されており、測定箇所を増やし、汚染密度のばらつきに関する情報を得ることが必要であり、シールドプラグ表面での2~3 cm高さでの線量率分布が測定箇所選択に関する参考情報となる。
