2号機オペフロ内シールドプラグ穿孔部調査について

2021年10月25日

東京電力ホールディングス株式会社

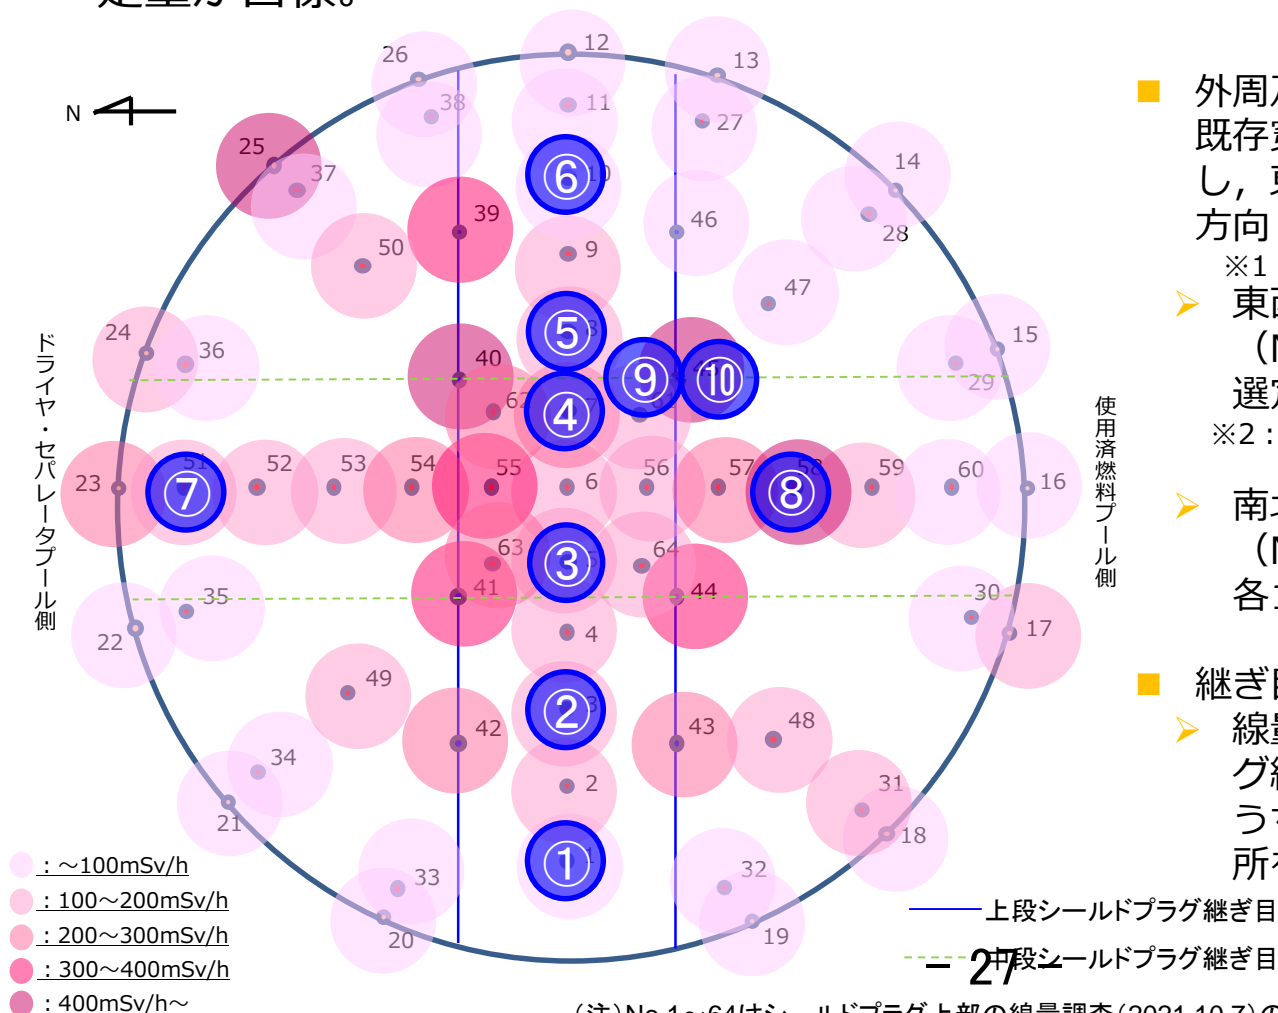
- 外周及び継ぎ目の影響が少ない箇所：既存穿孔箇所※1調査結果の活用を考慮し、東西方向 (No.1~No.11)、南北方向 (No.51~No.60) から選定
 - ※1：中央 (No.6近傍)、東 (No.11近傍)
 - 東西方向：当該方向の線量最大箇所 (No.7) を含む6箇所 (①~⑥) を選定※2
 - ※2：測定点No.6及びNo.11の近傍に既存穿孔箇所が存在することを考慮
 - 南北方向：当該方向の線量最大箇所 (No.58) を含む、南側・北側から各1箇所を選定 (⑦~⑧)
- 継ぎ目部の影響の確認：
 - 線量の高い上段・中段シールドプラグ継ぎ目部 (No.40,41,44,45) のうち代表1箇所 (No.45) の近傍2箇所を選択 (⑨・⑩)

(注)No.1~64はシールドプラグ上部の線量調査(2021.10.7)の測定点

- 工程へのインパクトを最小限にするためには、効率的な穴開け戦略が望ましい。
- 10点の穿孔と測定により、(1)大まかな線源分布、(2)線量測定結果との相関関係、(3)継ぎ目部による影響評価、を実施し、Cs-137存在量をオーダーのレベルでの定量が目標。

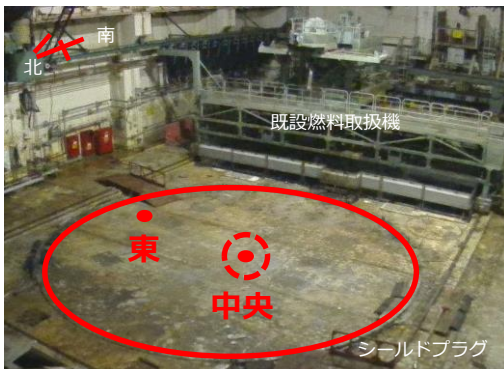
既存穿孔箇所配置 ●: 既存穿孔箇所

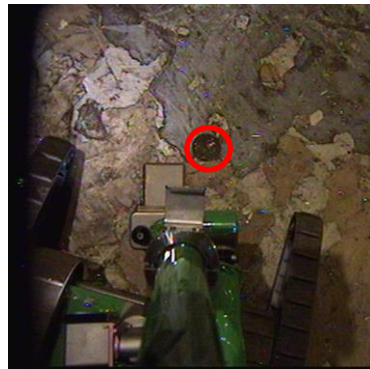
部拡大現場状況
