福島第一原子力発電所

1号機及び2号機非常用ガス処理系配管の一部撤去について

2021年10月25日

東京電力ホールディングス株式会社

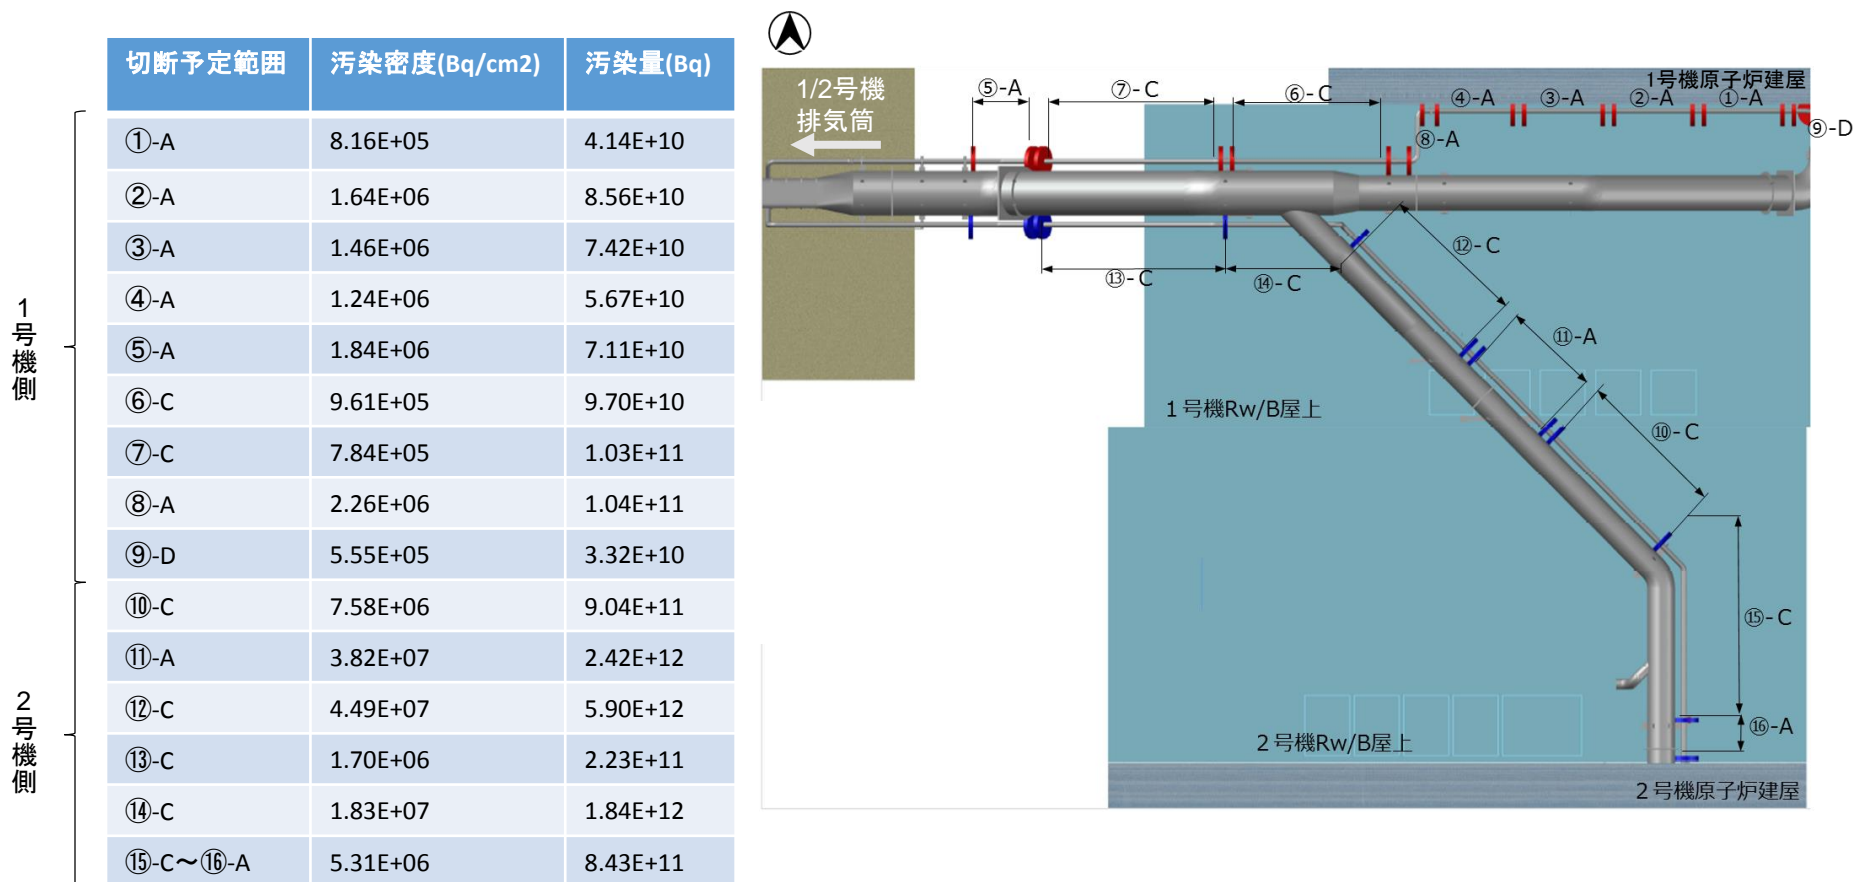
- 測定した放射線量率から汚染密度を算出し、切断後の配管ごとに汚染量の算出を実施した。
- 1号機側の汚染量は10～11乗オーダー、2号機側は11～12乗オーダーで、第82回監視・評価検討会で示された汚染量評価値と同等な結果となった。

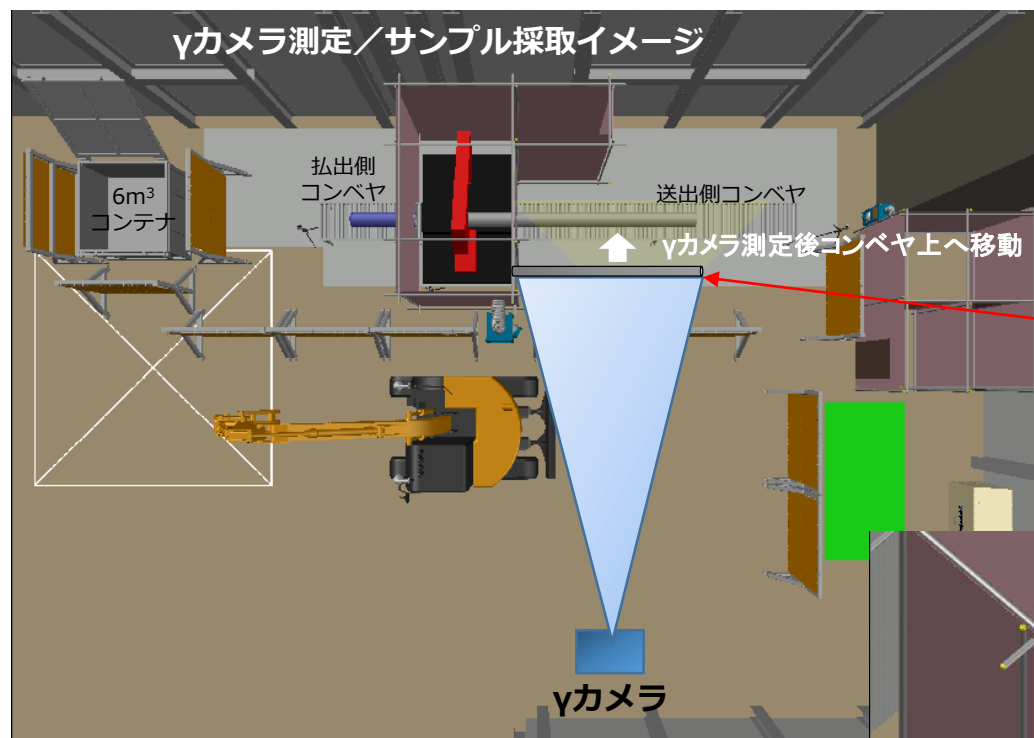
6. 配管調査 (γカメラ測定, 内部確認, スミア/サンプル採取概要)

細断前の配管長さ
最長：約7m, 最短：約2.5m

- γカメラの測定は、送出側コンベヤ手前に一度仮置きし測定する。
- 内部確認及びスミア採取は、配管サンプル採取に先立ち高汚染部位を衝立遮へい越しに、ダスト飛散防止ハウス側面から実施する。
- 配管サンプル採取は、高汚染部位を細断装置にて必要幅に輪切りして、収納箱に入れて保管する。
- スミア採取位置は配管内面の上面 (0°方向)、下面 (180°方向)、側面 (90°もしくは270°方向) とする。

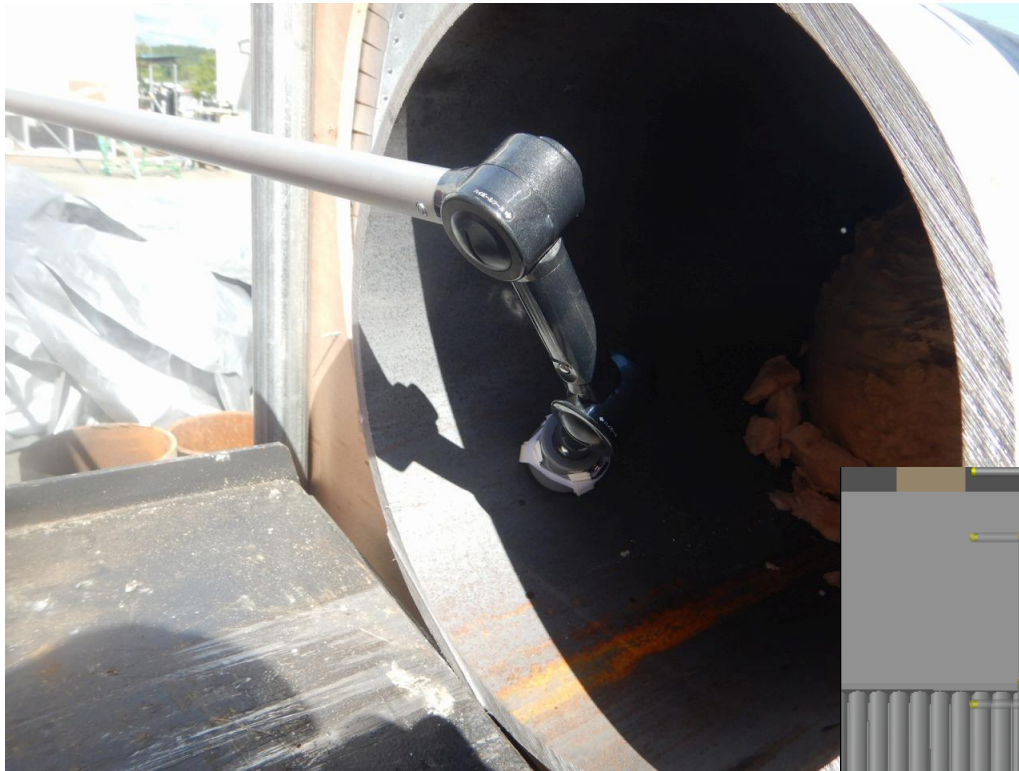
- スミアの採取はハウス側面の挿入孔からスミア採取棒を挿入して、配管細断装置を通過した後の位置でスミア採取を行う。
- スミア採取位置は配管内面の上面(0°方向)、下面(180°方向)、側面(90°もしくは270°方向)とする。

- 採取したスミアは採取位置の情報を記載・記録して収納容器に入れて保管する。

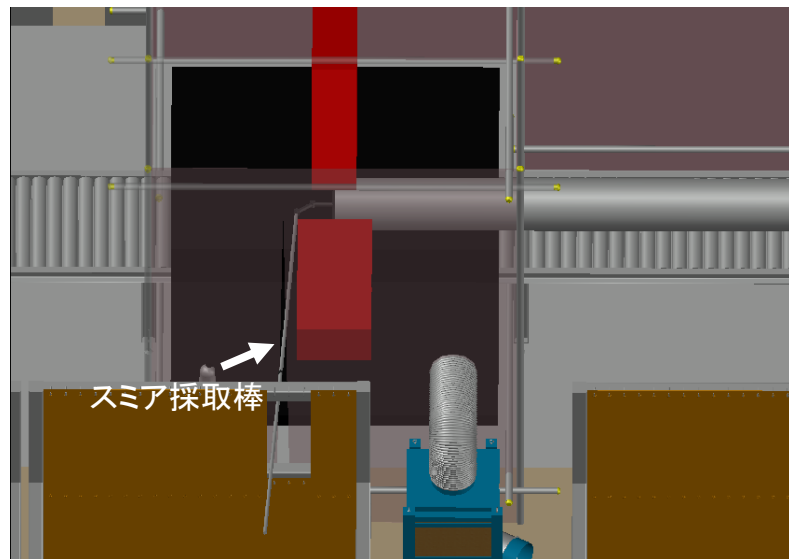
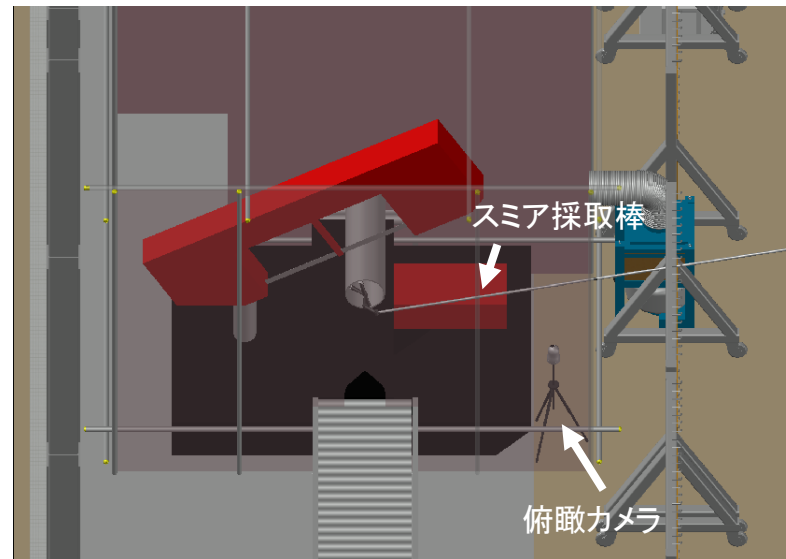
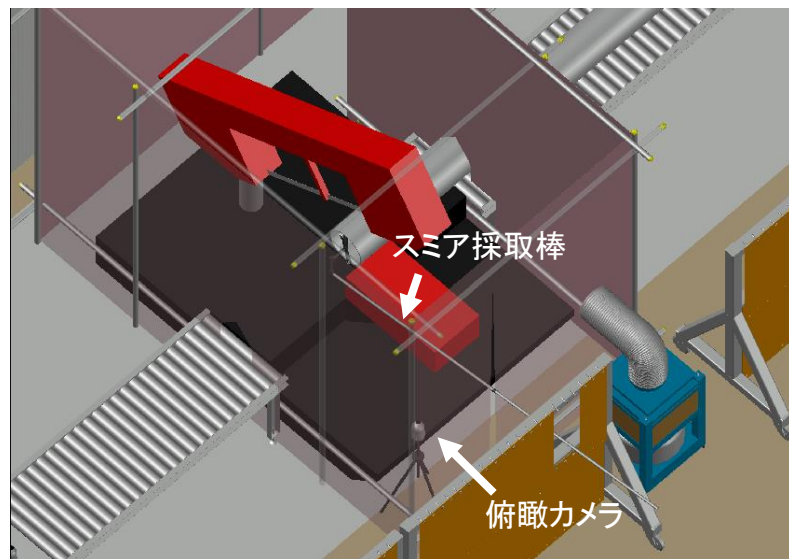
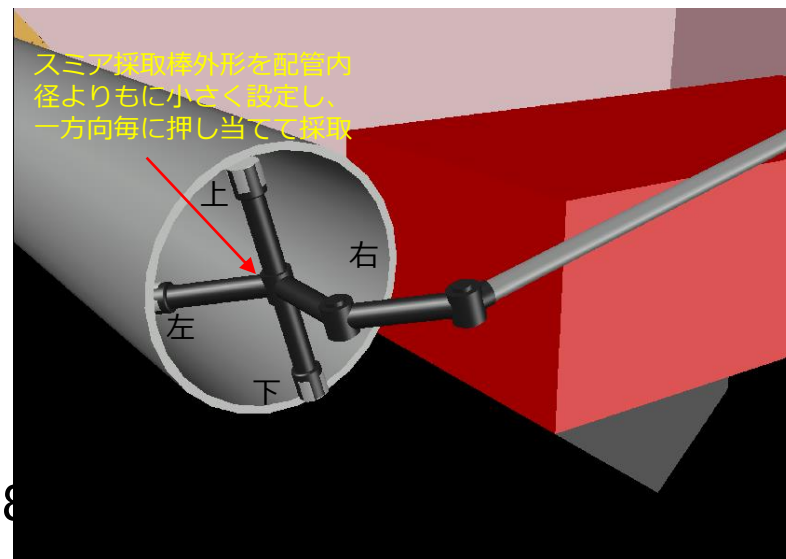
<参考> 検討中のスミア採取方法（3ポイント同時採取）

- 被ばく低減を目的に、下図のように1回の測定で3点採取可能なスミア採取棒を考案。
- モックアップ訓練も含め現在計画中。
