大間原子力発電所審査資料	
資料番号	OM1-CA157-R00
提出年月日	2021年10月28日

大間原子力発電所
敷地の地質・地質構造
(コメント回答 その14)

電源開発株式会社

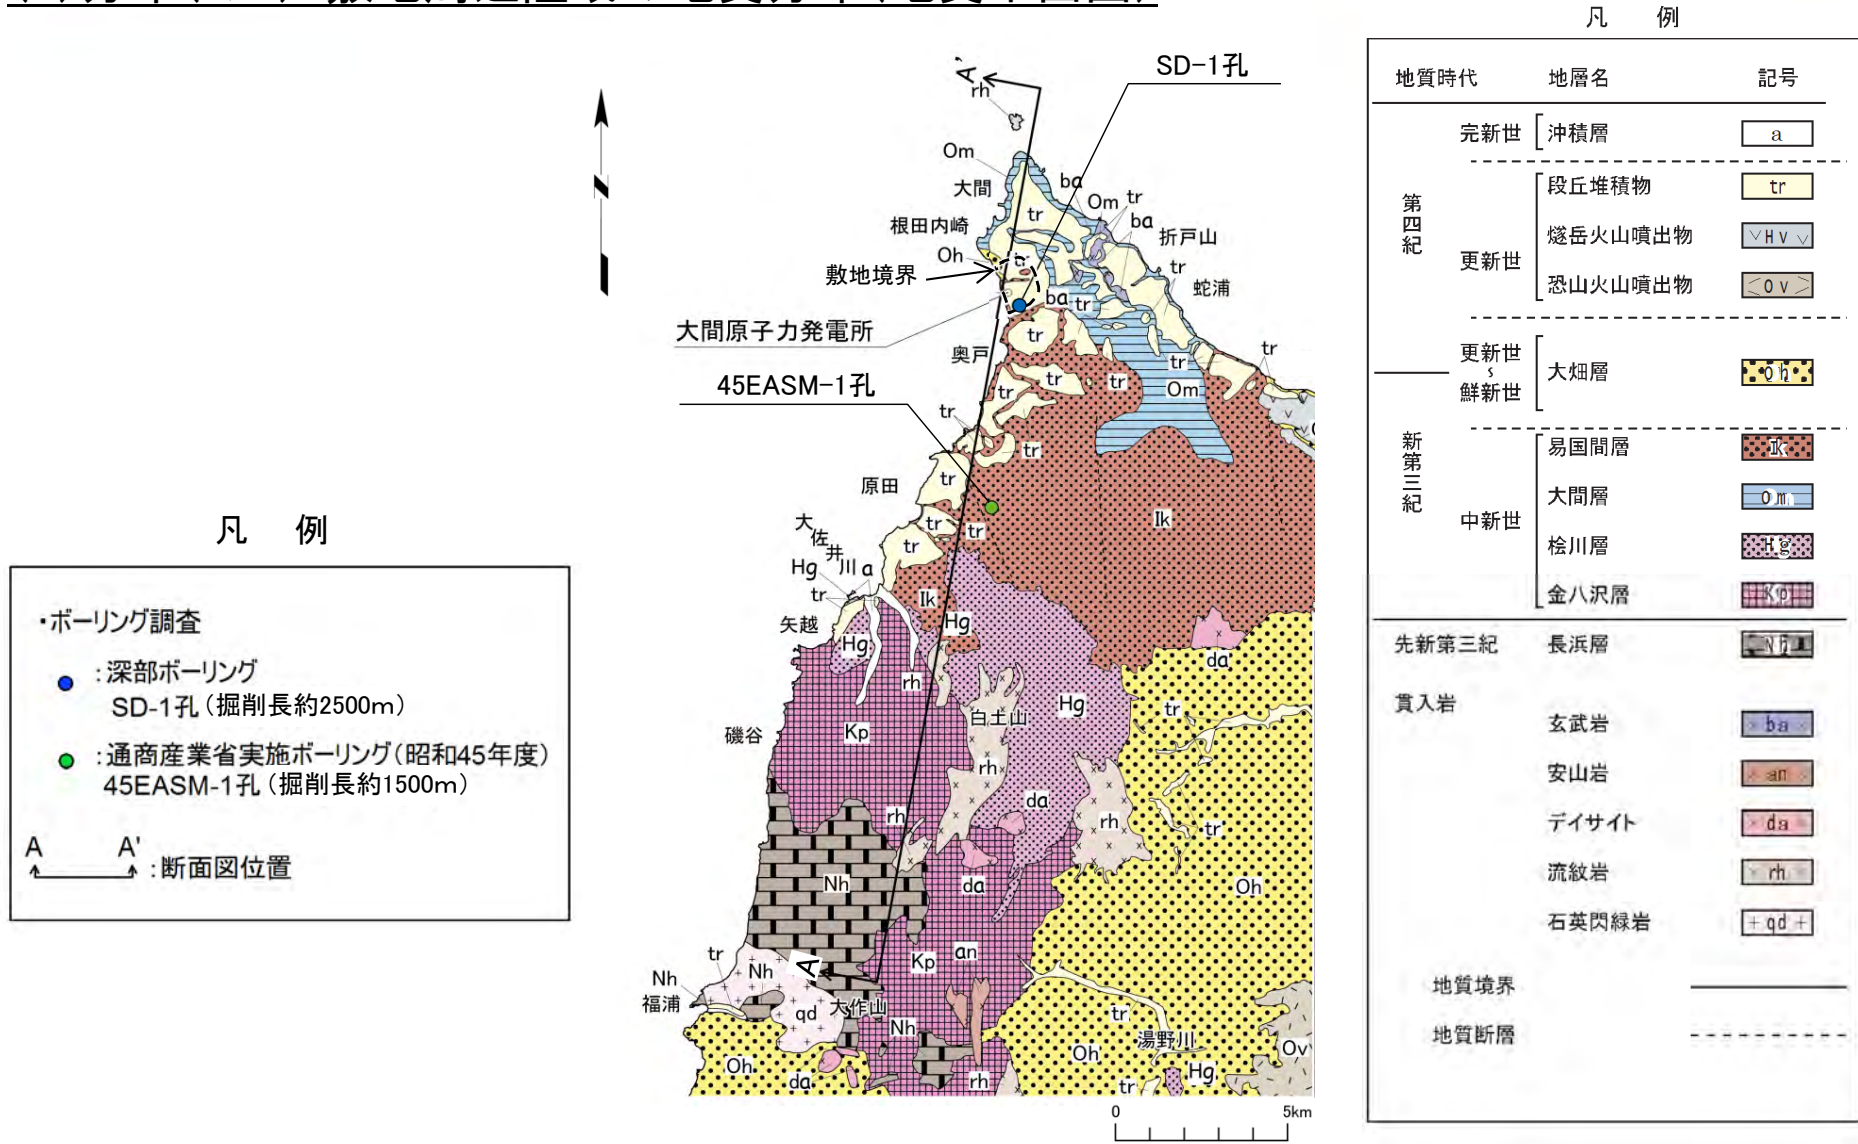
#### (1) 分布(4/7): 敷地周辺陸域の地質分布(地質平面図)

- 敷地内のシームを含む易国間層及び大間層は南に緩く傾斜し、分布深度が南に向かって少しずつ深くなることから、さらに南方のシームの分布について検討する。
- 敷地の南方では、佐井村福浦～磯谷南方付近に先新第三系の長浜層が分布し、その長浜層から敷地のある北北東方向へ、金八沢層、桧川層、大間層及び易国間層が分布する。

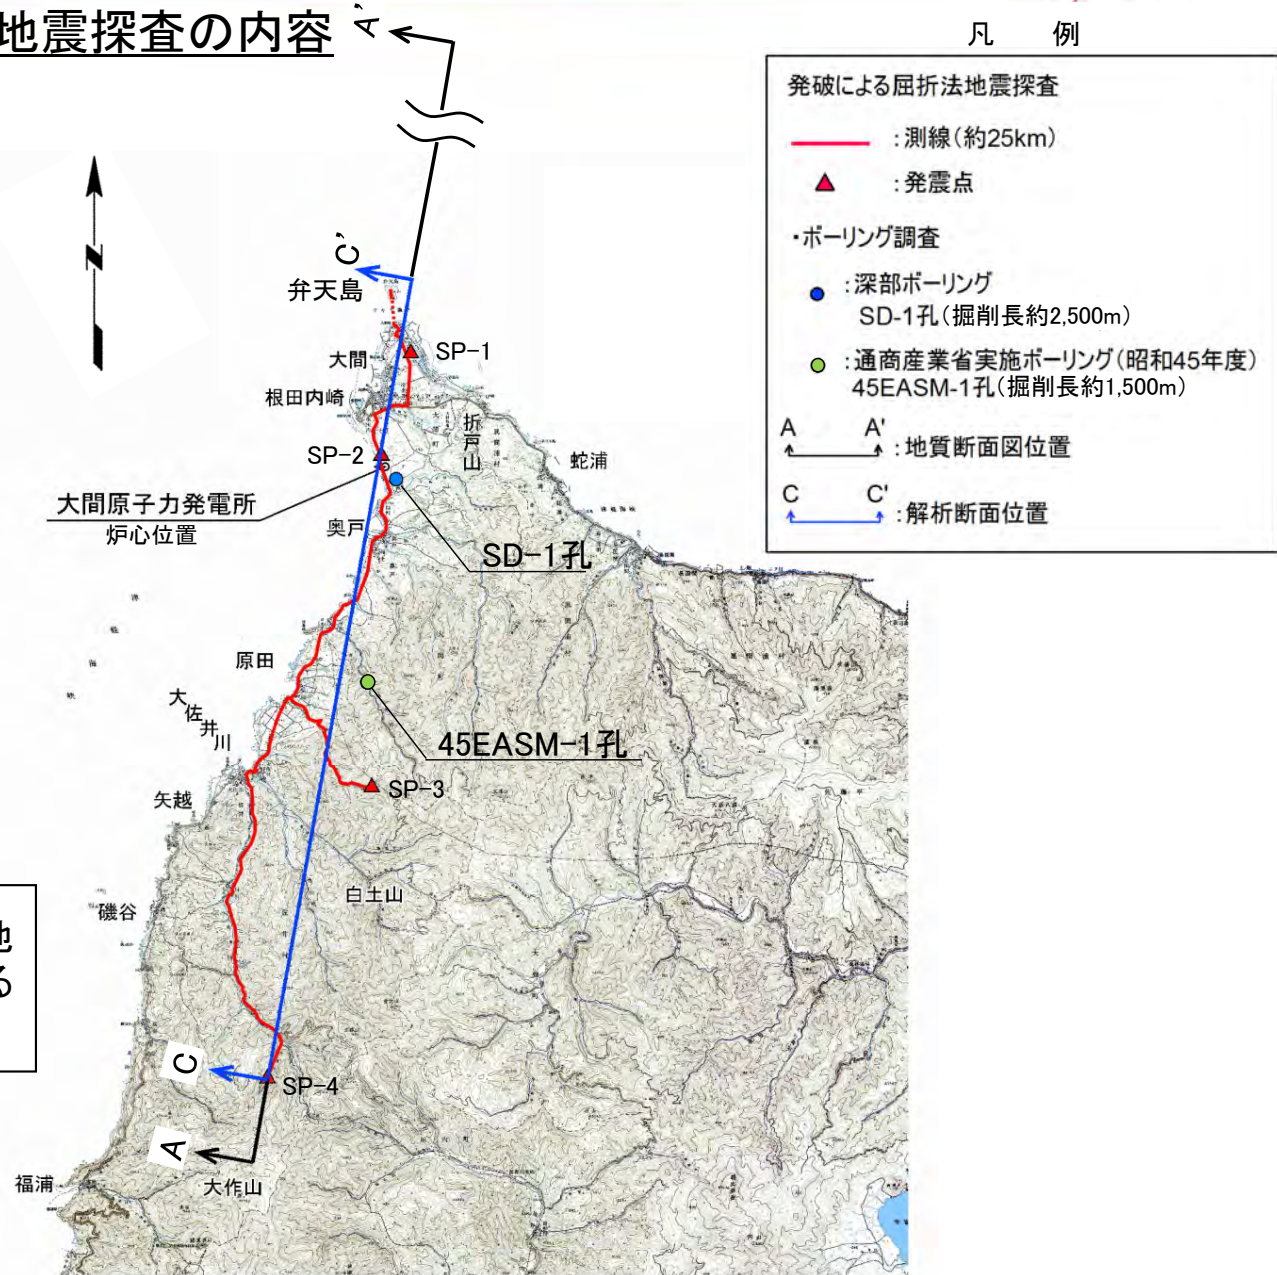
調査位置図

広域での速度構造を把握することを目的に、敷地周辺陸域において、弁天島から佐井村南部に至る約25kmの測線で屈折法地震探査を行った。

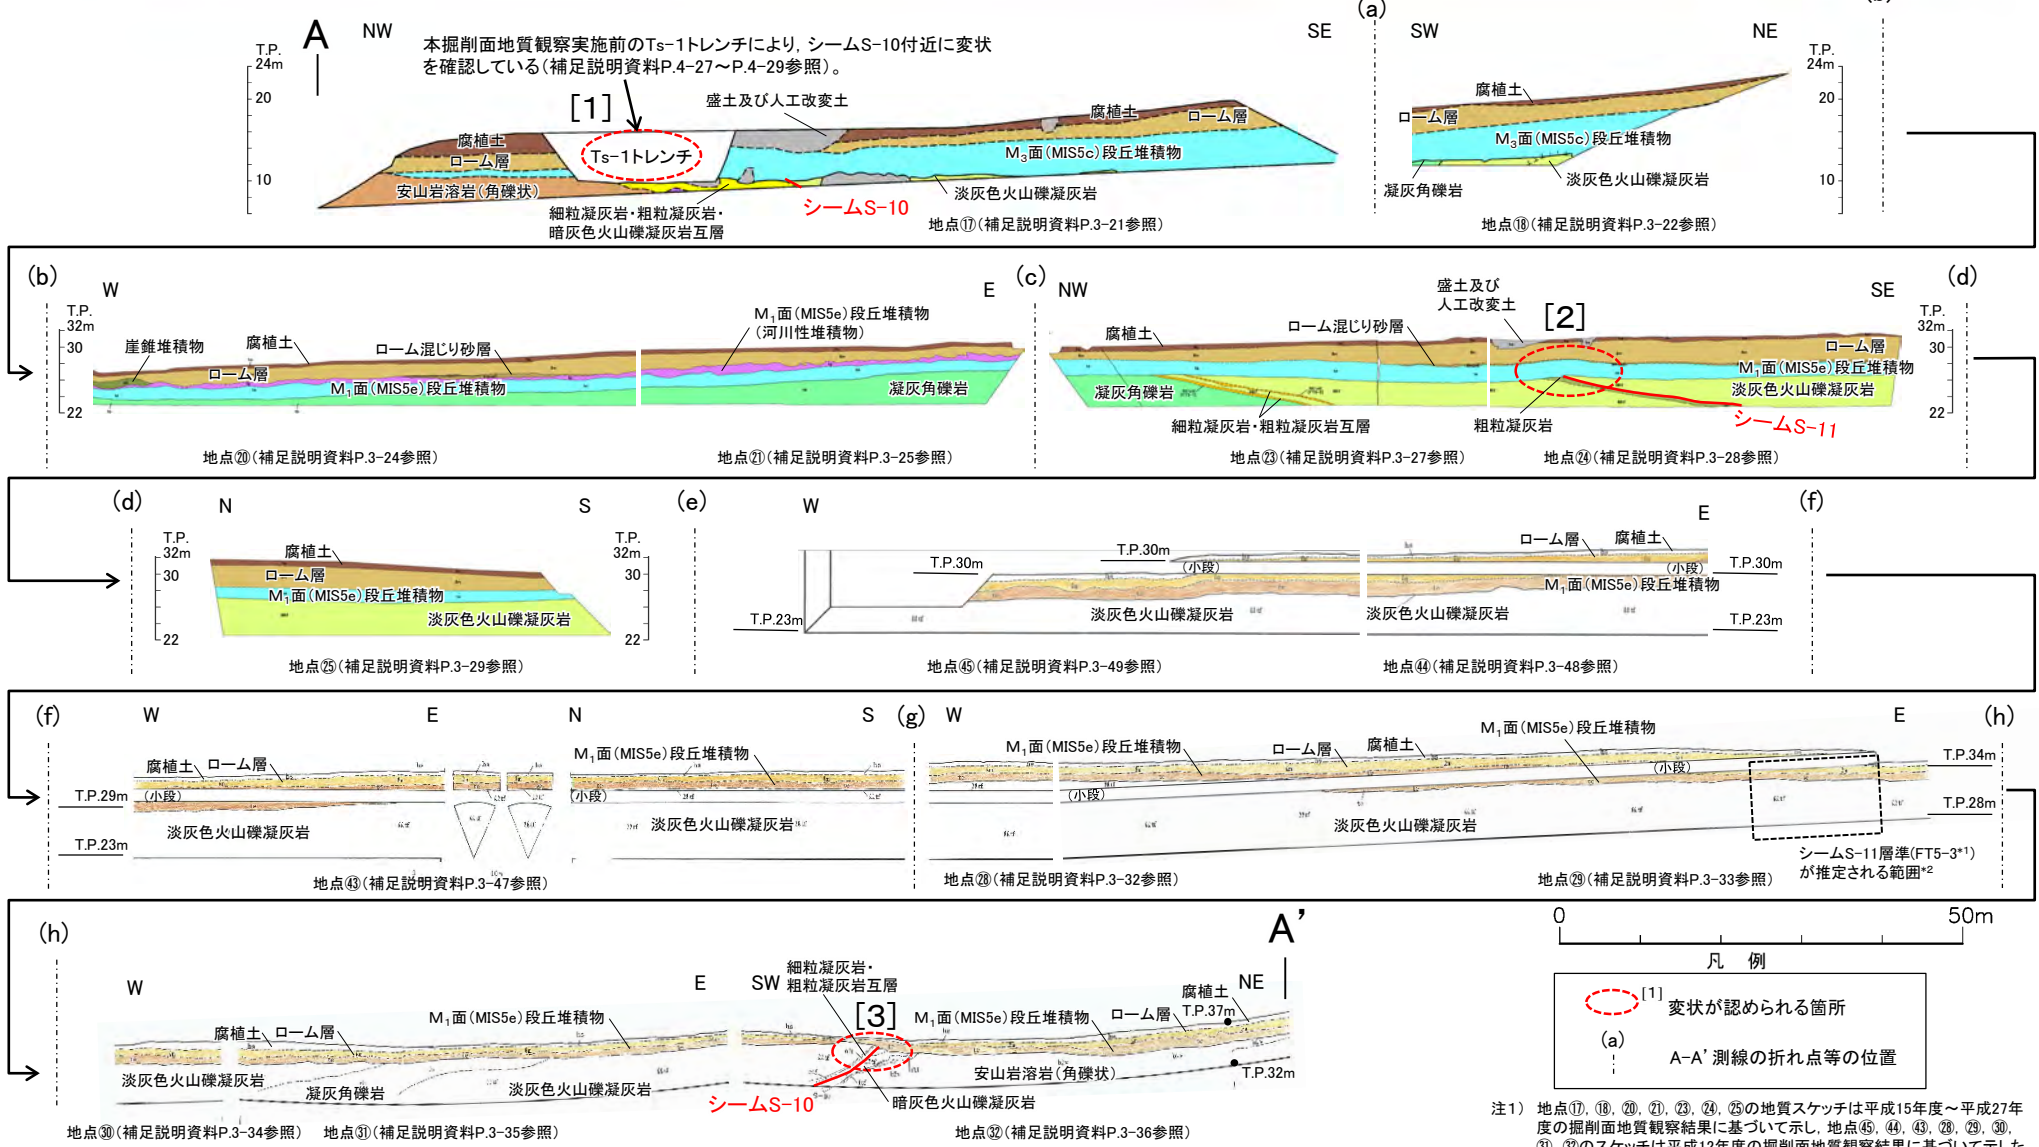
## (1) 地形判読・掘削面地質観察(7/8):掘削面地質観察(2/3):観察結果(1/2)

敷地を東西方向に横断するA-A' 測線沿いの掘削面では、シームS-10, S-11付近の一部([1]~[3])に変状が認められるが、それ以外では認められない(A-A' 測線以外の掘削面地質観察結果は補足説明資料P.3-1~P.3-50参照)。
