## 3.3 重要な安全機能を有する施設の基礎地盤に分布する第三条対象のシームの評価

第986回審査会合  
資料1-1 P.3-68 一部修正

## シームS-11の調査・評価の流れ

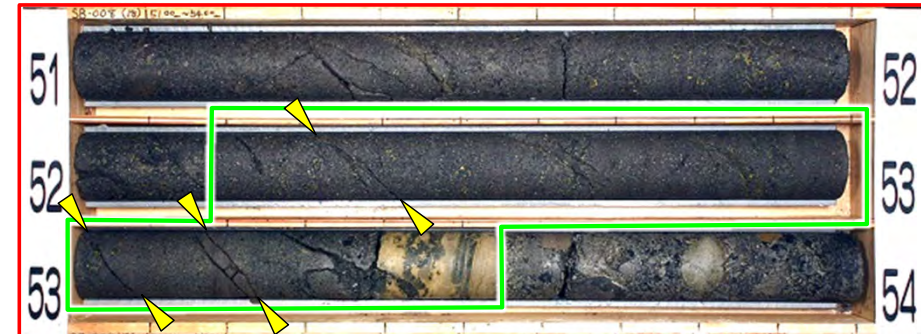
拡大範囲①

- 凝灰角礫岩の上位の約1.4m区間(拡大範囲①)及びシームS-10付近の約1.0m区間(拡大範囲②)は、成層構造が発達する部分が認められ、それ以外の区間は粗粒で塊状であり、成層構造は認められない。
- 凝灰角礫岩の上位の淡灰色火山礫凝灰岩(約1.4m区間)は、成層構造が発達する部分が認められ、この部分に低角の変位を伴う不連続面が分布する。

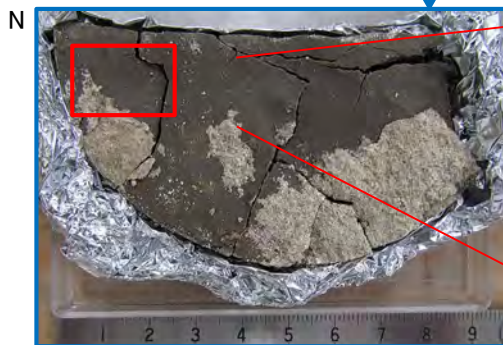
変状の形成に関与していないシームS-11の最新面はps-1に比べ条線がやや不明瞭である。

- SEM観察によるps-1及び変状の形成に関与していないシームS-11の最新面の性状を比較した。
- ps-1では、自形鉱物(フレーク状のスメクタイト及び柱状の沸石)は認められない。
- 変状の形成に関与していないシームS-11の最新面では、最新面上に自形鉱物(フレーク状のスメクタイト及び柱状の沸石)が認められ、これらに変形・破壊は生じていない。

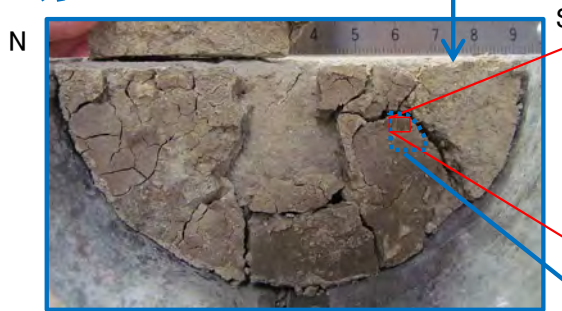
変状の形成に関与していないシームS-11の最新面  
 下盤上面写真(A-A'断面の写真)

SEM観察対象範囲

- SEM観察によるps-1及び変状の形成に関与していないシームS-11の最新面の性状を比較した。
- ps-1では、自形鉱物(フレーク状のスメクタイト及び柱状の沸石)は認められない。
- 変状の形成に関与していないシームS-11の最新面では、最新面上に自形鉱物(フレーク状のスメクタイト及び柱状の沸石)が認められ、これらに変形・破壊は生じていない。

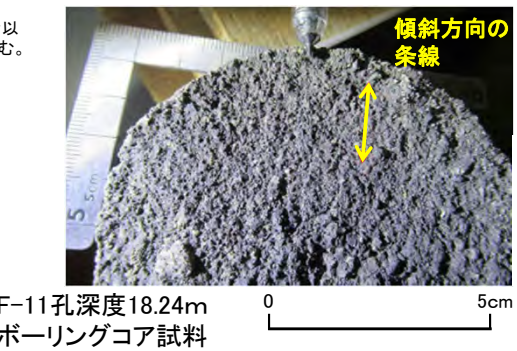
低角の変位を伴う不連続面  
・新鮮部  
・面の傾斜角: 30°  
・傾斜方向のやや不明瞭な条線 (プランジ角約30°)

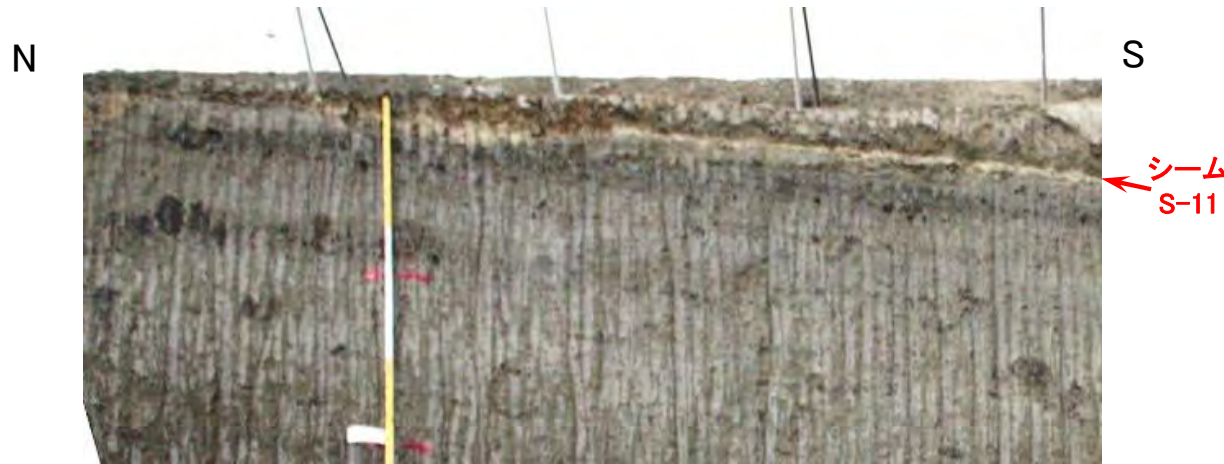
No.3法面写真

②シームS-11付近の地表ではない位置(1/2): ps-1

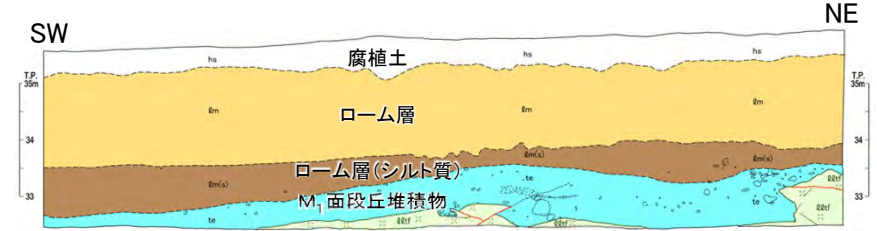
左図拡大範囲 (小段)

Ts-8トレンチ北側法面スケッチ(拡大)  
[現地調査時(H30.11)の観察面]

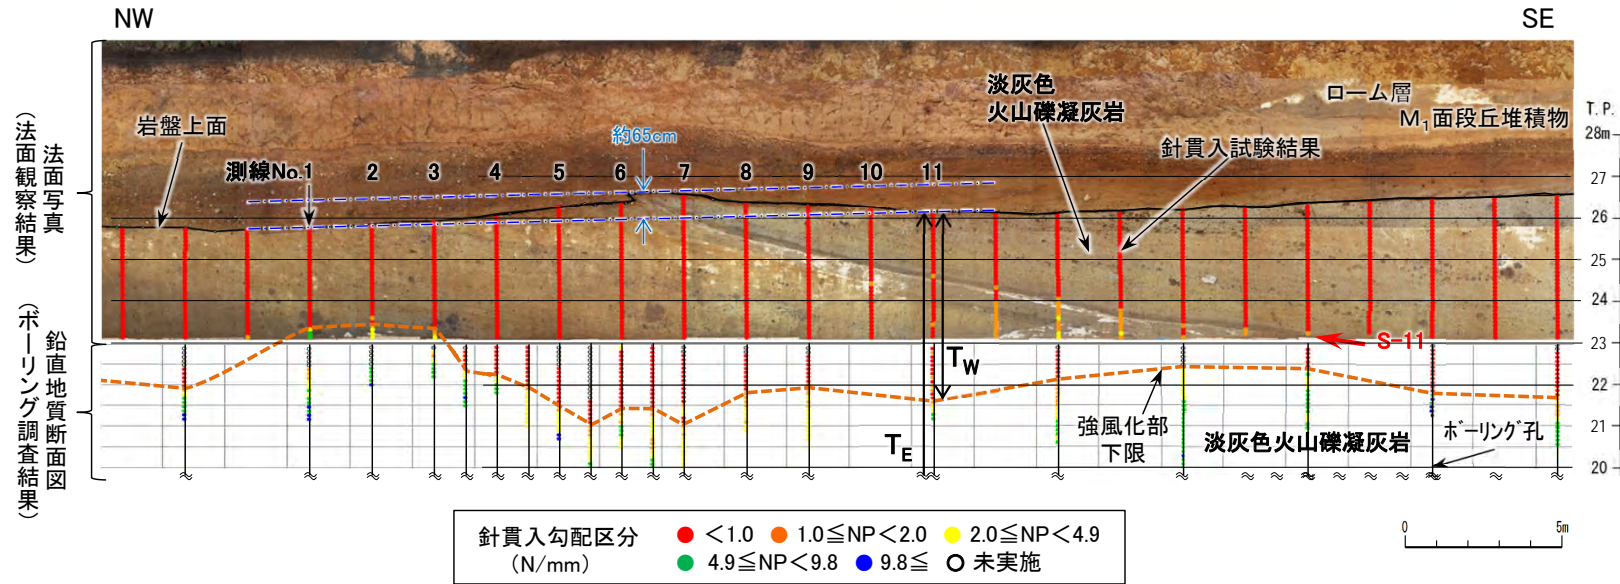
測線 No.	強風化部厚さ $T_w$ (m)	岩盤上面標高 $T_E$ T.P.(m)
1	2.3	25.8
2	2.2	25.9
3	2.7	25.9
4	3.8	26.1
5	4.8	26.3
6	5.0	26.4
7	5.5	26.6
8	4.6	26.4
9	4.5	26.3
10	4.5	26.3
11	4.5	26.1

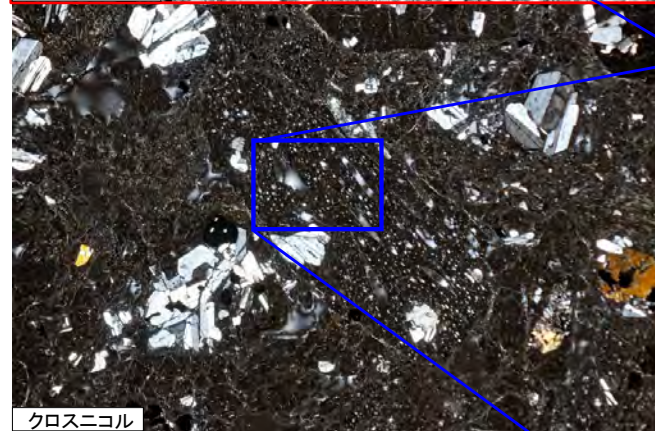
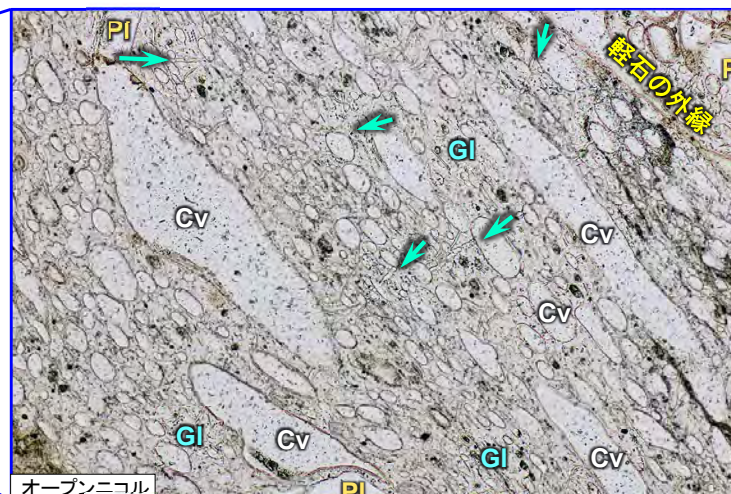
薄片A  
(Ts-1-10孔, 深度2.84-2.89m) 0 2mm

③ 薄片観察による検討(3/6): 軽石のガラス中の微細な割れ目(新鮮部: 薄片A)

- 新鮮部のガラスには、気泡の伸長方向に斜交する連続性に乏しい不規則な形状の初生的な微細な割れ目が認められる。
- スメクタイトは、軽石の外縁、気泡の内壁及び微細な割れ目に薄く生成しており(幅約0.01mm以下)、続成作用によって形成されたスメクタイトと考えられる。

淡灰色火山礫凝灰岩の膨張を示唆する岩石組織について検討するため、Ts-1-10孔の新鮮部から薄片Aを、Ts-1-26孔の弱風化部から薄片B及びDを、Ts-1-23孔の弱風化部から薄片Cを作製した。

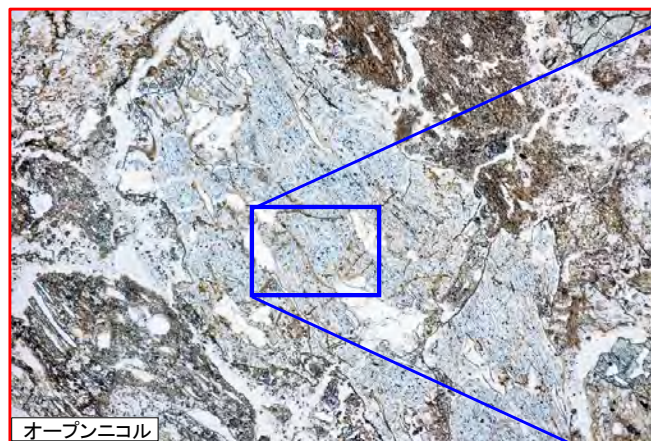
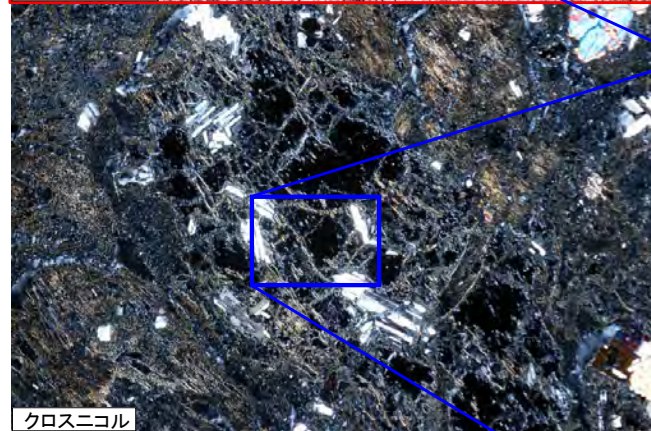
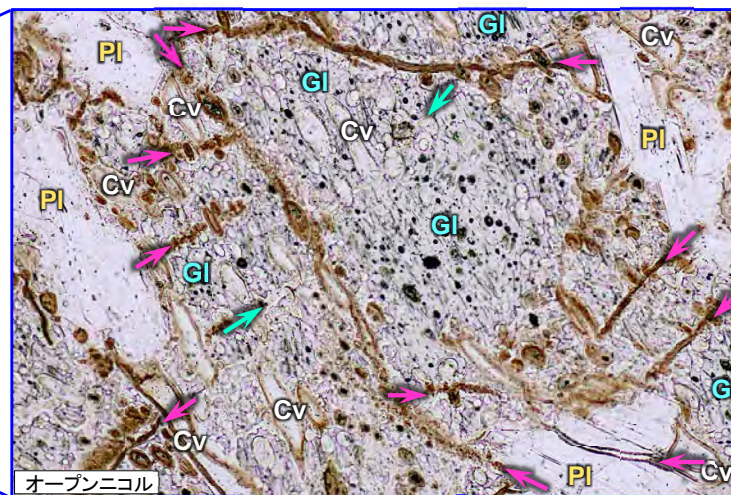
薄片B

## ③ 薄片観察による検討(4/6): 軽石のガラス中の割れ目(弱風化部: 薄片B)

オープンニコル

クロスニコル

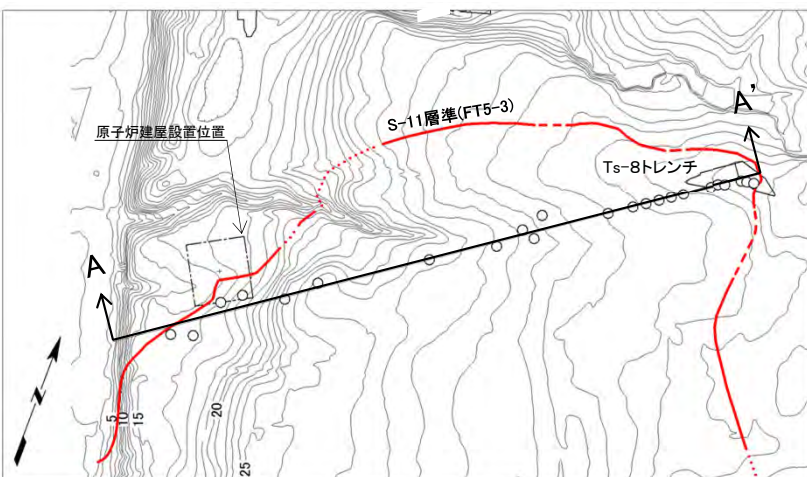
位置図

\*: 風化部は、主に強風化部から成り、下部に薄い弱風化部を含む。

- 北東側のTs-8トレンチ付近では風化部が約5m以上と厚く変状が認められるが、南西側の重要な安全機能を有する施設付近では風化部が約1m程度と薄く変状は認められない。
- ps-1等の評価上の分布範囲は、東側からシームS-11と風化部下限との交差位置までと考えられる。
- Ts-8トレンチ付近のシームS-11と風化部下限との関係をP.3-218に、重要な安全機能を有する施設付近のシームS-11と風化部下限との関係をP.3-219に示す。

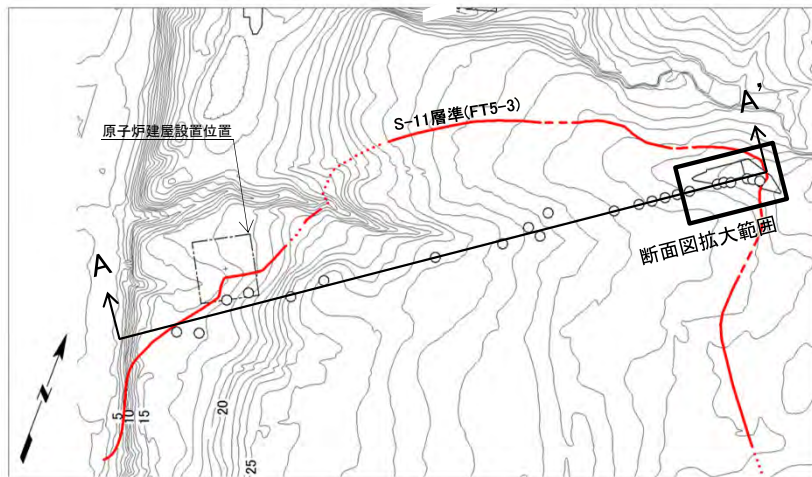
\*: 風化部は、主に強風化部から成り、下部に薄い弱風化部を含む。

Ts-8トレンチ付近では、風化部が約5m以上と厚く、シームS-11の上下盤とも強風化部であり、地表付近で変状が認められる。

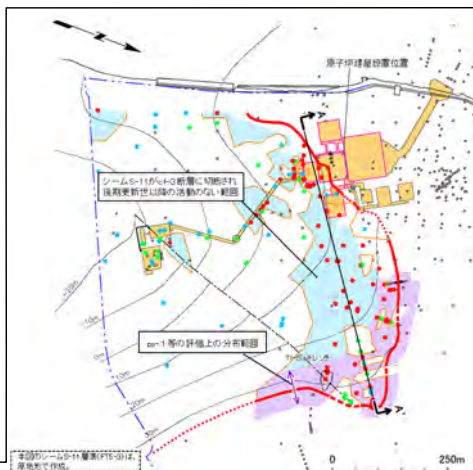
図1 ps-1の分布と岩盤の性状

- 重要な安全機能を有する施設付近には、新鮮部が分布する(図1:P.3-216, 3-217参照)。
- 重要な安全機能を有する施設付近では、シームS-11の下位は新鮮部が分布する(図2:P.3-223～P.3-225参照)。
- さらに、M<sub>3</sub>面には変位を示唆する変位・変形は認められない(図3:P.3-47, 補足説明資料P.3-6, 3-7, 3-9参照)。
- 重要な安全機能を有する施設付近の岩盤の分析結果から、シームS-11は少なくとも強風化部に分布しない(図4:P.3-227参照)。
