大間原子力発電所審査資料	
資料番号	0M1-CA158-R00
提出年月日	2021年10月28日

大間原子力発電所
敷地の地質・地質構造
(コメント回答 その14)
(補足説明資料)

2021年10月
電源開発株式会社

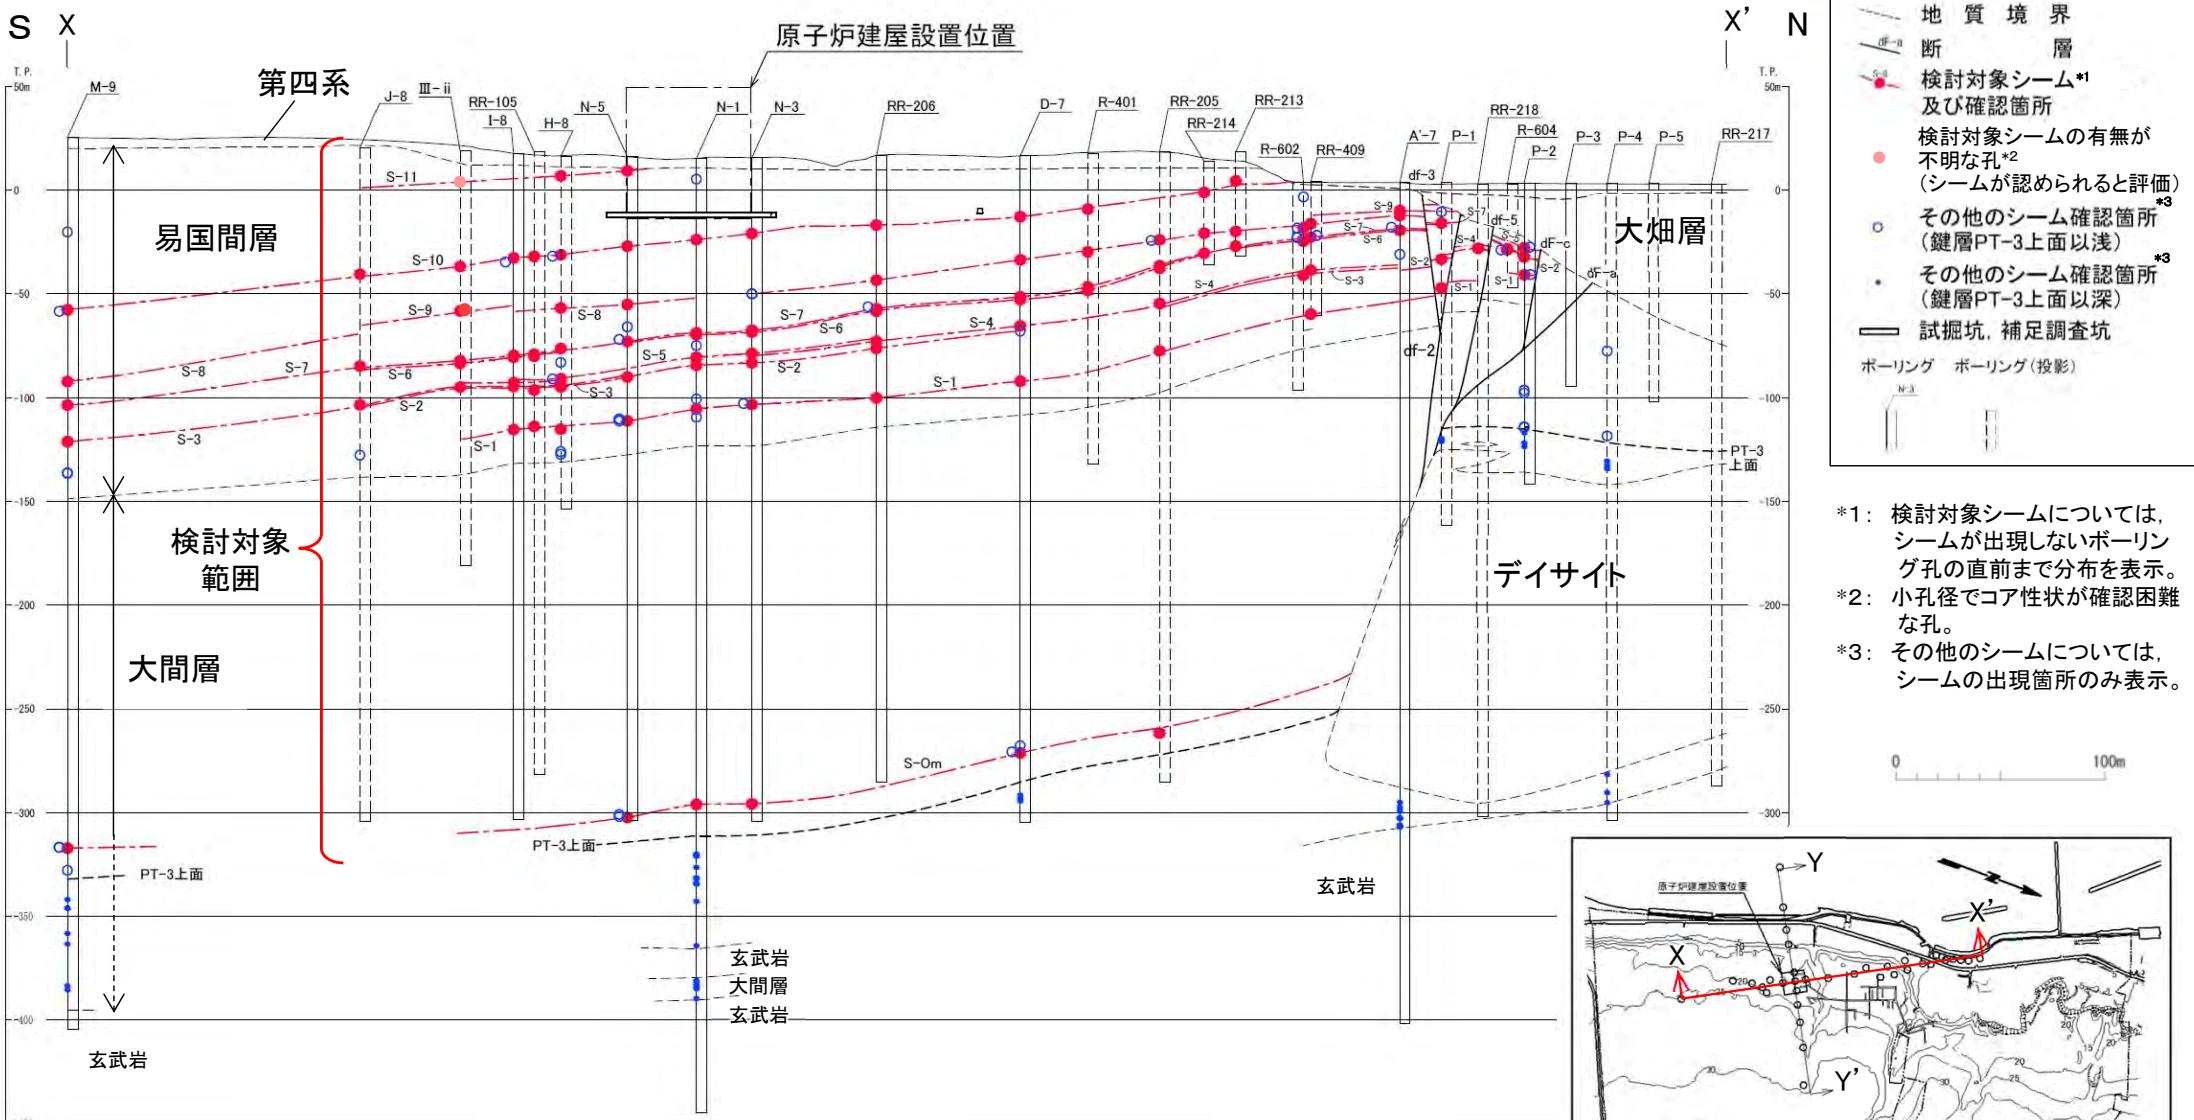
地質断面図におけるシーム分布(南北方向X-X')

- 検討対象範囲をT.P.-300m程度以浅として、連續性(出現率)及び厚さを考慮して、検討対象シームS-1～S-11及びS-0mを選定した。
 - その他のシームは連續性(出現率)が低い。

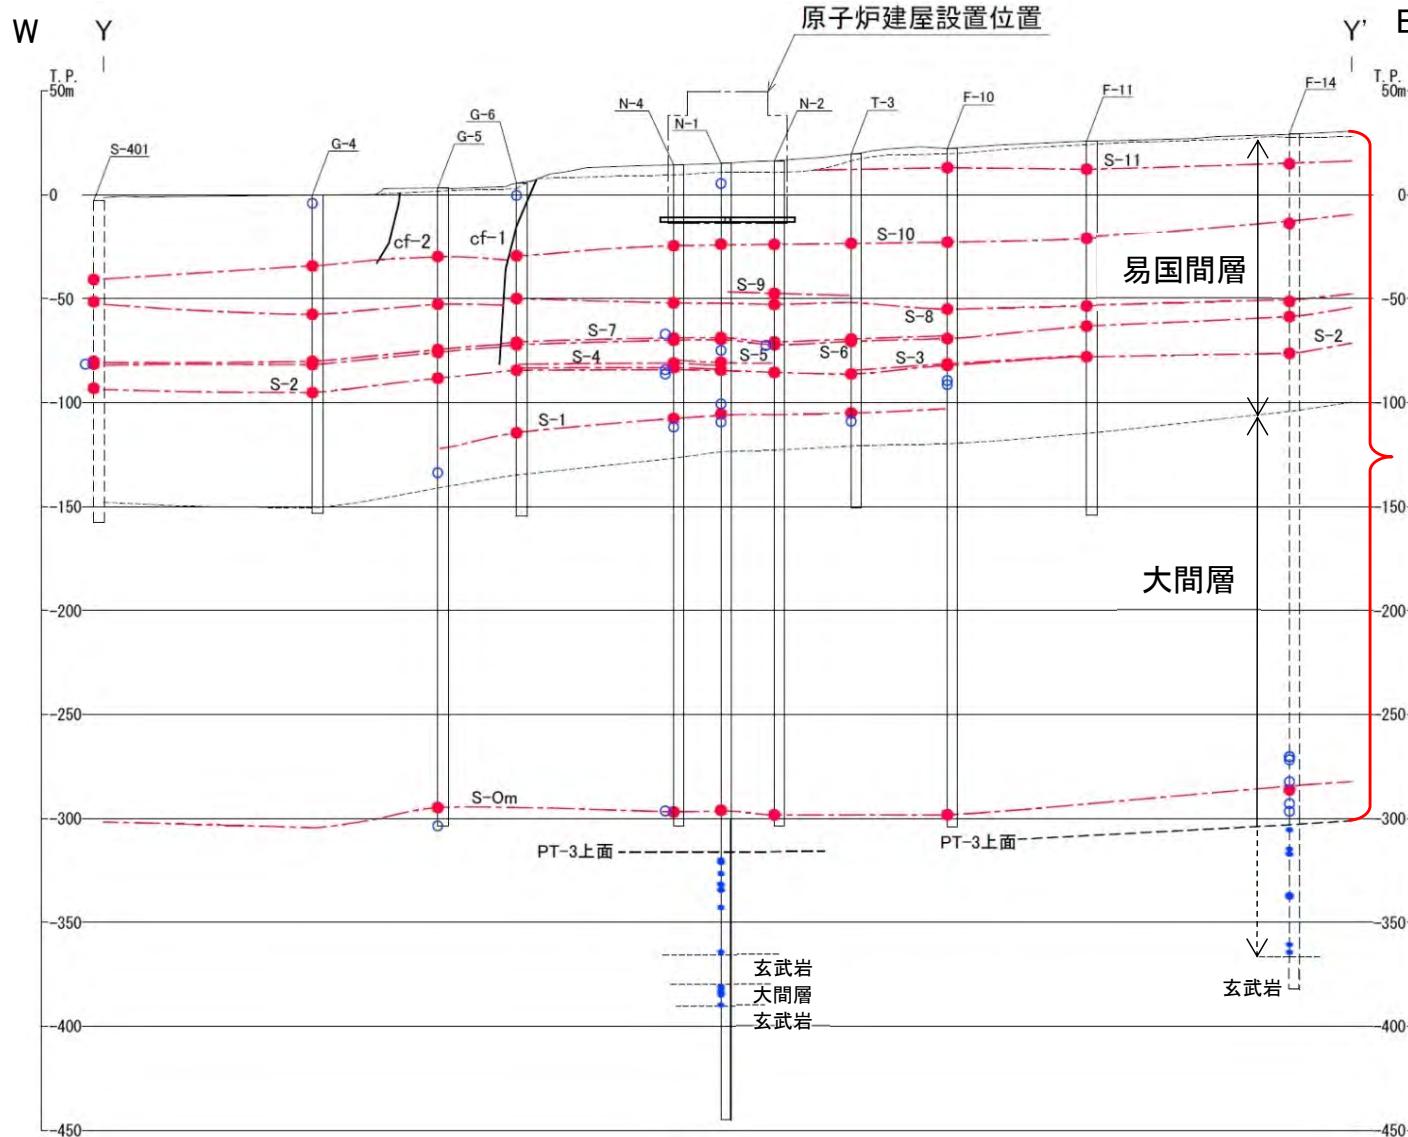
地質断面図におけるシーム分布(東西方向Y-Y')

- ・ 検討対象範囲をT.P.-300m程度以浅として、連続性(出現率)及び厚さを考慮して、検討対象シームS-1～S-11及びS-0mを選定した。
- ・ その他のシームは連続性(出現率)が低い。

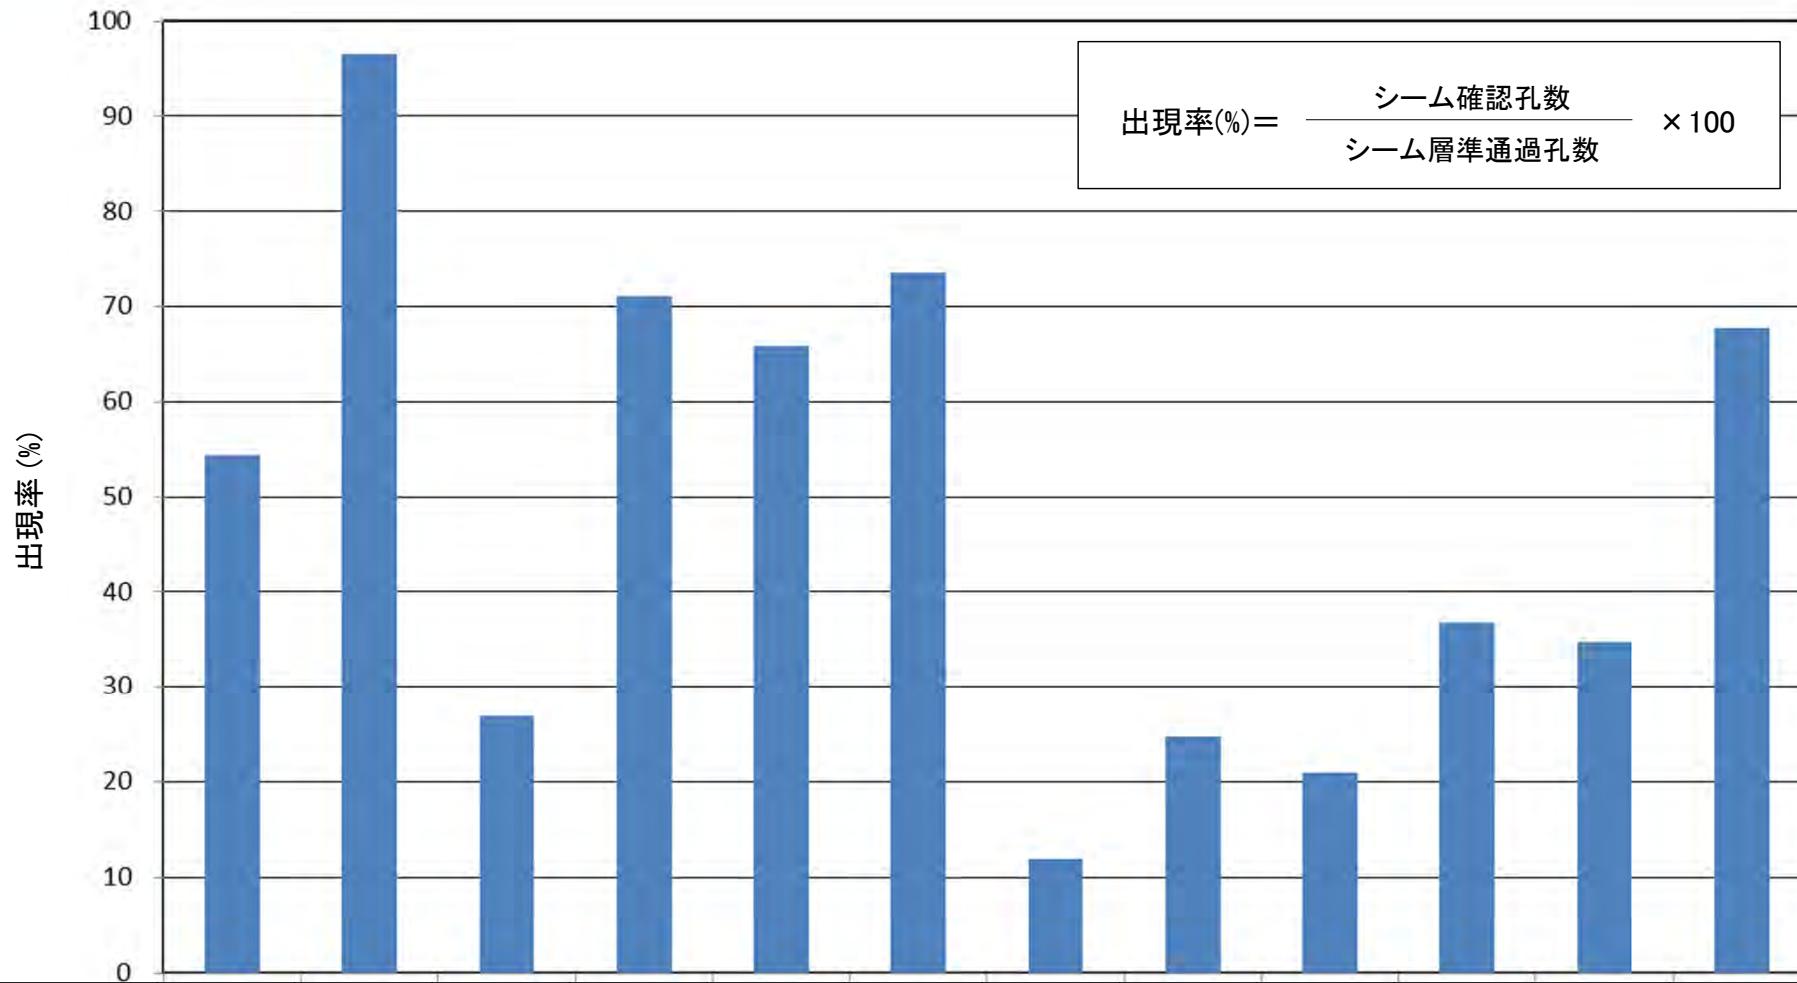
敷地内の全ボーリングでの出現率

- 敷地内の全ボーリングコアで検討対象シーム*の出現率を求めた。
- 出現率が最も高いのはシームS-10で約96%を示す。

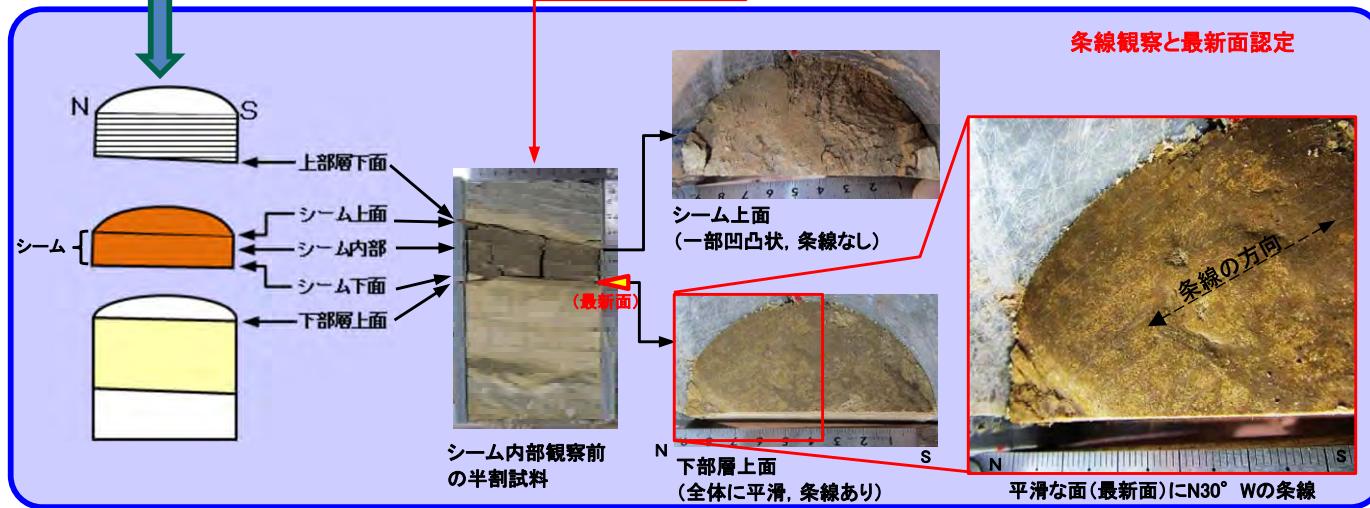
2.条線観察と最新面認定

- ・乾燥後のブロックを上部層から慎重に剥ぎ取り、条線観察を行う。
- ・観察面は原則として、上部層下面・シーム上面・シーム内部・シーム下面・下部層上面における分離面で行う。
- ・シームの最新面の認定は、CT画像も参考に、実際の面の直線性や平滑性等の特徴より行う。

本手順に従い、定方位コア試料を用いてシーム最新面における条線観察を実施した。

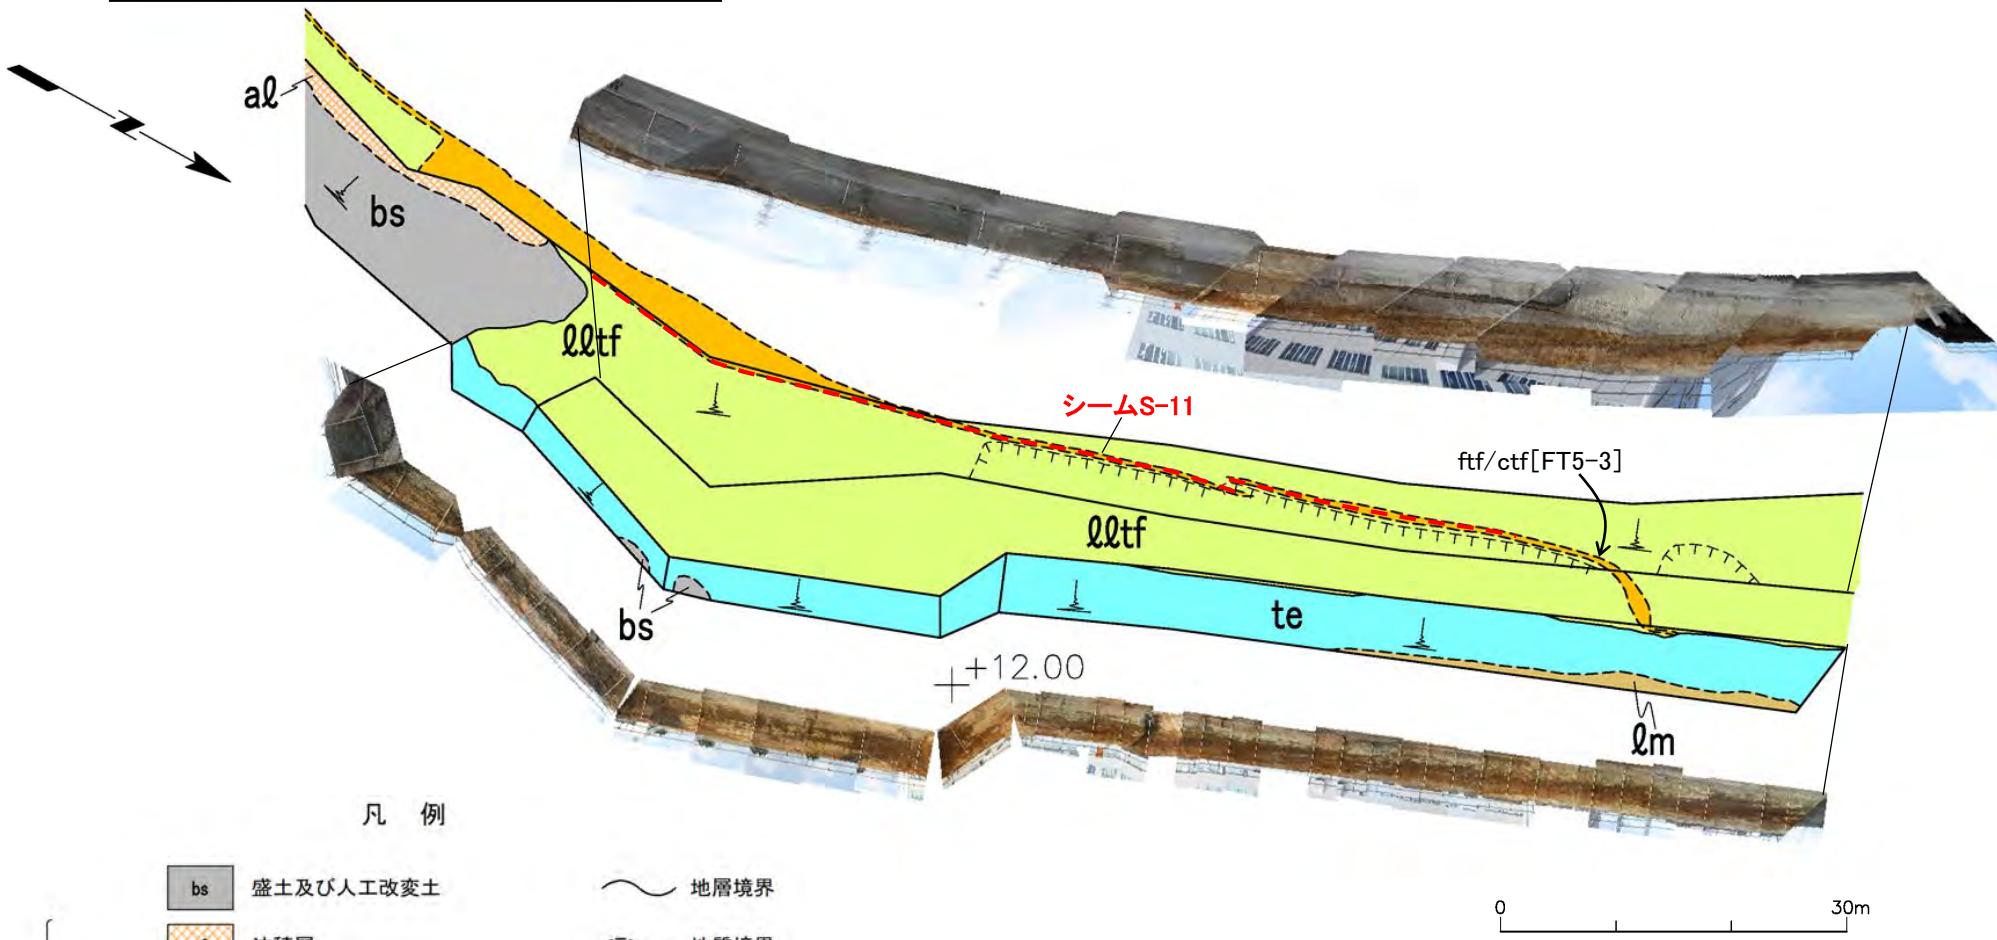
掘削面観察結果(1/45): 地点①

地点①では、変状は認められない。

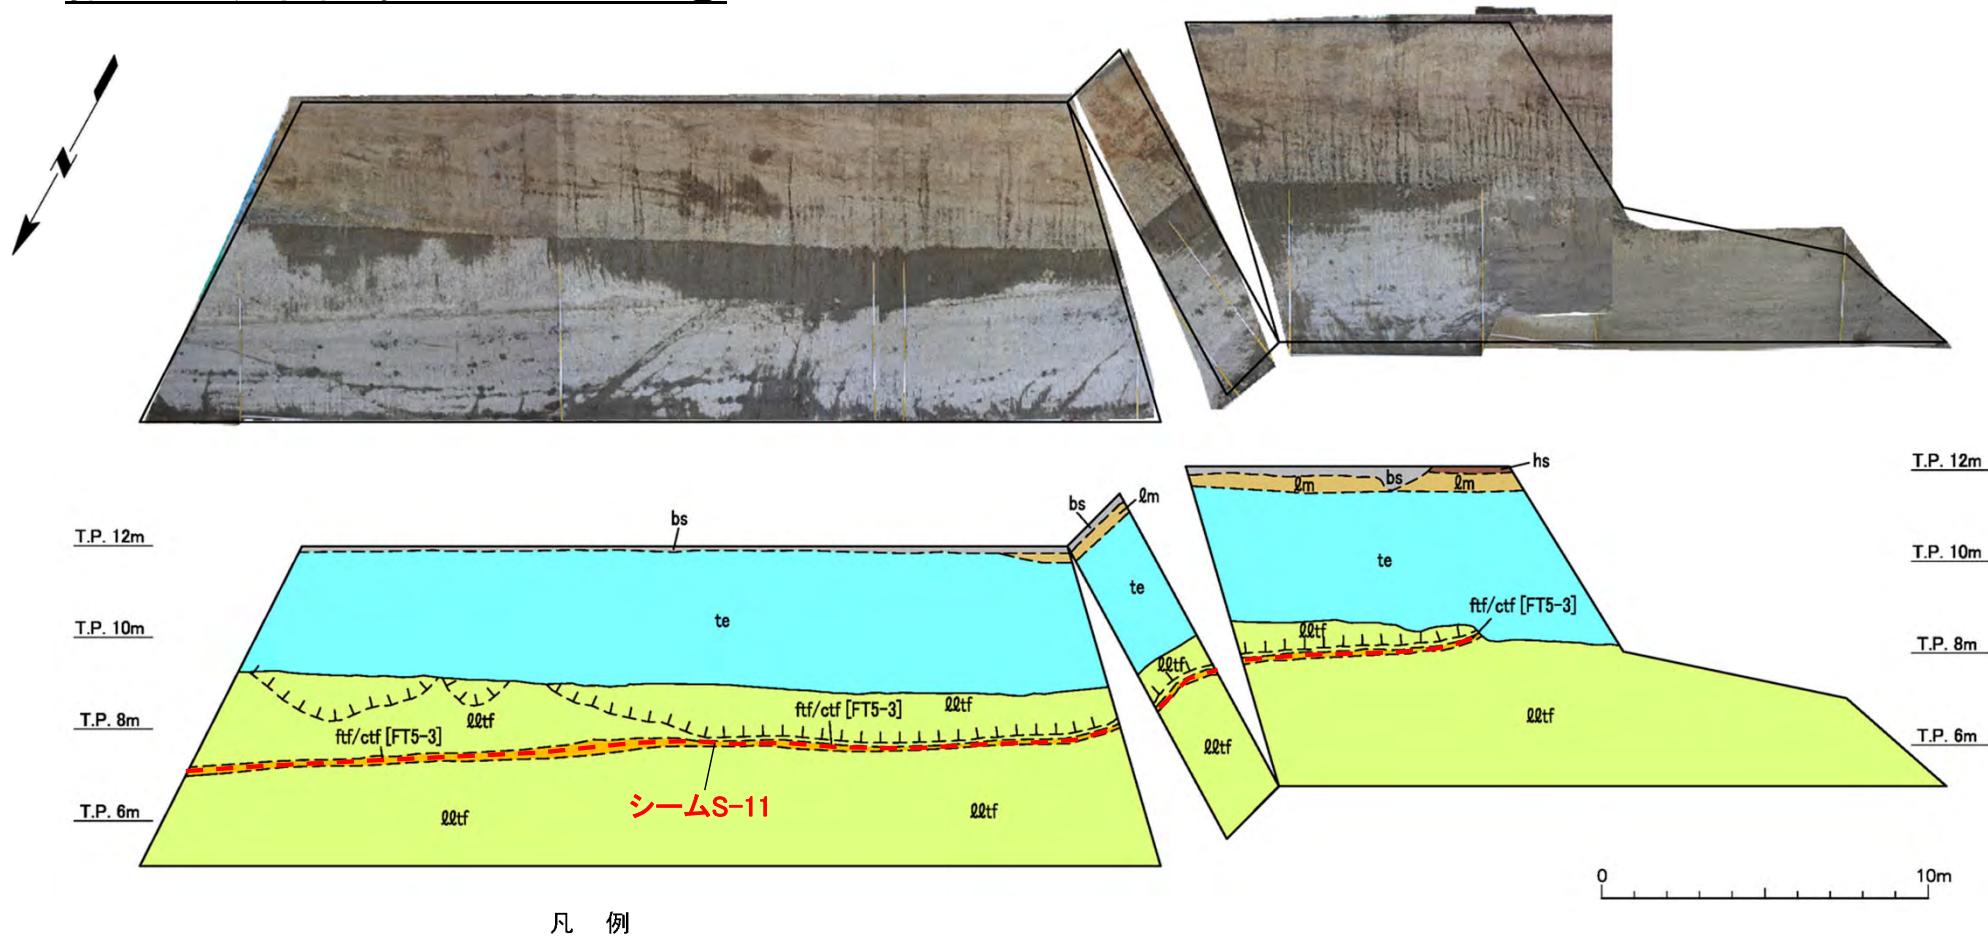
掘削面観察結果(2/45) : 地点②

地点②では、変状は認められない。

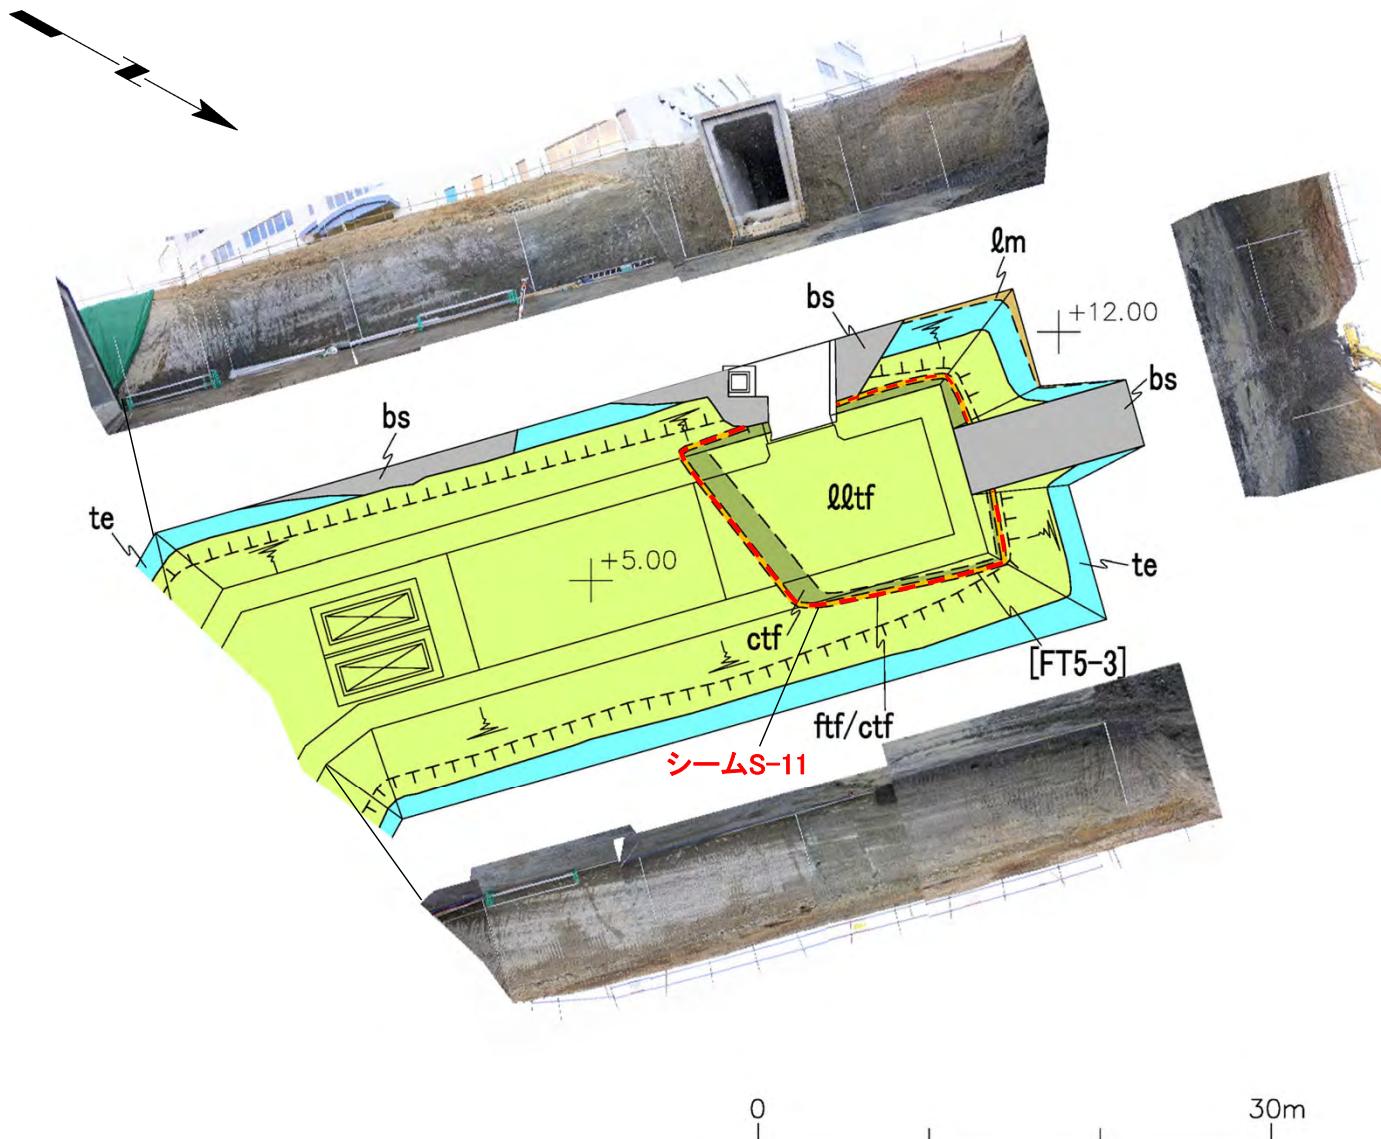
掘削面観察結果(6/45) : 地点⑥

地点⑥では、変状は認められない。

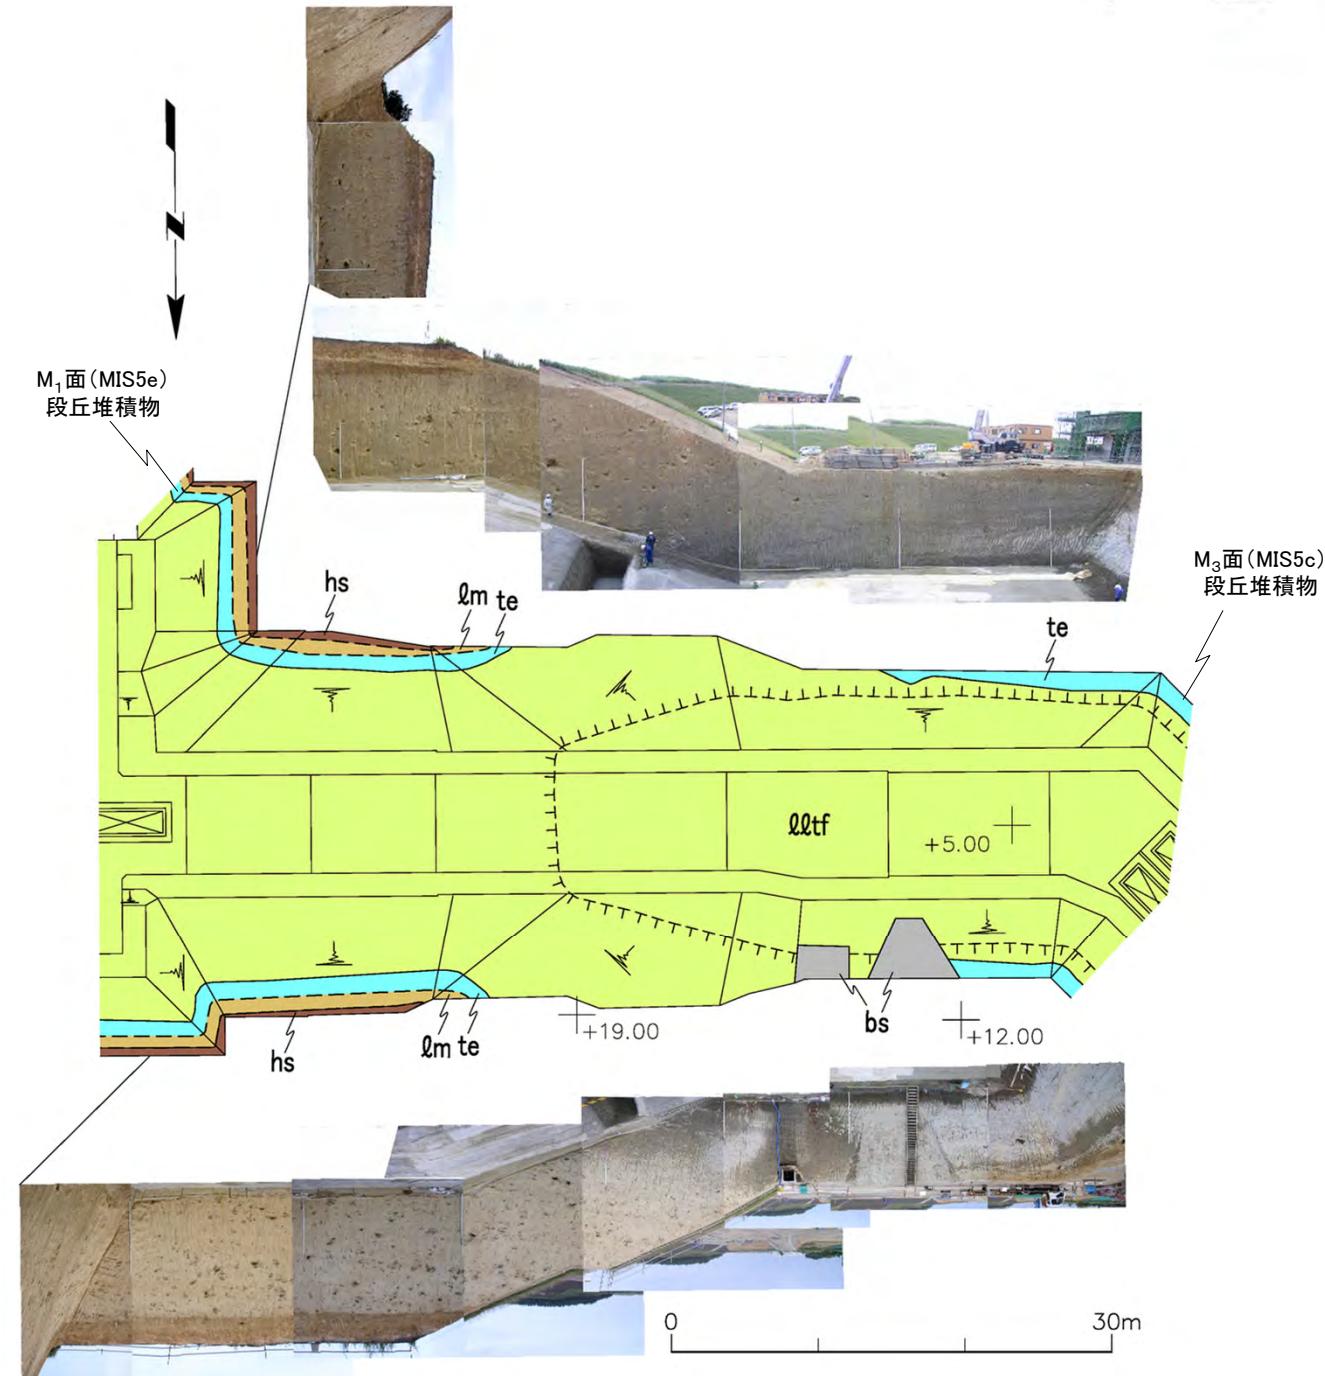
掘削面観察結果(7/45) : 地点⑦

地点⑦では、変状は認められない。

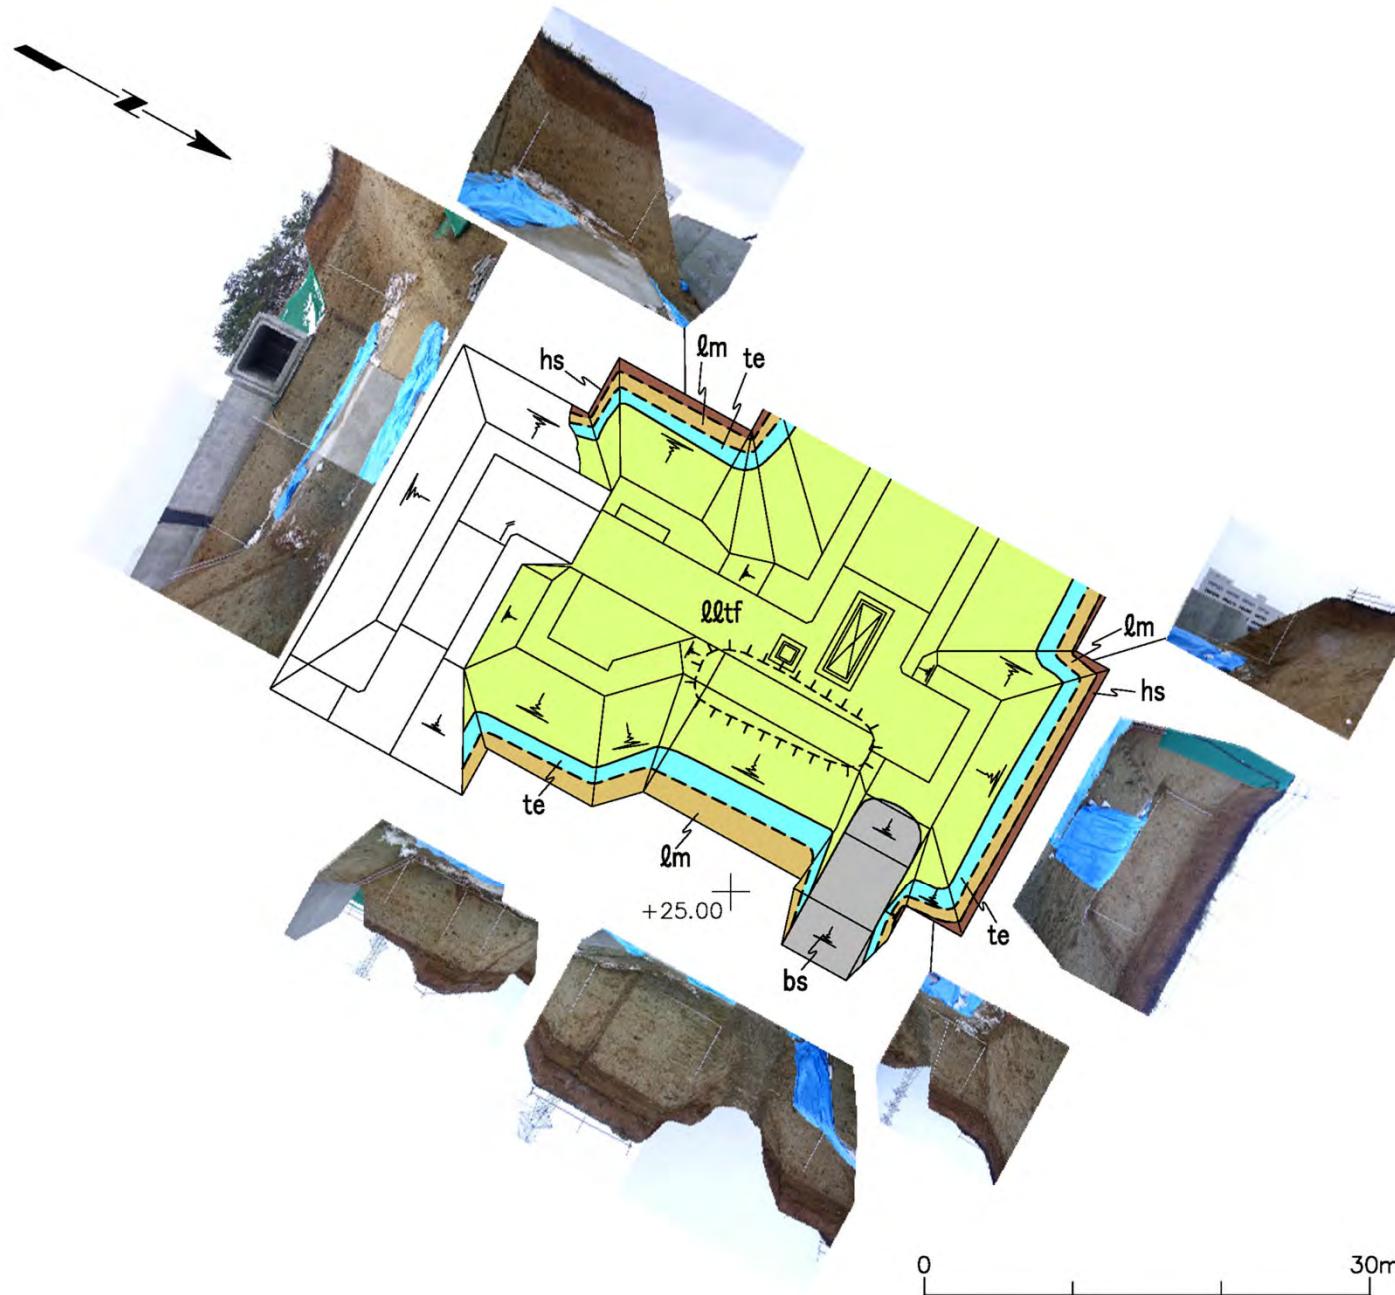
#### 掘削面観察結果(8/45) : 地点⑧

地点⑧では、変状は認められない。

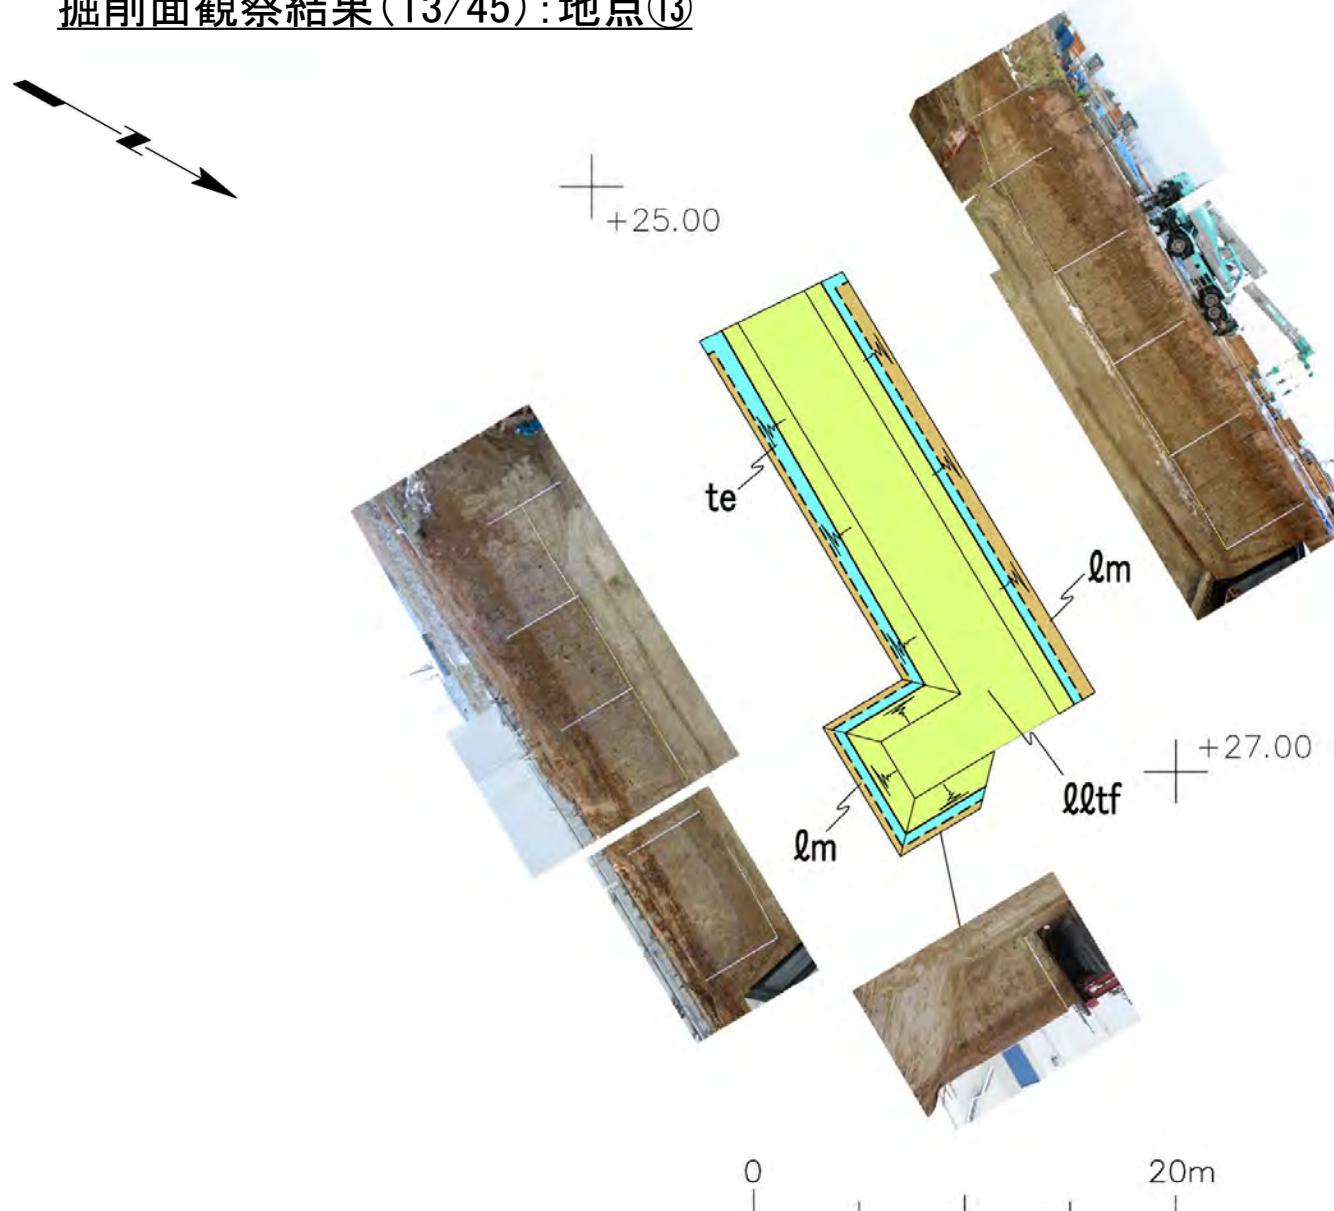
#### 掘削面観察結果(13/45) : 地点⑬

地点⑬では、変状は認められない。

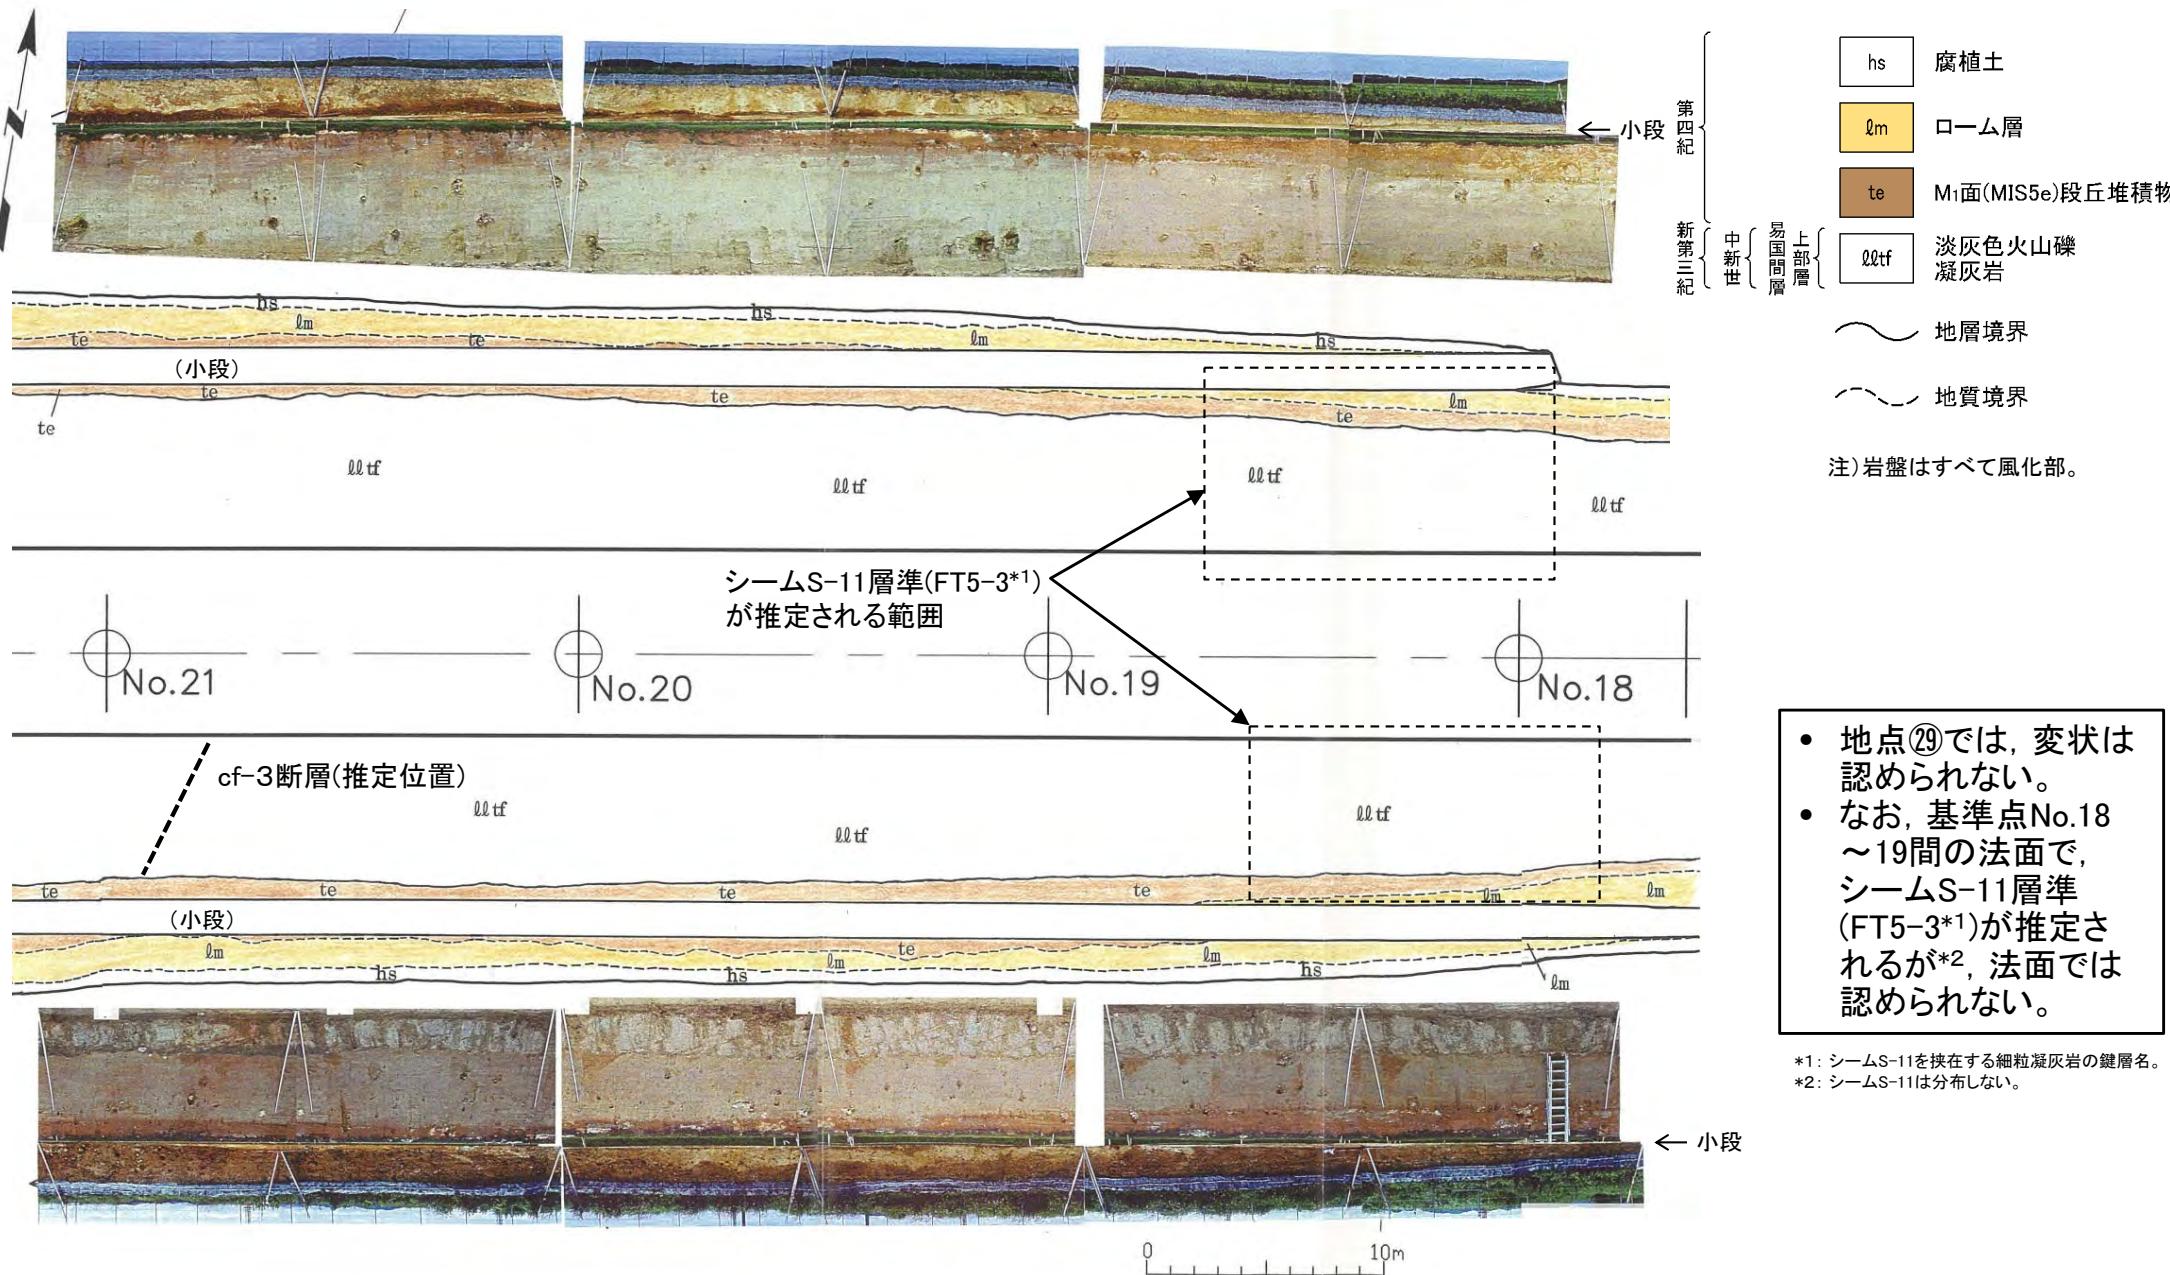
掘削面観察結果(29/45) : 地点⑨

- 地点⑨では、変状は認められない。
- なお、基準点No.18～19間の法面で、シームS-11層準(FT5-3<sup>\*1</sup>)が推定されるが<sup>\*2</sup>、法面では認められない。

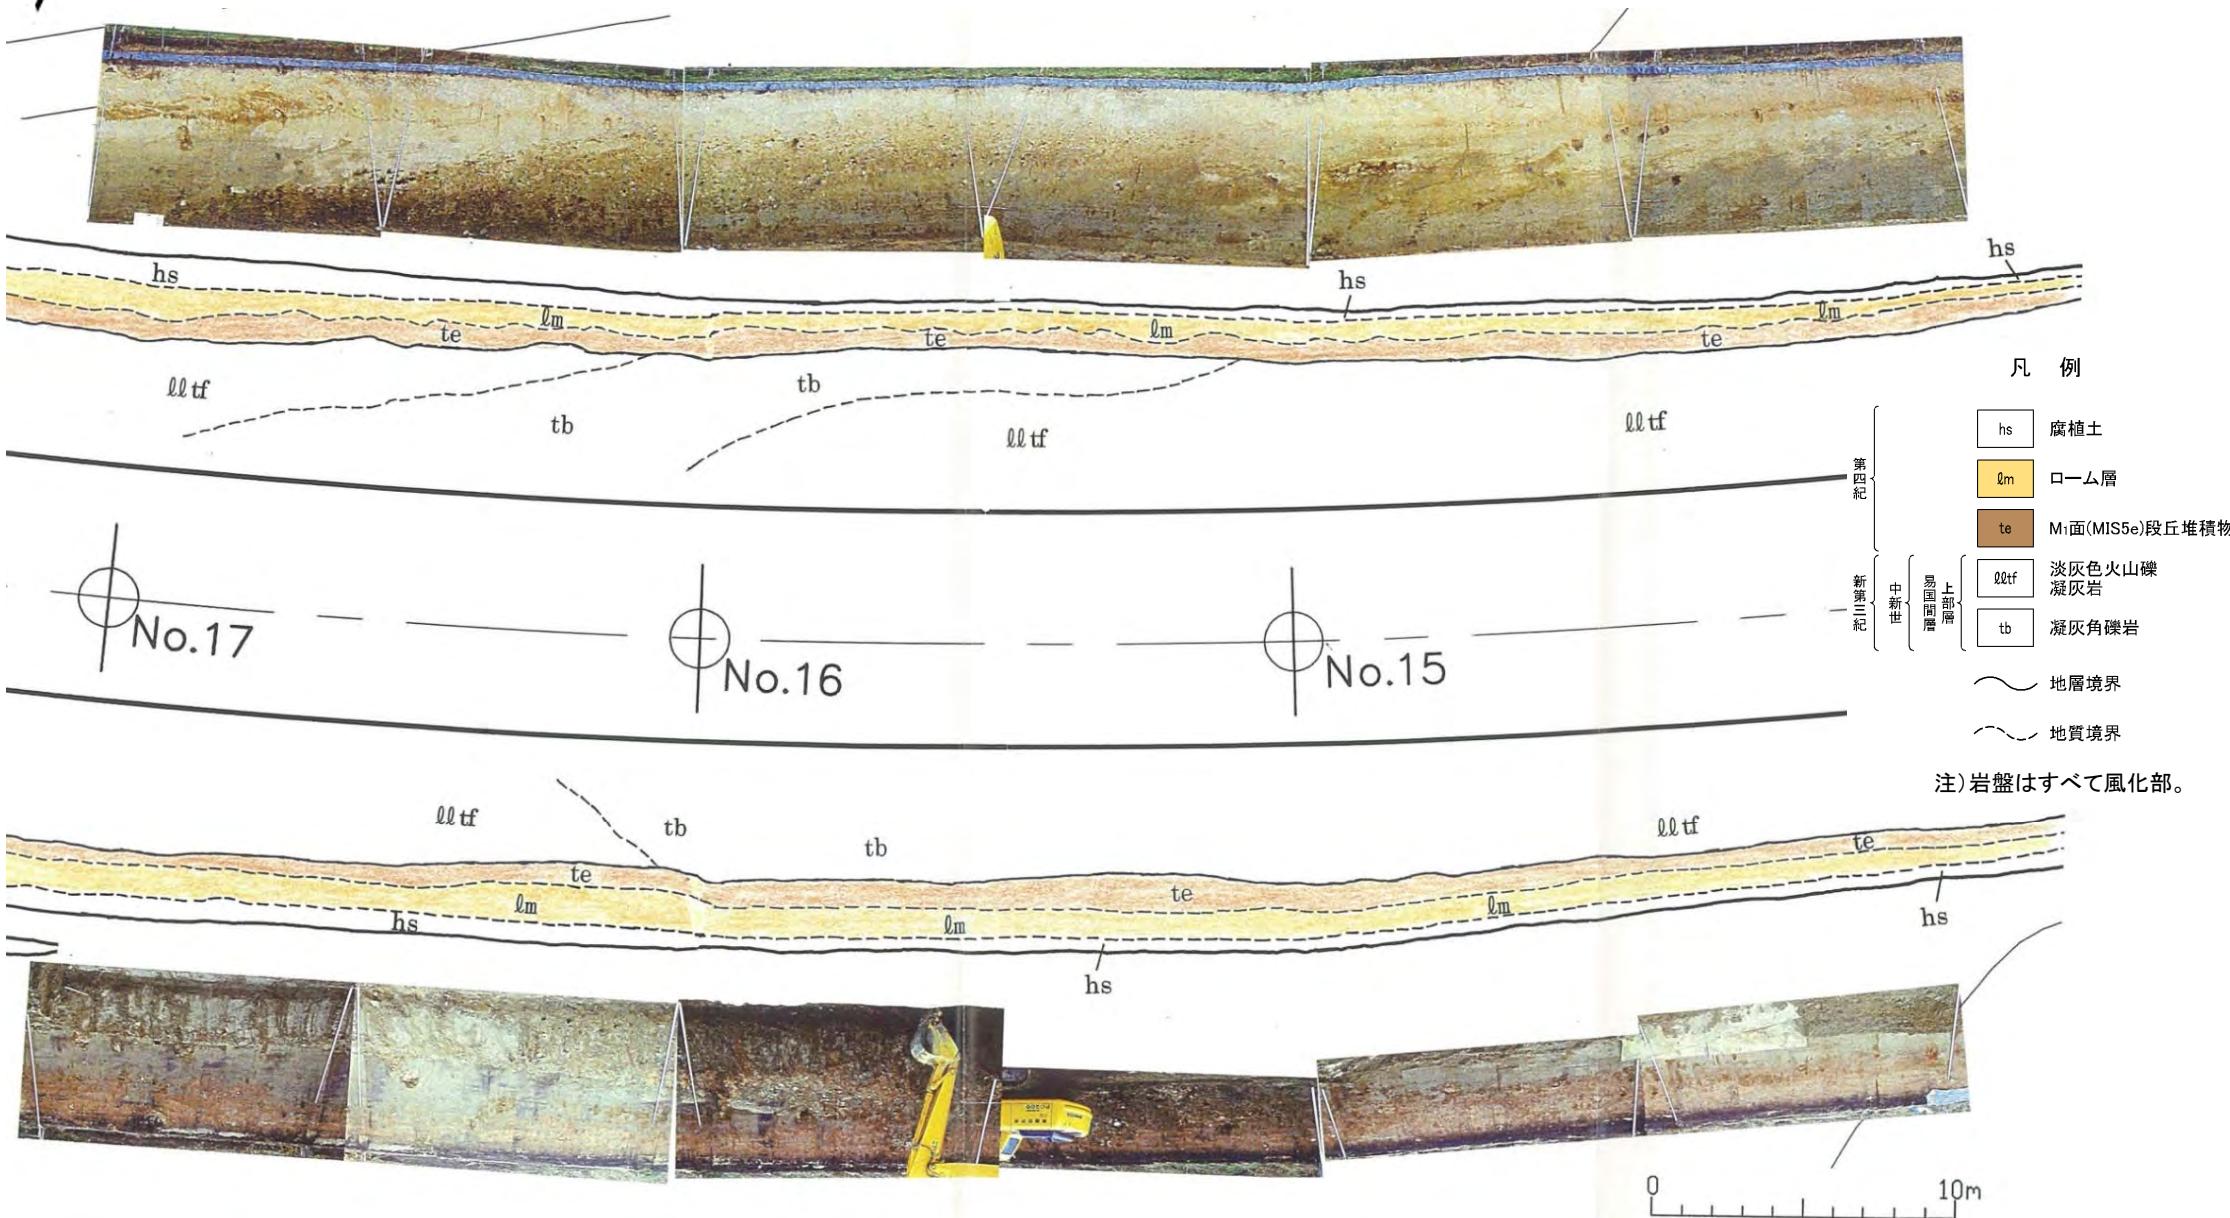
掘削面観察結果(31/45) : 地点③1

地点③1では、変状は認められない。
