大間原子力発電所審査資料	
資料番号	0M1-CA158-R00
提出年月日	2021年10月28日

大間原子力発電所
敷地の地質・地質構造
(コメント回答 その14)
(補足説明資料)

2021年10月
電源開発株式会社

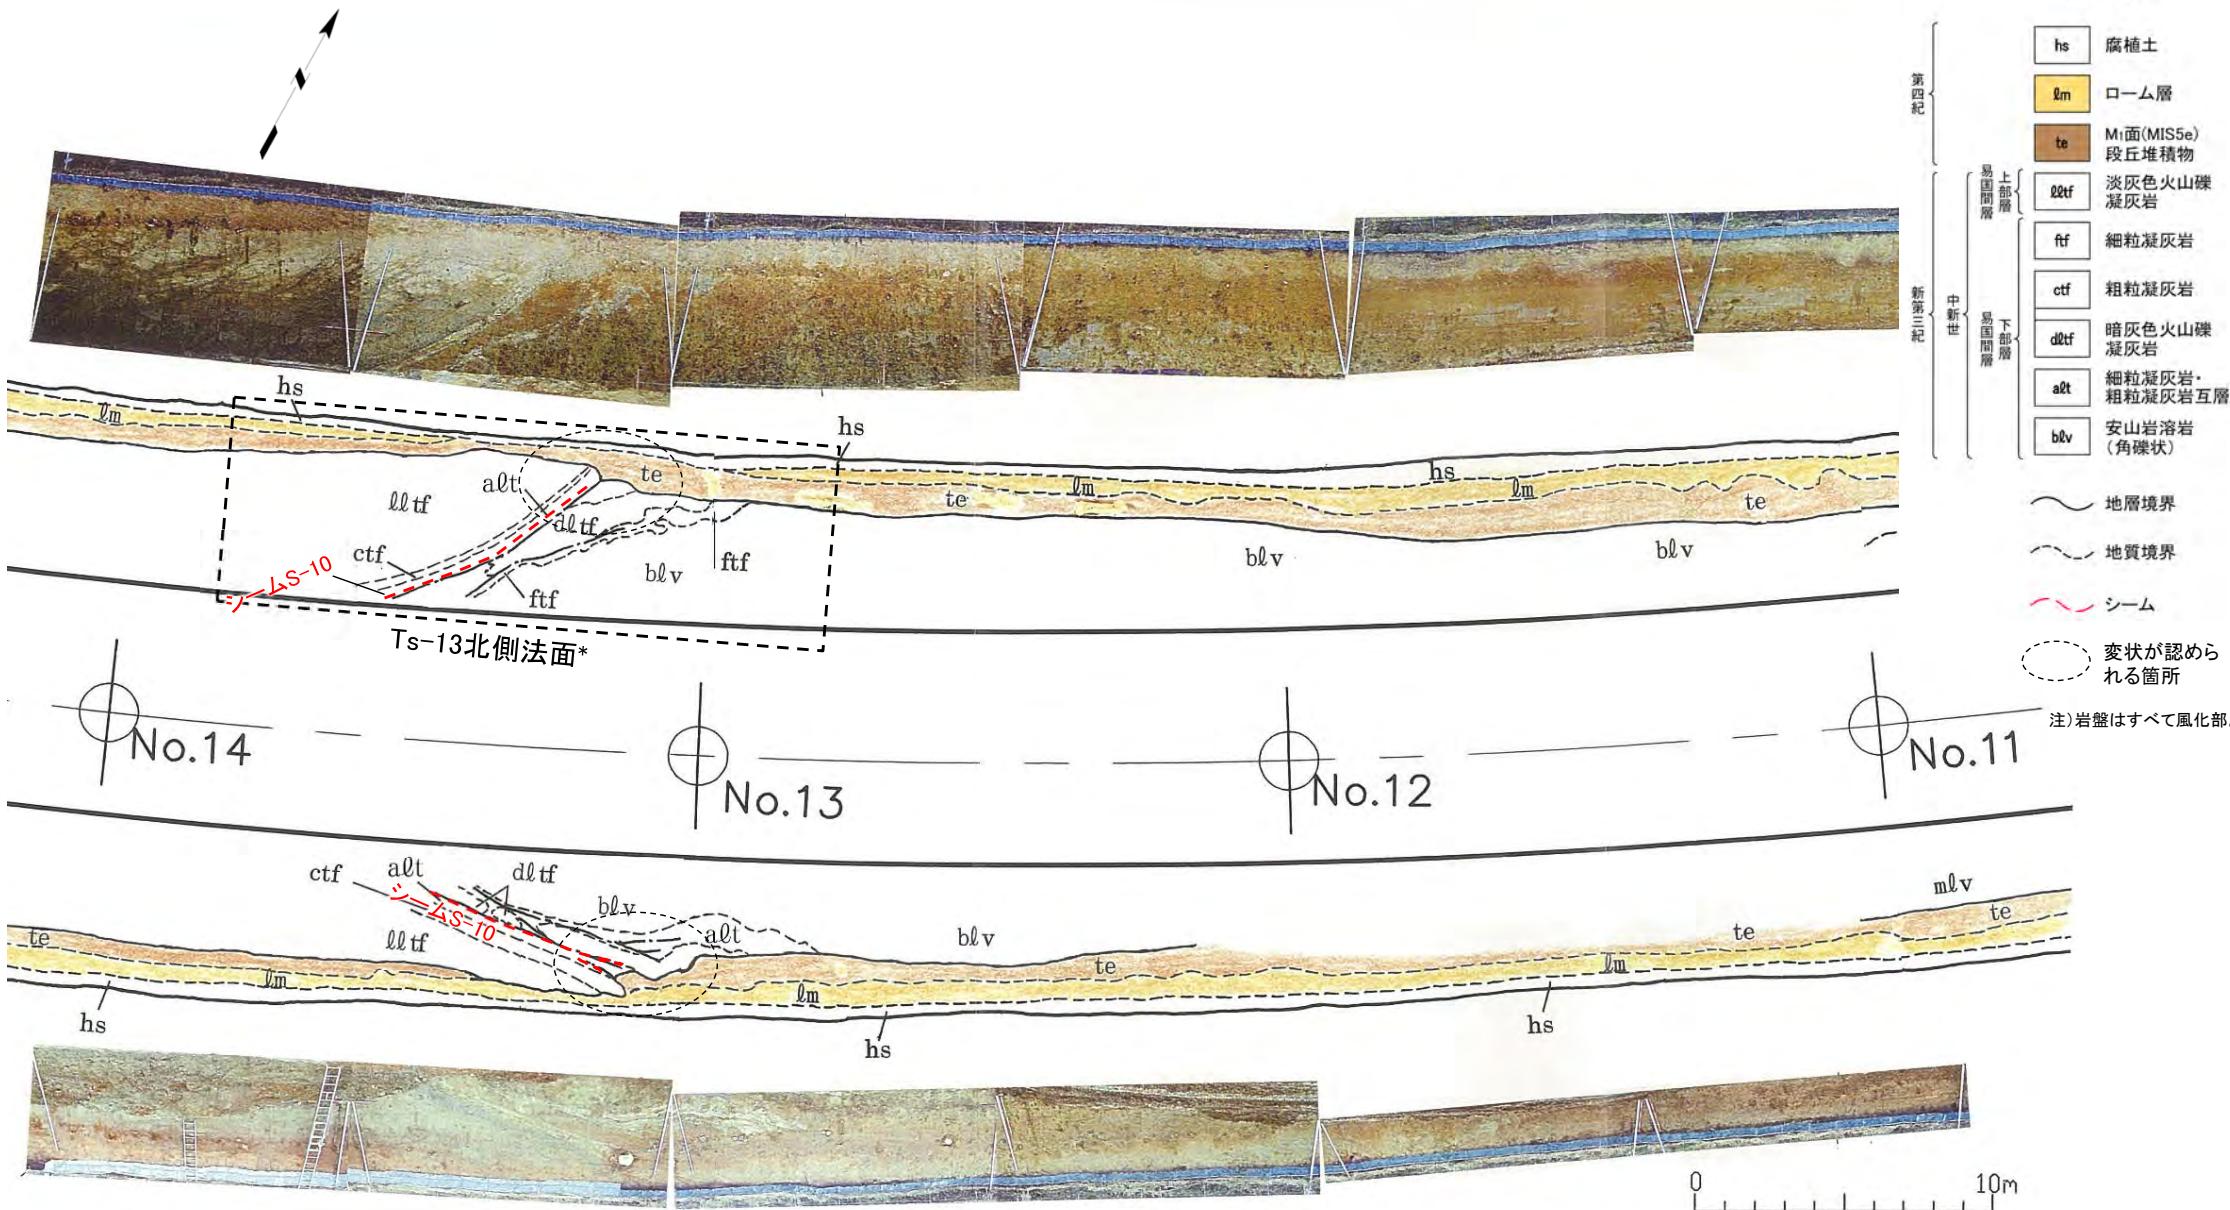
掘削面観察結果(32/45): 地点③2

地点③2では、シームS-10付近に変状が認められる。

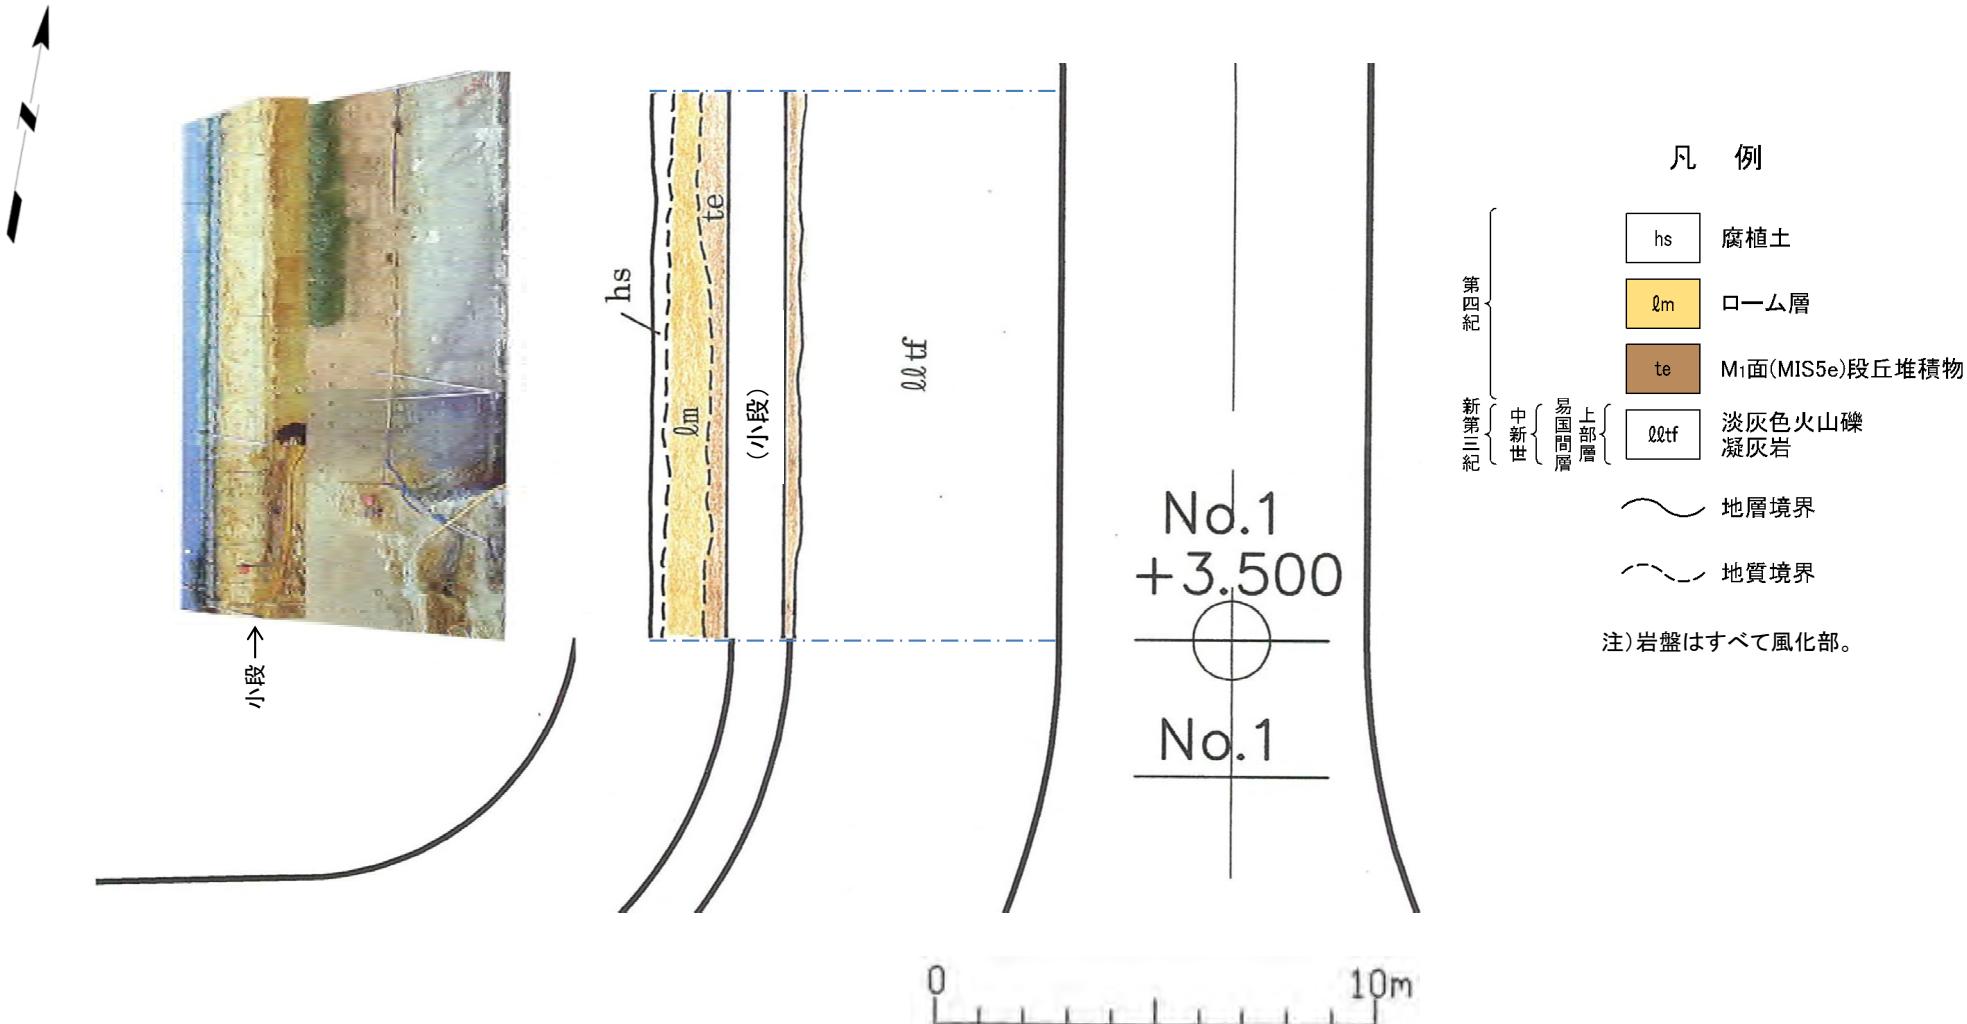
掘削面観察結果(41/45) : 地点④

地点④では、変状は認められない。

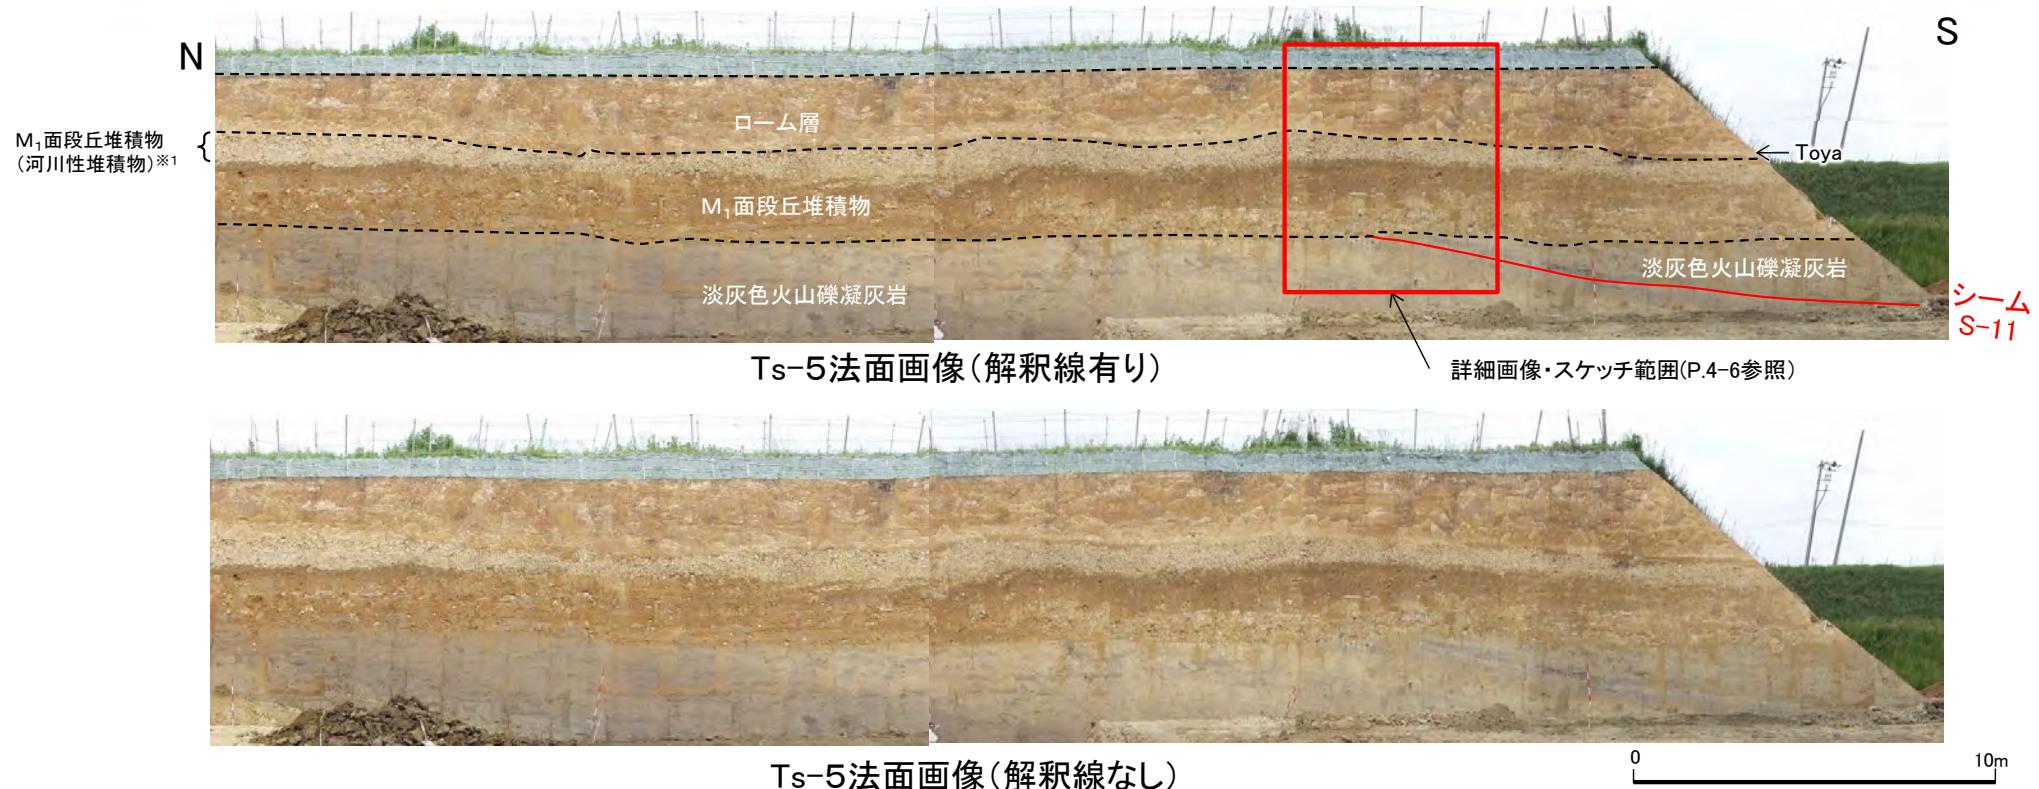
Ts-5法面(1/2):全体画像

- Ts-5法面において、シームS-11とM<sub>1</sub>面段丘堆積物との関係を調査した。
- シームS-11の延長上のM<sub>1</sub>面段丘堆積物及びその直下の岩盤に変状は認められない。
- シームS-11の上下盤共に褐色を呈し著しく軟質な強風化部から成る。
- Ts-5法面では、近傍で変状が認められるTs-6法面(P.4-7, 4-8参照)に比べて、段丘堆積物が厚く上載圧が大きいことから、変状が発生しなかったものと考えられる(P.9-26～P.9-29参照)。

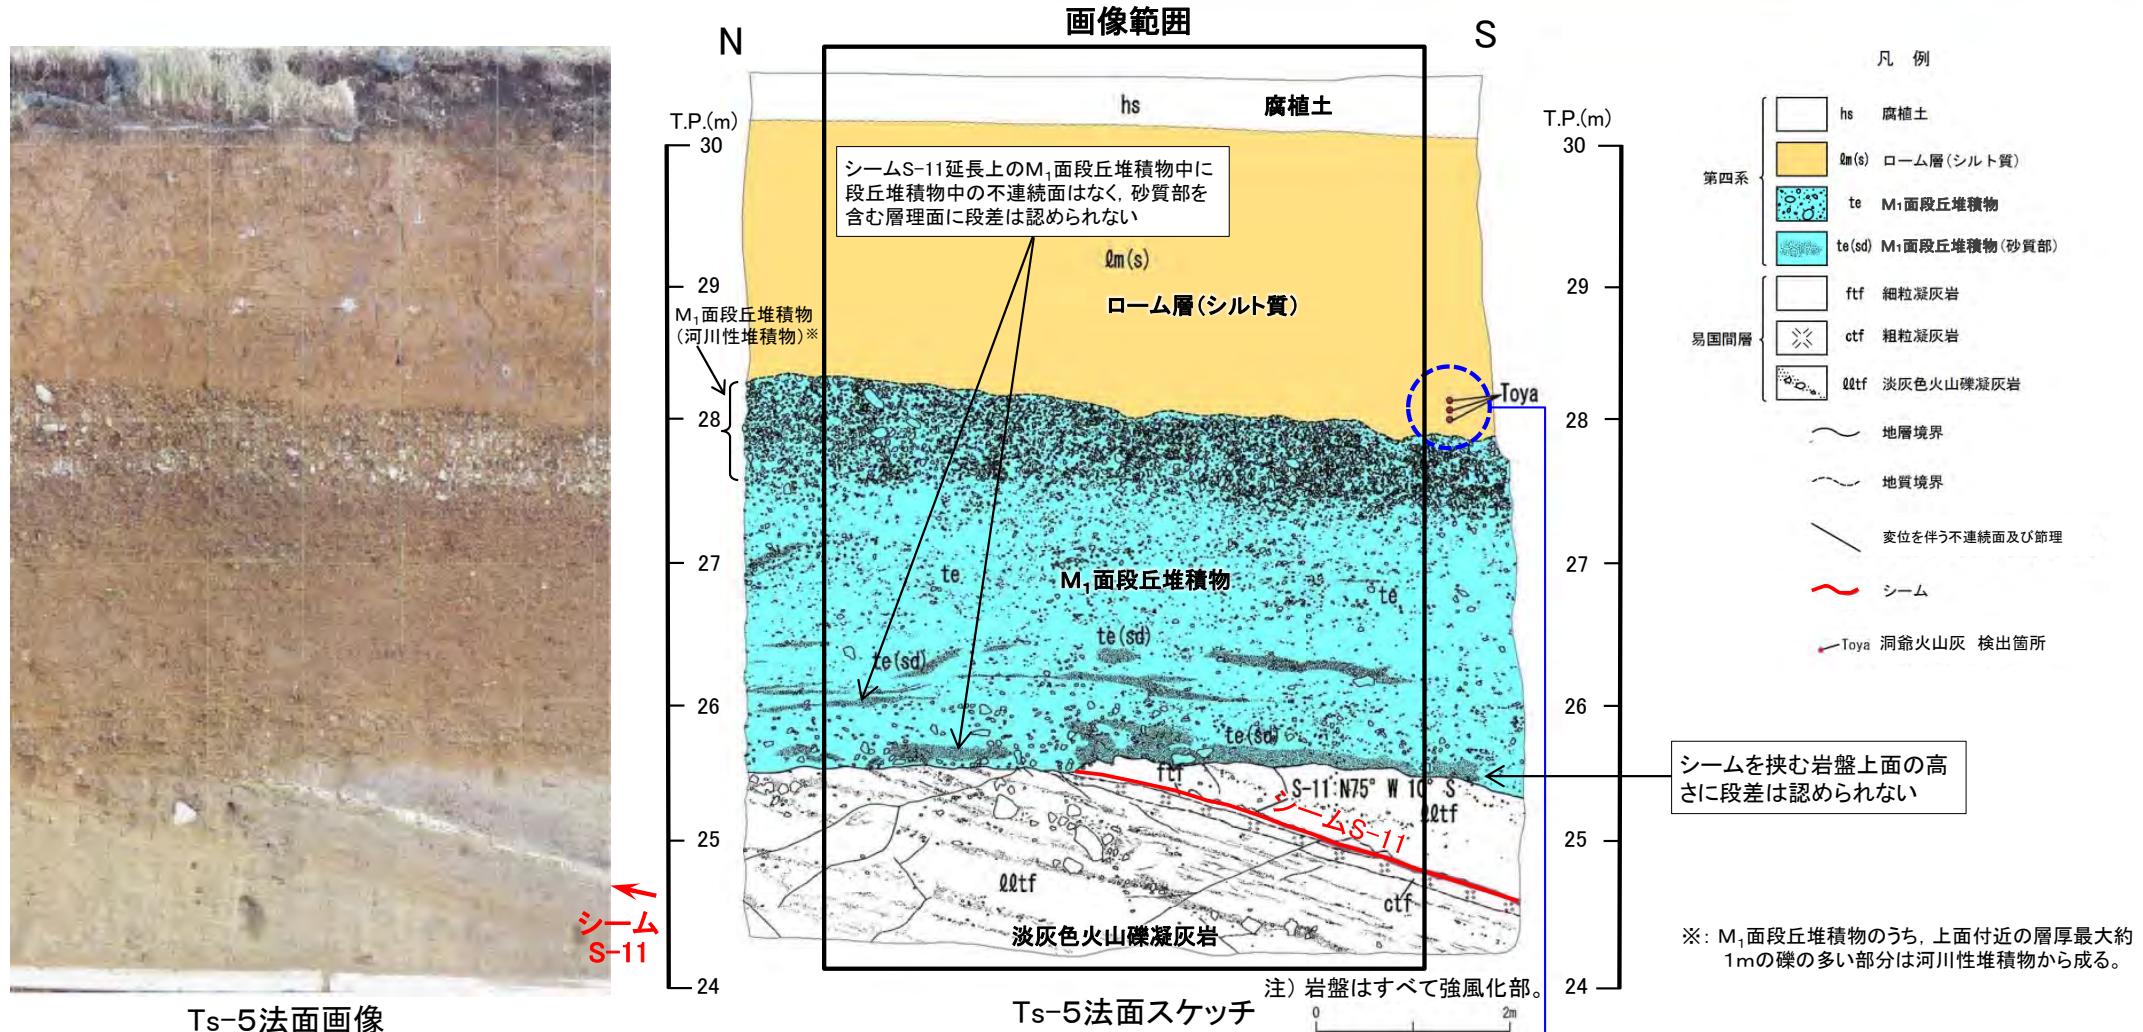
Ts-5法面(2/2):地質スケッチ

- ・シームS-11の延長上のM<sub>1</sub>面段丘堆積物中及びその直下の岩盤に変状は認められない。上盤の強風化部はシームに接している。
 - ・変位を伴う不連続面の分布は少ない。

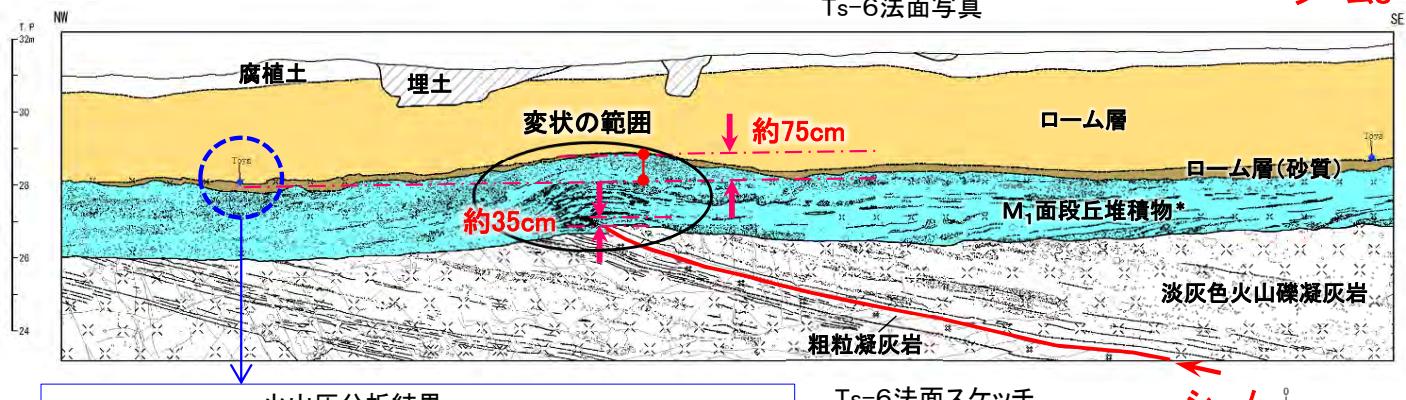
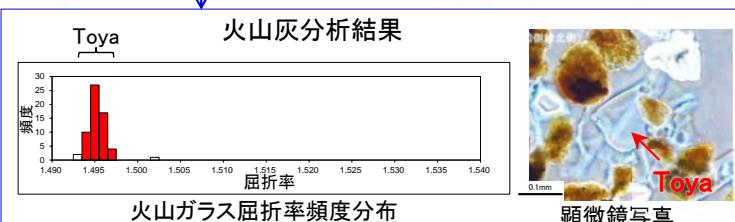
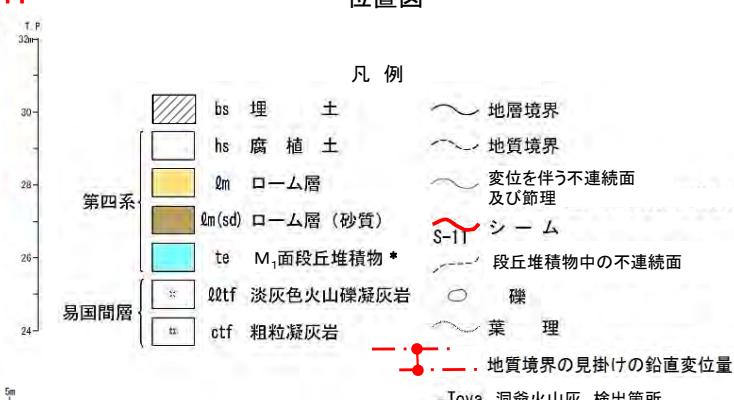
- Ts-6法面でシームS-11付近において、M<sub>1</sub>面段丘堆積物中の層理面の段差(見掛けの鉛直変位量約35cm)及び不連続面並びにその直下にある岩盤上面の段差から成る変状が認められる。シームの上盤は上方に変位するセンスを示す。またM<sub>1</sub>面段丘堆積物及びその直下の岩盤上面の上に凸の形状(見掛けの鉛直変位量約75cm)から成る変状が認められる。
- シームS-11の上下盤共に褐色を呈し著しく軟質な強風化部から成る(P.4-10参照)。上盤の強風化部はシームに接している。
- 変状付近では、強風化部中の弱面(シームS-11等)が変位することにより、直上の段丘堆積物に変位・変形が生じたものと考えられる。
- 段丘堆積物中の不連続面はローム層には認められることなく、ローム層(砂質)は上に凸の形状による段丘堆積物上面の高度差を埋めるように堆積していることから、これらの変状は、洞爺火山灰層を含むローム層には及んでいないと考えられる。したがって変状は、M<sub>1</sub>面離水後、ローム層堆積前に形成され、少なくとも洞爺火山灰層堆積以降に変状は発生していないと考えられる(P.4-11, 4-12参照)。

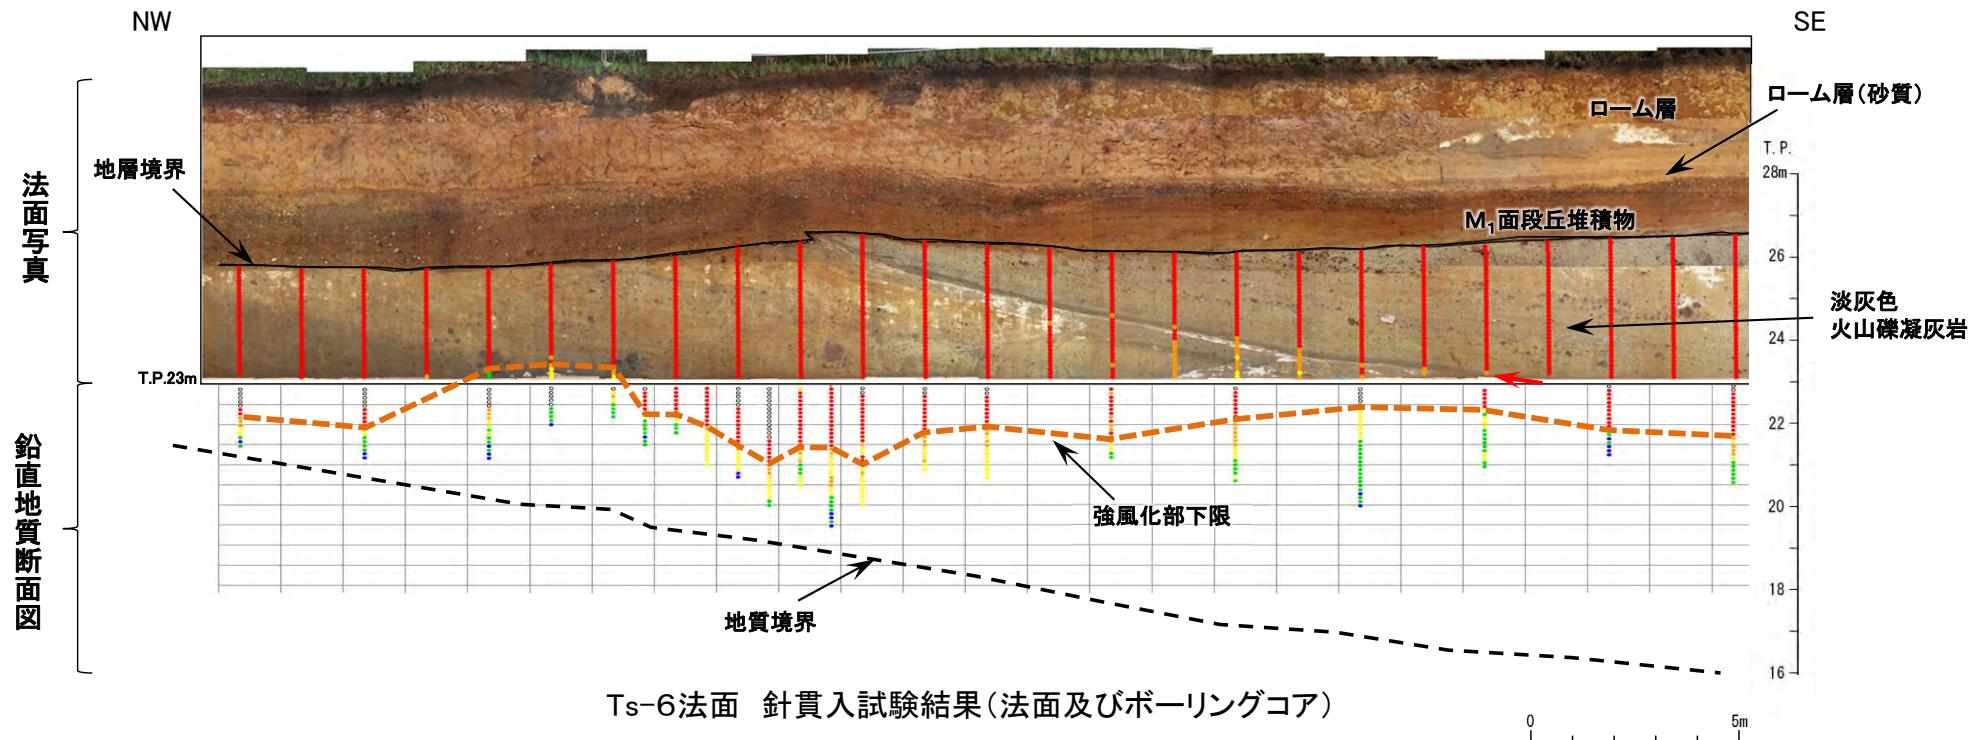
Ts-6法面(4/6) : 針貫入試験結果(法面及びボーリングコア)

- Ts-6法面及びボーリングコアで針貫入試験を実施した。
- 強風化部の針貫入勾配は全体的に小さく、強風化部であることを示す。

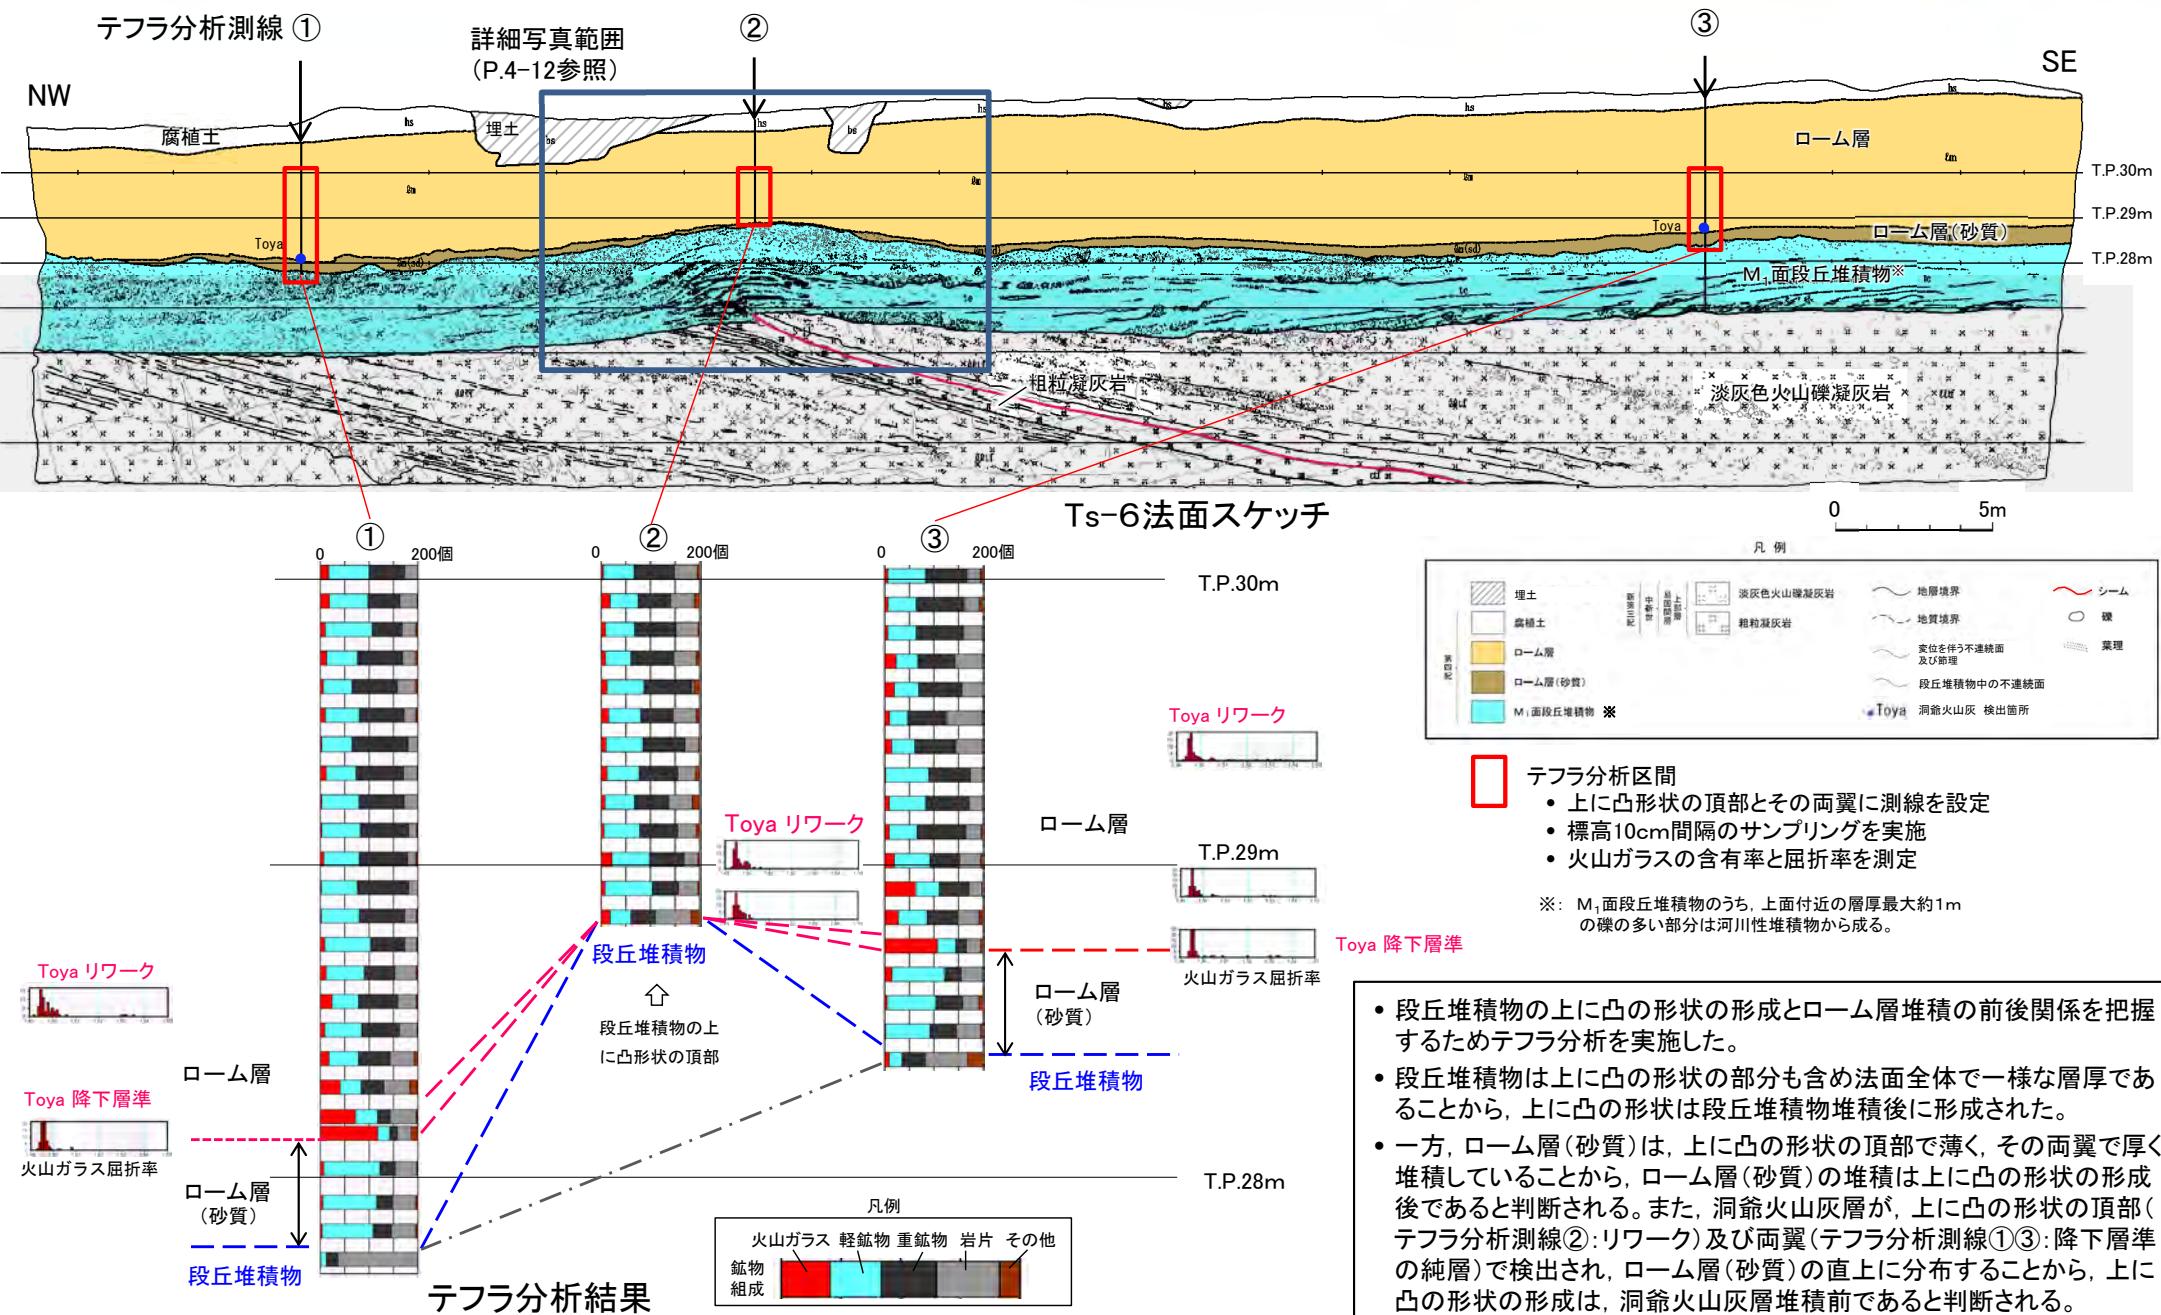
Ts-6法面(5/6): 上に凸の形状の形成とローム層堆積の前後関係(テフラ分析結果)

- 段丘堆積物の上に凸の形状の形成とローム層堆積の前後関係を把握するためテフラ分析を実施した。
- 段丘堆積物は上に凸の形状の部分も含め法面全体で一様な層厚であることから、上に凸の形状は段丘堆積物堆積後に形成された。
- 一方、ローム層(砂質)は、上に凸の形状の頂部で薄く、その両翼で厚く堆積していることから、ローム層(砂質)の堆積は上に凸の形状の形成後であると判断される。また、洞爺火山灰層が、上に凸の形状の頂部(テフラ分析測線②:リワーク)及び両翼(テフラ分析測線①③:降下層準の純層)で検出され、ローム層(砂質)の直上に分布することから、上に凸の形状の形成は、洞爺火山灰層堆積前であると判断される。

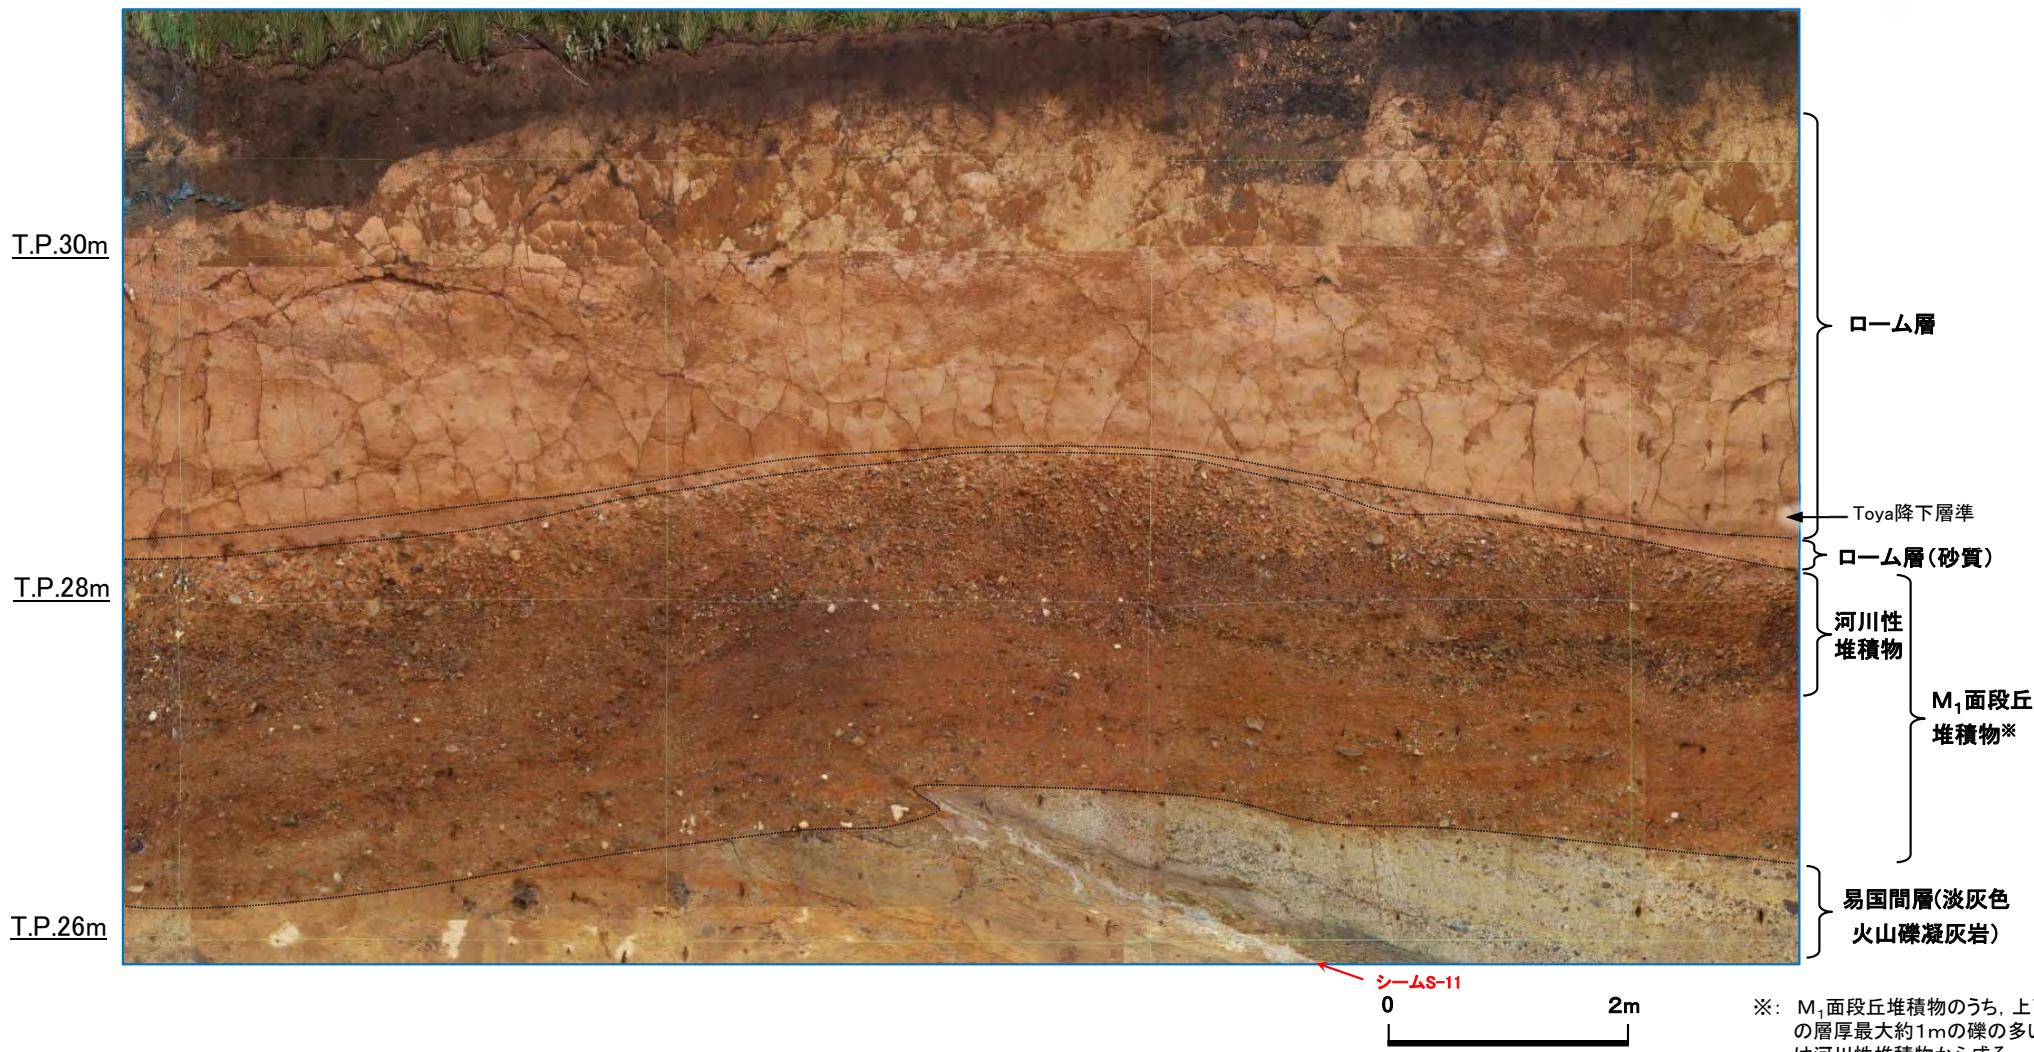
- M<sub>1</sub>面段丘堆積物の層厚は、上に凸の形状の部分も含めてほぼ一様であるが、その上位のローム層(砂質)の層厚は上に凸の頂部では薄く、その両翼に向かうにつれて厚くなる。したがって、上に凸の形状の形成は、ローム層(砂質)の堆積前であると判断される。
- ローム層(砂質)の直上には洞爺火山灰降下層準が分布する(P.4-11参照)ことから、上に凸の形状の形成は洞爺火山灰層の堆積前であると判断される。

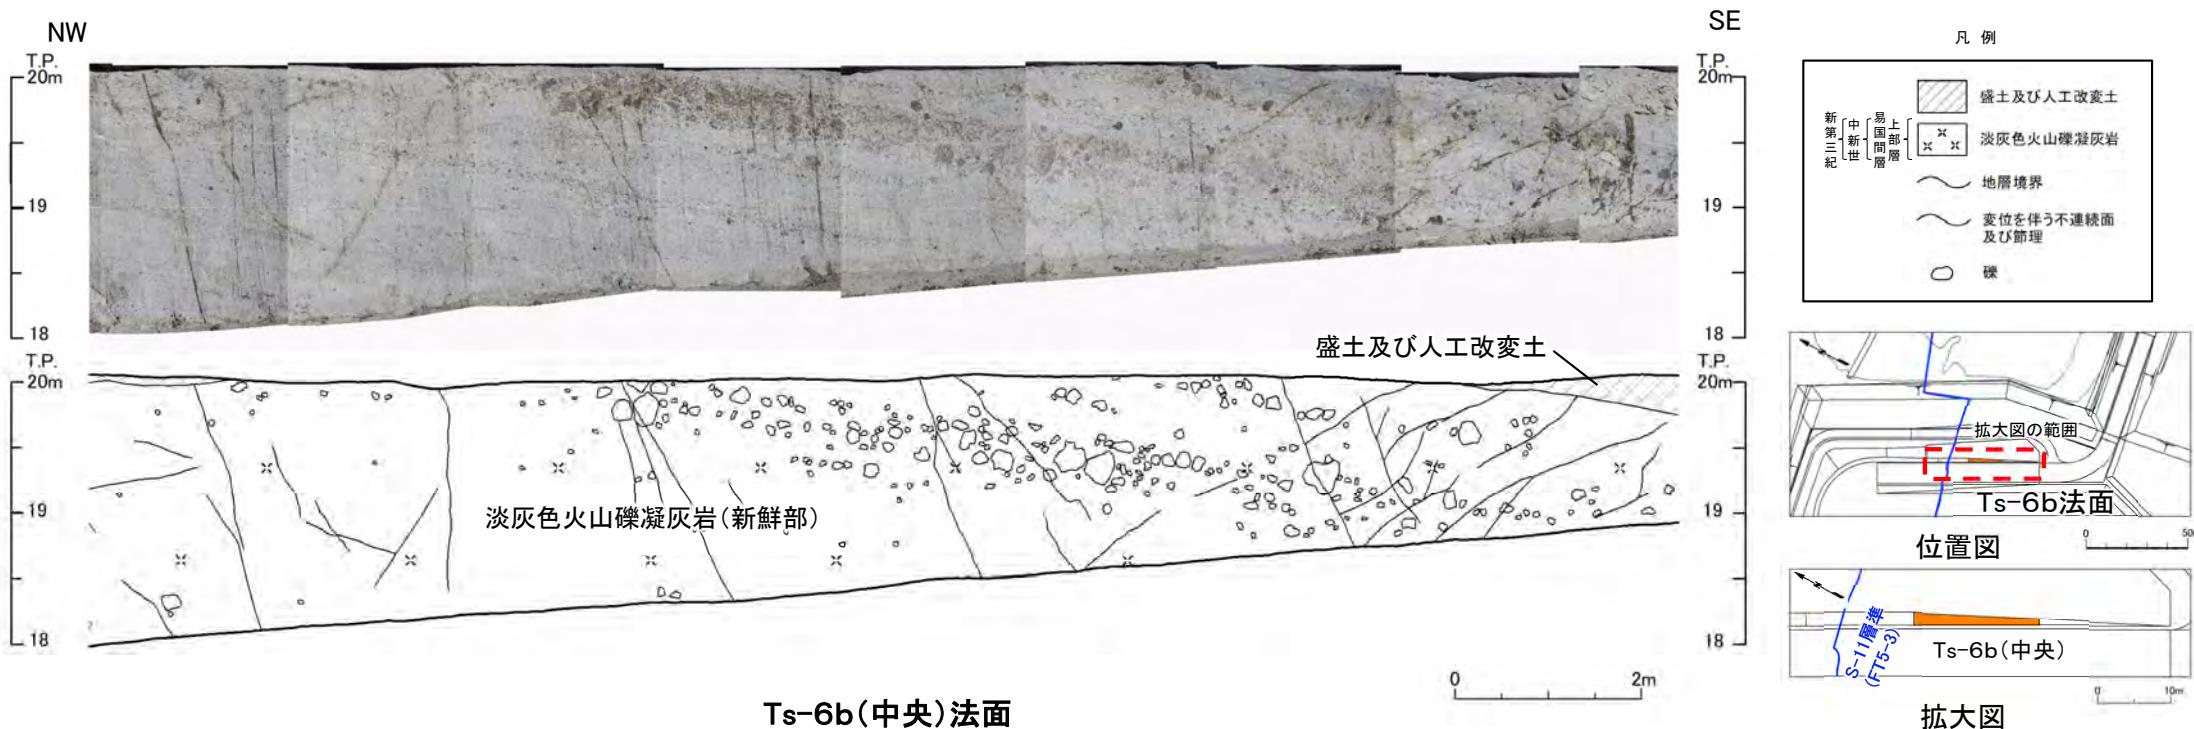
Ts-6b法面(2/3) : 地質スケッチ

Ts-6b(中央)法面には、新鮮部から成る岩盤が分布する。

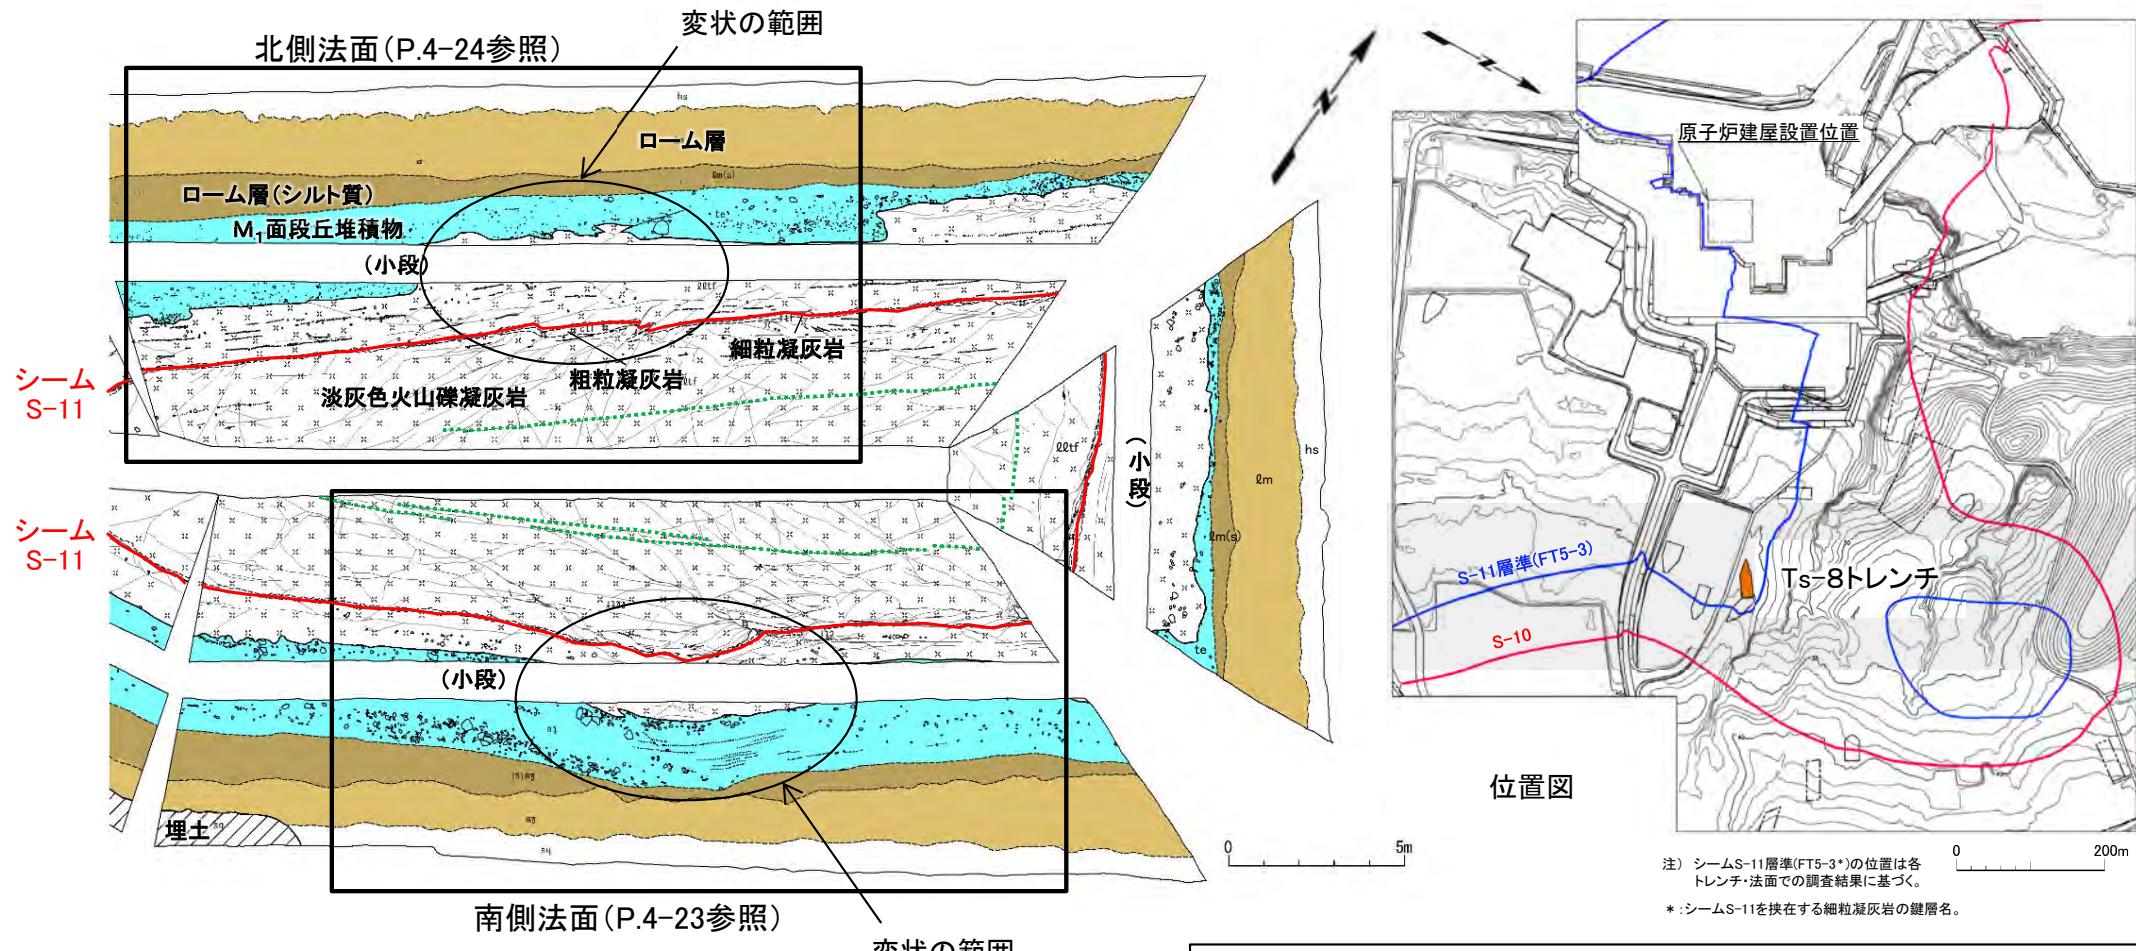
Ts-8トレント(1/4): 地質展開図

- Ts-8トレントのシームS-11付近において、M<sub>1</sub>面段丘堆積物及びその直下の岩盤上面の上に凸の形状から成る変状が認められ、一部の変位を伴う不連続面の延長上に段丘堆積物中の不連続面及び岩盤上面の段差から成る小規模な変状が認められる。
- シームに認められる条線の方向(P.8-10参照)及びこの小規模な変状の変位センスから、シームの上盤は上方に変位するセンスと判断される。
- シームS-11の上下盤共に褐色を呈し著しく軟質な強風化部から成る。上盤の強風化部はシームに接している。

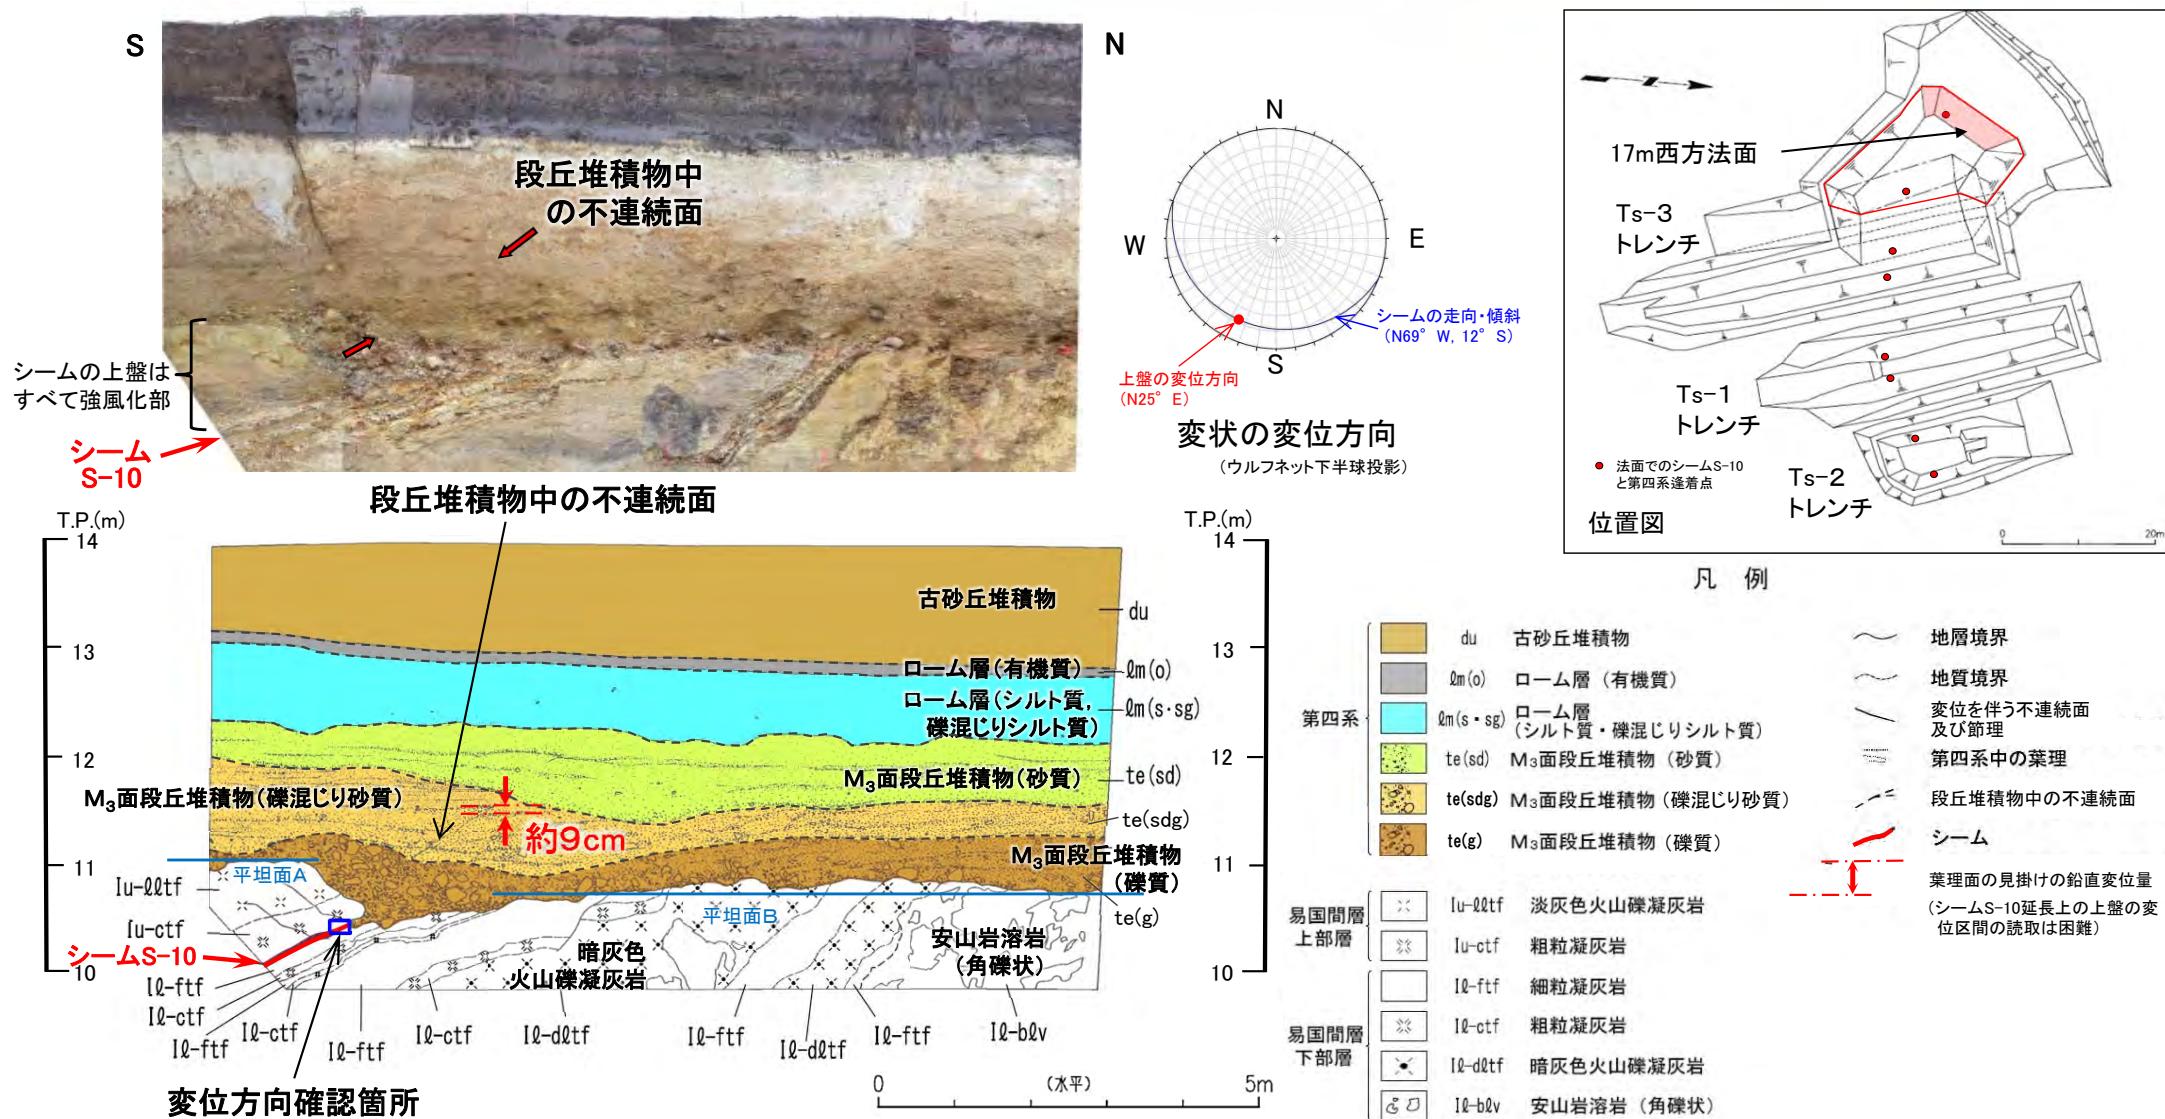
Ts-3トレーニチ17m西方法面: 地質スケッチ

- Ts-3トレーニチ西側法面をさらに西方17mまで追掘した。シームS-10の上盤は黄褐色を呈し著しく軟質な強風化部から成り、シームに接している。下盤は風化変色が進んでおらず比較的硬質な新鮮部～弱風化部から成る。
- 変状形成前の岩盤上面には、平坦面Aと平坦面Bから成る高さの異なる2段の平坦な面があったものと考えられる(P.4-58～P.4-67参照)。
- M<sub>3</sub>面段丘堆積物の葉理面の見掛けの鉛直変位量は約9cmで、Ts-3トレーニチ8m西方法面での約14cm(P.4-40参照)よりさらに小さい(Ts-3トレーニチの追掘に伴って観察された段丘堆積物の見掛けの鉛直変位量についてはP.9-27, 9-28参照)。この変状はローム層には及んでいない。また、シーム上面に条線が認められ、シームの上盤は上方に変位するセンスを示す。
- 変状付近では、強風化部下面の弱面(シームS-10)が変位することにより、直上の段丘堆積物に変位が生じたものと考えられる。
