大間原子力発電所審査資料	
資料番号	0M1-CA158-R00
提出年月日	2021年10月28日

大間原子力発電所
敷地の地質・地質構造
(コメント回答 その14)
(補足説明資料)

2021年10月
電源開発株式会社

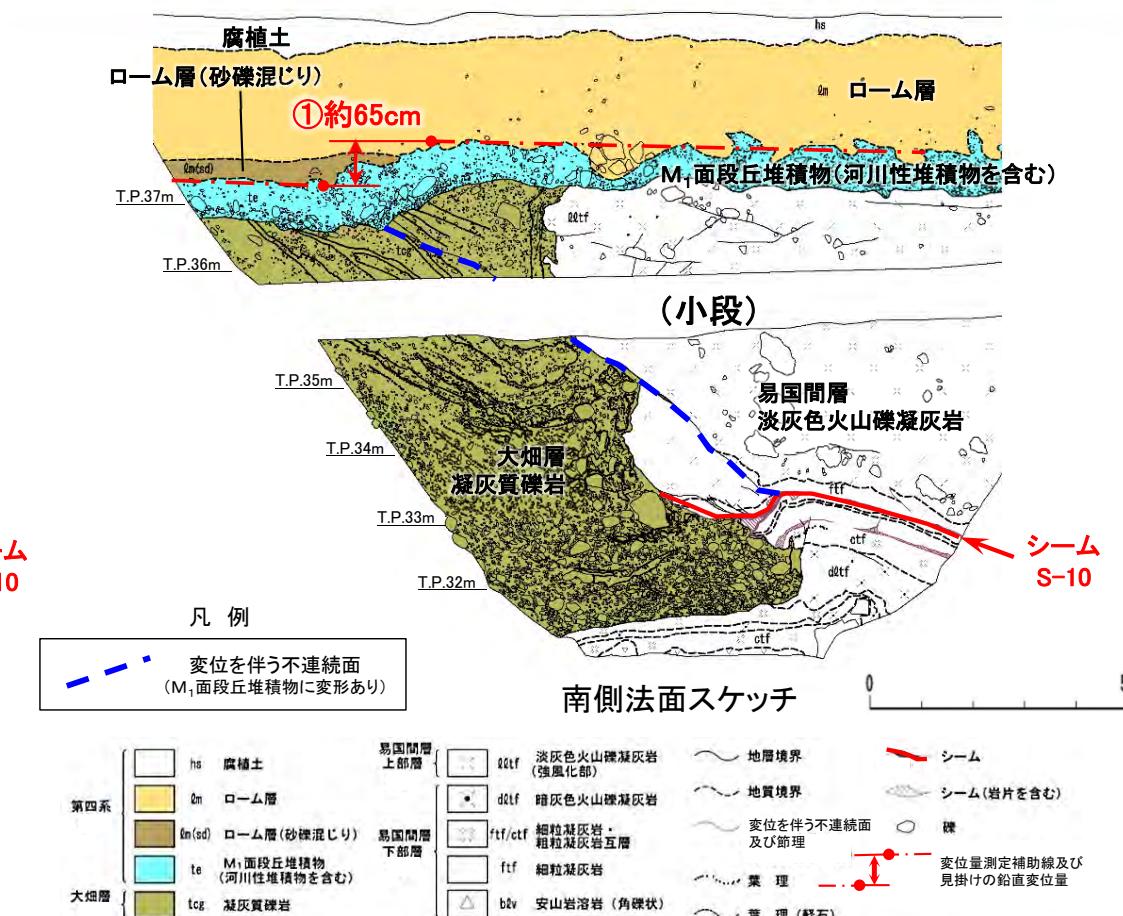
南側法面写真
(解釈線なし)

- シームS-10を含む易国間層は大畑層に不整合で覆われる。
- シームS-10の上下盤共に褐色を呈し著しく軟質な強風化部から成る(P.4-47参照)。上盤の強風化部はシームに接している。
- シームS-10から斜め上方に、変位を伴う不連続面が延びており、その延長上の大畑層にも変位を伴う不連続面が延びている。その延長上のM<sub>1</sub>面段丘堆積物中及びその直下の岩盤に変状が認められる。
- 地質境界は凹凸が顕著で見掛けの鉛直変位量の測定は困難であるが、①で約65cmとなっている。M<sub>1</sub>面段丘堆積物は河川性堆積物が含まれること、同じM<sub>1</sub>面段丘堆積物のTs-11トレントでの厚さ約1.5m (P.4-43参照)に比べて0.5m~1mと薄いことから、M<sub>1</sub>面段丘堆積物上面は削剥され、鉛直変位量は①より大きい可能性がある。
- 変状付近では、強風化部中の弱面(シームS-10及びその延長上の変位を伴う不連続面)が変位することにより、直上の段丘堆積物に変位が生じたものと考えられる。

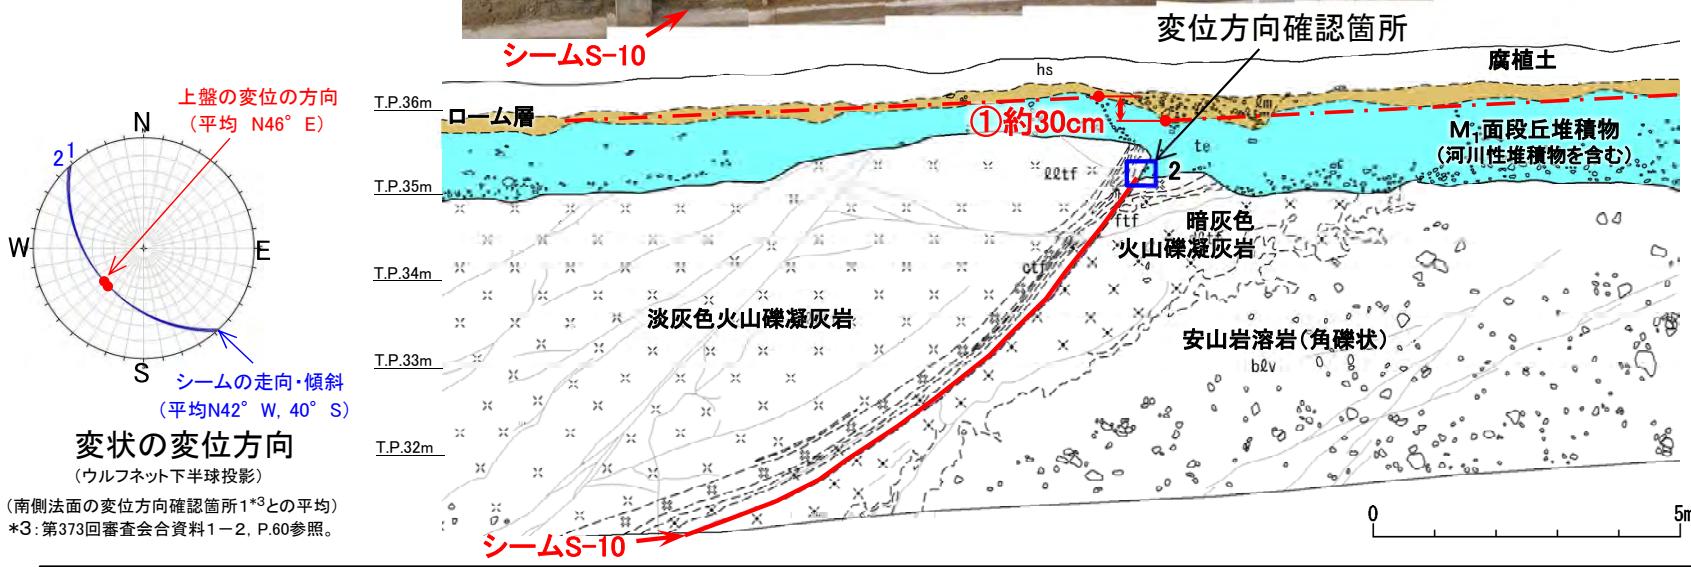
- Ts-13北側法面においてシームS-10とM<sub>1</sub>面段丘堆積物との関係を調査し、シームS-10の延長上の段丘堆積物及びその直下の岩盤に変状が認められる。
- シームS-10の上下盤共に褐色を呈し著しく軟質な強風化部から成る(P.4-49参照)。上盤の強風化部はシームに接している。
- シームS-10延長部の岩盤と段丘堆積物の境界面に条線が認められ、上盤はシーム沿いに上方に変位するセンスを示す。
- 地層境界は凹凸が顕著で見掛けの鉛直変位量の測定は困難であるが、①で約30cm<sup>\*2</sup>となっている。M<sub>1</sub>面段丘堆積物は河川性堆積物が含まれること、同じM<sub>1</sub>面段丘堆積物のTs-11トレーニングでの厚さ約1.5m(P.4-43参照)に比べて0.5m~1.0mと薄いことから、M<sub>1</sub>面段丘堆積物上面は削剥され、鉛直変位量はより大きい可能性がある。
- 変状付近では、強風化部中の弱面(シームS-10)が変位することにより、直上の段丘堆積物に変位が生じたものと考えられる。

\* 2: 南側法面では見掛けの鉛直変位量は約40cmである(第373回審査会合資料1-2, P.60参照)。

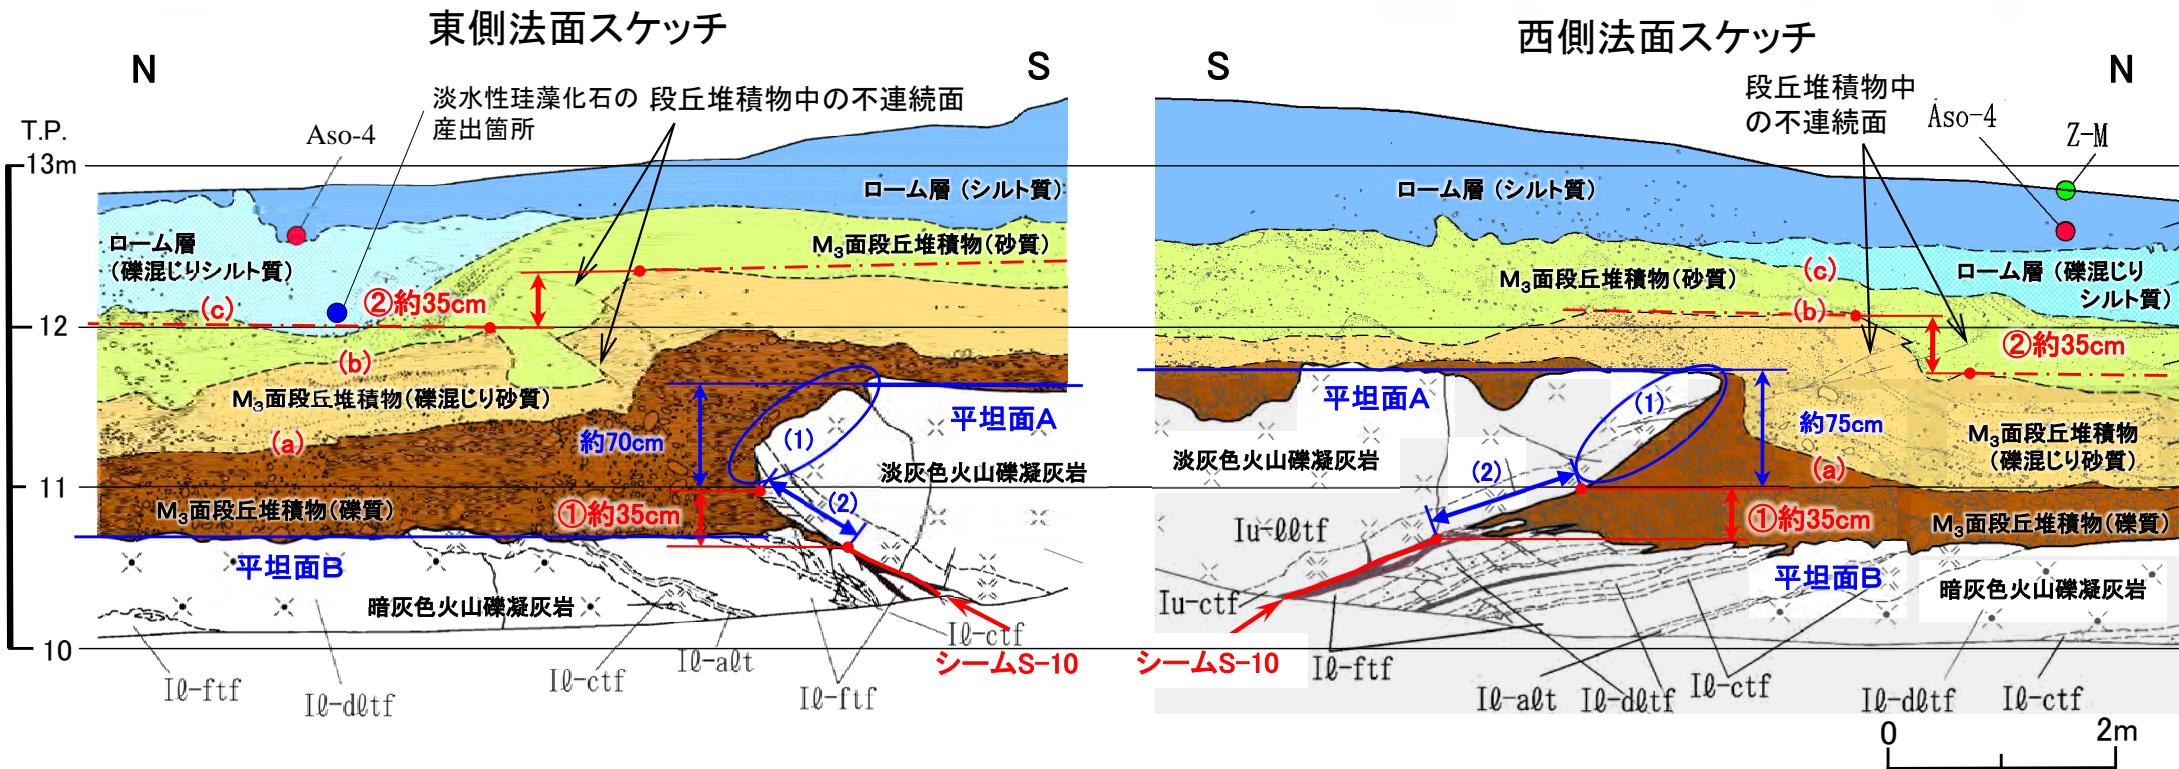
Ts-1トレーニング観察結果

| 基準面 | 変位置測定箇所付近の性状 | 見掛けの鉛直変位量 |
|---|---|--|
| 岩盤上面 | <ul style="list-style-type: none"> 岩盤上面にはシームS-10付近を境に、平坦面Aと平坦面Bから成る高さの異なる2段の平坦な面が認められる。平坦面Aは標高約11.7m、平坦面Bは標高約10.7mで、ほぼ水平な面となっている(P.4-61, 4-62参照)。 2段の面の境を成す小崖の上部(1)、高度差約70cm～約75cmには岩盤中の層理面を切断する明瞭な侵食面が認められる。 小崖の下部はシームS-10の延長上の平滑な面(2)となっている。この面の下端部付近は、細粒凝灰岩及びシームに沿って周囲の岩盤より下方に侵食が進んでいる。この面の上端と下端(シーム上端)の高度差は①の約35cmである。 | 変形を形成した岩盤の変位は(2)に相当し、変位量は東側・西側法面共に①の約35cmと判断される。 |

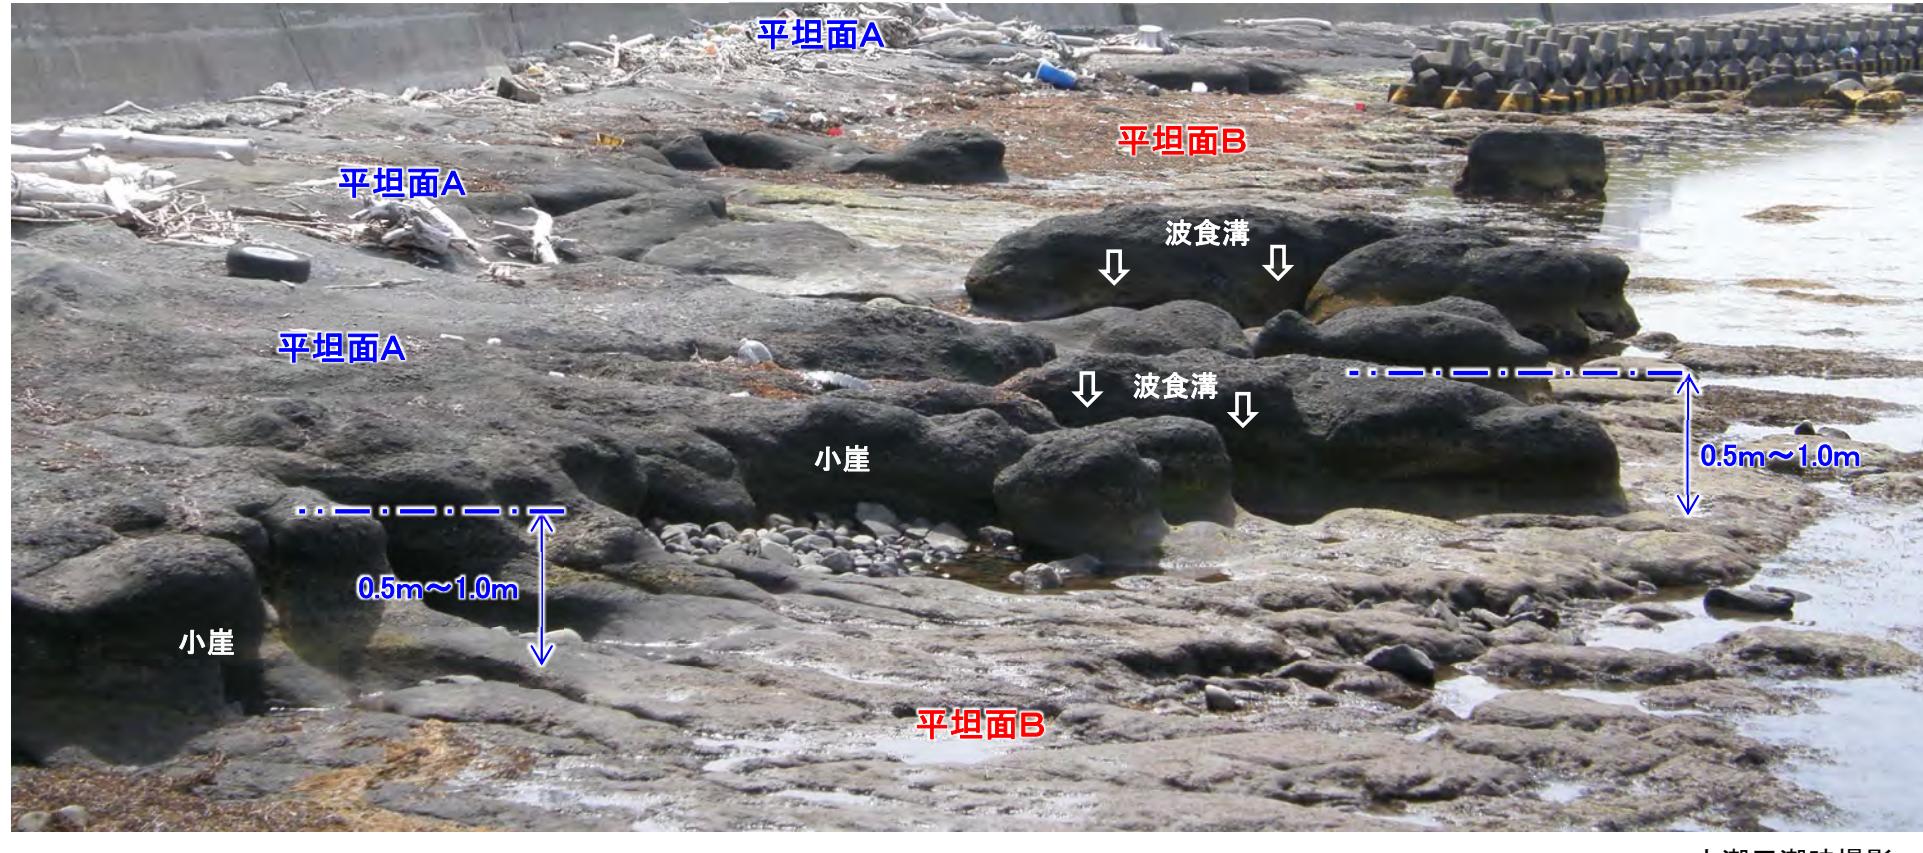
現在の海岸における2段の平坦面の分布

- 敷地前面の海岸には、Ts-1～3トレーニングに分布するものとほぼ同層準の淡灰色火山礫凝灰岩が分布し、平坦面A及び平坦面Bの2段の平坦な面が認められ、沖へ向かって緩やかに傾斜している。
- 平坦面A及び平坦面Bの境界は高度差0.5m～1.0m程度の小崖となっており、平坦面Aには部分的に平坦面Bと同程度の標高まで波食溝が刻まれており、Ts-3トレーニング西方追掘部と同様の2段の平坦面の関係が観察される。
- この平坦面Aと平坦面Bとの高度差(0.5m～1.0m程度)は、Ts-1～3トレーニングにおける変状の変位量を差し引いた高度差(約55cm～約70cm)と同程度である。

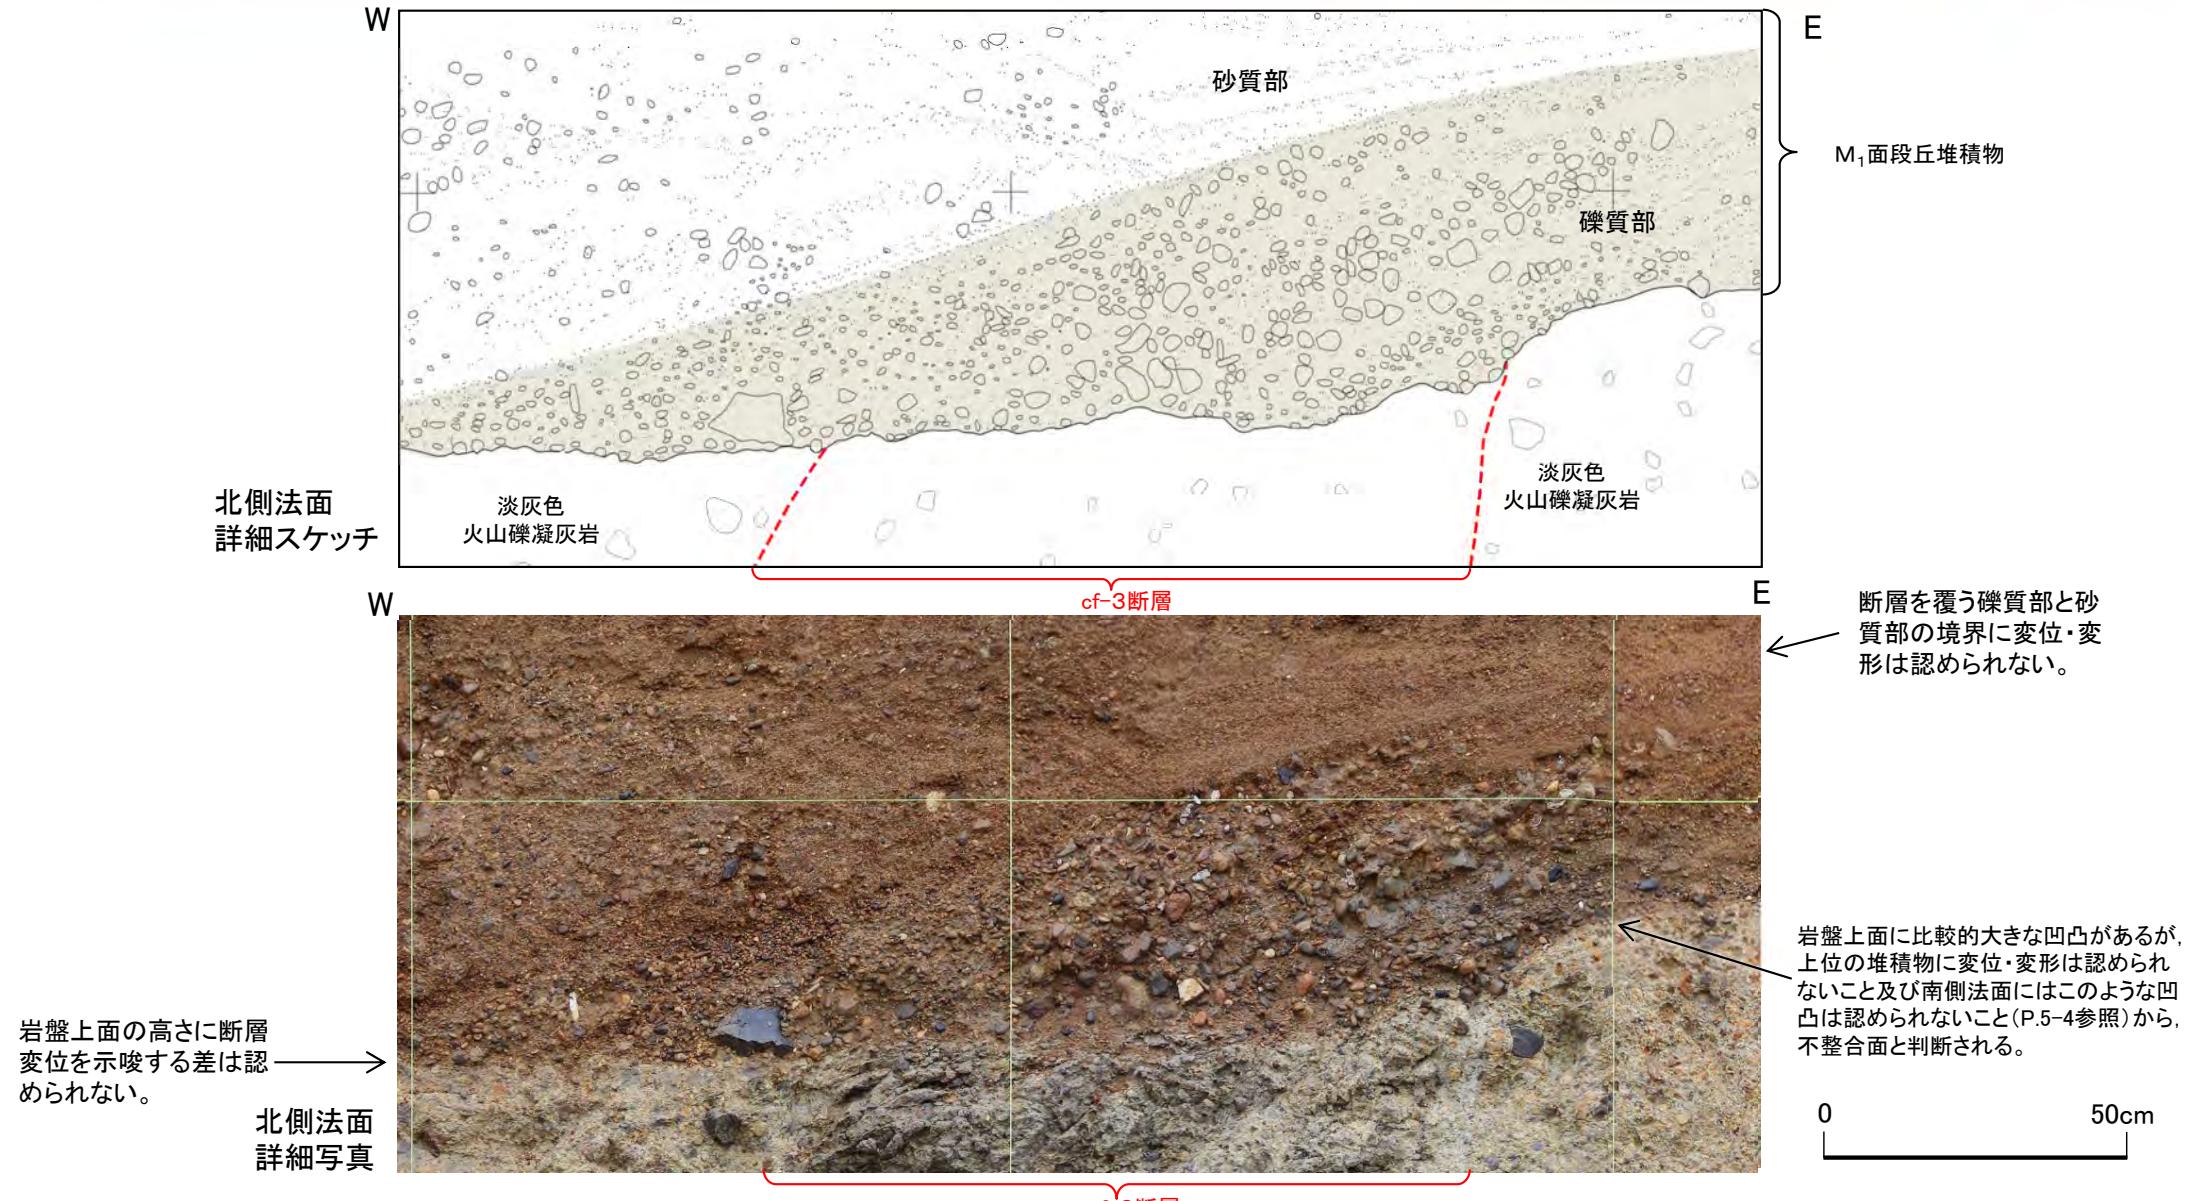
上載地層法による活動性評価(5/5) : Tf-4トレンチ北側法面詳細

- cf-3断層を覆うM<sub>1</sub>面段丘堆積物基底の礫質部及び砂質部には、堆積構造を乱すような変位・変形や礫の再配列等は認められない。
- 岩盤上面の凹凸は不整合面形状を示しており、cf-3断層及び周辺岩盤の岩盤上面の高さに断層変位を示唆する差は認められない。

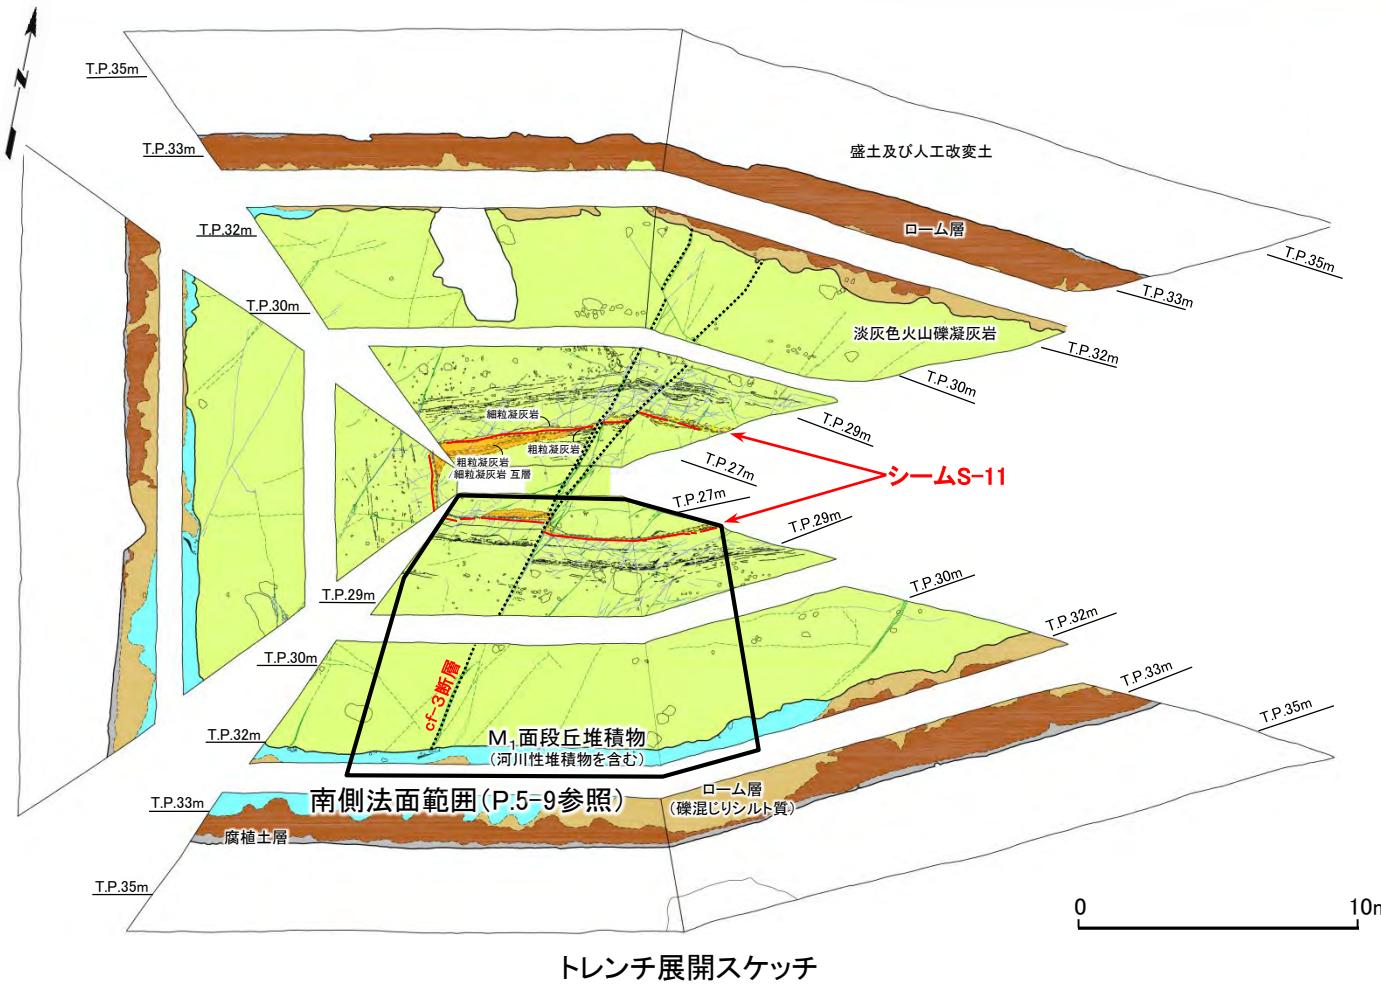
シームS-11とcf-3断層との切断関係:Tf-5(a)トレンチ

- Tf-5(a)トレンチでは、シームS-11は後期更新世以降の活動が認められないcf-3断層※(P.5-7参照)に切断されていることから、シームS-11には後期更新世以降の活動はないと判断される。
- Tf-5(a)トレンチでは、シームS-11上盤の弱風化部(P.5-9参照)がシームに接している。

※:M<sub>1</sub>面段丘堆積物に変位・変形なく後期更新世以降の活動なし。
