13. 重要な安全機能を有する施設設置位置での弱風化部中のシームS-11(1/27)

重要な安全機能を有する施設設置位置での弱風化部中のシームS-11

〔本編資料3.3.4.3に関する補足説明及び基礎データ〕

14. 重要な安全機能を有する施設付近の地質観察結果(1/21)

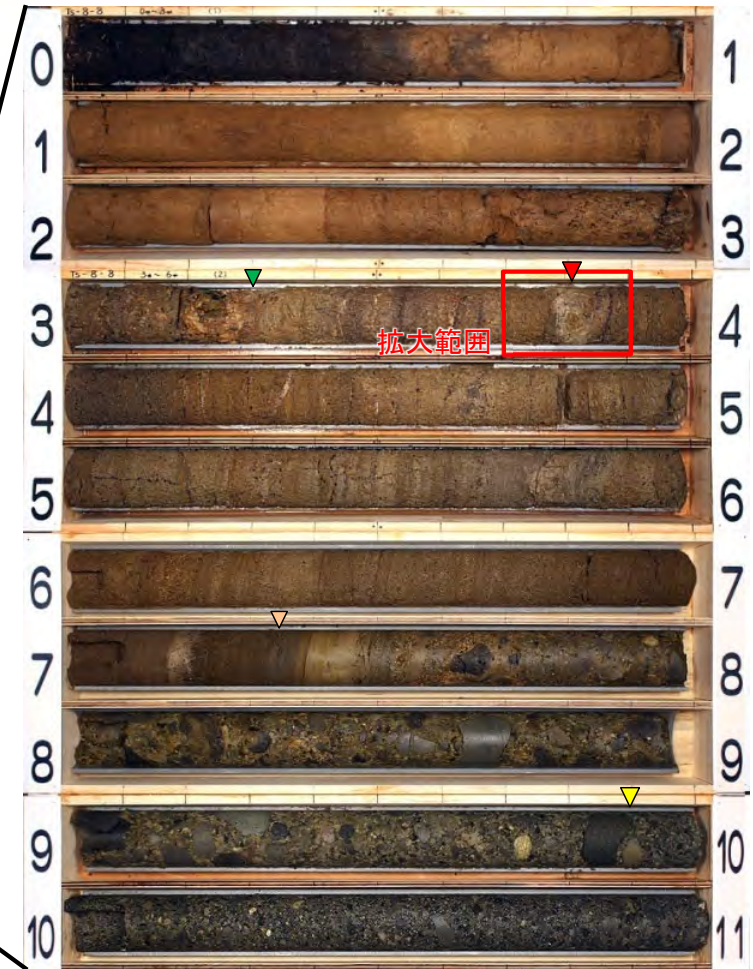
Ts-8-8孔 コア写真(深度0m~11m)

- 変状の認められるTs-8トレンチ付近のTs-8-8孔の風化部は、観察結果(黄灰色を呈し、基質の岩石組織が不明瞭であること等)から深度7.35m付近までが強風化部に相当すると判断される。
- シームS-11の上下盤共に強風化部から成る。

3.80m~3.81m: 細粒凝灰岩が分布する。

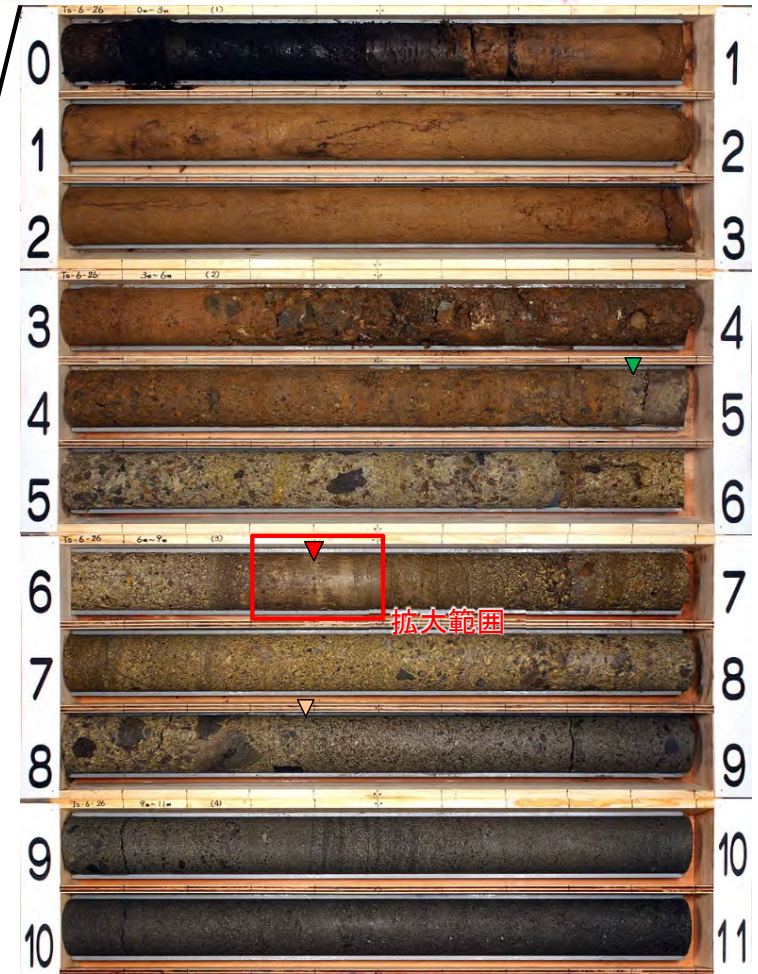
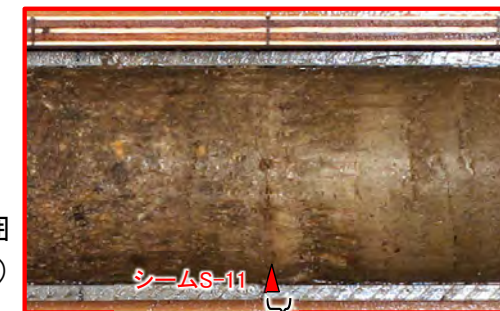
Ts-6-26孔 コア写真(深度0m~11m)

- Ts-8トレンチと同様に、変状の認められるTs-6法面付近のTs-6-26孔の風化部は、観察結果(黄灰色を呈し、基質の岩石組織が不明瞭であること等)から強風化部に相当すると判断される。
- シームS-11の上下盤共に強風化部から成る。

6.40m~6.41m: 細粒凝灰岩が分布する。

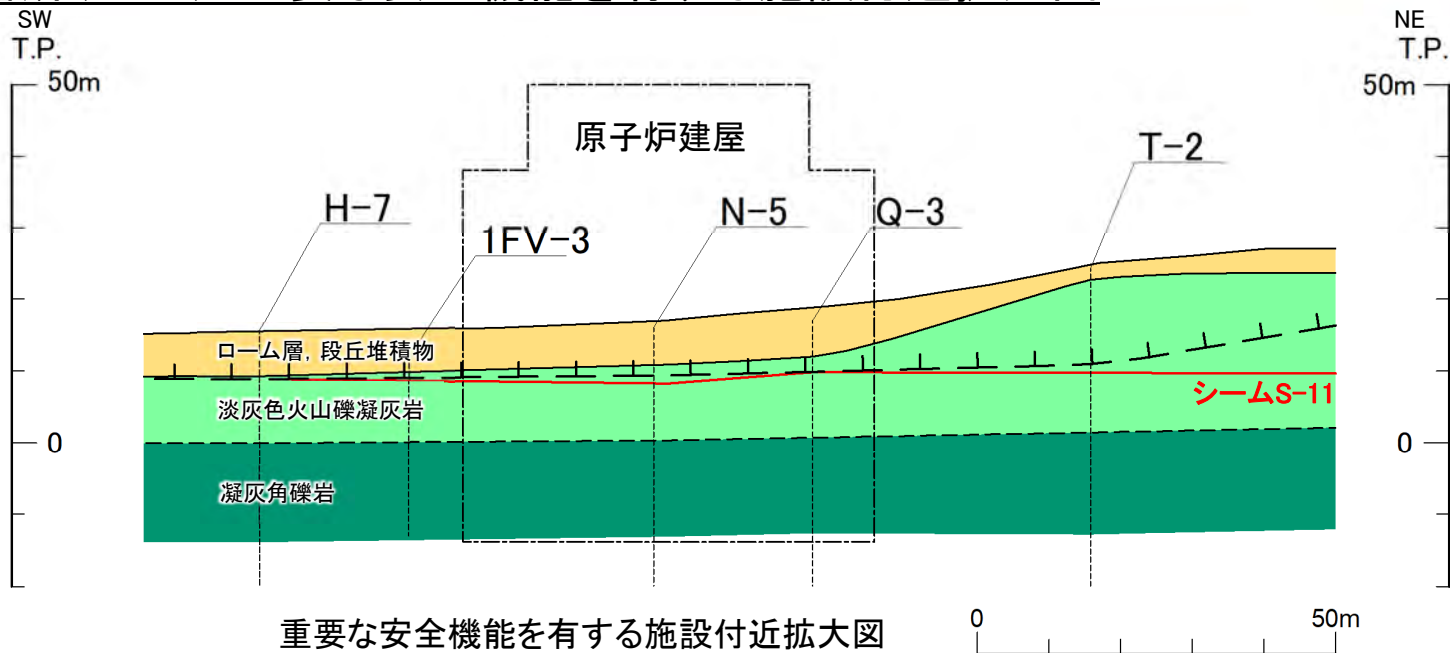
重要な安全機能を有する施設付近拡大図

*: 風化部は、主に強風化部から成り、下部に薄い弱風化部を含む。

重要な安全機能を有する施設付近では、シームS-11は風化部下限に近接して分布するため、ps-1が分布するか否かに関して、シームS-11と風化部との関係を検討する。

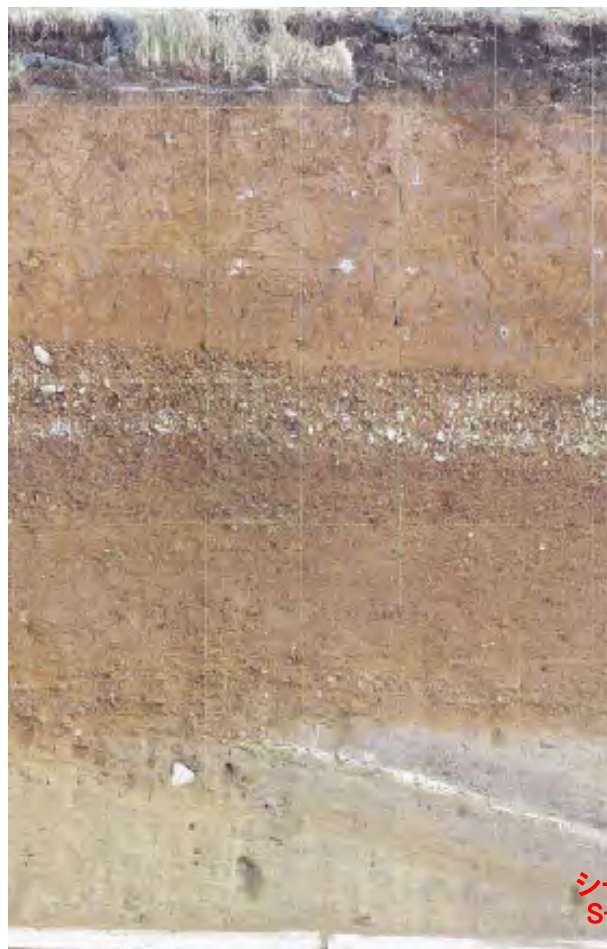
変状が認められない箇所(3/11): Ts-5法面 地質スケッチ

シームを挟む岩盤上面の高さに段差は認められない

- シームS-11の延長上のM₁面段丘堆積物中及びその直下の岩盤に変状は認められない。
- シームの上下盤共に強風化部から成る。

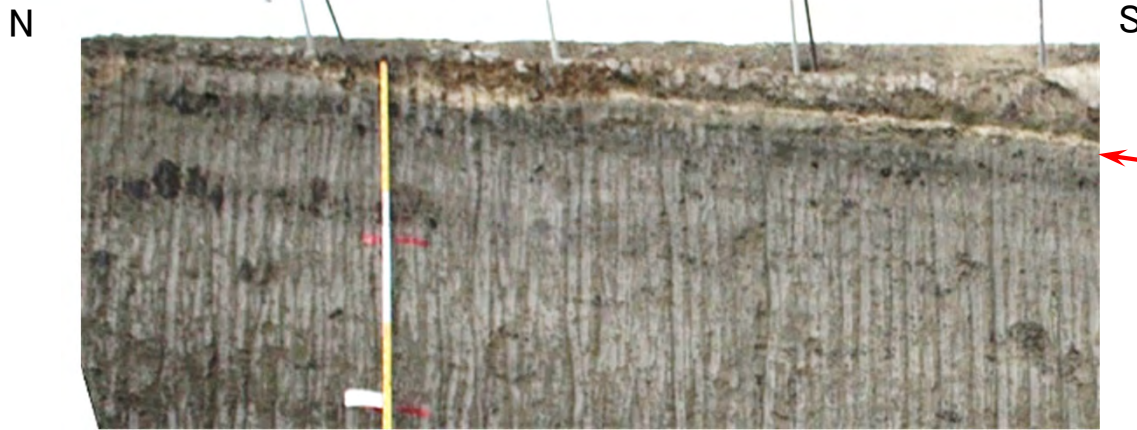
変状が認められない箇所(4/11):
No.3法面 地質スケッチ

- 掘削工事時のNo.3法面において、シームS-11とM₃面段丘堆積物との関係を調査した。
- シームS-11延長上の段丘堆積物中及びその直下の岩盤に段差はなく、変状は認められない。
- シームS-11上盤のシームに接する箇所に強風化部は分布せず、下盤は風化変色が進んでおらず比較的硬質な新鮮部～弱風化部から成る。

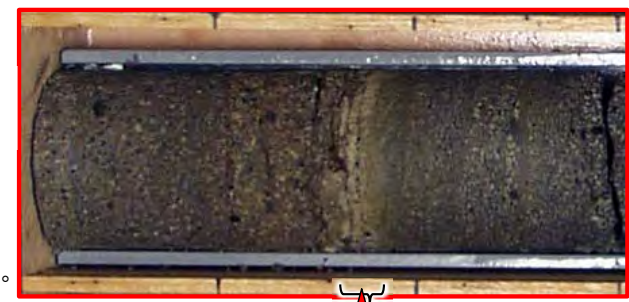
Q-3孔 コア写真(深度0m~10m)

シームS-11
7.16m~7.17m: 細粒凝灰岩が分布する。

- 重要な安全機能を有する施設の設置箇所に位置するQ-3孔の風化部は、観察結果(やや黄灰色を呈するものの岩盤本来の色調である淡灰色を呈すること、岩石組織がやや不明瞭であること等)から弱風化部に相当すると判断される。
- シームS-11の上盤には弱風化部が接するが、下盤は新鮮部から成り、少なくともシームS-11は強風化部中に分布しない。
- 本孔のシームS-11は、T.P.+9.88mにあり、設計上の重要な安全機能を有する施設の施工に伴う掘削範囲にあるため、重要な安全機能を有する施設の基礎地盤には分布しない。

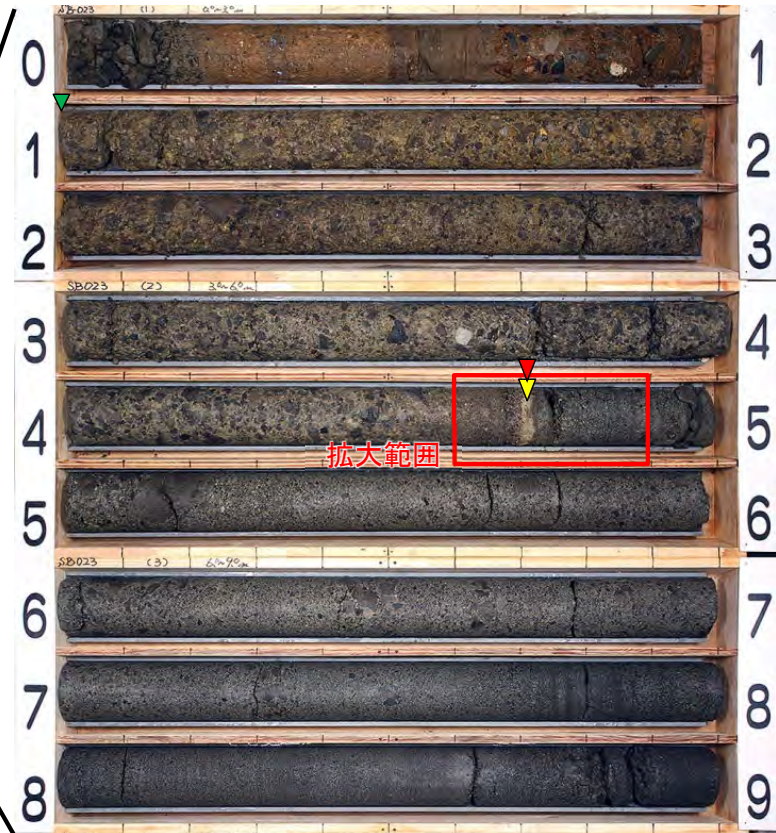
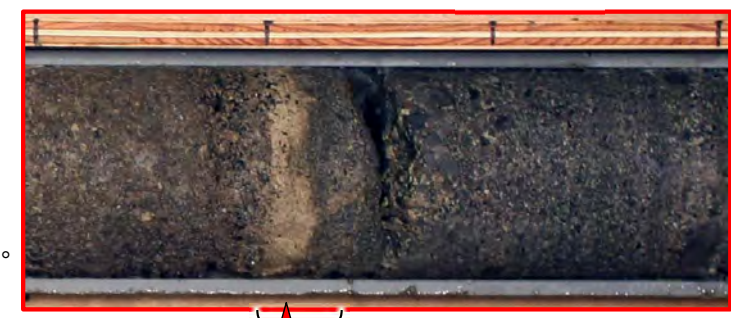
SB-023孔 コア写真(深度0m~9m)
 ▼ 岩盤上面
 ▼ 風化部下限(弱風化部下限)
 ▼ シームS-11

シームS-11 4.71m~4.73m: 細粒凝灰岩が分布する。

・変状が認められない重要な安全機能を有する施設付近に位置するSB-023孔の風化部下限付近は、観察結果(やや黄灰色を呈するものの岩盤本来の色調である淡灰色を呈すること、岩石組織がやや不明瞭であること等)から弱風化部に相当すると判断される。
 ・シームS-11の上盤には弱風化部が接するが、下盤は新鮮部から成り、少なくともシームS-11は強風化部中に分布しない。

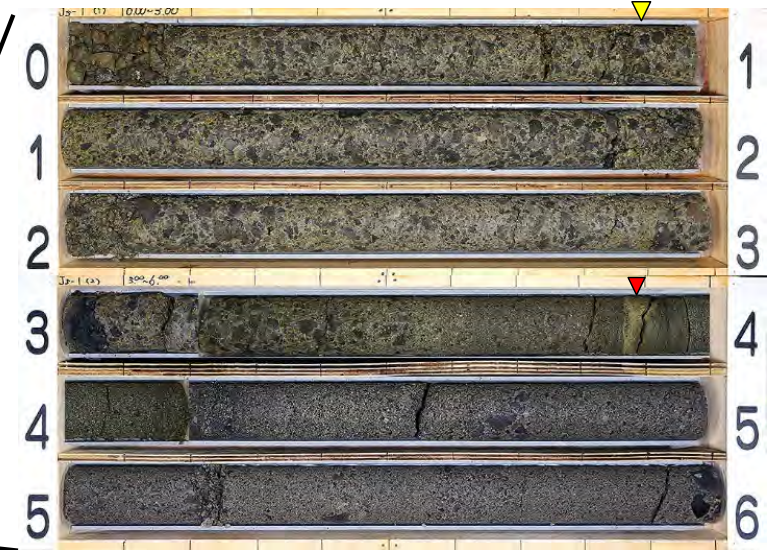
JS-1孔 コア写真(深度0m~6m)

JS-1孔のシームS-11上位の風化部は、深度0.90mまで認められるが、シームS-11には直接接していない。
