第1.2.3.2.3図 敷地近傍の地形調査結果

第1.2.3.3.1図 敷地の地質図

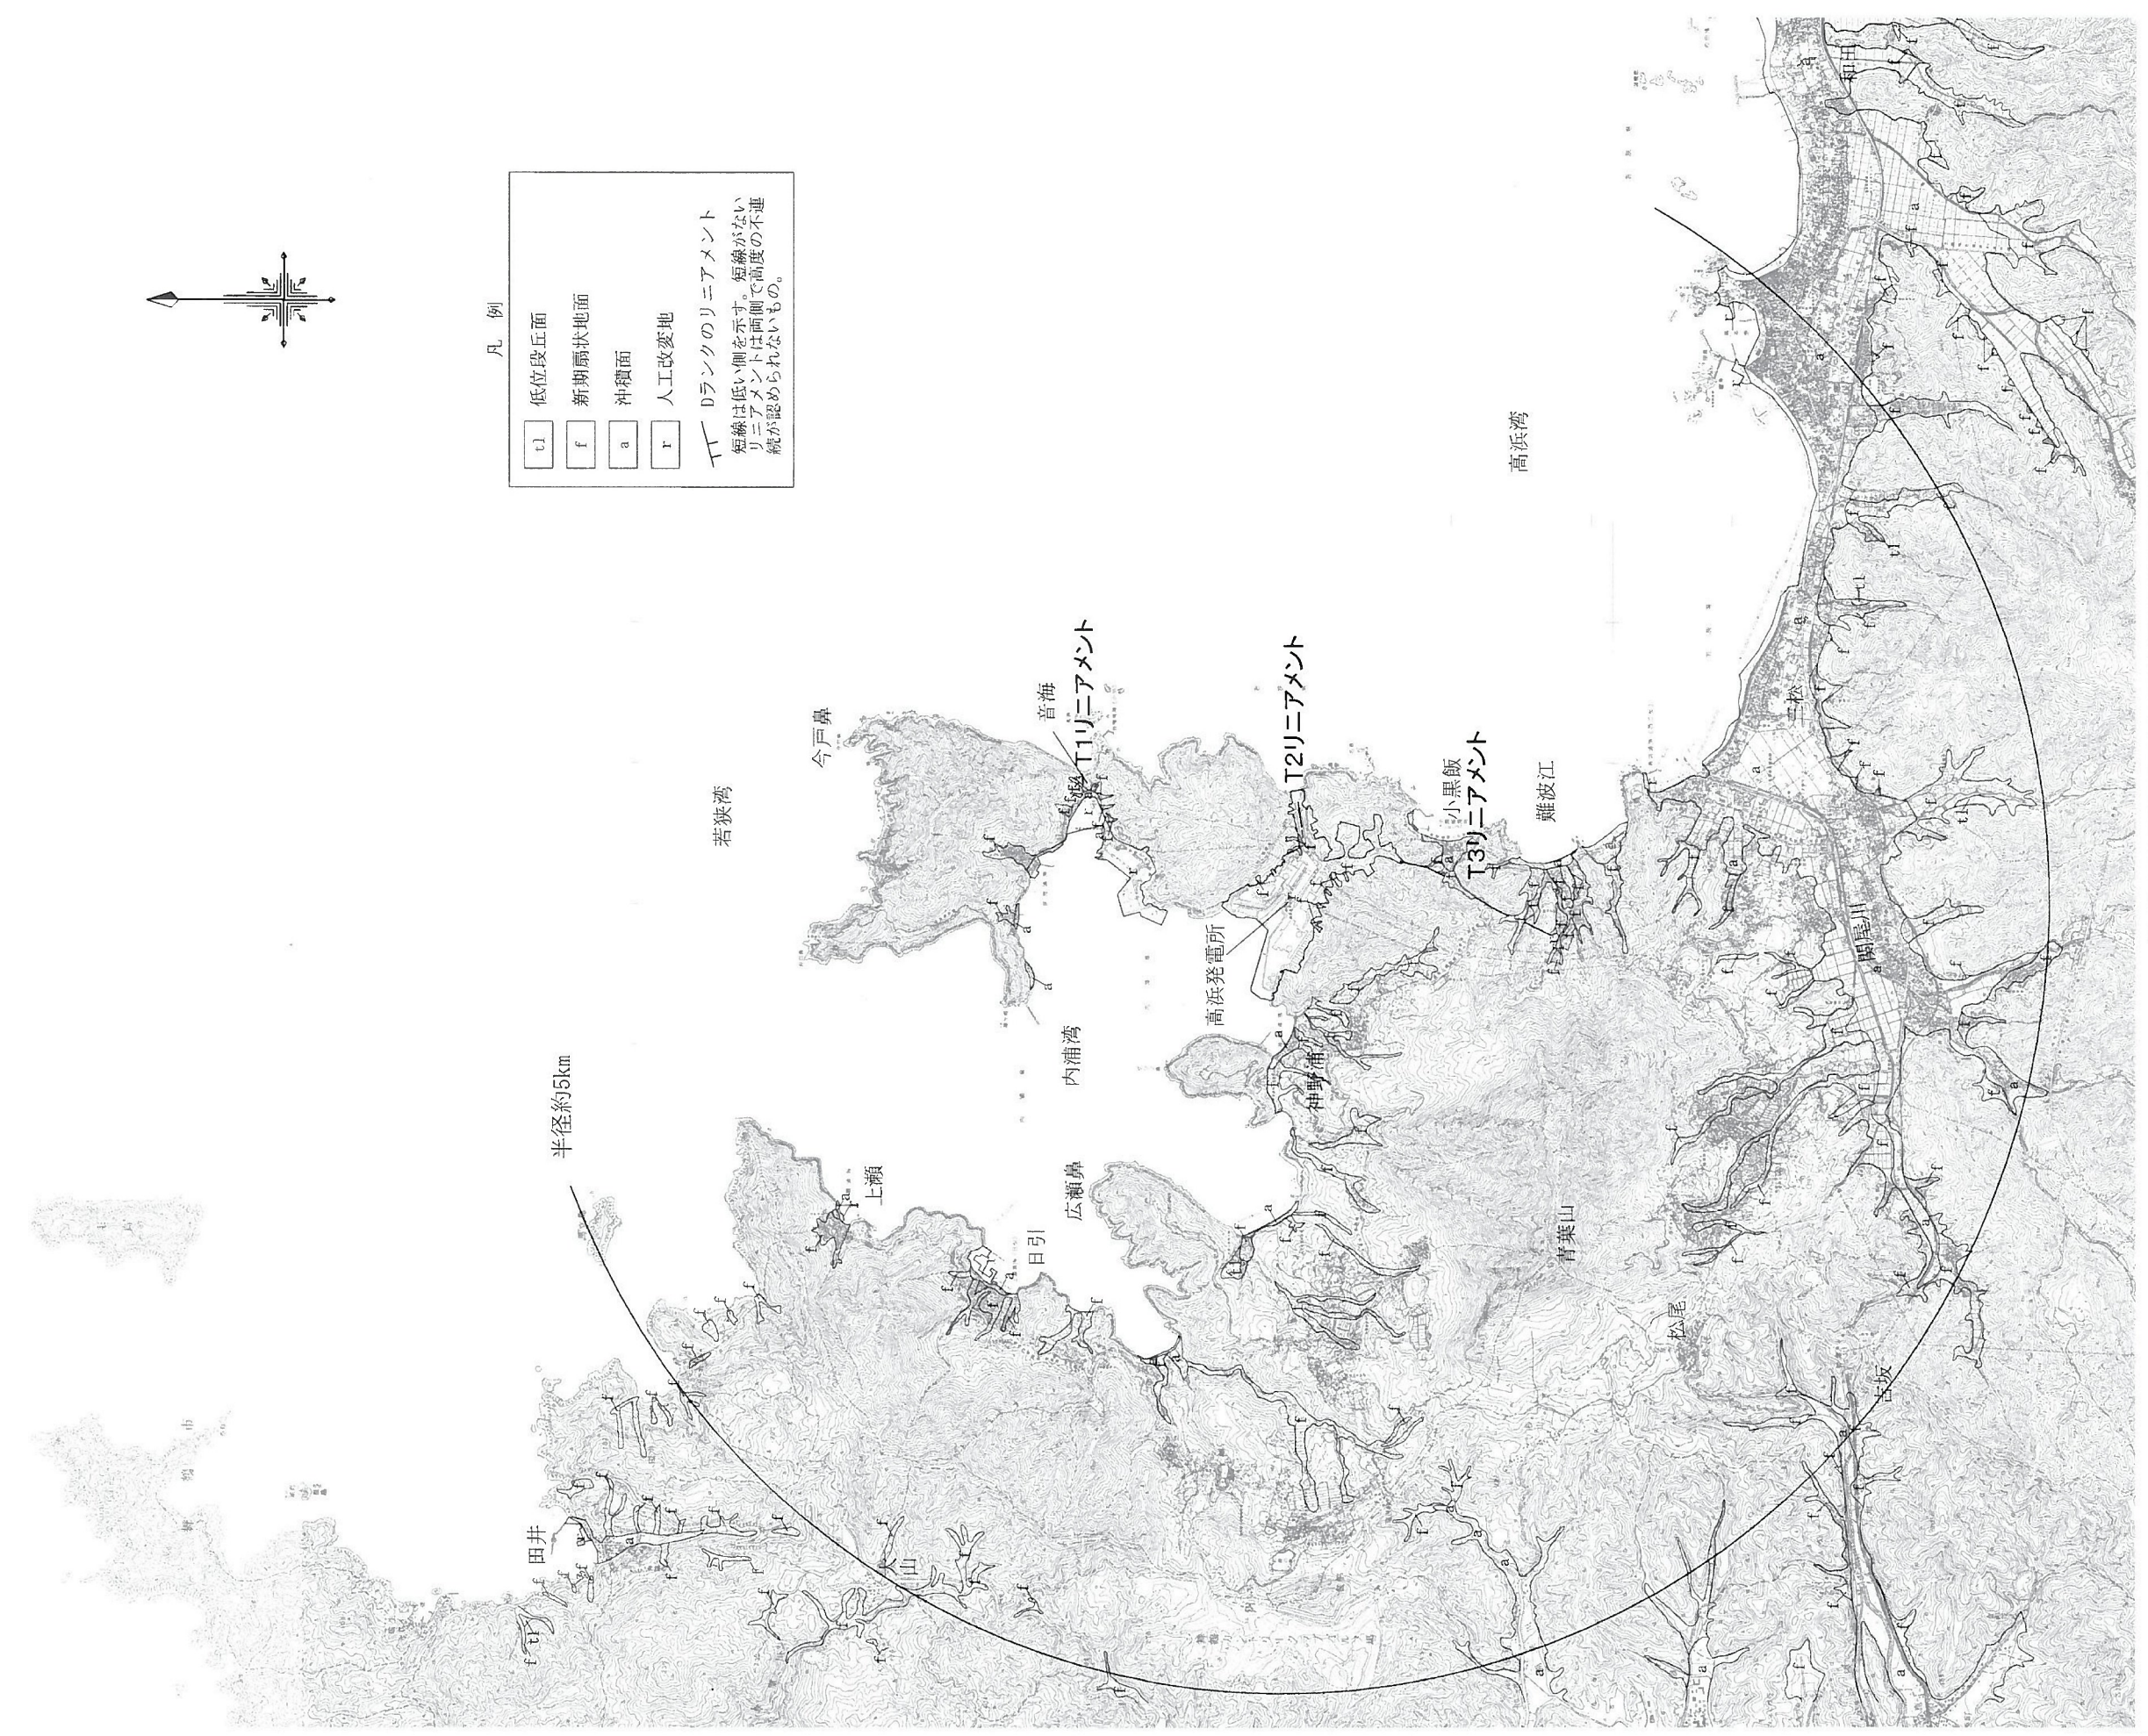
□ c	低位段丘面
□ f	新期扇状地面
□ a	沖積面
□ r	人工改変地
—	Dラングのリニアメント 短線は低い側を示す。短線がないリニアメントは両側で高度の不連続が認められないもの。

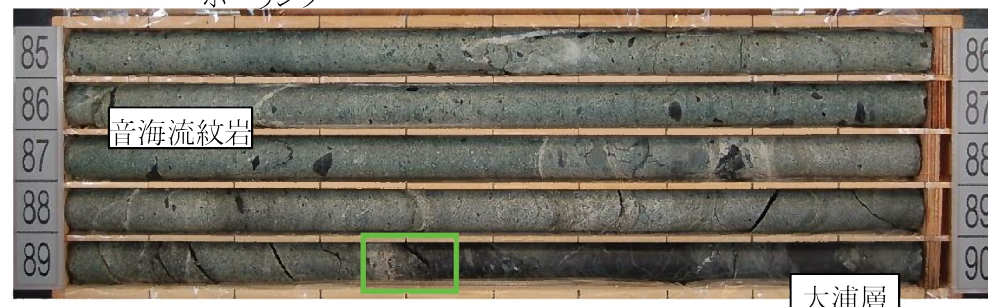
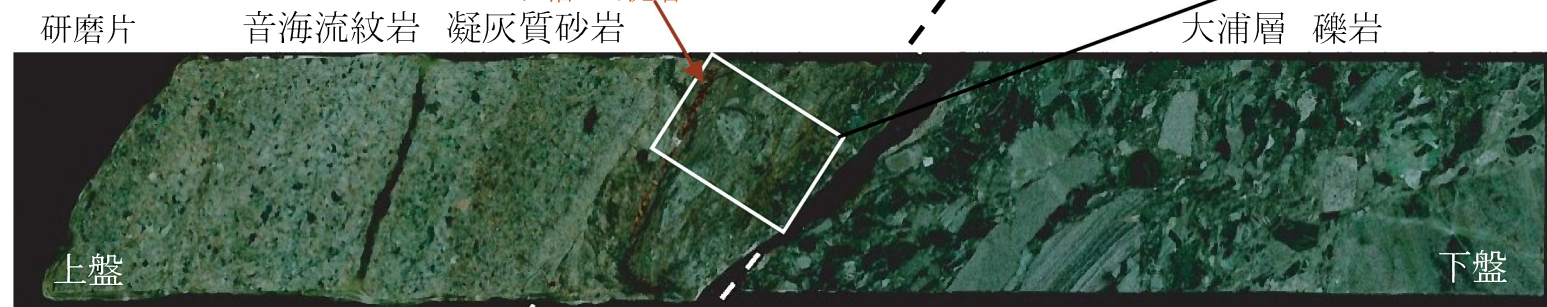
第1.2.3.3.8図 大浦層と音海流紋岩の境界部のボーリング調査結果 (T1-7孔)

T1-7 鉄酸化物が割れ目に沿って沈着
 不整合面 (N79° E/50° S)

T1-7孔深度89.4m付近の研磨片写真

ボーリングコア観察結果
 8孔で認められた大浦層と音海流紋岩の境界の中で、最も断層らしく見えるT1-7孔で変形組織の観察を実施。

変形組織の観察結果(研磨片、薄片)
 変形組織の観察を行った結果、大浦層と音海流紋岩の境界には明瞭なせん断面は認められない。

CT画像解析結果
 ・せん断構造は認められない。

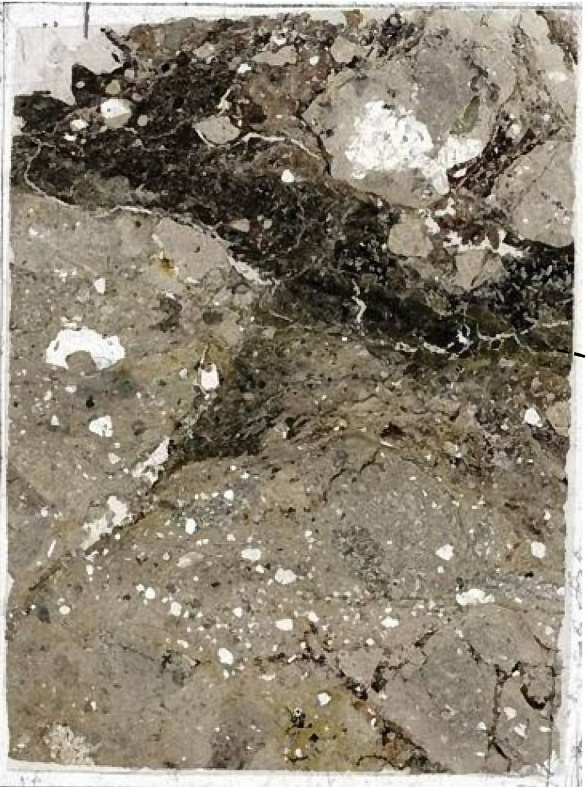
第1.2.3.3.11図 音海流紋岩と内浦層群の境界部の研磨片・薄片観察結果 (T1-16'孔)

内浦層群中の凝灰角礫岩／安山岩の境界でせん断面は認められない

円弧状の配列が見られるが局所的。凝灰角礫岩基質中の未固結時変形と想定される。

鉍物脈により連続性が規制。鉍物脈は断層に伴う変形は認められない。

肉眼観察では、連続する明瞭なせん断面は存在しない。左側の黄灰色部は途中で消滅する。(青破線は音海流紋岩と内浦層群の地層境界)

音海流紋岩中の流紋岩／流紋岩質礫岩境界でせん断面は認められない。

薄片観察結果
・せん断面は認められない。

- ・連続する明瞭なせん断面は認められない。
- ・矢印は内浦層と音海流紋岩の境界を示している。

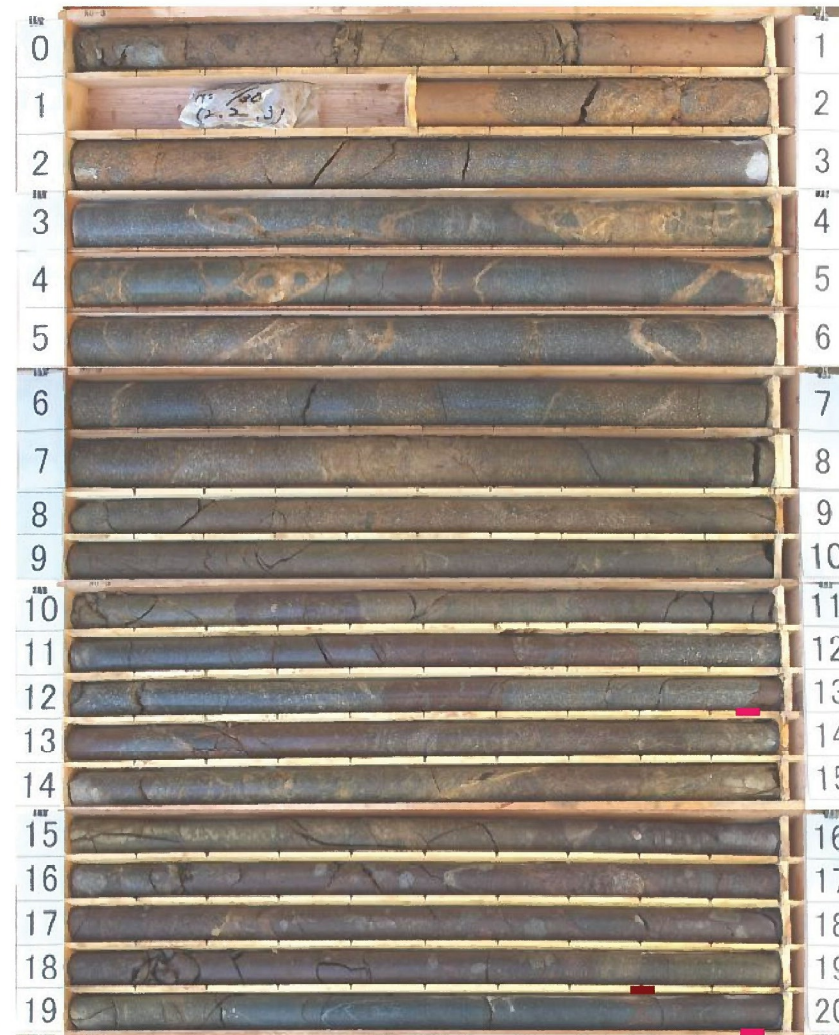
第1.2.3.3.12図(1) 音海流紋岩と内浦層群の境界部のボーリング調査結果 (No.3孔)

孔口標高：E.L.33.00m 掘進角度：90° 掘進長：25.00m

- 安山岩(内浦層群)と凝灰角礫岩(内浦層群)の地質境界
- 凝灰角礫岩(内浦層群)と安山岩(内浦層群)の地質境界
- 凝灰角礫岩(内浦層群)と礫岩(音海流紋岩)の地質境界
- 礫岩(音海流紋岩)と流紋岩(音海流紋岩)の地質境界

- No. 3孔では、基盤岩は内浦層群の安山岩・凝灰角礫岩と音海流紋岩の流紋岩からなり、全長にわたり岩塊全体に風化の影響が認められる。
- コア観察及び必要に応じてCT画像解析を行った結果、破碎部は認められない。なお、凝灰角礫岩(内浦層群)と礫岩(音海流紋岩)の地質境界について、詳細観察を行い、不整合面であることを確認した。

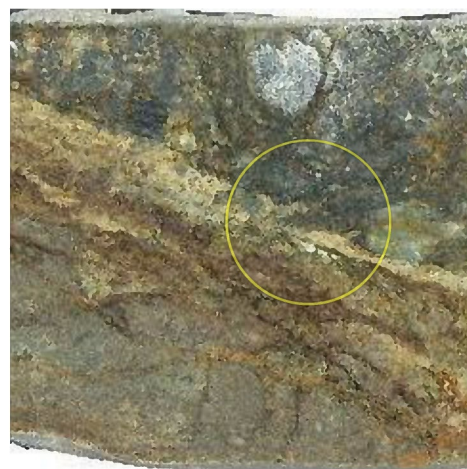
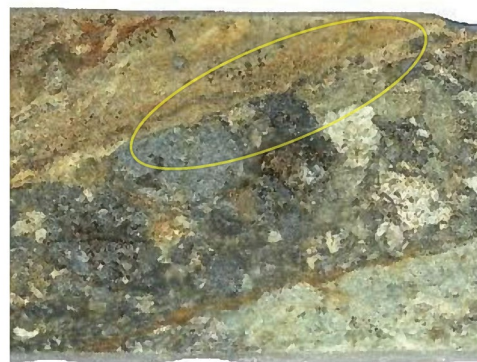
第1.2.3.3.13図 音海流紋岩と内浦層群の境界部の切断面観察・条線観察（No.3孔）

- ・コアを樹脂固定し、半割したものを対象に詳細な観察を行った結果、凝灰角礫岩（内浦層群）と礫岩（音海流紋岩）との境界に、幅1cm程度の熱水変質部が認められ、礫岩側の境界付近に幅5mm以下の粘土脈が認められる。
- ・熱水変質部及び粘土脈には、複合面構造などの断層活動を示唆する構造は認められない。
- ・部分的に下位の礫岩により粘土脈が不連続になっている箇所が認められる（上写真；拡大写真①及び②）。

条線なし
【地質境界面の状況】

- ・粘土脈を伴う凝灰角礫岩（内浦層群）と礫岩（音海流紋岩）との地質境界面を対象に条線観察を行った結果、境界面には起伏があり、条線は認められなかった。
