第1.2.3.4.5図(1) 水抜き坑の壁面観察(1)

第1.2.3.4.6図 F-C (水抜き坑No.1ブロック) 条線観察結果

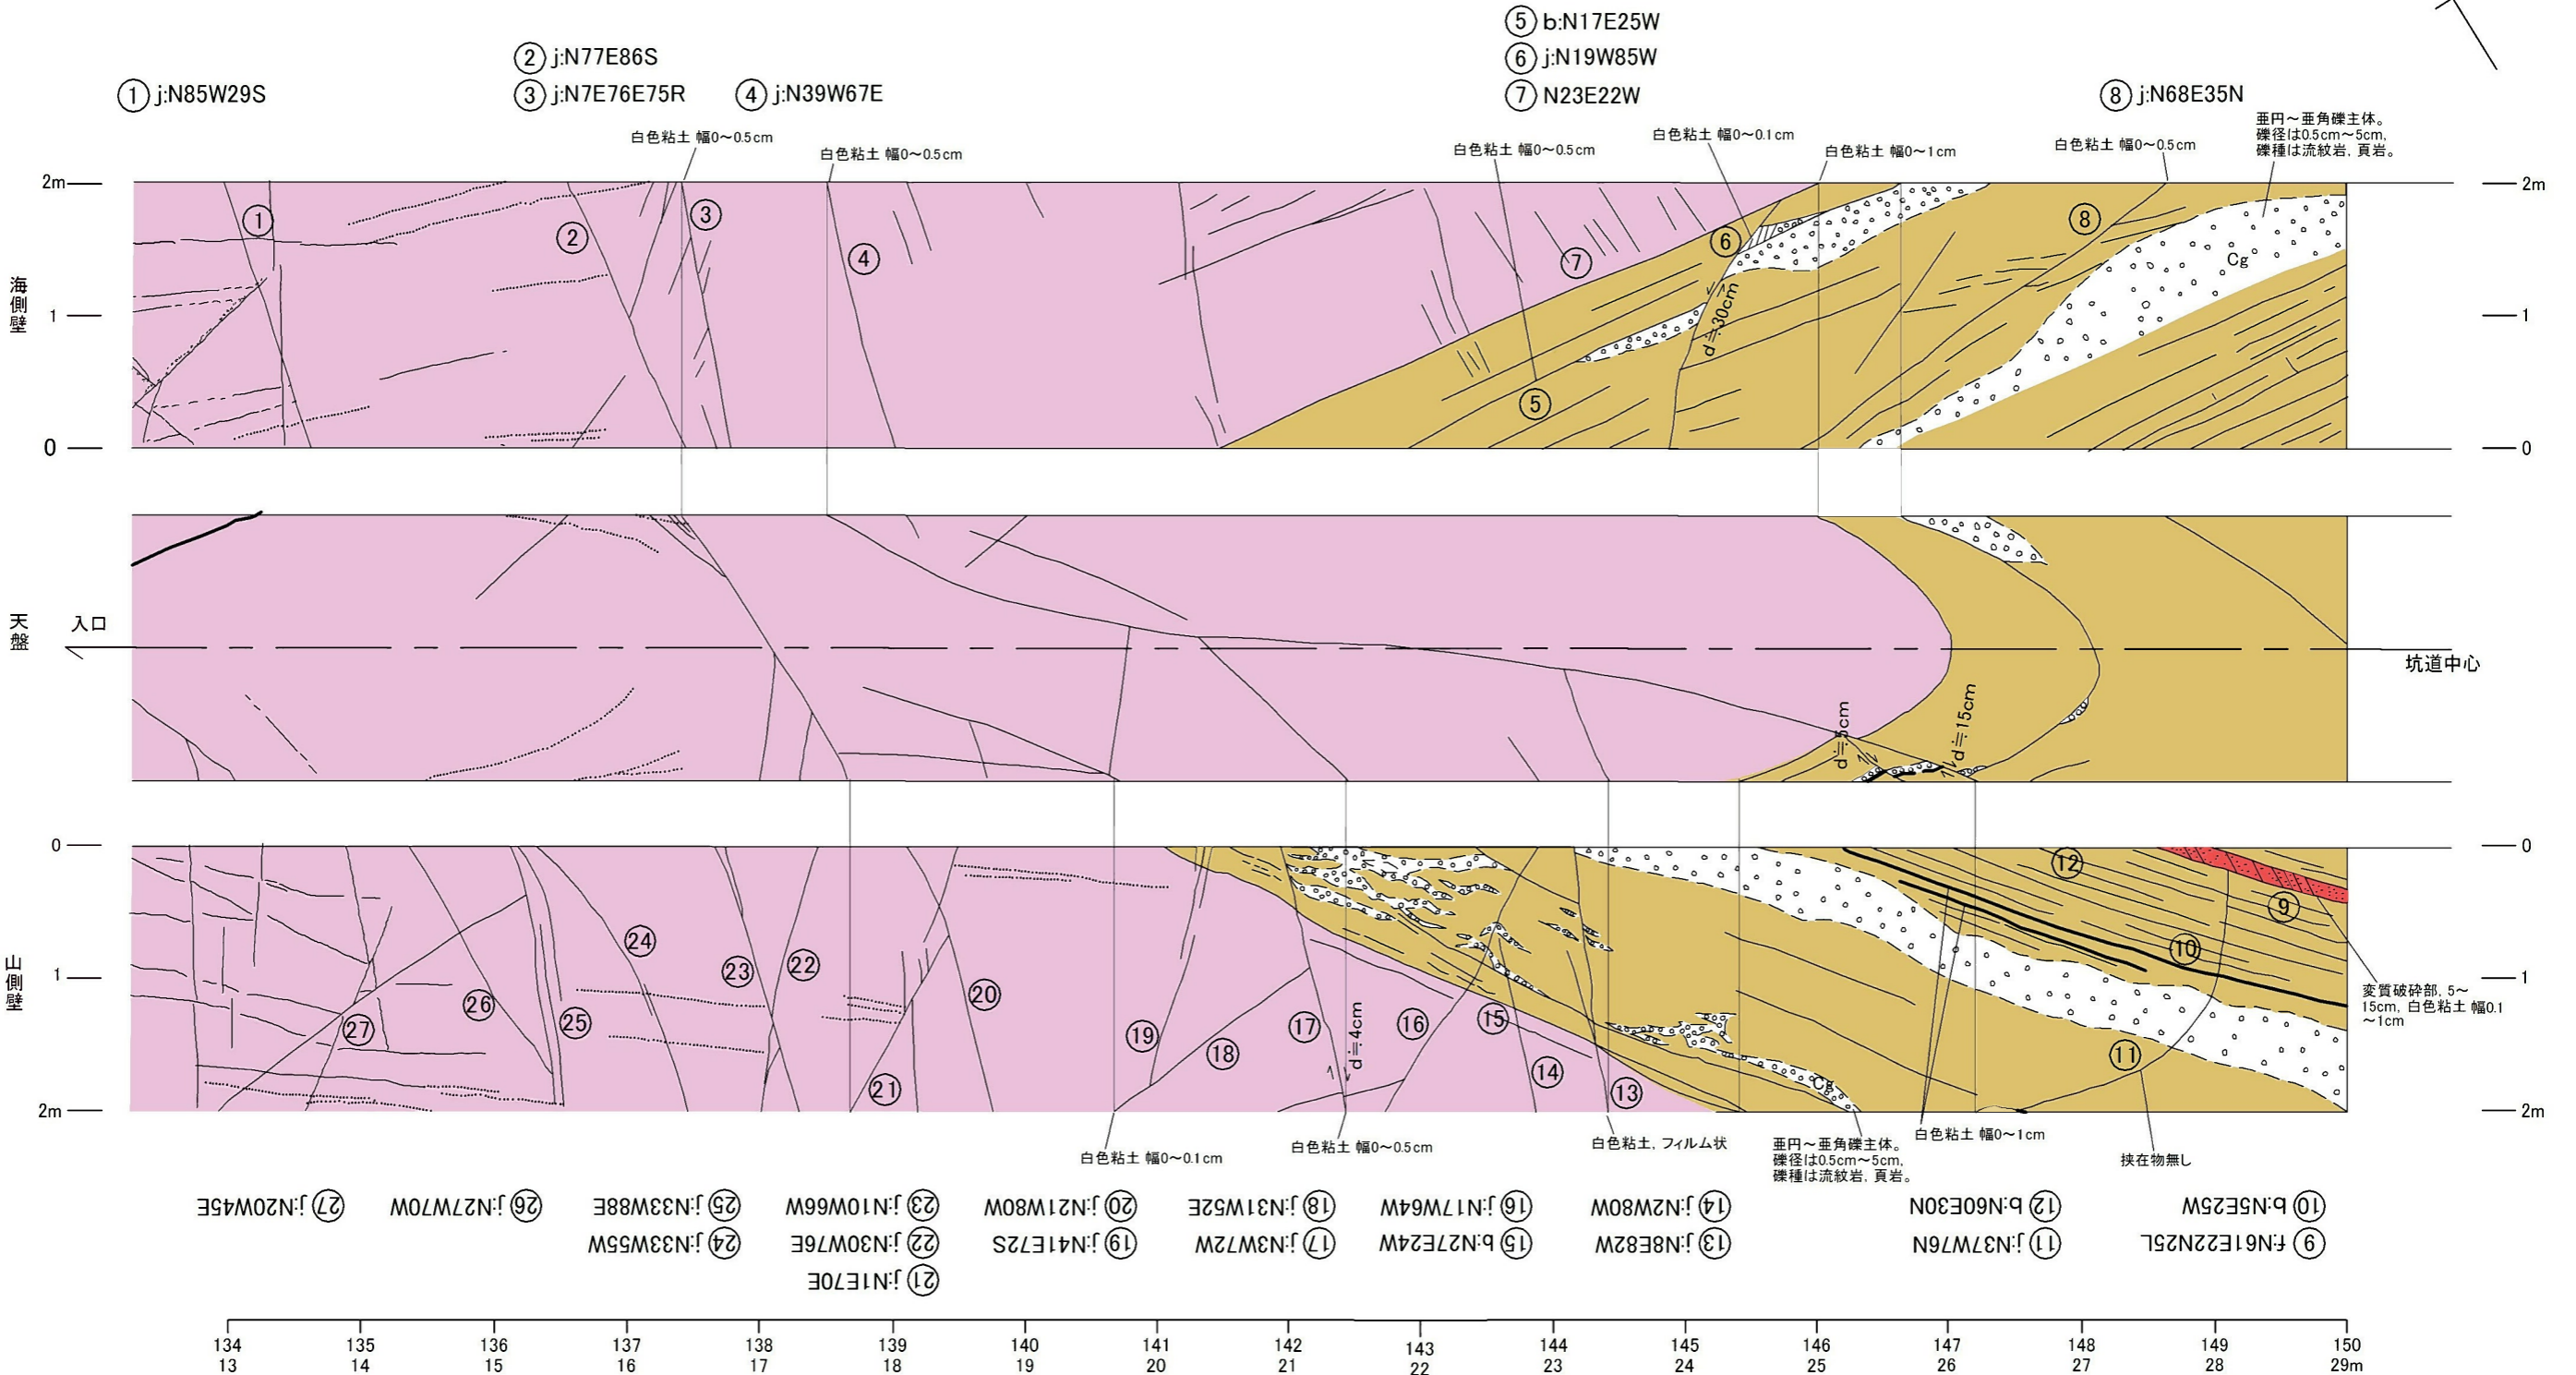
凡例	
地層	その他
流紋岩 (Ry)	f: 断層
凝灰岩 (Ry(Tf))	j: 節理
礫岩 (Ry(Tf))	b: 層理

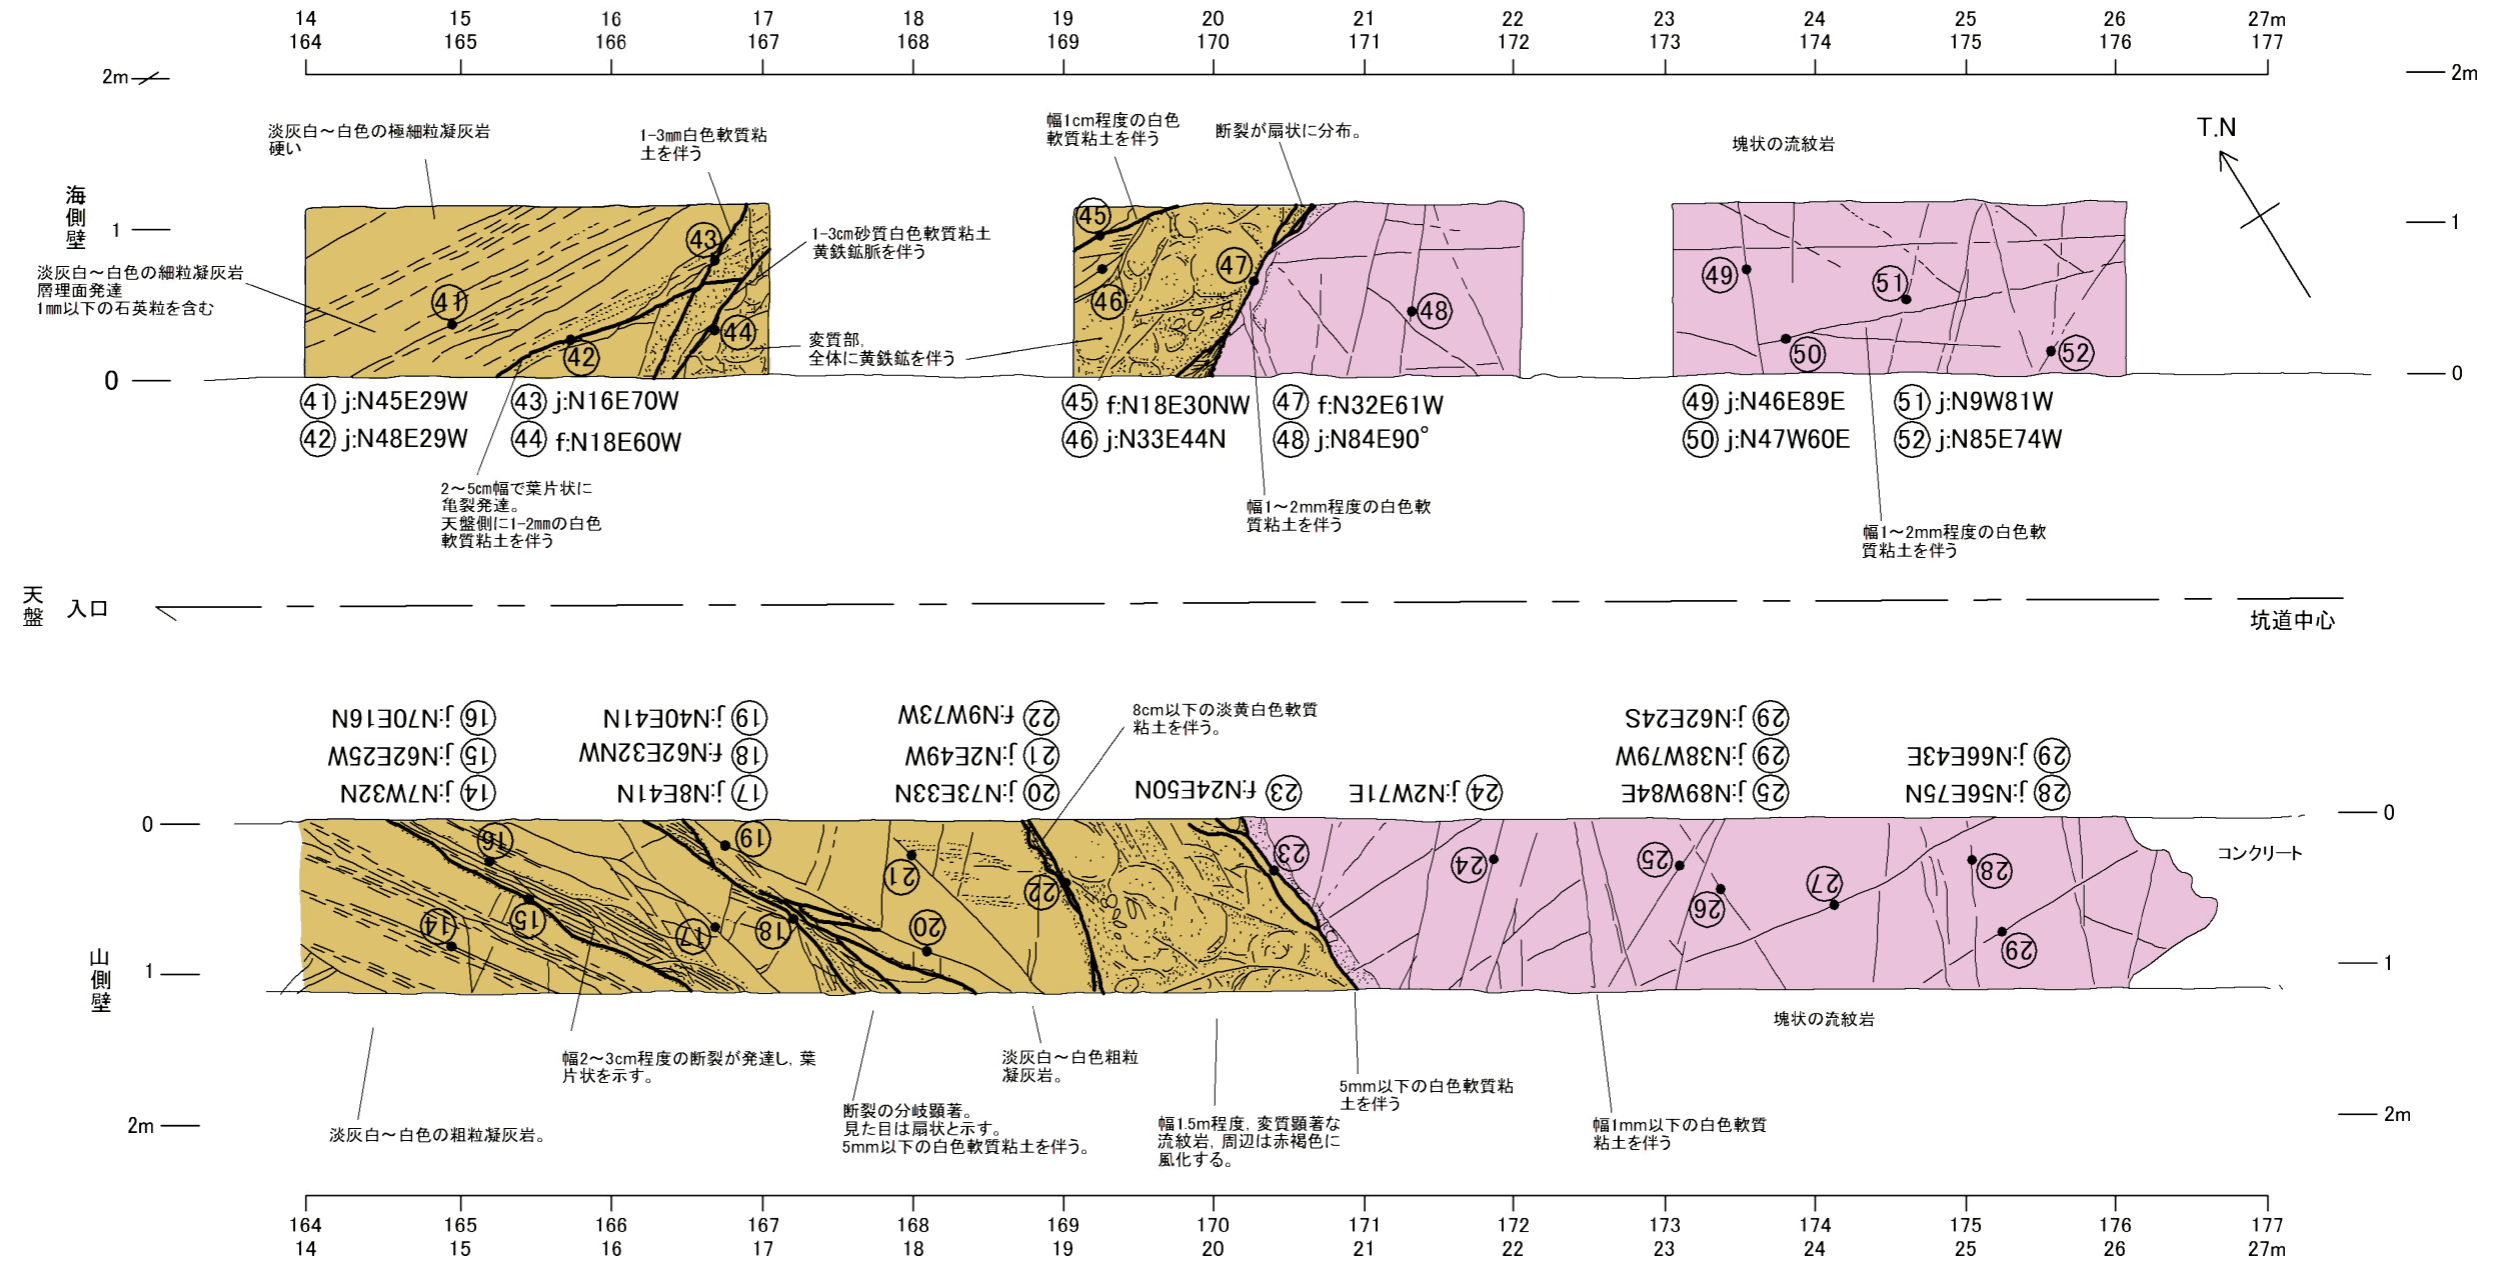
第1.2.3.4.5図(3) 水抜き坑の壁面観察(3)

凡例	
地層	その他
流紋岩 (Ry)	f: 断層
凝灰岩 (Ry(Tf))	j: 節理
礫岩 (Ry(Tf))	b: 層理

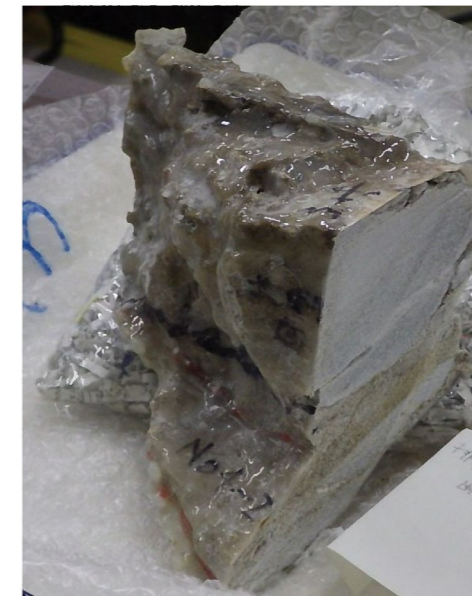
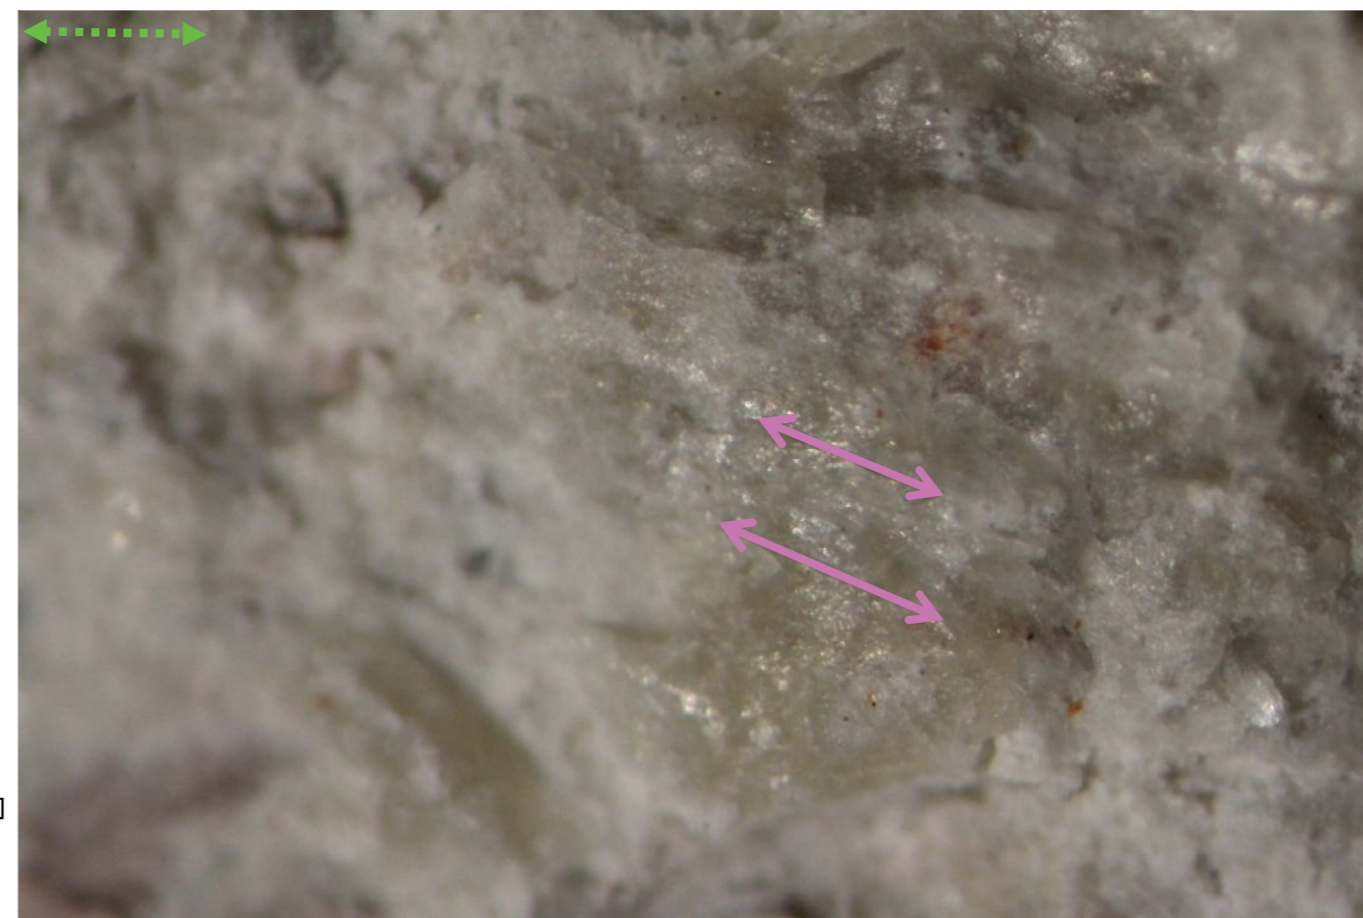
第1.2.3.4.8図 F-C (水抜き坑No.4ブロック) 条線観察結果

最新面の最大傾斜方向に切った鉛直断面

- ・最新面は黄色矢印で示している。
- ・破砕部の境界は明瞭であるが、膨縮が認められる。

- ・破砕部の走向・傾斜はN62E /32NW
- ・厚さ最大3mm程度の粘土状破砕部を伴う。

下盤側でみた条線方向

条線方向(25°R)

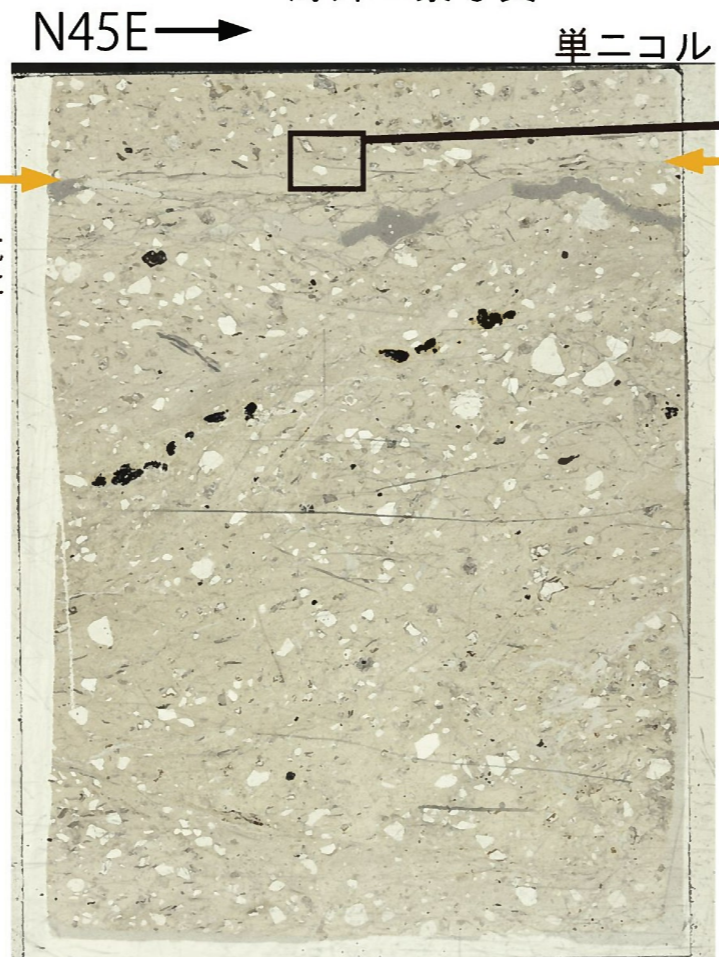
第1.2.3.4.9図 F-C (水抜き坑No.4ブロック) 薄片観察結果

せん断センスを示す複合面構造(狩野・村田、1998⁽²⁵⁾)

薄片観察結果
 ・Y面は直線性に欠ける。
 ・Y面とP面の関係から、正断層がみられる。

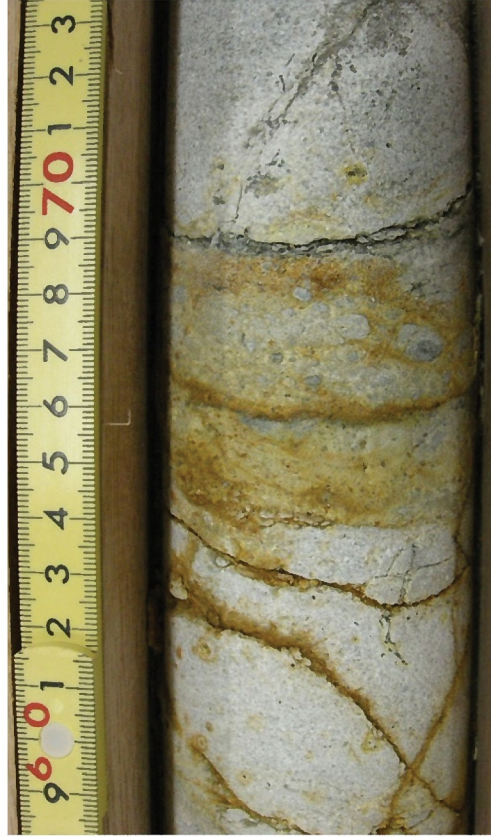
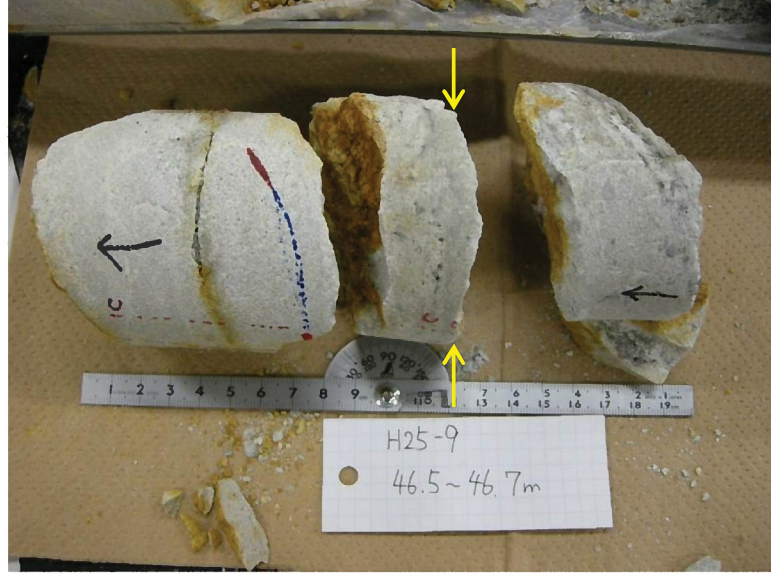
第1.2.3.4.10図 F-C (H25-9孔破碎部1) ボーリングコア観察結果

- 深度46.6～46.7mに厚さ5cmの破碎部があり、厚さ3.5cmの淡緑灰白色の角礫状破碎部と厚さ1.5cmの礫を伴う粘土状破碎部からなる。
- 断層の走向/傾斜：N52E/9NW

黄色矢印箇所を最新面と認定。

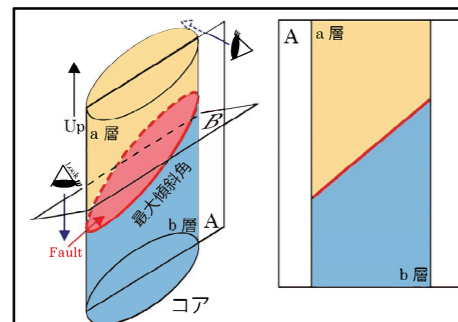
第1.2.3.4.11図 F-C (H25-9孔破碎部1) 条線観察結果

条線に平行な方向で断面を取り、断層の縦ずれ変位を観察。

正断層センス

条線観察結果
・条線は不明瞭で、断片的である。

- ・最新面には厚さ1.5cmの礫を伴う粘土状破碎部。
- ・複合面構造が認められ、正断層センスを示す。

・A面で切断したコアを、手前から観察した面

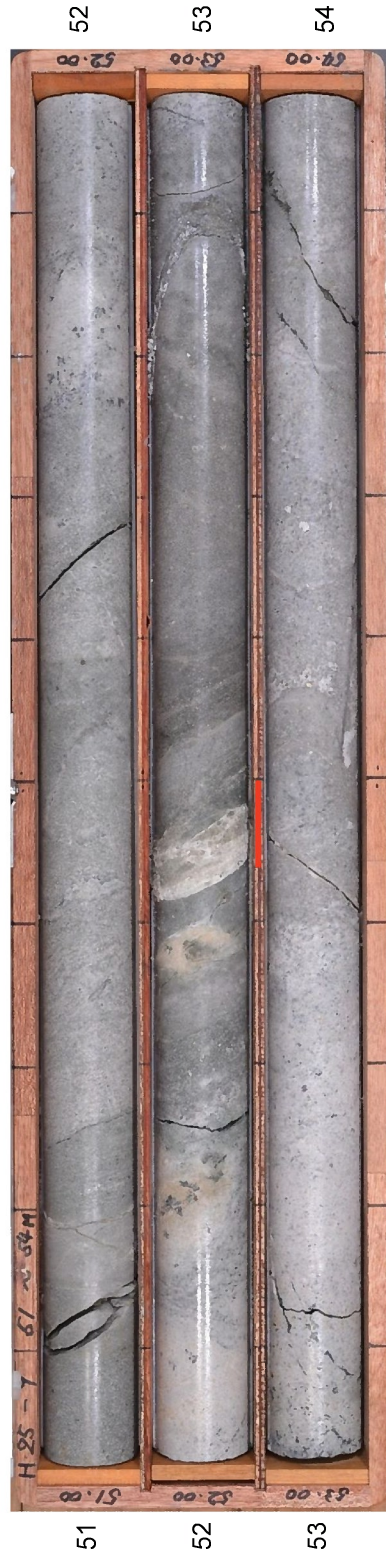
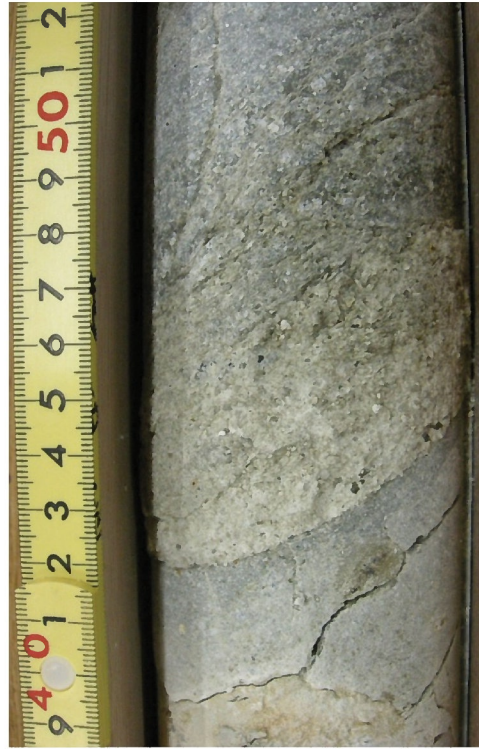
- 深度52.4～52.5mに厚さ6cmの灰白色の角礫状破砕部(固結)と粘土状破砕部。
- 断層の走向/傾斜: N64E/14NW

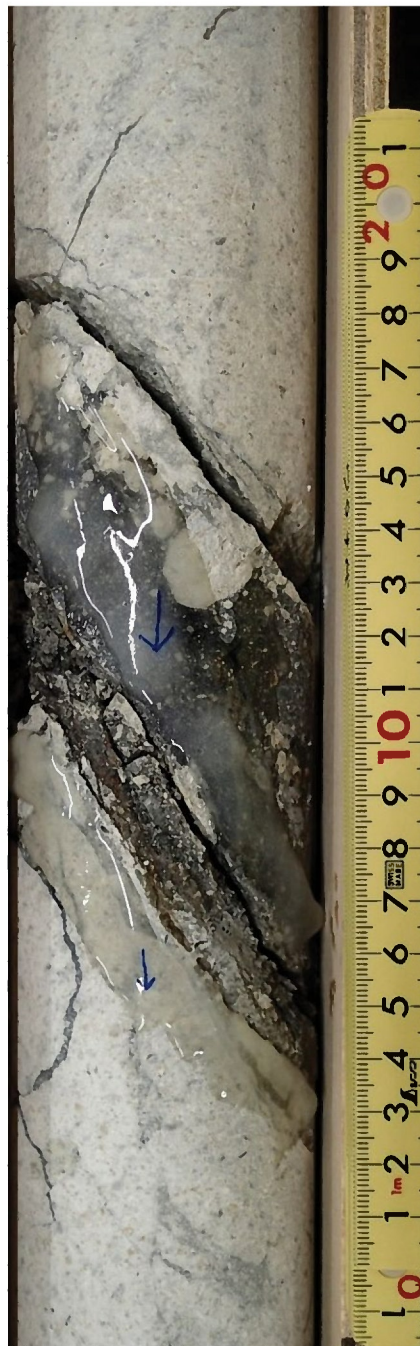
ボーリングコア観察結果
 ・厚さ8cmの角礫状破砕部(固結)。
 ・走向・傾斜:N45° W/62° SW

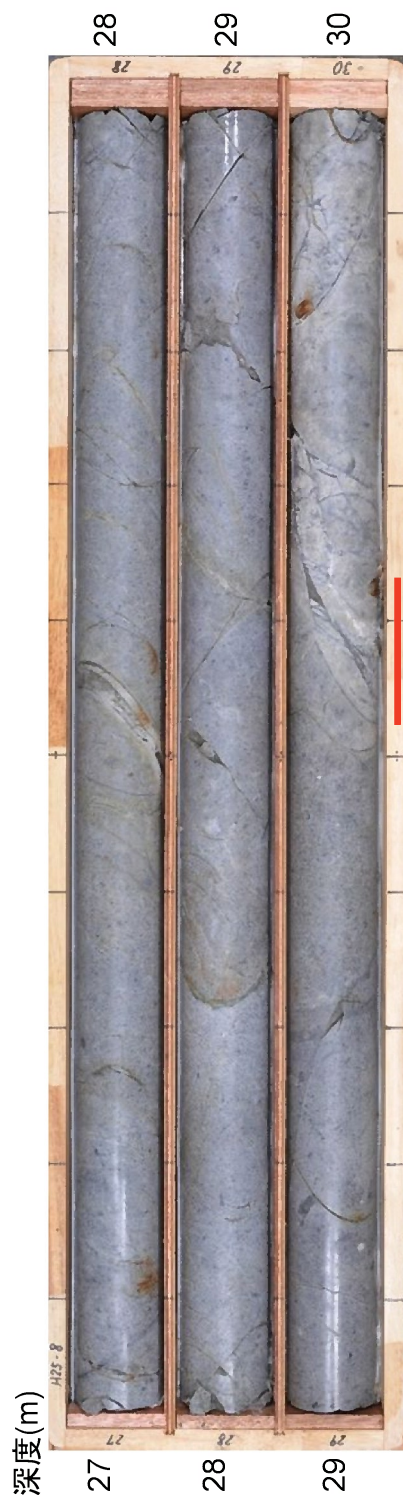
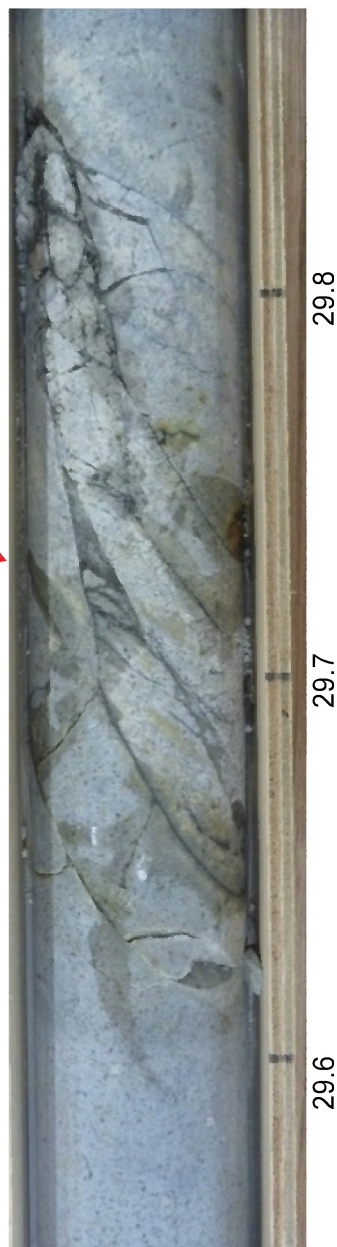
第1.2.3.4.25図 F-D (H25-8孔) ボーリングコア観察結果

ボーリングコア観察結果
 ・厚さ5cmの割れ目密集部。
 ・走向・傾斜：N35° W/89° SW

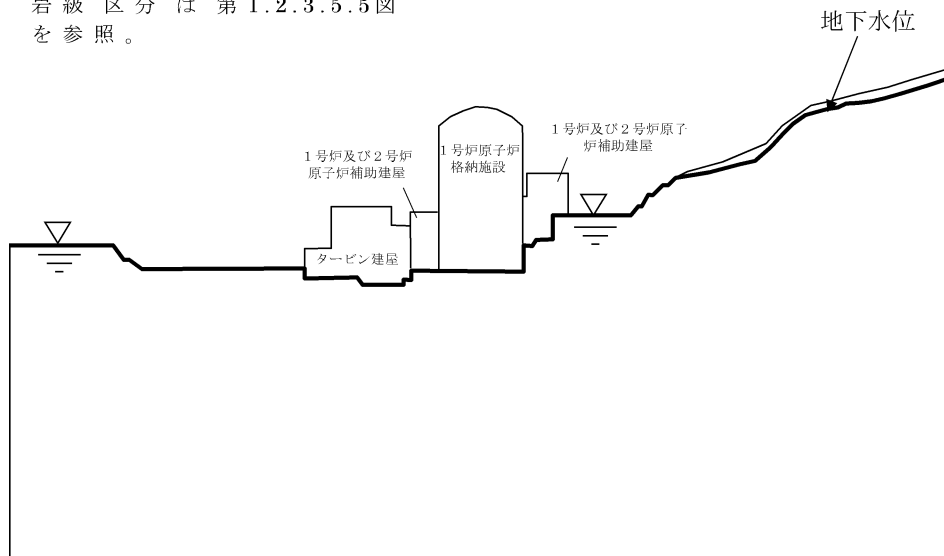
第1.2.3.5.16図 解析用地下水位（A－A'）

※ 斜面部は〔C₁〕級岩盤
 上端に地下水位を設定。
 岩級区分は第1.2.3.5.5図
 を参照。
