日本原子力発電株式会社  
敦賀発電所の敷地内破碎帯の評価について

平成25年5月15日

原子力規制委員会  
敦賀発電所敷地内破碎帯の  
調査に関する有識者会合

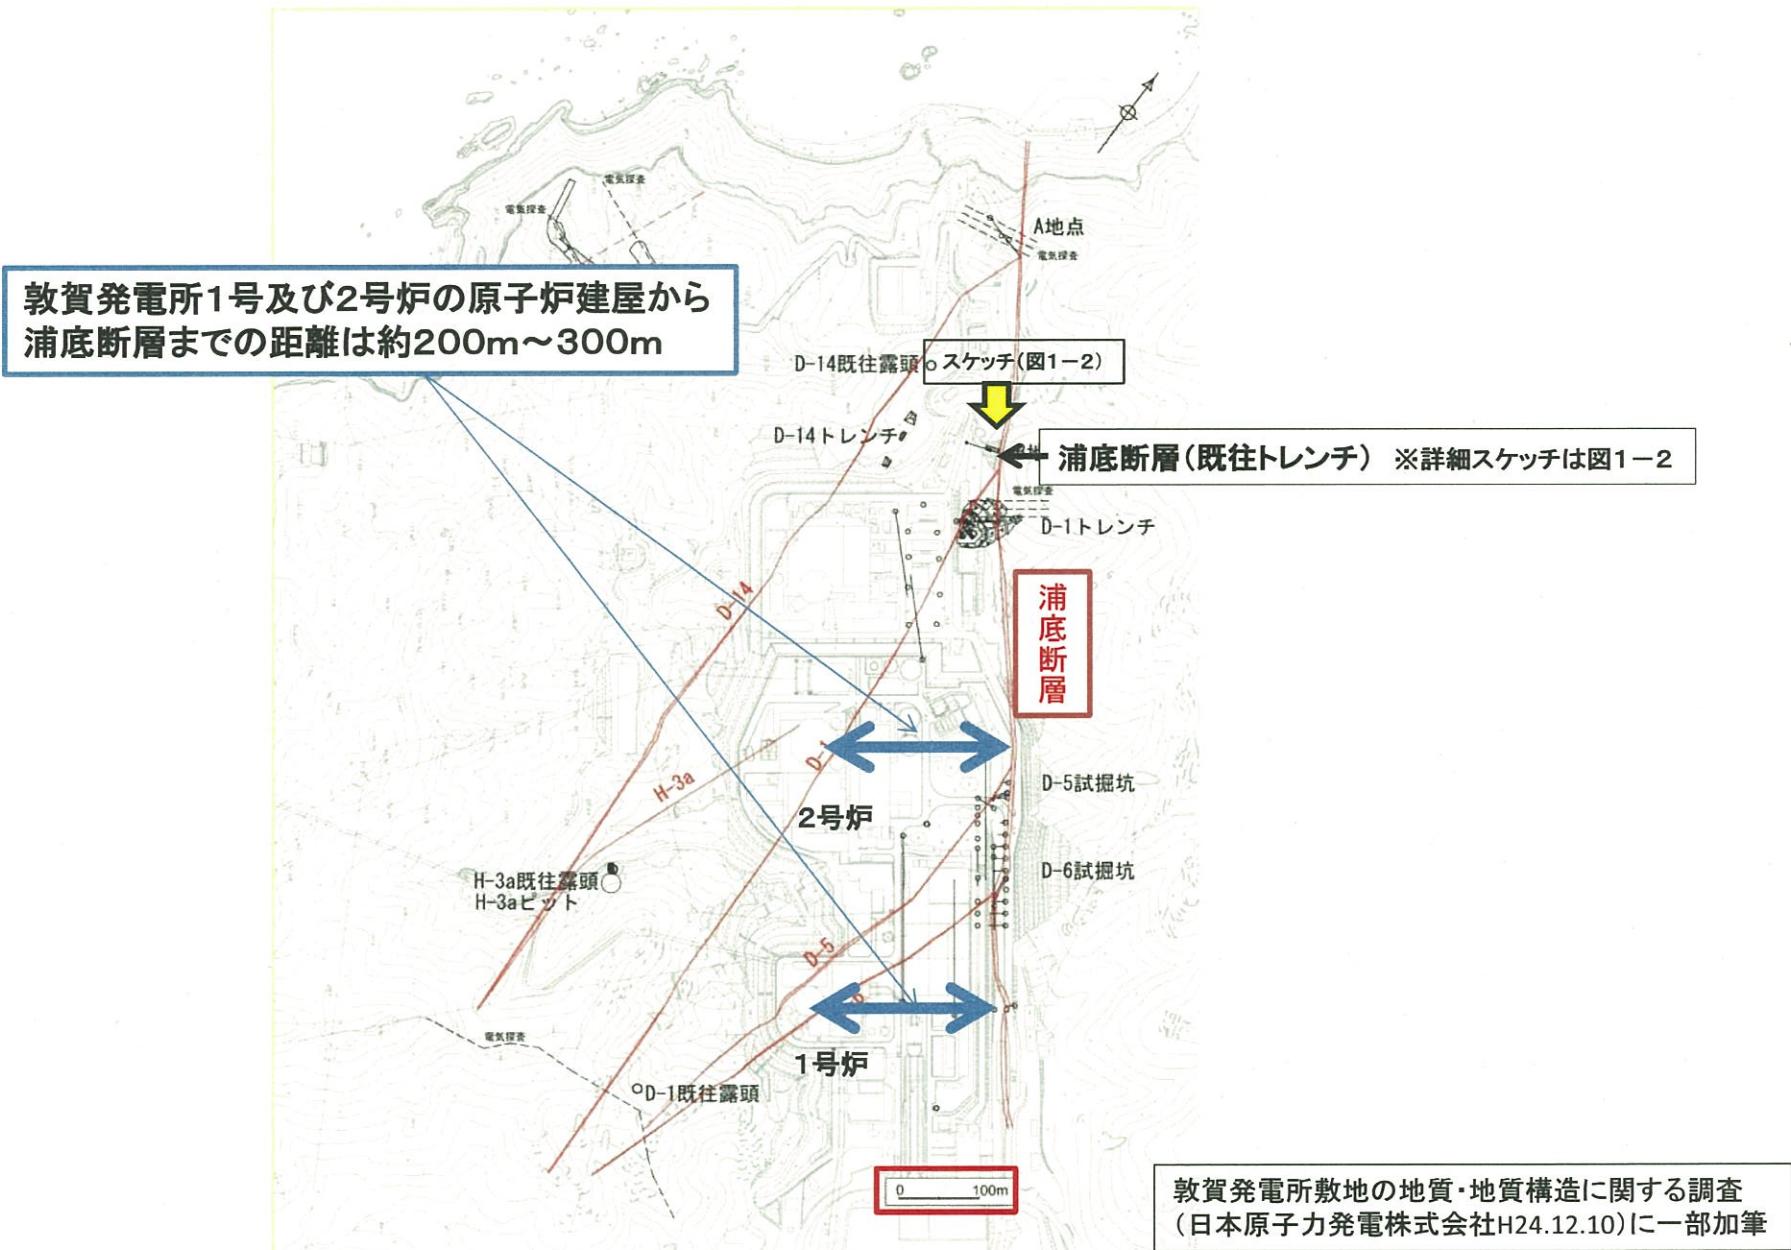
図1-1 敦賀発電所1号炉及び2号炉と浦底断層の位置関係

平成17年2月、旧原子力安全・保安院（以下「旧保安院」という。）は、敦賀発電所設置変更許可（3/4号炉増設）に係る安全審査の過程において、日本原電に対し、敦賀発電所の敷地周辺の活断層に係るデータを一層充実するために追加調査を指示した。その指示を受け、日本原電は、平成20年3月、追加調査結果の報告書を旧保安院に提出し、1号炉及び2号炉の原子炉建屋から約200～300mの位置にある従来活断層ではないとしていた浦底断層について、後期更新世以降に繰り返し活動した活断層であり、最新の活動時期が4000年前以降であるとの評価を報告している。併せて、敷地内の破碎帯については、後期更新世以降の活動がないと報告している【図1-1、図1-2】。

敦賀発電所 1 号炉及び 2 号炉の原子炉建屋から約 200～300m の位置に、ほぼ北北西—南南東に延びる浦底断層が確認されており、既存のトレーナー調査において、最新活動時期が 4000 年前以降であるとされている。日本原電は、平成 24

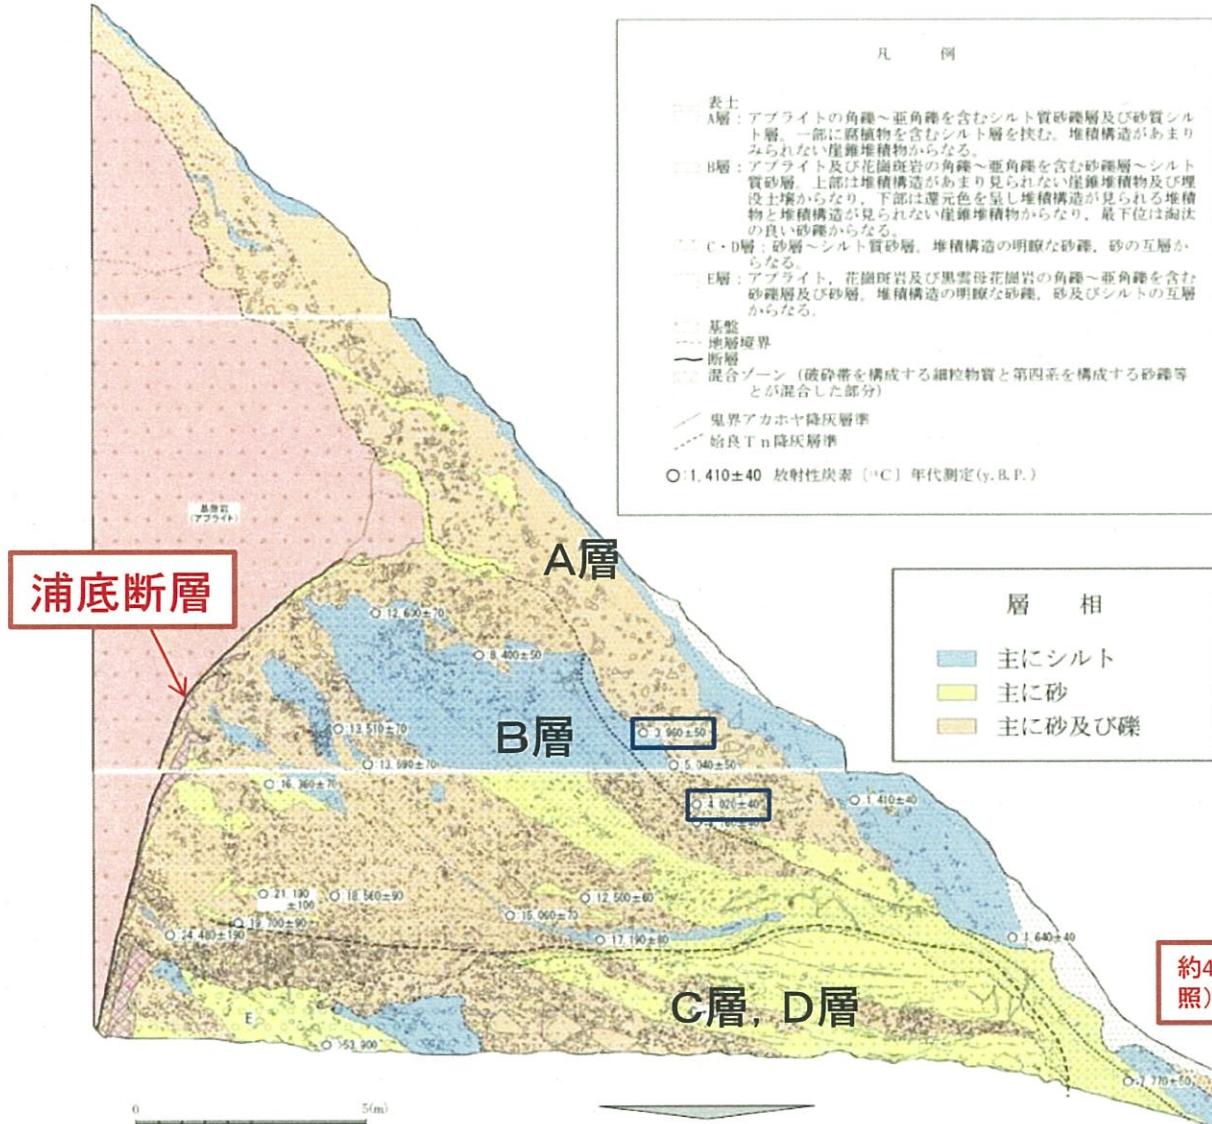
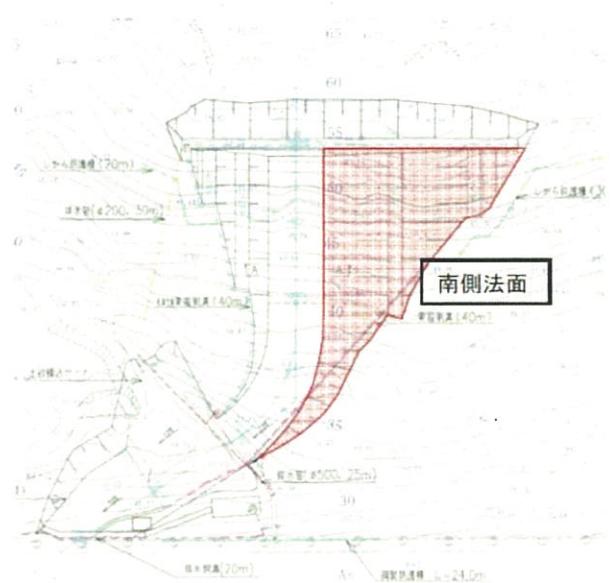
図1-2 浦底断層(既往トレント)の南側スケッチ

- アブライトからなる基盤岩とそれらを不整合に覆う第四系の崖堆積堆積物が認められ、アブライトと崖堆積物（B層及びE層）の境界に、上部で約10 下部で約70 北東に傾斜する破碎帶（幅約10cmの褐色及び灰白色粘土）が認められる。
- 鬼界アカホヤテラフ（約7,300年前）及び始良Tnテラフ（約2.9万年前～約2.6万年前）を含むB層 [放射性炭素 ( $^{14}\text{C}$ ) 年代測定:  $24,480 \pm 190$  y. B.P. ~  $2,960 \pm 50$  y. B.P.] と基盤岩とは断層関係で接している。
- A層 [放射性炭素 ( $^{14}\text{C}$ ) 年代測定:  $1,640 \pm 40$  y. B.P. ~  $1,410 \pm 40$  y. B.P.] は断層による変位・変形が認められない。
- 以上のことから、最新活動時期はB層堆積以降 A層堆積以前であると判断される。
- なお、破碎帶とE層との境界部においては混合ゾーンが連続して認められE層中の礫の定向配列が強く、破碎帶とB層との境界部においては混合ゾーンが断続して認められB層中の礫の定向配列が弱い。

約4000年前の年代を示す上載層(B層; 赤のアンダーライン参照)に変位・変形が認められる。

浦底断層は、江若花崗岩(アブライト)と第四系を境とする左横ずれ成分をもつ北東側隆起の断層であり、トレンチ調査の結果等から後期更新世以降に繰り返し活動し、最新の活動時期が4000年前以降の活断層である。

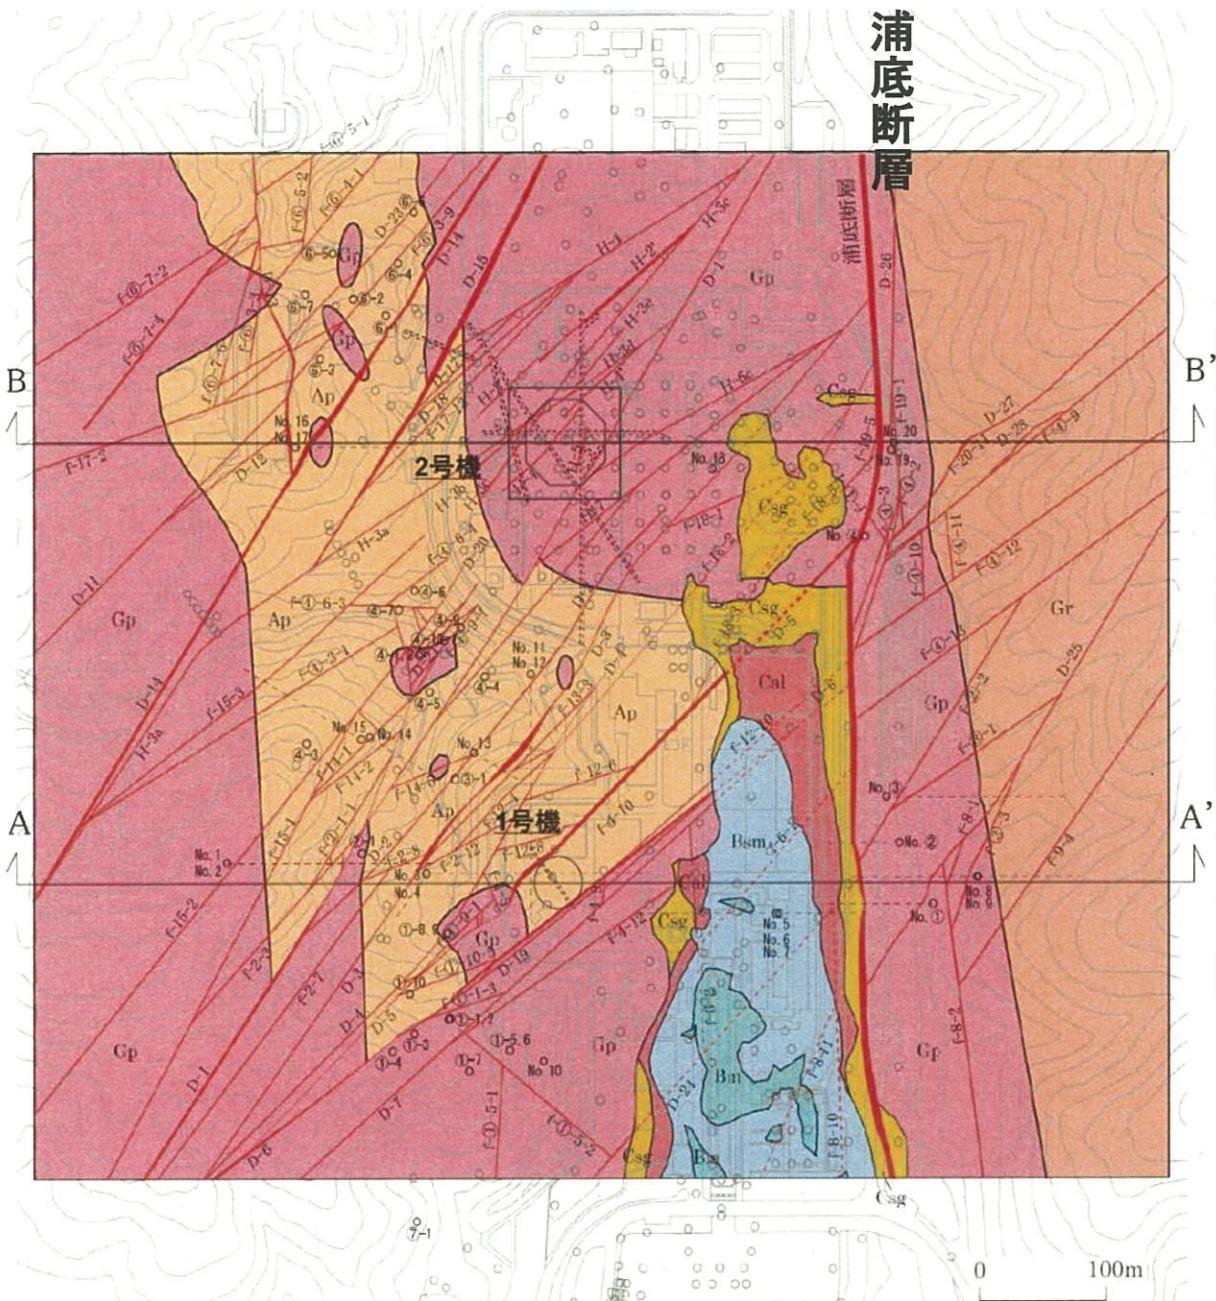
図2-1 敦賀発電所敷地内地質平面図

敦賀発電所敷地内には、多数の破碎帯が存在し、このうち原子炉建屋直下を通り、浦底断層付近まで連続しているものとして、1号炉についてはD-5及びD-6、2号炉についてはD-1及び

D-14（及び派生する H-3a を含む。）が存在する【図 1-1、図 2-1、図 2-2】。

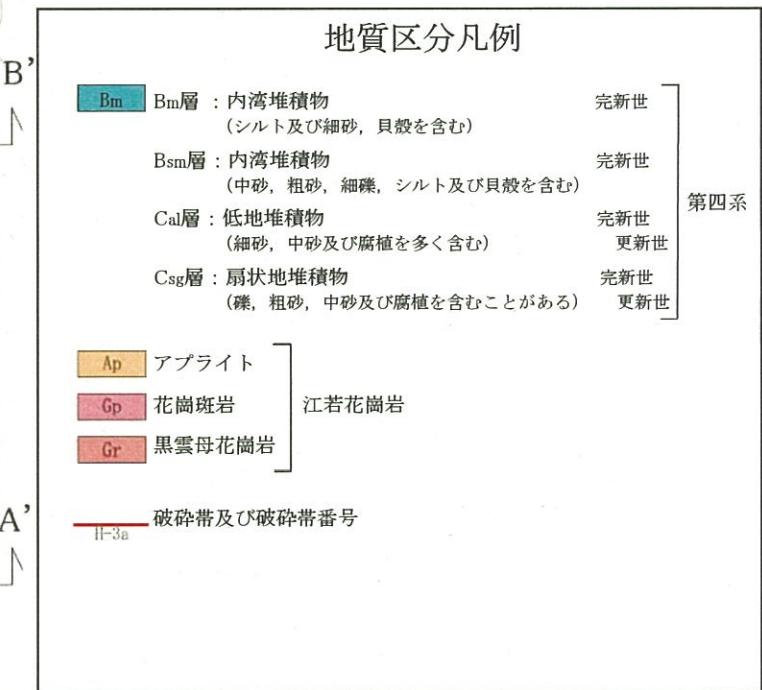
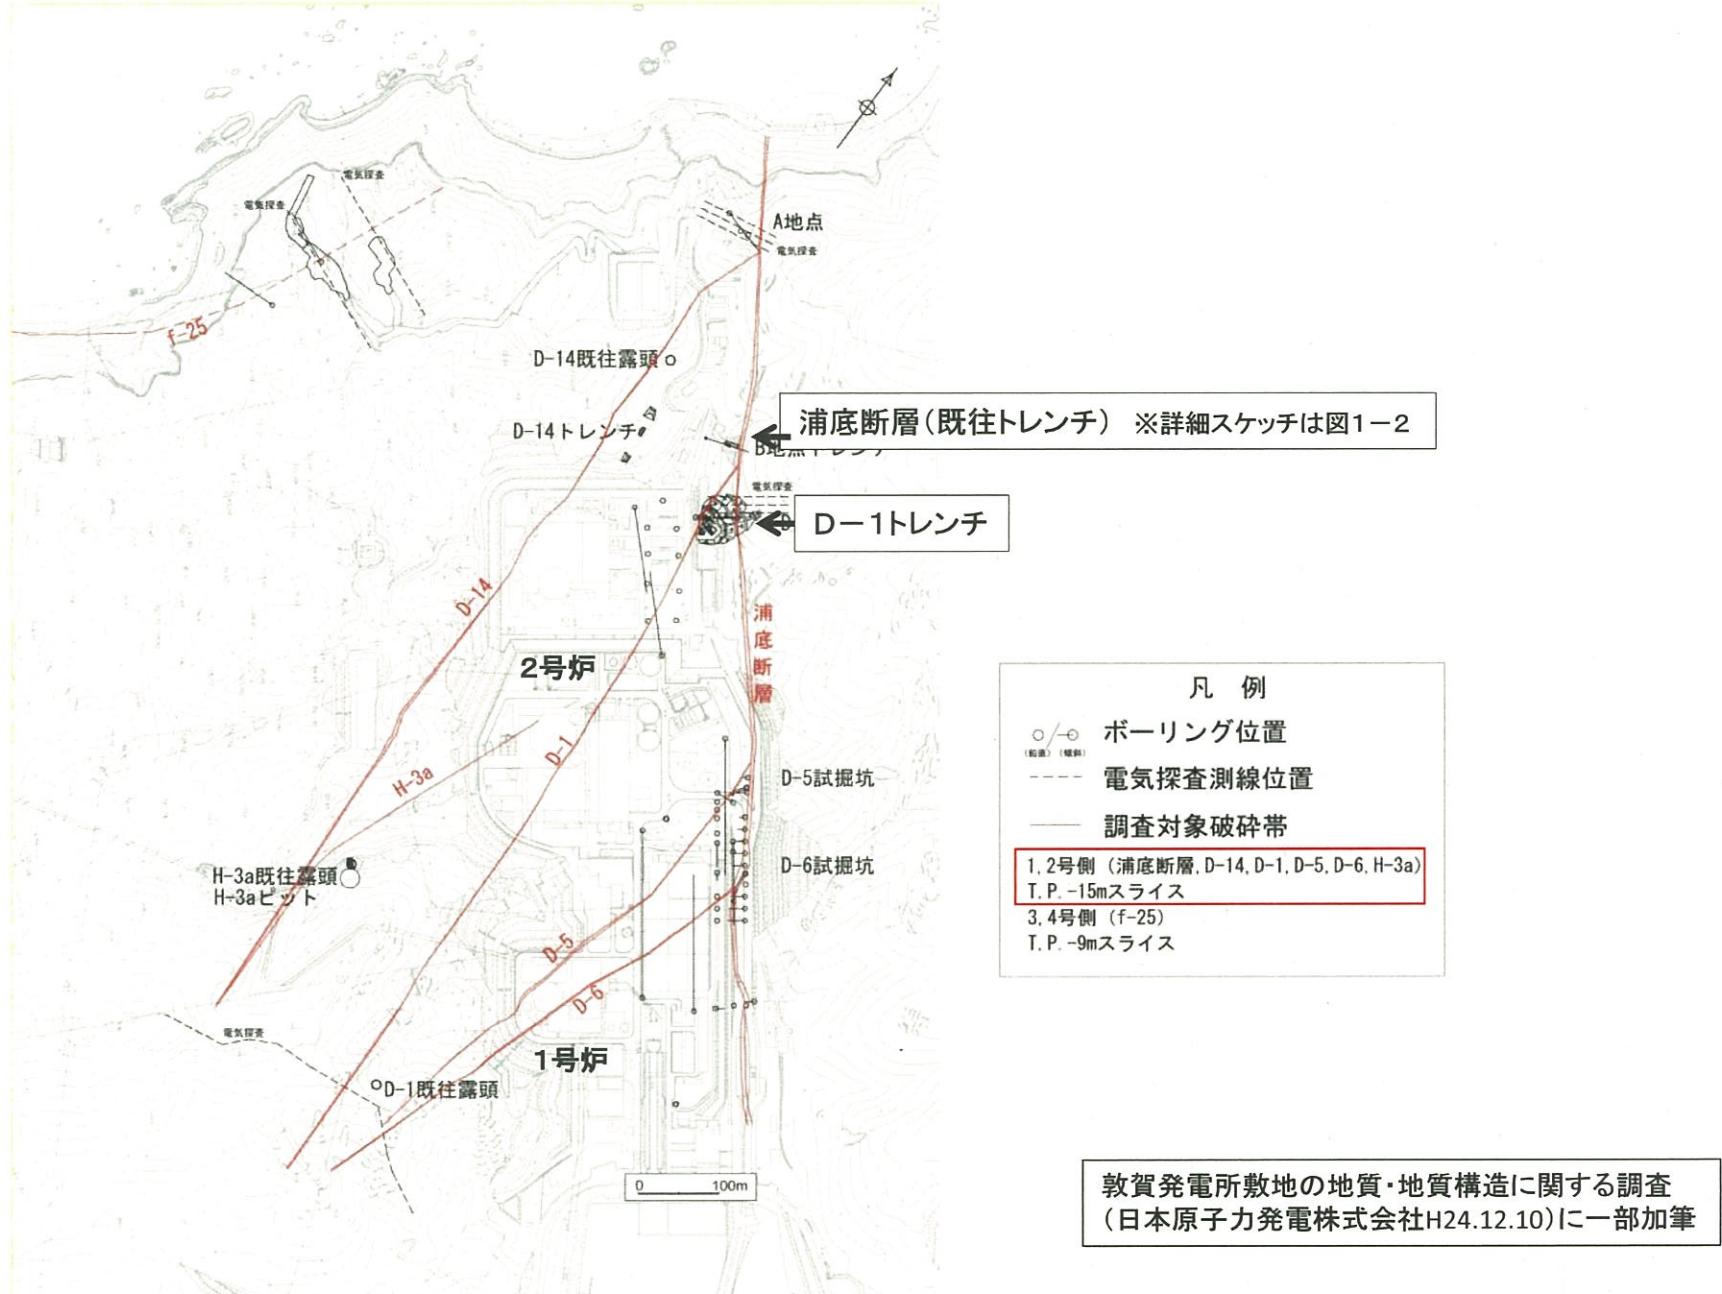
図2-2 敦賀発電所敷地内の主要破碎帶

T.P.-15m水平断面図

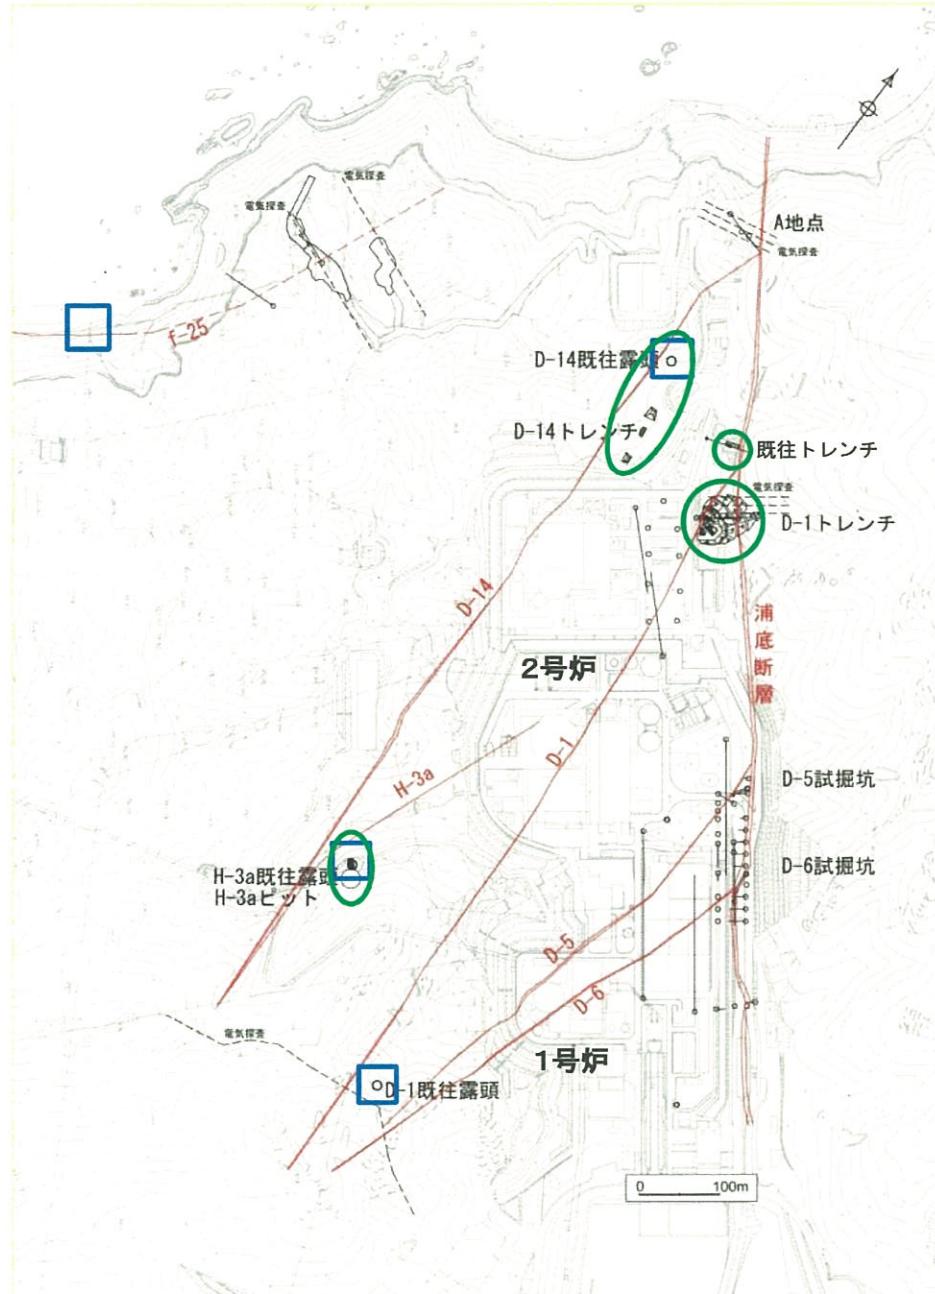
図2-3 有識者による現地調査実施箇所

有識者会合は、旧保安院の耐震・構造設計小委員会地震・津波、地質・地盤合同ワーキンググループCサブグループにおける、敦賀発電所敷地内の破碎帯が浦底断層の至近距離にあるため変位等に関してさらに検討が必要、との指摘を踏まえるとともに、敦賀発電所設置許可申請時の資料等も参考にした上で、敦賀発電所敷地内において現地調査を行った。現地では、調査時点での直接観察可能であった浦底断層及び D-1、D-14、H-3a 破碎帯について、トレーナーと露頭等で詳細に地層を観察するとともに、浦底断層近傍でのボーリング調査のコア観察、空中写真判読等を実施した。

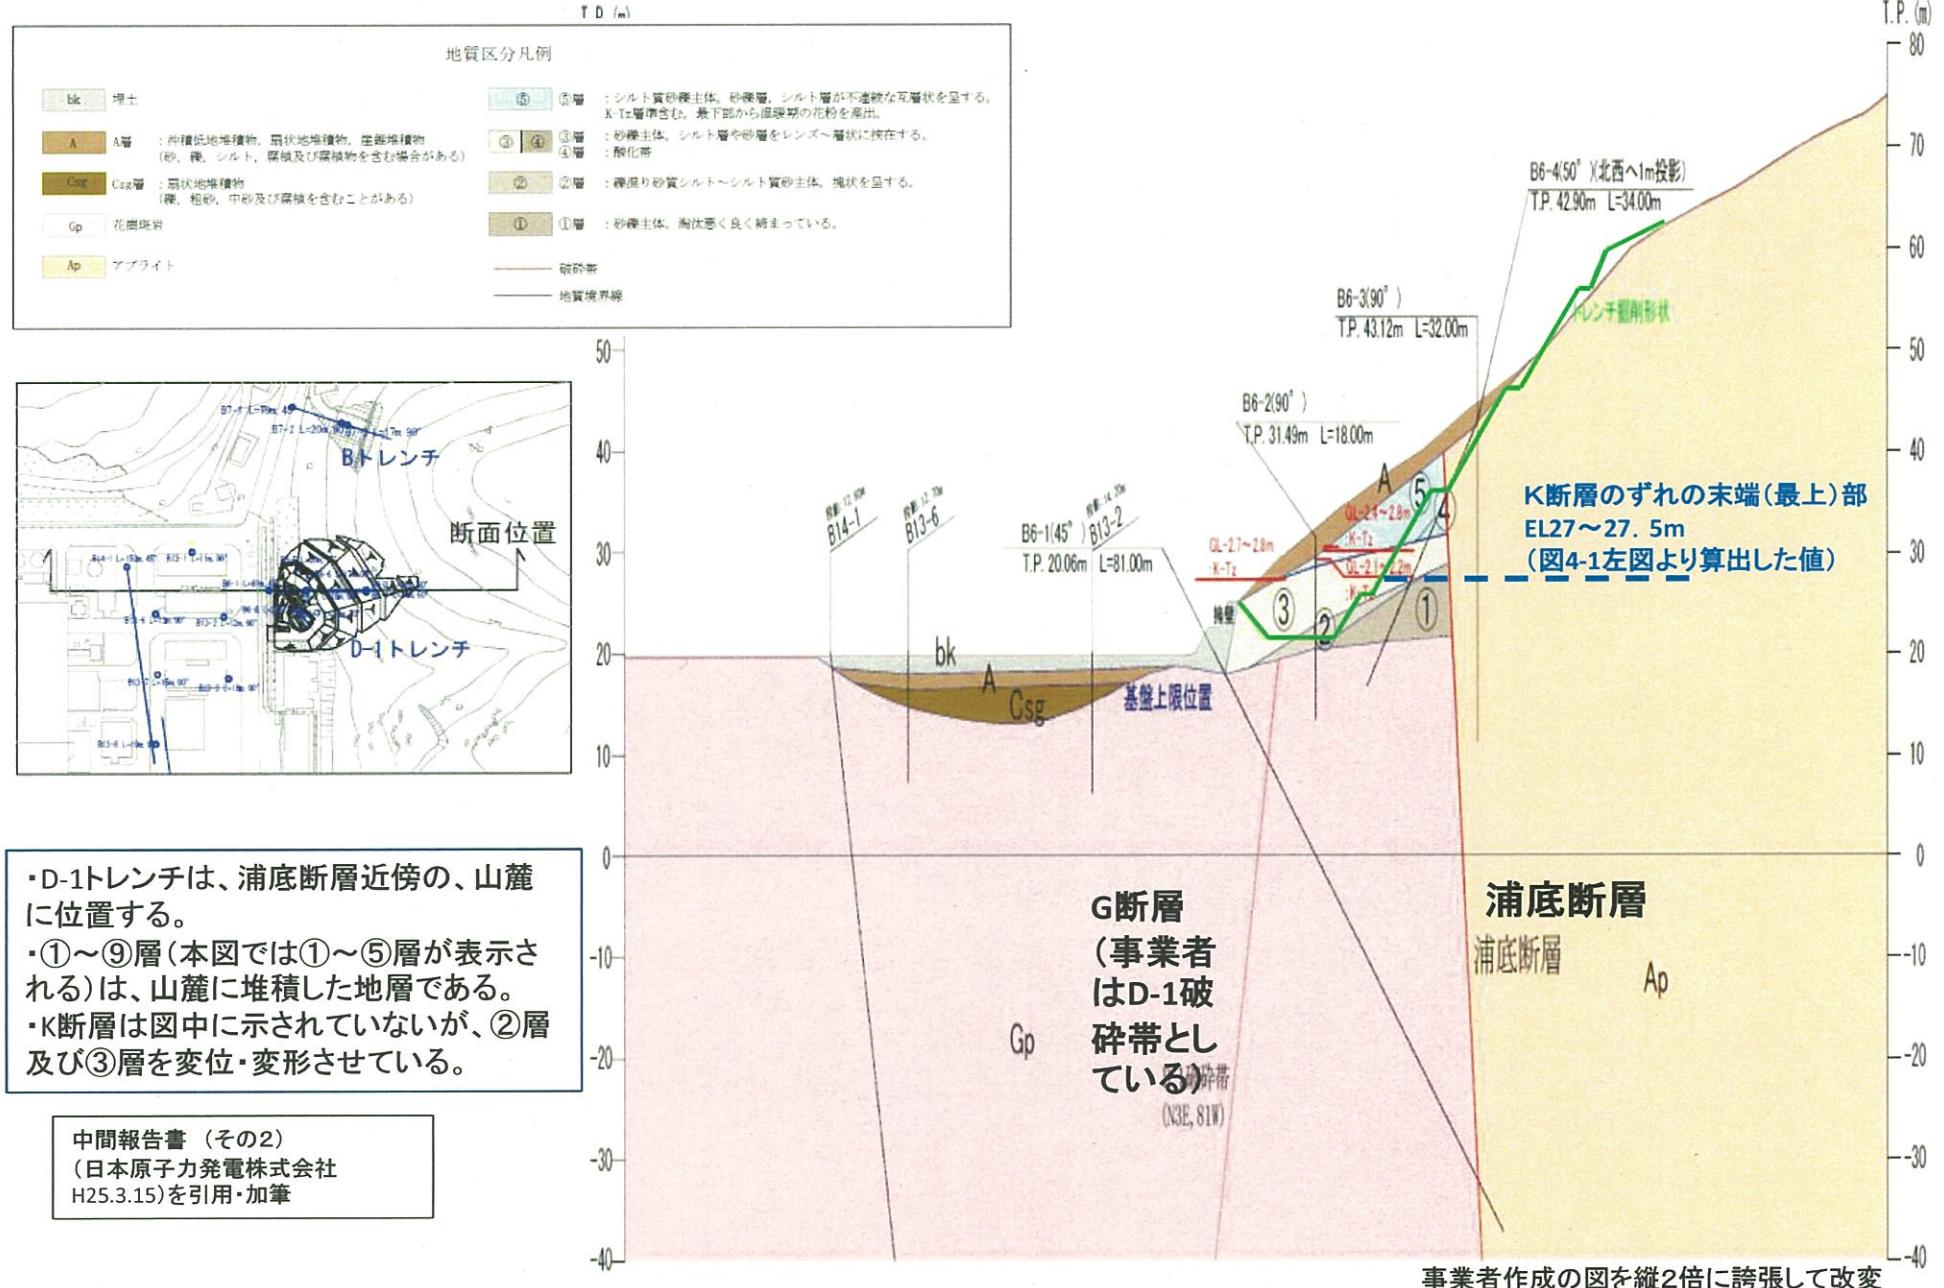
図3 D-1トレンチの位置とトレンチ内に分布する地層

日本原電によると、D-1トレンチ内の地質は、基盤である花崗斑岩及びこれを覆う地層から成り、この地層は最下位の①層から最上位の⑨層に区分されるとしている。①～⑨層は、東側丘陵のふもとに、浦底断層の活動により低下する側に、断层面を境とするように分布しており、丘陵斜面から供給された土砂が堆積したものと考えられる。その東側丘陵は浦底断層の活動で東側が隆起して形成されたものであることから、有識者会合としては、そのふもとに分布する①～⑨層の多くは、浦底断層の活動開始以降（東側丘陵が形成されて以降）に堆積したものであると考える【図3】。

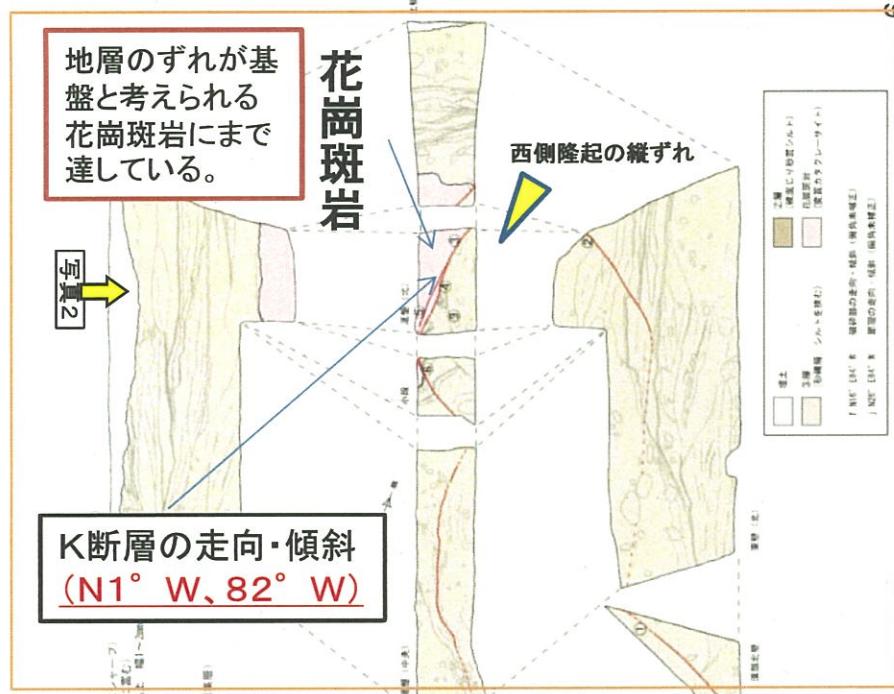
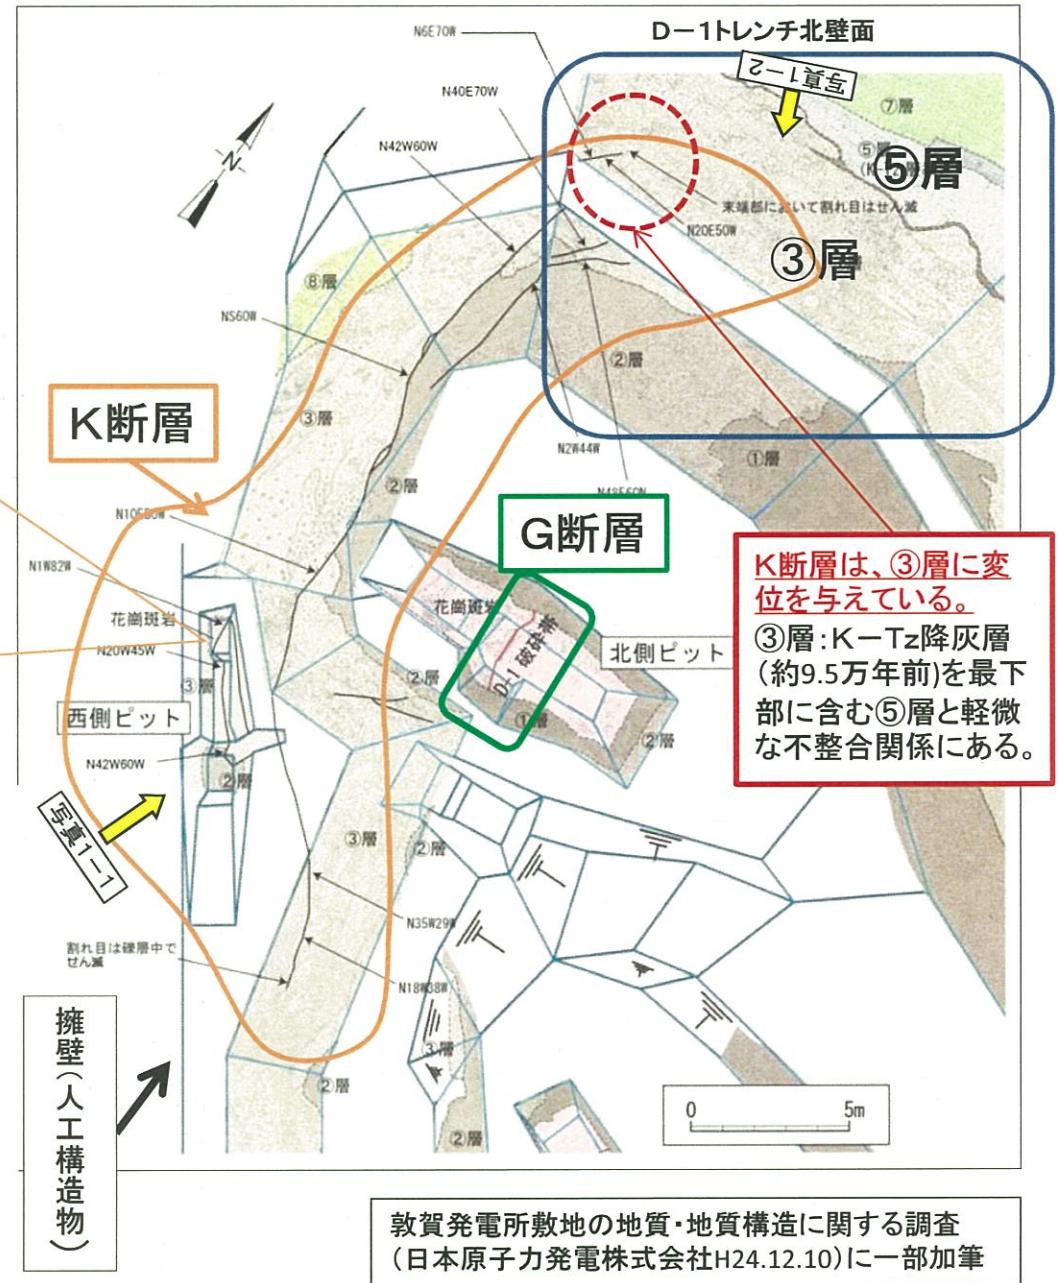
図4 D-1トレーニング展開図及び西側ピット付近のK断層

盤と考えられる花崗斑岩にまで達していることが確認された。このことから、有識者会合として、K断層は、表層（堆積層）のそれだけではなく地下深部の基盤にまで及ぶ西側隆起の逆断層であると判断した。【図4（左図）<sup>注2</sup>】

注2) 図4には、複数のK断層があるように図示されているが、いずれも同一の断層である。図9（右図）でも同様である。

i.i. K断層は、D-1トレーナーの北壁面において、③層に変位を与えていたが⑤層には変位を与えていないとされている【図4(右図)】。日本原電は、有識者会合による現地調査後に追加でテフラ分析を実施し、⑤層下部から角閃石テフラを検出し、この角閃石テフラが約12万年前に降下したとされるテフラに対比できることから、⑤層に変位を与えていないK断層は後期更新世以降の活動がないとしている。

- i. K 断層は、D-1 破碎帯のほぼ延長上に位置しており、西側ピットにおいて、基盤と接している部分では走向 N1° W、傾斜 82° W である<sup>注4)</sup>。また、L カットピットにおいても、ほぼ、南北走向で高角度西傾斜であり、同様の姿勢を示している。さらに、D-1 破碎帯の走向・傾斜ともよく一致している【図 4 (左図)、図 9、図 13-1】。

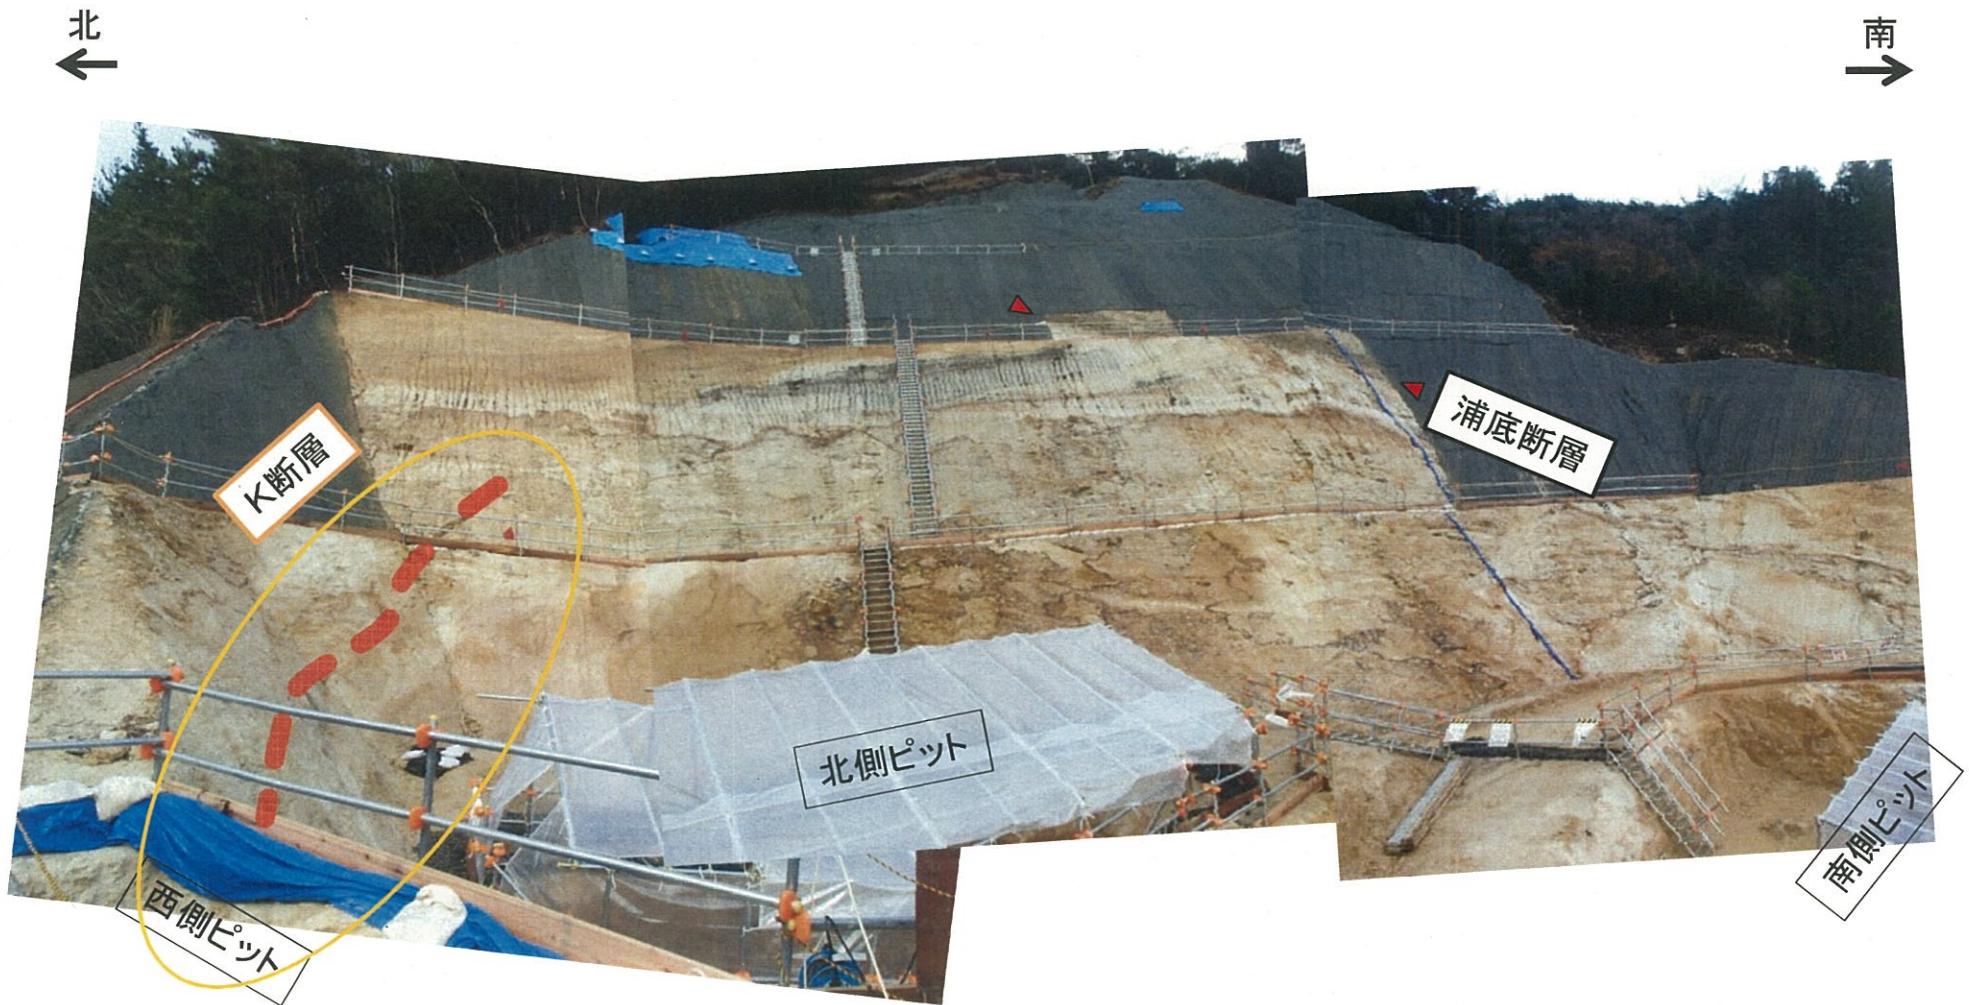
写真1－1 D-1トレーニチ全景

その上で、有識者会合は、D-1 破碎帯と浦底断層との関連を調べるために掘られた大規模なトレーナー（以下「D-1 トレーナー」という。）における調査結果を中心に、D-1 破碎帯の活動性について評価を行うこととした【図 2-3、図 4】【写真 1-1、写真 1-2】。

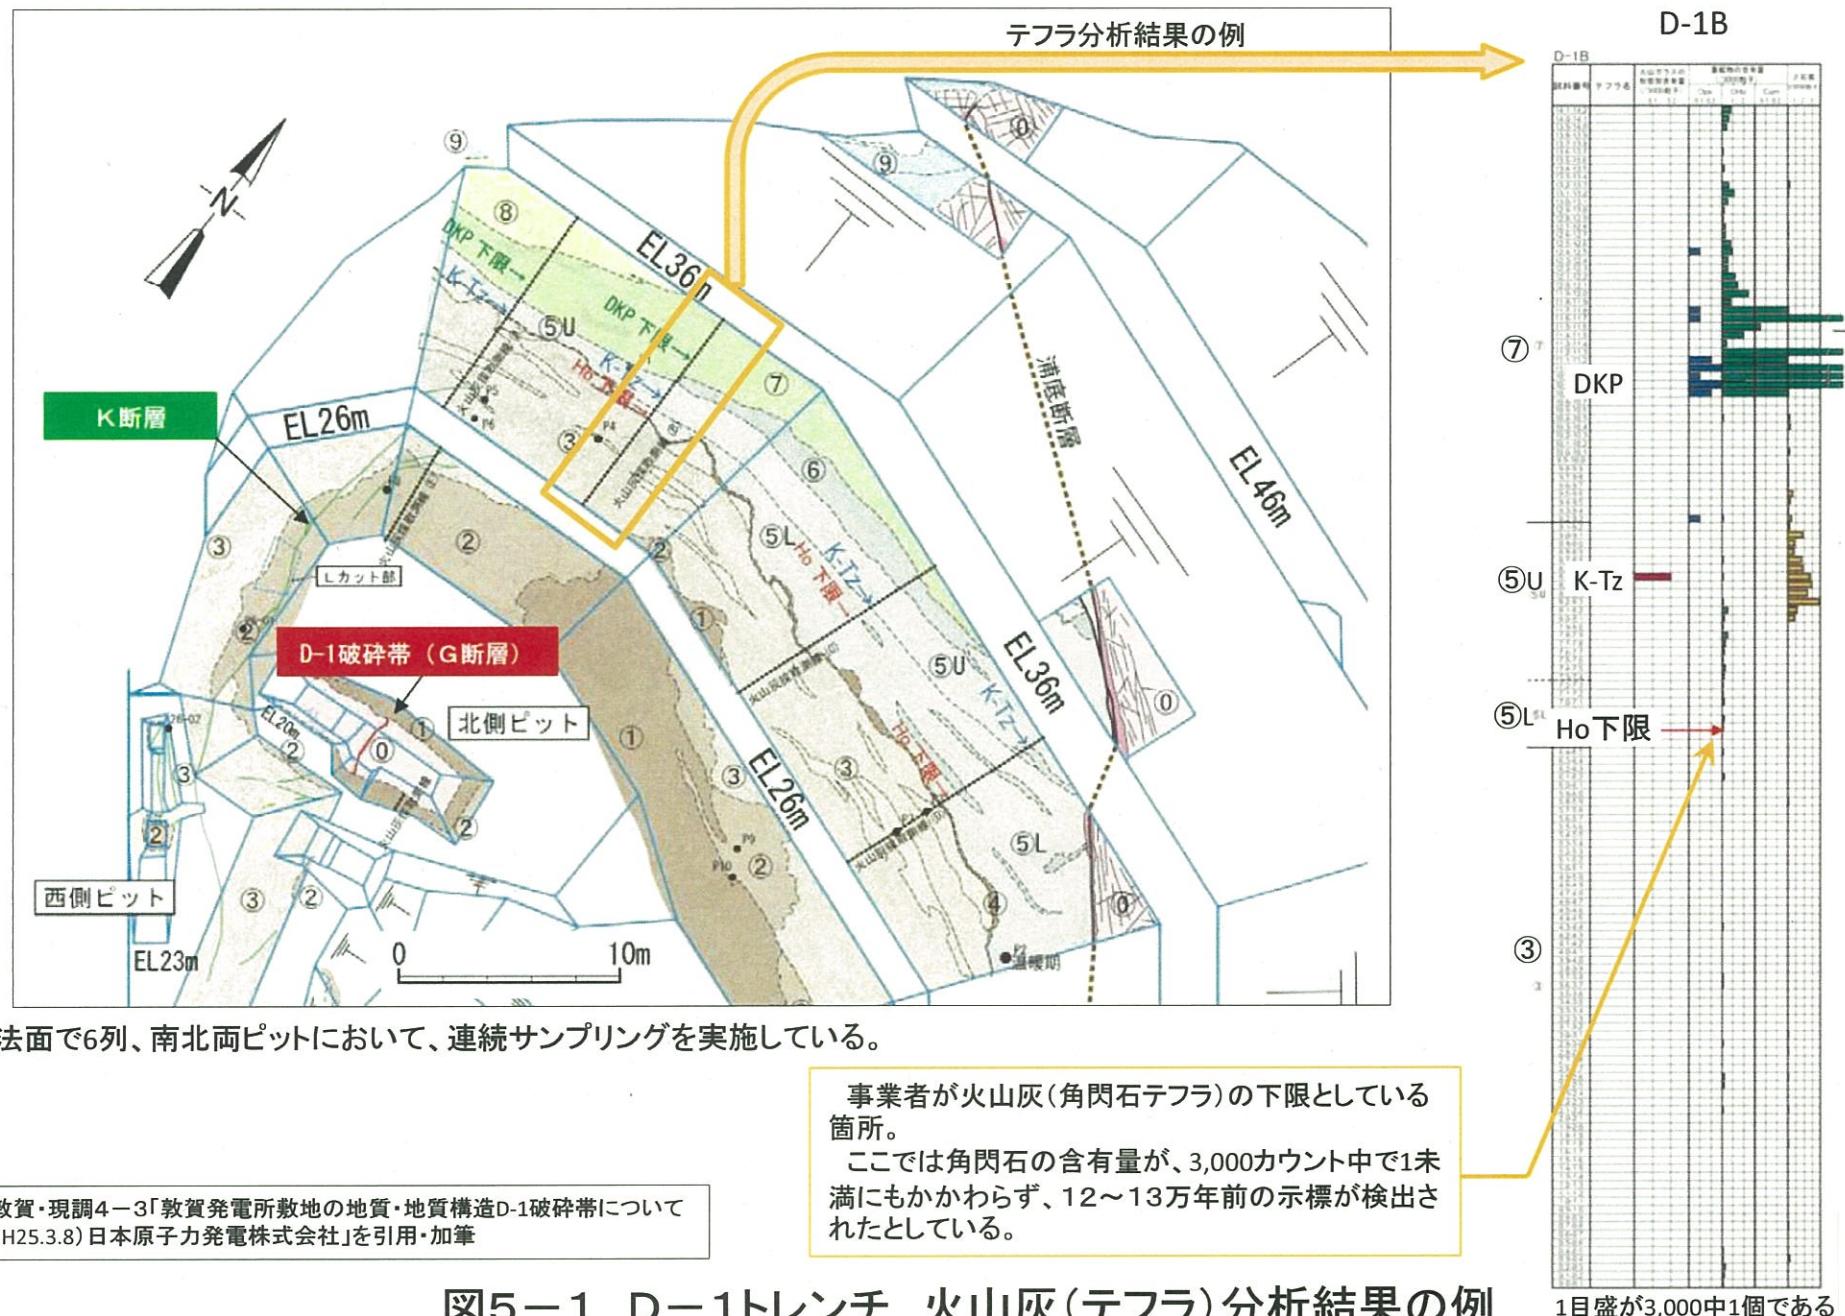
図5-1 D-1トレンチ 火山灰(テフラ)分析結果の例

日本原電は、地層の堆積時期について、地層中に含まれるテフラ分析の結果、⑤層上部に約9.5万年前に降下した火山灰を含むこと、また⑤層下部に約12万年前に降下した火山灰を含むことを確認したとし、⑤層より上位が後期更新世の地層であるとしている。

しかしながら、有識者会合は、特に⑤層下部で確認したとする火山灰について、降灰層準の認定及び火山灰の同定が不十分であることから、⑤層下部を約12万年前の地層と特定するのは困難であると考える【図4、図5-1、図5-2】。

しかしながら、角閃石の含有率が3000カウントで1個未満という低頻度であることから、テフラの降灰層準を認定することが難しい。仮にテフラの降灰層準として認められたとしても、テフラ起源の他の鉱物や火山ガラスが認められないために、鉱物組成等に基づくテフラの基本的な同定ができない。角閃石のみの分析値によるテフラの同定は不十分で、一部のテフラにしか適用できない。また、⑤層下部で確認したとするテフラに同定されるというテフラの給源火山、火山灰層序、降下年代も確定していないので、⑤層下部の堆積時期は、示されたテフラの年代よりも新しい可能性がある。有識者会合は、⑤層下部を12~13万年前のテフラが堆積した時期の地層とし

た日本原電の主張は、信頼性がかなり低いものと考える。一方で、K断層が変位を与えている③層については、⑤層と不整合関係にあるが顕著な堆積間隙がなく、また、下位の②層中に含まれる礫が著しく風化している状況と比べると上位③層中の礫は風化の程度が弱く、⑤層と同様に比較的新鮮である。これらのことから、③層と⑤層（約9.5万年前のK-Tz 降灰層を含んでいる地層）は、それ程堆積時期に差がないと考えられるため、有識者会合は、③層についても、後期更新世の地層である可能性が否定できないと考える【図5-1、図5-2】。<sup>注3)</sup>

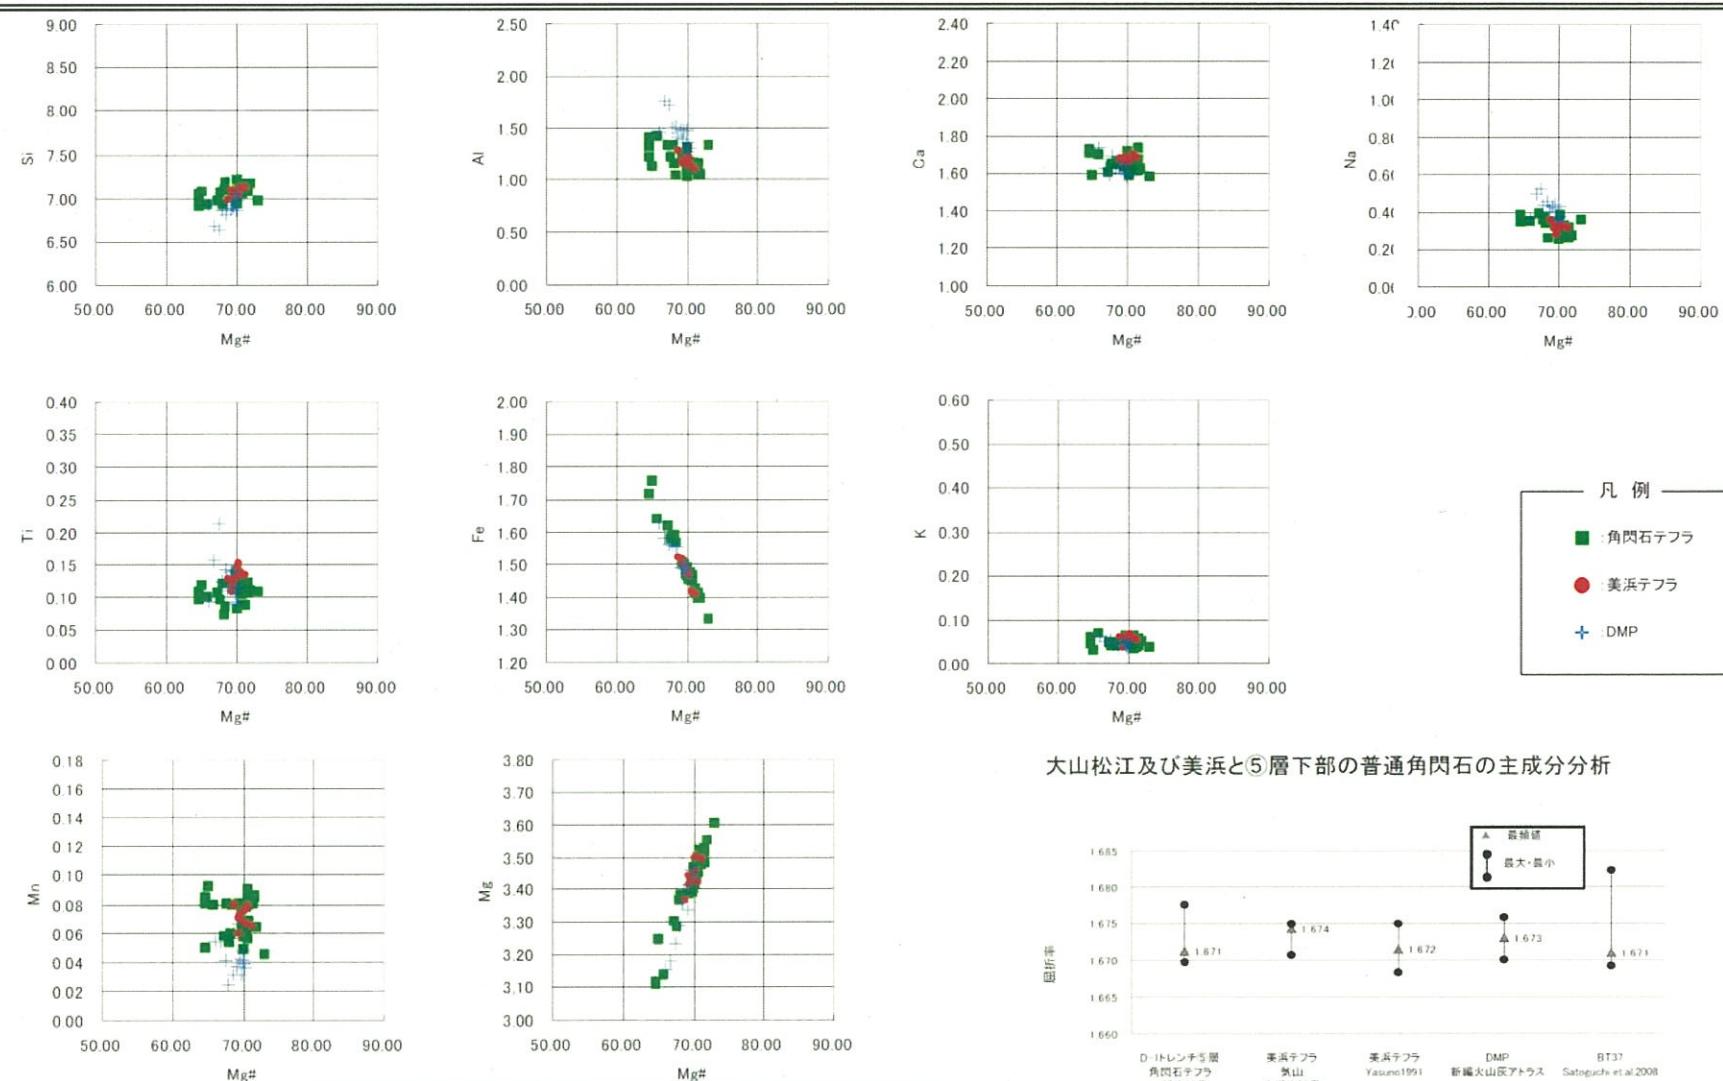
図5-2 D-1トレンチ テフラ分析結果(屈折率・主成分分析)

## 大山松江及び美浜と⑤層下部の普通角閃石の主成分分析及び屈折率

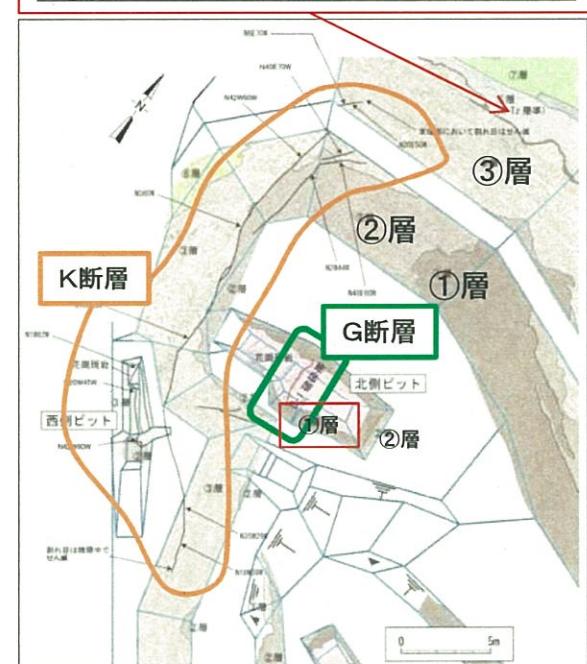
図6 D-1トレーニング坑北側壁面のG断層スケッチ

D-1トレンチ内の北側ピットにおいて、最も古い地層である①層をずらしていない断層（以下、本評価書においては「G断層」という。）が確認された。また、同トレンチ内の西側ピットにおいて、③層をずらす比較的新しい断層（以下、本評価書においては「K断層」という。）が確認された。

- ii. 北側ピットにおける G 断層の走向・傾斜は、断層粘土が挟まっている底盤・南壁面で走向 N6° ~8° E で、傾斜 73° W である。これは、基盤（花崗斑岩）上面における K 断層の走向・傾斜と類似しており、また、K 断層との水平距離

は、約8mと近接している【図6】。

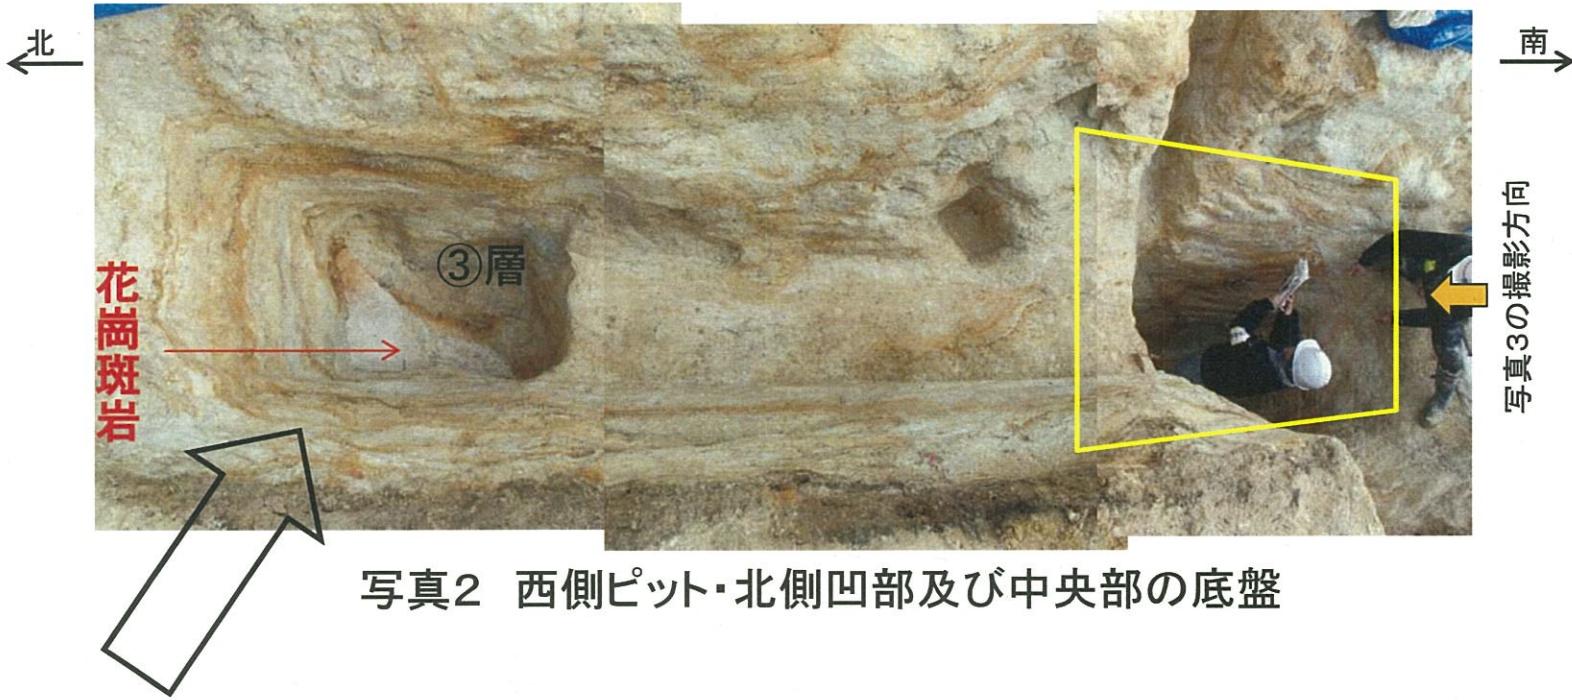
西側隆起の縦ずれ  
が確認された。

陵のふもとに分布する②～③層を切っており、中期更新世に堆積したと思われる地層を明瞭にずらしているが、③層より上位の⑤層までは、それが達していない。【図6、写真2、写真3】

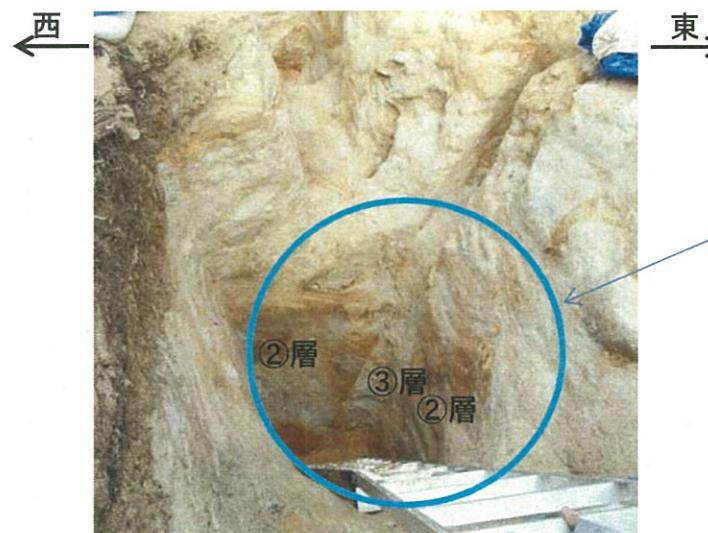
写真3 西側ピット・南側凹部の北壁

- iii. D-1トレント西側ピットにおける観察の結果、その形態が横ずれ断層で特徴的に見られるV字型の構造に良く似ていることから、有識者会合は、K断層は横ずれを伴う逆断層と考える。【写真3】
- iv. K断層の活動の累積性の有無については、現地調査においては確認できなかつたが、日本原電は、有識者会合の現地調査以降に掘削したLカットピットにおいてK断層の詳細観察を行い、条線などから複数回の活動があったとしている。また、日本原電は、Lカットピット付近ではK断層を介し基盤上面に、約1.8mの高度差があるとしているが、その全てがK断層の活動に伴うものかどうかわからないとしている。  
しかしながら、有識者会合としては、上載層（③層）の鉛直変位量がこれよりも明らかに小さいことから、K
