日本原子力発電株式会社  
敦賀発電所の敷地内破碎帯の評価について

平成25年5月15日

原子力規制委員会  
敦賀発電所敷地内破碎帯の  
調査に関する有識者会合

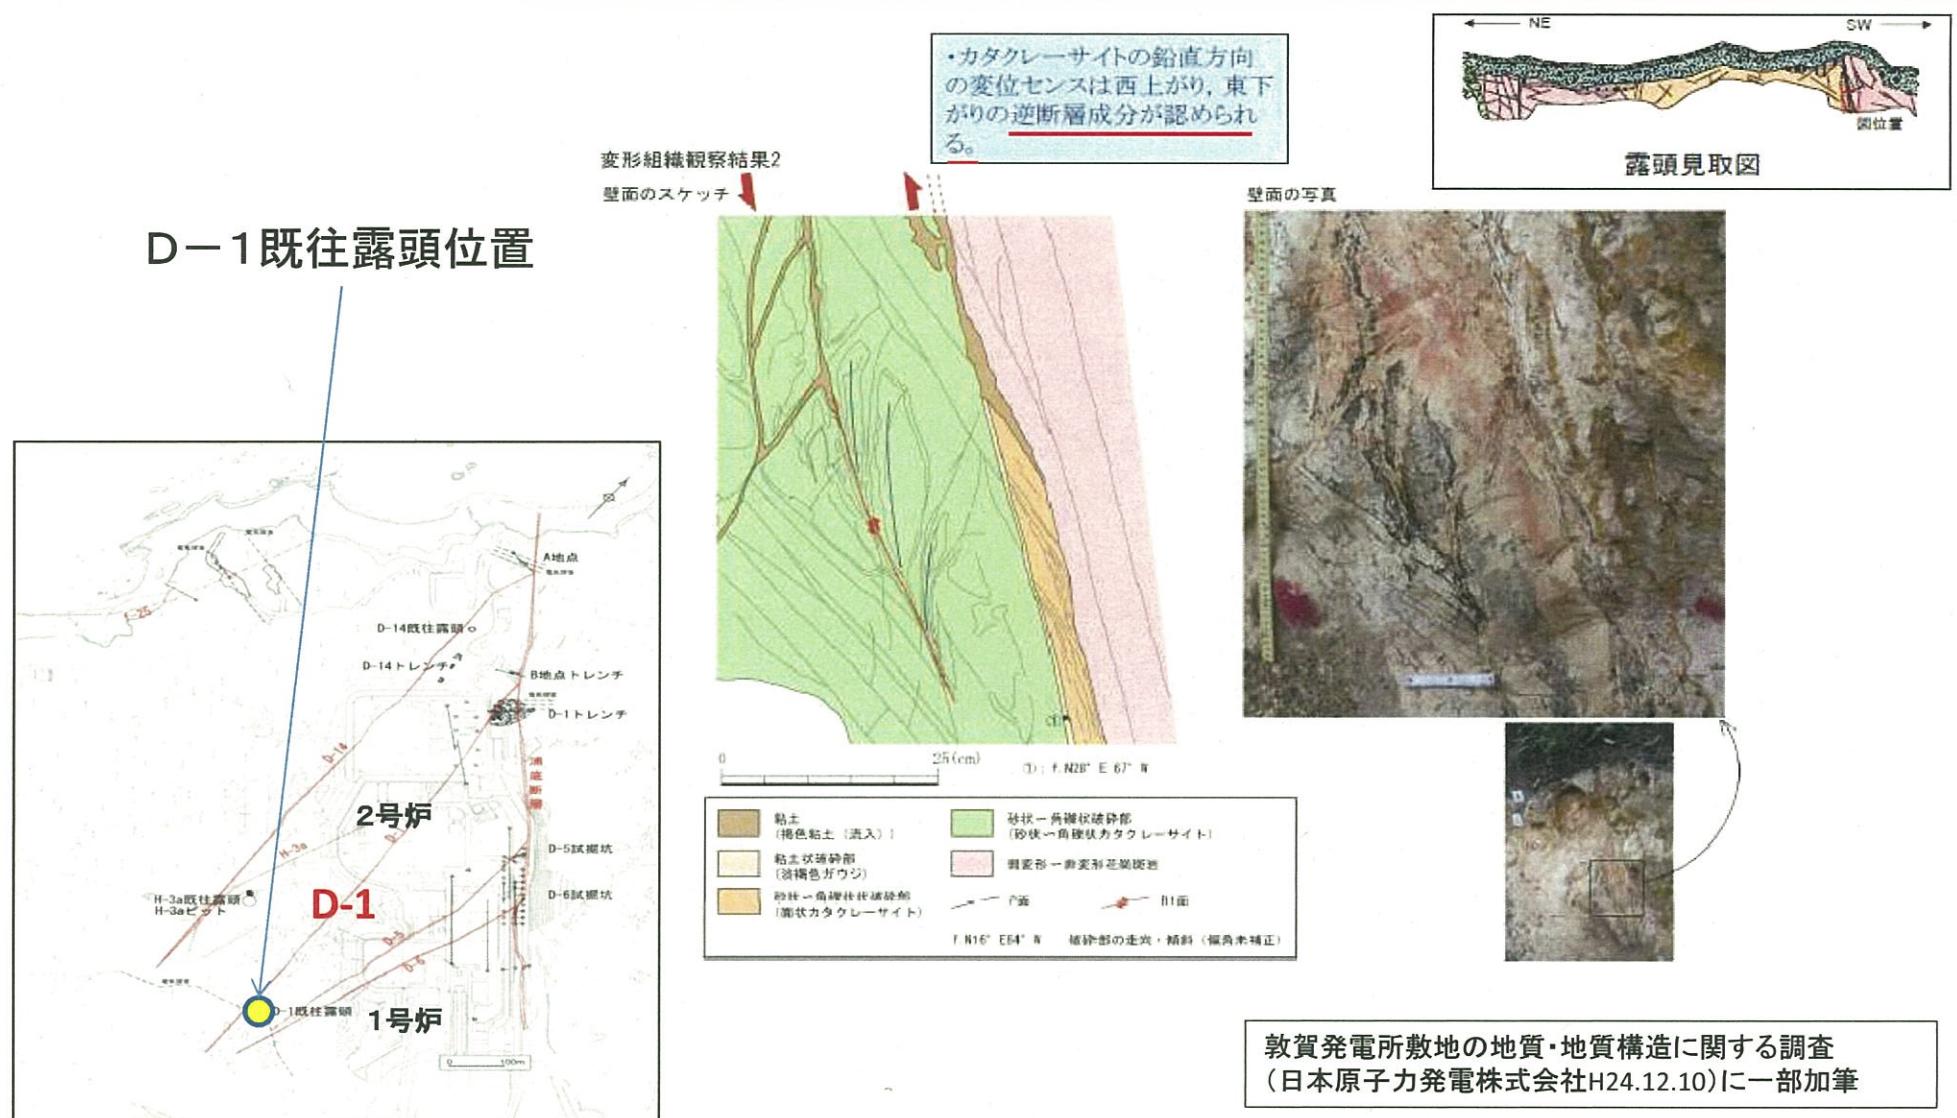
図7-1 D-1既往露頭の現地観察結果

日本原電は、D-1破碎帯の連続性について、敷地内で実施したボーリング、露頭調査及びトレーニチ調査で確認した破碎帯の位置や走向・傾斜等にもとづき、検討している。さらに、断層ガウジの薄片観察等を行い、日本原電が従来から確認していたD-1破碎帯と、G断層がともに正断層・右横ずれの変位センスであることを確認したことから、G断層はD-1破碎帯であると主張している。

しかしながら、有識者会合は、後述の2. 詳細解説の(2) ivに示すとおり、日本原電が適切に最新活動面の変位センスを認定していない可能性があること等から、G断層とD-1破碎帯が同一のものであるとは特定できないと考える。むしろ、G断層は、K断層とともにD-1破碎帯の延長に近い位置にあり、断層の形状（走向・傾斜）もD-1破碎帯のそれ

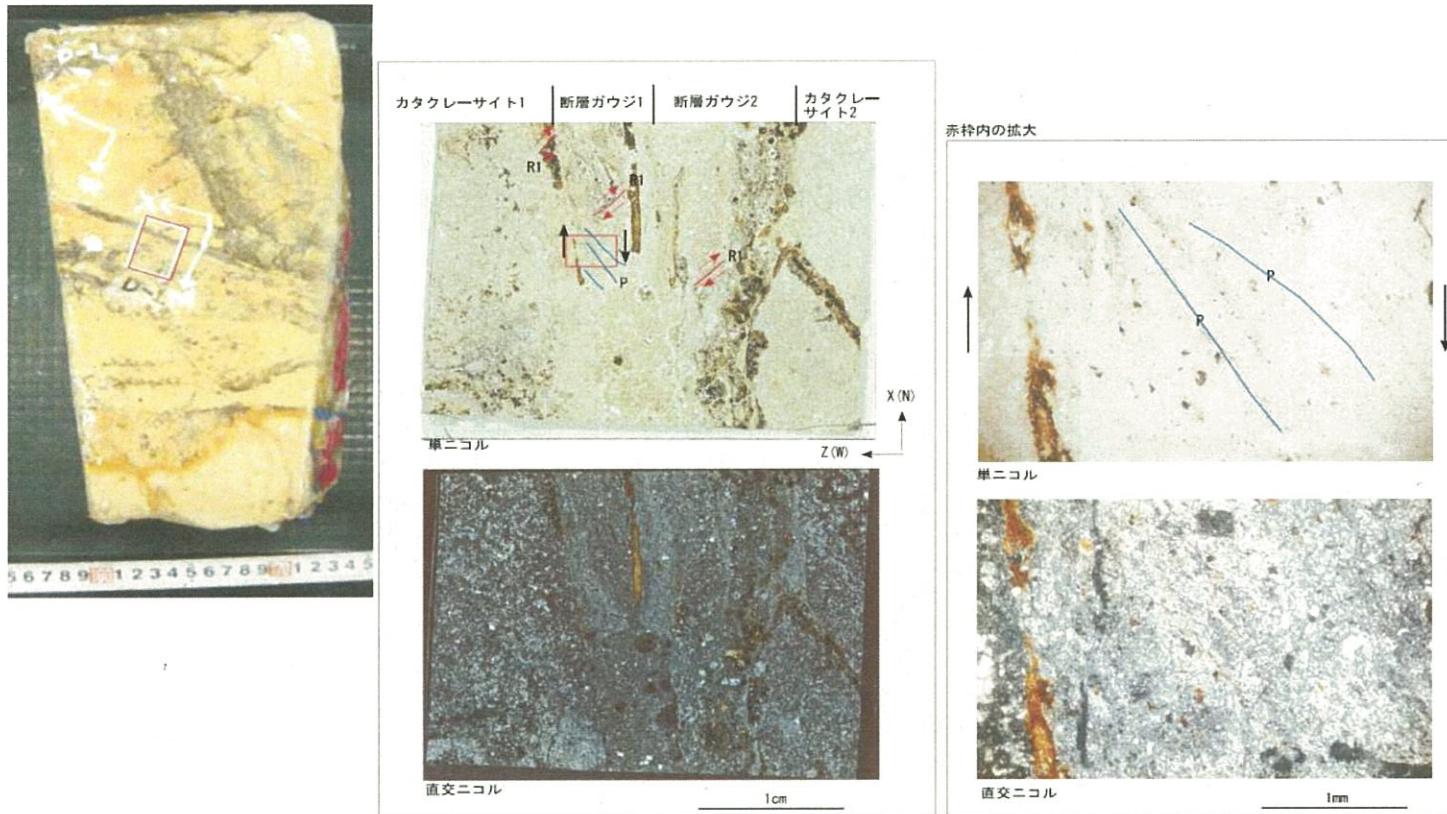
図7-2 D-1既往露頭(破碎帯の変位センス)薄片観察結果①

- ・カタクレーサイト1  
灰白色を呈する細粒の基質及び径0.1mm~2mmの亜角礫状の花崗斑岩岩片、石英、長石のフラグメントからなる。  
粘土鉱物が少ない。P面及びR1面から逆断層の変位センスが判読される。
- ・断層ガウジ1(最新活動面)  
褐灰色を呈する細粒の基質及び径0.1mm~1mmの亜円礫~亜角礫状の石英、長石、カタクレーサイトのフラグメントからなる。  
粘土鉱物を多く含む。R1面及びP面から右横ずれの変位センスが判読される。
- ・断層ガウジ2  
褐灰色を呈する細粒の基質及び径0.1mm~2mmの亜円礫~亜角礫状の石英、長石、カタクレーサイトのフラグメントからなる。  
断層ガウジよりフラグメントの率が高い。  
粘土鉱物を多く含む。R1面から右ずれの変位センスが判読される。
- ・カタクレーサイト2  
灰白色を呈する細粒の基質及び径0.1mm~2mmの亜角礫状の花崗斑岩岩片、石英、長石のフラグメントからなる。

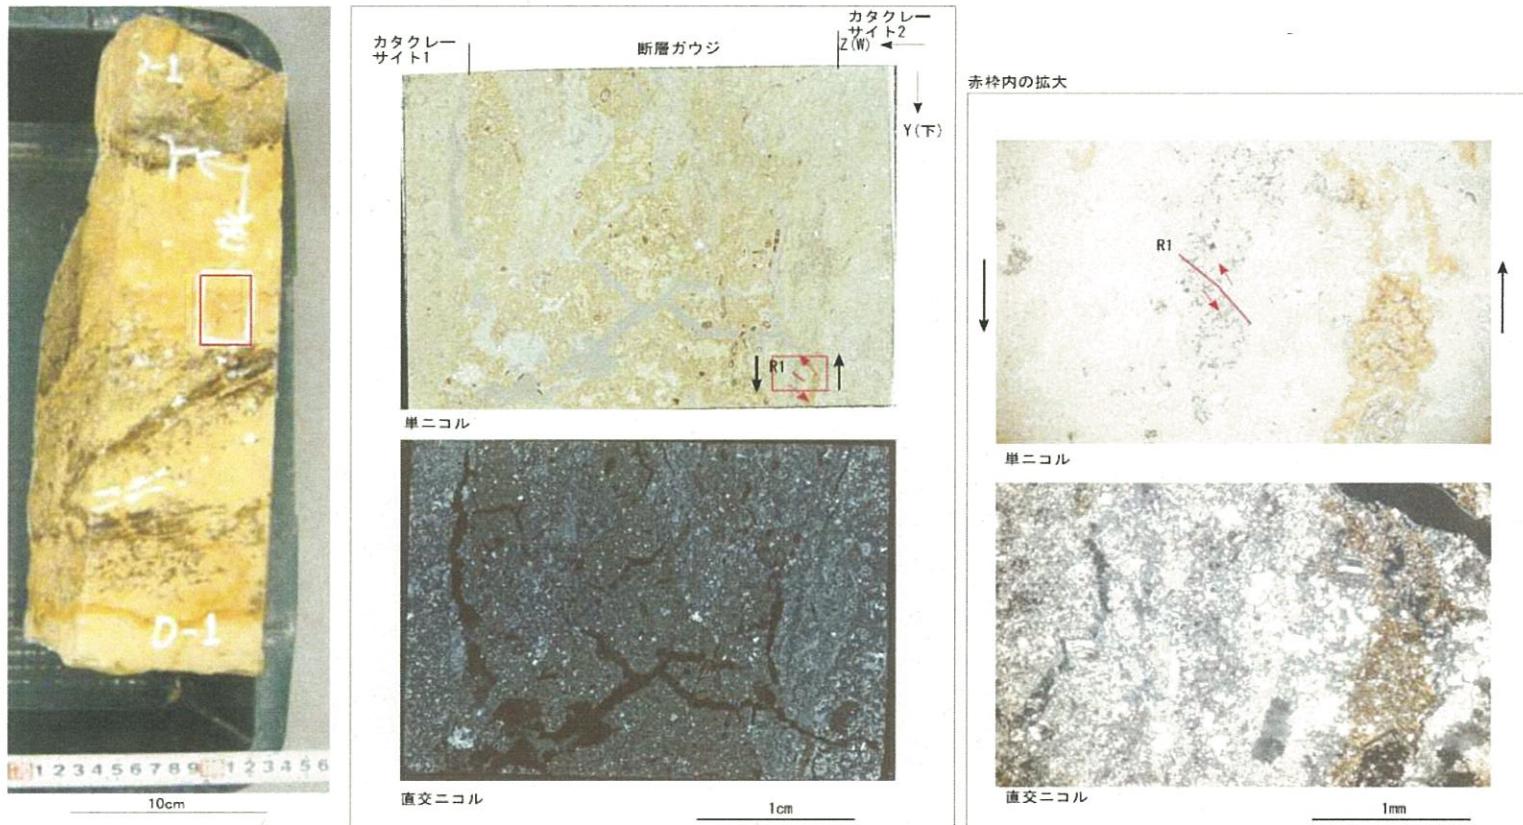
図7-3 D-1既往露頭(破碎帯の変位センス)薄片観察結果②

灰白色を呈する細粒の基質及び径0.1mm～2mmの亜角礫状の花崗斑岩岩片、石英、長石、カタクレーサイトのフラグメントからなる。  
粘土鉱物は少ない。

褐灰色を呈する細粒の基質及び径0.1mm～1mmの亜角礫～亜円礫状の石英、長石、カタクレーサイトのフラグメントからなる。  
粘土鉱物を多く含む。R1面から正断層の変位センスが判読される。

灰白色を呈する細粒の基質及び径0.1mm～2mmの亜角礫状の花崗斑岩岩片、石英、長石のフラグメントからなる。  
粘土鉱物は少ない。

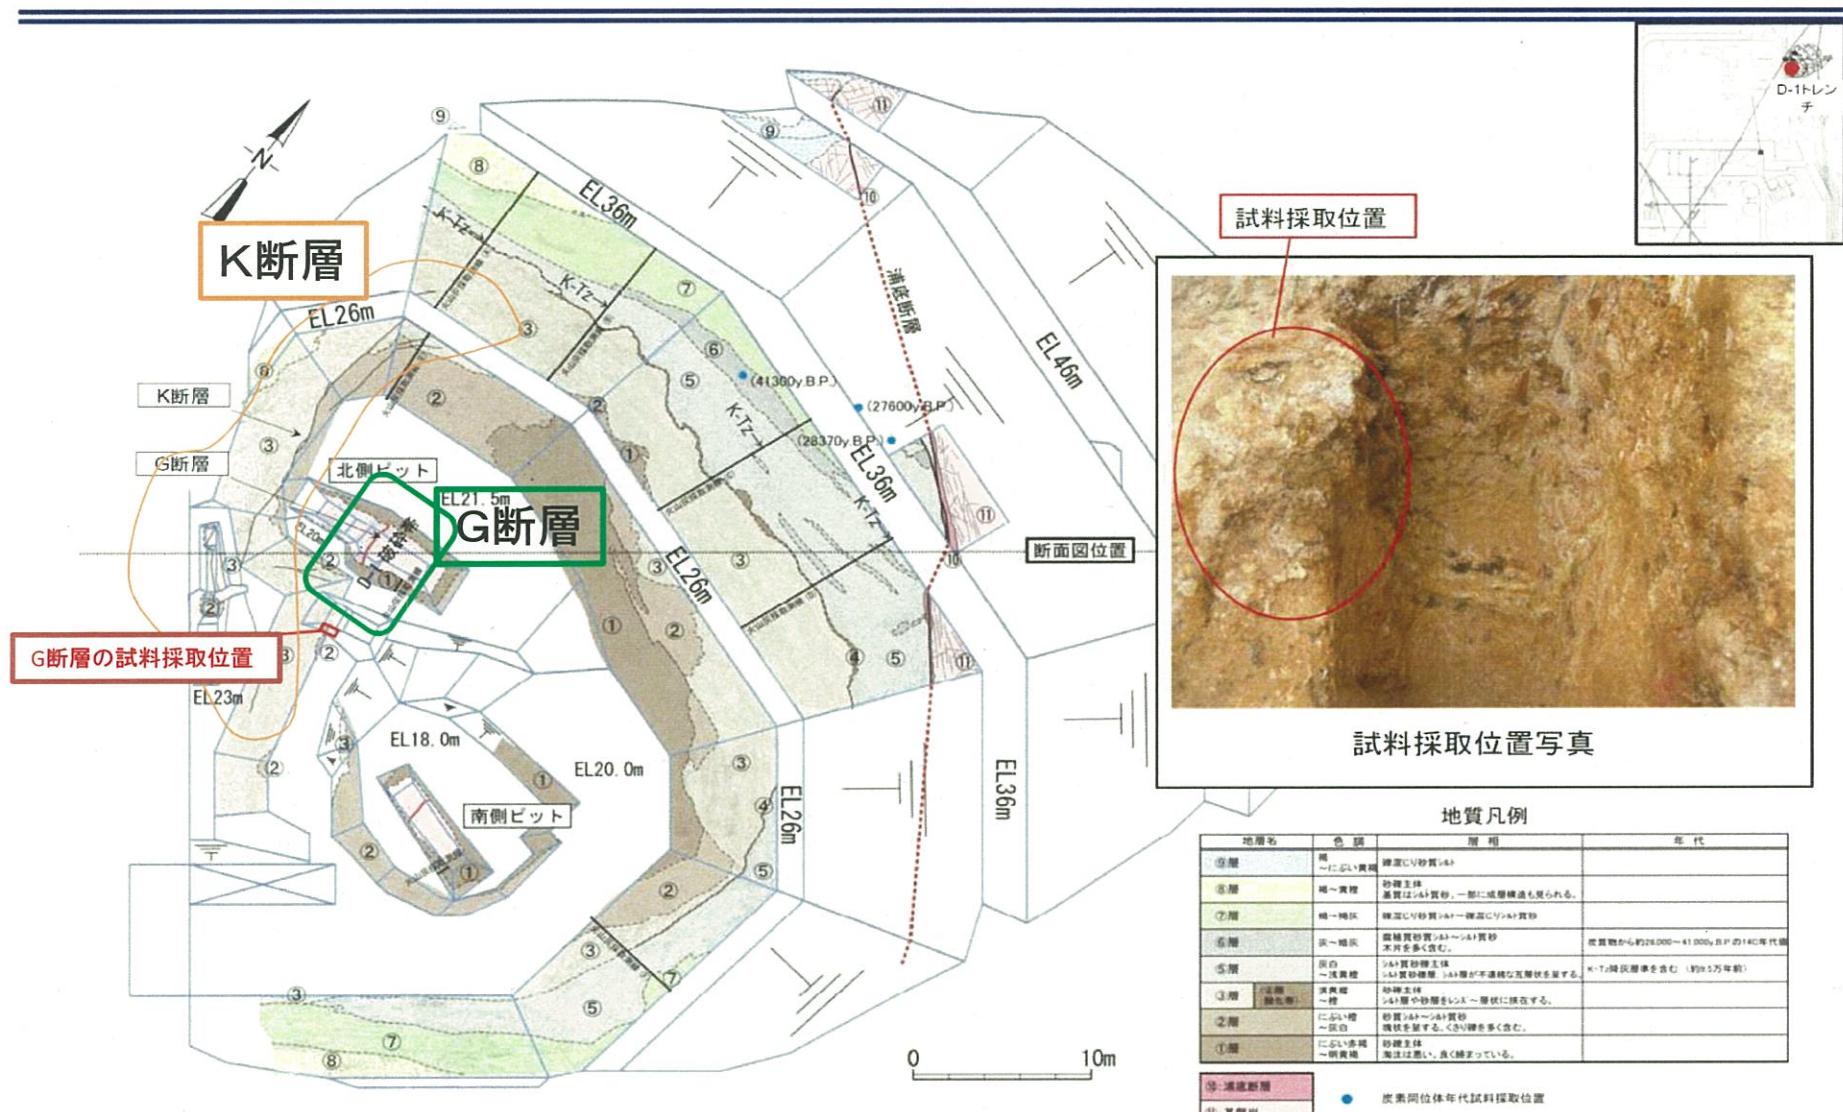
図8-1 G断層の変位センス(薄片観察の試料採取位置)

〔破碎帯の変位センス〕D1トレンチ北側ピット南方のG断層の薄片の試料採取位置

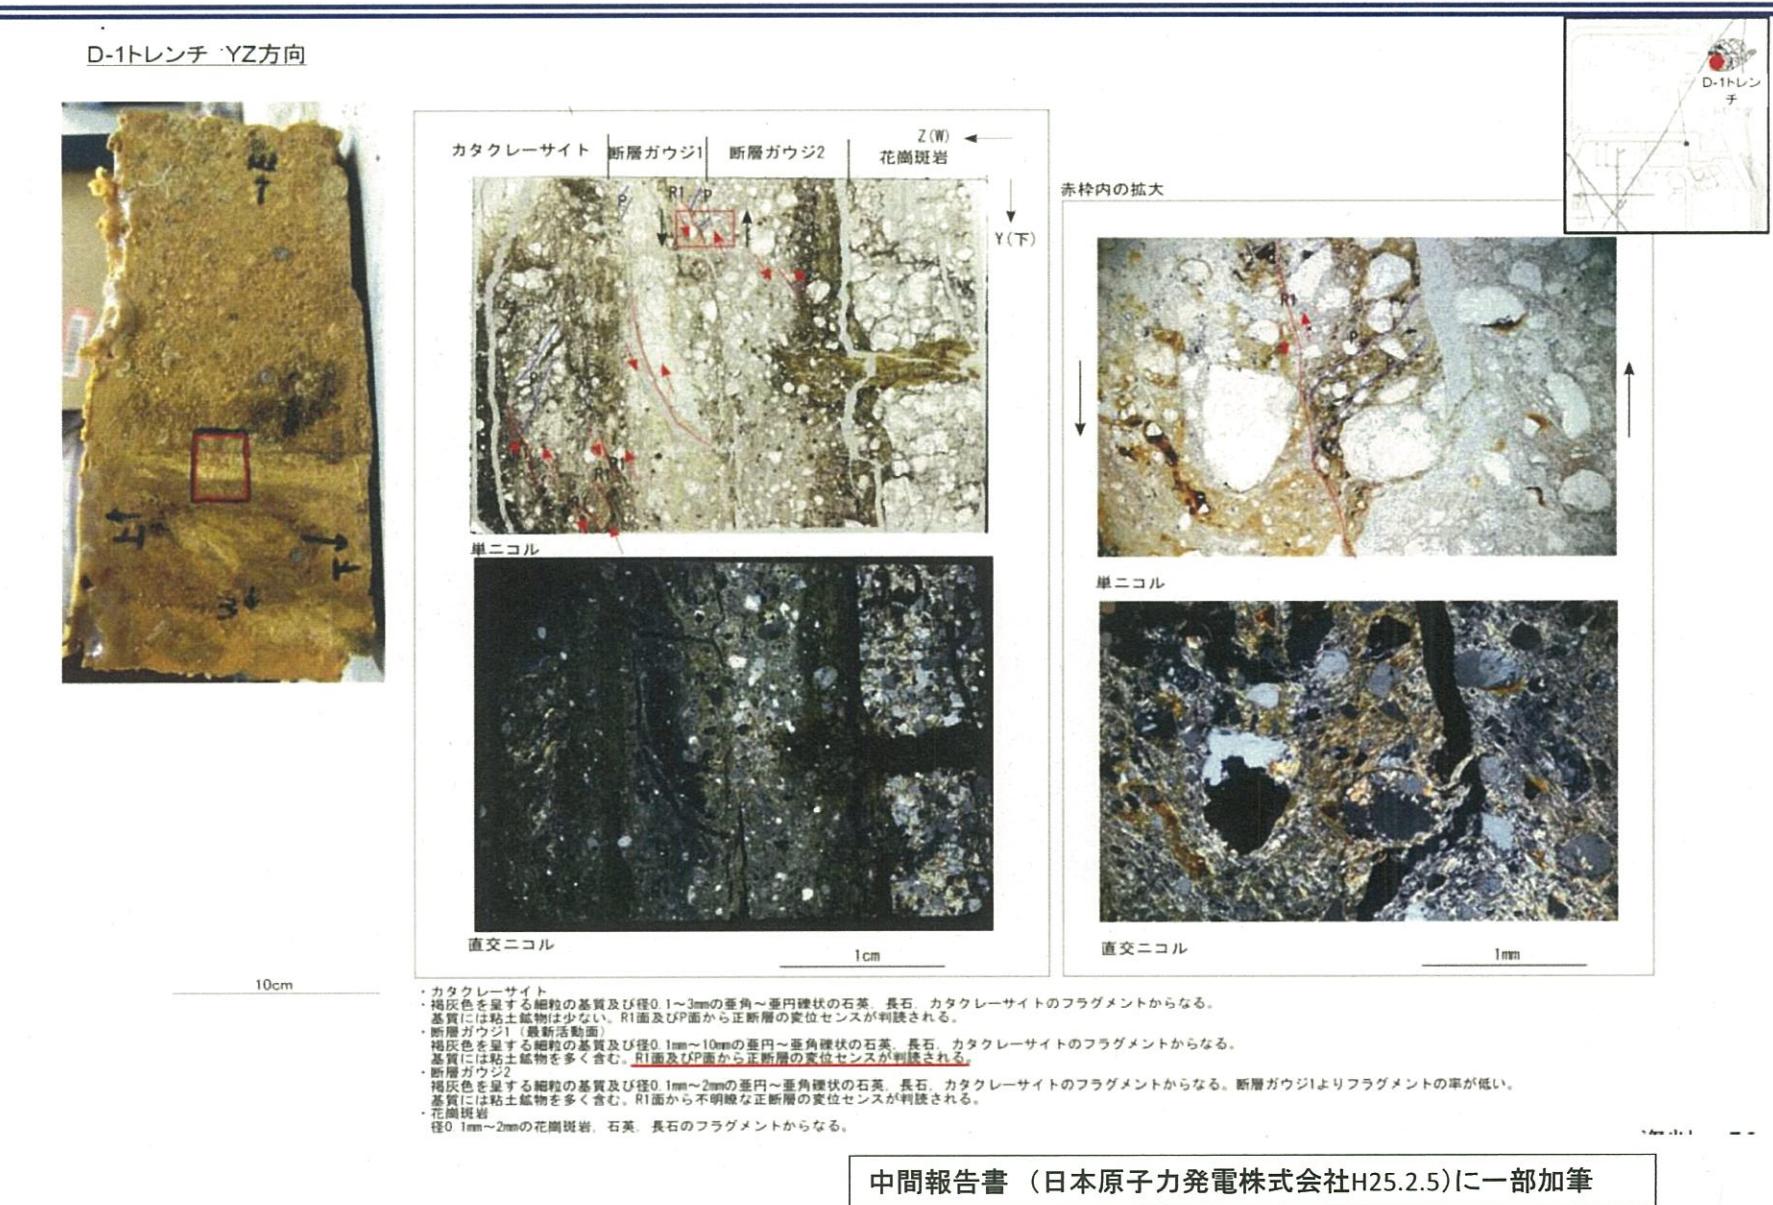
図8-2 G断層の変位センス(薄片観察結果(上下成分))

〔破碎帯の変位センス〕 D1トレンチ北側ピット南方のG断層の薄片観察結果（上下成分）

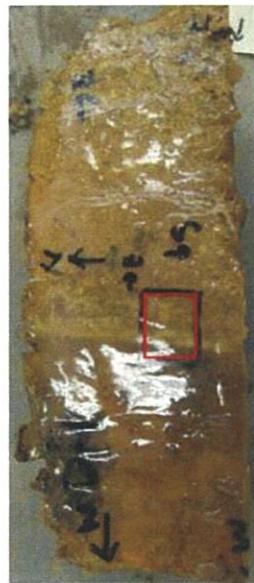
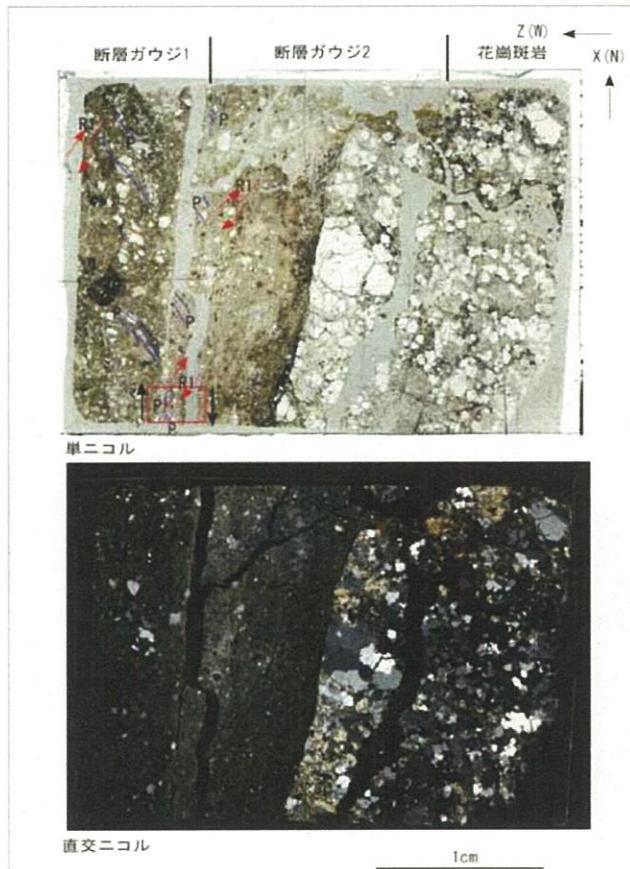
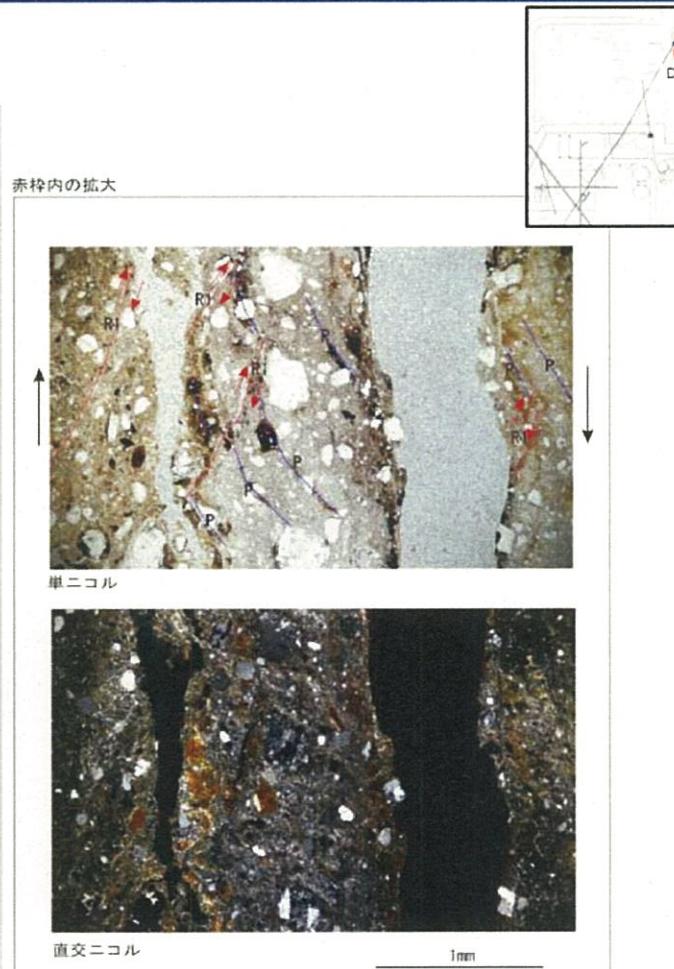
図8-3 G断層の変位センス(薄片観察結果(水平成分))

・断層ガウジ  
褐色を呈する細粒の基質及び径0.1mm~3mmの亜角~亜円錐状の石英、長石、カタクレーサイトのフラグメントからなる基質には粘土鉱物を多く含む。R1面及びP面から右いずれの変位センスが判読される。

褐色を呈する繊維状の基質及び幅1 mm~2 mmの亜円~角錐状の石英、長石、カタクレーサイトのフラグメントからなる。断層ガウジよりフラグメントの率が低い。

基質には粘土試物を多く含む。R1面からZP面から右側の部分が剥離される。

・花崗斑岩  
粒0.1mm~2mmの花崗斑岩。石英、長石のフラグメントからなる。

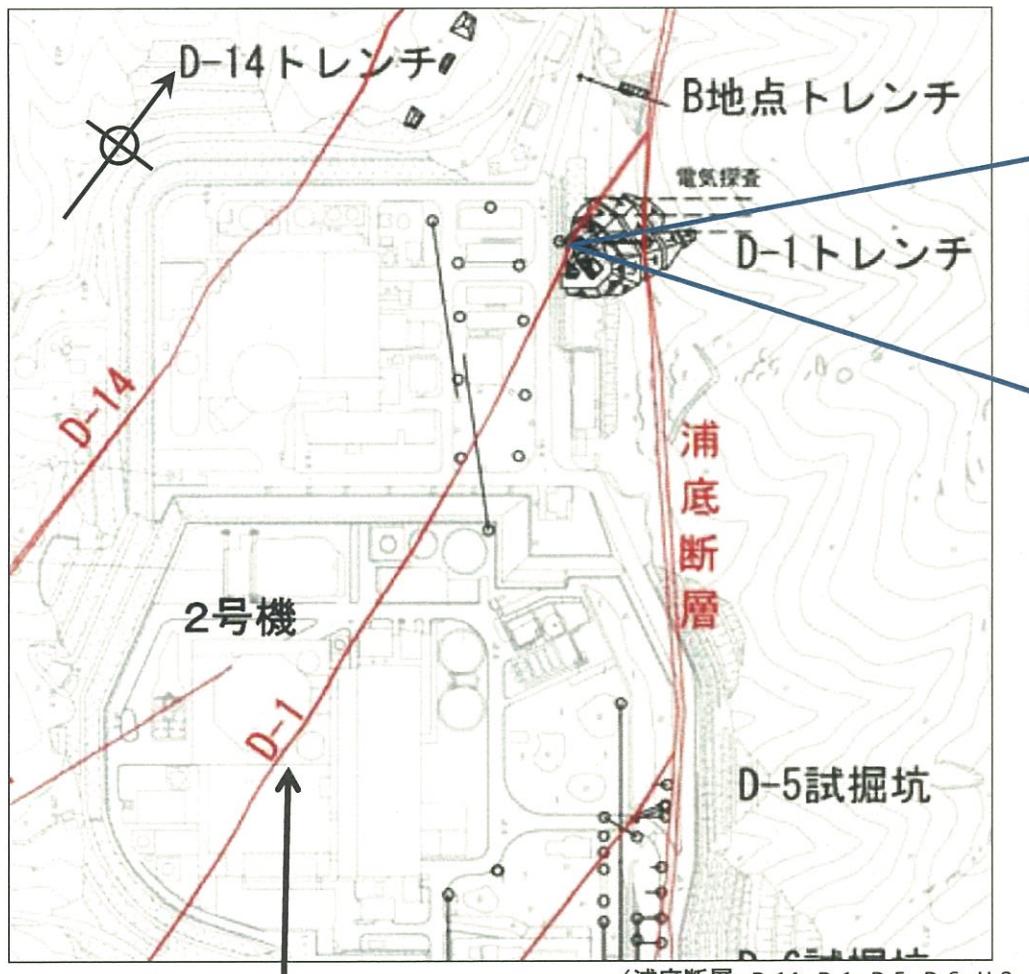
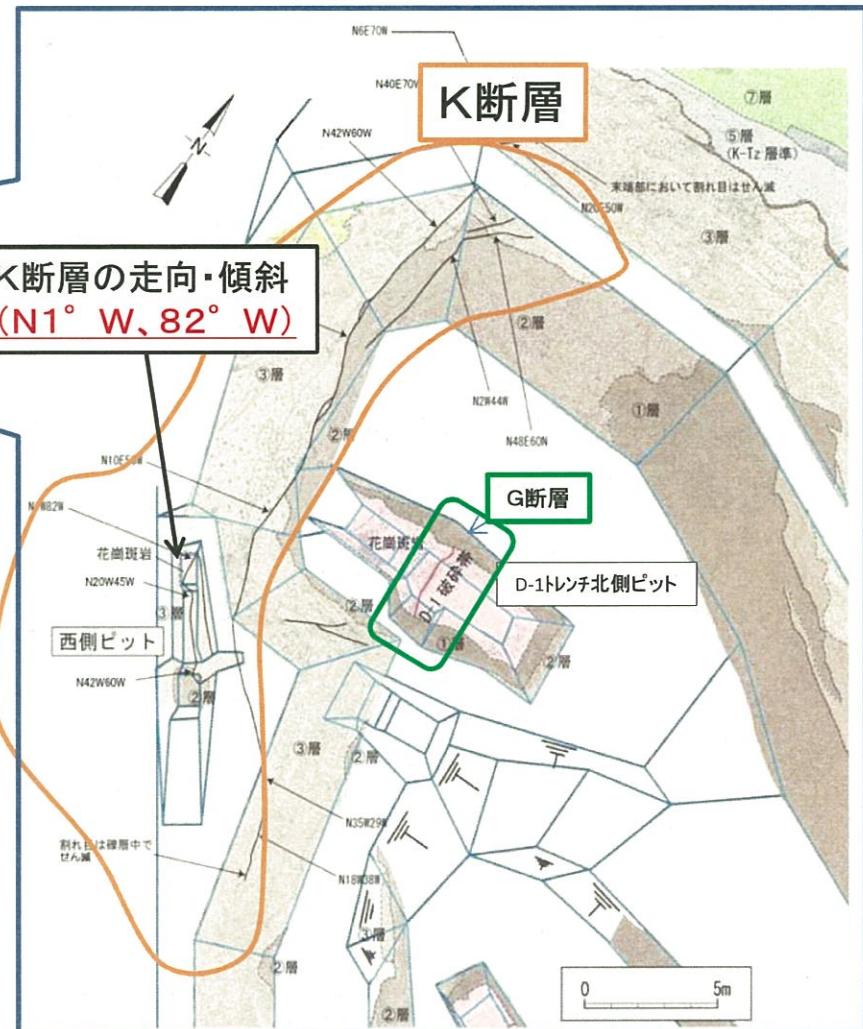
図9 K断層とD-1破碎帯との関係

とよく一致していることから、これらはD-1破碎帯と一連の構造<sup>注1</sup>である可能性が高いと考える。【図7-1、図7-2、図7-3、図8-1、図8-2、図8-3、図9】

**日本原電がD-1破碎帯としている断層(日本原電(株)敦賀発電所2号炉原子炉設置許可申請書において「H-6a破碎帯」と称されており、走向・傾斜はN6° E, 78° Wと記載)**

- i. K 断層は、D-1 破碎帯のほぼ延長上に位置しており、西側ピットにおいて、基盤と接している部分では走向 N1° W、傾斜 82° W である<sup>注4)</sup>。また、L カットピットにおいても、ほぼ、南北走向で高角度西傾斜であり、同様の姿勢を示している。さらに、D-1 破碎帯の走向・傾斜ともよく一致している【図 4 (左図)、図 9、図 13-1】。

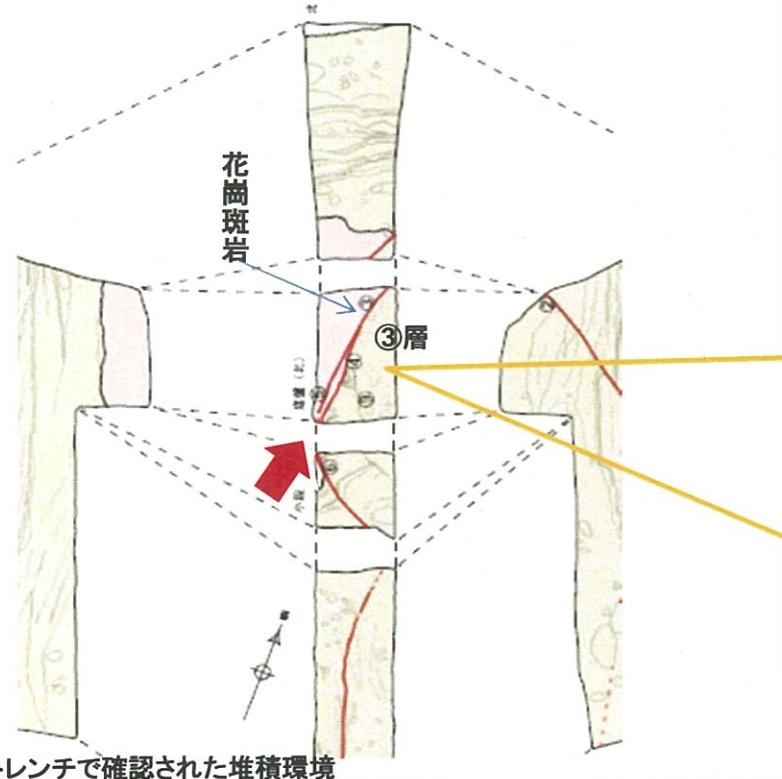
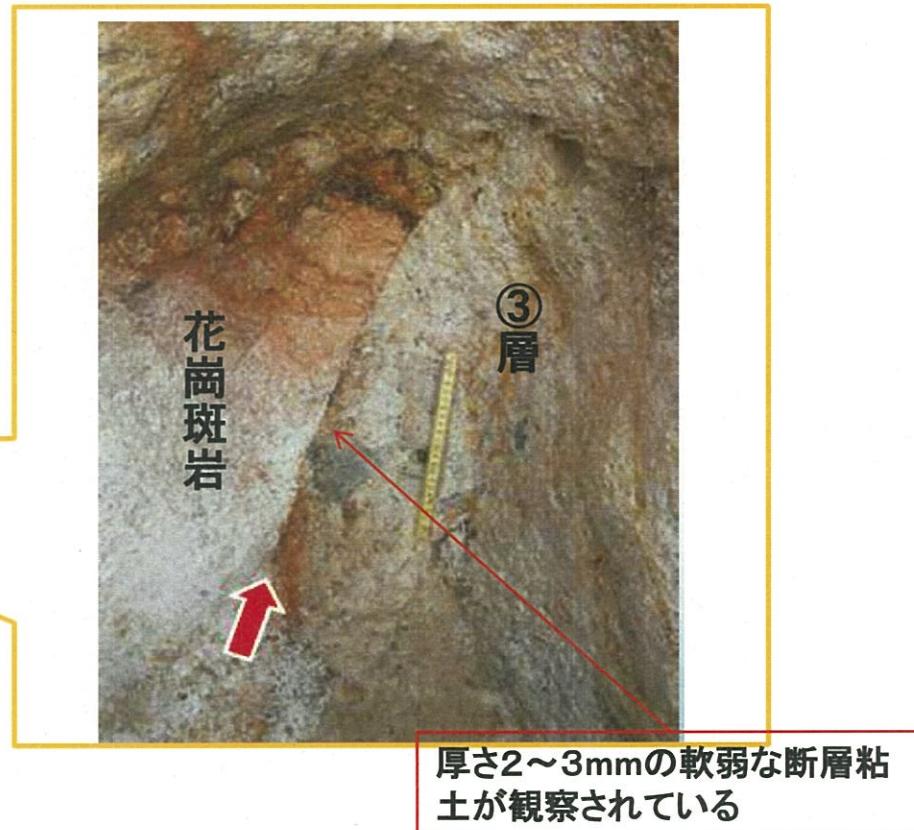
図10 D-1トレーナー西側ピット付近のK断層に沿った断層粘土

【写真1-1、写真1-2、写真2、写真3】。また、D-1トレーナー西側ピットにおいて、K断層の断层面に沿って明瞭な断層粘土（厚さ2~3mmの赤褐色の軟弱な断層粘土）が観察された。【図10】。

➤ 西側ピットの北部では、ねじり鎌で容易に削れる白色～灰白色のカタクレーサイト化し変質した花崗斑岩と3層の砂礫層が、南北走向の断層面を介して接している。断層面に沿っては、厚さ2～3mmの赤褐色の軟弱な断層粘土が挟まれている。

新しい  
↑  
古い  
⑤K-Tz(約9.5万年)の火山  
灰が確認された地層  
③層  
②層  
①層  
花崗斑岩

断層は中期更新世以降に複数回活動したと考える。このことは、それが繰り返すことにより形成される断層粘土が認められることと整合している。

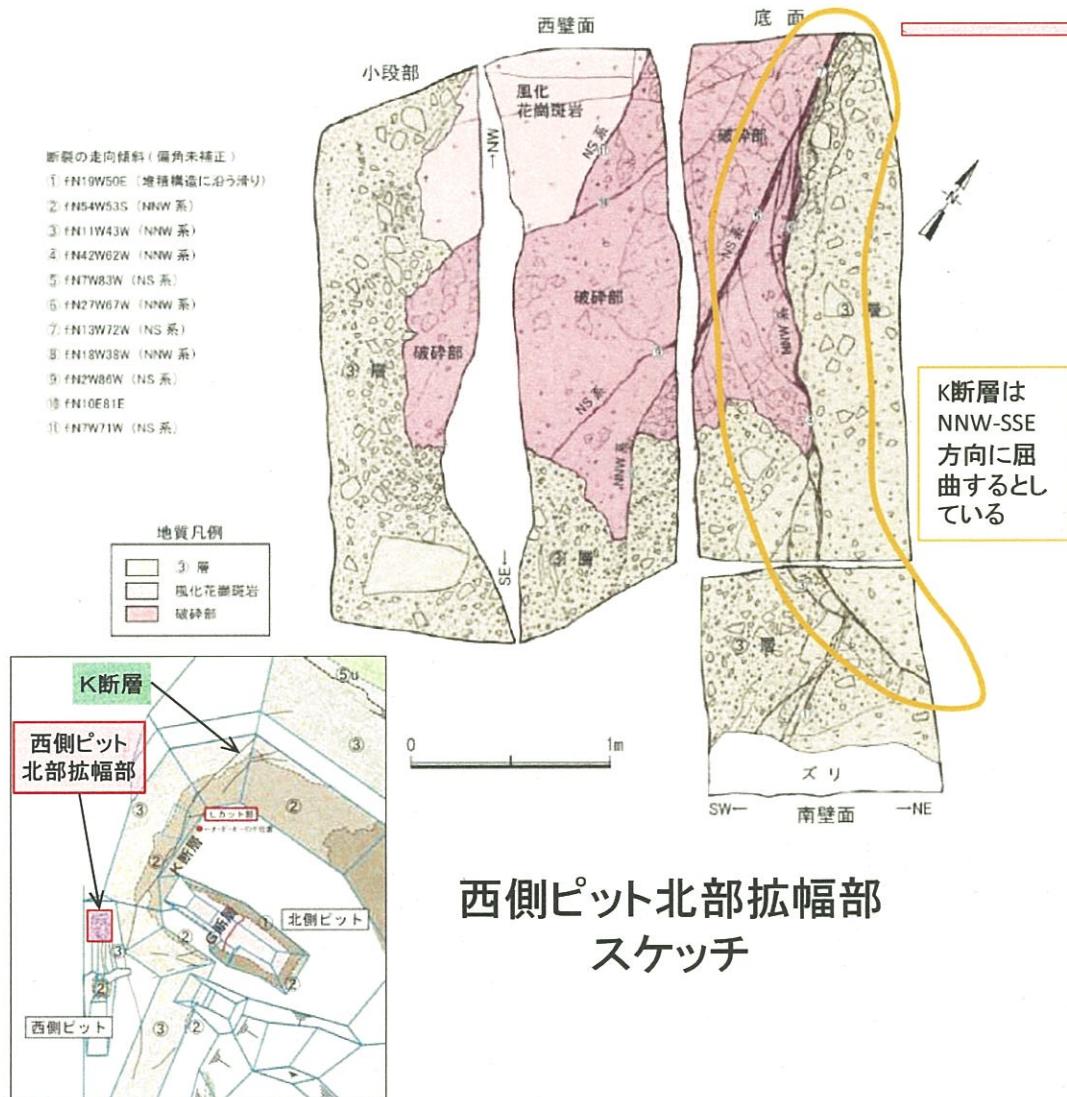
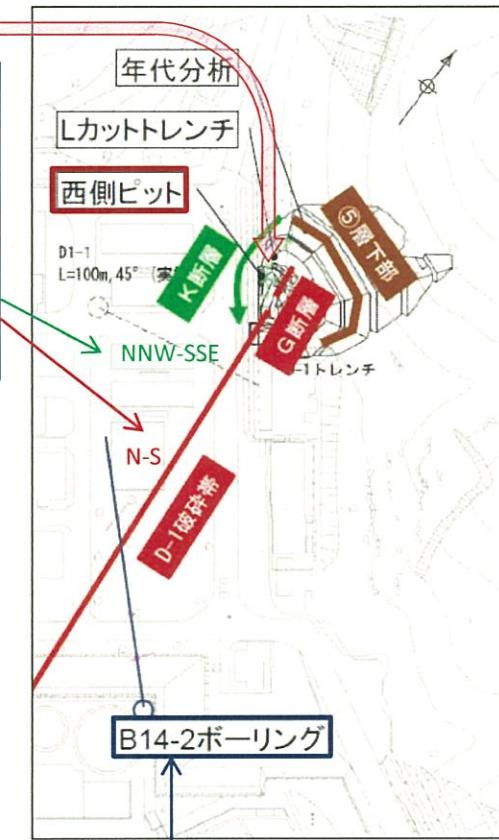
図11 K断層とD-1破碎帶との連続性に関する事業者の検討(西側ピット北部拡幅部)

【K断層が屈曲するとの主張】  
K断層は、D-1トレーニチ内でNNW-SSE方向に屈曲しており、D-1破碎帶とは方向が異なるとしている

【K断層が南方へ延長しないとの主張】  
薄片観察でB14-2孔ではK断層の特徴である逆断層の変位センスが認められなかったため、K断層は少なくともB14-2孔よりも南方には延びないとしている。

- 西側ピット北部拡幅部の基盤岩中にN-S走向とNNW-SSE走向の破碎帯が認められる。
- ③層を変位・変形させているK断層は、西側ピット内において走向がN-S走向からNNW-SSE走向の断層に屈曲して変化する。
- NS系の破碎帯は、屈曲部から南方では、③層に変位・変形を与えていない。

なお、日本原電は、西側ピット北部を拡幅し、K 断層の走向が途中で NNW-SSE 方向に屈曲するとしているが、当該箇所は、K 断層の分岐した部分であり、有識者会合としては、これをもって、K 断層が D-1 破碎帯の方向に向かっていないと断定することはできないと考える【図 11】。

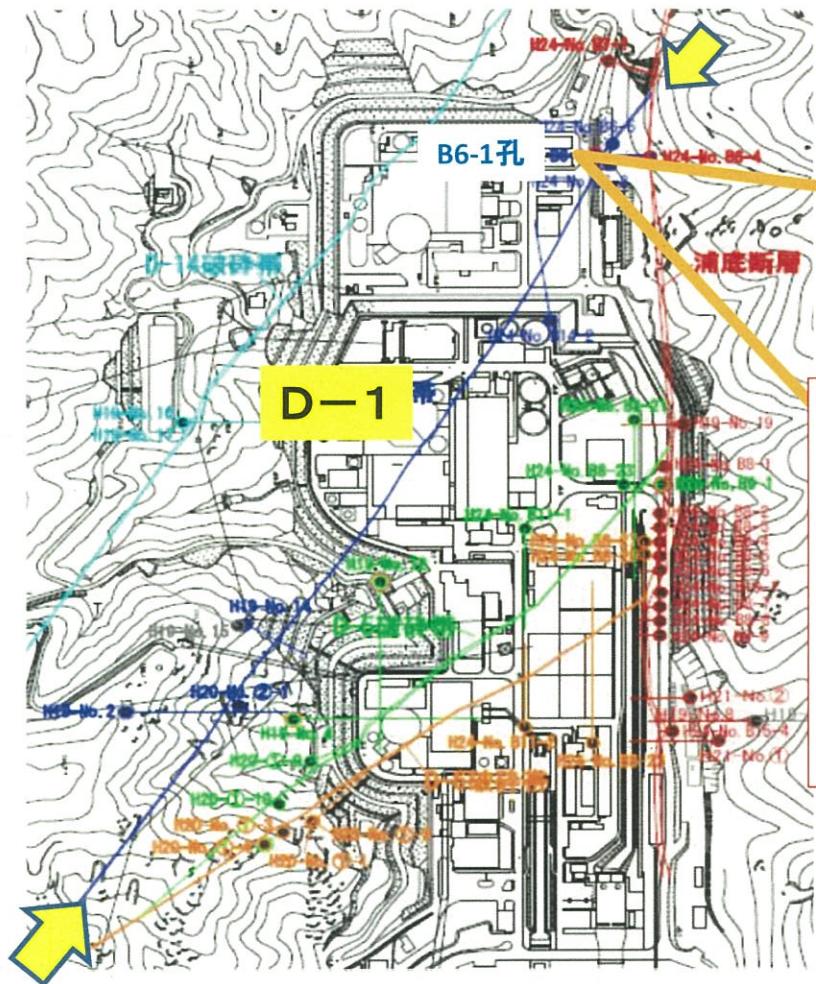
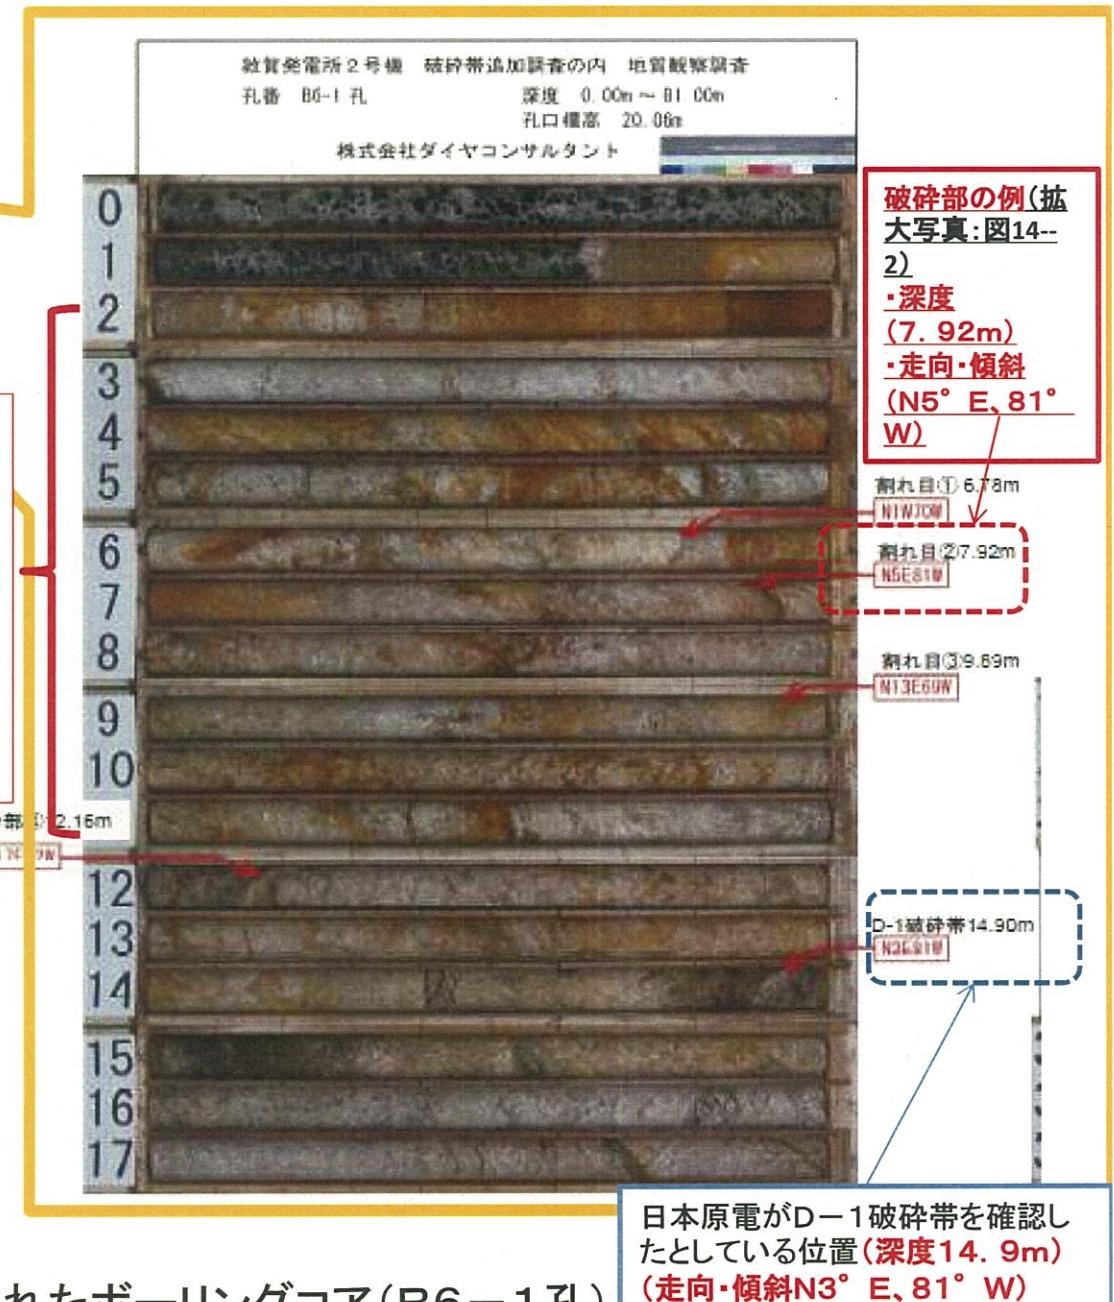
図12-1 K断層下方で掘削されたボーリングコア(B6-1孔)

- iii. 日本原電は、ボーリングB6-1孔の深度14.9mに見られる破碎部を、上記の北側ピットで観察されたG断層の延長で、D-1破碎帯であるとしている【図12-1】。

深度: 6.78m  
走向・傾斜: N1° W, 70° W

深度: 7.92m, 走向・傾斜: N5° E, 81° W  
(K断層下方で認められる破碎部の例)

しかし、同孔の深度11m付近以浅は全体的に破碎されており、その中に集中的に破碎されている部分が複数存在することから、有識者会合は、日本原電がG断層の延長とした破碎部とは別に、その上部（深度7.92m）で、走向N5°E、傾斜81°Wの破碎部も詳しく観察した【図12-1～図12-3】。観察の結果、この破碎部を含め、深度11m付近以浅の全体的に破碎された区間は、K断層の影響を受けた可能性が高いと考える。

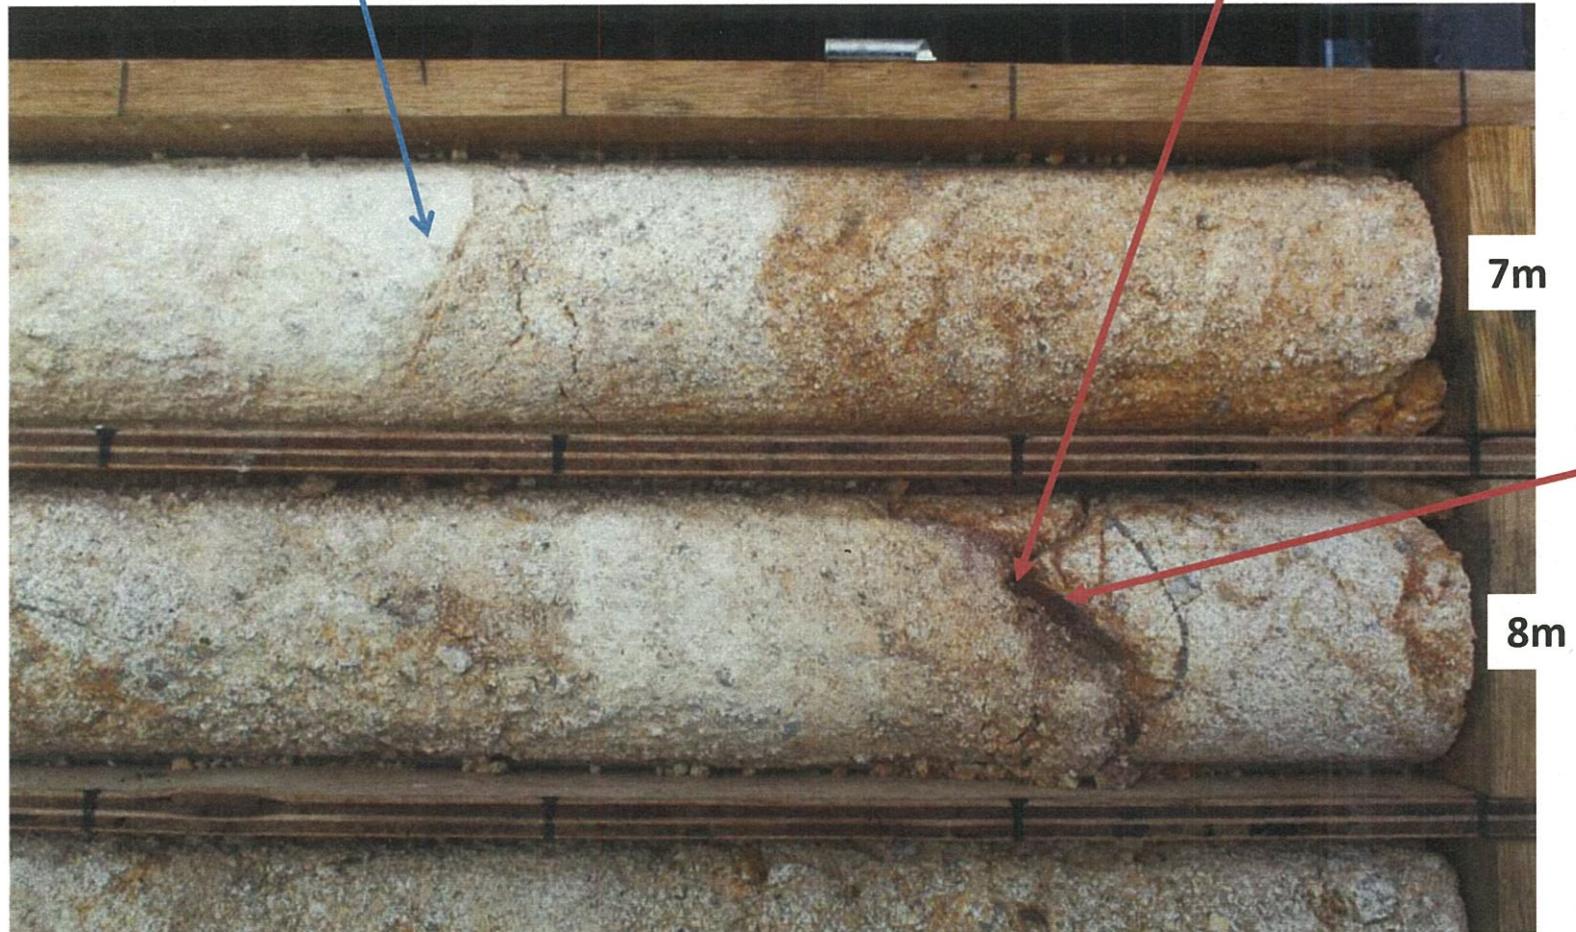
図12-2 K断層下方で掘削されたボーリングコア(B6-1孔)  
(深度6m～8mで確認された破碎部の拡大写真)

断層粘土は確認できなかつたが、空隙が認められる。(断層粘土はボーリングコア回収時に洗い流された可能性がある。)

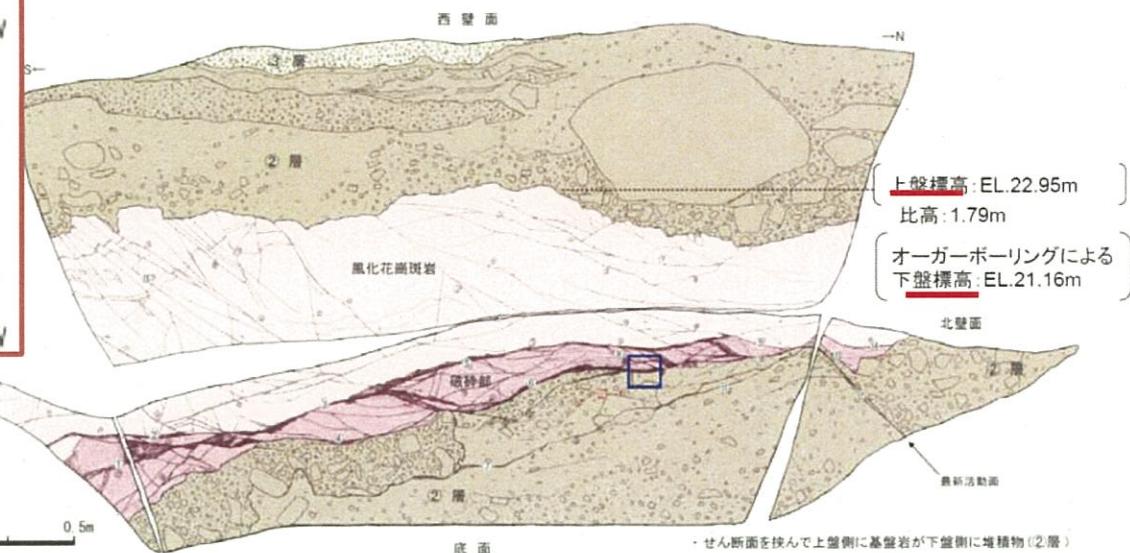
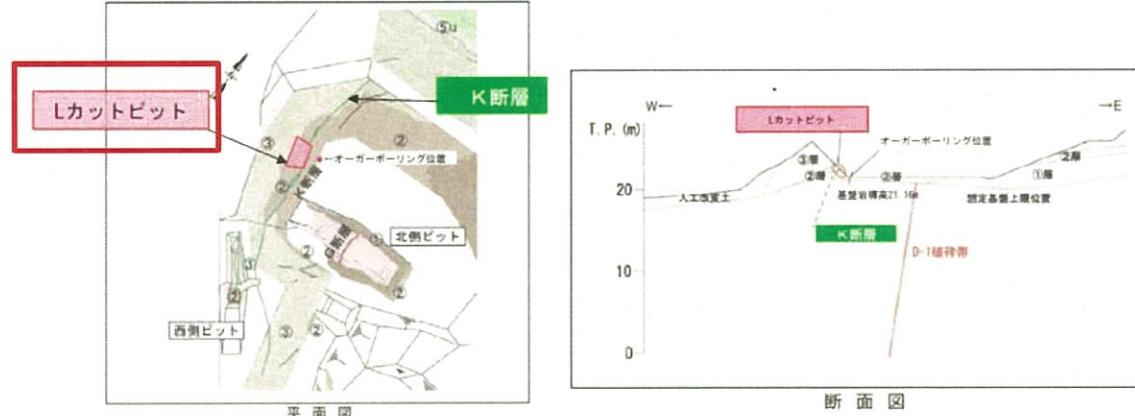
図13-1 K断層の累積的な変位量(Lカットピット)

LカットピットにおけるK断層の走向・傾斜は、ほぼ南北走向で、高角度西傾斜

・せん断面を挟んで上盤側に基盤岩が下盤側に堆積物(2層)が分布している。

・せん断面の上盤側は10~30cm幅で変質した破碎部が分布し、堆積物(2層)中には基盤との境界面に沿って破碎・せん断構造が発達している。全体をせん断する直線的な断層ガウジは認められない。変位量が数cm程度のR1面がせん断面を細かく右ずれさせている。

・破碎部および堆積物(2層)中に認められるR1面から右ずれが判読される。

・上盤側の基盤上限面と下盤側近傍のオーガーボーリングから求めた基盤の比高差は1.79mである。

- ・Lカットピットでは、風化花崗斑岩と②層とを境するK断層が認められた。
- ・K断層の走向・傾斜は、N-S走向、高角度西傾斜であり、熱水変質を伴う灰白色の破碎部からなる。
- ・K断層は右横ずれを伴う逆断層であり、基盤岩の比高は約1.8mである。

- iii. D-1トレント西側ピットにおける観察の結果、その形態が横ずれ断層で特徴的に見られるV字型の構造に良く似ていることから、有識者会合は、K断層は横ずれを伴う逆断層と考える。【写真3】
- iv. K断層の活動の累積性の有無については、現地調査においては確認できなかつたが、日本原電は、有識者会合の現地調査以降に掘削したLカットピットにおいてK断層の詳細観察を行い、条線などから複数回の活動があったとしている。また、日本原電は、Lカットピット付近ではK断層を介し基盤上面に、約1.8mの高度差があるとしているが、その全てがK断層の活動に伴うものかどうかわからないとしている。  
しかしながら、有識者会合としては、上載層（③層）の鉛直変位量がこれよりも明らかに小さいことから、K
