日本原子力発電株式会社  
敦賀発電所の敷地内破碎帯の評価について

平成25年5月15日

原子力規制委員会  
敦賀発電所敷地内破碎帯の  
調査に関する有識者会合

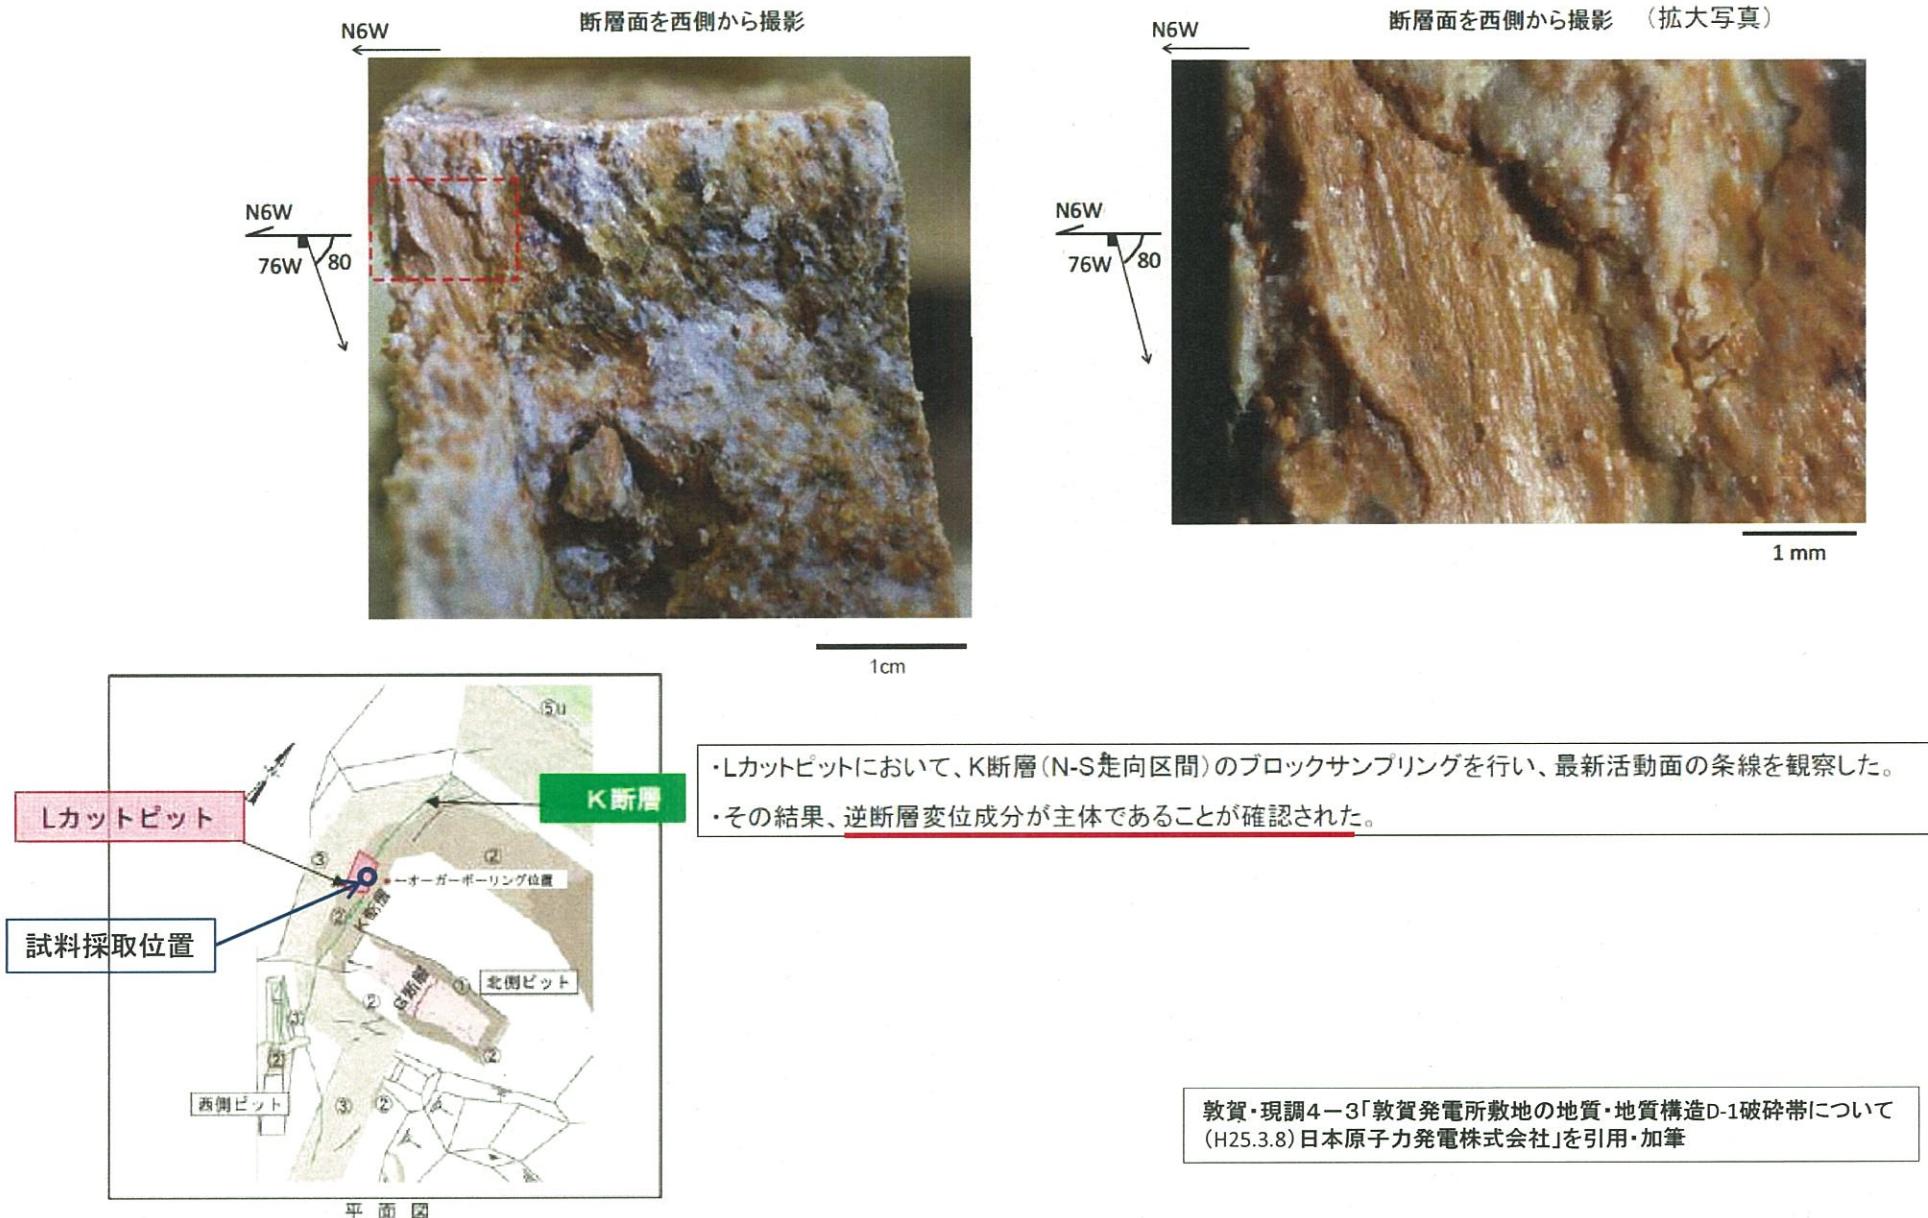
図13-2 K断層の変位センス（Lカットピットにおける観察）

また、日本原電は、K断層の変位センスについて、Lカットピットにおける条線観察の結果から、右横ずれを伴う逆断層であることを確認したとしている【図13-1、図13-2】。

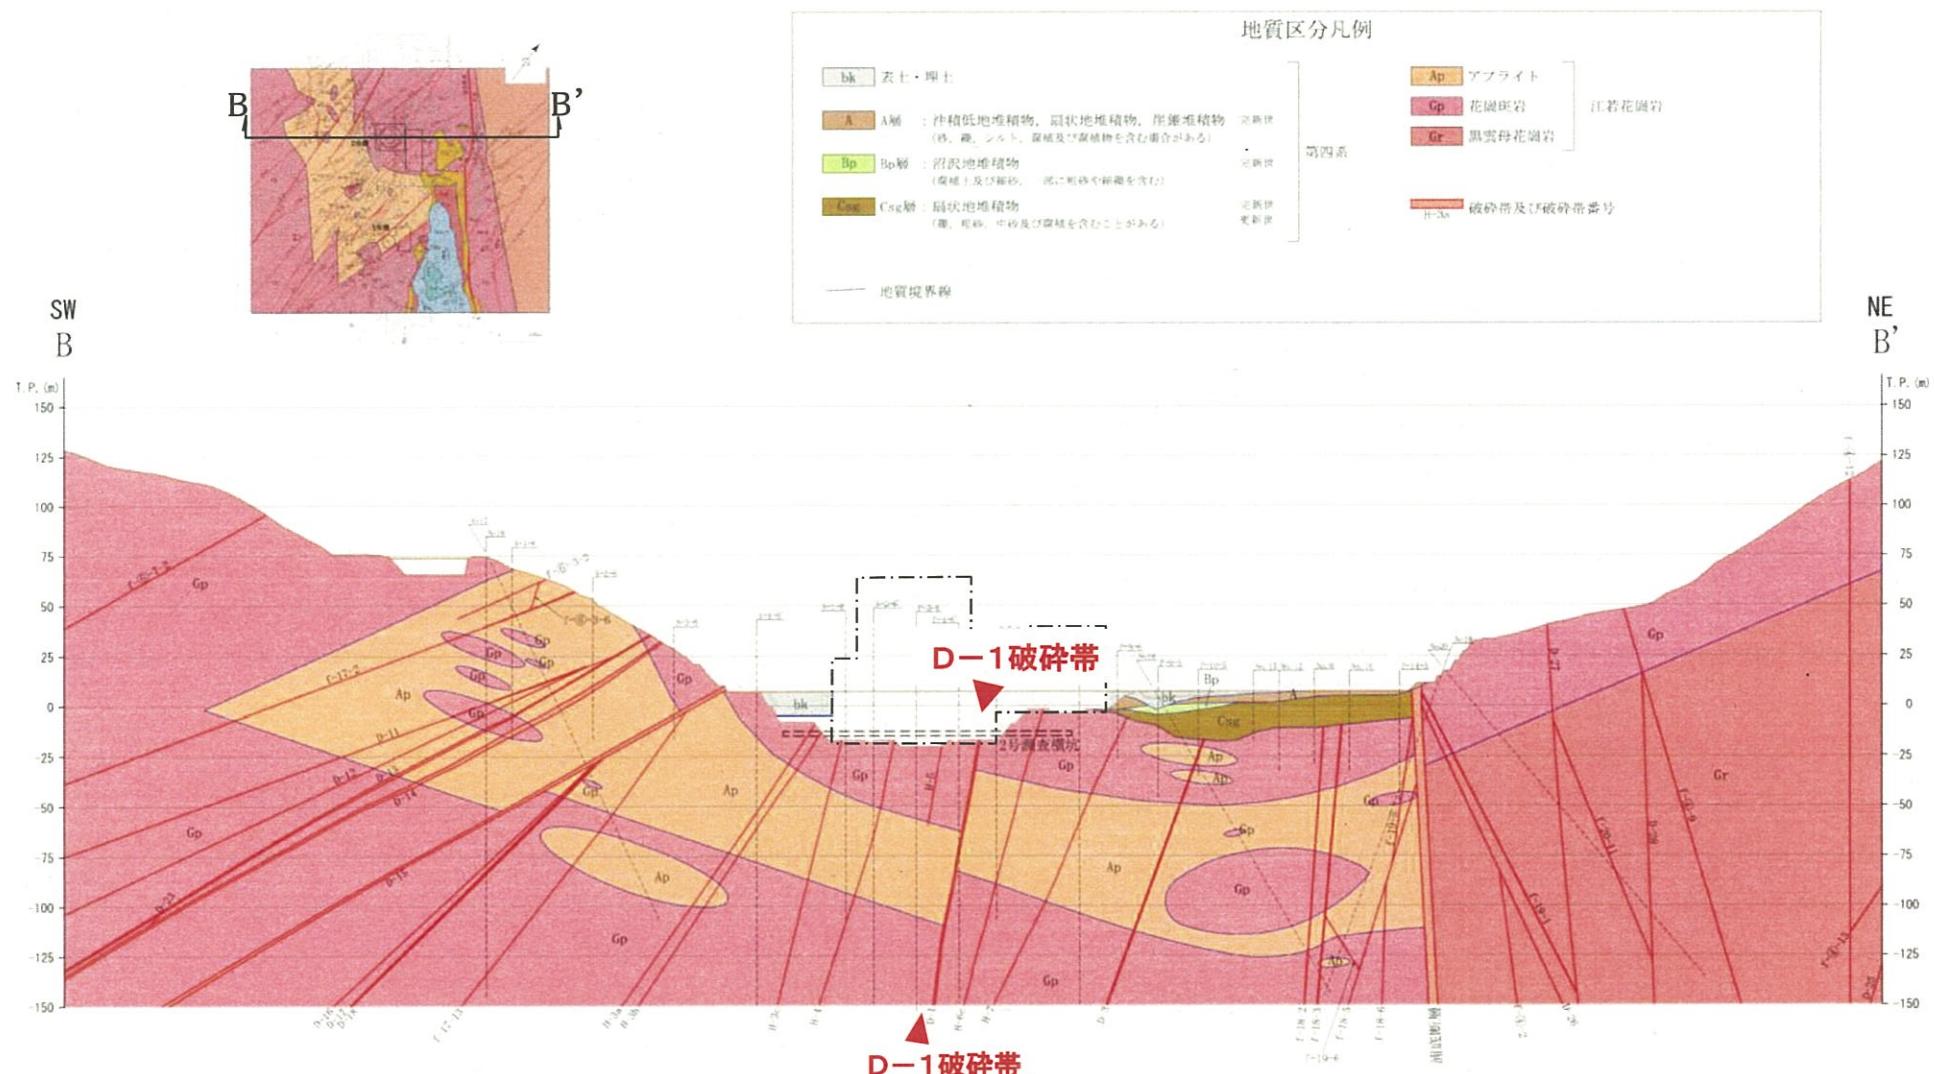
図14-1 地質断面図(2号炉側)

- 破碎帶は、高角度で西傾斜するものが多い。
- 破碎帶は、岩種境界(Gp/Ap境界)を正断層的に変位させている。

有識者会合としては、このように断層が異なる変位センスの運動を経験している場合、破碎部に残された新旧の活動による構造を確実に識別できるか、また新しい活動による構造が完全に古い構造を上書きしていく最新の運動による構造が認定できるのか、については、十分に判断ができるデータは提示されていないと考える【図14-1～図14-6】。仮に最新活動面の変位センスを識別できたとしても、それは各々の地点において相対的に最も新しい活動面が認定できたにすぎず、活動時期を特定できるものではない。このため、同じ変位センスを持つ、異なる地点の断層の最新活動が同時期の活動であることを立証できるものではない。このことだけをもって、D-1 破碎帯と G 断層とが同一のものであり、D-1 破碎帯に後期更新世以降の活動性がないという事業者の判断は根拠が薄いと考えられる。

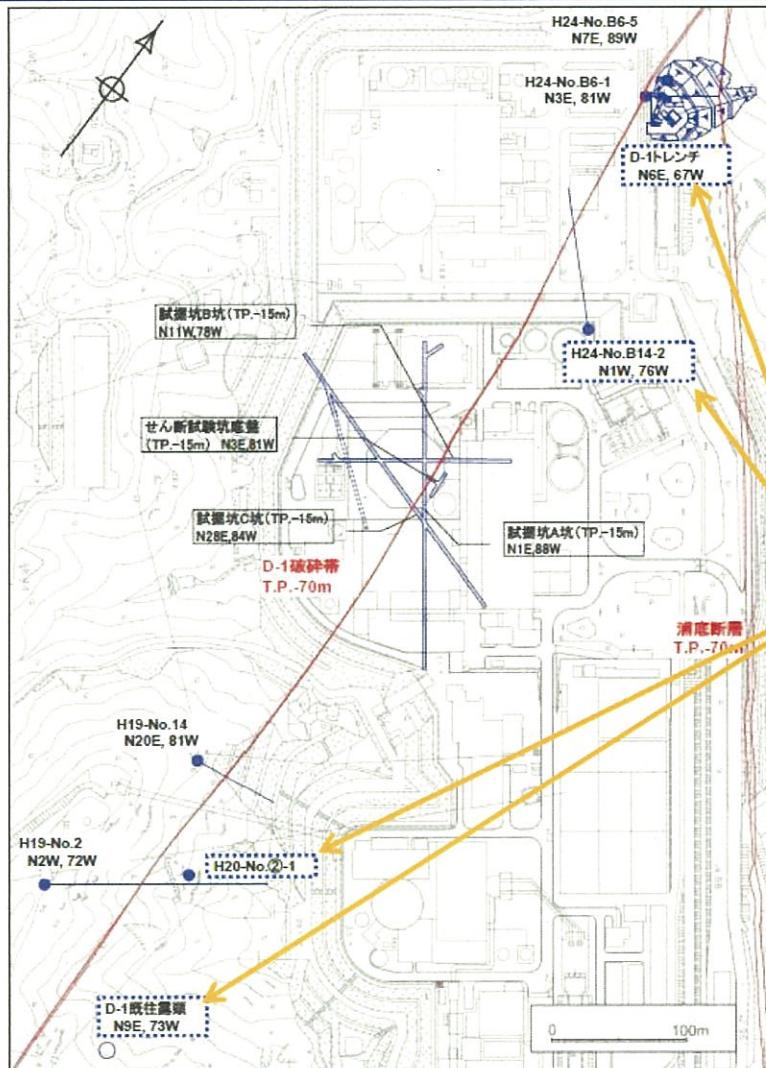
図14-2 事業者による薄片材料を採取した箇所

破碎帯位置  
T.P.-70m

正断層センスを確認  
した位置

第2回評価会合後に、日本原電から示されたデータ。  
薄片観察の結果、いずれも正断層センスが認められており、K断層(逆断層センス)とは別の断層であるとしている。

- ・D-1破碎帯と認定した破碎帯は、おおむねNS方向で、高角度西傾斜で、連続性が良い破碎帯であり、いずれもカタクレーサイトと断層ガウジからなる。
- ・D-1破碎帯及びG断層は、最新活動面の断層ガウジの観察からいずれも正断層センスを有している。一方、K断層は、地層のずれ方向から逆断層センスを有している。
- ・このことから、K断層とD-1破碎帯は異なるものであり、G断層とD-1破碎帯が一連の破碎帯であると判断した。

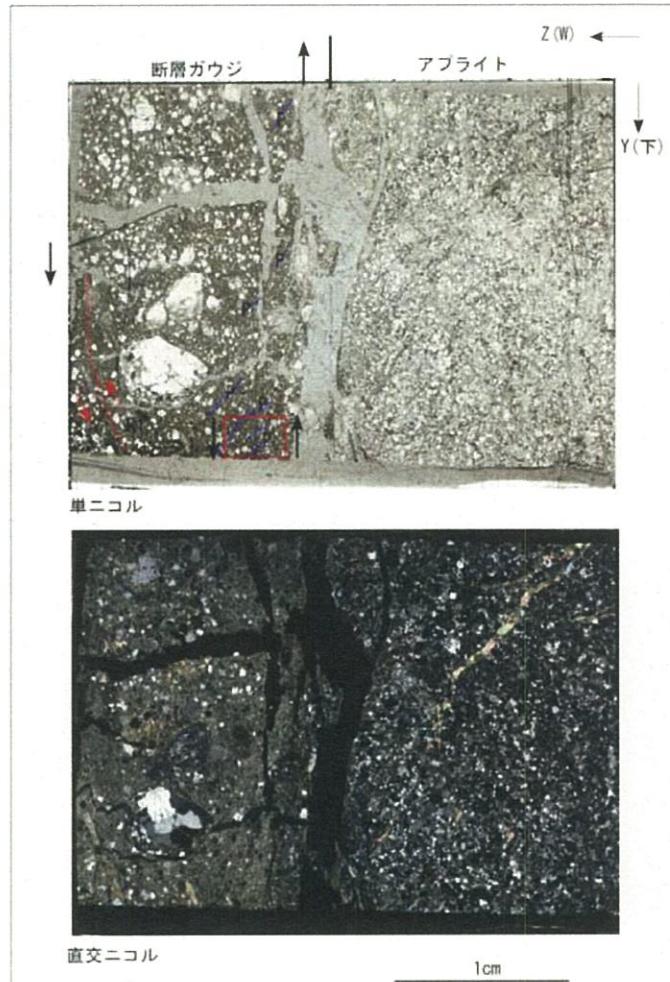
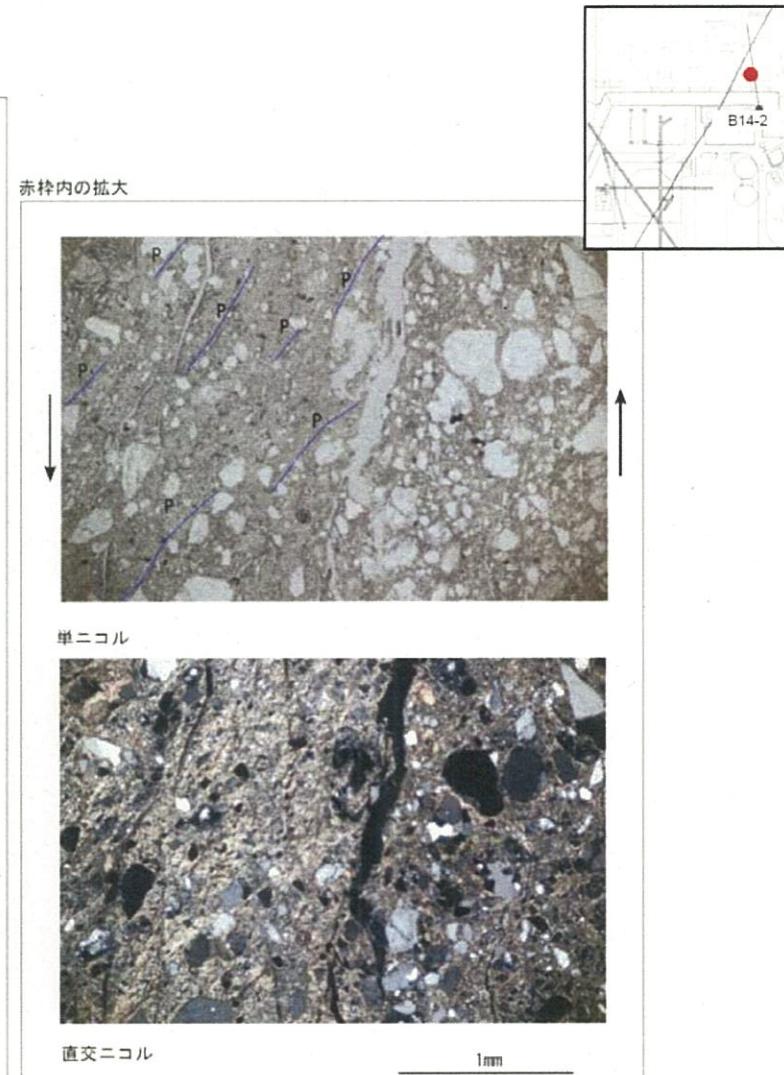
図14-3 D-1破碎帯の変位センス( B14-2孔薄片観察結果(上下成分))

- ・断層ガウジ（最新活動面）  
褐色を呈する細粒の基質及び径0.1mm～5mmの亜円～亜角礫状の石英、長石、カタクレーサイト岩片、方解石のフラグメントからなる。  
基質には粘土鉱物及び方解石を多く含む。R1面及びP面から正断層の変位センスが判読される。
- ・アブライト  
細粒の石英、カリ長石、斜長石、黒雲母、白雲母、方解石脈を含む

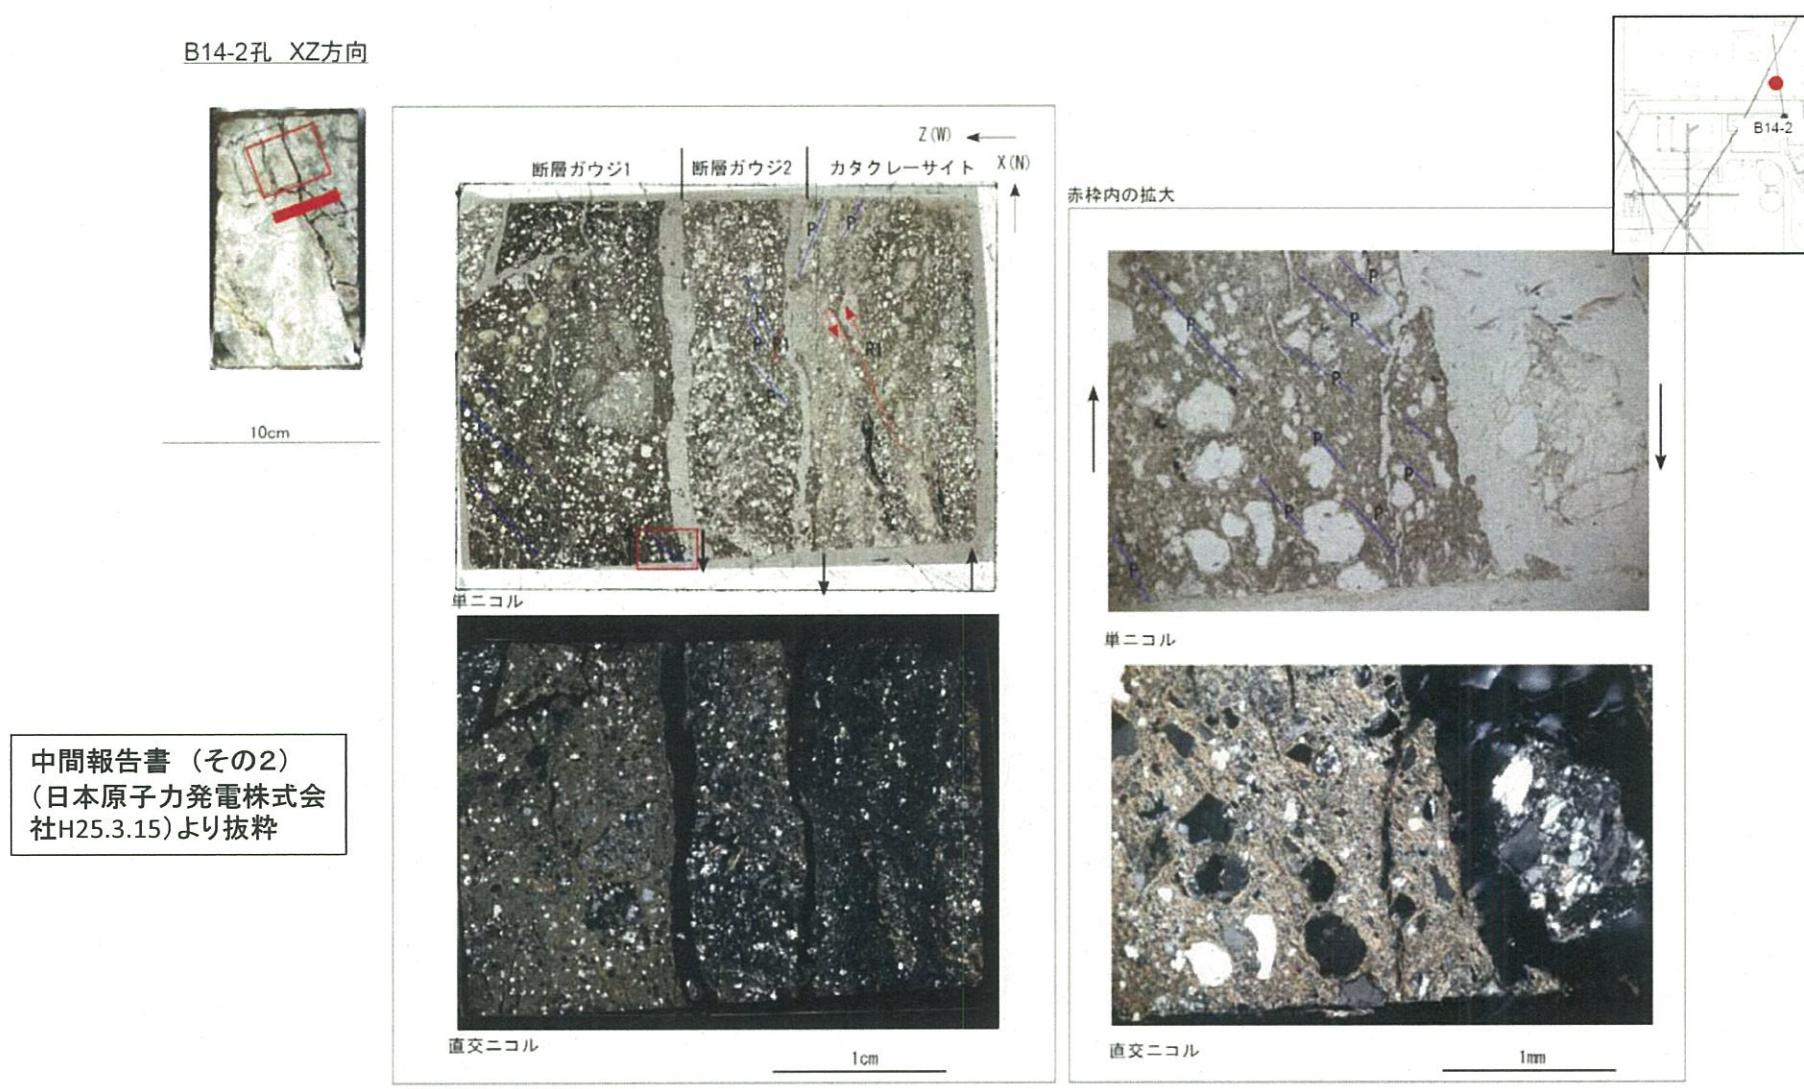
### 図14-4 D-1破碎帯の変位センス(B14-2孔薄片観察結果(水平成分))

- ・断層ガウジ1 (最新活動面)  
褐色灰色を呈する細粒の基質及び径0.1mm~5mmの亜円~亜角錐状の石英、長石、カタクレーサイト岩片、方解石のフラグメントからなる。  
基質には粘土鉱物及び方解石を多く含む。P面から右ずれの変位センスが判読される。
- ・断層ガウジ2  
褐色灰色を呈する細粒の基質及び径0.1mm~10mmの亜円~亜角錐状の石英、長石、カタクレーサイト岩片、方解石のフラグメントからなる。断層ガウジ1よりフラグメントの率が高い。  
基質には粘土鉱物及び方解石を多く含む。RI面及びP面から右ずれの変位センスが判読される。
- ・カタクレーサイト  
灰白色を呈する細粒の基質及び径0.1mm~2mmの亜角錐状のカタクレーサイト岩片、石英、長石、方解石のフラグメントからなる。  
基質には粘土鉱物が少ない。

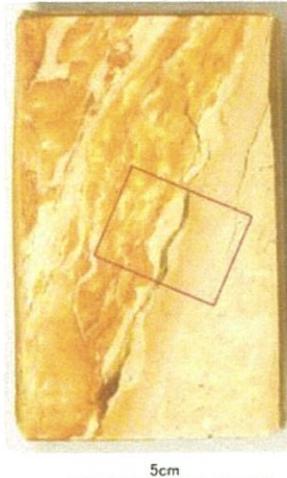
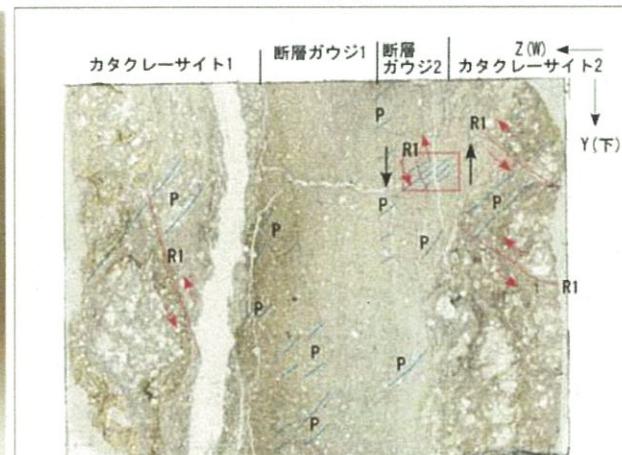
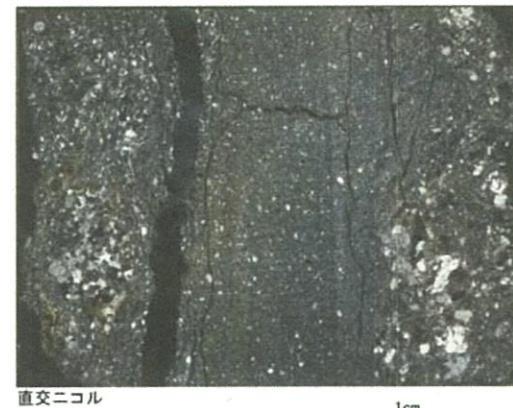
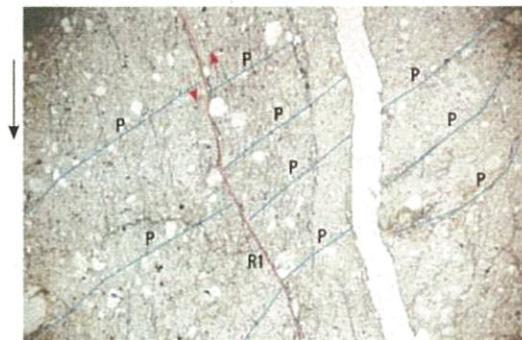
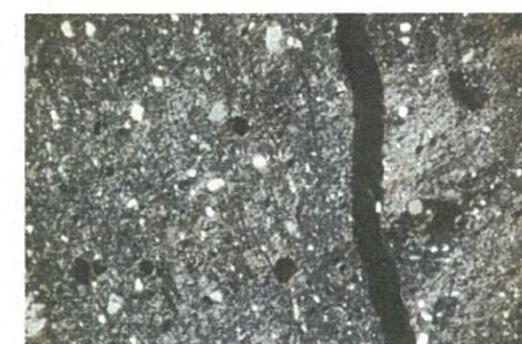
図14-5 D-1破碎帯の変位センス(No.②-1孔薄片観察結果(上下成分))

- ・カタクレーサイト1  
灰白色を呈する細粒の基質及び径0.1mm~9mmの亜角礫状の花崗岩岩片、石英、長石のフラグメントからなる。粘土鉱物を縞状に多く含む。P面及びこれを切るR1面から正断層の変位センスが判読される。
- ・断層ガウジ1  
褐灰色を呈する細粒の基質及び径0.1~0.5mmの亜角~亜円礫状の石英、長石のフラグメントからなる。粘土鉱物を多く含む。P面から正断層の変位センスが判読される。一部不明瞭な箇所あり。
- ・断層ガウジ2 (最新活動面)  
褐灰色を呈する細粒の基質及び径0.1~0.5mmの亜円~亜円角状の石英、長石のフラグメントからなる。粘土鉱物を多く含む。基質には粘土鉱物の縞状配列が見られる。P面及びR1面から正断層の変位センスが判読される。
- ・カタクレーサイト2  
灰白色を呈する細粒の基質及び径1mm~10mmの亜角礫状の花崗岩岩片、石英、長石のフラグメントからなる。粘土鉱物は少ない。P面及びR1面から正断層の変位センスが判読される。

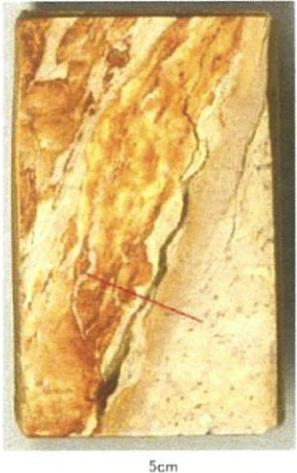
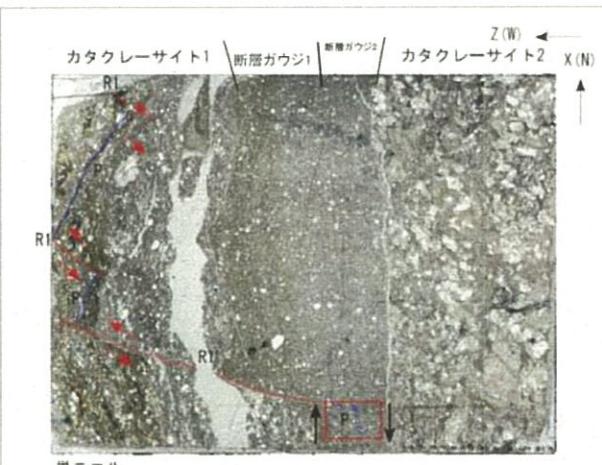
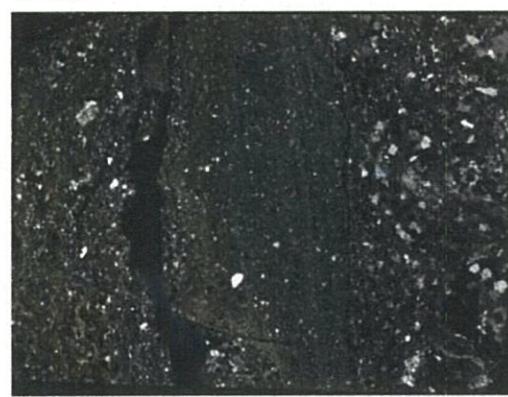
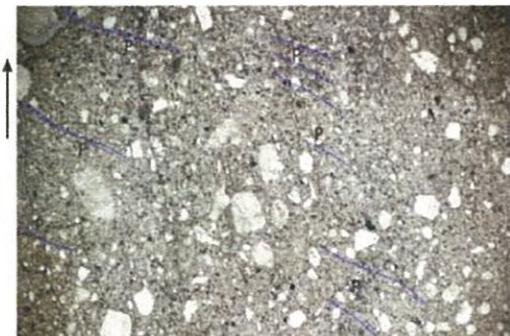
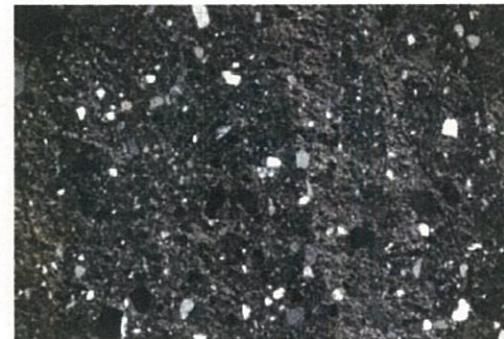
図14-6 D-1破碎帯の変位センス(No.②-1孔薄片観察結果(水平成分))

- ・カタクレーサイト1  
灰白色を呈する細粒の基質及び径0.1mm～2mmの亜角礫状の花崗岩岩片、石英、長石のフラグメントからなる。粘土鉱物を縦状に多く含む。  
P面及びこれを切るR1面から左横ズレの変位センスが判読される。
- ・断層ガウジ1  
褐色を呈する細粒の基質及び径0.1～1mmの亜角～亜円礫状の石英、長石のフラグメントからなる。  
粘土鉱物を多く含む。R1面から左横ズレの変位センスが判読される。
- ・断層ガウジ2(最新活動面)  
褐色を呈する細粒の基質及び径0.1～0.3mmの亜円～亜円角状の石英、長石のフラグメントからなる。  
粘土鉱物を多く含む。基質には粘土鉱物の縦状配列が見られる。P面から右横ズレの変位センスが判読される。
- ・カタクレーサイト2  
径1mm～10mmの亜角礫状の花崗岩岩片、石英、長石のフラグメントからなる。粘土鉱物は少ない。

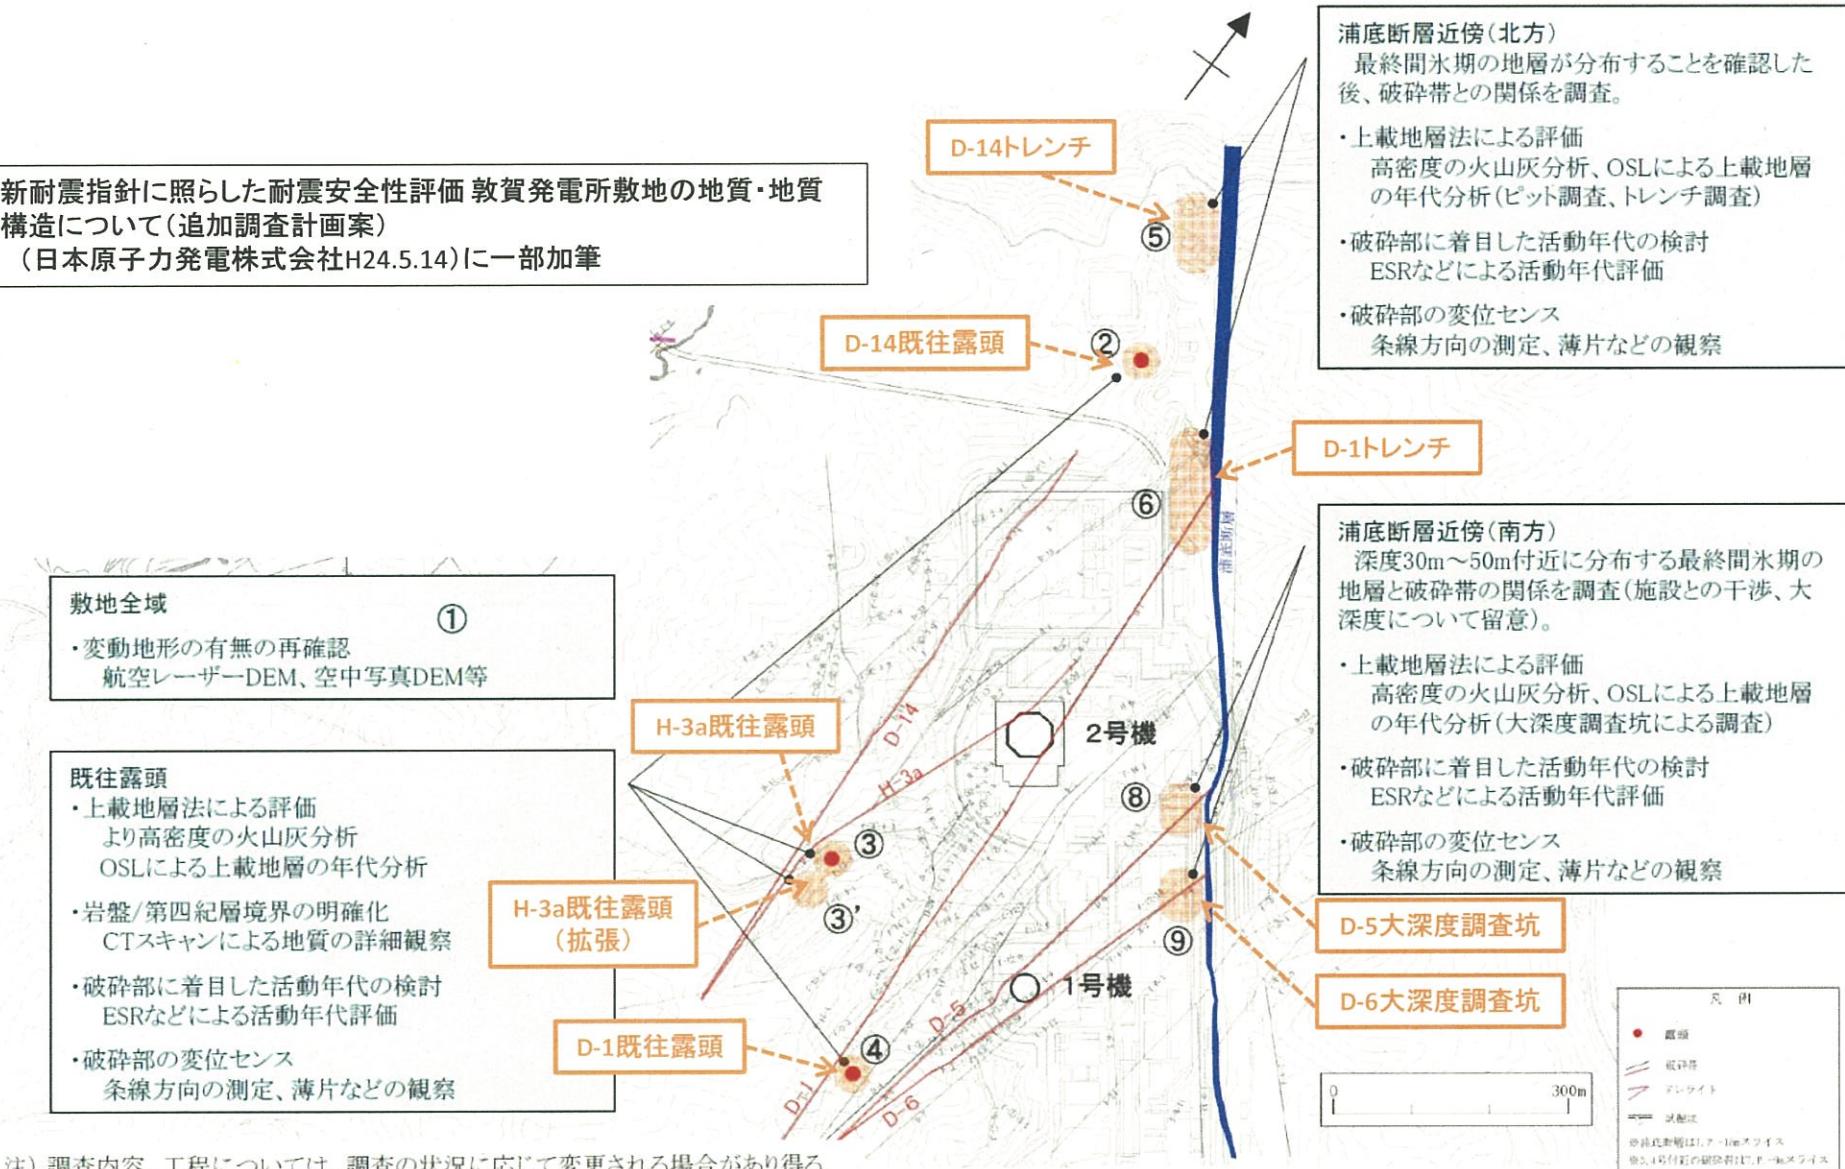
図15 平成24年5月時点の日本原電の追加調査計画

- ・地震・津波に関する意見聴取会で、日本原電が敷地内破碎帯に関する今後の追加調査計画について報告【表1及び図15】。
