# JAEAにおける試料分析の状況

- ・2号機原子炉建屋スミヤ試料
- ・1/2号機SGTS配管内部スミヤ試料
- ・3号機SGTS室フィルタースミヤ試料

2021年12月21日

日本原子力研究開発機構  
安全研究センター

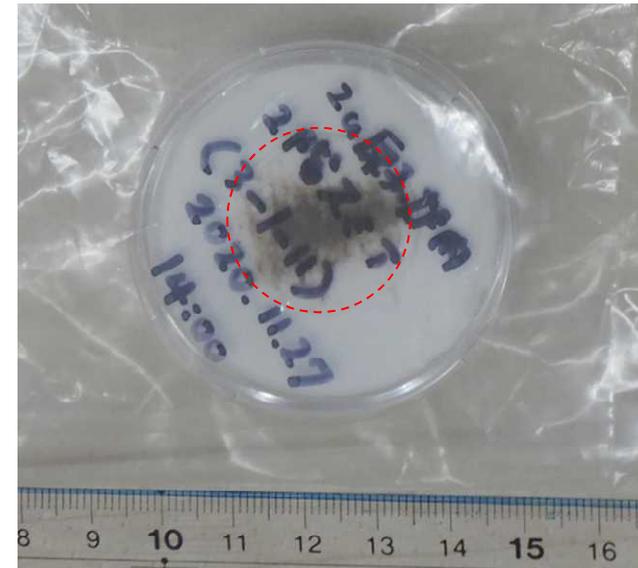
2号機原子炉建屋の壁、床、階段裏から採取されたスミヤ試料(2020/11/27採取): 14試料

試料番号	採取場所
U2RB-5FW	5階壁面
U2RB-5FF	5階床面
U2RB-4FW	4階壁面
U2RB-4FF	4階床面
U2RB-4FS	4階階段裏面
U2RB-3FW	3階壁面
U2RB-3FF	3階床面
U2RB-3FS	3階階段裏面
U2RB-2FW	2階壁面
U2RB-2FF	2階床面
U2RB-2FS	2階階段裏面
U2RB-1FW	1階壁面
U2RB-1FF	1階床面
U2RB-1FS	1階階段裏面

### 赤字で示した4試料を優先的に分析

- ・5階壁面 / 床面試料: トップヘッドフランジからの核種放出を考慮
- ・1階床面試料: 1階貫通部等 (p15参照)からの核種放出を考慮
- ・4階床面試料: 上記試料との比較

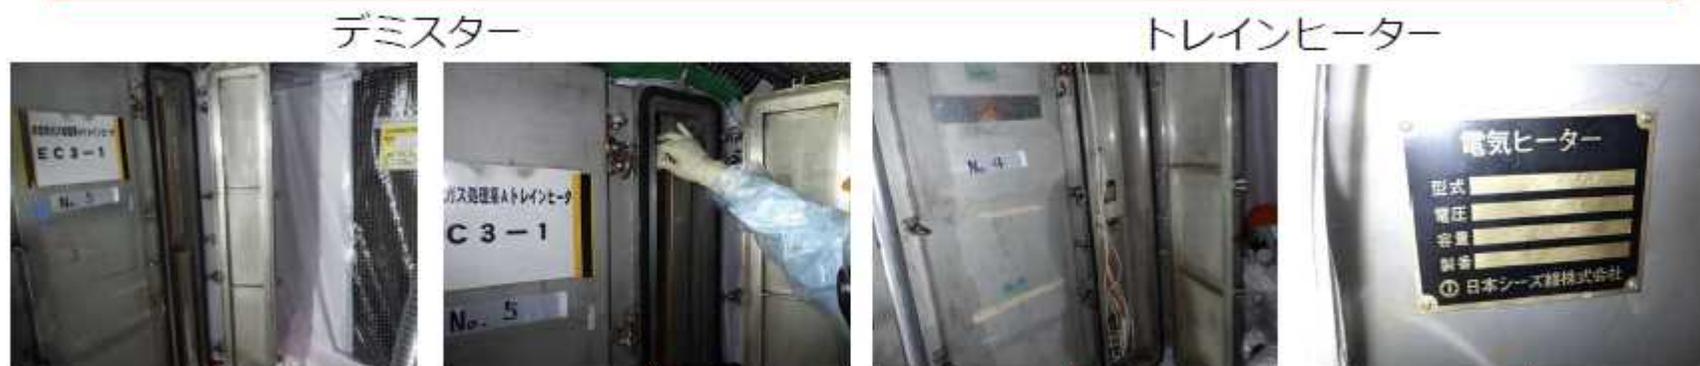
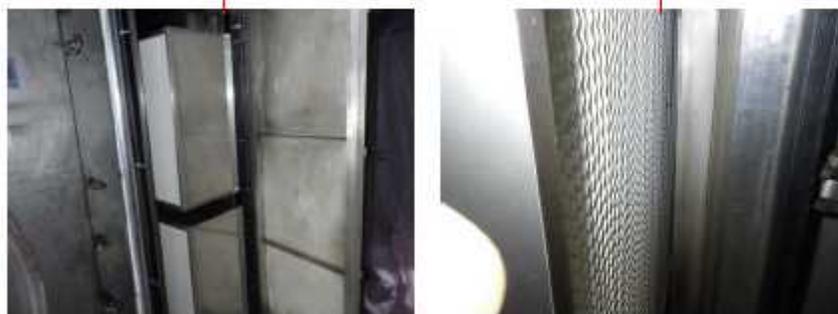
## 5. 3号機SGTSフィルタトレインA系内部① (11/9撮影)

測定箇所	表面線量当量率 (mSv/h)			
	11/9測定時 (フィルタ表面)		8/19測定時 (扉表面)	
	γ	β+γ	γ	β+γ
デミスター	1.2	3.5	-	-
トレインヒーター	0.40	1.2	0.55	0.55
プレフィルタ (上流)	2.0	2.5	0.80	0.80
プレフィルタ (下流)	2.0	2.0

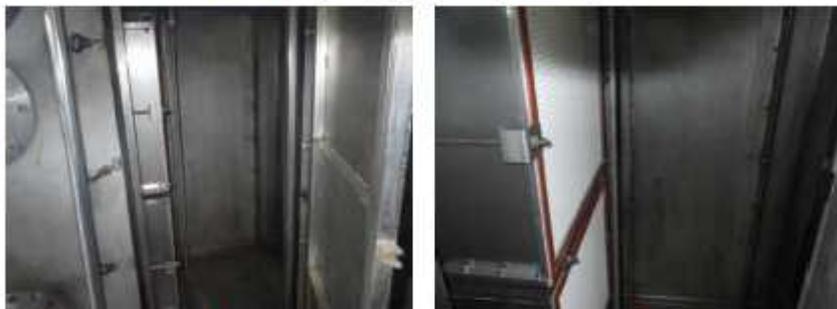
HEPAフィルタ (No.3)

測定箇所	表面線量当量率 (mSv/h)			
	11/9測定 (フィルタ表面)		8/19測定時 (扉表面)	
	γ	β+γ	γ	β+γ
高性能フィルタ (No.3)	4.0	4.0	1.1	1.1
チャコールフィルタ	0.50	1.0	0.30	0.30
高性能フィルタ (No.1)	1.0	4.0	0.40	0.40

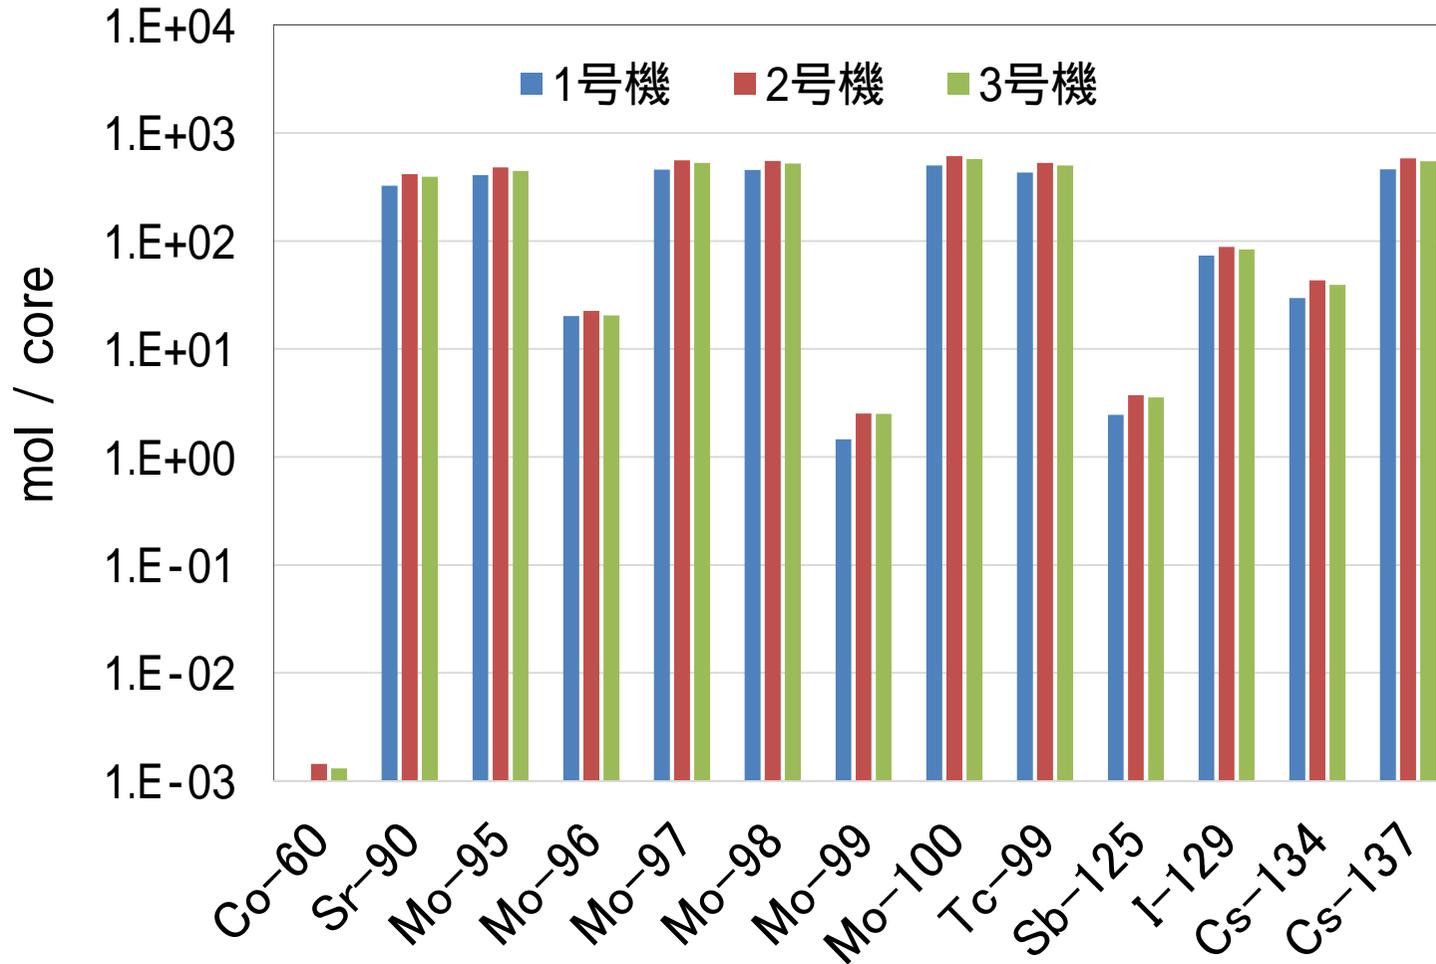
# 1～3号機炉心の初期インベントリ (事故時)

ORIGEN2による評価 (JAEA-Data-Code-2012-018)
