大間原子力発電所審査資料	
資料番号	OM1-CA157-R01
提出年月日	2021年12月8日

大間原子力発電所
敷地の地質・地質構造
(コメント回答 その14)

2021年12月
電源開発株式会社

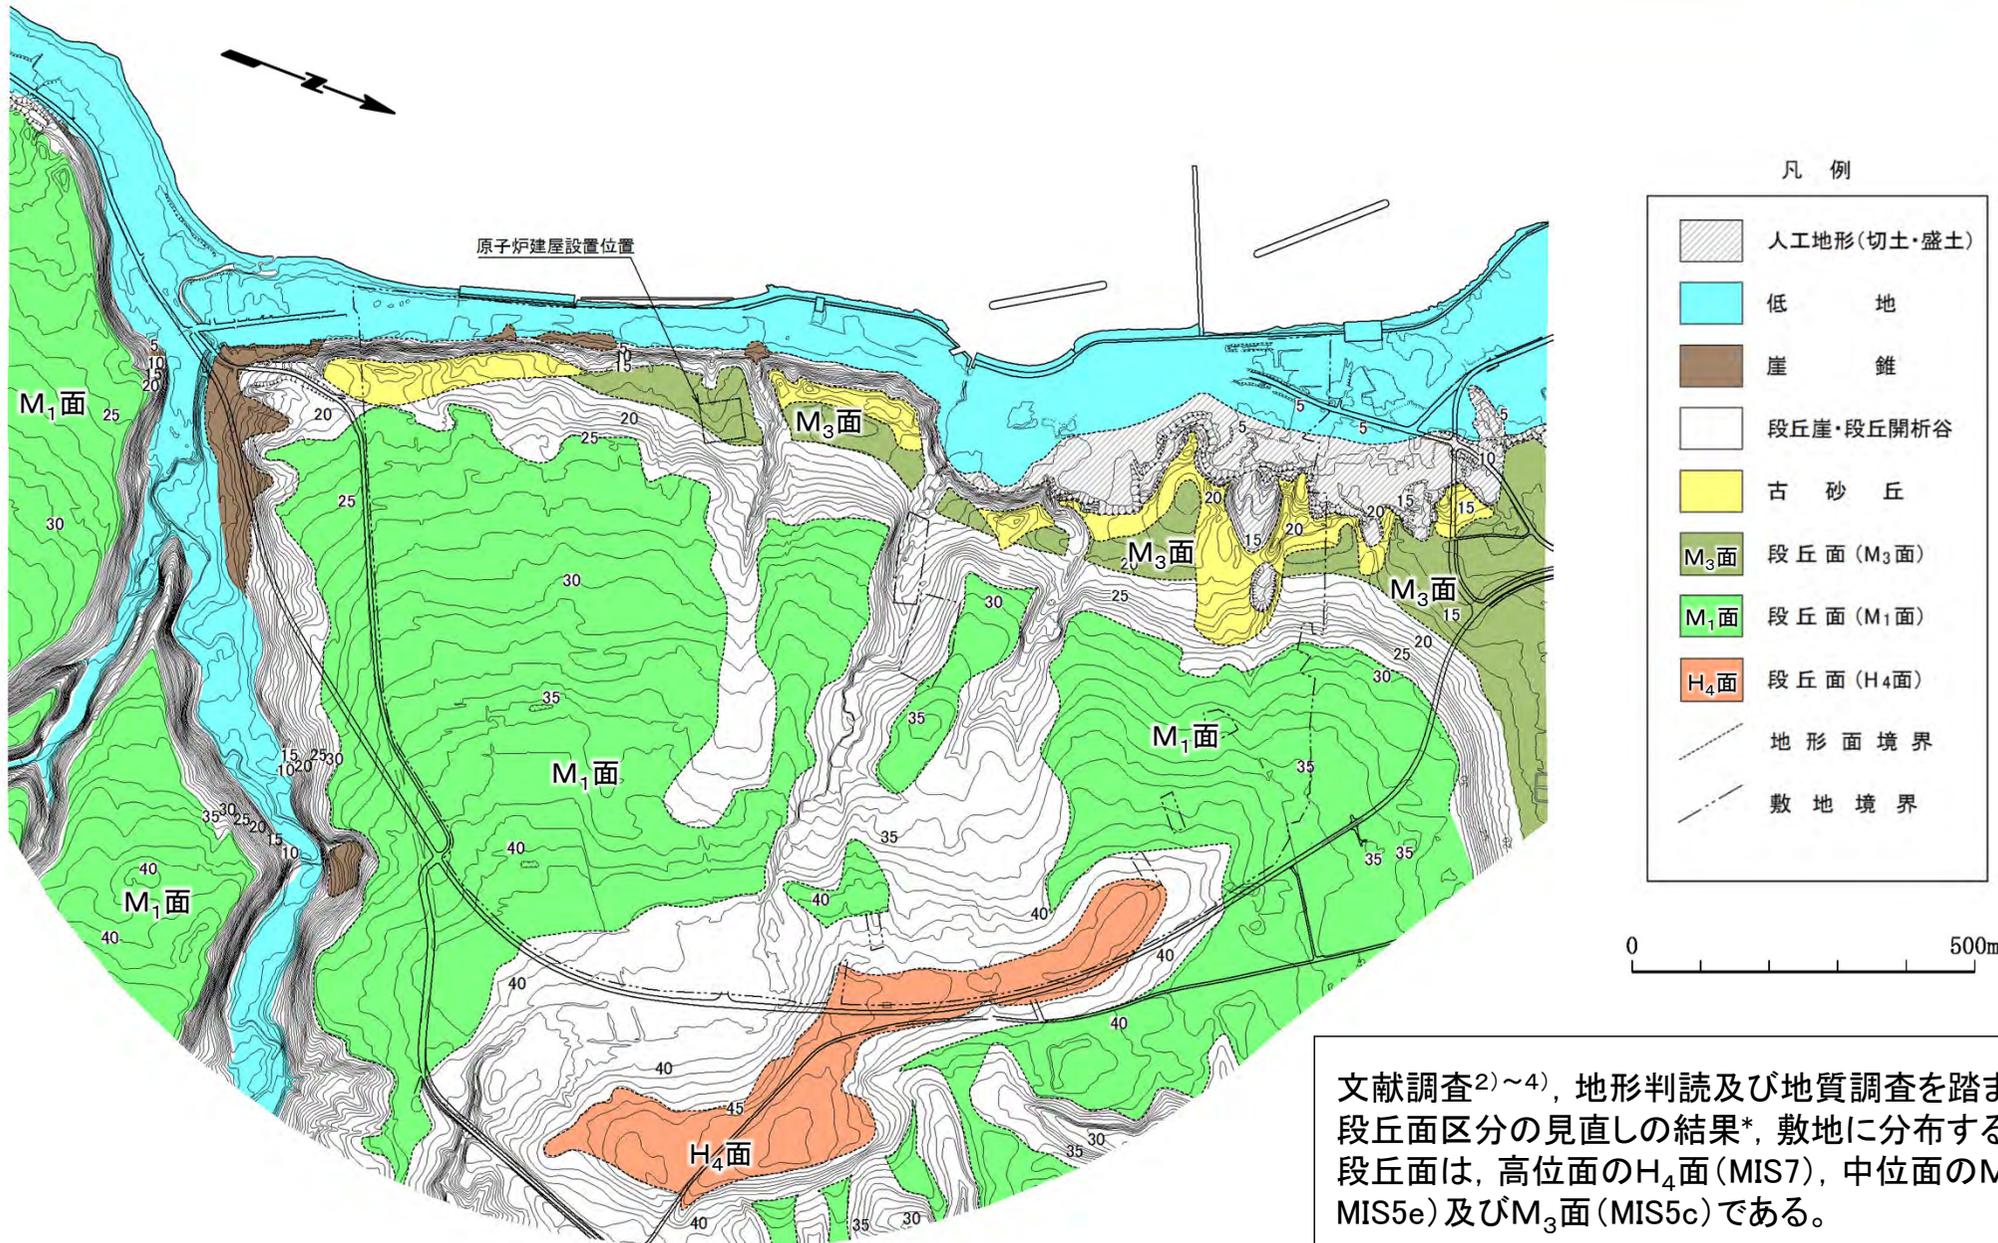
敷地の段丘面区分(1/2)

文献調査^{2)~4)}、地形判読及び地質調査を踏まえた段丘面区分の見直しの結果*、敷地に分布する海成段丘面は、高位面のH₄面(MIS7)、中位面のM₁面(MIS5e)及びM₃面(MIS5c)である。

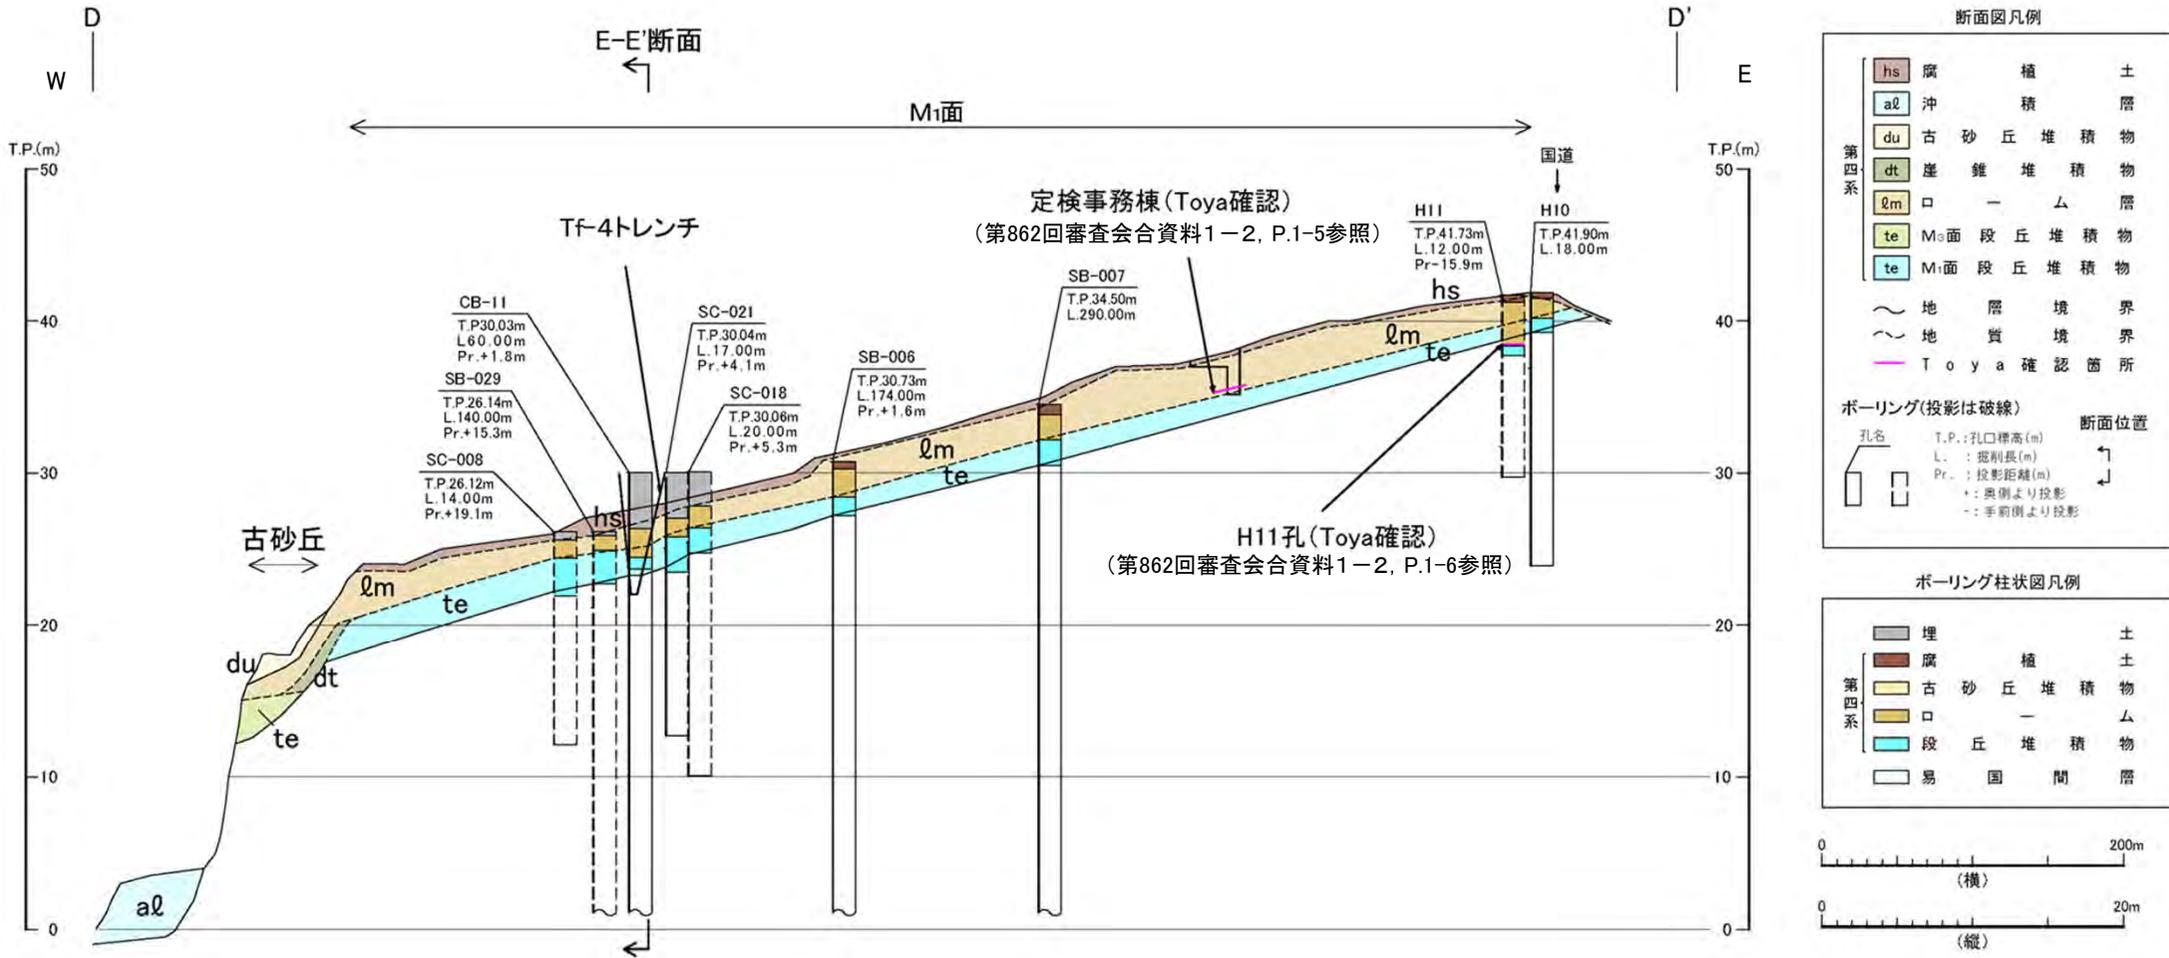
段丘面・段丘堆積物の分布(1/3):D-D'断面(Tf-4トレンチ)

- 敷地南部のD-D'断面においては、M₁面が分布し、段丘堆積物及びローム層が基盤岩を覆って連続的に分布する。
- 断面上の定検事務棟用地及びボーリングH11孔にてM₁面段丘堆積物を覆うローム層中に洞爺火山灰層が確認された(第862回審査会合資料1-2, P.1-5, 1-6参照)。

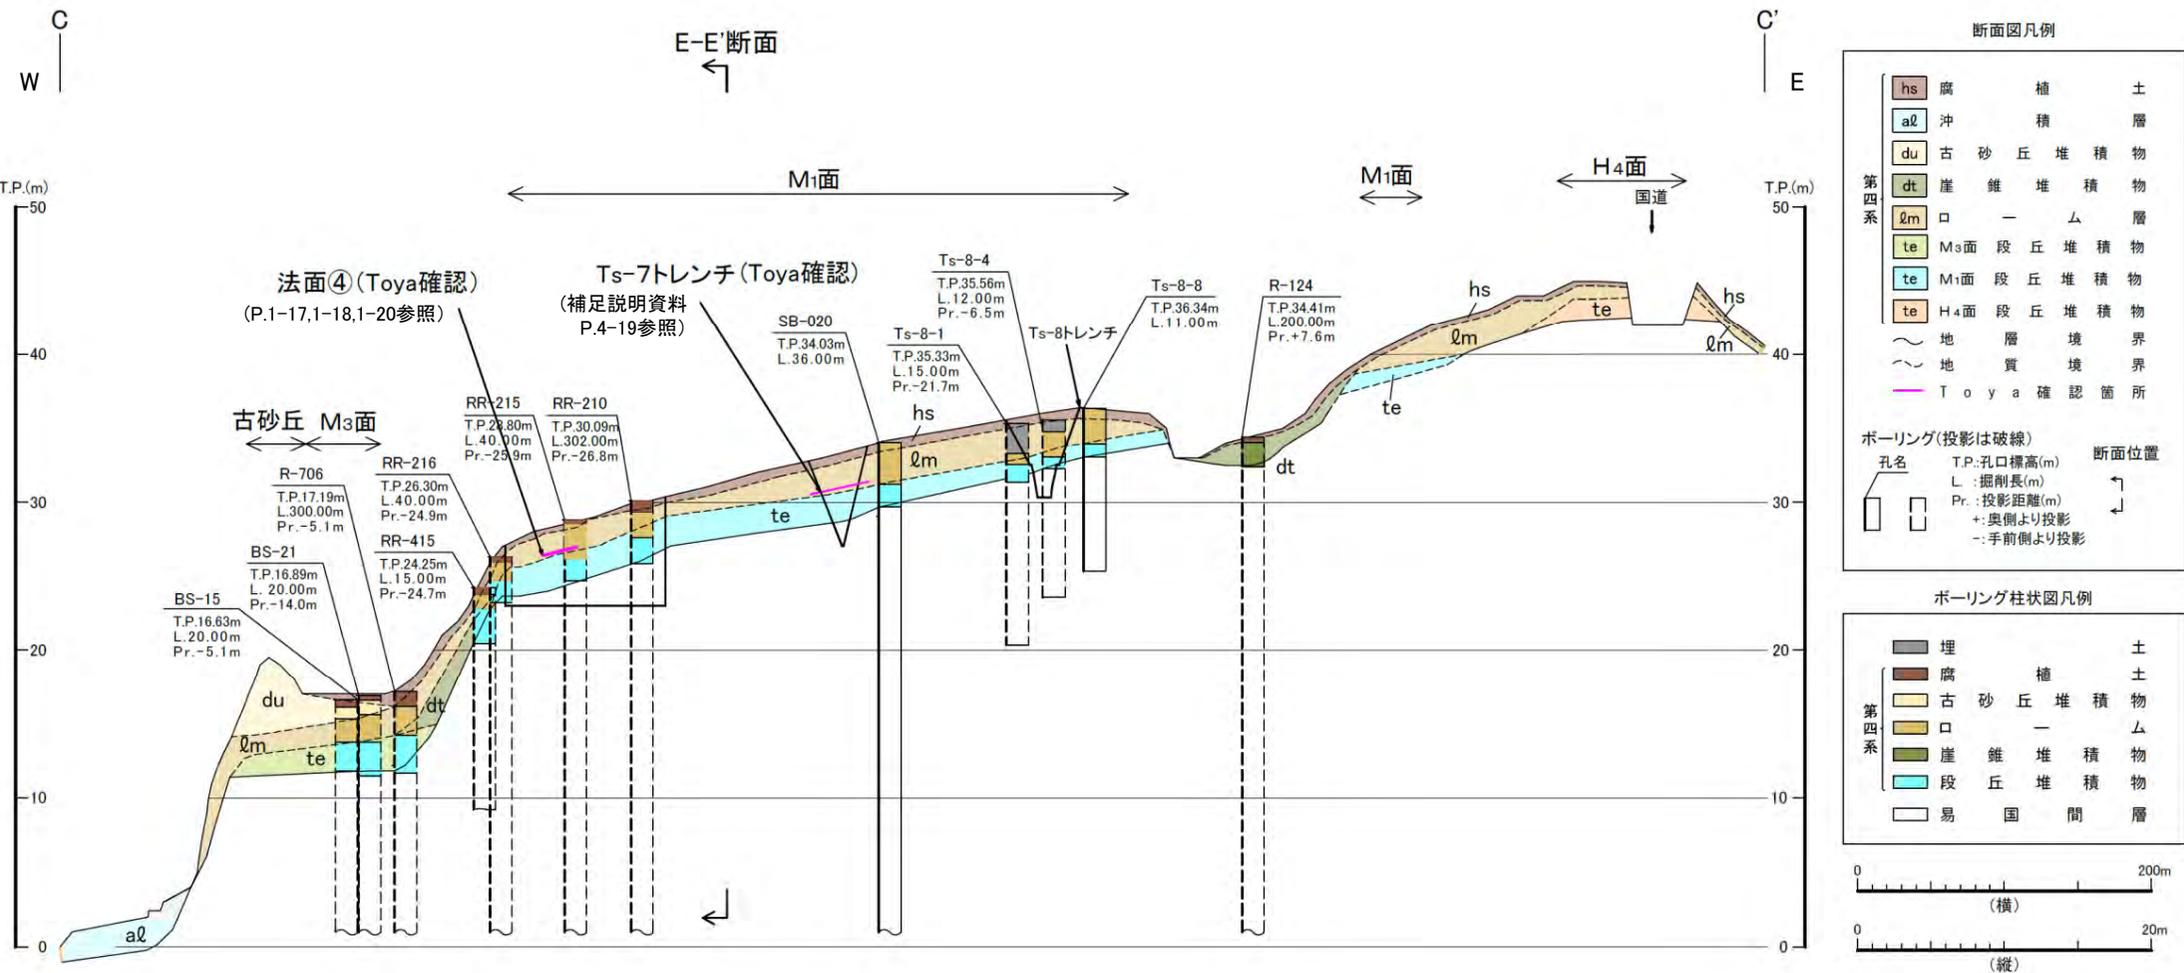
段丘面・段丘堆積物の分布(2/3):C-C'断面

- 敷地中央部のC-C'断面においては、M₁面、M₃面及びH₄面が分布し、各面には段丘堆積物及びローム層が基盤岩を覆って連続的に分布する。
- 断面上のTs-7トレンチ(補足説明資料P.4-19参照)及び法面④(P.1-17, 1-18, 1-20参照)において、M₁面段丘堆積物を覆うローム層中に洞爺火山灰層が確認された。

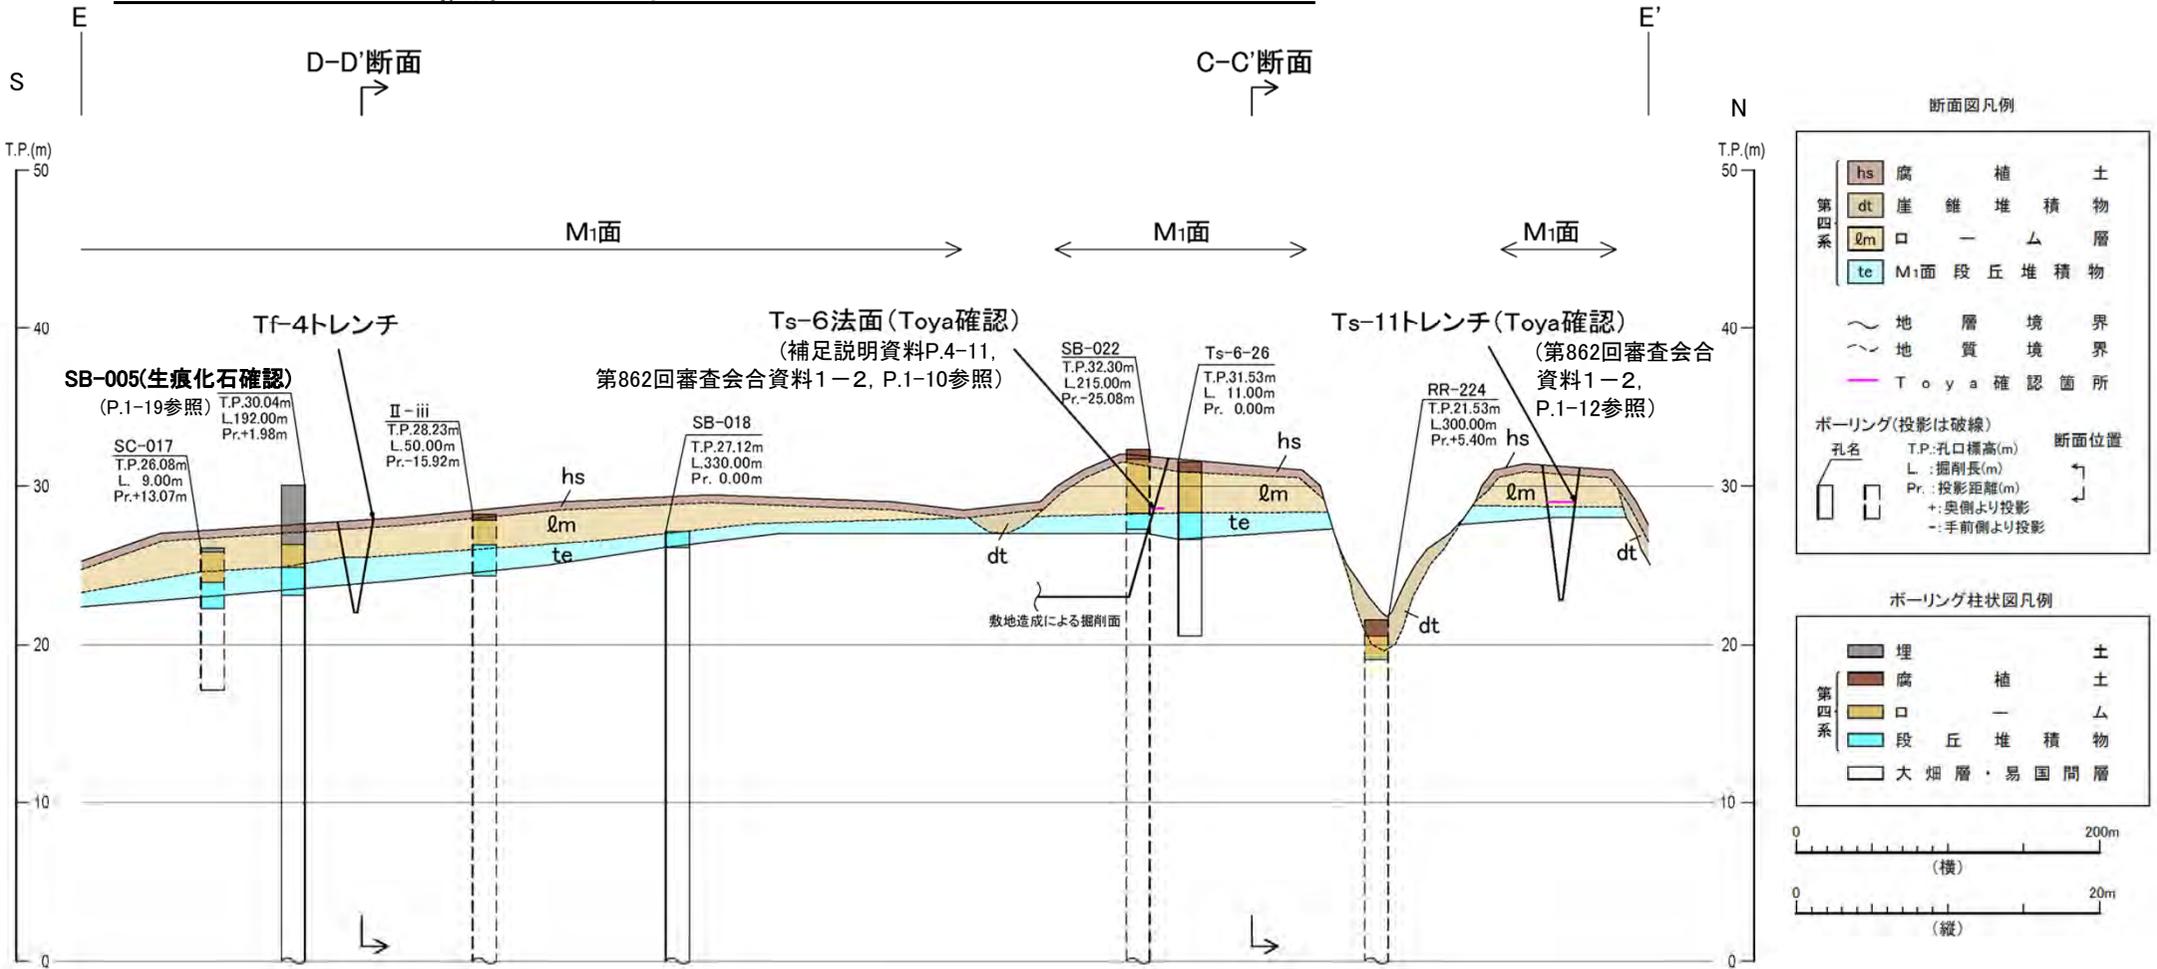
段丘面・段丘堆積物の分布(3/3):E-E'断面(Tf-4トレンチ)

- E-E'断面においては、段丘開析谷で侵食されている箇所があるが、一連のM₁面が分布し、段丘堆積物及びローム層が基盤岩を覆って連続的に分布する。
- Tf-4トレンチ近傍で掘削されたボーリングSB-005孔の段丘堆積物中には、段丘堆積物が海成層であることを示唆する生痕化石が確認された(P.1-19参照)。
- 断面上のTs-11トレンチ及びTs-6法面において、M₁面段丘堆積物を覆うローム層中に洞爺火山灰層が確認された(補足説明資料P.4-11, 第862回審査会合資料1-2, P.1-10, 1-12参照)。

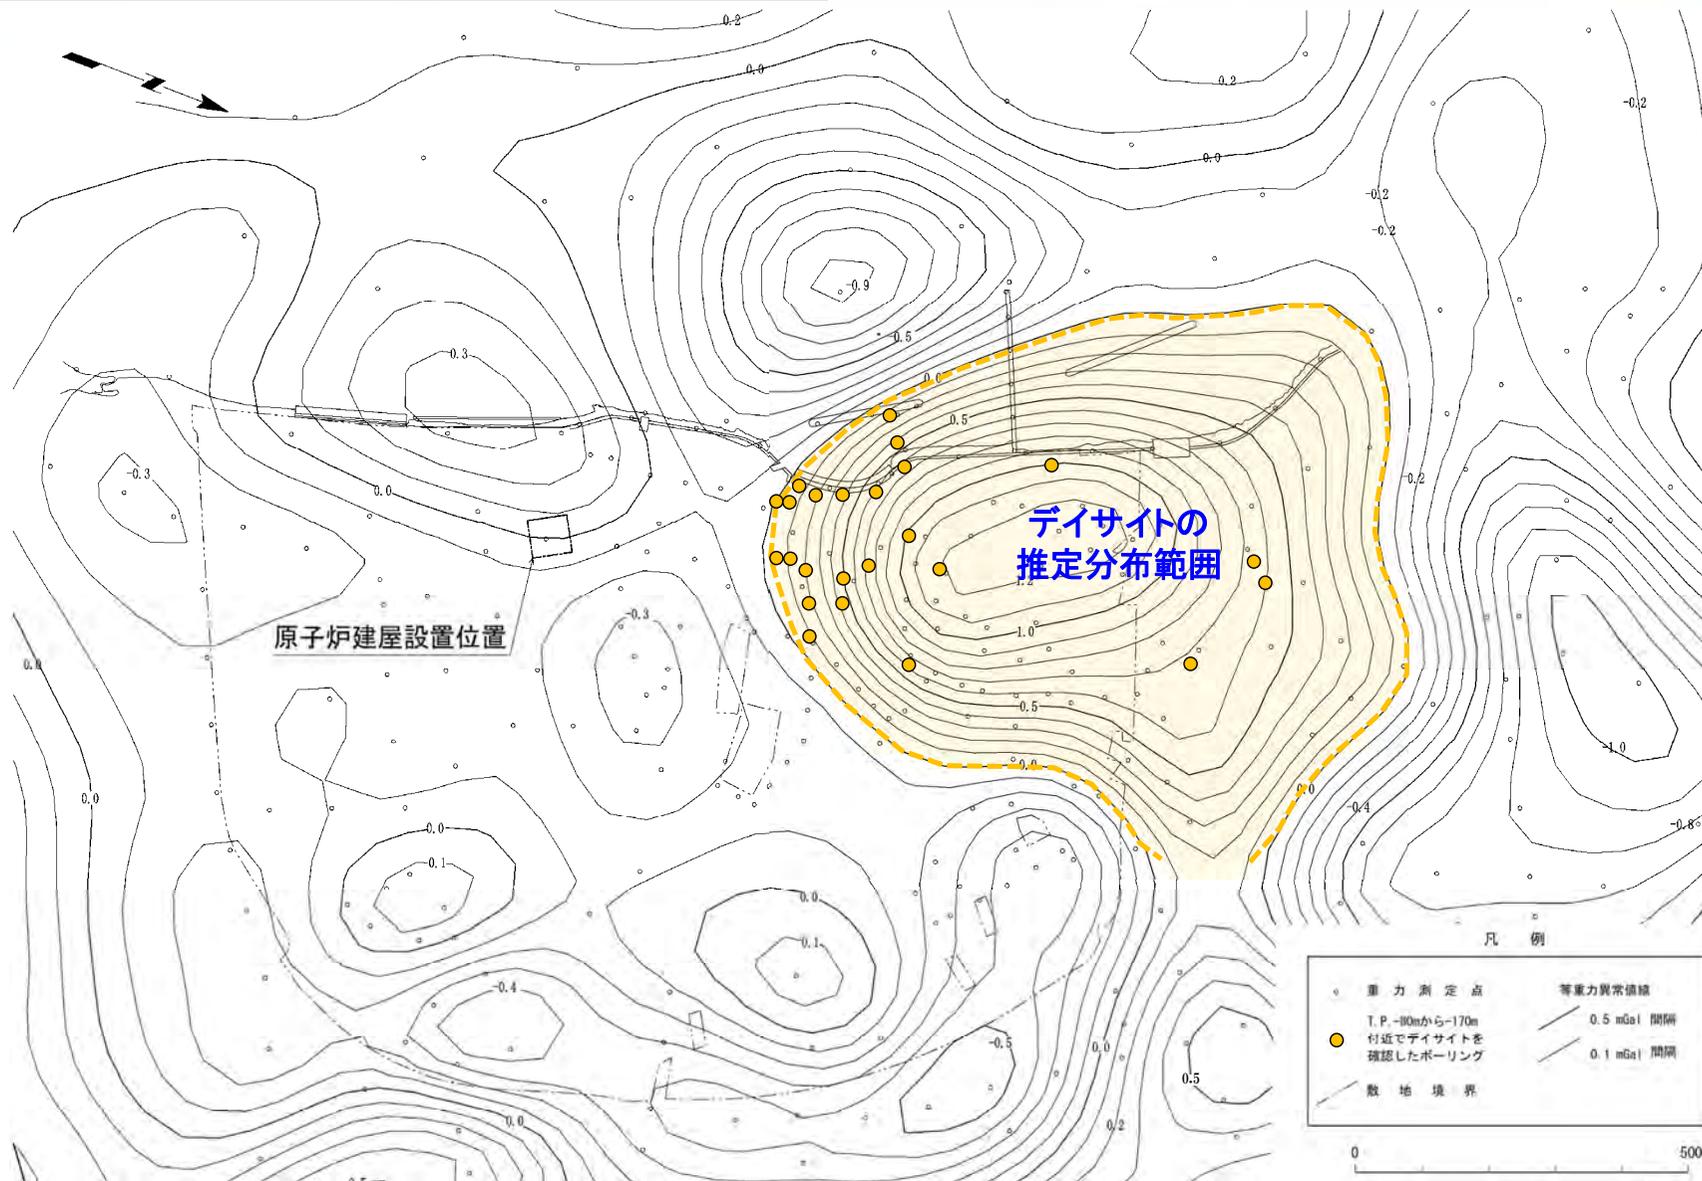
短波長重力異常図とデイサイトの推定分布範囲

(約300m沖合の低重力域は、密度の低い大間層のシルト岩が地表付近まで分布する領域と一致する。)

- 重力探査結果によれば、原子炉建屋の北方において南北1km程度、東西0.7km程度の範囲の高重力異常域が分布する。
- ボーリング調査の結果から、この高重力異常域にはデイサイトが餅盤状に分布すると推定される。

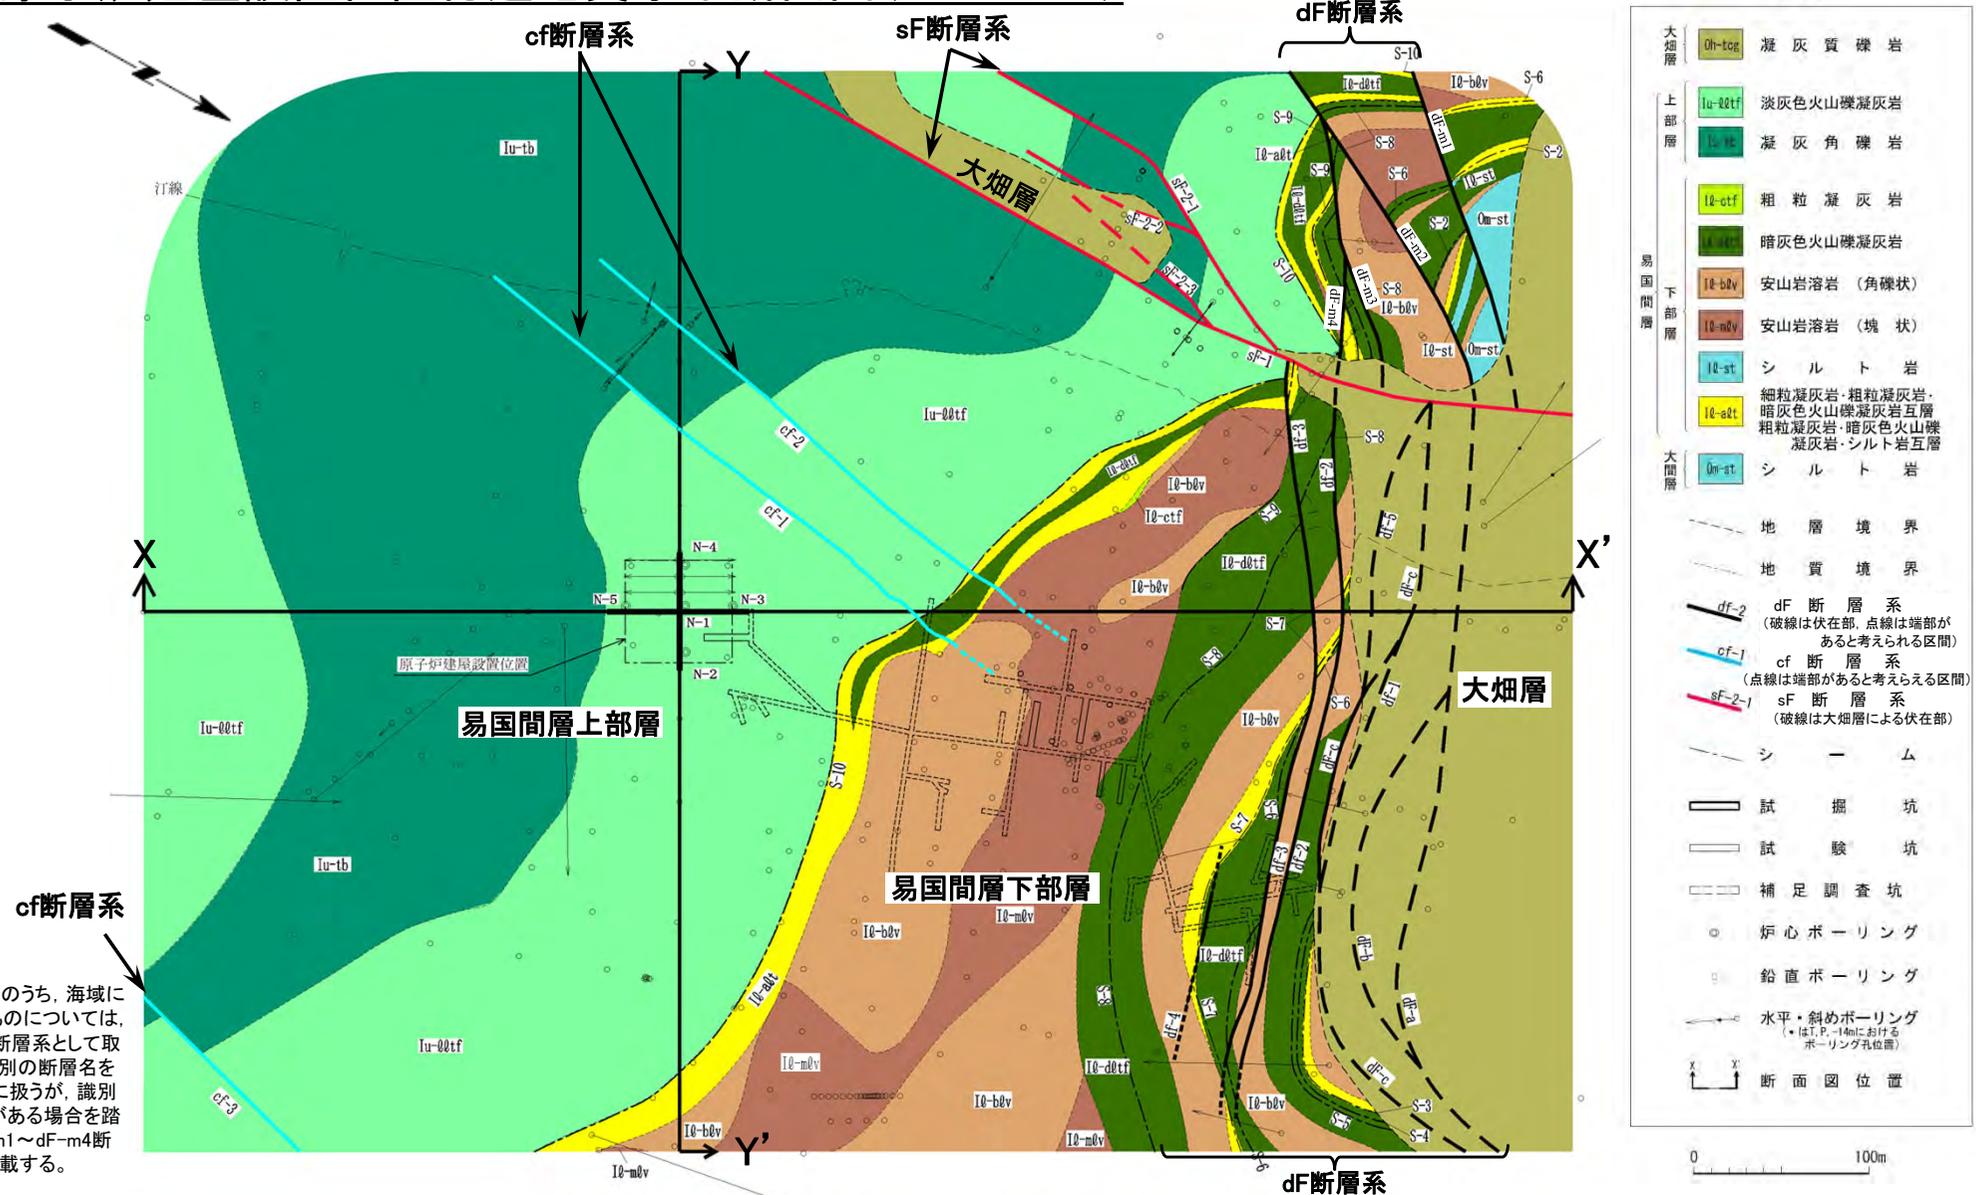
原子炉建屋設置位置付近地質水平断面図(T.P.-14m)

- 原子炉建屋設置位置には易国間層の淡灰色火山礫凝灰岩が分布する。
- 敷地内には複数の断層が認められ、走向・傾斜及び性状により、cf断層系、sF断層系及びdF断層系に区分される。
- 断層が大畑層に不整合で覆われる区間は伏在部として破線(---)で示した。断層端部があると考えられる区間は点線(.....)で示した。

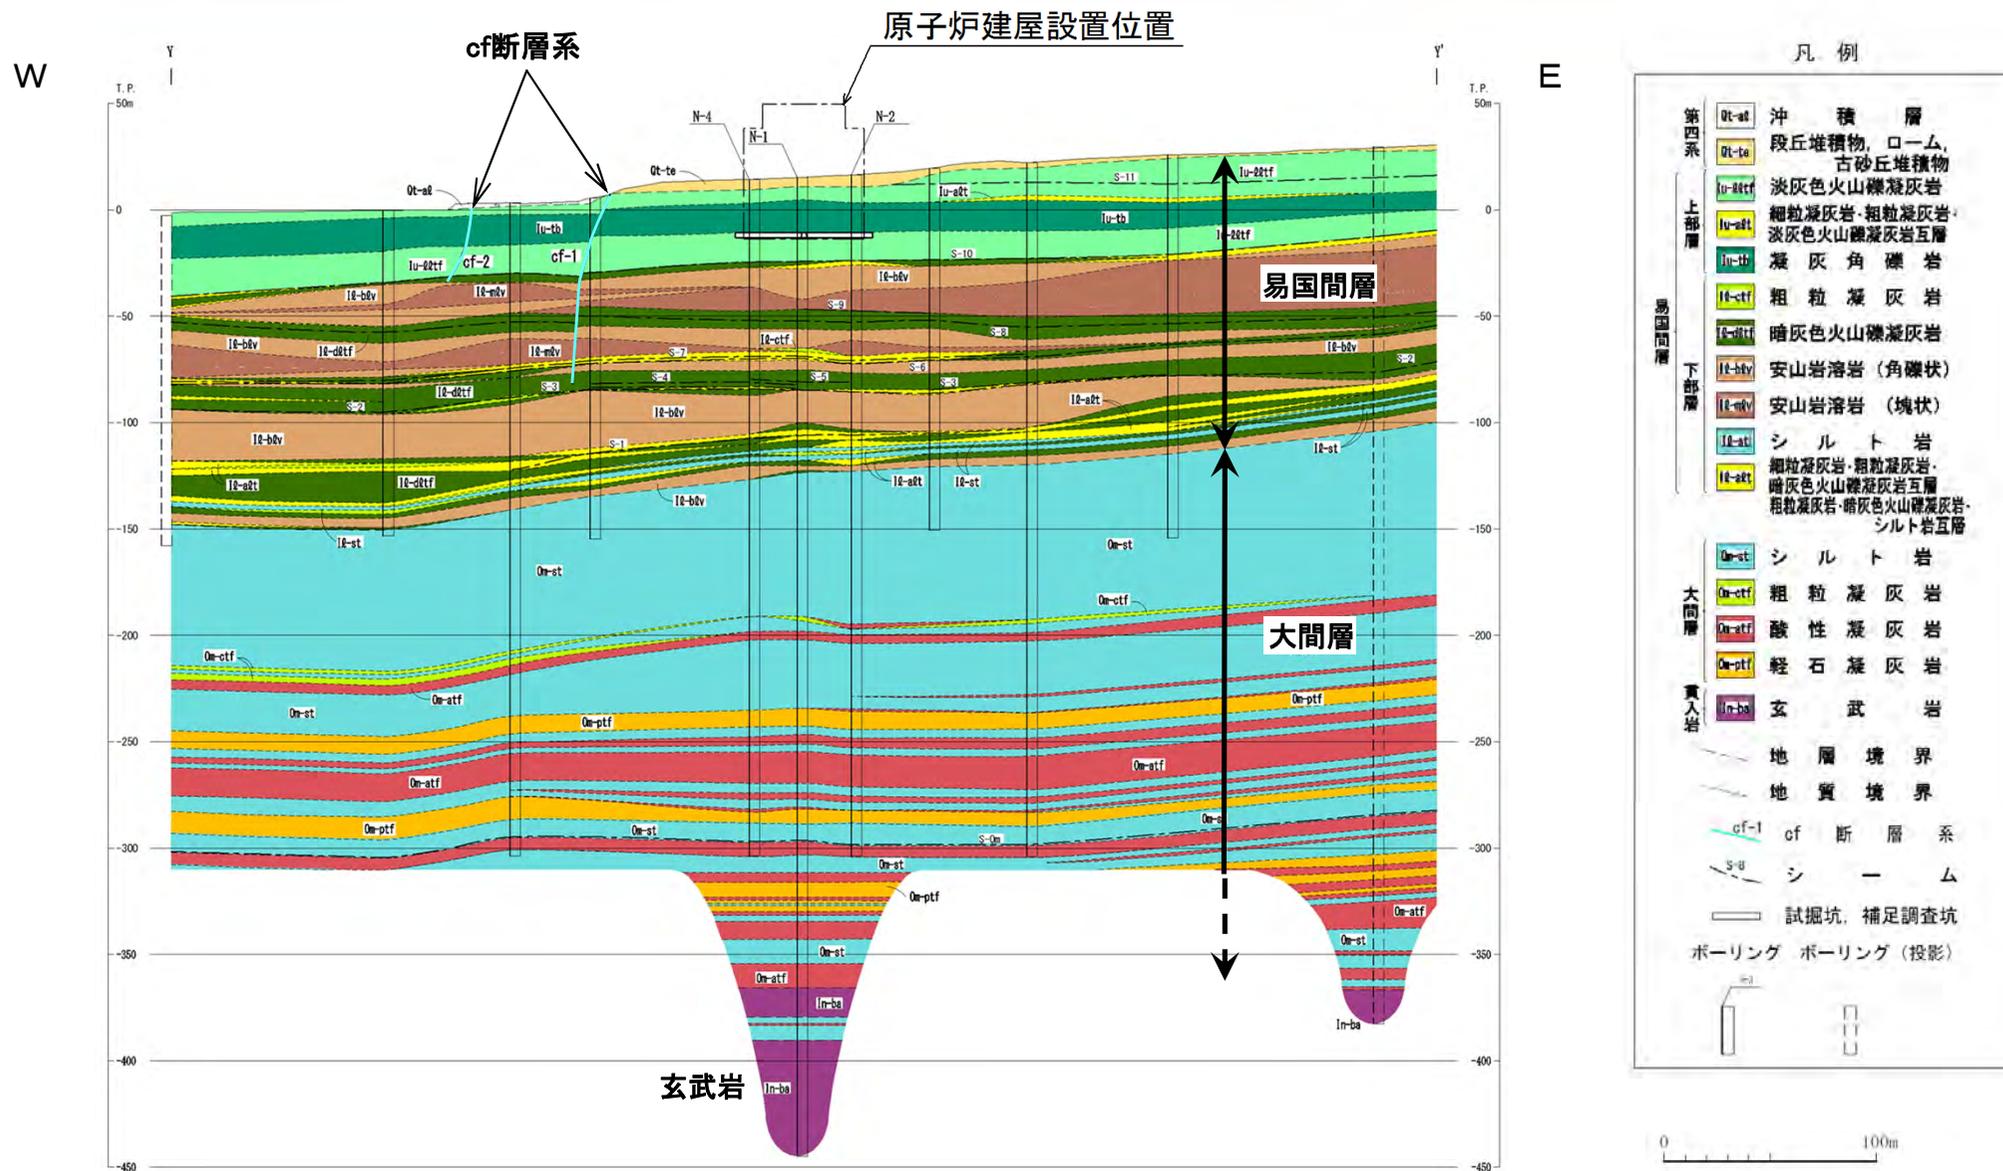
原子炉建屋設置位置付近地質鉛直断面図(東西方向Y-Y')

原子炉建屋設置位置の西側の易国間層中には南北性の走向で高角度の傾斜の断層(cf断層系)が2条分布する。

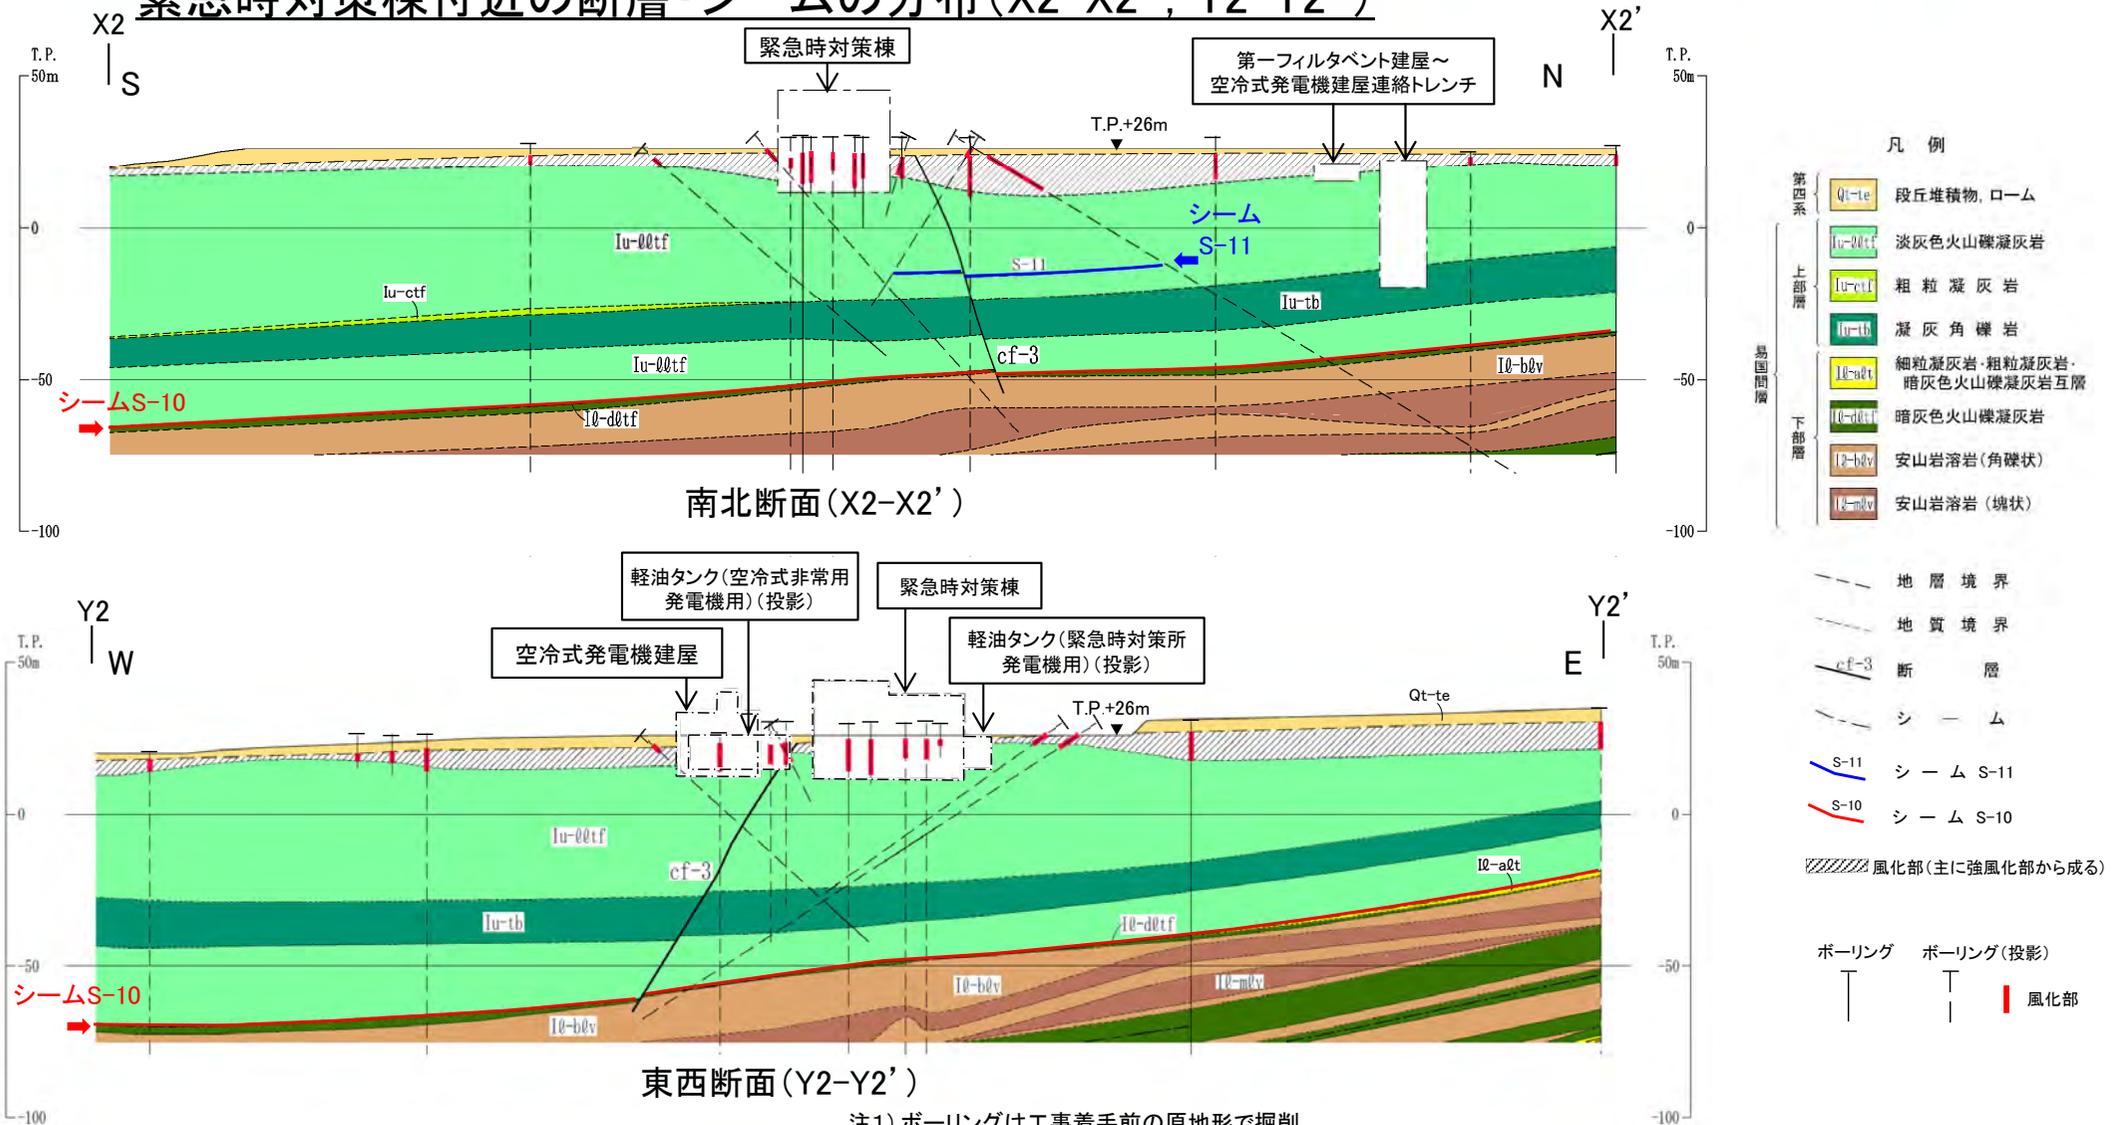
緊急時対策棟付近の断層・シームの分布(X2-X2', Y2-Y2')

- Y2-Y2' 断面では緊急時対策棟付近の重要な安全機能を有する施設のうち、軽油タンク(空冷式非常用発電機用)の基礎地盤(底面)にはcf-3断層が分布する。
- cf-3断層以外の断層及びシームの露頭はない。

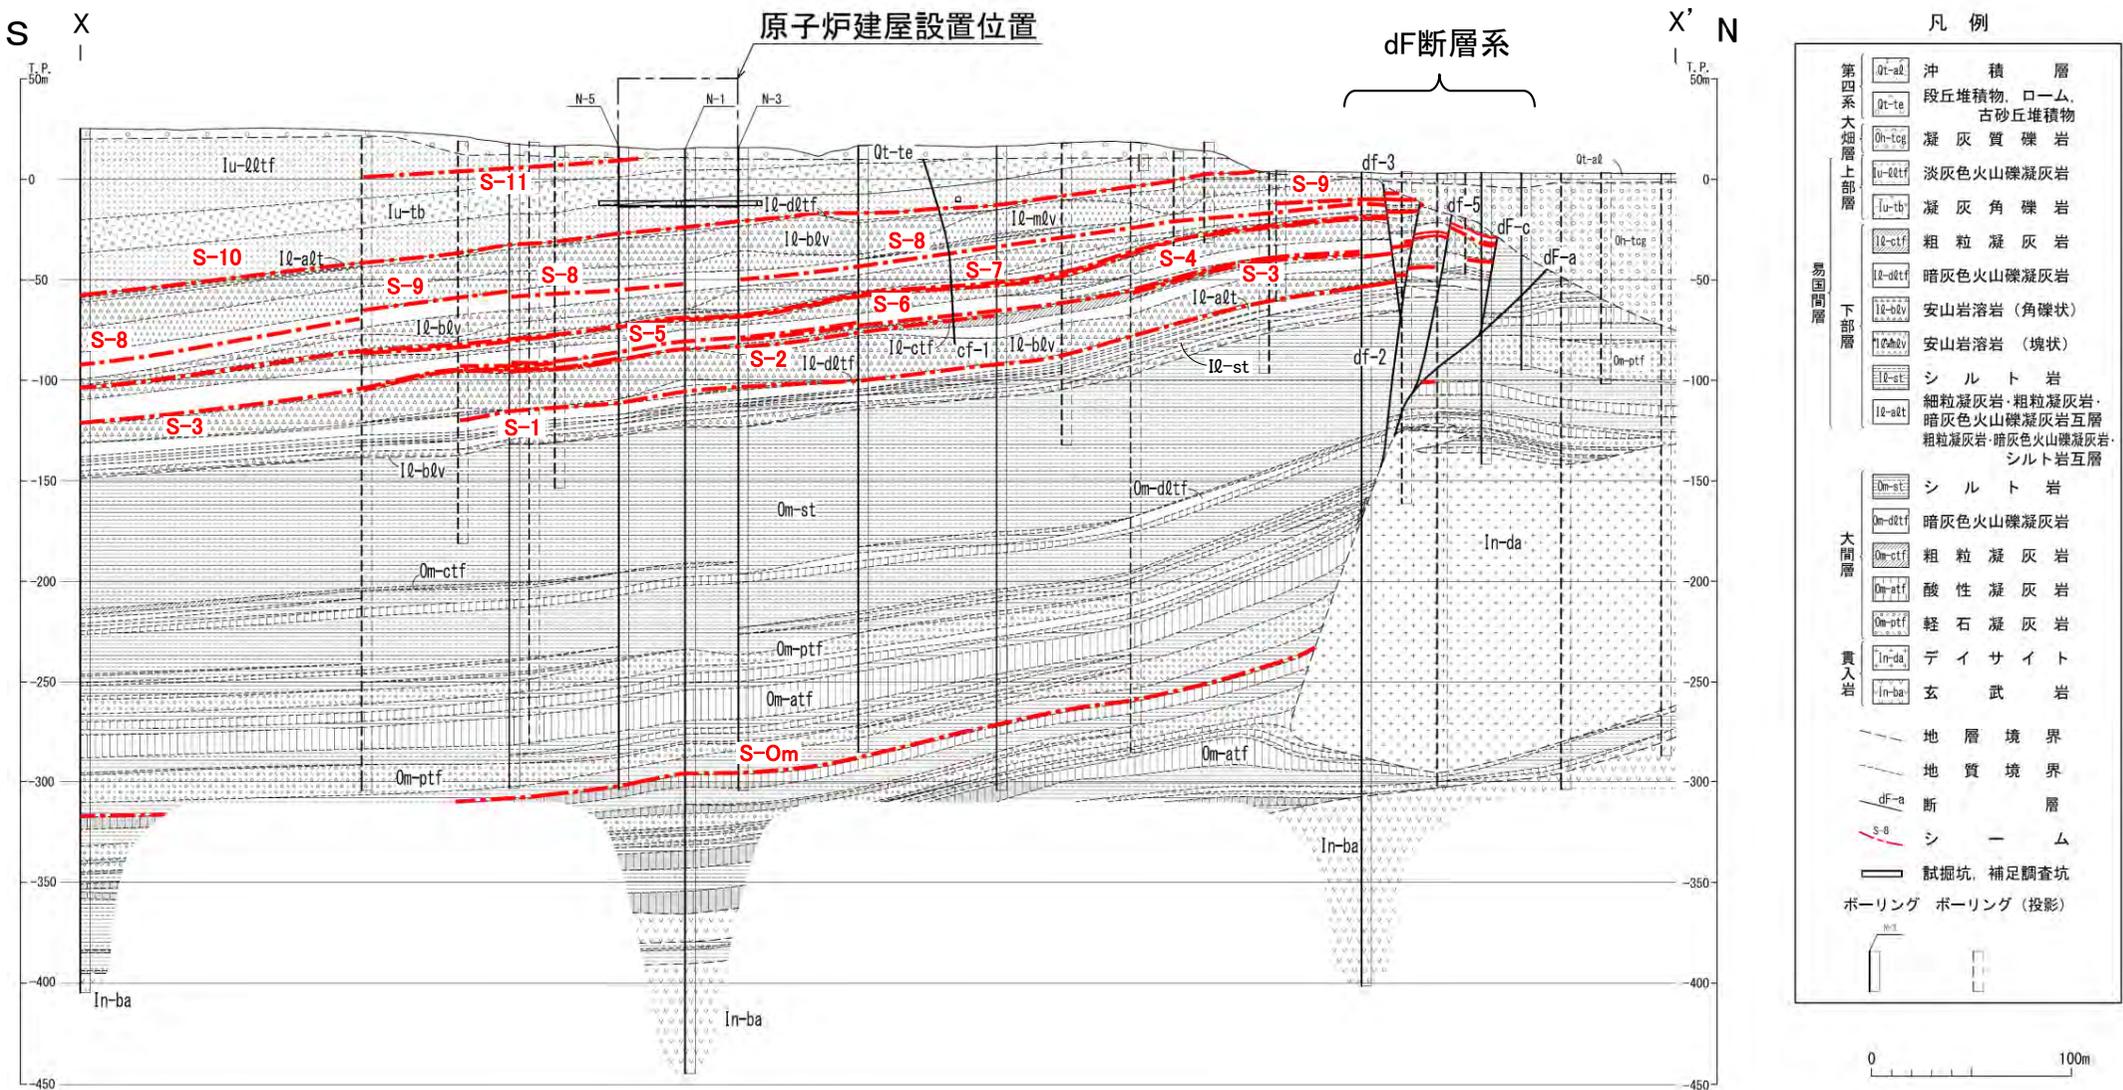
シームの分布(地質断面図(南北方向X-X'))

- 易国間層の細粒凝灰岩及び大間層の酸性凝灰岩に挟在する粘土質の薄層をシームとして認定する。
- シームは地質境界を横切ることなく、地層に平行に分布する。

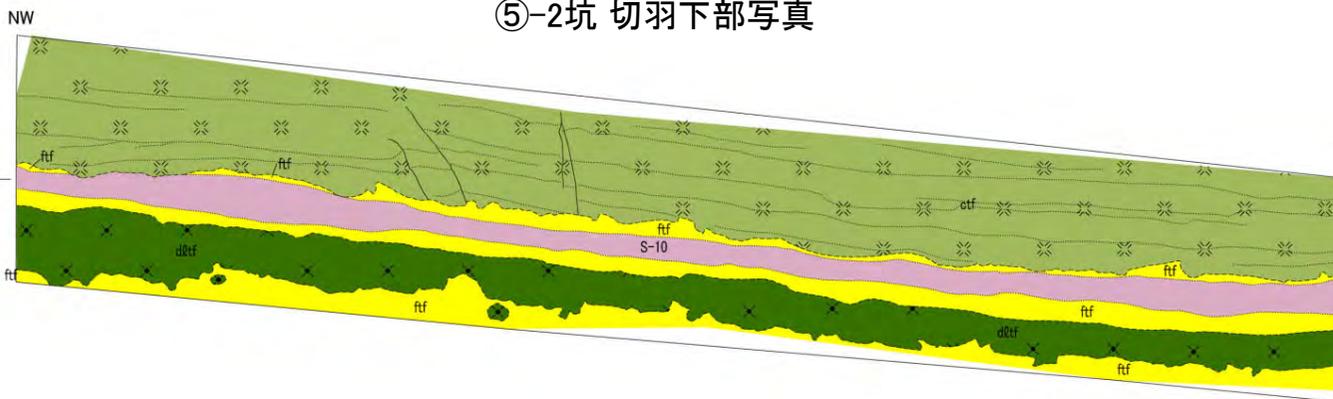
⑤-2坑 切羽下部地質スケッチ

シームS-10内部の複合面構造
(補足調査坑ブロック試料:層理面に直交するNS断面)
凡例

- 細粒凝灰岩に挟在する粘土質の薄層をシームとして認定する。
- シームは地質境界を横切ることなく、地層に平行に分布する。
- シームにはせん断変形が見られることから、層面断層と判断されるが、シームを挟在する細粒凝灰岩は堆積時の構造を保持しており(第615回審査会合資料2-2, P.5-41参照)、断層を示唆する破碎等は認められない。
