大間原子力発電所審査資料	
資料番号	OM1-CA157-R01
提出年月日	2021年12月8日

大間原子力発電所
敷地の地質・地質構造
(コメント回答 その14)

2021年12月
電源開発株式会社

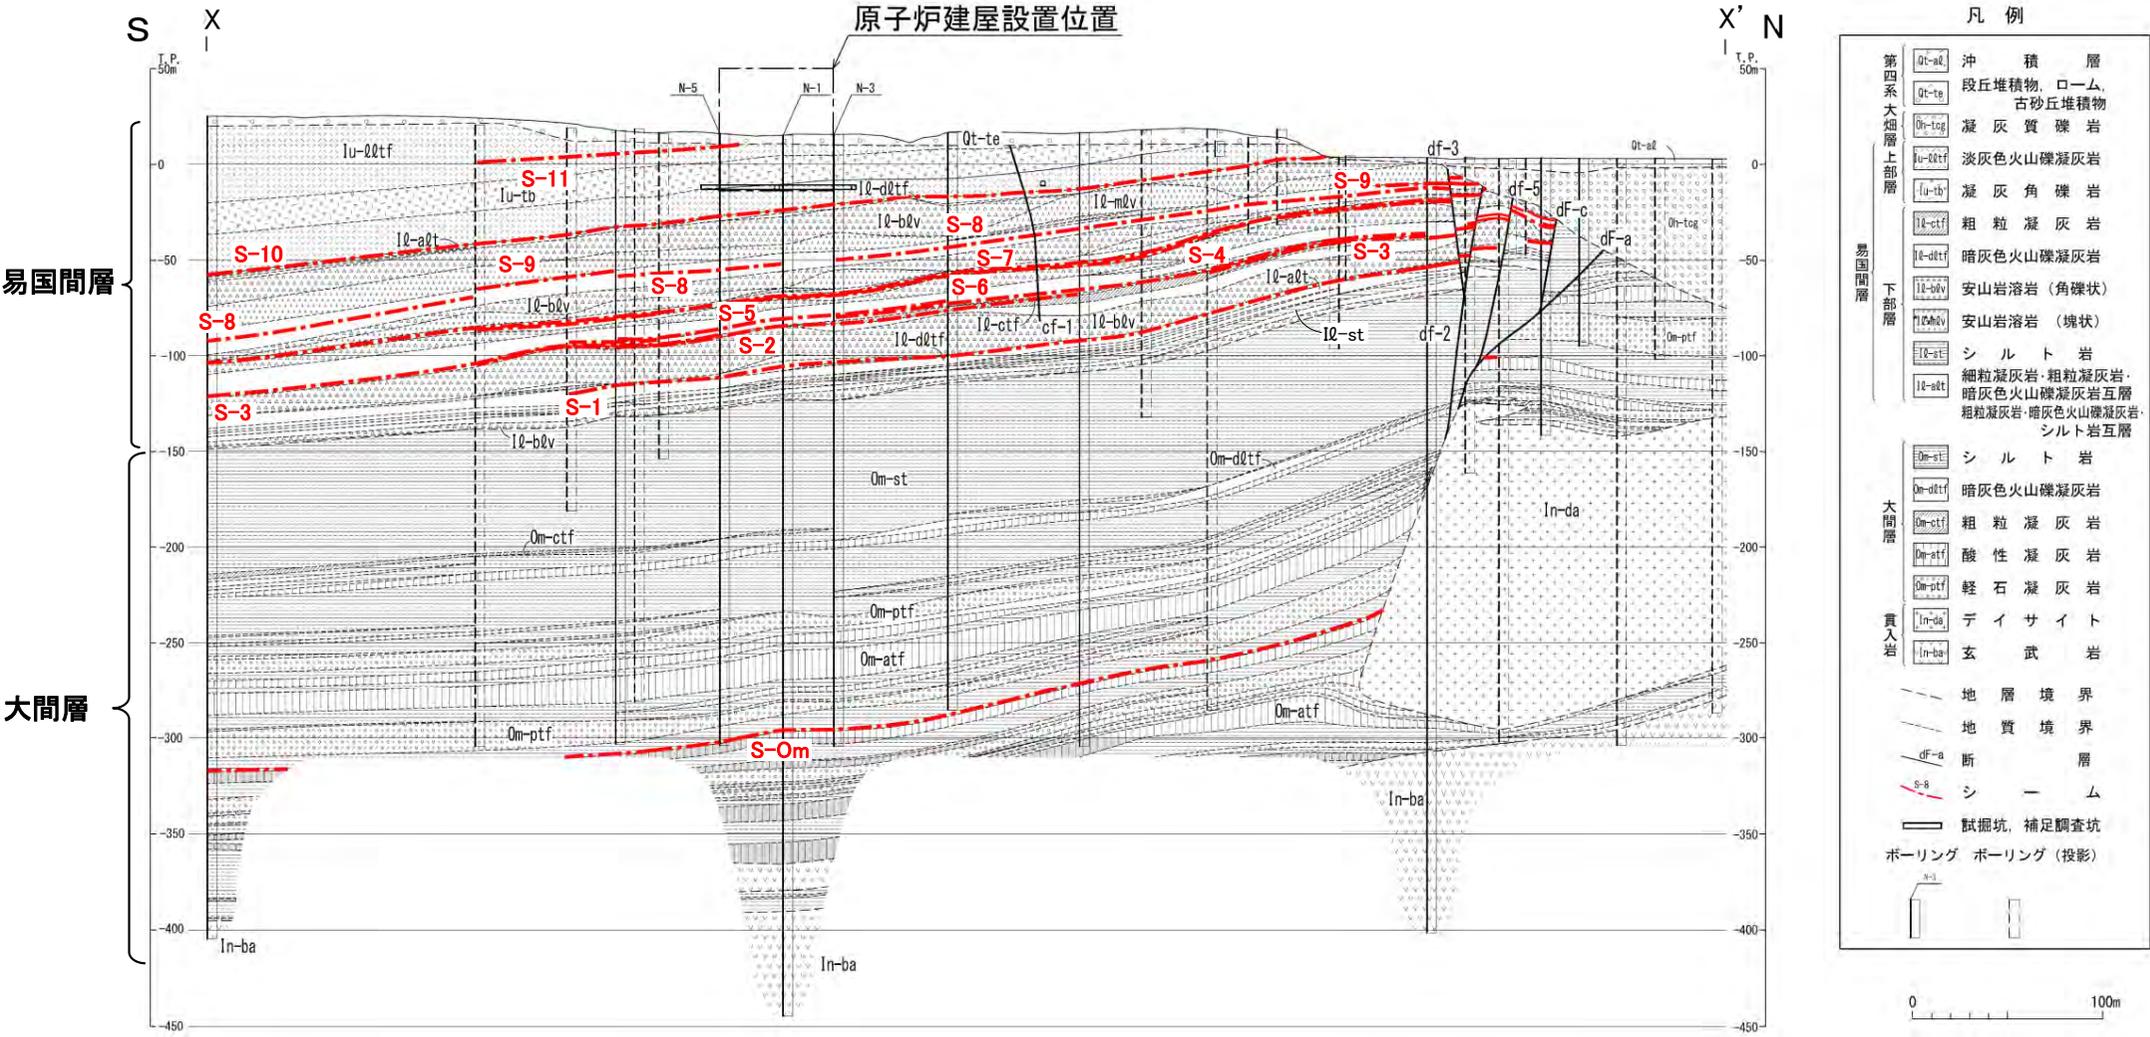
(1) 分布(1/7): 敷地における検討対象シームの分布(地質断面図(X-X'))

- 検討対象シーム(易国間層のS-1~S-11及び大間層のS-0m)の分布を南北方向の地質断面図に示す。
- 敷地内のシームを含む易国間層及び大間層は南に緩く傾斜し、分布深度が南に向かって少しずつ深くなる。

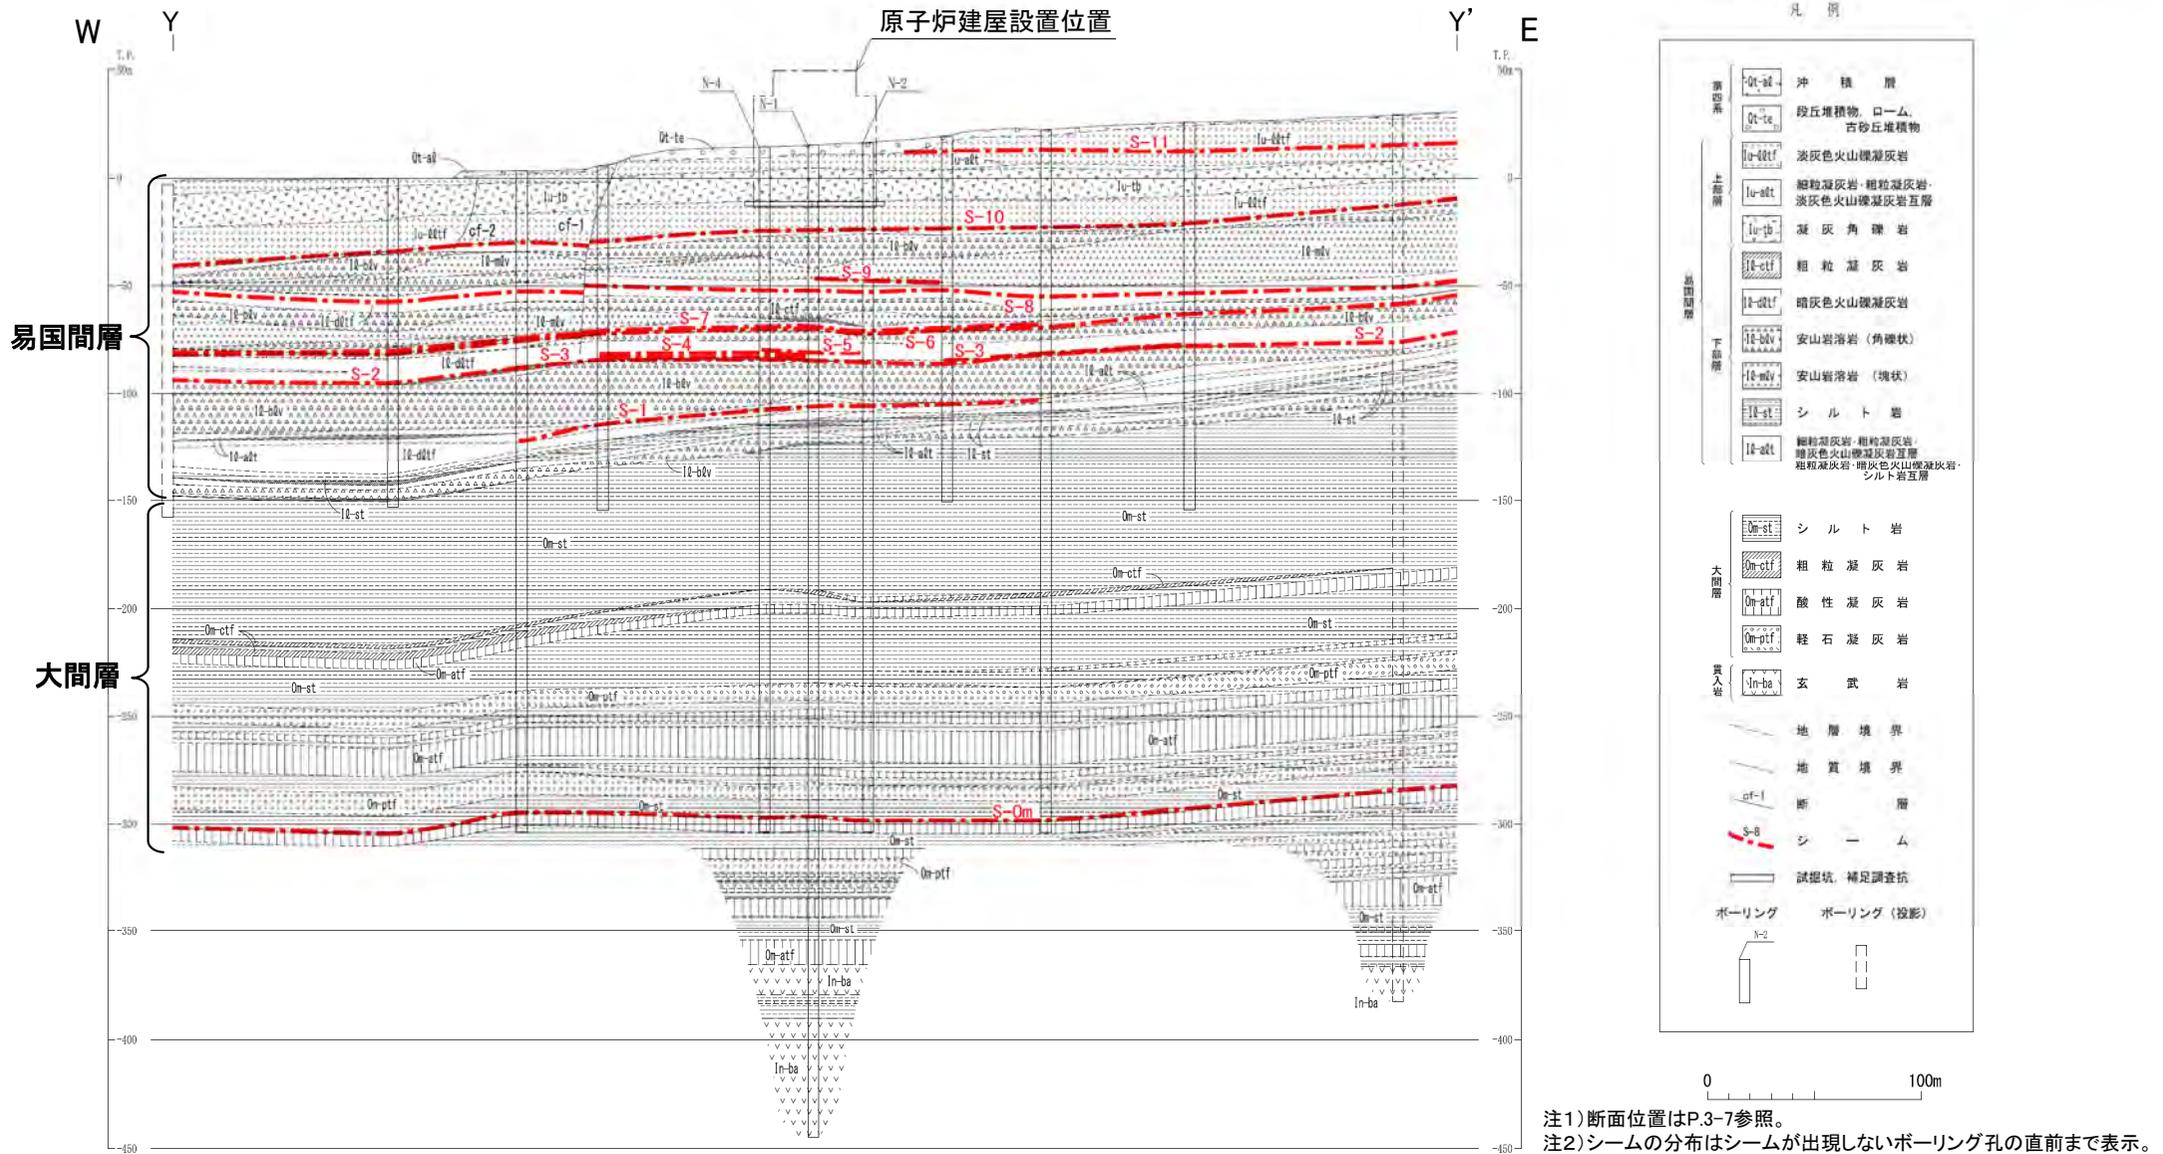
(1) 分布(2/7): 敷地における検討対象シームの分布(地質断面図(Y-Y'))

- 検討対象シーム(易国間層のS-1~S-11及び大間層のS-0m)の分布を東西方向の地質断面図に示す。
- 敷地内のシームを含む易国間層及び大間層は東西方向ではほぼ水平に分布し, 地下深部には連続しない。

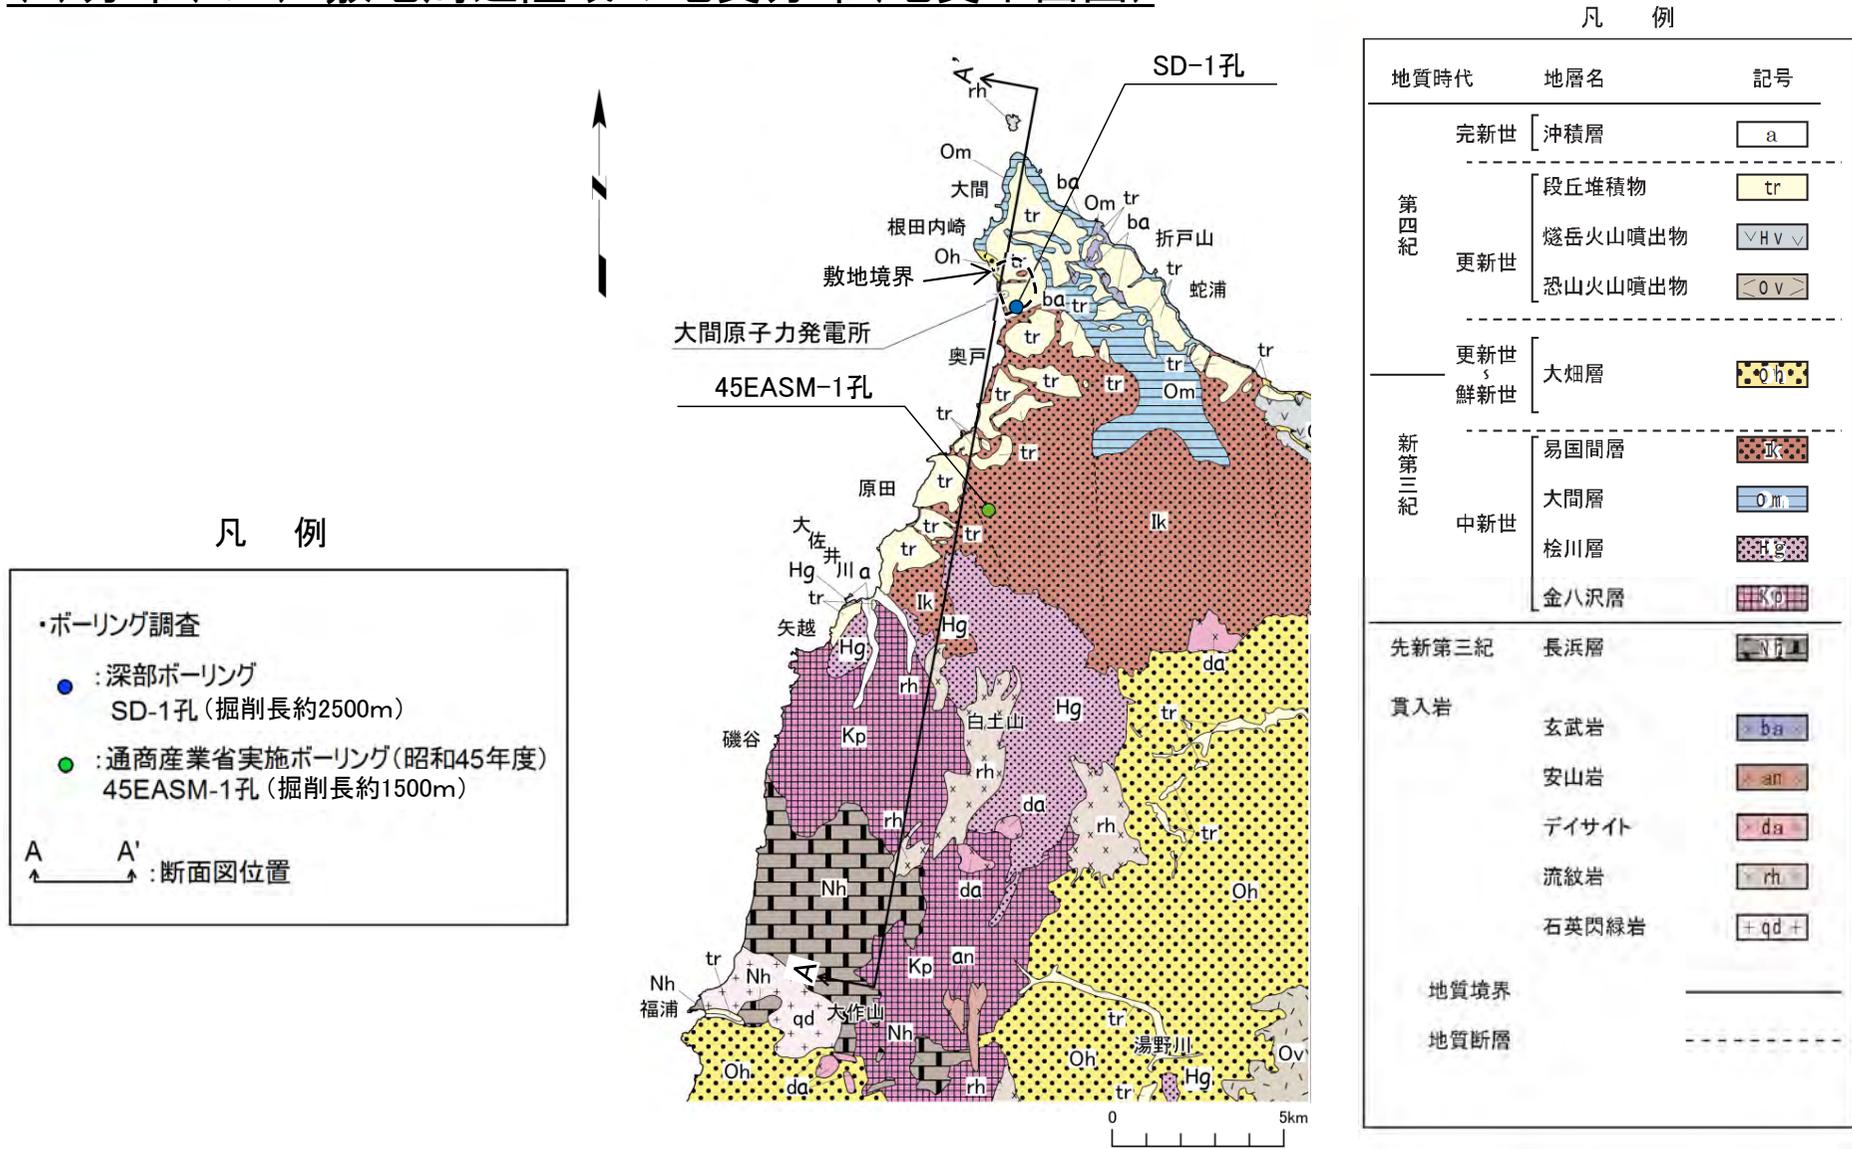
(1) 分布(4/7): 敷地周辺陸域の地質分布(地質平面図)

- 敷地内のシームを含む易国間層及び大間層は南に緩く傾斜し、分布深度が南に向かって少しずつ深くなることから、さらに南方のシームの分布について検討する。
- 敷地の南方では、佐井村福浦～磯谷南方付近に先新第三系の長浜層が分布し、その長浜層から敷地のある北北東方向へ、金八沢層、桧川層、大間層及び易国間層が分布する。

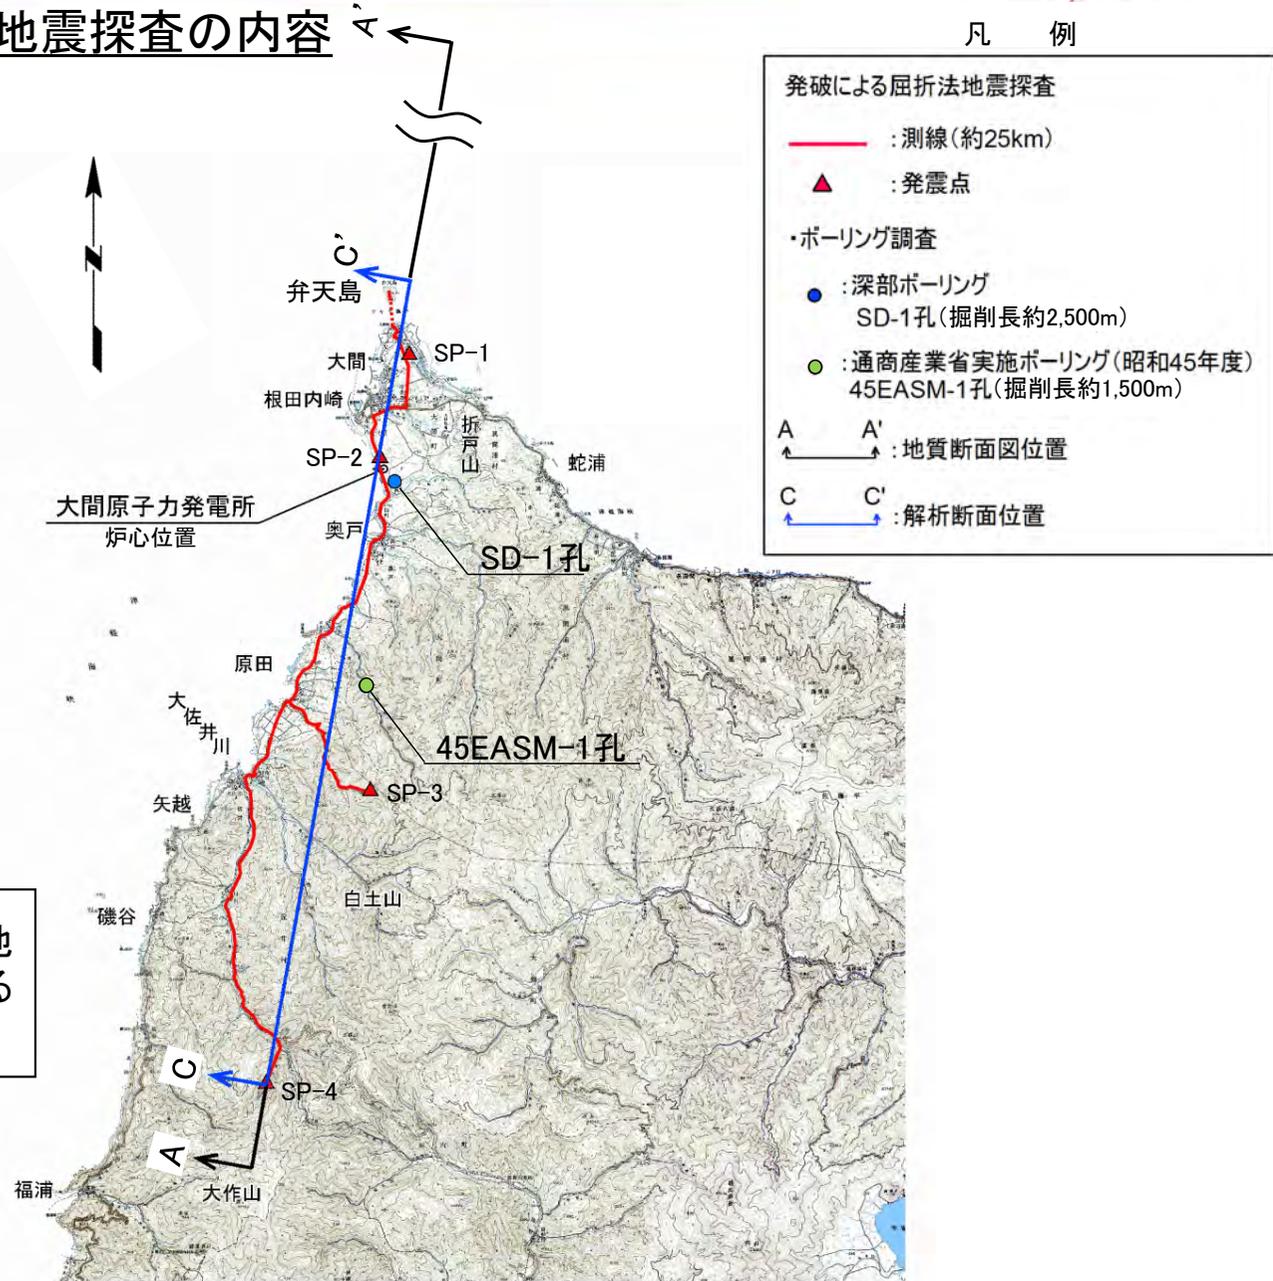
調査位置図

項目	仕様
測線長	約25km
震源	発破

広域での速度構造を把握することを目的に、敷地周辺陸域において、弁天島から佐井村南部に至る約25kmの測線で屈折法地震探査を行った。

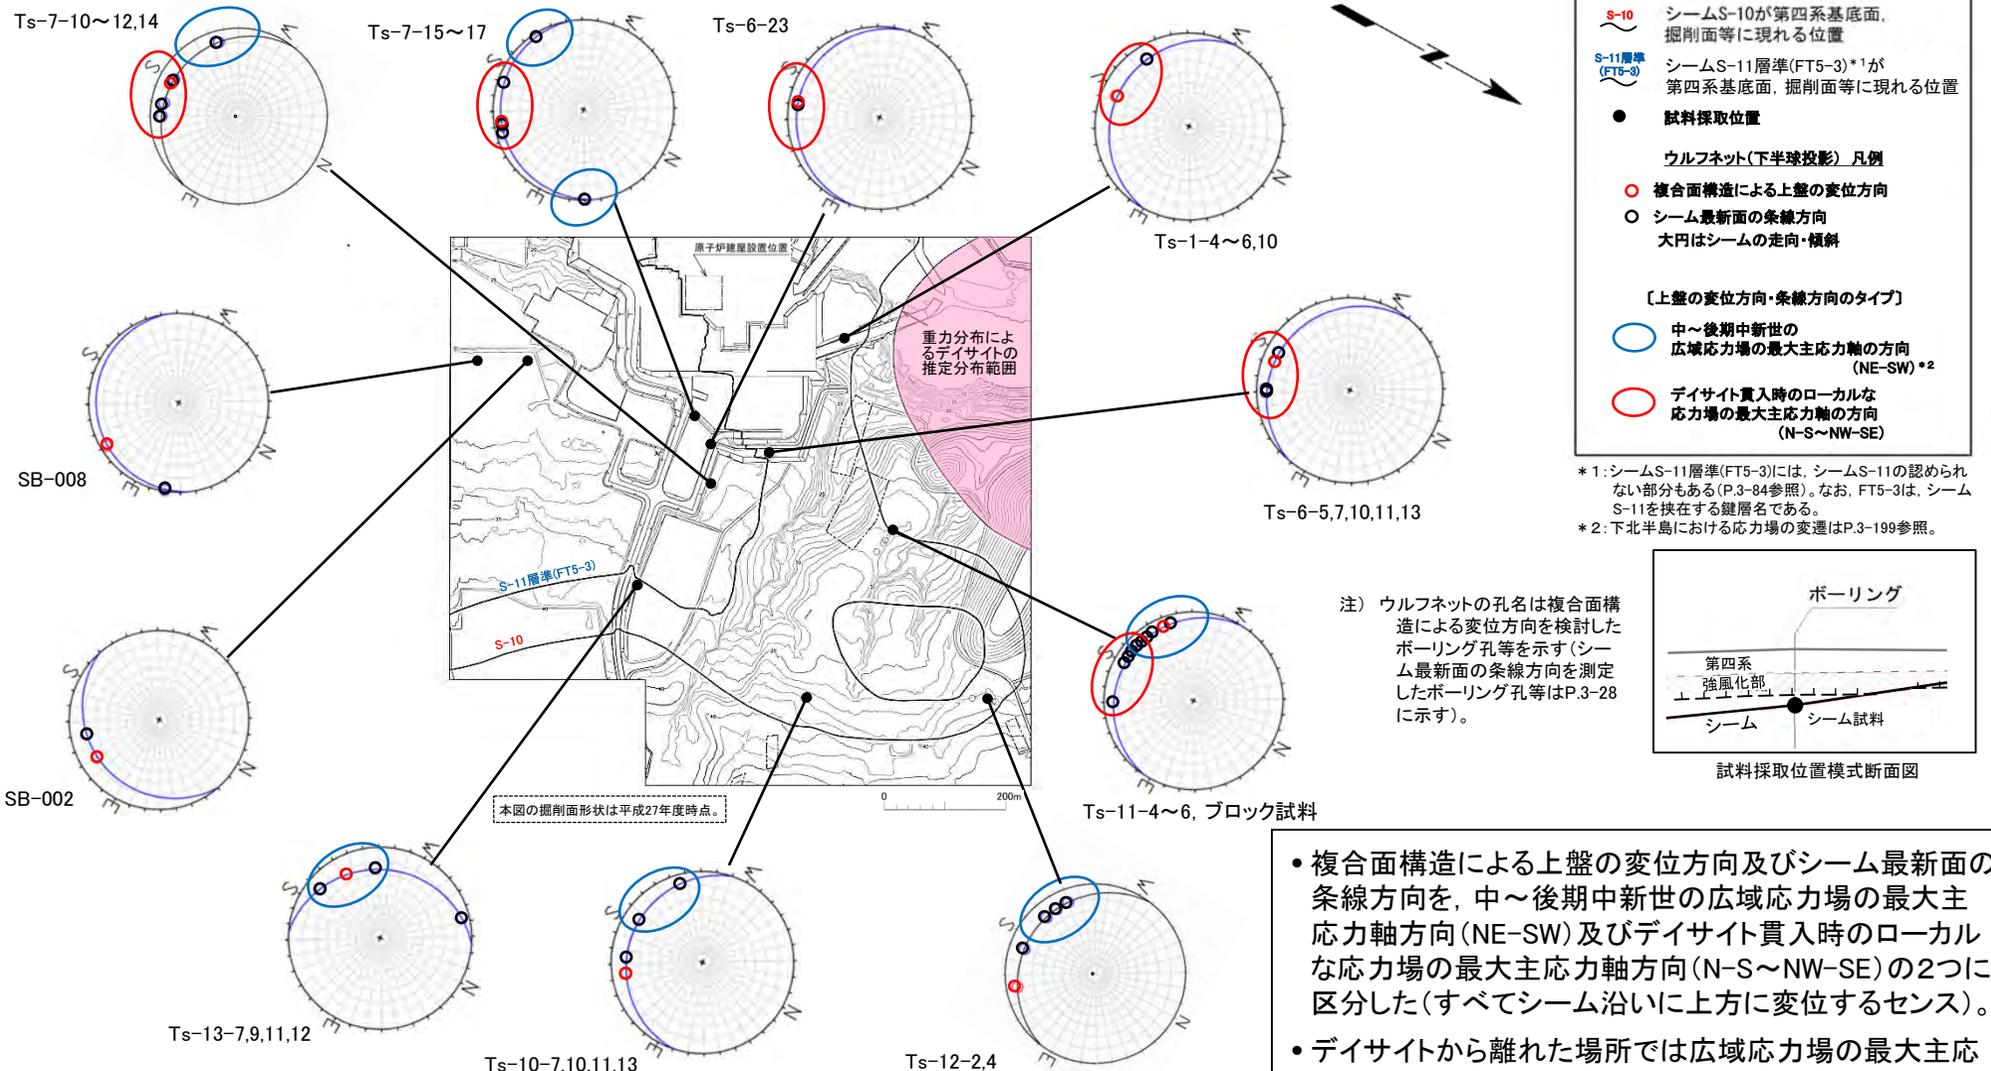
- 複合面構造による上盤の変位方向及びシーム最新面の条線方向を、中～後期中新世の広域応力場の最大主応力軸方向(NE-SW)及びデイサイト貫入時のローカルな応力場の最大主応力軸方向(N-S~NW-SE)の2つに区分した(すべてシーム沿いに上方に変位するセンス)。
- デイサイトから離れた場所では広域応力場の最大主応力軸方向、デイサイト近傍ではローカルな応力場の最大主応力軸方向の変位を示す傾向が認められる。

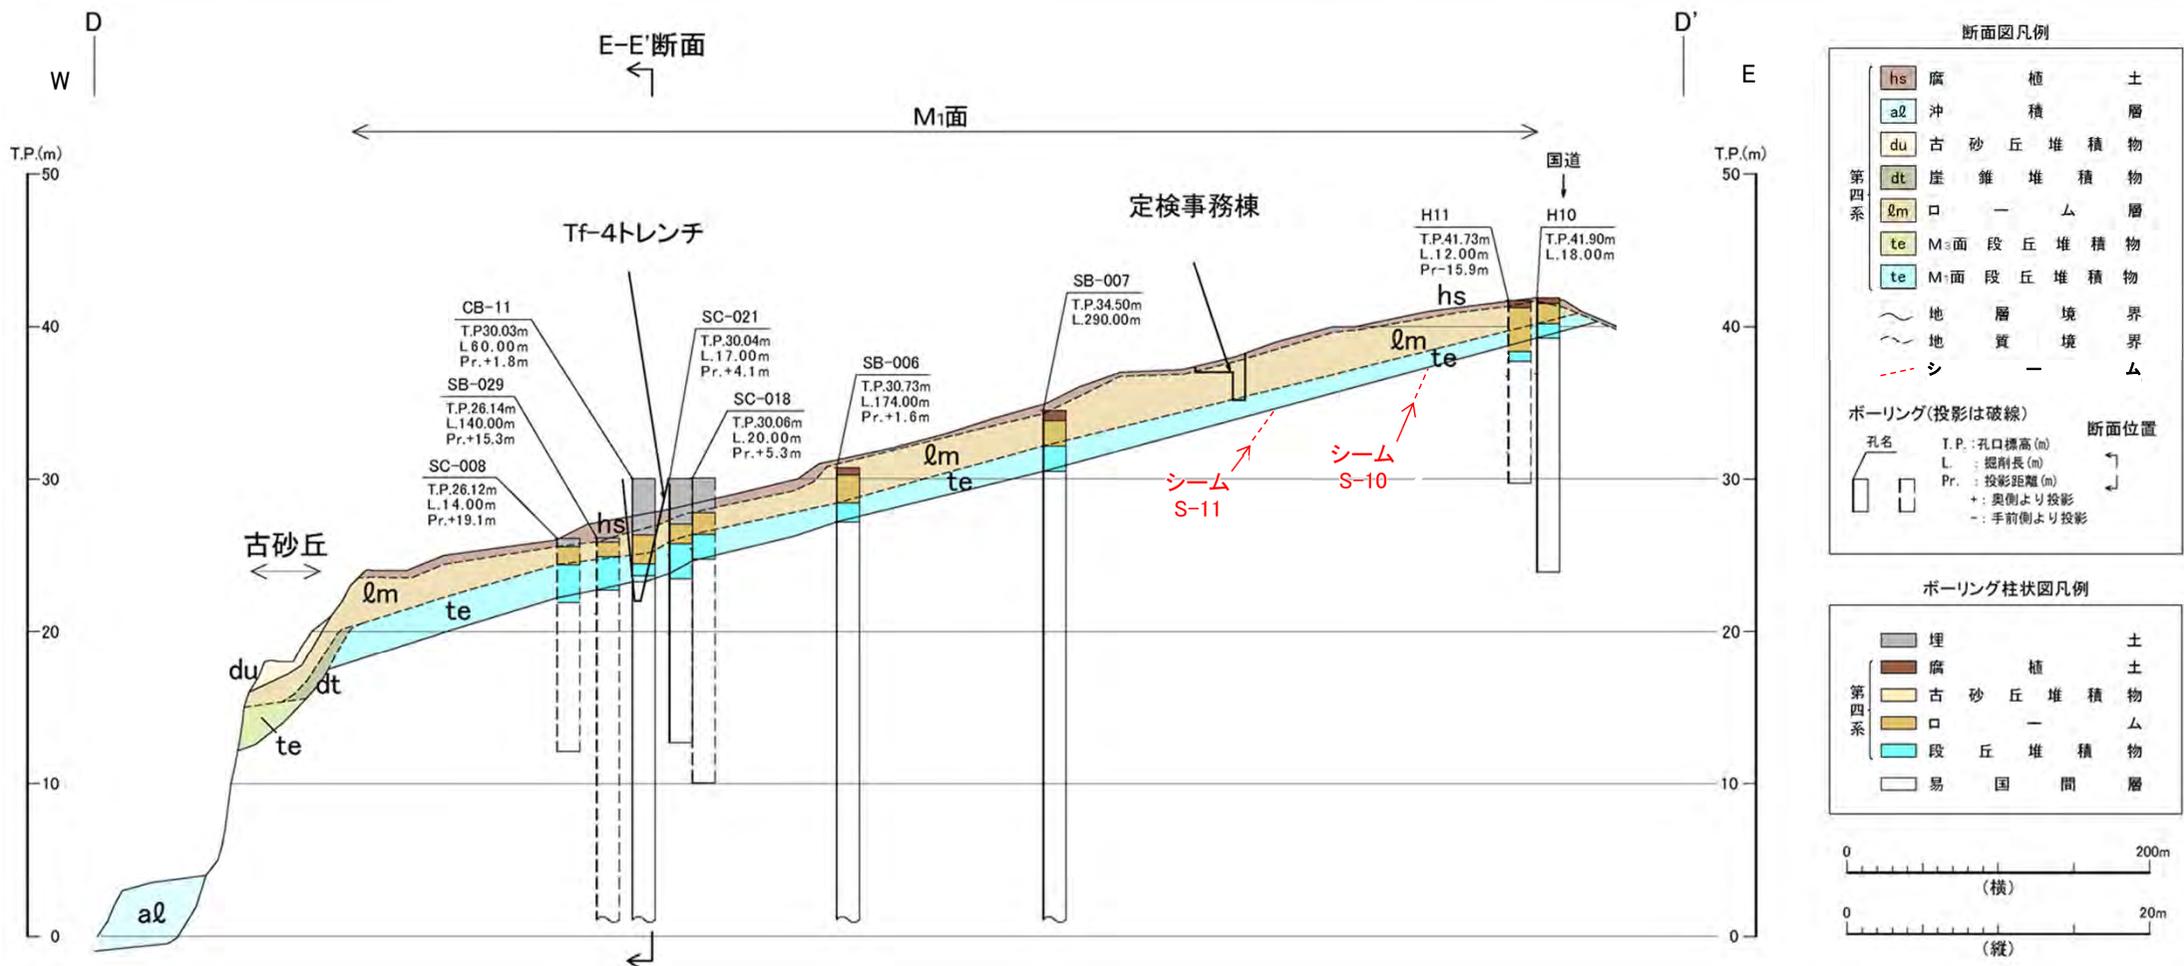
(1) 地形判読・掘削面地質観察(3/8) : 地形判読(3/5) : D-D' 断面

敷地を東西方向に横断するD-D'断面では、シームS-10及びS-11付近において、変状による変位・変形が生じたことを示唆するような海成段丘面の傾動等は認められない。

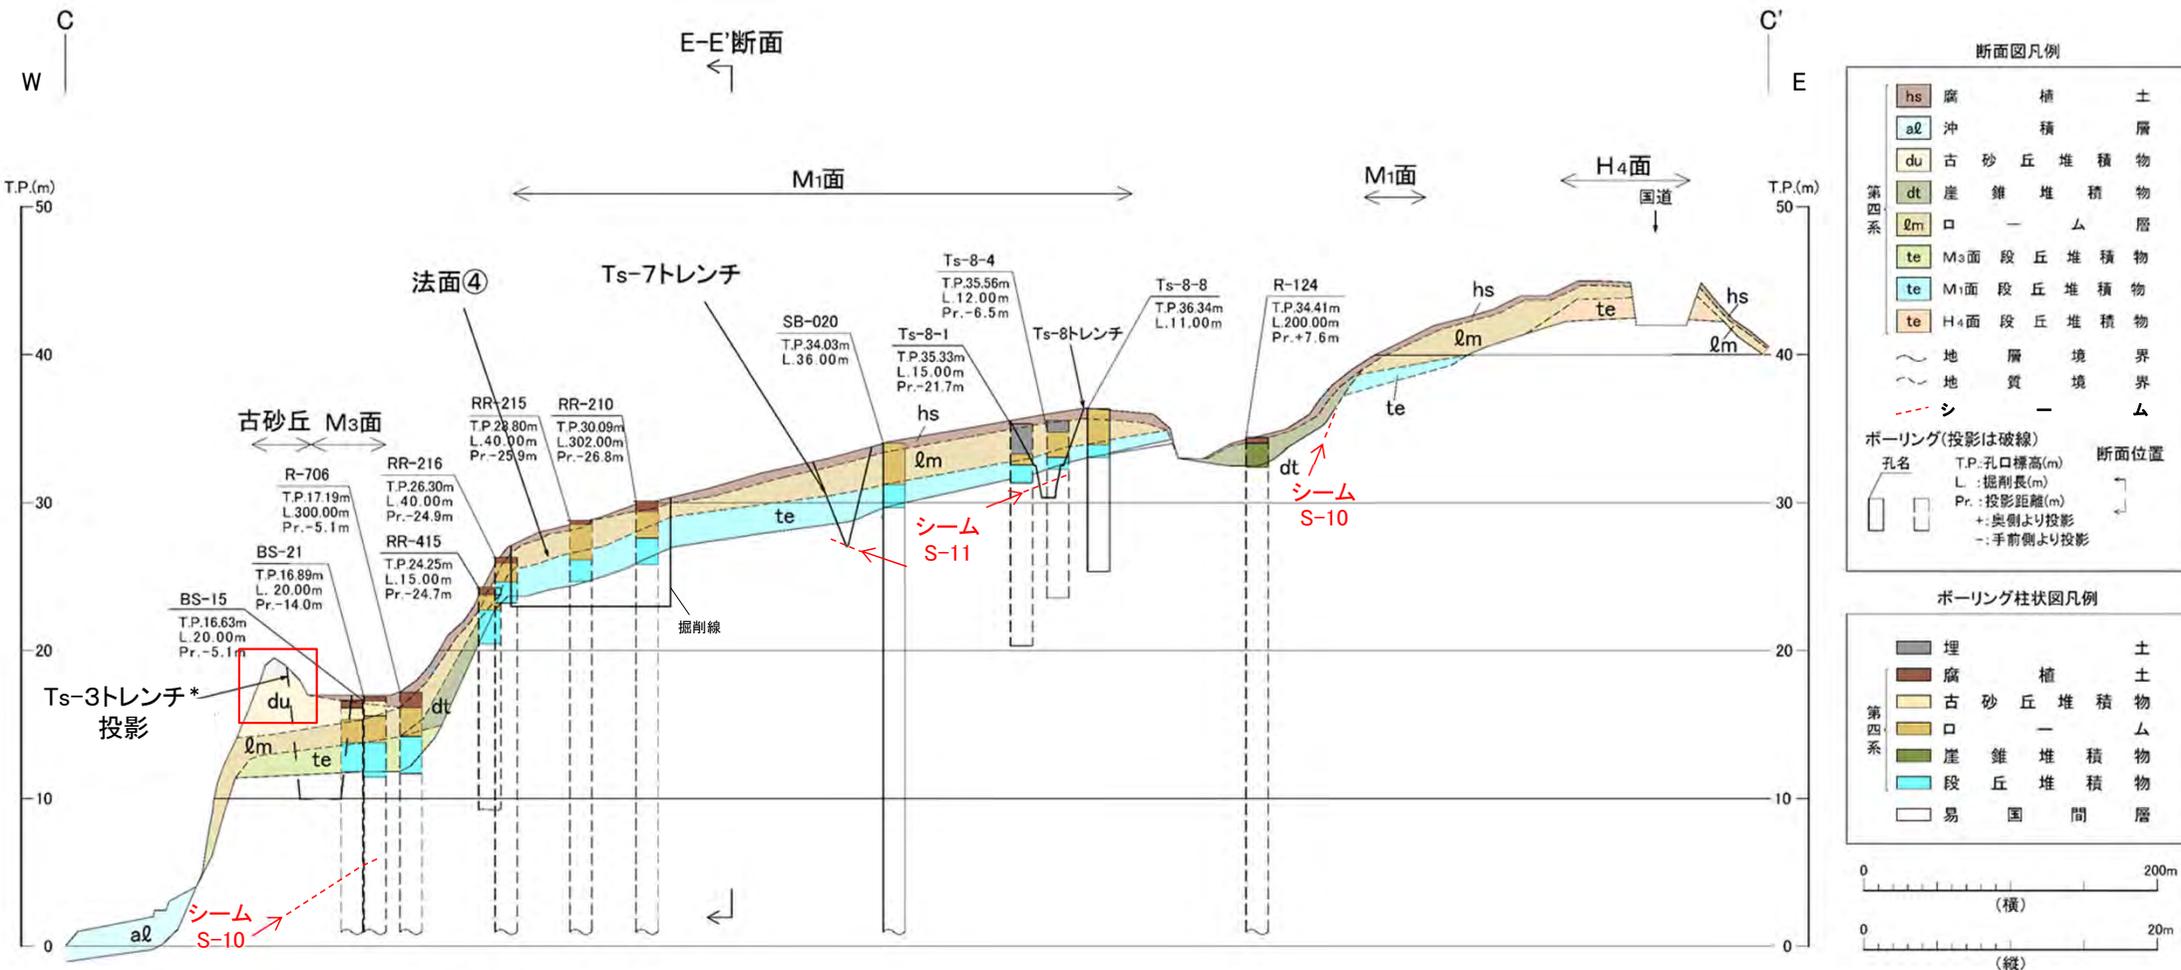
(1) 地形判読・掘削面地質観察(4/8): 地形判読(4/5): C-C' 断面

- 敷地を東西方向に横断するC-C'断面では、シームS-10及びシームS-11付近において、変状による変位・変形が生じたことを示唆するような海成段丘面の傾動等は認められない。
- なお、M₃面の海側のTs-3トレンチ付近には地形の高まり(図中の赤枠部分)が認められる。この地形の高まりは、Ts-3トレンチ*で古砂丘堆積物が確認されるため、海成段丘面の傾動等ではない。

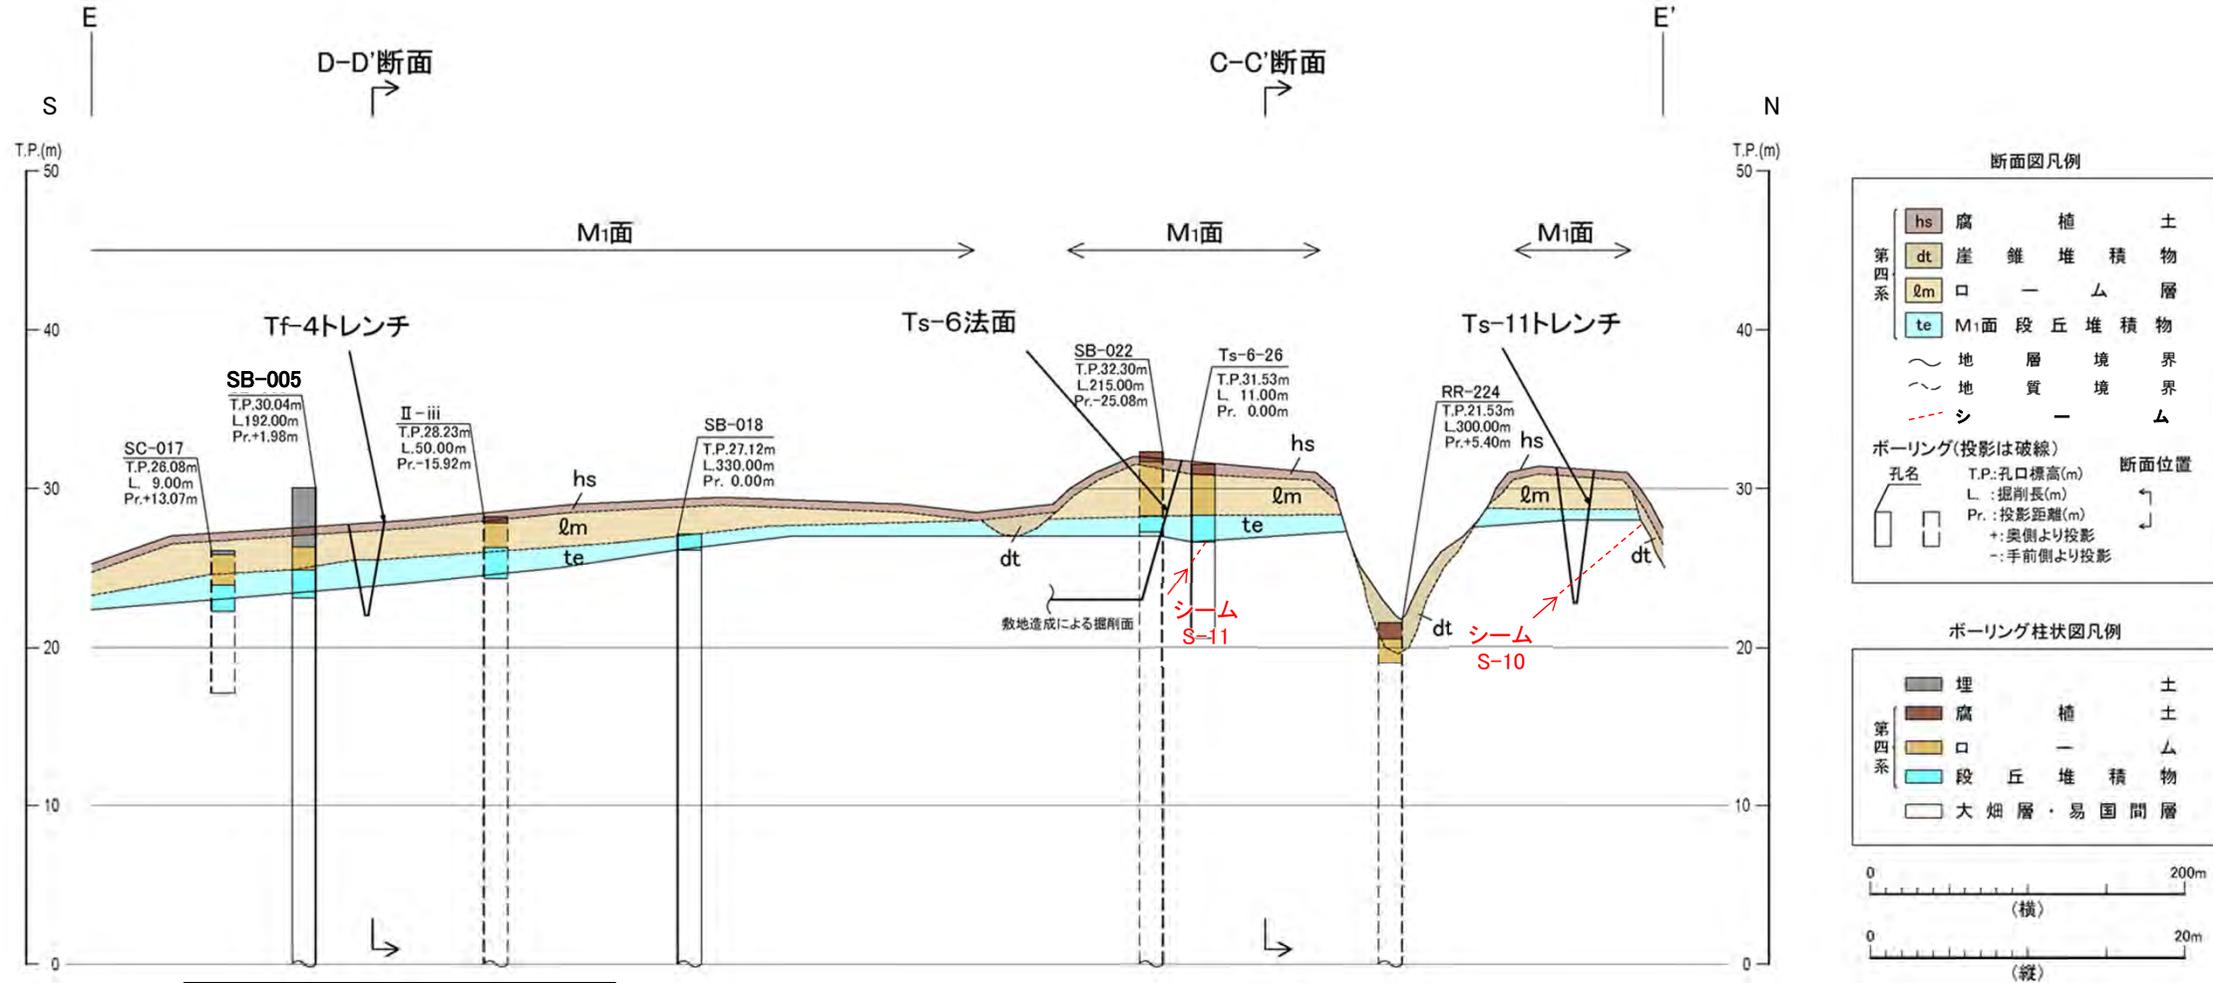
(1) 地形判読・掘削面地質観察(5/8):地形判読(5/5): E-E' 断面

敷地を南北方向に横断するE-E'断面では、シームS-10及びシームS-11付近において、変状による変位・変形が生じたことを示唆するような海成段丘面の傾動等は認められない。

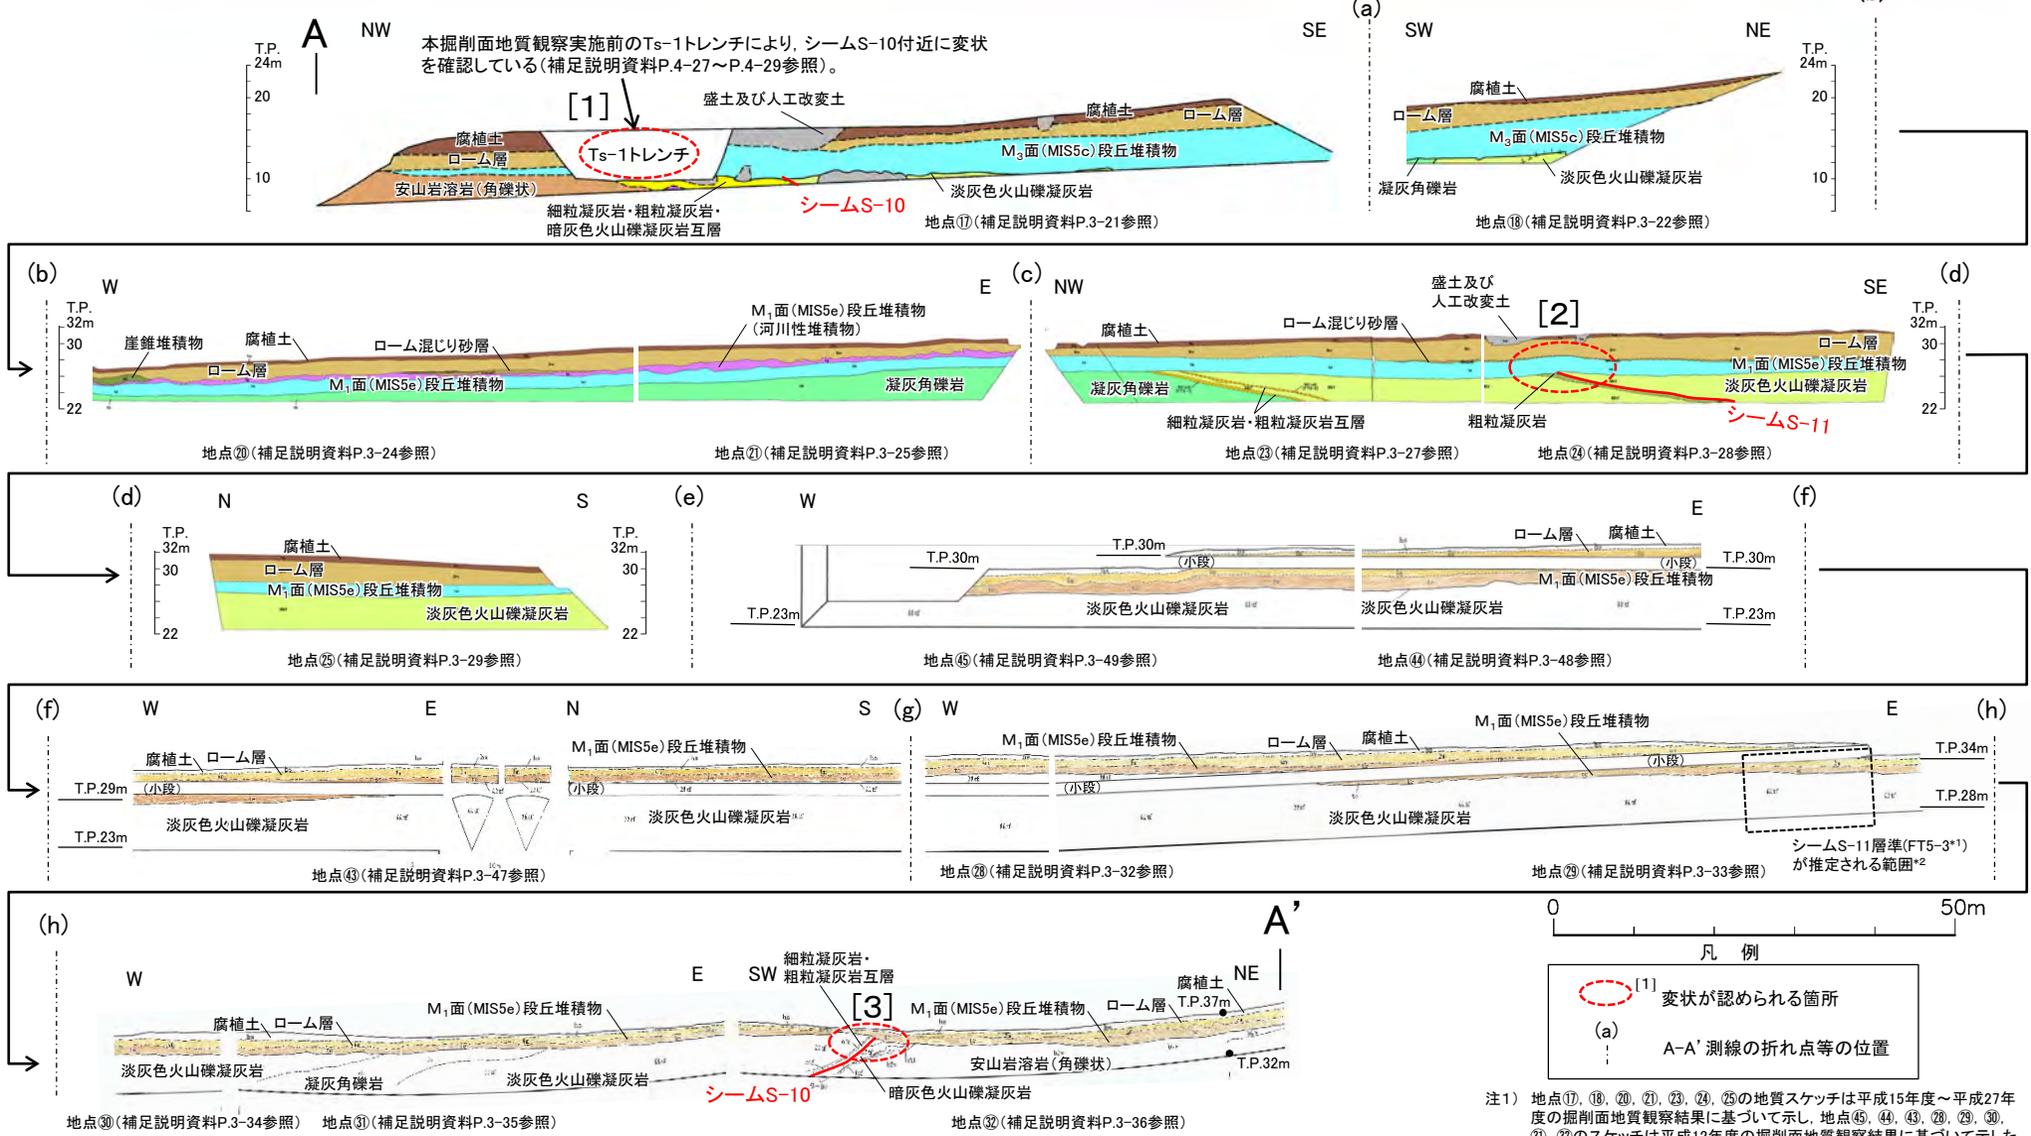
(1) 地形判読・掘削面地質観察(7/8):掘削面地質観察(2/3):観察結果(1/2)

敷地を東西方向に横断するA-A' 測線沿いの掘削面では、シームS-10、S-11付近の一部([1]~[3])に変状が認められるが、それ以外では認められない(A-A' 測線以外の掘削面地質観察結果は補足説明資料P.3-1~P.3-50参照)。

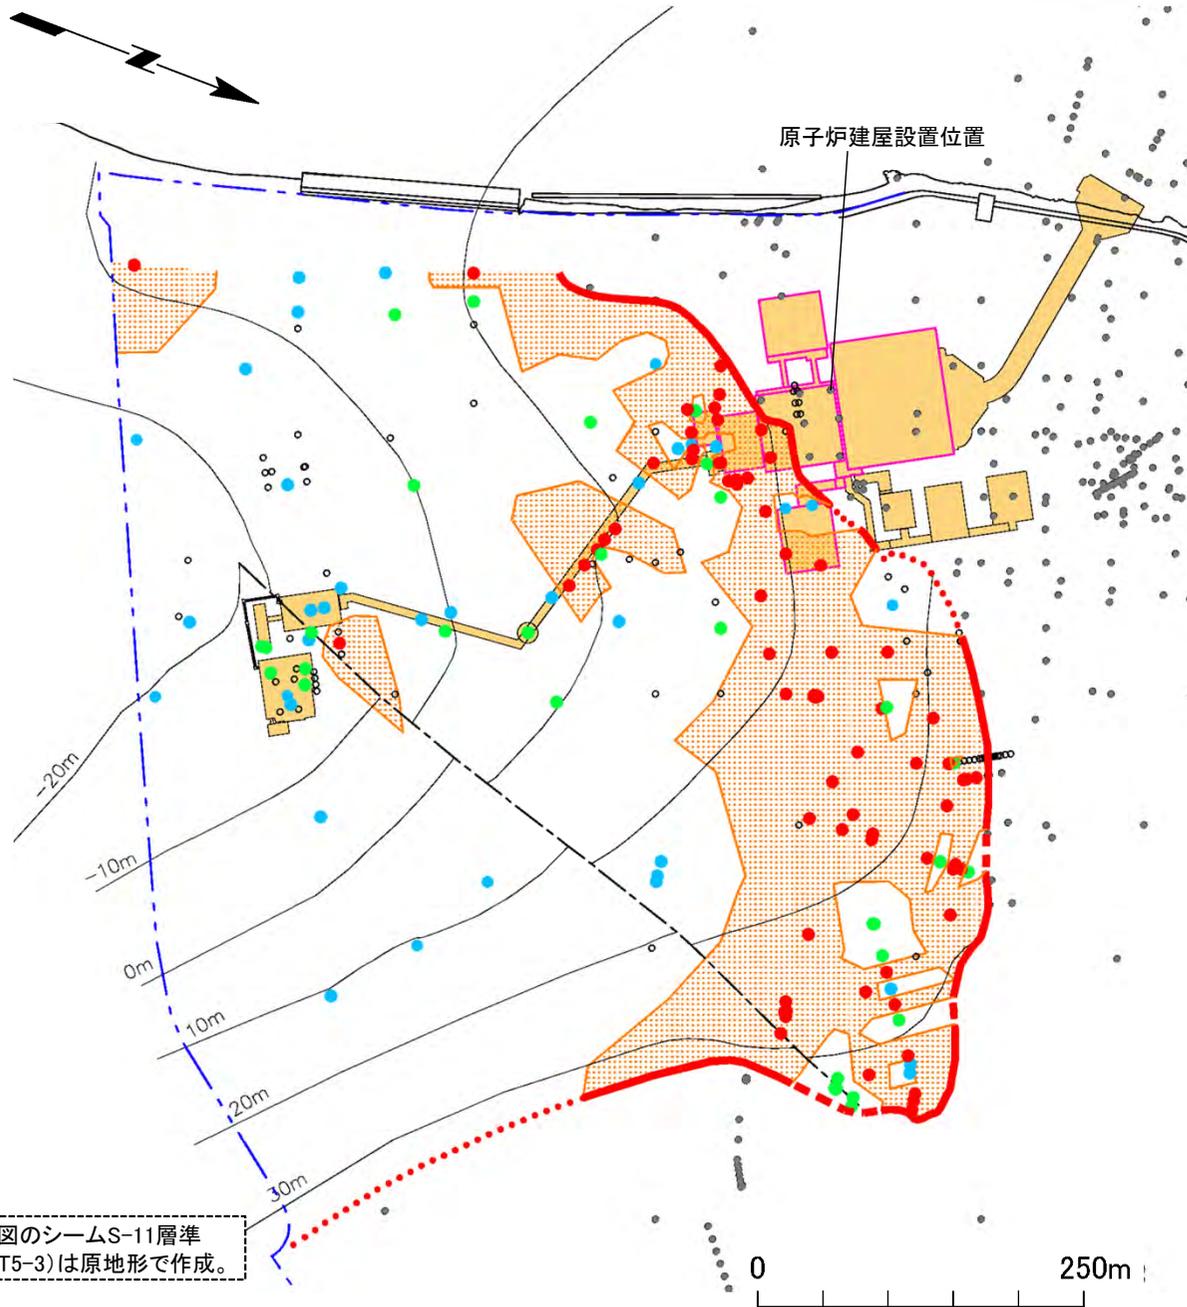
(1)シームS-11の分布の特徴(3/3):シームS-11の分布

- ①シームS-11有り
- ②シームS-11なし(細粒凝灰岩有り)
- ③シームS-11なし(細粒凝灰岩なし)
- シームS-11層準(FT5-3)まで到達していない孔
または シームS-11の有無が不明な孔
- 侵食によりシームS-11層準(FT5-3)が分布しない孔
- 20m シームS-11層準(FT5-3)の等高線
- シームS-11層準(FT5-3)が第四系基底面に現れる位置
(実線:①シーム有り, 破線:②細粒凝灰岩有り, 点線:③細粒凝灰岩なし)
- コンターがcf-3断層によって不連続となる位置
- 敷地境界
- シームS-11が分布する範囲*1
- 耐震重要施設*2
- 常設重大事故等対処施設*3
