大間原子力発電所審査資料	
資料番号	OM1-CA157-R01
提出年月日	2021年12月8日

大間原子力発電所
敷地の地質・地質構造
(コメント回答 その14)

2021年12月
電源開発株式会社

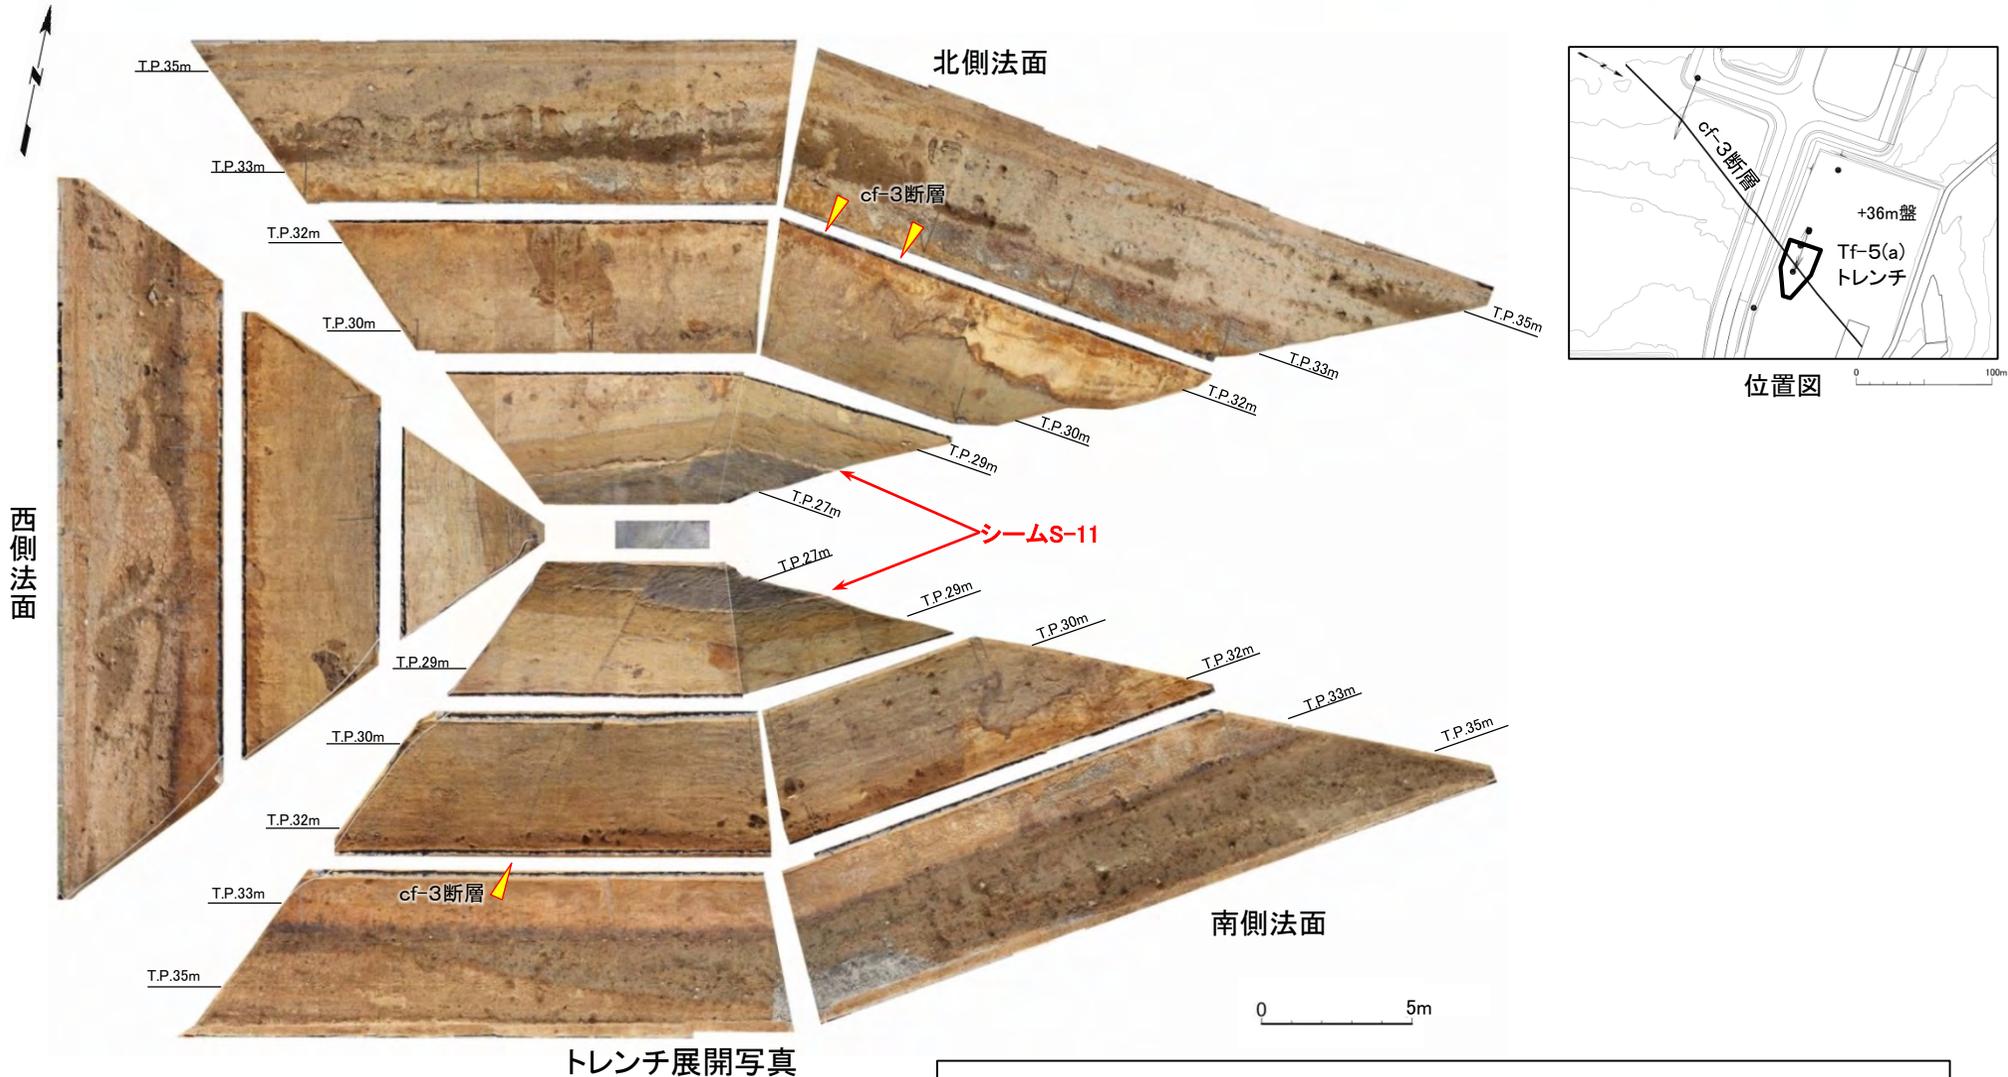
(2) シームS-11と断層との切断関係(5/10): Tf-5(a)トレンチ展開写真

- Tf-5(a)トレンチでは、シームS-11はT.P.28m付近に分布している。
- トレンチ法面においてcf-3断層とシームS-11との切断関係を確認した。

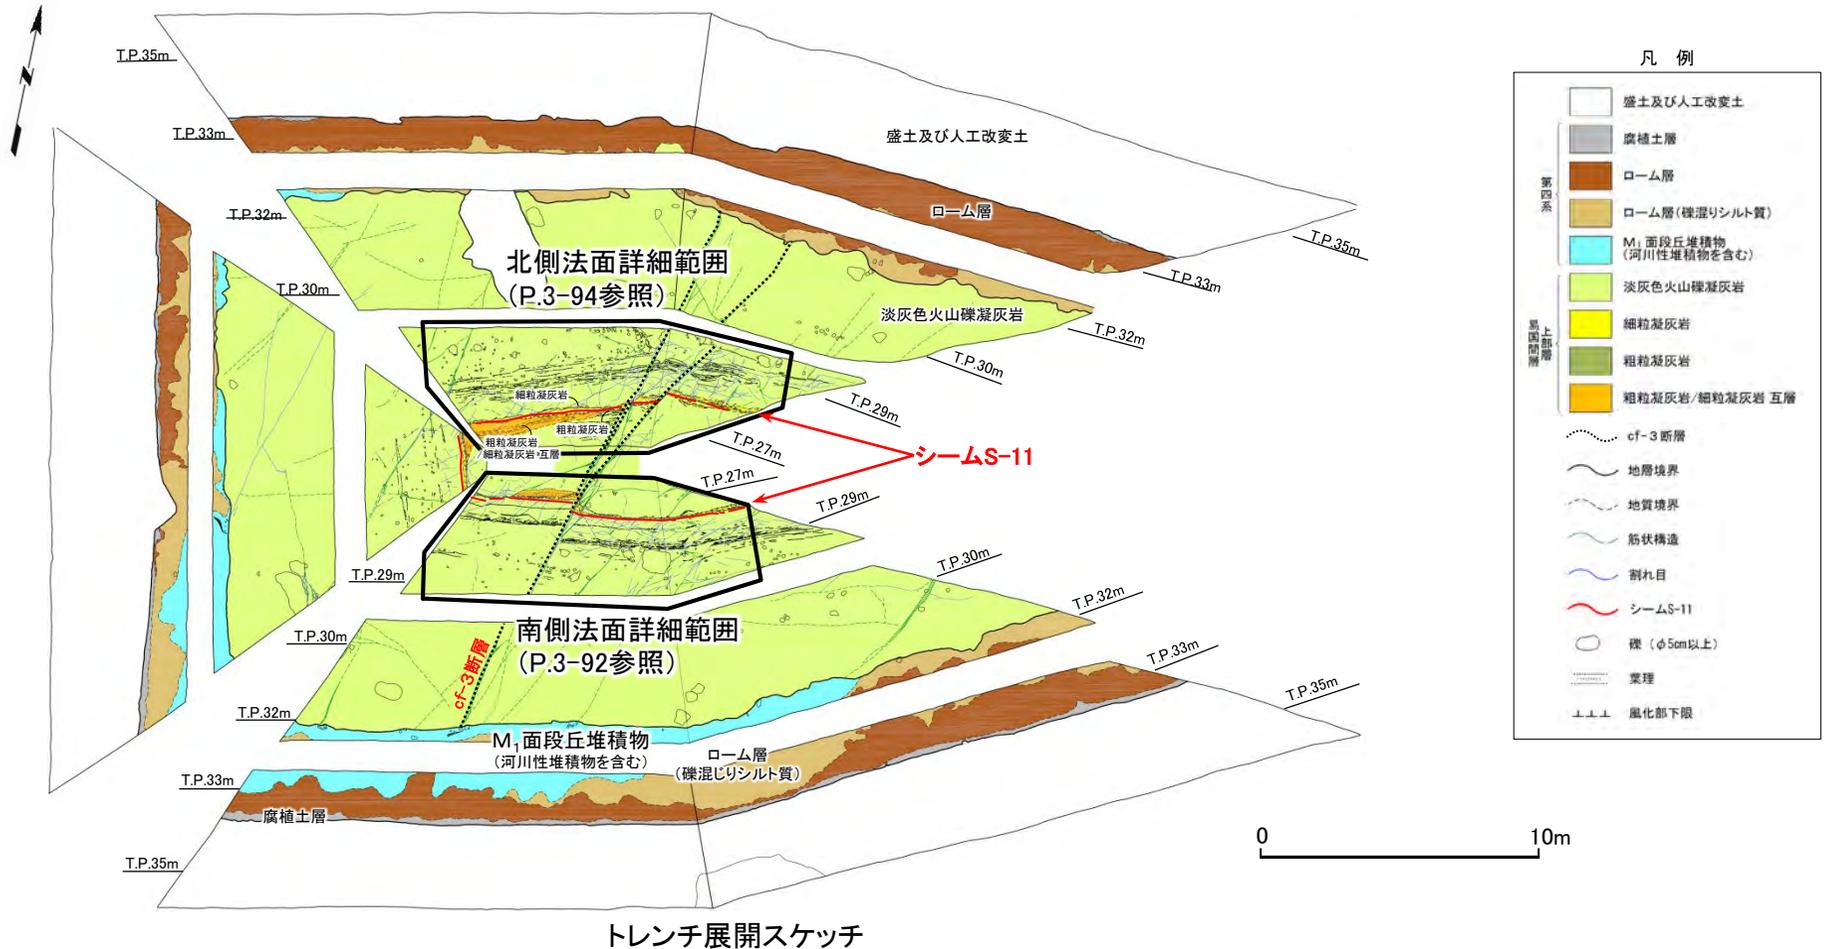
(2) シームS-11と断層との切断関係(6/10): Tf-5(a)トレンチ地質展開図

- Tf-5(a)トレンチでは、シームS-11は後期更新世以降の活動が認められないcf-3断層※(補足説明資料P.5-2~P.5-7参照)に切断されていることから、シームS-11には後期更新世以降の活動はないと判断される。
- cf-3断層は、走向・傾斜はN20° ~30° E, 90° で、南側法面では1条であるが、底盤付近で分岐し北側法面では2条となる。

※: M₁面段丘堆積物に変位・変形なく後期更新世以降の活動なし。

Tf-5(a)トレンチで弱風化部において、後期更新世以降の活動がないcf-3断層に切断されている。

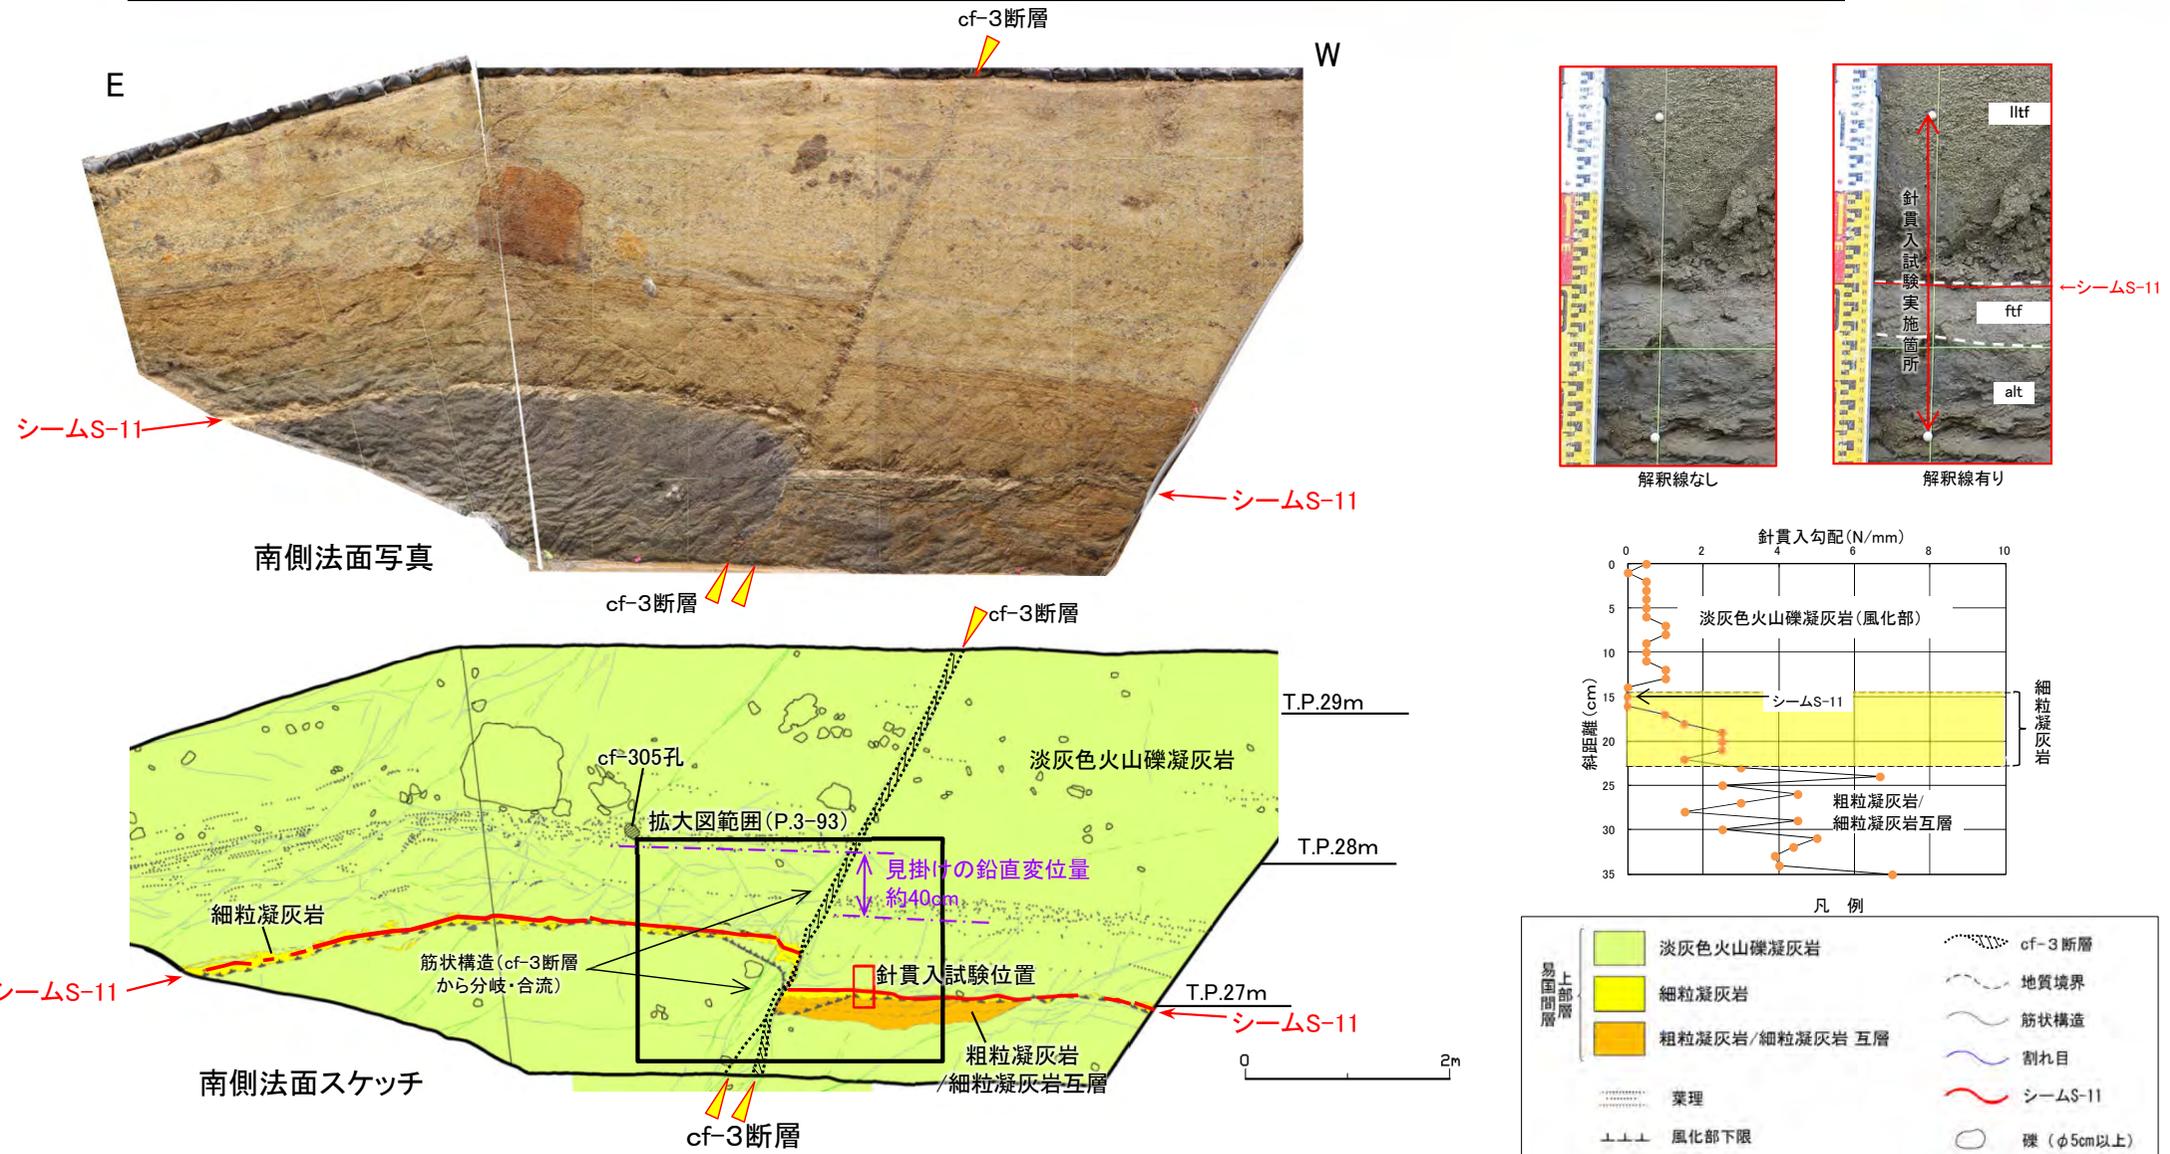
(2) シームS-11と断層との切断関係(7/10): Tf-5(a)トレンチ南側法面詳細スケッチ①

- Tf-5(a)トレンチでは、シームS-11はフィルム状の粘土質の薄層であり、鏡肌や条線が見られる。
- cf-3断層の断層幅は最大6cm~7cm、見掛けの鉛直変位量は約40cmで周辺岩盤より細粒で固結している。
- シームS-11で実施した針貫入試験の結果、針貫入勾配が0N/mmを示すことを確認した。

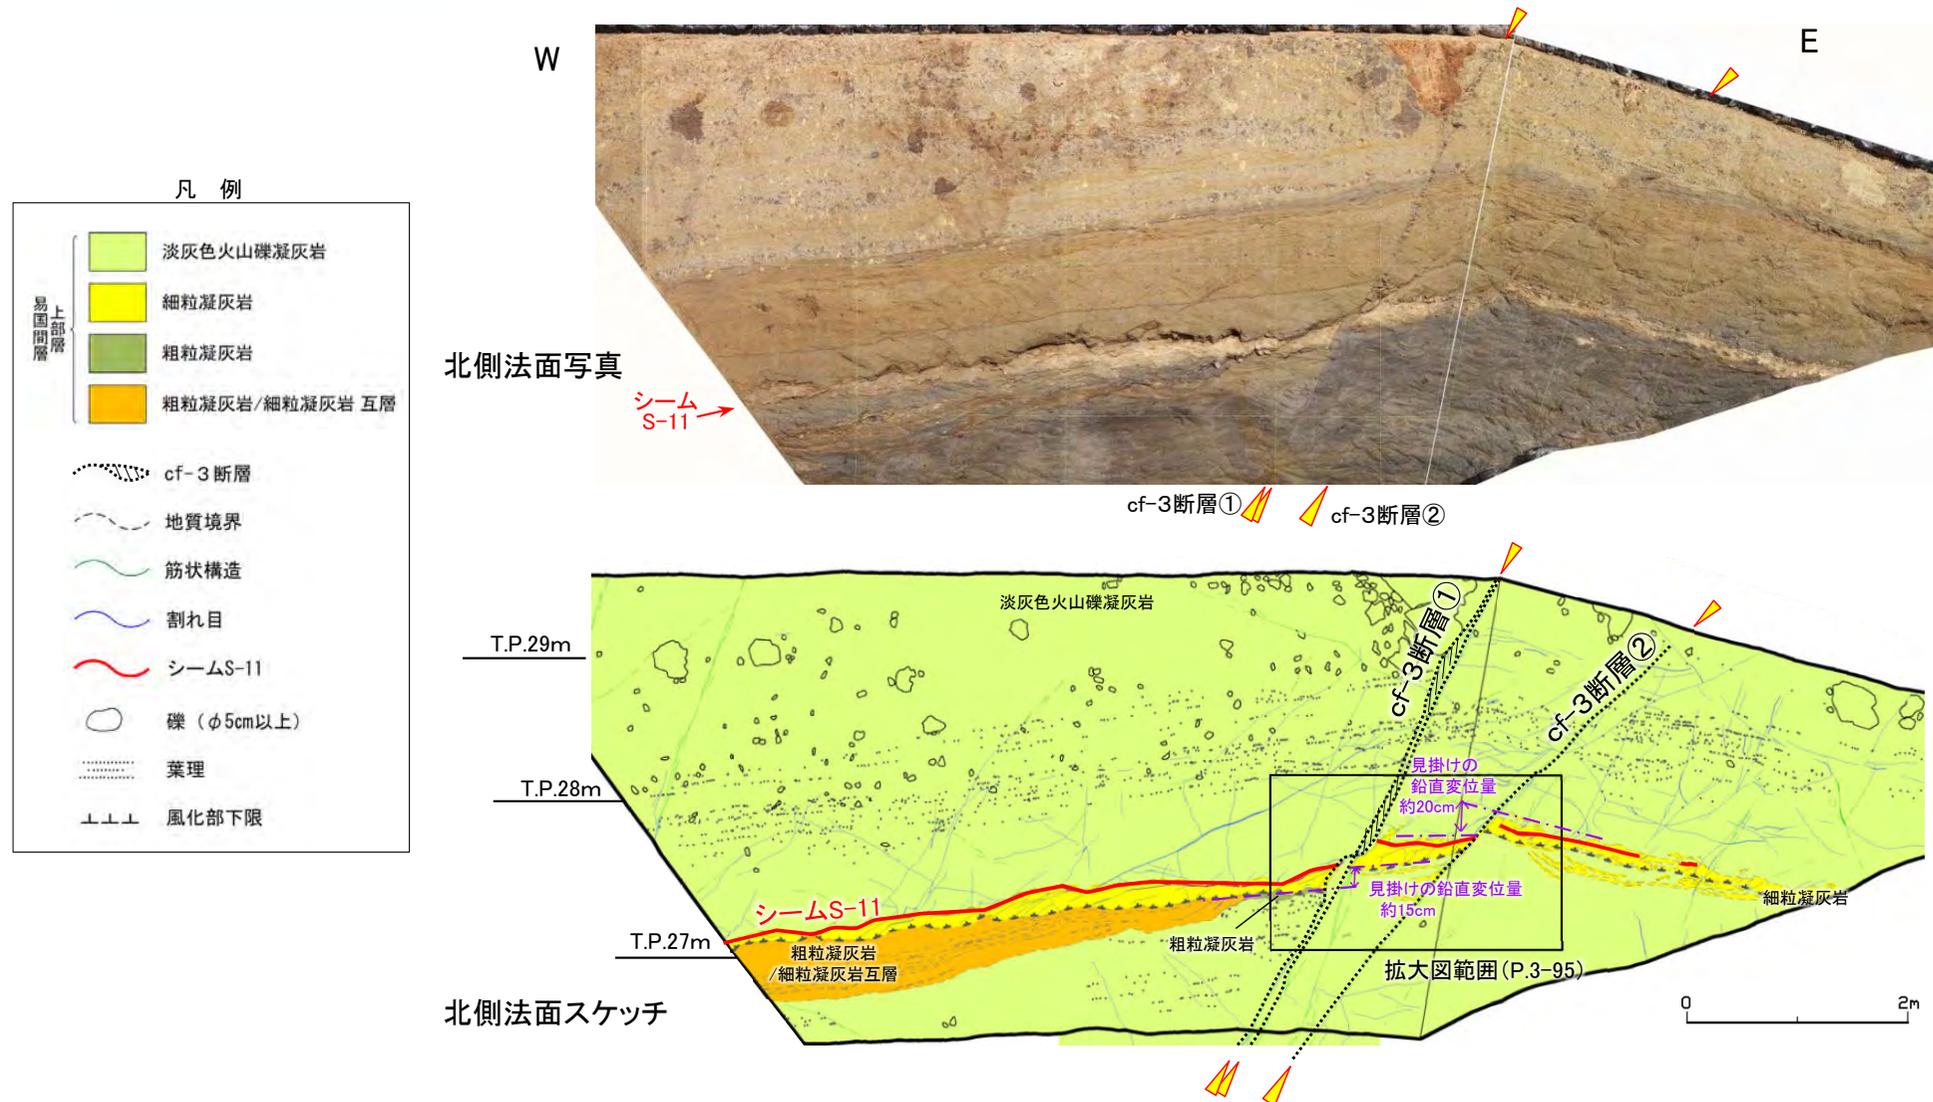
(2) シームS-11と断層との切断関係(9/10): Tf-5(a)トレンチ北側法面詳細スケッチ①

- Tf-5(a)トレンチでは、シームS-11はフィルム状の粘土質の薄層であり、鏡肌や条線が見られる。
- 南側法面で1条であったcf-3断層は、底盤付近で分岐し、北側法面では2条となる。それぞれcf-3断層①、cf-3断層②と称する。
- cf-3断層の断層幅は最大6cm、見掛けの鉛直変位量はcf-3断層①で約15cm、cf-3断層②で約20cmである。

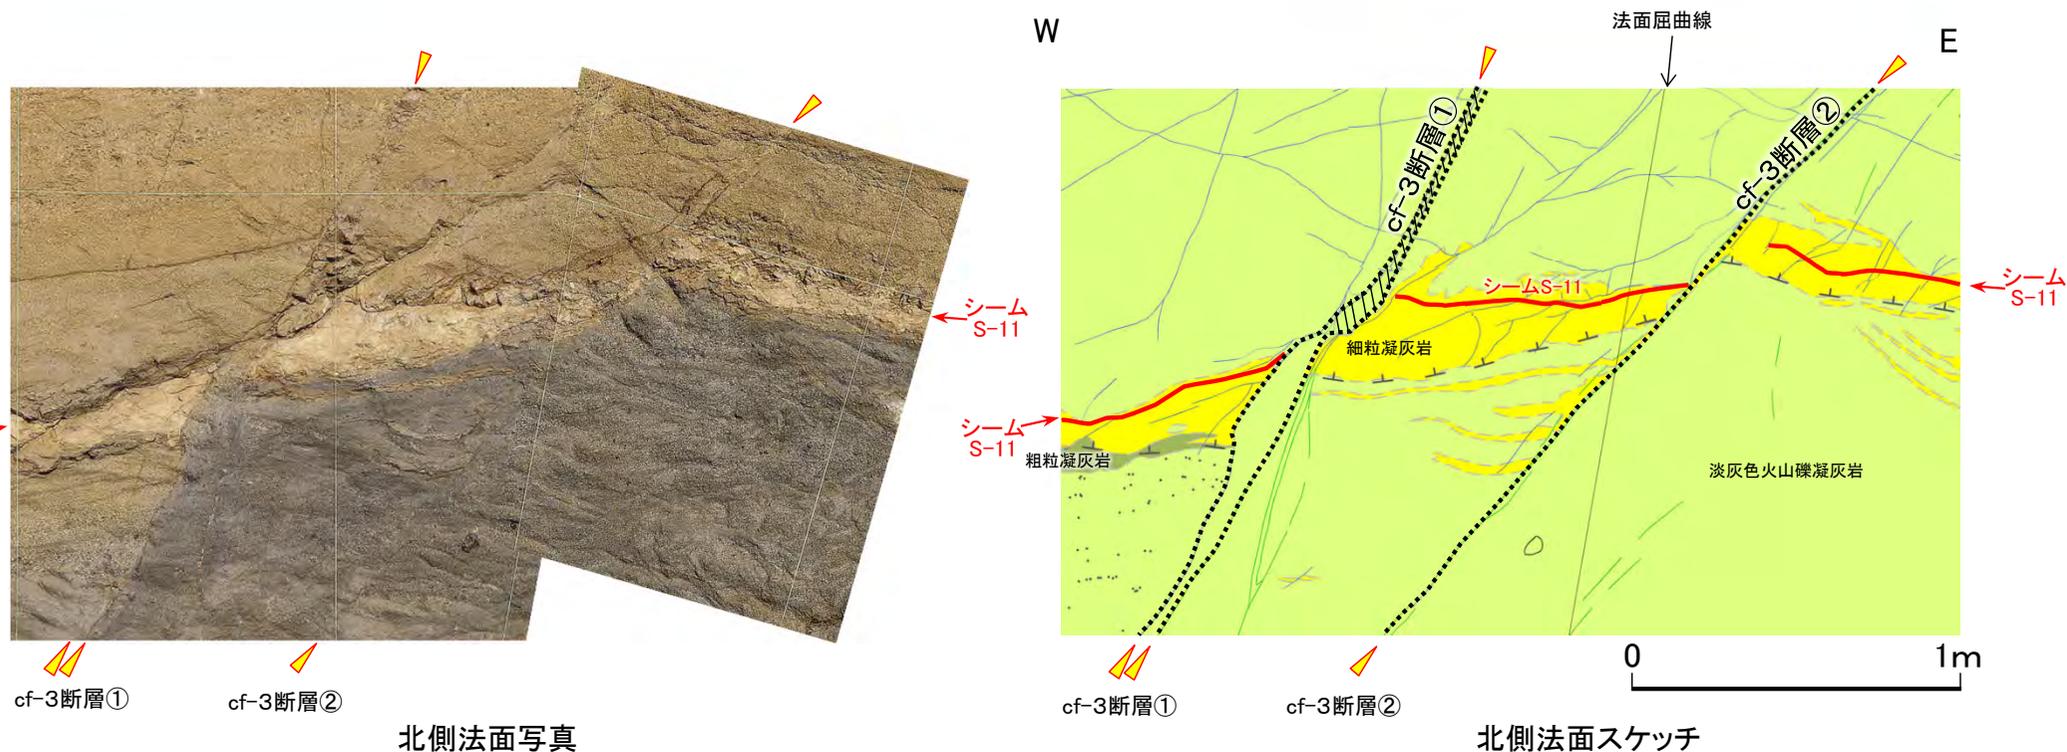
(2) シームS-11と断層との切断関係(10/10): Tf-5(a)トレンチ北側法面詳細スケッチ②

- シームS-11は、弱風化部で後期更新世以降の活動がないcf-3断層によって切断されている。
- シームS-11のcf-3断層を挟んだ延長上には、シームS-11がcf-3断層の活動後に動いたことを示唆するようなシームS-11に平行な割れ目は認められない。

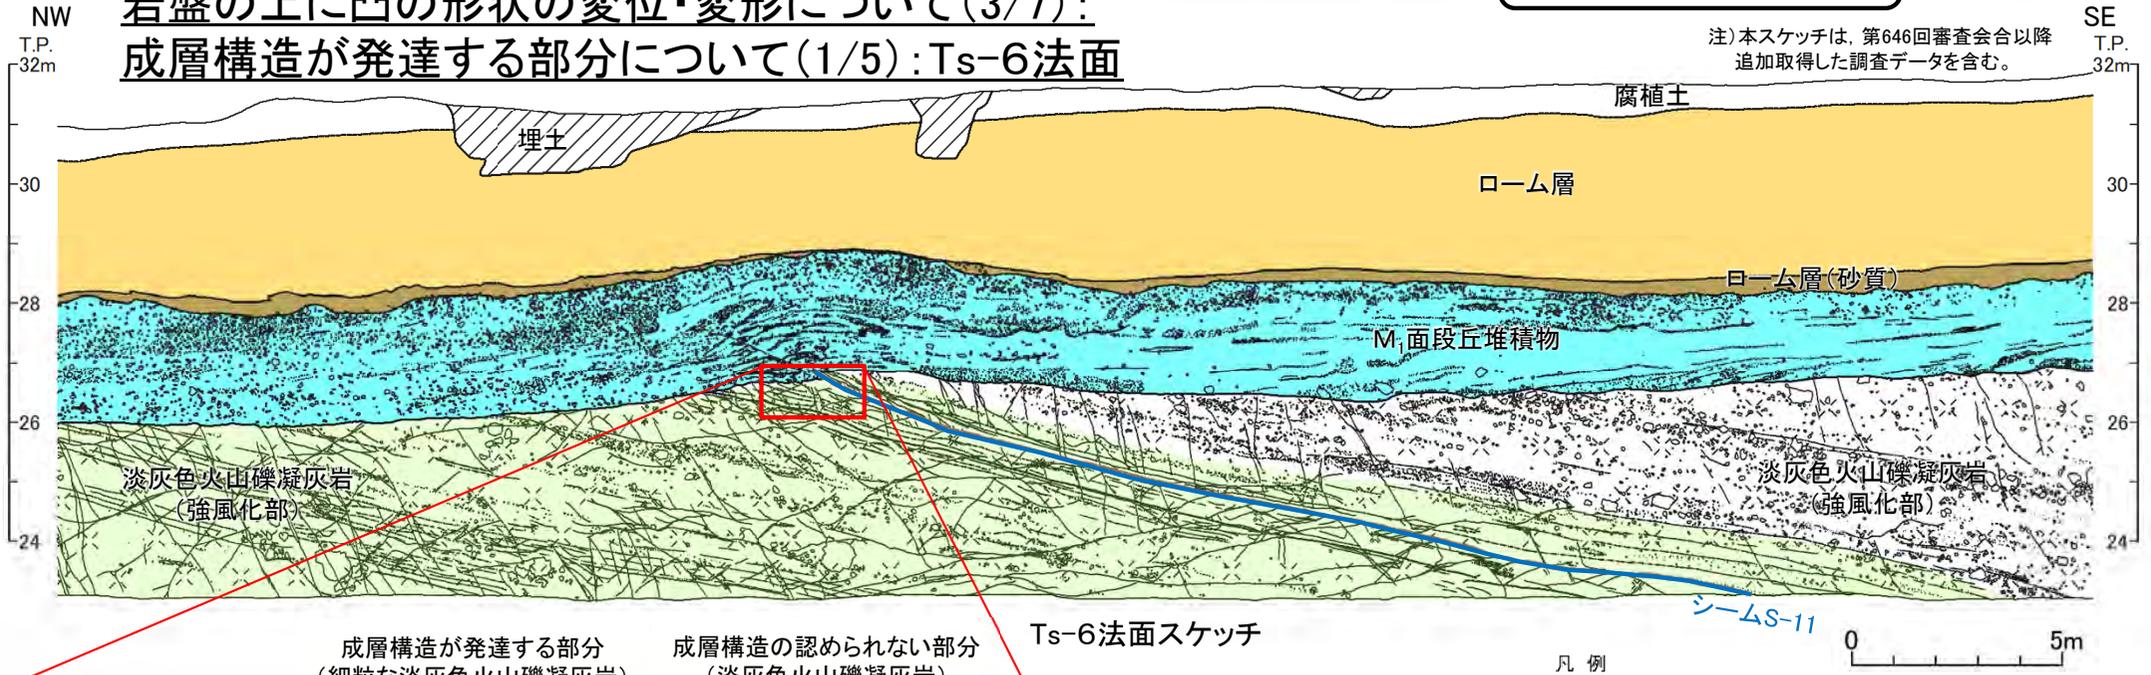
- Ts-6法面では、低角の変位を伴う不連続面が主としてシームS-11下盤の成層構造が発達する部分に認められる*。
- 低角の変位を伴う不連続面が多く分布する「成層構造が発達する部分」とは、葉理が発達する細粒な淡灰色火山礫凝灰岩(粒径数mm程度)、粗粒凝灰岩、細粒凝灰岩及びこれらの互層から成る部分であり、主としてシームS-11の下盤に認められる。

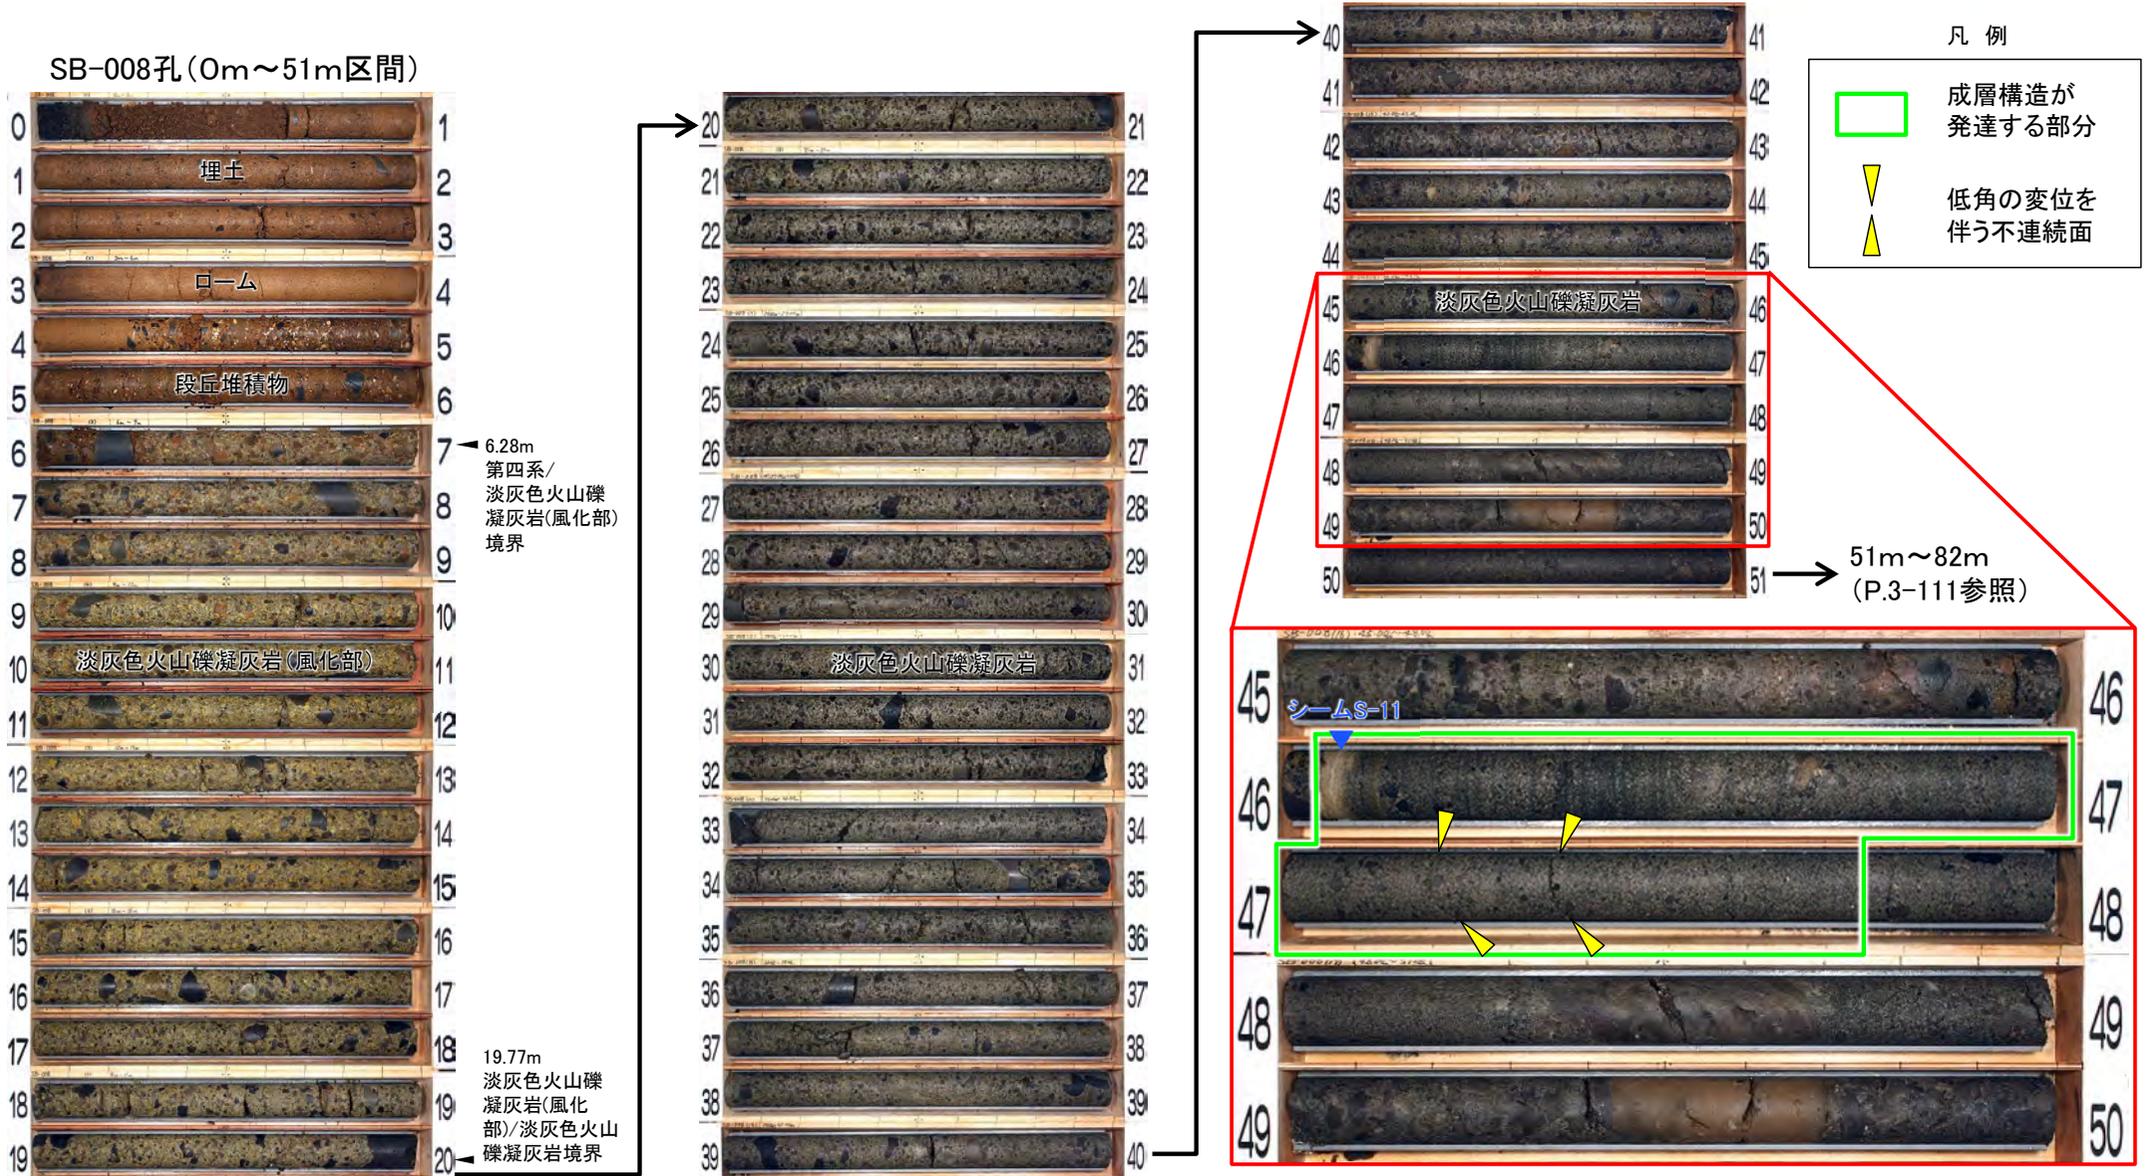
(1)シームS-11の地表付近の詳細地質観察(8/10):岩盤の上に凸の形状の変位・変形について(6/7):
成層構造が発達する部分について(4/5):ボーリングコア観察結果(SB-008孔のコア写真)

- シームS-11付近より上位の淡灰色火山礫凝灰岩は粗粒で塊状であり、成層構造が発達する部分は認められない。
- シームS-11の下位の淡灰色火山礫凝灰岩(約1.7m区間)は、成層構造が発達する部分が認められ、この部分に低角の変位を伴う不連続面が分布する。
