3.3.3.2 シームS-11の地表付近に認められる変状の分布範囲等の検討

(1) ps-1及びpd系の分布の検討(1/45)

第986回審査会合
資料1-1 P.3-105 一部修正

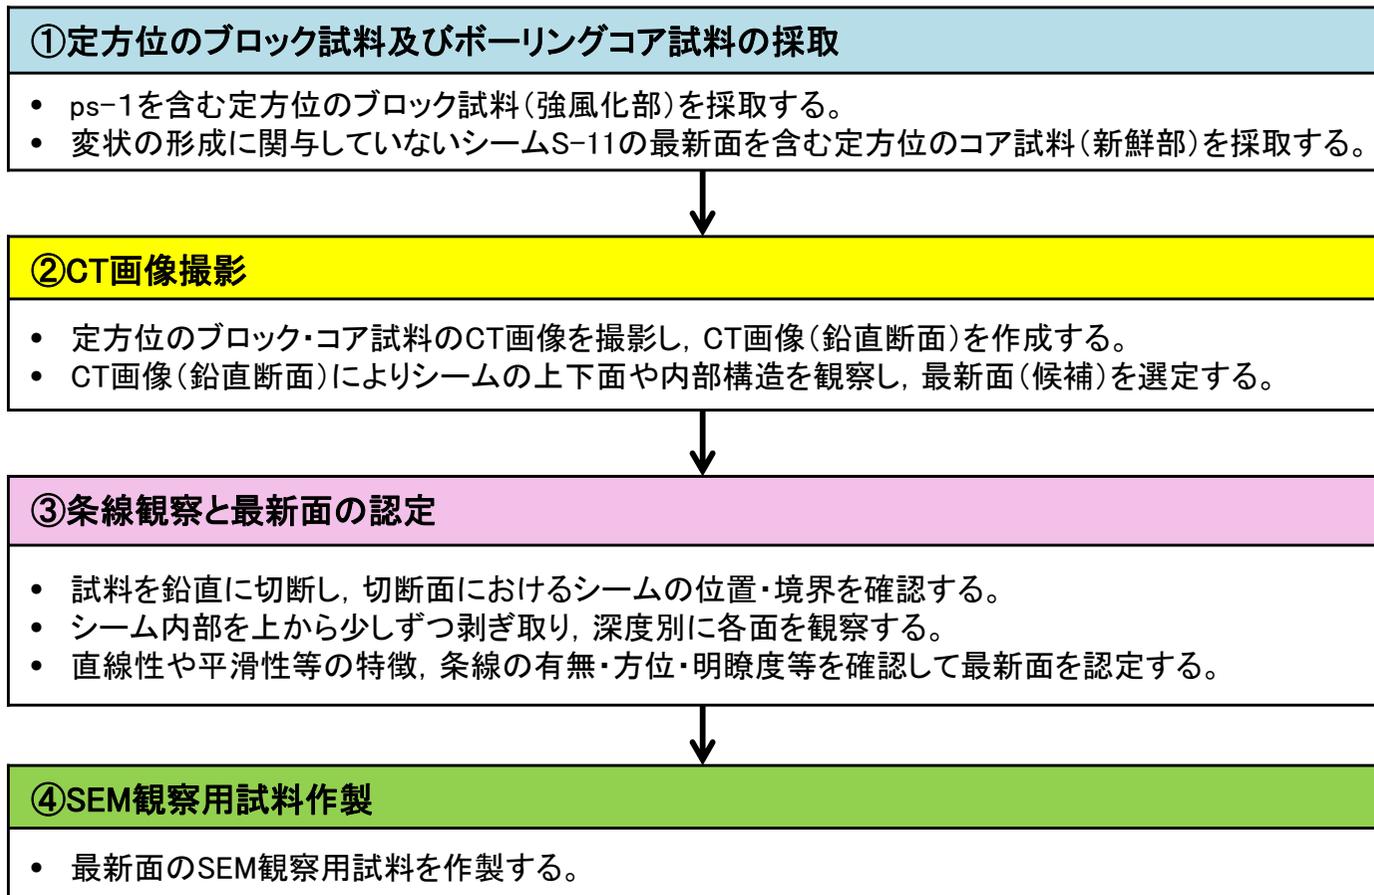
CT画像撮影, 条線・SEM観察用試料の作製フロー

ps-1と変状の形成に関与していないシームS-11の最新面並びにpd系と低角の変位を伴う不連続面について, CT解析, 条線観察及びSEM観察により, 性状を比較する。

- Ts-6法面及びTs-7トレンチからps-1の定方位ブロック試料を採取し, これらの法面及びトレンチ近傍のボーリングコアから変状の形成に関与していないシームS-11の定方位コア試料を採取する。
- 定方位のブロック試料及びボーリングコア試料について, 上記のフローに従ってCT画像撮影, 条線観察及び最新面の認定を行い, 最新面のSEM観察用試料を作製する。

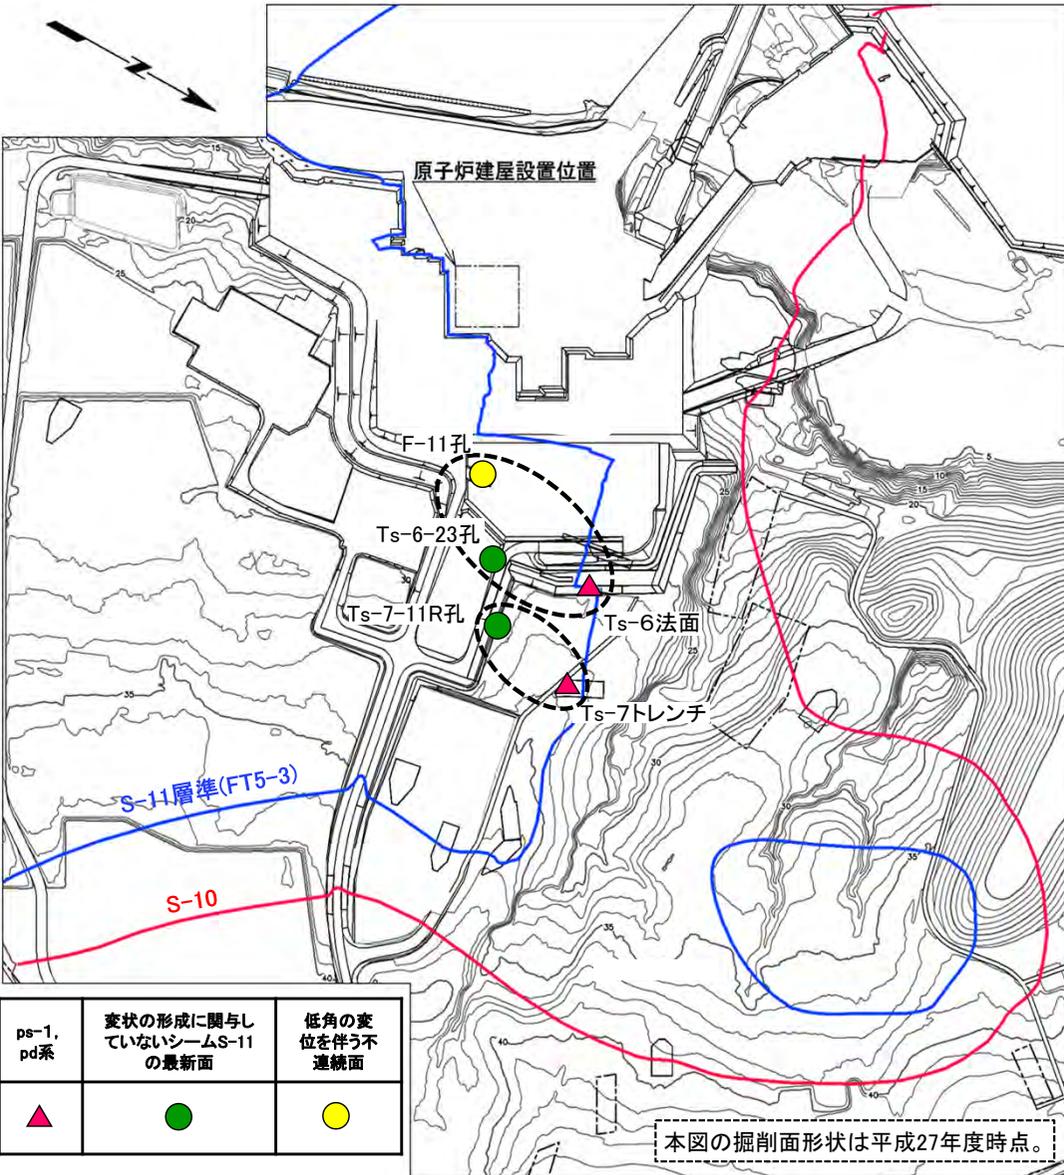
試料採取位置(平面図) 0 200m

試料採取位置は、変状が認められるTs-6法面付近及びTs-7トレンチ付近の計2地点5箇所である。

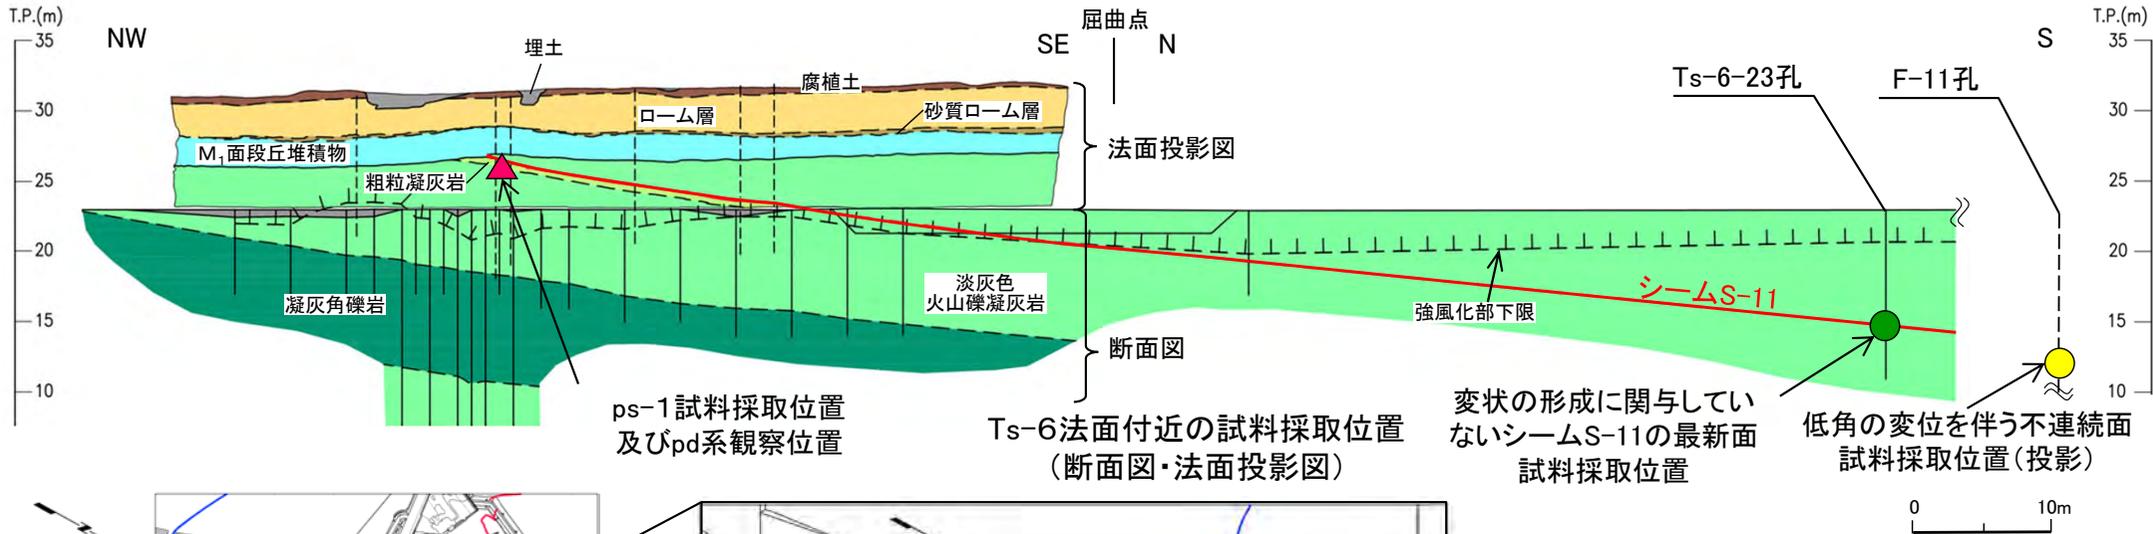
i) ps-1と変状の形成に関与していないシームS-11の最新面等の分析(4/19): Ts-6法面付近の試料採取位置(断面図・法面投影図)

- 変状が認められるTs-6法面の地表付近からps-1の定方位ブロック試料を、Ts-6-23孔から変状の形成に関与していないシームS-11の最新面の定方位のボーリングコア試料を採取した。
- また、F-11孔から低角の変位を伴う不連続面の定方位コア試料を採取した。

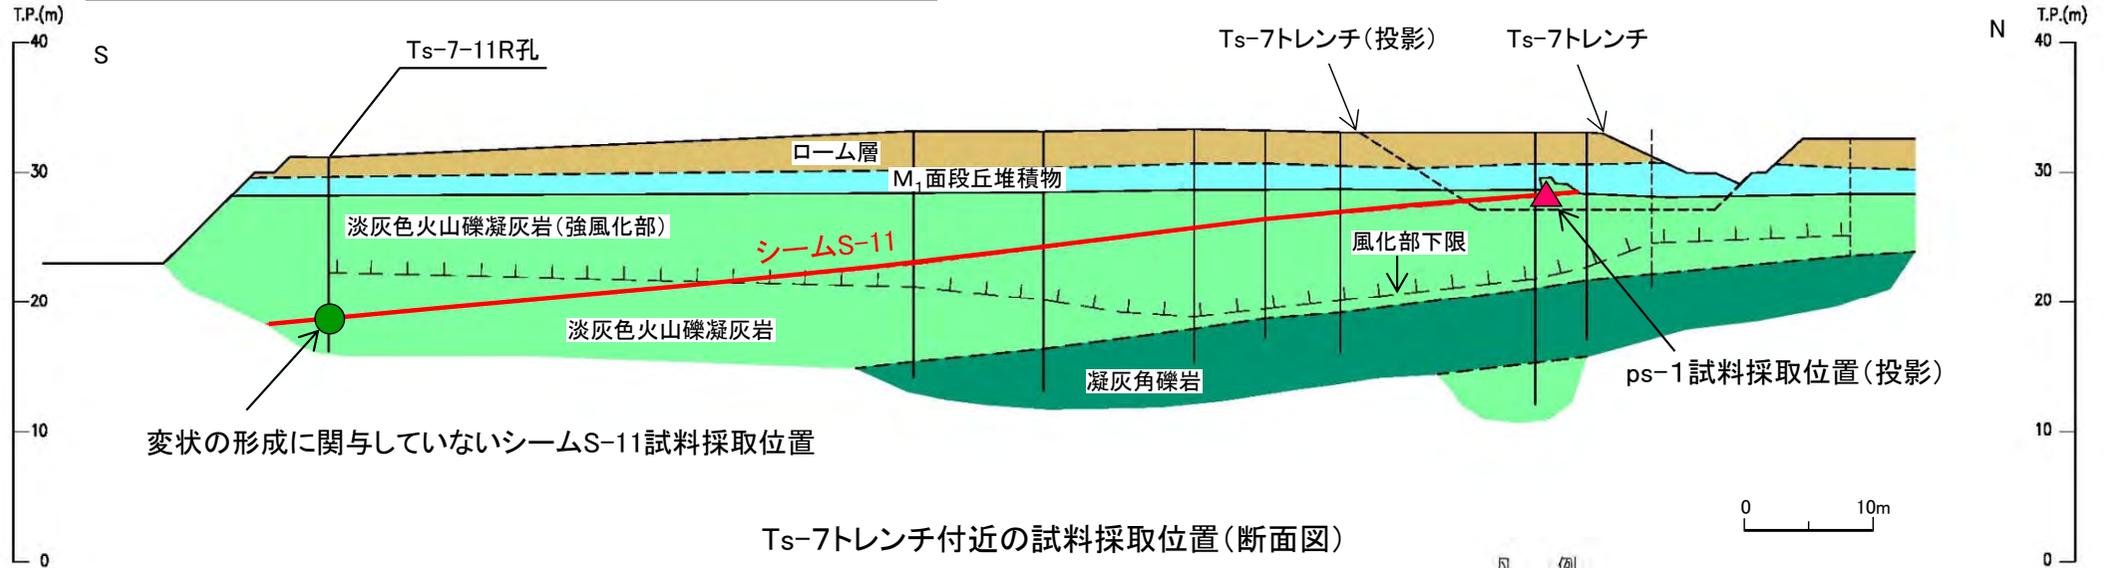
Ts-7トレンチ付近の試料採取位置(断面図)

変状が認められるTs-7トレンチの地表付近からps-1の定方位ブロック試料を、Ts-7-11R孔から変状の形成に関与していないシームS-11の最新面の定方位コア試料を採取した。

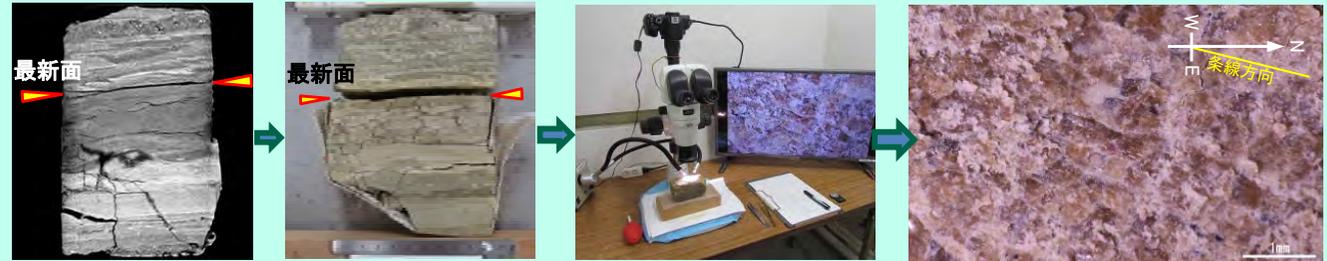
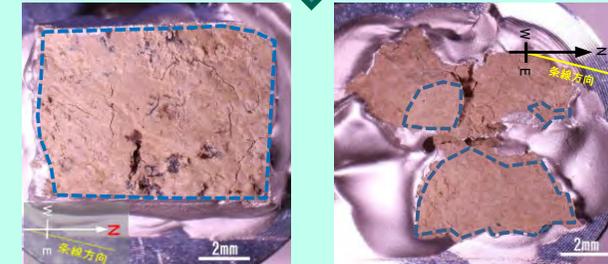
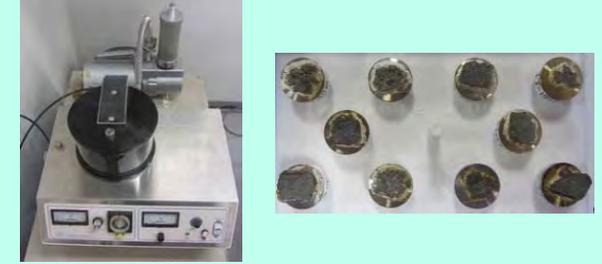
条線観察及びSEM観察試料作製・観察の手順

CT画像を参考に判断した最新面箇所を剥がして面を実体鏡で観察し、面の直線性や平滑性及び条線の明瞭度等の特徴を把握。

- 最新面と認定された箇所からSEM試料を作製。
- 試料の抽出は、ナイフ・ピンセットを用い、SEM試料台にマウントし、導電性ペーストで固定。
- 試料を実体鏡で再観察し、最新面の観察対象範囲を確認。

- 研磨片・薄片観察による最新面認定位置と矛盾がないことを確認。
- オスmium(Os)で蒸着し、SEM観察に使用。

CT画像を参考に最新面推定箇所を剥がして面を出し、実体鏡で条線等の特徴を観察

蒸着前のSEM試料(青破線部が最新面(Y面)観察対象範囲)

研磨片・薄片及び条線観察から最新面と確定した試料の蒸着

本手順に従い、採取試料から最新面を抽出し蒸着処理を行いSEM観察を実施した。

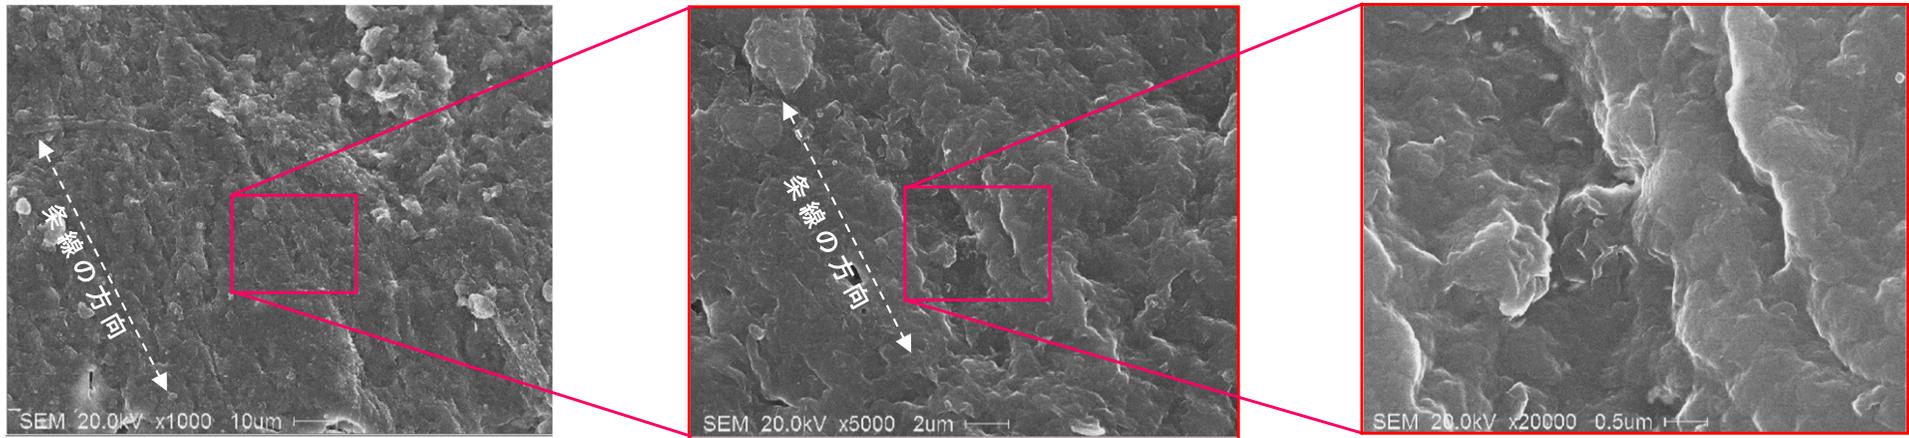
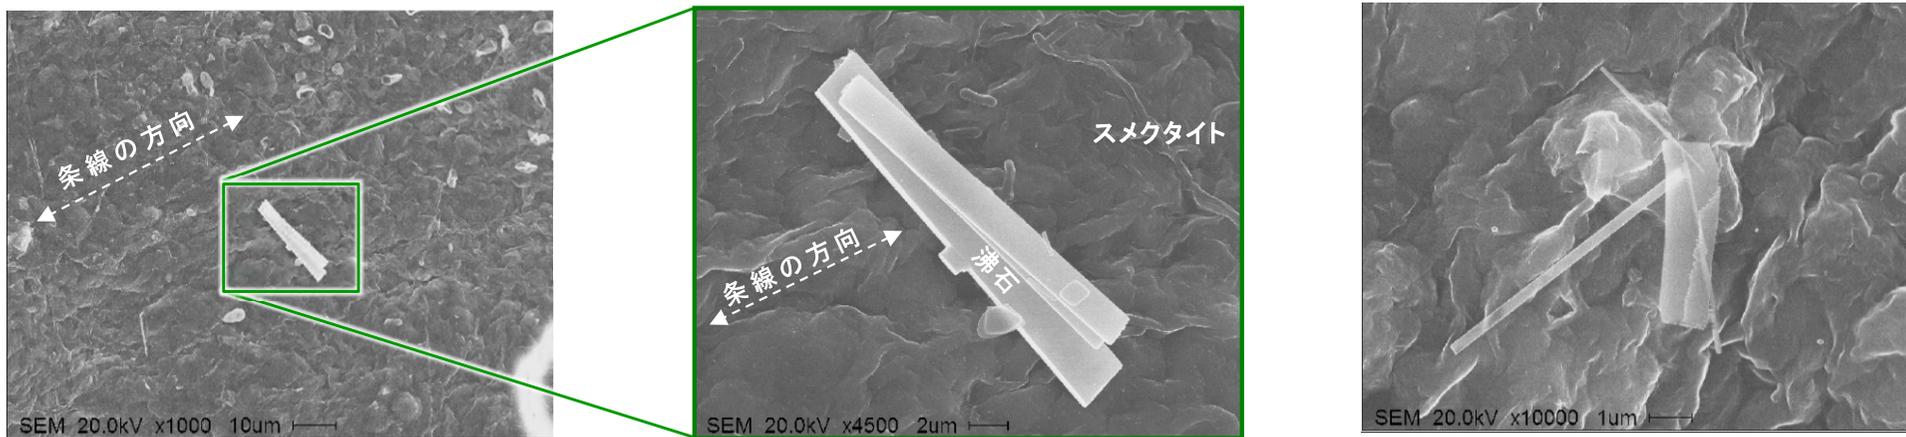
SEM観察によるps-1及び変状の形成に関与していないシームS-11の最新面の比較(Ts-6法面付近)

ps-1のSEM画像 (Ts-6法面 ブロック試料:Ts-6-B1-1)

変状の形成に関与していないシームS-11の最新面のSEM画像 (Ts-6-23孔 ポーリングコア試料 深度8.20m)

沸石結晶の長軸は条線方向と斜交し、沸石生成後に変位は生じていないものと考えられる。

- SEM観察によるps-1及び変状の形成に関与していないシームS-11の最新面の性状を比較した。
- ps-1では、自形鉱物(フレーク状のスメクタイト及び柱状の沸石)は認められない。
- 変状の形成に関与していないシームS-11の最新面では、最新面上に自形鉱物(フレーク状のスメクタイト及び柱状の沸石)が認められ、これらに変形・破壊は生じていない。

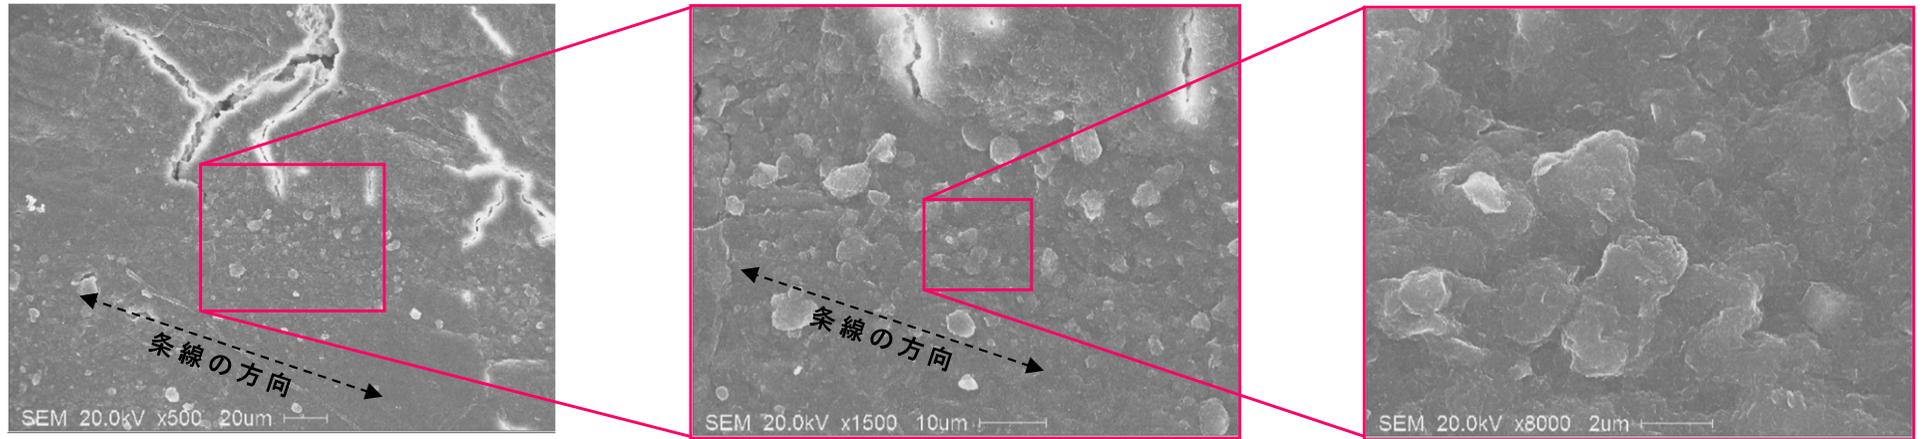
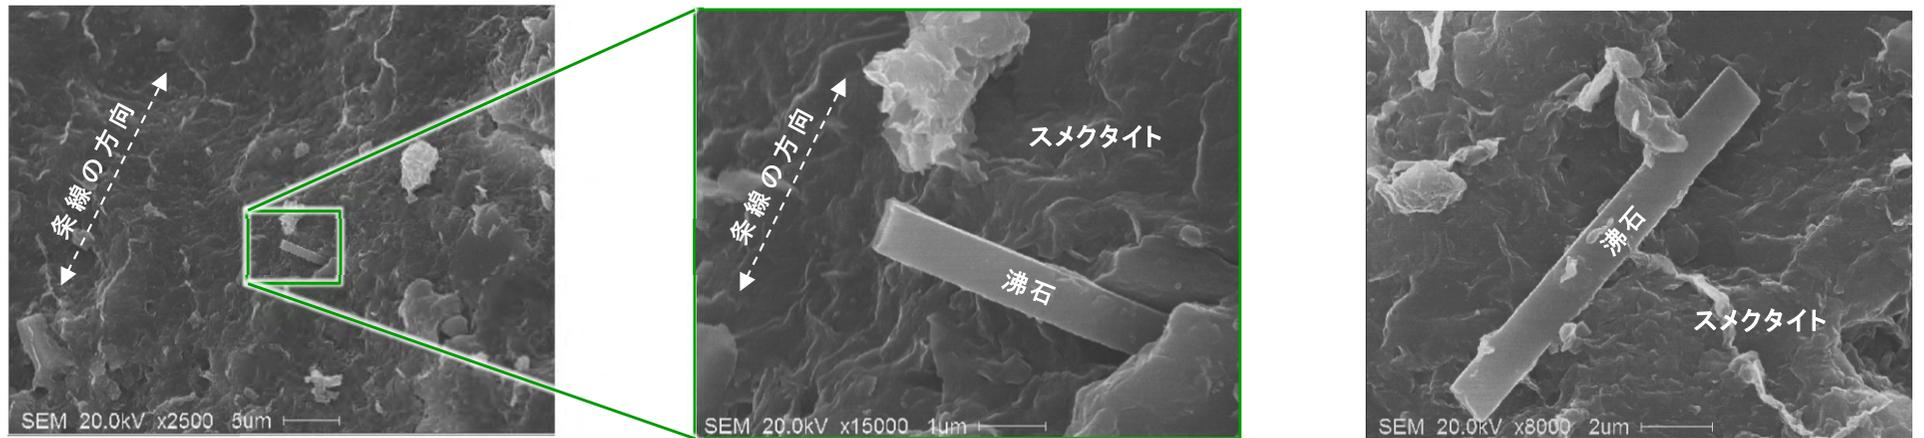
SEM観察によるps-1及び変状の形成に関与していないシームS-11の最新面の比較(Ts-7トレンチ付近)

ps-1のSEM画像 (Ts-7トレンチ ブロック試料:Ts-7-1-2)

変状の形成に関与していないシームS-11の最新面のSEM画像 (Ts-7-11R孔 ボーリングコア試料 深度12.40m)

沸石結晶の長軸は条線の方向と斜交し、沸石生成後に変位は生じていないものと考えられる。

- SEM観察によるps-1及び変状の形成に関与していないシームS-11の最新面の性状を比較した。
- ps-1では、自形鉱物(フレーク状のスメクタイト及び柱状の沸石)は認められない。
- 変状の形成に関与していないシームS-11の最新面では、最新面上に自形鉱物(フレーク状のスメクタイト及び柱状の沸石)が認められ、これらに変形・破壊は生じていない。

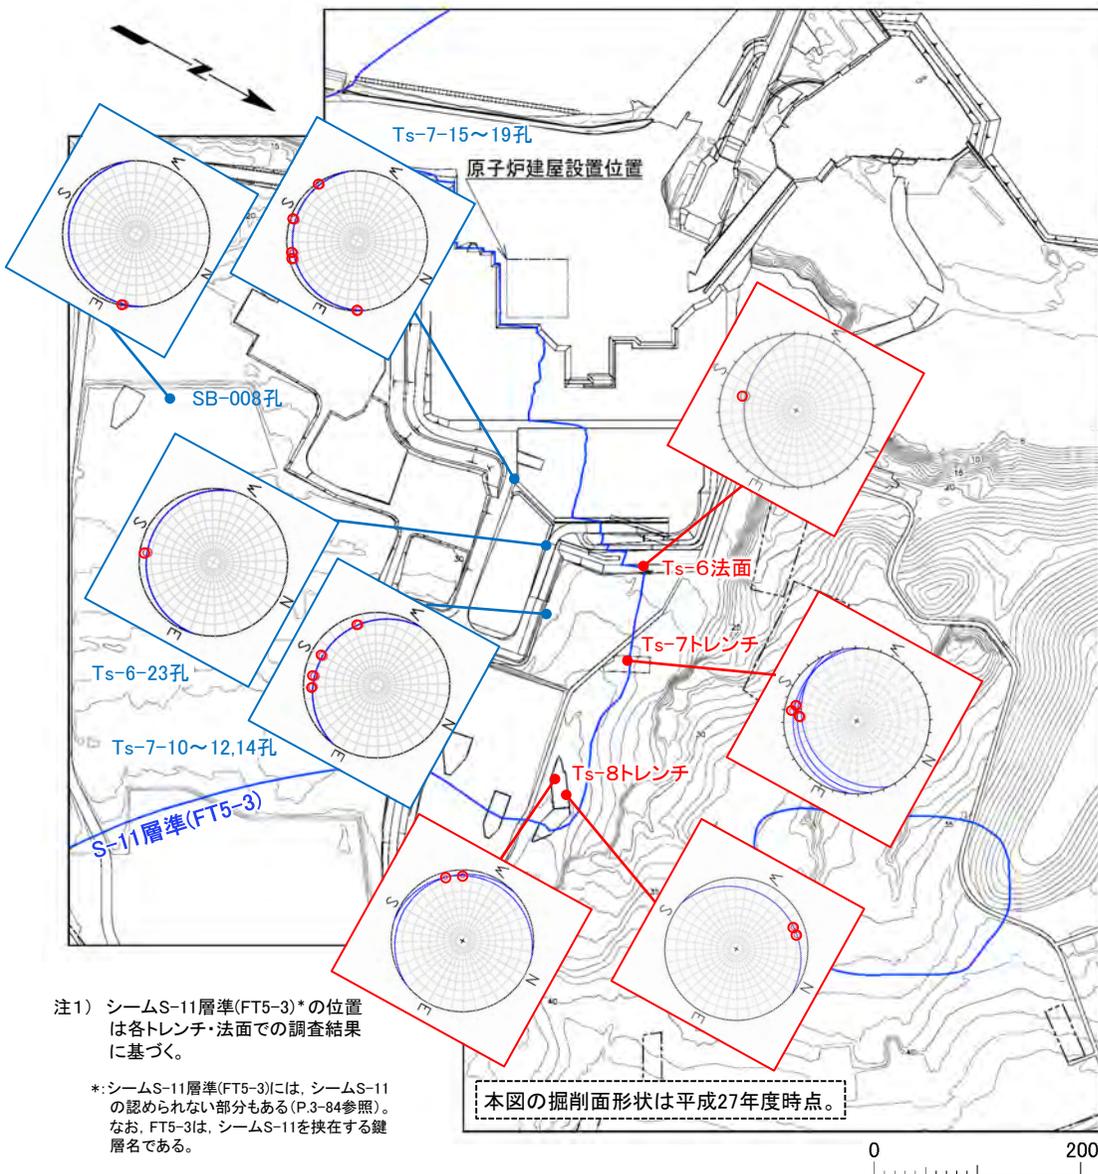
i) ps-1と変状の形成に関与していないシームS-11の最新面等の分析(17/19):
ps-1及び変状の形成に関与していないシームS-11の最新面の条線方向の比較

図-1 ps-1 (N=8)

図-2 変状の形成に関与していないシームS-11の最新面(N=11)

ps-1及び変状の形成に関与していないシームS-11の最新面の最大傾斜方向と条線方向との角度差分布

ps-1と変状の形成に関与していないシームS-11の最新面の条線観察結果に基づき、ウルフネットにより条線方向の傾向を比較する。

- ps-1の条線は、後期更新世に変状が生じた際(変位に累積性なし:P.3-47参照)に、走向に関わらず上盤が上方に変位した方向(走向にほぼ直交する方向:P.3-198参照)を示し、各測定箇所条線方向のばらつきが少ない傾向がある(図-1参照)。
 - 一方、変状の形成に関与していないシームS-11の最新面の条線は、後期中新世の広域応力場(NE-SW方向)とデイサイト貫入時のローカルな応力場(N-S~NW-SE方向)の複数の応力場の影響(P.3-96参照)により、各測定箇所条線方向がばらつく傾向にある(図-2参照)。
- 以上のことから、各測定箇所と比較すると、ps-1は変状の形成に関与していないシームS-11の最新面に比較して条線方向のばらつきが少ない傾向が認められる。

注2) 変状の形成に関与していないシームS-11の最新面は後期中新世の広域応力場とデイサイト貫入時のローカルな応力場で複数回変位したものと考えられ、ps-1は後期更新世にも1回変位し累積性がないものと考えられる。

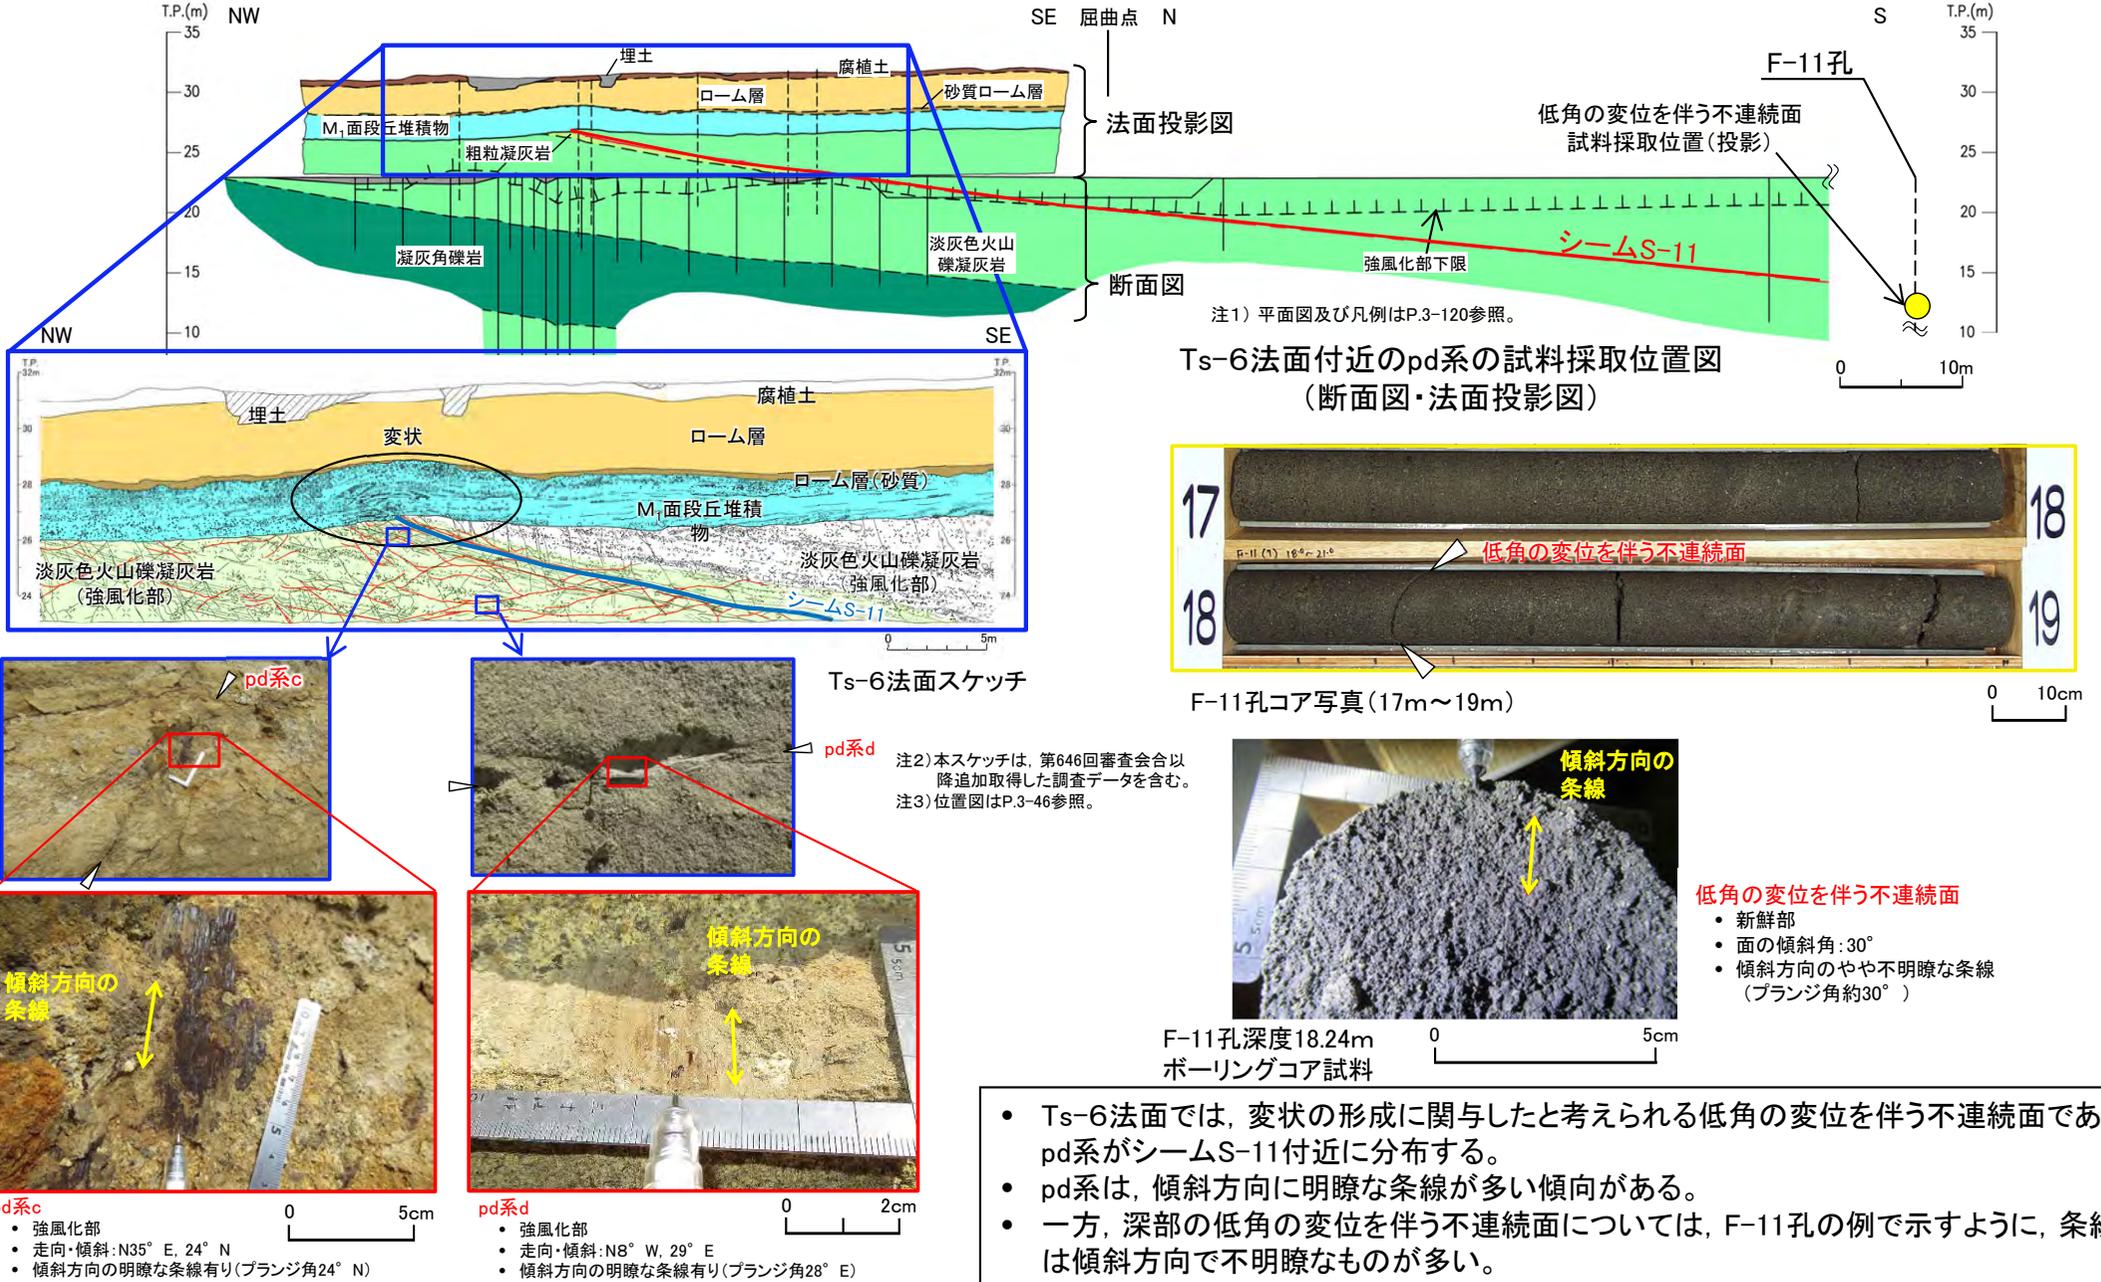
i) ps-1と変状の形成に関与していないシームS-11の最新面等の分析(18/19): pd系と低角の変位を伴う不連続面の条線の比較

- Ts-6法面では、変状の形成に関与したと考えられる低角の変位を伴う不連続面であるpd系がシームS-11付近に分布する。
- pd系は、傾斜方向に明瞭な条線が多い傾向がある。
- 一方、深部の低角の変位を伴う不連続面については、F-11孔の例で示すように、条線は傾斜方向で不明瞭なものが多い。

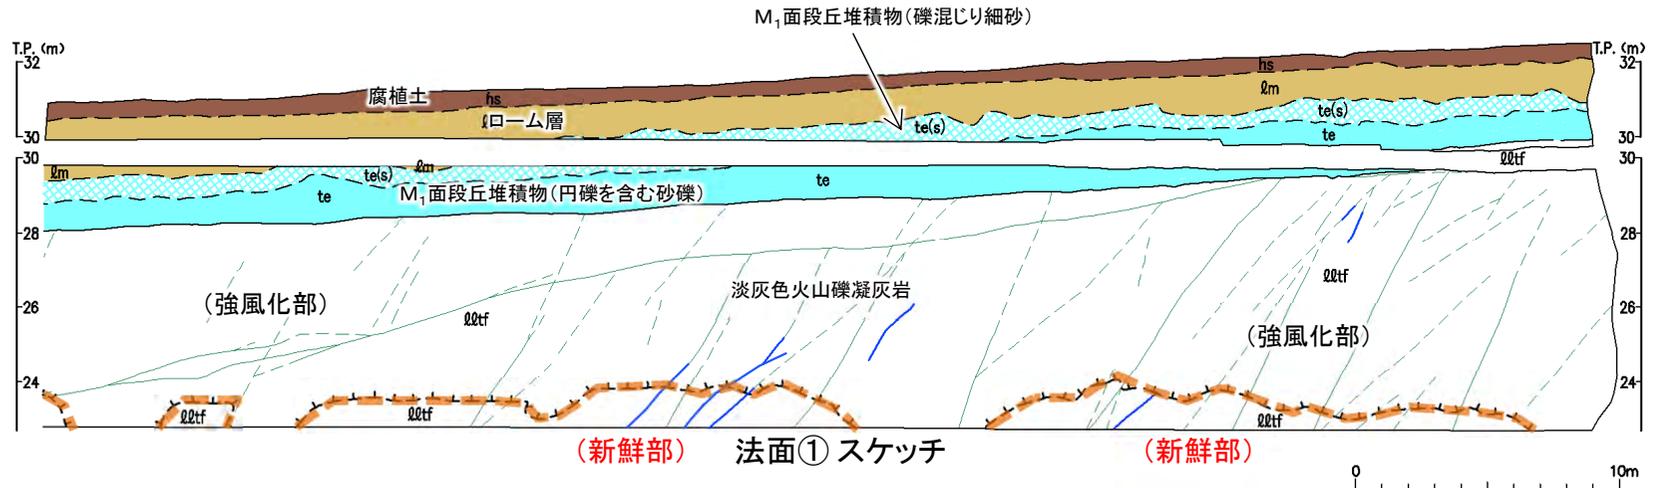
法面① 写真

シームS-11から離れた位置の地表ではない位置にある法面①では、シームが分布せず、ps-1は分布しない。

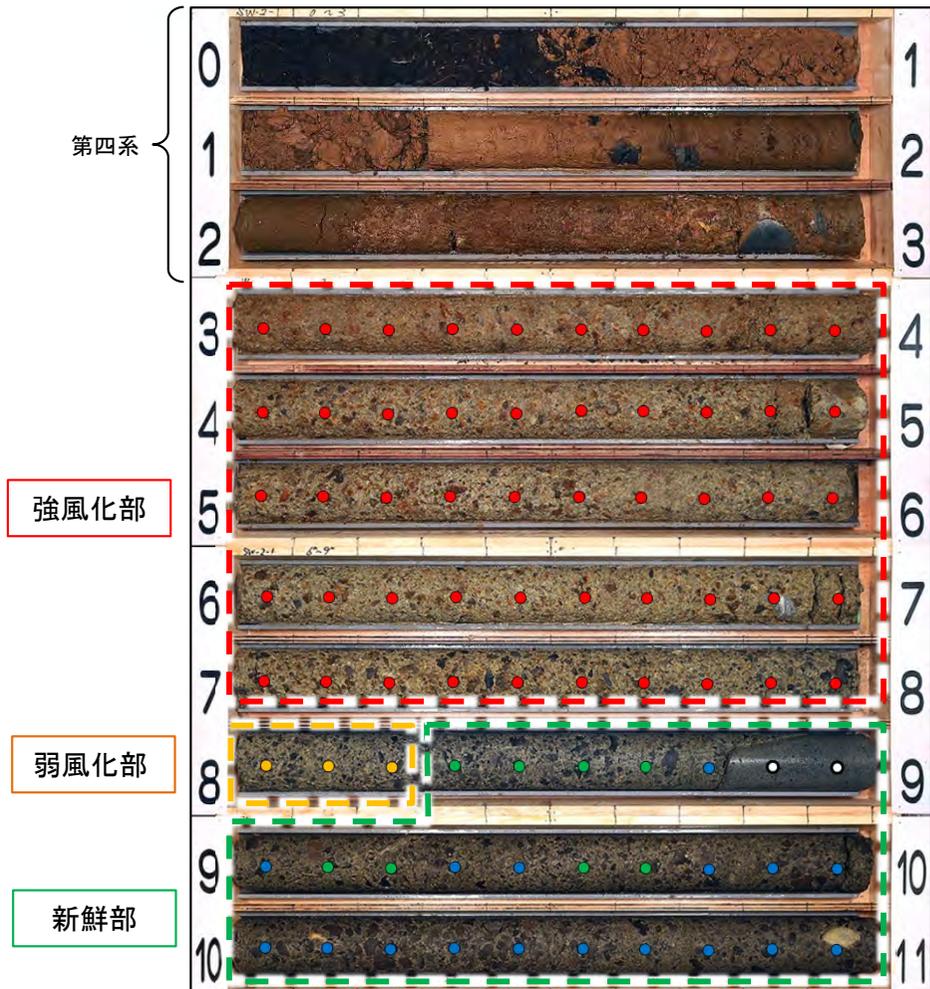
易国間層(淡灰色火山礫凝灰岩)のボーリングコア(SW-2-1孔)での風化区分の例

風化区分		定義	強度等の目安	
			針貫入勾配* (N/mm)	一軸圧縮強度* (N/mm ²)
風化部	強風化部	風化部の中で著しく軟質で、黄褐色～赤褐色の変色が著しく、岩石組織が不明瞭。	0～1	0.1～0.2
	弱風化部	風化により黄褐色を呈し、新鮮部に比べて軟質であり、岩石組織がやや不明瞭。	1～2	0.5～0.7
新鮮部		風化による変色がほとんど見られず、岩石組織が明瞭。	7～8	2.7～3.0

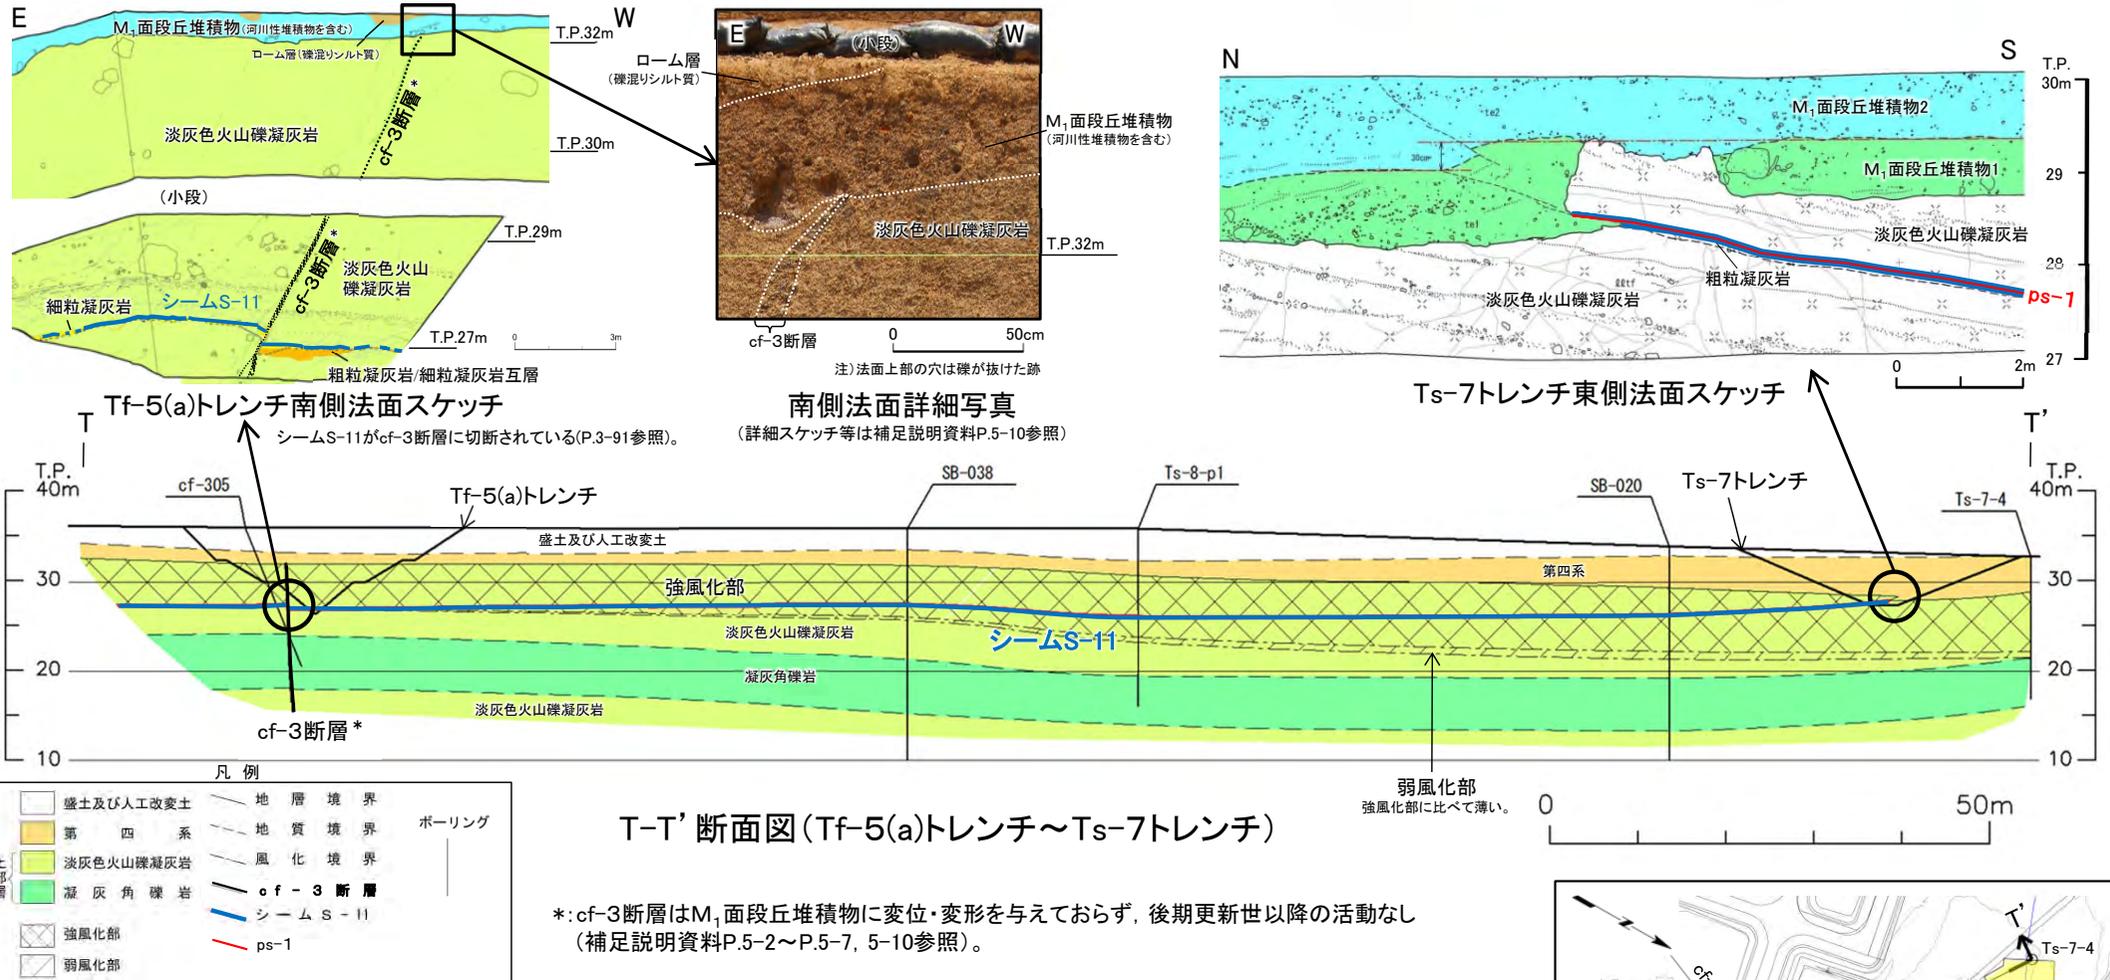
iii) ps-1の分布範囲の検討(6/7): ③ps-1下端の分布(Ts-7トレンチ~Tf-5(a)トレンチ)

ps-1の下端の分布について、Ts-7トレンチ及びTf-5(a)トレンチの詳細地質観察結果に基づいて検討する。

- Ts-7トレンチでは、ps-1はシームS-11の地表付近の強風化部に分布する。
- Tf-5(a)トレンチでは、弱風化部がシームS-11に接しており、シームS-11はcf-3断層*に切れ、それ以降シームに変位はないことから、ps-1は分布しないと判断される。
- このことは、ps-1と変状の形成に関与していないシームS-11の最新面の性状の特徴(CT解析、条線観察及びSEM観察)に異なる傾向が認められること(P.3-118~P.3-137参照)と調和的である。

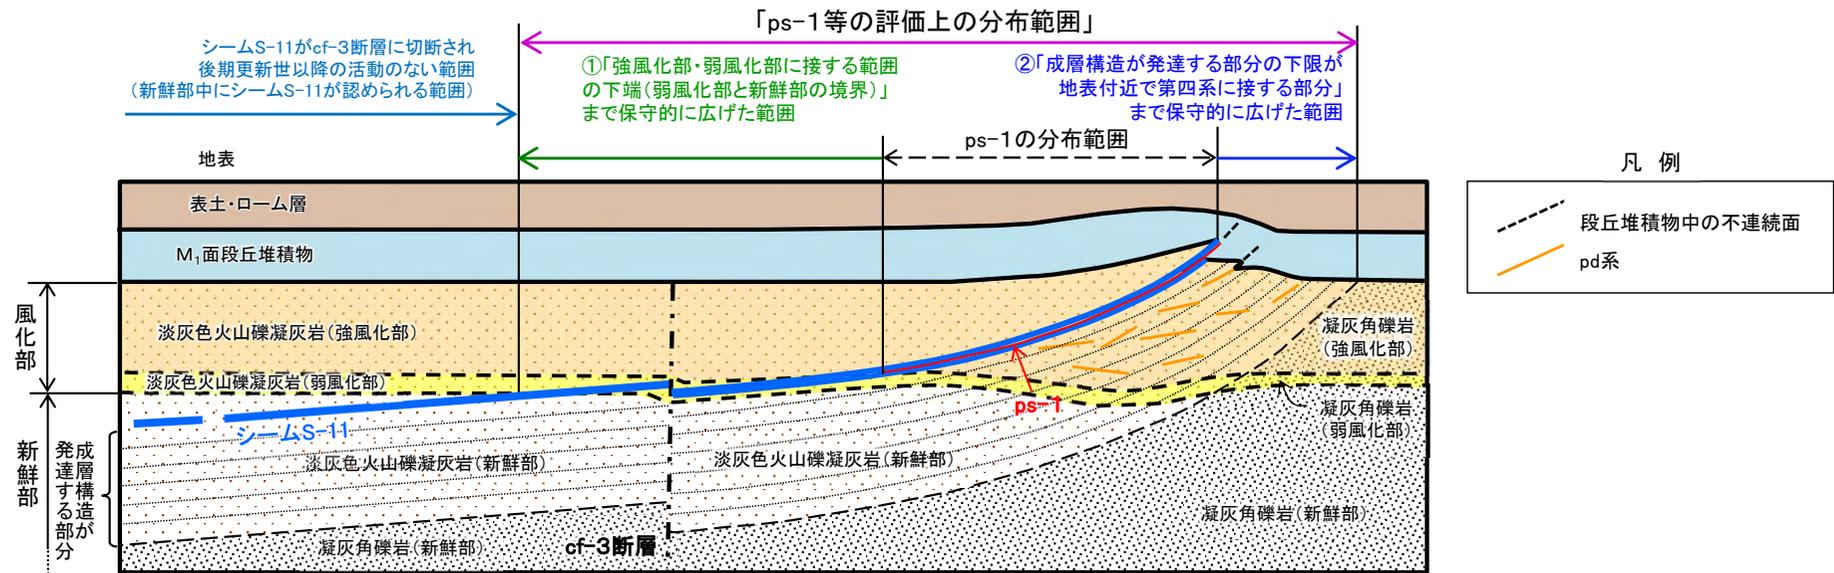
図1 ps-1等の評価上の分布範囲の概念断面図

ps-1及びpd系の分布(「3.3.3.2(1)」参照)は以下のとおりに整理される。

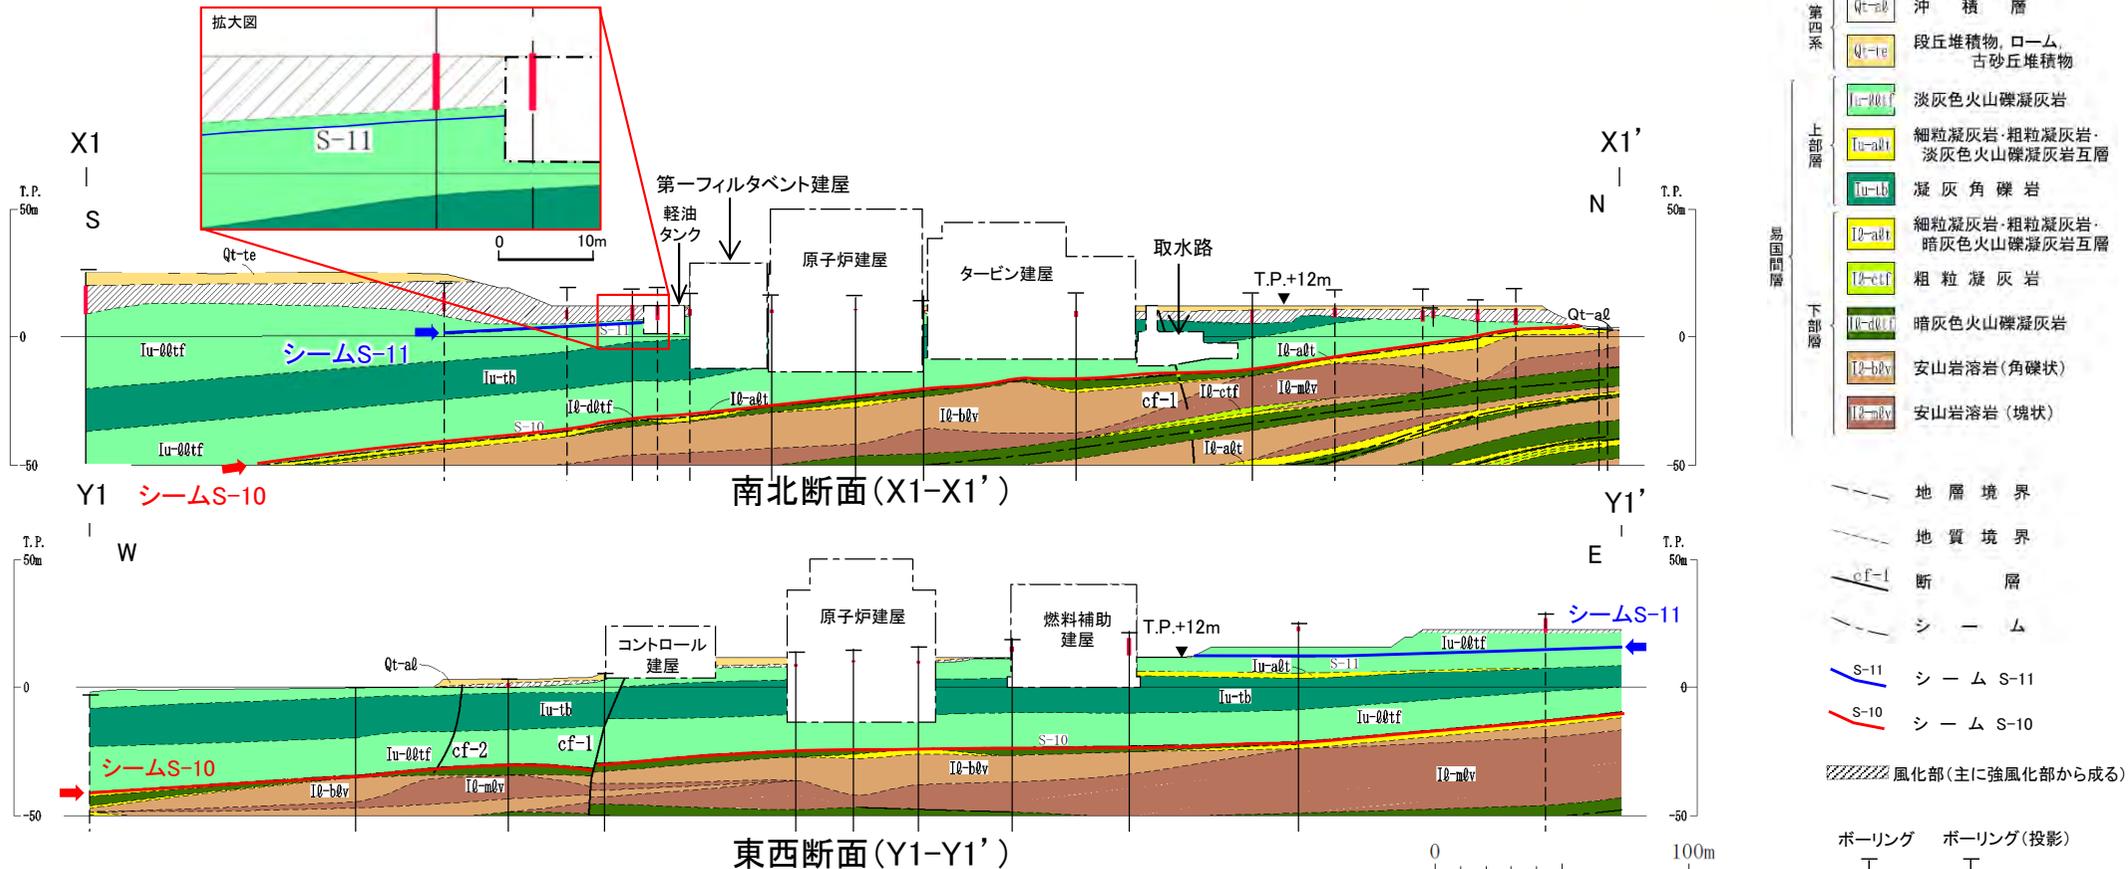
ii) ps-1等の評価上の分布範囲による検討(2/5):
原子炉建屋付近におけるps-1の分布の有無の確認

- 原子炉建屋付近の重要な安全機能を有する施設のうち、X1-X1'断面では軽油タンクの南側側面に岩盤の風化部及びシームS-11が分布するが、既往ボーリング等の調査結果によればシームS-11は風化部に接しない(左上の拡大図参照)。したがって、X1-X1'断面では重要な安全機能を有する施設の基礎地盤にはps-1は分布しない。
- Y1-Y1'断面では重要な安全機能を有する施設の基礎地盤にはシームS-11の露頭はないことから、重要な安全機能を有する施設の基礎地盤にはps-1は分布しない。

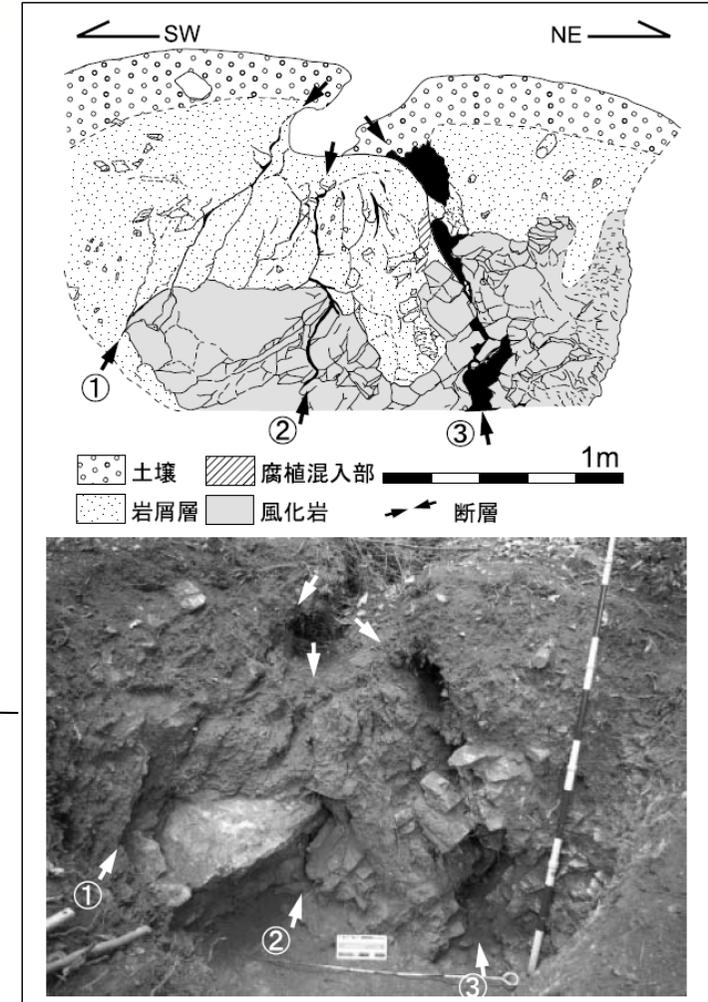
図4 剥ぎ取り箇所断層のスケッチと写真

- 加藤・横山(2010)¹³⁾によると、福岡県西方沖地震(2005年3月, M=7.0)発生時に、震央から約8km離れた玄界島に多数の断層が発生した(図1~4)。
- 断層はほぼ鉛直に近い傾斜で開口した正断層である。多くは長さ20m前後以下で、鉛直落差は一般的に10~30cm程度である。
- 断層の地形的分布の特徴(多くが尾根や遷急線付近に分布)、断層の走向や開口方向と地震の揺れ方向との関係、玄界島が余震分布の位置から外れていること等から、これらの断層は地震動によるノンテクトニック断層と結論付けられている。

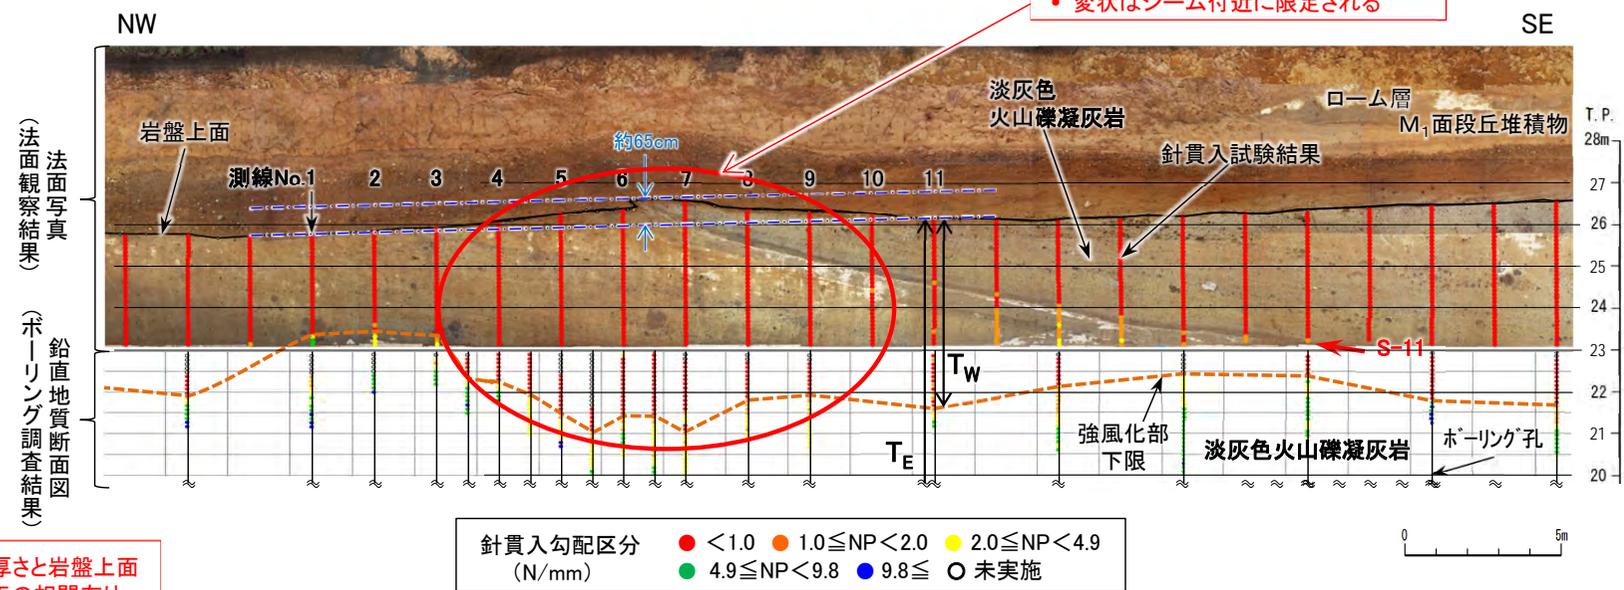
Ts-6法面における強風化部の厚さ(Tw)と岩盤上面の標高(TE)

- ・ 強風化部が厚い箇所付近で岩盤上面に上に凸の形状有り
- ・ 変状は強風化部が厚い箇所に分布
- ・ 変状はシーム付近に限定される

強風化部の厚さと岩盤上面の標高には正の相関有り

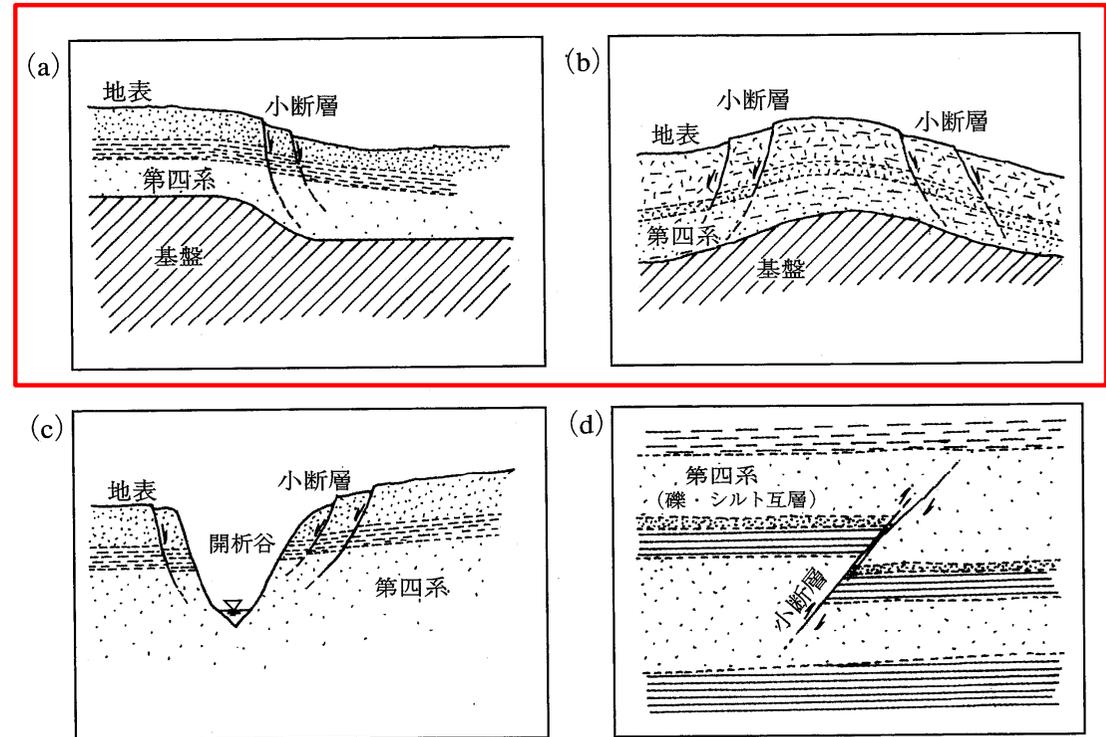
図2 第四紀の軟質な堆積物中におけるノンテクトニック断層の形成概念図 (ノンテクトニック断層研究会(2015)¹²⁾)

- 垣見・加藤(1994)⁸⁾によれば, 凹凸のある岩盤に堆積した第四系には, 重力下での不均等荷重による差別的圧密の効果により, 圧密褶曲が起こるとされている(図1)。
- さらに, ノンテクトニック断層研究会(2015)¹²⁾では, 軟質な第四紀堆積物中に形成されるノンテクトニック断層の代表的なタイプとして4つを挙げており(図2), そのうち基盤の凹凸に対応した堆積物の圧密過程で形成されるものとしてタイプ(a)と(b)を示している。これらのタイプでは, 重力下の圧密過程において岩盤の凹凸が境界条件となって堆積物中に変形・破断(正断層センス)を生じやすいことが示されている。
