3.3.3.2 シームS-11の地表付近に認められる変状の分布範囲等の検討

(1) ps-1及びpd系の分布の検討(1/45)

第986回審査会合
資料1-1 P.3-105 一部修正

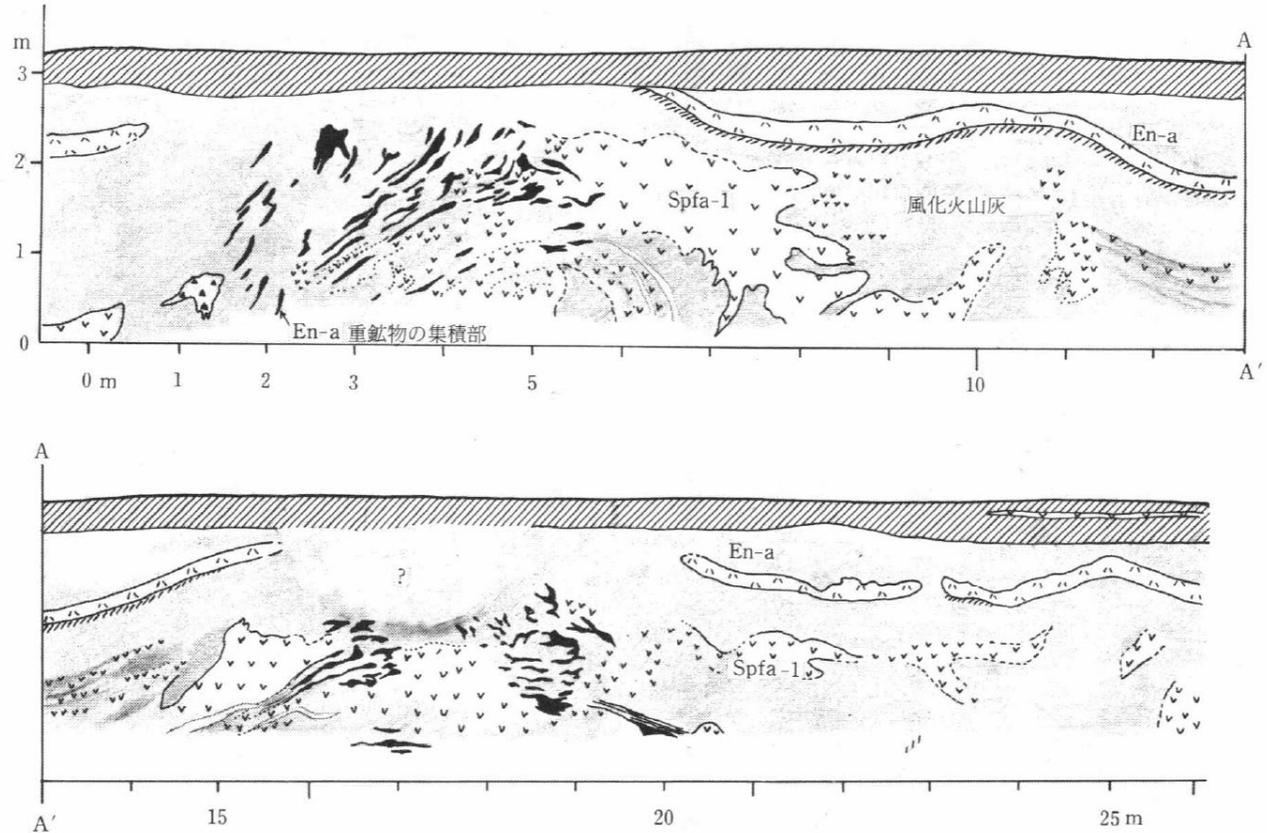
図2 凍結丘起源と予想されるインボリューション(十勝平野・雄馬別) (平川(1984)¹⁸⁾)

- 周氷河作用は、寒冷気候において、地中の水分が凍結と融解を繰り返し、岩石の破碎や土壌物質の移動などを引き起こす作用である。そのような凍結・融解作用による表層堆積物中の擾乱構造がクリオターベーション(図1)やインボリューションである。
- 平川(1984)¹⁸⁾は、十勝平野中部の帯広川上流左岸台地(雄馬別)に見られる擾乱構造として、ローム層中の恵庭a降下軽石層(En-a:約2万年前)がうねり、そのマウンド状の高まりの部分で不連続となり、その下位1~2mの層準まで擾乱・変位する構造を示している(図2)。

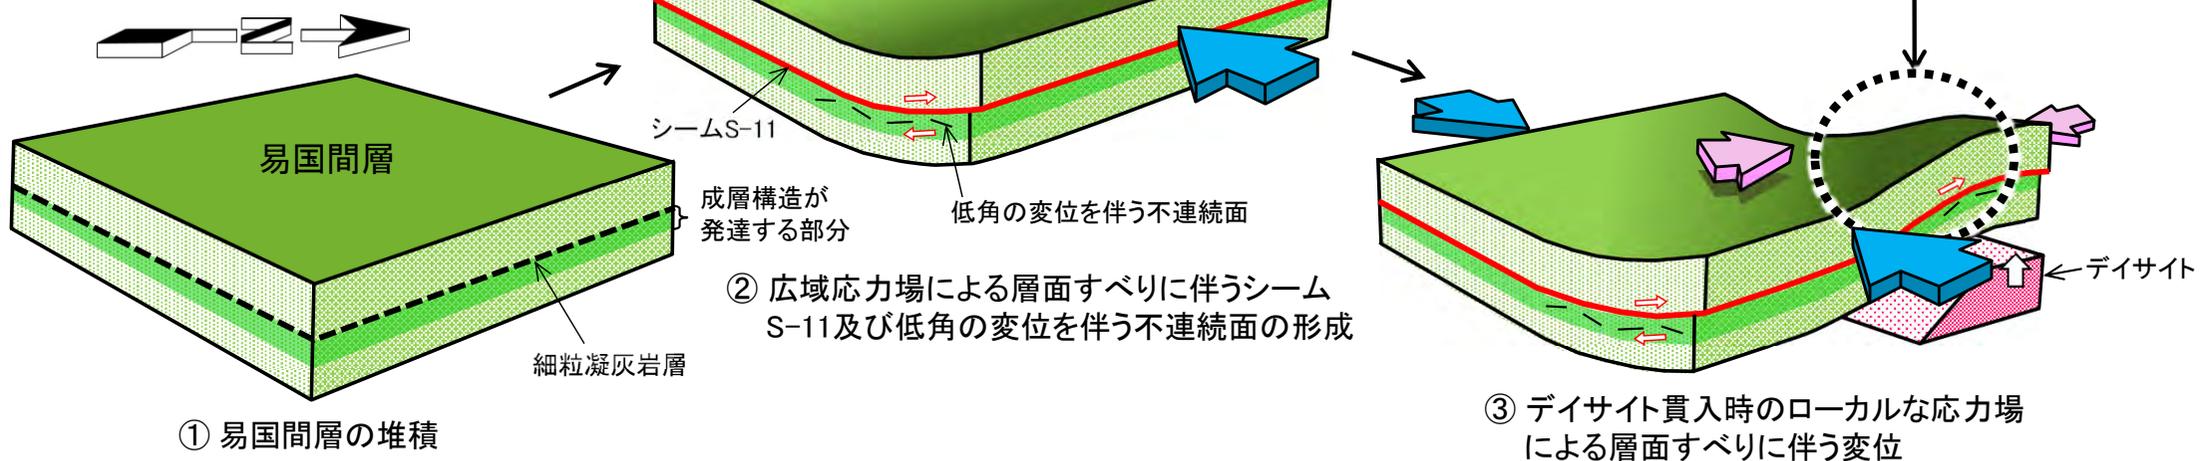
- シームS-11層準の細粒凝灰岩の主として下盤には、成層構造が発達する部分が堆積した〔①〕(P.3-107～P.3-111参照)。
- シームS-11は、広域応力場及びデイサイトの貫入により、細粒凝灰岩層内に層面すべりに伴う割れ目が形成され、その割れ目に沿う低温の熱水変質作用によって形成された低角の古い構造と考えられる〔②, ③〕。
- シームの形成時期は、シームの条線・複合面構造と広域応力場及びデイサイトの貫入との関係から、新第三紀中～後期中新世と判断される(P.3-28～P.3-30参照)。
- 文献に基づく検討によれば、低角の変位を伴う不連続面は、層面すべりに伴う割れ目の形成時にシーム付近の成層構造が発達する部分に形成されたものと考えられ(補足説明資料P.11-2参照)、成層構造が発達する部分に分布が限られる地質観察の結果と整合的である〔②, ③〕。
- したがって、新第三紀のシームの形成に伴い、その付近の成層構造が発達する部分に低角の変位を伴う不連続面が同じ形成メカニズムで形成されたと考えられる。
- なお、上記の新第三紀におけるシームと低角の変位を伴う不連続面の形成は、「3.1.3 (4)シームの形成についての推察」と矛盾しない。

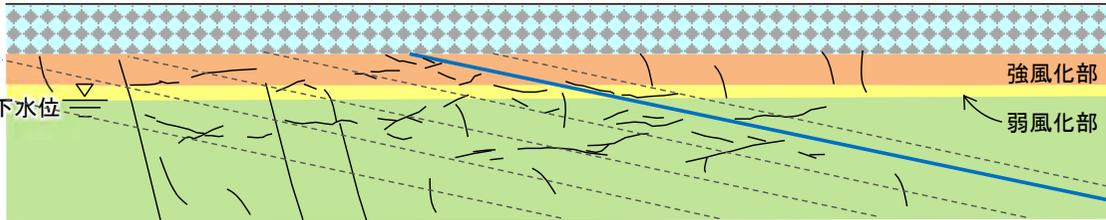
#### ② 陸化後の風化部の形成

- * 1: 海岸では、過去の低海水準に形成されていた風化部は波浪により侵食され消失するため、岩盤はほぼ新鮮部のみから成る(補足説明資料P.11-5参照)。なお、塩類風化により岩盤表面は機械的に剥離・細粒化するものの、岩石内部の顕著な軟質化はない。
- * 2: M₁面段丘堆積物のうち上面付近の礫の多い部分は河川性堆積物から成る。

- 陸化後の平坦面には既に段丘砂礫が堆積しているが、段丘砂礫は高透水性であるため、軽石から成り空隙の多い易国間層の岩盤は風化が進行し(P.3-197参照)、淡水環境下でスメクタイトが増加し、強風化部及び弱風化部が形成される。

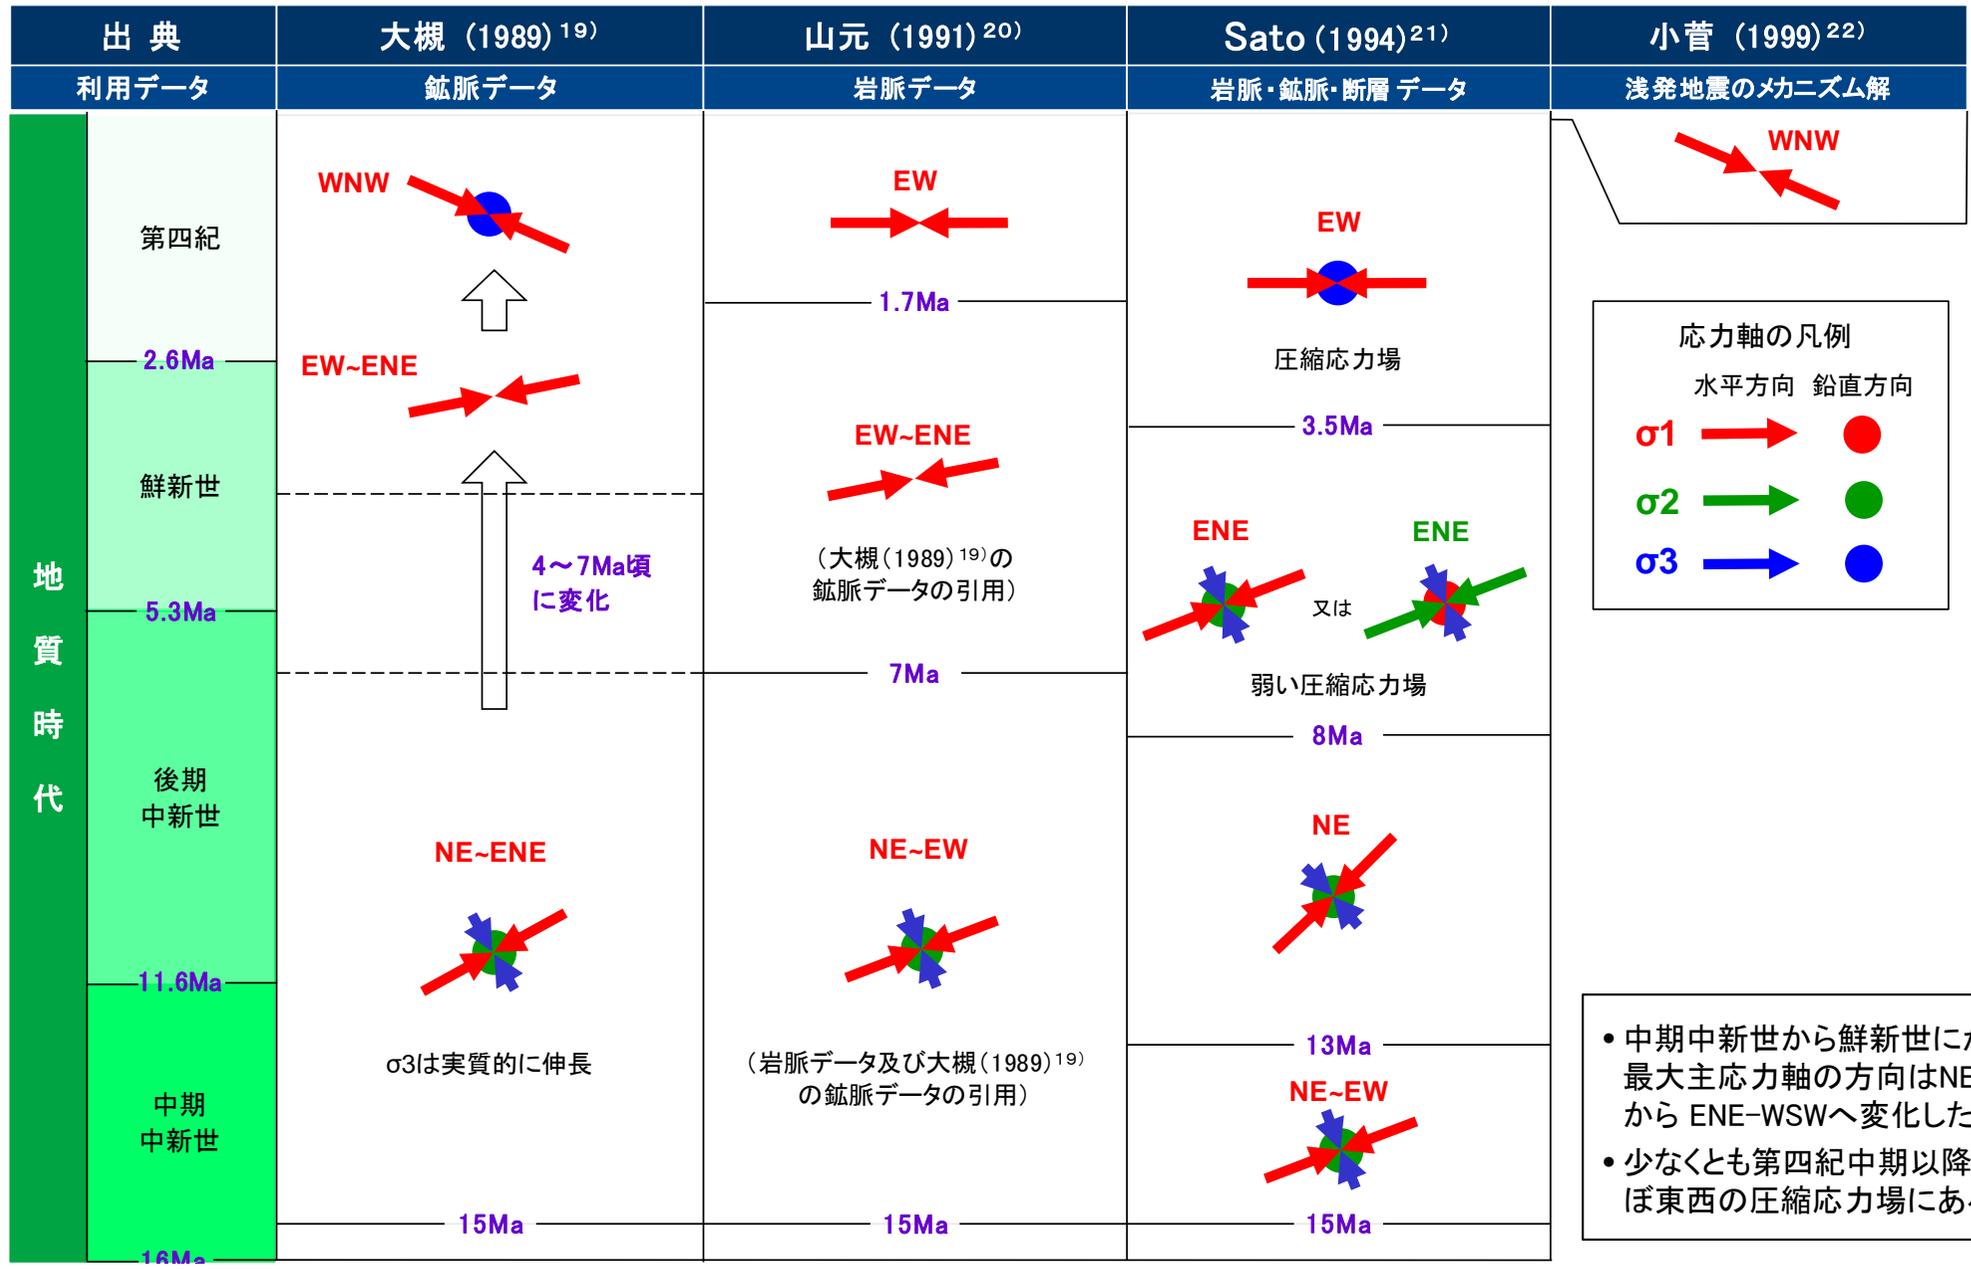
- 中期中新世から鮮新世にかけて、最大主応力軸の方向はNE-SWからENE-WSWへ変化した。
- 少なくとも第四紀中期以降は、ほぼ東西の圧縮応力場にある。

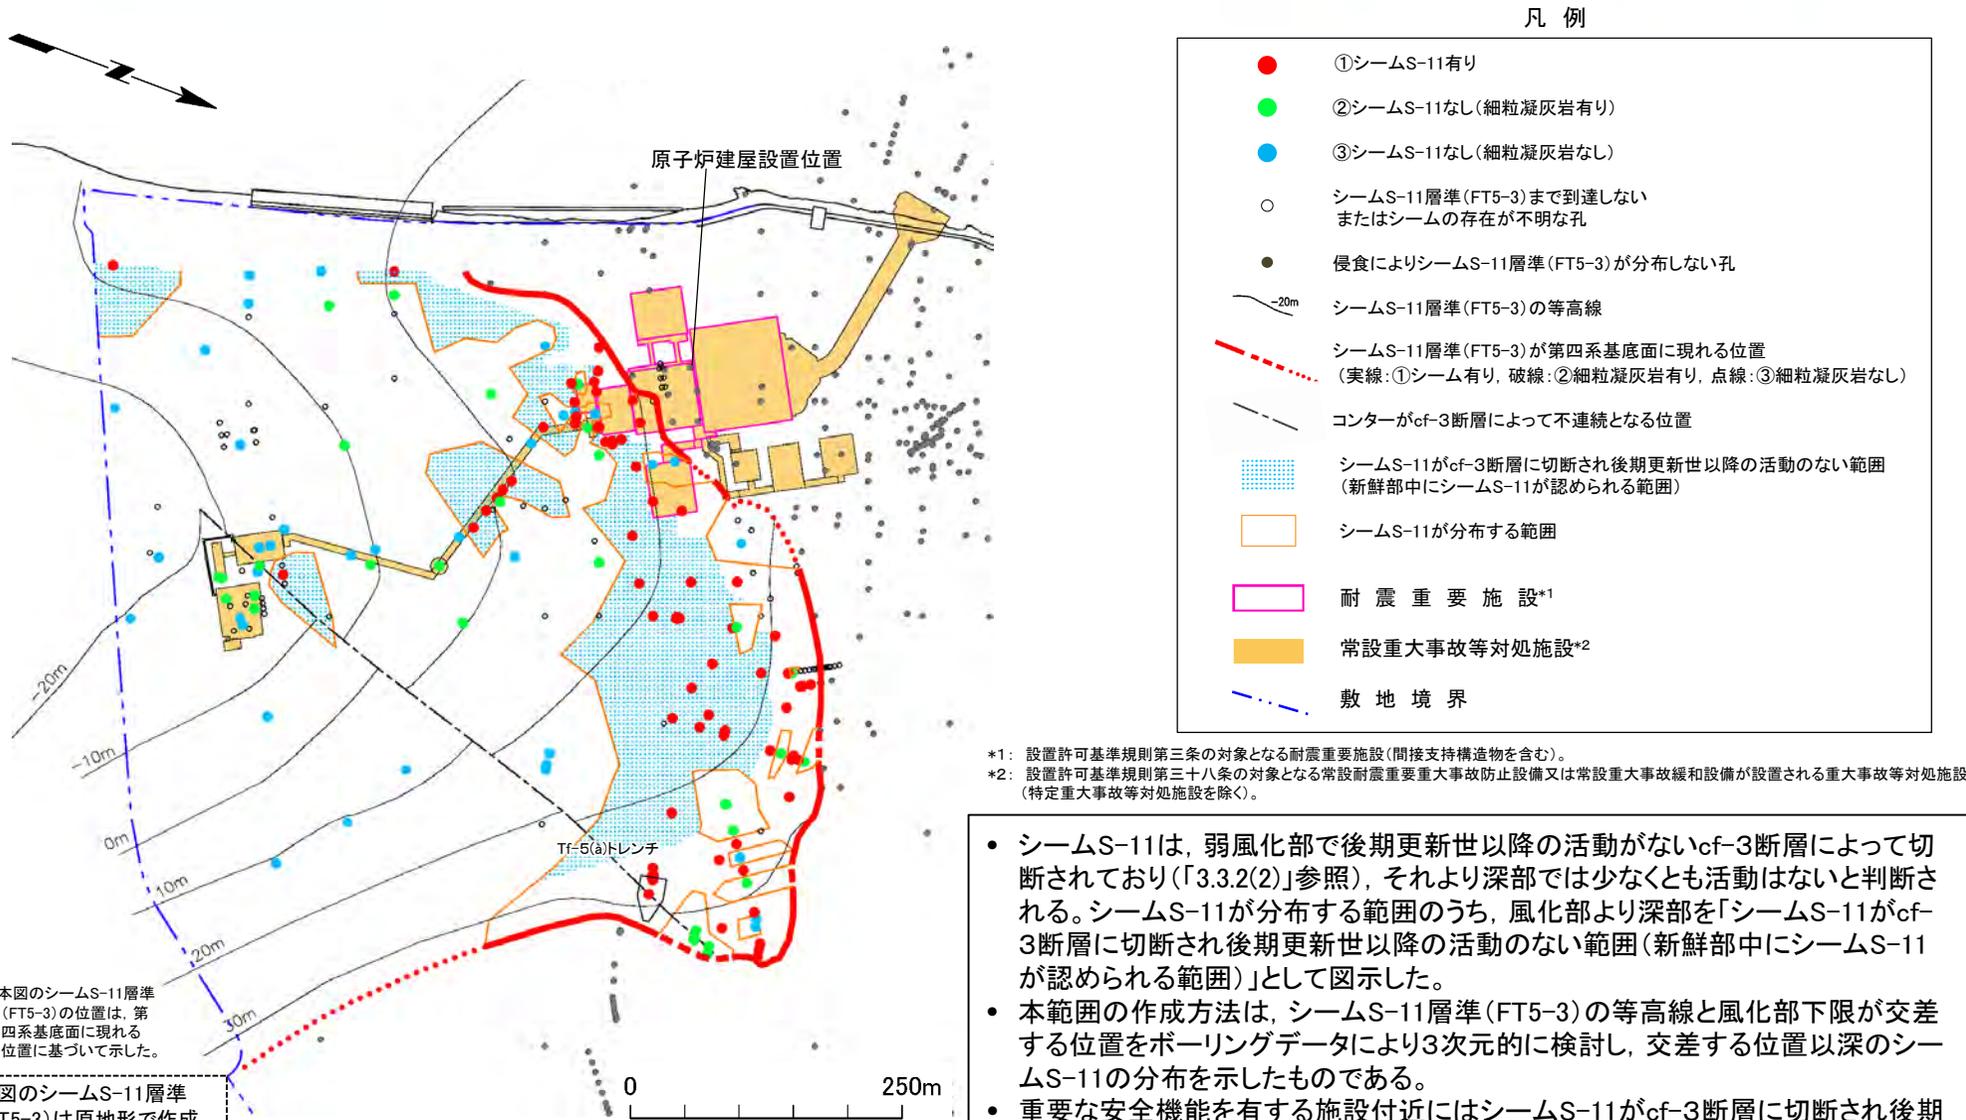
#### 後期更新世以降の活動のない範囲

- シームS-11は、弱風化部で後期更新世以降の活動がないcf-3断層によって切断されており(「3.3.2(2)」参照)、それより深部では少なくとも活動はないと判断される。シームS-11が分布する範囲のうち、風化部より深部を「シームS-11がcf-3断層に切断され後期更新世以降の活動のない範囲(新鮮部中にシームS-11が認められる範囲)」として図示した。
- 本範囲の作成方法は、シームS-11層準(FT5-3)の等高線と風化部下限が交差する位置をボーリングデータにより3次元的に検討し、交差する位置以深のシームS-11の分布を示したものである。
- 重要な安全機能を有する施設付近にはシームS-11がcf-3断層に切断され後期更新世以降の活動のない範囲が分布する。

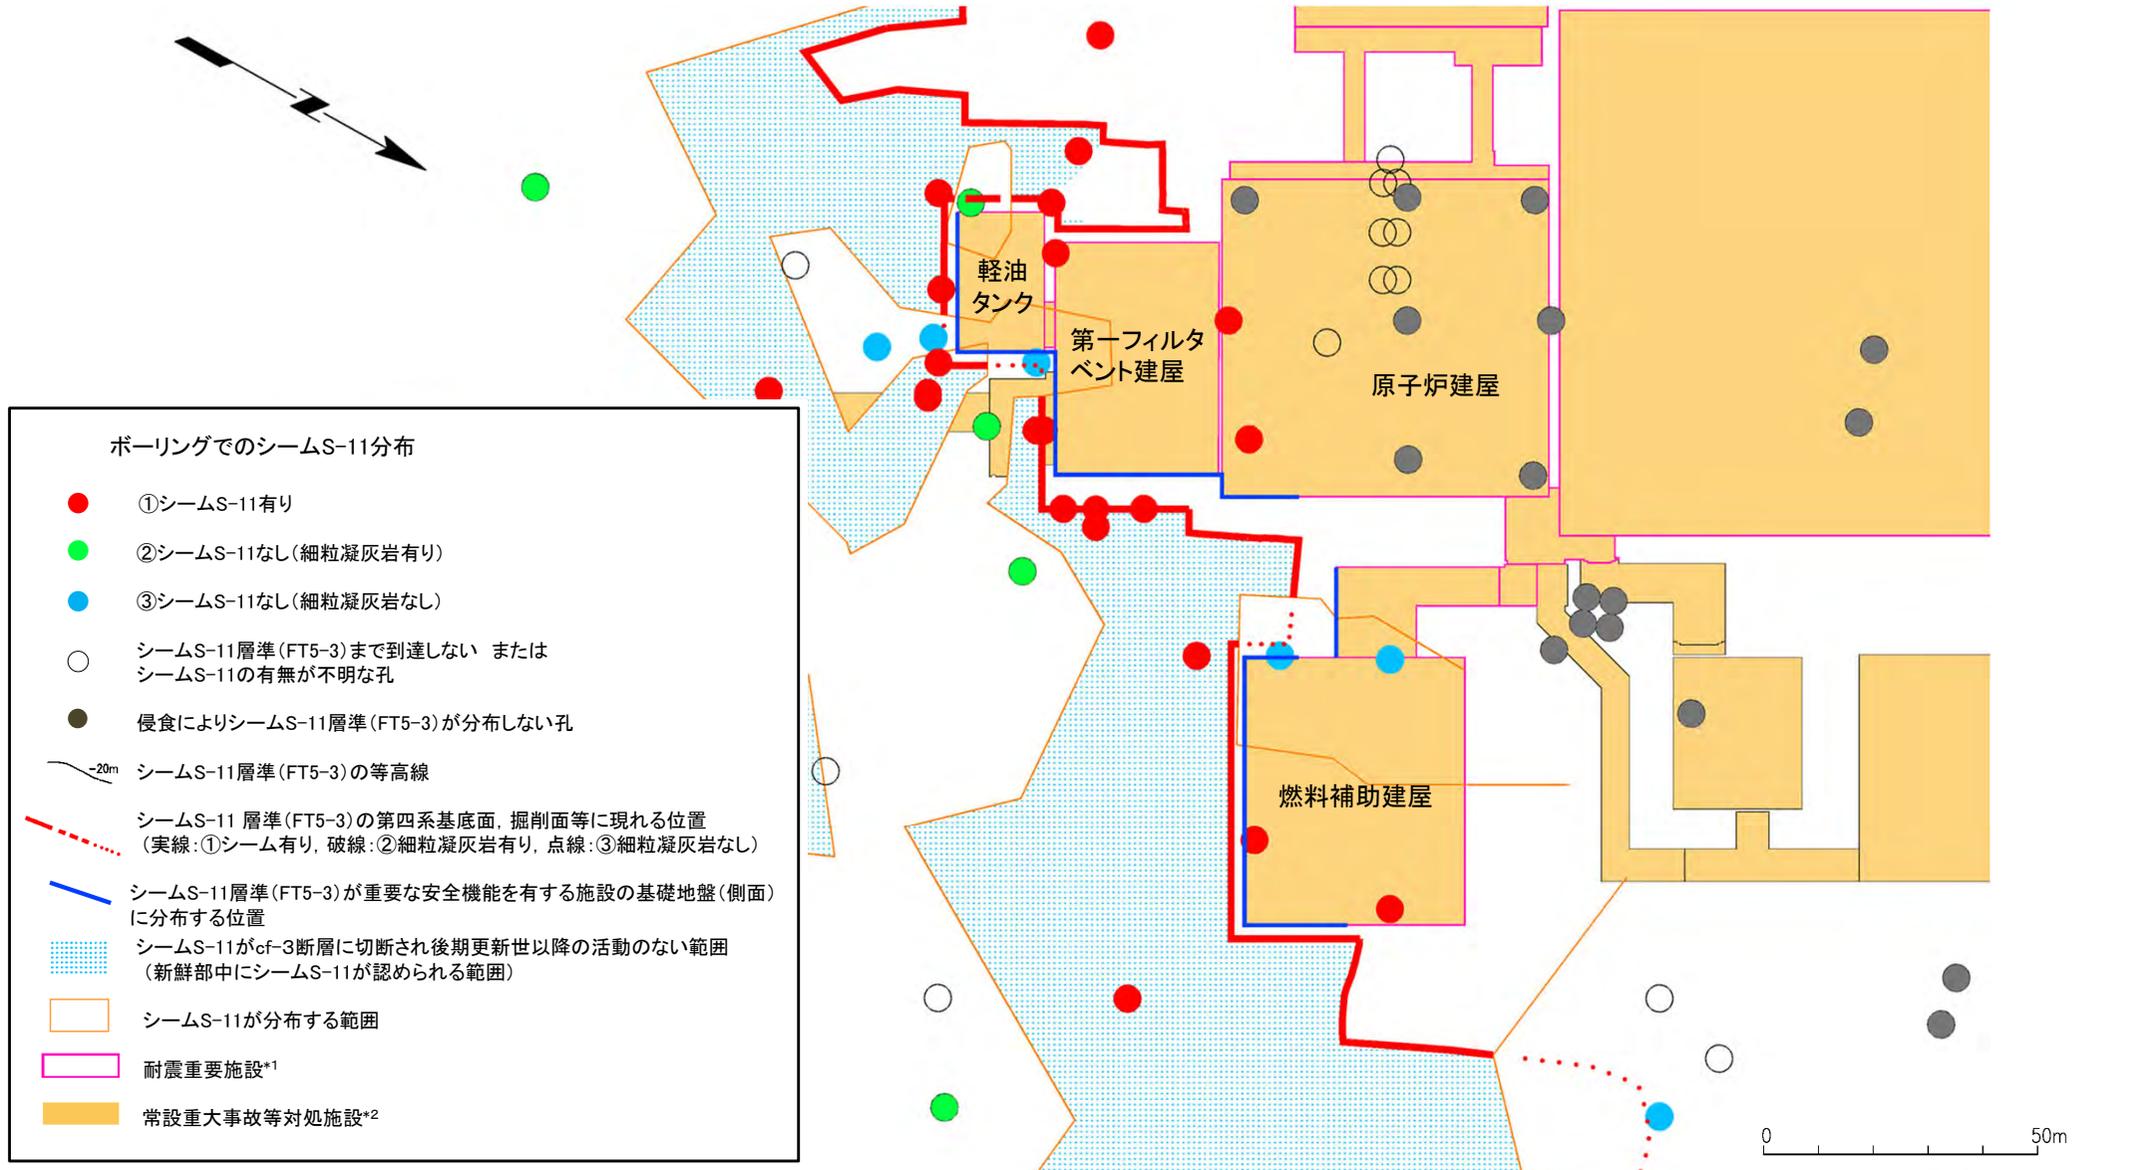
#### 後期更新世以降の活動のない範囲と重要施設との位置関係

重要な安全機能を有する施設の基礎地盤(側面)には、シームS-11がcf-3断層に切断され後期更新世以降の活動のない範囲が分布する。

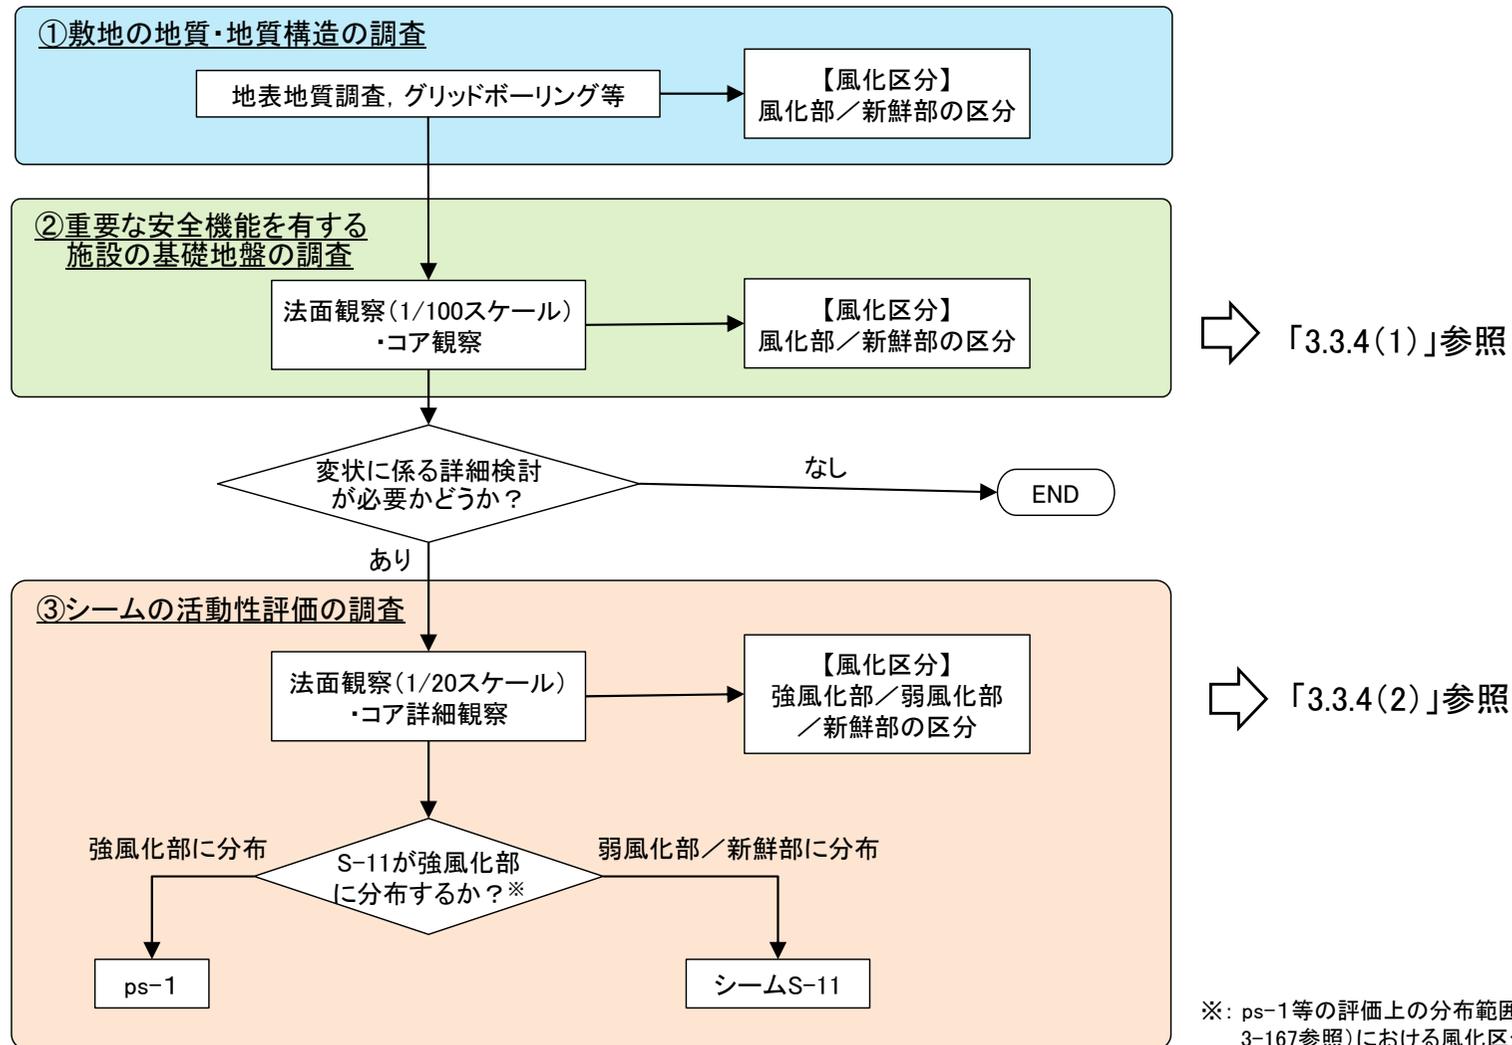
#### 地質調査と風化区分の関係

敷地の調査の流れ(P.1-2参照)に基づき、風化区分について、①の地質・地質構造の調査及び②の基礎地盤の調査では、地質観察(1/100スケール)により風化部／新鮮部の区分を行い、シームS-11付近の風化部の分布を確認する。③シームの活動性評価の調査では、より詳細な地質観察(1/20スケール)により、風化部を強風化部／弱風化部に細区分し、強風化部とシームS-11の分布から基礎地盤の風化区分と変状の有無の関係について検討する。

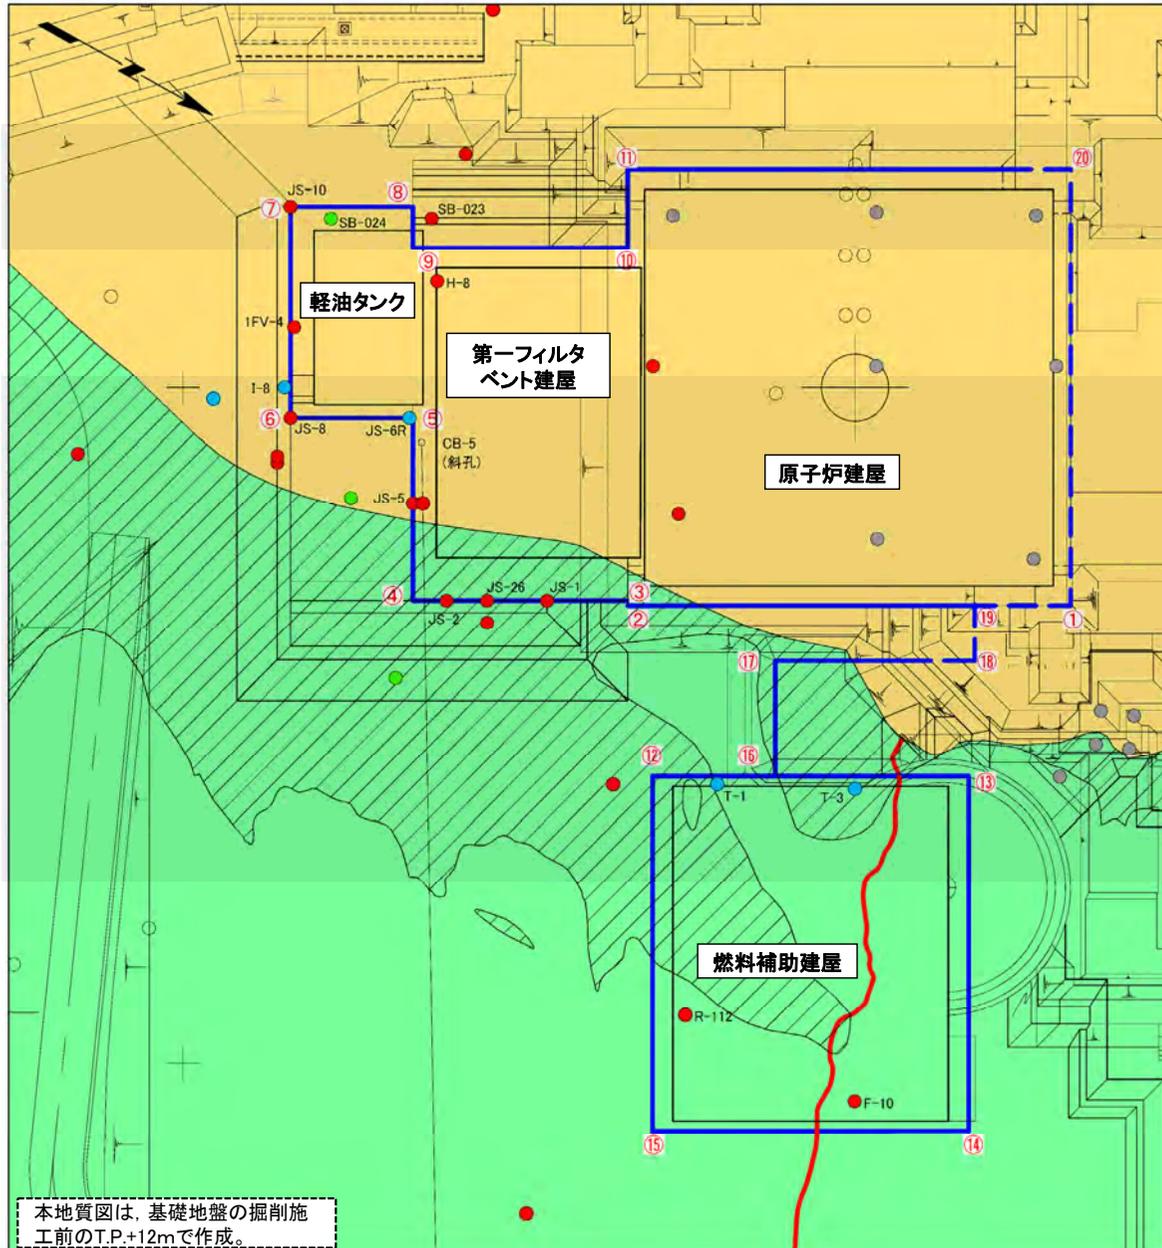
- 重要な安全機能を有する施設の基礎地盤の掘削施工前の地質平面図(T.P.+12m)では、淡灰色火山礫凝灰岩の一部に風化部が確認される。
- シームS-11は、淡灰色火山礫凝灰岩の新鮮部及び風化部に分布する。

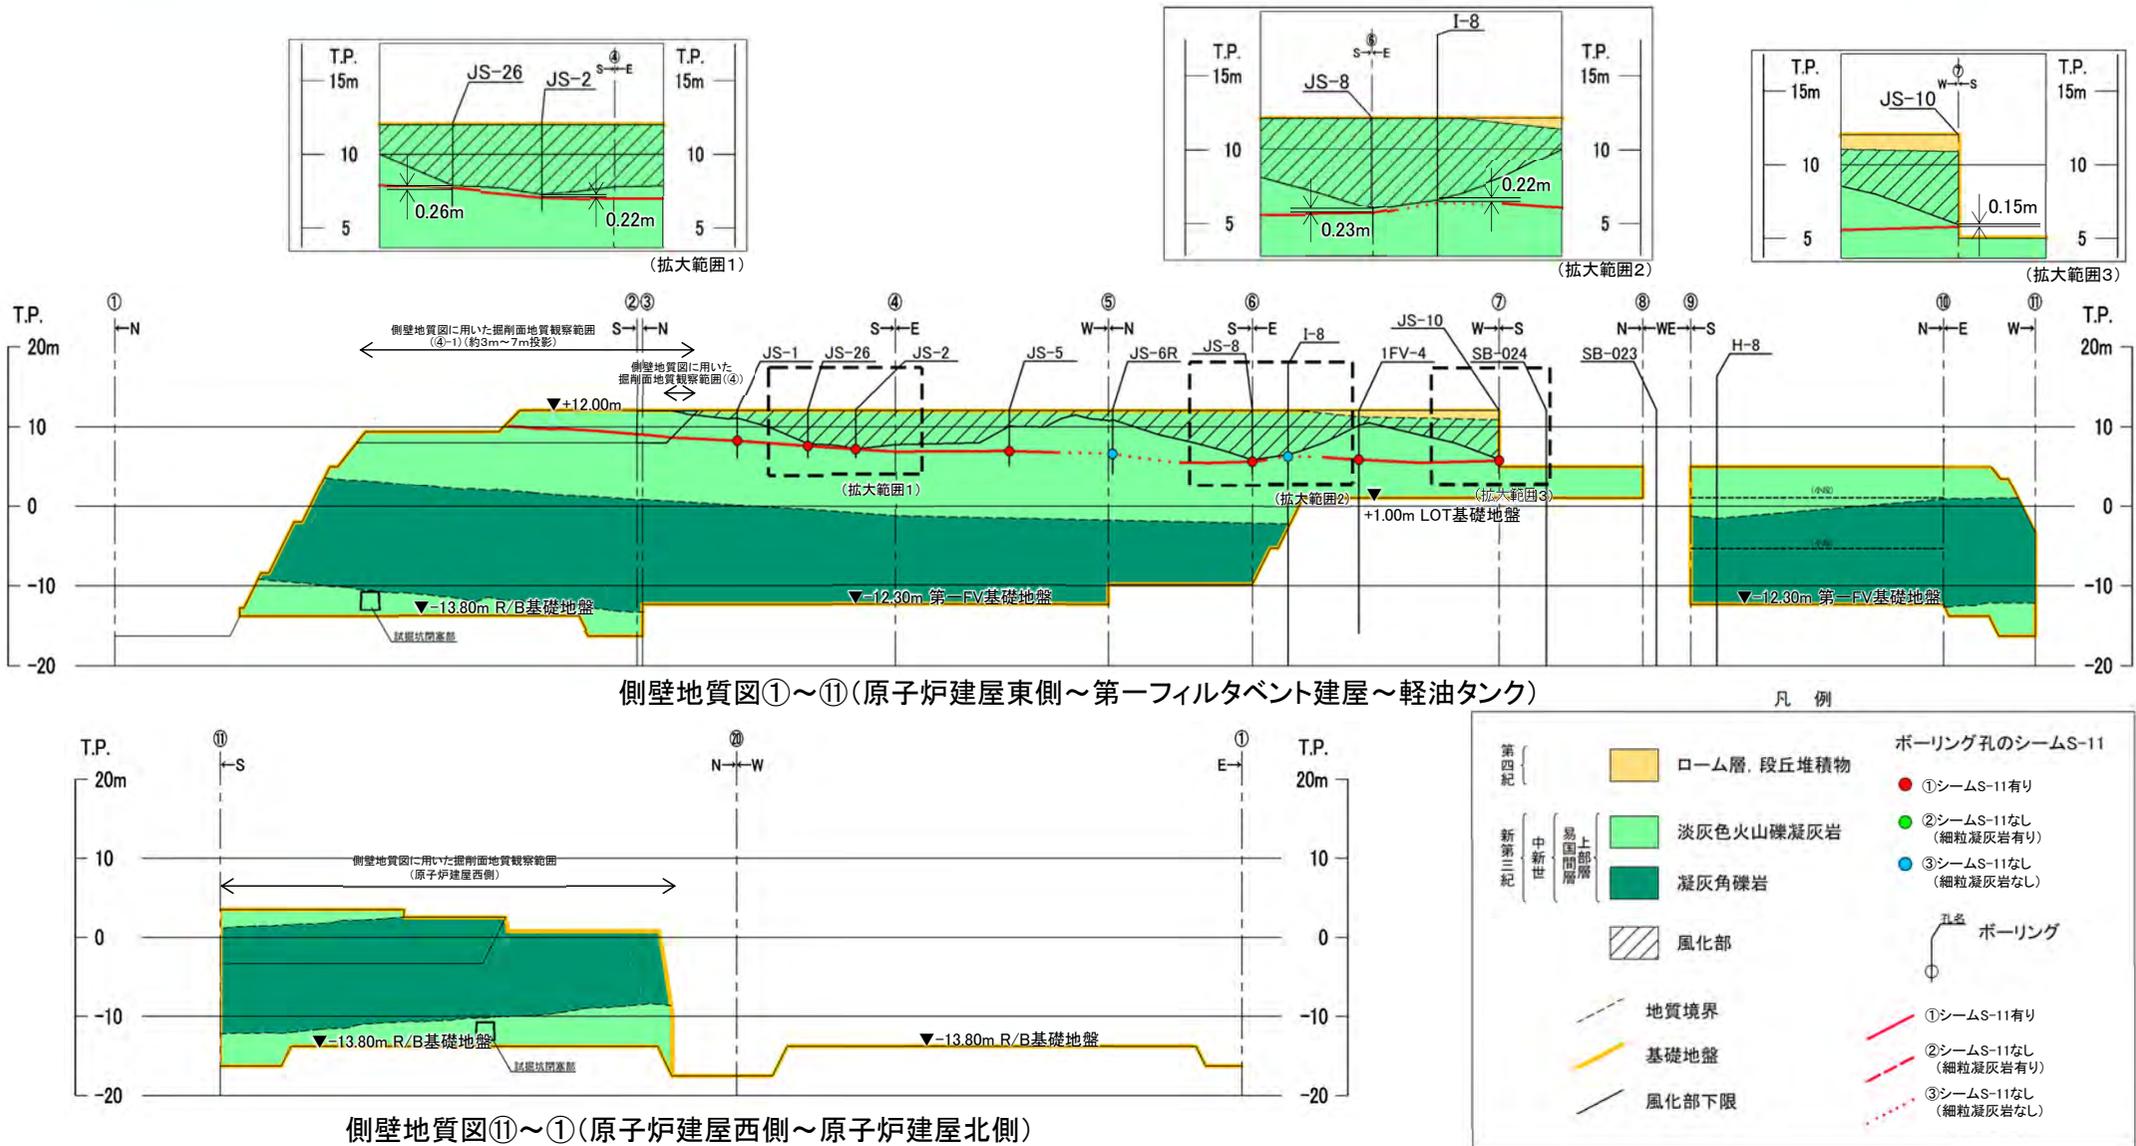
注1) 各建屋の略称は、R/B:原子炉建屋、第一FV:第一フィルタベント建屋、LOT:軽油タンク、T/B:タービン建屋。  
 注2) 区間①～②におけるR/B東側の北端より北方でシームS-11が途切れており、斜めの形状であるが、これはFA/B～T/B分岐連絡トレンチ等の掘削計画により岩盤が除去されるためであり、奥側へ回り込んだ先にシームS-11は基礎地盤に分布しないため検討対象外とする。

• 重要な安全機能を有する施設の基礎地盤(側面)の側壁地質図では、シームS-11は淡灰色火山礫凝灰岩の風化部下限に近接するもの接することはなく、新鮮部に分布することが確認される。  
 • 風化部下限については、断面上のボーリングを基本とし、掘削面地質観察結果及び付近のボーリングを参照して三次元的に検討した。各ボーリングの地質柱状図、コア写真及び掘削面地質観察結果については、P.3-212～P.3-225、補足説明資料12章及び机上配布資料参照。

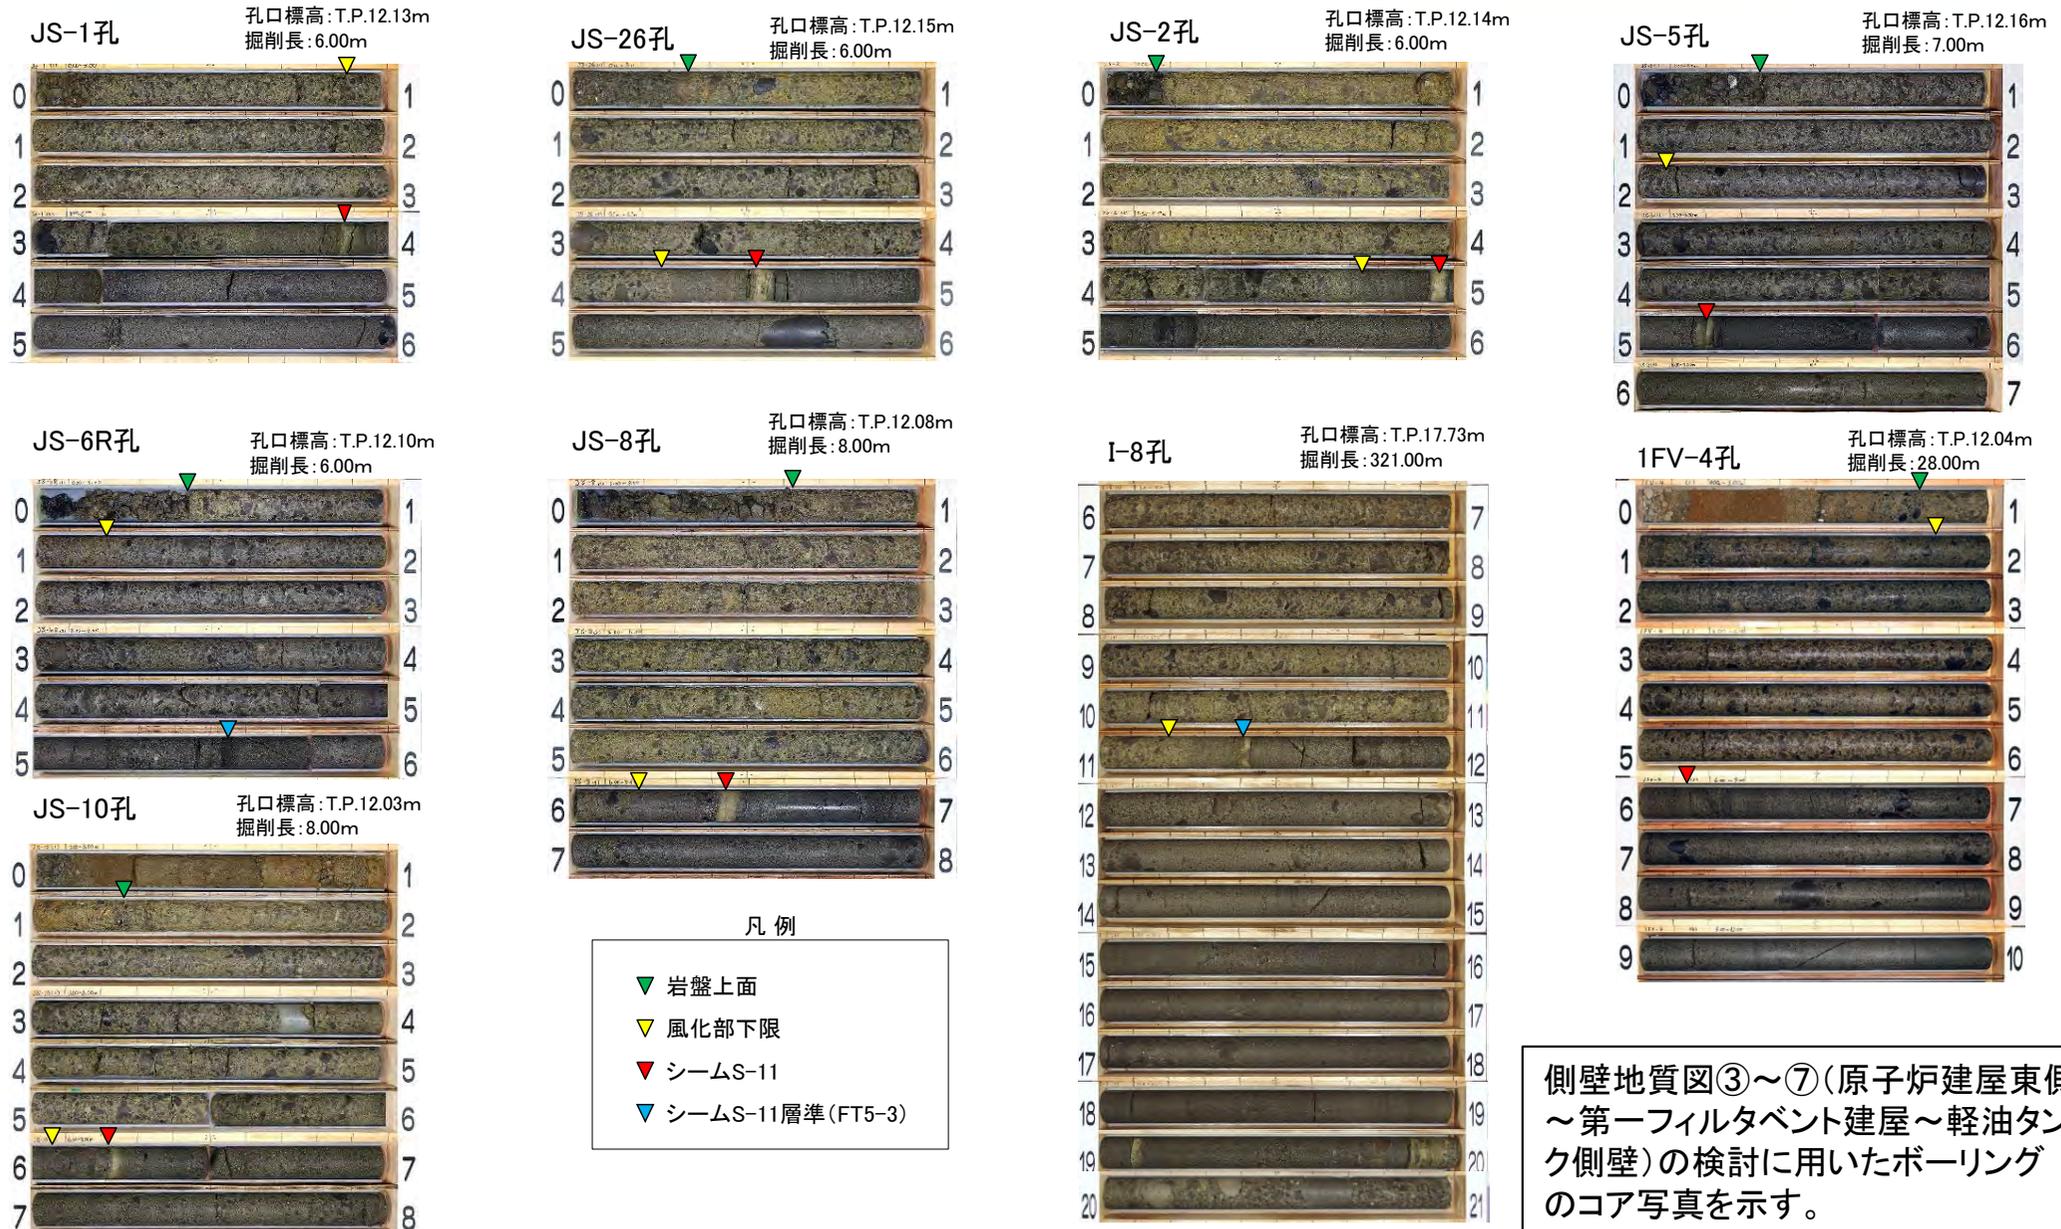
側壁地質図③～⑦(原子炉建屋東側～第一フィルタベント建屋～軽油タンク側壁)におけるコア写真

側壁地質図③～⑦(原子炉建屋東側～第一フィルタベント建屋～軽油タンク側壁)の検討に用いたボーリングのコア写真を示す。

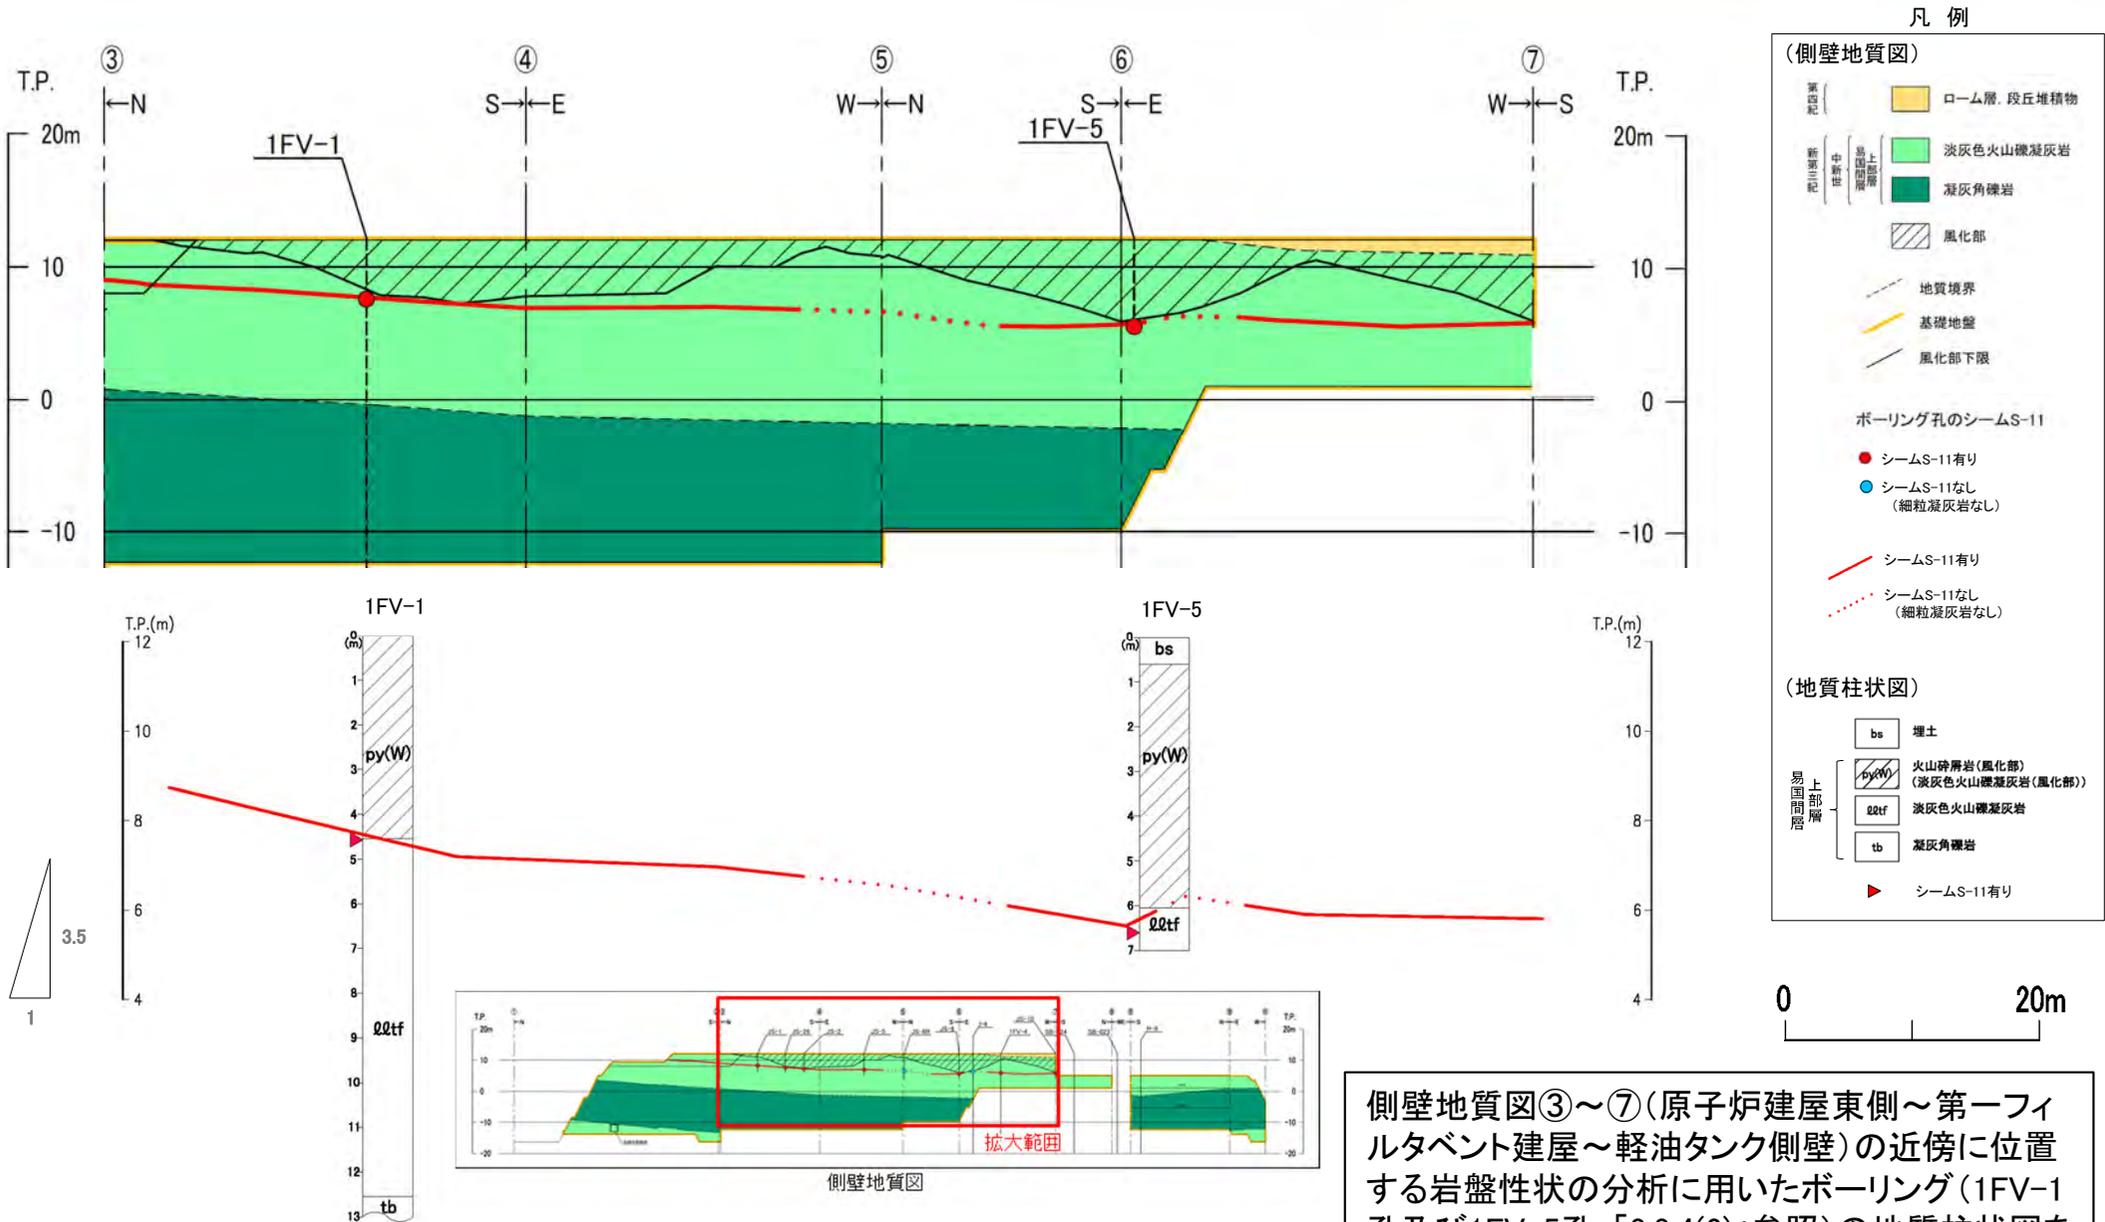
側壁地質図③～⑦(原子炉建屋東側～第一フィルタベント建屋～軽油タンク側壁)の近傍に位置する分析用ボーリングの地質柱状図

側壁地質図③～⑦(原子炉建屋東側～第一フィルタベント建屋～軽油タンク側壁)の近傍に位置する岩盤性状の分析に用いたボーリング(1FV-1孔及び1FV-5孔:「3.3.4(2)」参照)の地質柱状図を参考に示す。

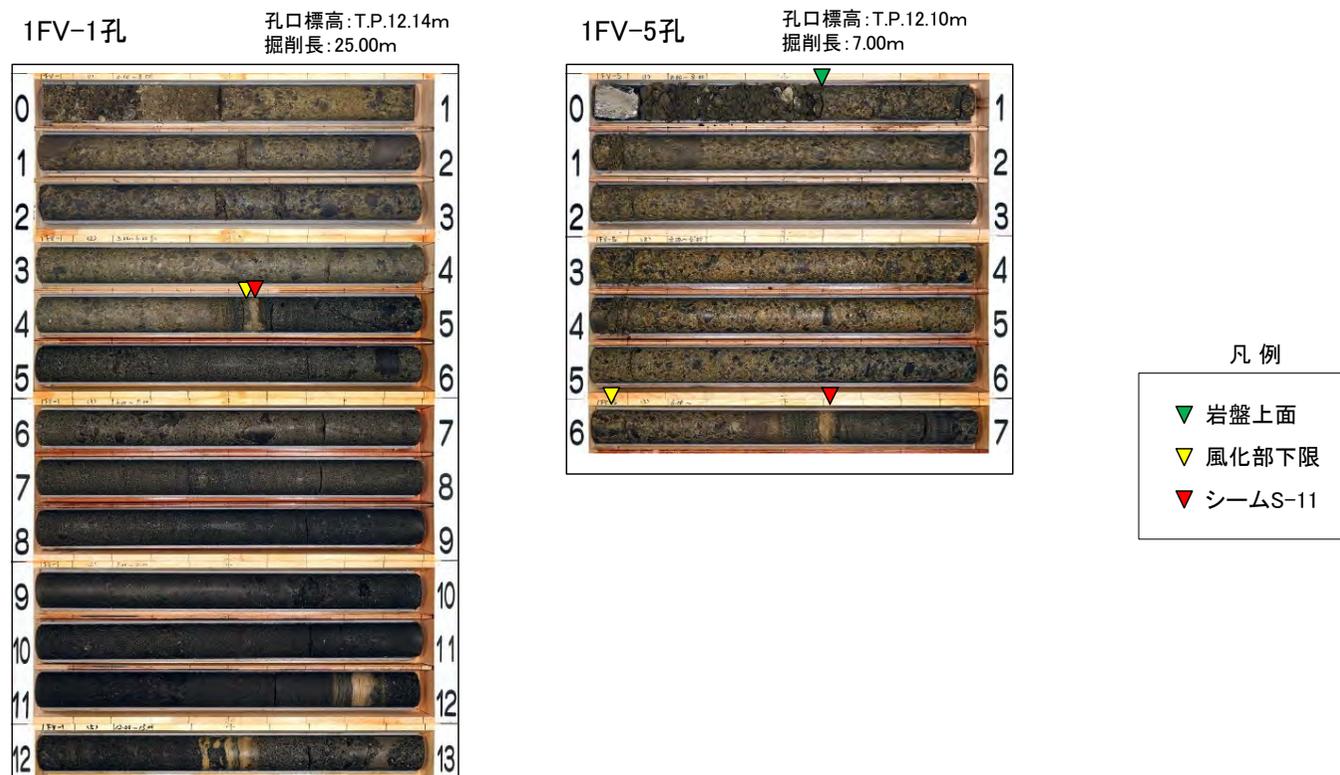
側壁地質図③～⑦(原子炉建屋東側～第一フィルタベント建屋～軽油タンク側壁)近傍に位置する分析用ボーリングのコア写真

側壁地質図③～⑦(原子炉建屋東側～第一フィルタベント建屋～軽油タンク側壁)の近傍に位置する岩盤性状の分析に用いたボーリング(1FV-1孔及び1FV-5孔)のコア写真を参考に示す。
