3.3.3.2 シームS-11の地表付近に認められる変状の分布範囲等の検討

(1) ps-1及びpd系の分布の検討(1/45)

第986回審査会合
資料1-1 P.3-105 一部修正

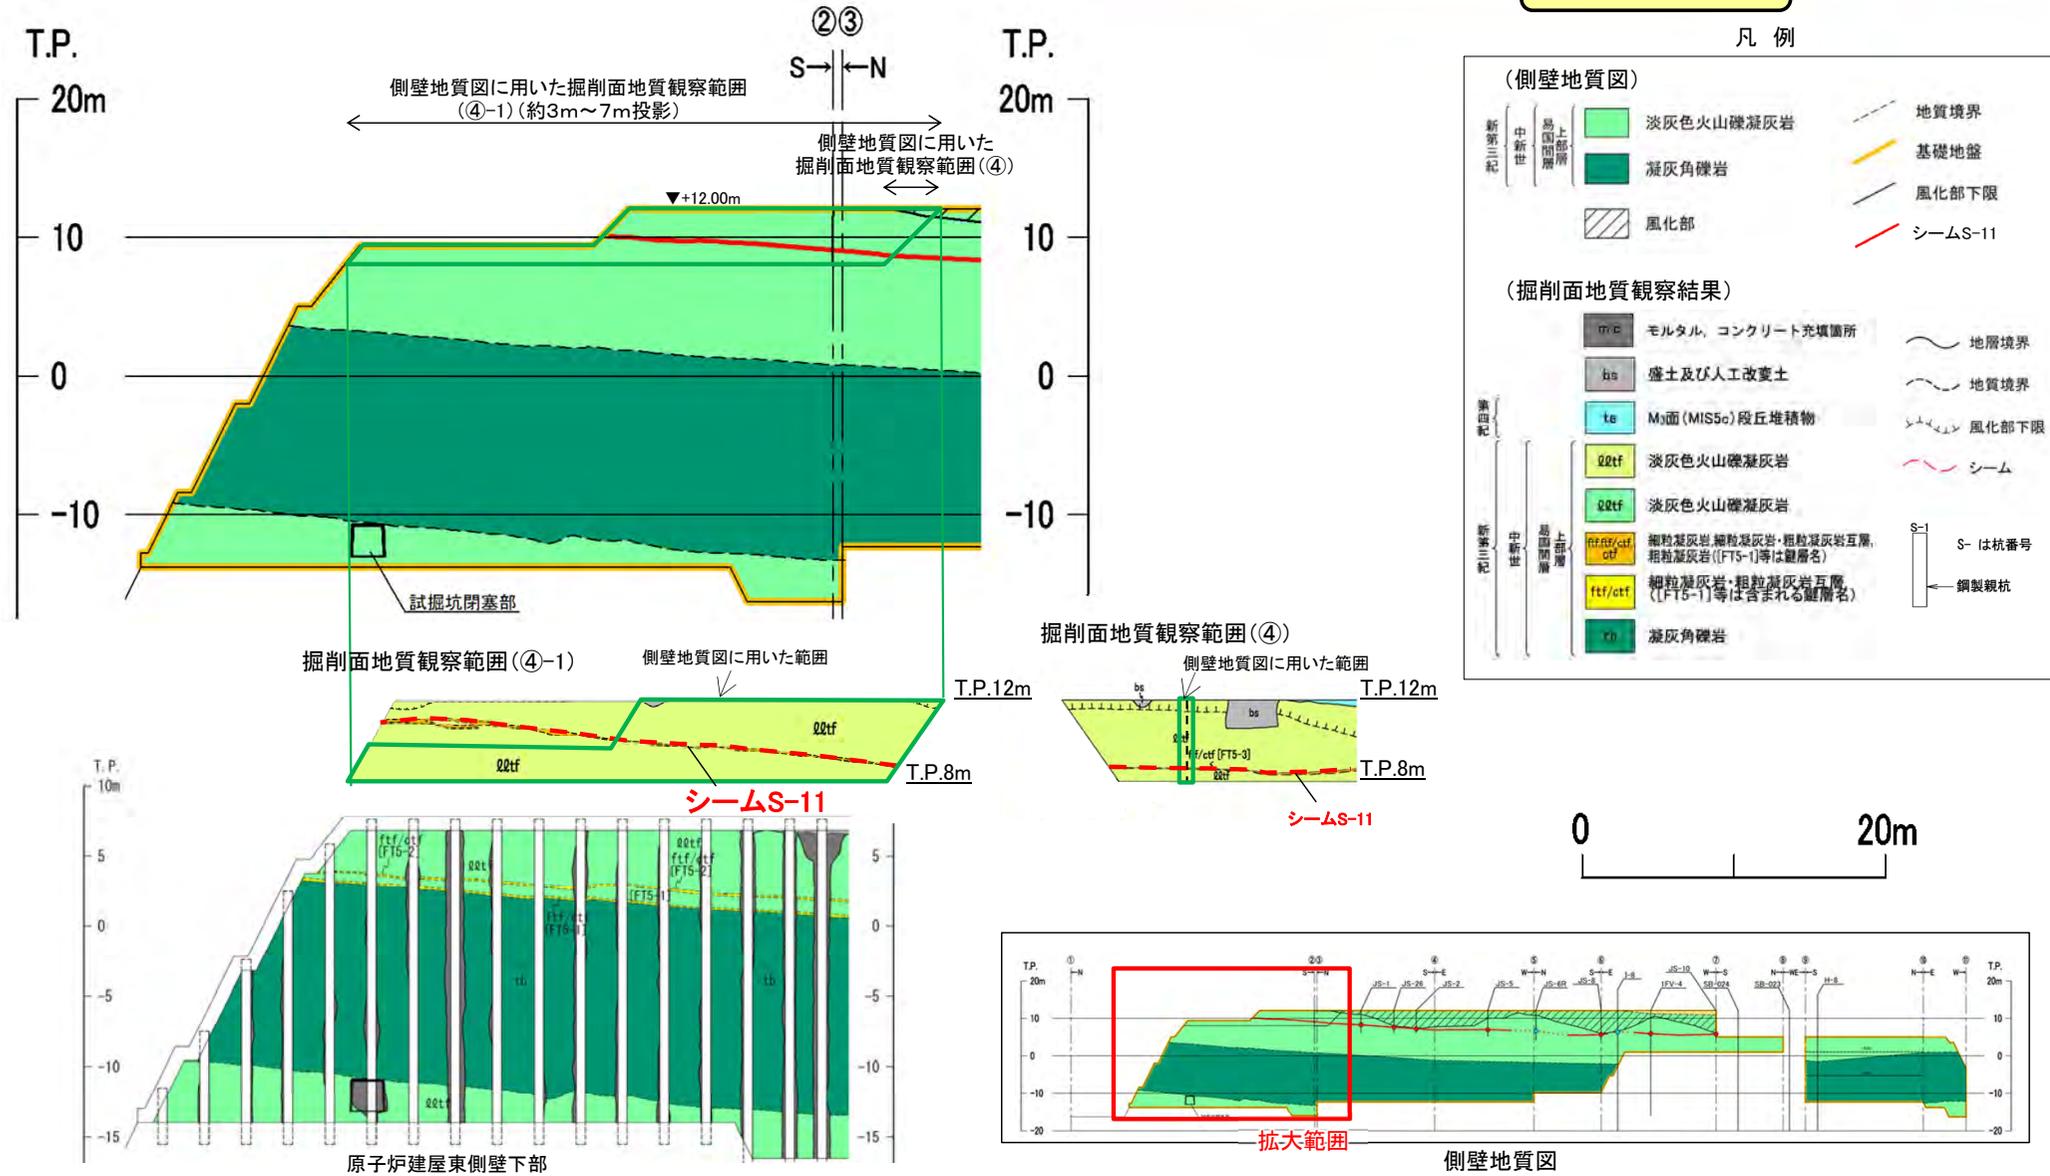
側壁地質図①～③付近(原子炉建屋東側壁～南東側壁)における掘削面地質観察結果(法面スケッチ)

側壁地質図①～③(原子炉建屋東側壁～南東側壁)の検討に用いた法面スケッチを示す。

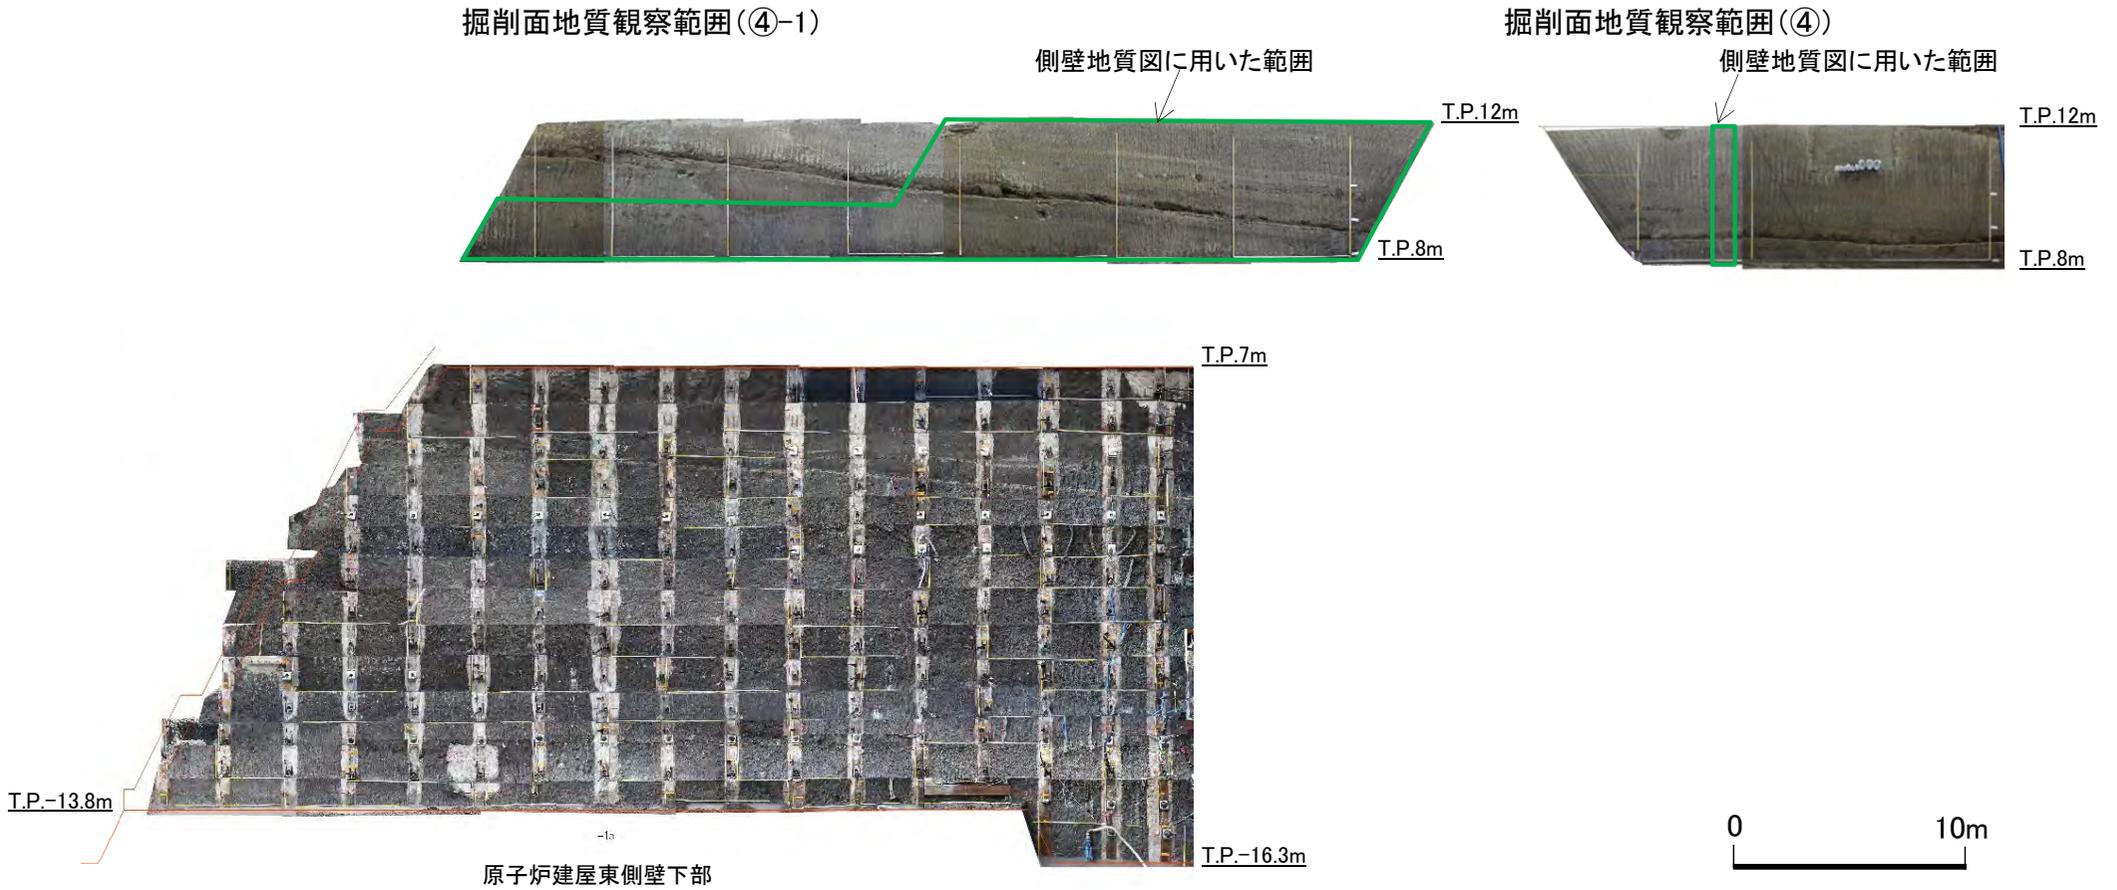
側壁地質図①～③付近(原子炉建屋東側壁～南東側壁)における掘削面地質観察結果(法面写真)

側壁地質図①～③付近(原子炉建屋東側壁～南東側壁)の検討に用いた法面写真を示す。

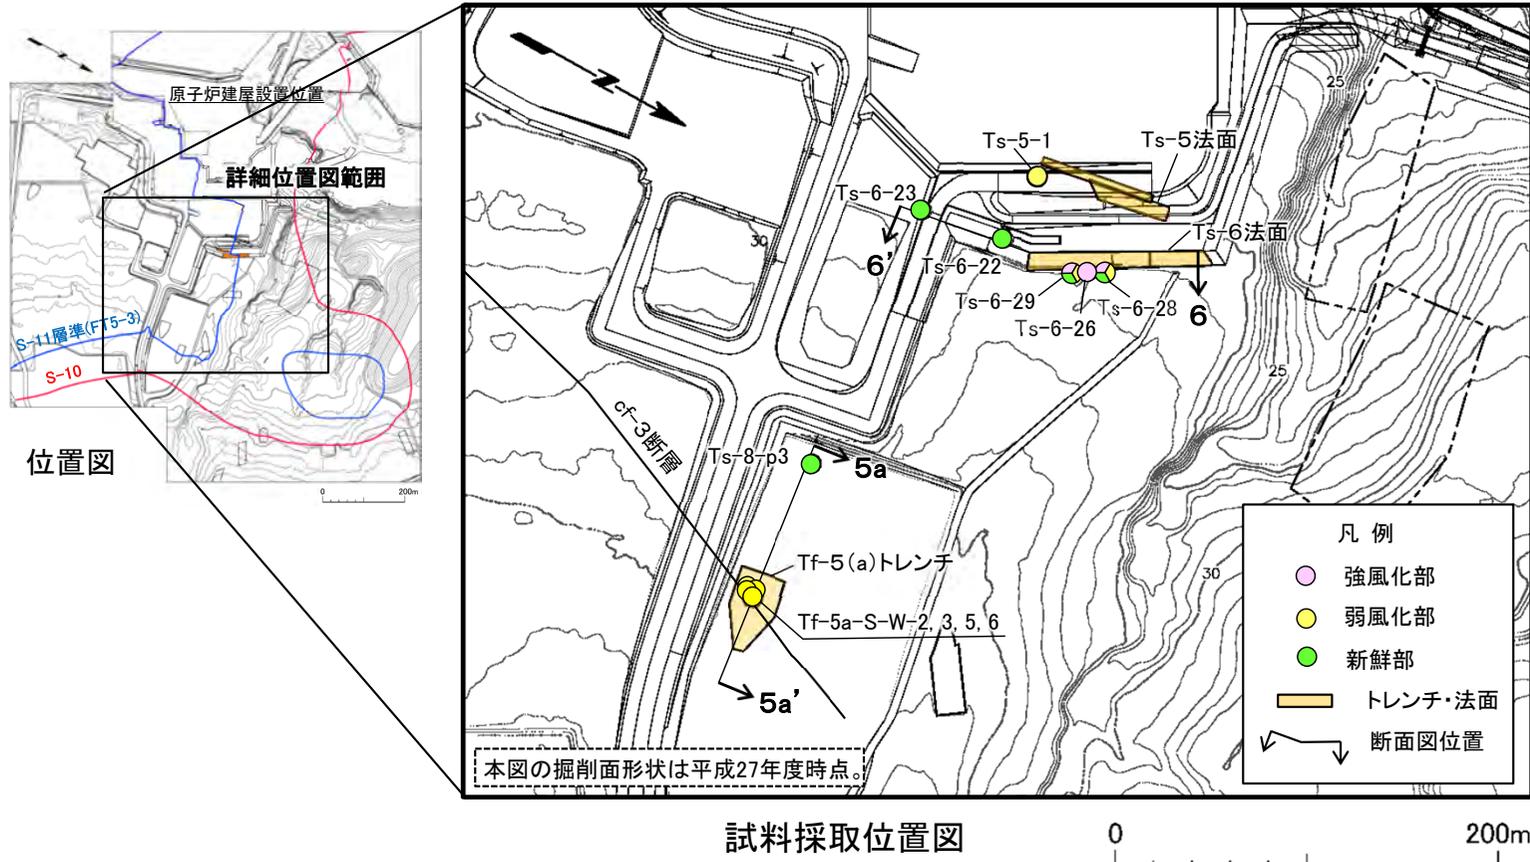
- 変状が分布するTs-6法面付近, 並びに変状が分布しないTs-5法面付近及びTf-5(a)トレンチ付近から, シームS-11の上下盤に分布する淡灰色火山礫凝灰岩のボーリングコア試料(計29試料)を採取し, 乾燥密度, 間隙率, 風化指標WPI, MB吸着量及びCECの分析を行った。
- 試料を採取したボーリング孔では, 岩盤上面から新鮮部まで針貫入勾配, 色彩値b*及び帯磁率の測定を実施した*。
- Ts-6法面付近及びTf-5(a)トレンチ付近の断面図と試料採取位置の関係を次頁に示す。

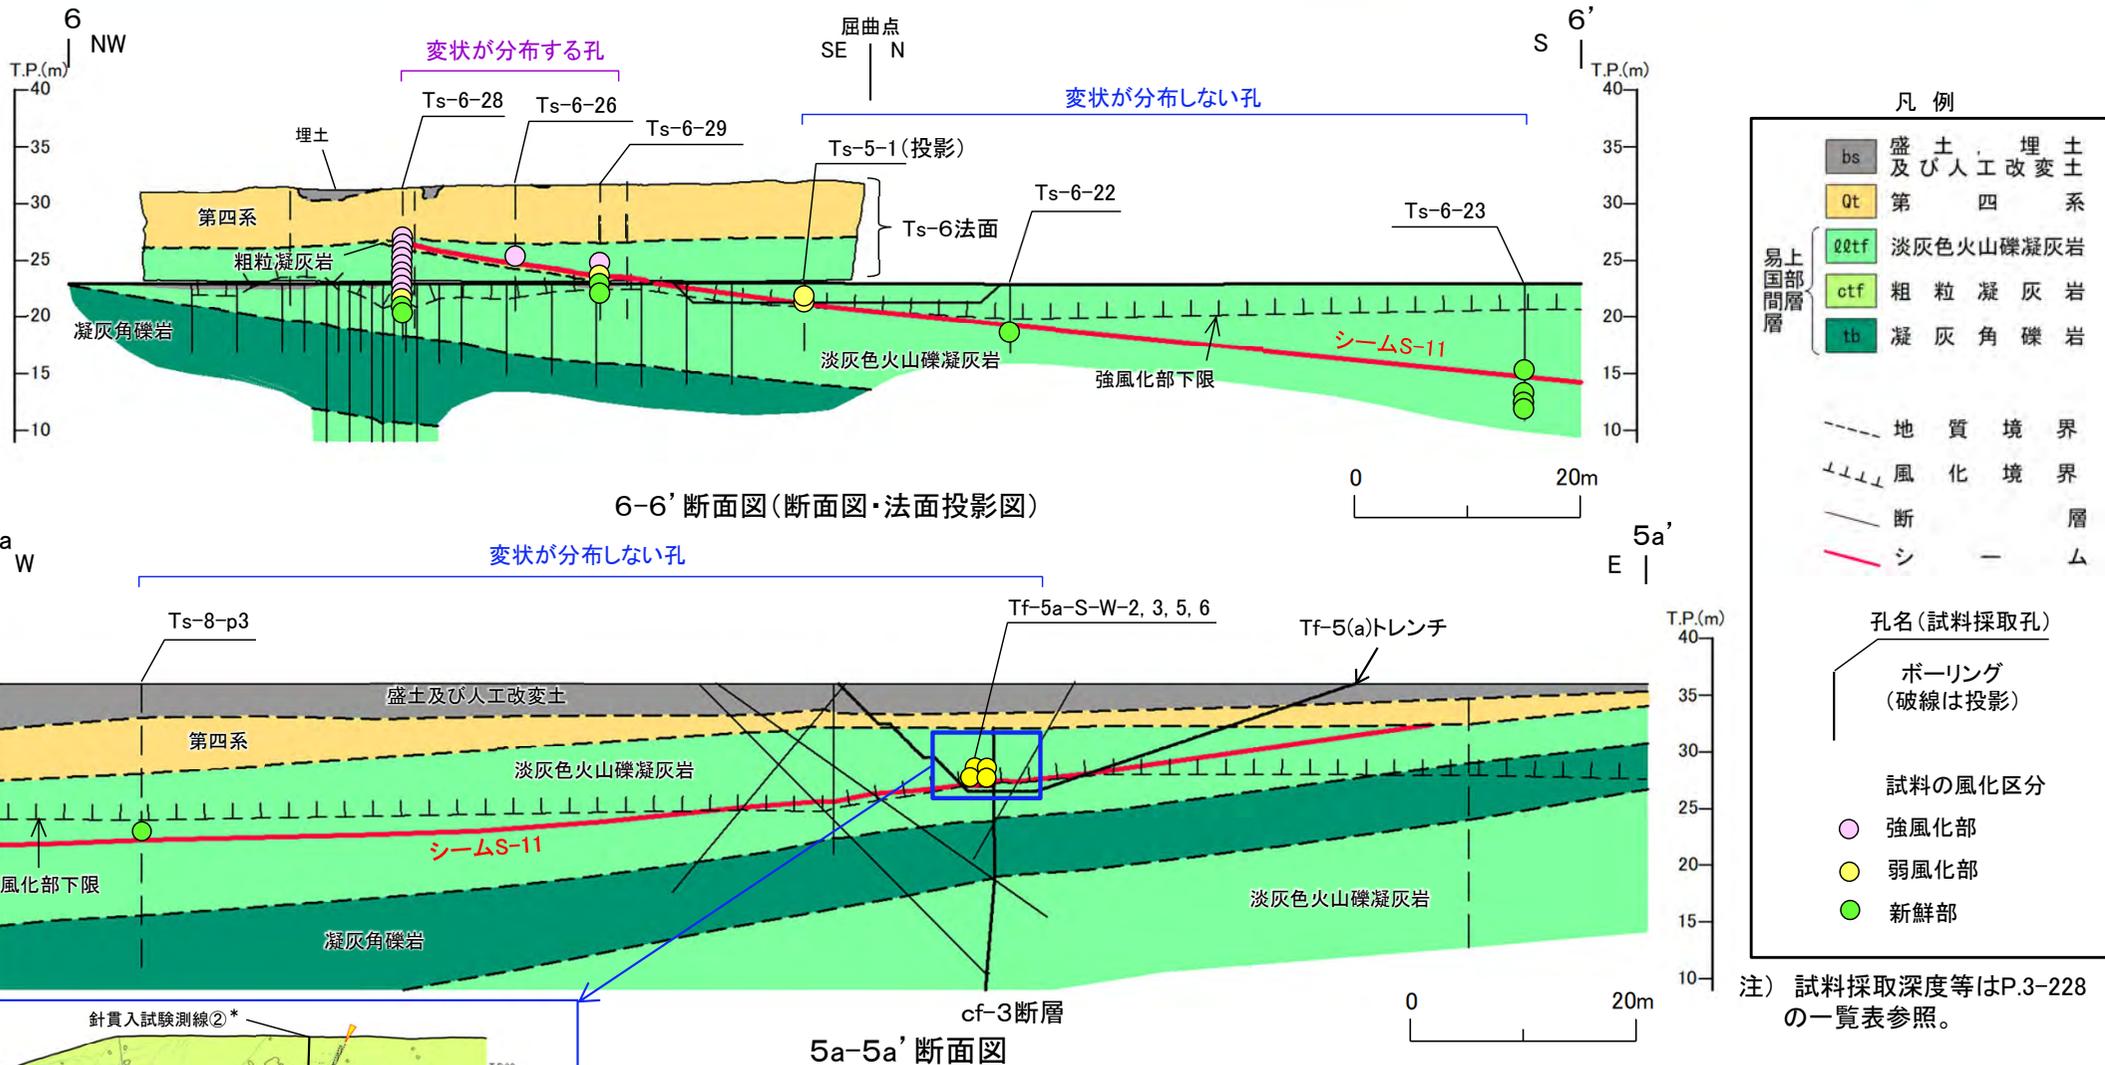
#### i) 主要調査断面における風化区分と風化指標との関係(3/14): 試料採取位置(2/2)

変状が分布するTs-6法面付近の3孔(6-6'断面図)から17試料, 変状が分布しないTs-6法面付近の2孔(6-6'断面図)から5試料, 変状が分布しないTs-5法面付近のTs-5-1孔(6-6'断面図に投影)から2試料, 変状が分布しないTf-5(a)トレンチ付近の5孔(5a-5a'断面)から5試料の淡灰色火山礫凝灰岩のボーリングコア試料を採取した。

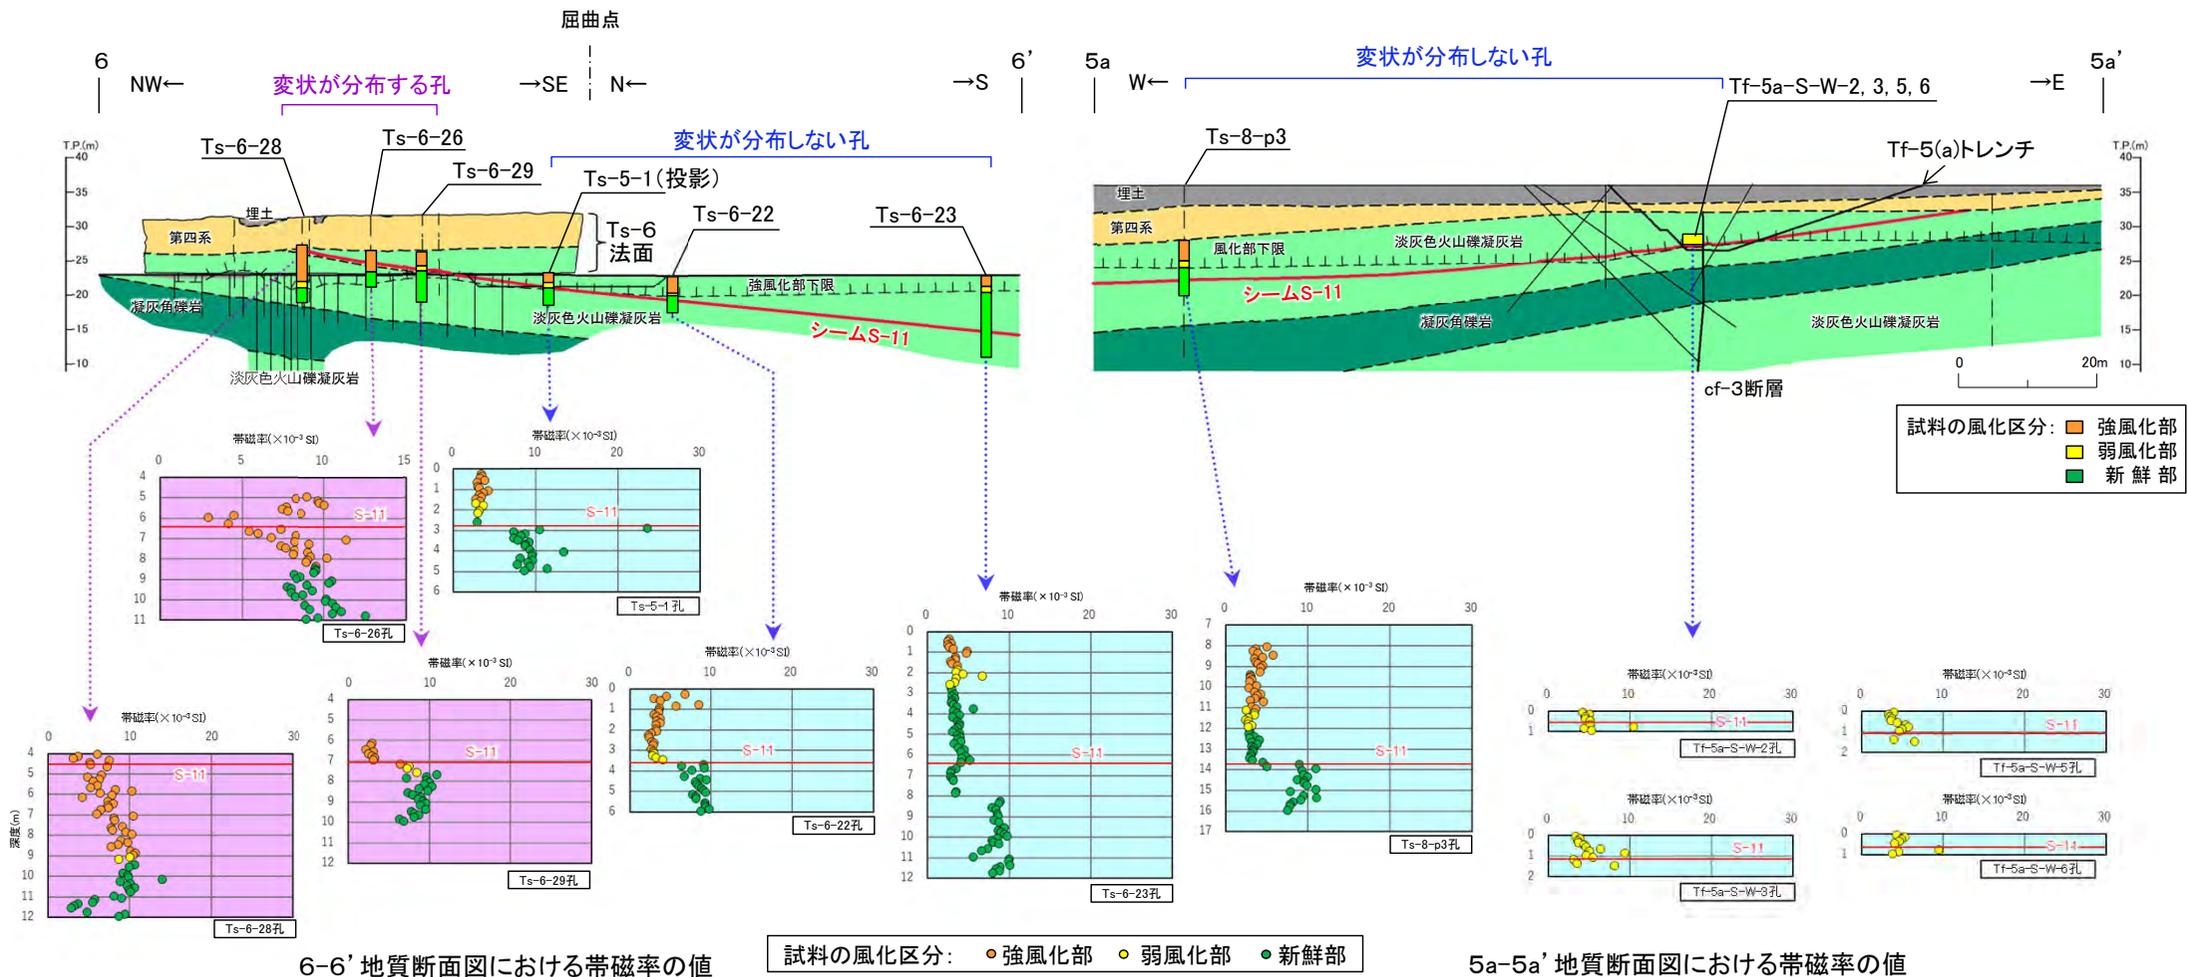
- 帯磁率は、一般的に風化による磁性鉱物の分解・溶出等に伴って低下する傾向を示す。
- 測定結果にもその傾向は認められるが、淡灰色火山礫凝灰岩に含まれる礫や葉理の影響で値のバラつきは大きく、風化も鉄の溶脱が生じるほどには進んでいないため、風化区分との相関はあまり明瞭ではない。

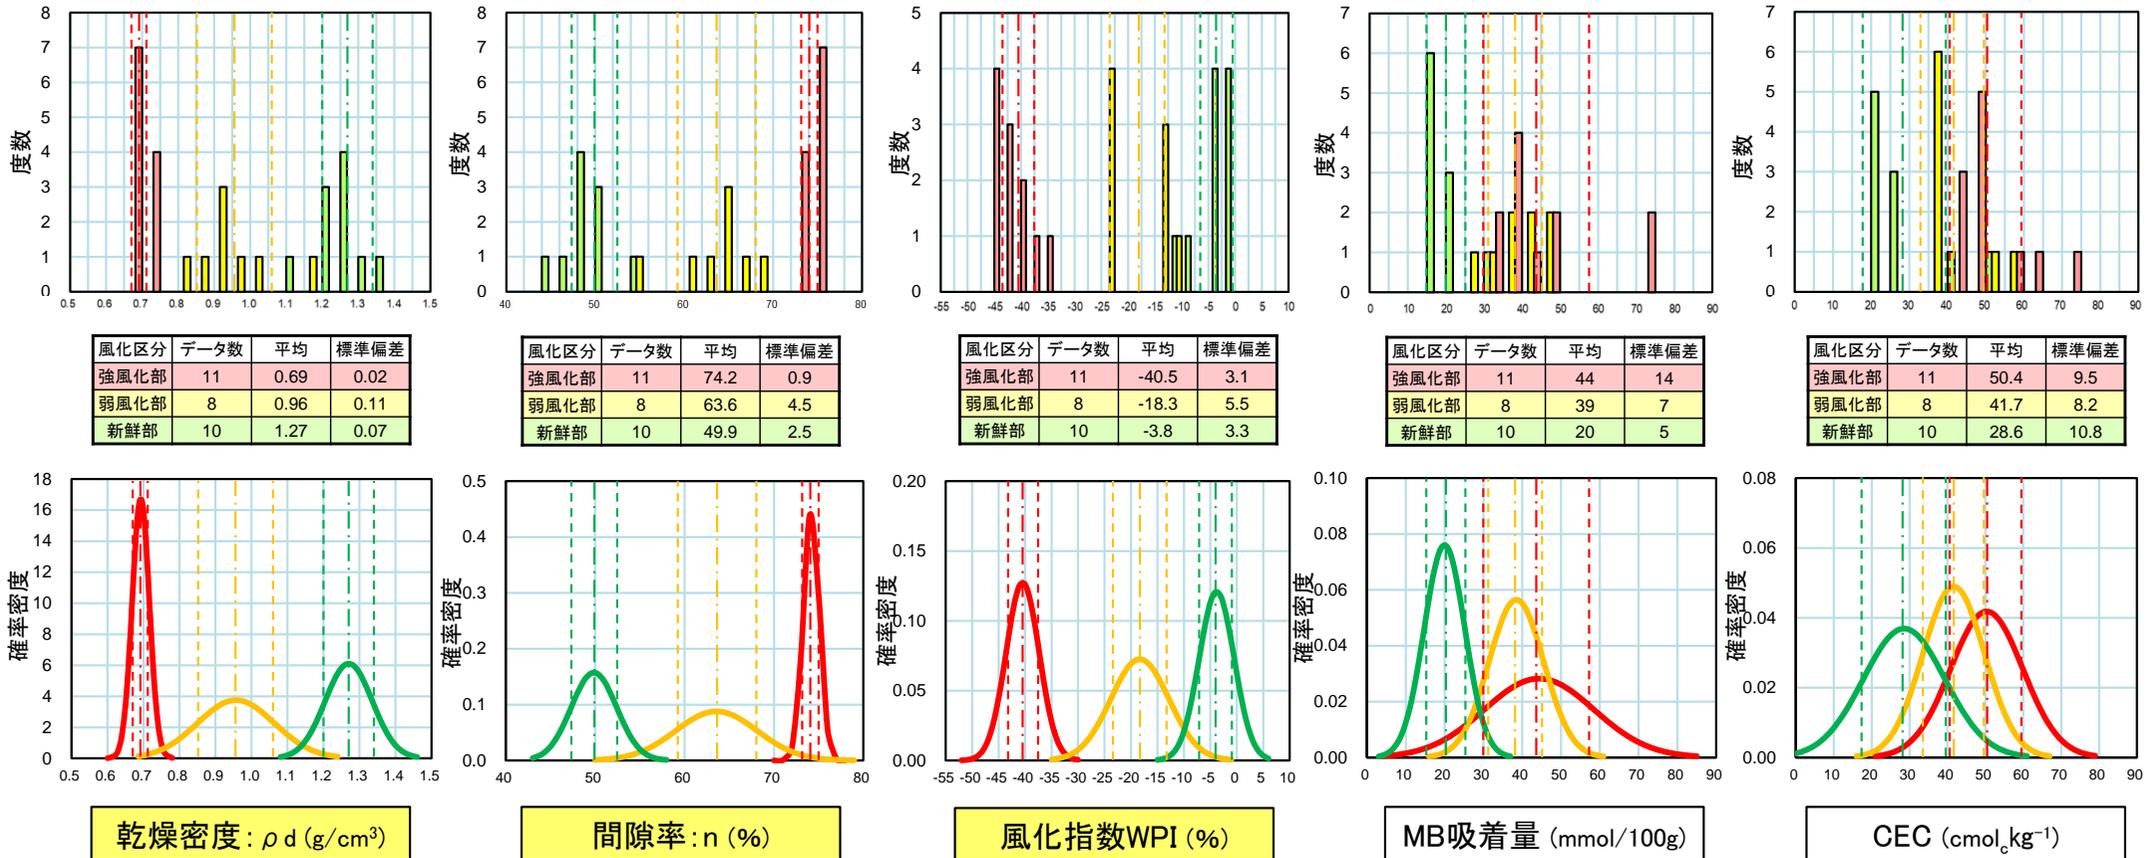
乾燥密度, 間隙率, 風化指数WPI, MB吸着量, CECのヒストグラムと標準偏差に基づく検討

乾燥密度, 間隙率, 風化指数WPI, MB吸着量及びCECのデータを風化区分ごとにヒストグラムに整理し, 平均値と標準偏差に基づいて風化区分境界付近における風化指標の値について検討する。

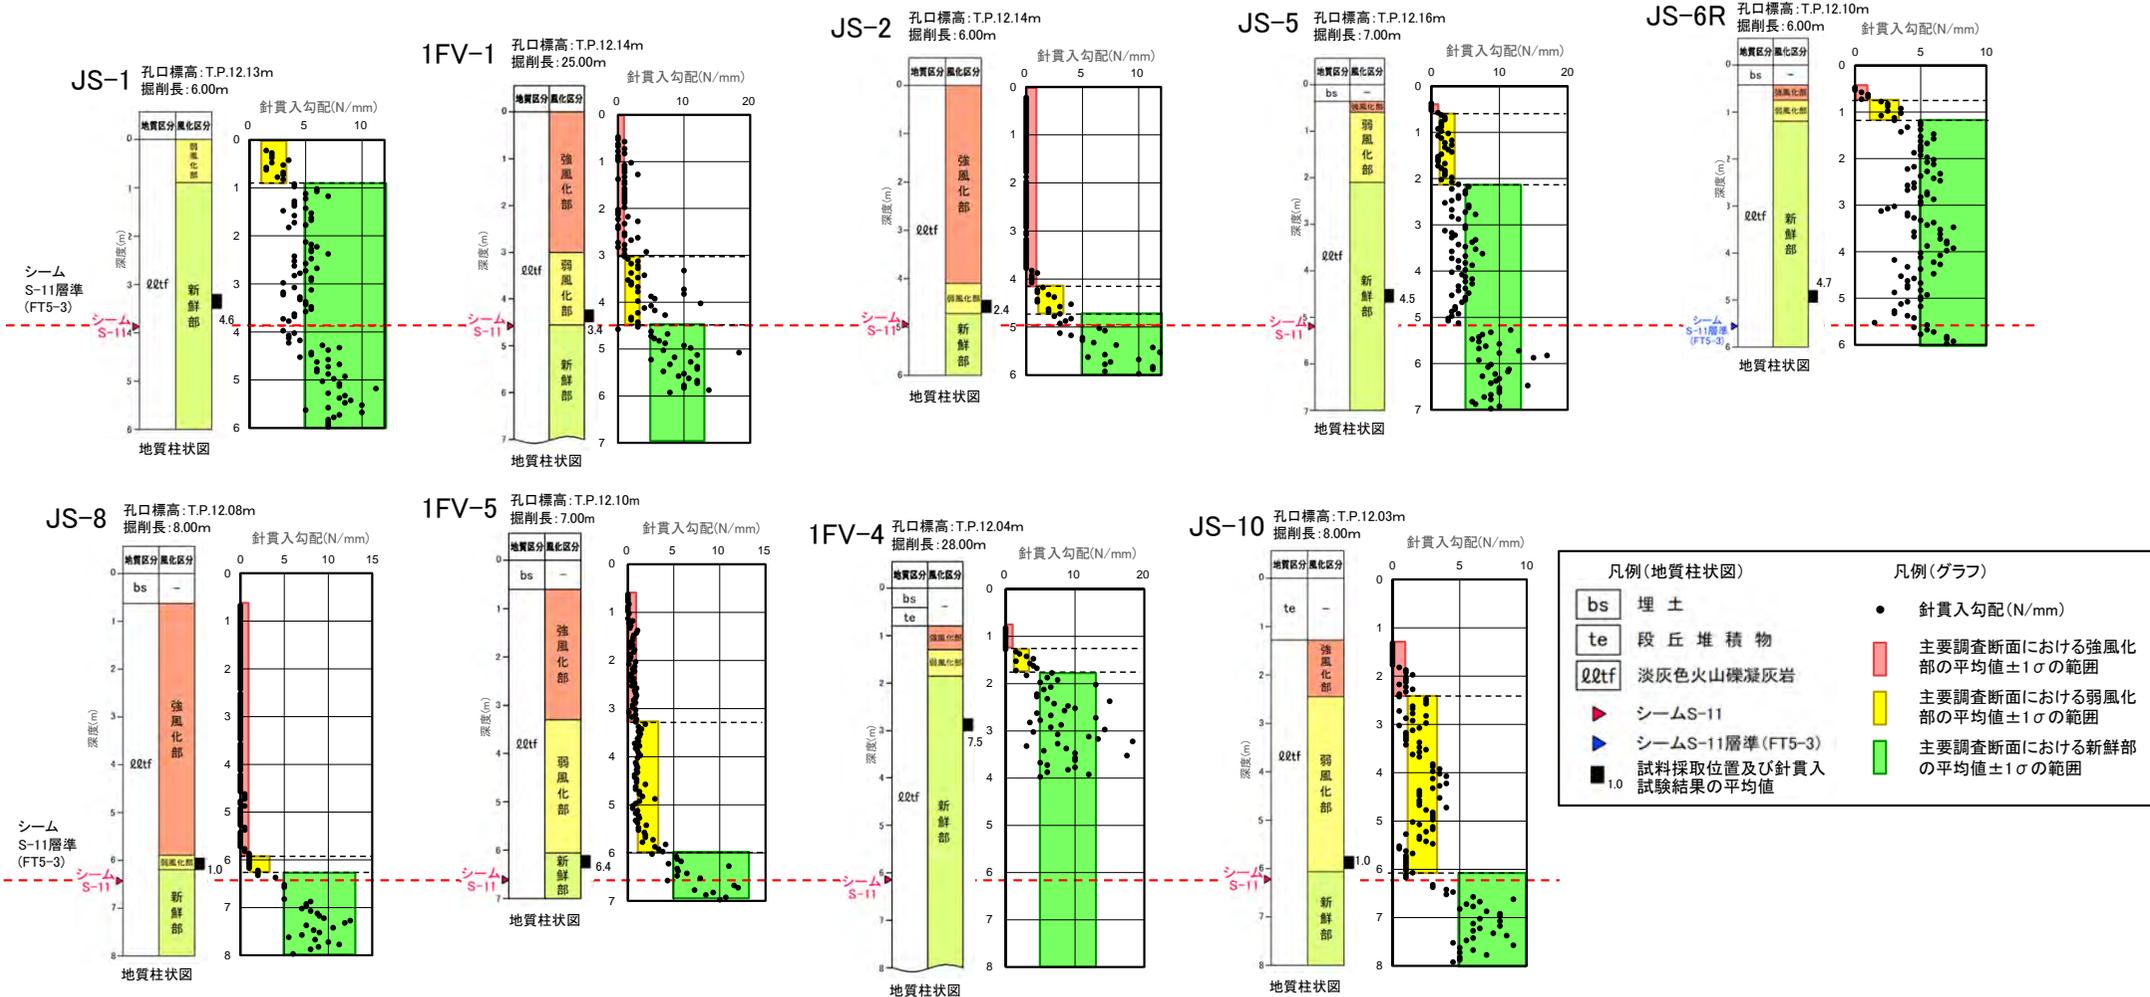
風化指標(針貫入勾配)の結果を、主要調査断面で得られた風化区分ごとの平均値±1σの範囲と共に示す。
