3号機 RHR配管で確認した滞留ガスに関わる対応について

2022年2月14日

東京電力ホールディングス株式会社

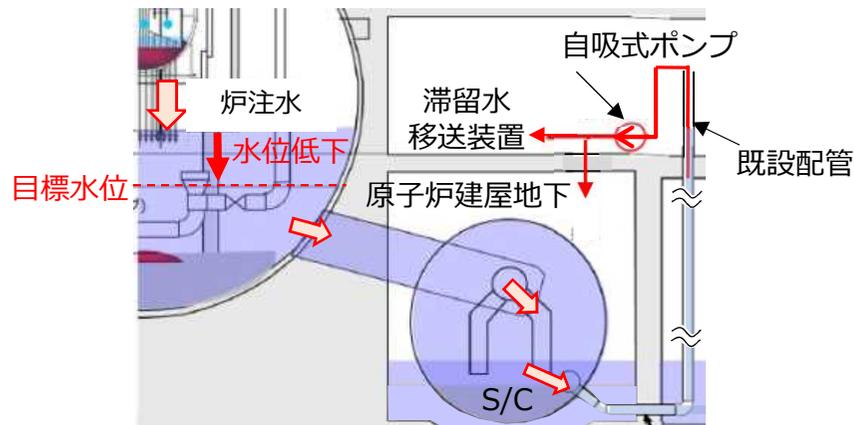
ステップ1（目標水位：R/B1階床面以下）

- 現状、耐震性向上策としてPCV(S/C)水位低下を行うため、以下の通り段階的に水位を低下することを計画。
- ガイドパイプ設置等（ステップ2）に先立ち、現状水位（R/B1階床上約1m）をR/B1階床面以下に低下（ステップ1）する。
- ステップ1では、S/C下部に接続する既設配管を用いて自吸式ポンプによる取水を計画。

既設配管を用いたS/C内包水の取水イメージ

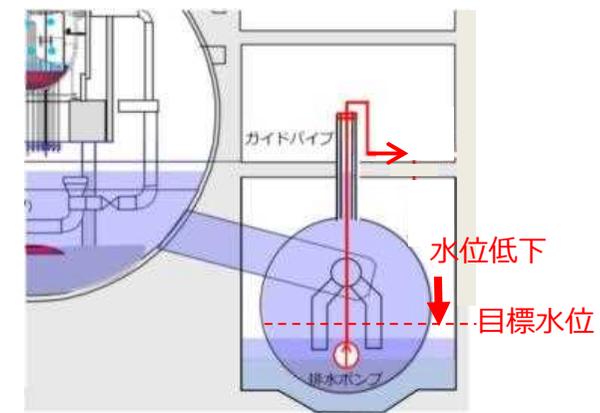
ステップ2（目標水位：S/C下部）

ガイドパイプによるPCV(S/C)からの取水イメージ

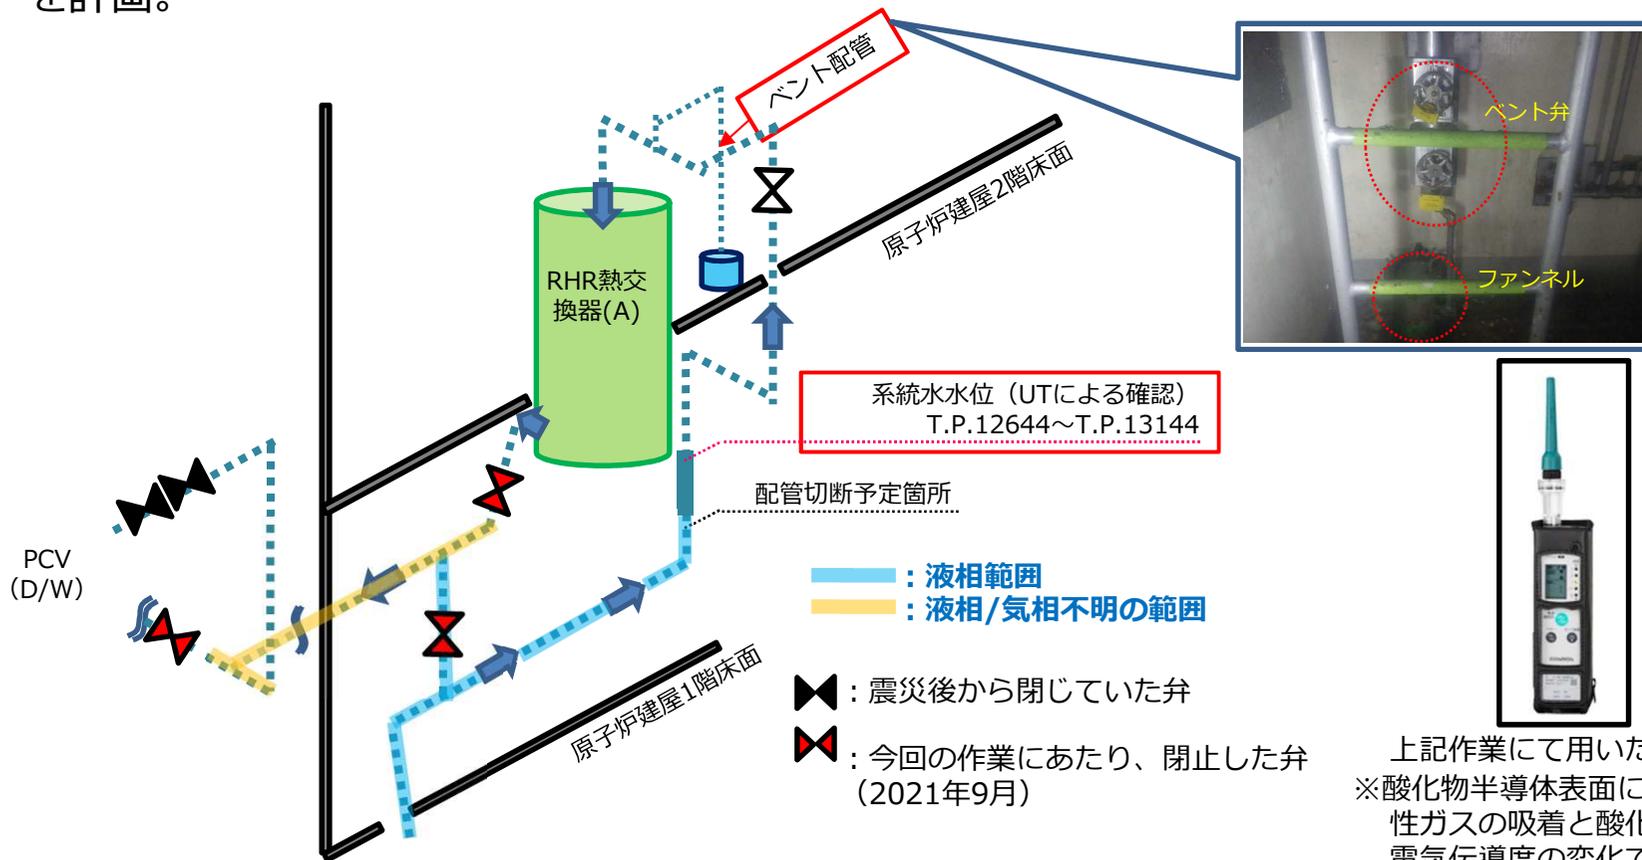
- 既設配管に取水点を構築するための準備作業として、残留熱除去系（以下、「RHR」という。）熱交換器(A)廻りのベント弁の開操作を実施したところ、接続ファンネル出口にて可燃性ガスを検出※。また、ガスを採取・分析した結果、事故由来の長半減期核種であるKr-85を検出。
- PCVとの連通が想定される弁は事前に閉止していることから、現在、PCVからのガスの供給はないと想定。
- RHR熱交換器(A)ドレン弁から窒素を封入し、RHR配管ベント弁から配管内ガスを排出することを計画。

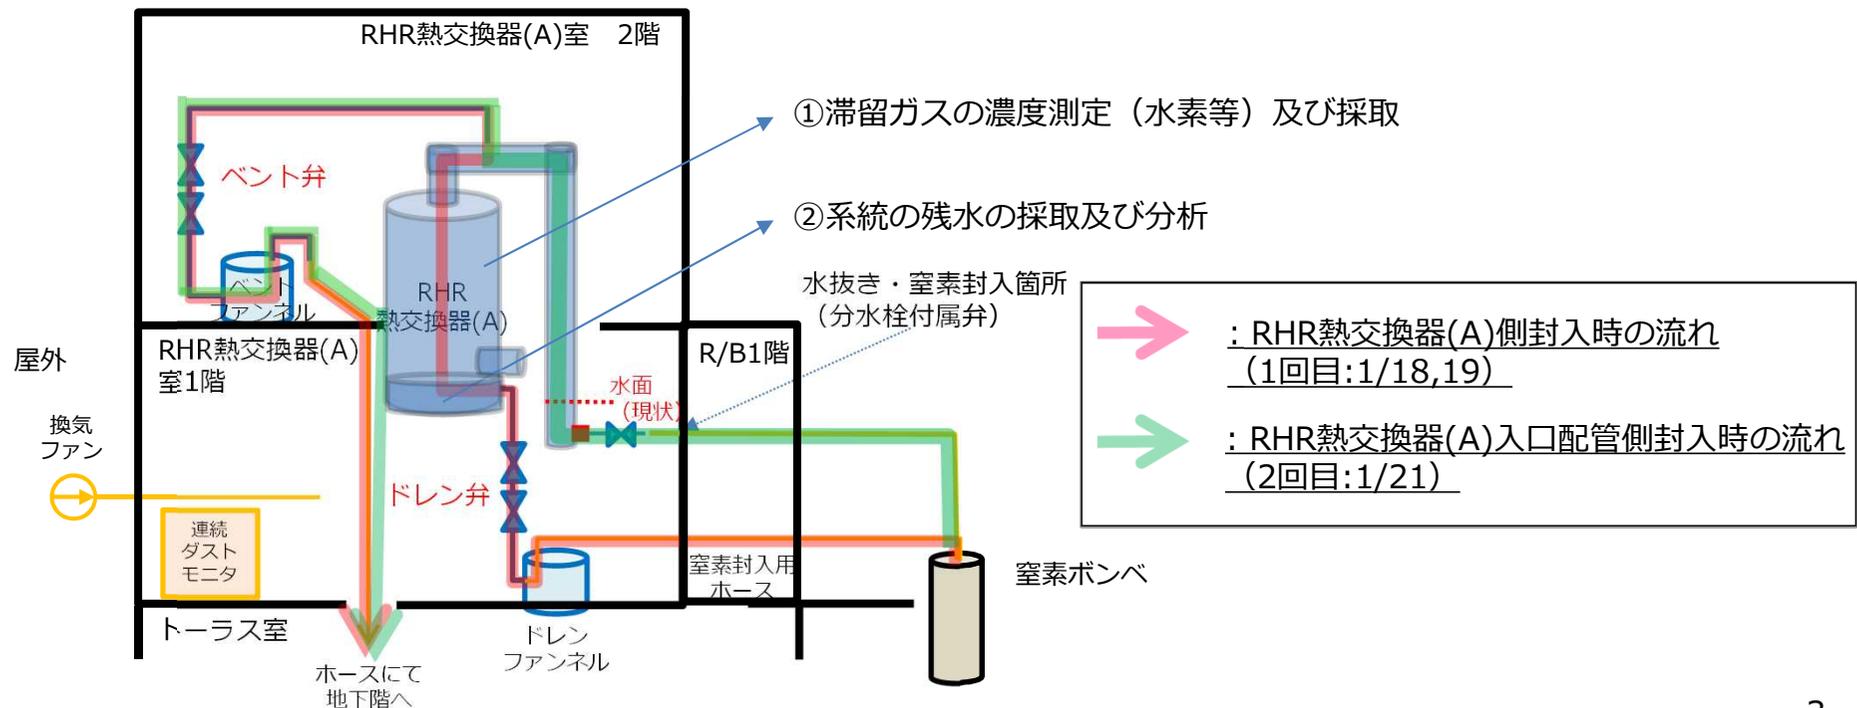
- パーズ作業前に、①滞留ガスの濃度測定（水素等）、採取及び②系統の残水の採取、分析を実施（結果を次頁以降に記載）。
- RHR熱交換器(A)側および入口配管側の滞留ガスのパーズ作業（窒素封入）を環境等への影響を考慮し、3日に亘り実施。排出される滞留ガスの濃度が低下したことを確認。
（水素：約20%→0%、硫化水素：約20ppm→0ppm）。
- 作業中のガス等の測定、分析を行い、環境等への影響がないことを確認。
 - 排気先の地下階および1階（RHR熱交換器(A)室）のガスを測定、分析し、酸素濃度に異常が無く、水素濃度が0%であること、およびKr-85濃度が検出限界値未満（5.0Bq/cm³未満）であることを確認。
 - 連続ダストモニタにより、ダスト濃度に変化がないことを確認。

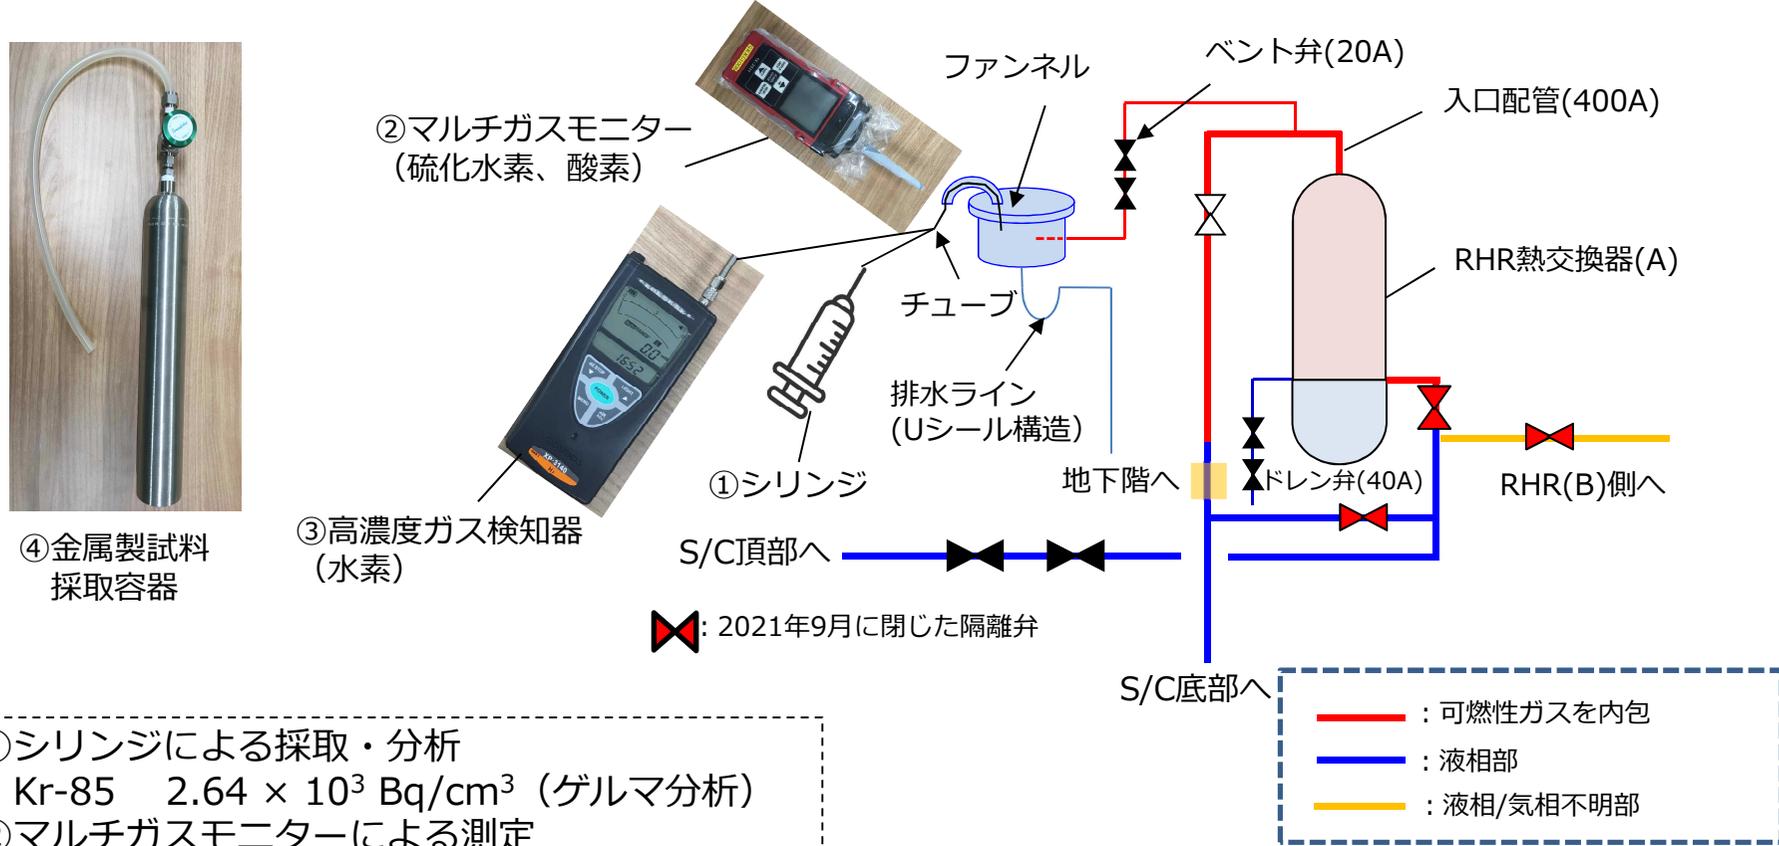
- ベント弁接続ファンネル出口より排出される滞留ガスの水素濃度等の測定及び試料採取を実施。（手順及び結果については下記参照）

- ①シリンジによる採取・分析
Kr-85 2.64×10^3 Bq/cm³ (ゲルマ分析)
- ②マルチガスモニターによる測定
酸素濃度0%、硫化水素濃度約20ppm
- ③高濃度ガス検知器による測定
水素濃度が約20%まで上昇し安定
- ④金属製試料採取容器による採取・保管
金属製試料採取容器(約500cm³)

RHR配管の系統概略イメージ

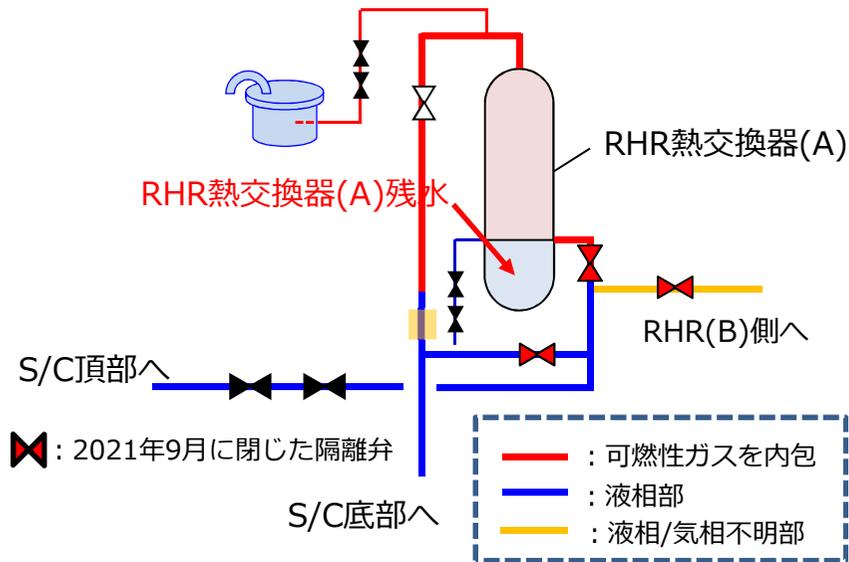
■ 系統の残水（RHR熱交換器(A)残水）を採水・分析。

・ 1回目(採取日:2021.12.15)

分析項目	分析結果	分析項目	分析結果
Cs-134	2.46E+04 Bq/L	pH	3.8
Cs-137	7.38E+05 Bq/L	塩素	2.40E+04 mg/L
Co-60	2.07E+05 Bq/L	カルシウム	2.50E+02 mg/L
H-3	7.69E+04 Bq/L	マグネシウム	1.10E+03 mg/L
全β放射能	8.47E+05 Bq/L	ナトリウム	8.00E+03 mg/L
全α放射能	5.09E+00 Bq/L	SS (浮遊物質)	8.4E+01 mg/L

RHR配管の系統概略イメージ

・ 2回目(採取日:2022.1.17)

分析項目	分析結果	分析項目	分析結果
Cs-134	1.87E+04 Bq/L	pH	6.1
Cs-137	5.23E+05 Bq/L	塩素	1.90E+04 mg/L
Co-60	1.37E+03 Bq/L	カルシウム	3.70E+02 mg/L
H-3	3.41E+06 Bq/L	マグネシウム	1.10E+03 mg/L
全β放射能	5.20E+05 Bq/L	ナトリウム	9.70E+03 mg/L
全α放射能	<3.36E+00 Bq/L	SS (浮遊物質)	4.8E+01 mg/L

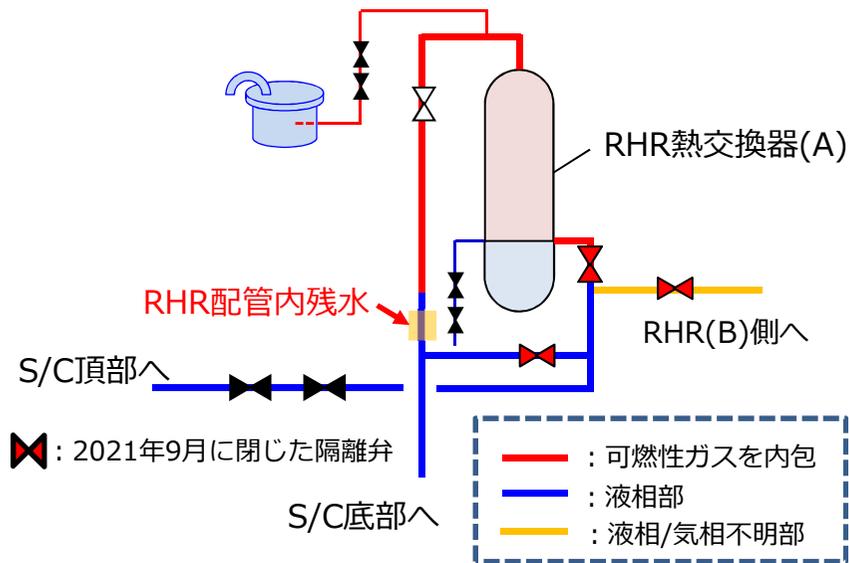
- 系統の残水（RHR配管内残水）を採水・分析。

分析項目	分析結果	分析項目	分析結果
Cs-134	9.59E+04 Bq/L	pH	9.4
Cs-137	2.90E+06 Bq/L	塩素	5.00E+03 mg/L
Co-60	<5.99E+02 Bq/L	カルシウム	8.40E+01 mg/L
H-3	9.80E+04 Bq/L	マグネシウム	3.10E+02 mg/L
全β放射能	2.98E+06 Bq/L	ナトリウム	2.80E+03 mg/L
全α放射能	<2.66E+00 Bq/L	SS（浮遊物質）	4.3E+00 mg/L

RHR配管の系統概略イメージ

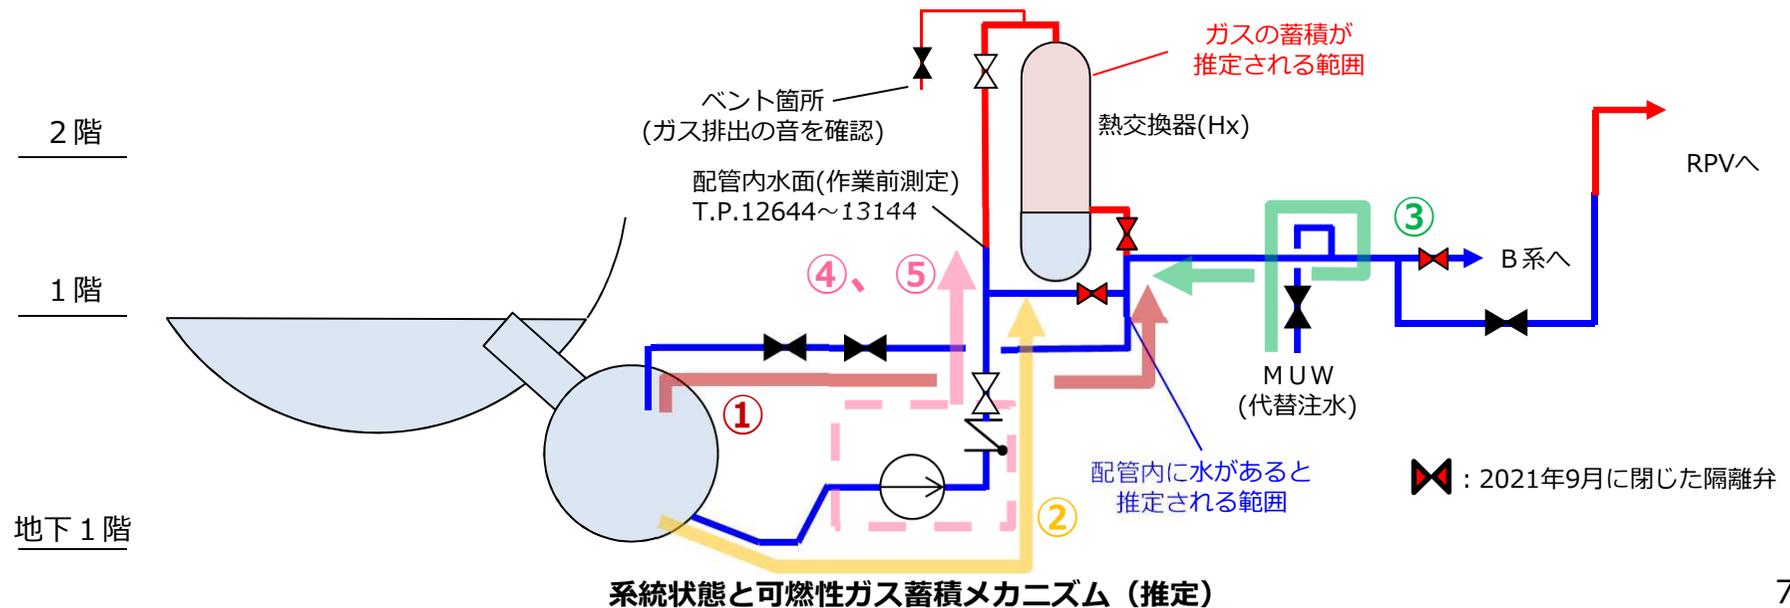
【参考】RHR熱交換器廻りのガス蓄積のメカニズム推定

- RHR熱交換器周りの概略構成と、想定されるガス流入のメカニズムを以下に示す。
- 今後、得られた知見については、1Fにおける事故の分析に係わる検討会にも情報共有していく。

No.	要因	ガス流入のタイミング	説明
①	事故時のガス流入 (事故時操作起因)	震災直後	・ 事故時の操作に伴い、PCV内に充満したガスが流入。
②	事故時のガス流入 (S/C水位低下起因)	震災直後	・ S/C水位が低下し、PCV内に充満したガスが流入。
③	注水時の空気流入	震災直後	・ 事故時の注水に用いたホース内の空気が流入。
④	保有水の放射線分解	震災～現在	・ 配管内の水が、放射線による分解で、水素等が発生。
⑤	海水成分の影響	震災～現在	・ 事故時に注入した海水成分の影響によりガスが発生。

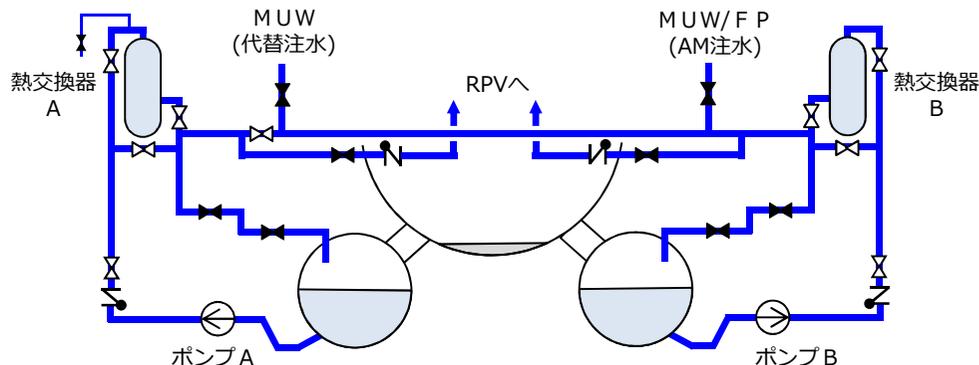
STEP 1 : 震災前

- 震災前は、系統内は満水待機。

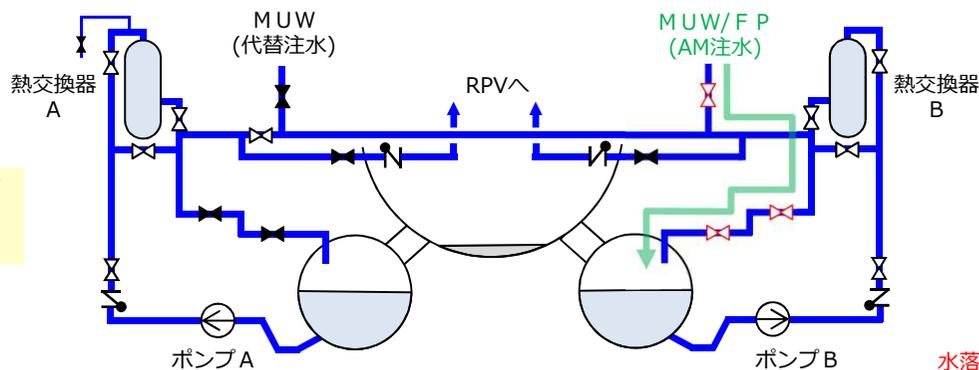
STEP 2 : 代替S / Cスプレイ (ディーゼル駆動消火ポンプ、淡水)

スプレイ
開始時

- 2011年3/12 12:06～3/13 7:43まで断続的に代替S/Cスプレイを実施。

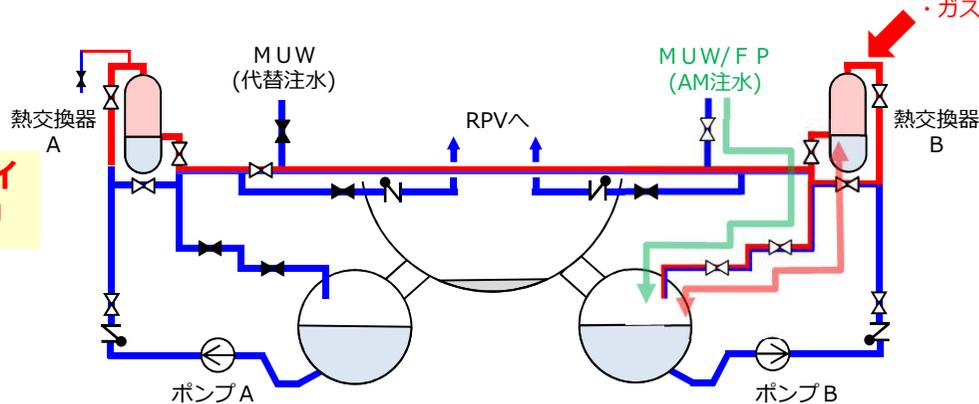
スプレイ
実施中

- 代替S/Cスプレイ実施中から、徐々に系統保有水が水落ちし、**S/C^[*1]あるいはD/W^[*2]からのガスが流入。**

[*1]代替S/Cスプレイでの流量は、RHRによるスプレイ流量より小さく、ガスの流入が発生したと想定。

[*2]代替D/Wスプレイも実施しており、いずれかのタイミングで流入した可能性を想定。

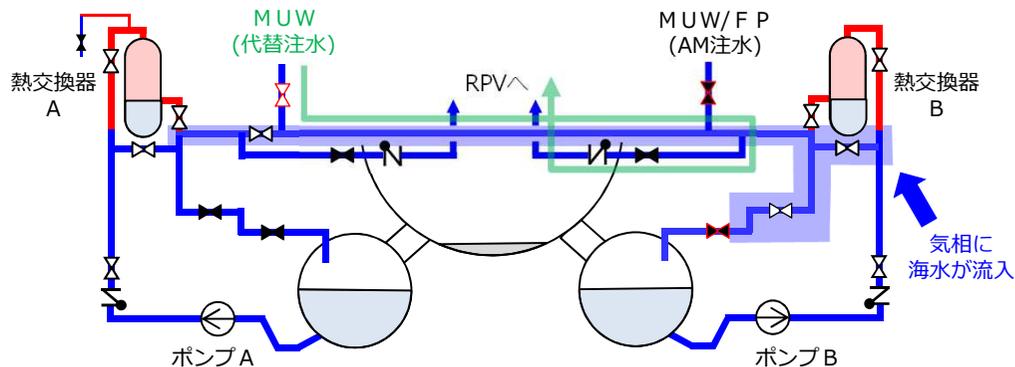
STEP 3 : 代替注水時（消防車、海水）

- 消防車からの代替注水により**海水**が流入。
(ハッチング部が海水に置換)

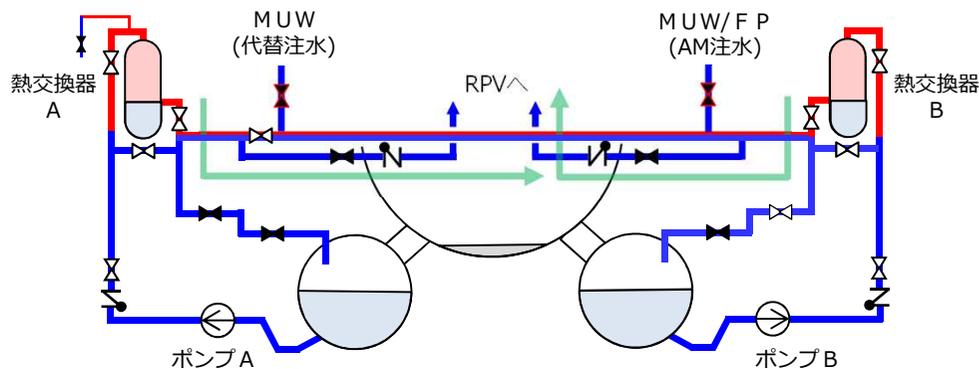
STEP 4 : 安定化以降

- 系統内のガスは、RPVの減圧と共に徐々にRPVに排出。
- ガス圧力も、RPV減圧と共に低下。
- 系統内の水位は、タイライン近傍で安定。
