核燃料物質使用施設における核燃料物質の管理区域外への漏洩について

### 東芝マテリアル株式会社における核燃料物質の管理区域外への漏洩に関する報告書

東芝マテリアル株式会社における核燃料物質の管理区域外への漏洩に関する報告

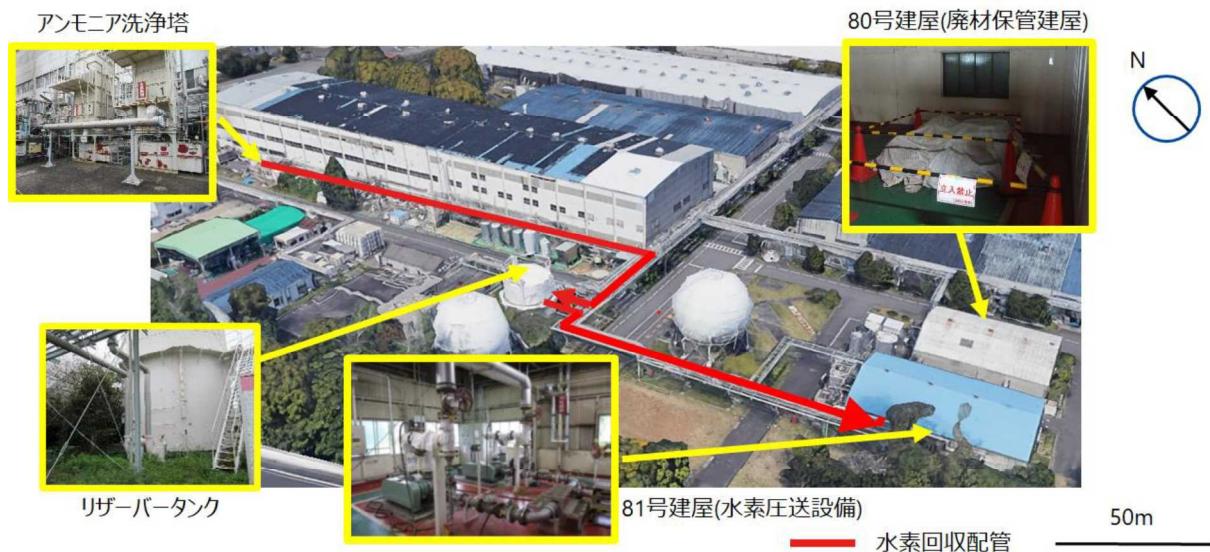
図 1. 水素回収経路全体図

トリタン製品は、原料であるタンクス汀酸化物粉末と硝酸トリウム水溶液を攪拌・乾燥し、焙焼炉で分解後、水素還元炉で還元処理することで得られた混合粉末を成形、焼結することで製造される。この還元工程において使用する水素は、管理区域内の還元炉からバブラーを介し管理区域外のアンモニア（NH<sub>3</sub>）洗浄塔に送られ、NH<sub>3</sub>分を除去した後リザーバータンクを経て水素回収・循環装置に到達し、精製後再び還元炉に供給される仕組みとなっている。還元時には極微量の粉末が水素ガスにより炉外に流出するが、バブラーにて除去され、管理区域外へは漏洩しない仕組みとなっている。また、管理区域内のバブラーには還元時に一定量の水が供給され続けており、放射性物質を含むオーバーフロー分は貯留槽に送られ、廃水の管理基準値以下で管理した後、周辺監視区域外の水中の濃度限度を下回ることを確認し、管理区域外に排水している。図1に水素回収経路を、図2に還元工程概念図を示す。

4. 1 項において上述したように、トリタン製造においては Th が添加されたタングステン酸化物を水素還元炉で還元処理するが、この還元工程に使用する水素は、管理区域内にあるバブラーを介し、管理区域外のアンモニア ( $\text{NH}_3$ ) 洗浄塔に送られ、 $\text{NH}_3$  分を除去した後リザーバータンクを経て水素回収・循環装置に到達し、精製後再び還元炉に供給される仕組みとなっている。本来、還元時には極微量の粉末が水素ガスにより炉外に流出するが、バブラーで除去され、管理区域外へは漏洩しない仕組みになっていると考えていた。しかしながら、水素回収・循環装置の廃材から Th 漏洩が見つかったことから、前述のバブラーで除去できなかった粉末が、水素ガスに含まれ、水素回収・循環装置まで到達したと考えられる。

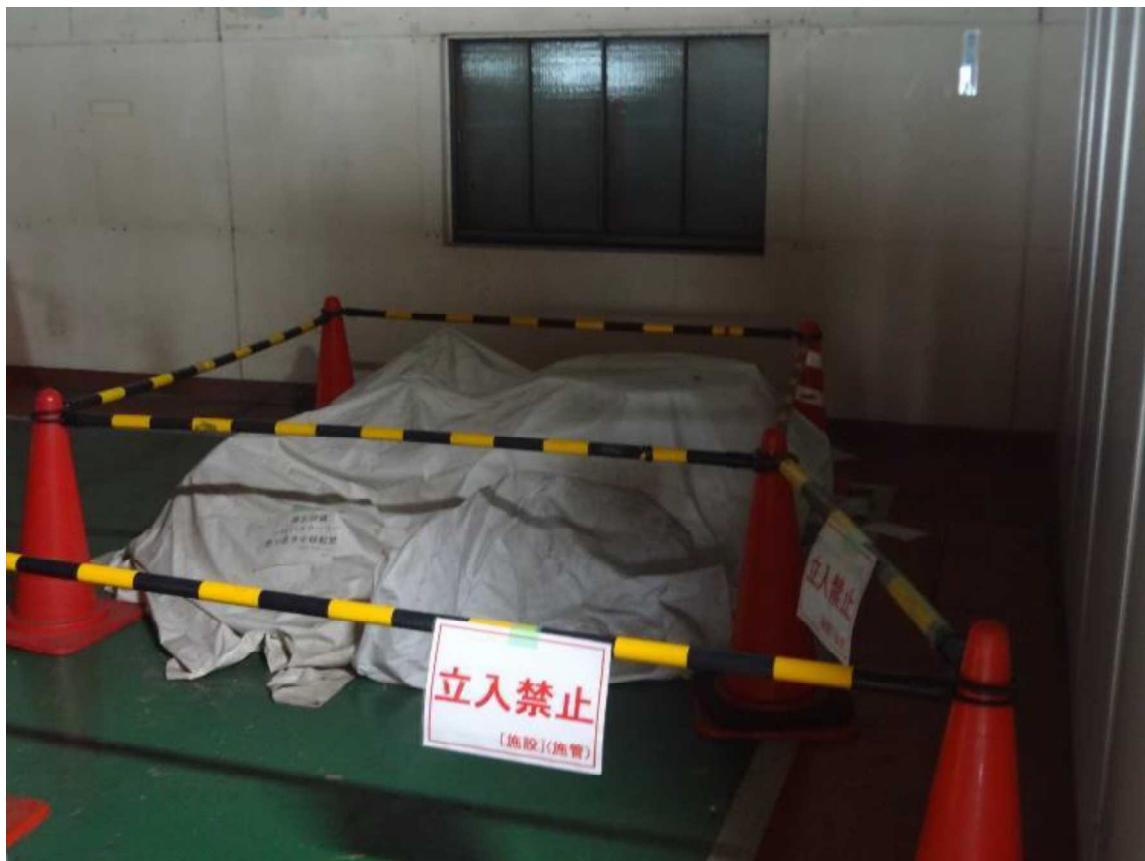
図3 廃材保管状況

測定は、NaI シンチレーション式サーベイメーター (TCS-171) を用い、直接測定法により図 3 に示す廃材保管場所において表面および表面から 1 m の距離で実施した。

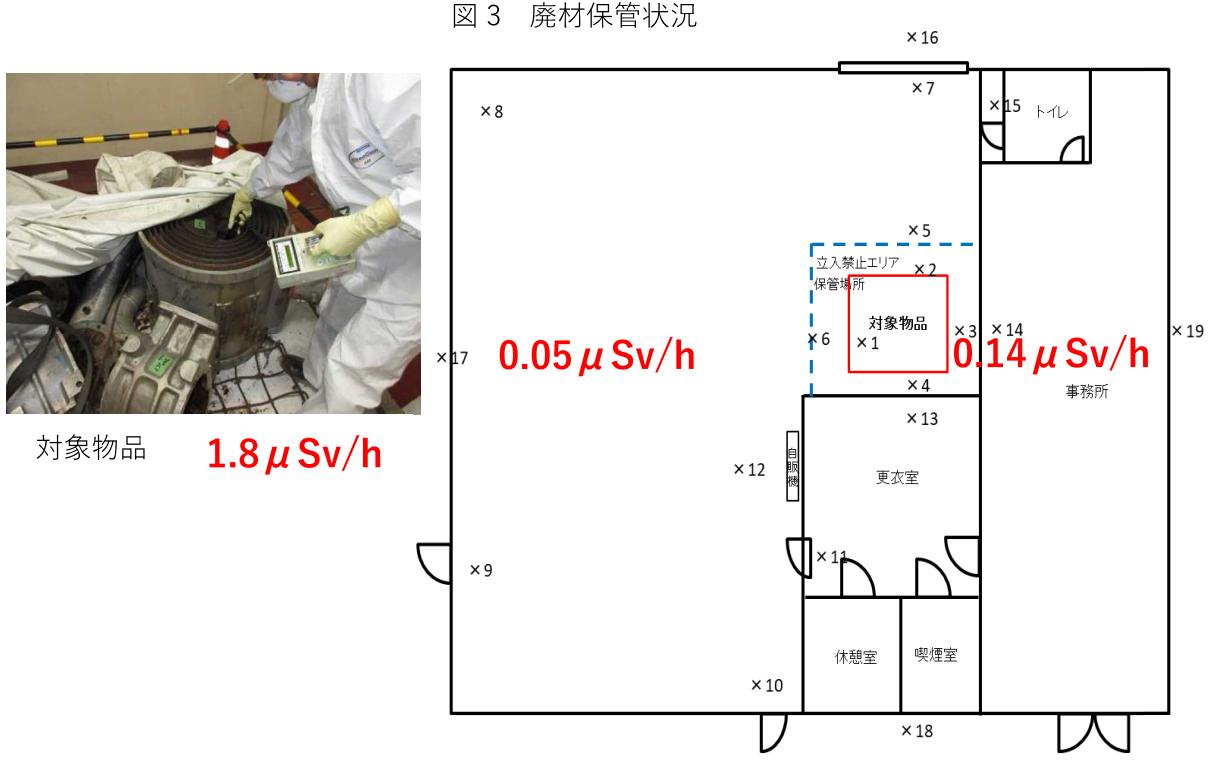
測定結果を図 4 に示す。測定の結果、廃材の表面線量当量率は最大  $1.8 \mu\text{Sv}/\text{h}$ 、保管場所内の空間線量当量率は最大  $0.14 \mu\text{Sv}/\text{h}$ 、保管場所の区域境界は最大  $0.09 \mu\text{Sv}/\text{h}$  の値を確認したが、その他の建屋内外は B.G  $0.05 \mu\text{Sv}/\text{h}$  と同等の値であった。

本測定結果から、保管場所の区域境界の線量は、一般公衆の被ばく限度を下回っており、被ばく管理上問題ないと判断した。

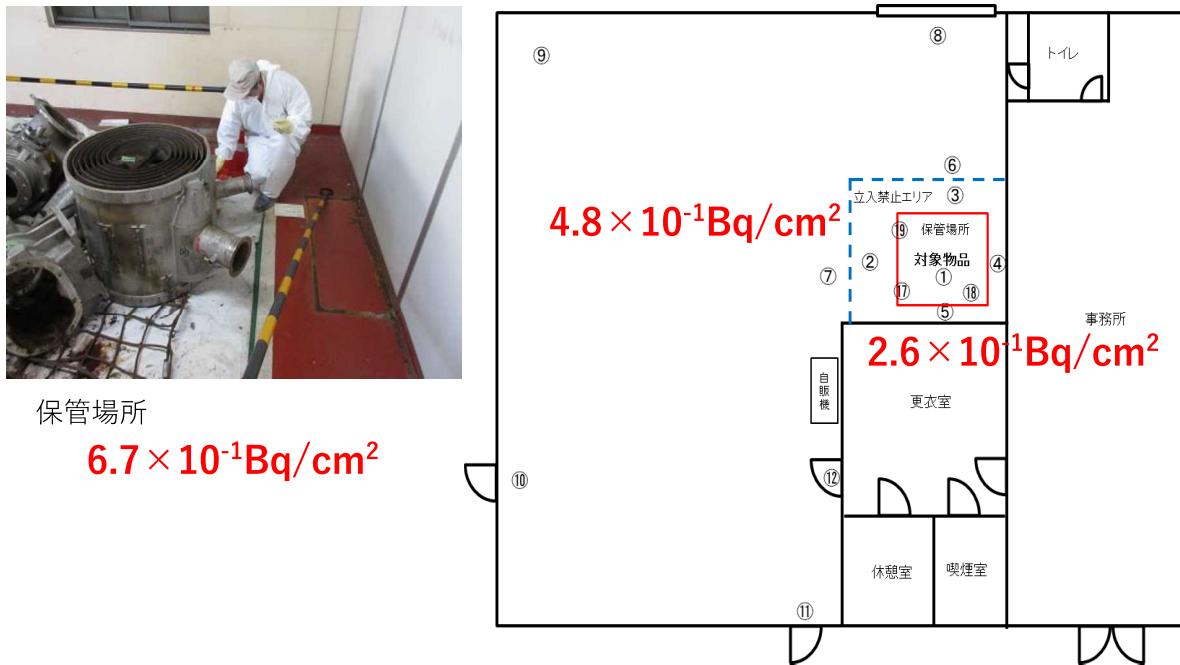
図 5 廃材表面および保管建屋内の汚染密度測定

測定は、スミア法により図 5 に示すサンプリング位置にて採取後実施した。測定器は  $\alpha$  線自動測定装置 (JDC-5100 アロカ製)、 $\beta$  線自動測定装置 (JDC-3101 アロカ製) を用い、それぞれ採取面積  $100 \text{ cm}^2$ 、計数時間 3 分で行った。

測定結果を図 5 に示す。測定の結果、廃材の外表面は最大  $6.7 \times 10^{-1} \text{ Bq/cm}^2$  ( $\beta \cdot \gamma$  線の測定値、同箇所  $\alpha$  線では  $3.9 \times 10^{-1} \text{ Bq/cm}^2$ )、保管場所の養生シート表面は最大  $4.8 \times 10^{-1} \text{ Bq/cm}^2$  ( $\beta \cdot \gamma$  線の測定値、同箇所  $\alpha$  線では  $2.4 \times 10^{-1} \text{ Bq/cm}^2$ )、立入禁止エリア内の床面は 1 ポイントで  $2.6 \times 10^{-1} \text{ Bq/cm}^2$  ( $\beta \cdot \gamma$  線の測定値、同箇所  $\alpha$  線では  $1.1 \times 10^{-1} \text{ Bq/cm}^2$ ) を検出した。それ以外の床面については全て検出限界 ( $\alpha$  線:  $3.4 \times 10^{-2} \text{ Bq/cm}^2$ 、 $\beta \cdot \gamma$ :  $8.6 \times 10^{-2} \text{ Bq/cm}^2$ ) 未満であった。

以上の測定結果は、核燃料物質の使用等に関する規則に基づく持ち出し基準 ( $\alpha$  線  $0.4 \text{ Bq/cm}^2$ 、 $\beta \cdot \gamma$  ( $\alpha$  線以外) 線  $4.0 \text{ Bq/cm}^2$ ) を下回っており、エリア内への人の立入を禁止し、廃材はシート養生していることから汚染管理上は問題ないと判断した。

保管場所の立入禁止区域外の床面については上述法令基準のさらに  $1/10$  以下であることを確認しており、汚染管理上の問題はないと判断した。ただし、保管場所については、シート養生されている廃材の内面に明らかな汚染物質の付着があるため、不用意な立ち入りを未然に防止するとともに、養生シートを取り外して作業する場合は十分な管理を必要とすることを認識した。

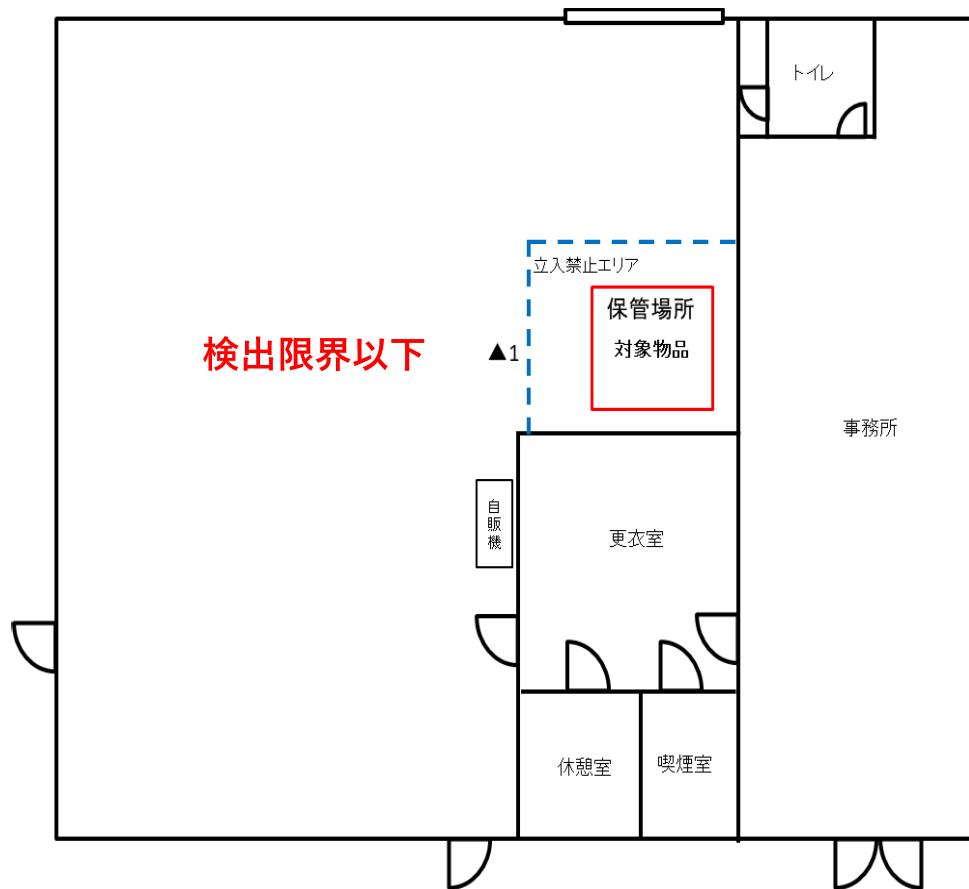
図 6 廃材保管場所周辺の空气中放射能濃度測定

ろ過捕集法により図 6 に示すサンプリング位置で採取後、 $\alpha$  線及び  $\beta$  線とも表面汚染密度測定で用いたものと同じ自動測定器を用いて測定した。ろ紙は HE-40T、CP-20 を用い、採取流量率は  $30 \text{ L/min}$ 、採取流量は  $1.8 \times 10^6 \text{ cm}^3$ 、測定時間  $10 \text{ min}$  の条件で実施した。

測定結果を図 6 に示す。測定の結果、 $\alpha$  線、 $\beta \cdot \gamma$  線ともに有意な値は検出されなかった。

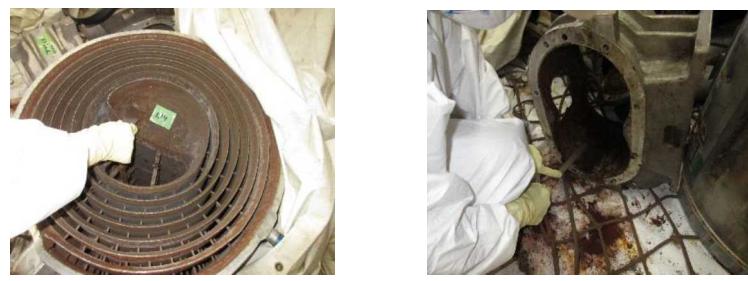
図 7 廃材付着物の核種分析サンプル採取状況

サンプルは廃材の中で最も線量当量率が高い部材の中心部に近い鋸（試料 A：約 5 g）と、その上流部材の内側の鋸（試料 B：約 3 g）を採取し、測定時間は 600 sec とした。

サンプル採取状況を図 7 に、分析結果を表 1 に示す。分析の結果、Pb-212、TI-208、Bi-212、Ac-228 が B.G の値に対して有意に検出されており、それ以外の核種は検出されなかった。Pb-212、TI-208、Bi-212、Ac-228 はトリウムの放射性壊変系列に属する子孫核種であり、その半減期と対象品の保管期間を考慮すると、廃材に付着した放射性物質がトリウムであることは否定できない。

①試料 A (採取状況)

②試料 B (採取状況)

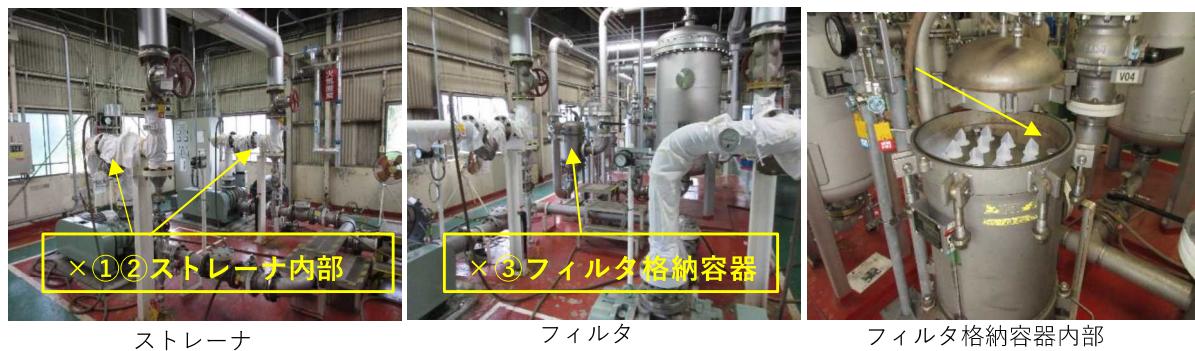
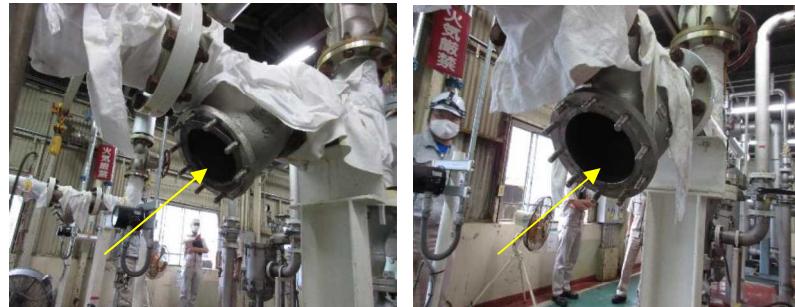
図 8 更新設備の線量測定位置

更新後の水素回収・循環装置の安全性を確認するため、ストレーナ配管 2 系統の内部及びフィルター格納容器内部の線量当量率を測定した。測定は、廃材と同様の方法で行った。測定位置を図 8 に、測定結果を図 9 に示す。測定の結果、線量当量率は共に B.G 0.05  $\mu\text{Sv}/\text{h}$  と同等の 0.04  $\mu\text{Sv}/\text{h}$  であり、有意な線量当量率は計測されなかった。

ストレーナ

フィルタ

フィルタ格納容器内部

①ストレーナ内部

②ストレーナ内部

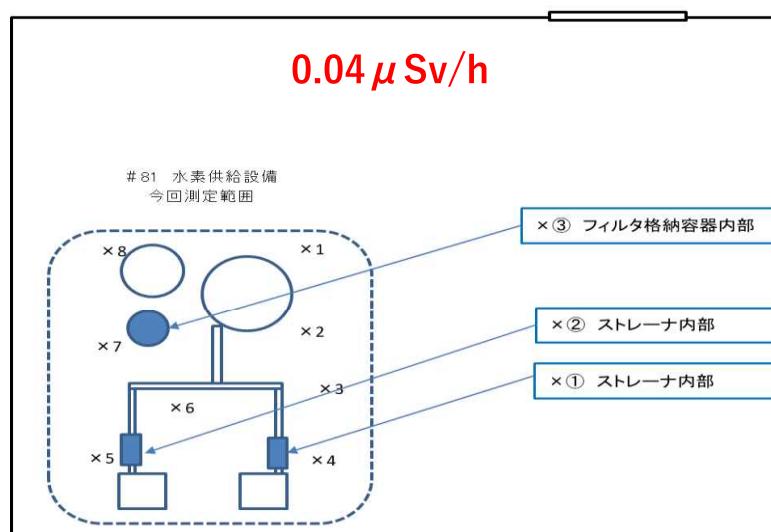
図 9 更新設備の線量測定

また、設備周りの線量当量率も、0.04～0.05  $\mu\text{Sv}/\text{h}$  であり、B.G 0.05  $\mu\text{Sv}/\text{h}$  と同等であった。

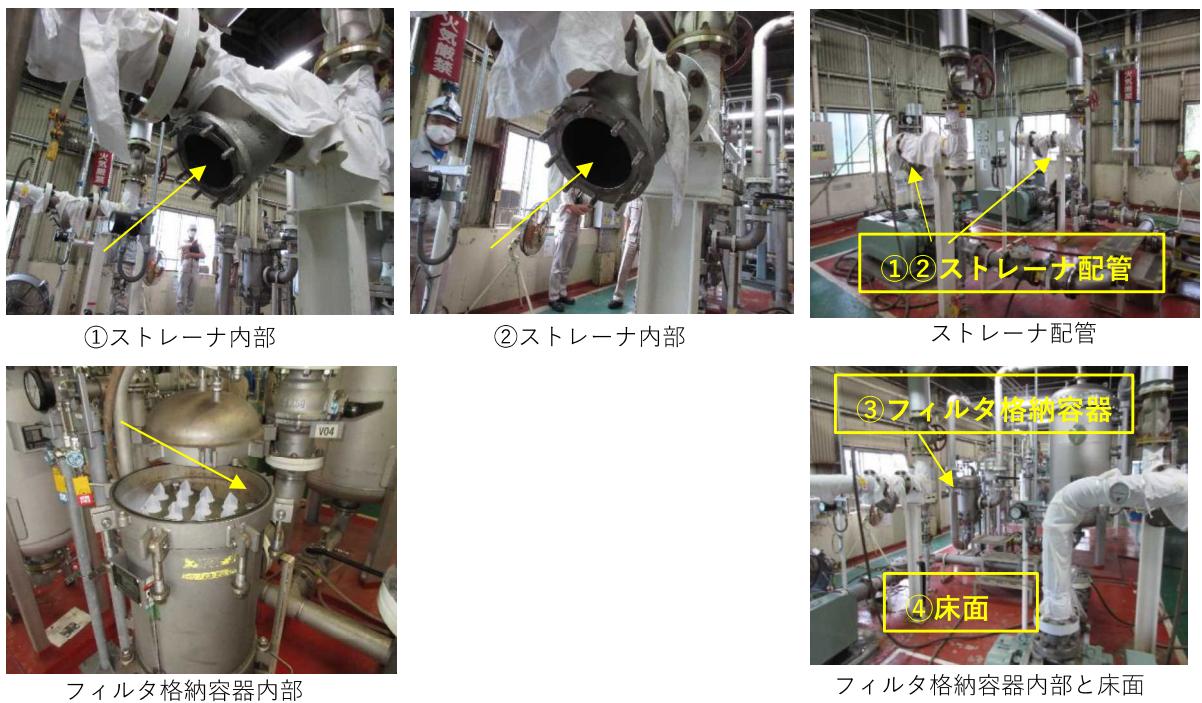
図 10 更新設備の汚染密度測定位置

測定は、廃材と同様の方法で行った。測定位置を図 10 に、測定結果を図 11 に示す。測定の結果、共に検出限界 ( $\alpha$  線： $3.6 \times 10^{-2} \text{ Bq}/\text{cm}^2$ 、 $\beta$ ・ $\gamma$ ： $8.6 \times 10^{-2} \text{ Bq}/\text{cm}^2$ ) 未満であり有意な汚染は検出されなかった。

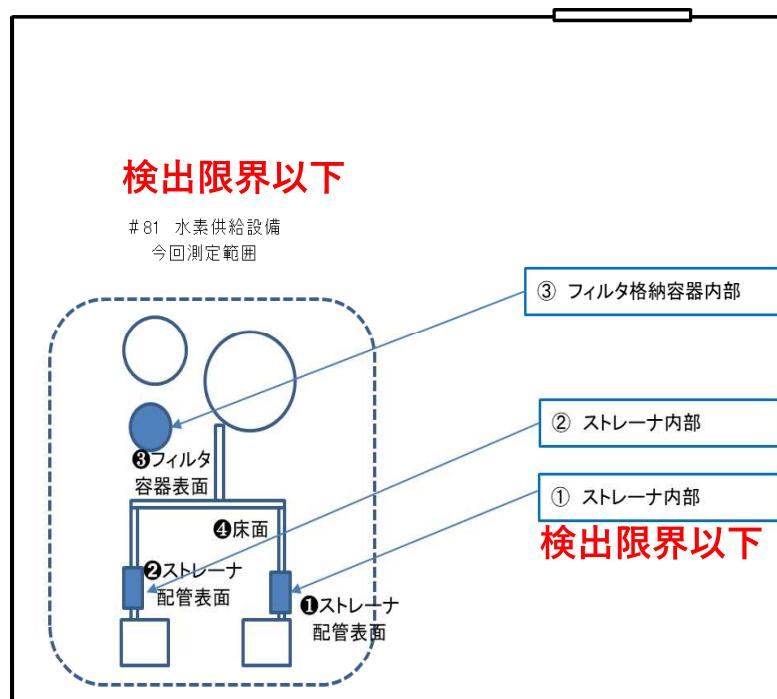
図 11 更新設備の汚染密度測定

また、装置周りの表面汚染密度も全て検出限界未満であった。

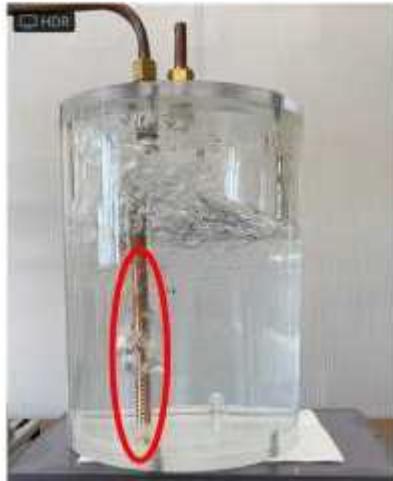
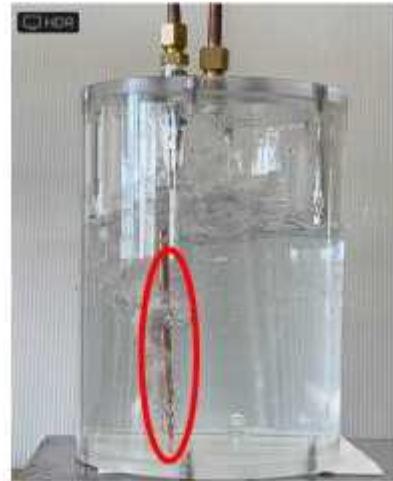
図 12 バブリング槽内の様子

パイプ径、穴径、穴個数、ピッチを変えた場合のバブリング槽内の様子を図 12 に示す。パイプ構造の違いにより水中のバブルの発生の位置は変化するが、水面の荒れ方には変化がなかった。図 13 にバブラーからの水の流出量を示すが、現行の条件である流入風速 3 m/s、天井からの距離 13 cm でも水をガス配管側に流出させてしまうという問題があることを確認した。この問題は、図 14 に示すようにバブラー水中にパンチングメタル、メッシュを入れることで解決した。発生したバブルを小さくすることで、水面が波立たなくなり、水の流出がなくなった。また、発生するバブルを小さくすることも微粉を飛散させないために有効と期待される。

Φ10パイプ、穴径Φ2.0、  
円周4p、ピッチ2.0

Φ6パイプ、穴径Φ1.6、  
円周5p、ピッチ4.0

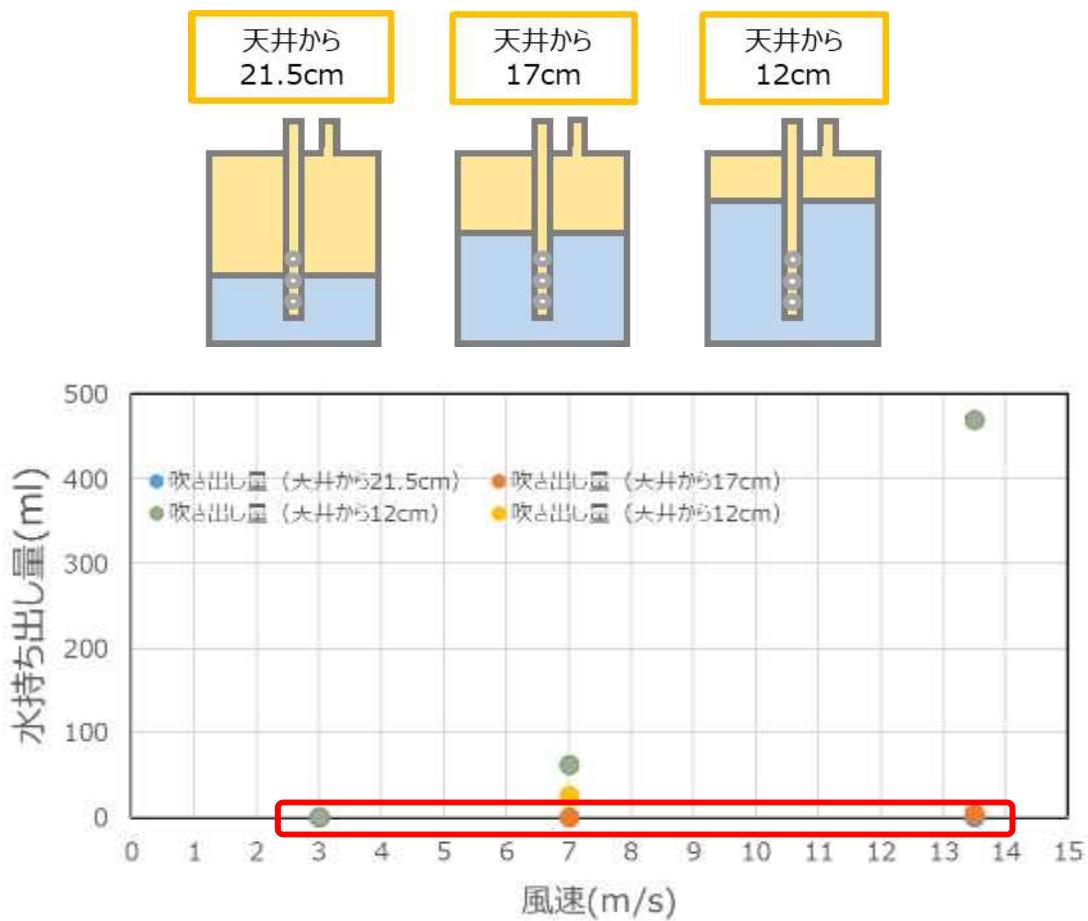
図 15 バブラー水位、風速による水の流出状況

図 15 に水槽を SUS 製タンクに変え、水位、ガス圧力およびガス風速をパラメータとし、水の流出を確認した結果を示す。図 15 中、赤く示した領域が水の流出がない条件であった。この水の流出がない条件で、タンクスチン粉末を入れて実験を行ったが、図 16 に示すように、最終のガス出口に設置していたろ紙にタンクスチン粉末の流出を確認した。流出の原因としては以下が推定された。

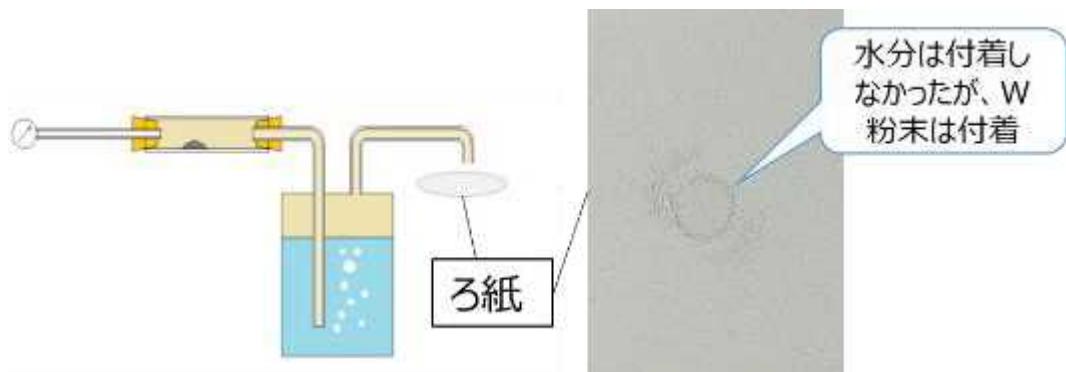
図 16 W 粉末流出状況

- ・パイプの穴が、水面より上にある（水位が低い場合）
- ・バブル中に粉末が存在し、水に吸収されていない
- ・粉末が混ざった水が、槽内または配管に付着・乾燥した後、ガスによって流出する

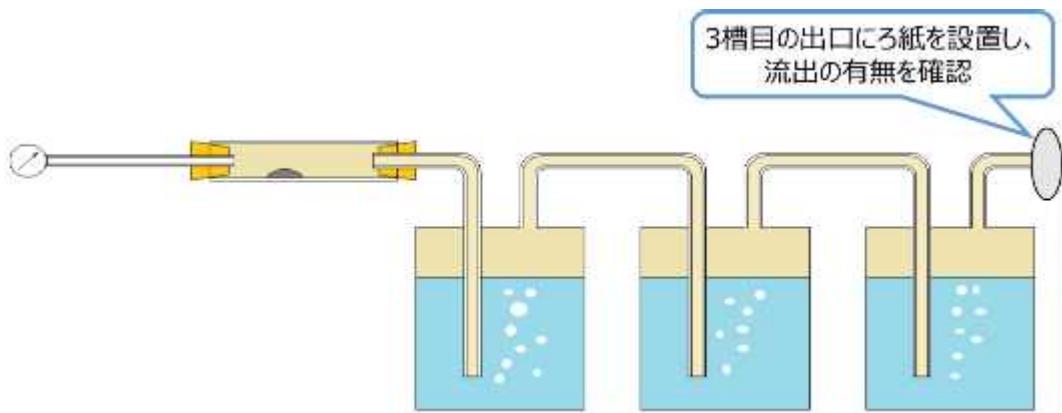
図 17 3層バブリング槽概略図

次にバブリング槽を 3 槽とし、実験条件として風速 7 m/s（現状風速の 2 倍）で約 14 時間バブリングを行った。1 槽目水位は、天井から 12 cm（現行と同等）、2、3 槽面の水位は天井から 17 cm（風速 17 m/s で水が持ち出されない条件）とした。実験の概要を図 17 に示す。3 槽目の出口のろ紙を置き、粉末の流出の有無を確認した。実験は 2 回を行い、出口の流出量はろ紙上の粒子数を走査型電子顕微鏡（SEM）で観察することにより概算した。表 2 にバブリング槽を 3 層とした場合の除去率を示す。

表 2 より、3 層目の出口での流出量は 0.002%、0.007% で平均として 0.005% となり、現行の 1 槽の構造に対し、3 槽の構造にすることで 100% 除去はできない結果となったが、約 500 分の 1 までに粉末の流出量を抑えることができた。この結果から使用変更許可申請書において、
