大間原子力発電所審査資料	
資料番号	OM1-CA157-R02
提出年月日	2022年3月3日

大間原子力発電所
敷地の地質・地質構造
(コメント回答 その14)

敷地の地質・地質構造

(コメント回答 その14)

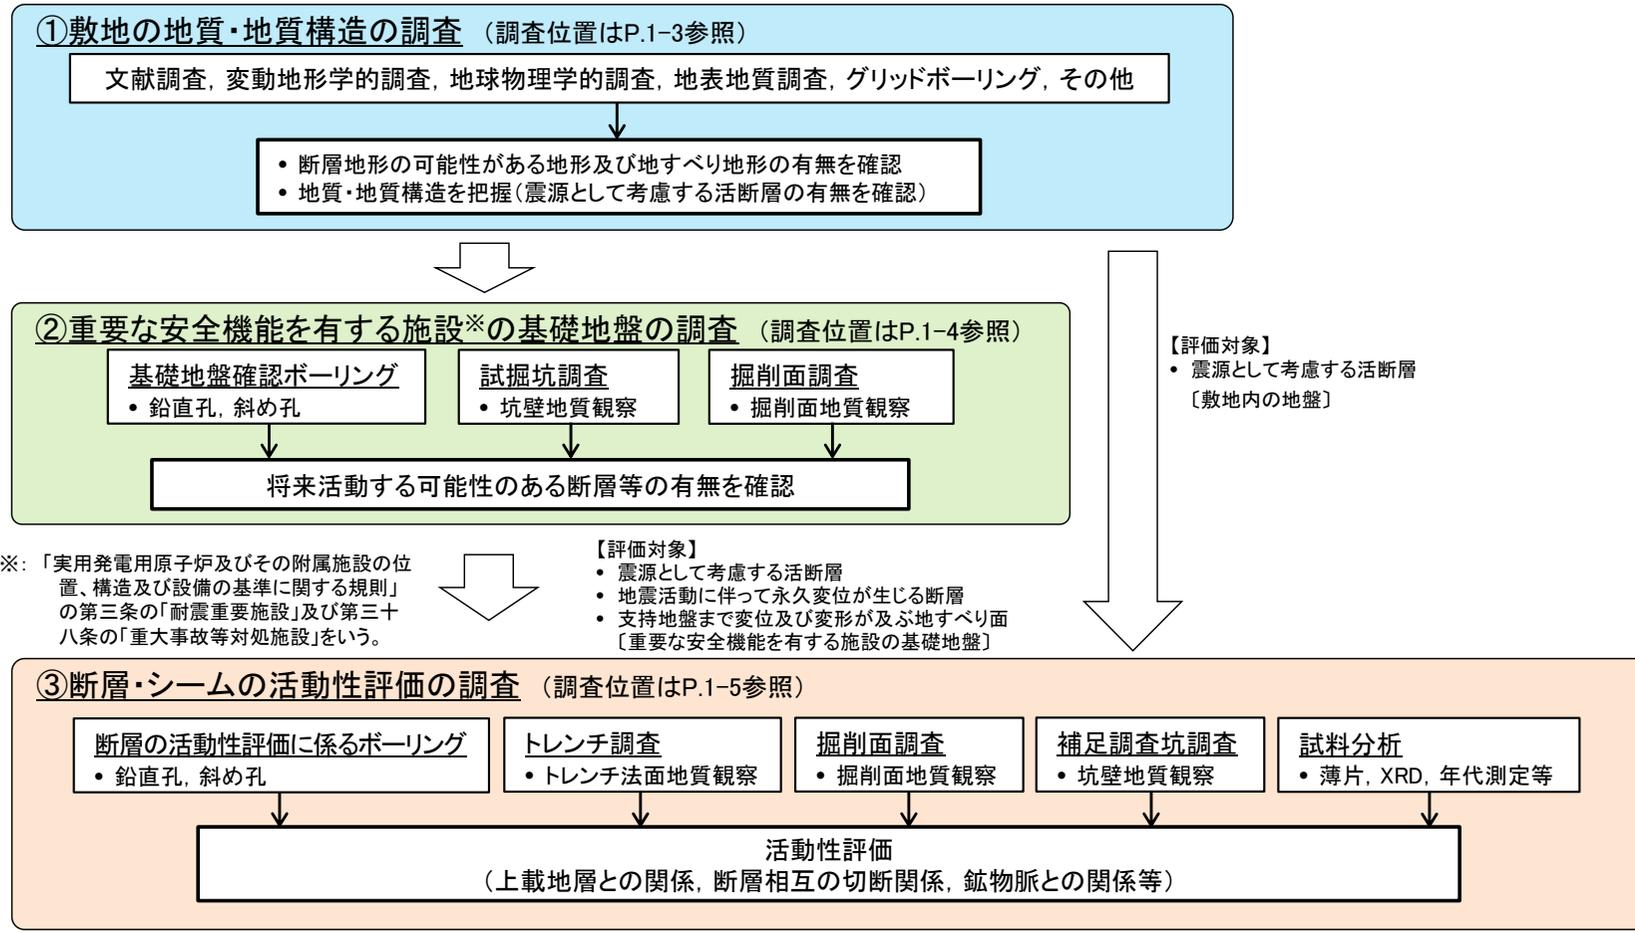
敷地の調査は、敷地周辺及び近傍の調査を踏まえ、相互に整合を図り実施した。

• 敷地内の調査①②によりcf断層系, sF断層系, dF断層系及びシームを確認した。
• 各断層及びシームについて調査③により活動性を評価した。

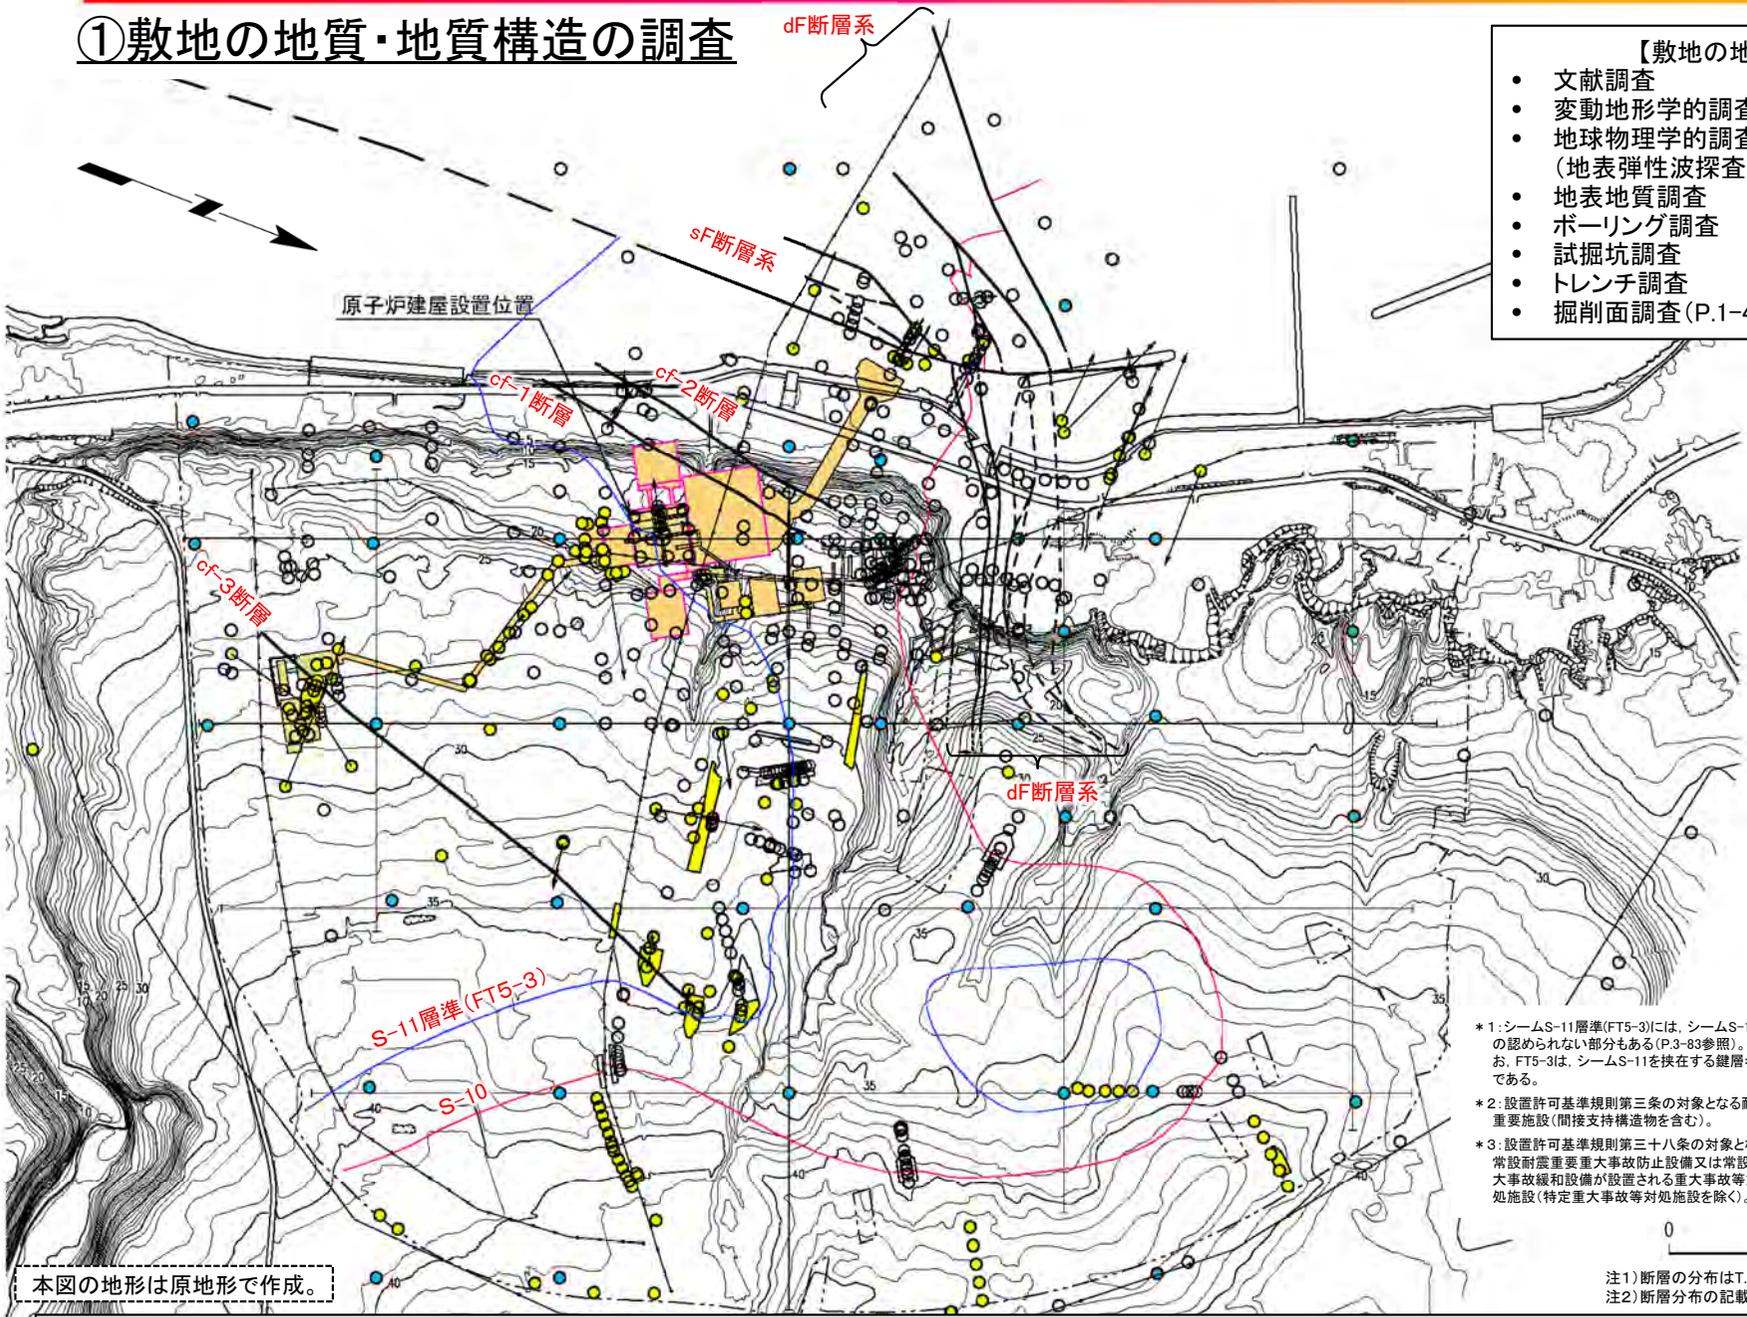
①敷地の地質・地質構造の調査

- 【敷地の地質・地質構造の調査】
- 文献調査
 - 変動地形学的調査(空中写真判読等)
 - 地球物理学的調査
(地表弾性波探査, 反射法地震探査及び重力探査)
 - 地表地質調査
 - ボーリング調査
 - 試掘坑調査
 - トレンチ調査
 - 掘削面調査(P.1-4参照)

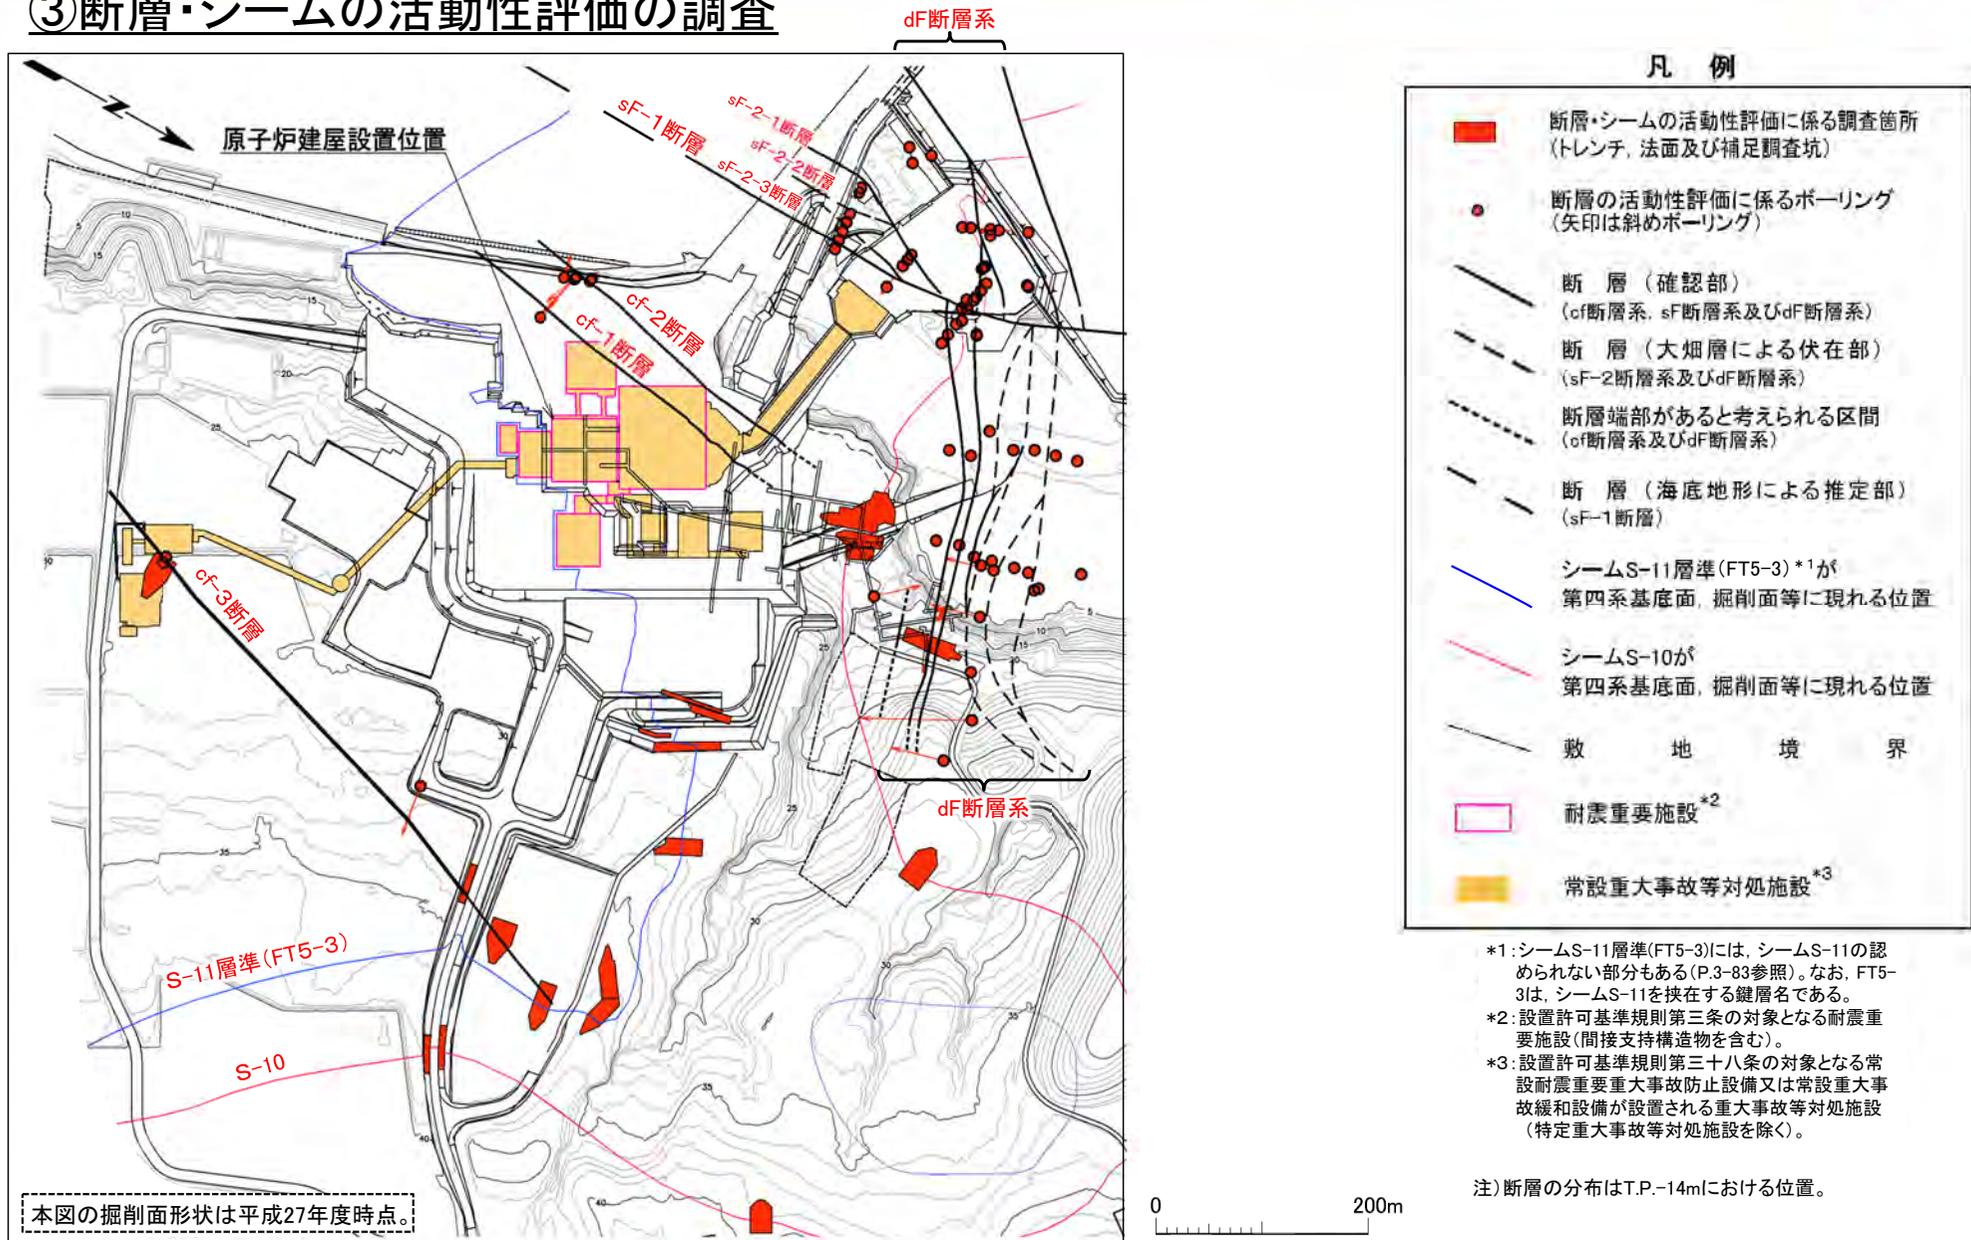
③断層・シームの活動性評価の調査

「断層・シームの活動性評価の調査」として、ボーリング調査、トレンチ調査、掘削面調査、補足調査坑調査及び試料分析を行い、対象とする断層・シームの活動性を評価する。

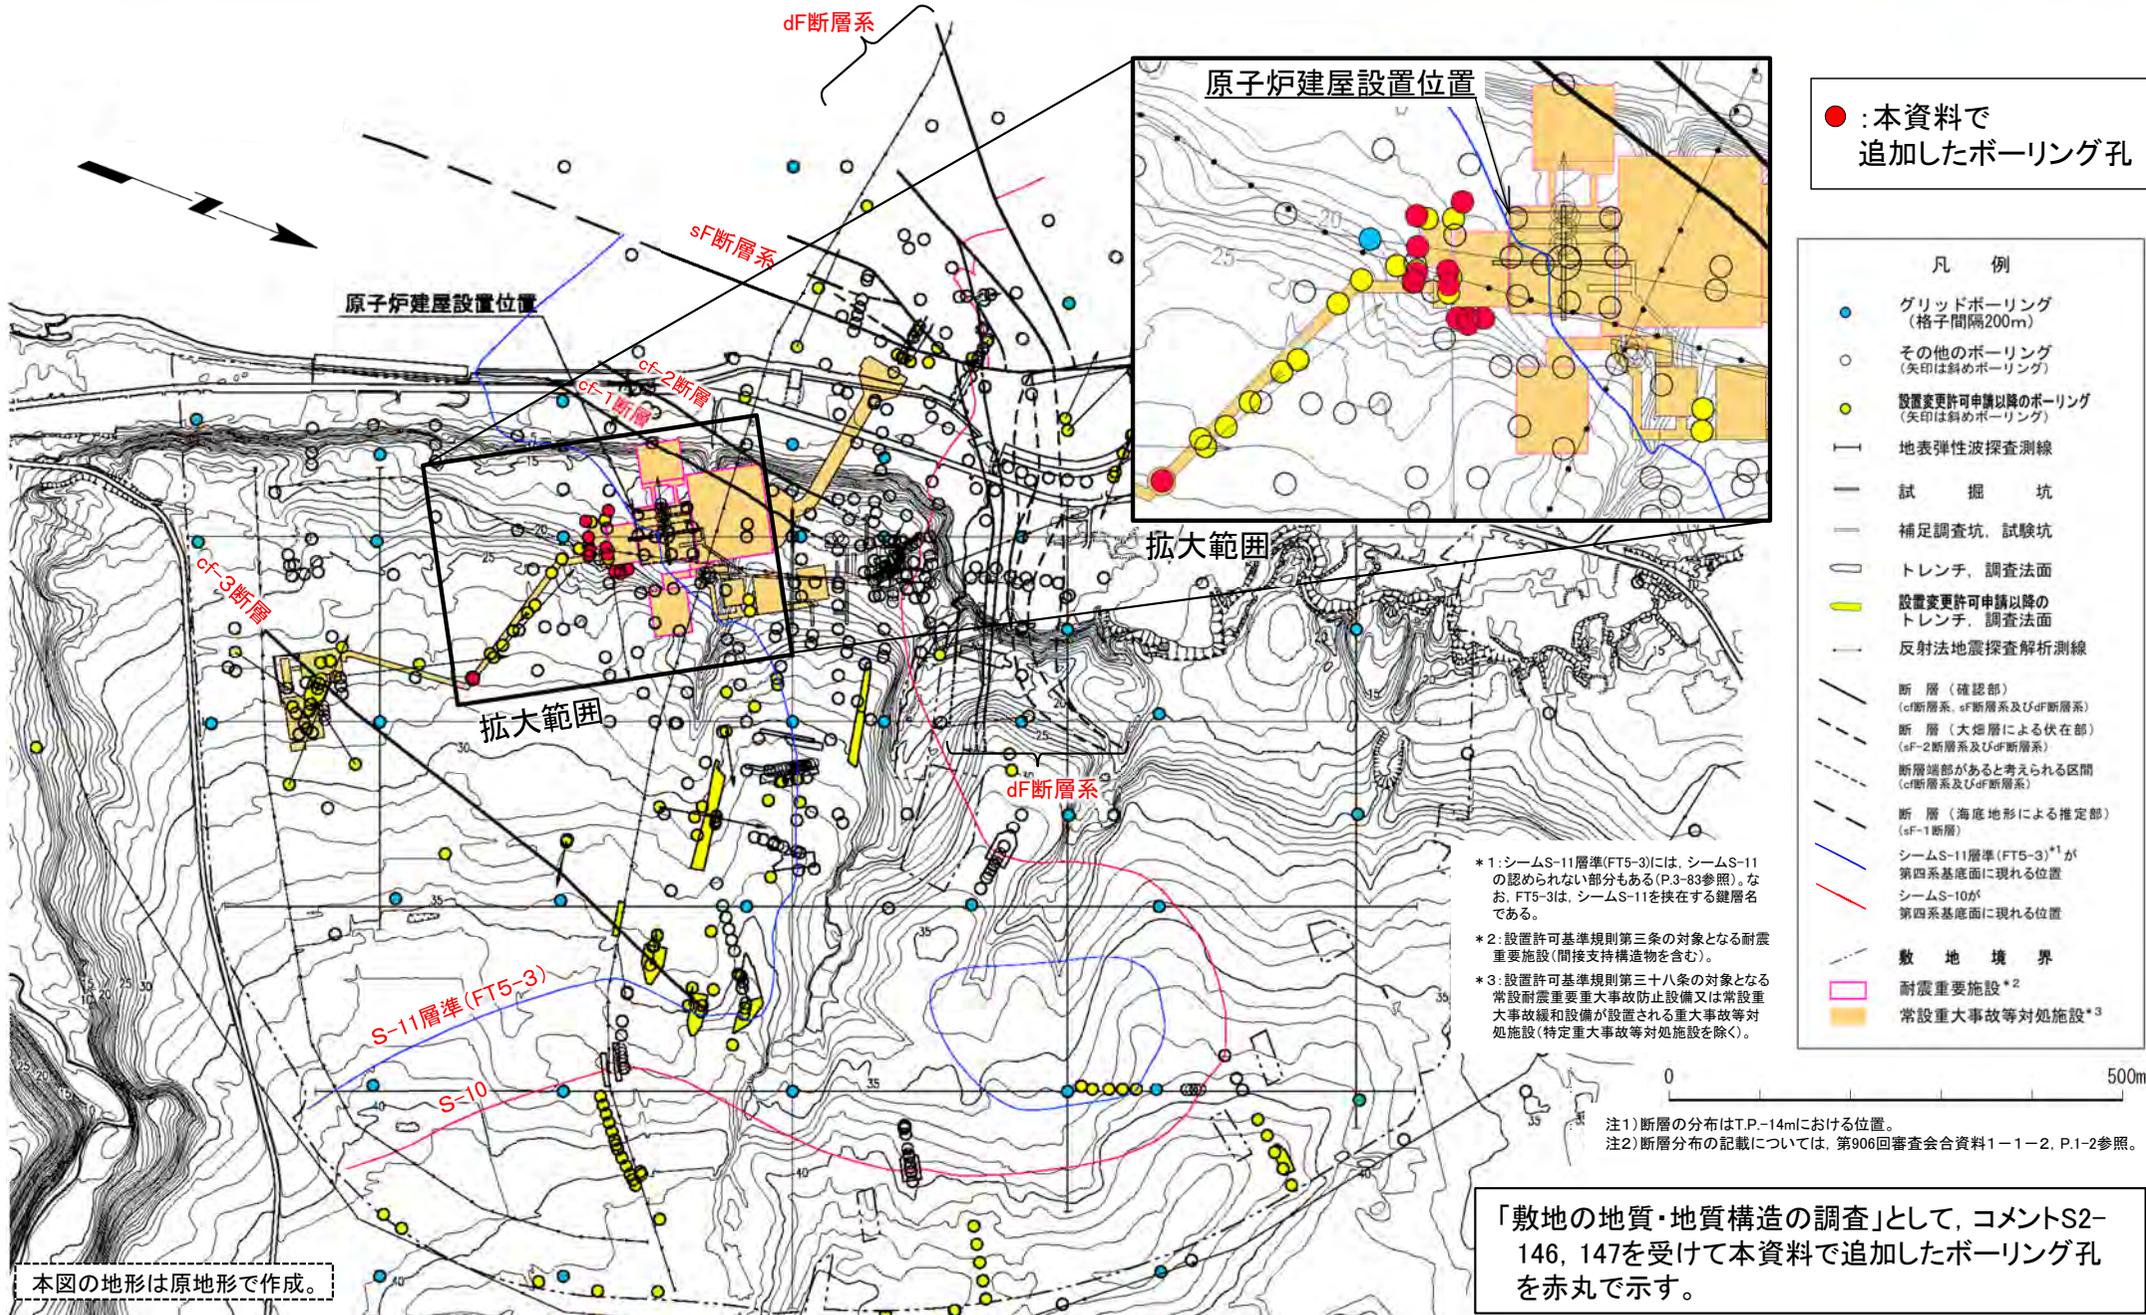
〈参考〉敷地の地質・地質構造の調査:本資料で追加したボーリング孔

「敷地の地質・地質構造の調査」として、コメントS2-146, 147を受けて本資料で追加したボーリング孔を赤丸で示す。

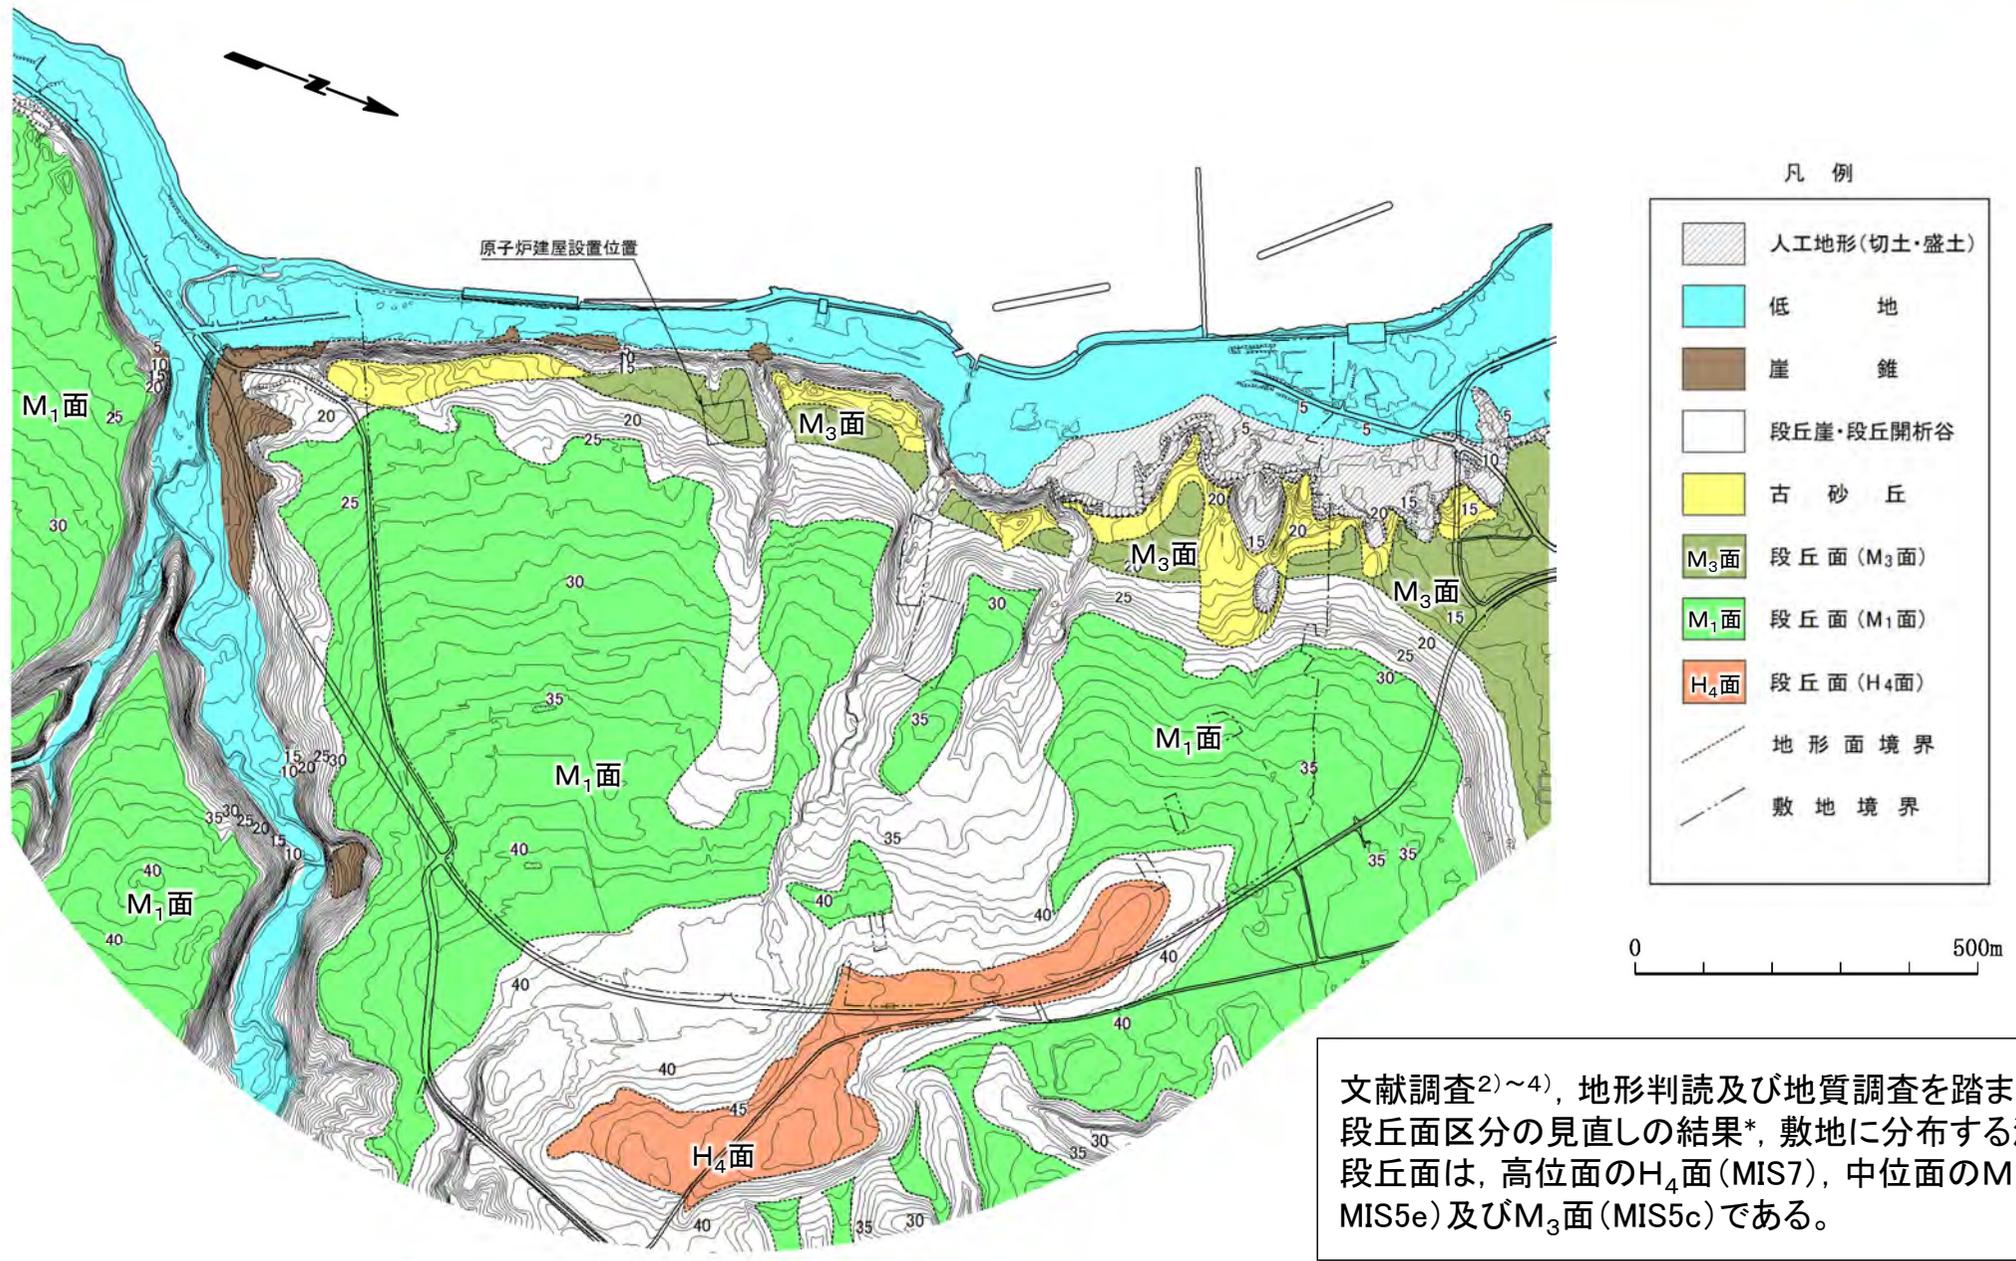
敷地の段丘面区分(1/2)

文献調査^{2)~4)}、地形判読及び地質調査を踏まえた段丘面区分の見直しの結果*、敷地に分布する海成段丘面は、高位面のH₄面(MIS7)、中位面のM₁面(MIS5e)及びM₃面(MIS5c)である。

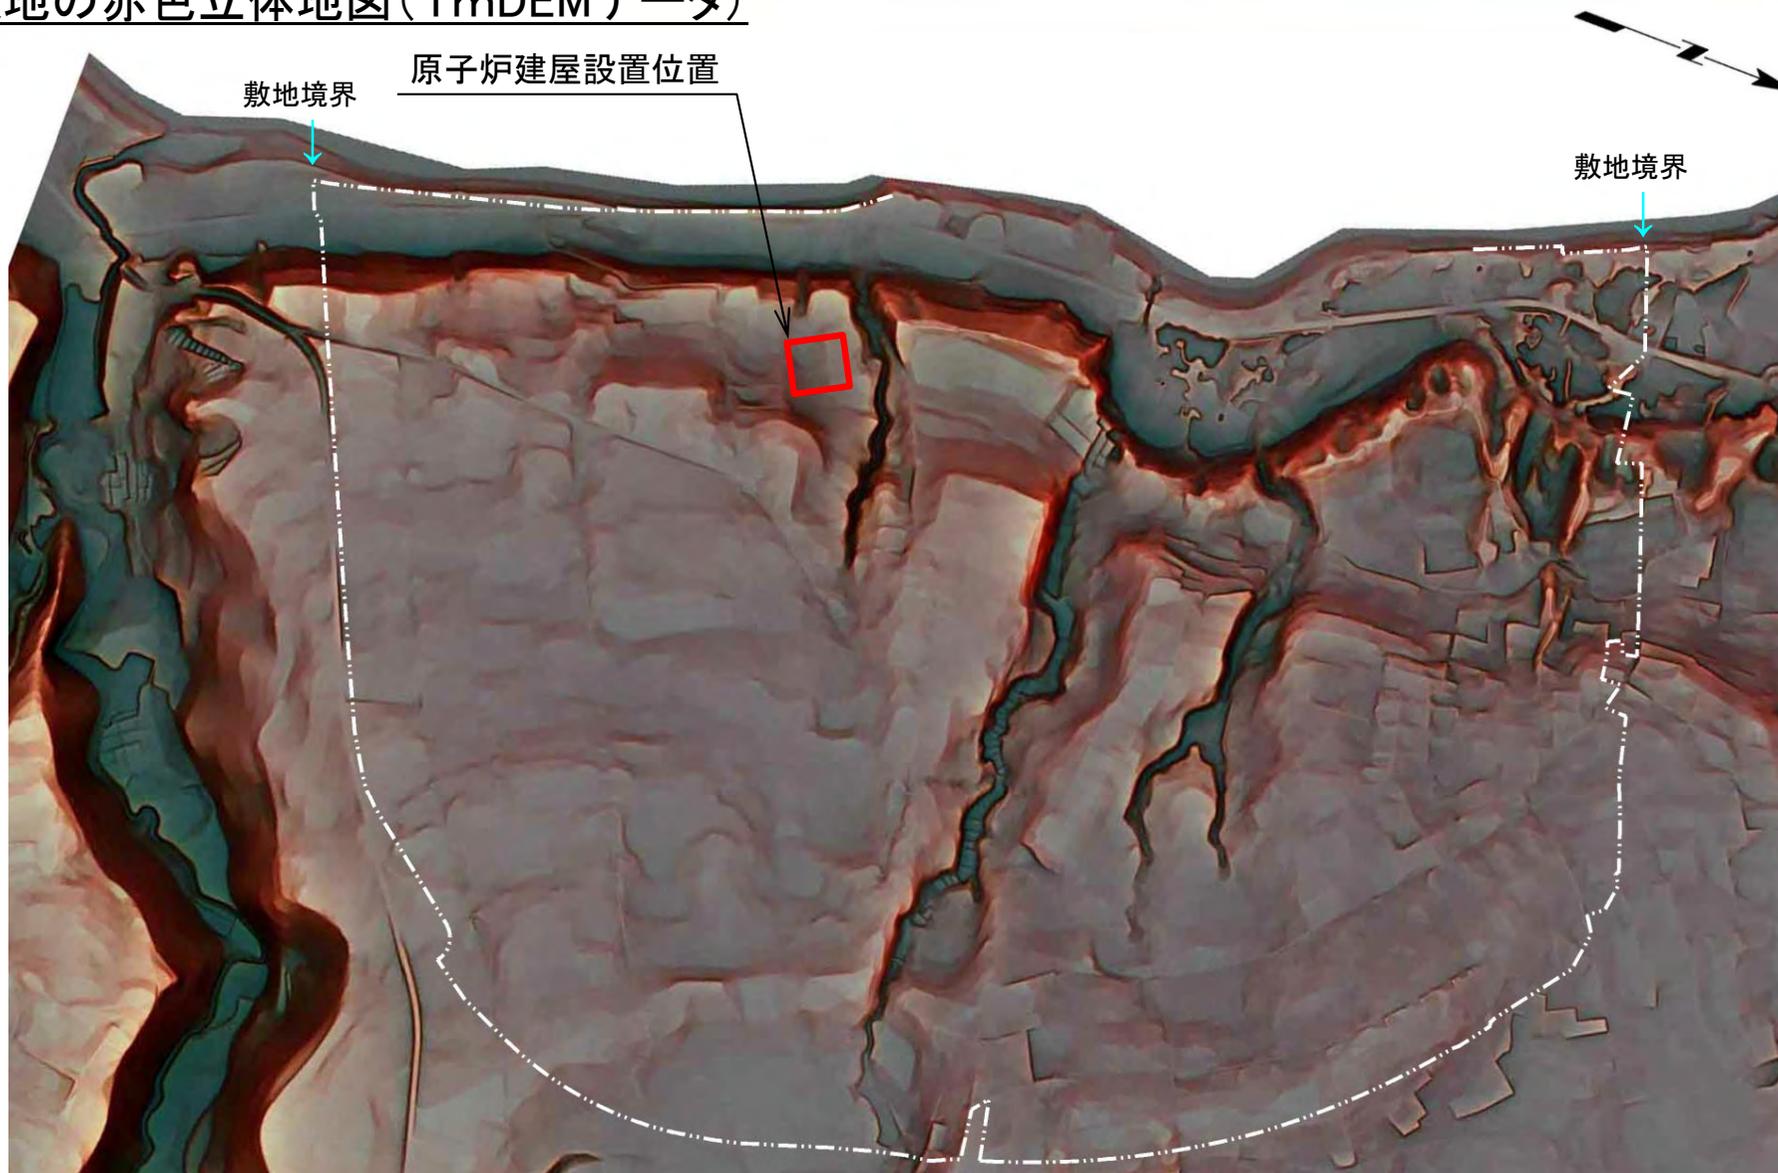
敷地の赤色立体地図(1mDEMデータ)

空中写真(昭和50年国土地理院撮影)から取得した1mDEMデータに基づいて作成

- 1mDEMデータに基づく赤色立体地図等を用いて工事着手前の原地形を詳細に再判読した。
- 敷地内に地すべり地形及び断層地形の可能性のある地形は判読されない。

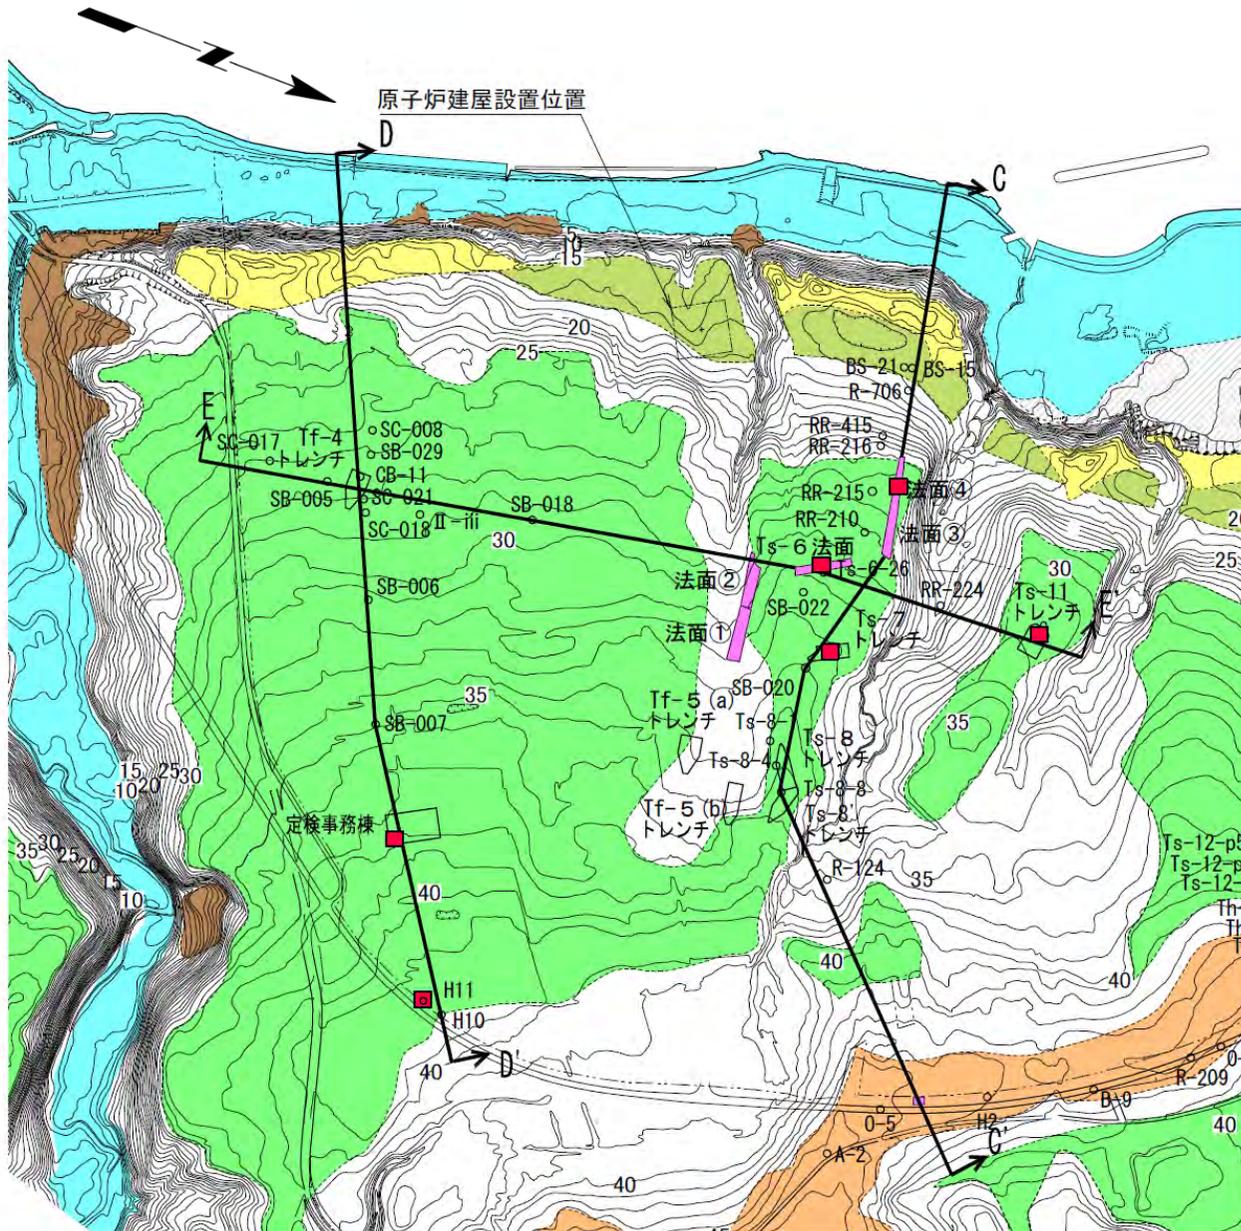
敷地のM1面段丘堆積物の分布と堆積年代

- 地形面区分で確認したM₁面上で、ボーリング調査、トレンチ調査及び法面観察を行い、段丘堆積物の分布状況の確認を行った。
- Tf-4トレンチと法面④は同じ段丘面上に位置しており、両者ともM₁面段丘堆積物が分布する。
- 図に示すトレンチ及び法面等でM₁面段丘堆積物を覆うローム層中に洞爺火山灰層を確認した。したがって、M₁面段丘堆積物は後期更新世(MIS5e)に堆積したものと判断される。
- C-C', D-D' 及びE-E' の各断面にM₁面段丘堆積物及び洞爺火山灰層の分布を示す(P.1-13~P.1-15参照)。

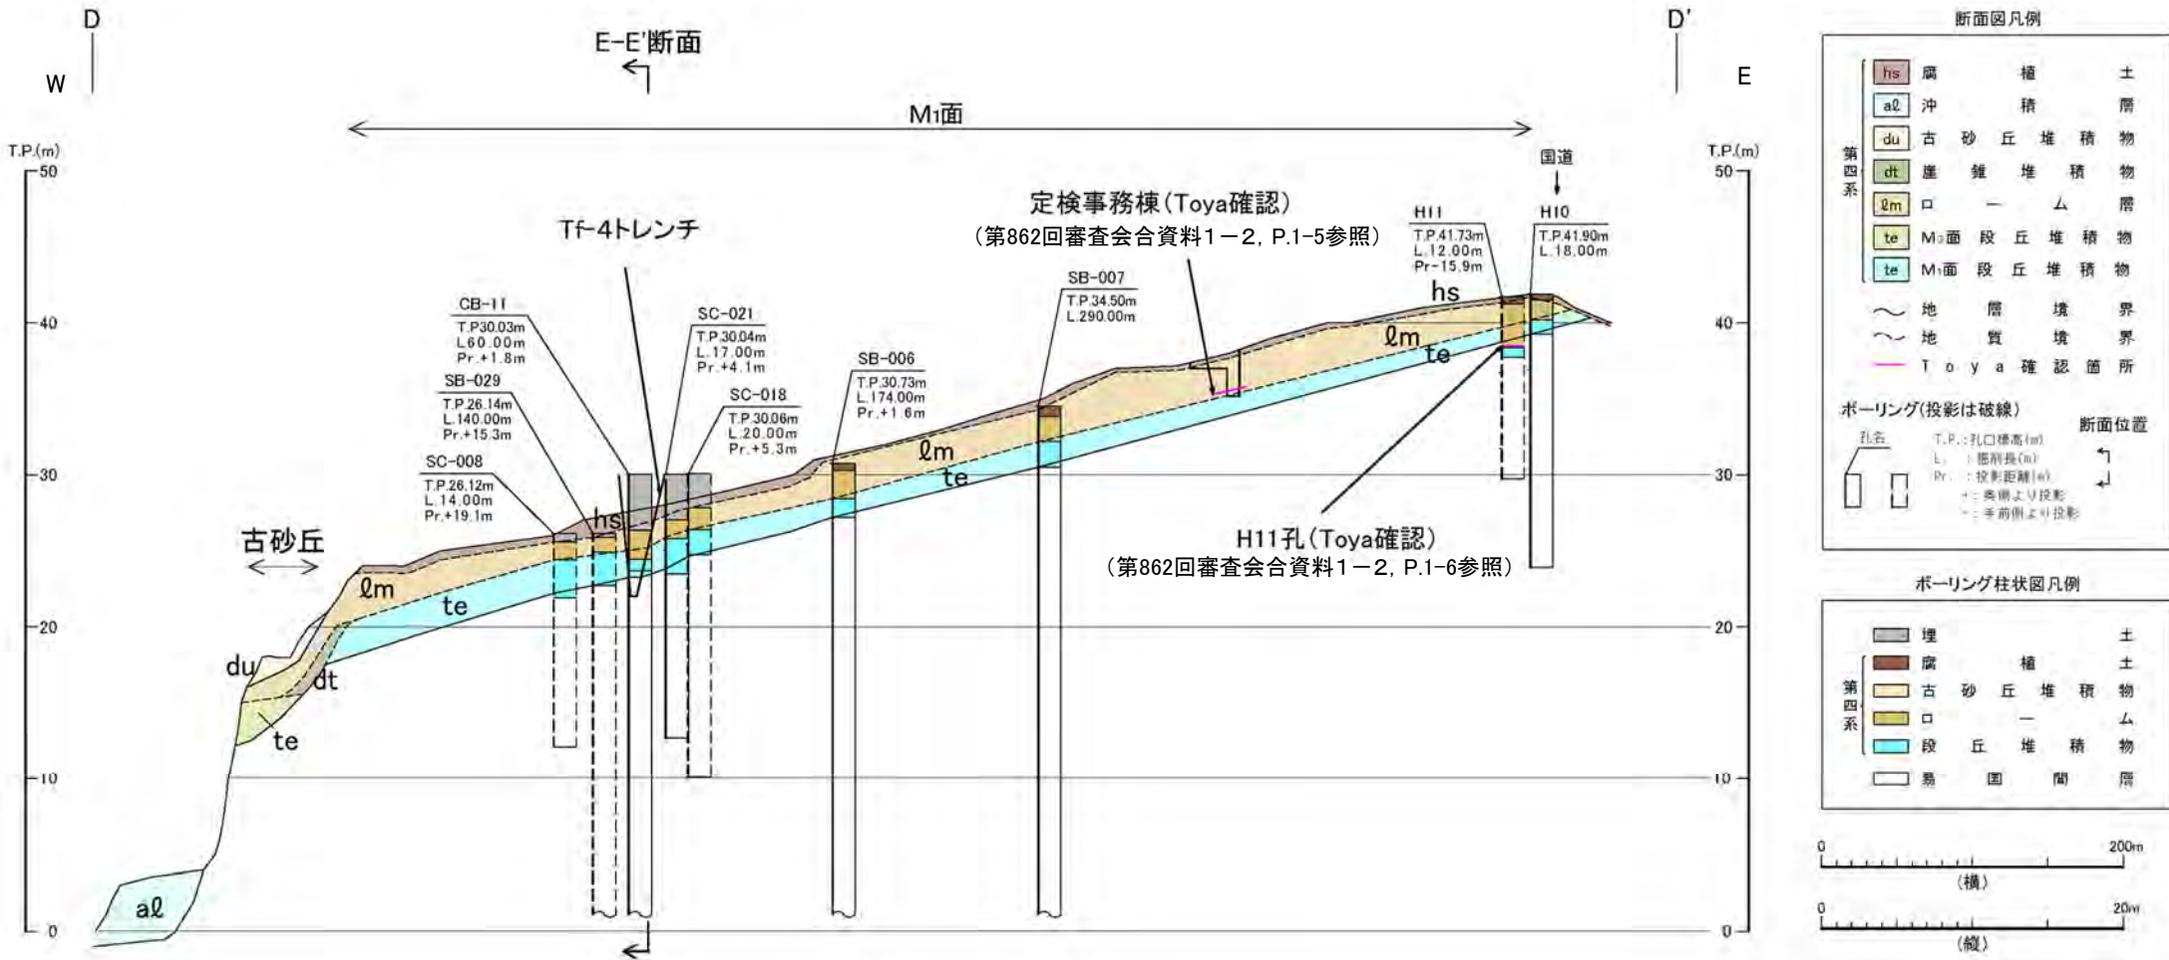
段丘面・段丘堆積物の分布(1/3):D-D'断面(Tf-4トレンチ)

- 敷地南部のD-D'断面においては、M₁面が分布し、段丘堆積物及びローム層が基盤岩を覆って連続的に分布する。
- 断面上の定検事務棟用地及びボーリングH11孔にてM₁面段丘堆積物を覆うローム層中に洞爺火山灰層が確認された(第862回審査会合資料1-2, P.1-5, 1-6参照)。

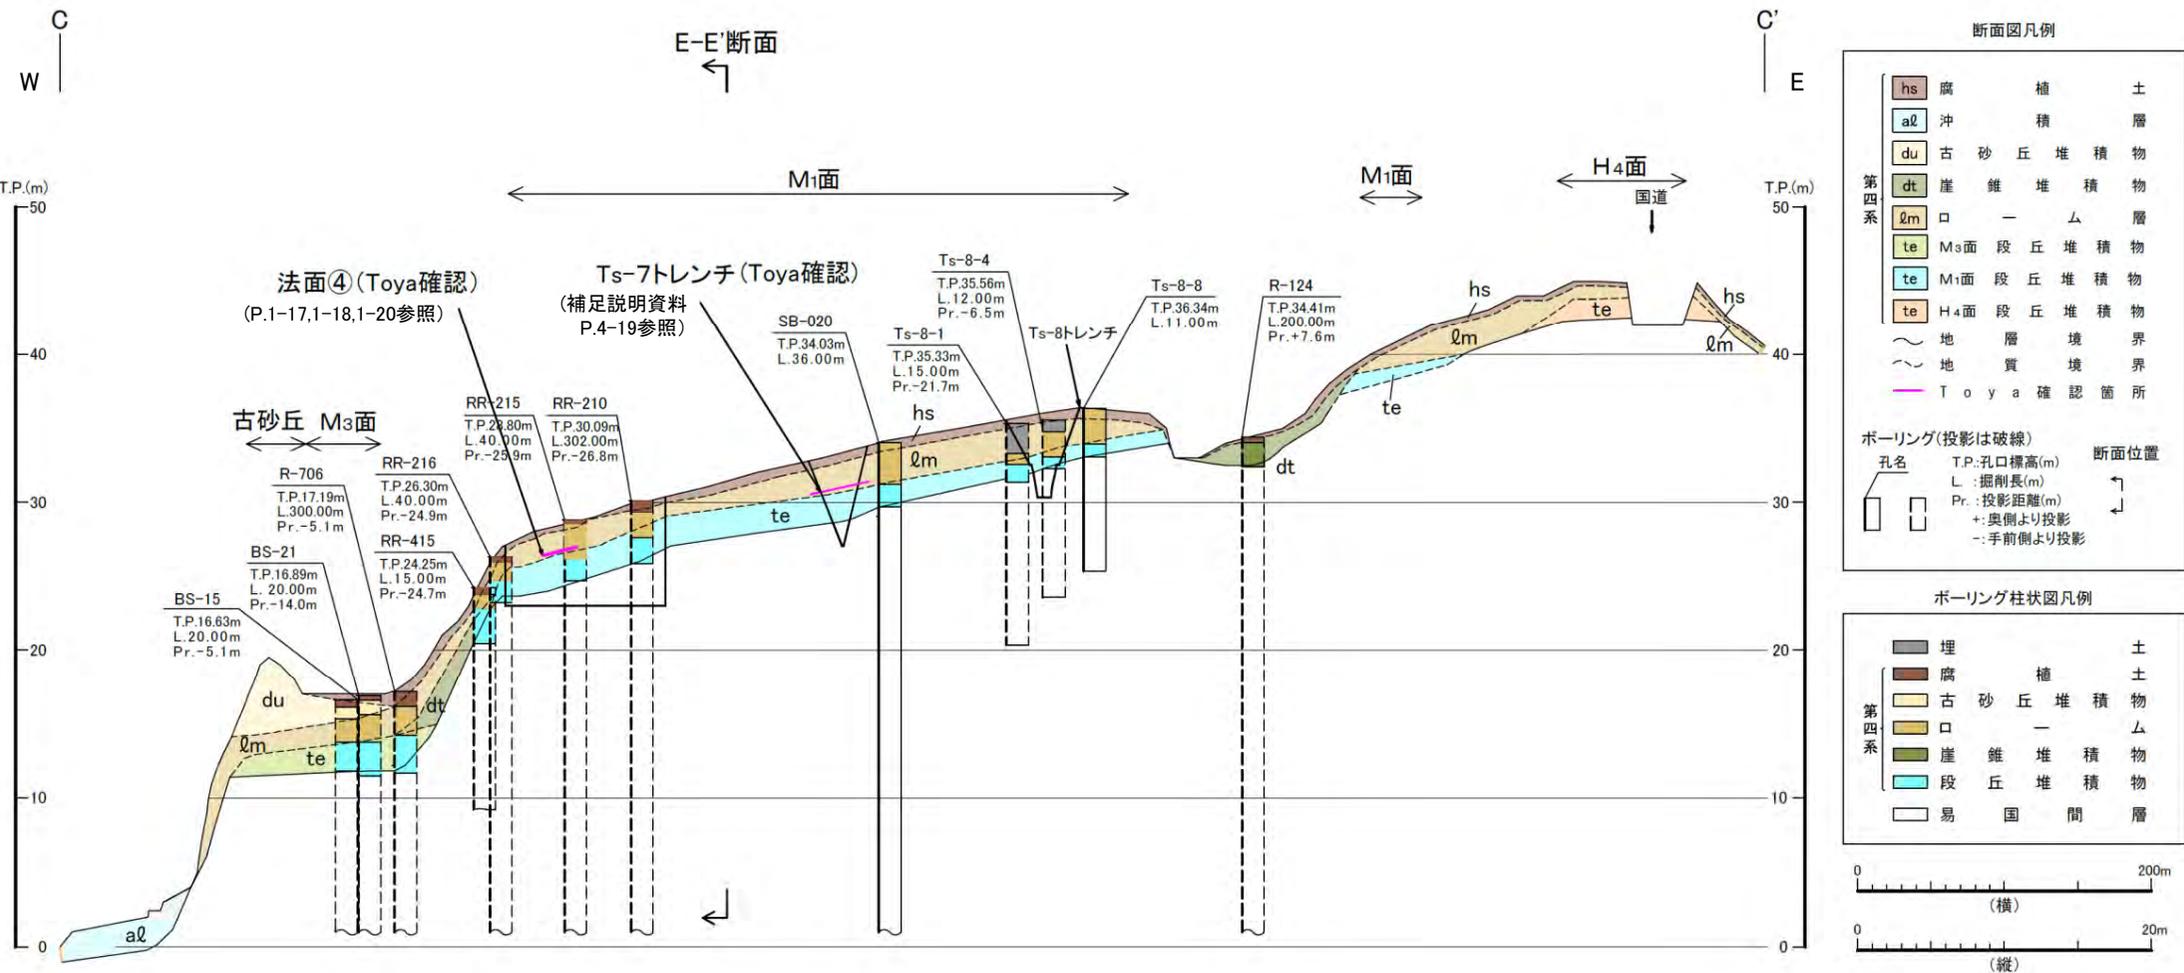
段丘面・段丘堆積物の分布(2/3):C-C'断面

- 敷地中央部のC-C'断面においては、M₁面、M₃面及びH₄面が分布し、各面には段丘堆積物及びローム層が基盤岩を覆って連続的に分布する。
- 断面上のTs-7トレンチ(補足説明資料P.4-19参照)及び法面④(P.1-17, 1-18, 1-20参照)において、M₁面段丘堆積物を覆うローム層中に洞爺火山灰層が確認された。

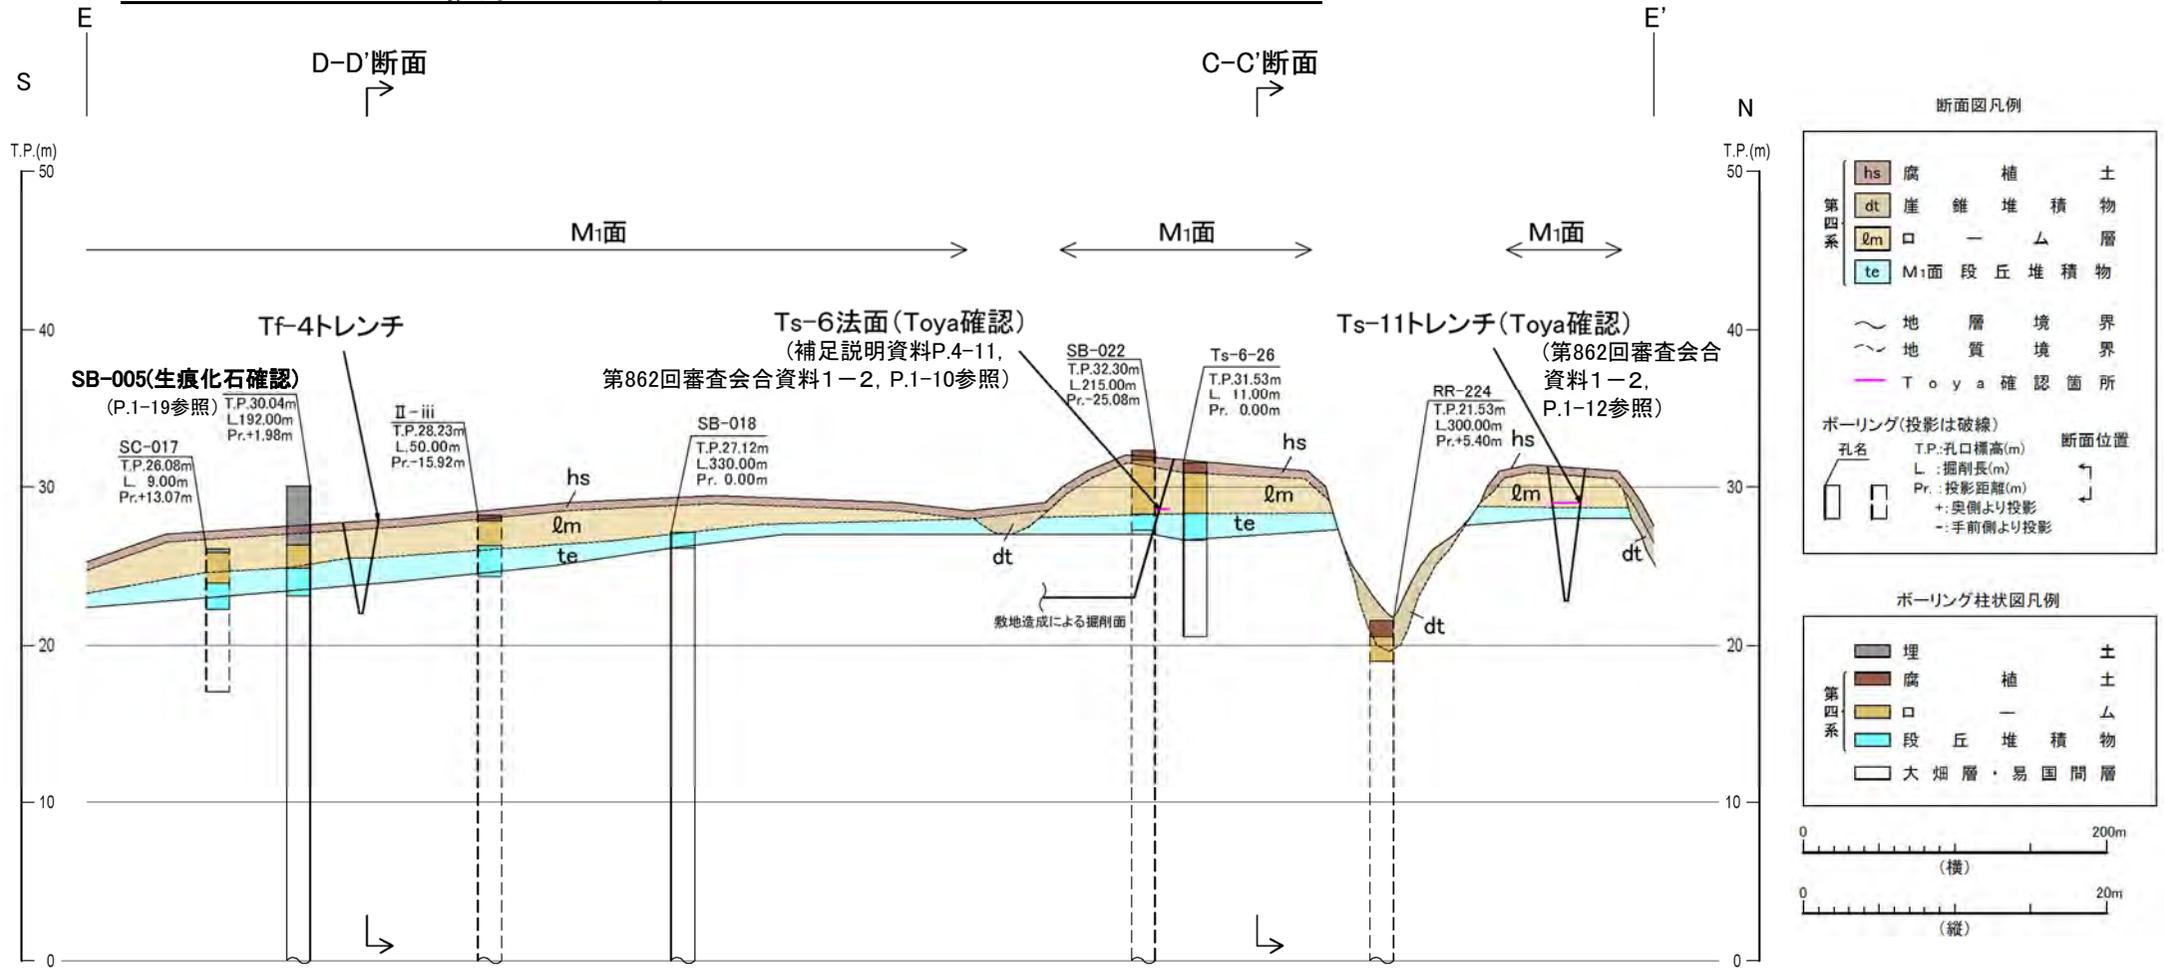
段丘面・段丘堆積物の分布(3/3):E-E'断面(Tf-4トレンチ)

- E-E'断面においては、段丘開析谷で侵食されている箇所があるが、一連のM₁面が分布し、段丘堆積物及びローム層が基盤岩を覆って連続的に分布する。
- Tf-4トレンチ近傍で掘削されたボーリングSB-005孔の段丘堆積物中には、段丘堆積物が海成層であることを示唆する生痕化石が確認された(P.1-19参照)。
- 断面上のTs-11トレンチ及びTs-6法面において、M₁面段丘堆積物を覆うローム層中に洞爺火山灰層が確認された(補足説明資料P.4-11, 第862回審査会合資料1-2, P.1-10, 1-12参照)。
