大間原子力発電所審査資料	
資料番号	OM1-CA157-R02
提出年月日	2022年3月3日

大間原子力発電所
敷地の地質・地質構造
(コメント回答 その14)

敷地の地質・地質構造

(コメント回答 その14)

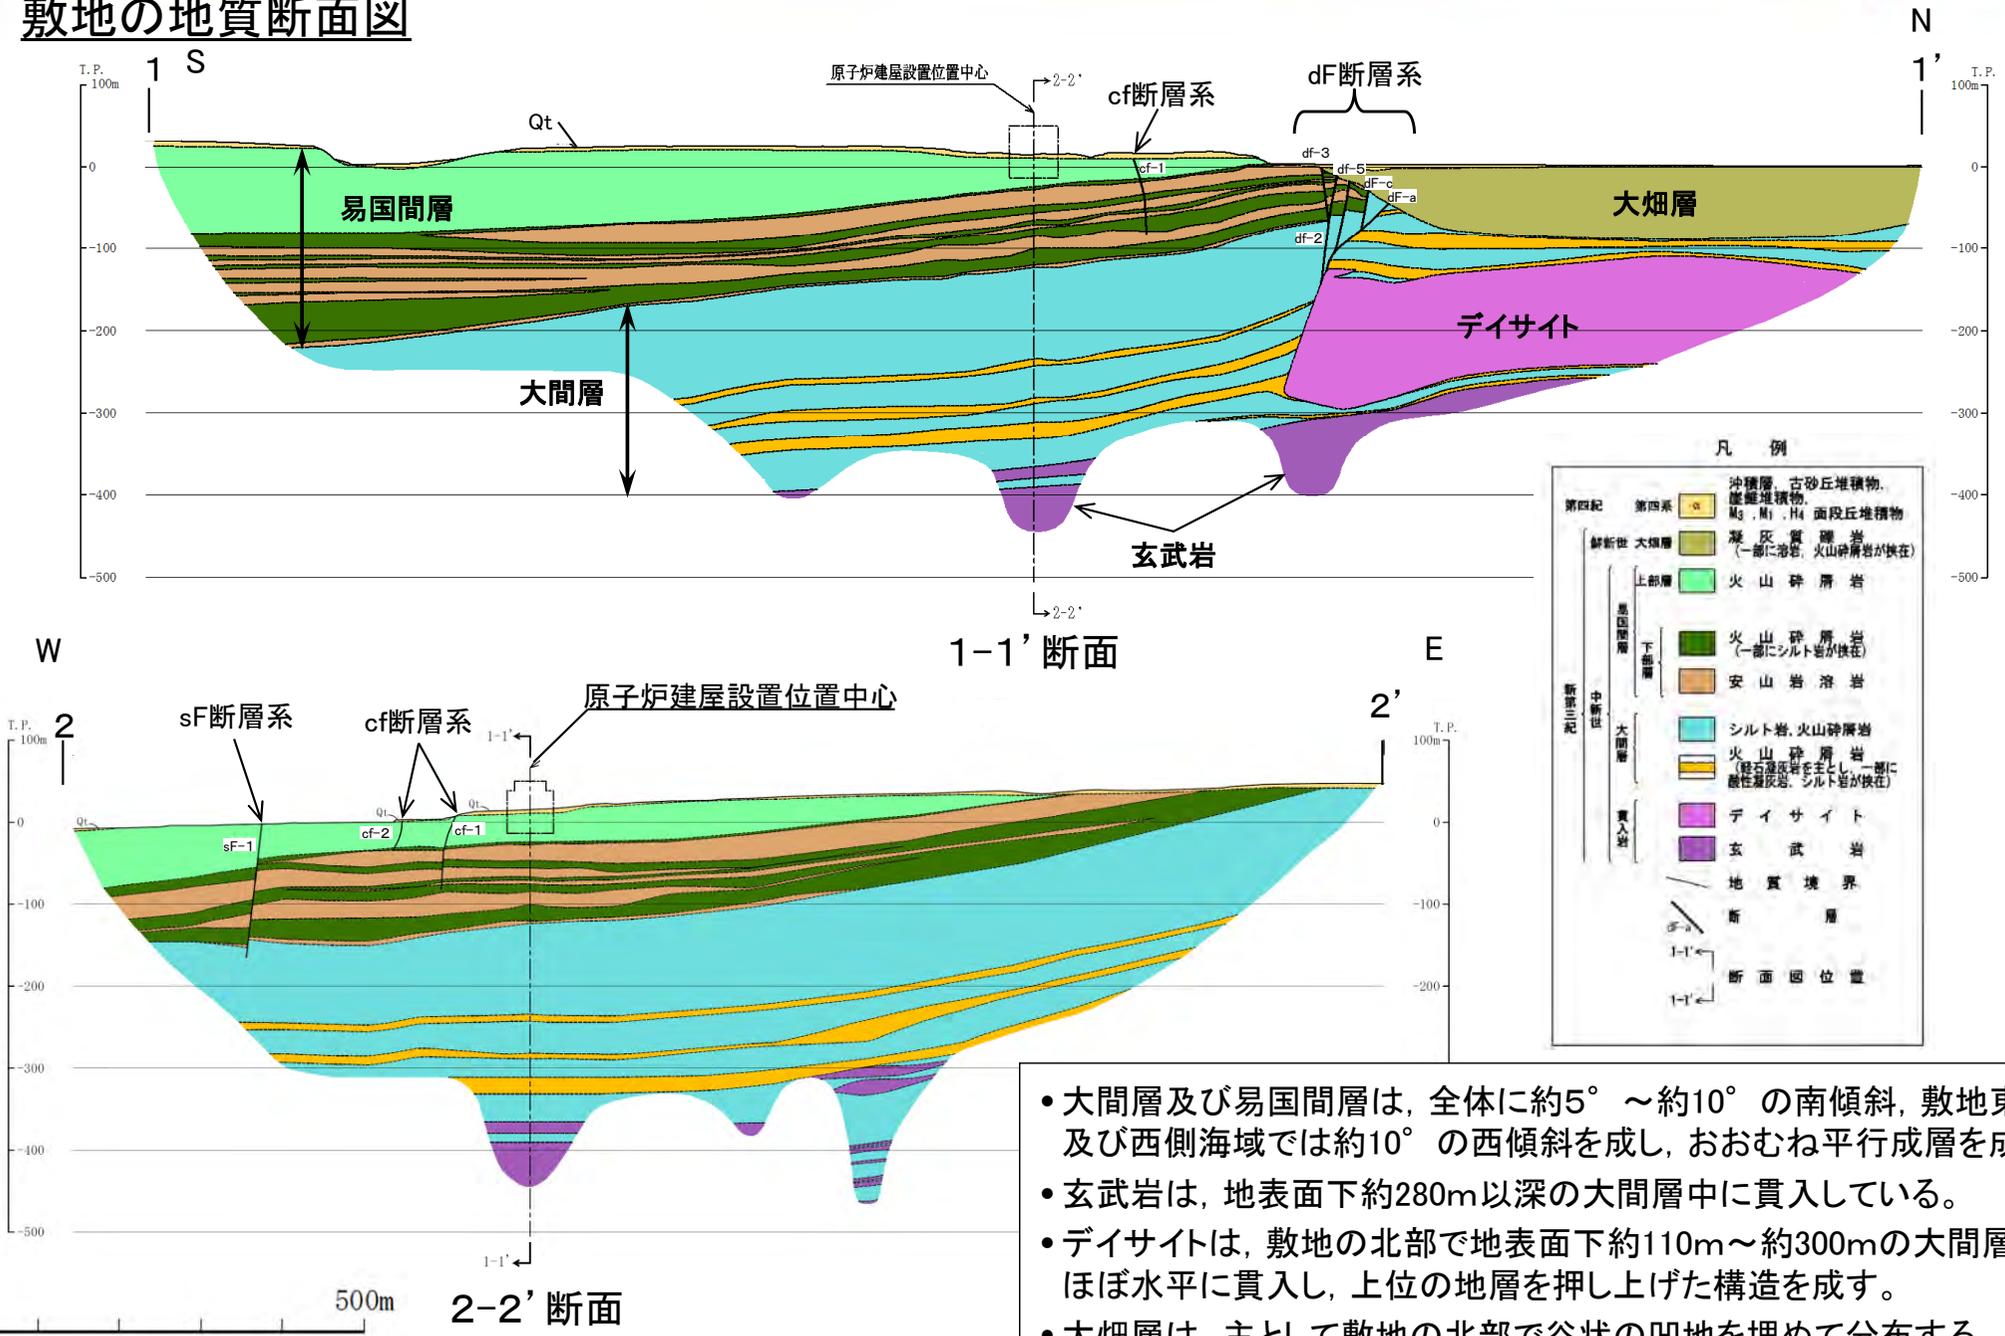
敷地の地質断面図

- 大間層及び易国間層は、全体に約5°～約10°の南傾斜、敷地東部及び西側海域では約10°の西傾斜を成し、おおむね平行成層を成す。
- 玄武岩は、地表面下約280m以深の大間層中に貫入している。
- デイサイトは、敷地の北部で地表面下約110m～約300mの大間層にほぼ水平に貫入し、上位の地層を押し上げた構造を成す。
- 大畑層は、主として敷地の北部で谷状の凹地を埋めて分布する。

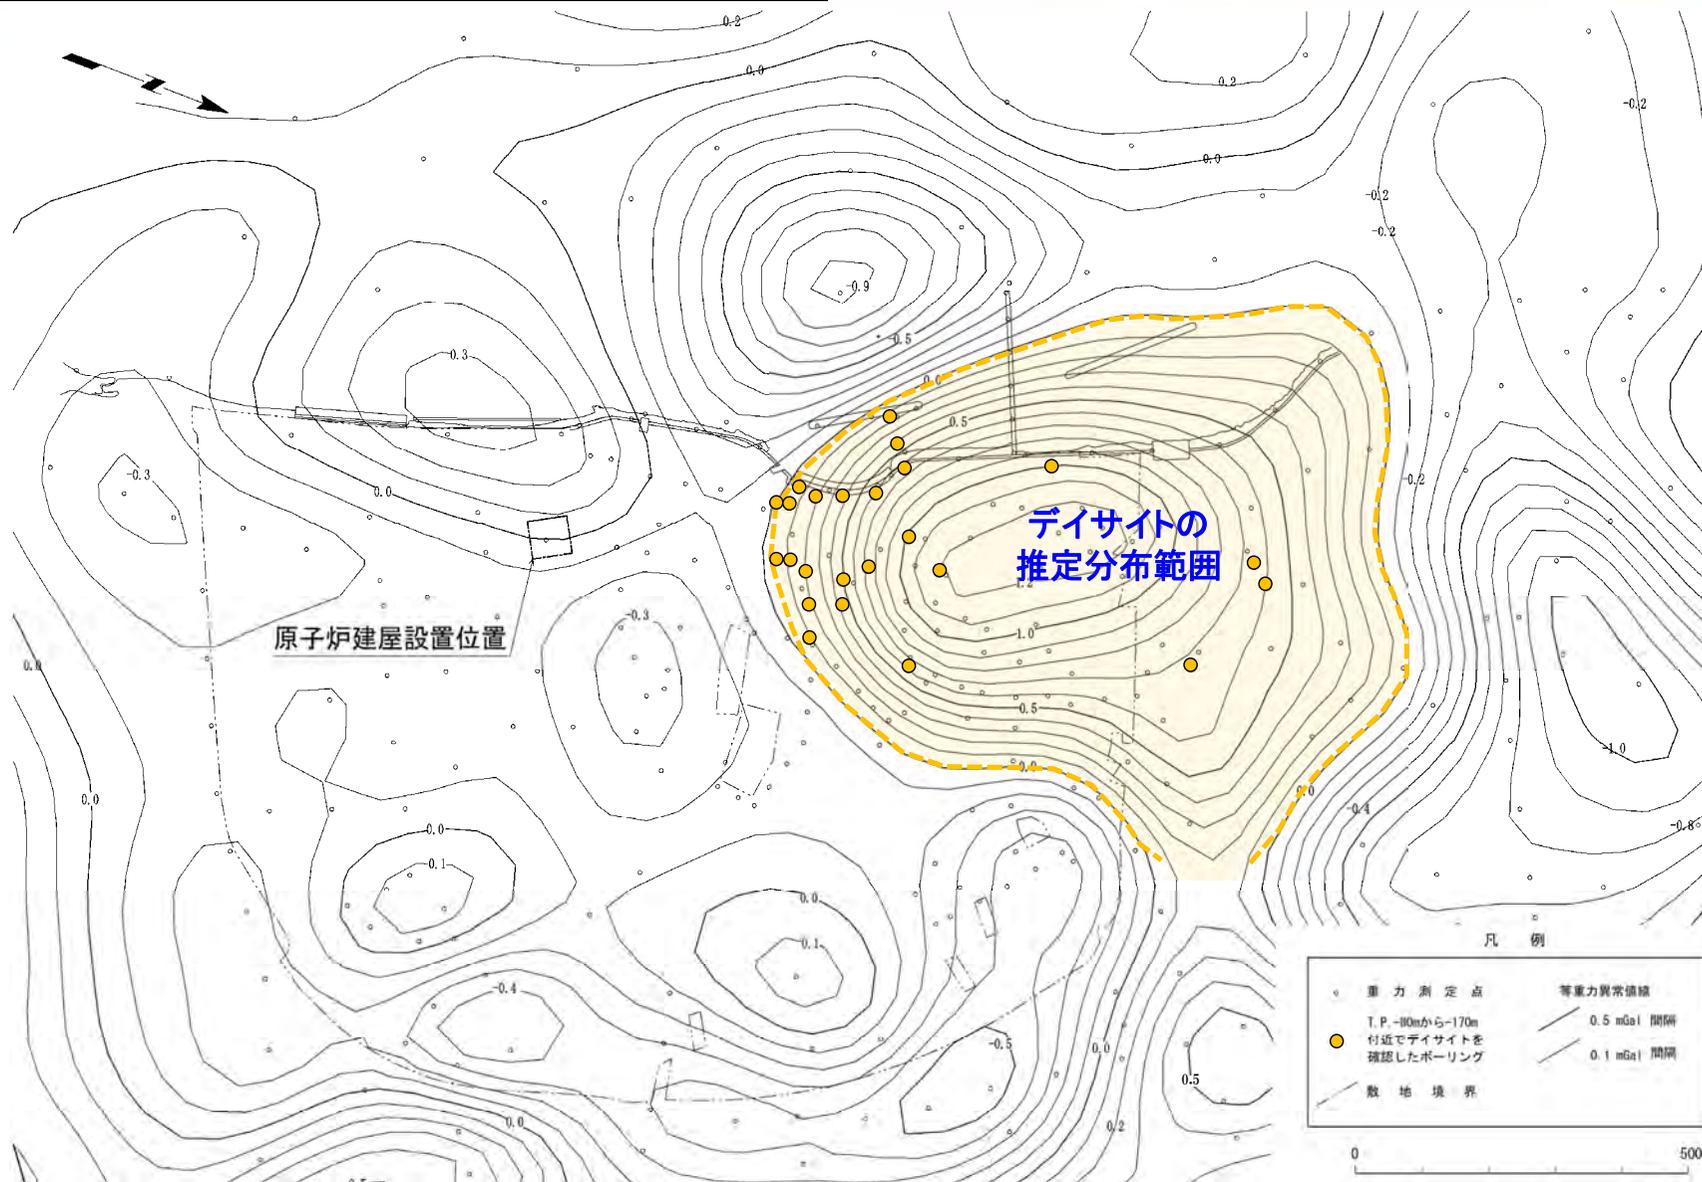
短波長重力異常図とデイサイトの推定分布範囲

(約300m沖合の低重力域は、密度の低い大間層のシルト岩が地表付近まで分布する領域と一致する。)

- 重力探査結果によれば、原子炉建屋の北方において南北1km程度、東西0.7km程度の範囲の高重力異常域が分布する。
- ボーリング調査の結果から、この高重力異常域にはデイサイトが餅盤状に分布すると推定される。

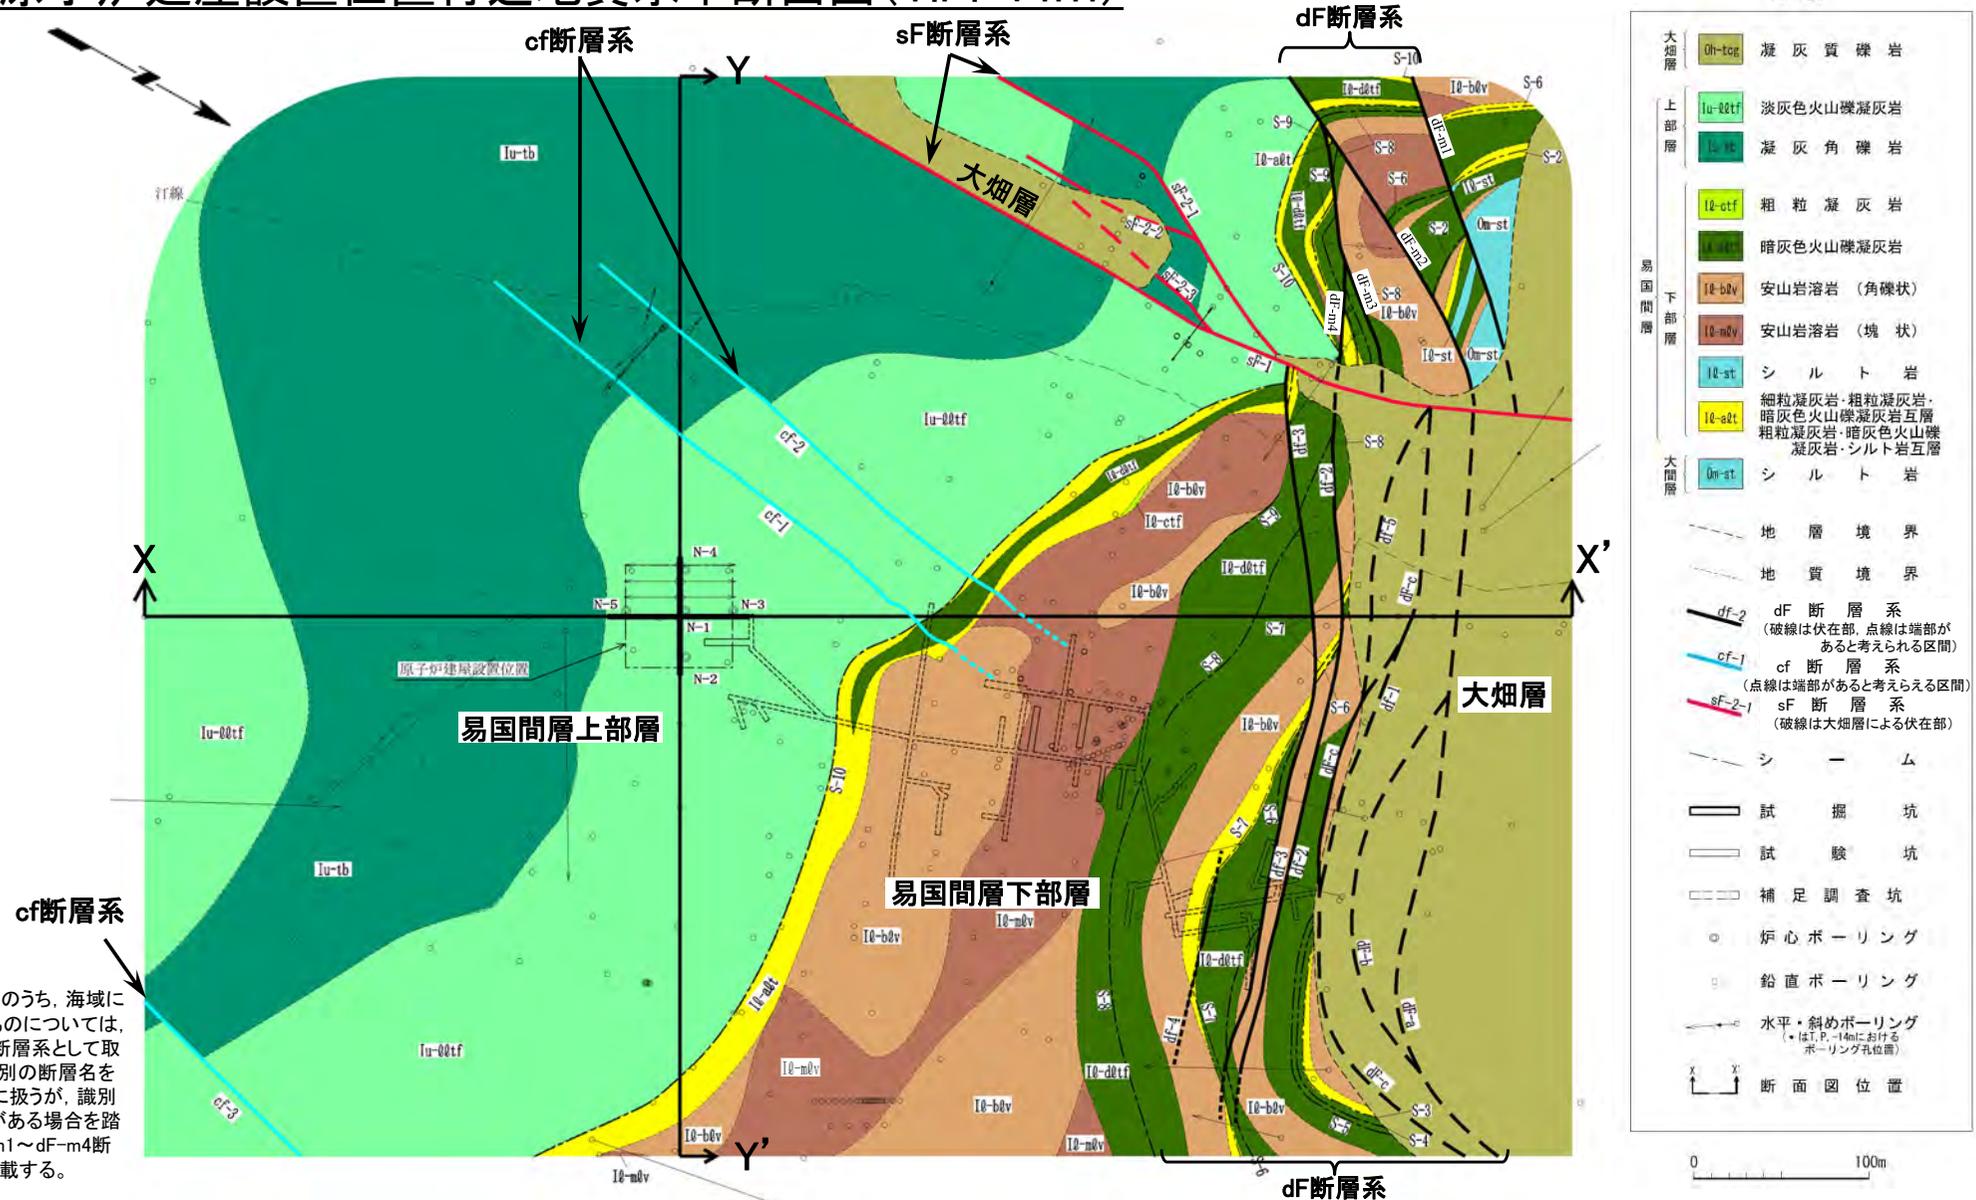
原子炉建屋設置位置付近地質水平断面図(T.P.-14m)

- 原子炉建屋設置位置には易国間層の淡灰色火山礫凝灰岩が分布する。
- 敷地内には複数の断層が認められ、走向・傾斜及び性状により、cf断層系、sF断層系及びdF断層系に区分される。
- 断層が大畑層に不整合で覆われる区間は伏在部として破線(---)で示した。断層端部があると考えられる区間は点線(.....)で示した。

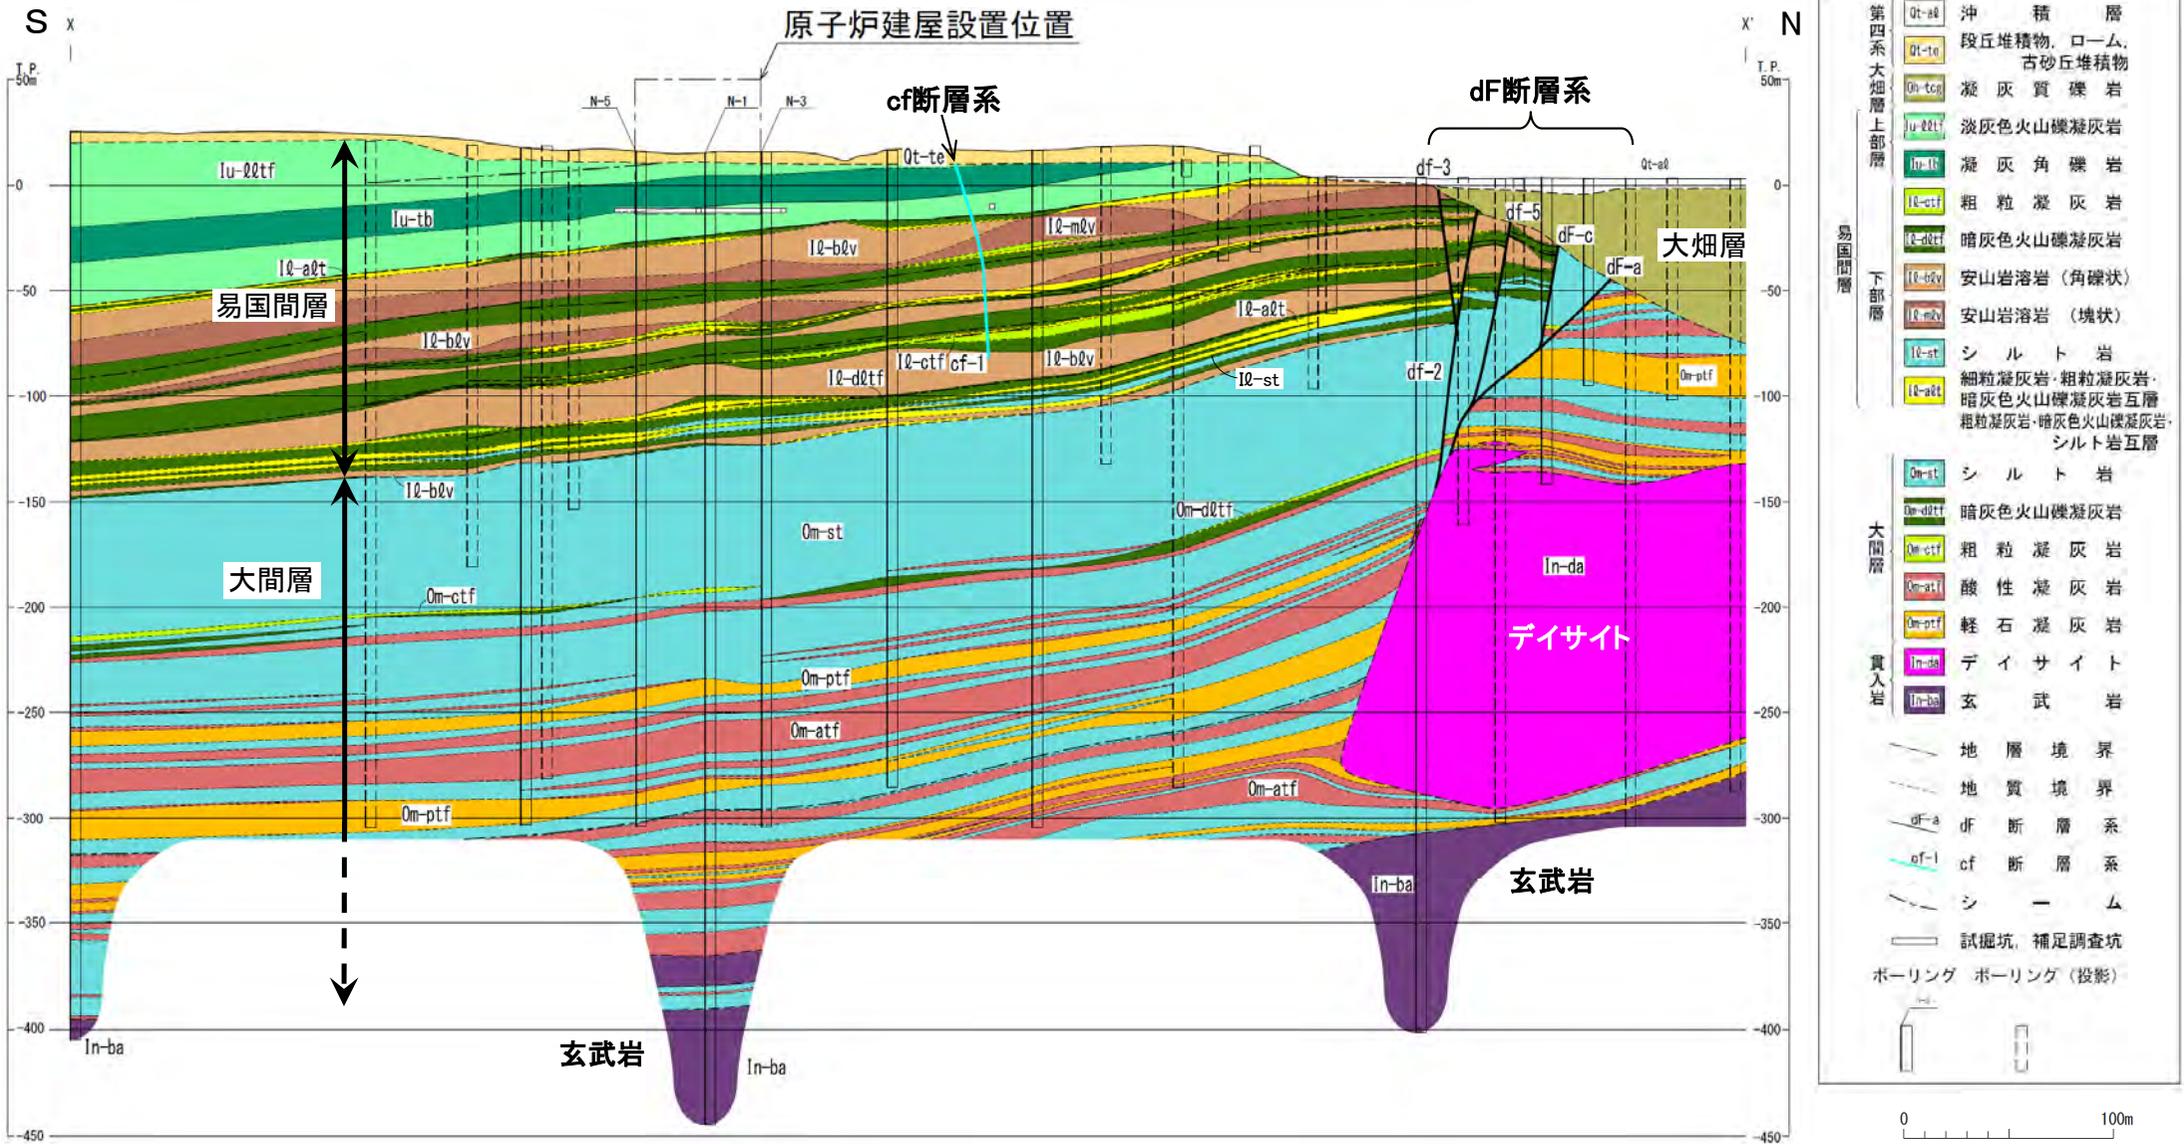
原子炉建屋設置位置付近地質鉛直断面図(南北方向X-X')

- 大間層はシルト岩と火山碎屑岩, 易国間層は安山岩溶岩と火山碎屑岩等から成り, それらを不整合に覆って大畑層が分布する。
- 北部では, デイサイトが大間層にほぼ水平に貫入し上位の地層を押し上げているが, 下位の地層及び大畑層には変位を与えていない。
- デイサイトの南側縁辺部から上方に延びる複数の断層(dF断層系)は, 大畑層の基底面に変位を与えていないと判断される。

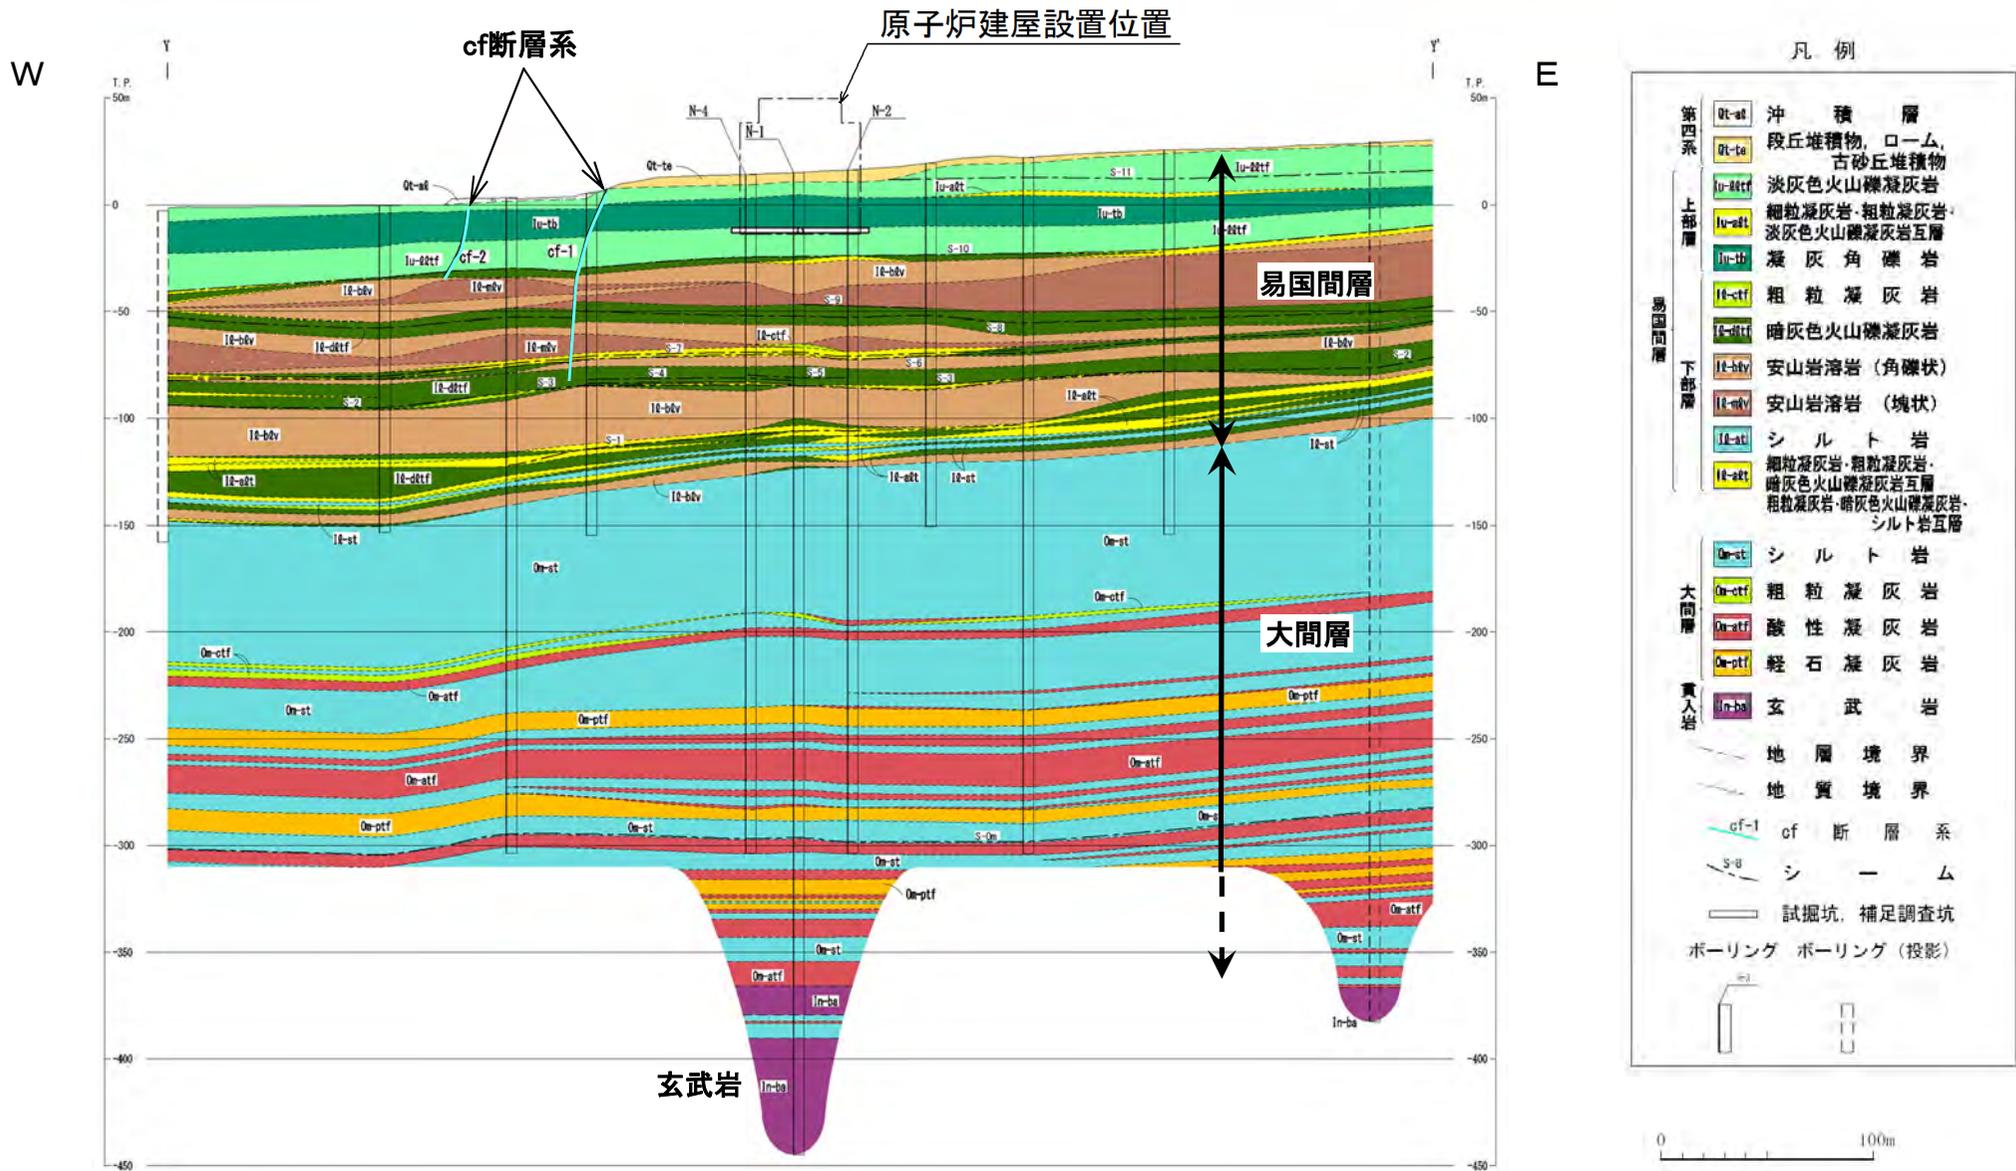
原子炉建屋設置位置付近地質鉛直断面図(東西方向Y-Y')

原子炉建屋設置位置の西側の易国間層中には南北性の走向で高角度の傾斜の断層(cf断層系)が2条分布する。

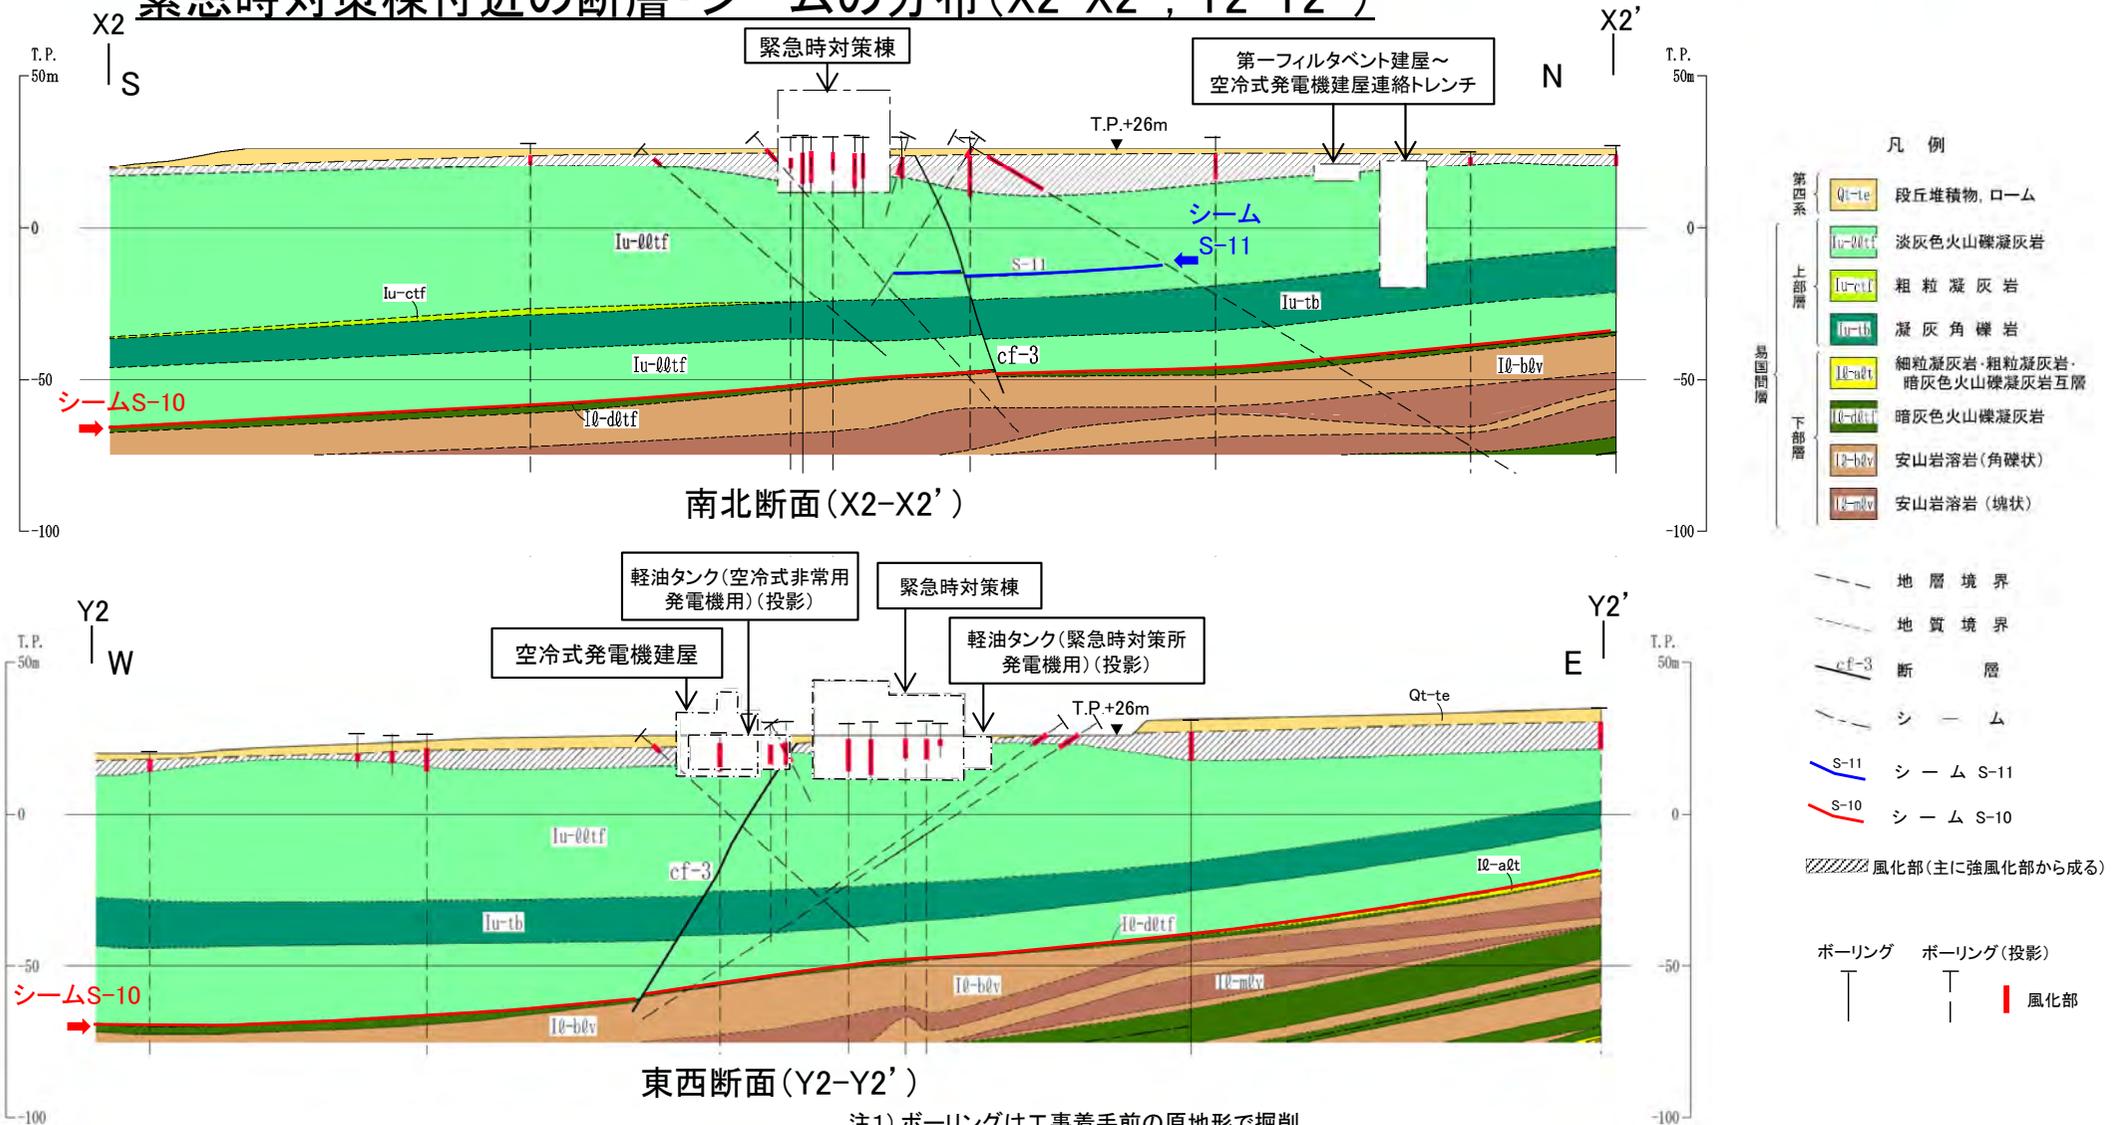
断層等と重要な安全機能を有する施設との関係(3/4): 緊急時対策棟付近の断層・シームの分布(X2-X2', Y2-Y2')

- Y2-Y2' 断面では緊急時対策棟付近の重要な安全機能を有する施設のうち、軽油タンク(空冷式非常用発電機用)の基礎地盤(底面)にはcf-3断層が分布する。
- cf-3断層以外の断層及びシームの露頭はない。

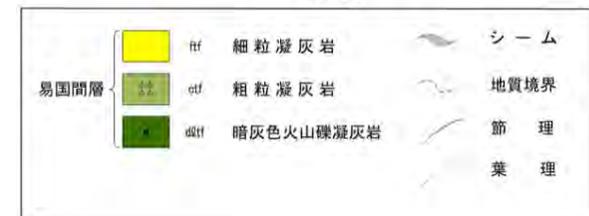
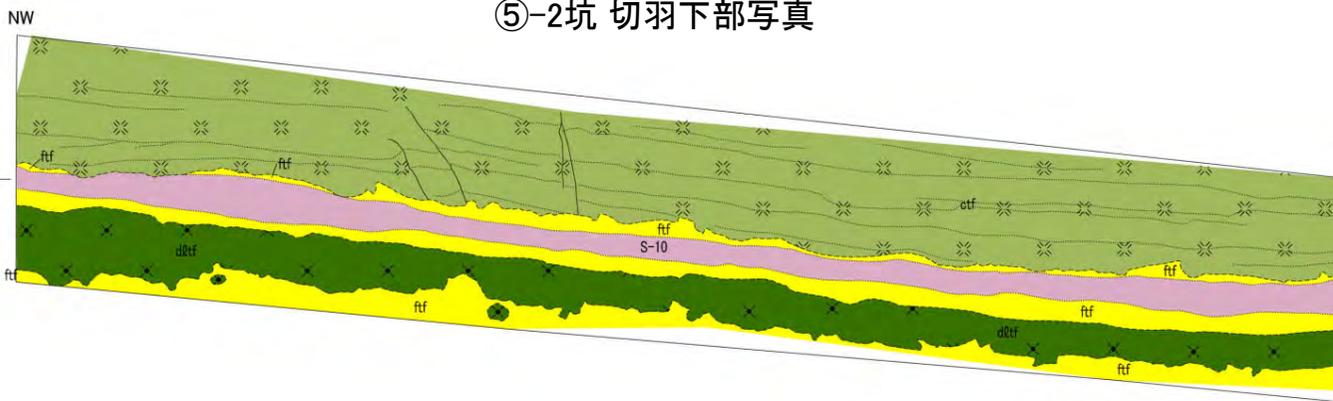
⑤-2坑 切羽下部地質スケッチ

シームS-10内部の複合面構造
(補足調査坑ブロック試料:層理面に直交するNS断面)
凡例

- 細粒凝灰岩に挟在する粘土質の薄層をシームとして認定する。
- シームは地質境界を横切ることなく、地層に平行に分布する。
- シームにはせん断変形が見られることから、層面断層と判断されるが、シームを挟在する細粒凝灰岩は堆積時の構造を保持しており(第615回審査会合資料2-2, P.5-41参照)、断層を示唆する破碎等は認められない。

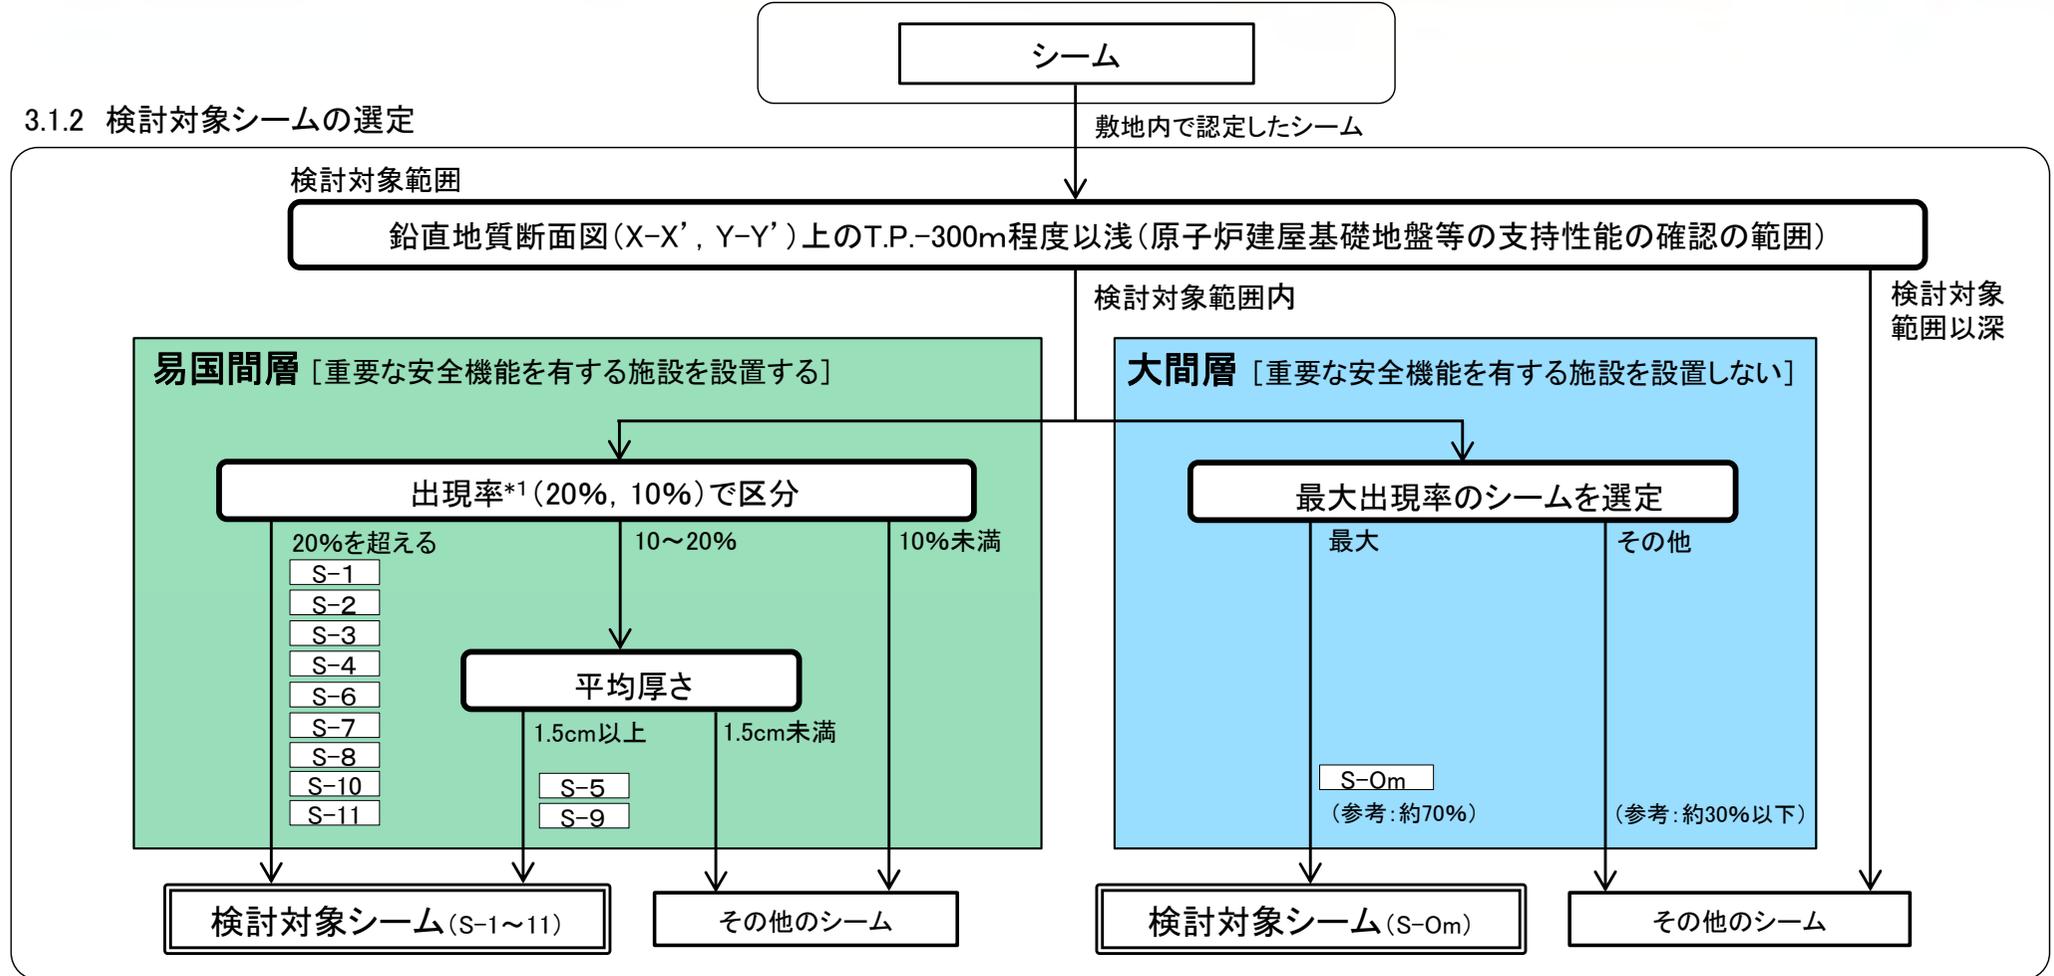
3.1.2 検討対象シームの選定

- 分布・性状・変位センスを検討するシームを検討対象シームとする。検討対象シームは上記フローにより、敷地内で認定したシームから選定する(補足説明資料P.1-1～P.1-8参照)。
- 易国間層のシームについては、原子炉建屋等の重要な安全機能を有する施設を易国間層に設置する*2ことから、当該施設とシームとの関係を把握するため、出現率・平均厚さに基づいてシームS-1～11を選定する。
- 大間層のシームについては、深部に分布し重要な安全機能を有する施設に接しないことから、参考として、出現率の高いシームS-0mを代表的なシームとして選定する。

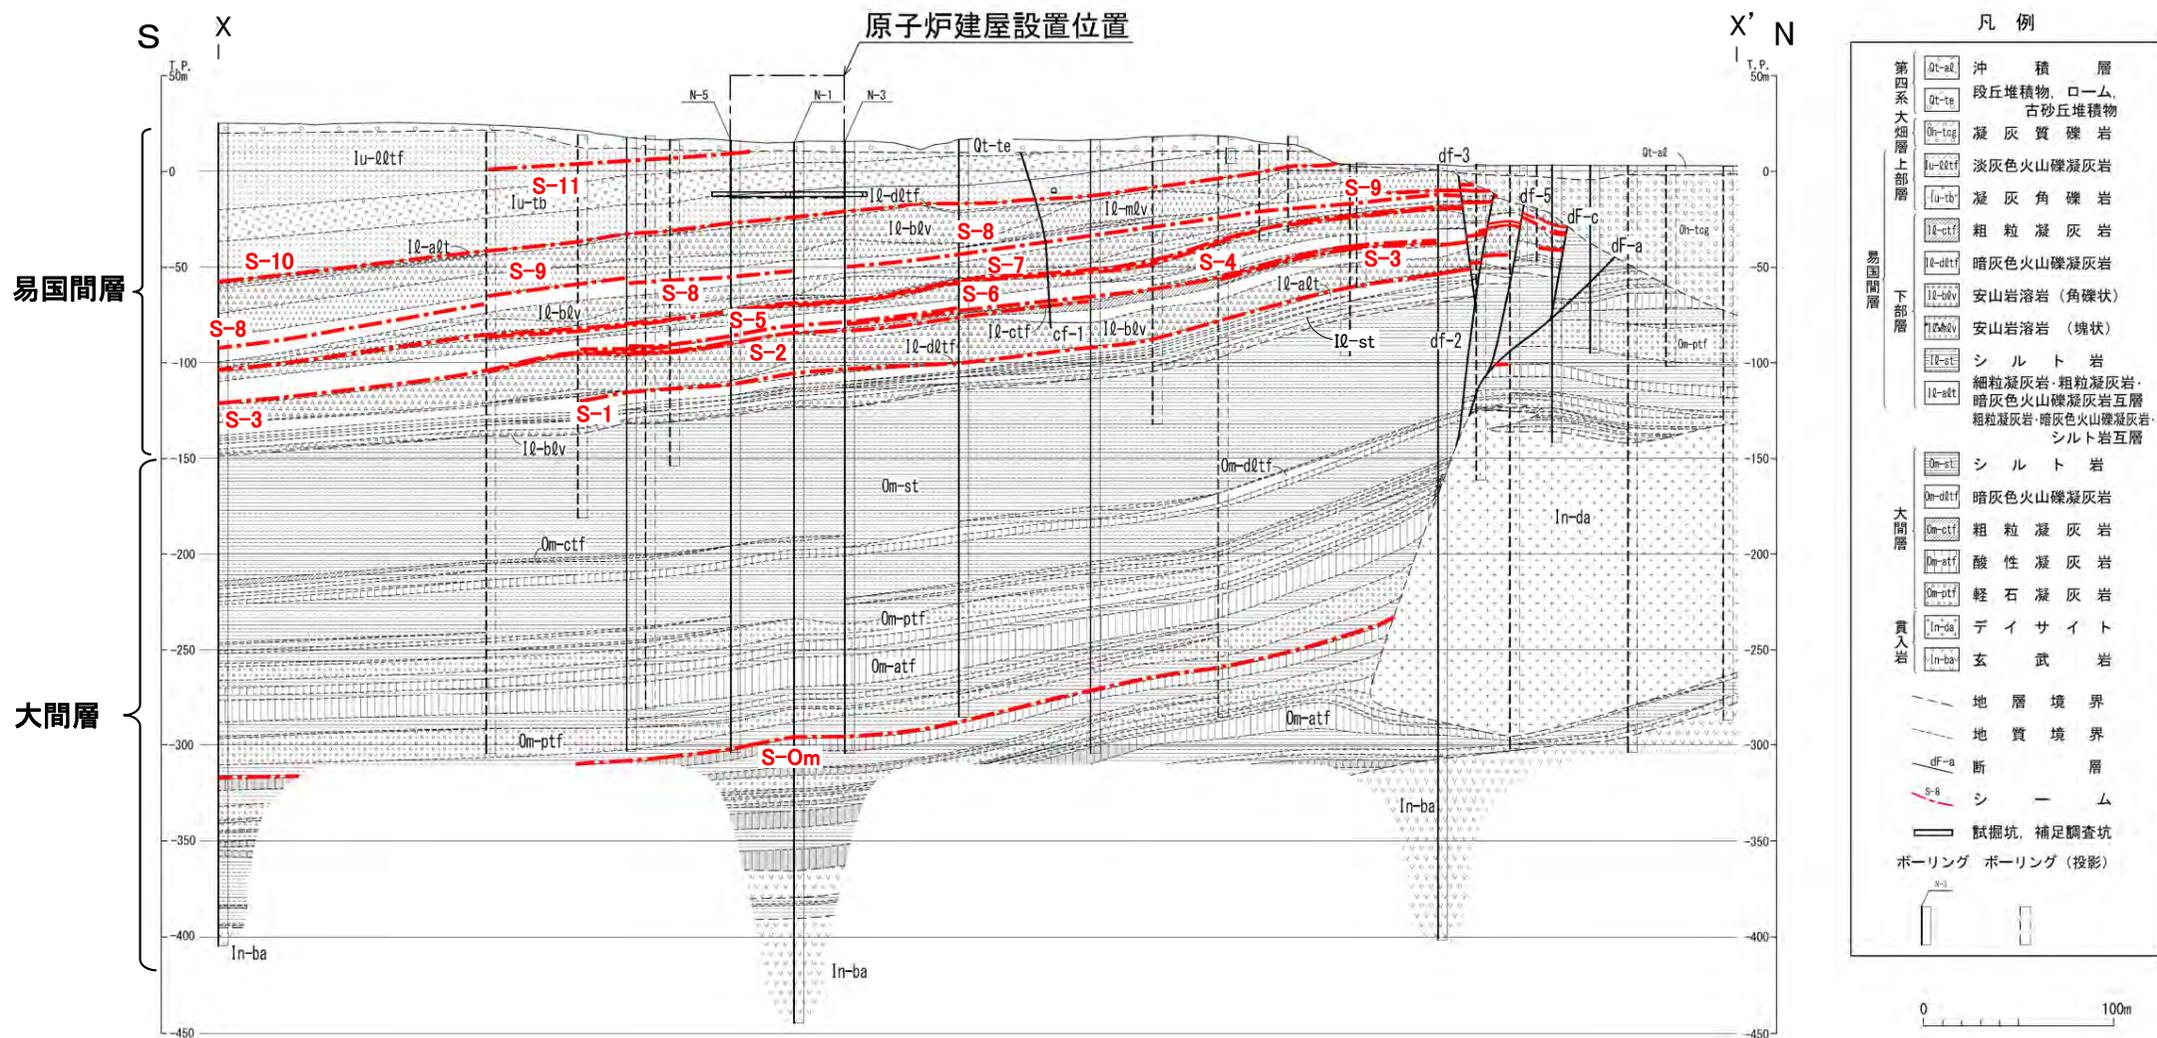
(1) 分布(1/7): 敷地における検討対象シームの分布(地質断面図(X-X'))

- 検討対象シーム(易国間層のS-1~S-11及び大間層のS-0m)の分布を南北方向の地質断面図に示す。
- 敷地内のシームを含む易国間層及び大間層は南に緩く傾斜し、分布深度が南に向かって少しずつ深くなる。

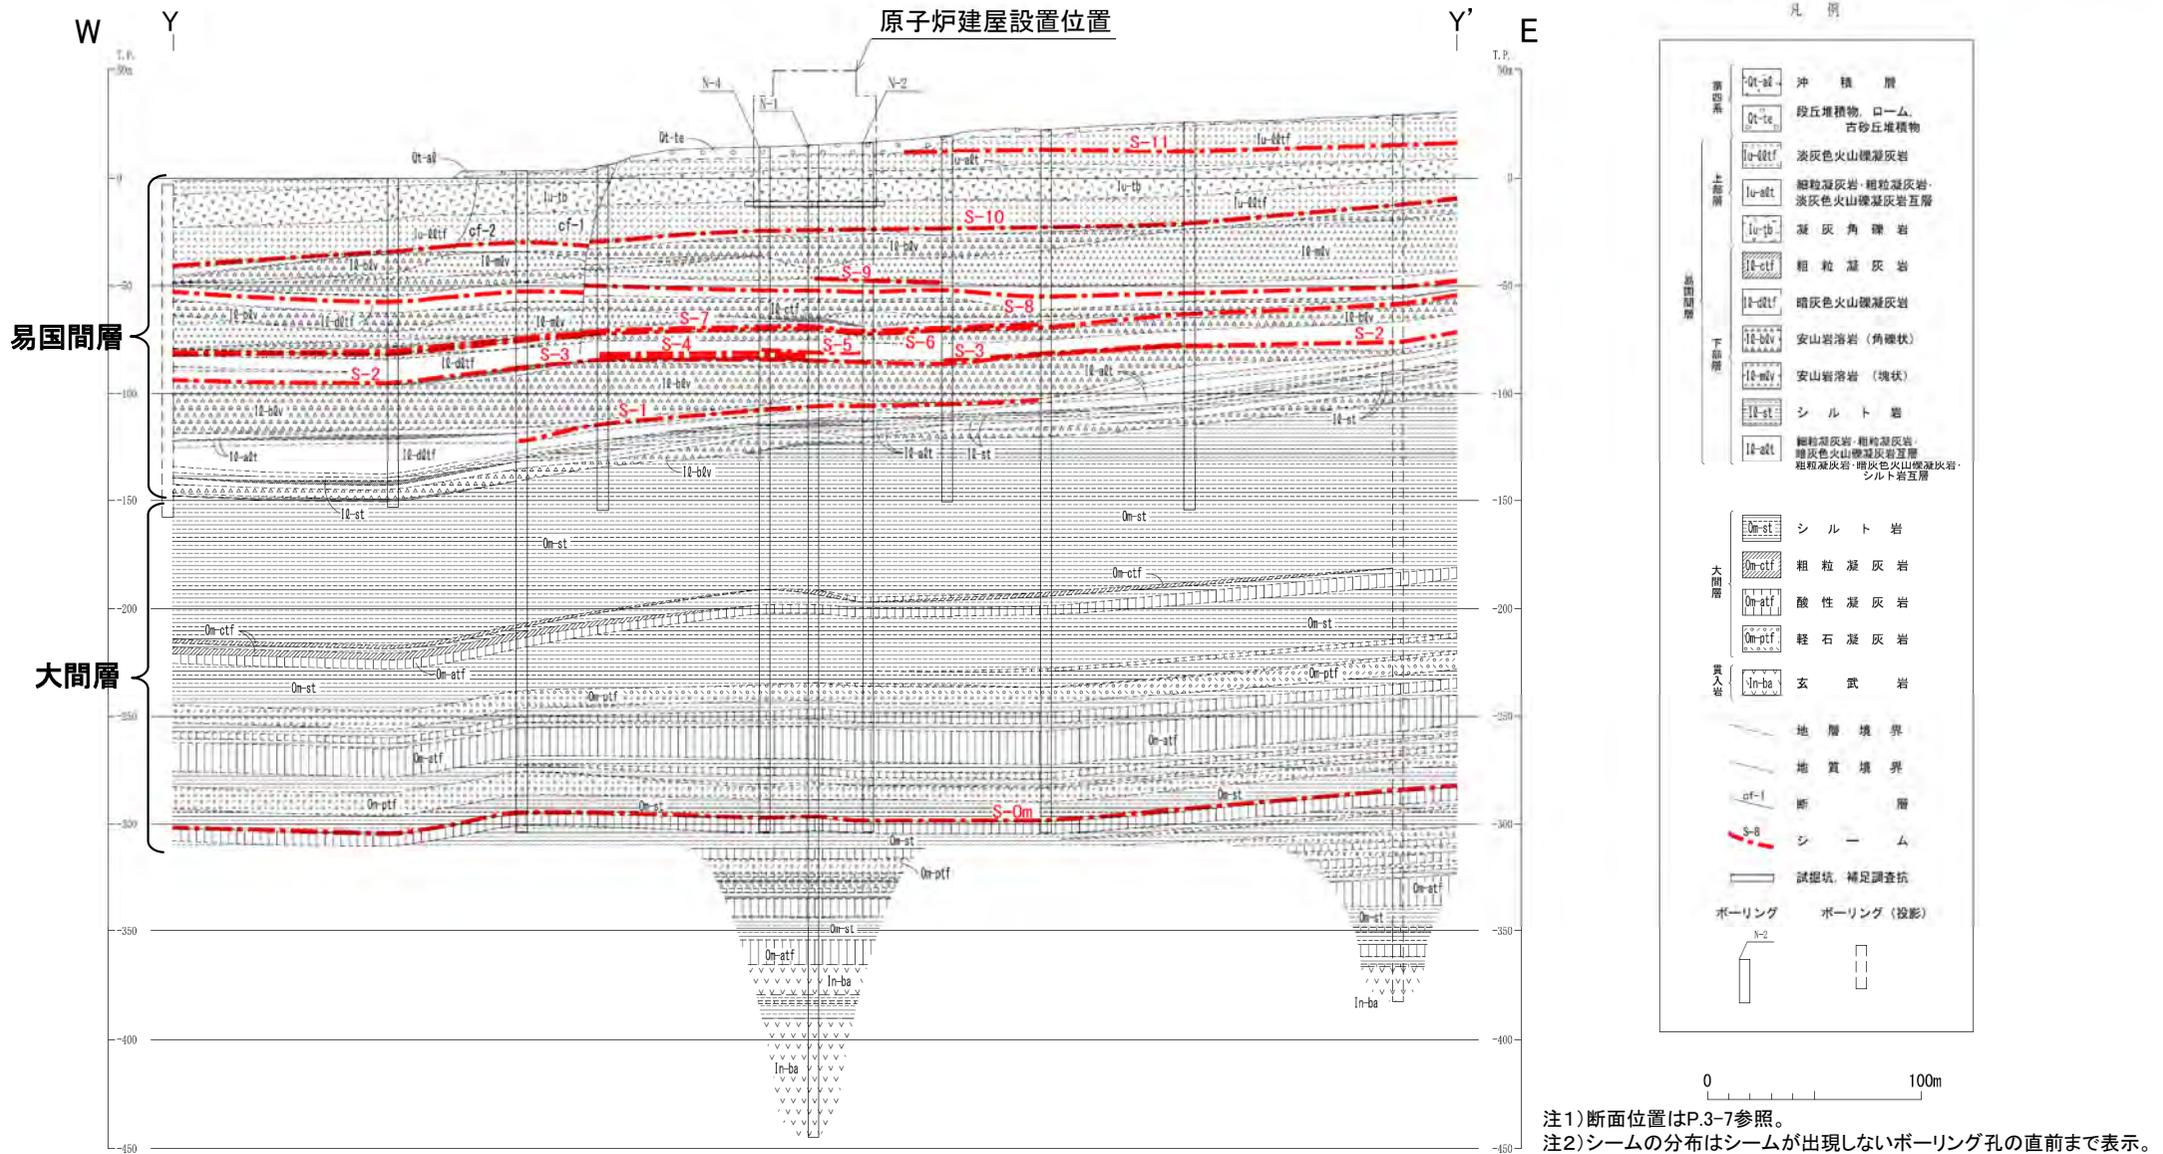
(1) 分布(2/7): 敷地における検討対象シームの分布(地質断面図(Y-Y'))

- 検討対象シーム(易国間層のS-1~S-11及び大間層のS-0m)の分布を東西方向の地質断面図に示す。
- 敷地内のシームを含む易国間層及び大間層は東西方向ではほぼ水平に分布し、地下深部には連続しない。
