大間原子力発電所審査資料	
資料番号	OM1-CA157-R02
提出年月日	2022年3月3日

大間原子力発電所
敷地の地質・地質構造
(コメント回答 その14)

敷地の地質・地質構造

(コメント回答 その14)

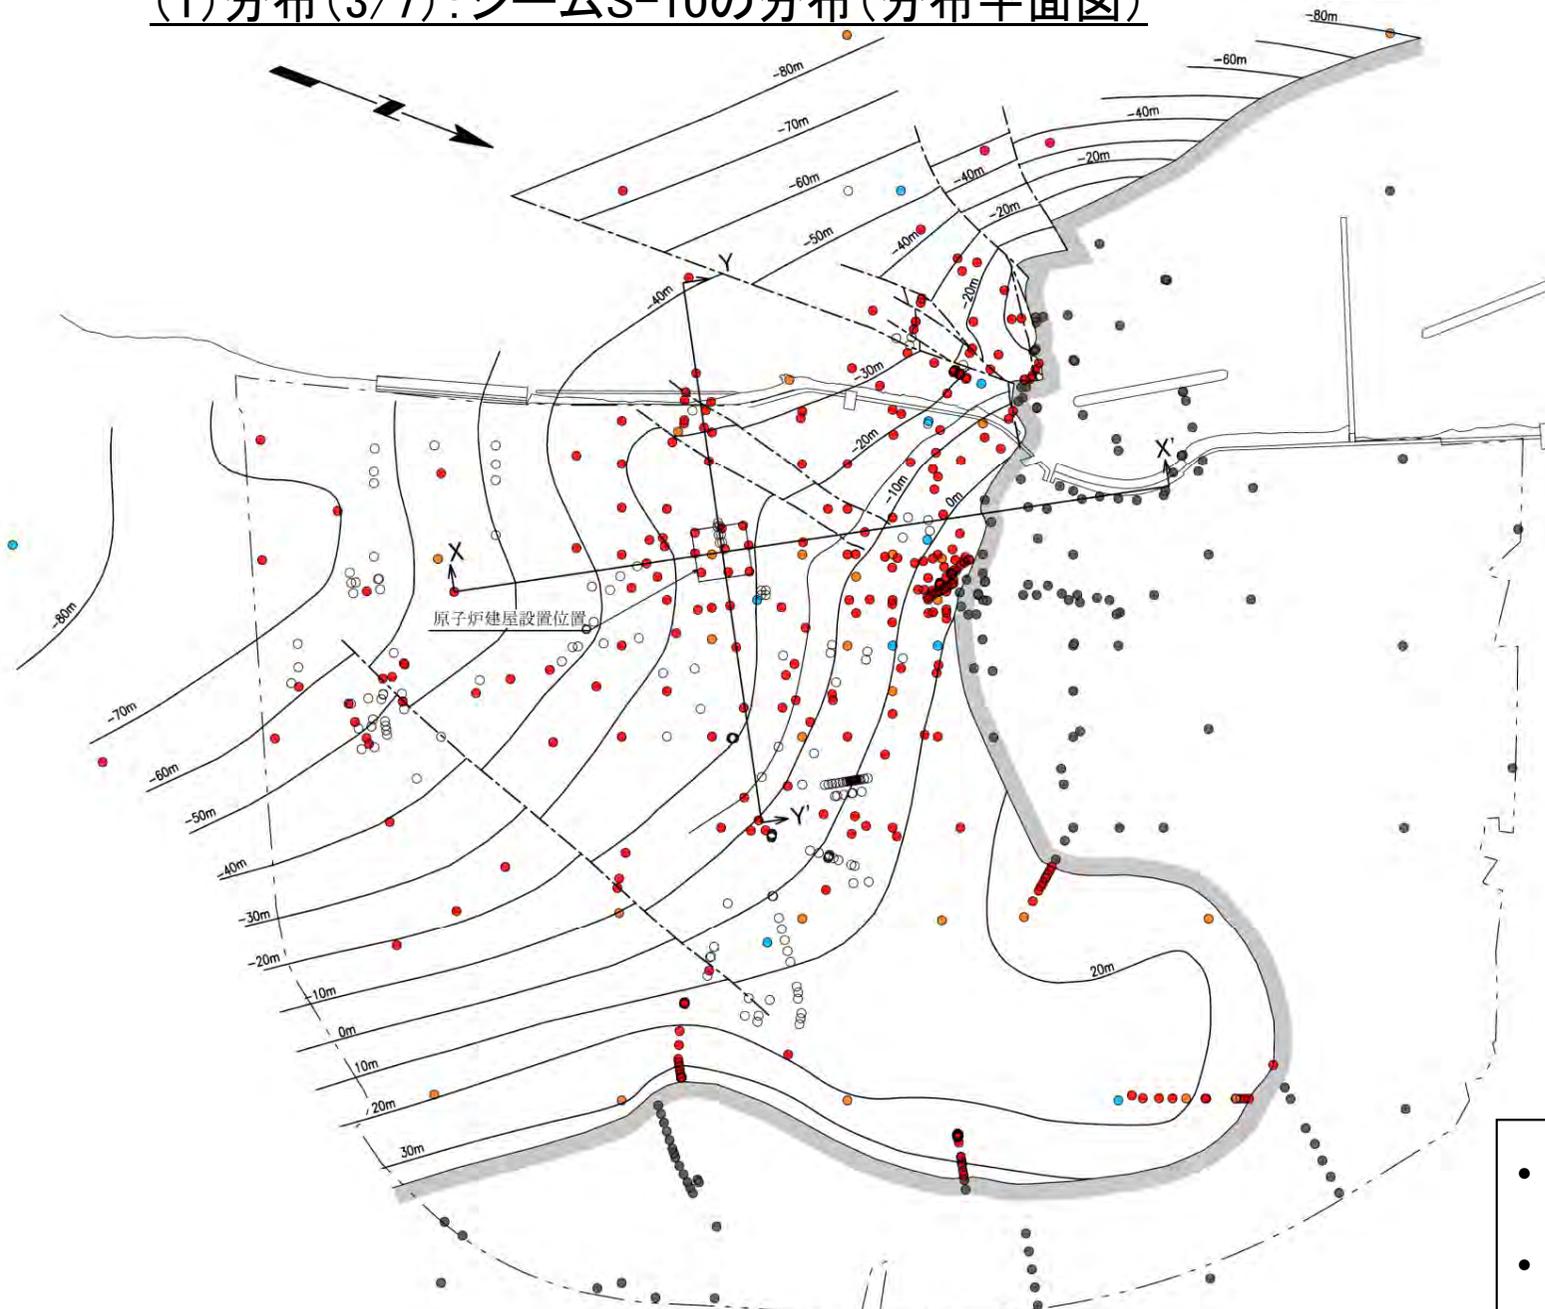
● ボーリングコアでのシームの有無等に基づきシームS-10の分布平面図を示す。
● シームS-10はほとんどのボーリング孔で認められ、分布深度が南に向かって深くなる。

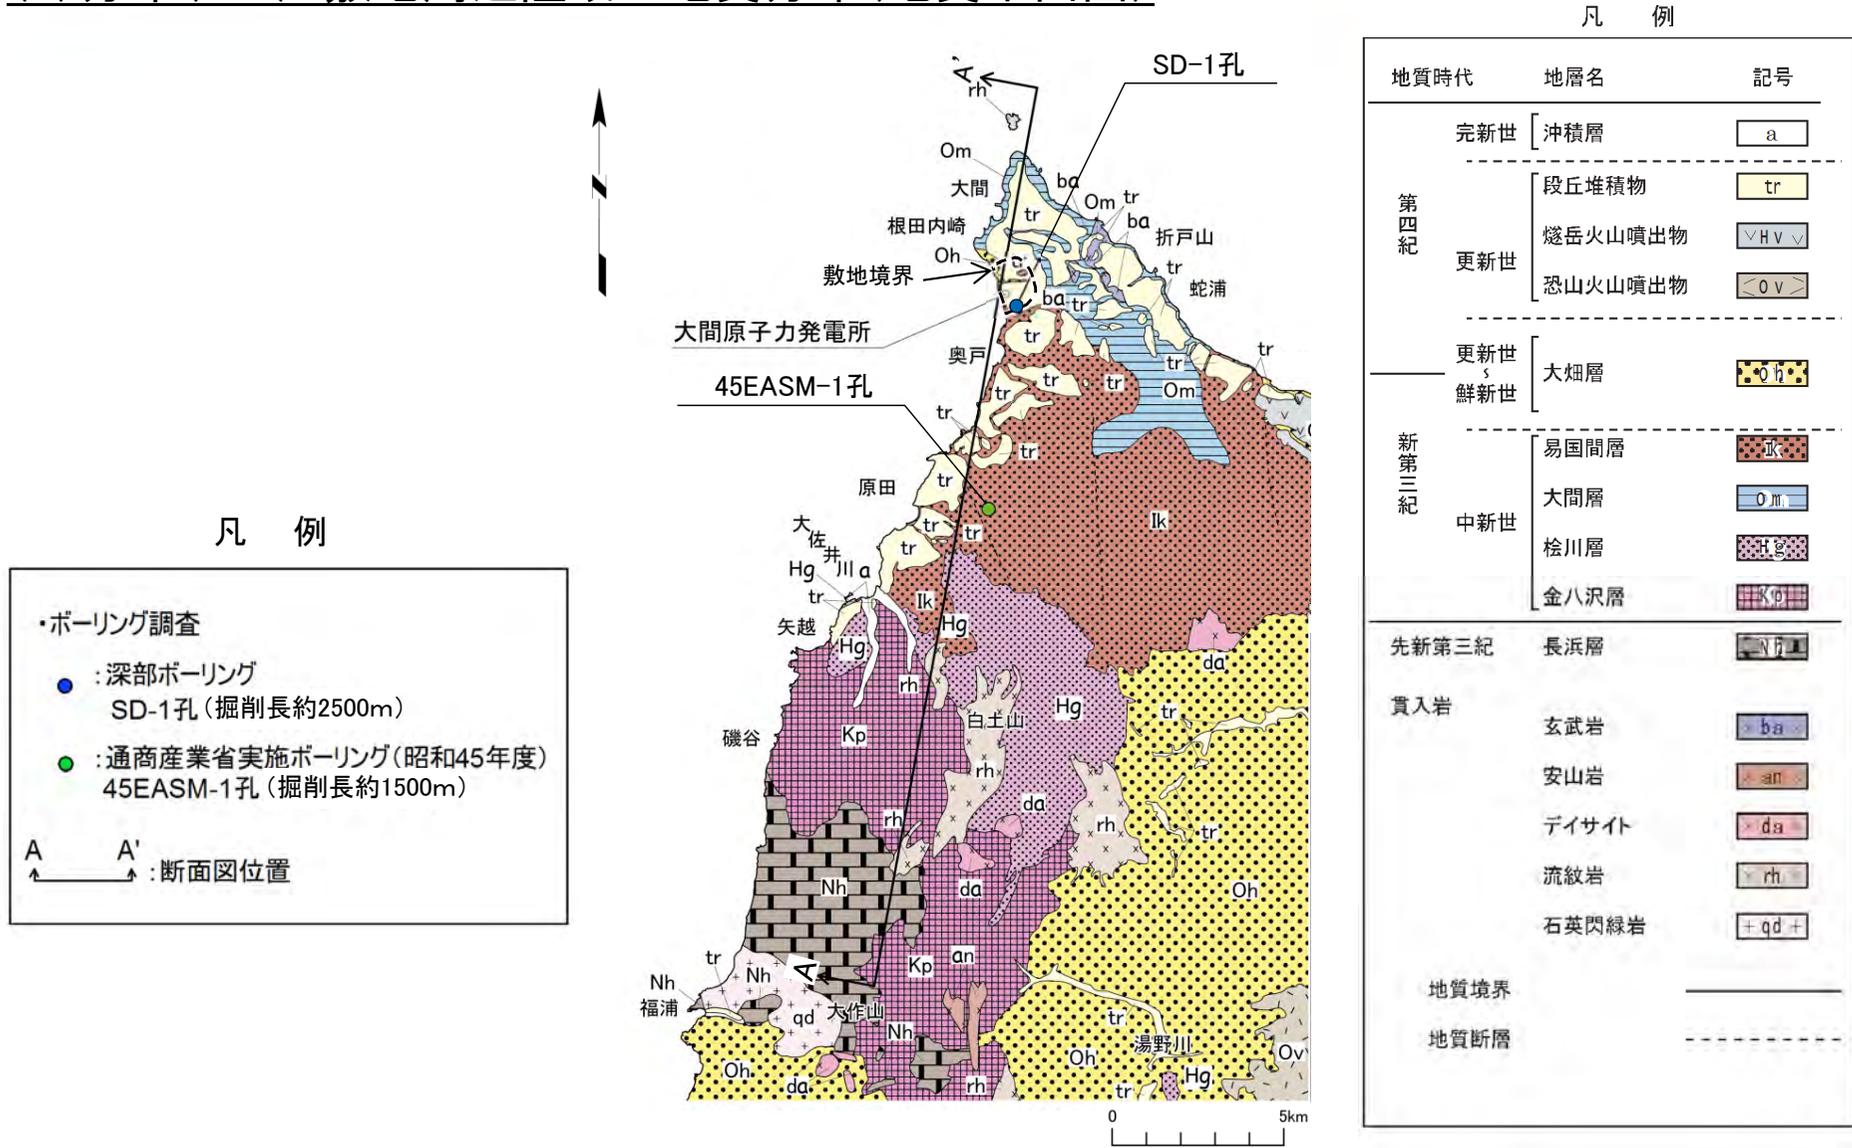
(1) 分布(4/7): 敷地周辺陸域の地質分布(地質平面図)

- 敷地内のシームを含む易国間層及び大間層は南に緩く傾斜し、分布深度が南に向かって少しずつ深くなることから、さらに南方のシームの分布について検討する。
- 敷地の南方では、佐井村福浦～磯谷南方付近に先新第三系の長浜層が分布し、その長浜層から敷地のある北北東方向へ、金八沢層、桧川層、大間層及び易国間層が分布する。

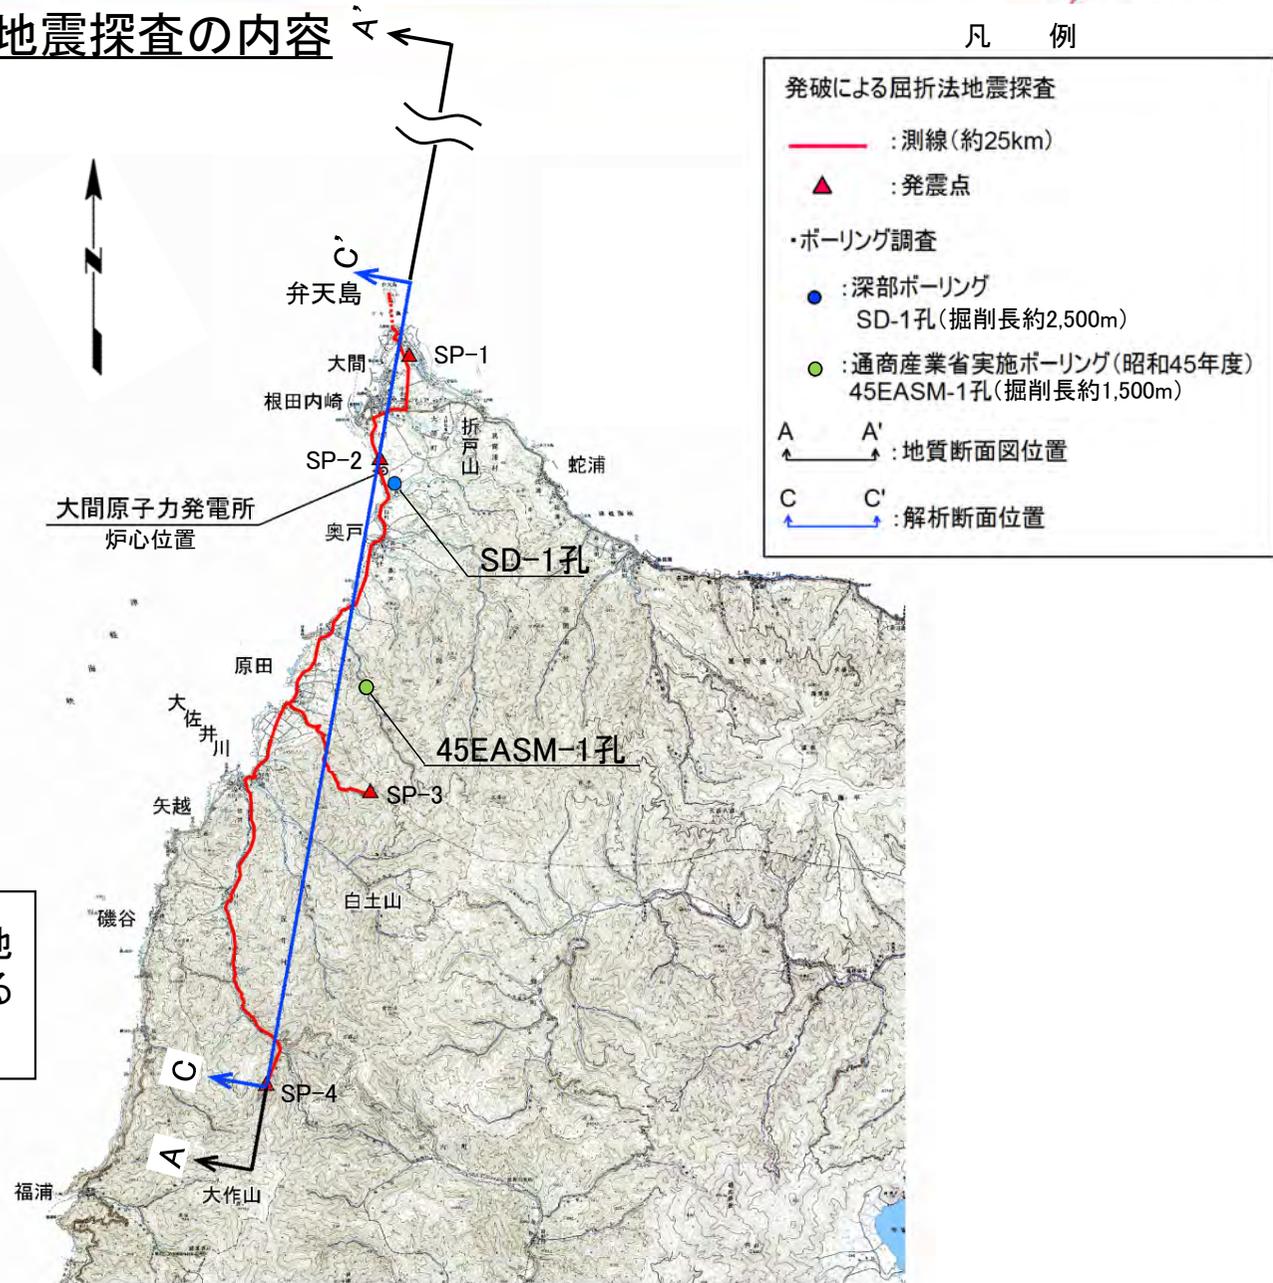
調査位置図

広域での速度構造を把握することを目的に、敷地周辺陸域において、弁天島から佐井村南部に至る約25kmの測線で屈折法地震探査を行った。

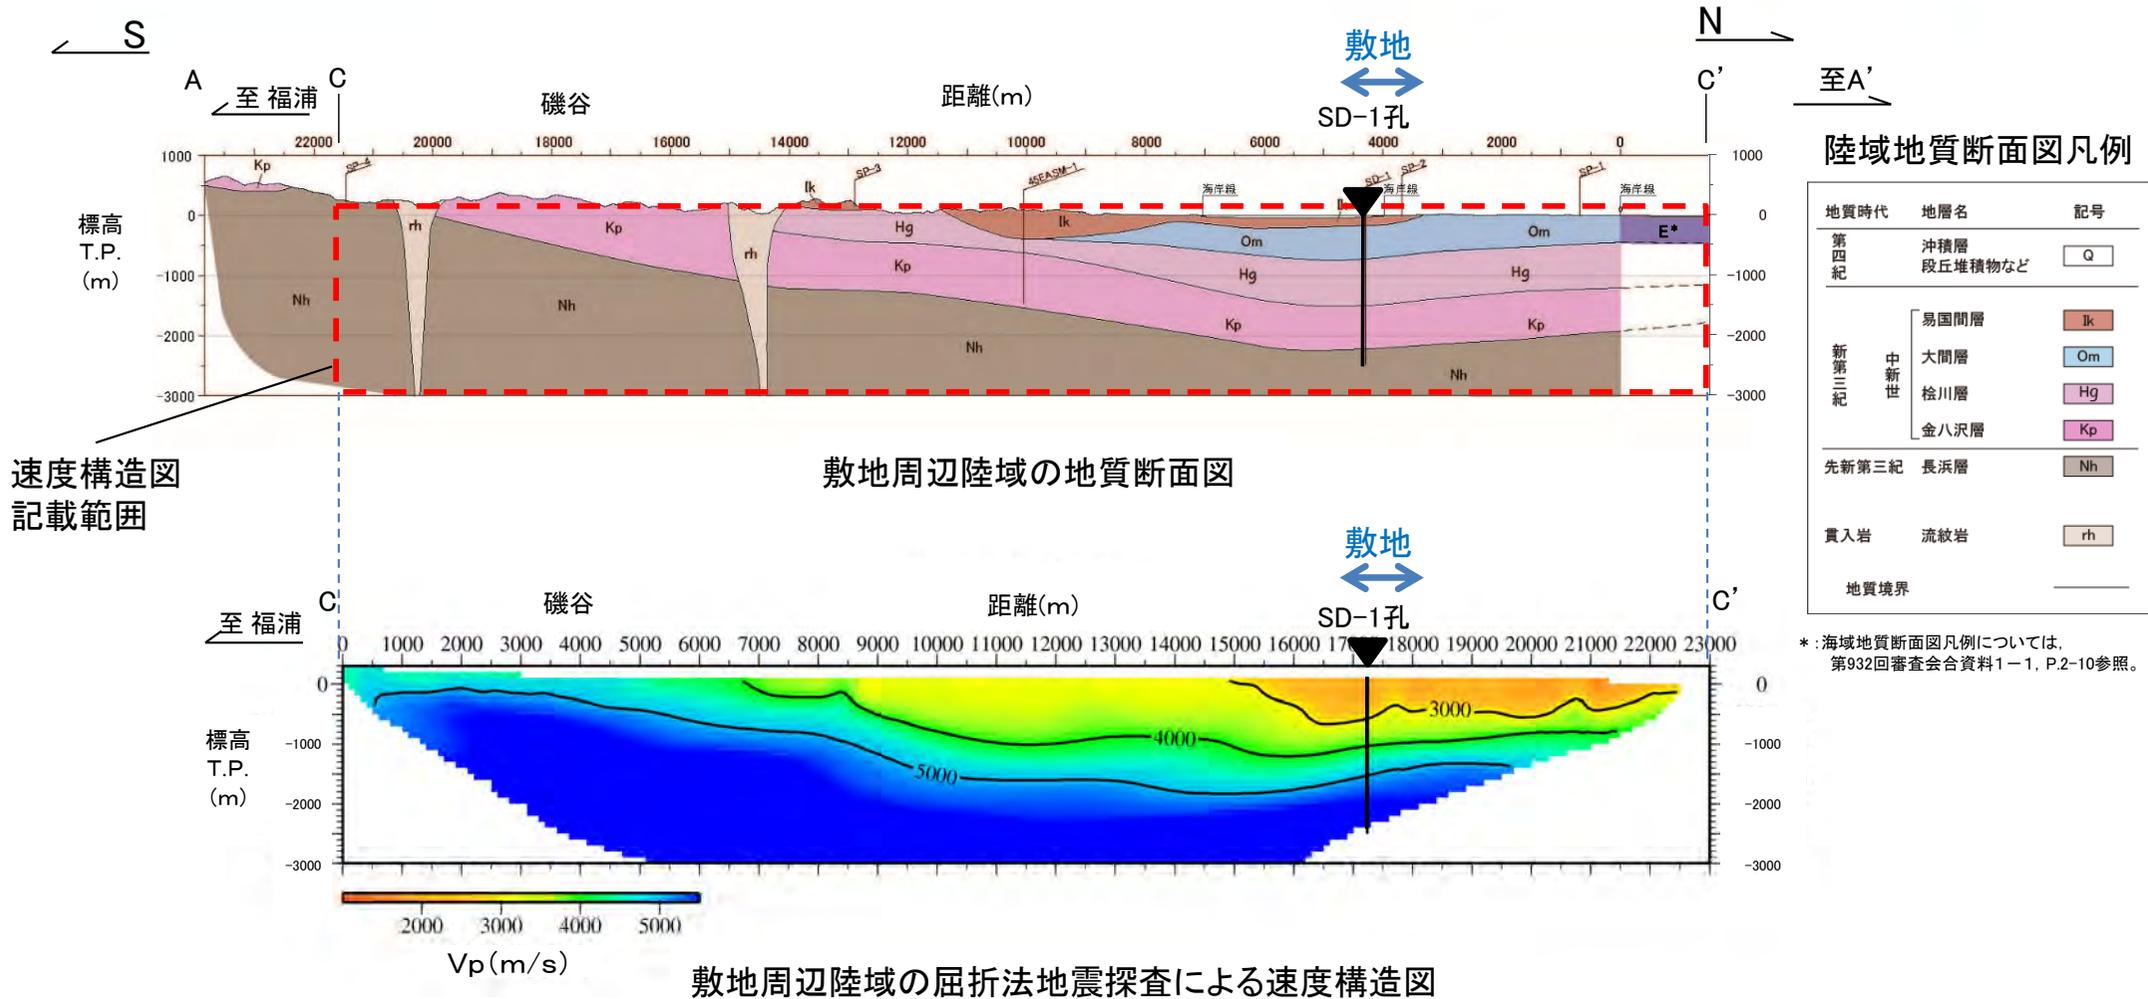
(1)分布(7/7): 敷地周辺陸域の屈折法地震探査結果

- 屈折法地震探査による速度構造は、佐井村福浦～磯谷付近では緩やかに北に傾斜し、敷地及び敷地近傍ではおおむね水平成層構造となる。これは地質断面図で示される地質構造と調和的であり、易国間層及び大間層はおおむね整合的な分布を示す。
- したがって、地層に平行に分布する検討対象シームは、敷地では南傾斜、敷地の南方では北傾斜となり盆状に分布するため、地下深部には連続しないことが、速度構造からも確認される。

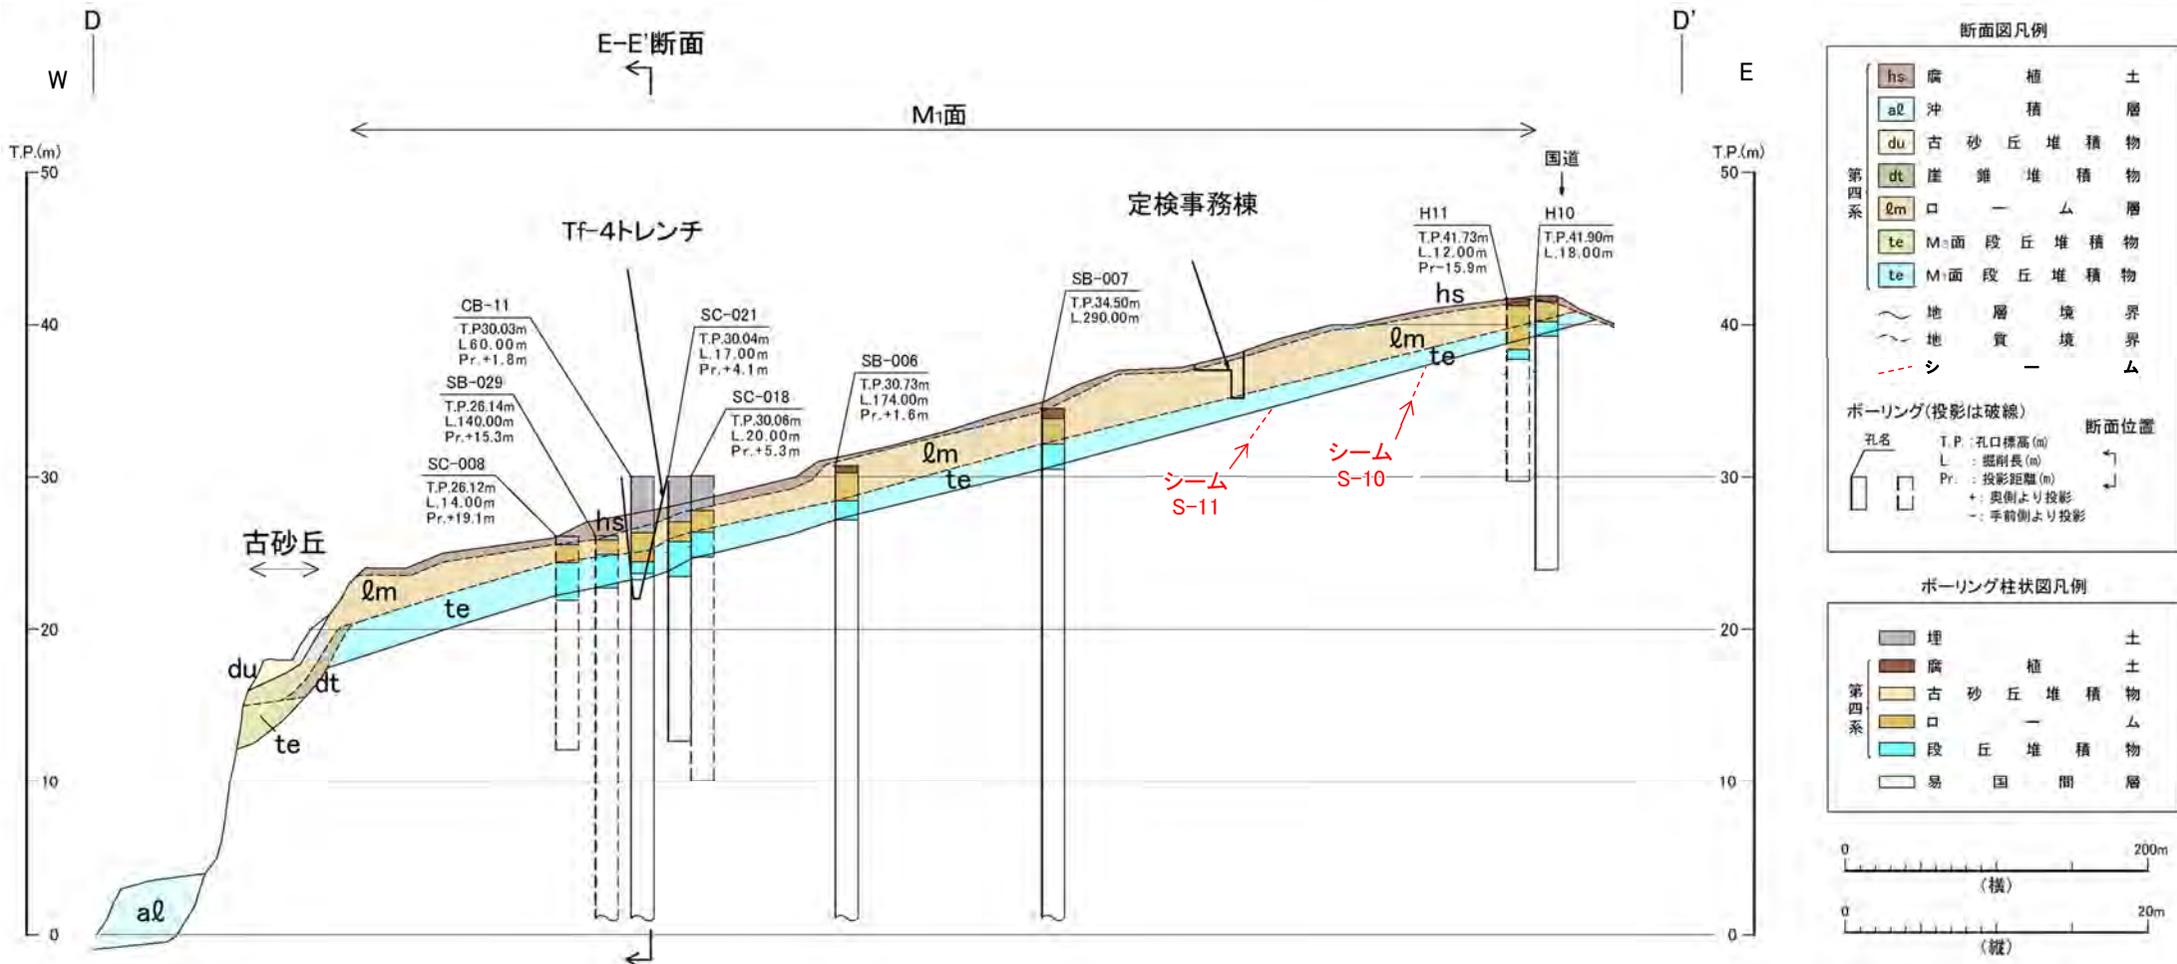
(1) 地形判読・掘削面地質観察(3/8) : 地形判読(3/5) : D-D' 断面

D-D'断面では、シームS-10及びS-11付近において、変状による段差が生じたことを示唆するような海成段丘面の傾動等は認められない。

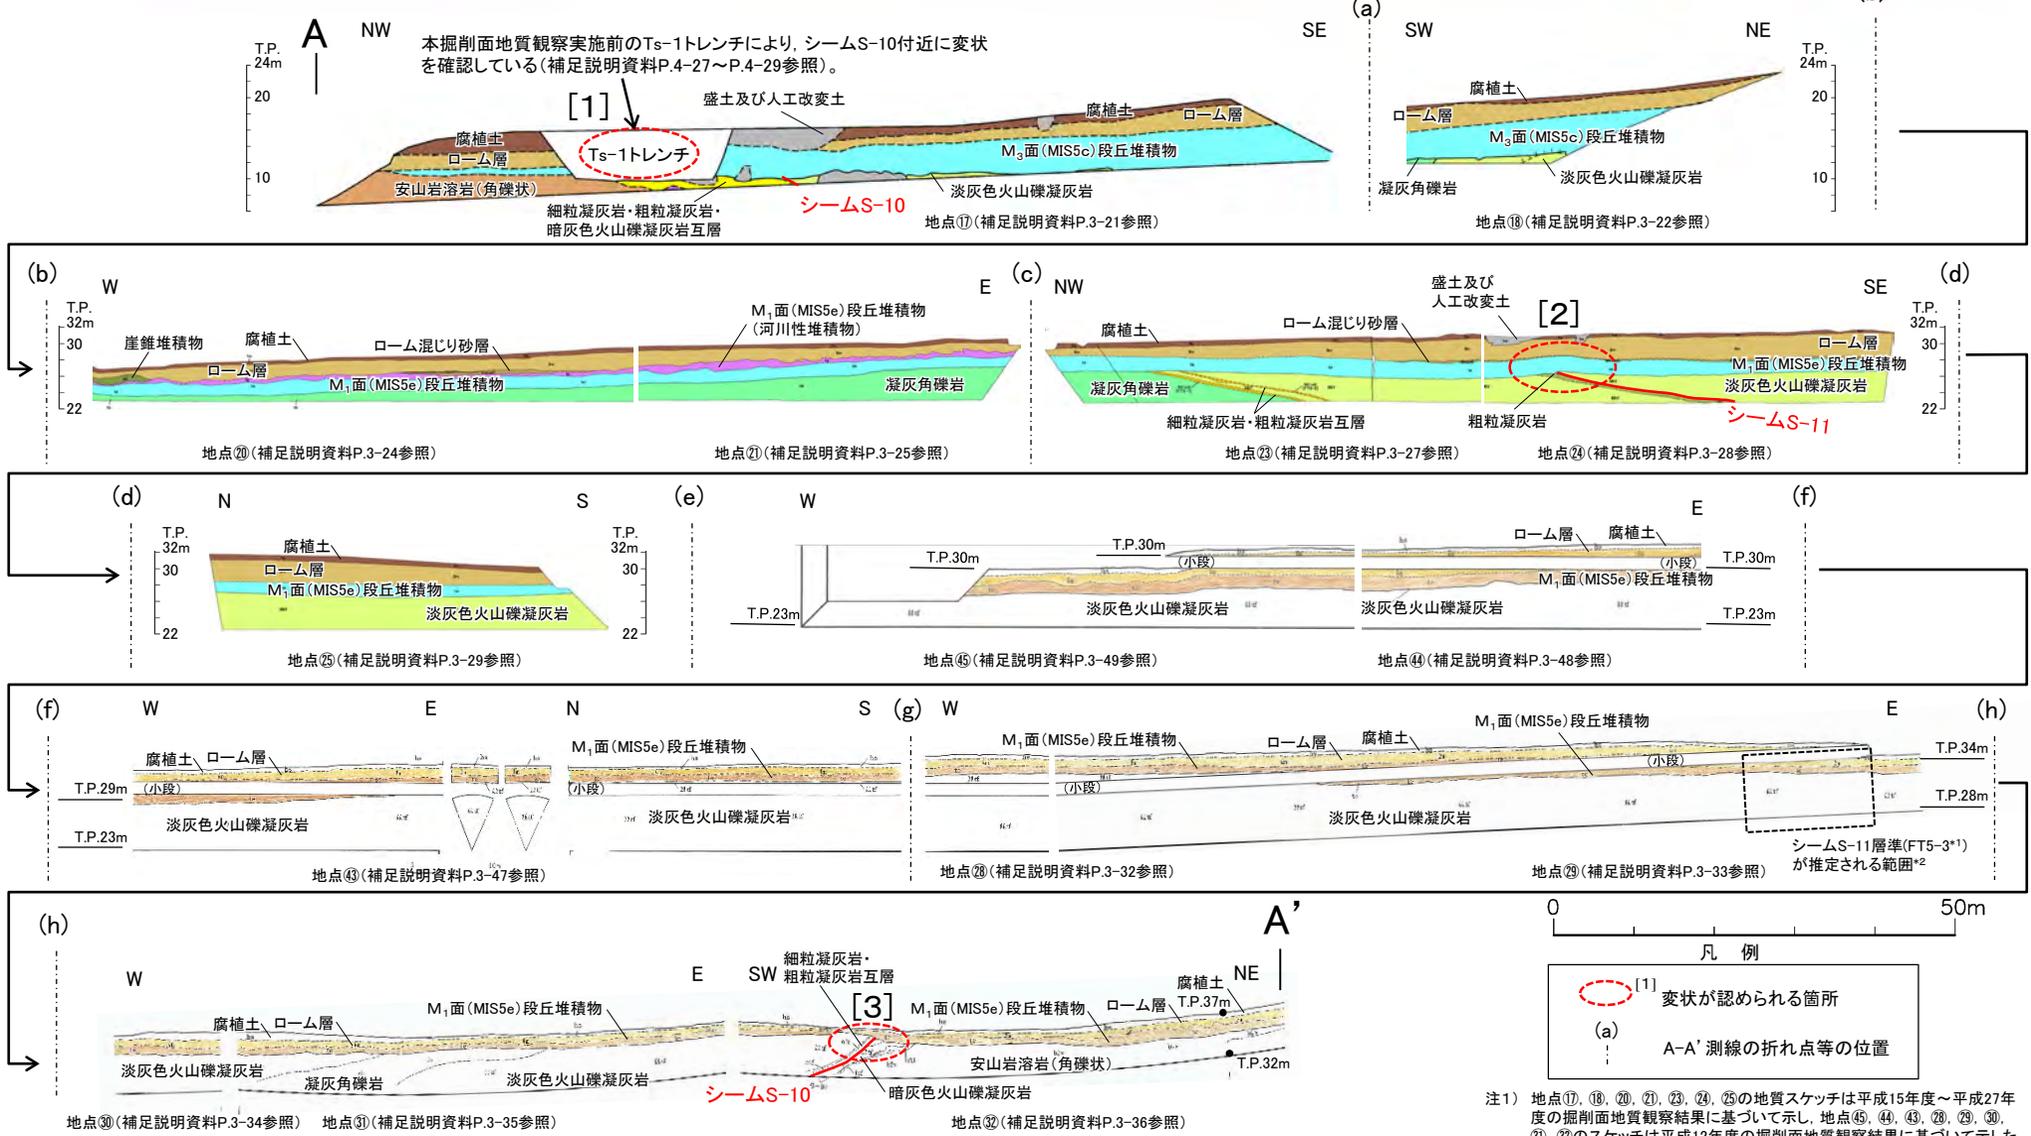
(1) 地形判読・掘削面地質観察(7/8):掘削面地質観察(2/3):観察結果(1/2)

敷地を東西方向に横断するA-A' 測線沿いの掘削面では、シームS-10, S-11付近の一部([1]~[3])に変状が認められるが、それ以外では認められない(A-A' 測線以外の掘削面地質観察結果は補足説明資料P.3-1~P.3-50参照)。

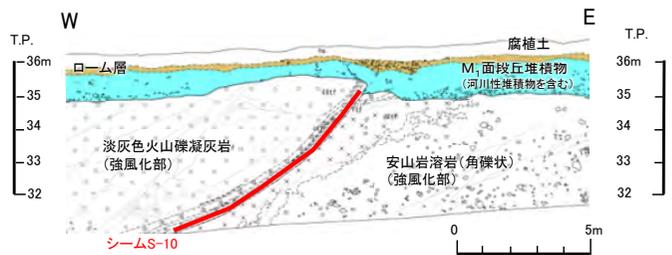
Ts-10トレンチ南側法面: 変状が認められる
(比高約65cm*[段丘堆積物上面の層理面の段差])
(補足説明資料P.4-46参照)

Ts-13法面北側法面: 変状が認められる
(比高約30cm*[段丘堆積物上面の層理面の段差])
(補足説明資料P.4-48参照)

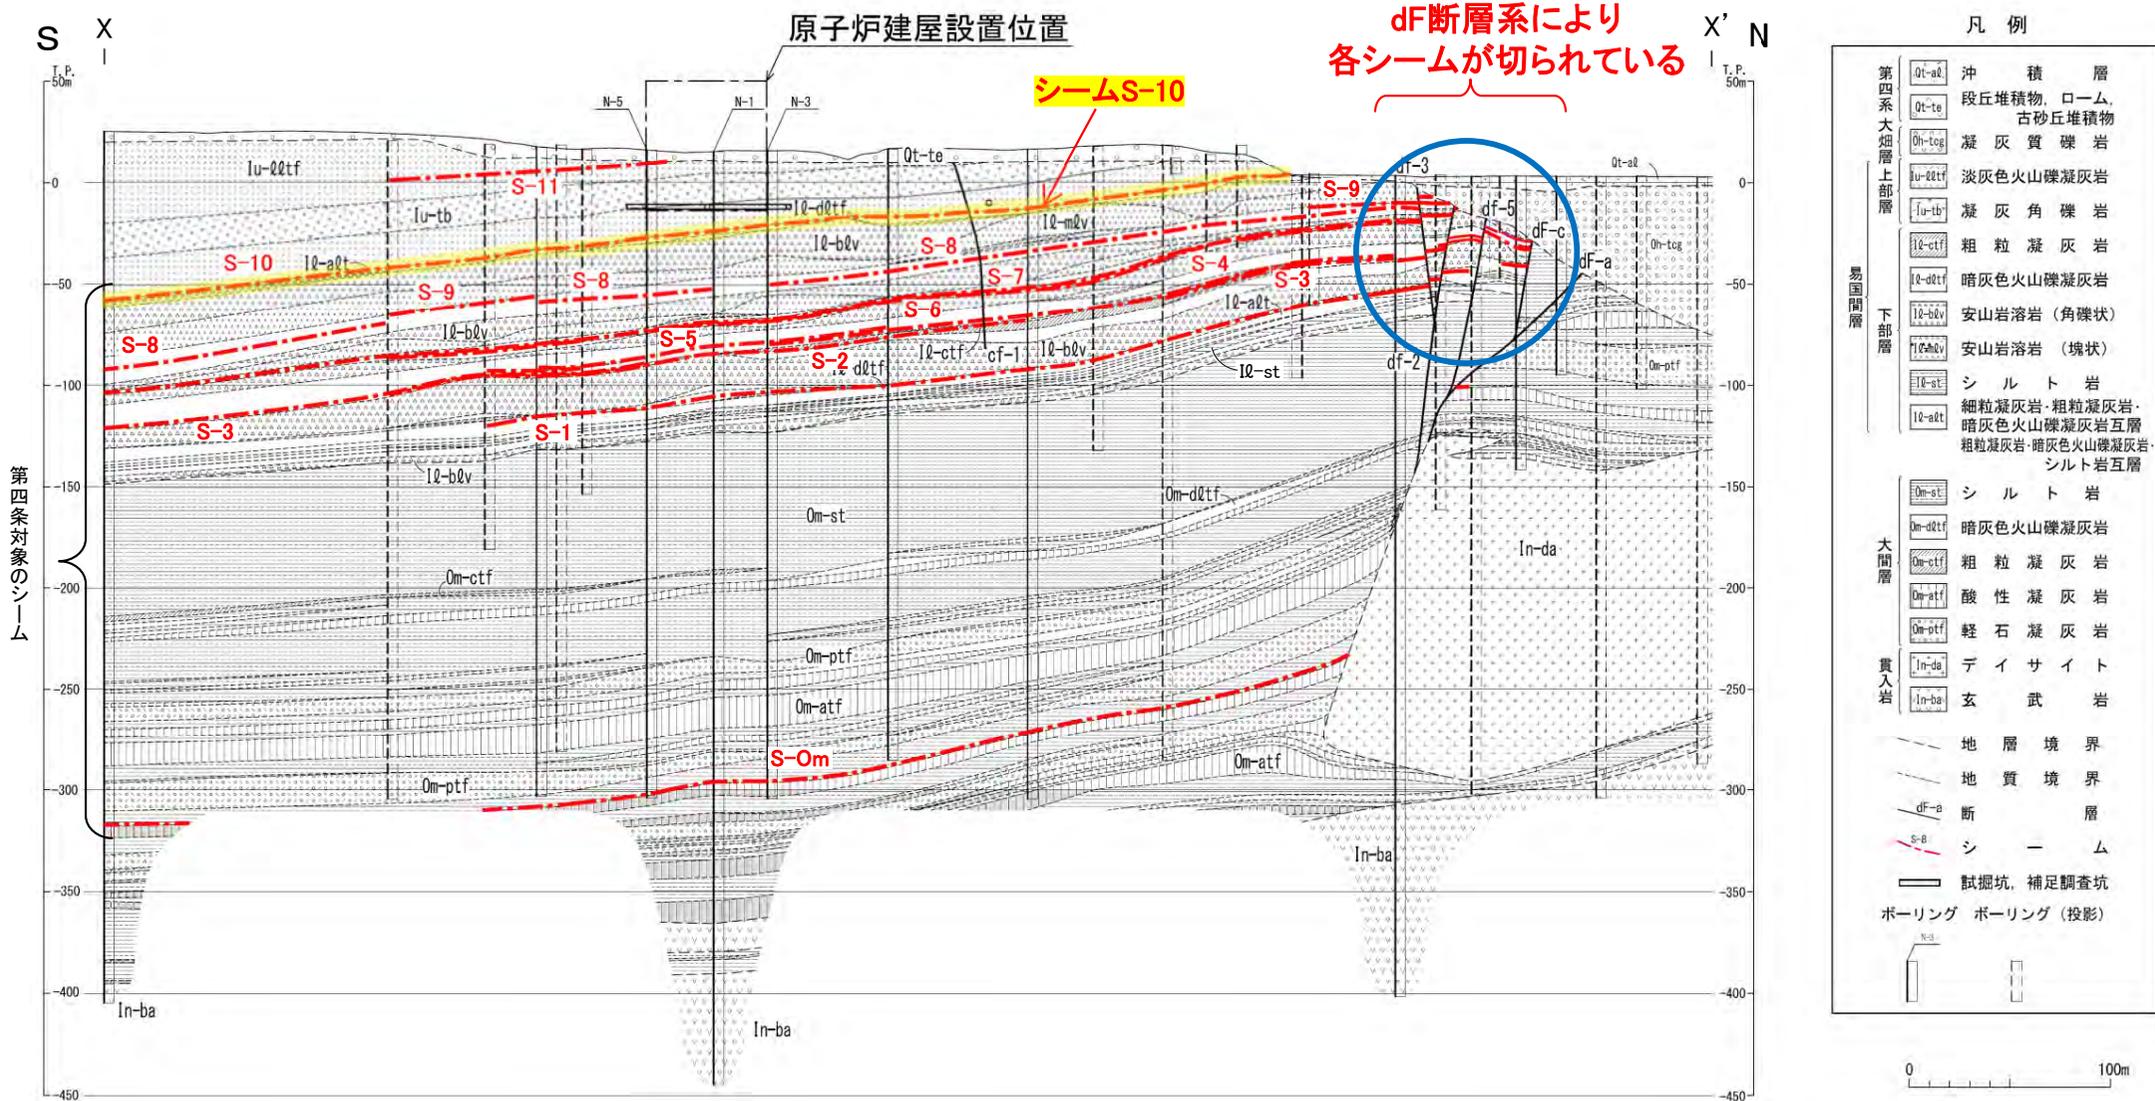
シームS-10の分布(地質断面図(南北方向X-X'))

- 代表シームであるシームS-10及びその他の第四条対象のシームの分布を図に示す。
- ボーリング調査等によりデイサイトの南側縁辺部では、第四条対象のシーム(S-1～10)はdF断層系*により切られていると判断される。
- 第四条対象のシームの活動性については、代表シームであるシームS-10とdF断層系との関係をトレンチで直接確認した(P.3-74参照)。なお、シームS-10と大畑層との関係についてもトレンチで確認した(補足説明資料P.4-43, 4-44参照)。

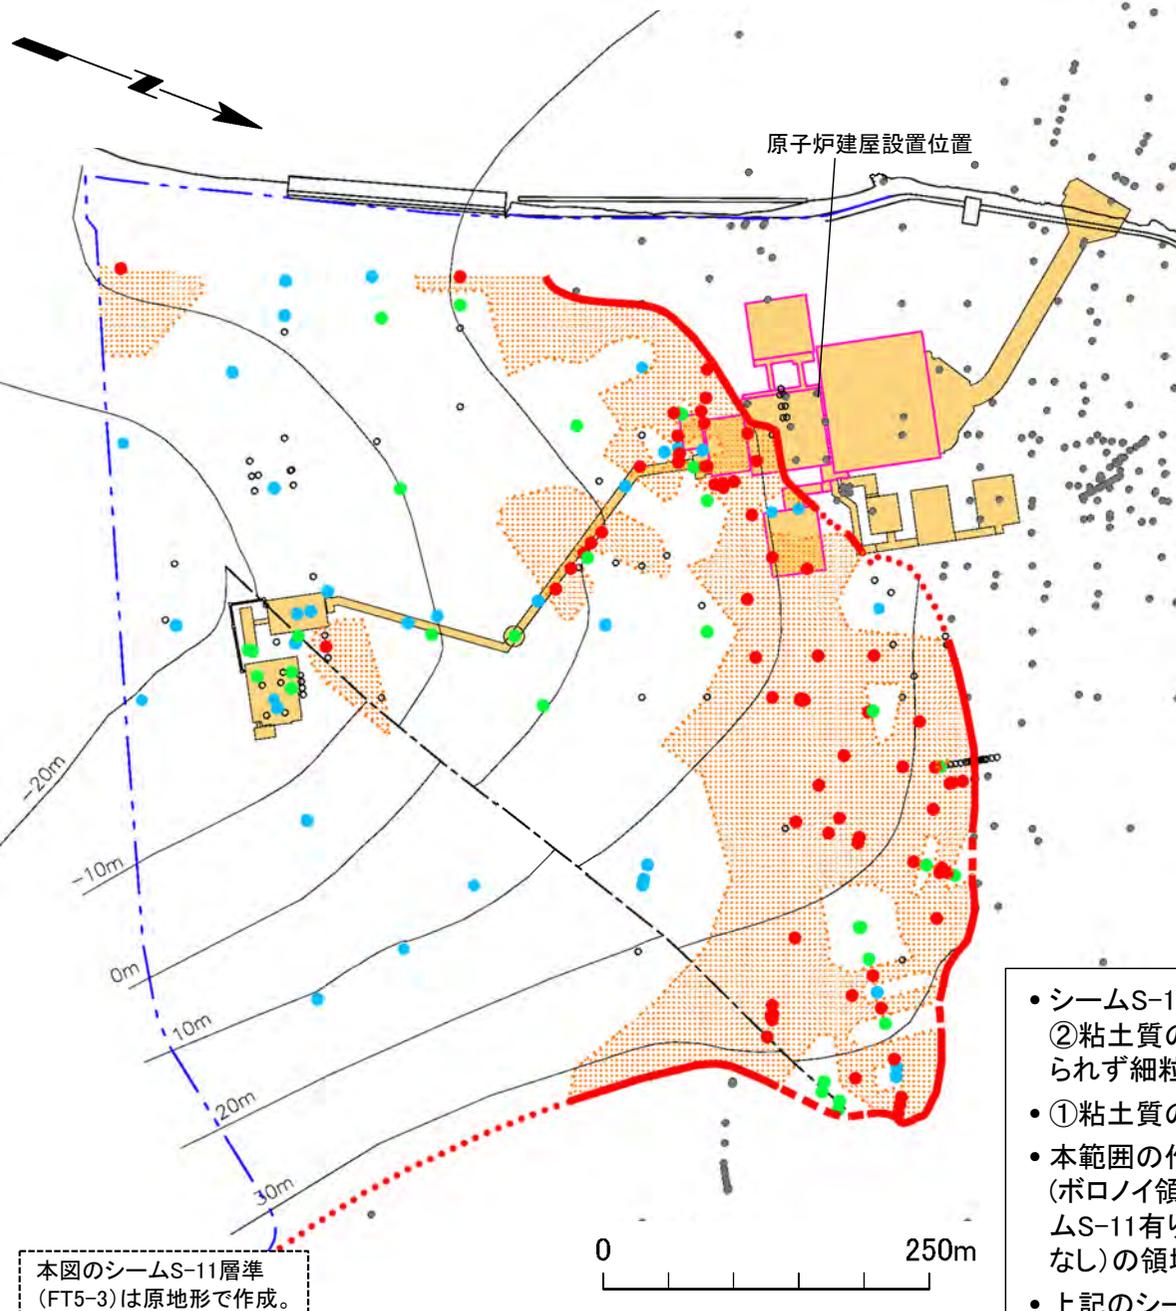
- シームS-11(粘土質の薄層)の有無を詳細に検討すると、①粘土質の薄層が認められる部分、②粘土質の薄層が認められず細粒凝灰岩のみ認められる部分及び③粘土質の薄層が認められず細粒凝灰岩も認められない部分がある。
- ①粘土質の薄層が認められる部分の分布に基づき、シームS-11が分布する範囲を図示した。
- 本範囲の作成方法は、シームが認められる孔とシームが認められない孔で形作られる領域(ポロノイ領域)に基づいて設定している(次頁参照)。シームが分布する範囲の境界は、シームS-11有りの領域とシームS-11なし(細粒凝灰岩有り)あるいはシームS-11なし(細粒凝灰岩なし)の領域との中点に設定している。
- 上記のシームS-11の分布範囲の考え方に基づくと、シームS-11は断続的に分布する。

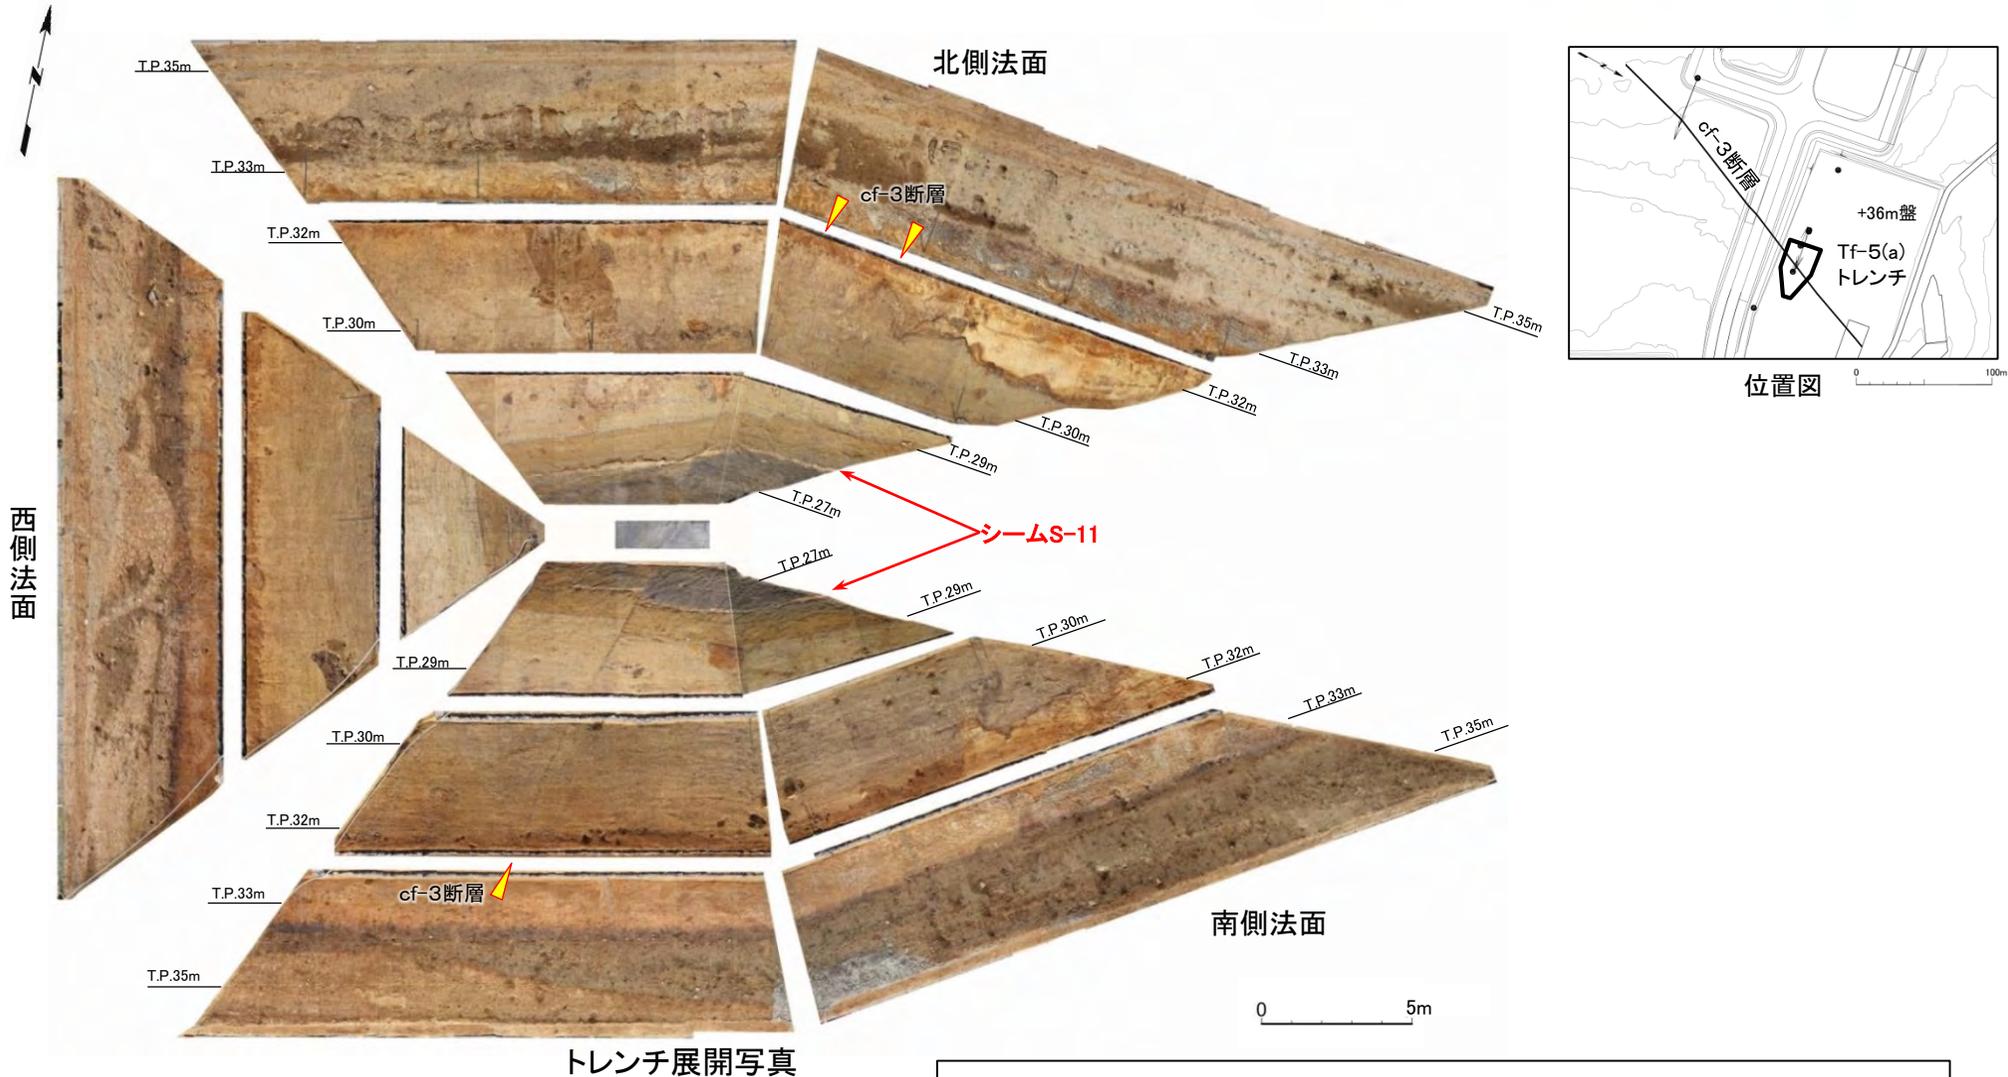
(2) シームS-11と断層との切断関係(5/10): Tf-5(a)トレンチ展開写真

- Tf-5(a)トレンチでは、シームS-11はT.P.28m付近に分布している。
- トレンチ法面においてcf-3断層とシームS-11との切断関係を確認した。

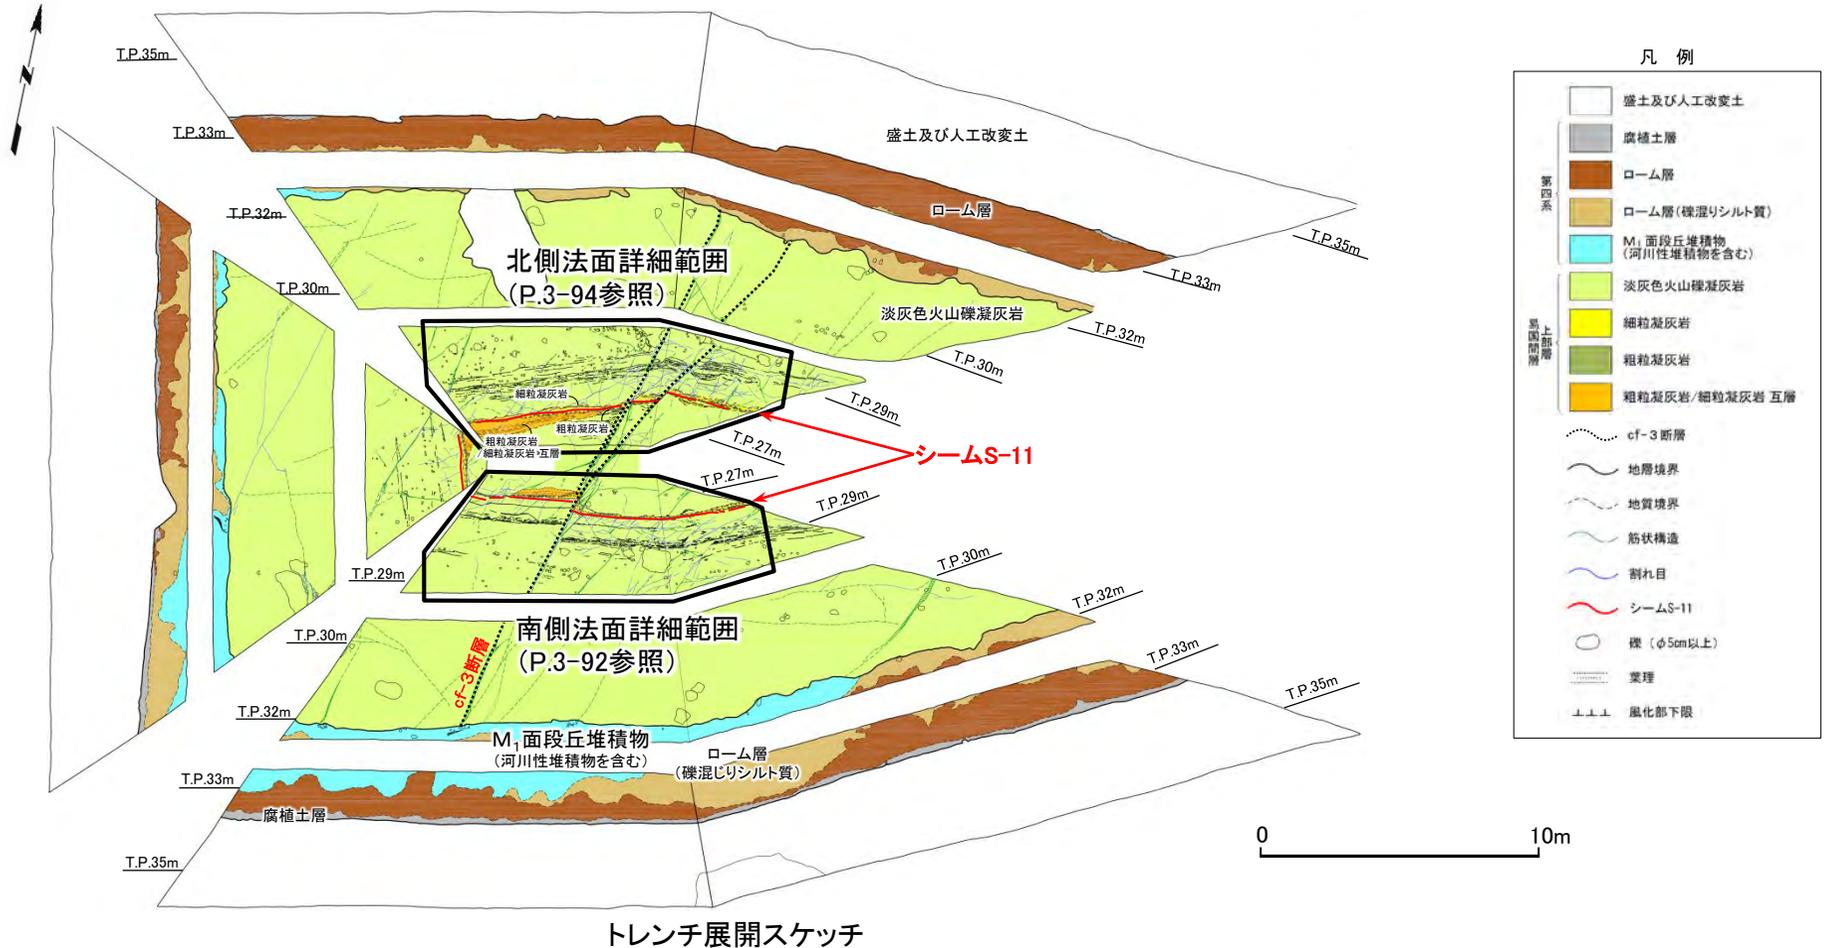
(2) シームS-11と断層との切断関係(6/10): Tf-5(a)トレンチ地質展開図

- Tf-5(a)トレンチでは、シームS-11は後期更新世以降の活動が認められないcf-3断層※(補足説明資料P.5-2~P.5-7参照)に切断されていることから、シームS-11には後期更新世以降の活動はないと判断される。
- cf-3断層は、走向・傾斜はN20° ~30° E, 90° で、南側法面では1条であるが、底盤付近で分岐し北側法面では2条となる。

Tf-5(a)トレンチで弱風化部において、後期更新世以降の活動がないcf-3断層に切断されている。

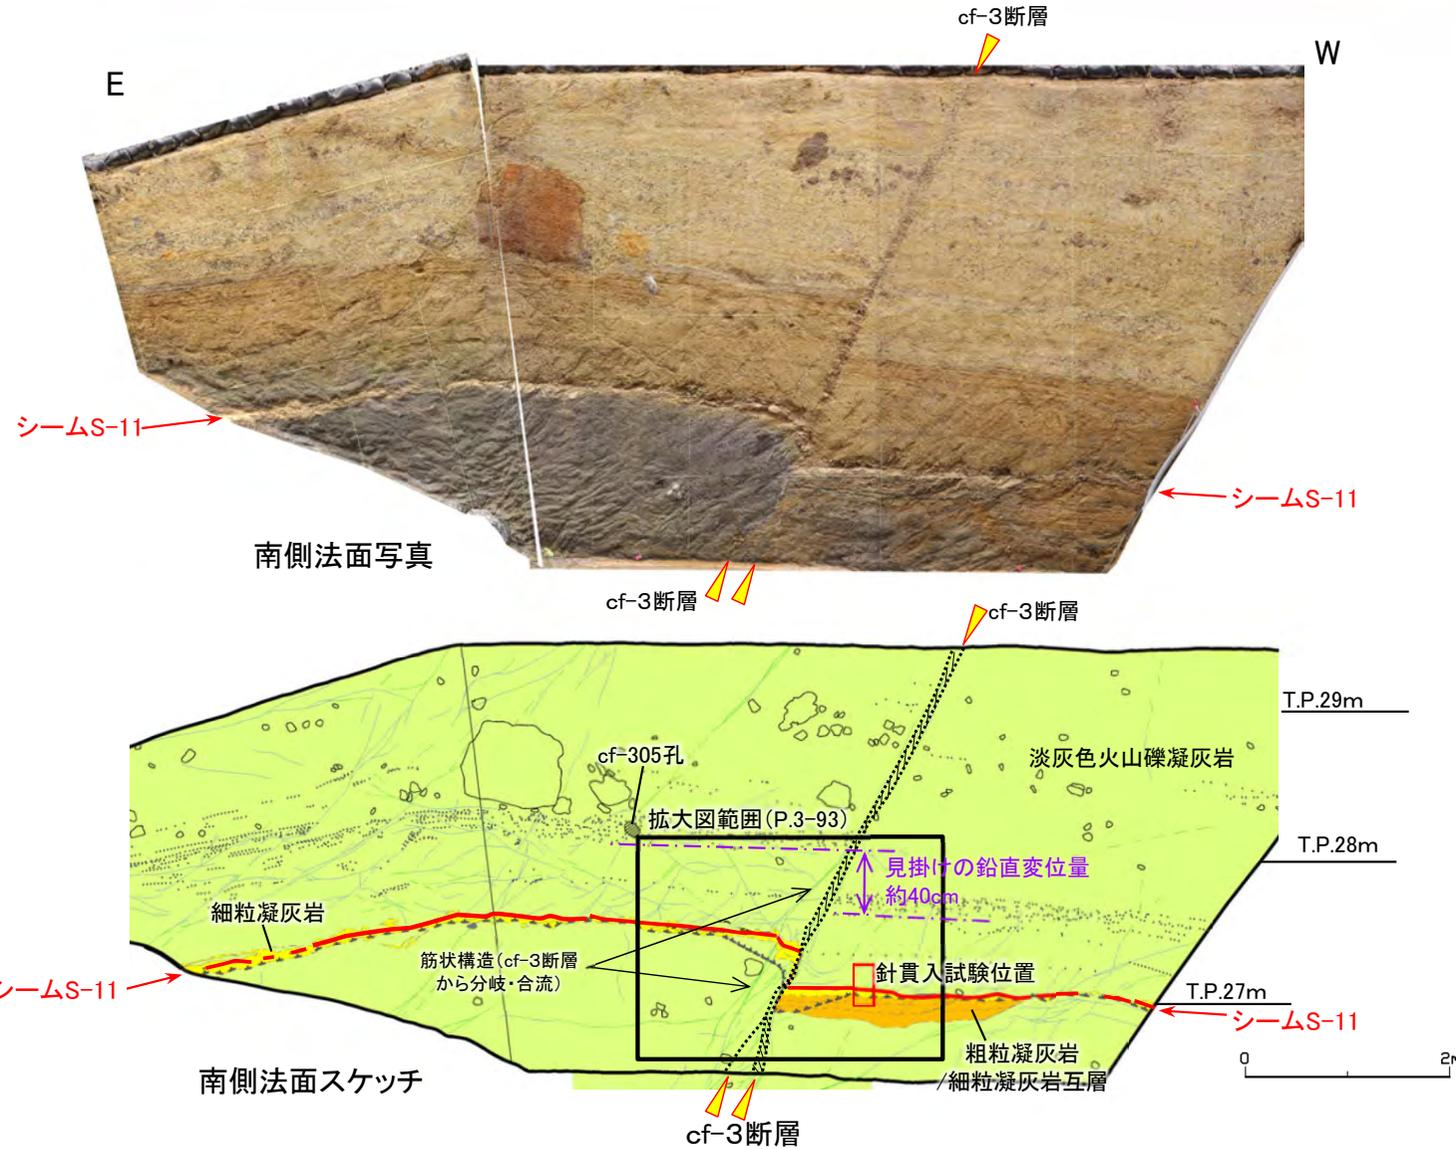
(2) シームS-11と断層との切断関係(7/10): Tf-5(a)トレンチ南側法面詳細スケッチ①

- Tf-5(a)トレンチでは、シームS-11はフィルム状の粘土質の薄層であり、鏡肌や条線が見られる。
- cf-3断層の断層幅は最大6cm~7cm、見掛けの鉛直変位量は約40cmで周辺岩盤より細粒で固結している。
- シームS-11で実施した針貫入試験の結果、針貫入勾配が0N/mmを示すことを確認した。
