大間原子力発電所審査資料	
資料番号	OM1-CA157-R02
提出年月日	2022年3月3日

大間原子力発電所
敷地の地質・地質構造
(コメント回答 その14)

敷地の地質・地質構造

(コメント回答 その14)

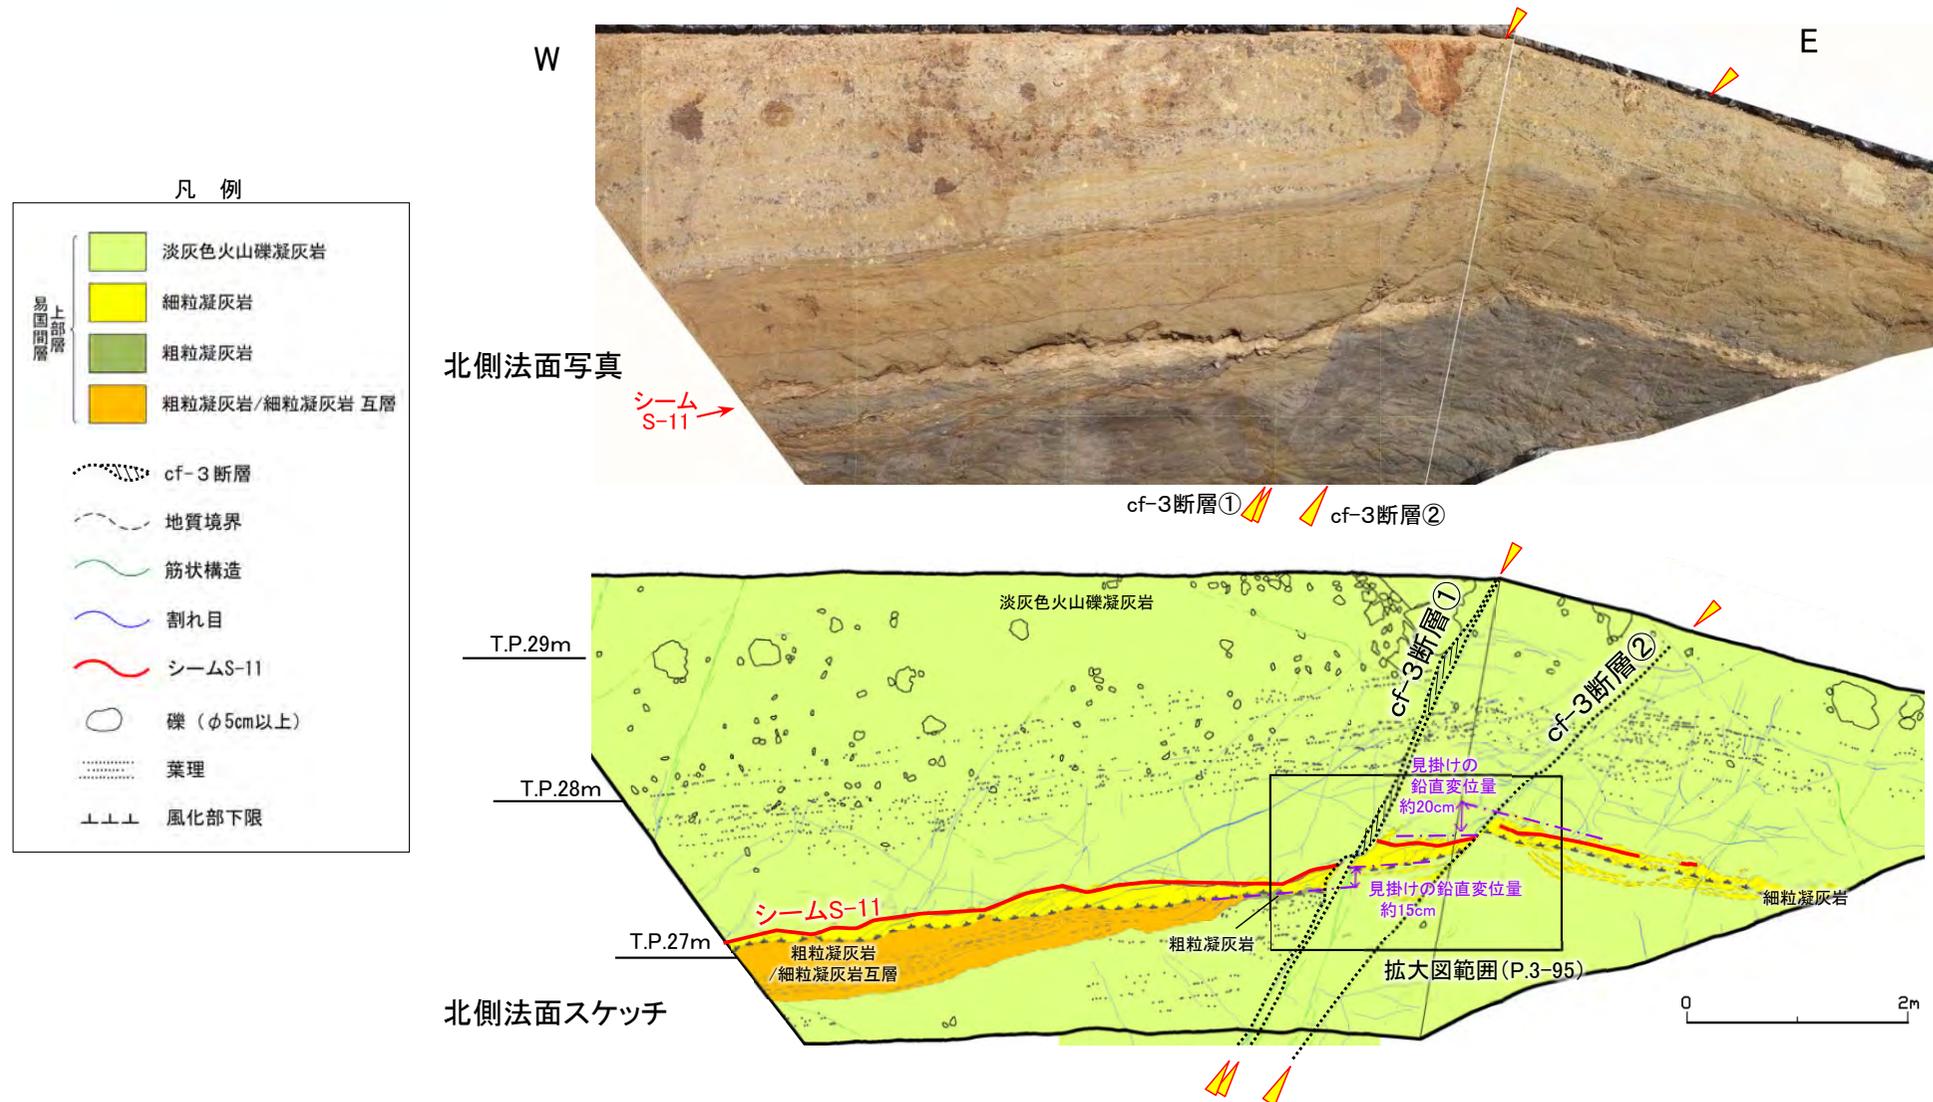
(2)シームS-11と断層との切断関係(9/10):Tf-5(a)トレンチ北側法面詳細スケッチ①

- Tf-5(a)トレンチでは、シームS-11はフィルム状の粘土質の薄層であり、鏡肌や条線が見られる。
- 南側法面で1条であったcf-3断層は、底盤付近で分岐し、北側法面では2条となる。それぞれcf-3断層①，cf-3断層②と称する。
- cf-3断層の断層幅は最大6cm，見掛けの鉛直変位量はcf-3断層①で約15cm，cf-3断層②で約20cmである。

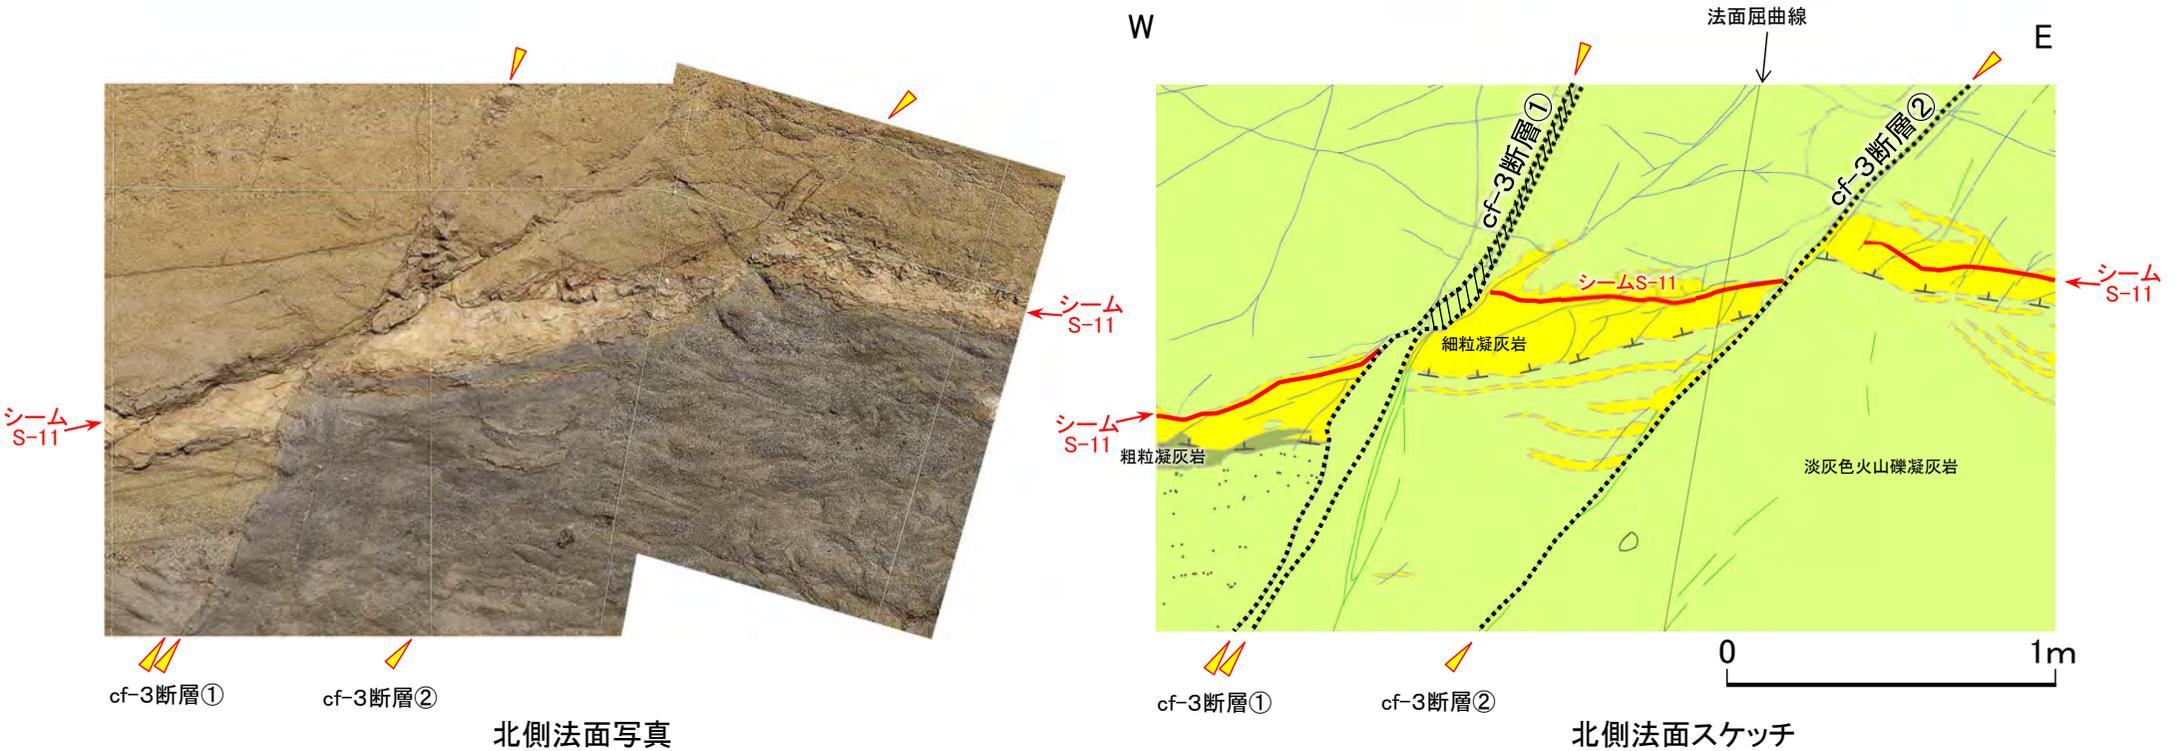
(2)シームS-11と断層との切断関係(10/10):Tf-5(a)トレンチ北側法面詳細スケッチ②

- シームS-11は、弱風化部で後期更新世以降の活動がないcf-3断層によって切断されている。
- シームS-11のcf-3断層を挟んだ延長上には、シームS-11がcf-3断層の活動後に動いたことを示唆するようなシームS-11に平行な割れ目は認められない。

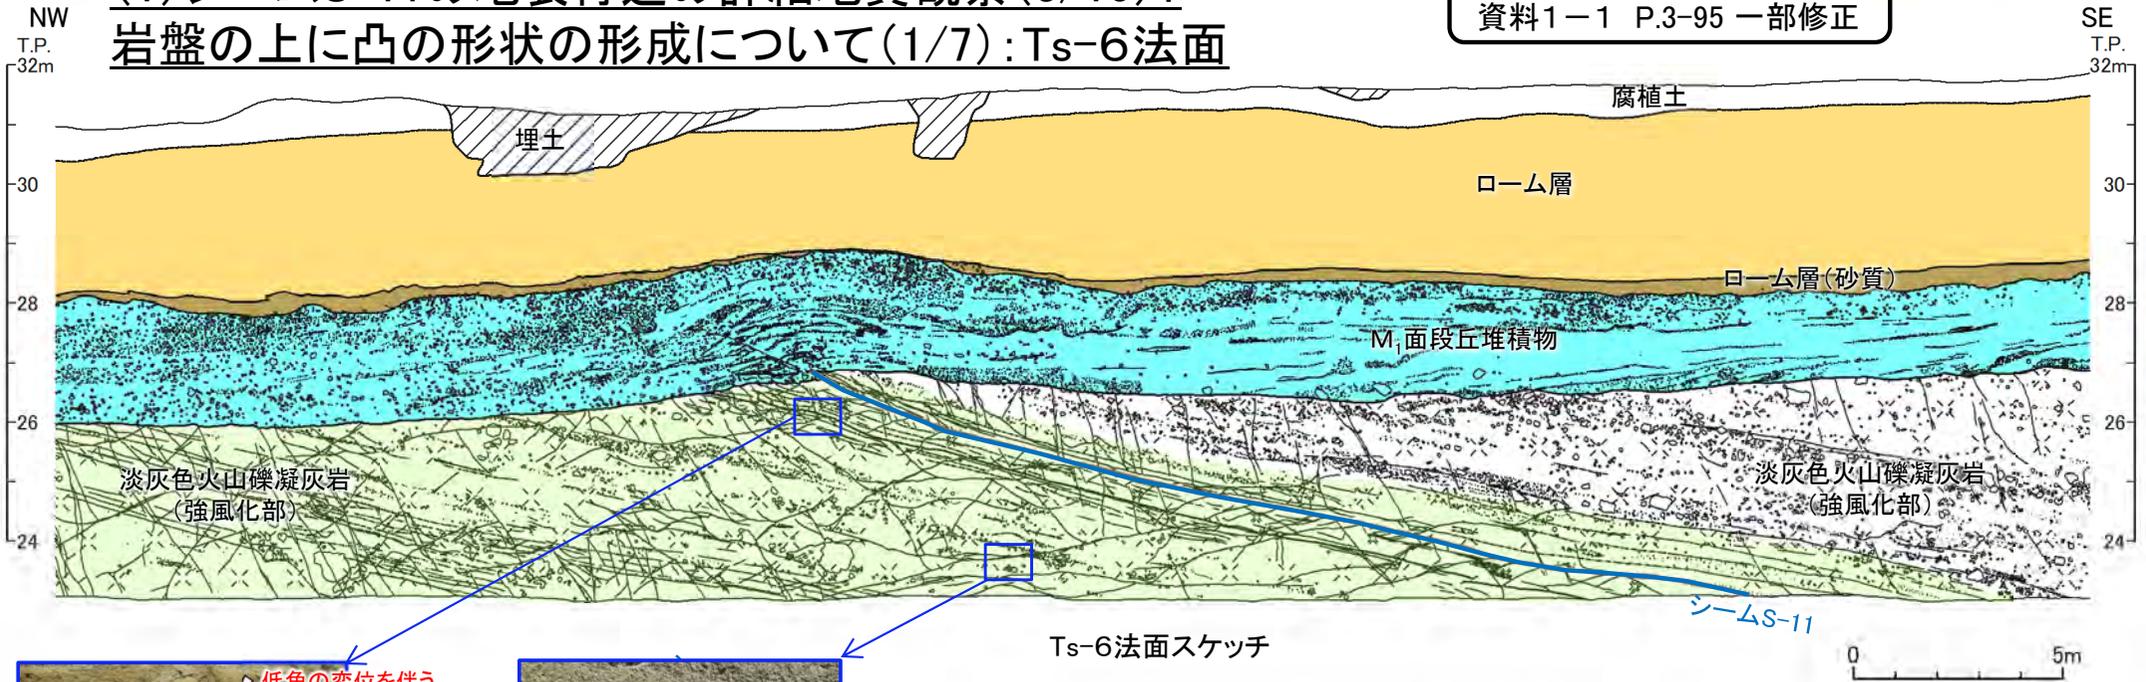
低角の変位を伴う不連続面c
 ・強風化部
 ・走向・傾斜: N35° E, 24° N
 ・傾斜方向の明瞭な条線有り(プランジ角24° N)

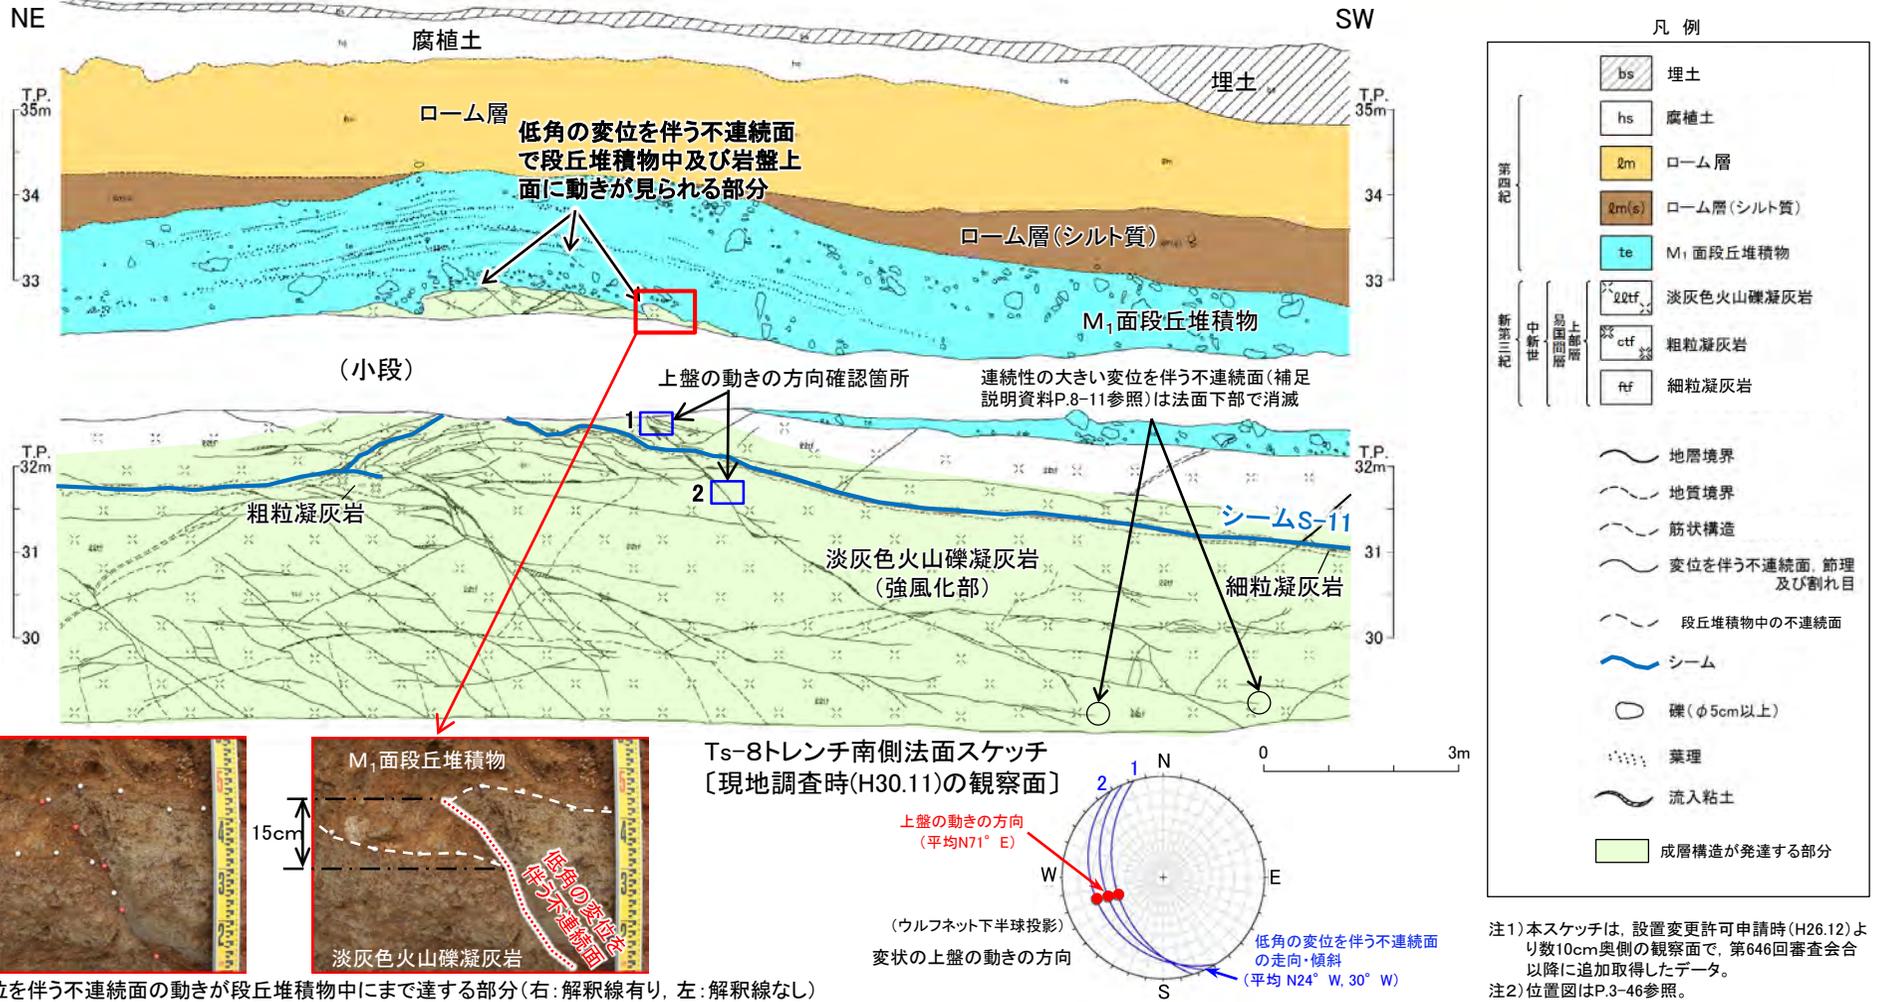
低角の変位を伴う不連続面の動きが段丘堆積物中にまで達する部分(右: 解釈線有り, 左: 解釈線なし)

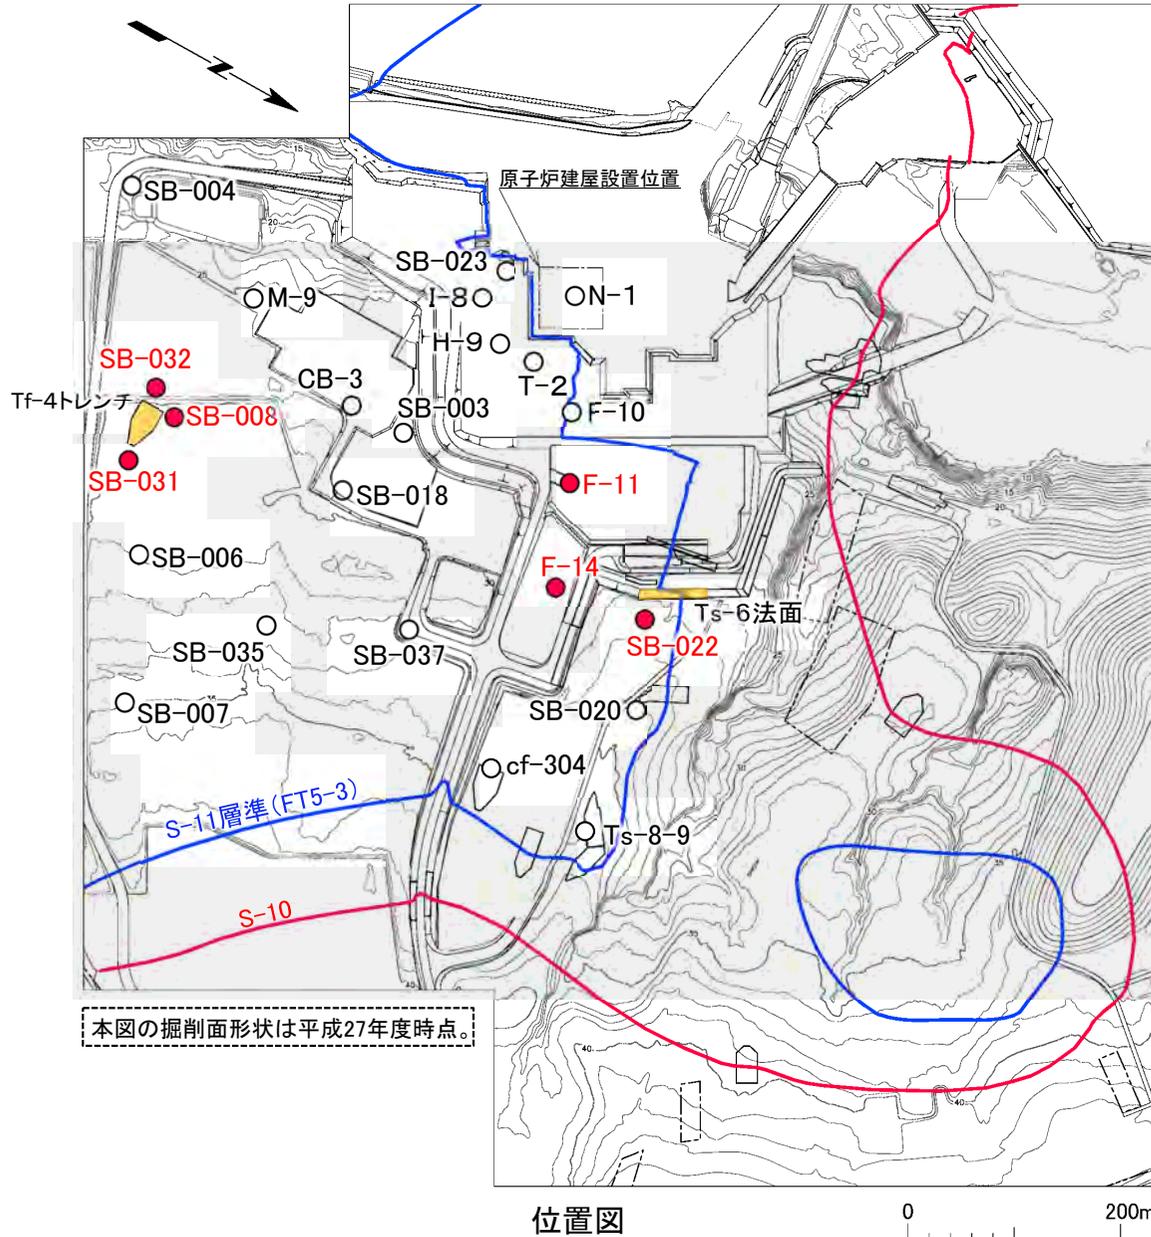
- 敷地内において、低角の変位を伴う不連続面とシーム及び成層構造が発達する部分との関係を確認するために、ボーリングコア観察を行った。
- 観察の対象としたボーリング孔は、敷地内のシームS-11層準が分布する範囲から選定した計24孔である(地質柱状図及びコア写真については第986回机上配布資料参照)。
- それらのうち、変状が認められるTs-6法面付近の3孔及び易国間層上部層が最も厚く分布し、易国間層上部層全体の低角の変位を伴う不連続面の分布等が確認できるTf-4トレンチ付近の3孔の計6孔のボーリングコアの観察結果をP.3-109に示す(他の18孔の観察結果については補足説明資料7章参照)。

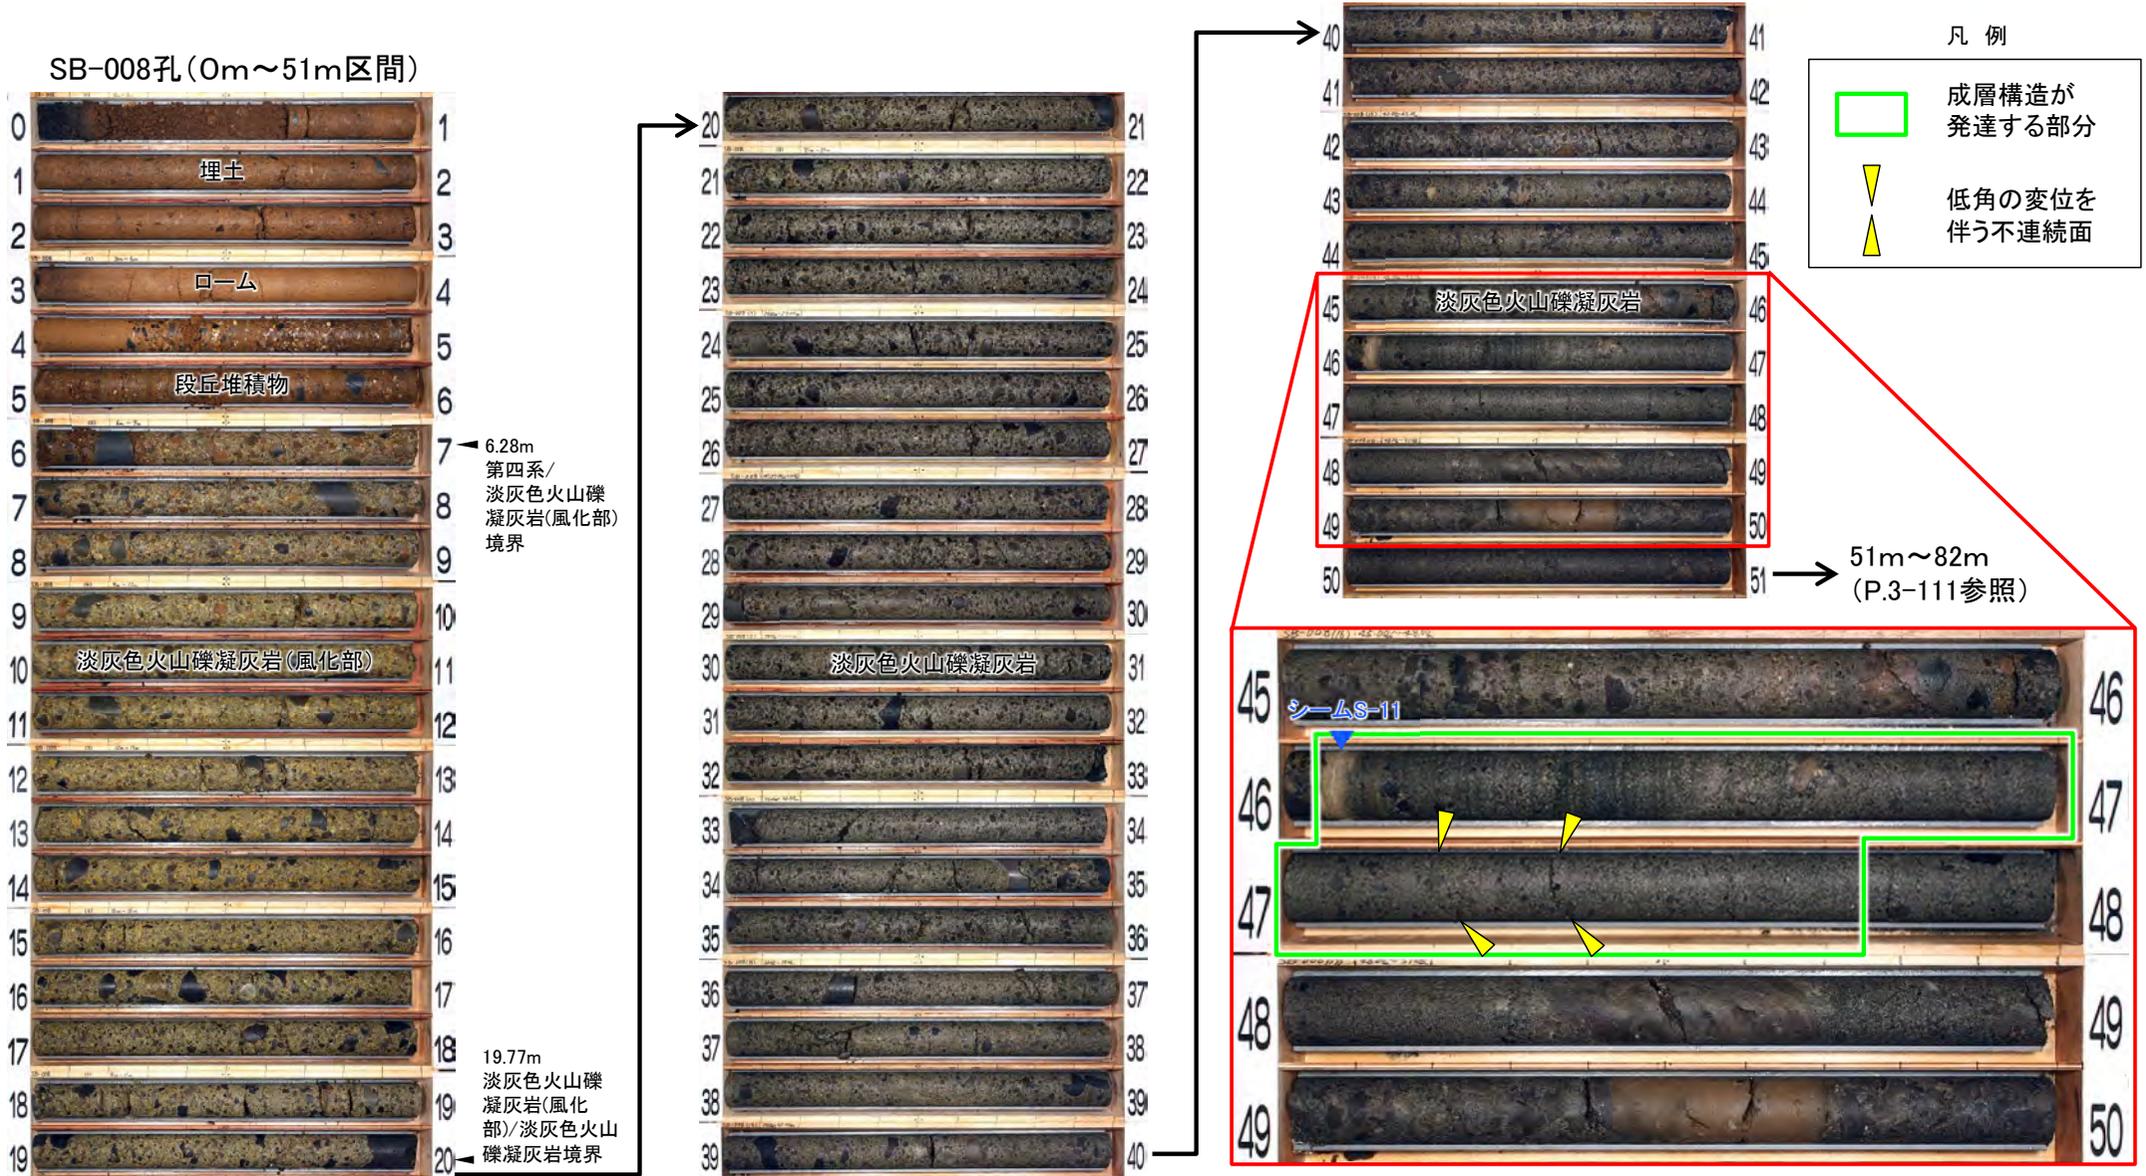
(1)シームS-11の地表付近の詳細地質観察(8/10):岩盤の上に凸の形状の形成について(6/7):
成層構造が発達する部分について(4/5):ボーリングコア観察結果(SB-008孔のコア写真)

- シームS-11付近より上位の淡灰色火山礫凝灰岩は粗粒で塊状であり、成層構造が発達する部分は認められない。
- シームS-11の下位の淡灰色火山礫凝灰岩(約1.7m区間)は、成層構造が発達する部分が認められ、この部分に低角の変位を伴う不連続面が分布する。
