変位を伴う不連続面の特徴

〔本編資料「3.3.3.1」に関する基礎データ及び補足説明資料〕

6. 変位を伴う不連続面の特徴(2/20)

ボーリングコア観察結果

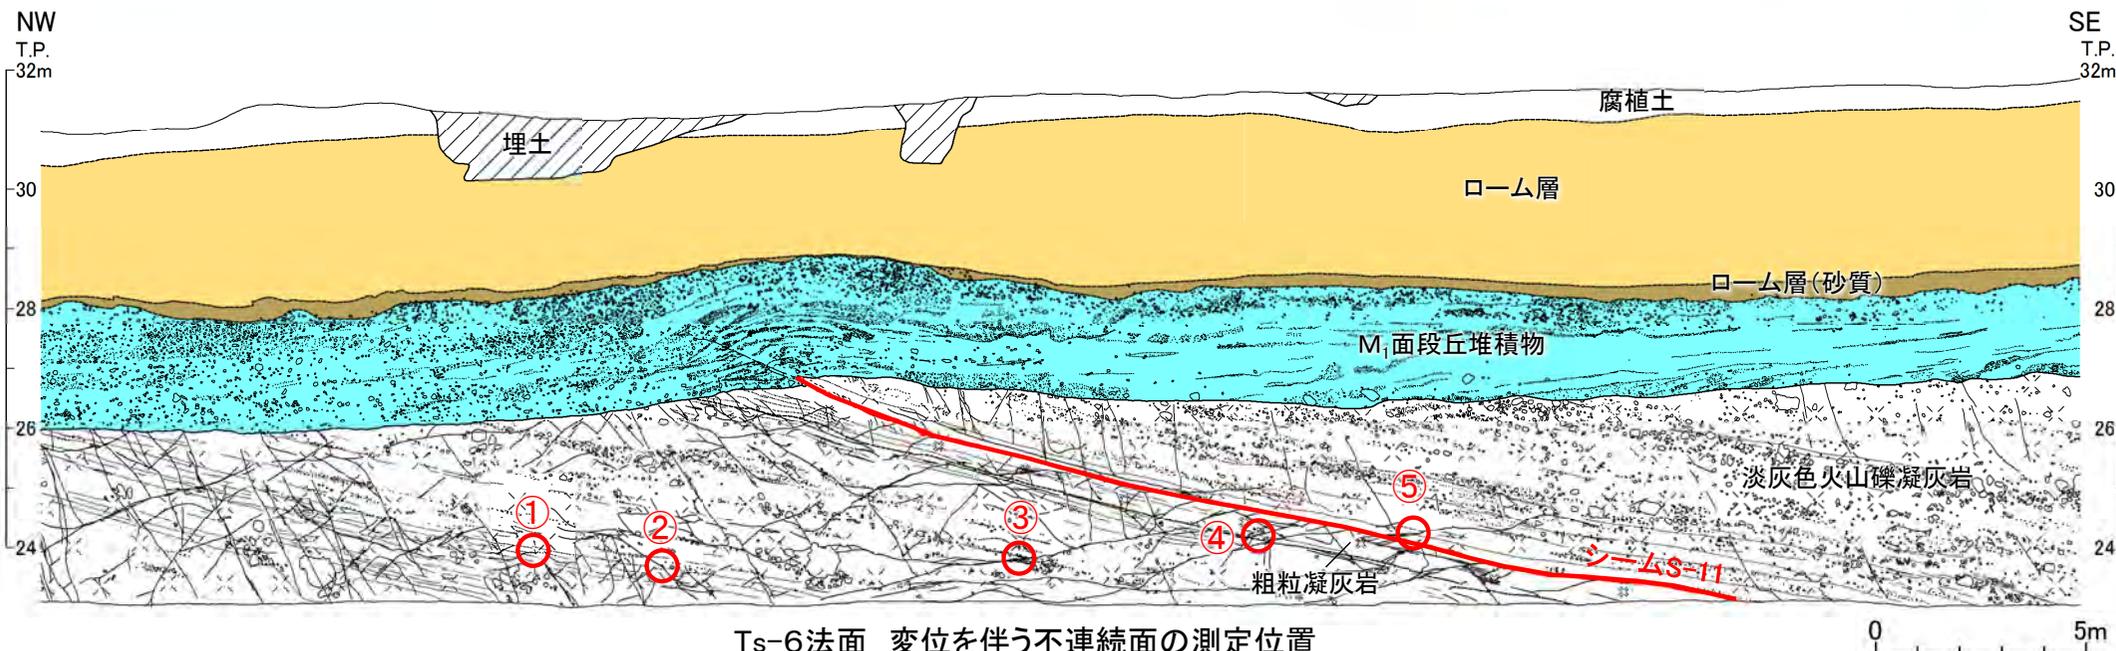
Ts-6法面 変位を伴う不連続面の測定位置

変状が認められるTs-6法面において、変位を伴う不連続面の走向・傾斜及び上盤の動きのセンスを測定した(P.6-3参照)。

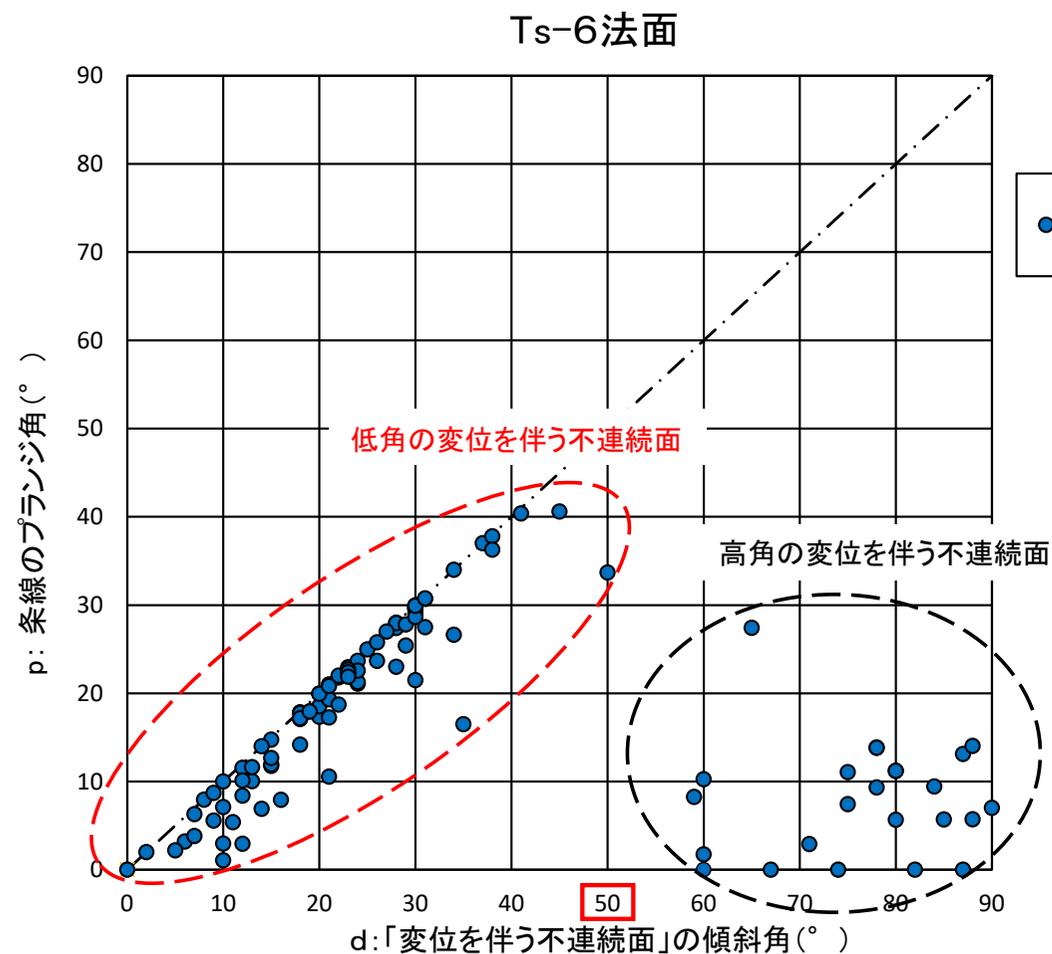
変位を伴う不連続面の高角と低角との区分: Ts-6法面

p: 条線のプランジ角
d: 変位を伴う不連続面の傾斜角

- Ts-6法面において、変位を伴う不連続面の走向・傾斜と条線方向を測定した(他のトレンチ及び法面での結果についてはP.6-10参照)。
- その結果、低角傾斜の変位を伴う不連続面は、おおむね傾斜方向の条線が認められ、高角傾斜の変位を伴う不連続面は、おおむね走向方向の条線が認められる。
- したがって、変位を伴う不連続面は、傾斜角と条線方向の組み合わせにより、おおむね傾斜 50° を境として高角と低角の2つに区分される。

- Ts-2,7,8トレンチ及び法面①において、変位を伴う不連続面の走向・傾斜と条線方向を測定した。
- その結果、Ts-6法面(P.6-4参照)と同様に、低角傾斜の変位を伴う不連続面は、おおむね傾斜方向の条線が認められ、高角傾斜の変位を伴う不連続面は、おおむね走向方向の条線が認められる。
- したがって、変位を伴う不連続面は、傾斜角と条線の組み合わせにより、おおむね傾斜50°を境として高角と低角の2つに区分される。

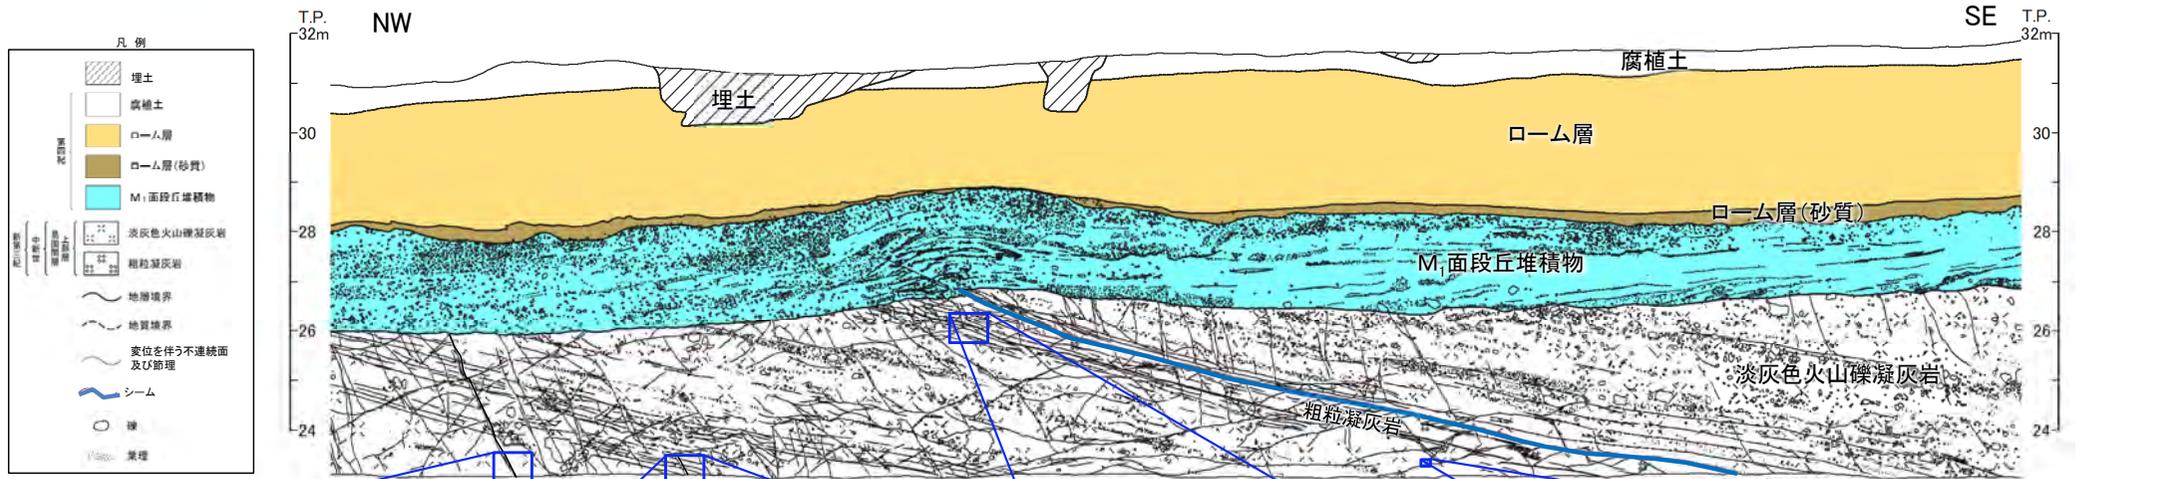
高角の変位を伴う不連続面及び低角の変位を伴う不連続面の性状:Ts-6法面

高角の変位を伴う不連続面a
 • 強風化部
 • 走向・傾斜:N37° E, 60° W
 • 走向方向のやや不明瞭な条線有り(プランジ角10° S)

高角の変位を伴う不連続面b
 • 新鮮部
 • 走向・傾斜:N39° E, 60° W
 • 走向方向のやや不明瞭な条線有り

低角の変位を伴う不連続面c
 • 強風化部
 • 走向・傾斜:N35° E, 24° N
 • 傾斜方向の明瞭な条線有り(プランジ角24° N)

低角の変位を伴う不連続面i
 • 強風化部
 • 走向・傾斜:N44° W, 18° E
 • 傾斜方向のやや不明瞭な条線有り(プランジ角17° N)

• 高角の変位を伴う不連続面は走向方向のやや不明瞭な条線が認められる。
 • 低角の変位を伴う不連続面は傾斜方向に明瞭~やや不明瞭な条線が認められる。

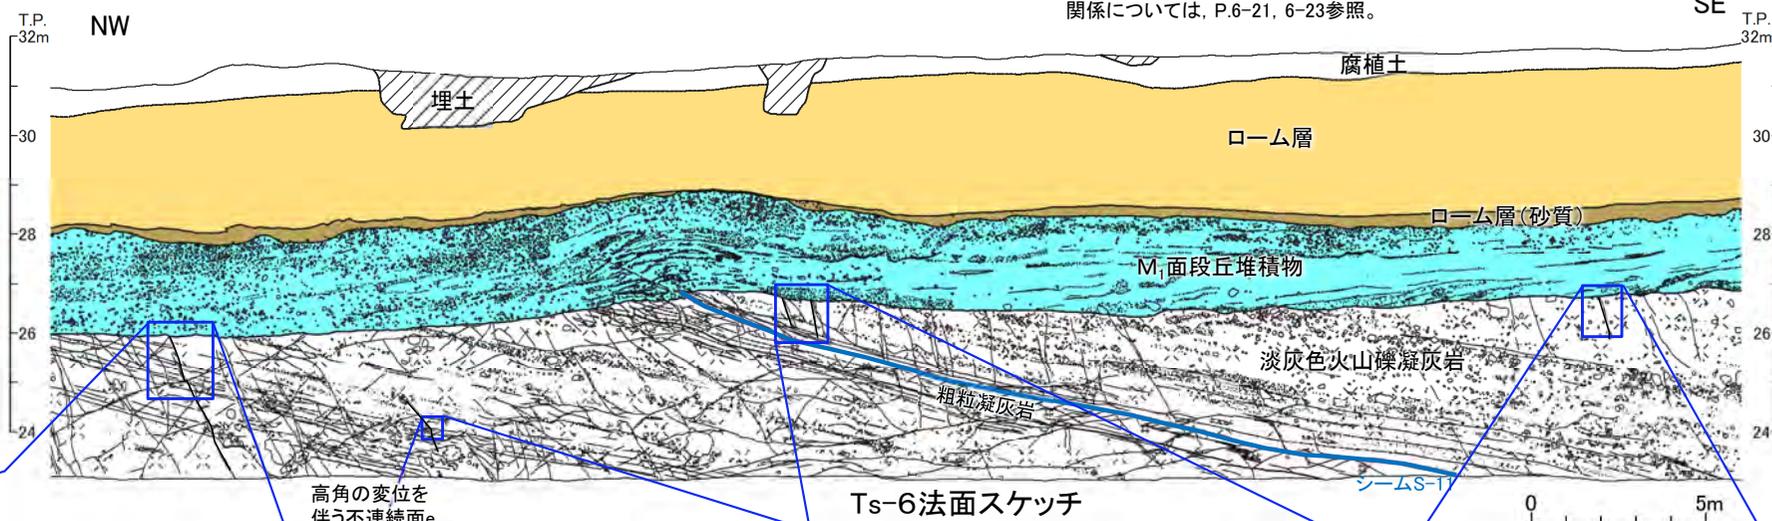
高角の変位を伴う不連続面の性状: Ts-6法面

- 高角の変位を伴う不連続面a
 - ・ 走向・傾斜: N17° E, 70° W
 - ・ 低角の変位を伴う不連続面(N39° W, 23° E)により切断されている。
 - ・ M₁面段丘堆積物に動きを与えていない。
- 高角の変位を伴う不連続面e
 - ・ 走向・傾斜: N18° E, 75° E
 - ・ 低角の変位を伴う不連続面(N41° W, 21° W)により切断されている。
- 高角の変位を伴う不連続面f
 - ・ 走向・傾斜: N59° E, 84° S
 - ・ M₁面段丘堆積物に動きを与えていない。
- 高角の変位を伴う不連続面g
 - ・ 走向・傾斜: N29° E, 76° W
 - ・ M₁面段丘堆積物に動きを与えていない。
- 高角の変位を伴う不連続面h
 - ・ 走向・傾斜: N38° E, 86° E
 - ・ M₁面段丘堆積物に動きを与えていない。

・ 高角の変位を伴う不連続面は、M₁面段丘堆積物に動きを与えておらず後期更新世以降の活動がないことを確認した。
 ・ 変状は後期更新世に生じたものであることから、後期更新世以降の活動がない高角の変位を伴う不連続面は、変状の形成に関係しないと判断される。
 ・ なお、高角の変位を伴う不連続面は、低角の変位を伴う不連続面により切断されている。

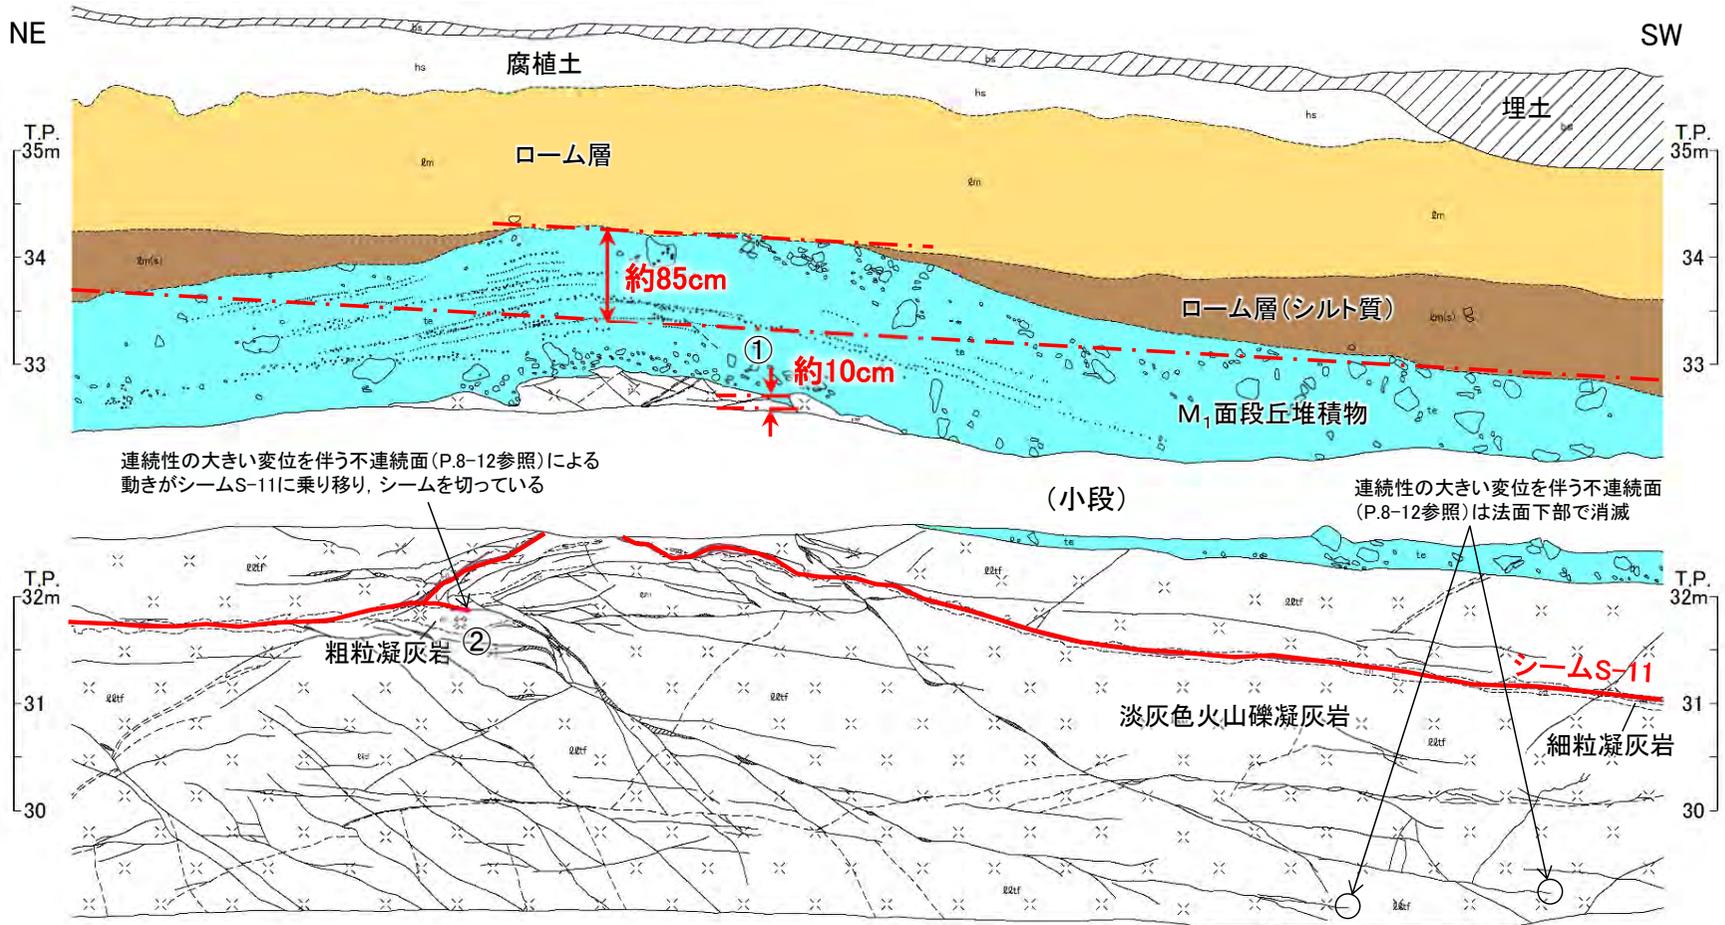
南側法面スケッチ

連続性の大きい変位を伴う不連続面(P.8-12参照)による動きがシームS-11に乗り移り、シームを切っている

連続性の大きい変位を伴う不連続面(P.8-12参照)は法面下部で消滅

- Ts-8トレンチ南側法面の現地調査時(H30.11)の法面観察の結果、M₁面段丘堆積物及びその直下の岩盤上面に上に凸の形状が認められ、その比高は約85cmである。なお、一部の変位を伴う不連続面の延長上(①)には、段丘堆積物中の不連続面及び岩盤上面の段差から成る小規模な変状(比高約10cm)が認められる。
- 岩盤上面及びシームS-11にも上に凸の形状が認められ、その形状の北東端(②)では、連続性の大きい変位を伴う不連続面(P.8-12参照)による動きがシームS-11に乗り移り、その部分がシームを切っていることから、上に凸の形状は主として変位を伴う不連続面による動きによって形成されたと考えられることを確認した。
- 設置変更許可申請時(H26.12)の観察結果と同様に、変状付近にある連続性の大きい変位を伴う不連続面(P.8-12参照)は、法面下部に向かって傾斜が緩やかになり消滅することを確認した。

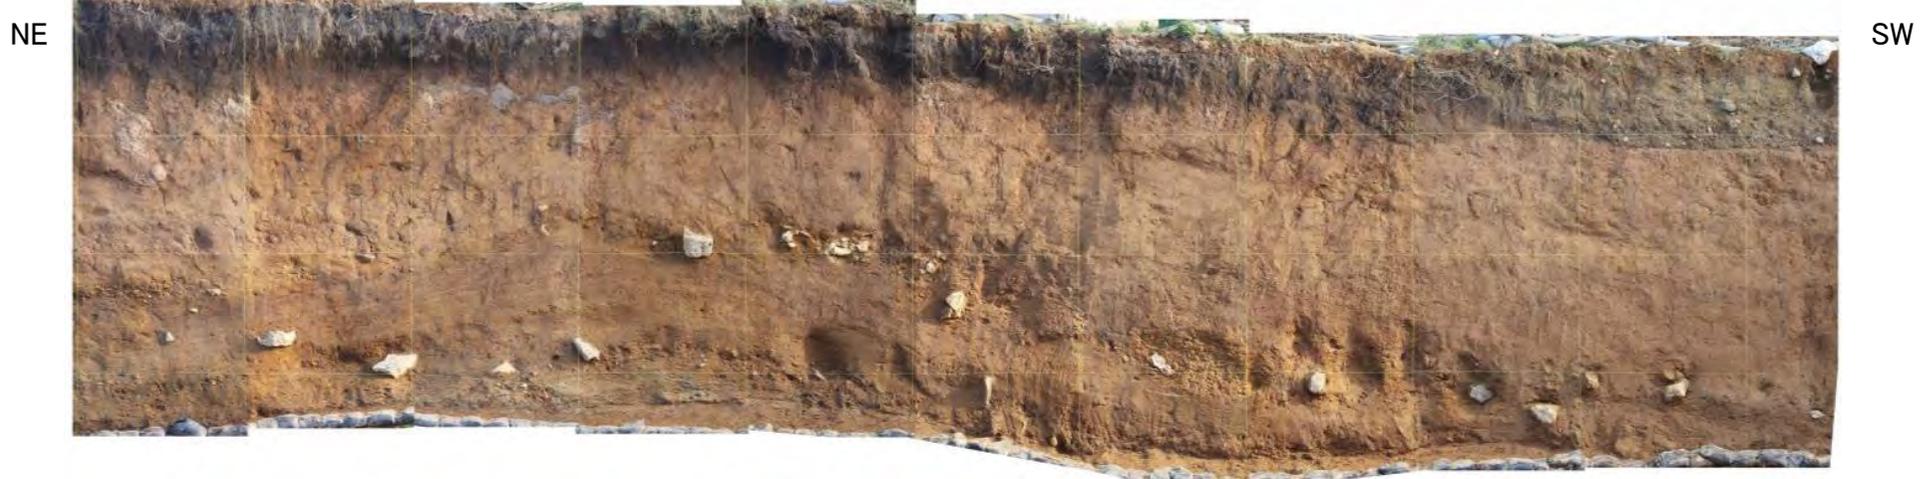
南側法面写真

変位を伴う不連続面の分布・性状(2/5):
Ts-8トレンチ(南側法面写真)[現地調査時(H30.11)の観察面]

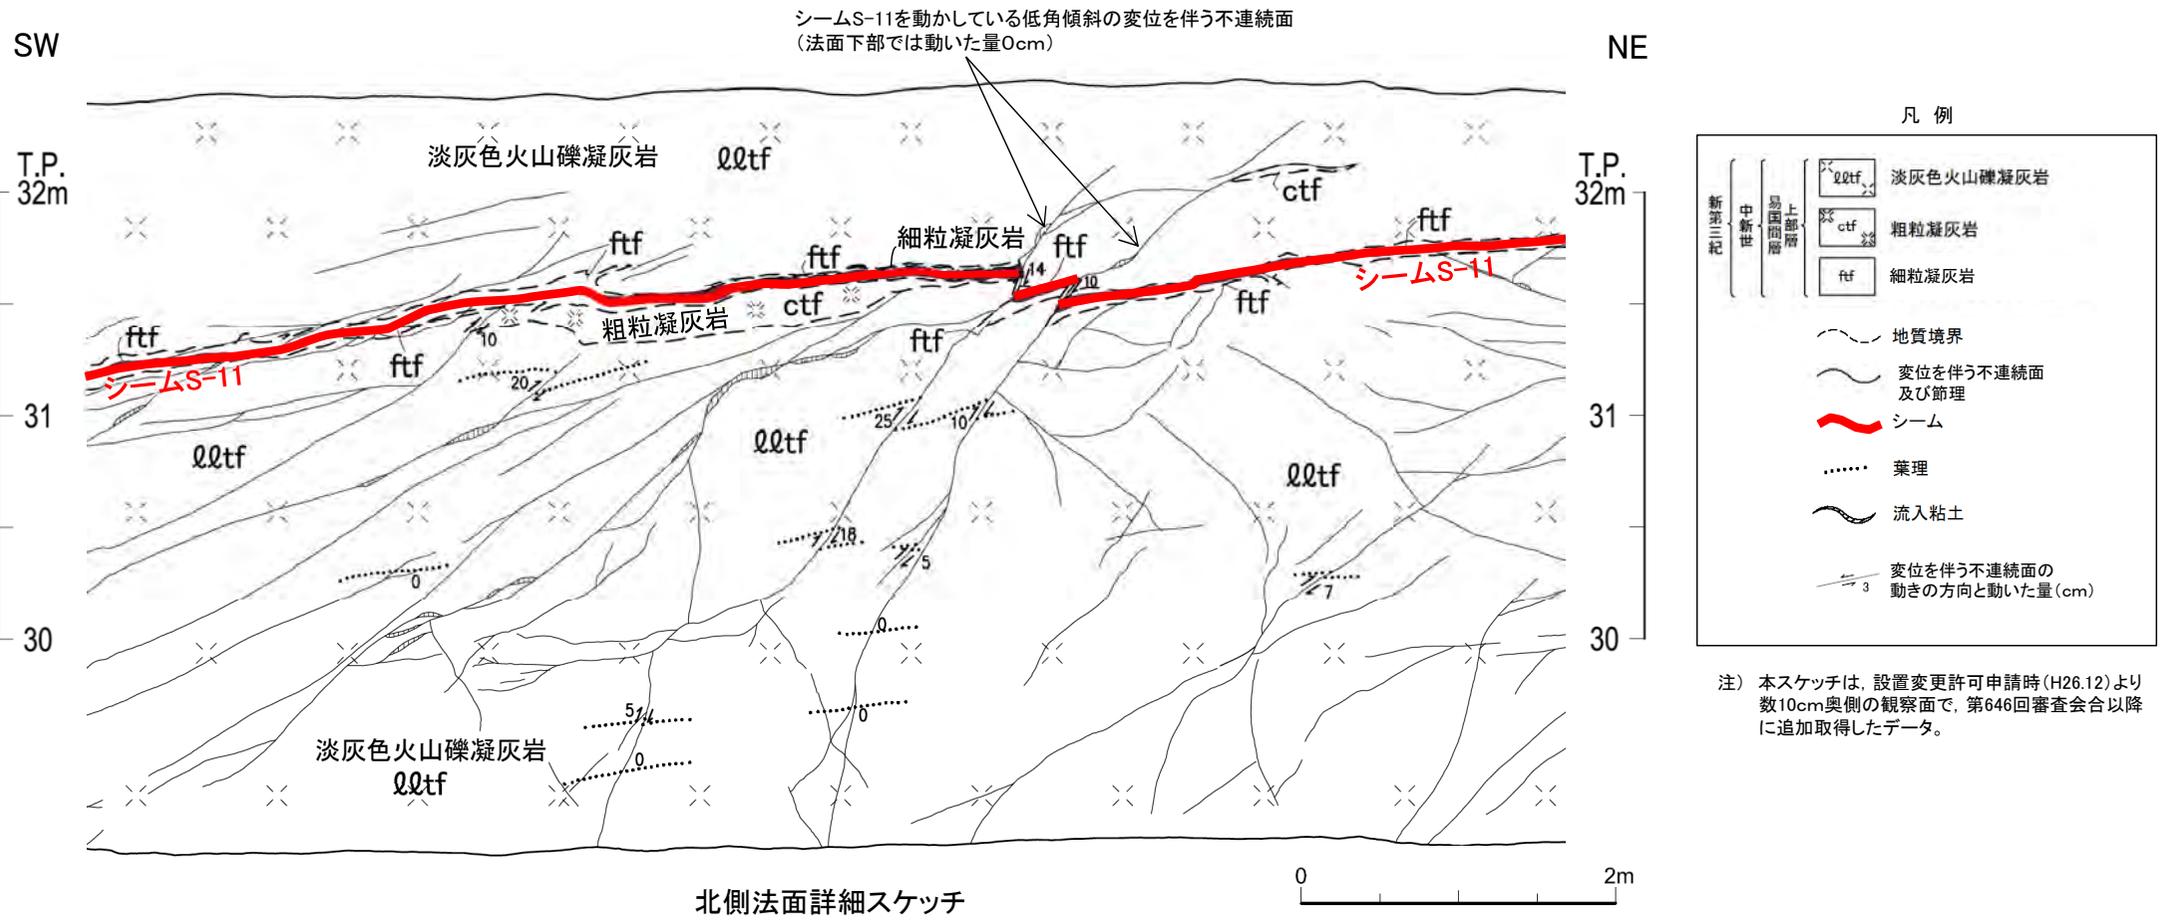
Ts-8トレンチ(北側法面詳細スケッチ)[現地調査時(H30.11)の観察面]

北側法面の現地調査時(H30.11)の法面観察の結果、シームS-11を動かしている低角傾斜の変位を伴う不連続面は、下位に向かって動いた量は小さくなり、法面下部で動いた量は0cmとなることから、設置変更許可申請時(H26.12)の変位を伴う不連続面沿いの動いた量の分布(P.8-14参照)と調和的であることを確認した。

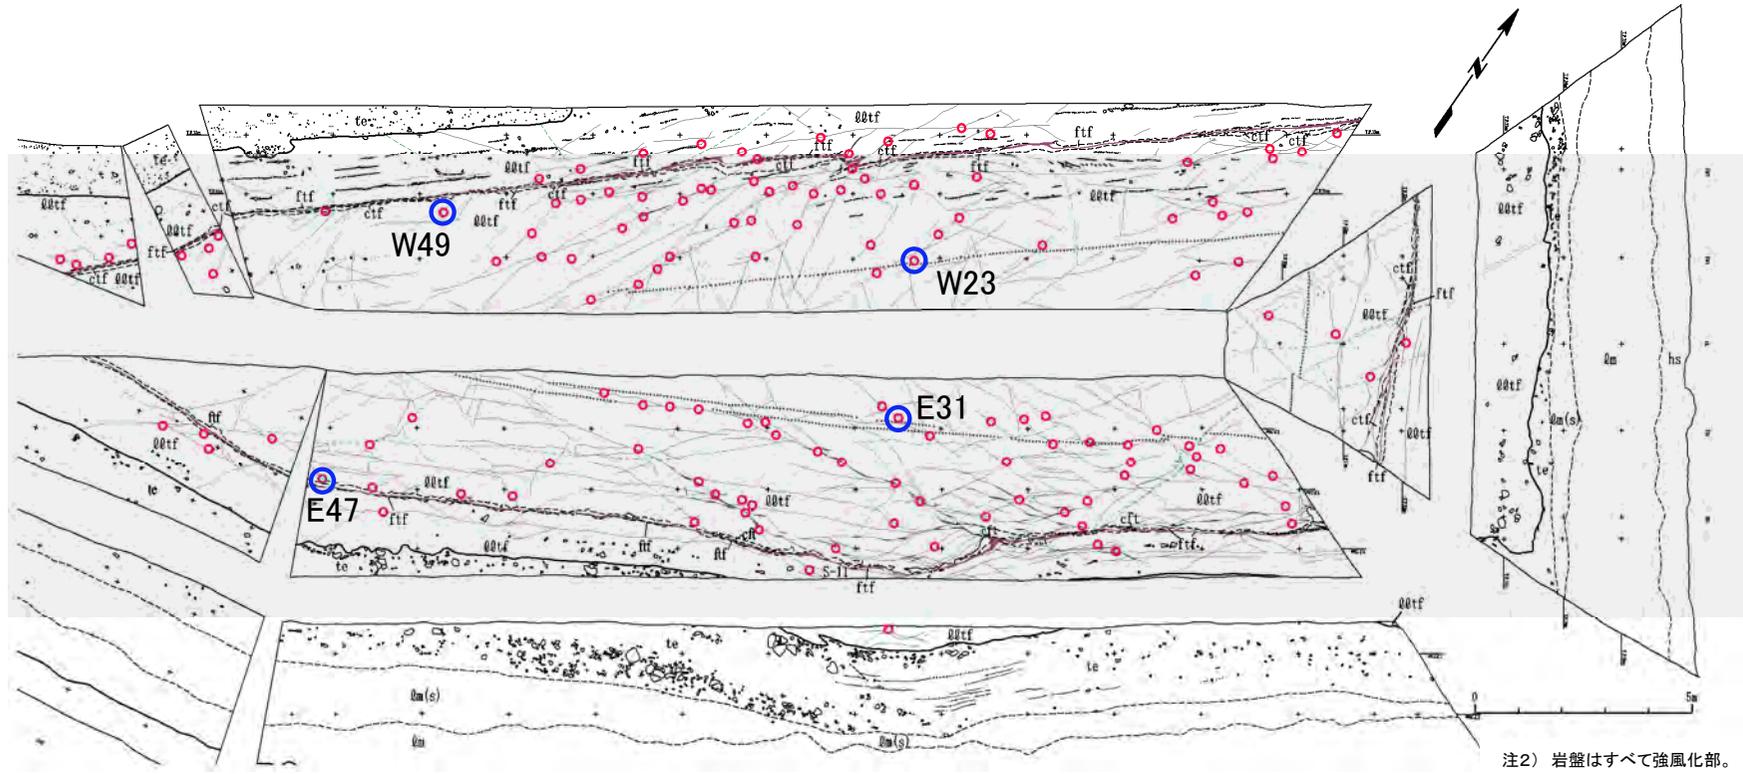
変位を伴う不連続面の分布・性状(測定位置):Ts-8トレンチ

変状が認められるTs-8トレンチにおいて、変位を伴う不連続面の走向・傾斜、上盤の動きのセンス及び条線を測定した(P.6-19参照)。

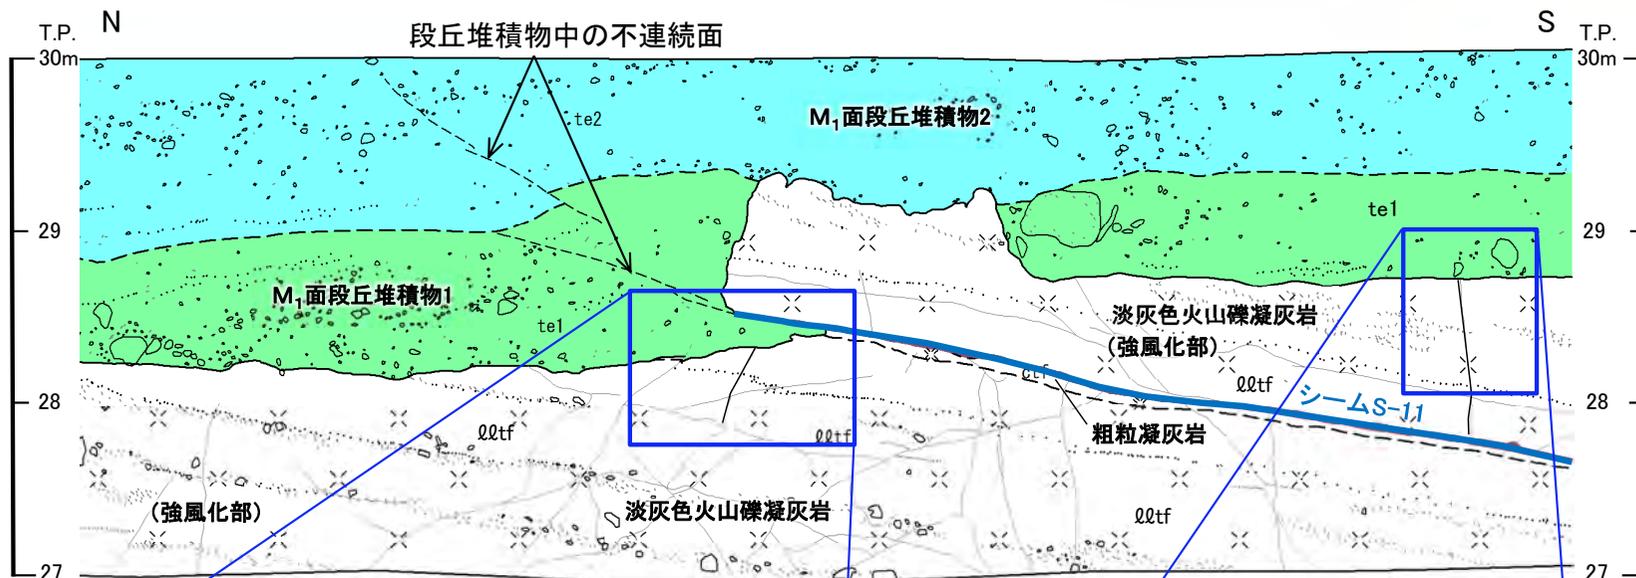
東側法面スケッチ

- 走向・傾斜: N61° E, 55° N
- M₁面段丘堆積物に動きを与えていない。

- 走向・傾斜: N55° E, 80° N
- M₁面段丘堆積物に動きを与えていない。

高角の変位を伴う不連続面はM₁面段丘堆積物に動きを与えておらず、後期更新世以降の活動がないことを確認した。

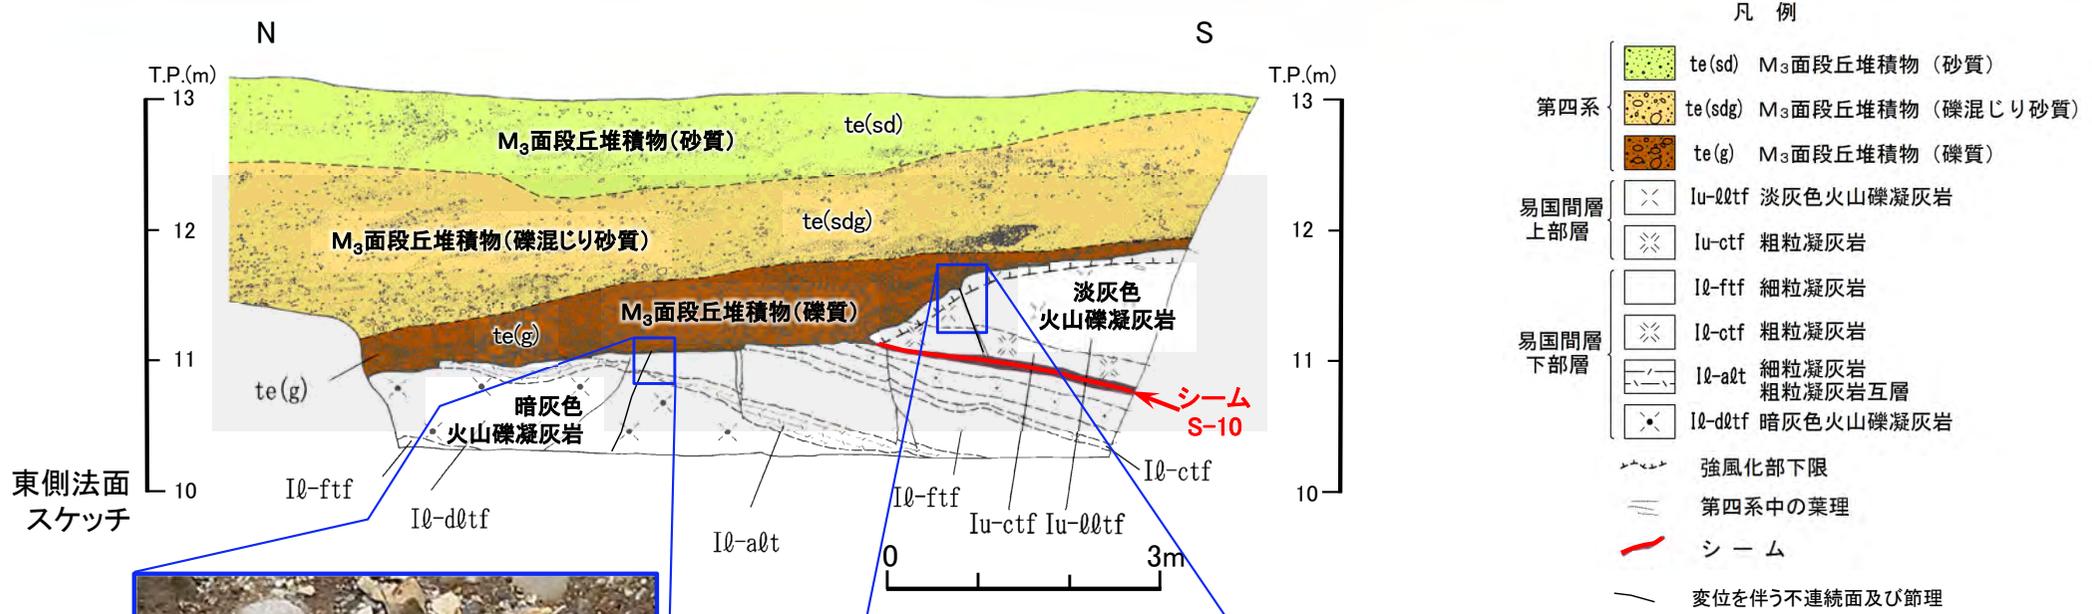
高角の変位を伴う不連続面の性状(3/4): Ts-2トレンチ東側法面(2/2)

高角の変位を伴う不連続面a
(前頁の高角の変位を伴う不連続面aと同じもの)
 • 走向・傾斜: N76° E, 82° N
 • M₃面段丘堆積物に動きを与えていない。

高角の変位を伴う不連続面c
 • 走向・傾斜: N46° E, 84° N
 • M₃面段丘堆積物に動きを与えていない。

高角の変位を伴う不連続面はM₃面段丘堆積物に動きを与えていないことを確認した。

*:写真撮影時期はスケッチ作成時期と異なるため、M₃面段丘堆積物下面の形状が異なる。

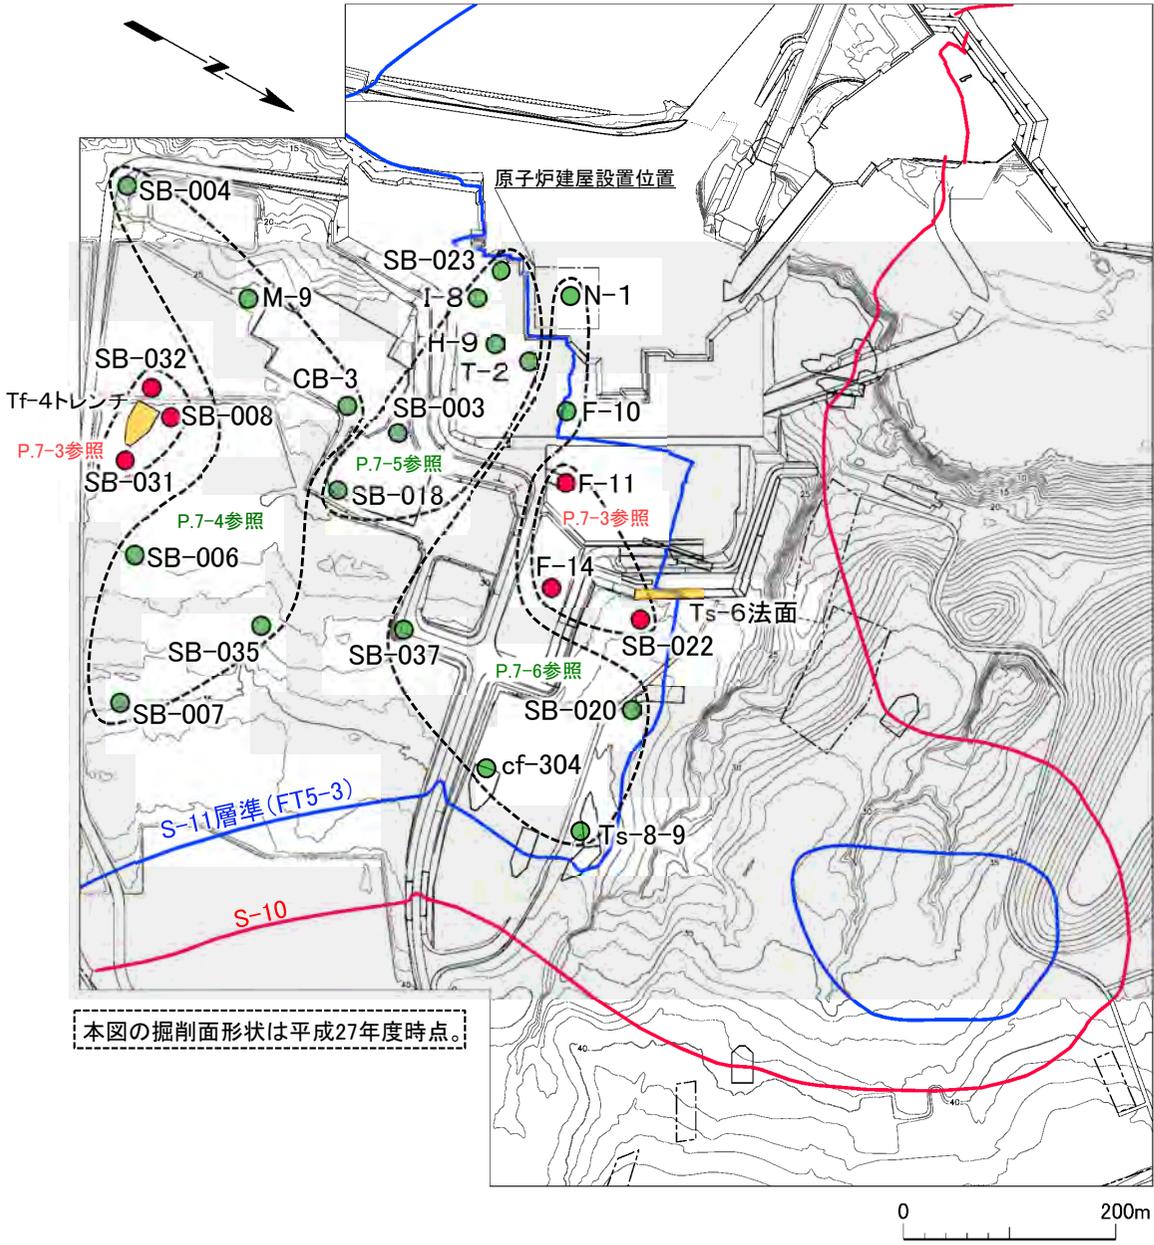
観察対象としたボーリング孔の位置

- 観察の対象としたボーリング孔は、敷地内のシームS-11層準が分布する範囲から選定した計24孔である。
- ボーリングコア観察結果(地質柱状図)をP.7-3~P.7-6に示す。
- 観察対象とした24孔の地質柱状図及びコア写真は第986回審査会合机上配布資料に示す。

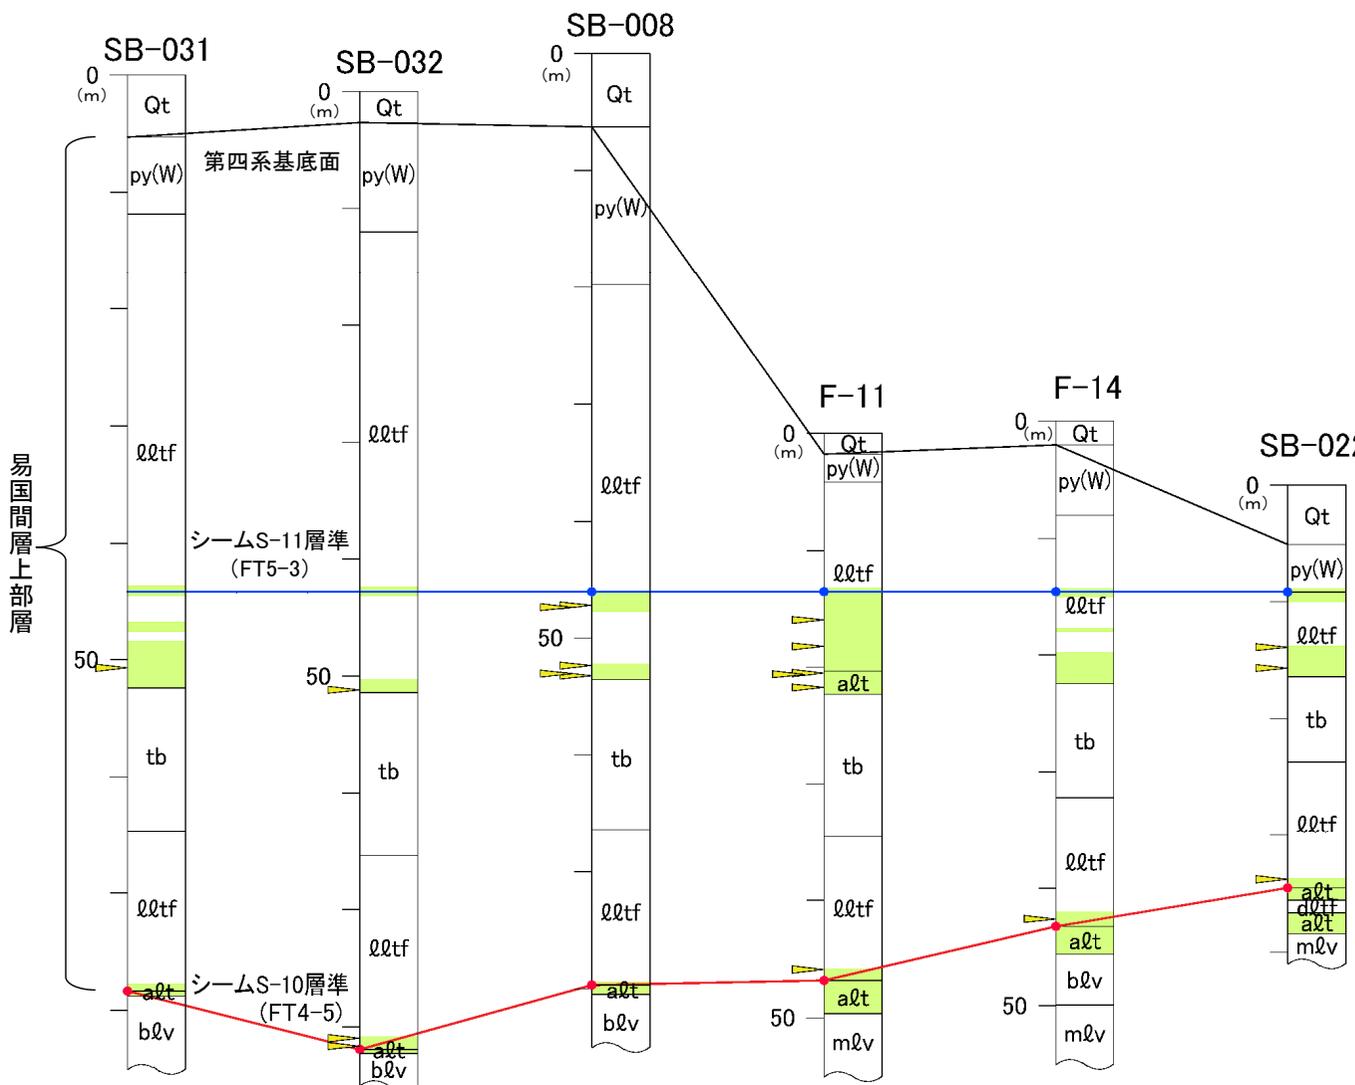
ボーリングコア観察結果(地質柱状図)(1/4)

- 低角の変位を伴う不連続面*は、シームS-10, S-11の層準付近の成層構造が発達する部分に分布が限定され、各シームから離れた淡灰色火山礫凝灰岩(lltf)、凝灰角礫岩(tb)及び安山岩溶岩(bLv, mLv)中には認められない。
- 低角の変位を伴う不連続面は、主としてシームS-11層準(FT5-3)付近の下盤の成層構造が発達する部分に分布する。
- また、成層構造が発達する部分の分布範囲は、下限が凝灰角礫岩の上面で、上限は主としてシームS-11層準(FT5-3)である。
- 易国間層上部層が厚く分布し、シームS-11が分布するSB-008孔のボーリングコア観察結果(コア写真)は本編資料P.3-110, 3-111に示す。他の5孔についてはP.7-7~P.7-18に示す。

低角の変位を伴う不連続面の分布とシーム及び成層構造が発達する部分との関係

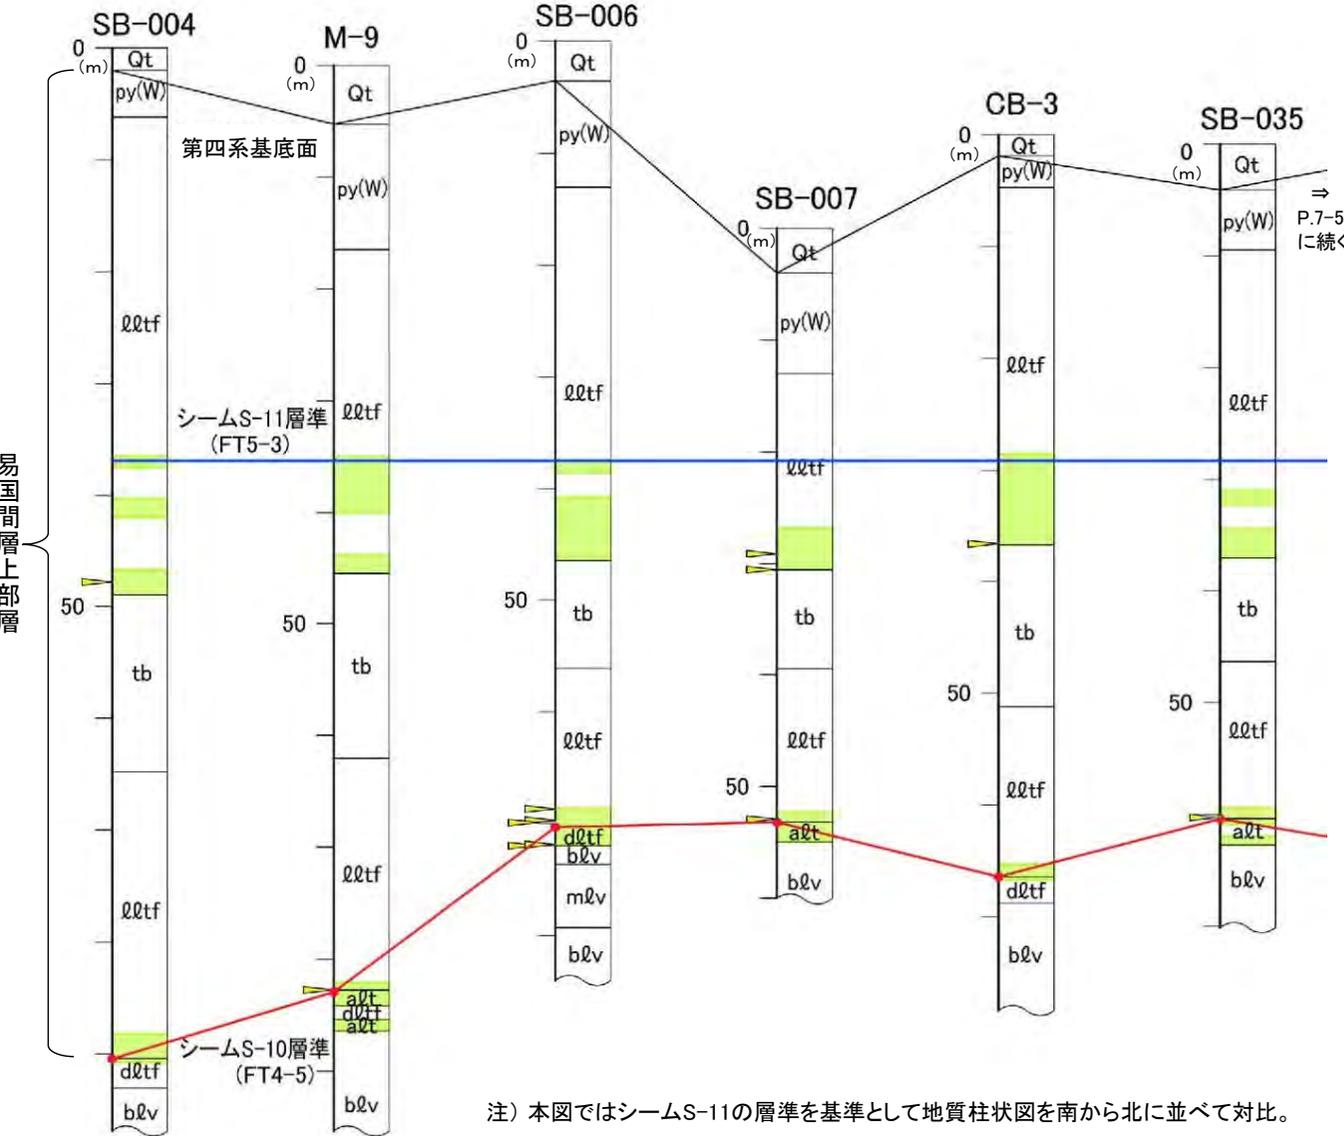
ボーリングコア観察結果(地質柱状図) (2/4)

- 低角の変位を伴う不連続面*は、シームS-10, S-11の層準付近の成層構造が発達する部分に分布が限定され、各シームから離れた淡灰色火山礫凝灰岩(lltf)、凝灰角礫岩(tb)及び安山岩溶岩(blv, mlv)中には認められない。
- 低角の変位を伴う不連続面は、主としてシームS-11層準(FT5-3)付近の下盤の成層構造が発達する部分に分布する。
- また、成層構造が発達する部分の分布範囲は、下限が凝灰角礫岩の上面で、上限は主としてシームS-11層準(FT5-3)である。

低角の変位を伴う不連続面の分布とシーム及び成層構造が発達する部分との関係

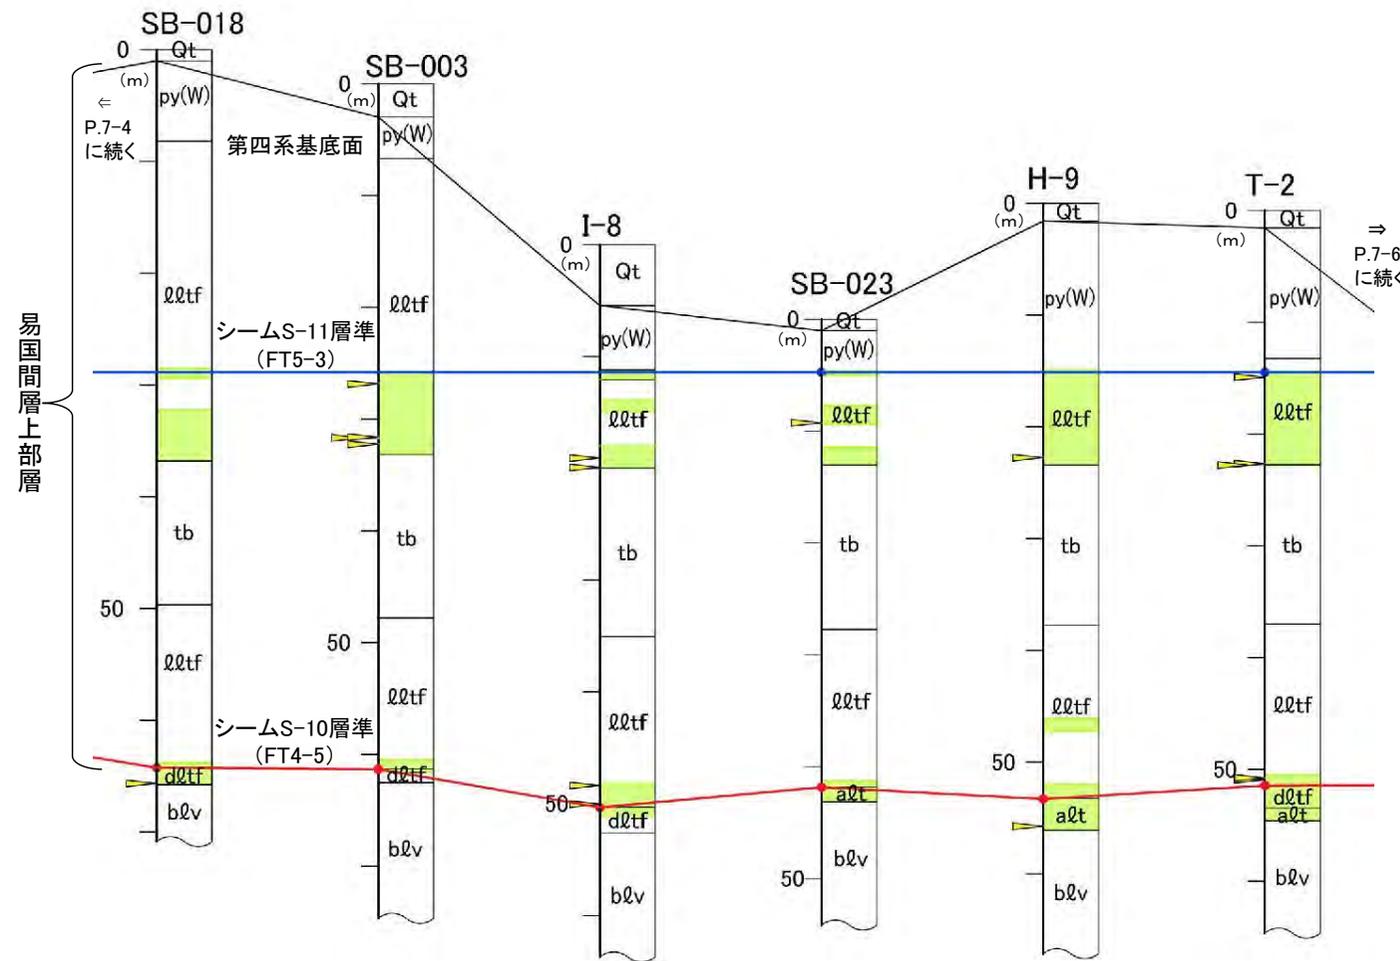
ボーリングコア観察結果(地質柱状図) (3/4)

- 低角の変位を伴う不連続面*は、シームS-10, S-11の層準付近の成層構造が発達する部分に分布が限定され、各シームから離れた淡灰色火山礫凝灰岩(lltf)、凝灰角礫岩(tb)及び安山岩溶岩(blv, mlv)中には認められない。
- 低角の変位を伴う不連続面は、主としてシームS-11層準(FT5-3)付近の下盤の成層構造が発達する部分に分布する。
- また、成層構造が発達する部分の分布範囲は、下限が凝灰角礫岩の上面で、上限は主としてシームS-11層準(FT5-3)である。

低角の変位を伴う不連続面の分布とシーム及び成層構造が発達する部分との関係

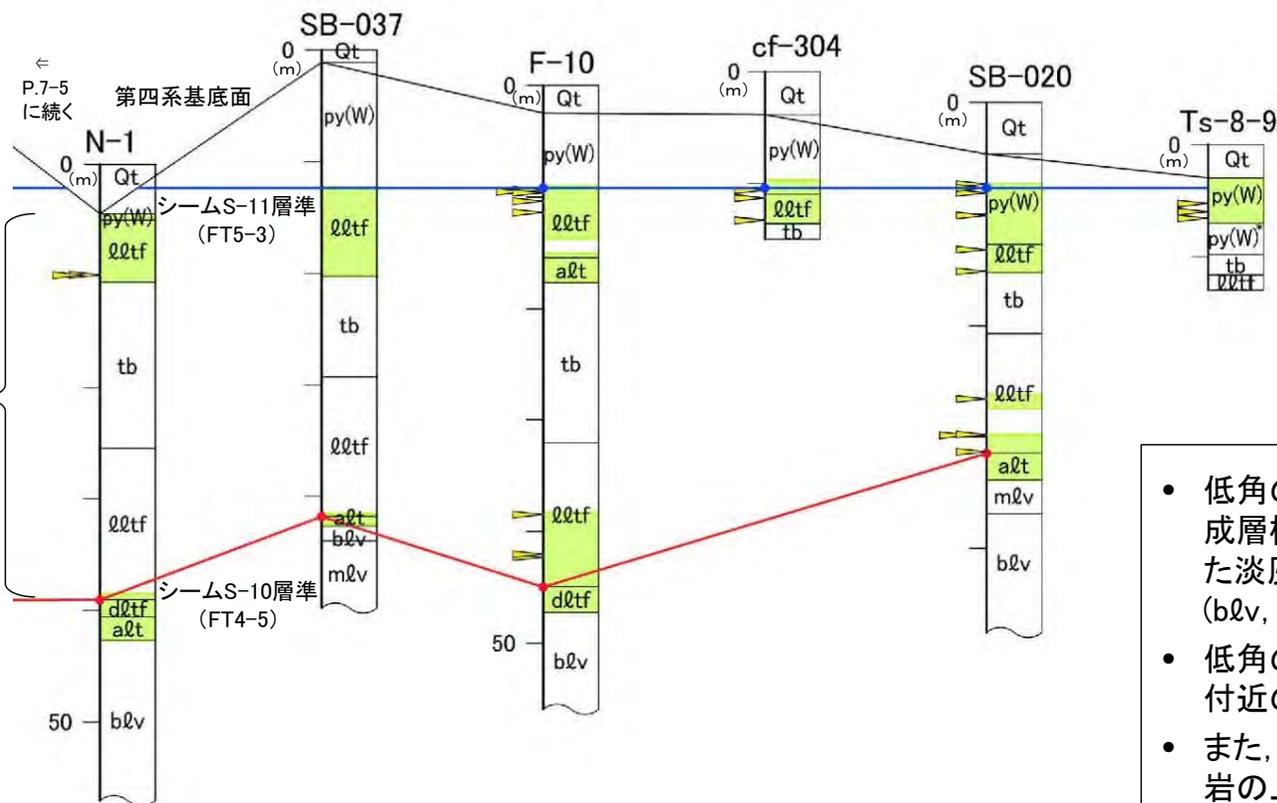
ボーリングコア観察結果(地質柱状図) (4/4)

注1) 本図ではシームS-11の層準を基準として地質柱状図を南から北に並べて対比。
注2) 成層構造が発達する部分はシームS-10付近にも認められ、シームS-10の上位には一部でやや厚い部分がある。この部分にも低角の変位を伴う不連続面が認められる。

- 低角の変位を伴う不連続面※は、シームS-10, S-11の層準付近の成層構造が発達する部分に分布が限定され、各シームから離れた淡灰色火山礫凝灰岩(lltf)、凝灰角礫岩(tb)及び安山岩溶岩(bLv, mLv)中には認められない。
- 低角の変位を伴う不連続面は、主としてシームS-11層準(FT5-3)付近の下盤の成層構造が発達する部分に分布する。
- また、成層構造が発達する部分の分布範囲は、下限が凝灰角礫岩の上面で、上限は主としてシームS-11層準(FT5-3)である。
- なお、SB-020孔及びTs-8-9孔には風化部に分布する低角の変位を伴う不連続面が含まれるが、それらの分布の特徴は新鮮部におけるものと同様で、シームS-11層準(FT5-3層準)付近の成層構造が発達する部分に限定される。

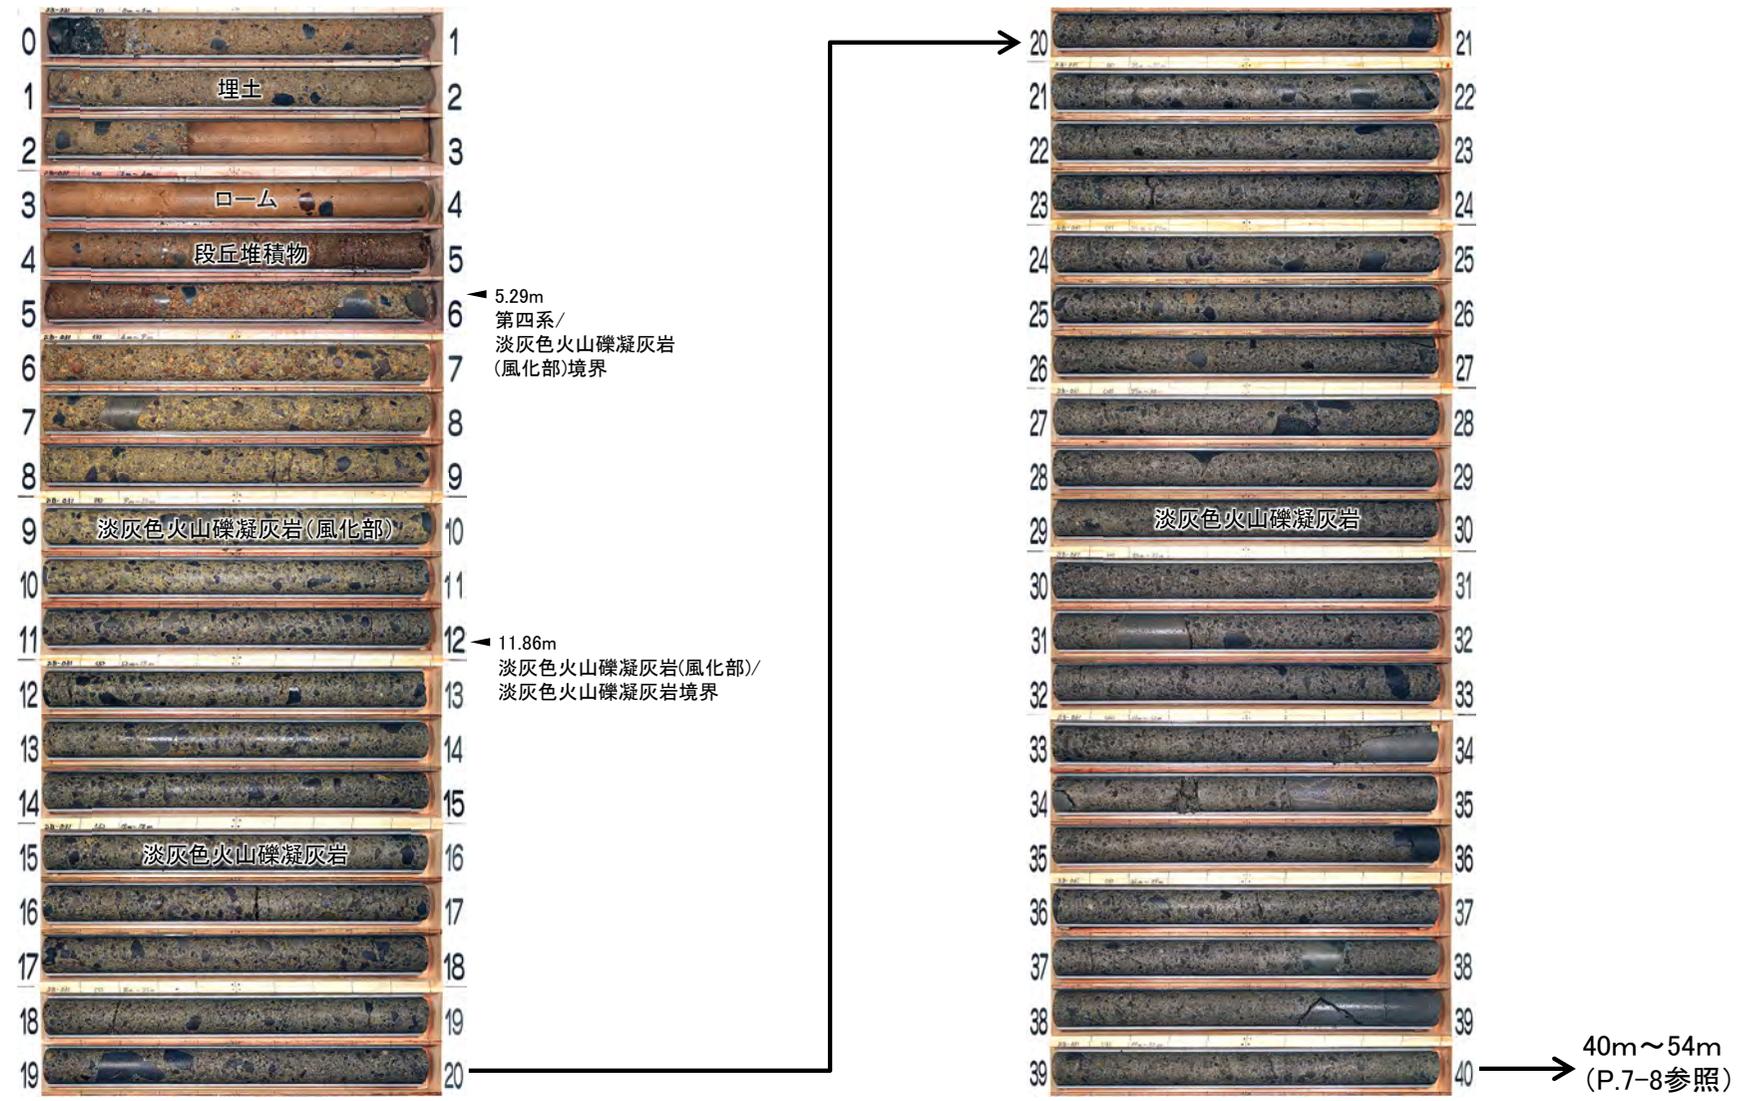
SB-031孔(0m~40m区間)

淡灰色火山礫凝灰岩は粗粒で塊状であり、成層構造が発達する部分は認められず、低角の変位を伴う不連続面も認められない。
