変位を伴う不連続面の特徴

〔本編資料「3.3.3.1」に関する基礎データ及び補足説明資料〕

6. 変位を伴う不連続面の特徴(2/20)

ボーリングコア観察結果

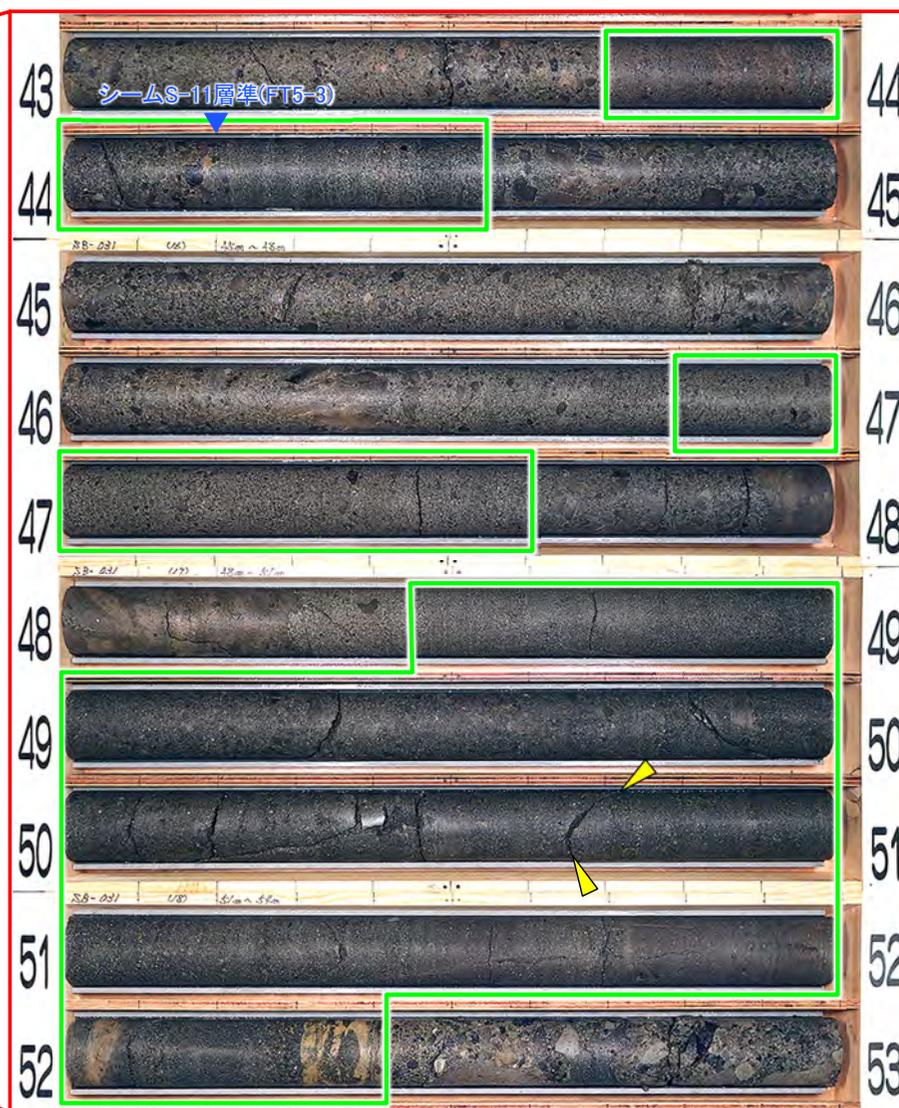
SB-031孔(40m~54m区間)

52.41m
淡灰色火山礫凝灰岩
/ 凝灰角礫岩境界
→ 54m~80m
(P.7-9参照)

- シームS-11層準付近より上位の淡灰色火山礫凝灰岩は粗粒で塊状であり、成層構造が発達する部分は認められない。
- シームS-11層準付近(約0.9m区間)及びその下位の淡灰色火山礫凝灰岩(約0.8m及び約4.0m区間)には、成層構造が発達する部分が認められ、この部分に低角の変位を伴う不連続面が分布する。

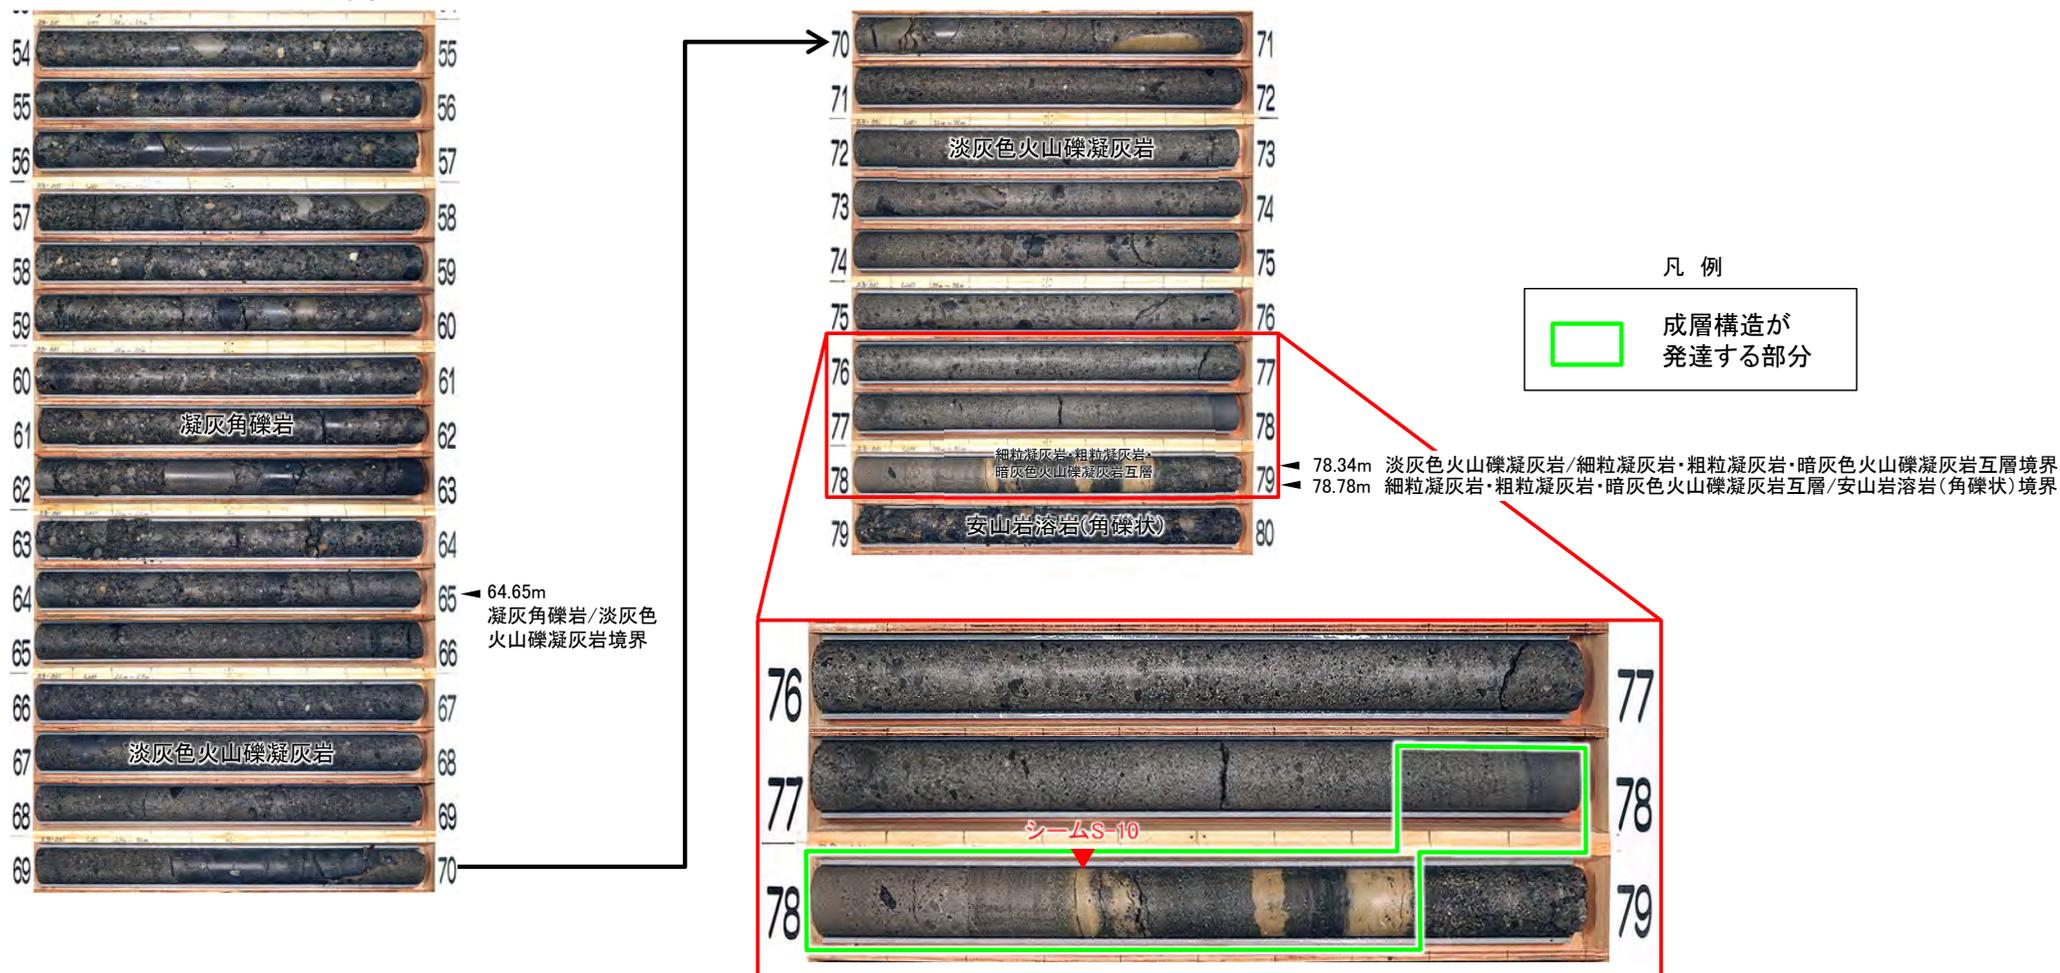
SB-031孔(54m~80m区間)

- 凝灰角礫岩及びシームS-10付近より上位の淡灰色火山礫凝灰岩は粗粒で塊状であり、成層構造が発達する部分は認められない。
- シームS-10付近(約1.0m区間)には、成層構造が発達する部分が認められるが、この部分に低角の変位を伴う不連続面は分布しない。

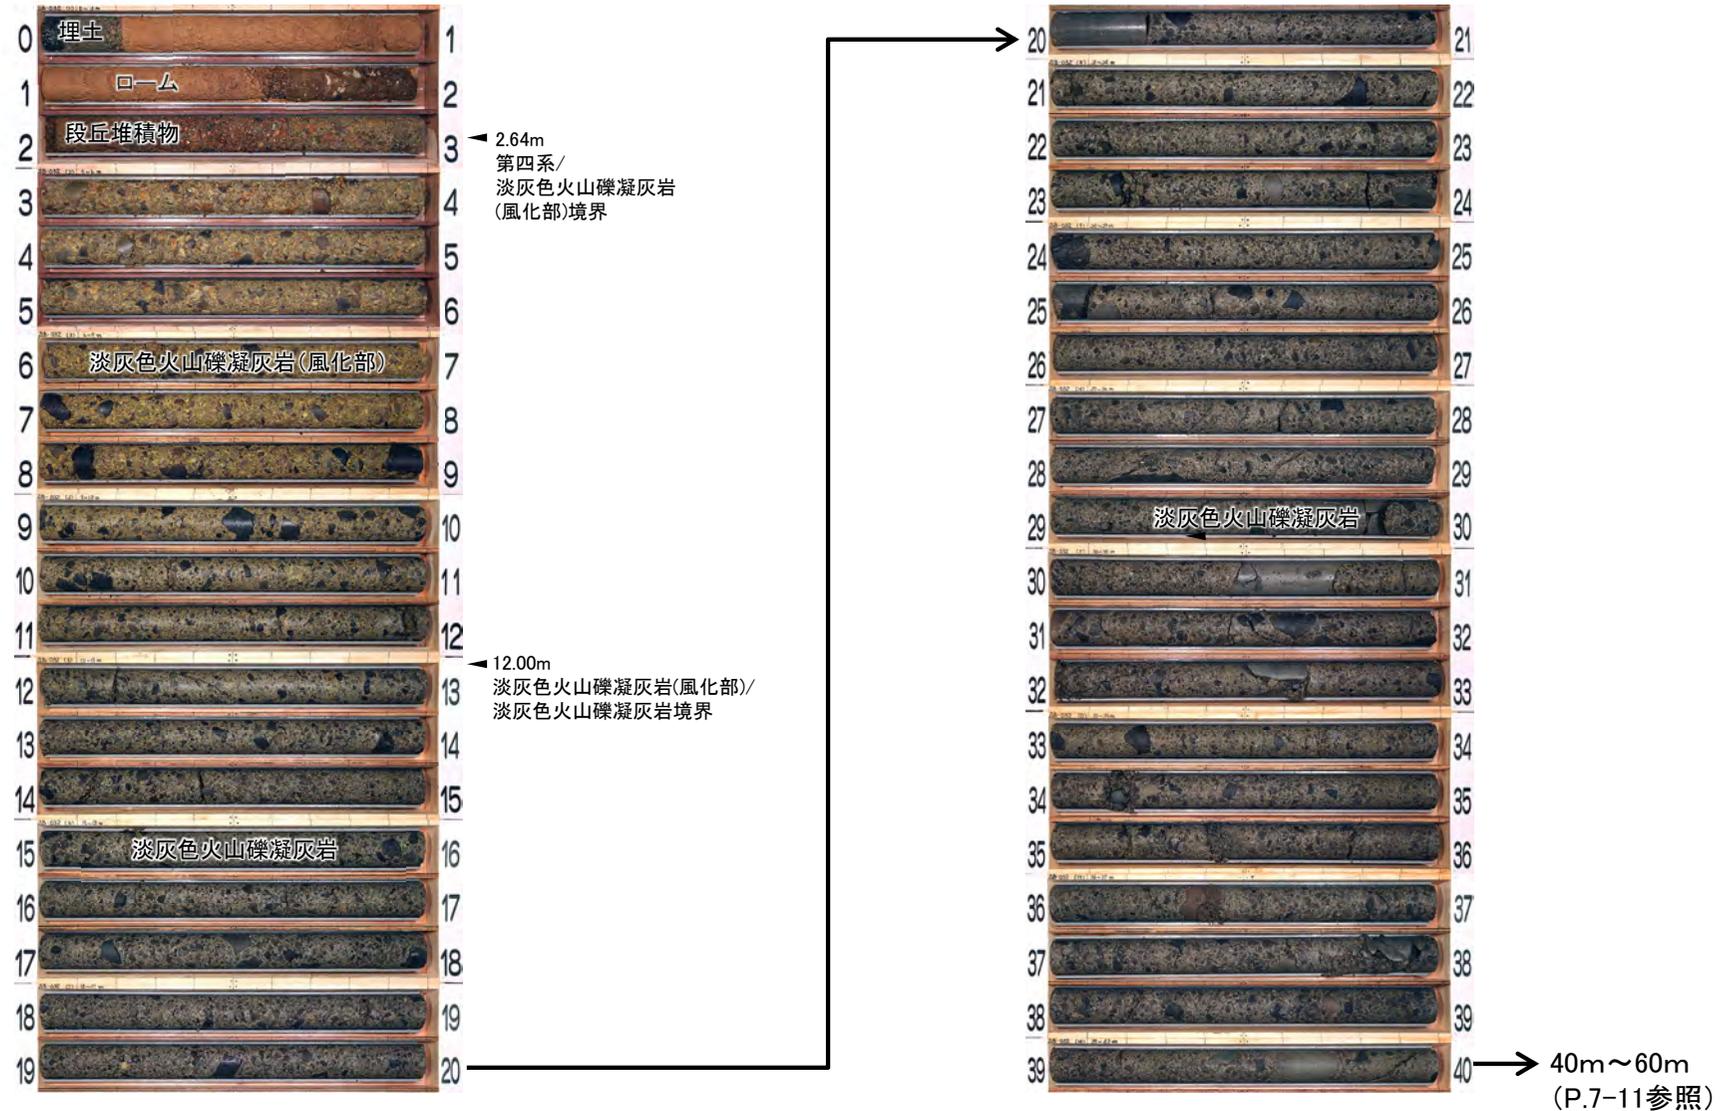
SB-032孔(0m~40m区間)

本区間の淡灰色火山礫凝灰岩は粗粒で塊状であり、成層構造が発達する部分は認められず、低角の変位を伴う不連続面も認められない。

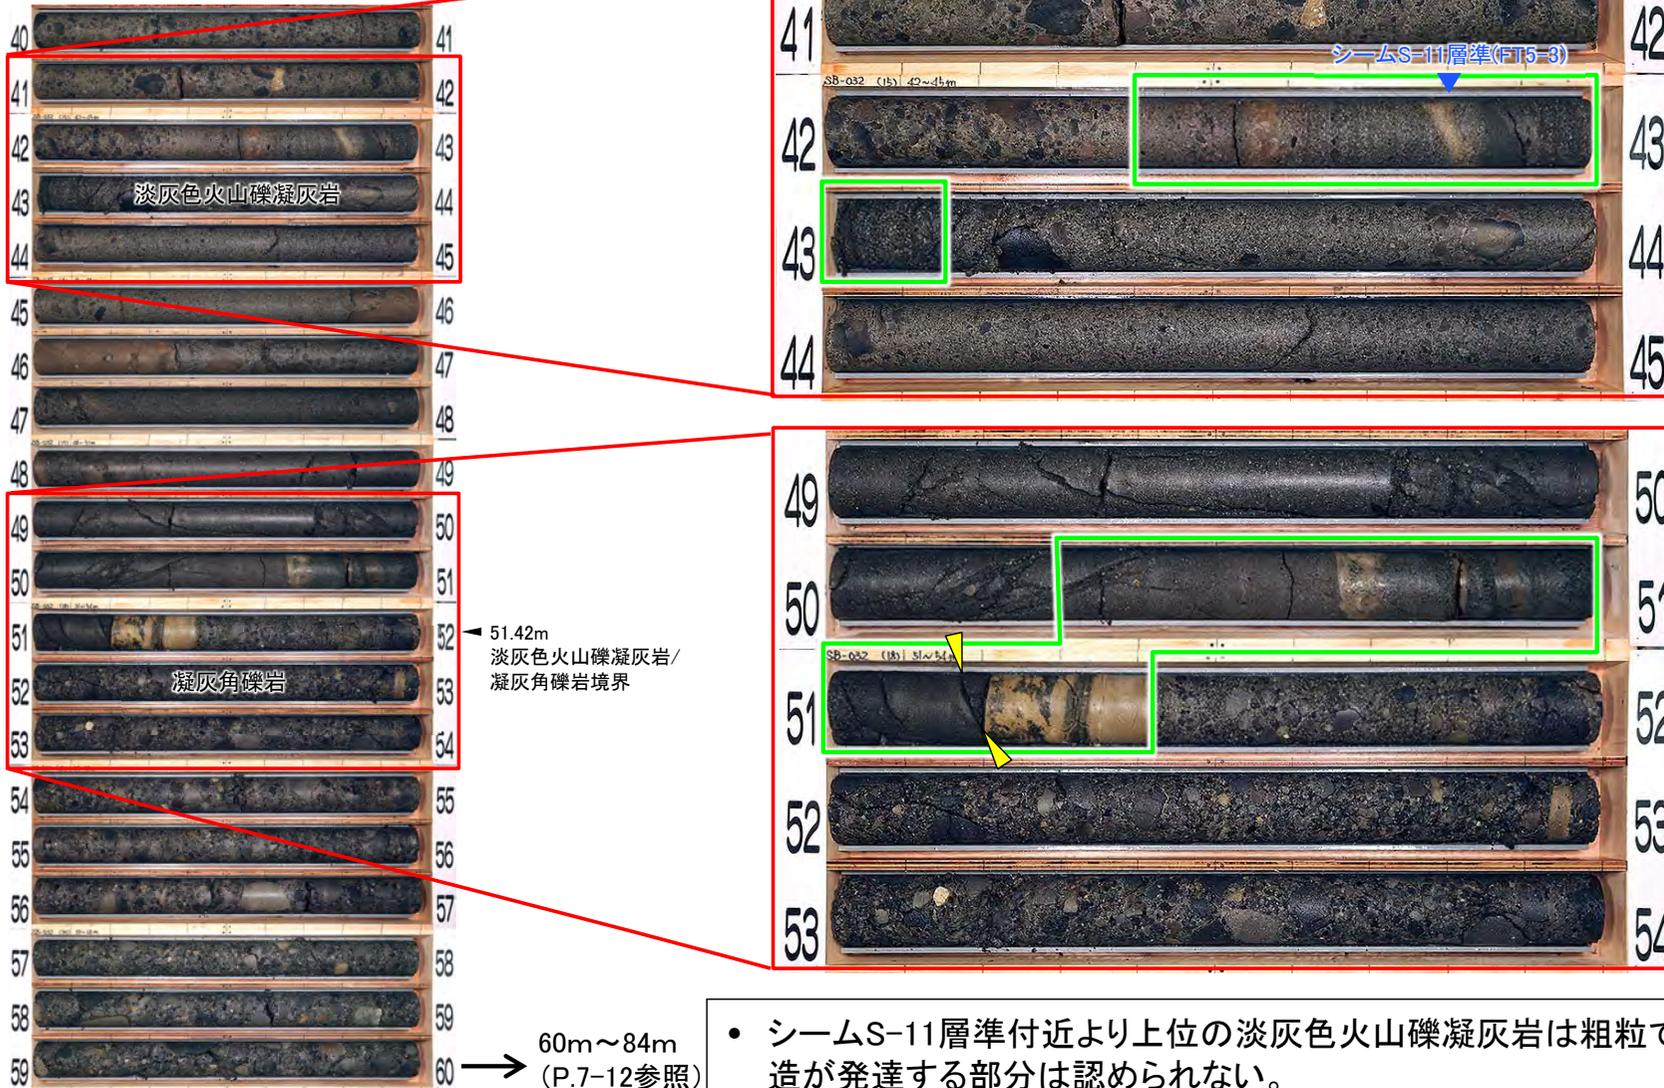
SB-032孔(40m~60m区間)

- シームS-11層準付近より上位の淡灰色火山礫凝灰岩は粗粒で塊状であり、成層構造が発達する部分は認められない。
- シームS-11層準付近(約0.8m区間)及びその下位の淡灰色火山礫凝灰岩(約1.1m区間)には、成層構造が発達する部分が認められ、この部分に低角の変位を伴う不連続面が分布する。

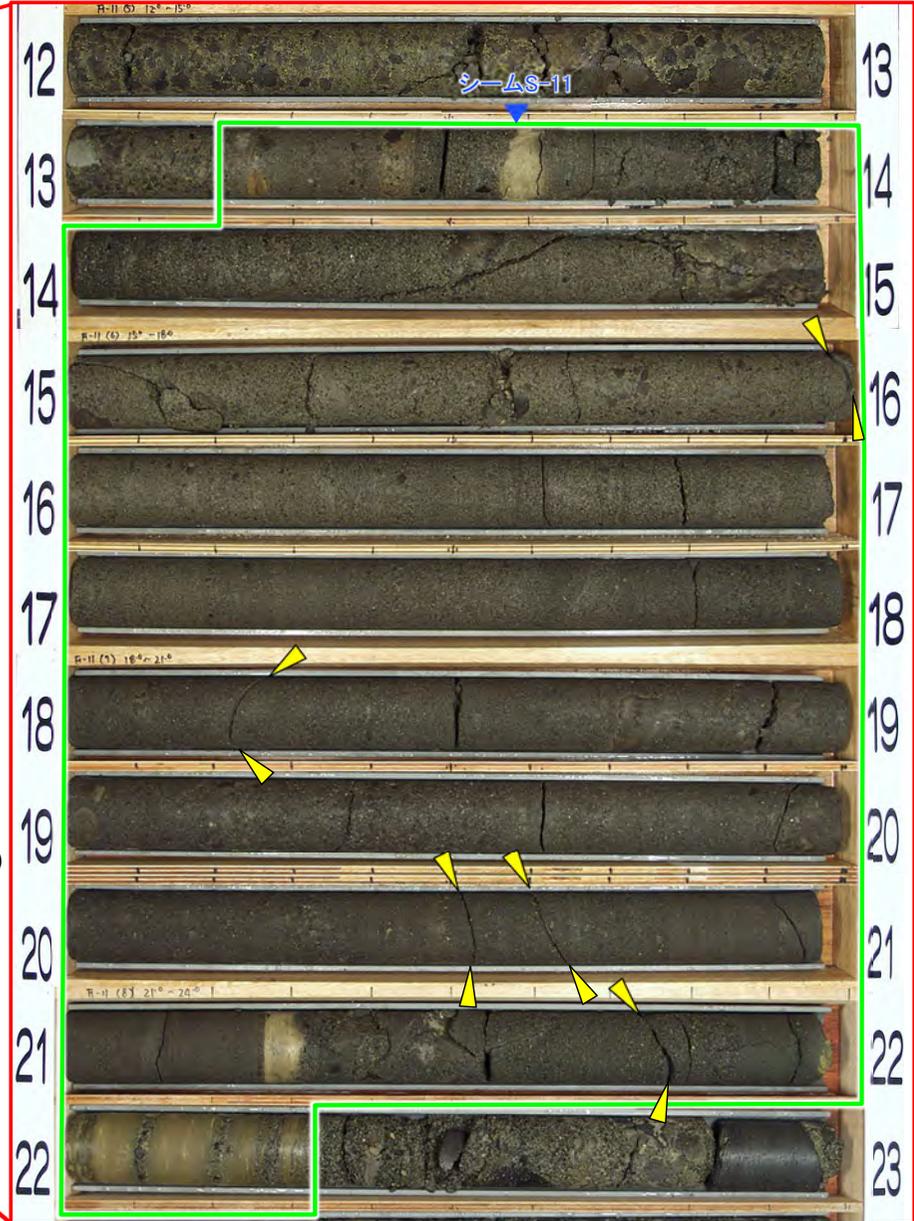
F-11孔(0m~23m区間)

1.78m
第四系/
淡灰色火山
凝灰岩(風化部)
境界

4.15m
淡灰色火山
凝灰岩(風化部)/
淡灰色火山
礫凝灰岩境界

20.35m
淡灰色火山礫凝灰岩/
細粒凝灰岩・粗粒凝灰岩・淡灰色火山礫凝灰岩互層境界

22.31m
細粒凝灰岩・粗粒凝灰岩・淡灰色火
山礫凝灰岩互層/凝灰角礫岩境界

- シームS-11付近より上位の淡灰色火山礫凝灰岩は粗粒で塊状であり、成層構造が発達する部分は認められない。
- シームS-11付近からその下位の淡灰色火山礫凝灰岩(約9.1m区間)には、成層構造が発達する部分が認められ、この部分に低角の変位を伴う不連続面が分布する。

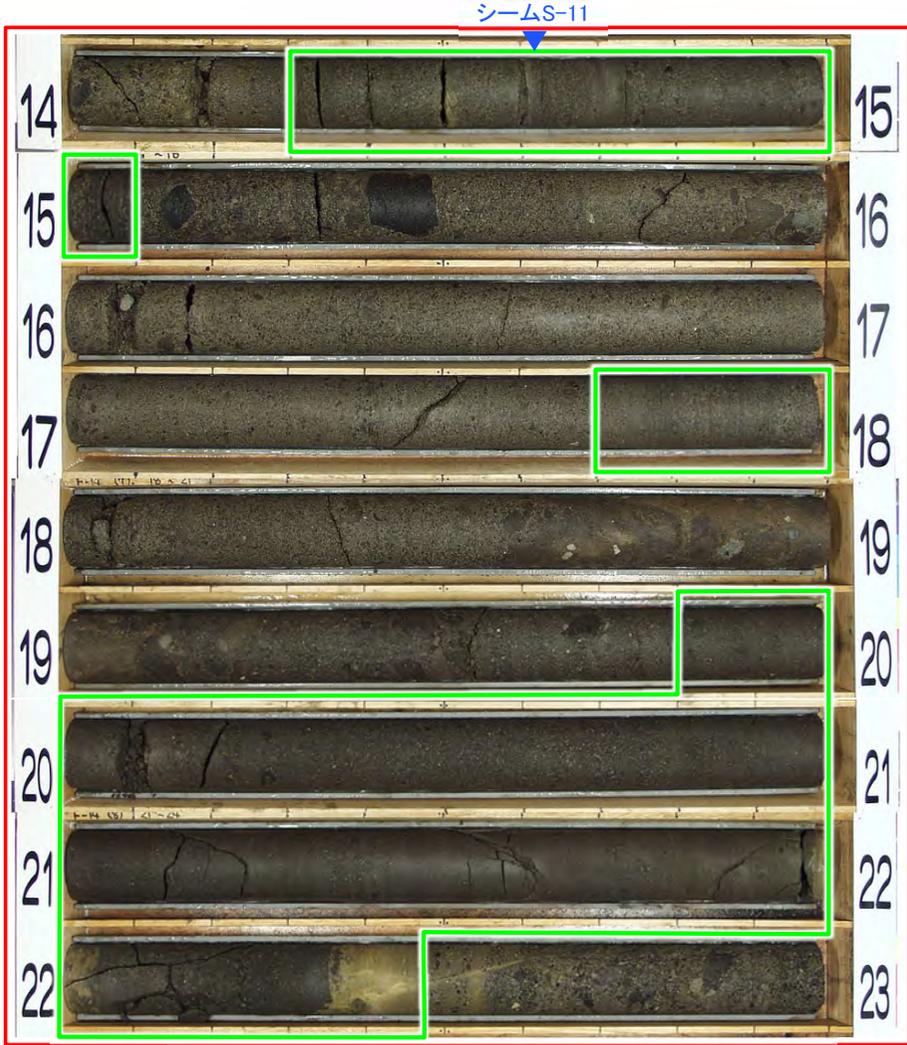
F-14孔(0m~23m区間)

- シームS-11付近より上位の淡灰色火山礫凝灰岩は粗粒で塊状であり、成層構造が発達する部分は認められない。
- シームS-11付近(約0.8m区間)及びその下位の淡灰色火山礫凝灰岩(約0.3m区間及び約2.7m区間)には、成層構造が発達する部分が認められるが、この部分にも低角の変位を伴う不連続面は分布しない。

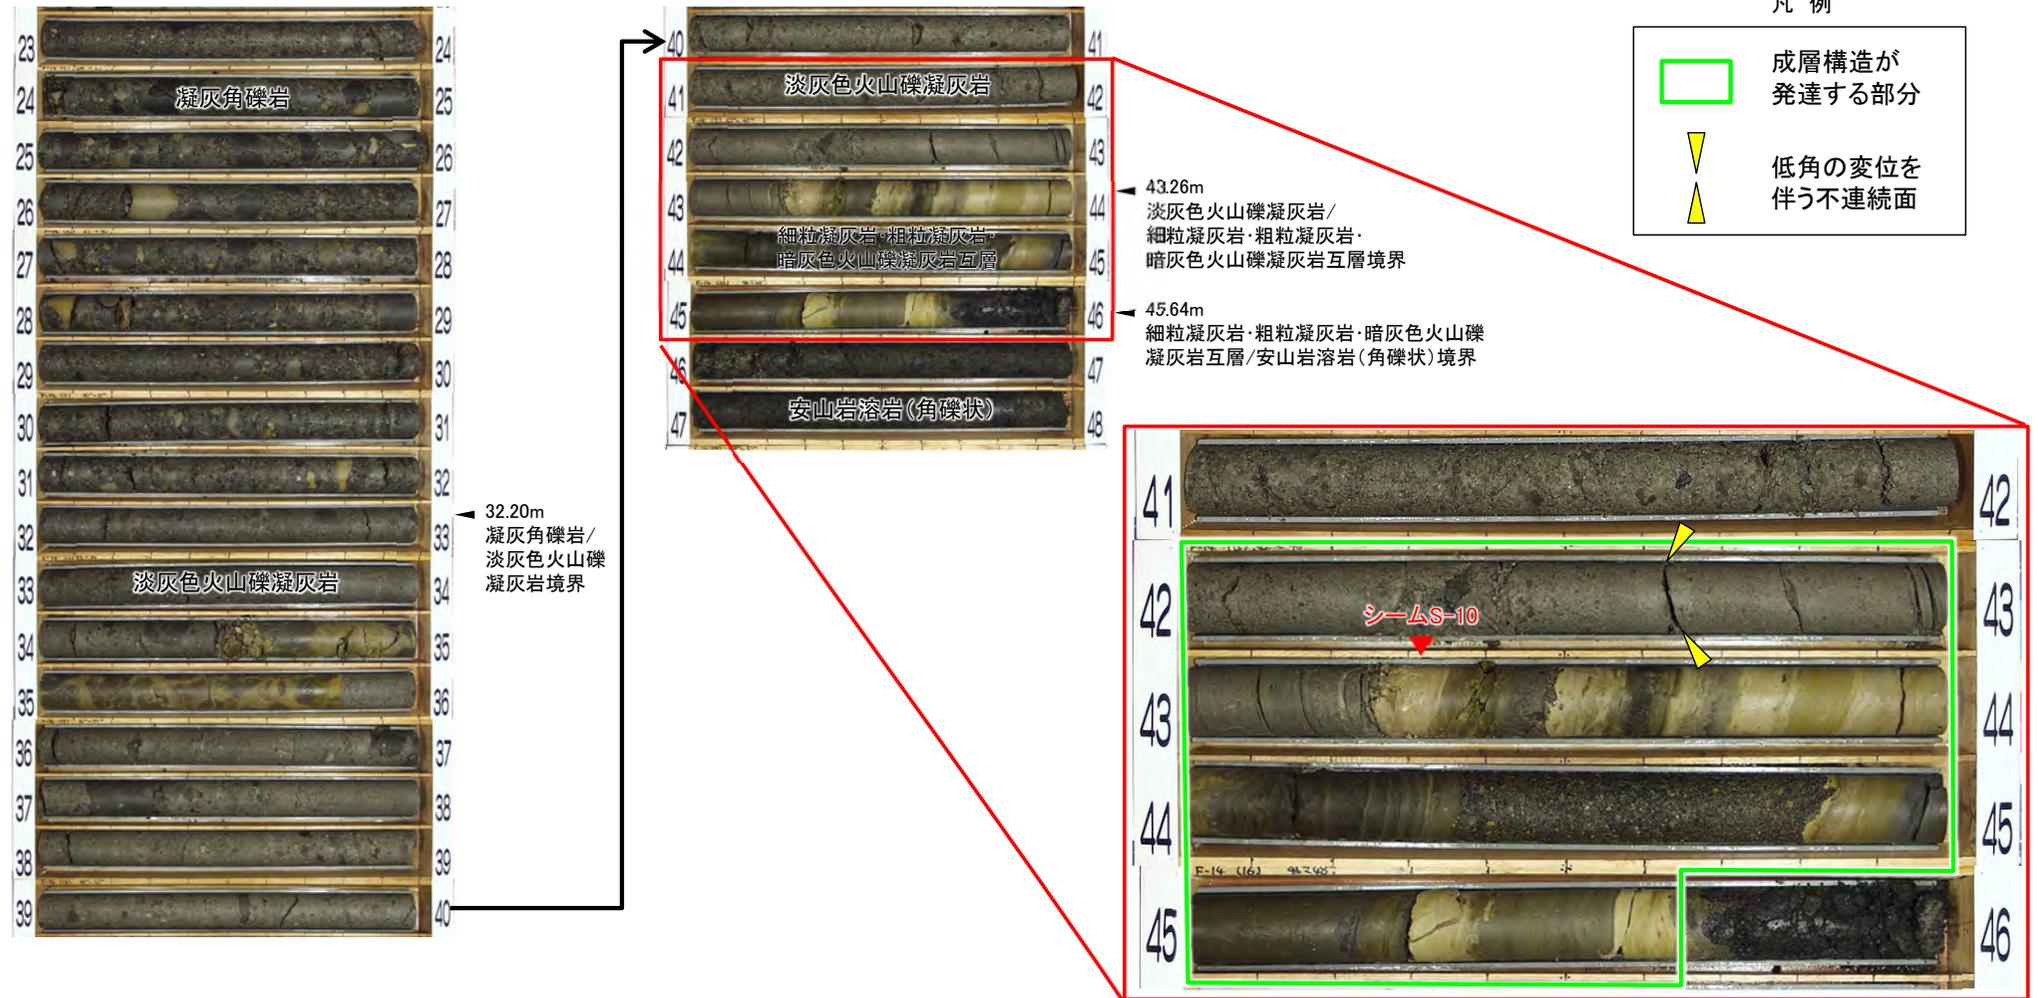
F-14孔(23m~48m区間)

- 凝灰角礫岩及びシームS-10付近より上位の淡灰色火山礫凝灰岩は粗粒で塊状であり、成層構造が発達する部分は認められない。
- シームS-10付近(約3.6m区間)には、成層構造が発達する部分が認められ、この部分に低角の変位を伴う不連続面が分布する。

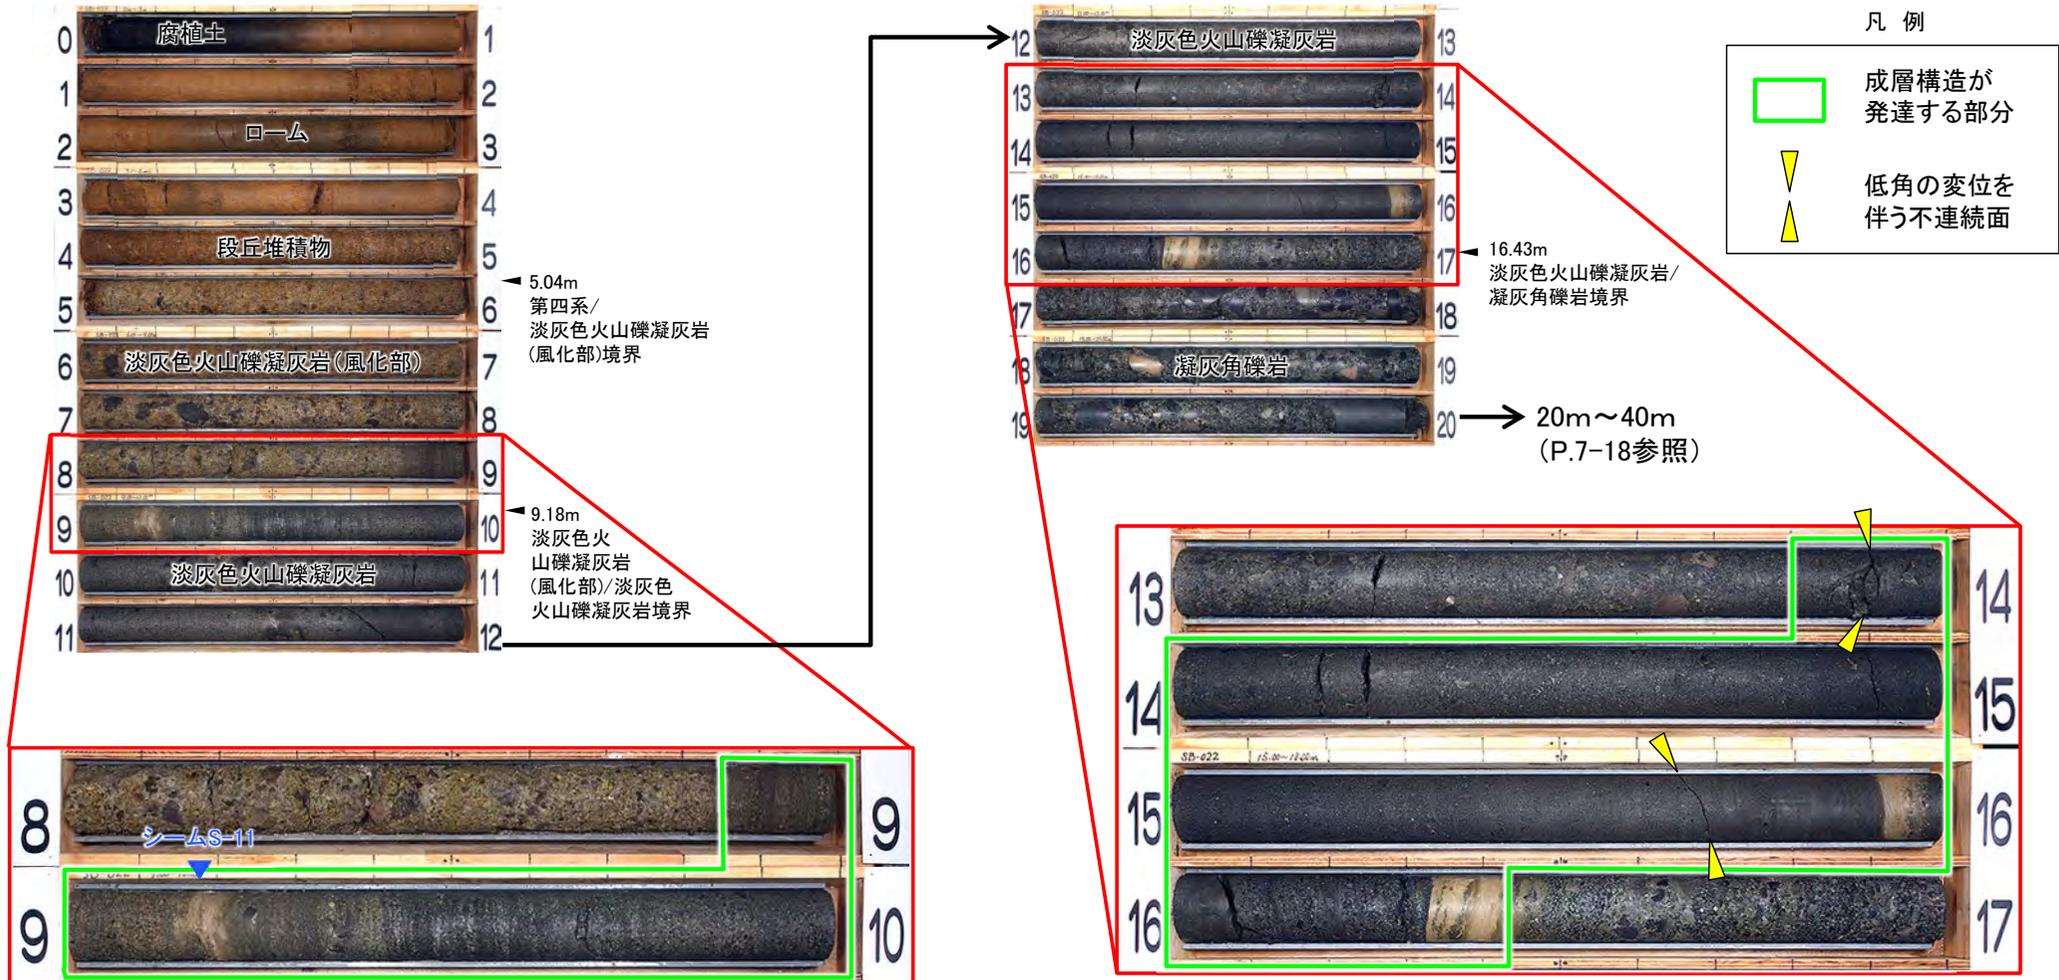
SB-022孔(0m~20m区間)

- シームS-11付近より上位の淡灰色火山礫凝灰岩は粗粒で塊状であり、成層構造が発達する部分は認められない。
- シームS-11付近からその下位の淡灰色火山礫凝灰岩(約1.2m区間及び約2.6m区間)には、成層構造が発達する部分が認められ、この部分に低角の変位を伴う不連続面が分布する。

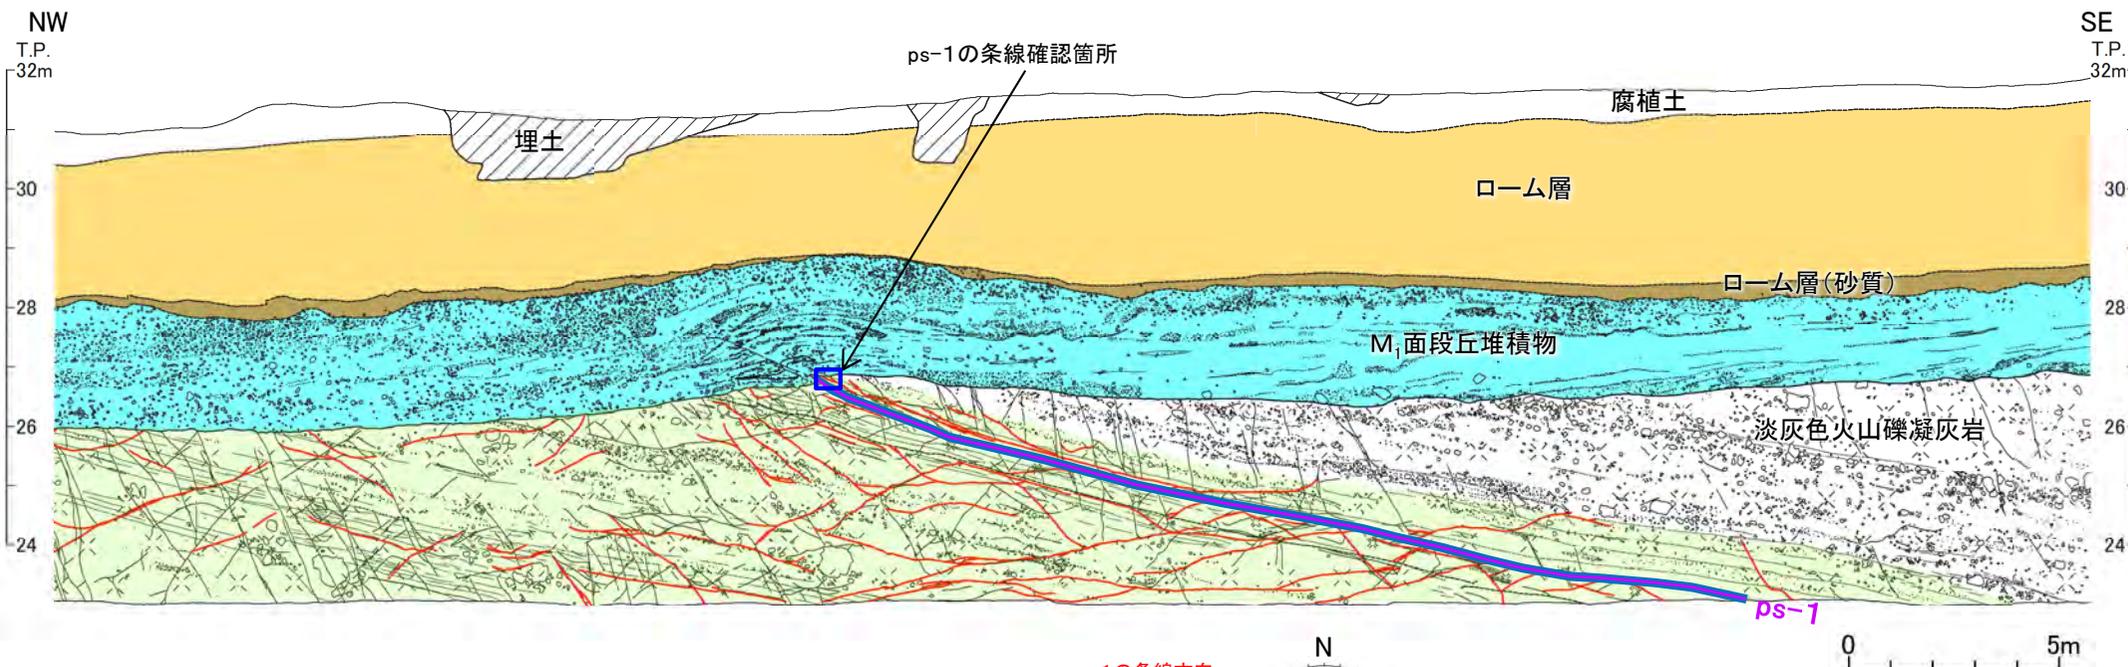
Ts-6法面: ps-1 及びpd系の分布

ps-1の条線方向
(N13° W)

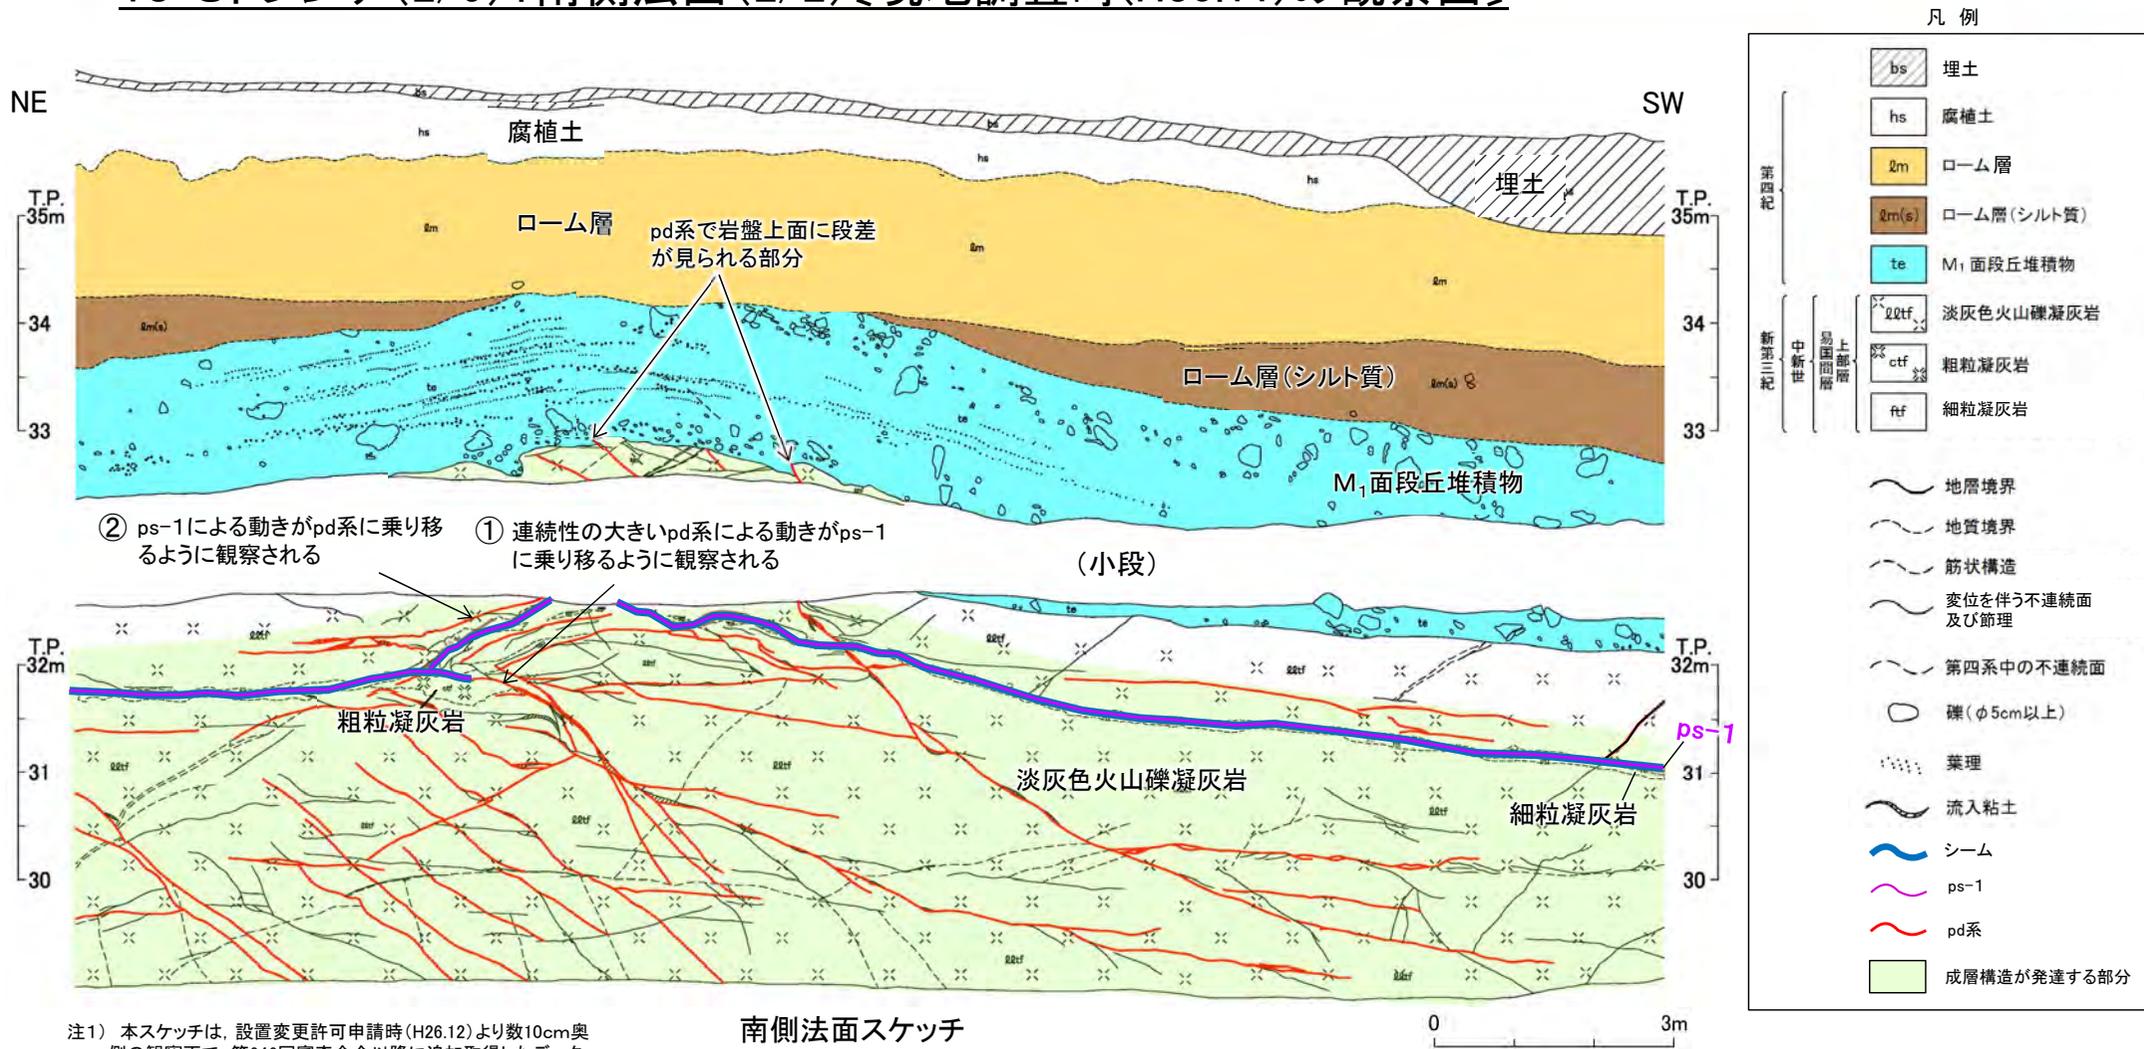
Ts-8トレンチ(2/9):南側法面(2/2)[現地調査時(H30.11)の観察面]

- Ts-8トレンチ南側法面の現地調査時(H30.11)の観察面で地質再観察を行い、ps-1とpd系の詳細分布を確認した。
- ps-1は、岩盤の上に凸の形状に伴い地表付近のシームS-11が動いたと考えられることから、トレンチ全体に分布すると判断される。
- pd系は、上盤が上方に動き、小規模な動きが岩盤内で集積することにより岩盤の上に凸の形状が生じたと考えられ、一部で動きが岩盤上面にまで達する部分がある。
- 岩盤上面の上に凸の形状付近において、pd系とps-1とが交わる箇所では、それぞれの弱面による動きが相互に乗り移るように観察され(①, ②)、ps-1とpd系はあたかも分岐・合流の関係にあるように解釈される。よって、pd系はps-1とほぼ同時期に形成されたものと考えられる。

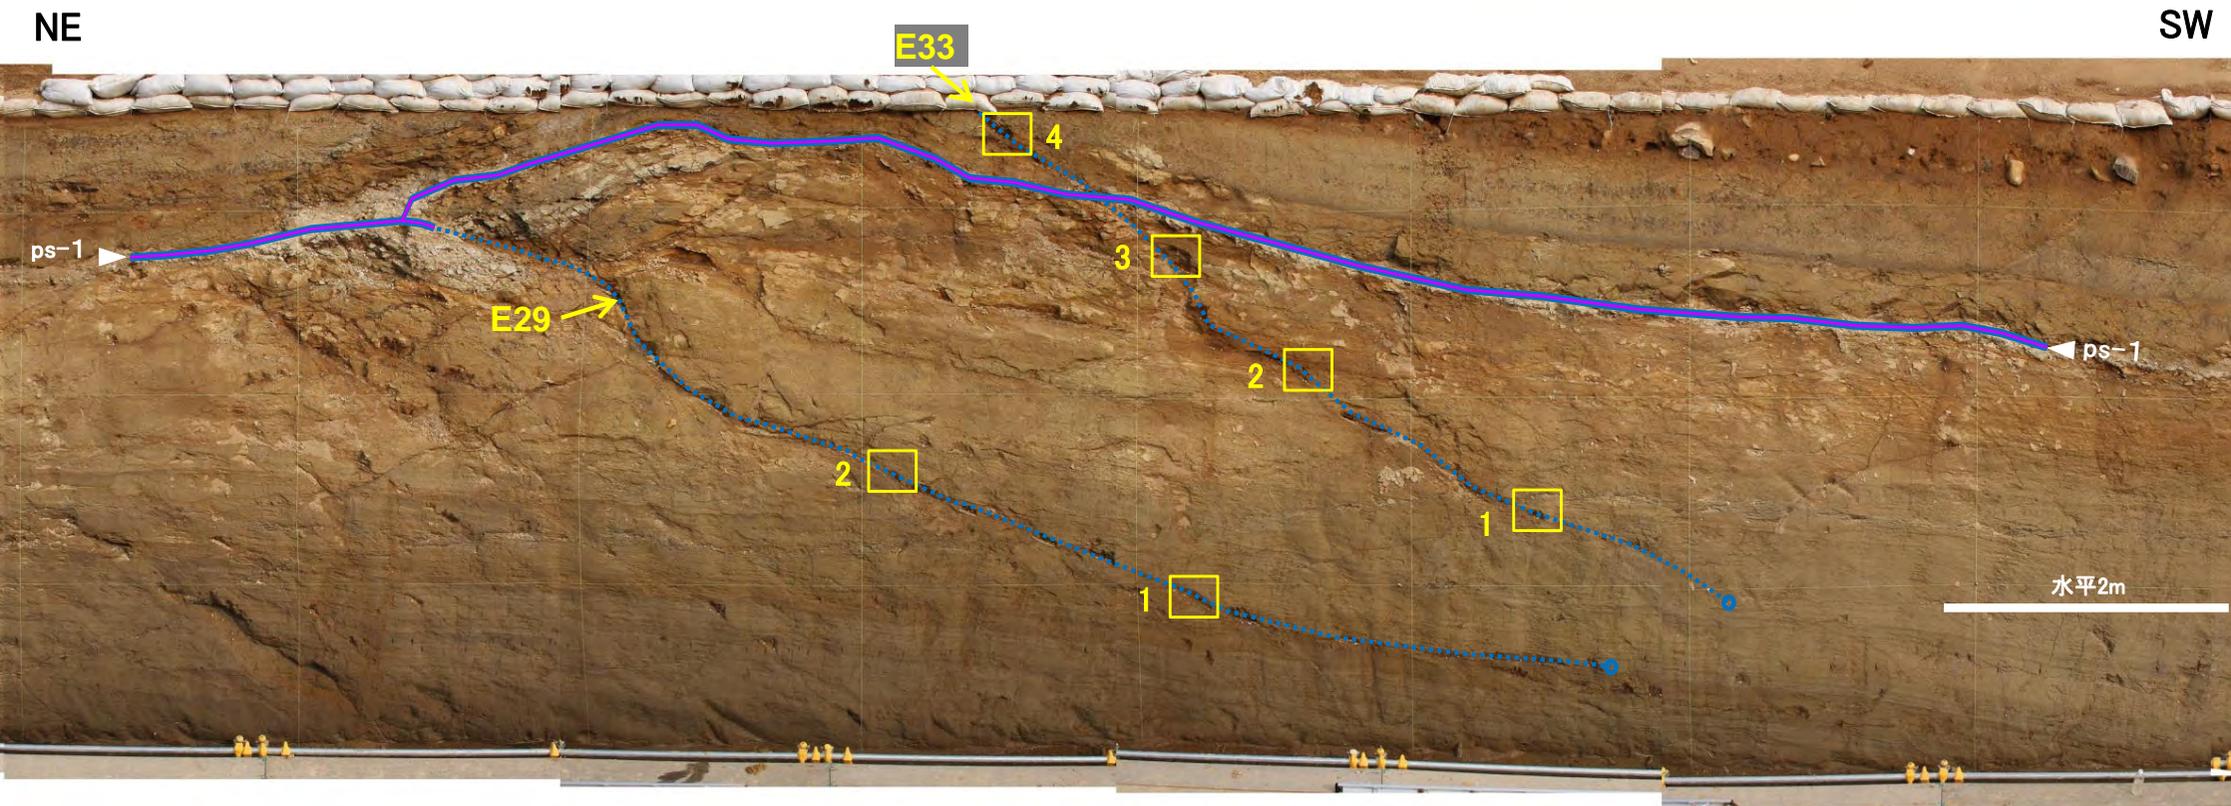
Ts-8トレンチ(7/9): 岩盤中の動いた量の分布(2/4) [南側法面での動いた量測定位置]

- Ts-8トレンチにおいて、上に凸の形状付近にある連続性の大きいpd系(E29, E33, W32, W35)を対象に、走向・傾斜、条線方向、動いた量を計測した。
- これらのpd系の下位に位置する葉理は直線的で、上に凸の形状は認められない。特に、動いた量が最大のpd系(E29, P.8-12参照)の下端は葉理に平行になり消滅している。

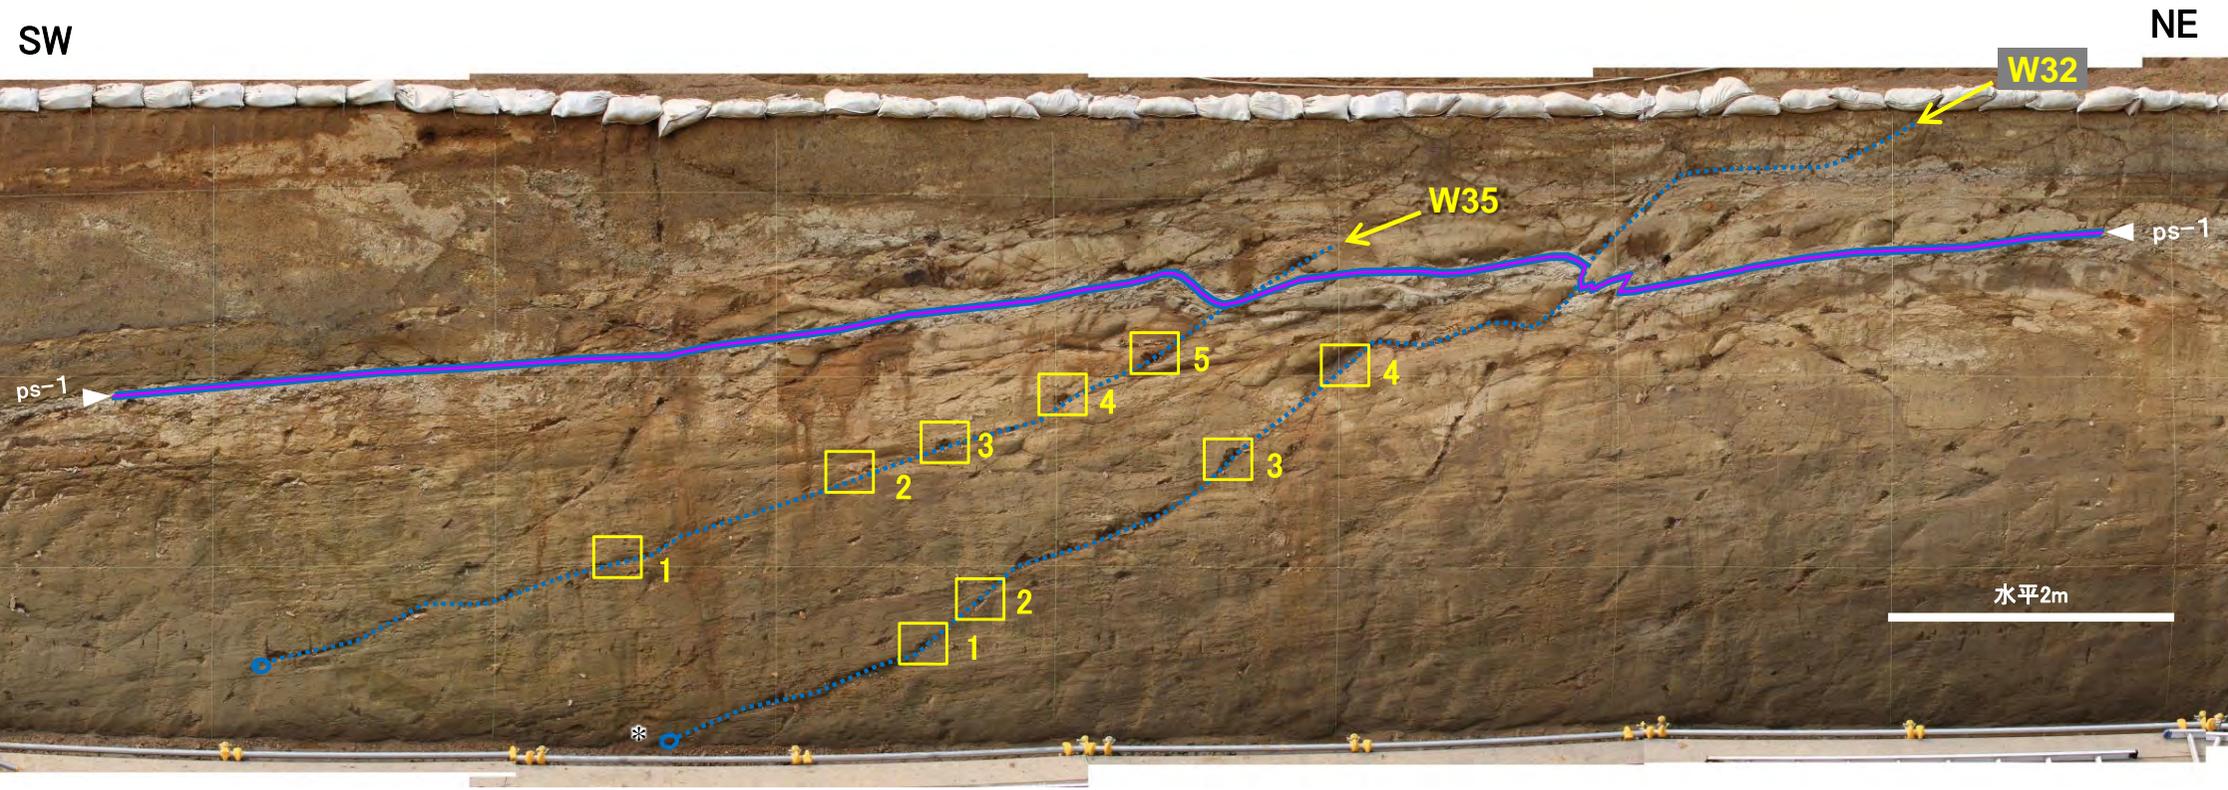
Ts-8トレンチ (8/9) : 岩盤中の動いた量の分布 (3/4) [北側法面での動いた量測定位置]

- 連続性の大きいpd系(W32, W35)は, 法面下部に向かって傾斜が緩やかになり消滅する。
- これらのpd系で, 岩盤中の葉理を基準として動いた量を計測し, 条線の方法から実際に動いた量を計算した。

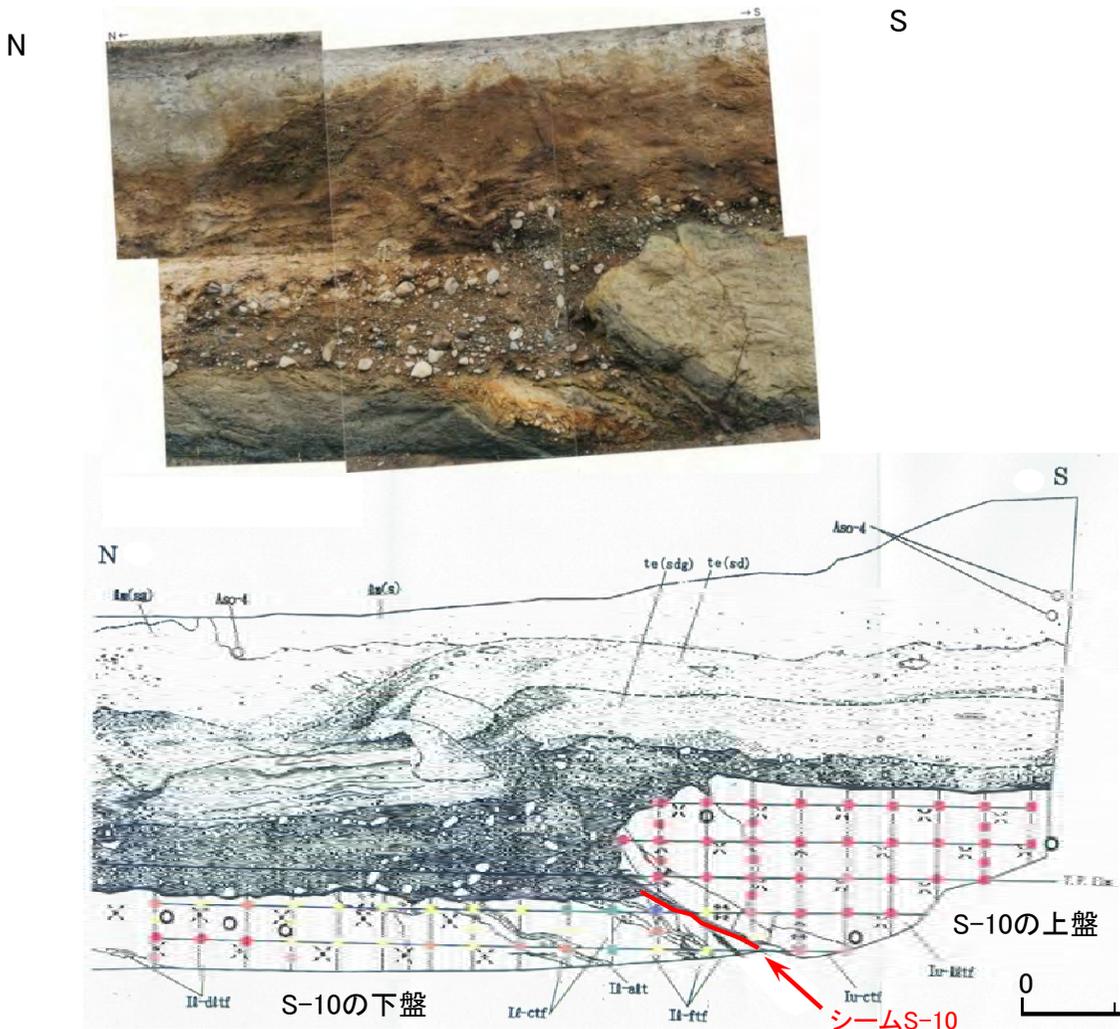
- 変状が認められるTs-1トレンチ東側法面のシームS-10上下盤で地質観察及び針貫入試験を実施した。
- シームS-10の上盤は黄褐色を呈し著しく軟質な強風化部から成り、シームに接している。針貫入勾配は1N/mm未達が大半である。
- シームS-10の下盤は風化変色が進んでおらず比較的硬質な弱風化部～新鮮部から成る。針貫入勾配は上盤に比べて明らかに大きい。
