変位を伴う不連続面の特徴

〔本編資料「3.3.3.1」に関する基礎データ及び補足説明資料〕

6. 変位を伴う不連続面の特徴(2/20)

ボーリングコア観察結果

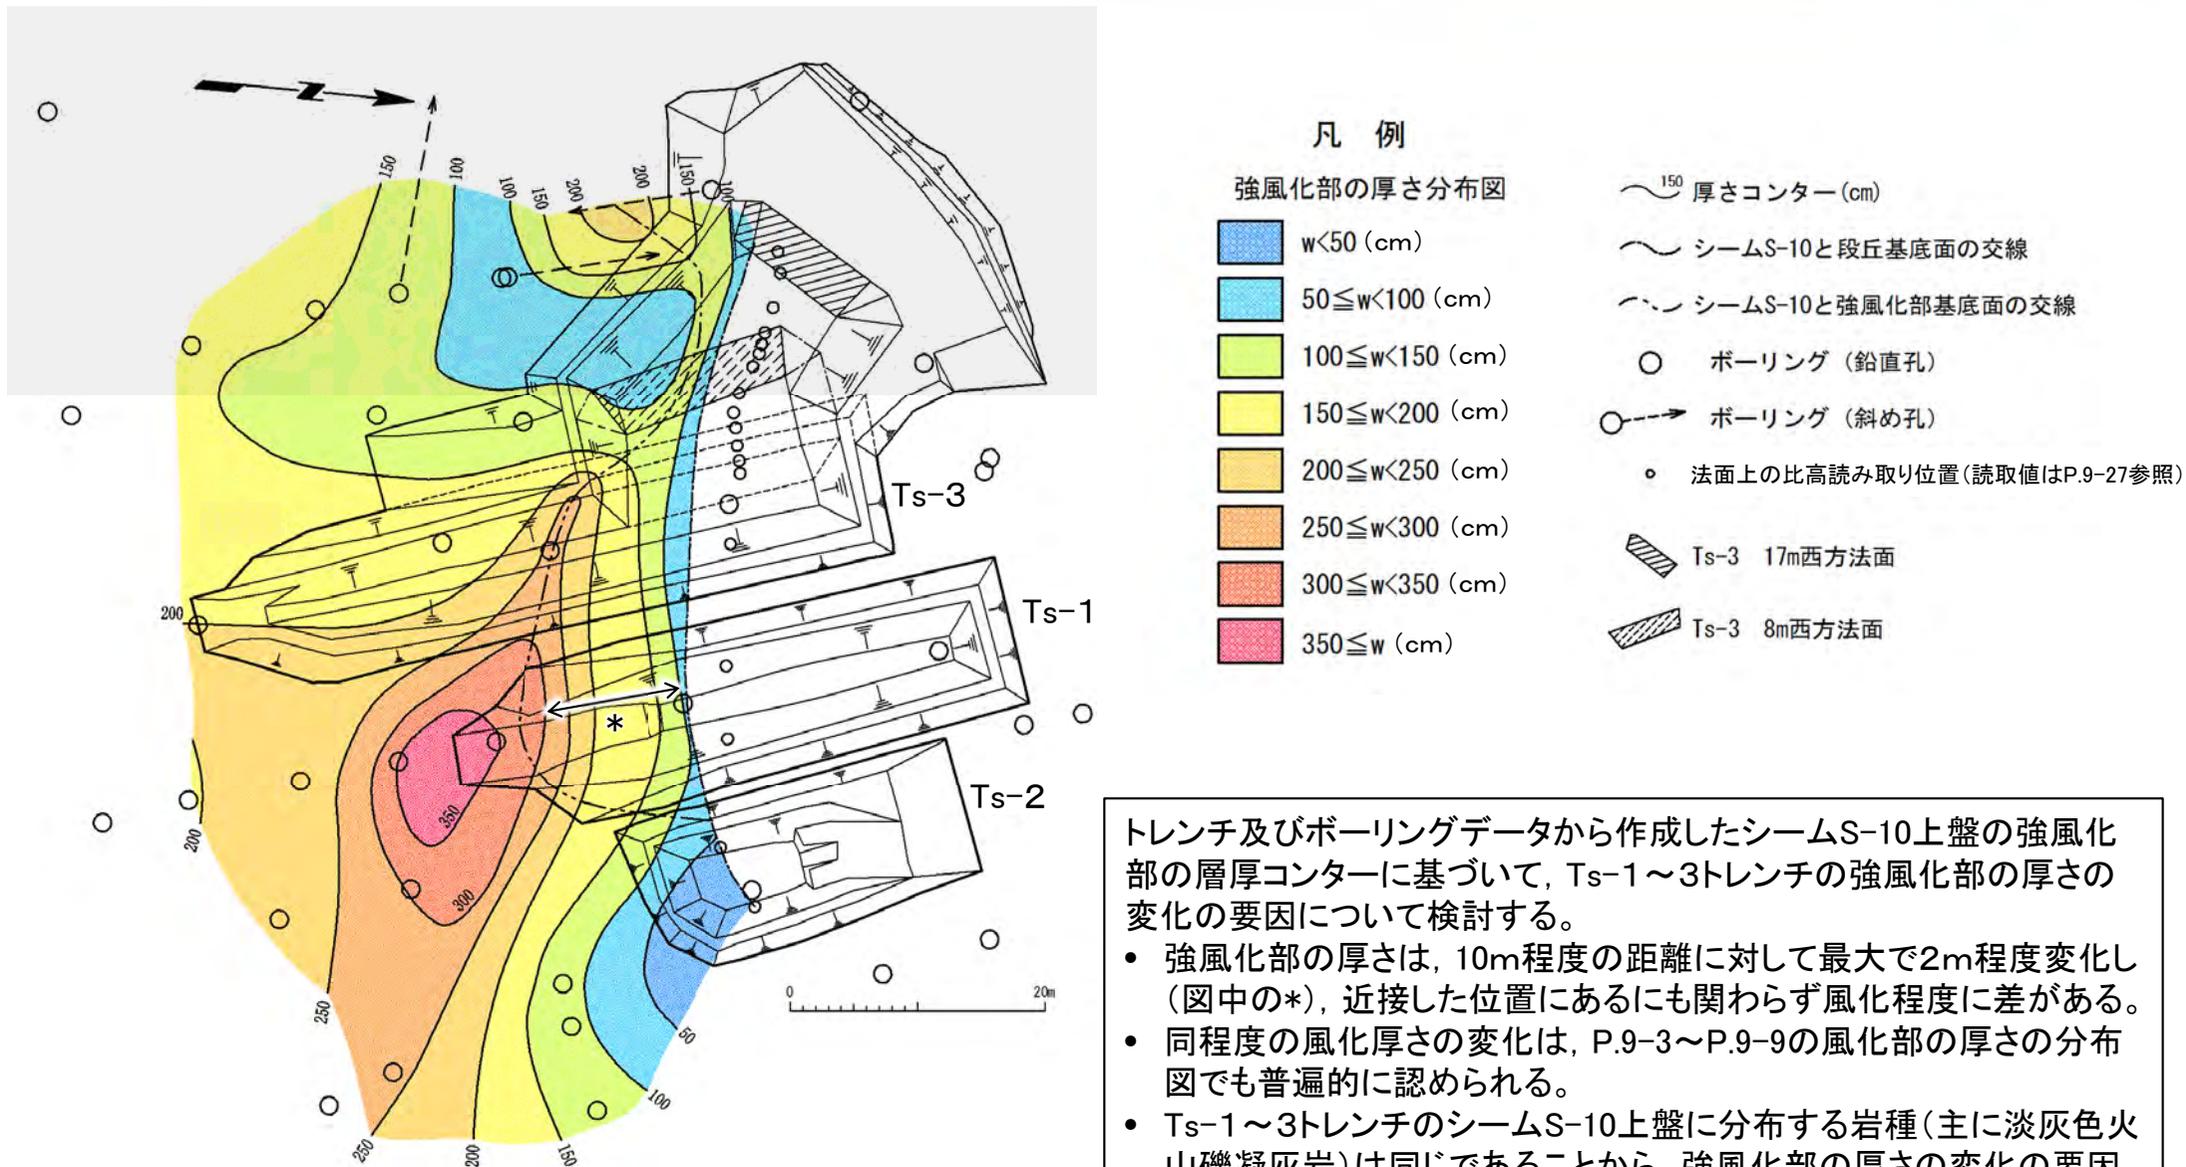
シーム上盤の強風化部の厚さ分布図

トレンチ及びボーリングデータから作成したシームS-10上盤の強風化部の層厚コンターに基づいて、Ts-1～3トレンチの強風化部の厚さの変化の要因について検討する。

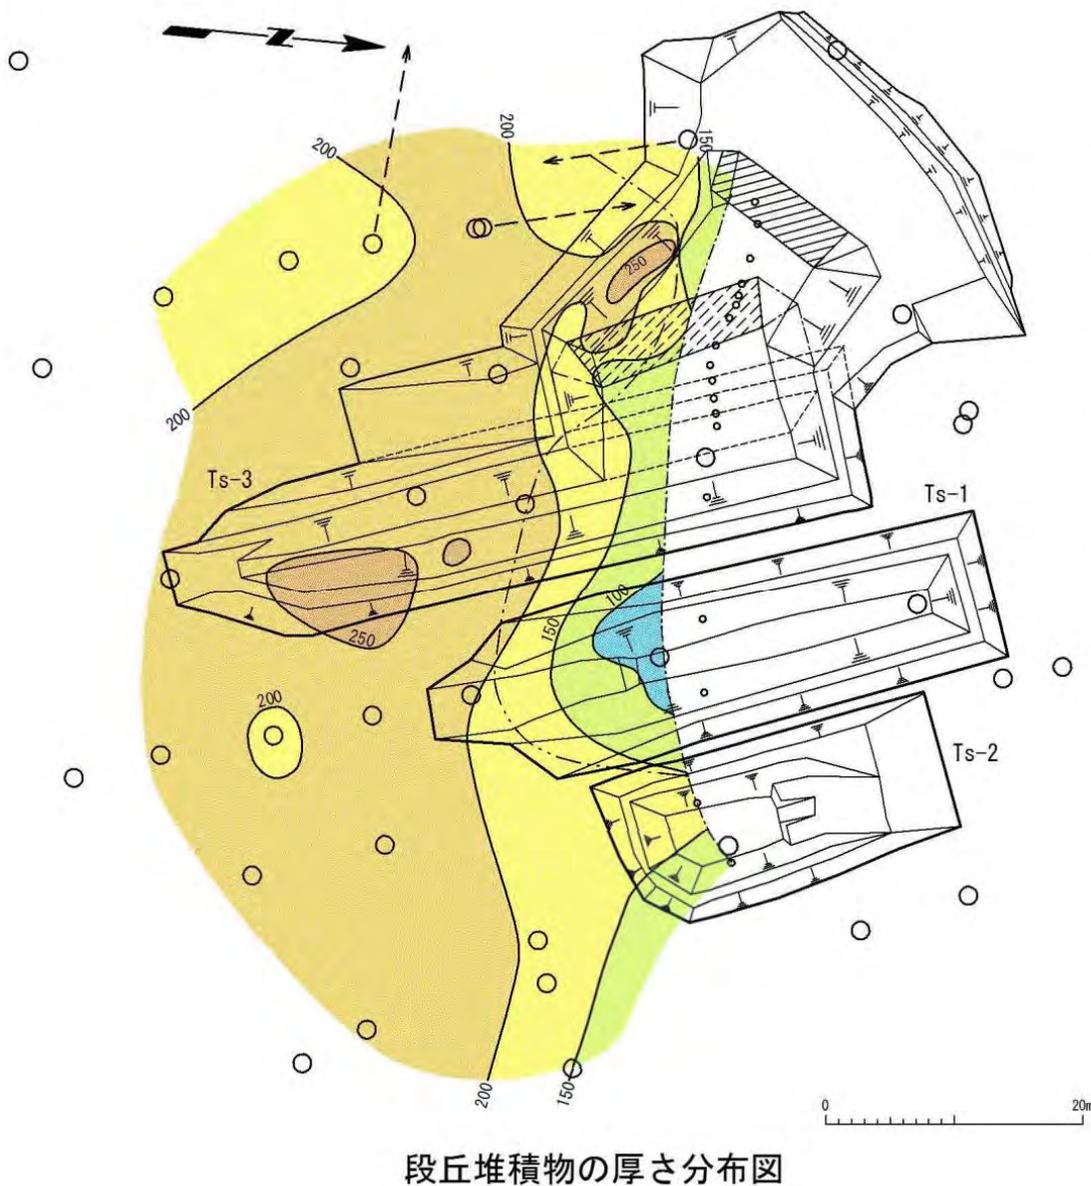
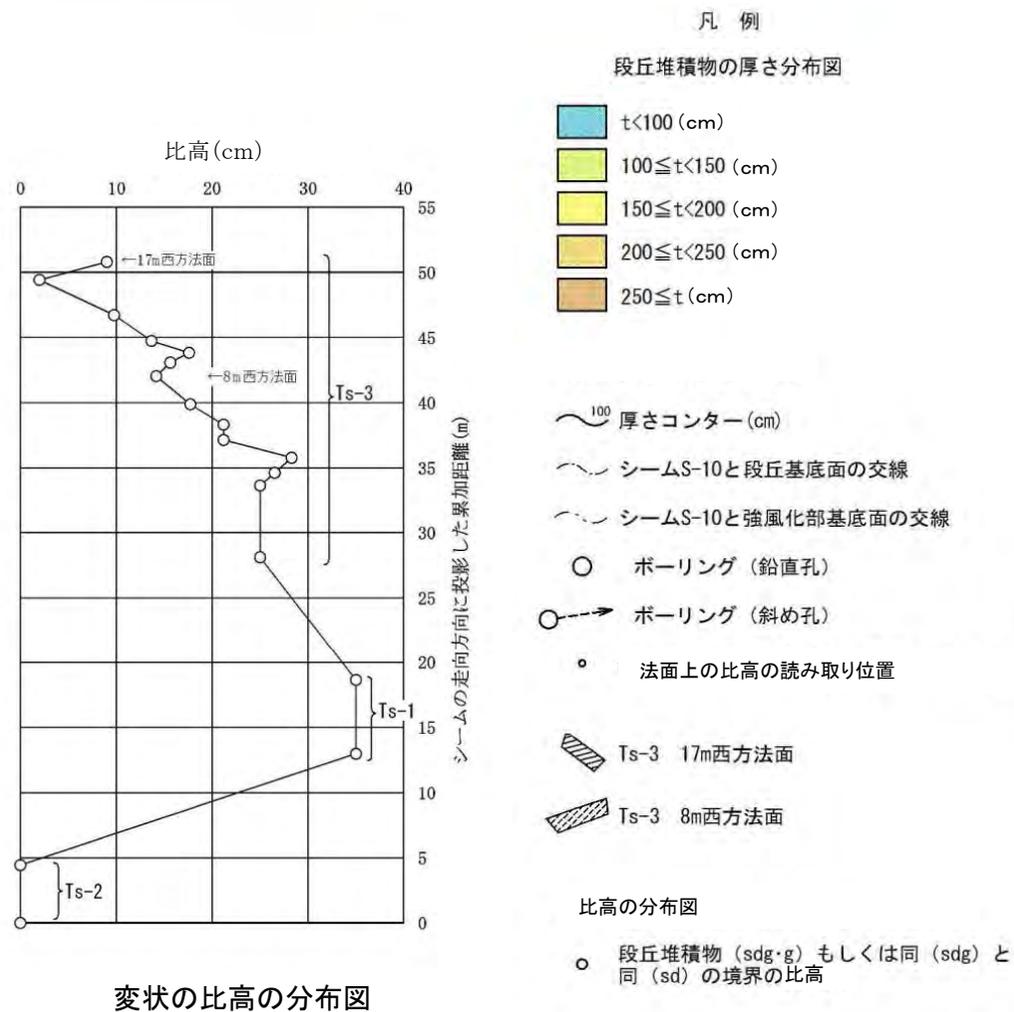
段丘堆積物の厚さ分布図

変状の比高の分布図

- トレンチ及びボーリングデータから段丘堆積物の層厚コンターを作成し、変状の比高と比較した。
- 段丘堆積物の厚いところでは、比高が小さく、薄いところでは大きい。
- 段丘堆積物の厚さと変状の比高には負の相関があると考えられる。

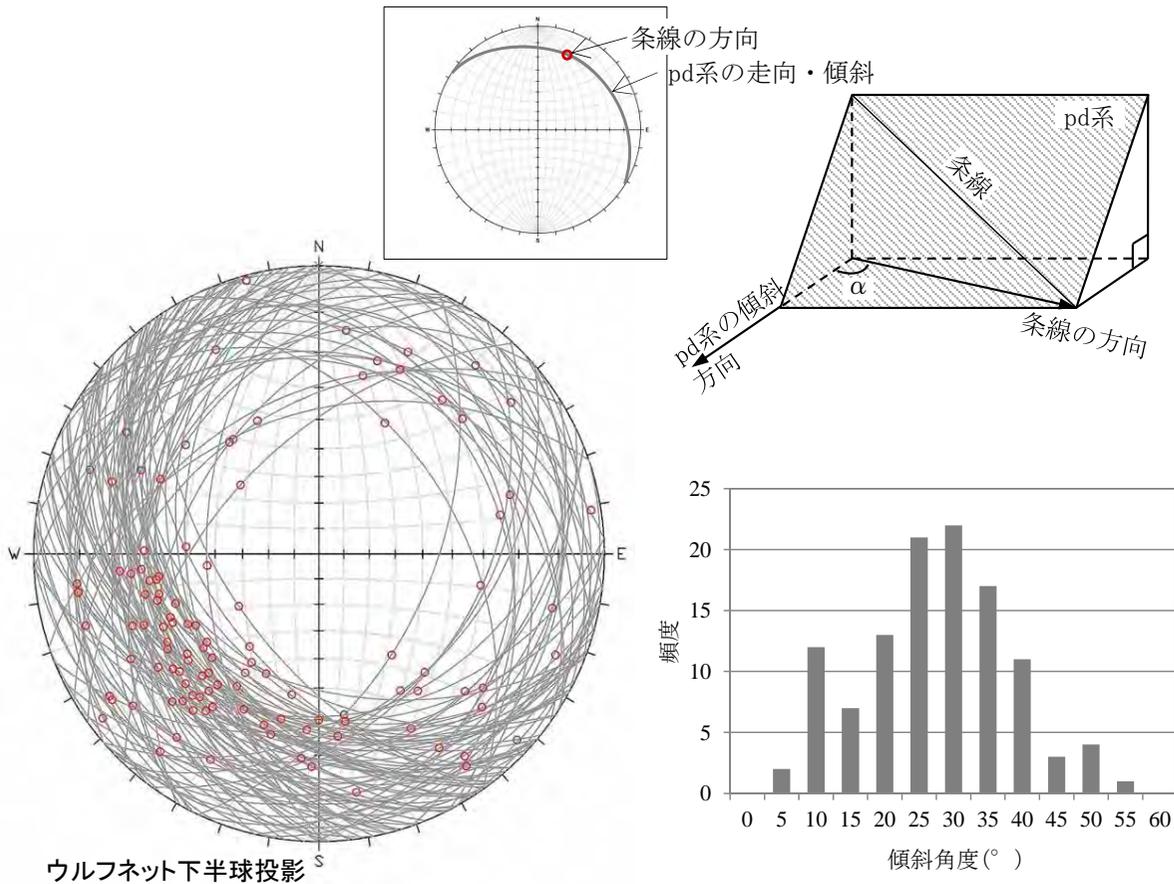
大間地点の変状, ps-1等の特徴(3/16):pd系と条線の関係(Ts-8トレンチ)

① pd系と条線のウルフネット投影図

② pd系の傾斜角度の分布

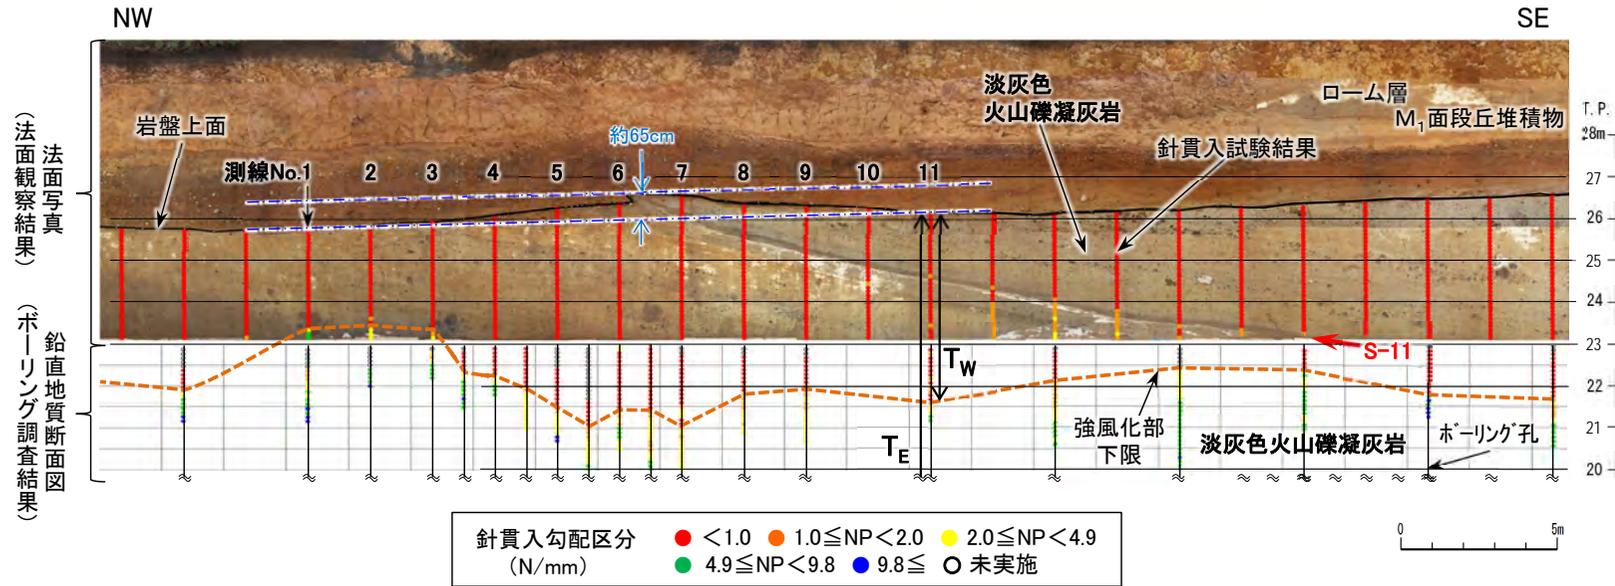
測線 No.	強風化部厚さ T _W (m)	岩盤上面標高 T _E (T.P.m)
1	2.3	25.8
2	2.2	25.9
3	2.7	25.9
4	3.8	26.1
5	4.8	26.3
6	5.0	26.4
7	5.5	26.6
8	4.6	26.4
9	4.5	26.3
10	4.5	26.3
11	4.5	26.1

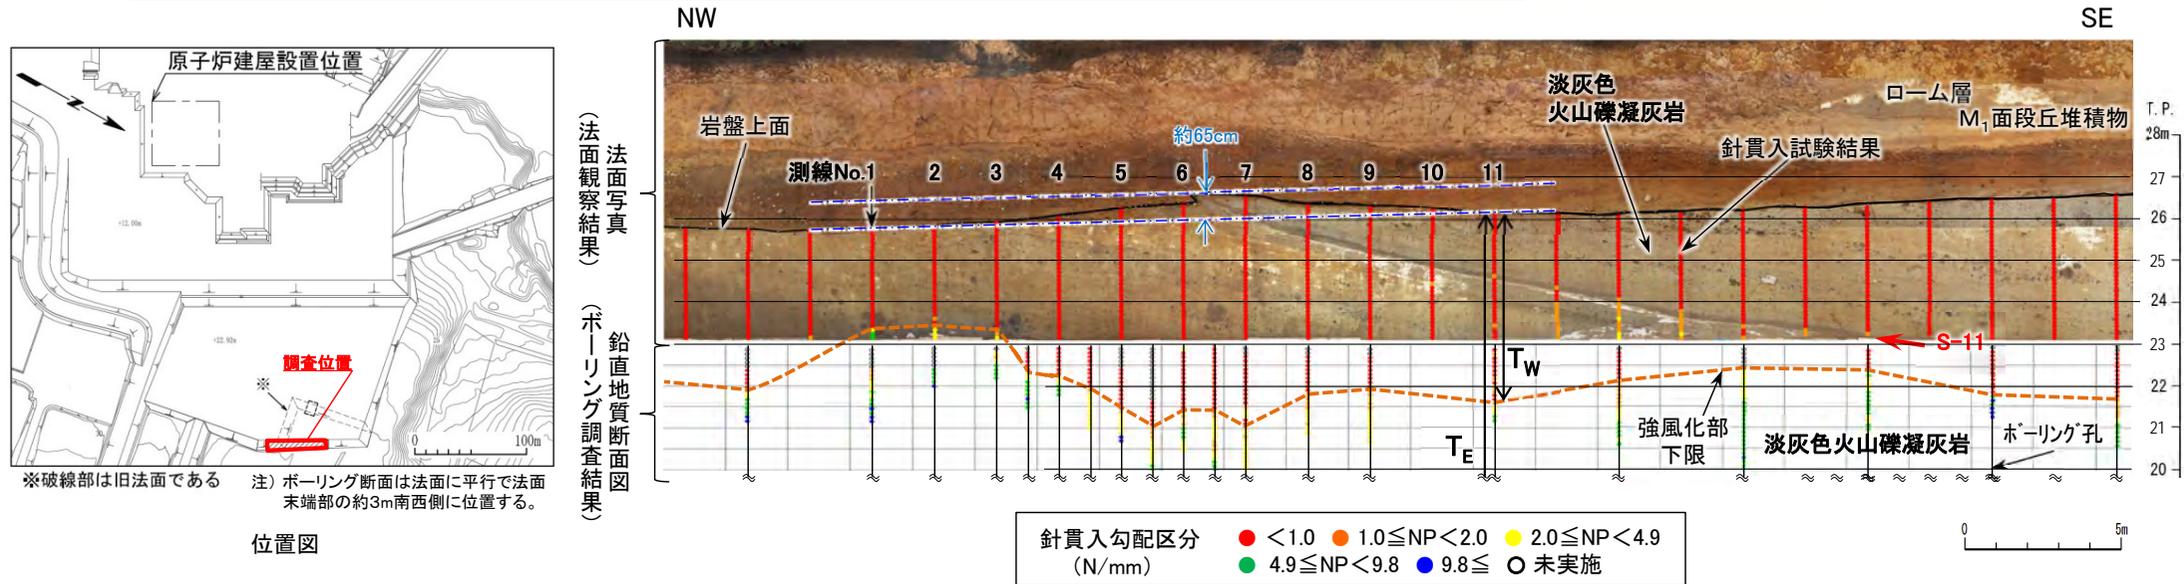
風化部の厚さと岩盤上面の凹凸との関係の検討(4/6): 法面詳細調査結果による検討(シームが分布する箇所(Ts-6法面))

測線 No.	強風化部厚さ T_w (m)	岩盤上面標高 T_E (T.P.m)
1	2.3	25.8
2	2.2	25.9
3	2.7	25.9
4	3.8	26.1
5	4.8	26.3
6	5.0	26.4
7	5.5	26.6
8	4.6	26.4
9	4.5	26.3
10	4.5	26.3
11	4.5	26.1

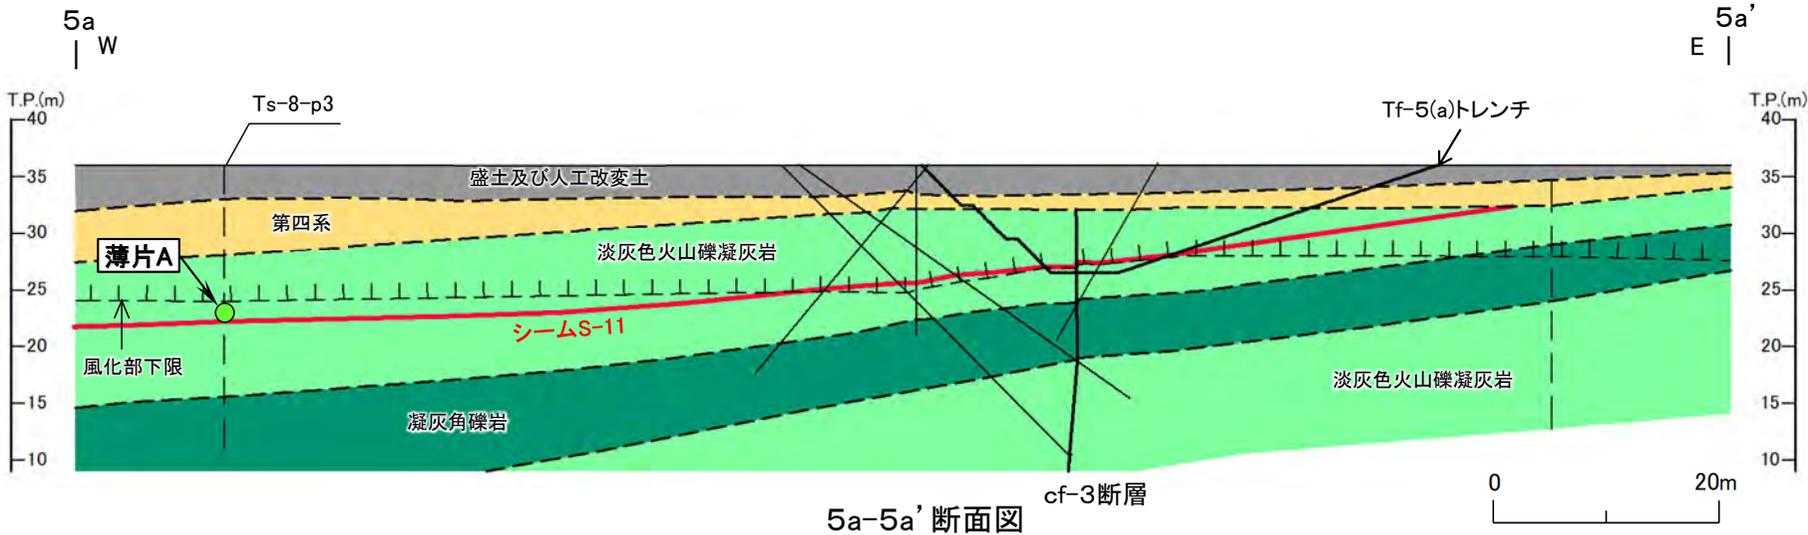
- シームS-11上盤の淡灰色火山礫凝灰岩から新鮮部(薄片A), 弱風化部(薄片B), 強風化部(薄片C, G)の4試料を採取した。
- シームS-11下盤の淡灰色火山礫凝灰岩から新鮮部(薄片D), 弱風化部(薄片E), 強風化部(薄片F)の3試料を採取した。

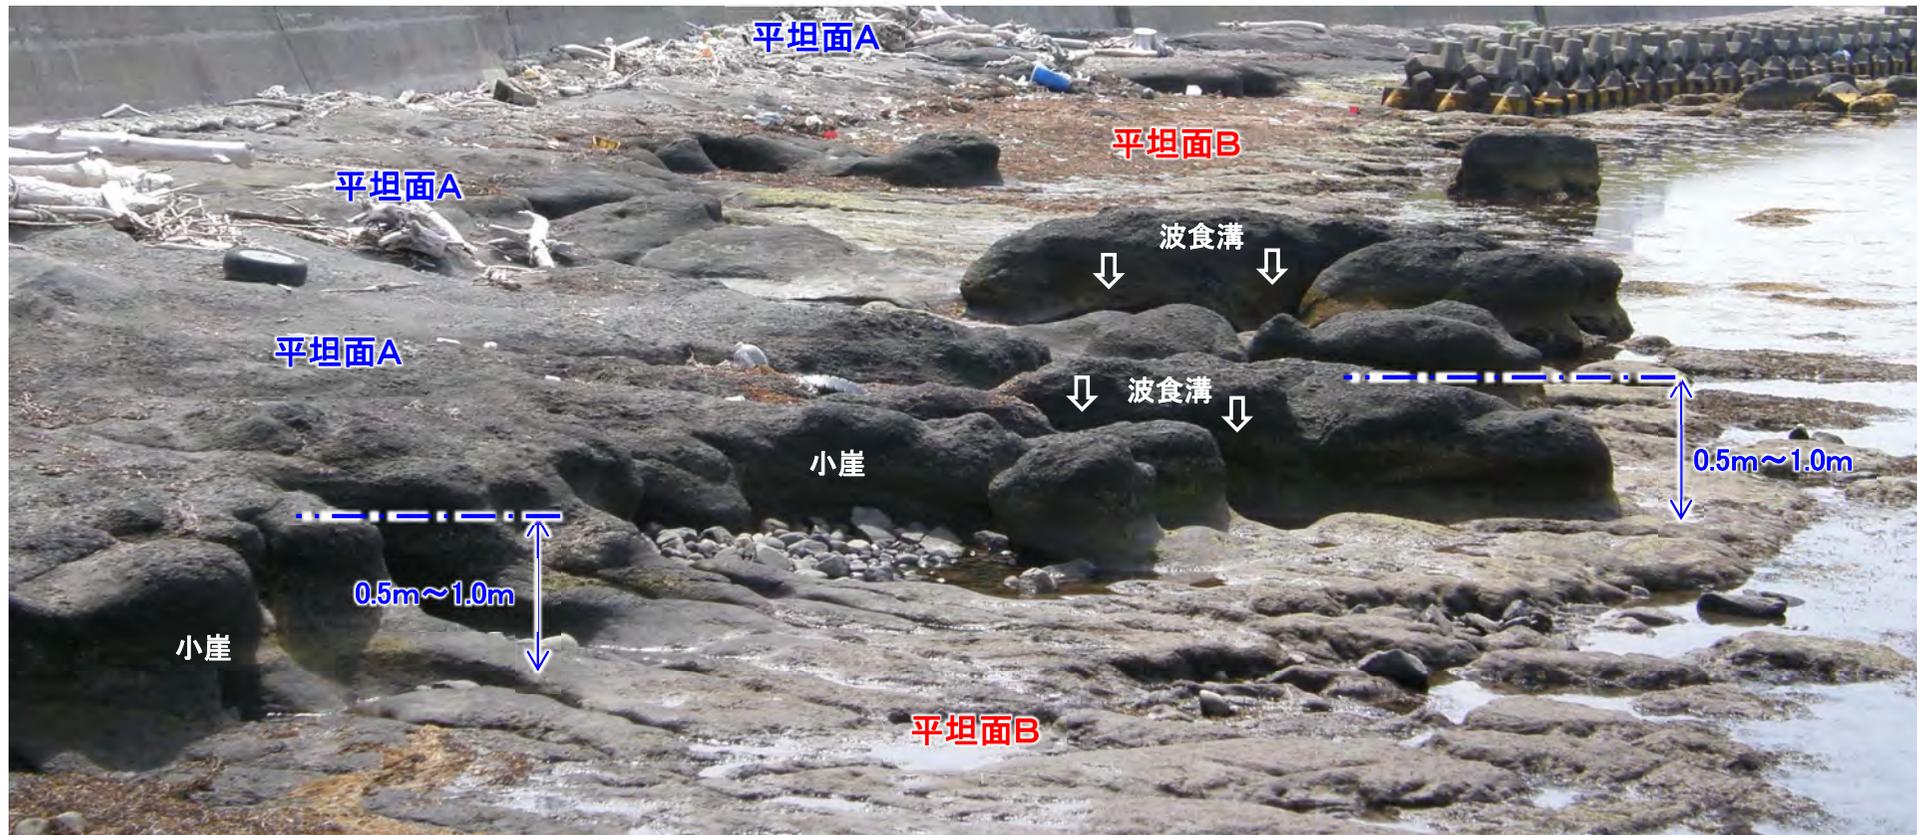
強風化部の形成時期に関する検討(1/2):現在の海岸における岩盤の風化状況

- 敷地前面の現在の海岸には淡灰色火山礫凝灰岩が分布し、波浪により過去の強風化部は侵食され消失し、ほぼ新鮮部が分布する。
- 現在の海岸と同様に段丘堆積物が堆積した時期には淡灰色火山礫凝灰岩に強風化部はなく、陸化後に強風化部が形成されたものと考えられる。
- なお、本地点の岩盤にはTs-1~Ts-3トレンチ付近と同様に2段の平坦な面(平坦面A及び平坦面B)が認められ、沖へ向かって緩やかに傾斜している。

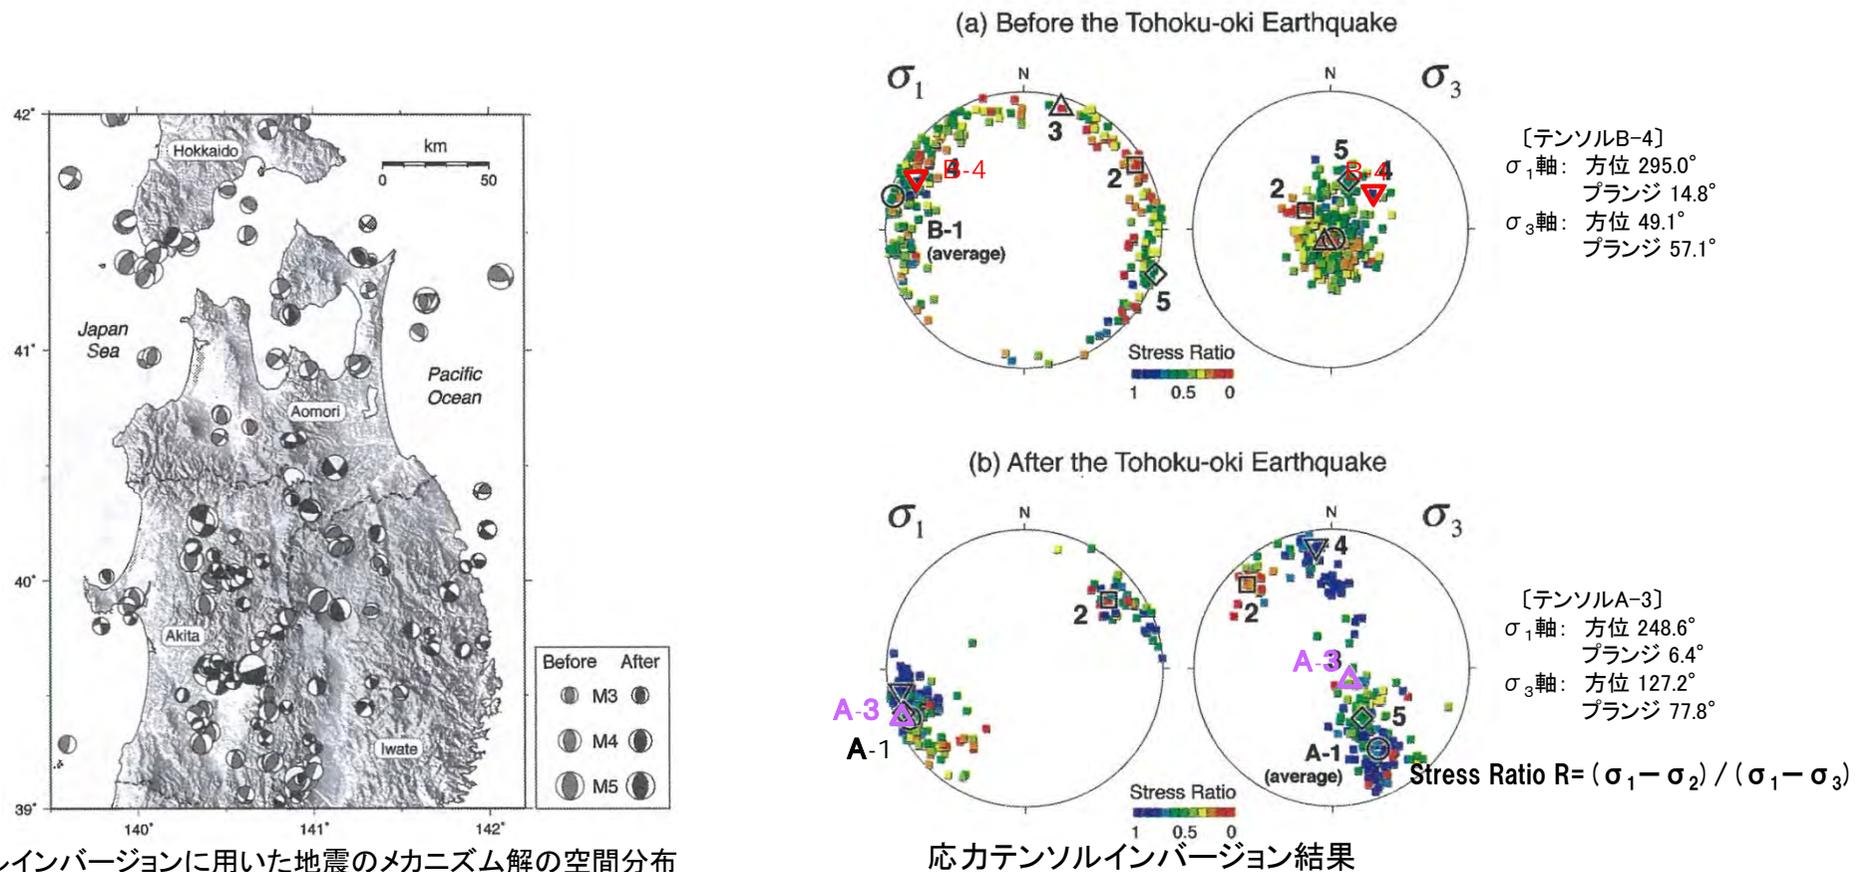
東北地方太平洋沖地震前後の応力場の変化(小菅ほか(2012)¹⁶⁾ 一部加筆修正)第986回審査会合
資料1-2 P.10-11再掲

- 小菅ほか(2012)¹⁶⁾に示された東北地方太平洋沖地震前後での下北半島付近の応力場の特徴は、以下の①②③のとおりとされている。
 - ①東北地方太平洋沖地震前後の東北地方北部の応力場は空間的に不均一である。
 - ②地震前の応力テンソルインバージョン結果では、 σ_1 軸が水平でWNW-ESE方向で σ_3 軸が高角の逆断層型の右上図の▽B-4が、津軽海峡周辺のデータを良く説明できる。
 - ③地震後の応力テンソルインバージョン結果では、 σ_1 軸が水平でWSW-ESE方向で σ_3 軸がほぼ鉛直の逆断層型の右下図の△A-3が、下北半島付近のデータを良く説明できる。
- 応力テンソルインバージョン結果のB-4とA-3の主応力軸はほぼ同様であることから、地震の前後で下北半島周辺の応力場に大きな変化はなく、おおむね東西圧縮応力場であると判断される。

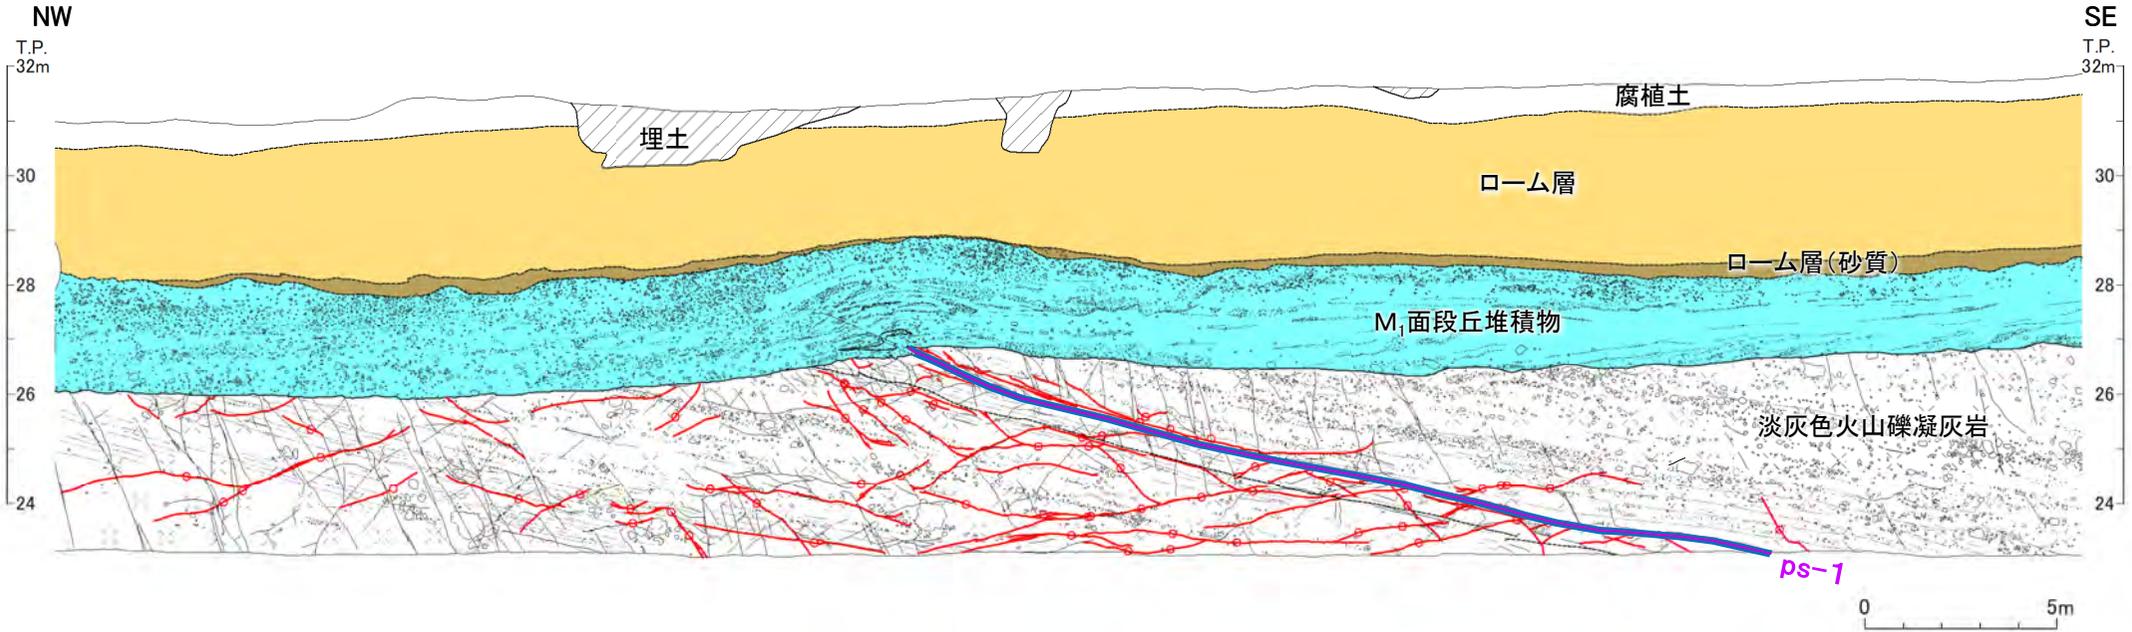
pd系(5/9):計測位置(Ts-6法面)

- Ts-6法面において, pd系の走向・傾斜及び条線を測定した。
- 条線の方法はほぼ最大傾斜方向で, 上盤が上方に動くセンスを示す(本編資料P.3-136参照)。
