福島第一原子力発電所

1号機及び2号機非常用ガス処理系配管の一部撤去について

2022年5月13日

【参考】SGTS配管切断装置ワイヤーソーの配管への噛み込み事象（1） **TEPCO**

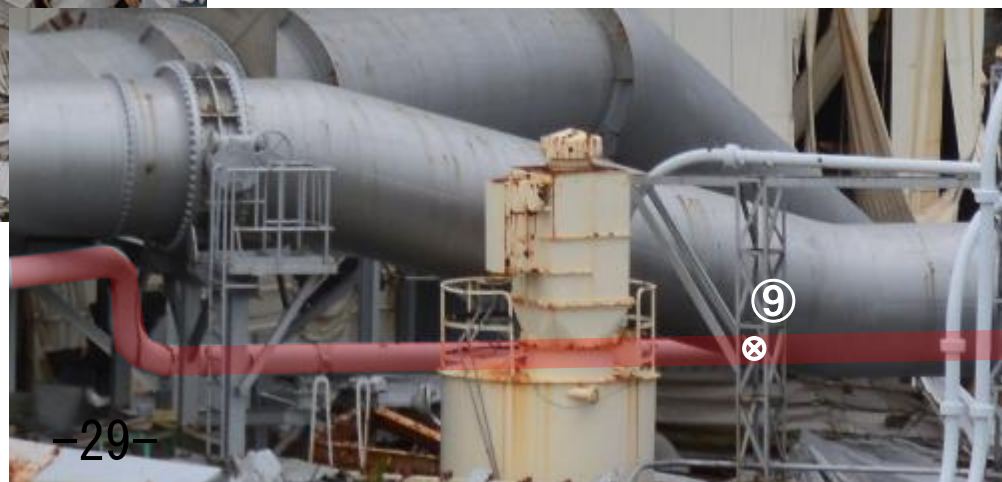
- ・ 高い放射線量が確認されたNo.13(650mSv/h)及びNo.14(400mSv/h)付近にはバタフライ弁が設置されているため、放射性物質が止まりやすい環境も考えられる。
- ・ 一方、No.8/9(⑧150mSv/h、⑨160mSv/h) に関しては水平配管部分であった。

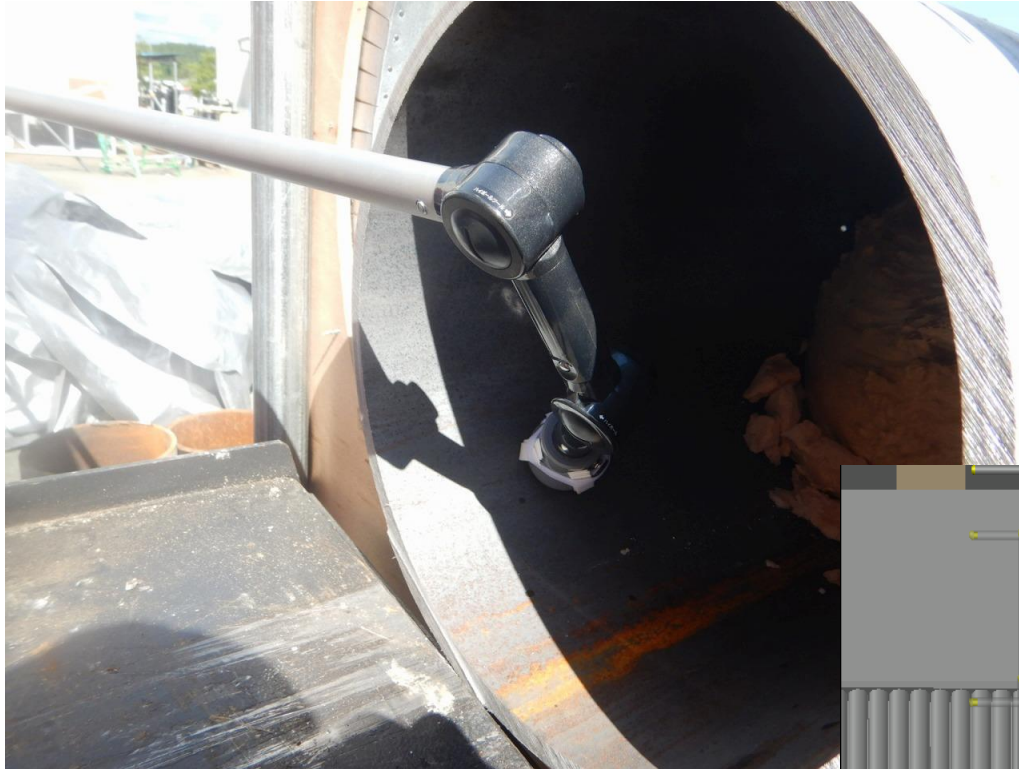
<参考> スミア採取モックアップ

- スミアの採取はハウス側面の挿入孔からスミア採取棒を挿入して、配管細断装置を通過した後の位置でスミア採取を行う。
- スミア採取位置は配管内面の上面(0°方向)、下面(180°方向)、側面(90°もしくは270°方向)とする。

- 採取したスミアは採取位置の情報を記載・記録して収納容器に入れて保管する。

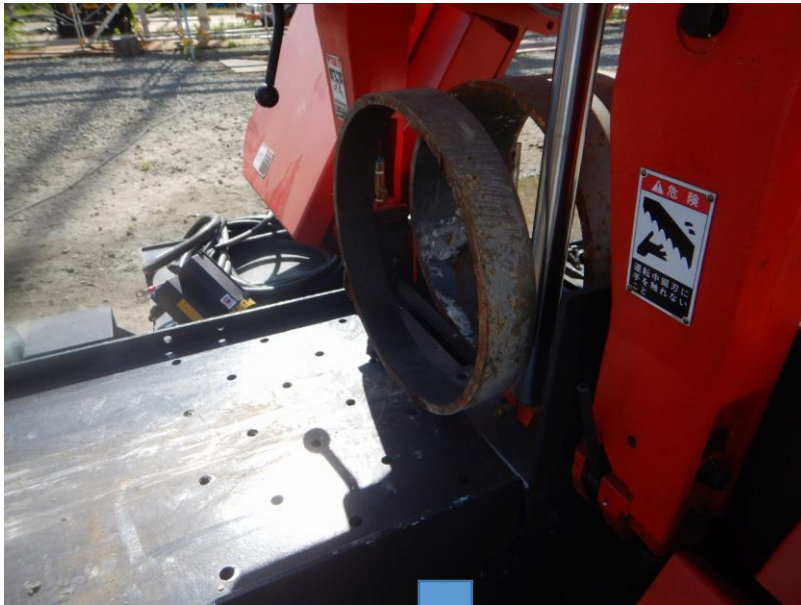
<参考> サンプル採取～収納イメージ)

- 配管サンプルの採取は、必要箇所を約5cm程度の幅で配管細断装置を用いて輪切りの状態で採取する。
- 配管サンプルは位置情報や配管の上下、出入口方向を記録・記載する。
- 配管サンプルは引き抜き治具にて収納容器に収めて保管する。
- 収納容器に収める配管サンプルは、1収納容器に1サンプルとする。
