SGブローダウン系統点検結果 (1/7)

SG器内のスケールおよびスラッジの残存状況調査

回収したスケールの化学分析および形状確認結果（１／５）

スケール剥離による減肉信号への影響

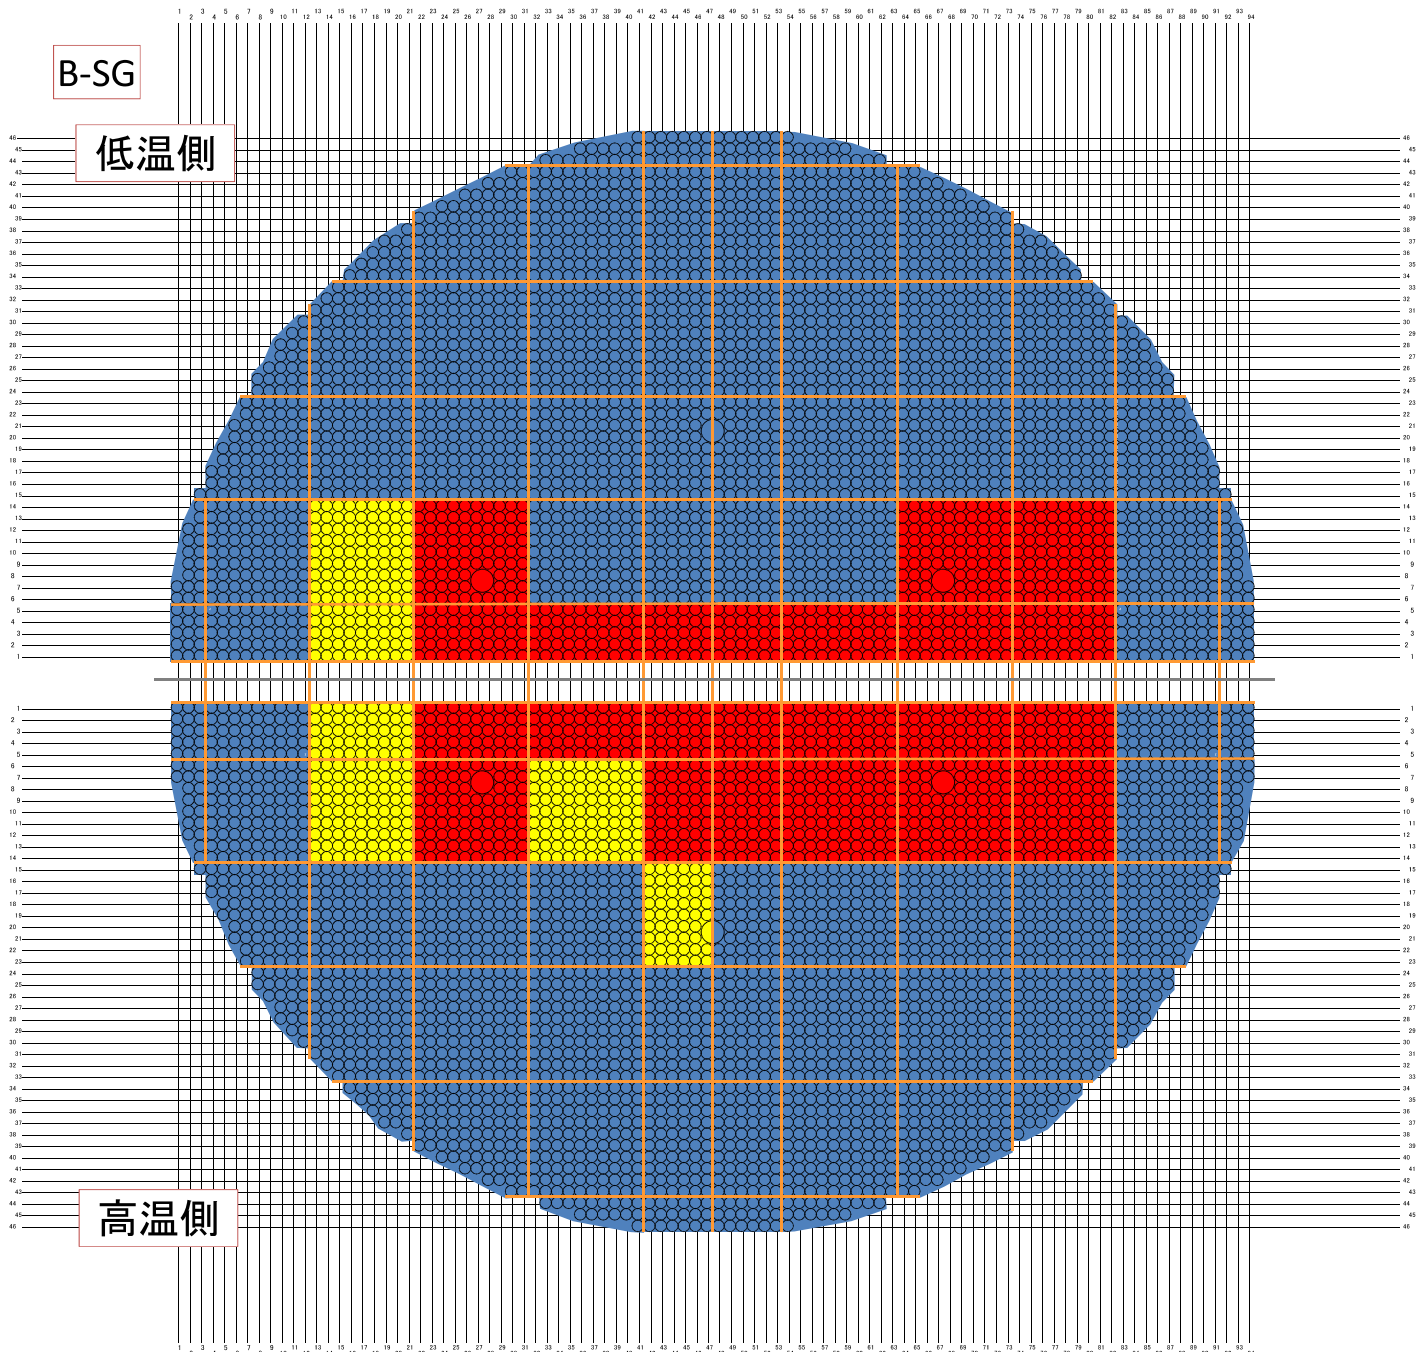
スケールの分布状況 (管板)

全体的にスケールが残存していることを確認した。

高温側と低温側(水平方向)および管支持板間(上下方向)において、有意な差が無いことを確認した。

中央にスケールが多い傾向が見られるが、SG水抜き時の水の流れによるものと考えられる。

管支持板上をおおよそ10×10アドレス程度で小エリアに分割し、各アドレスにおいてスケールが現認された頻度を“多””中””少”に色分けした。

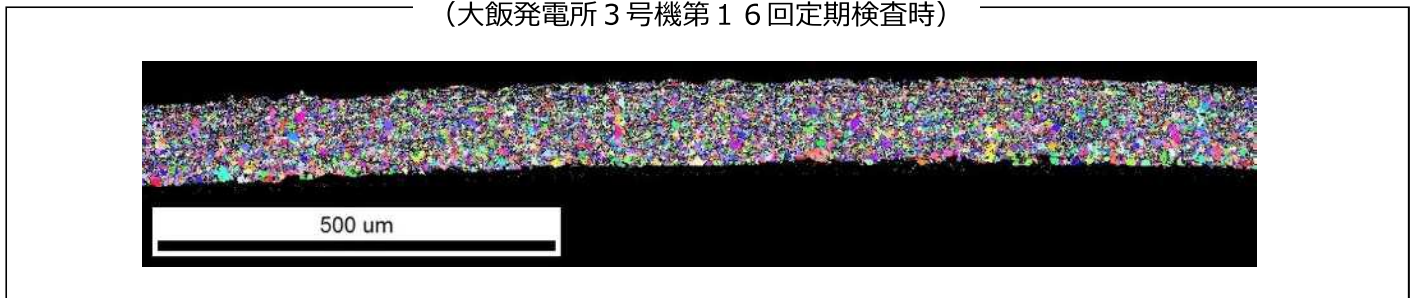
長期停止前スケール断面粒観察結果
(大飯発電所3号機第16回定期検査時)

・電子線後方散乱回析法(EBSD)^{*}により長期停止前後のスケール断面を観察した結果は以下のとおりである。

^{*} : 結晶粒サイズ等の情報を取得できる分析手法であり、結晶面が向いている方向によって、異なる色で示すことで、同色の一塊が結晶粒であると識別することができる。
