HICスリー移替えの進捗状況

2022年6月20日

東京電力ホールディングス株式会社

1. HICスラリー移替えの進捗状況

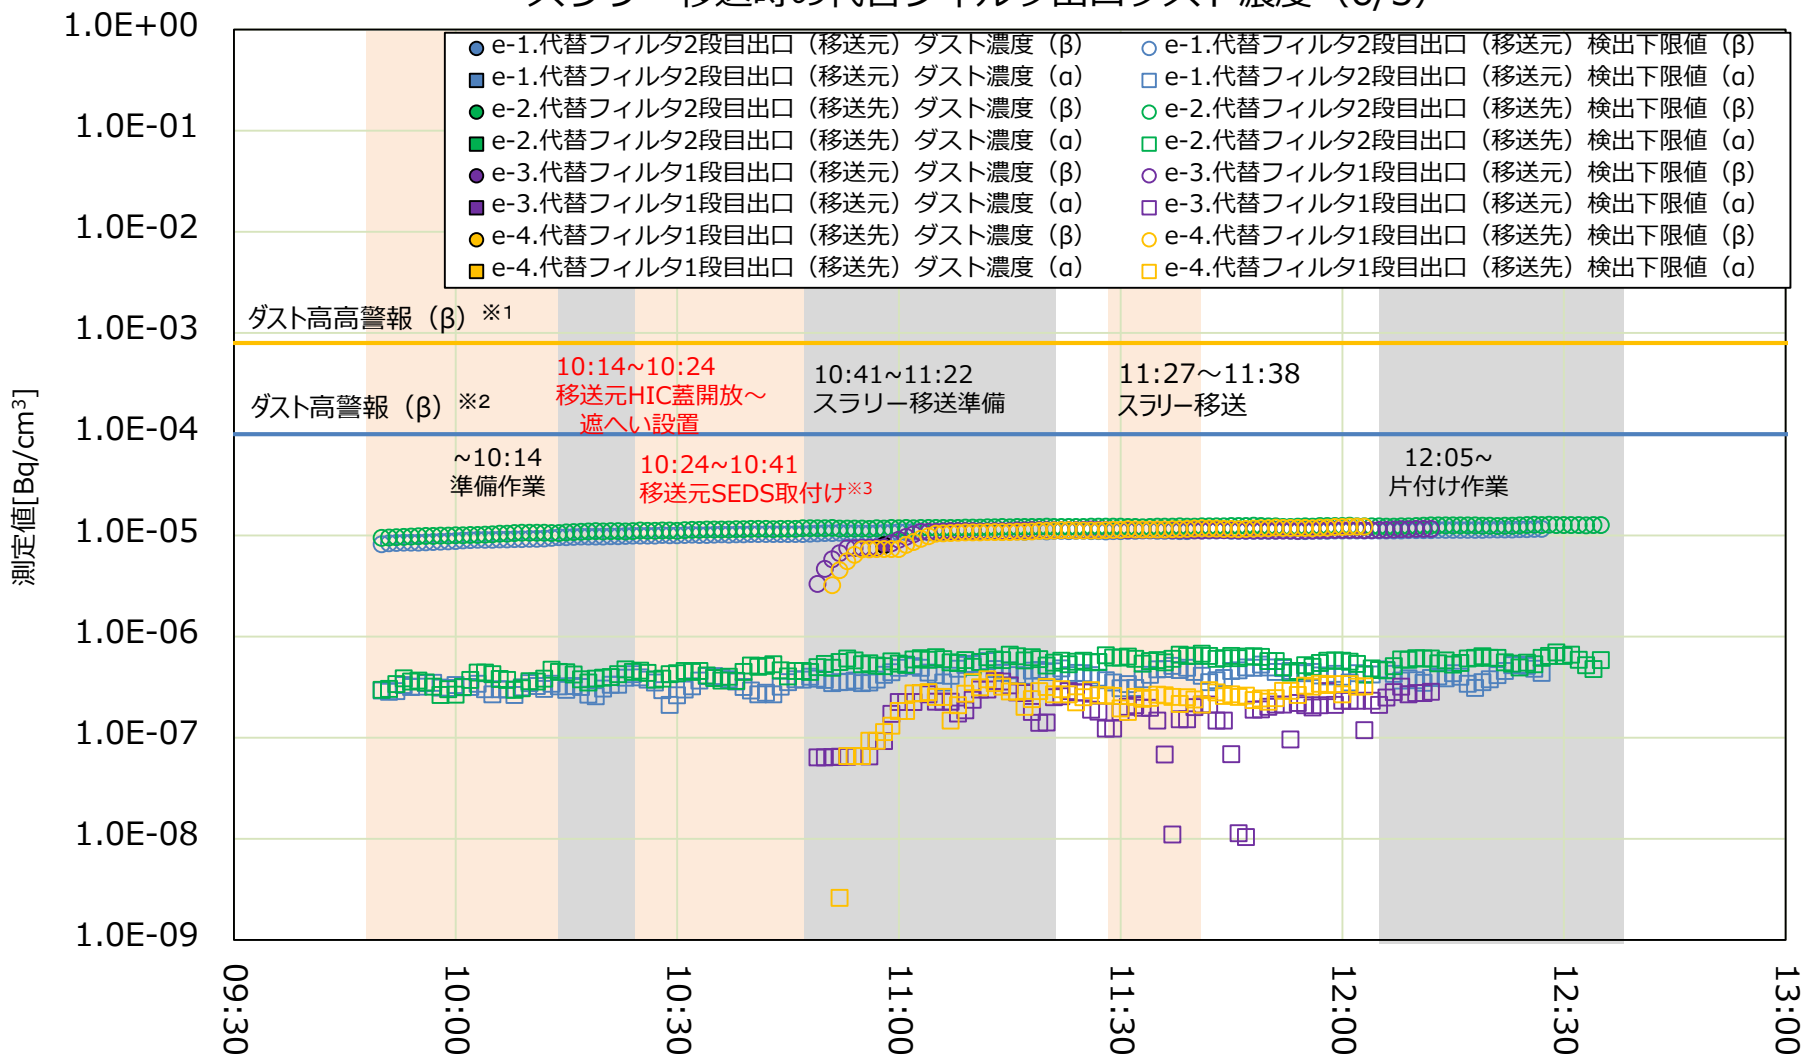
スラリー移送時の代替フィルタ出口ダスト濃度 (6/3)

➤ 代替フィルタ出口におけるダスト濃度に関しては、有意な上昇はなし

※1 8.0E-4 Bq/cm³
 ※2 1.0E-4 Bq/cm³
 ※3 遮へい撤去～ハウス開放～移送元SEDS取付け～ハウス閉止

赤字：HIC蓋が開放された状態で行う作業

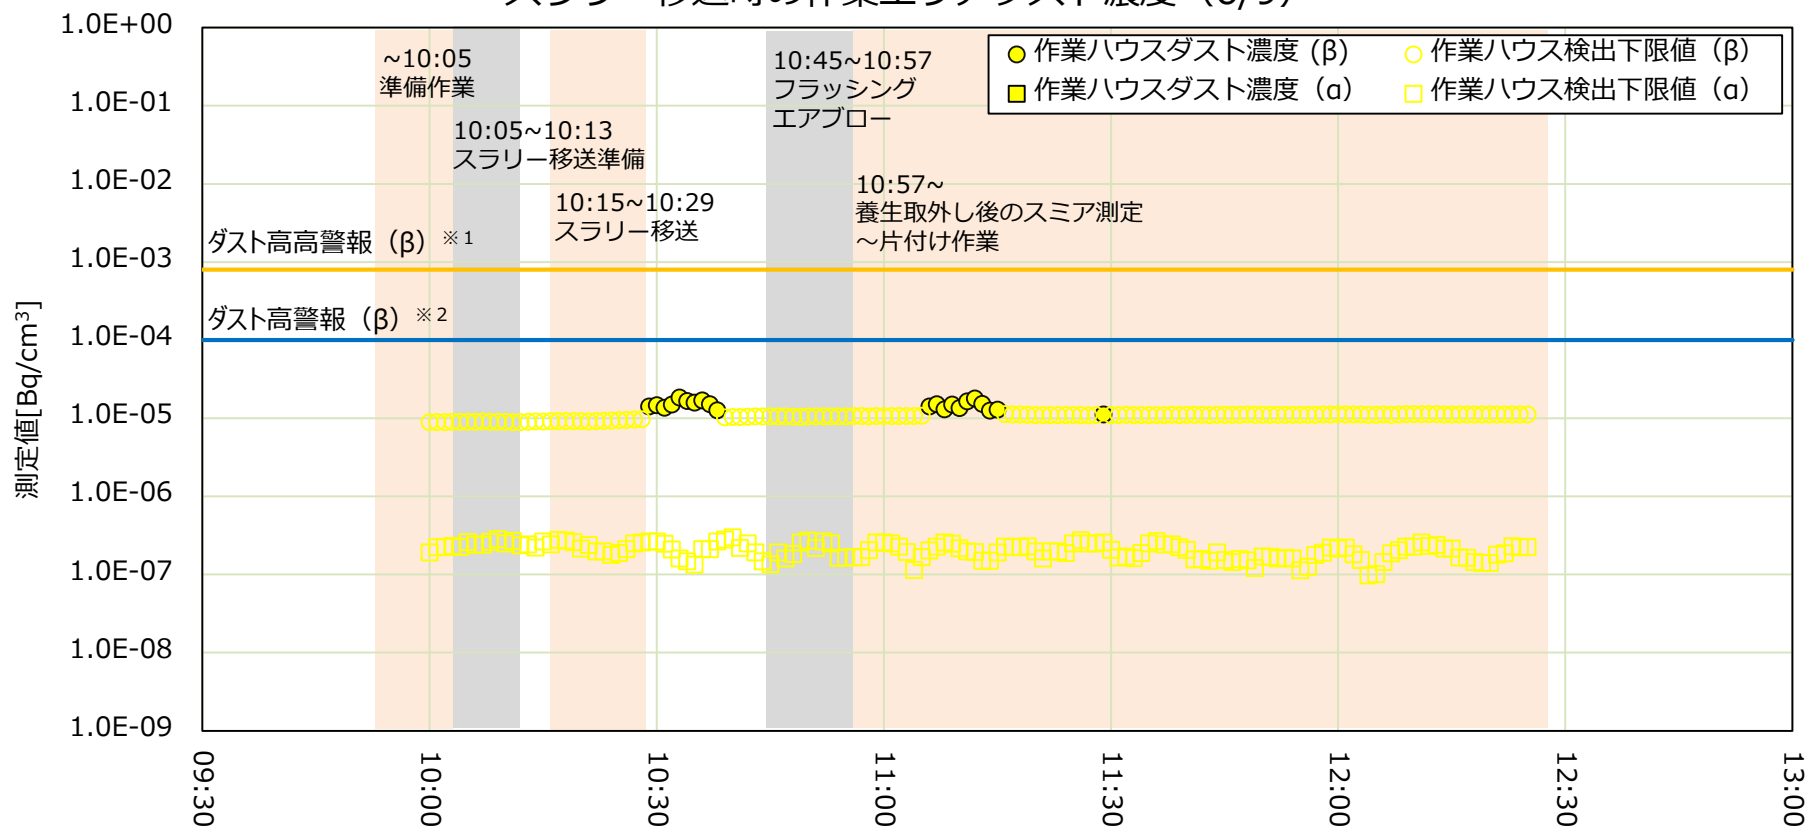
スラリー移送時の作業エリアダスト濃度 (6/9)

- 再現性確認の結果、スラリー移送中にダスト上昇は確認されず、移送後に高警報値未満であるもののダストを検出 (10:30頃)。床養生シート及びホースの除染・養生によりダスト濃度は低く抑えられていることから、6/3のダスト上昇は床養生シート及びホースの汚染によるものと推定
- なお、移送後のスミア測定時に高警報値未満であるもののダストを検出 (11:10頃)。当該時刻では床養生シート及びホースの養生を取外してスミア測定を実施しており、養生取外し作業に伴い除染により除去しきれなかったダストが飛散したものと推定

※1 8.0E-4 Bq/cm³

※2 1.0E-4 Bq/cm³

- 再現性確認において、床養生シート及びホースの除染・養生の実施により作業ハウス内のダスト上昇が低減したことから、床養生シート及びホースの汚染がダスト濃度上昇の原因と推定
- 今回の推定原因を踏まえ、ダスト濃度上昇の対策として、スラリー移送前に以下の対応を追加実施
 - 床面養生シートを除染したうえでさらに養生を実施
 - ホースに養生を実施（ホースの汚染状況に応じて必要に応じ除染を実施）
- 今後の作業は、対策の有効性を確認しつつダスト濃度を引続き注視しながら進める

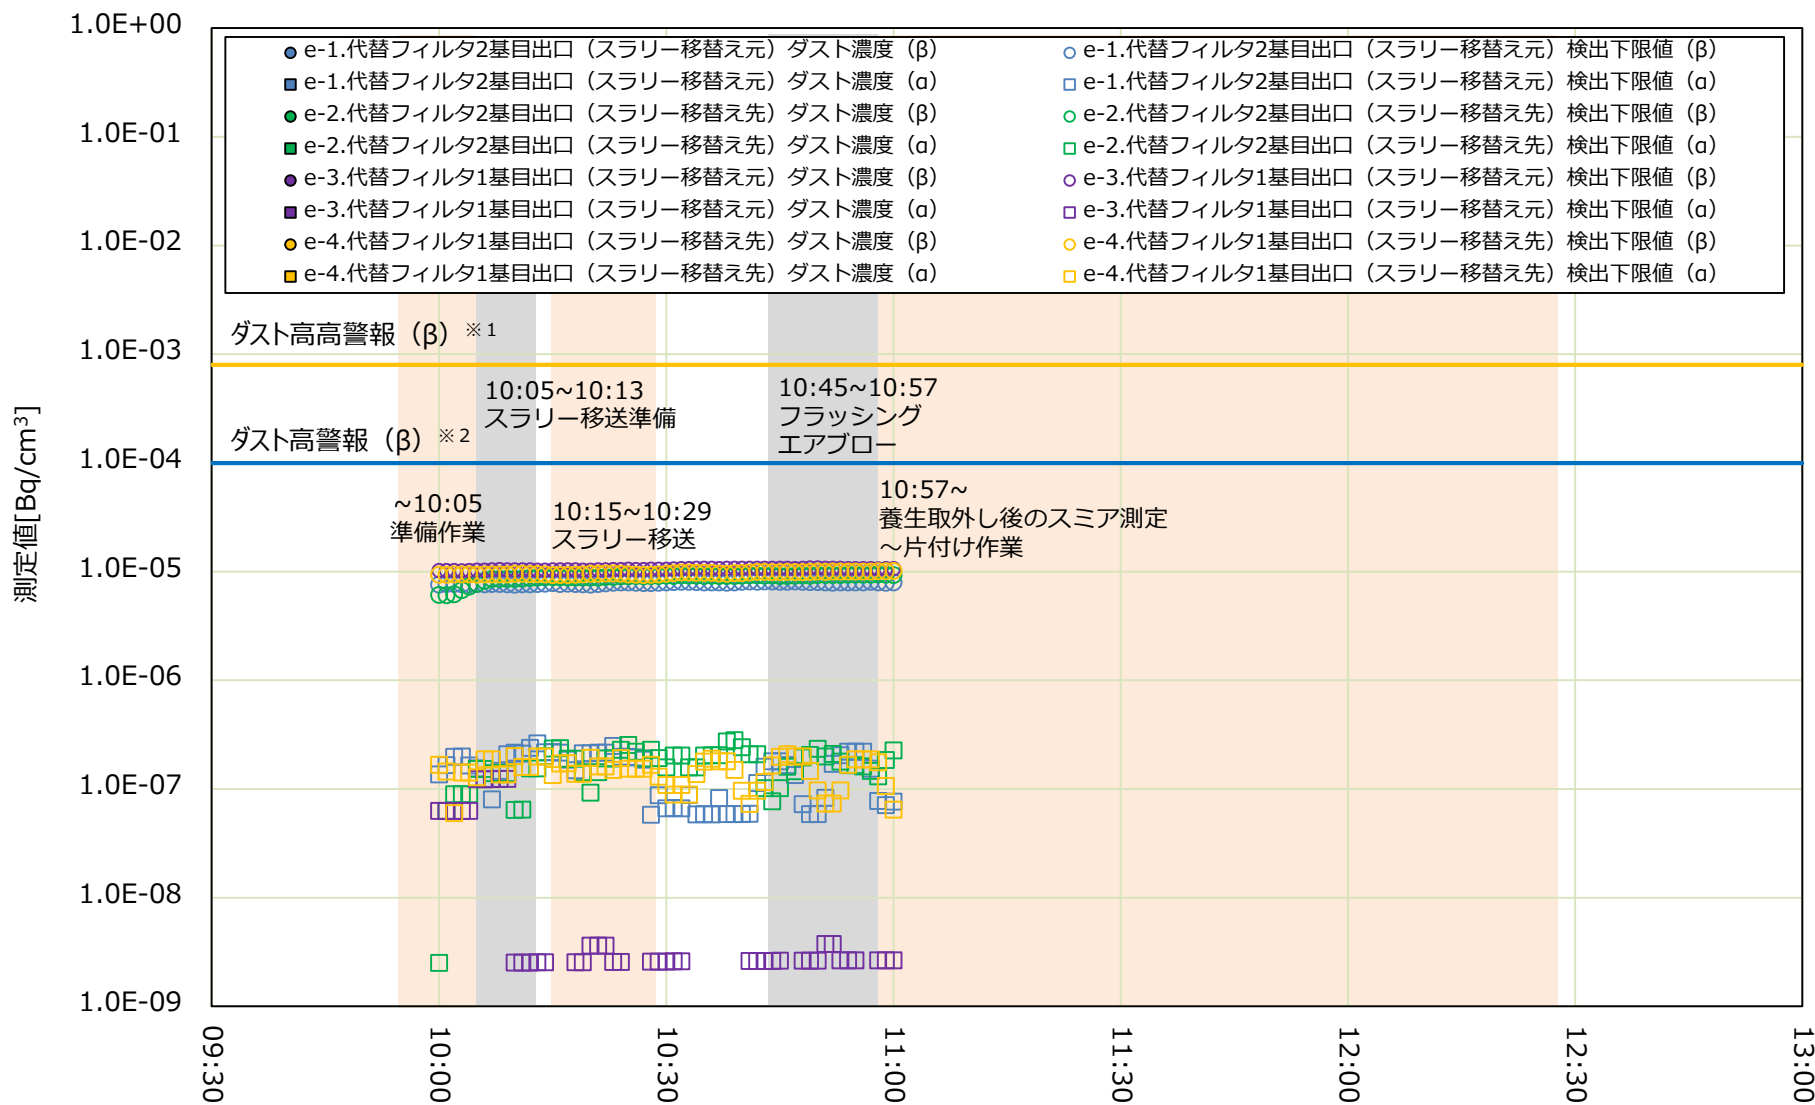
スラリー移送時の代替フィルタ出口ダスト濃度(6/9)

※1 8.0E-4 Bq/cm³
 ※2 1.0E-4 Bq/cm³

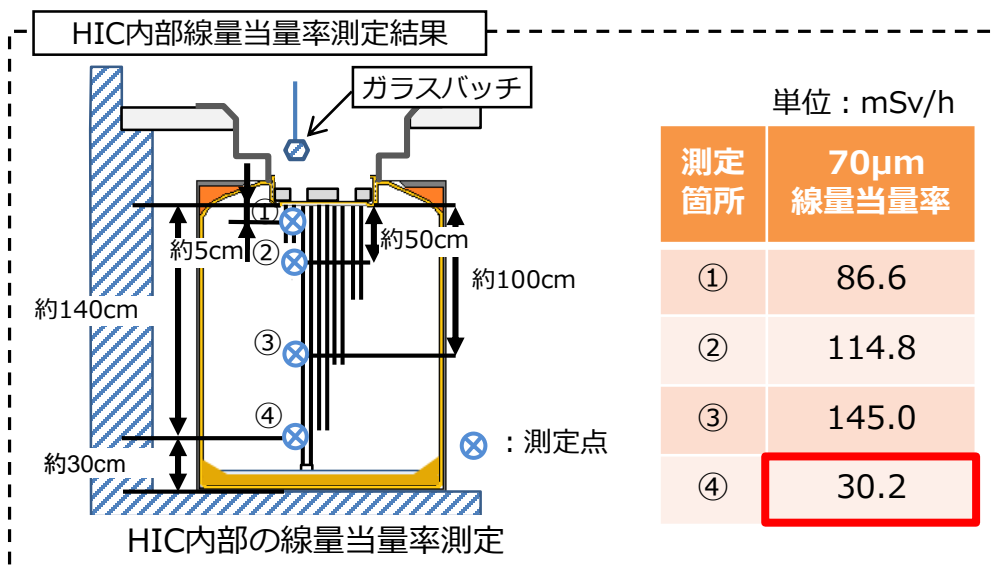
- HIC内部調査におけるHIC内部の線量当量率の測定結果から、解析コードを用いてHIC底部のスラリー濃度を評価

- ・ HIC内部調査を実施したHIC2基のなかでスラリー量が多かった1基について、底部のスラリーから最も近い測定点における線量当量率から、HIC底部炭酸塩スラリーのSr-90濃度を評価
[コード名：MCNP5-1.60]
- ・ HIC壁面・内部構造物への炭酸塩スラリーの付着状況について確認できないことから、本評価の評価モデルでは図の通りHIC底部に炭酸塩スラリーが一様に沈殿しているものとし、壁面・内部構造に付着した炭酸塩スラリーからの線量寄与はないものとした

- 内部調査時の線量当量率測定結果から解析により評価したスラリーのSr-90濃度は、HIC外表面線量測定結果より換算係数により評価した値より1桁低い値となった

- 今回行った内部調査時の線量当量率測定結果から解析による評価では、以下の理由により実際のスラリーのSr90濃度を正確に評価できていないものと考えられる
 - スラリー上部の上澄み水の遮へい効果を考慮していない点
 - 評価では壁面や内部構造物からの線量寄与が低くなるように底部のスラリーから最も近い測定点における線量当量率を使用しているものの、内部構造物からの線量寄与が少なからずある点

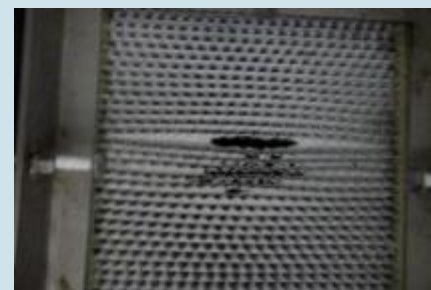
損傷した排気フィルタ

- 2基目
- SEDSのエアベントラインの排気フィルタ出口でダスト濃度高警報を確認。その後の調査の結果、排気フィルタに損傷を確認
 - ⇒対策として、2基目よりフィルタの2重化及び1段目、2段目出口でダスト濃度を連続測定

➤ 排気フィルタの損傷 (1基目)

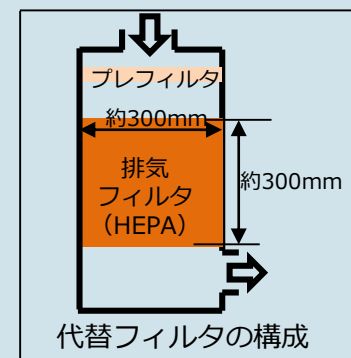
代替フィルタの構成

➤ 排気フィルタ損傷を踏まえた対策 (2基目以降)

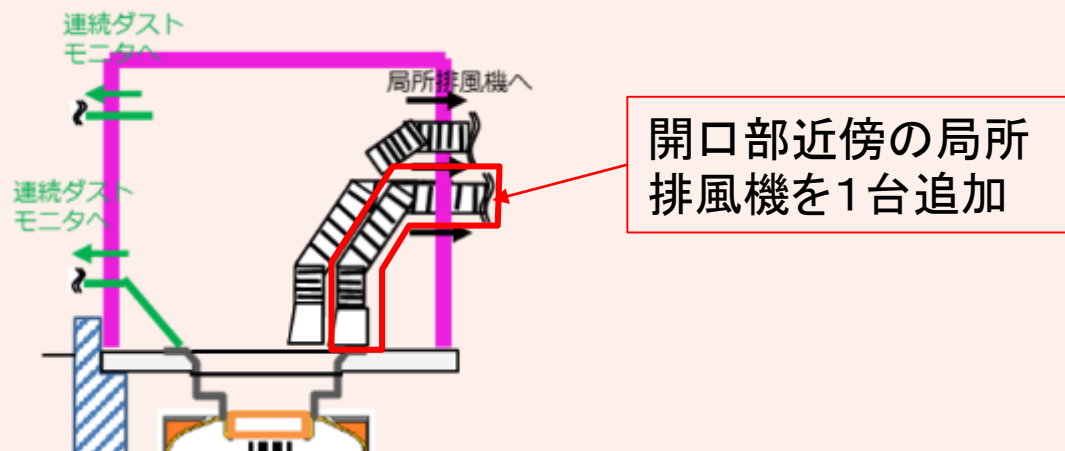
- 2 基目 ・作業ハウス内の環境改善効果向上のため局所排風機を追加設置 (2台⇒3台)

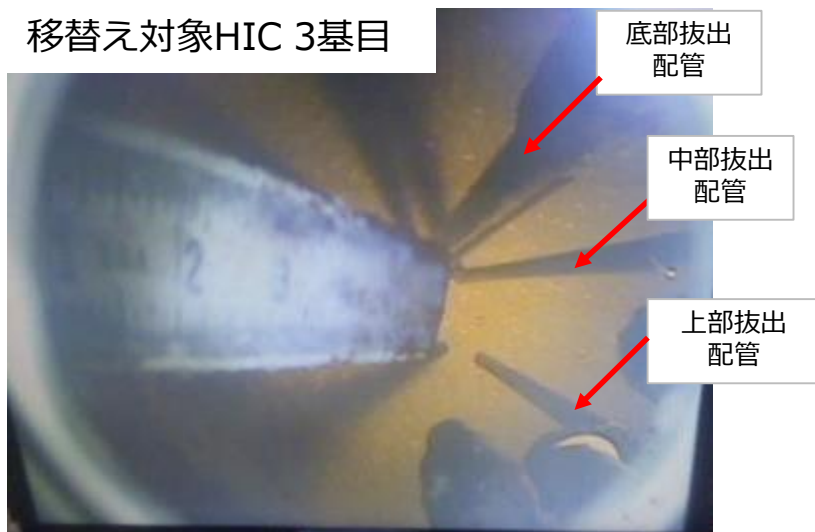
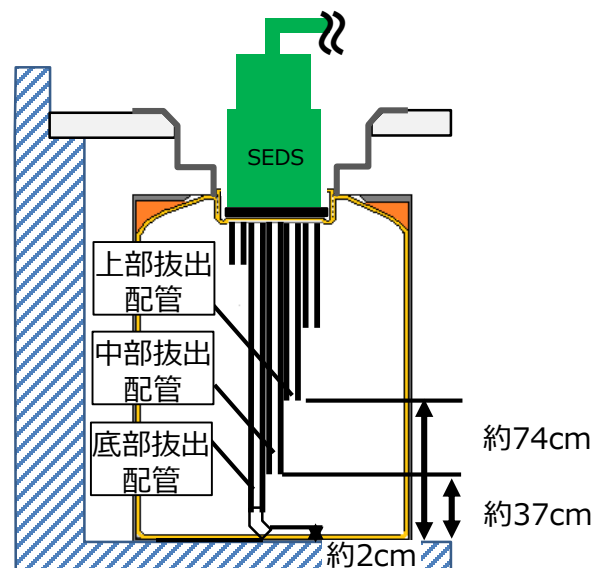
移替え対象HIC 3基目

➤ スラリーは、移替えにより中部抽出配管の吸込み口程度まで拔出せているものと推定
