# 日本原子力学会 燃料デブリ研究専門委員会

## 解析・評価等による 燃料デブリ分布の推定について

2022年6月30日

技術研究組合 国際廃炉研究開発機構(IRID)  
一般財団法人 エネルギー総合工学研究所(IAE)

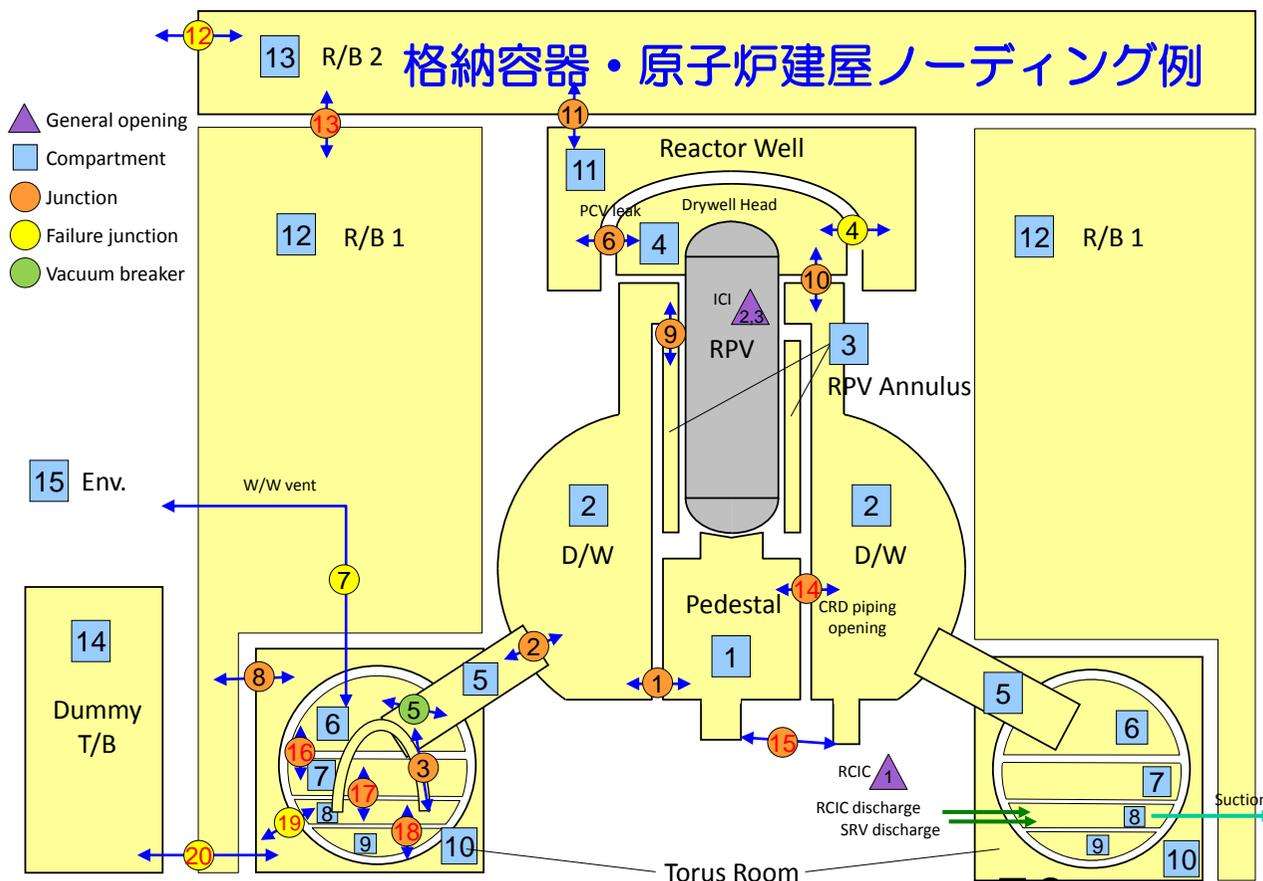
- 簡略化した形状や相関式等を使用する解析モデルに基づく「**一点集中定数型近似モデル**」
- 解析対象領域を「ボリューム」(体積要素)に分割し、「ジャンクション」(接合部)で結合
- **質量及びエネルギー保存則**に基づき、領域内の**1次元熱流動**を評価
- 炉心部では、崩壊熱及び化学反応による発熱と冷却材及び構造材への熱伝達とのバランスから燃料温度を評価し、燃料挙動(燃料損傷・溶融・移動)を評価
- 下部プレナムへのデブリ移行後は、RPV破損モードを判定し、PCVへの溶融燃料移行を評価
- PCVでは、デブリによるコンクリート構造材の侵食及び化学反応等の物理化学現象を評価

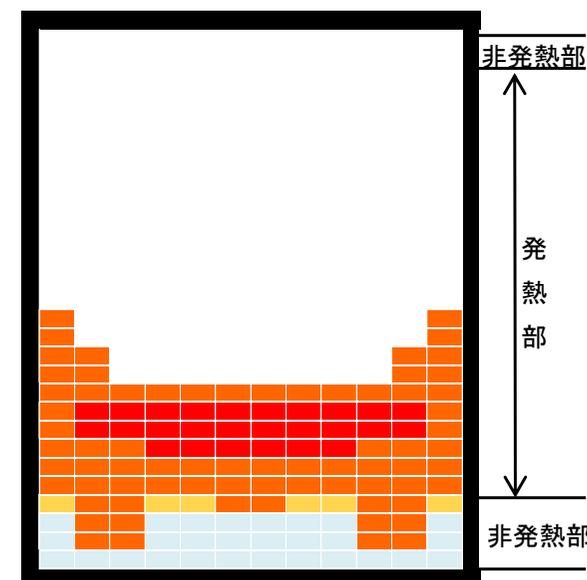
炉心損傷状態例

完全溶融	(溶融)
	閉塞	(破損)
	部分閉塞	(破損)
	崩壊	(破損)
	自立	(健全)

(白色部は  
何もないこと  
を意味する)

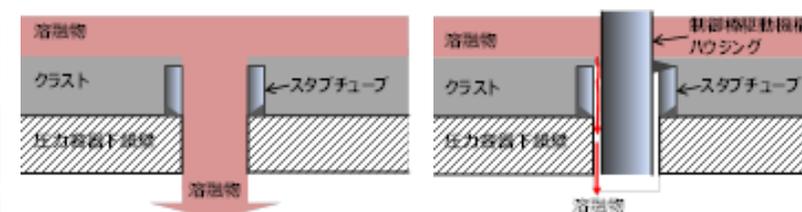
(RPV下部損傷モデル)

制御棒駆動機構 (CRD) ハウジングの逸出により  
**多量の溶融物が落下**

圧力容器下鏡壁とCRD  
ハウジングの隙間から  
**少量の溶融物が落下**

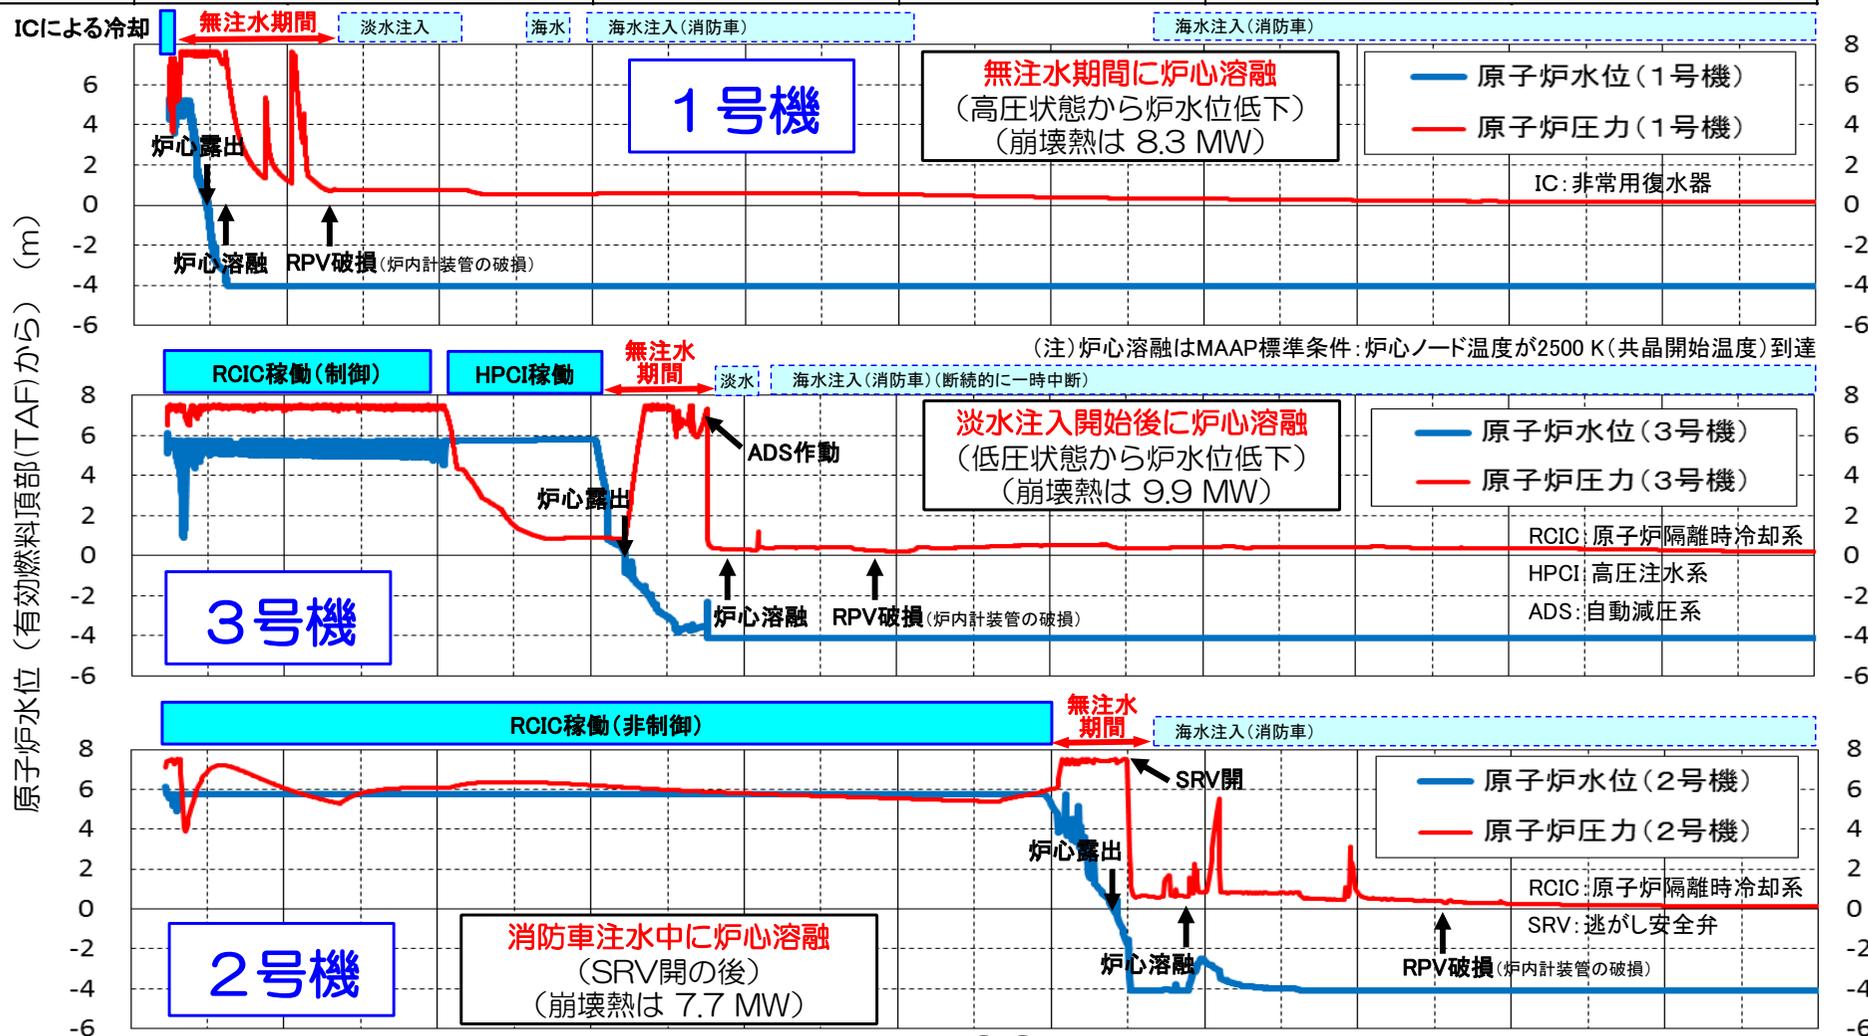
## 事故進展の経過 (解析条件及び解析結果)

地震からの経過時間(h)	0	10	20	30	40	50	60	70	80	90	100	110	120			
日付	3/11		3/12			3/13			3/14			3/15			3/16	
時刻	18	6	12	18	6	12	18	6	12	18	6	12	18	6	12	18
重大事象	▲ 14:46 地震発生		▲ 15:36 1号機建屋水素爆発						▲ 11:01 3号機建屋水素爆発			▲ 06:14 4号機建屋水素爆発				
	▲ 15:37 津波到来(全交流電源喪失)

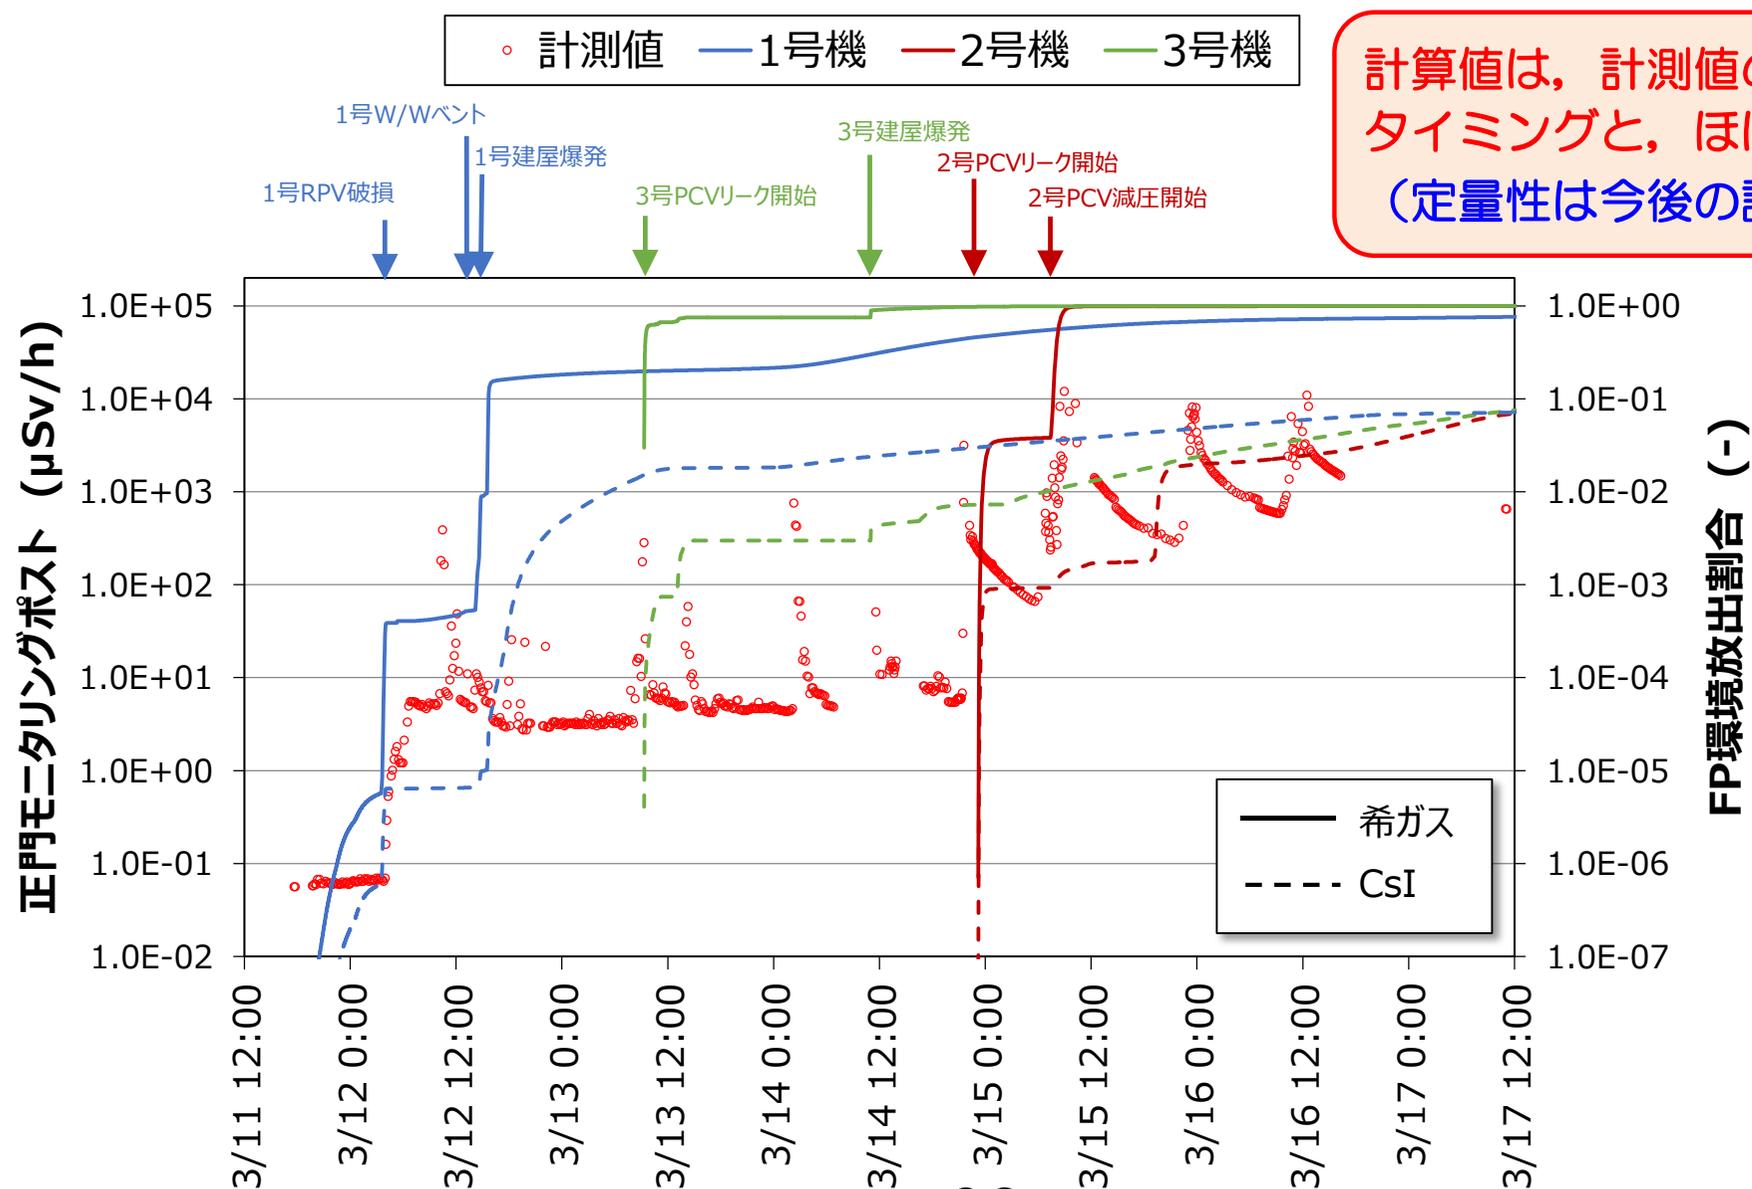
## 核分裂生成物(FP)の環境放出と正門モニタポスト計測値との関係

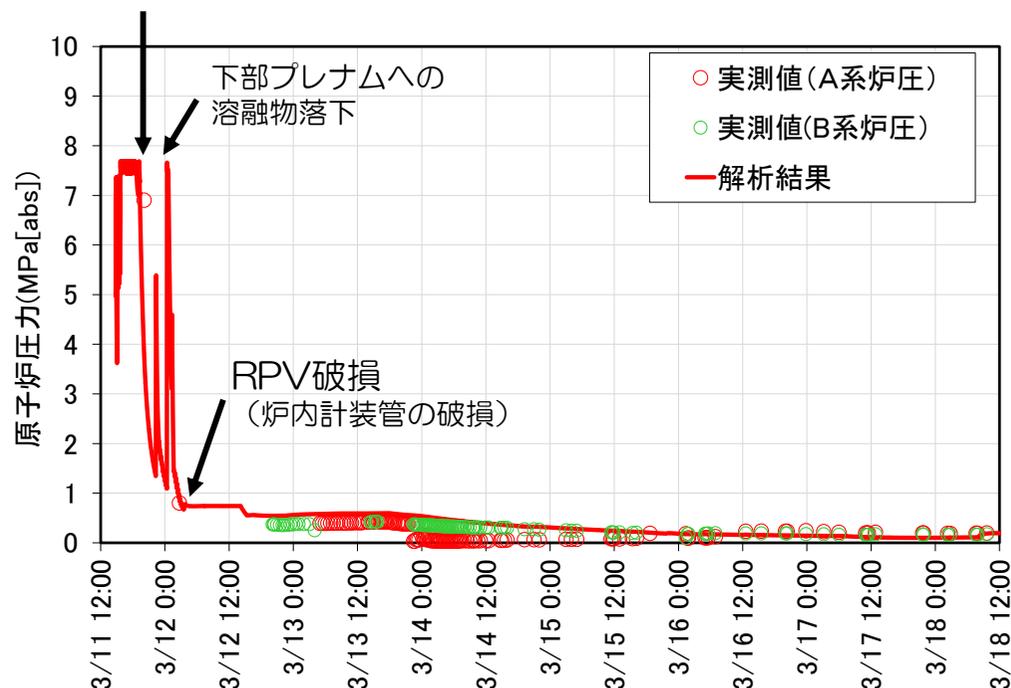
## 原子炉圧力

### RPV破損は、炉内計装管の破損

(計装管内に流入した燃料デブリが一旦固化するが、再発熱して計装管破損に至る)  
(KAERI試験結果と類似の傾向)

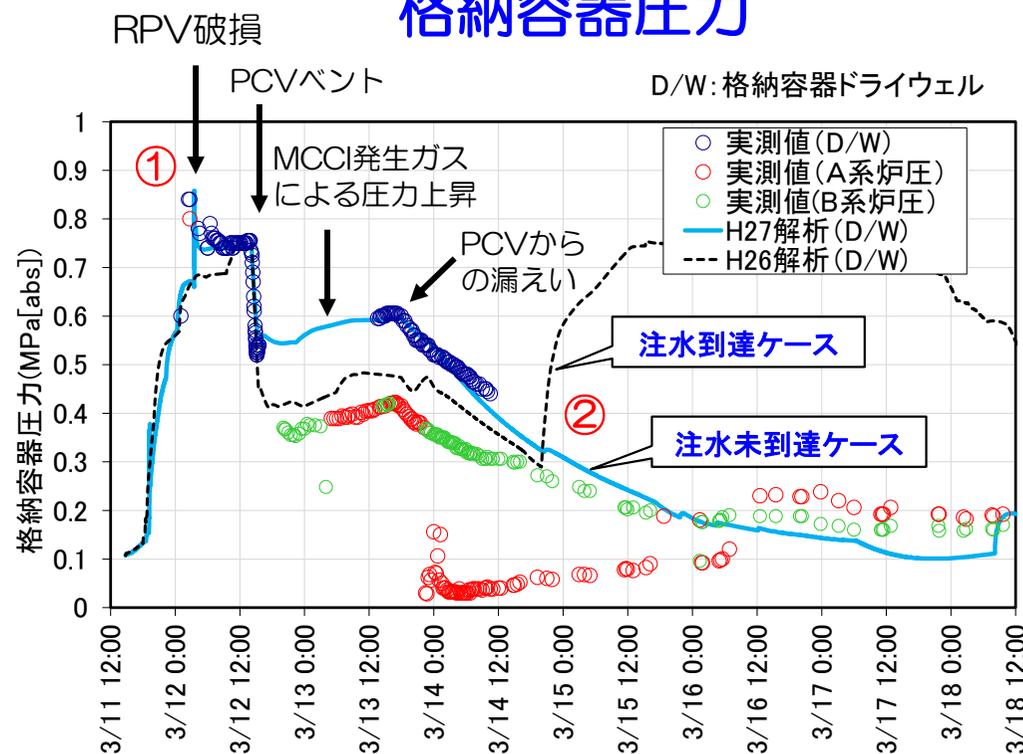
## 格納容器圧力

### H26解析からH27解析への改良

- ① 1次系モデル改良  
(水素発生量増大でピーク再現)
- ② 消防車からの注水量を0と設定  
(H26解析のような注水後の蒸気発生による圧力上昇なし)

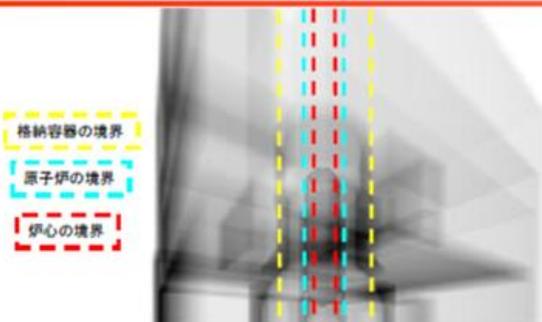
## 6. 設計図面画像と測定値比較によるデブリの位置推定(測定器1)

- 鮮明ではないが、測定データでは、図面から予想される、見えるべき位置に機器等が確認できている
- また、格納容器・原子炉の境界も一致
- しかしながら、もともとの炉心位置には高密度物質(燃料)を確認することができない

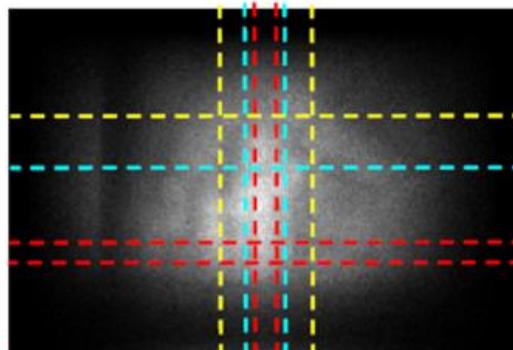
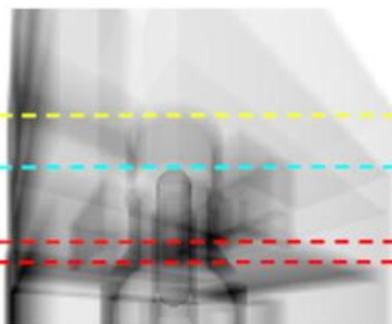
ミュオンによる測定結果(H27年3月)では、もともとの炉心位置には、高密度物質(燃料)を確認することはなかった

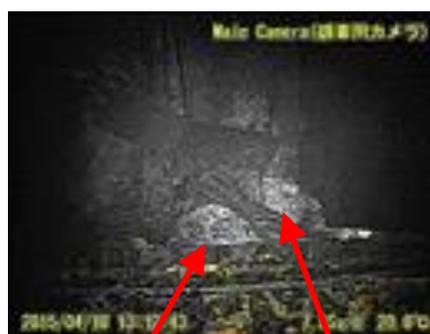
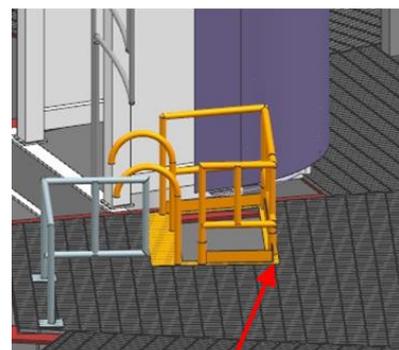
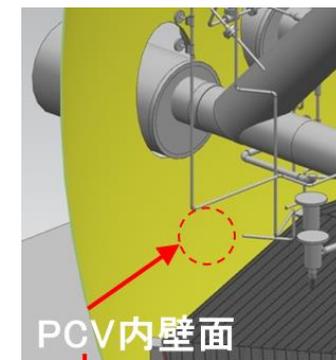
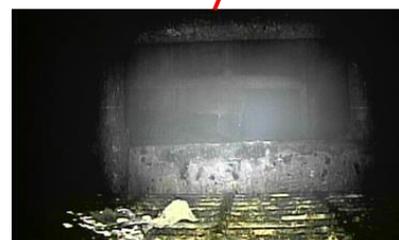
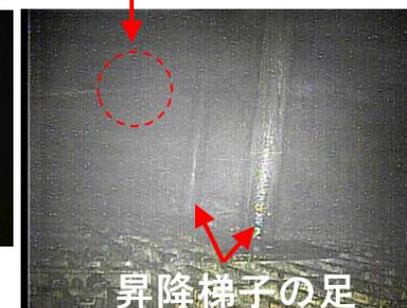
連結プレート固定治具 溶融した鉛

PCV内壁面

昇降梯子の足

- PCV壁面やペデスタル壁面の画像では、大きな損傷もなく、傾斜しているような状況もない
- PCV内は、鉛の融点(328°C)を超える温度を経験したと推定

PCV内部調査による情報(H27年4月)では、

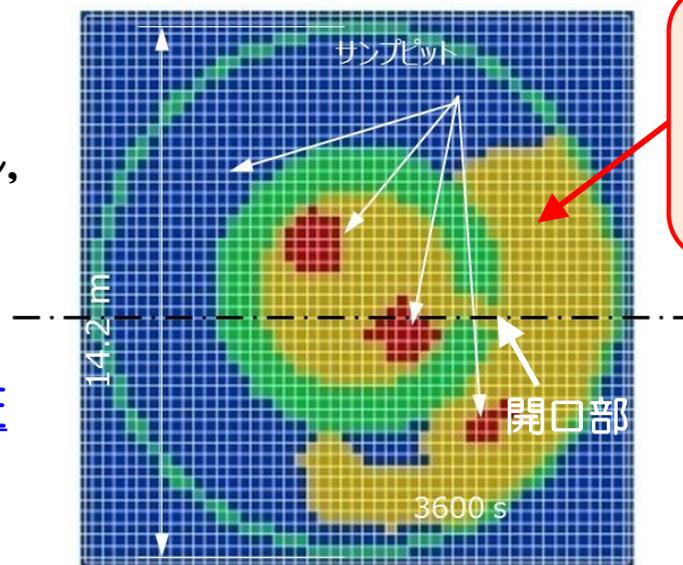
### PCV内での MCCI・燃料デブリ拡がりを評価

■ 溶融デブリ ■ コンクリート壁  
 ■ 固化デブリ ■ コンクリート床

ペDESTアル外側へのデブリ拡がりは約40% (保守的な条件)

条件設定の感度解析等により、更なる精度向上

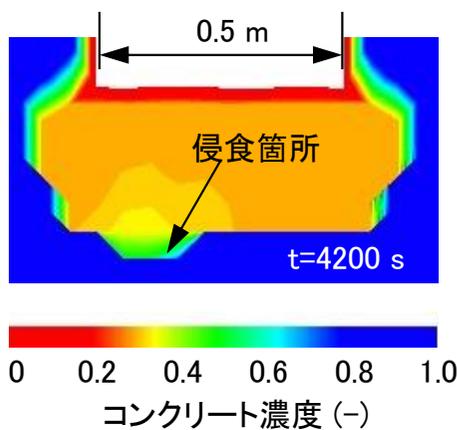
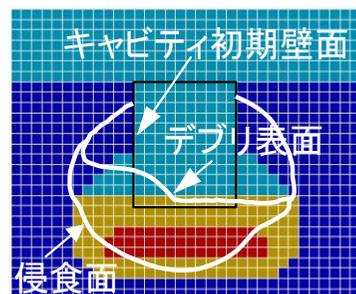
### OECD/MCCI CCI-2試験結果による検証

最終的なデブリ表面形状を最大13%の精度で予測

白線: 試験観察データ  
 ■ 溶融デブリ ■ 固化デブリ  
 ■ コンクリート

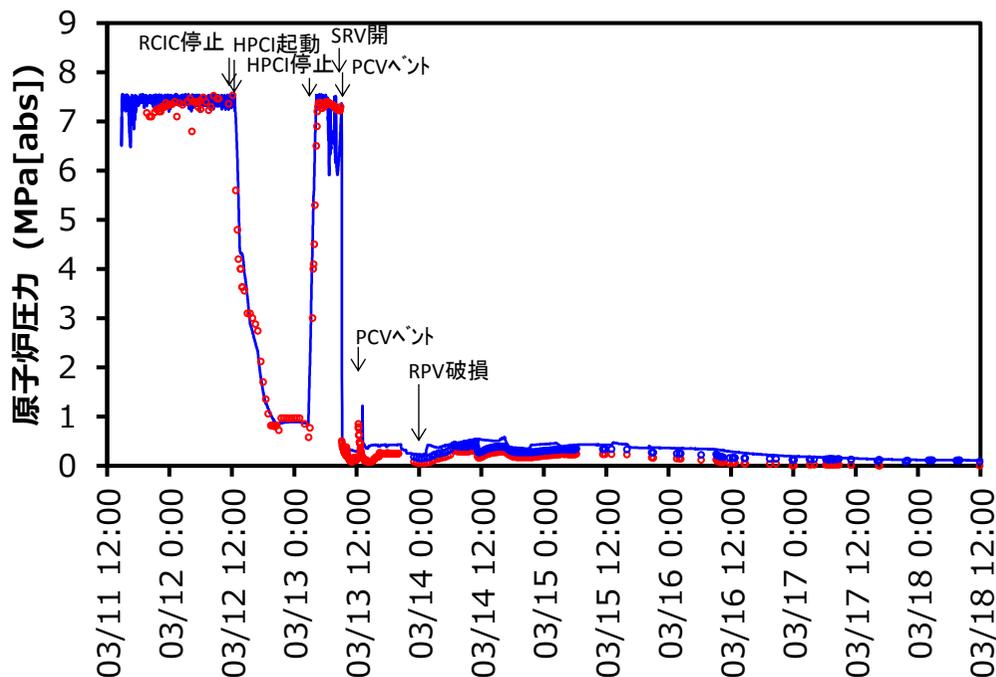
## 原子炉圧力

● 実測値(A) ● 実測値(B) — MAAP

原子炉圧力挙動を概ね再現

(HPCI による注水挙動などを調整した結果)

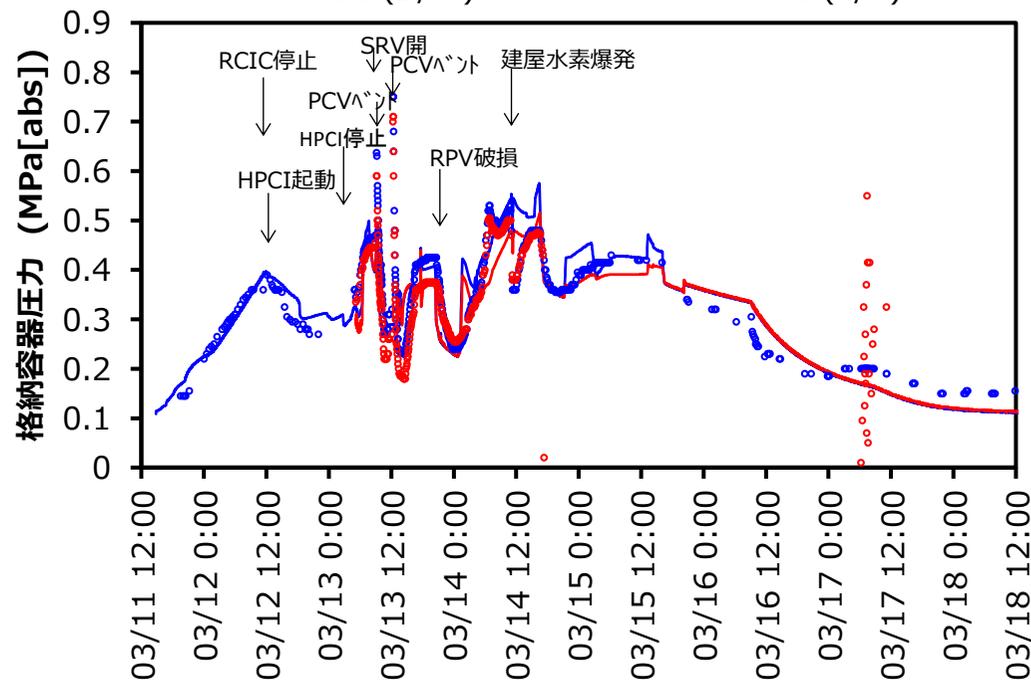
## 格納容器圧力

D/W: 格納容器ドライウエル  
S/C: 圧力抑制室

● 実測値(D/W) ● 実測値(S/C)  
— MAAP(D/W) — MAAP(S/C)

格納容器圧力挙動を概ね再現

(消防車注水量及び格納容器バント漏えい面積を調整した結果)

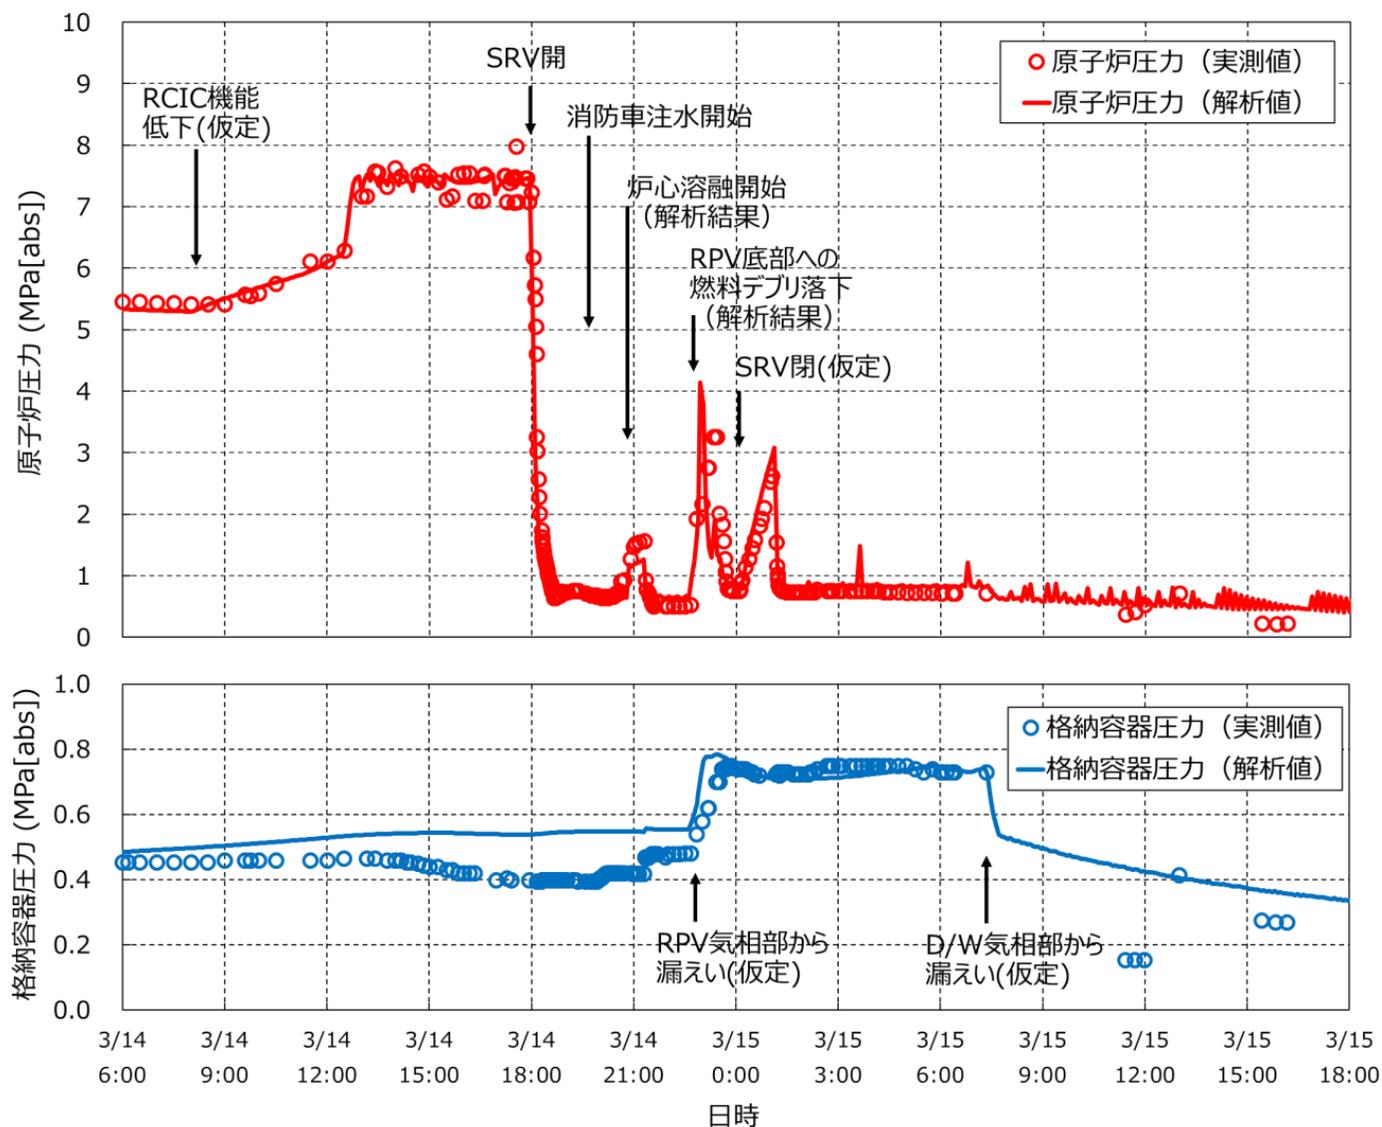
(MAAPによる原子炉減圧後の挙動解析結果と実測値との比較)

3回の圧力ピークが発生した非常に複雑な現象

(溶融物の下方方向への移行と消防車注水による冷却とが競合する状況)

消防車による間欠的な注水(注水量を含む), SR弁開閉等の境界条件や水素発生・RPV気相部からの直接漏えい等の物理現象モデルを調整

原子炉圧力, 格納容器圧力挙動を概ね再現

この過程においてRPV破損に至るなど, RPV底部へ溶融物が落下したとの推定は得られていない

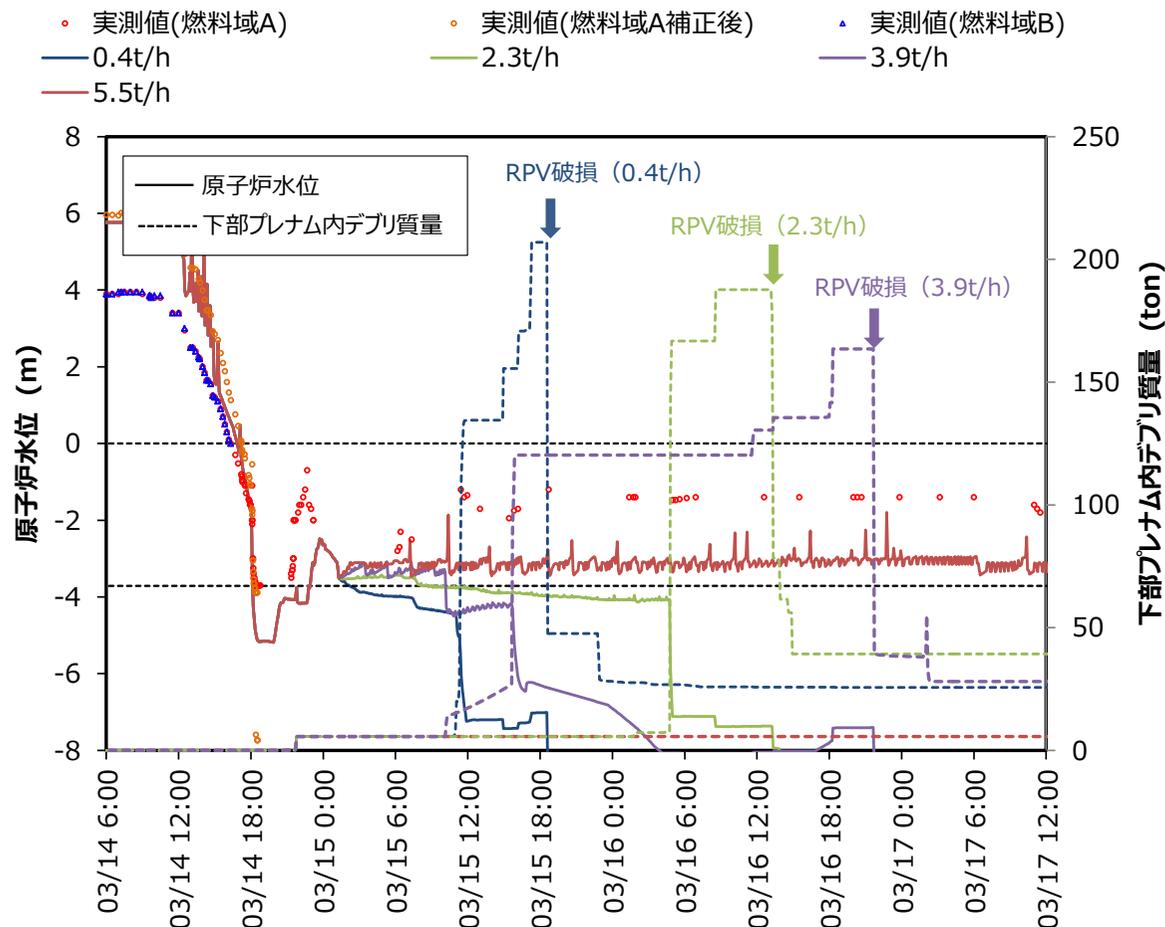
(MAAPによる注水量の感度解析結果)

消防車からの注水が、どの程度、炉心冷却に寄与したかの不確かさが大きい（再循環ポンプシールの漏えいや消防車とRPV間でのバイパス経路が発生した可能性）

冷却に寄与した注水量をパラメータとした感度解析を実施

注水量の僅かな差異により、RPV破損の有無に影響  
(約4t/h未滿の注水量ではRPV破損が発生)

RPV底部に残存するデブリ量の注水量への依存性は小さい

0.4t/hの時のRPV破損時刻は、CAMSデータを用いた東電推定(3/15午後)に近い

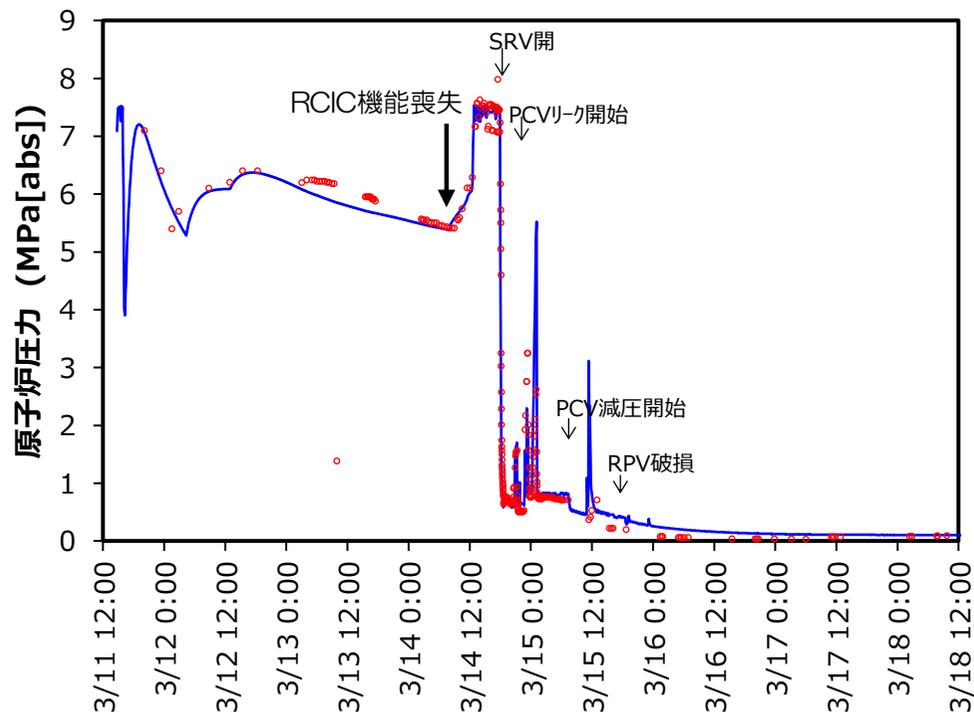
## 原子炉圧力

○ 実測値 — MAAP

### 原子炉圧力挙動を概ね再現

- RCICタービンポンプモデル導入により、RCIC機能喪失までの再現性が向上
- 境界条件や物理現象モデルを調整し、原子炉減圧後圧カスパイク挙動を再現

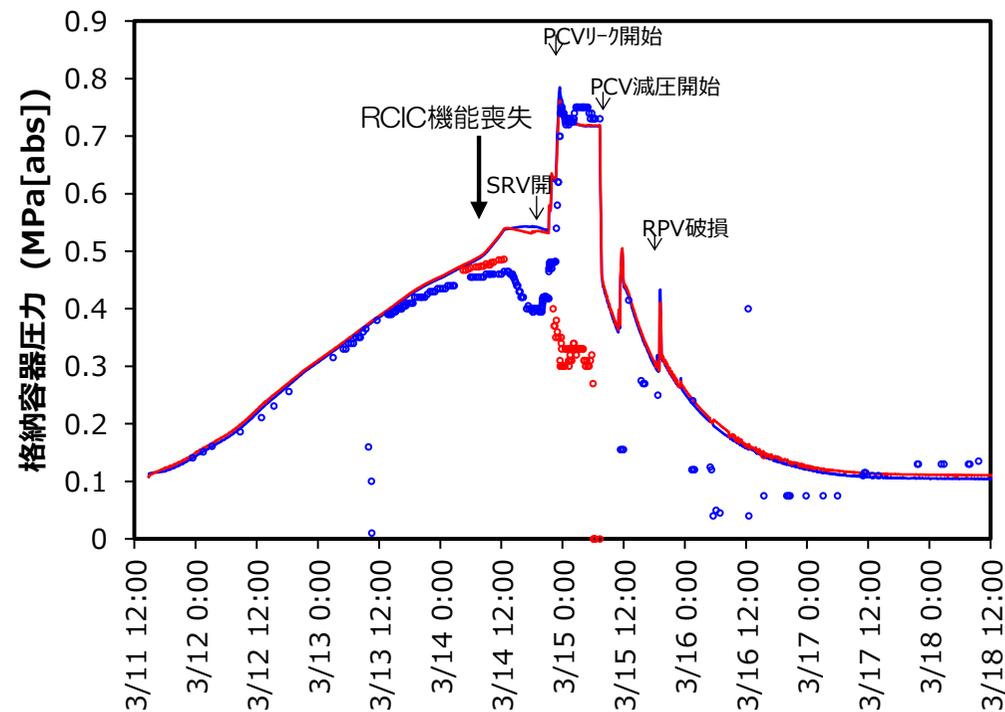
## 格納容器圧力

D/W: 格納容器ドライウェル  
S/C: 圧力抑制室  
○ 実測値(D/W) ○ 実測値(S/C) — MAAP(D/W) — MAAP(S/C)

### 格納容器圧力挙動を概ね再現

(RCIC機能喪失後の格納容器減圧挙動の再現性は悪い)

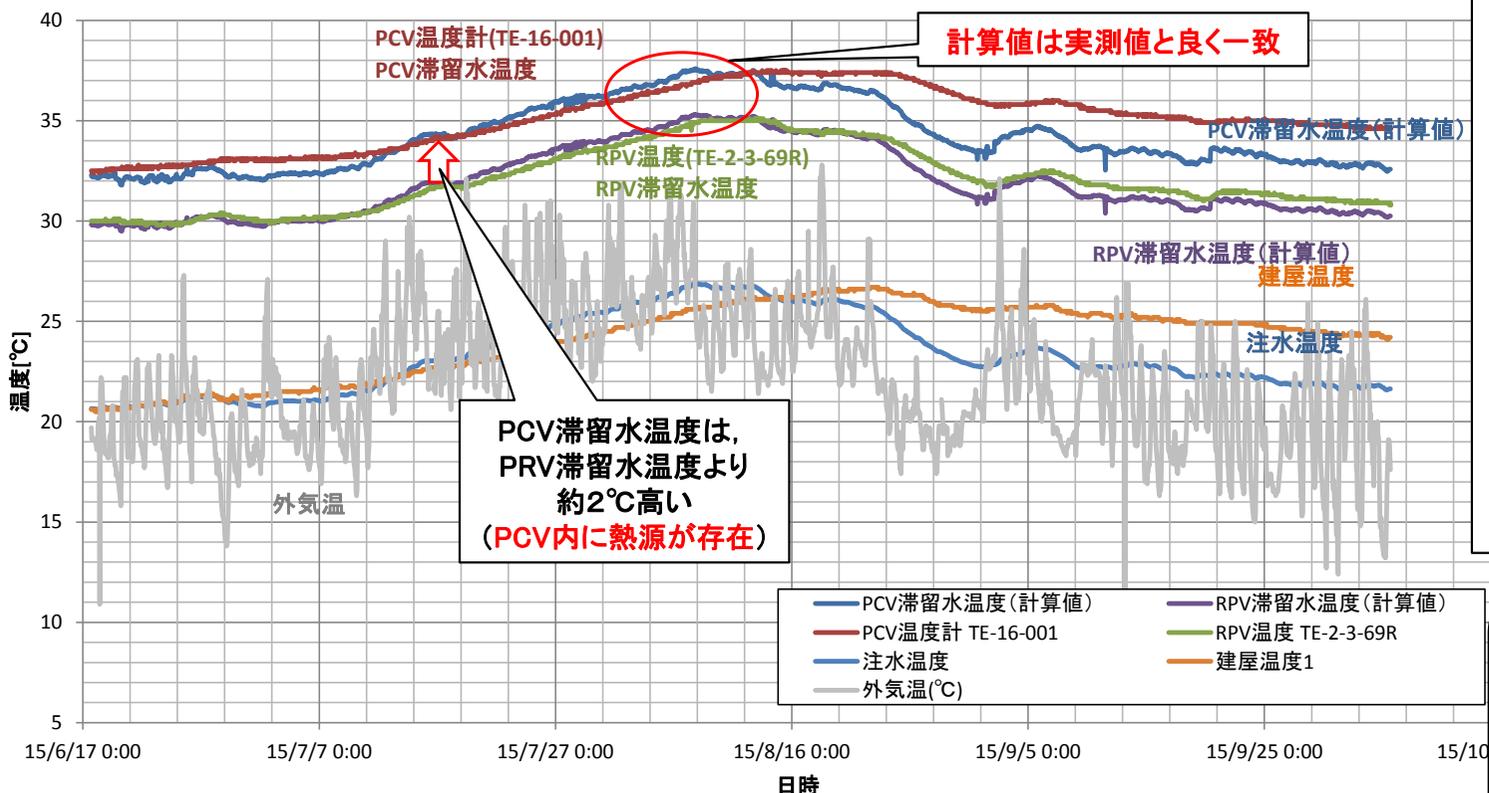
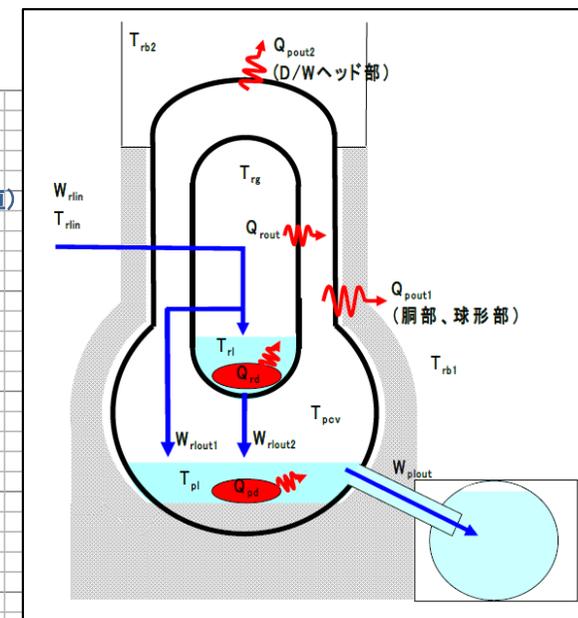
## (熱バランス法による熱源の推定)

RPVへ注水されている冷却水が、RPV/PCV内の熱源(燃料デブリの崩壊熱起因)によって、滞留水温度まで昇温することを仮定した熱バランス評価

注水全てが、RPV内デブリ冷却に寄与していると仮定すると、RPV内に約6割のデブリが熱源として存在

給水系からの注水が、再循環ポンプ部またはRPV破損部から漏れいして、冷却に寄与しない割合を5割と仮定すると、RPV内に約3割のデブリが熱源として存在

入熱(注水+崩壊熱)とPCV壁面から建屋/大気への放熱及び水温上昇とが熱的にバランス

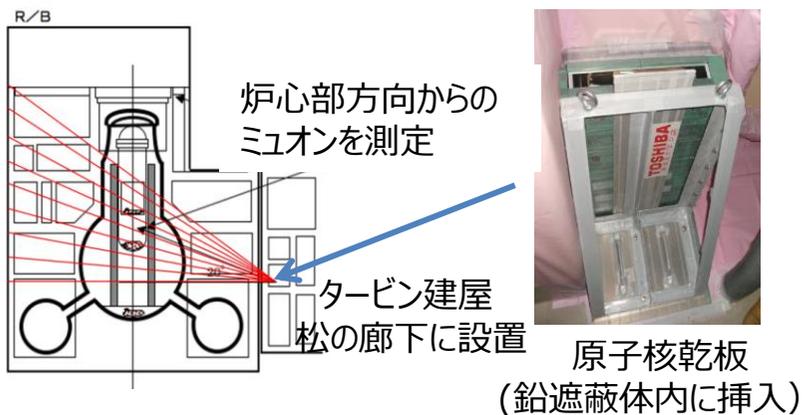
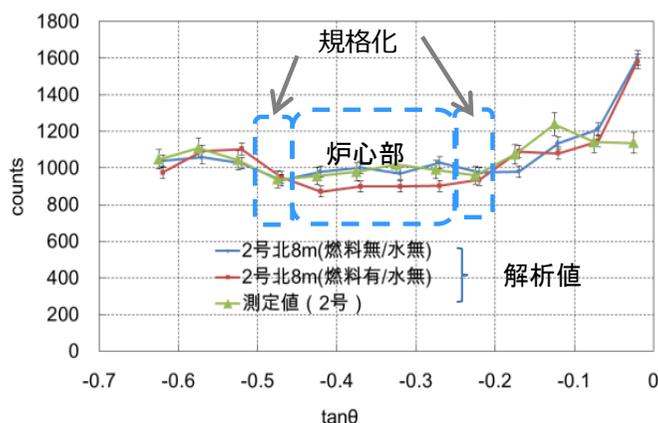
## 原子核乾板によるミュオン測定\*1

ミュオン計測数の測定値と解析値の比較

炉心部のミュオン計測数の測定値と解析値の比較より、  
**炉心部構造体の残存率 = (9~36) ± 51%**と推定

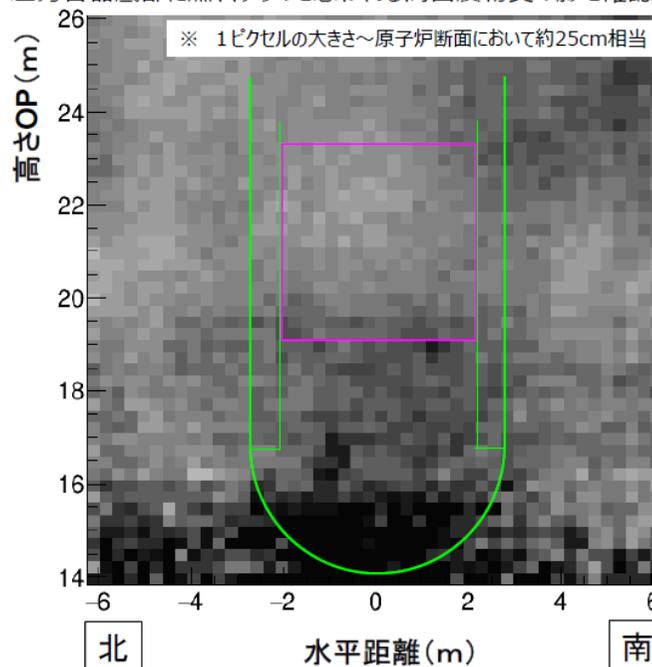
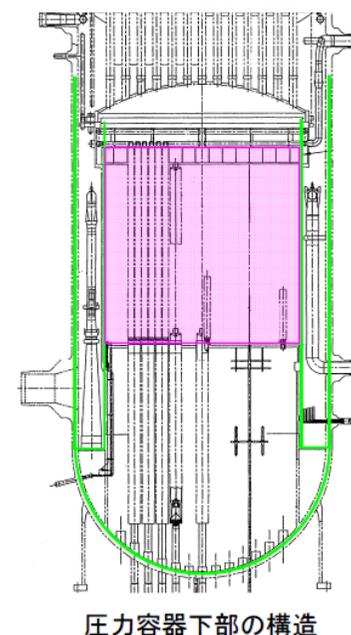
## ミュオン透過法に測定\*2

■ 压力容器底部に燃料デブリと思われる高密度物質の影を確認。

(測定結果 H28.7.22時点)

**压力容器底部に燃料デブリと考えられる  
 高密度の物質が存在していることを確認**

**下部プレナムに落下した燃料が  
 压力容器底部に残存している  
 (炉心部は少ない)**

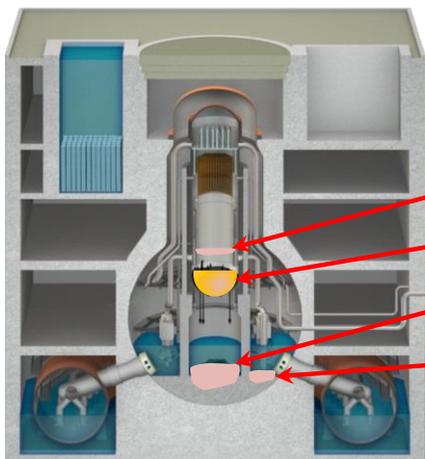
燃料デブリ(燃料+溶融・凝固した構造材(コンクリート成分を含む))の推定重量(ton)

- 1号機/3号機では, 燃料デブリの大部分が, RPVから落ち, PCVに移行したと推定
- 2号機では, 一定割合の燃料デブリが, RPVとPCVの両方に存在すると推定

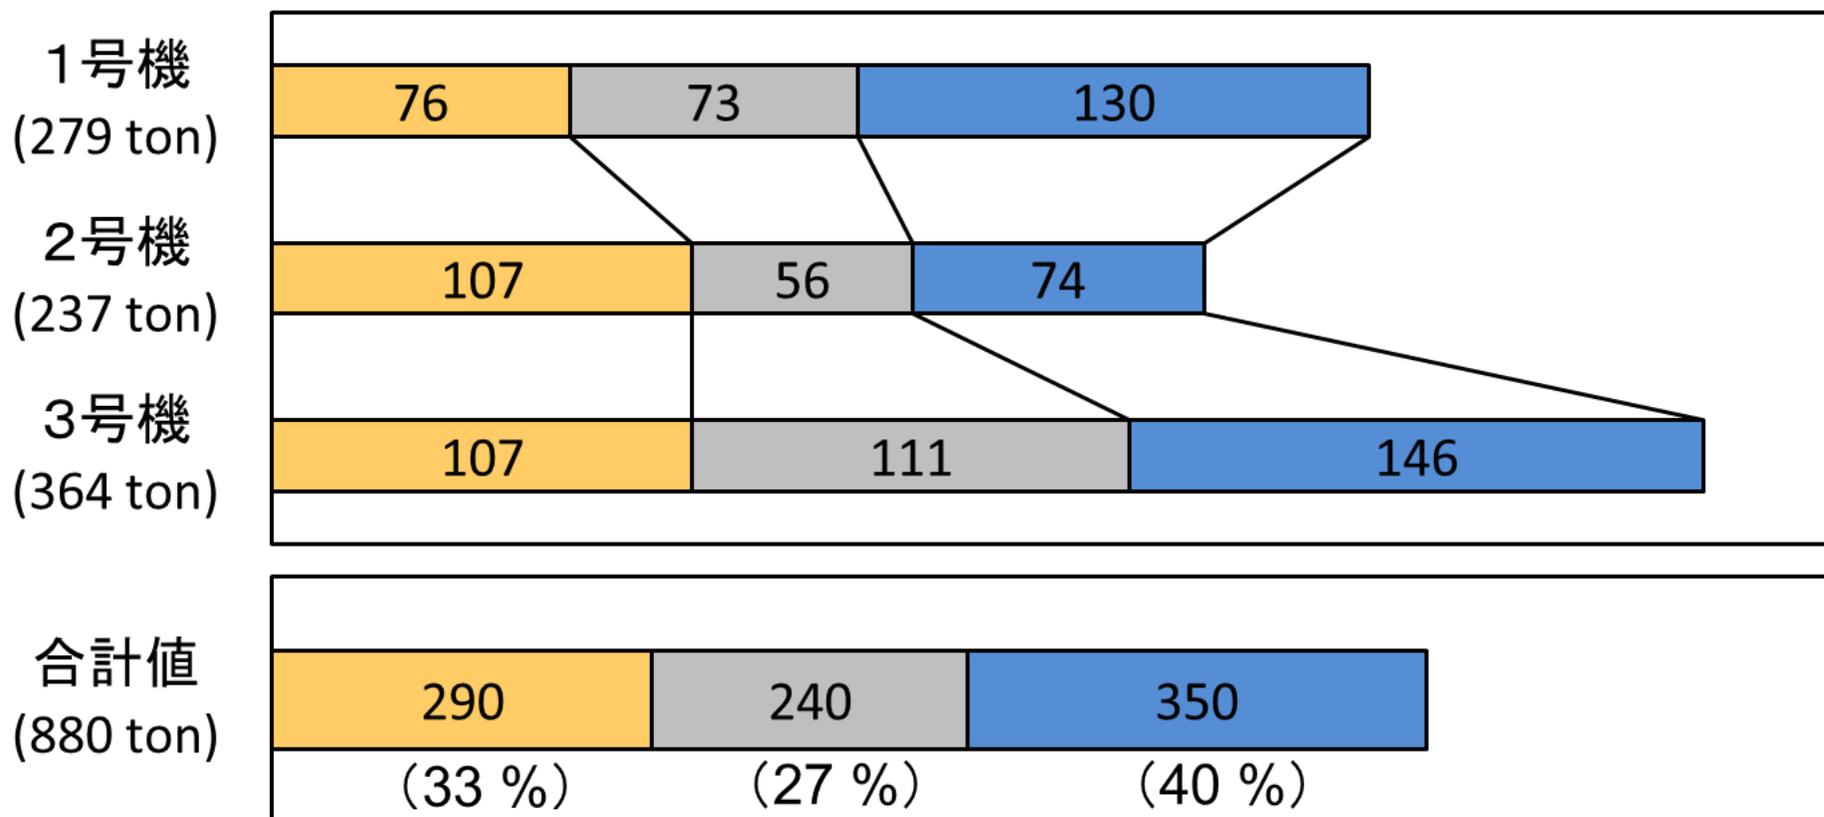
(燃料デブリの成分毎重量推定結果 (ton) )

■ 燃料成分(UO<sub>2</sub>等)   ■ 構造材成分(Zr,SUS等)   ■ コンクリート成分

- 燃料デブリの合計重量は、約 880 ton (燃料成分 (UO<sub>2</sub>等) の約3倍)
- 1号機/3号機では、コンクリート成分も多く含まれる。  
(現状のコンクリート成分評価結果の不確かさは大きい。)
