福島第一原子力発電所

1号機及び2号機非常用ガス処理系配管の一部撤去について

2022年6月30日

東京電力ホールディングス株式会社

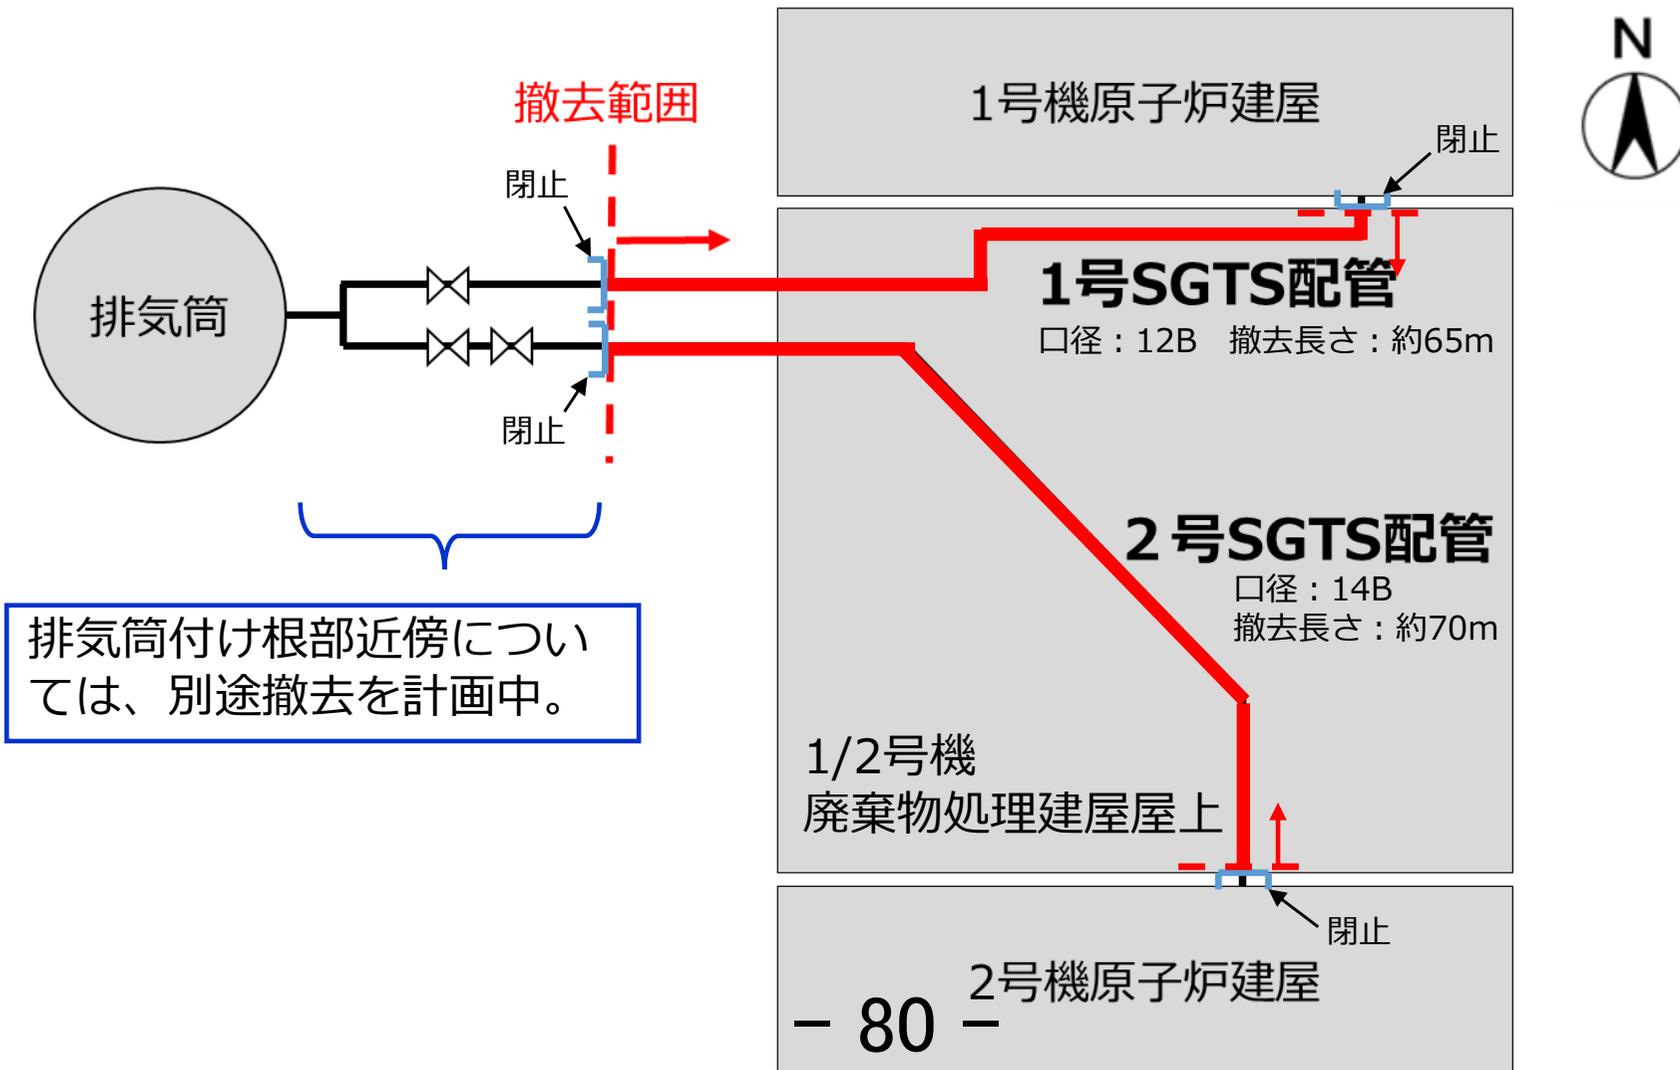
- ✓ 1号機及び2号機非常用ガス処理系配管（以下、SGTS配管）のうち屋外に敷設されている配管については、1/2号機廃棄物処理建屋雨水対策工事及び1号原子炉建屋大型カバー設置工事に干渉することから配管の一部撤去を実施する。

排気筒付け根部近傍については、別途撤去を計画中。

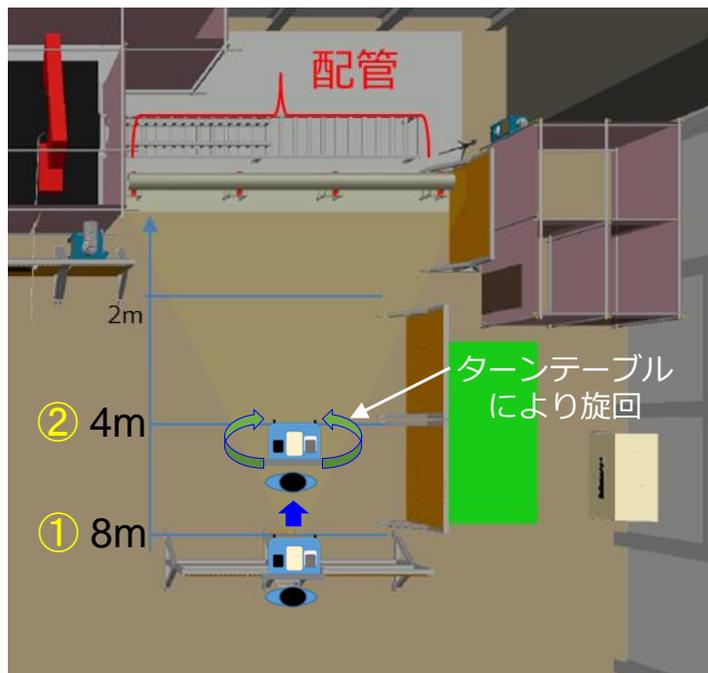
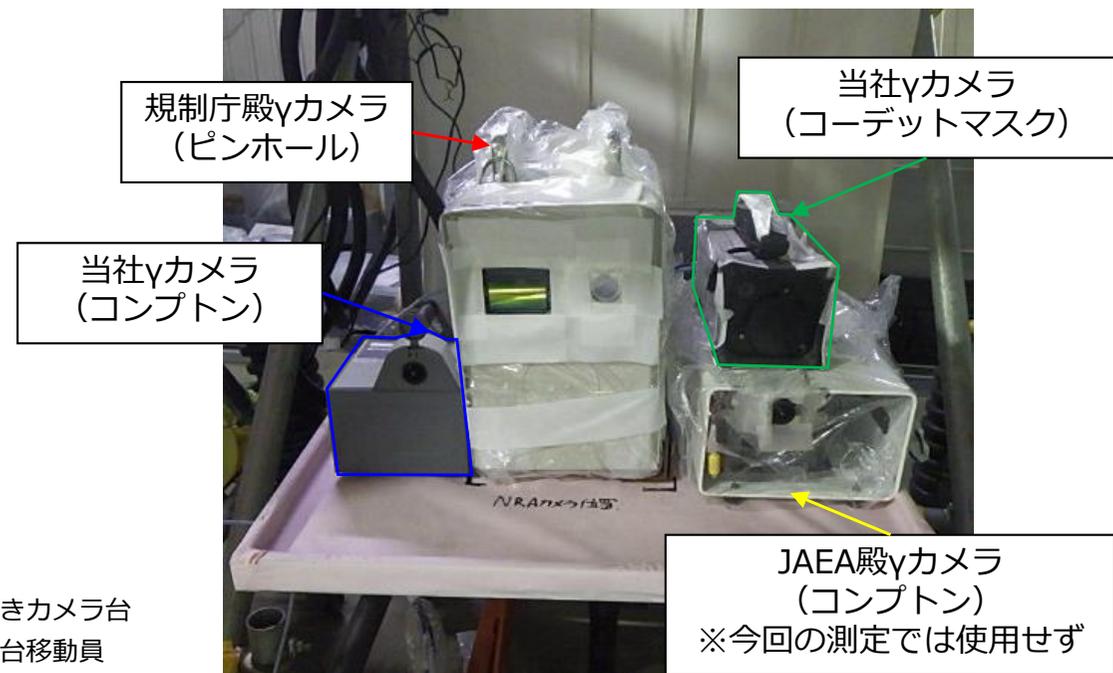
測定に使用するガンマカメラ

◆ γ カメラ測定モックアップの結果から、各カメラの画角に測定対象のSGTS配管が収まる下記ポイントでイメージング（測定時間：1分間）を実施する。

- ① 配管から8mの位置で配管の全体を測定し、線量が高い部位を選定する。
- ② 配管から4mの位置で詳細な範囲を測定し、サンプルとして採取する箇所を選定する。
高線量箇所がカメラの画角に収まらない場合は、ターンテーブルにより方向転換させ、画角の微調整を行う。

遮蔽付きカメラ台
カメラ台移動員

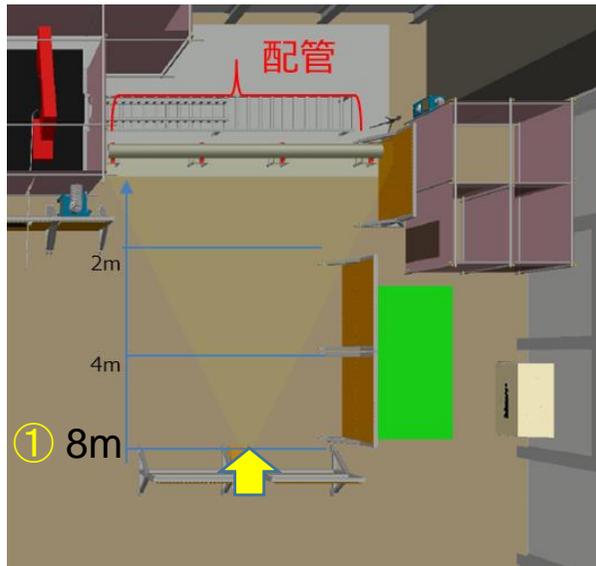
γカメラの測定位置
及び測定方向

- 当社γカメラ (コーデットマスク) の測定結果より、線量が高い線源は配管中央にあると推測する。
- 当社γカメラ (コンプトン) は空間線量当量率が0.5mSv/hと高い環境では、検出部が周辺の線量の影響を受けてしまい、線源の位置にイメージングすることが出来なかった。

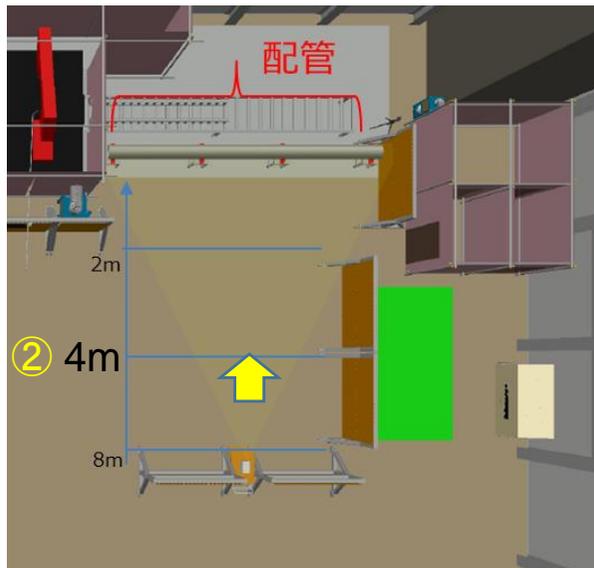
γカメラの測定位置
及び測定方向

- 当社γカメラ（コーデットマスク）の測定結果より、線量が高い線源は配管下部に付着していると推測する。
- 当社γカメラ（コンプトン）は高線量による数え落としが起こり、放射線分布が正しく表示されなかった。高線量の試料を測定するには線源から距離を離す、もしくは検出部をコリメートする必要がある。

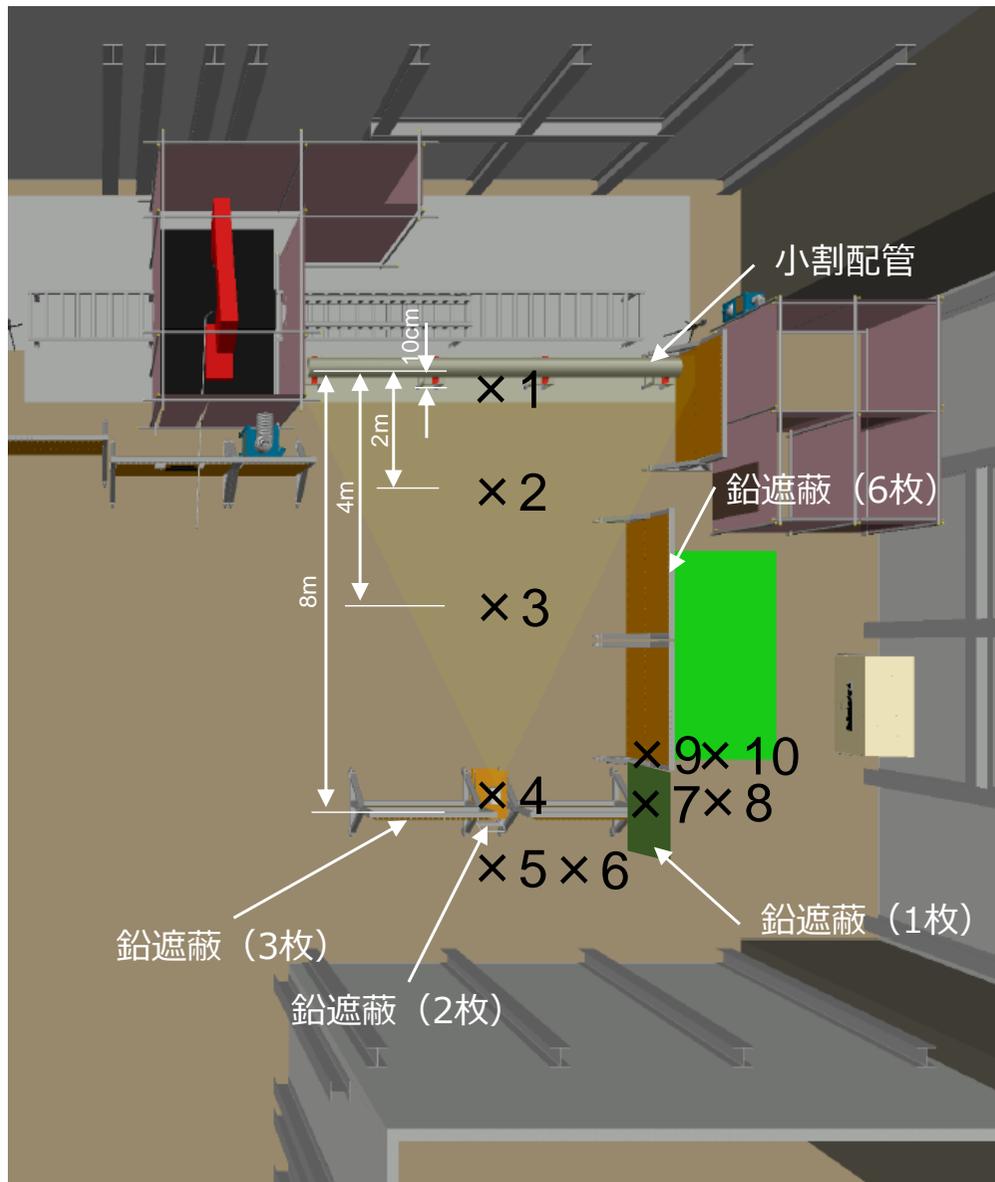
4号機力バー建屋 1階

<参考> γカメラ測定時の空間線量当量率

測定日 : 2022/5/24

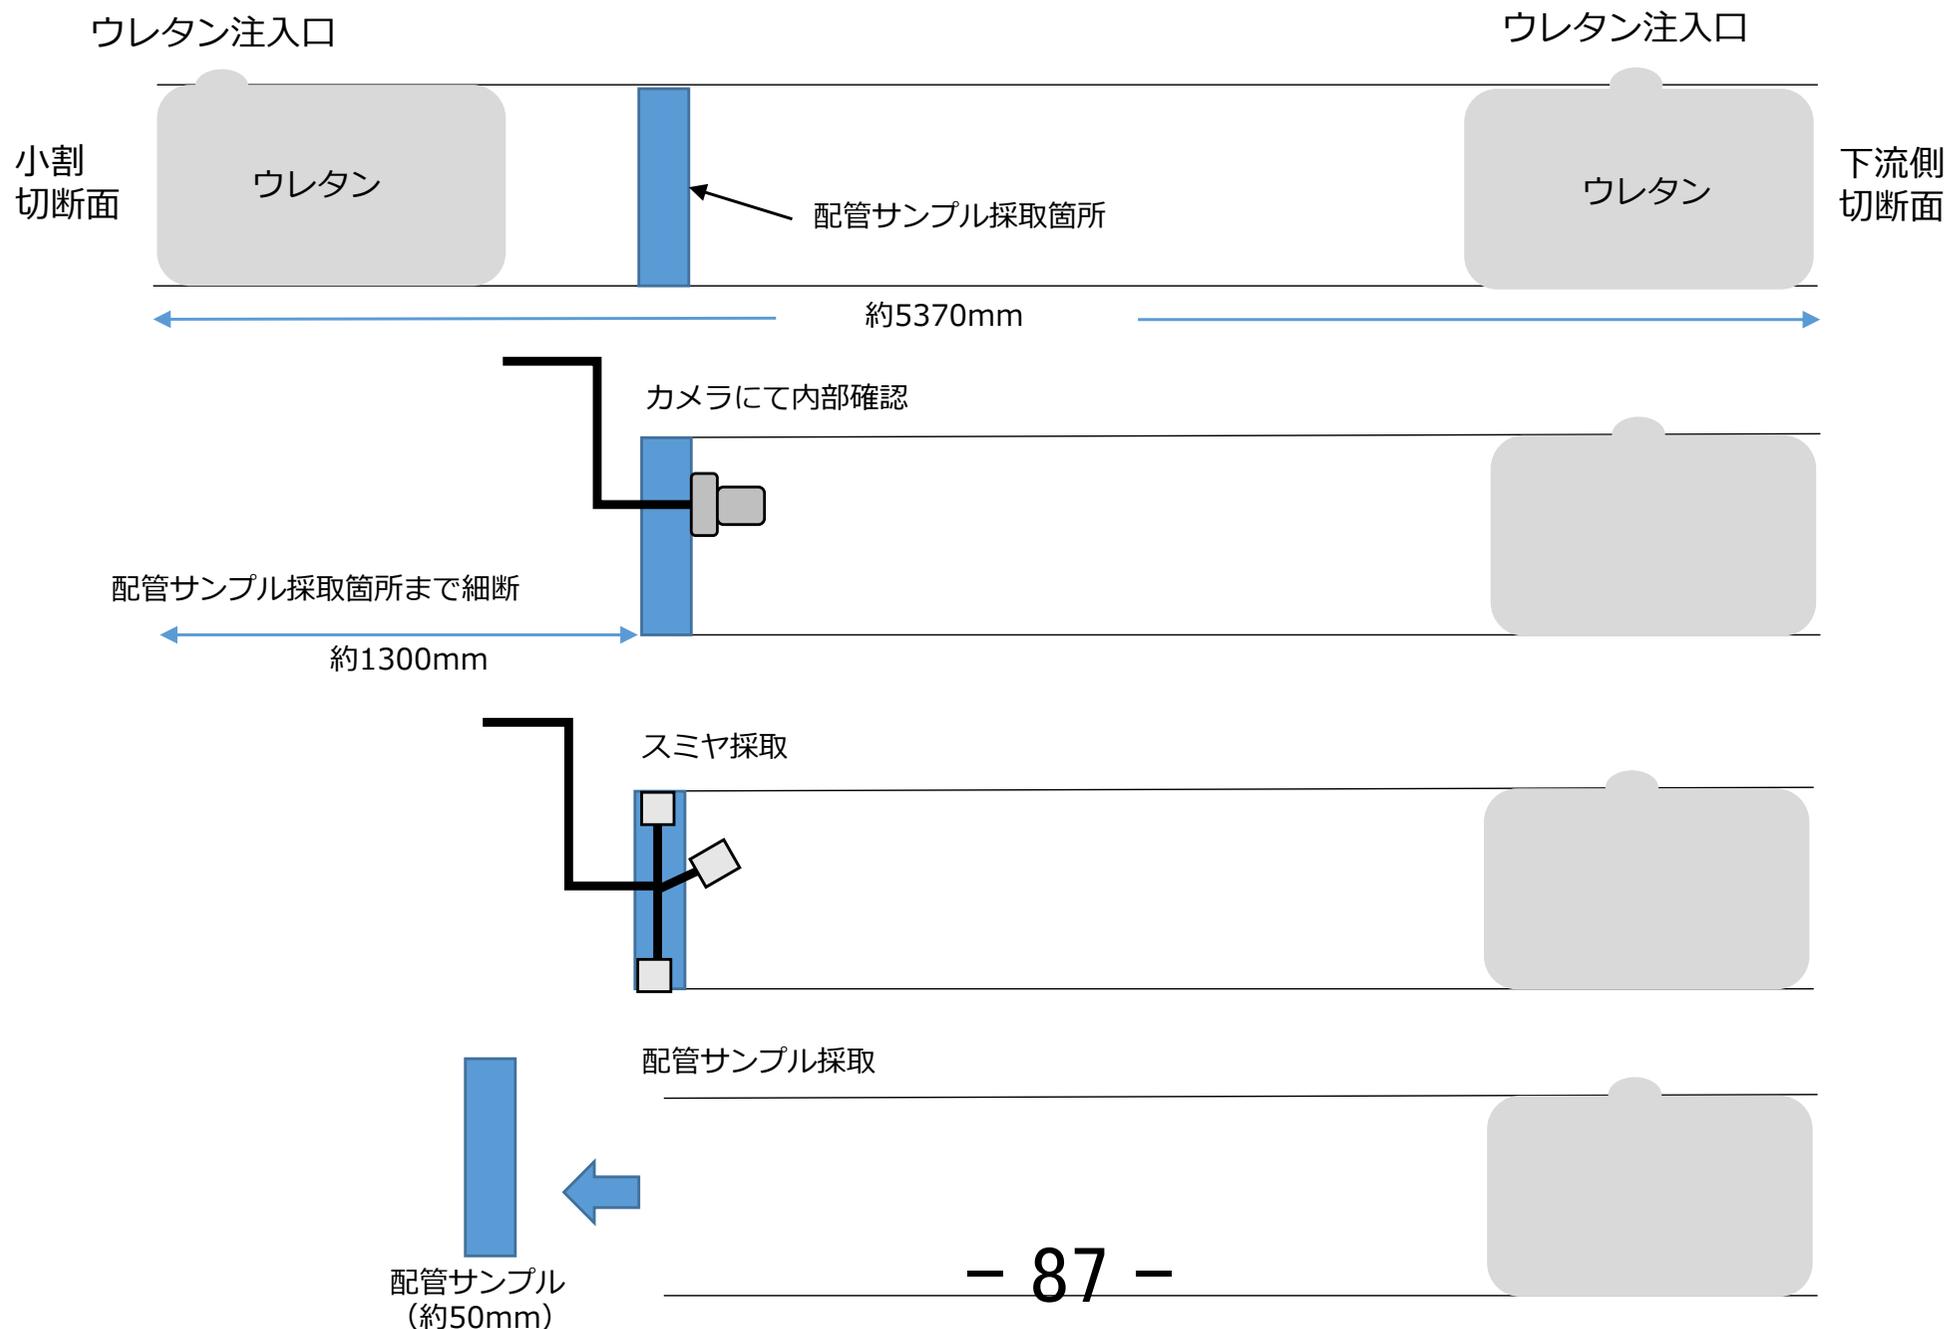
- 小割2本目（下流側）の配管サンプル採取前に、内部確認及びスミア採取を実施。

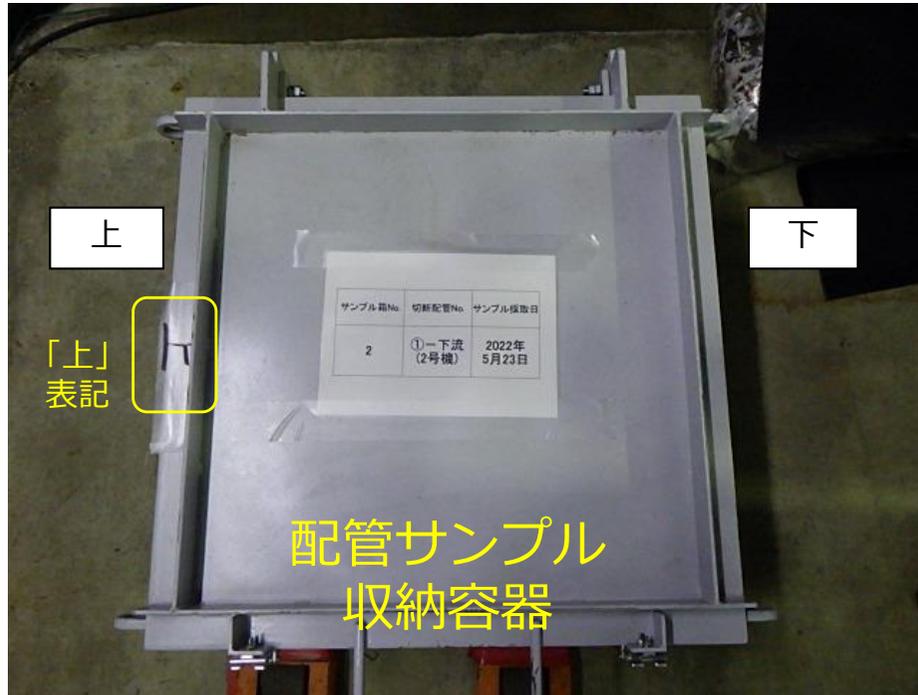
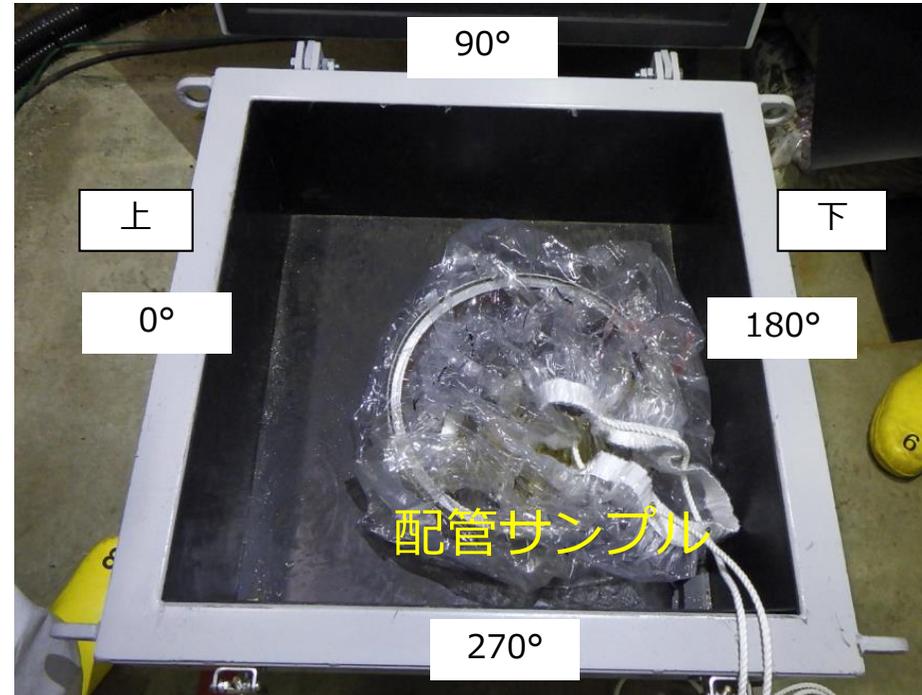
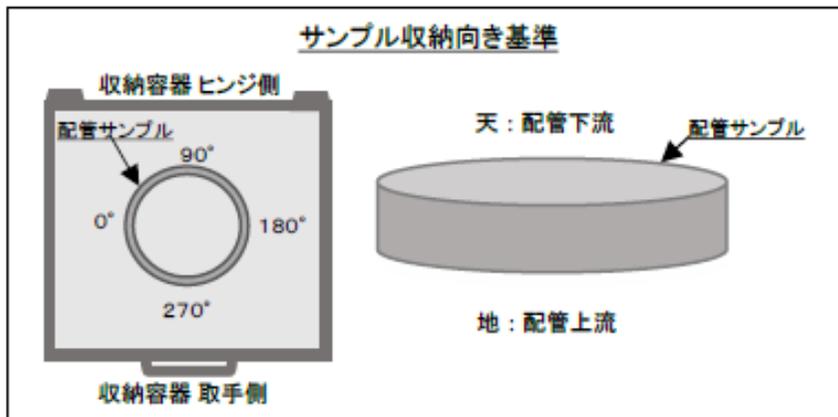
- サンプルとして採取するSGTS配管は高線量であるため、遠隔作業で収納容器への収納を行う。
- 収納容器へ収める際の、配管サンプル向き基準（上下、天地（表裏））を事前に定めている。
- 収納容器に、配管サンプルの「上」を示す表記を取り付けている。
- 収納容器を運搬する際、収納容器内で配管サンプルが動かぬよう、今後対策を講じる予定。

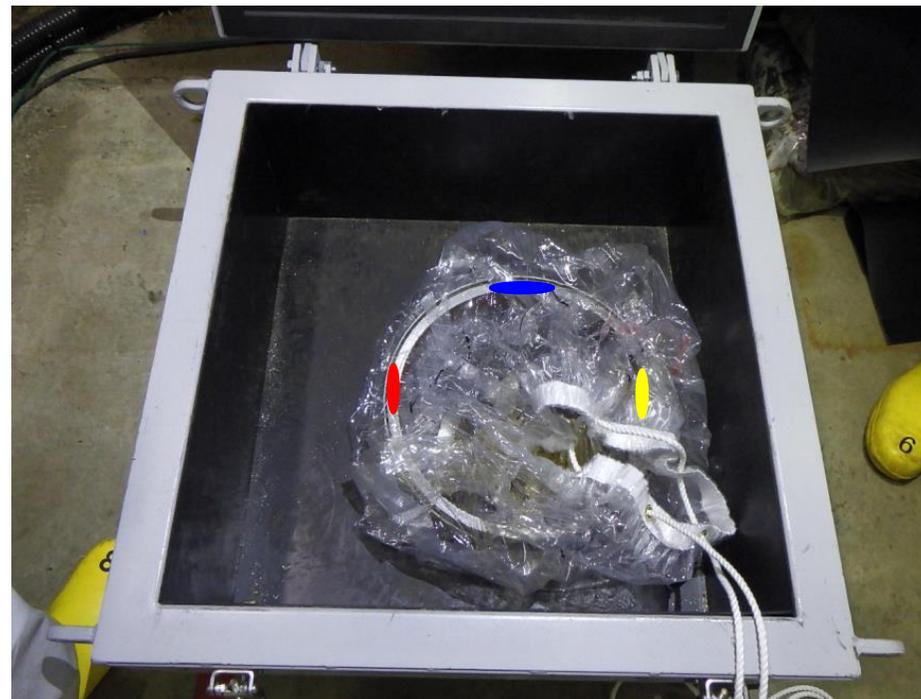
対策イメージ図

- 今後採取する配管サンプルについて、方向の目印を直接マーキングすることが可能か検討中。

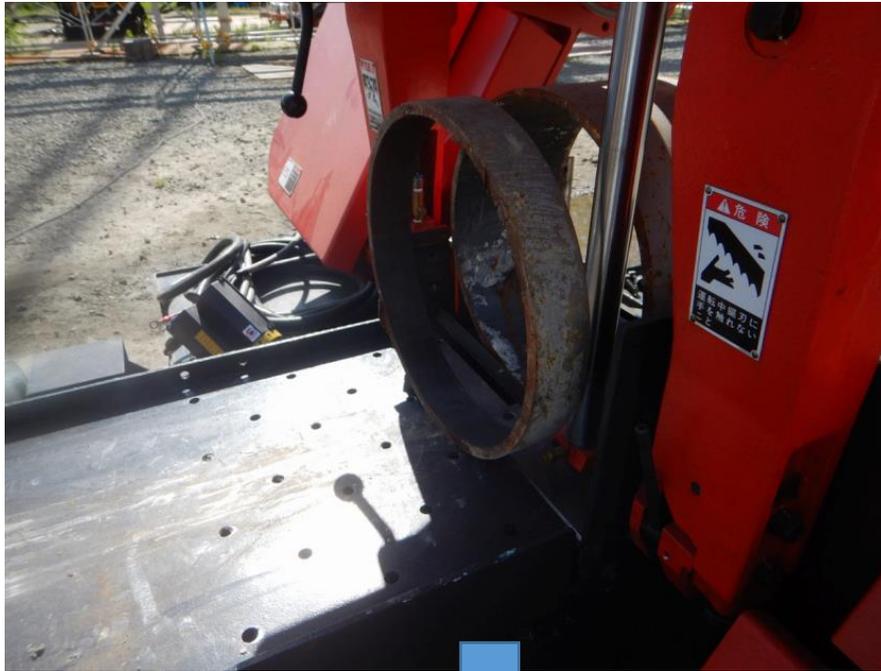
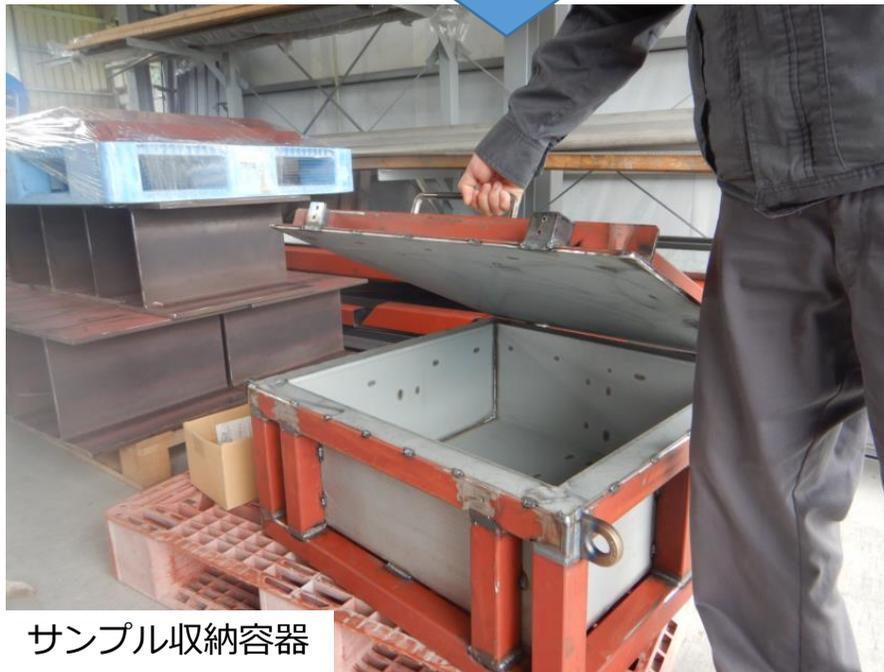
サンプル収納容器

- 配管サンプルの採取は、必要箇所を約5cm程度の幅で配管細断装置を用いて輪切りの状態で採取する。
- 配管サンプルは位置情報や配管の上下、出入口方向を記録・記載する。
- 配管サンプルは引き抜き治具にて収納容器に収めて保管する。
- 収納容器に収める配管サンプルは、1収納容器に1サンプルとする。

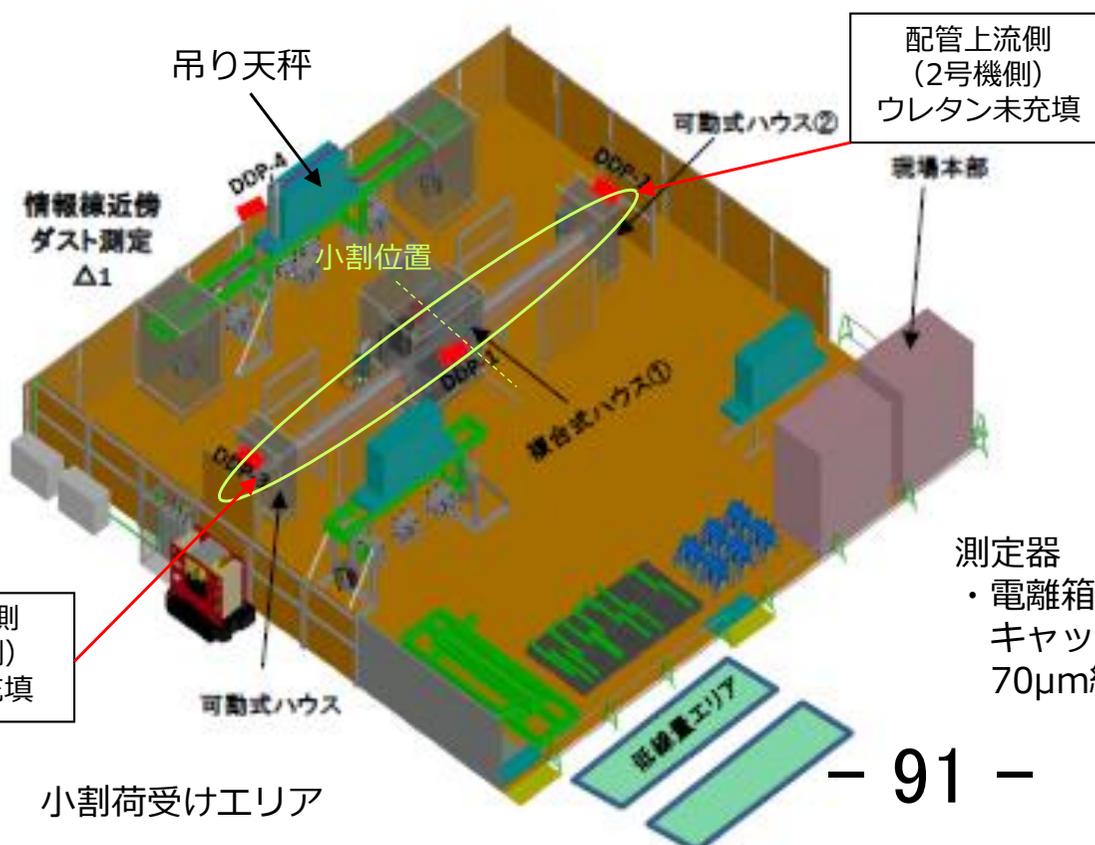
測定器

<参考> 2021年5月に実施した線量測定は、線量計をクローラークレーンで吊下げSGTS配管の上部の線量測定を実施した。

- ・ 電離箱サーベイメーター (高線量) F1-ICWBH-031
キャップを付けた状態で1cm線量当量率を測定し、
70 μ m線量当量率はキャップを外して測定

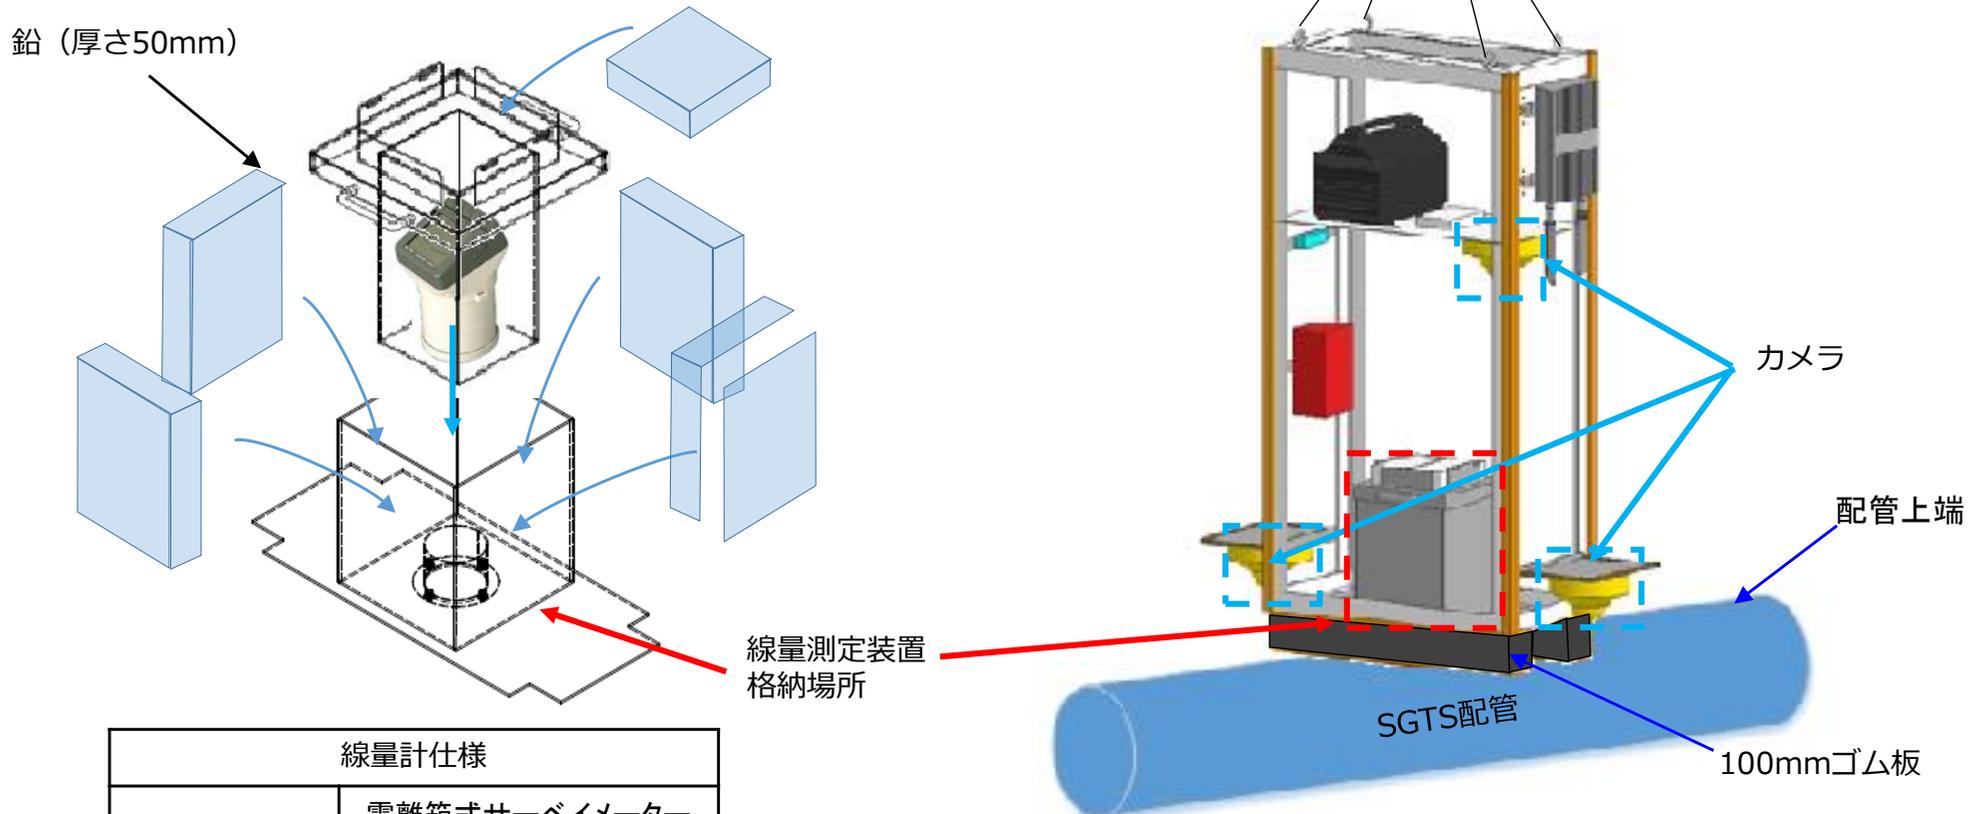
散乱線の影響低減を図るため、厚さ50mmの鉛でコリメートした線量計を線量測定治具内に装着し、クローラクレーンにて吊上げSGTS配管直上0.1m及び1m高さの線量測定を実施。
合わせて、線量測定治具内に固定したカメラで配管外面確認を実施。

| 線量計仕様 | |
| 品名 | 電離箱式サーベイメーター (デジタル表示) (ICS) |
| 測定範囲 | 0.001～300mSv/h |

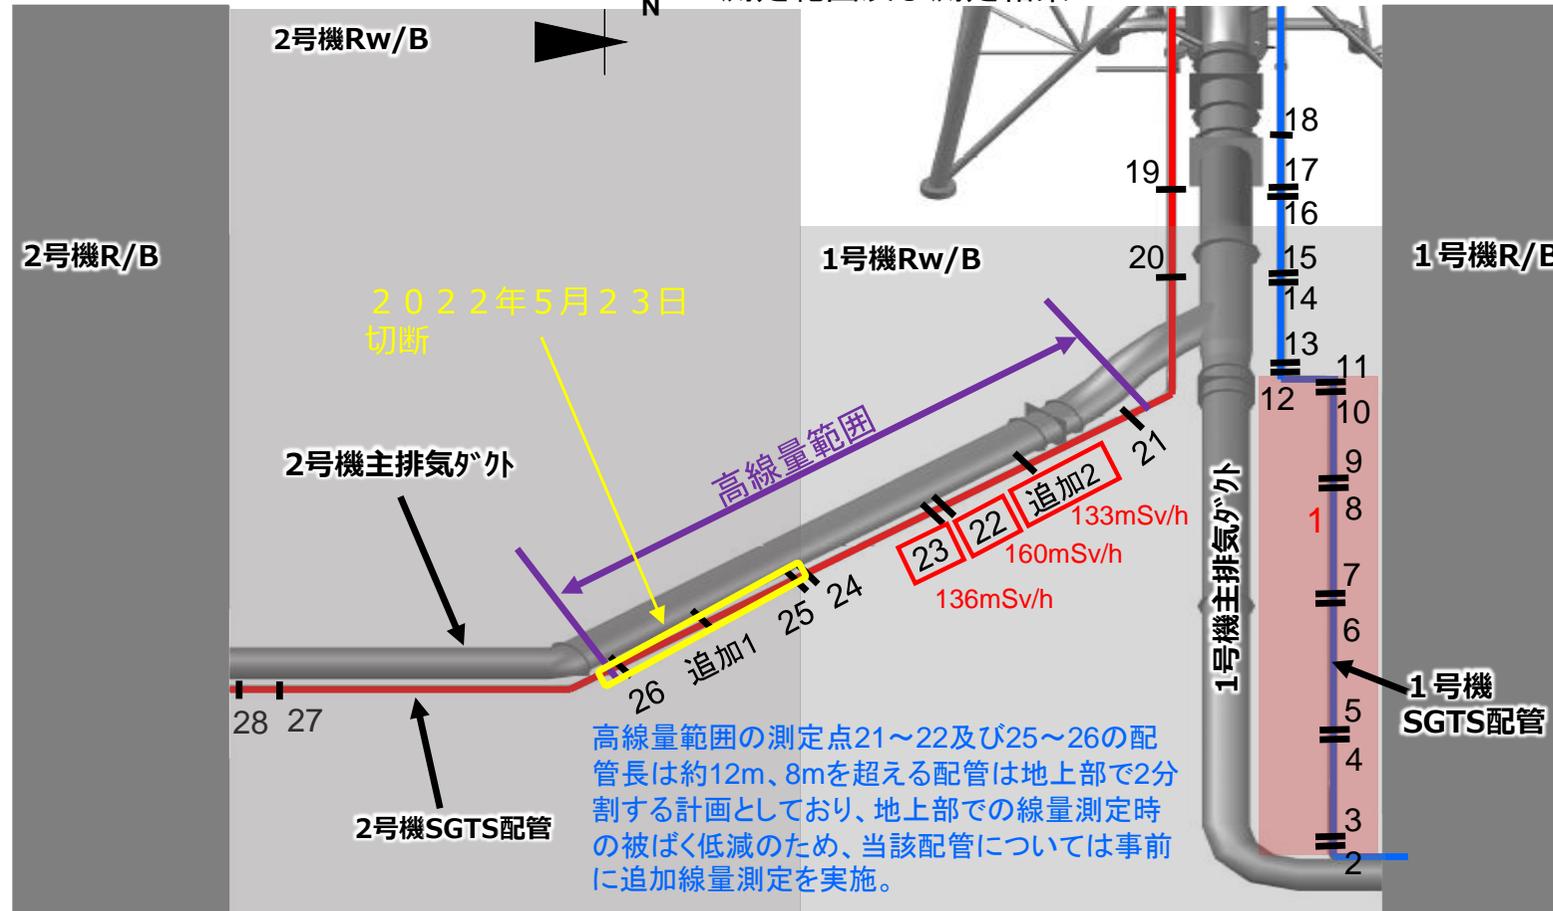
測定範囲及び測定結果

- ・ 下記に示す通り、配管線量率は2号機側が高く1号機側は低い結果となった。（昨年と同傾向）
- ・ これらは、ベント流速が速かった1号機配管より2号機は原子炉建屋内のSGTS系機器（フィルタ、ラプチャーディスク等）が抵抗となり流速が抑えられ滞留したものと推測している。
- ・ なお、2号機配管で高線量が確認された範囲（測定点21～26）の配管位置関係は、屋外配管のハイポイント（測定点20）より約1.2m低く、2号機R/Bからは水平位置となっている。

※左記赤枠内上部3.0mにおいて最も高線量箇所を測定

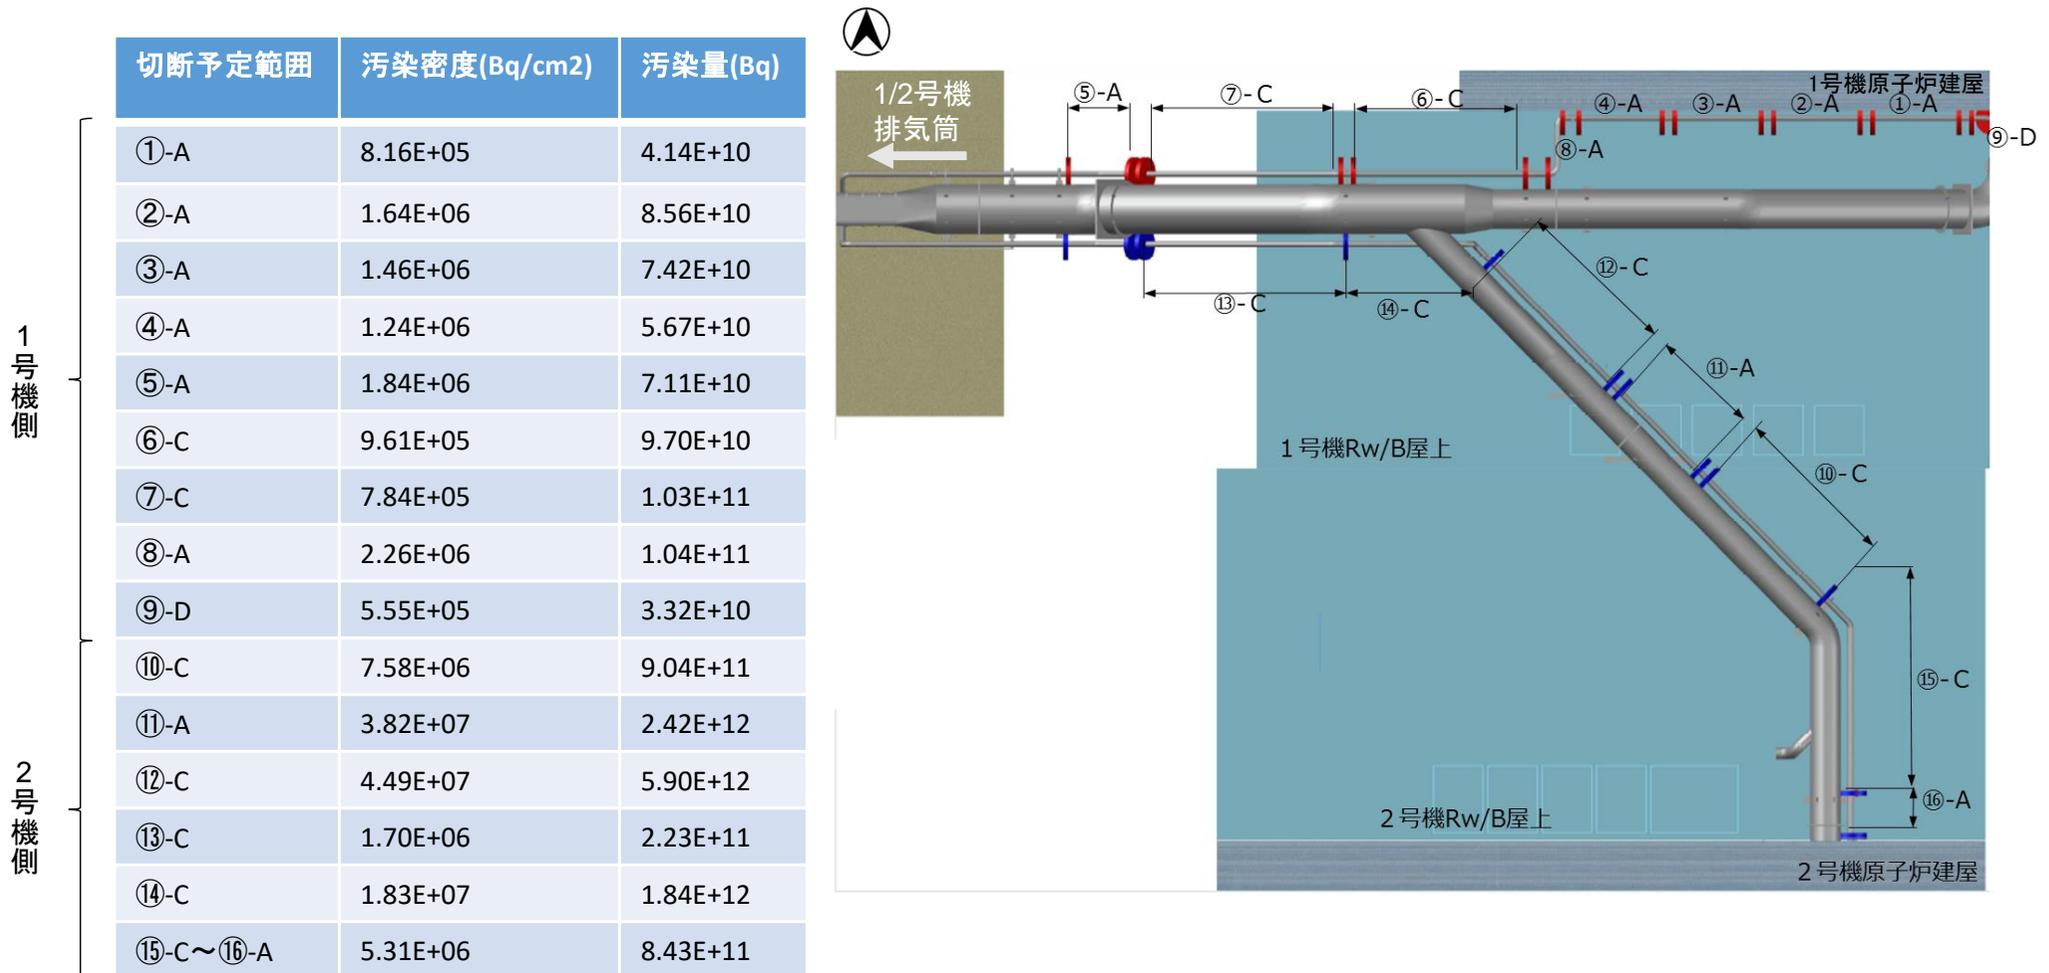
- 測定した放射線量率から汚染密度を算出し、切断後の配管ごとに汚染量の算出を実施した。
- 1号機側の汚染量は10~11乗オーダー、2号機側は11~12乗オーダーで、第82回監視・評価検討会で示された汚染量評価値と同等な結果となった。

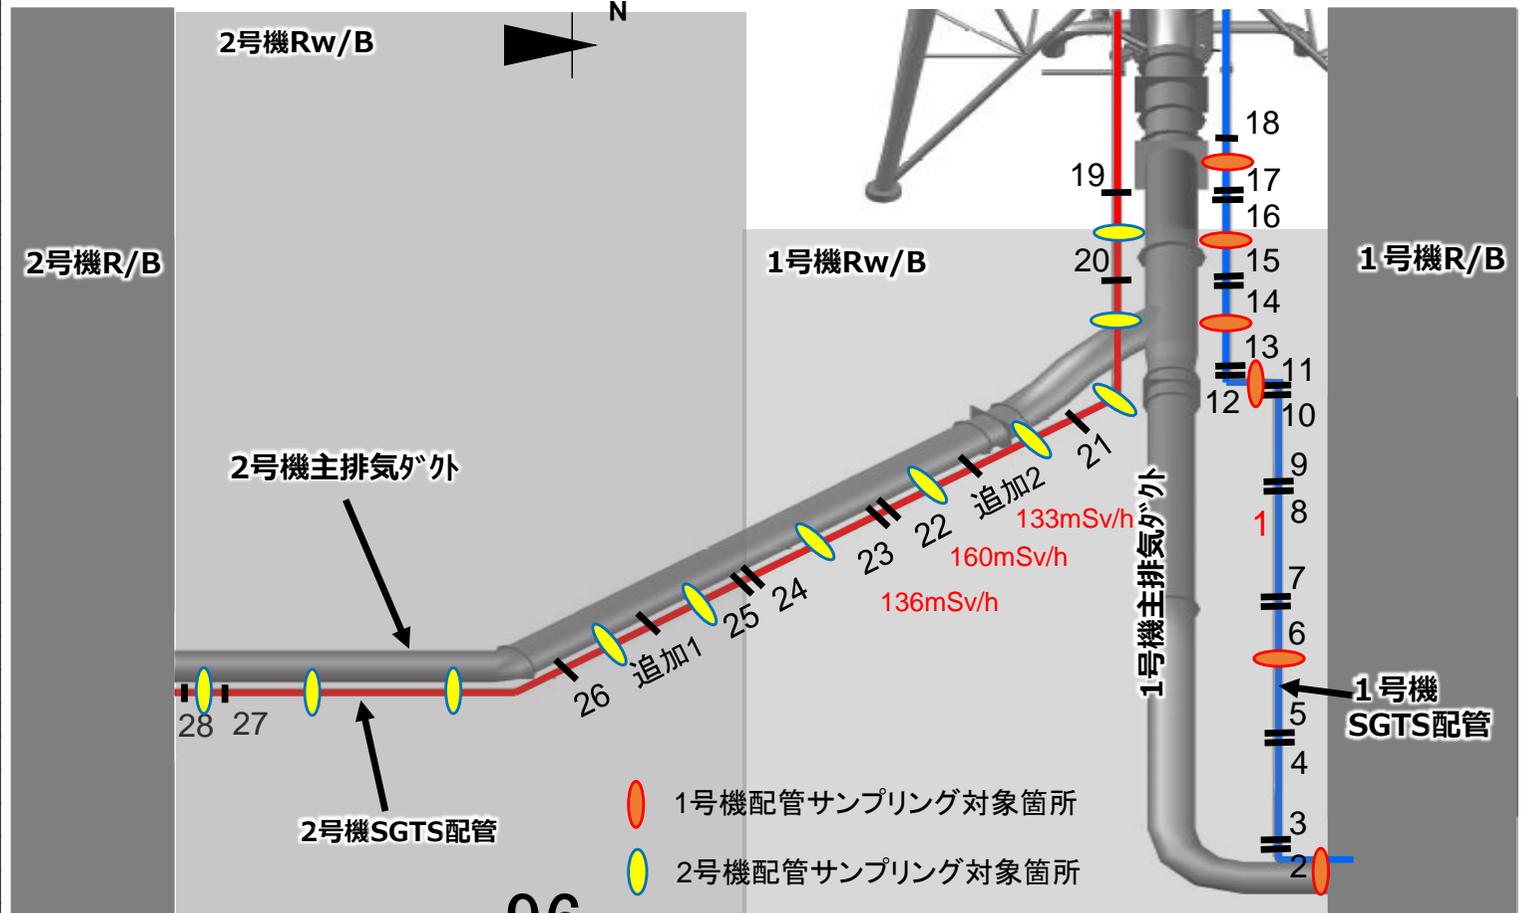
- ◆ 汚染評価及び配管敷設状況（高低差）等から代表配管（採取箇所）を抽出。
- 1号機については、建屋～No.2（縦配管），No.3～10（1号機R/B南壁近傍水平配管）のうちNo5～6間，No.11～12（90°横エルボ配管），No.13～14（屋外配管のハイポイント），No.15～16（30°斜配管）及びNo.17～18（水平配管）の計6箇所。
- 2号機については、先行撤去範囲のNo.19～20（30°斜配管），No.20～21（屋外配管ハイポイント及び90°縦エルボ）の2箇所及びNo.21～No.26（高汚染水平配管）間の5箇所の計8箇所。
No.26～No.28間は、2号機側へクレーン移動後、水平エルボ直近部分1箇所及び水平配管代表2箇所の計3箇所。
- 上記対象箇所は、発泡ウレタン非充填範囲の高汚染部位を代表とし採取する。

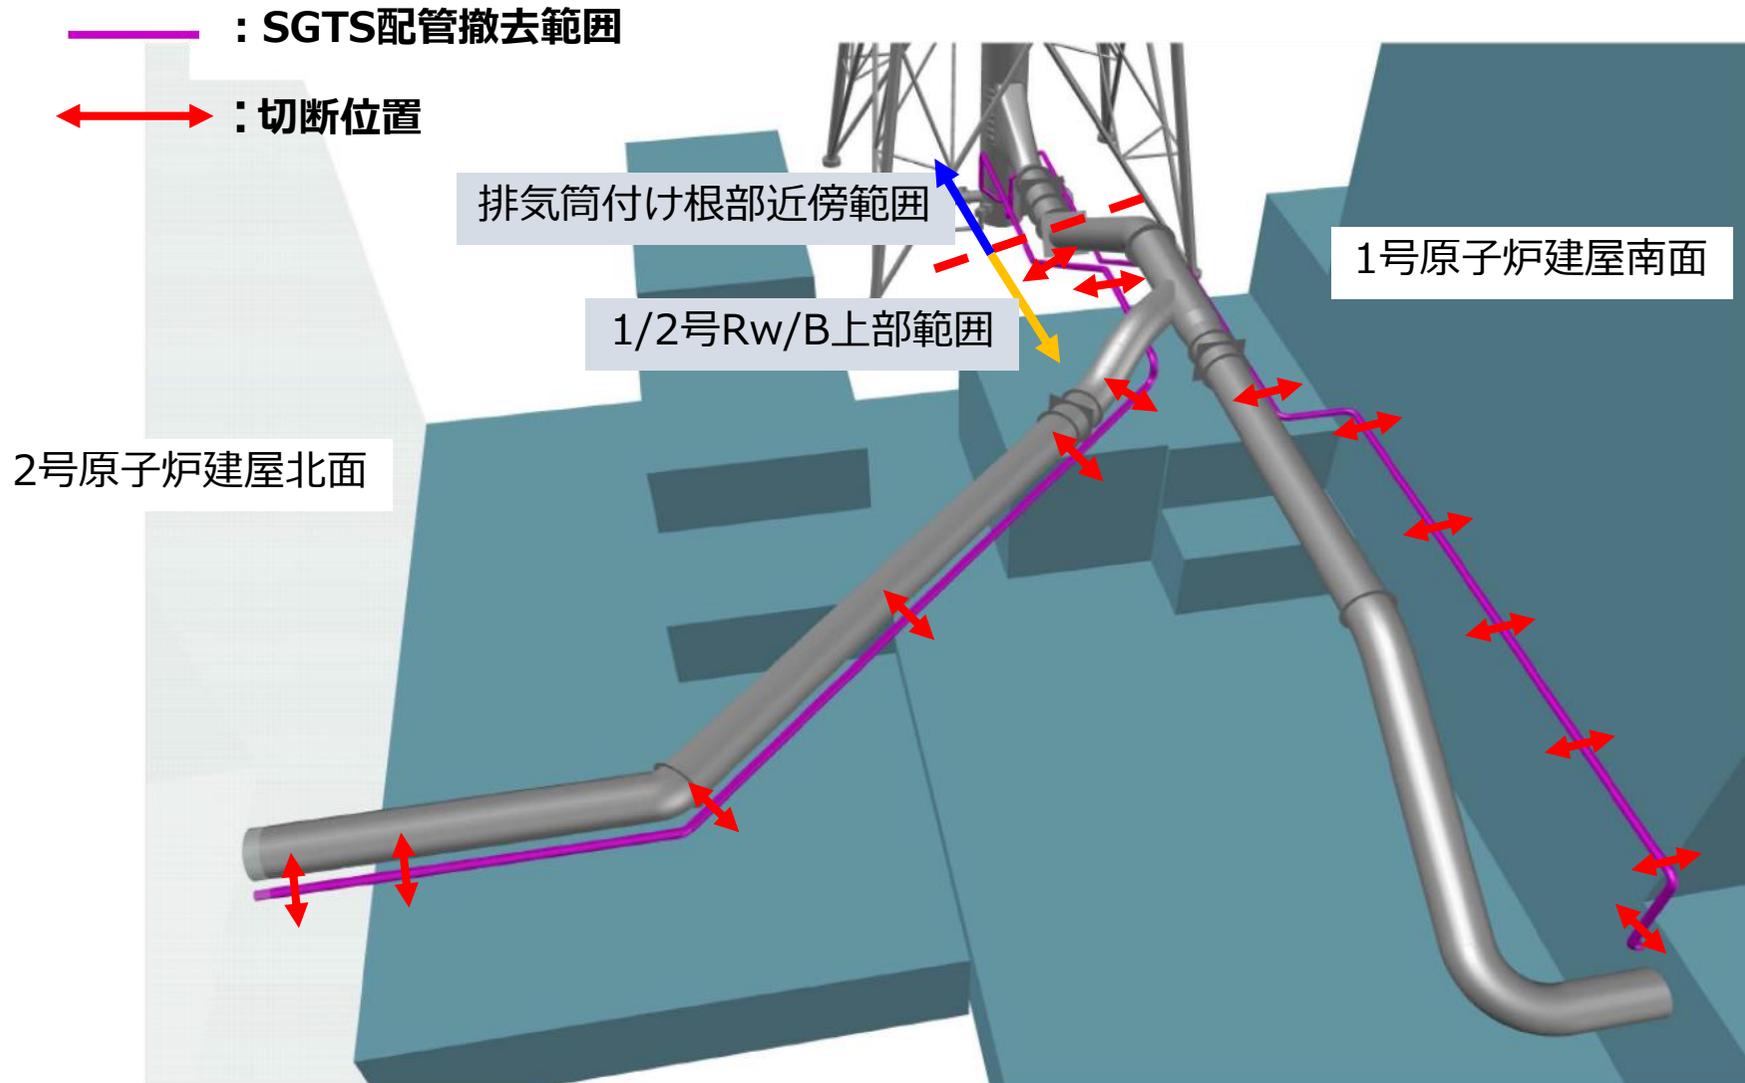
<参考> SGT S配管立体図

■ 撤去対象配管について（東側から見る）

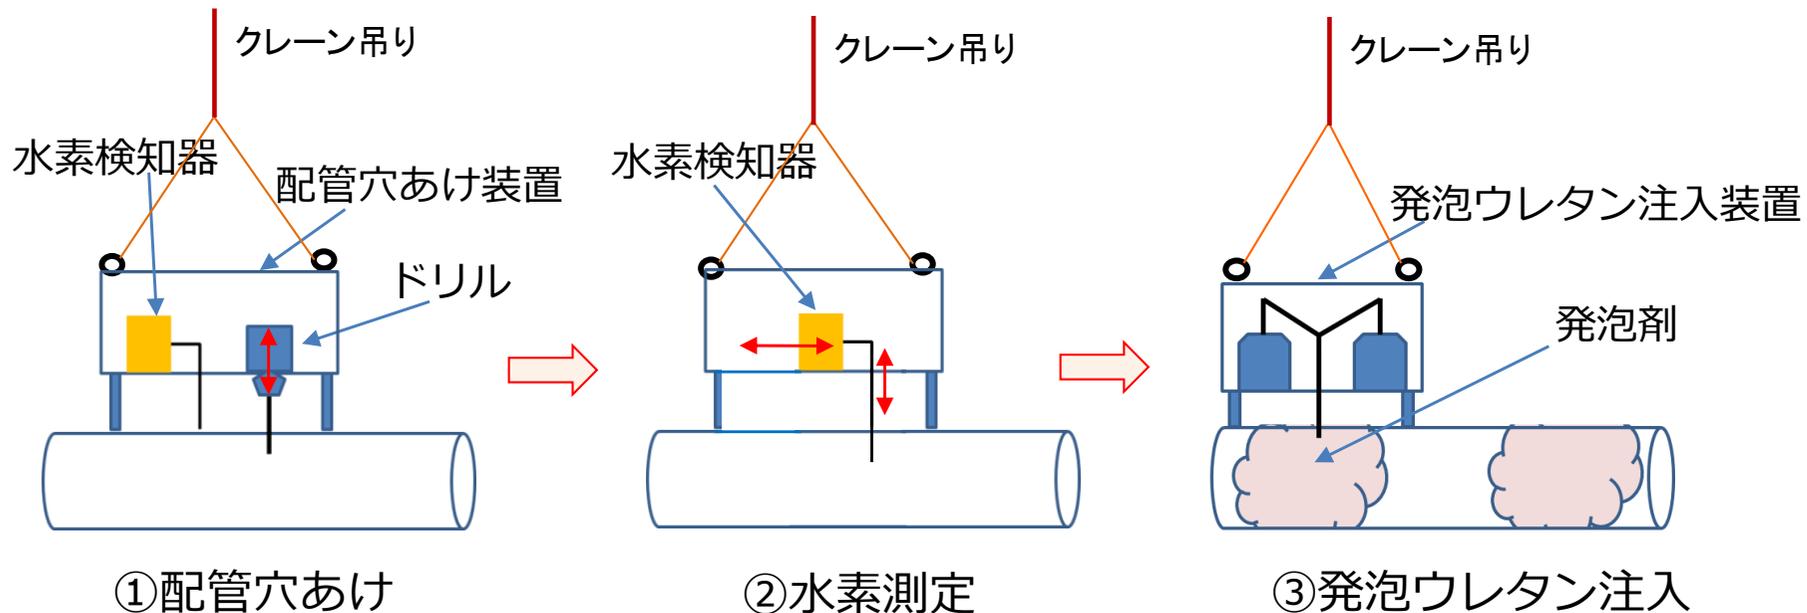
<参考> 配管穿孔／発泡ウレタン注入イメージ

➤ SGTS配管穿孔イメージは以下の通り。

- ①撤去するSGTS配管内に水素はほとんど存在しないと推定するが、火花が出ない低速回転のドリルにて穴開けを実施。配管穴開け後、配管内の水素濃度を測定する。
なお、水素濃度が4%以上（水素の爆発限界下限値）ある場合は窒素ガスによるパージを試みる。（窒素ガスパージの手順についてはモックアップで確認する。）
- ②SGTS配管切断箇所を発泡剤（2液性発泡硬質ウレタンフォーム）を注入し、切断時の放射性ダストの飛散防止を図る。
