福島第一原子力発電所

1号機及び2号機非常用ガス処理系配管の一部撤去について

2022年6月30日

東京電力ホールディングス株式会社

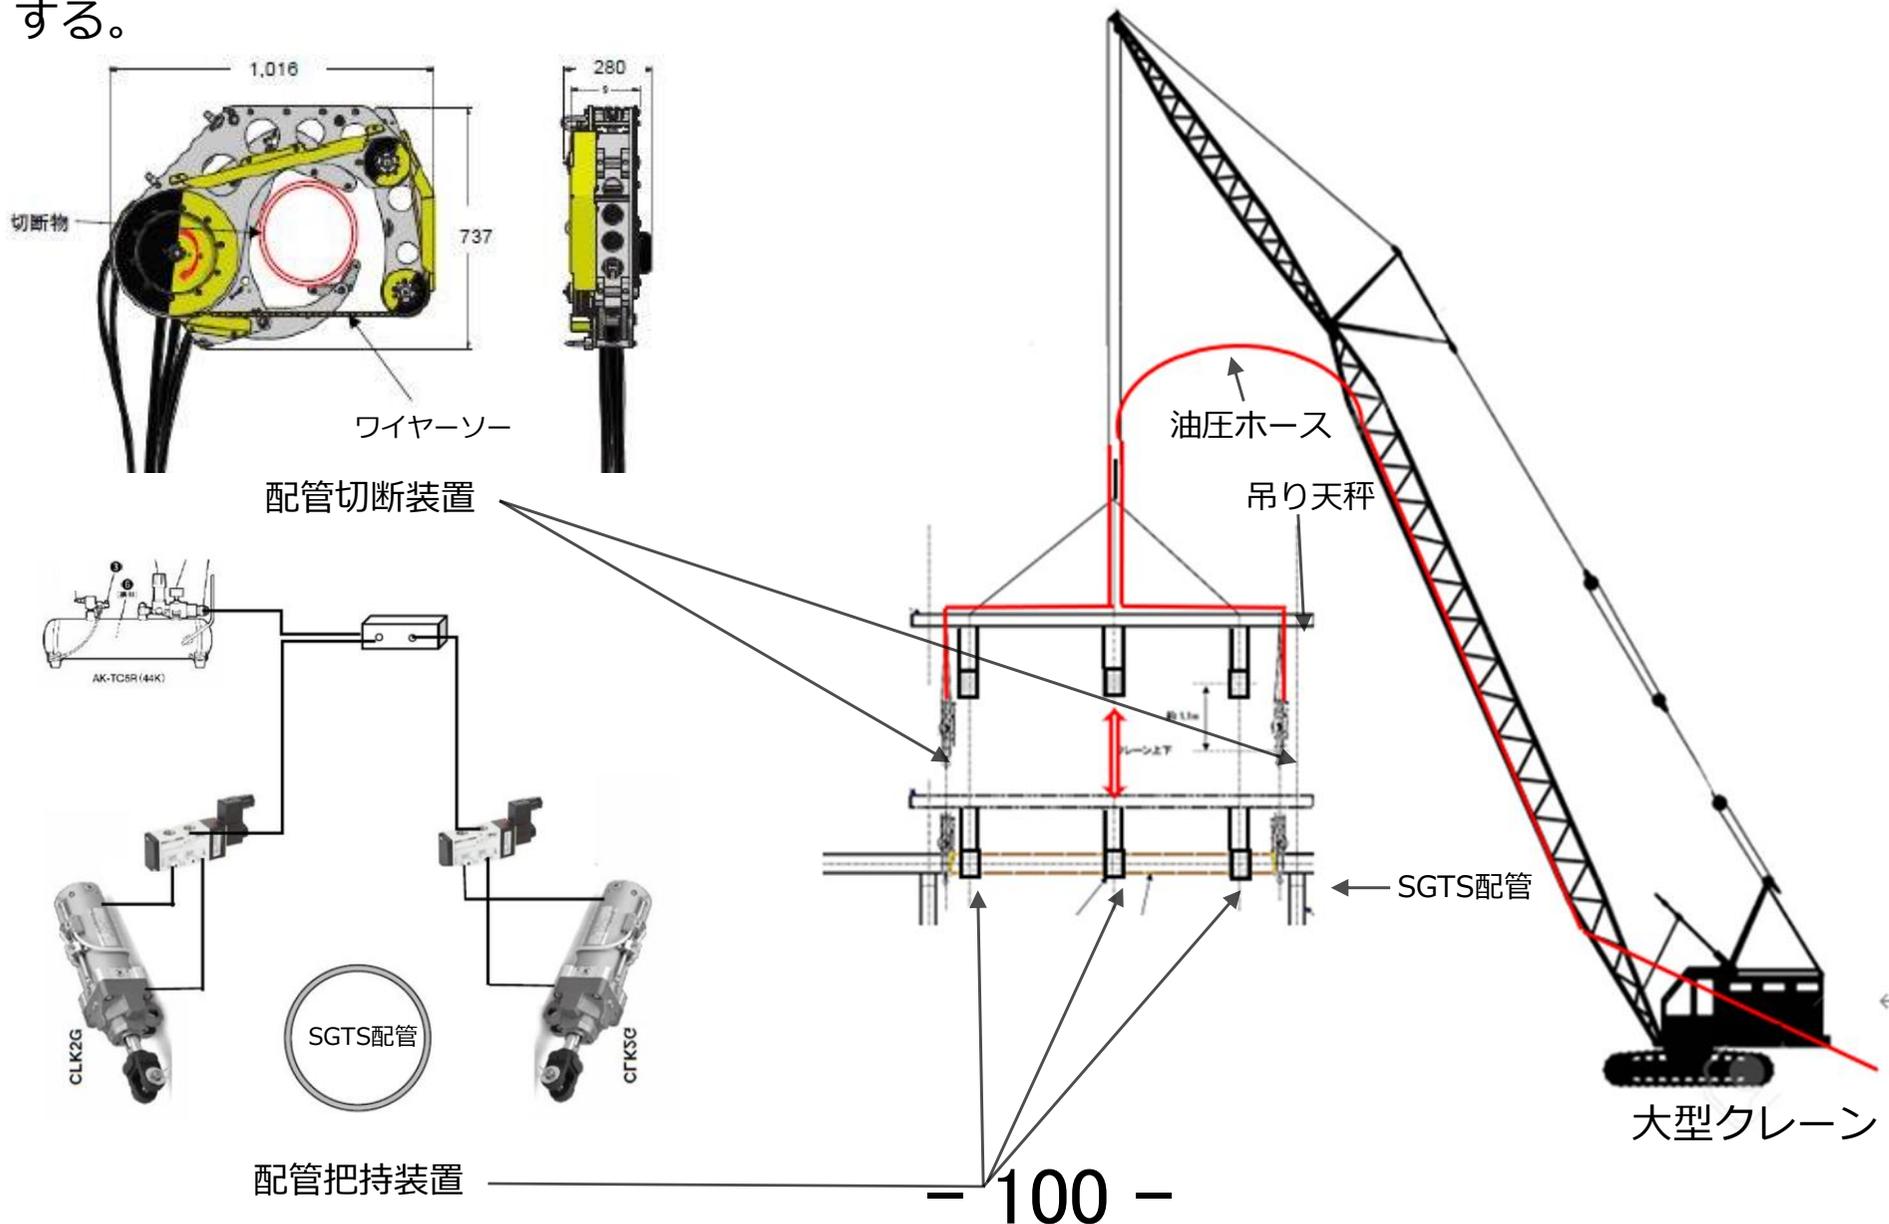
<参考> 配管切断装置概要

吊り天秤に配管切断装置、配管把持装置を搭載し、大型クレーンで吊り、切断箇所に装置を合わせて遠隔操作にて配管を把持、切断を行う。切り出した配管はそのままクレーンで移動する。

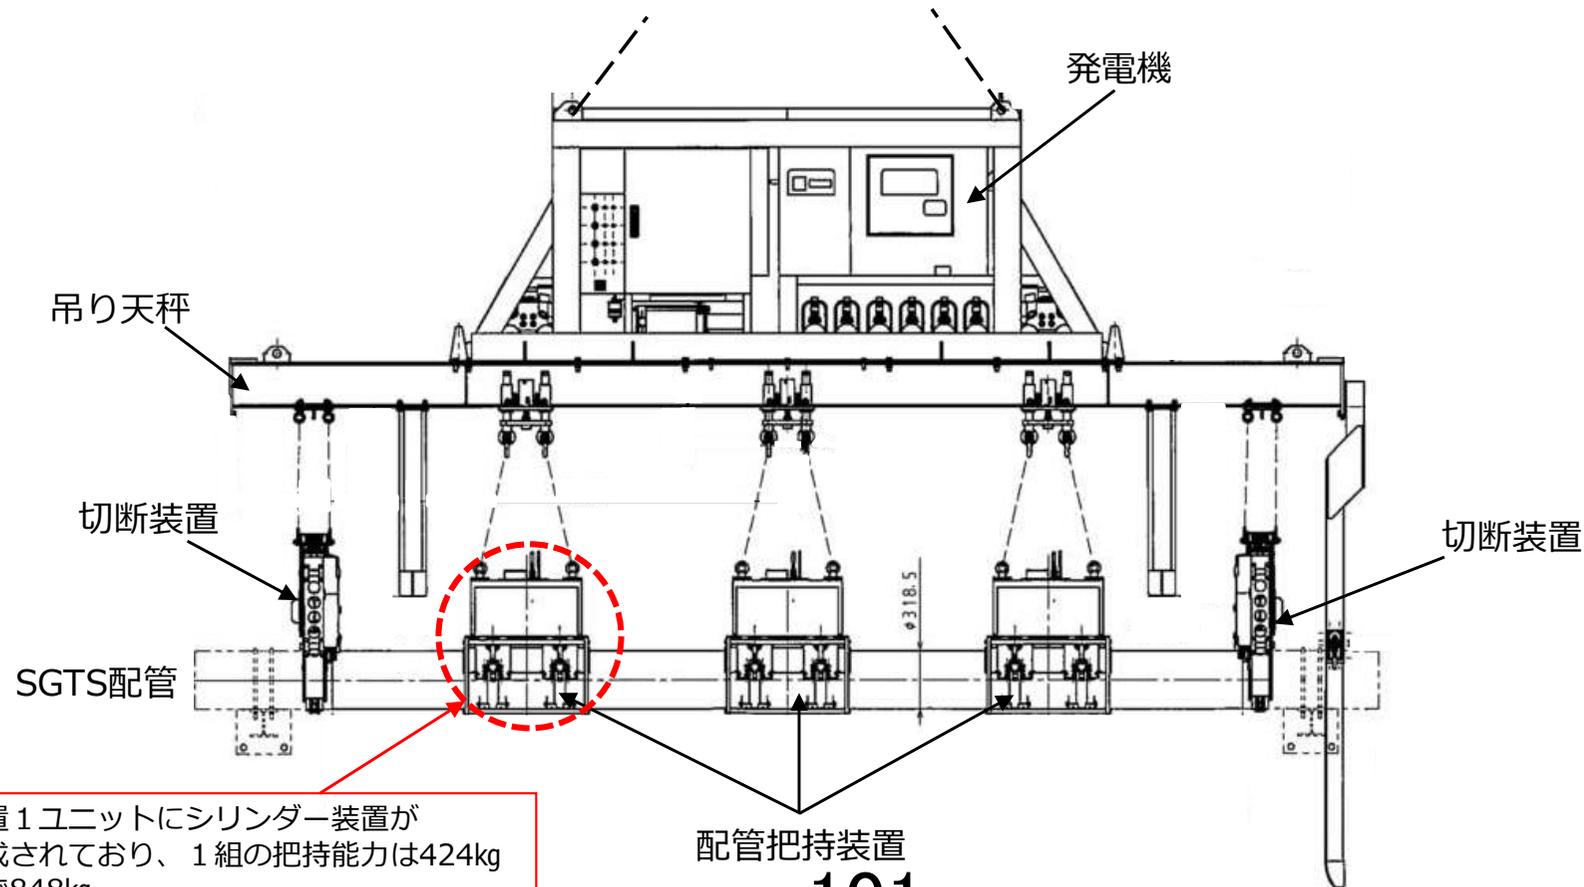
<参考> 吊り天秤概要

- 吊り天秤は切断するスプール長や配管の取り回し（短尺管、長尺管、クランク部、縦管）によって4種類準備する。
- 吊り天秤には発電機、通信装置、切断装置（ワイヤーソー）、配管把持装置が取り付けられる。なお、配管把持装置は切断するスプール長によって取り付ける数が変わる。
- 配管把持装置1ユニットには、シリンダー装置が2組構成されており、1組の把持能力は約420kgである。したがって、配管把持装置1ユニットの把持能力は約840kgとなる。

配管把持装置1ユニットにシリンダー装置が各2組で構成されており、1組の把持能力は424kg
1ユニットで848kg

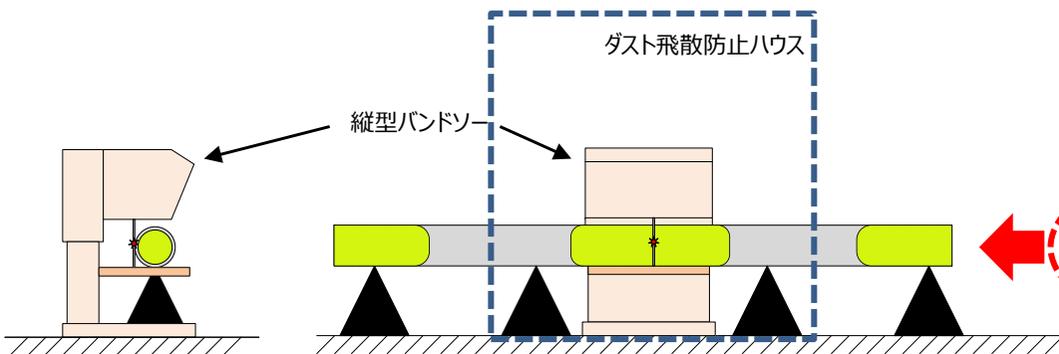
SGTS撤去配管小割イメージ図 (左：側面図、右：正面図)

- SGTS配管吊り降ろし後、8 m以上の長尺配管は輸送車輛に積載するために小割を行う。
- なお、小割箇所には予め発泡ウレタン注入済で細断は縦型バンドソーを用いて行う。
- また、小割についてはハウス内でダストが外部に放出されない措置を取って行う。
- 配管のハウス内への搬入、切断装置へのセッティング、小割後の配管端部への養生の取り付けを作業員で行う。
- 吊降ろし後の細断は1号機で2箇所、2号機で5箇所の計画。
- 細断後、10tトラックにて4号機カバー建屋へ運搬する。

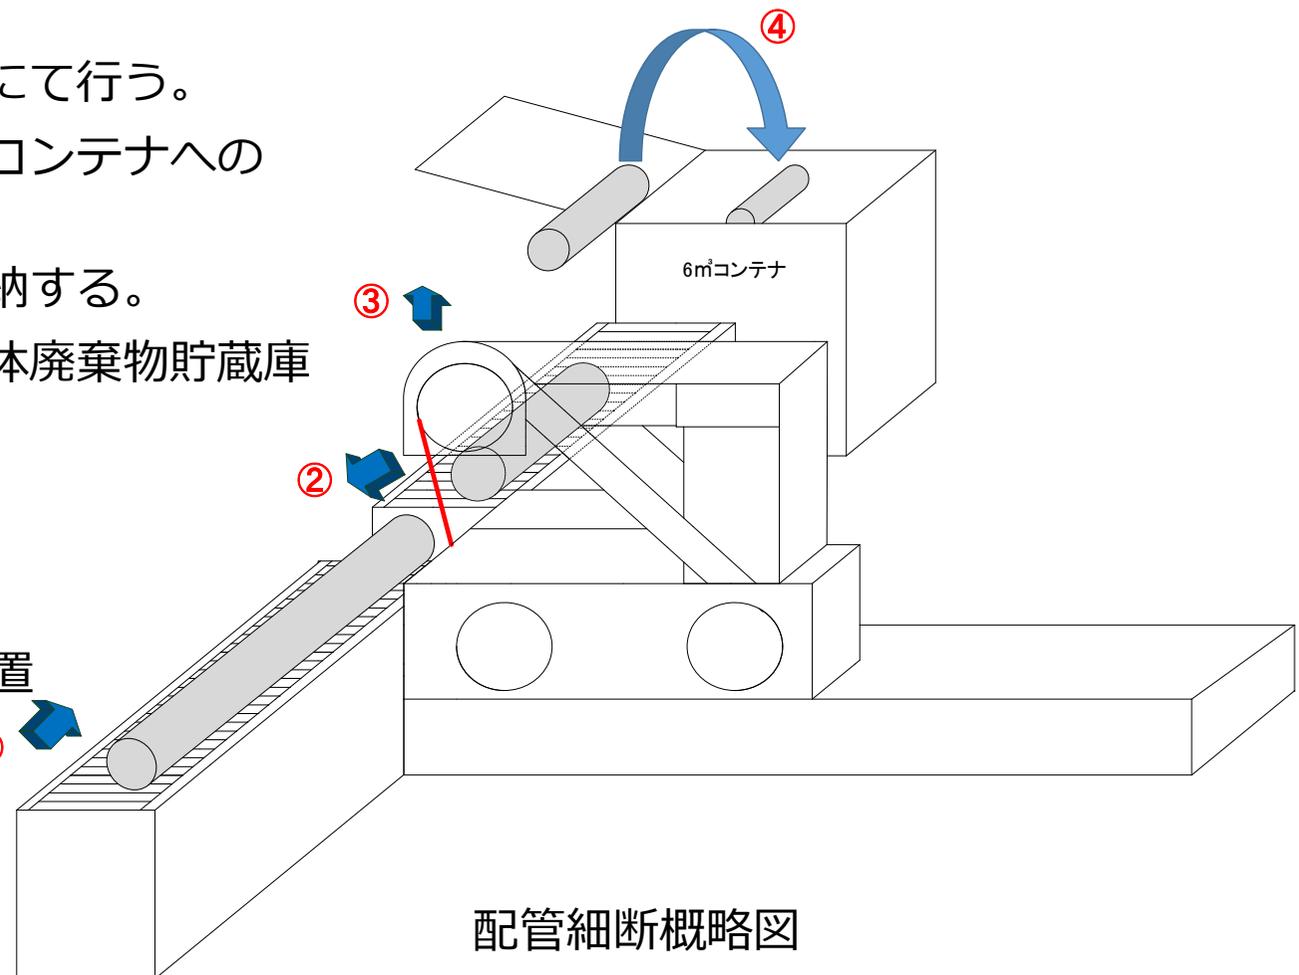
- 現場から撤去した配管は、4号機カバー建屋内1階に設置されたハウス内に輸送され、コンテナ詰めにするために約1.5m程度に細断する。
- ハウス内はRaゾーンに設定し、細断作業中はHEPAフィルター付きの局所排風機を運転して、ハウス外へのダスト拡散を防止する。また、ハウス近傍に仮設のダストモニタを設置してダストの監視を行う。
- 配管の細断は遠隔の細断装置にて行う。
- 配管細断装置への配管設置とコンテナへの配管収納は重機にて行う。
- 細断された配管は養生して収納する。
- 配管を収納したコンテナは固体廃棄物貯蔵庫に輸送して保管する。

■ 配管減容・保管作業フロー

- ① 配管をローラーコンベアに設置
- ② 配管細断（配管細断装置）
- ③ 細断配管揚重（重機）
- ④ 細断配管収納

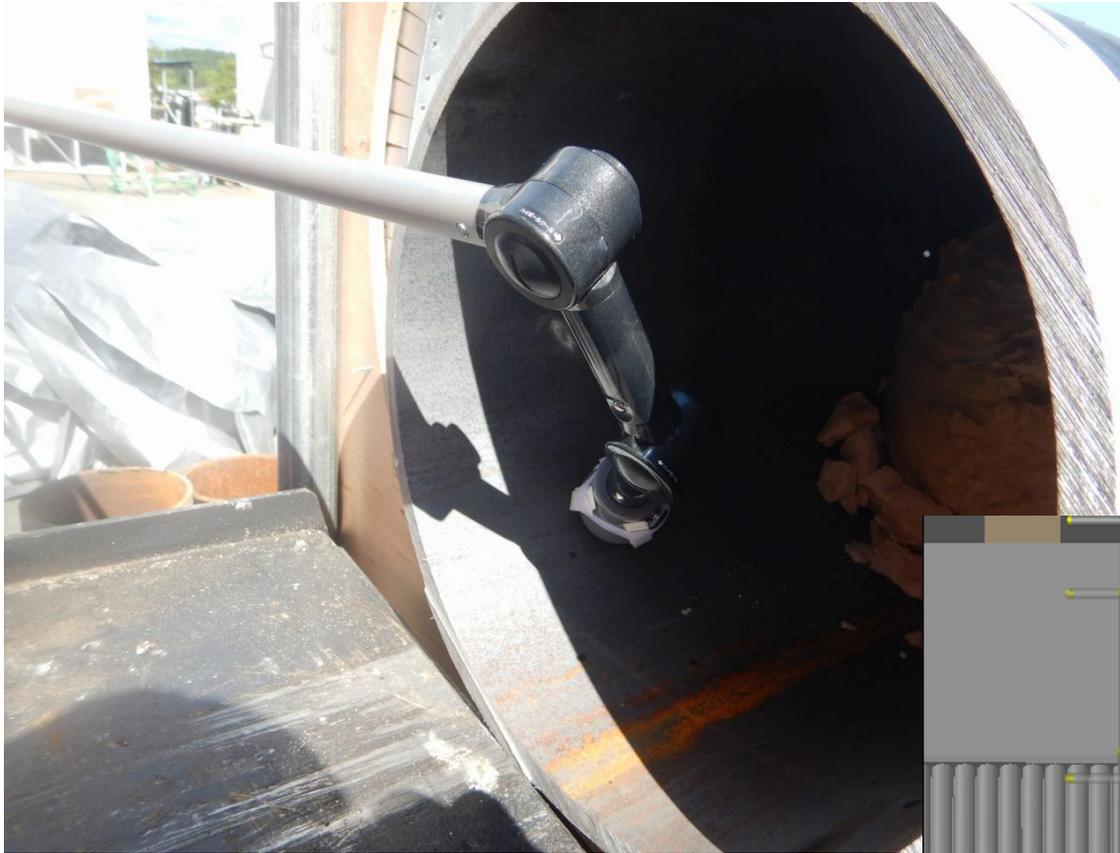
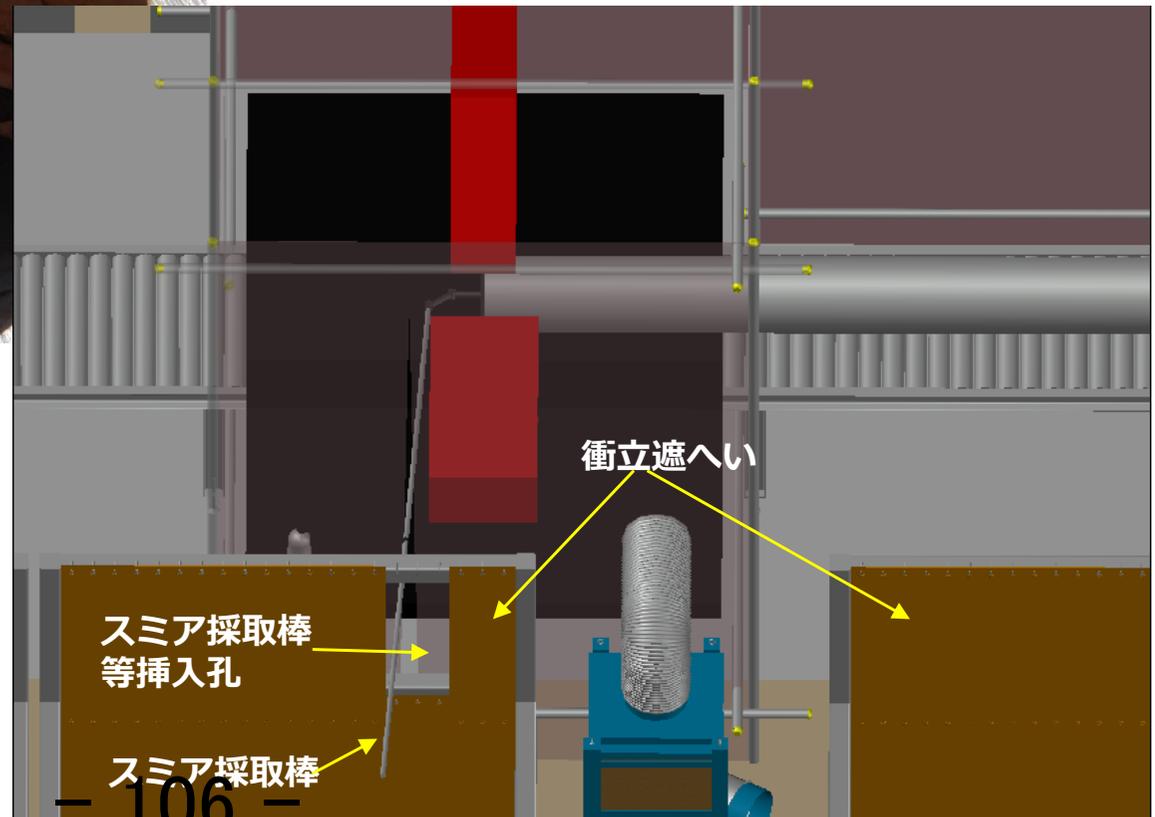
<参考> スミア採取モックアップ

- スミアの採取はハウス側面の挿入孔からスミア採取棒を挿入して、配管細断装置を通過した後の位置でスミヤ採取を行う。
- スミア採取位置は配管内面の上面(0°方向)、下面(180°方向)、側面(90°もしくは270°方向) とする。

- 採取したスミアは採取位置の情報を記載・記録して収納容器に入れて保管する。

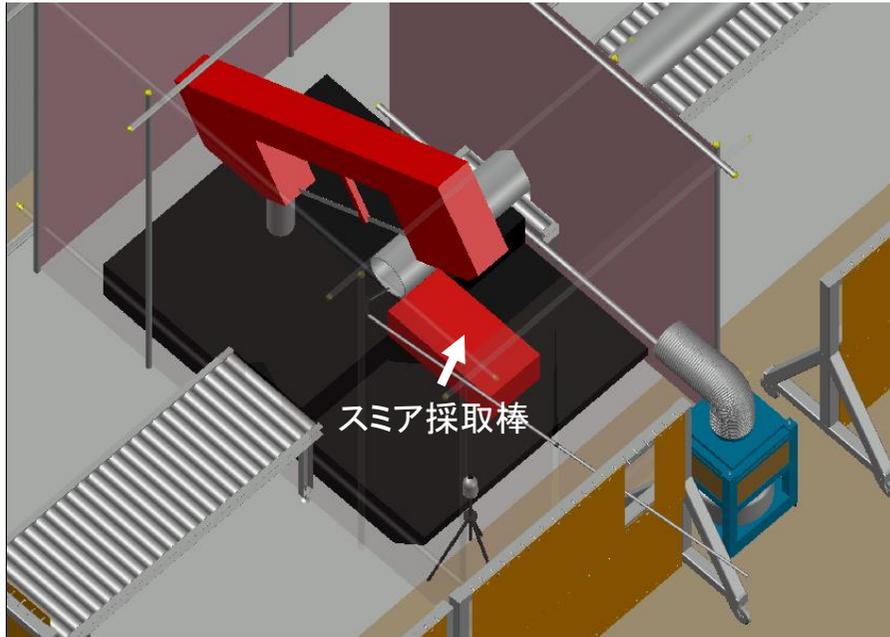
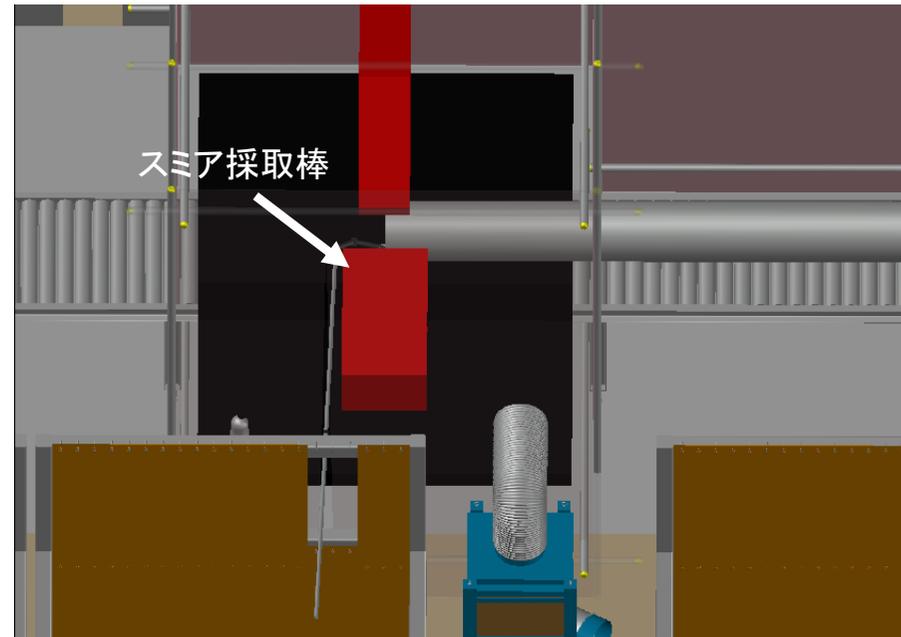
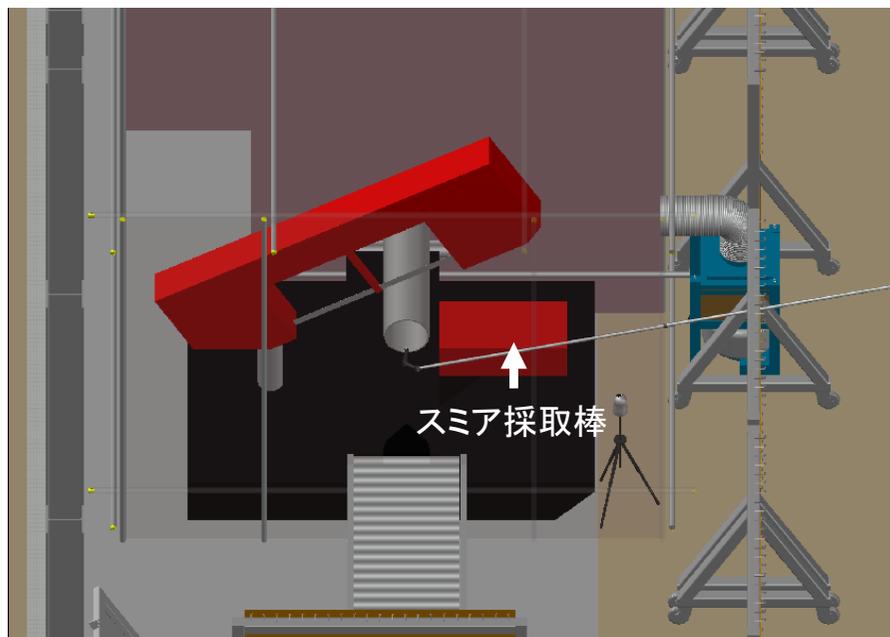
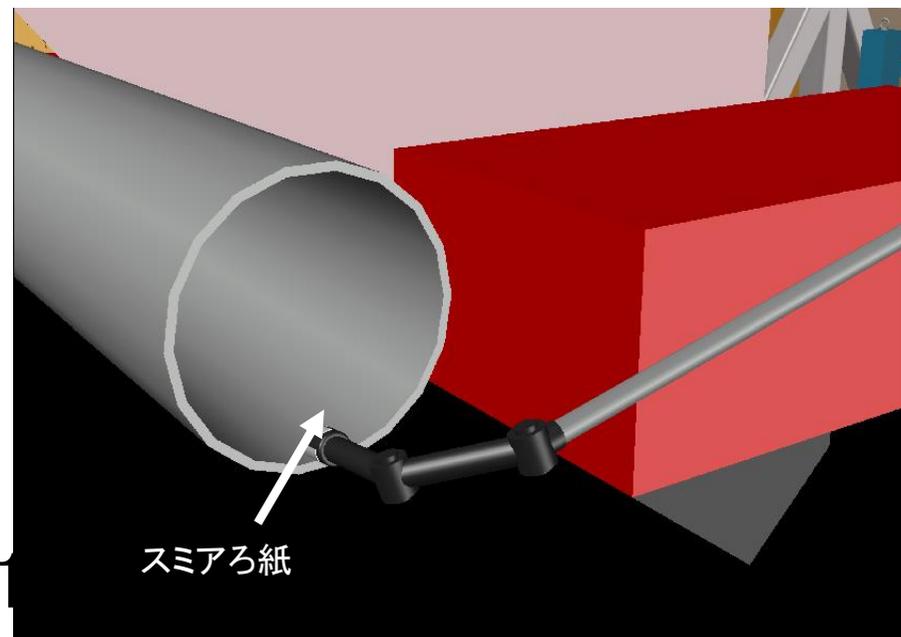
<参考> スミア採取方法（1ポイント毎の採取）

- 配管表面線量160mSv/hの場合、1ポイント採取に最大6分程度必要となり被ばく線量は0.8人・mSv。上、下、左又は右の3ポイントでは2.4人・mSvで被ばく線量増大が課題。

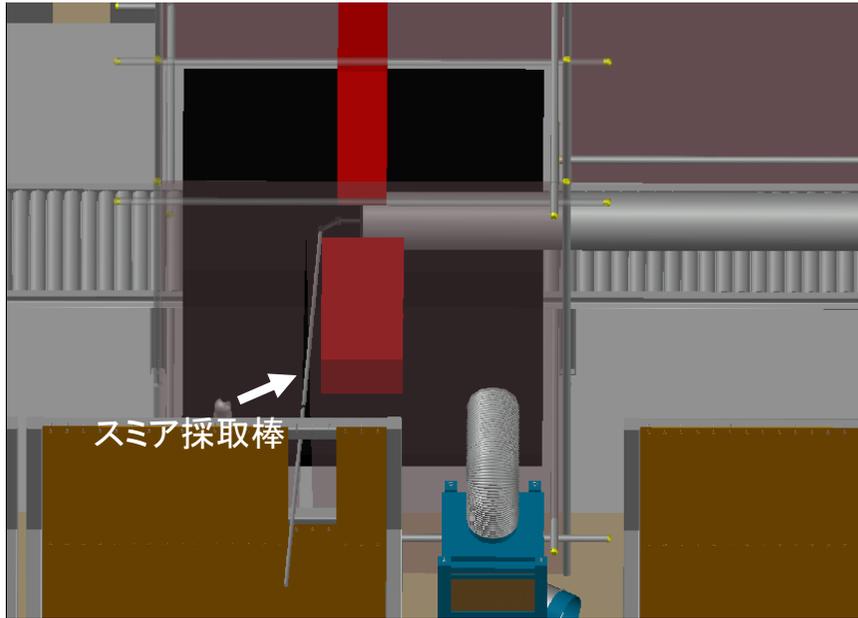
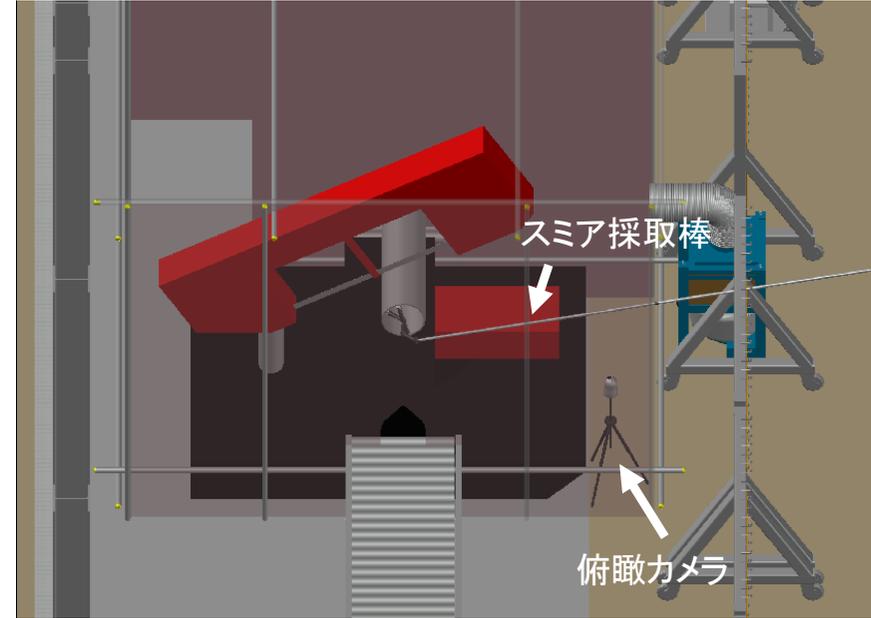
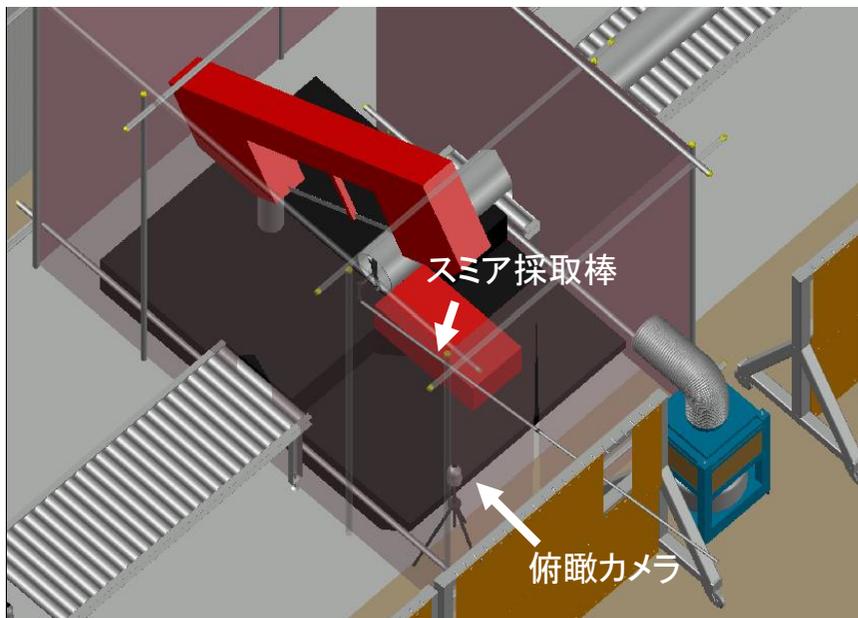
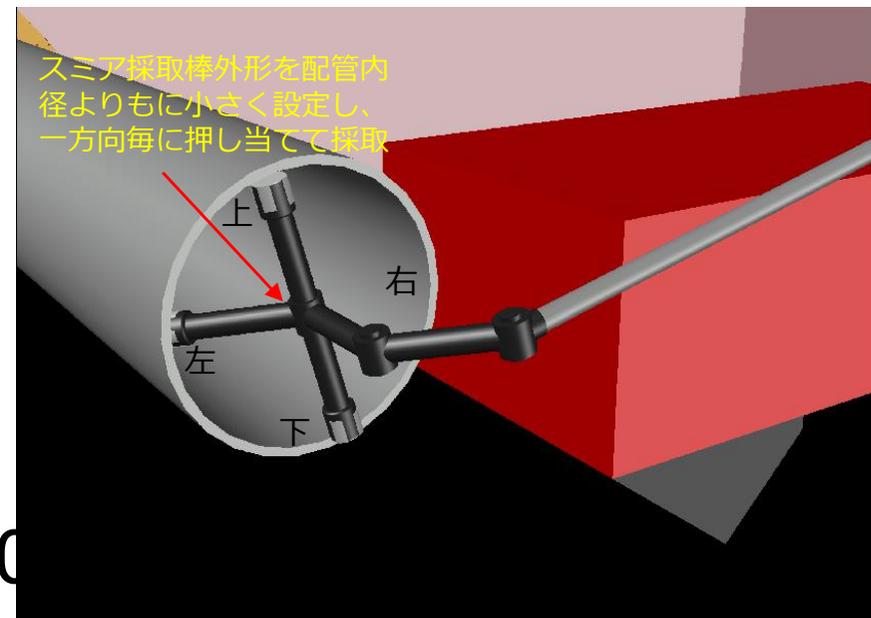
<参考> 検討中のスミア採取方法（3ポイント同時採取）

- 被ばく低減を目的に、下図のように1回の測定で3点採取可能なスミア採取棒を考案。
- モックアップ訓練も含め現在計画中。

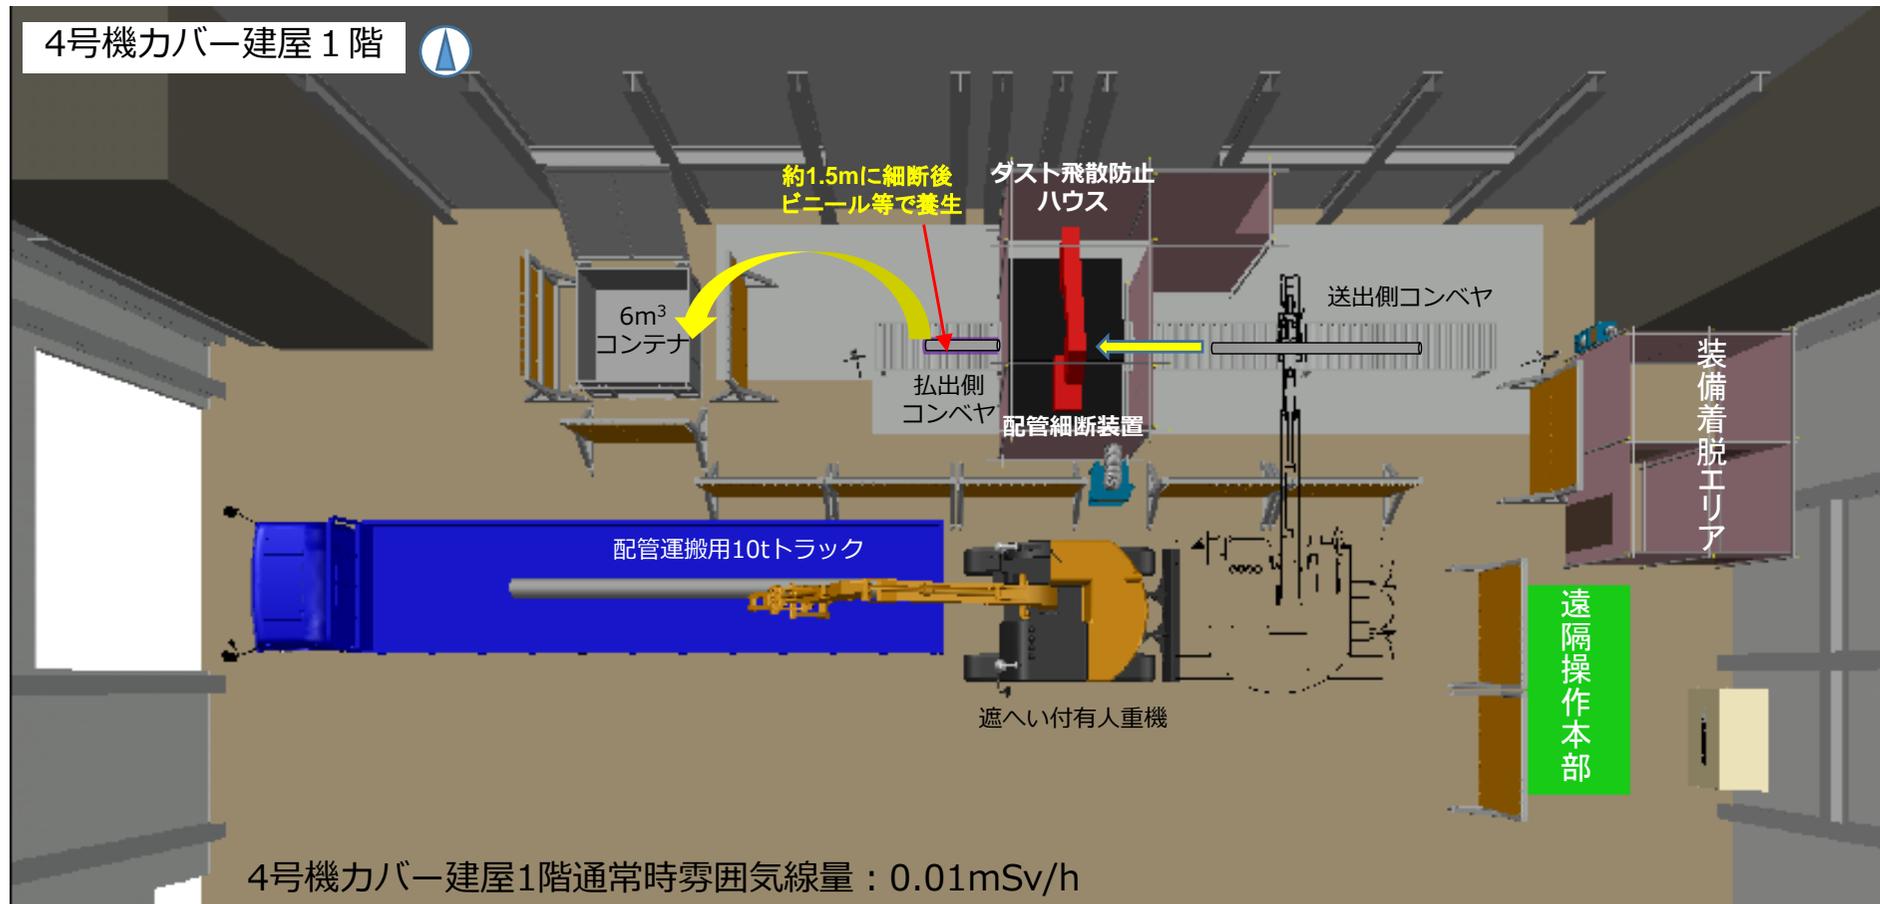
<参考> 配管調査 (撤去配管細断エリア配置図)

- 撤去した配管は、4号機カバ-建屋1階に設置したハウス内に輸送され、コンテナ詰めにするために約1.5m程度に細断する。
- ハウス内はHEPAフィルタ付の局所排風機を運転して、ハウス外への放射性ダストの拡散を防止する。また、ハウス近傍で仮設のダストモニタによる監視を行う。
- 配管の細断は、ダスト飛散防止ハウス内で遠隔の配管細断装置にて行う。(遠隔操作本部から操作)
- 配管細断装置への配管設置とコンテナへの配管収納は、しゃへい付有人重機にて行う。
- 細断された配管はビニール等で養生した後、6m³コンテナに収納する。
- 配管を収納したコンテナは固体廃棄物貯蔵庫に輸送して保管する。

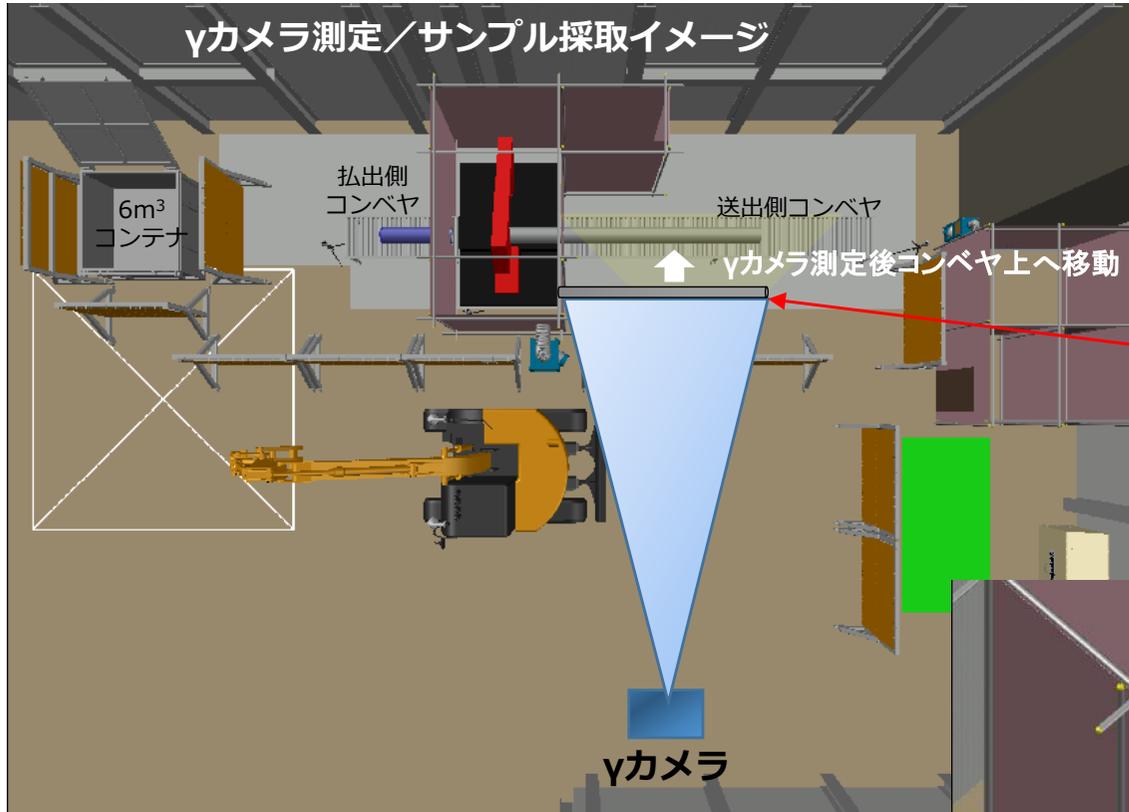
細断前の配管長さ
最長：約7m, 最短：約2.5m

- γカメラの測定は、送出側コンベヤ手前に一度仮置きし測定する。
- 内部確認及びスミア採取は、配管サンプル採取に先立ち高汚染部位を衝立遮へい越しに、ダスト飛散防止ハウス側面から実施する。
- 配管サンプル採取は、高汚染部位を細断装置にて必要幅に輪切りして、収納箱に入れて保管する。
- スミア採取位置は配管内面の上面 (0°方向)、下面 (180°方向)、側面 (90°もしくは270°方向) とする。

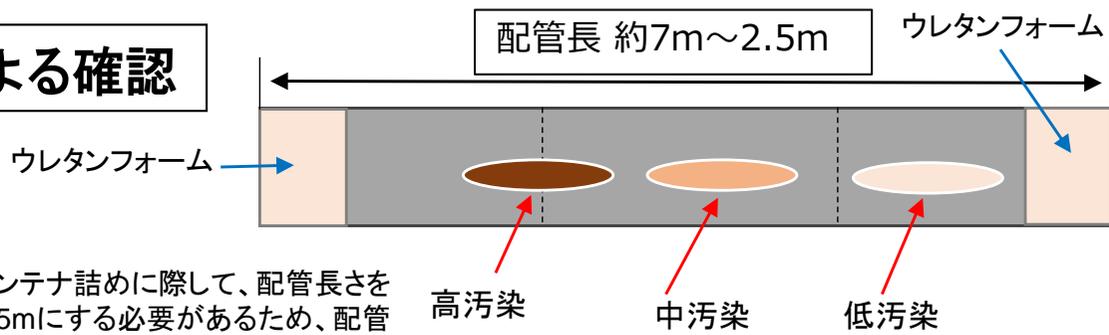
※ コンテナ詰めの際に、配管長さを約1.5mにする必要があるため、配管長から最大で5分割, 最小2分割予定

最大5分割, 最小2分割※

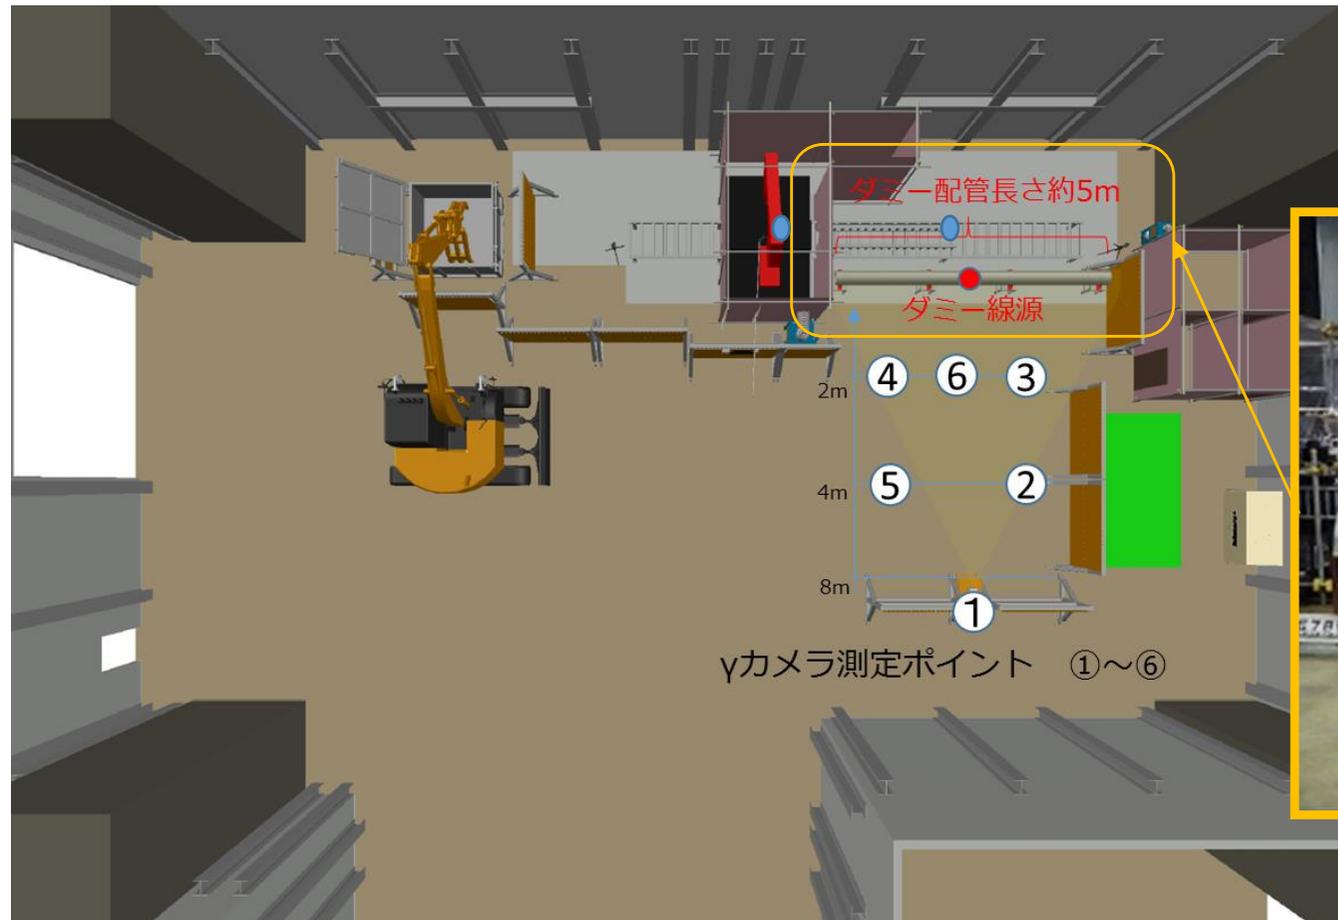
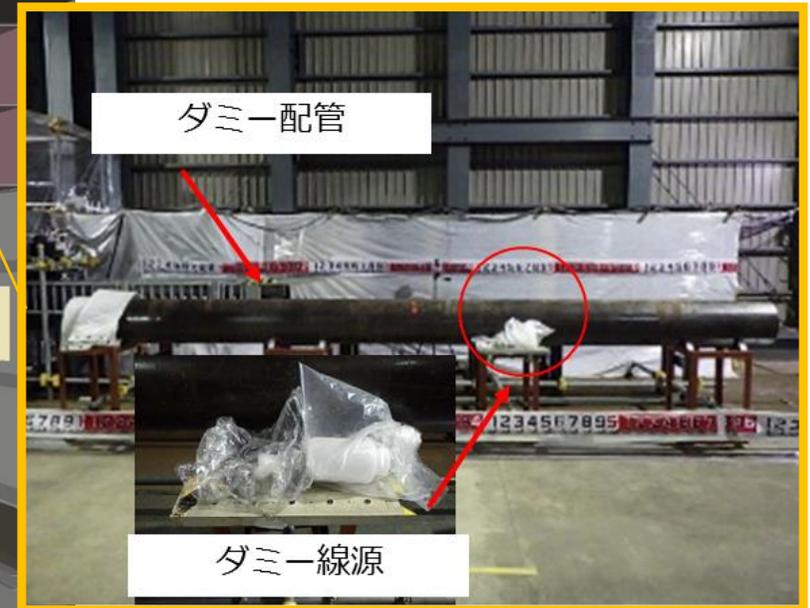
<参考> γカメラ測定モックアップ (ダミー配管、ダミー線源、測定ポイント)

ダミーの配管内にダミー線源を設置し、γ線イメージングを実施

- 空間線量率：0.005mSv/h
- ダミー線源：約10mSv/h (表面)
- 配管長さ：約5m

※⑥については線源を配管外に設置

モックアップにより得られた4種のガンマカメラの汚染分布を比較し、各特性を把握することが目的

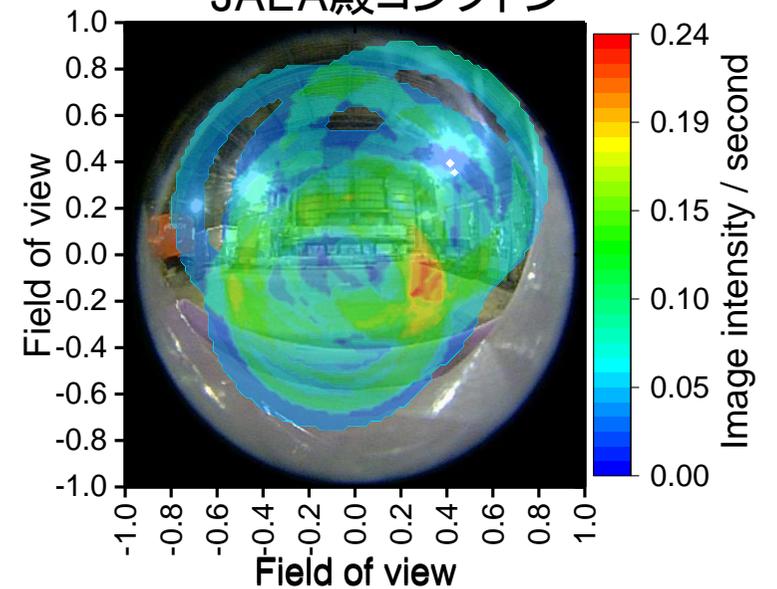
<参考> 測定ポイント①8m位置 (配管内両端に線源設置)

東電iPIXとJAEA殿コンプトン(鉛付き)は高線量用のため、模擬線源の線源強度が低いことから、線源の位置にイメージングが出来ていない。

東電ガンマキャッチャーは低線量用のため、精度よくイメージングが行われている。

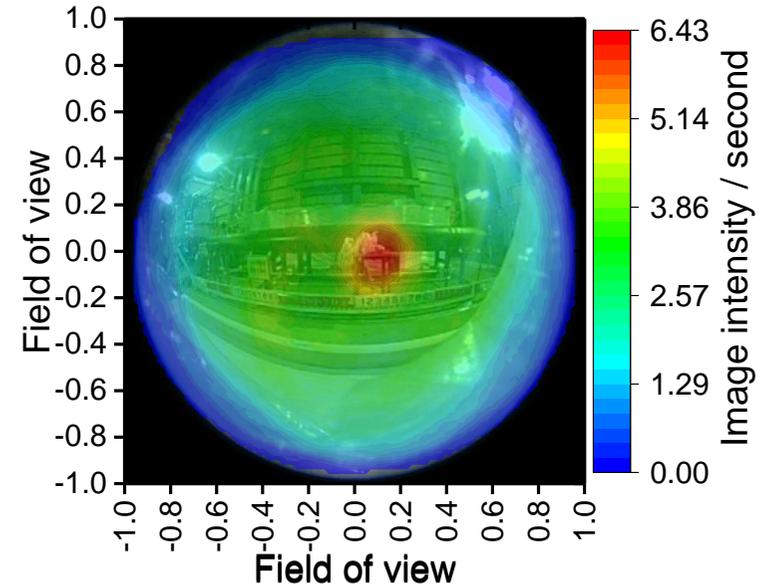
<参考> 測定ポイント⑥2m位置（配管外に線源設置）

模擬線源との距離を近づけた場合、線源強度が強くなるため、各ガンマカメラにおいて線源の位置にイメージングが行われている。
また、東電iPIXは位置分解能が高いため各模擬線源に対してイメージングが行われている。

- ダミー線源の撮影に関しては各カメラから得られる情報はおよそ把握できた
- 東電のカメラ(iPIX、ガンマキャッチャー)は低バックグラウンド(以下、B.G.)環境下かつダミー線源に対して、きちんと線源の位置にイメージングが来ている
- JAEA殿コンプトンは高線量用にカスタマイズしているため、今回のダミー線源では一部測定時のカウント不足により、イメージングが不十分な結果となった
- SGT5切断配管の実物ではダミー線源のような点線源と異なり、面状に汚染が沈着しているため、モックアップ同様の結果が見られるか不明であることから、全てのカメラを使用する必要があると判断する。
- 規制庁殿γカメラは期待通りの測定情報が得られると想定する。
- 東電のカメラについては高B.G.環境下においてきちんとイメージングがなされるか確認する必要がある。

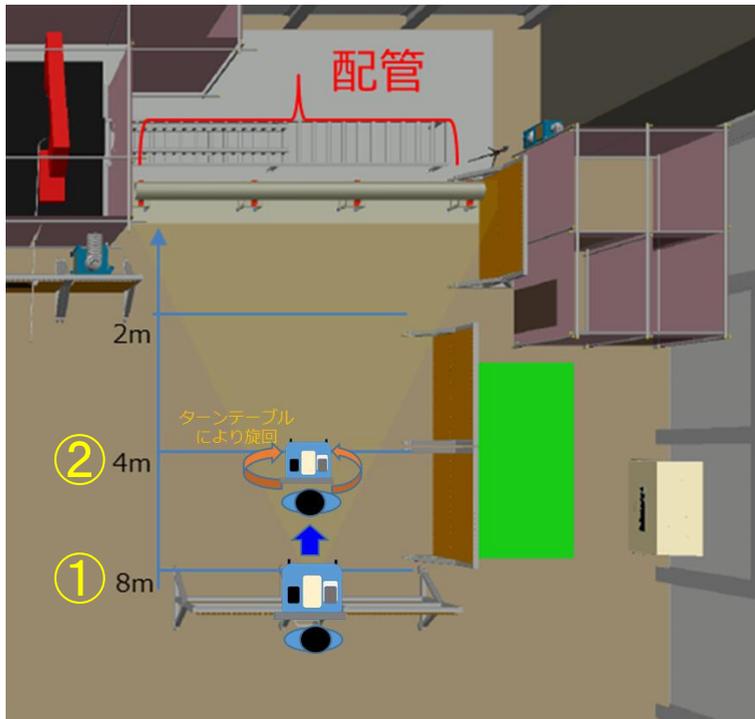
◆ γカメラ測定モックアップの結果から、各カメラの画角に測定対象のSGT5配管が収まり、イメージングが可能と想定する下記ポイントで測定を実施する。

- ① 8mから配管の全体を撮影し、線量が高い部位を選定する。
- ② 4mから狭い範囲を測定し、サンプルとして採取する箇所を選定する。

ターンテーブルにより方向転換させ、カメラの画角の微調整を行う。

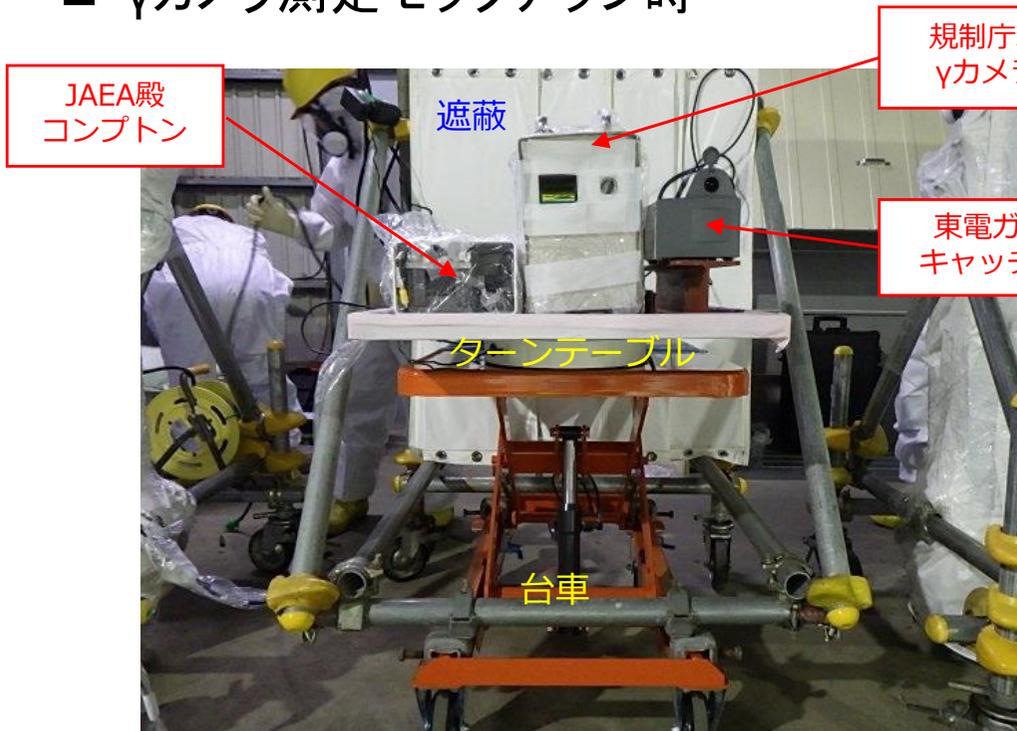
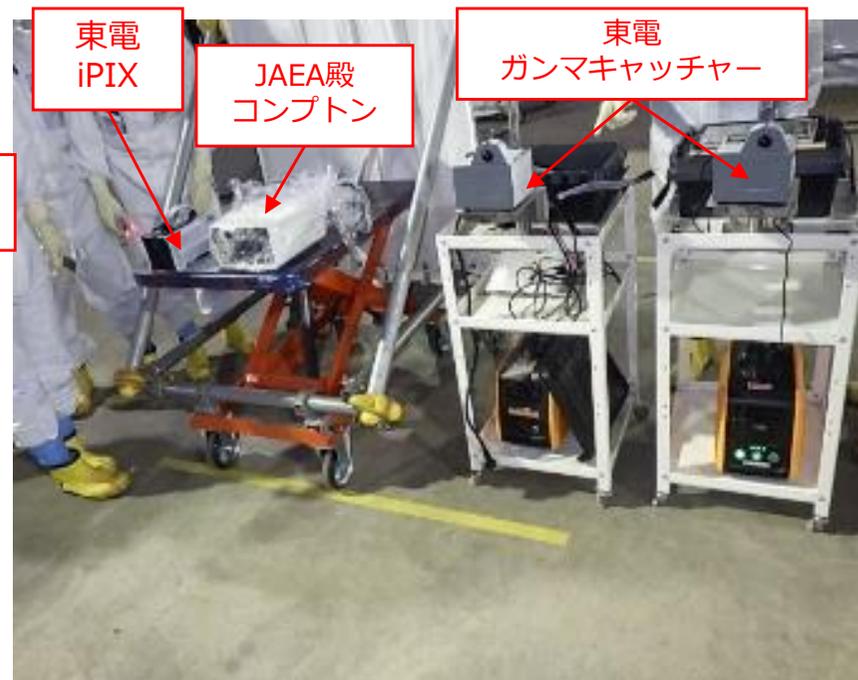
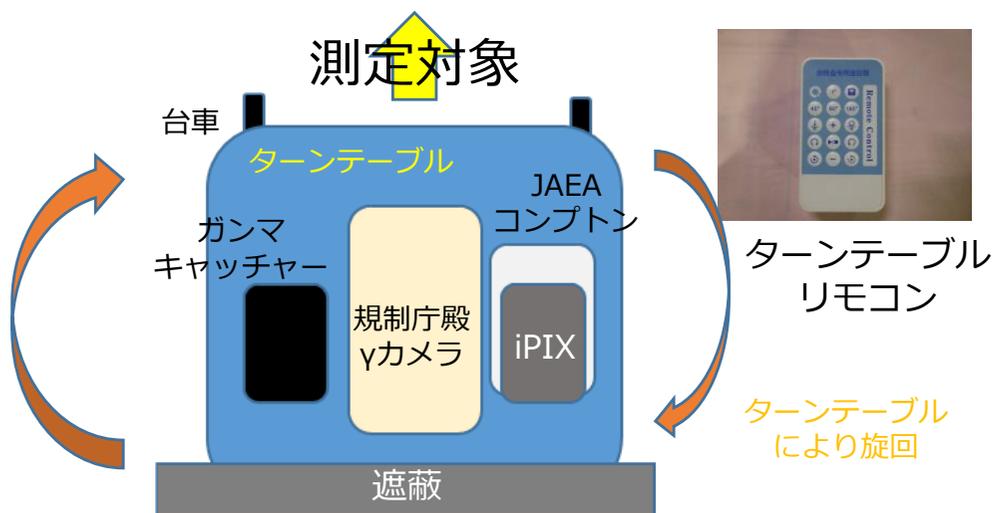
<参考> ガンマカメラ台車

◆線量低減対策として、各カメラを遮蔽付き台車上のターンテーブルへ設置し、リモコンで旋回し画角の微調整を行う

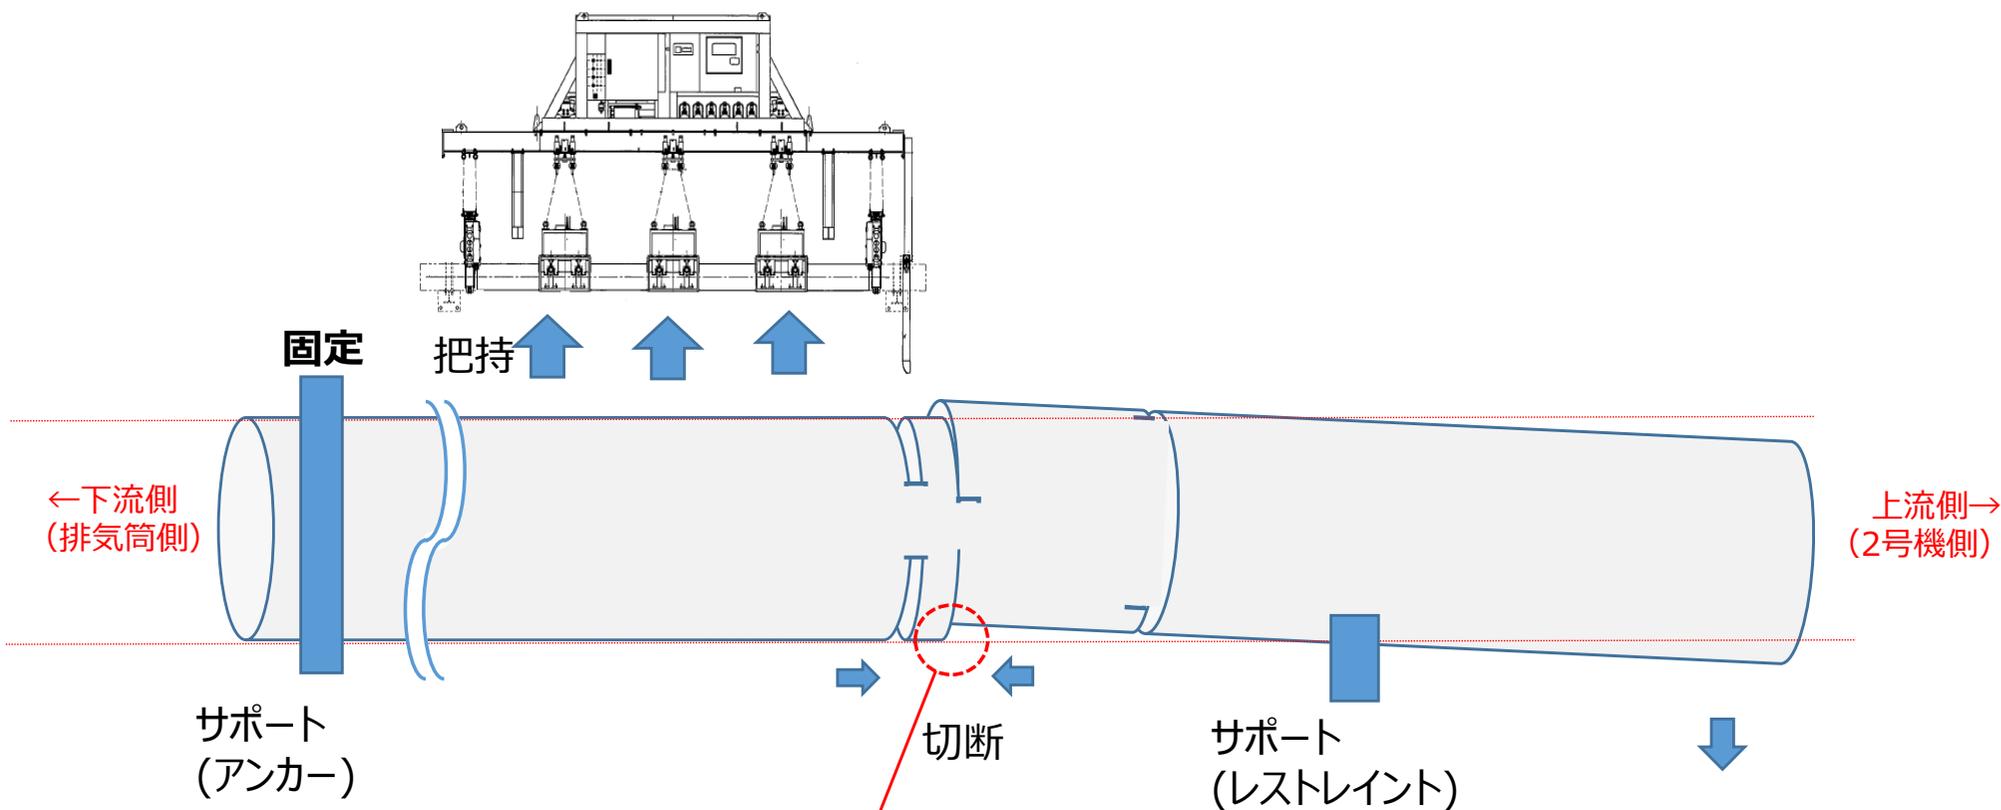
- 3月27日の切断時に、切断対象配管の上流側（2号機側）の配管が自重により沈み込むことで、切断面に圧縮力が加わり、ワイヤソーの噛み込みが発生した可能性が高いと推定。

切断残存部に掛かる圧縮荷重は、約**1.121.4t**と推定している。
