福島第一原子力発電所

1号機及び2号機非常用ガス処理系配管の一部撤去について

2022年6月30日

東京電力ホールディングス株式会社

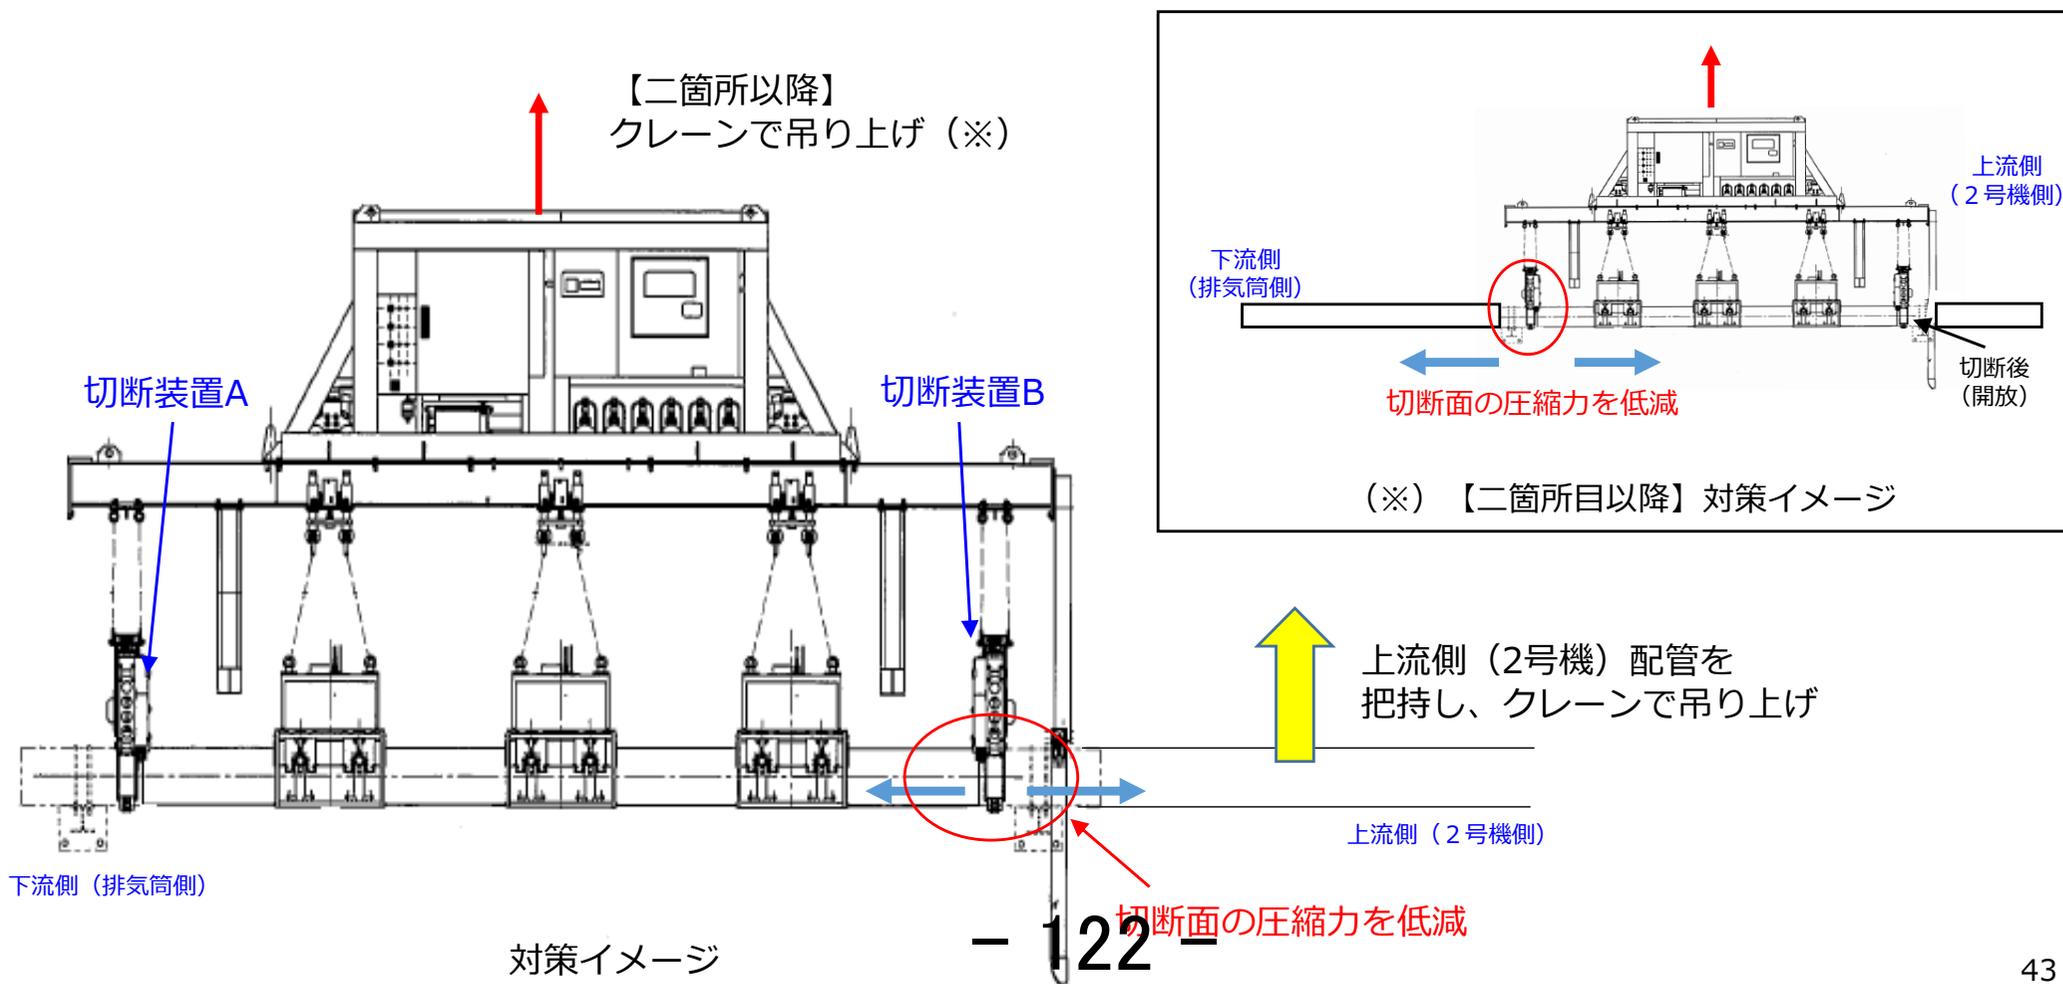
【対策①圧縮応力低減】

- 3月27日の切断時に、切断対象配管の上流側（2号機側）の配管が自重により沈み込むことで、切断面に圧縮力が加わり、ワイヤソーの噛み込みが発生した可能性が高いと推定。

➤ 切断一箇所目：

上流側（2号機側）の配管を把持し、クレーンで上方へ吊り上げることで切断面の圧縮力を低減する。

→5月23日に、切断を完了した。

➤ 切断二箇所目以降：

吊り天秤をクレーンで上方へ吊り上げ、切断面の圧縮応力を低減する。

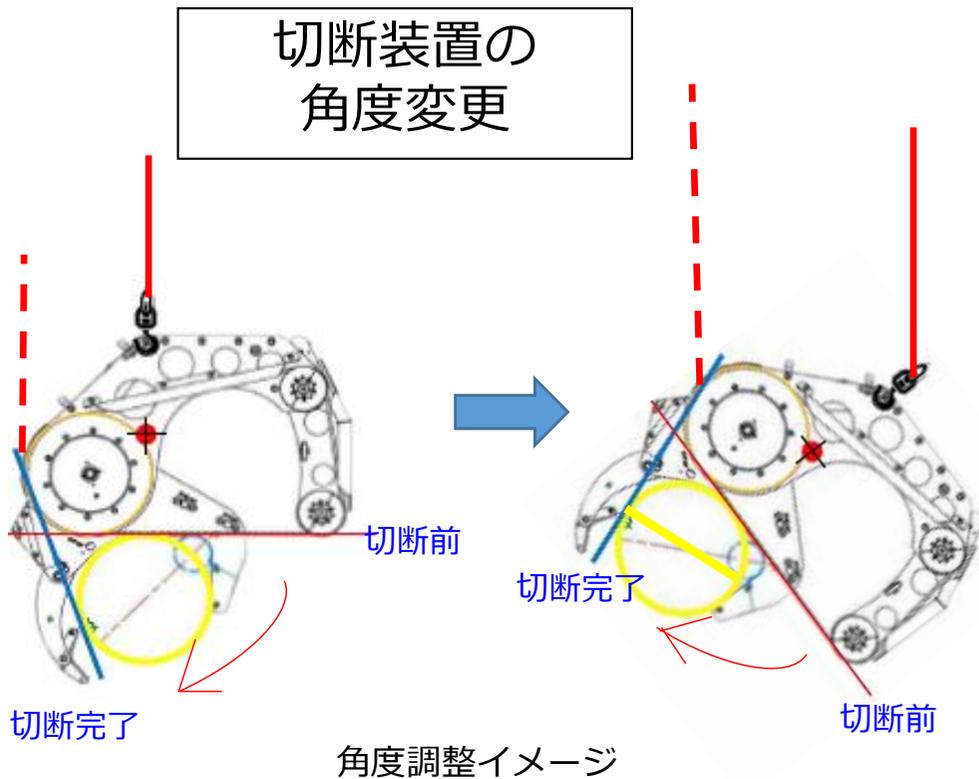
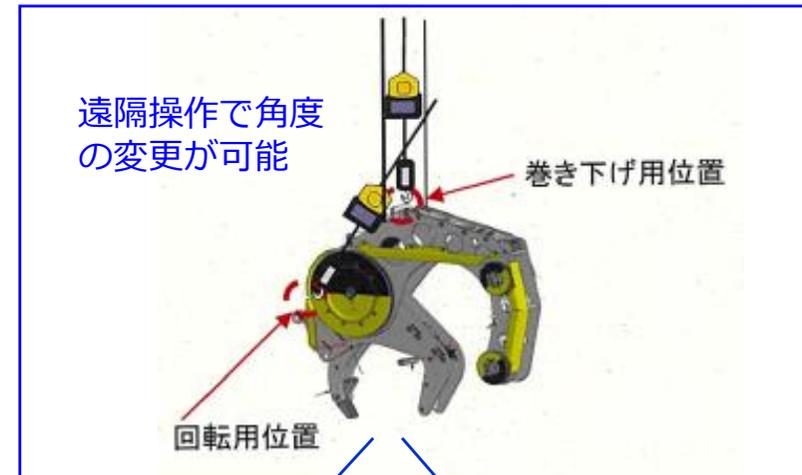
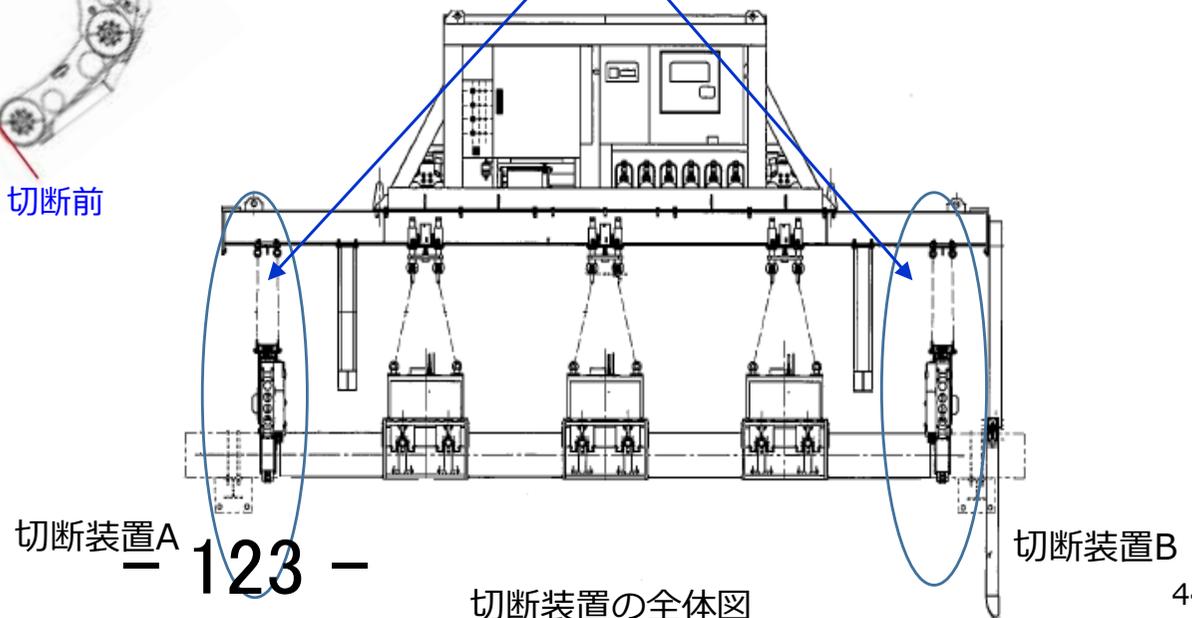
切断装置の
角度変更

切断装置A

切断装置B

【対策②切断装置の角度変更】

- 約7割切断した時点で、遠隔電動ウィンチで切断装置の角度を変更し、切断終了付近の切断面積を小さくすることで噛み込みを防止する。

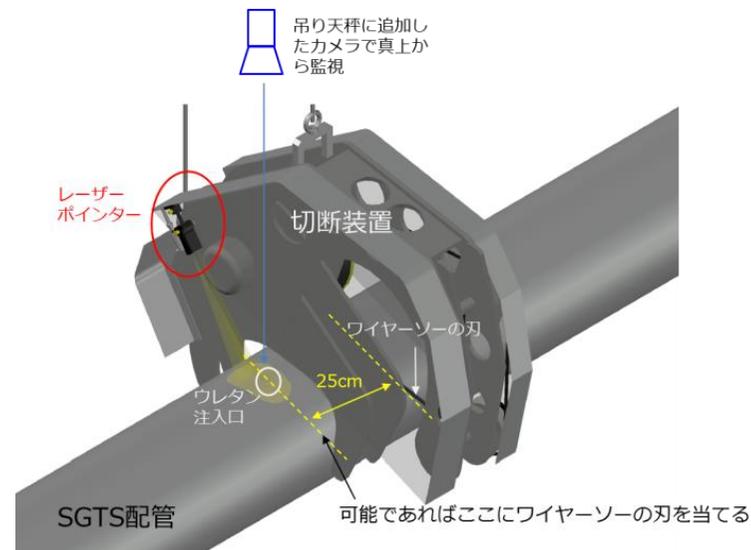
図3：対策イメージ

- モックアップの知見から、ウレタン注入口から左右約40cmの範囲にウレタンが充填されているものとして、切断を実施した。しかしウレタンの広がり方が想定より少なかったため、切断箇所にウレタンが充填されていなかったと推定する。

- ウレタン注入口から左右約25cm以内の範囲を切断する。
- カメラ映像で切断範囲を確認するため、下記の対策を実施する。
 - ・切断装置の真上へカメラを追加
 - ・切断装置へレーザーポインターを取り付け、目印としてウレタン注入口付近へ照射する。

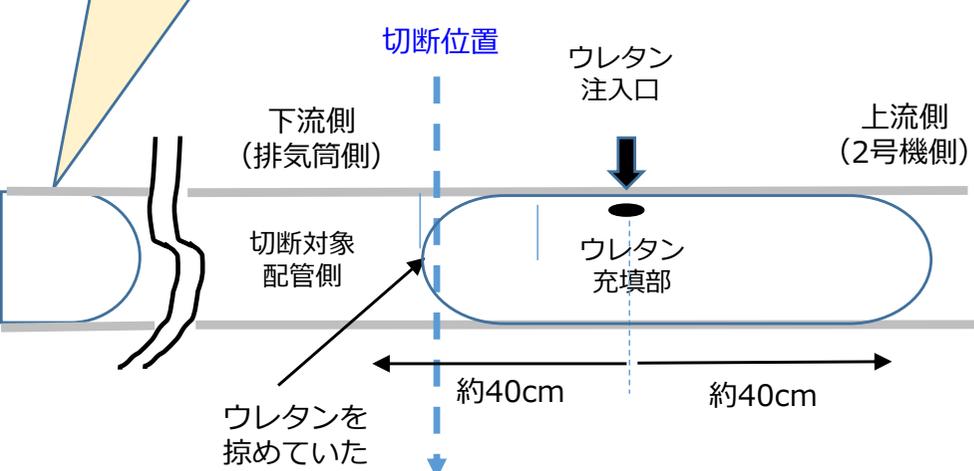
ウレタン充填部イメージ

反対側の切断面にはウレタンが充填されていることを確認した。

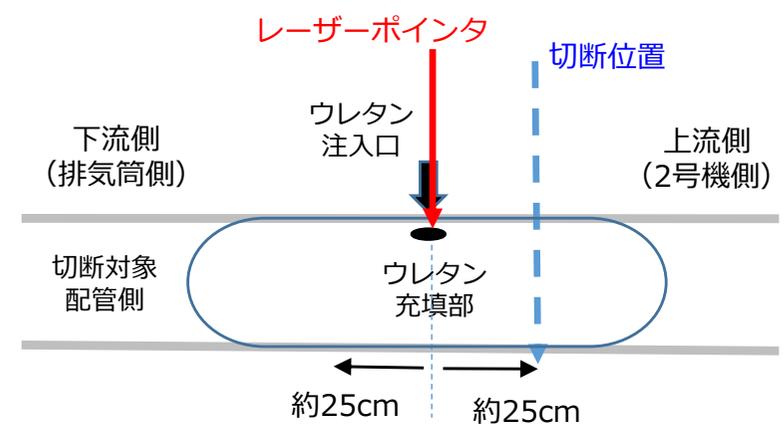
対策後の切断位置のイメージ

カメラ映像で確認が可能であれば注入口を切断
