14. 重要な安全機能を有する施設設置位置での弱風化部中のシームS-11(5/27)

誤 シームS-11の分布と重要な安全機能を有する施設との関係

第1043回審査会合
資料1-1-2 P.14-5 加筆

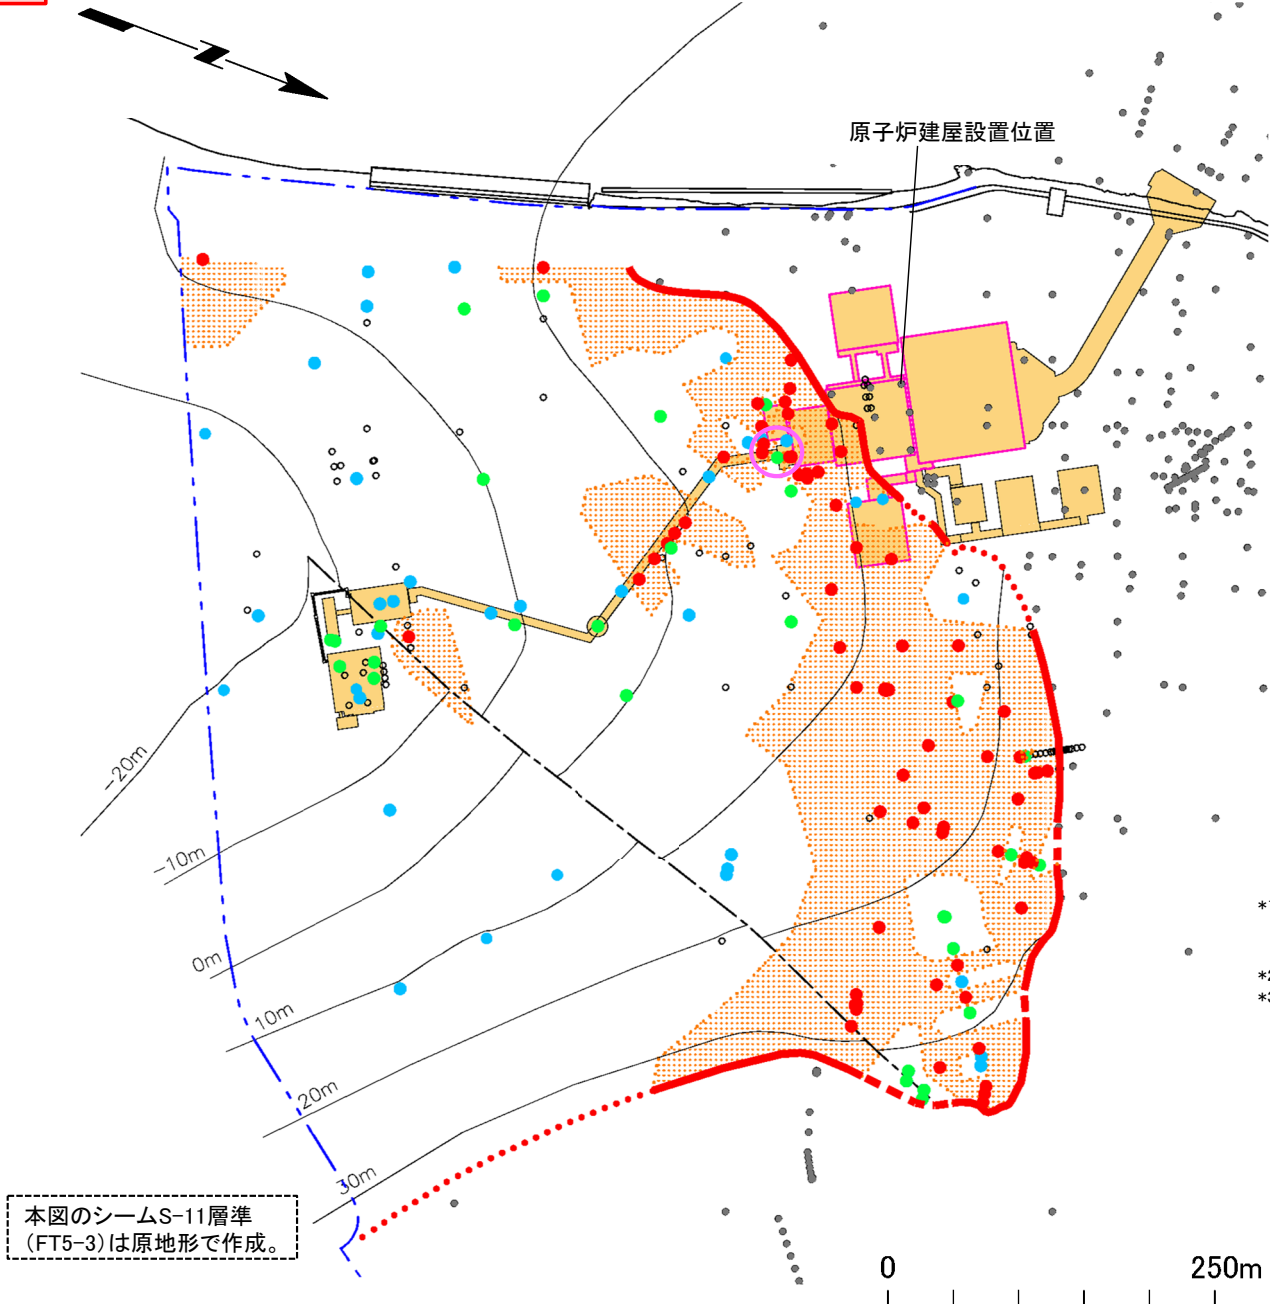
• 敷地内におけるシームS-11の有無を詳細に検討すると、①粘土質の薄層が認められる部分、②粘土質の薄層が認められず細粒凝灰岩のみ認められる部分及び③粘土質の薄層が認められず細粒凝灰岩も認められない部分がある。
• シームS-11は断続的に分布する。

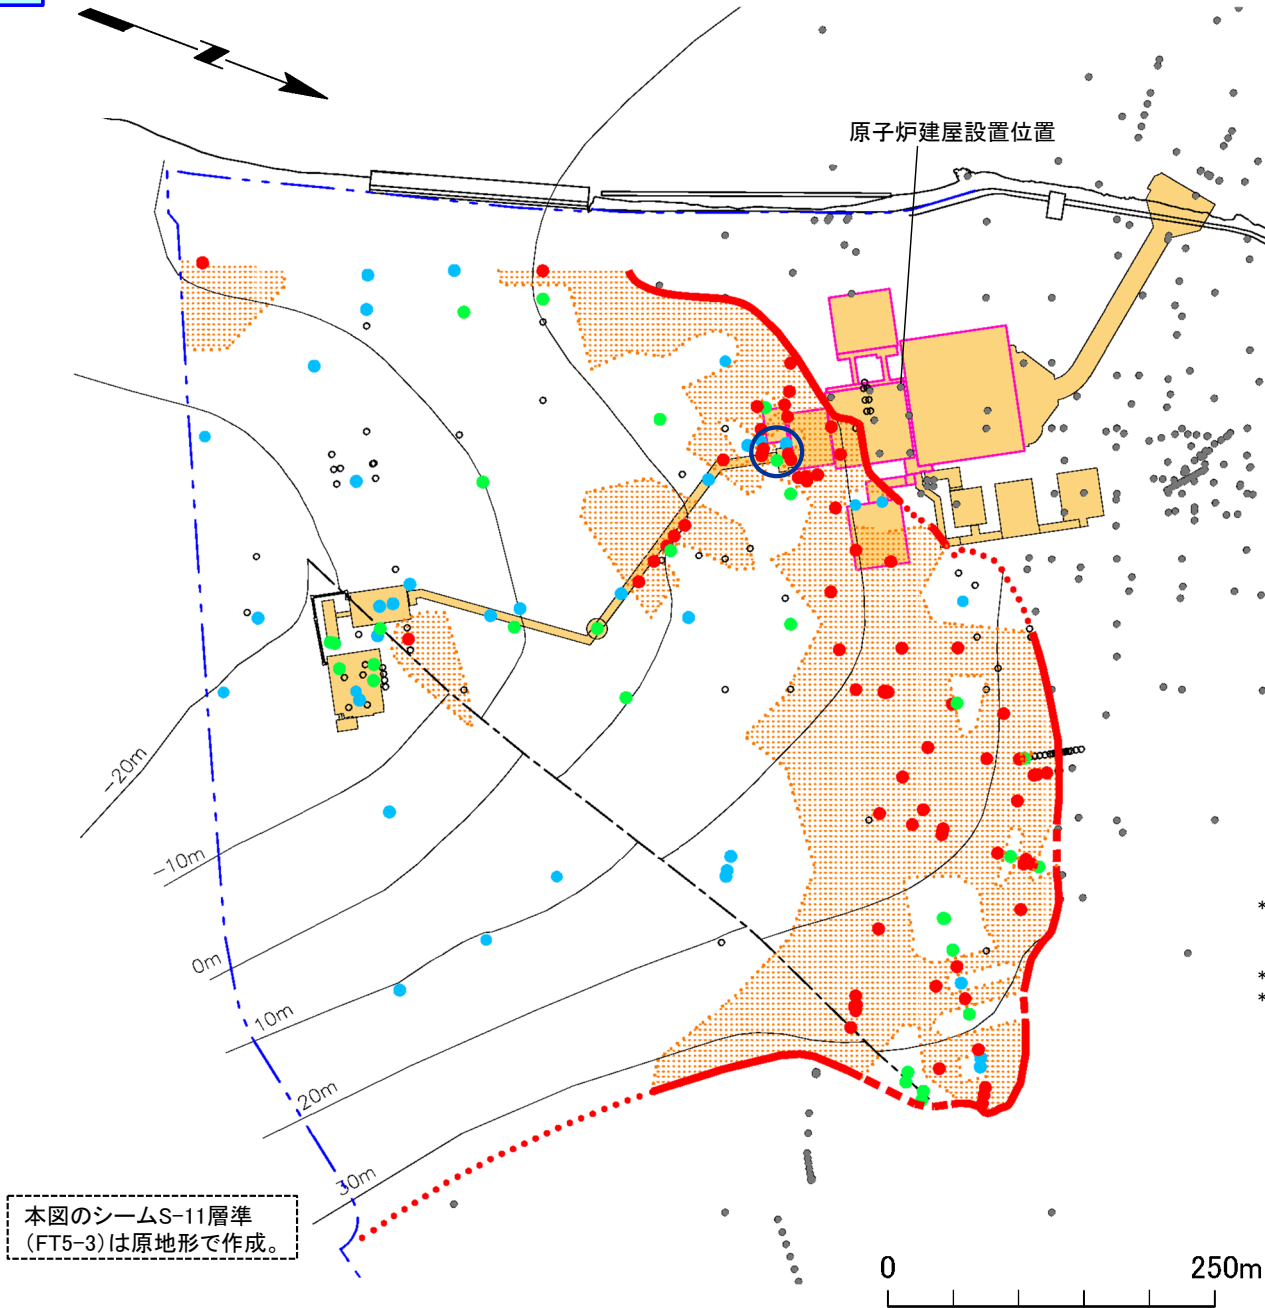
正 シームS-11の分布と重要な安全機能を有する施設との関係

• 敷地内におけるシームS-11の有無を詳細に検討すると、①粘土質の薄層が認められる部分、②粘土質の薄層が認められず細粒凝灰岩のみ認められる部分及び③粘土質の薄層が認められず細粒凝灰岩も認められない部分がある。
• シームS-11は断続的に分布する。

本図のシームS-11層準(FT5-3)は原地形で作成。

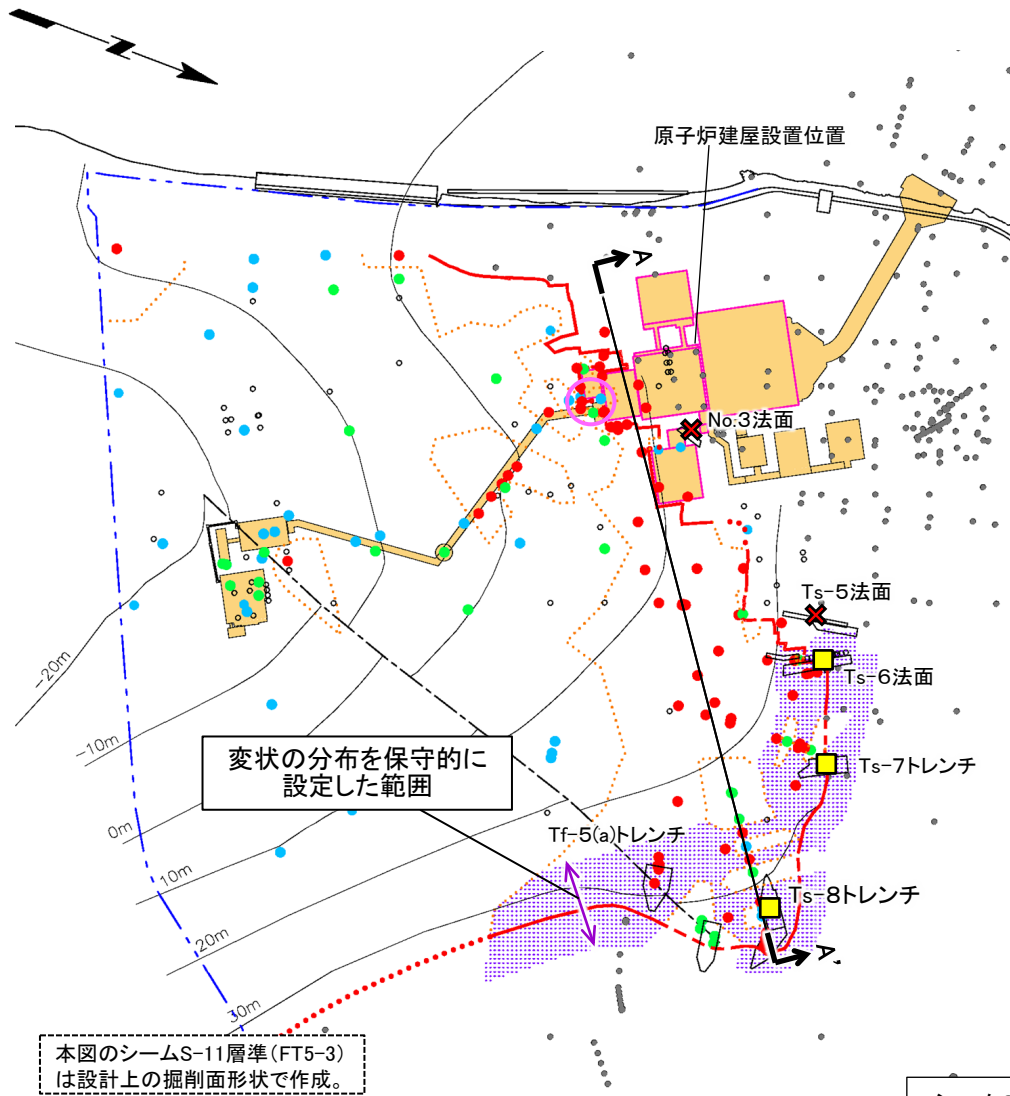
図2 変状の分布を保守的に設定した範囲の平面図

本図のシームS-11層準(FT5-3)は設計上の掘削面形状で作成。

シームS-11の分布範囲に基づき、敷地における変状の分布を保守的に設定した範囲を示す。変状が確認されたTs-6法面、Ts-7トレンチ及びTs-8トレンチは本範囲内に位置し、これより西側のTs-5法面及びNo.3法面には変状は認められないことから、重要な安全機能を有する施設の付近には変状は分布しない。

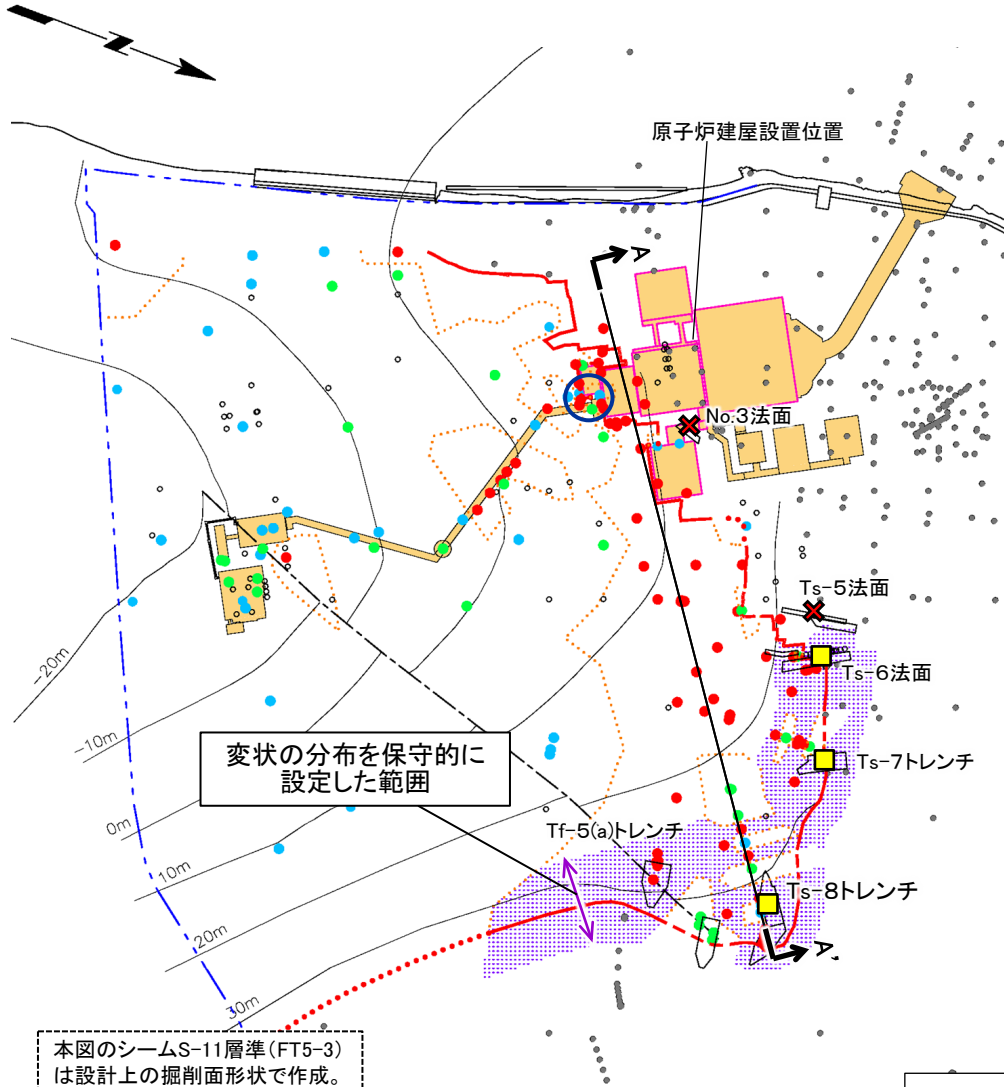
図2 変状の分布を保守的に設定した範囲の平面図

シームS-11の分布範囲に基づき、敷地における変状の分布を保守的に設定した範囲を示す。変状が確認されたTs-6法面、Ts-7トレンチ及びTs-8トレンチは本範囲内に位置し、これより西側のTs-5法面及びNo.3法面には変状は認められないことから、重要な安全機能を有する施設の付近には変状は分布しない。

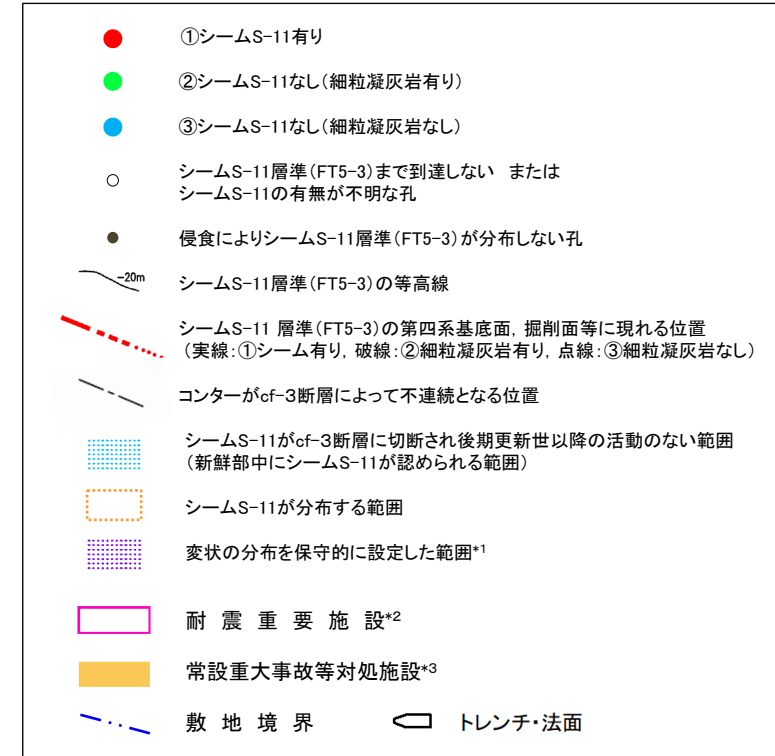
変状の分布を保守的に設定した範囲と重要な安全機能を有する施設の関係: 設計上の地形

- シームS-11の分布範囲は、東側でやや広く、西側では、地表に近い限られた範囲にある。
- 重要な安全機能を有する施設付近ではシームS-11は新鮮部中に挟在し、変状の分布を保守的に設定した範囲はない。
- 重要な安全機能を有する施設付近では、シームS-11がcf-3断層に切断され後期更新世以降の活動のない範囲が分布する。

本図のシームS-11層準(FT5-3)は設計上の掘削面形状で作成。

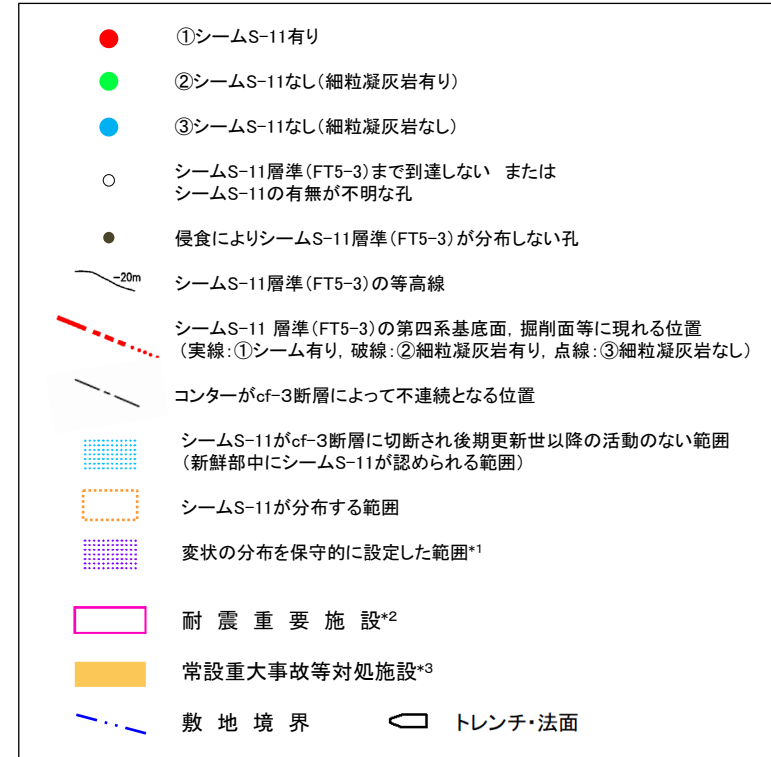
正 変状の分布を保守的に設定した範囲と重要な安全機能を有する施設の関係: 設計上の地形

- シームS-11の分布範囲は、東側でやや広く、西側では、地表に近い限られた範囲にある。
- 重要な安全機能を有する施設付近ではシームS-11は新鮮部中に挟在し、変状の分布を保守的に設定した範囲はない。
- 重要な安全機能を有する施設付近では、シームS-11がcf-3断層に切断され後期更新世以降の活動のない範囲が分布する。

本図のシームS-11層準(FT5-3)は設計上の掘削面形状で作成。

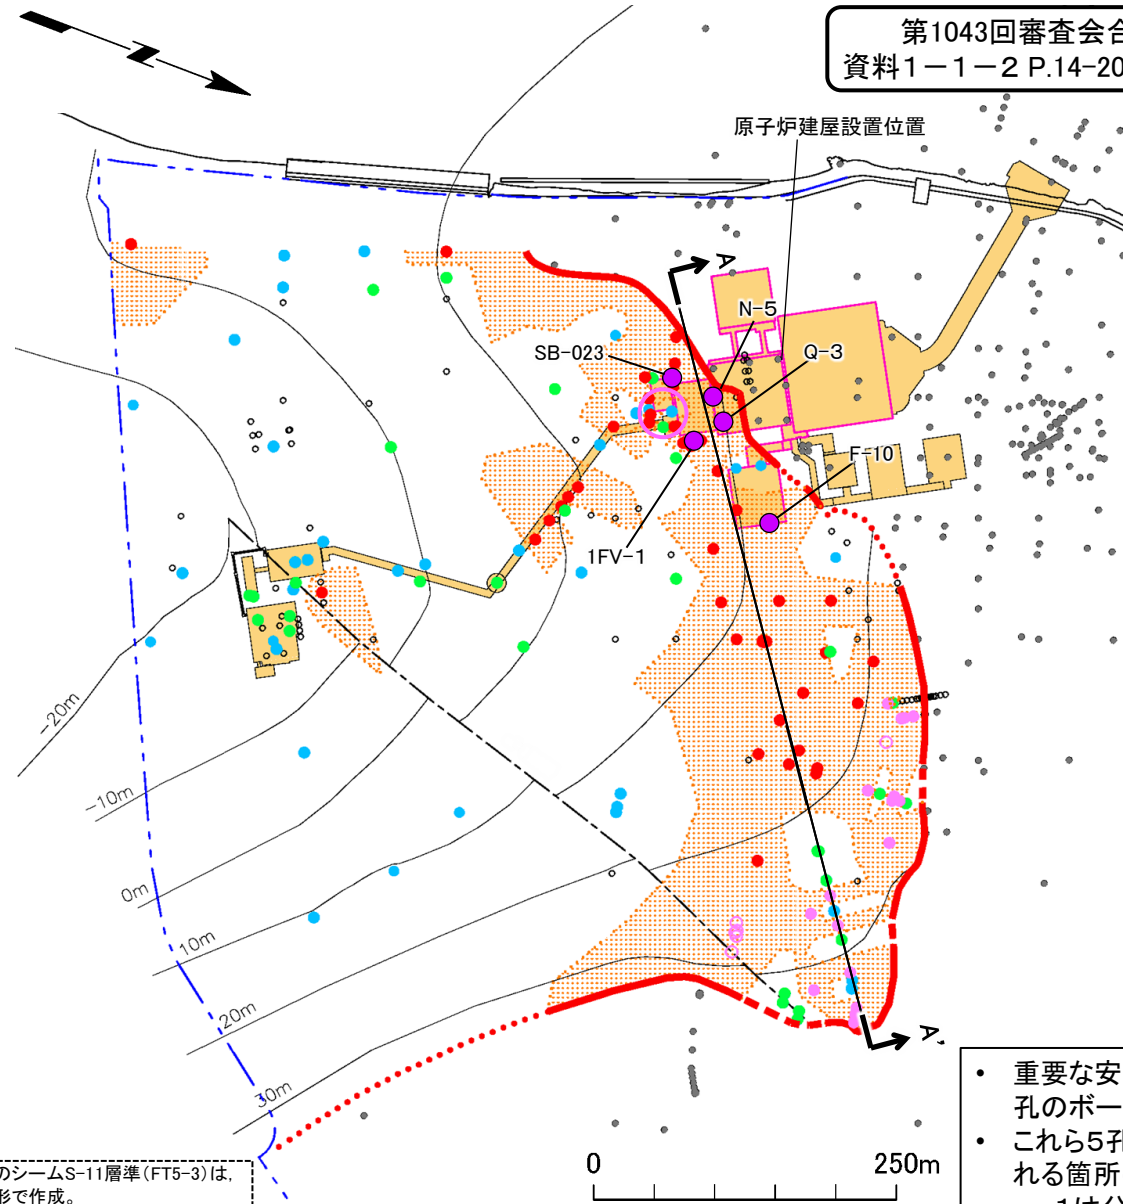
変状が認められない箇所(6/12): 重要な安全機能を有する施設付近でシームS-11が風化部に接する孔

- 重要な安全機能を有する施設付近でシームS-11の上盤が風化部に接する5孔のボーリングコアの地質性状を示す(P.14-21~P.14-25参照)。
- これら5孔では、いずれもシームS-11の下盤は新鮮部であり、変状が認められる箇所のように、シームS-11の上下盤は共に強風化部とはなっておらず、ps-1は分布せず、変状が生じるものではない。

本図のシームS-11層準(FT5-3)は、原地形で作成。

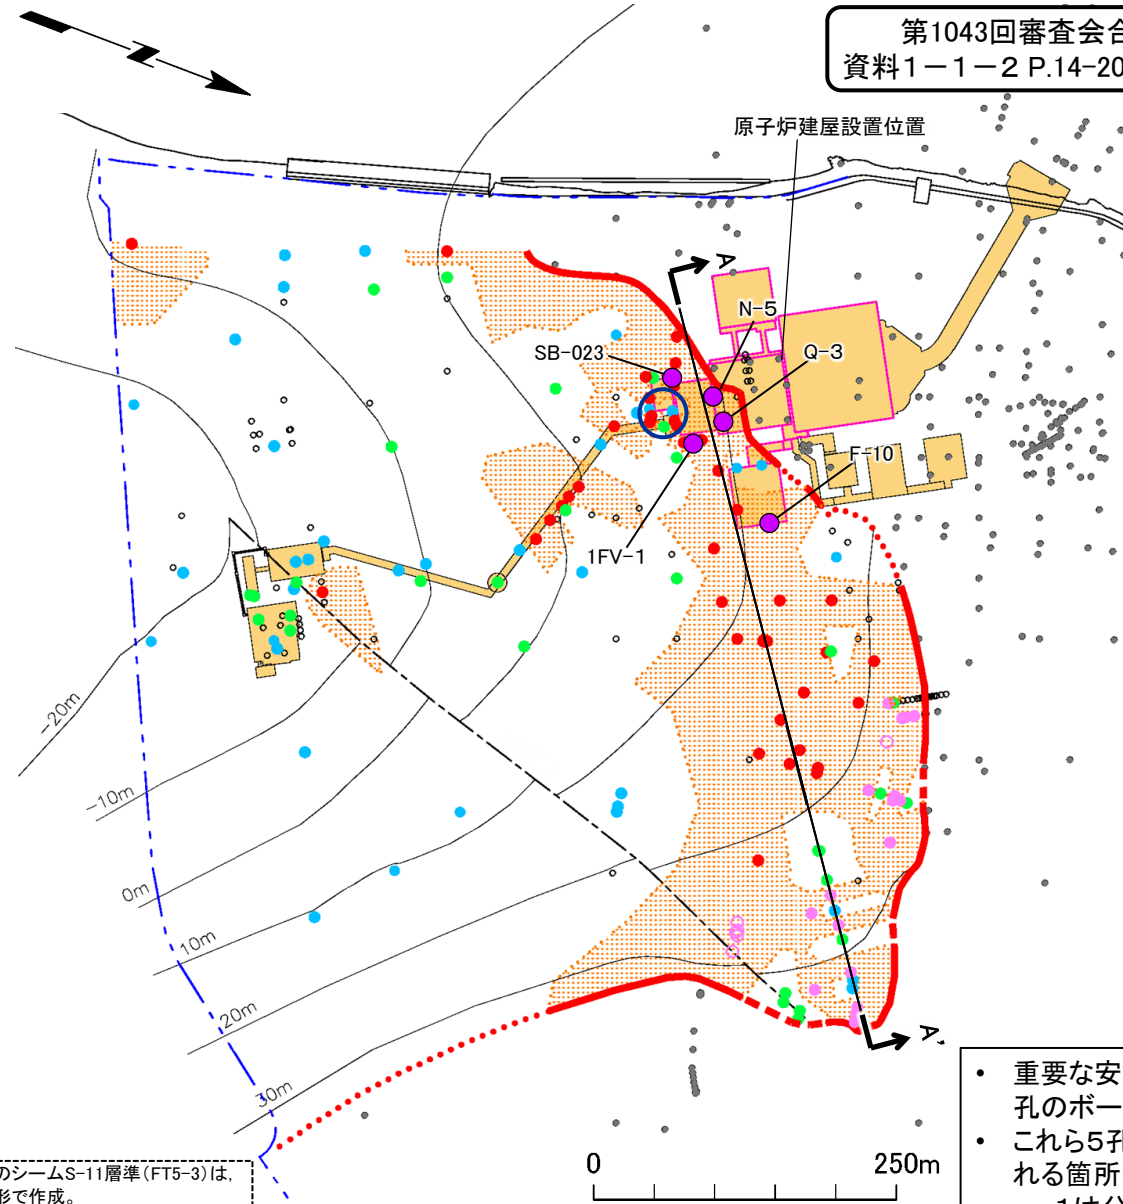
変状が認められない箇所(6/12): 重要な安全機能を有する施設付近でシームS-11が風化部に接する孔

本図のシームS-11層準(FT5-3)は、原地形で作成。

- 重要な安全機能を有する施設付近でシームS-11の上盤が風化部に接する5孔のボーリングコアの地質性状を示す(P.14-21~P.14-25参照)。
- これら5孔では、いずれもシームS-11の下盤は新鮮部であり、変状が認められる箇所のように、シームS-11の上下盤は共に強風化部とはなっておらず、ps-1は分布せず、変状が生じるものではない。

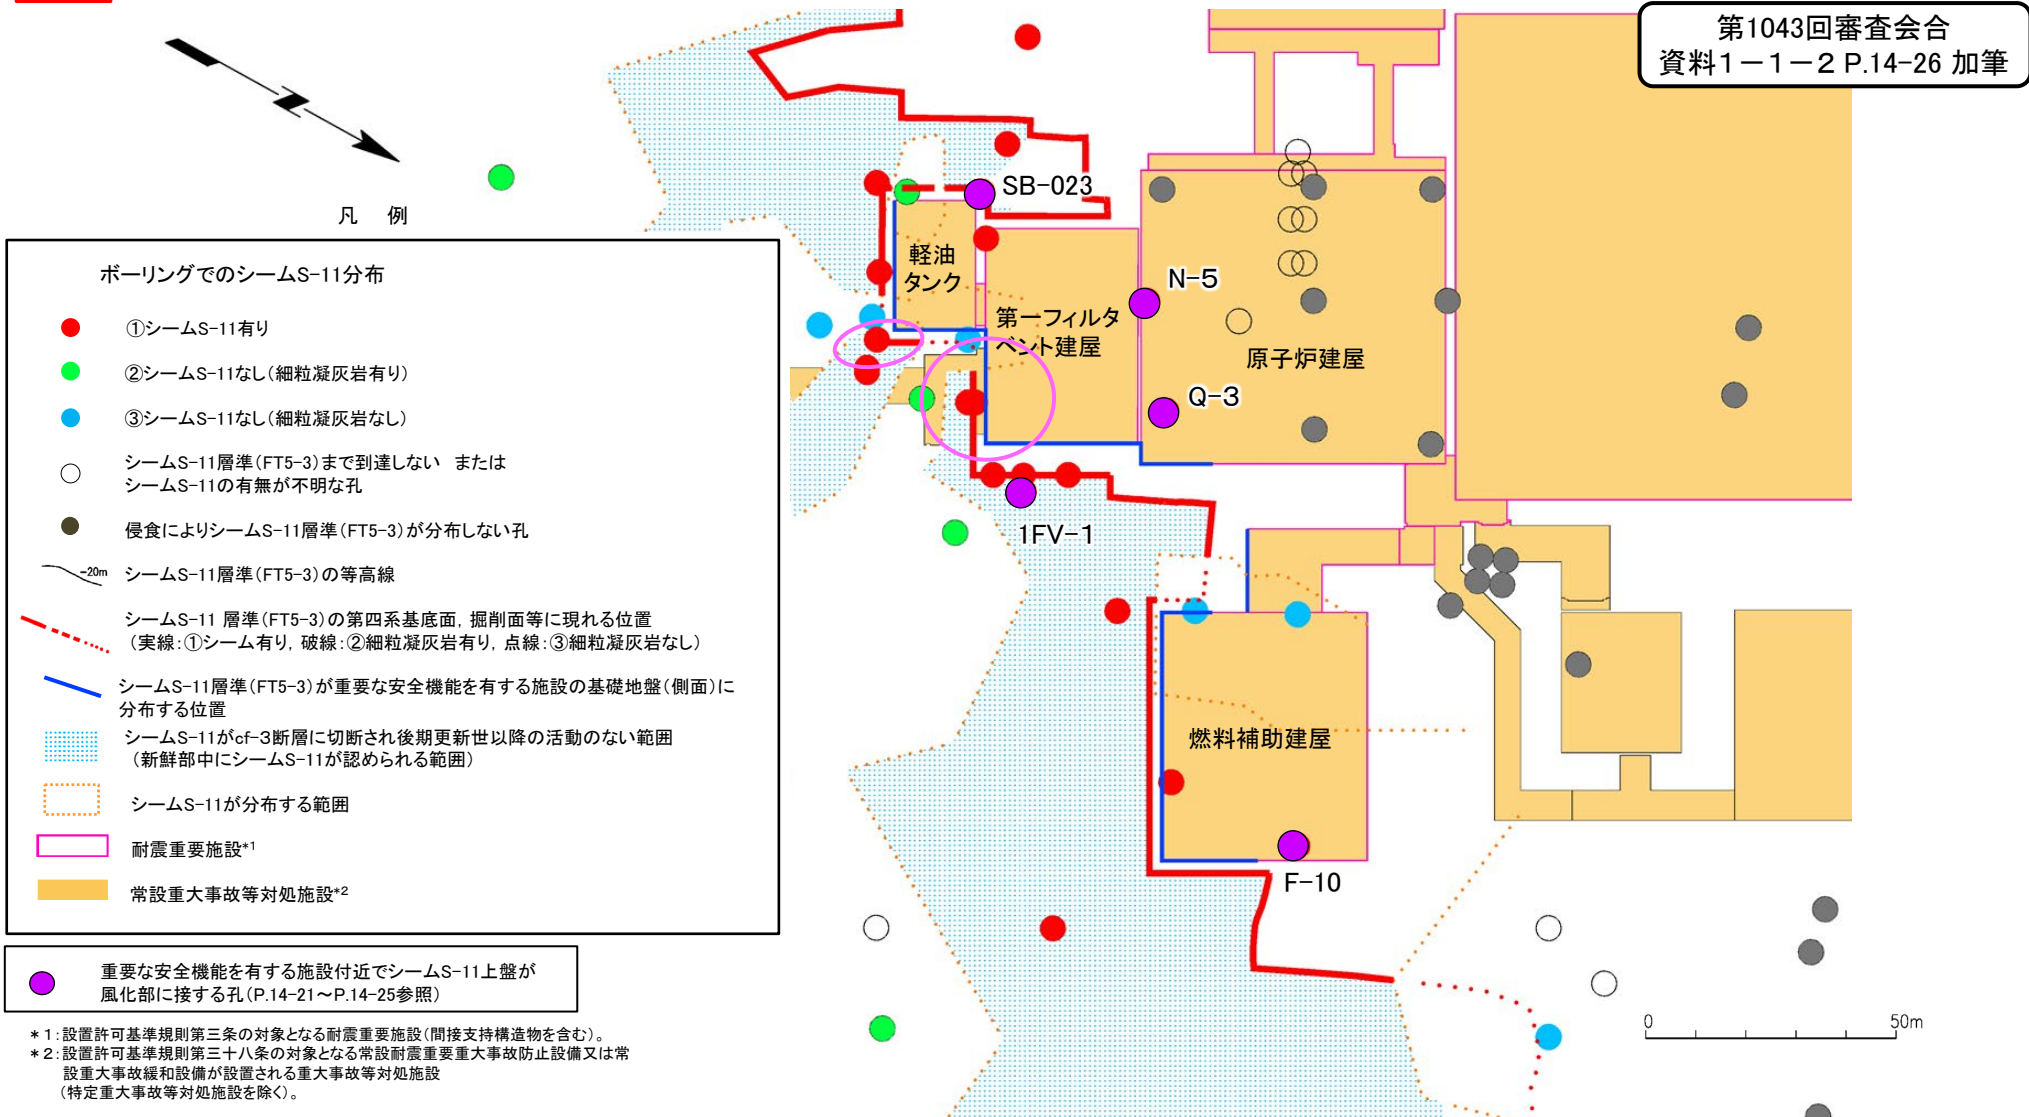
変状が認められない箇所(12/12): 重要な安全機能を有する施設付近のシームS-11の平面分布

注) SB-023孔及び1FV-1孔は、重要な安全機能を有する施設付近でシームS-11上盤が弱風化部に接する孔であるが、弱風化部に接する範囲はシームS-11上盤に限られ、下盤は新鮮部から成ることを踏まえ、シームS-11の平面分布図上は「新鮮部中にシームS-11が認められる範囲」として整理している。

変状の認められない重要な安全機能を有する施設付近のボーリング調査結果によれば、重要な安全機能を有する施設の基礎地盤の側面に露頭するシームS-11は、少なくとも強風化部中に分布するものではない。

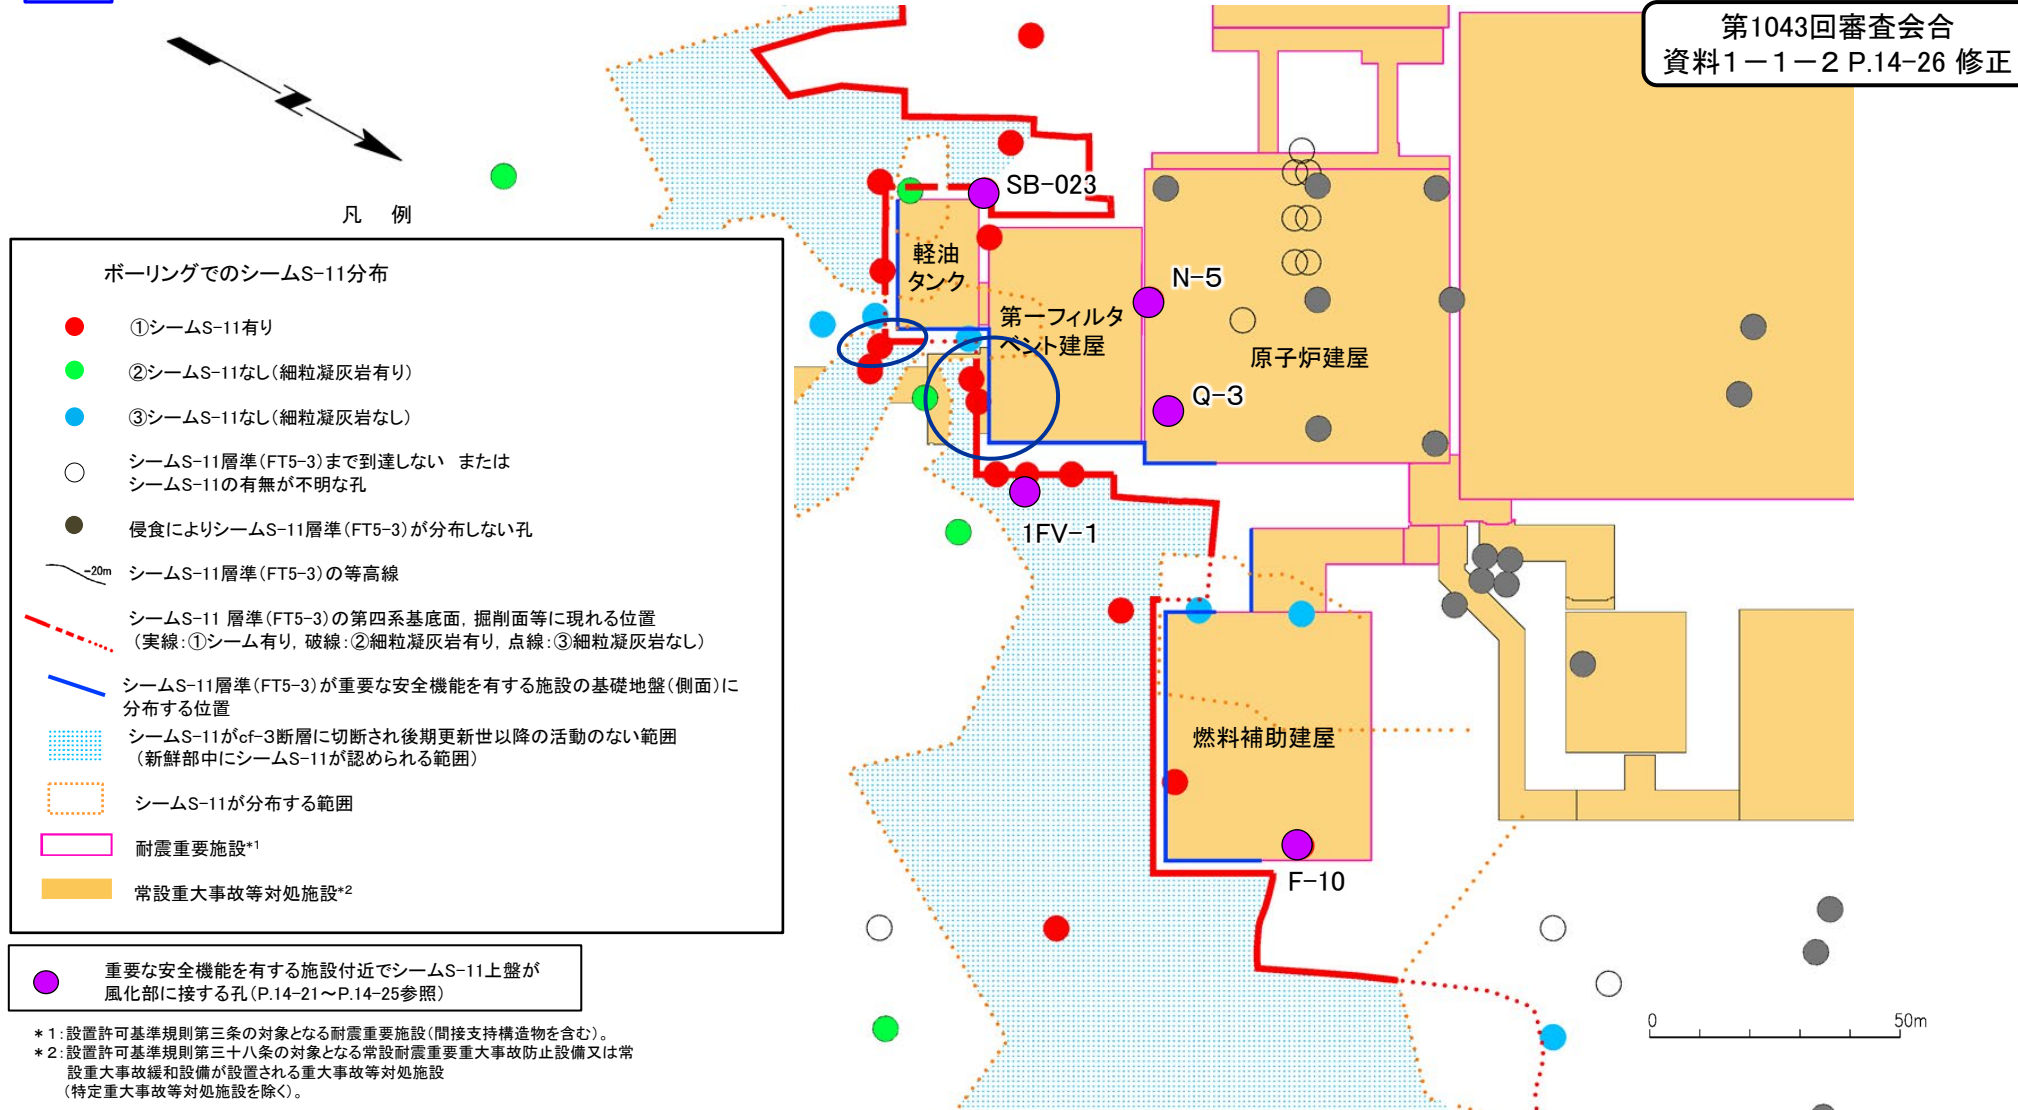
変状が認められない箇所(12/12): 重要な安全機能を有する施設付近のシームS-11の平面分布

注) SB-023孔及び1FV-1孔は、重要な安全機能を有する施設付近でシームS-11上盤が弱風化部に接する孔であるが、弱風化部に接する範囲はシームS-11上盤に限られ、下盤は新鮮部から成ることを踏まえ、シームS-11の平面分布図上は「新鮮部中にシームS-11が認められる範囲」として整理している。

変状の認められない重要な安全機能を有する施設付近のボーリング調査結果によれば、重要な安全機能を有する施設の基礎地盤の側面に露頭するシームS-11は、少なくとも強風化部中に分布するものではない。

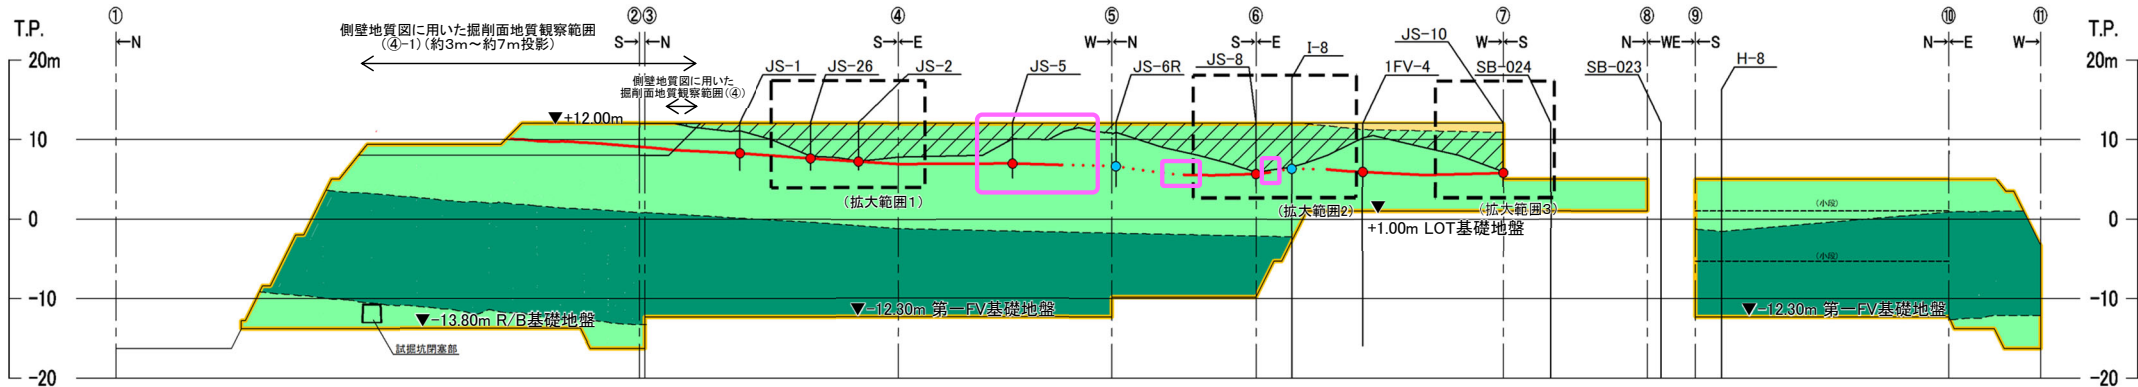
側壁地質図①～⑪(原子炉建屋東側～第一フィルタベント建屋～軽油タンク)

- 注1) 各建屋の略称は、R/B:原子炉建屋、第一FV:第一フィルタベント建屋、LOT:軽油タンク、T/B:タービン建屋。
- 注2) 区間①～②におけるR/B東側のシームS-11北端でシームS-11が途切れているが、これはFA/B～T/B分岐連絡トンネル等の掘削により岩盤が除去されたためである。掘削面が東方(紙面の奥側)へ回り込んだ先にシームS-11は分布しないため検討対象外とする。
- 注3) 断面図でシームS-11が屈曲して見える部分については、シームS-11の走向や断面方向が変化することによるものであり、シームS-11の変位・変形によるものではない。

- シームS-11の分布については、断面上のボーリングを基本とし、掘削面地質観察結果及び付近のボーリングを参照して三次元的に検討した。側壁地質図のシームS-11の①と③の境界は、ポロノイ領域の考え方に基づき(P.3-85参照)作成した「シームS-11が分布する範囲」(P.3-84参照)に対応して示した。
- 風化部下限については、断面上のボーリングを基本とし、掘削面地質観察結果及び付近のボーリングを参照して三次元的に検討した。各ボーリングの地質柱状図、コア写真及び掘削面地質観察結果については、P.3-224～P.3-237、補足説明資料12章及び机上配布資料参照。

重要な安全機能を有する施設の基礎地盤(側面)の側壁地質図では、シームS-11は淡灰色火山礫凝灰岩の風化部下限に近接するものの接することはなく、新鮮部に分布することが確認される。

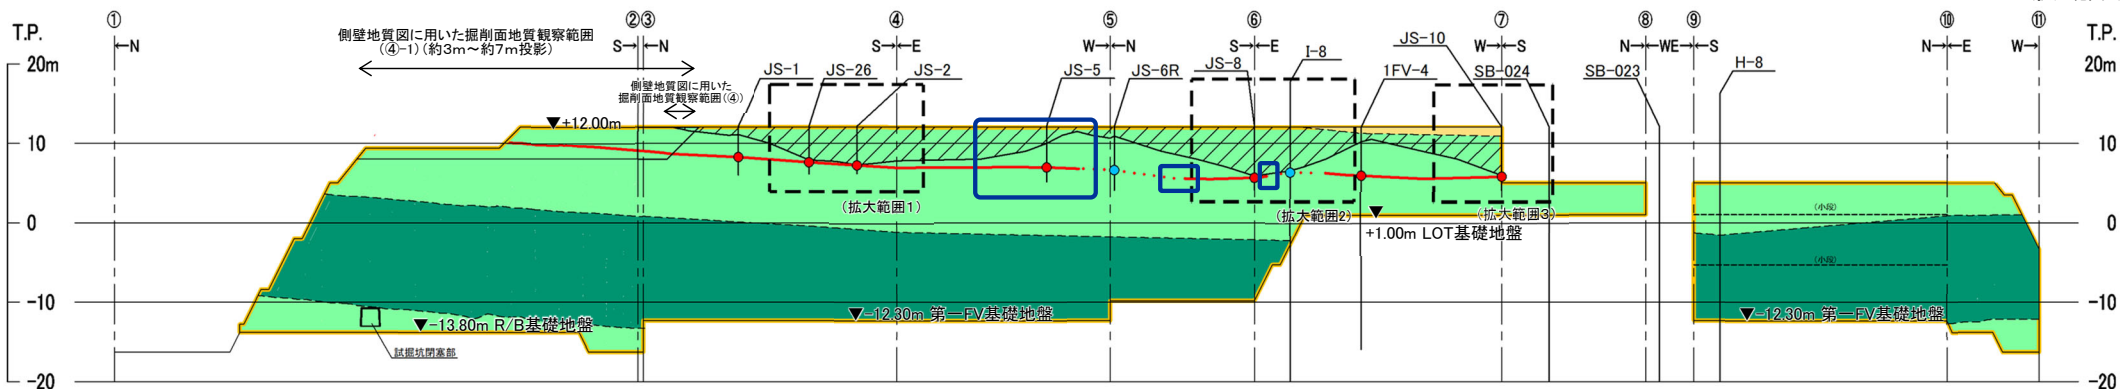
側壁地質図①～⑪(原子炉建屋東側～第一フィルタベント建屋～軽油タンク)

- 注1) 各建屋の略称は、R/B:原子炉建屋、第一FV:第一フィルタベント建屋、LOT:軽油タンク、T/B:タービン建屋。
 注2) 区間①～②におけるR/B東側のシームS-11北端でシームS-11が途切れているが、これはFA/B～T/B分岐連絡トレンチ等の掘削により岩盤が除去されたためである。掘削面が東方(紙面の奥側)へ回り込んだ先にシームS-11は分布しないため検討対象外とする。
 注3) 断面図でシームS-11が屈曲して見える部分については、シームS-11の走向や断面方向が変化することによるものであり、シームS-11の変位・変形によるものではない。

- シームS-11の分布については、断面上のボーリングを基本とし、掘削面地質観察結果及び付近のボーリングを参照して三次元的に検討した。側壁地質図のシームS-11の①と③の境界は、ポロノイ領域の考え方に基づき(P.3-85参照)作成した「シームS-11が分布する範囲」(P.3-84参照)に対応して示した。
- 風化部下限については、断面上のボーリングを基本とし、掘削面地質観察結果及び付近のボーリングを参照して三次元的に検討した。各ボーリングの地質柱状図、コア写真及び掘削面地質観察結果については、P.3-224～P.3-237、補足説明資料12章及び机上配布資料参照。

重要な安全機能を有する施設の基礎地盤(側面)の側壁地質図では、シームS-11は淡灰色火山礫凝灰岩の風化部下限に近接するものの接することはなく、新鮮部に分布することが確認される。

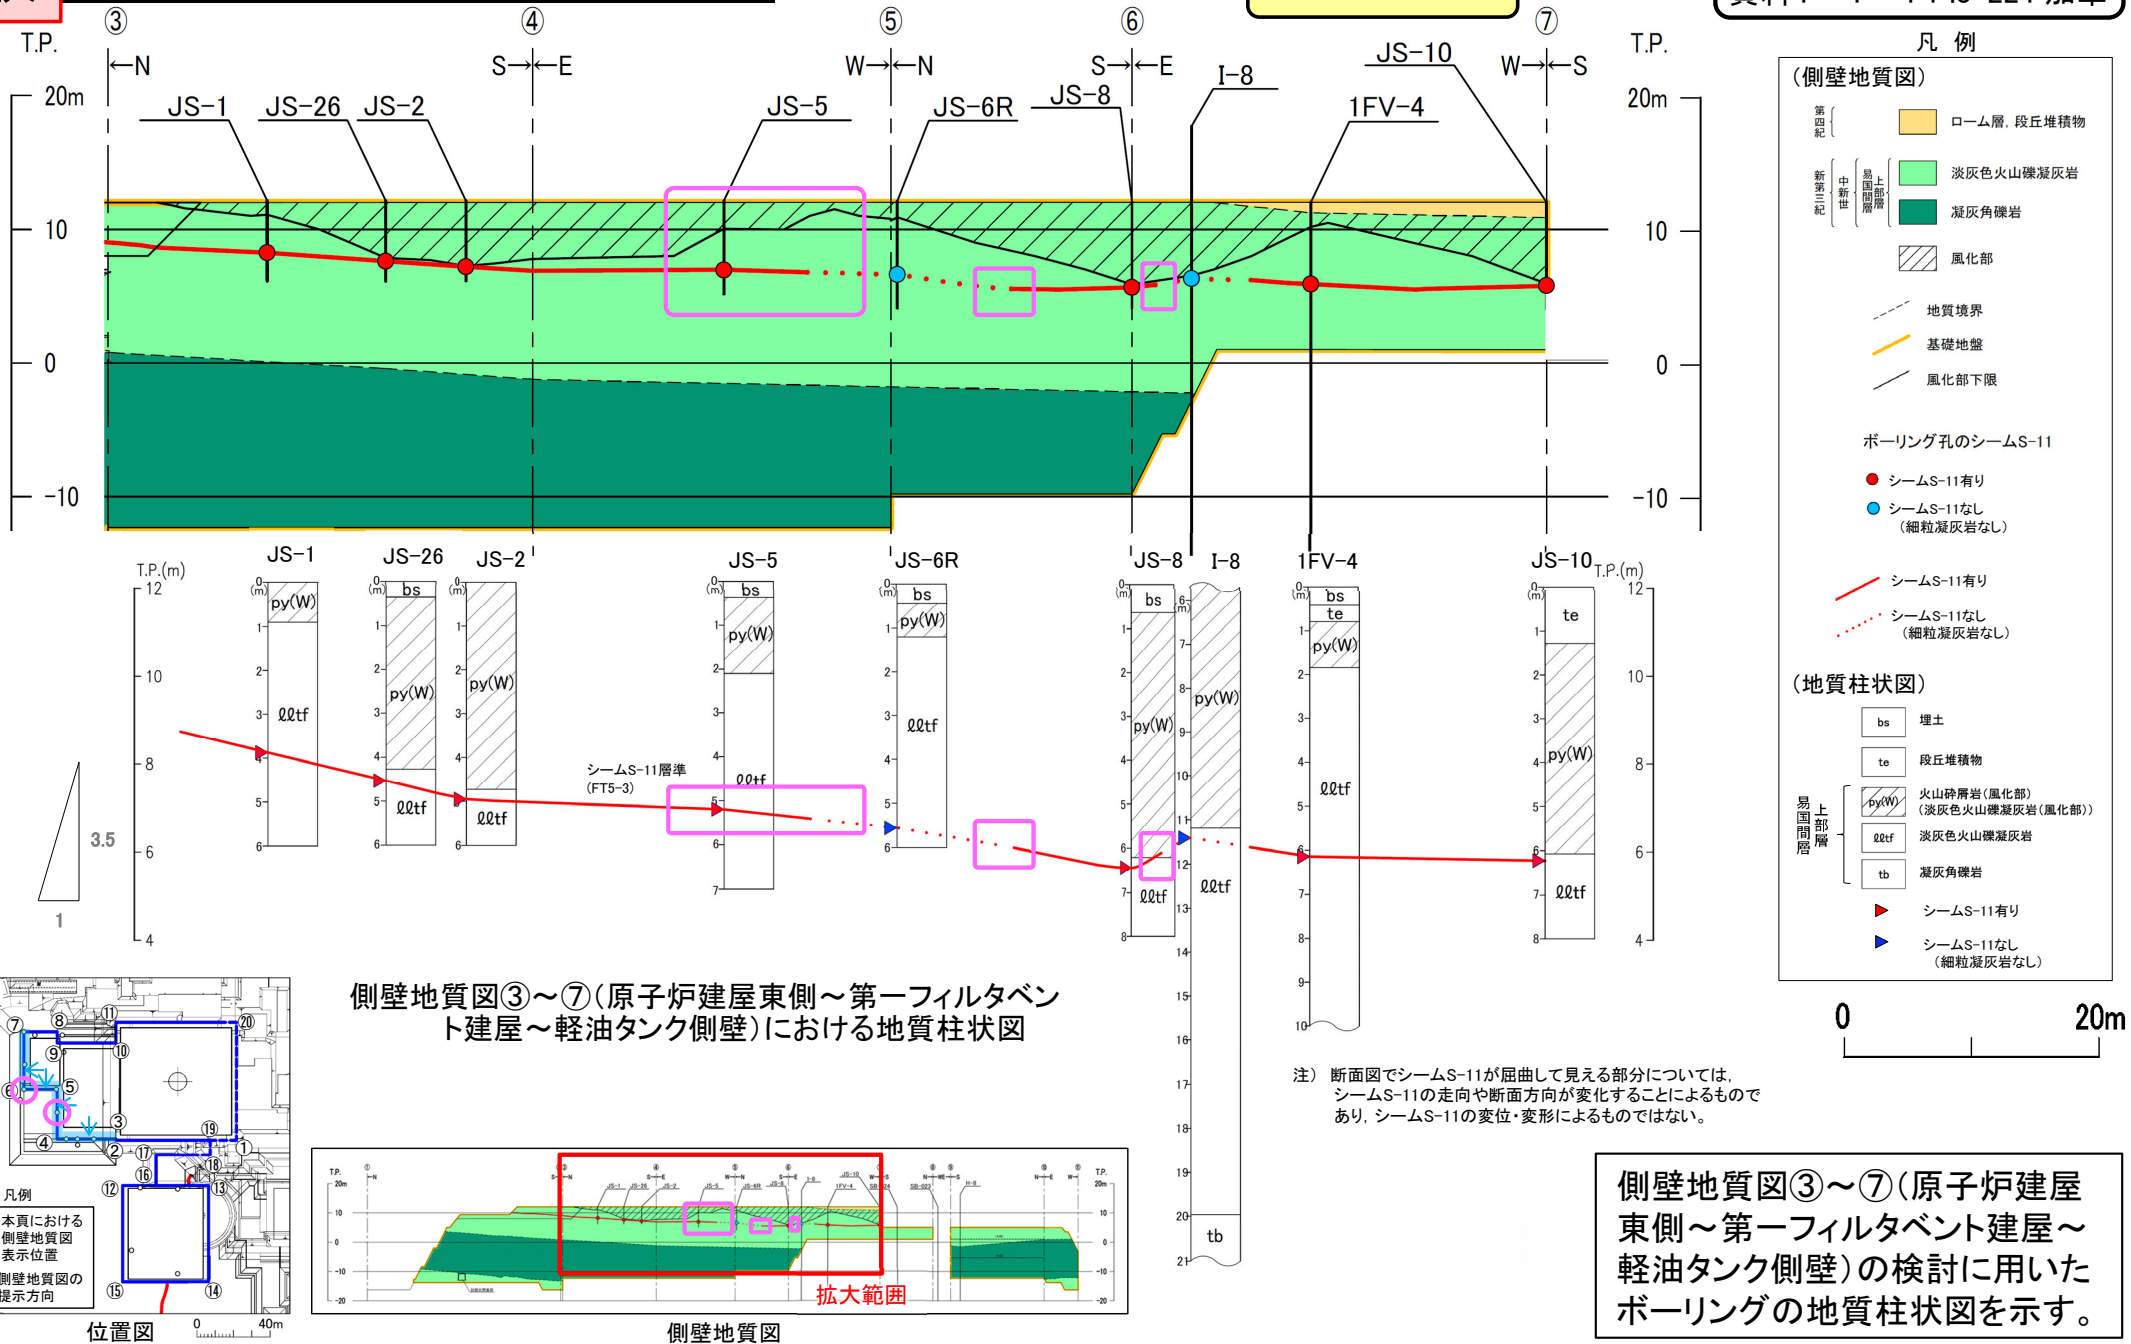
誤 側壁地質図の根拠となる地質柱状図

側壁地質図③～⑦(原子炉建屋東側～第一フィルタベント建屋～軽油タンク側壁)の検討に用いたボーリングの地質柱状図を示す。

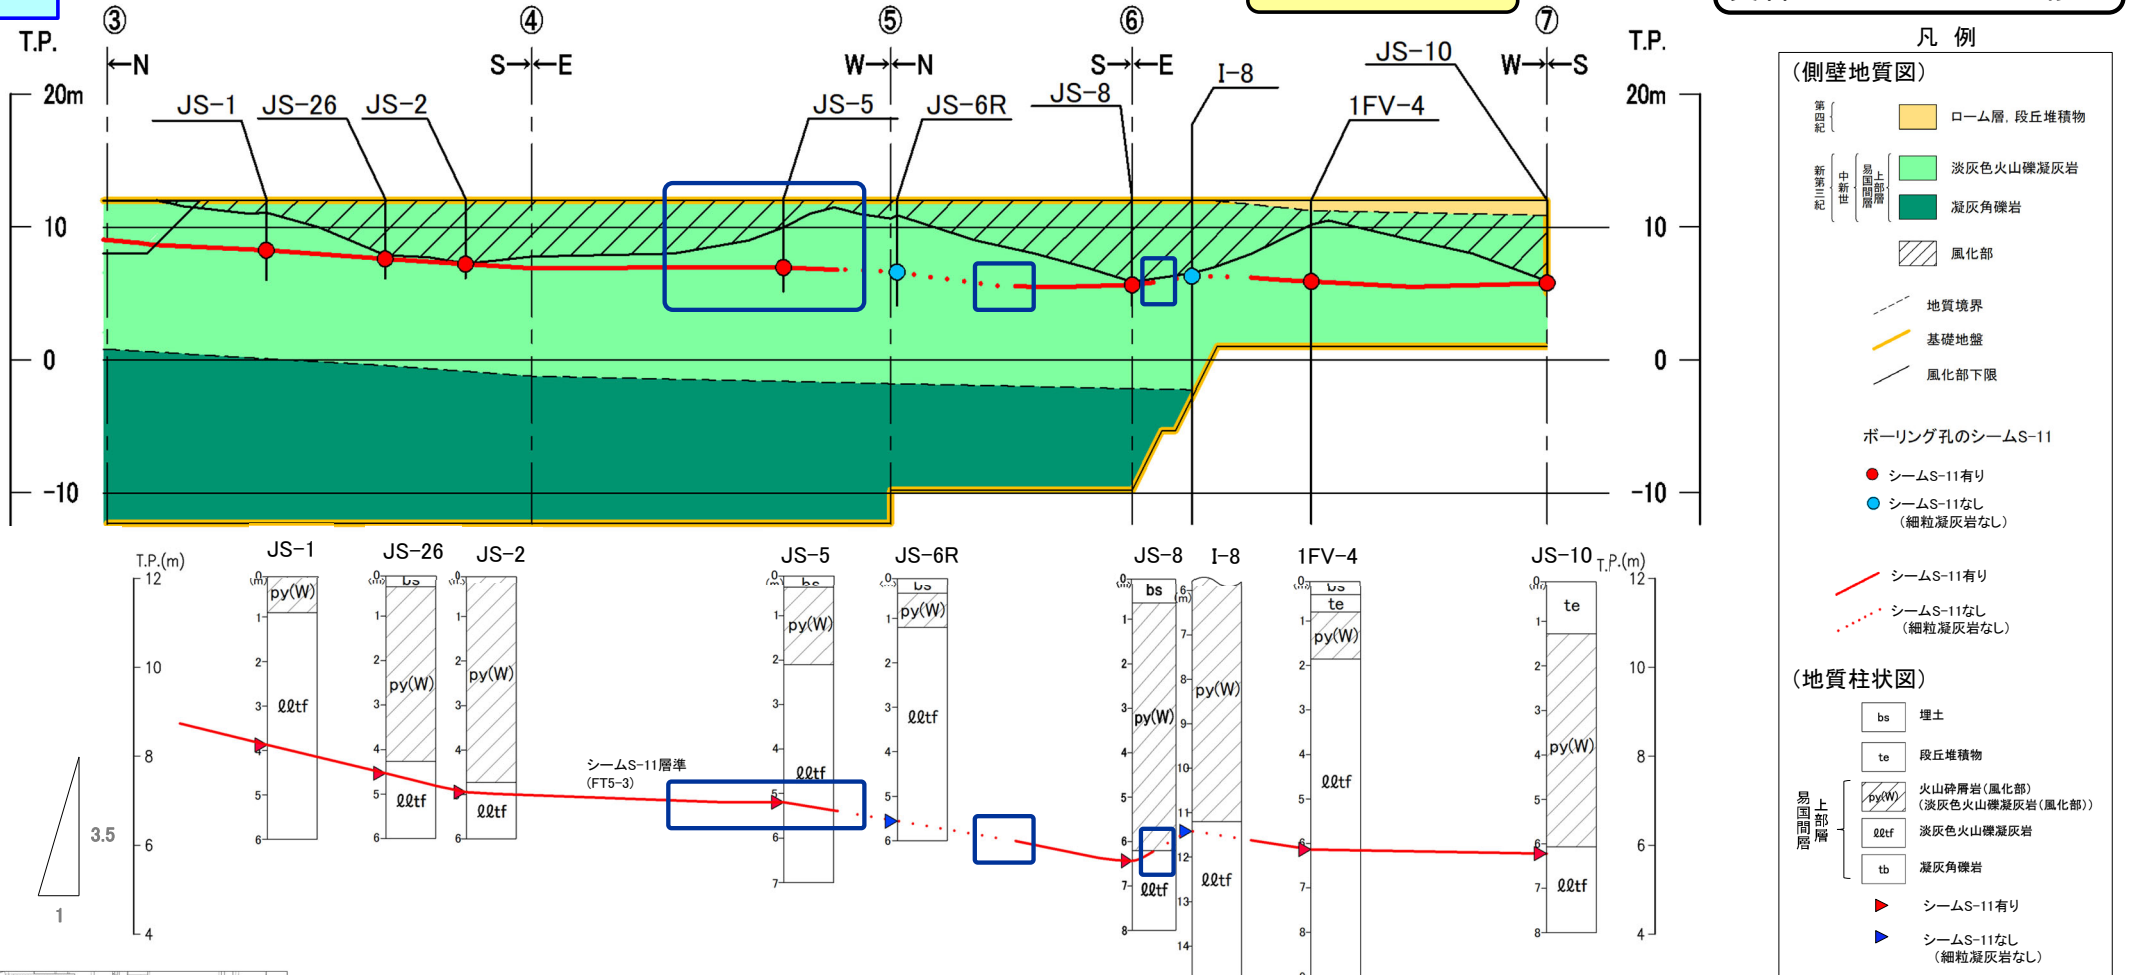
側壁地質図③～⑦(原子炉建屋東側～第一フィルタベント建屋～軽油タンク側壁)における地質柱状図

注) 断面図でシームS-11が屈曲して見える部分については、シームS-11の走向や断面方向が変化することによるものであり、シームS-11の変位・変形によるものではない。

側壁地質図③～⑦(原子炉建屋東側～第一フィルタベント建屋～軽油タンク側壁)の検討に用いたボーリングの地質柱状図を示す。

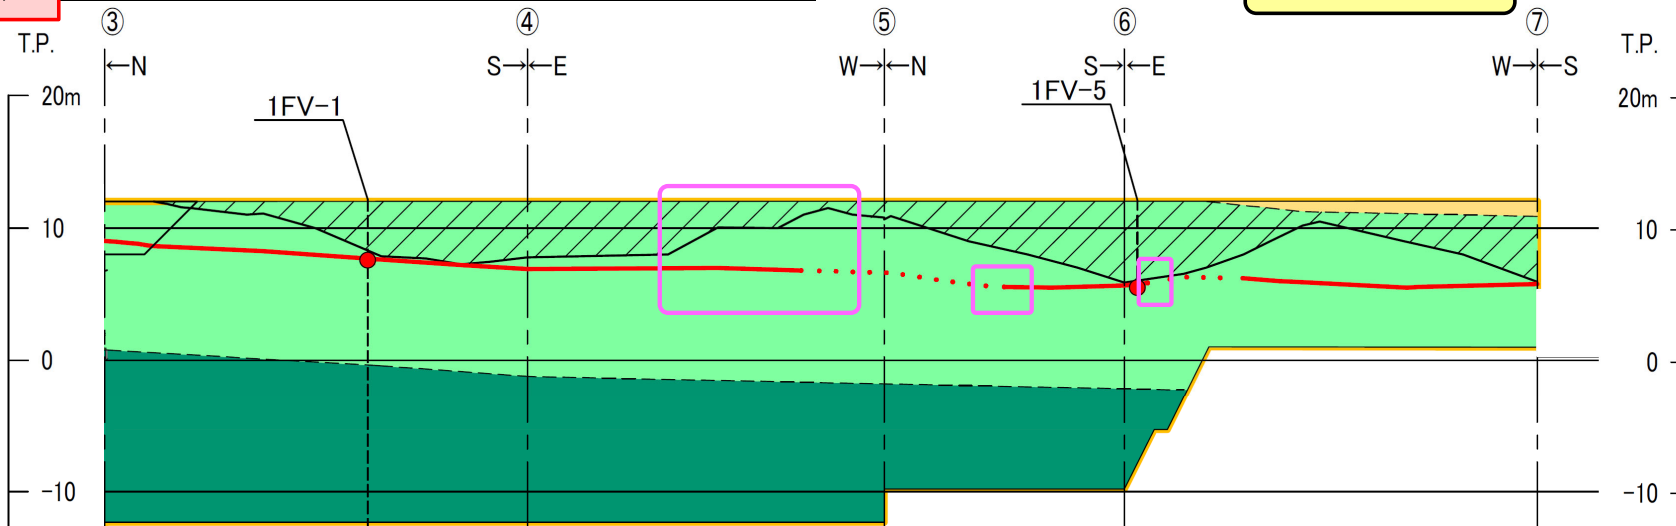
側壁地質図③～⑦(原子炉建屋東側～第一フィルタベント建屋～軽油タンク側壁)の近傍に位置する分析用ボーリングの地質柱状図

注) 断面図でシームS-11が屈曲して見える部分については、シームS-11の走向や断面方向が変化することによるものであり、シームS-11の変位・変形によるものではない。

側壁地質図③～⑦(原子炉建屋東側～第一フィルタベント建屋～軽油タンク側壁)の近傍に位置する岩盤性状の分析に用いたボーリング(1FV-1孔及び1FV-5孔:「3.3.4(2)」参照)の地質柱状図を参考に示す。
