14. 重要な安全機能を有する施設設置位置での弱風化部中のシームS-11(5/27)

誤 シームS-11の分布と重要な安全機能を有する施設との関係

第1043回審査会合
資料1-1-2 P.14-5 加筆

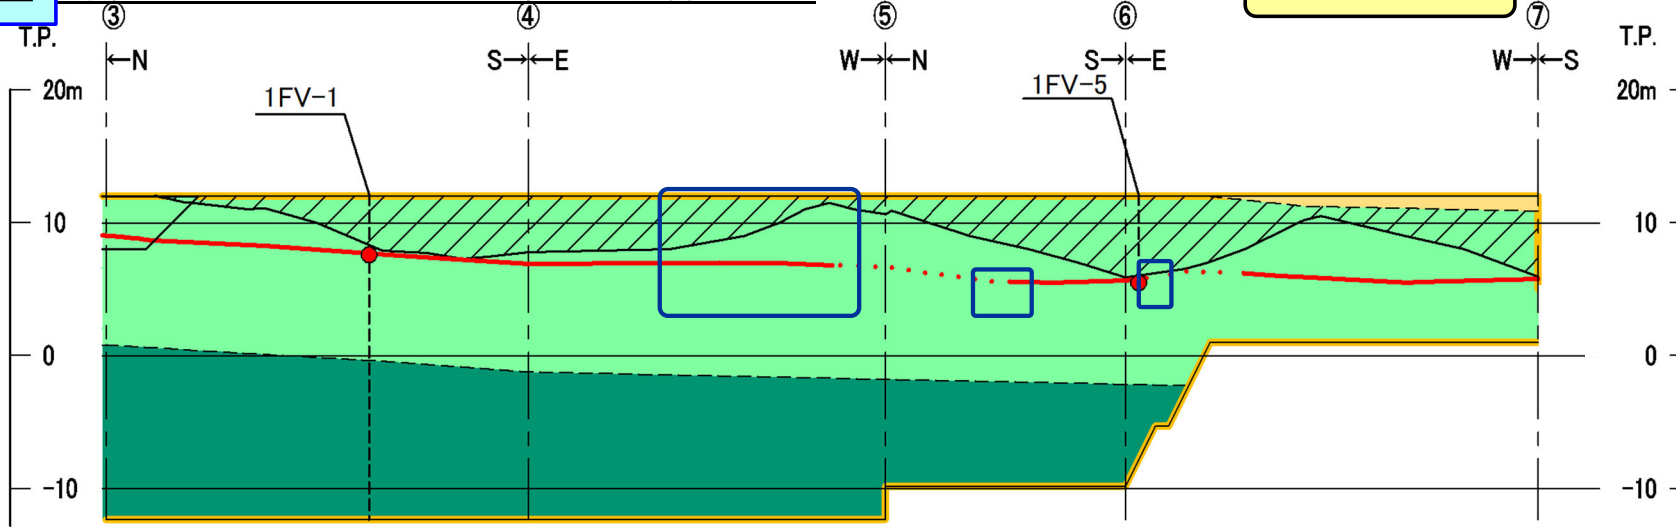
側壁地質図③～⑦(原子炉建屋東側～第一フィルタベント建屋～軽油タンク側壁)の近傍に位置する分析用ボーリングの地質柱状図

注) 断面図でシームS-11が屈曲して見える部分については、シームS-11の走向や断面方向が変化することによるものであり、シームS-11の変位・変形によるものではない。

側壁地質図③～⑦(原子炉建屋東側～第一フィルタベント建屋～軽油タンク側壁)の近傍に位置する岩盤性状の分析に用いたボーリング(1FV-1孔及び1FV-5孔:「3.3.4(2)」参照)の地質柱状図を参考に示す。

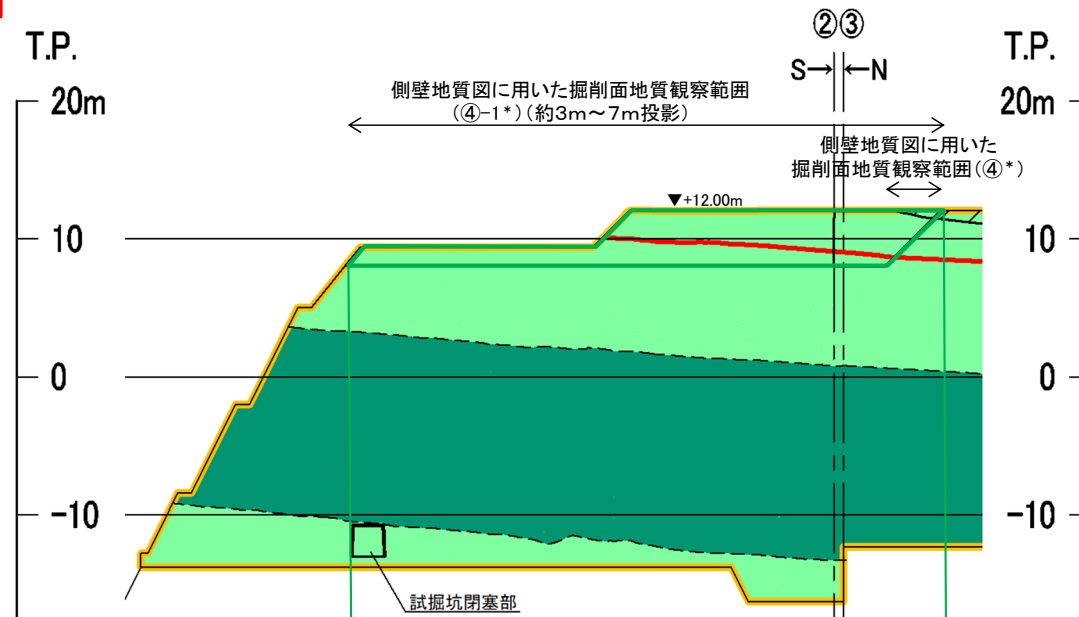
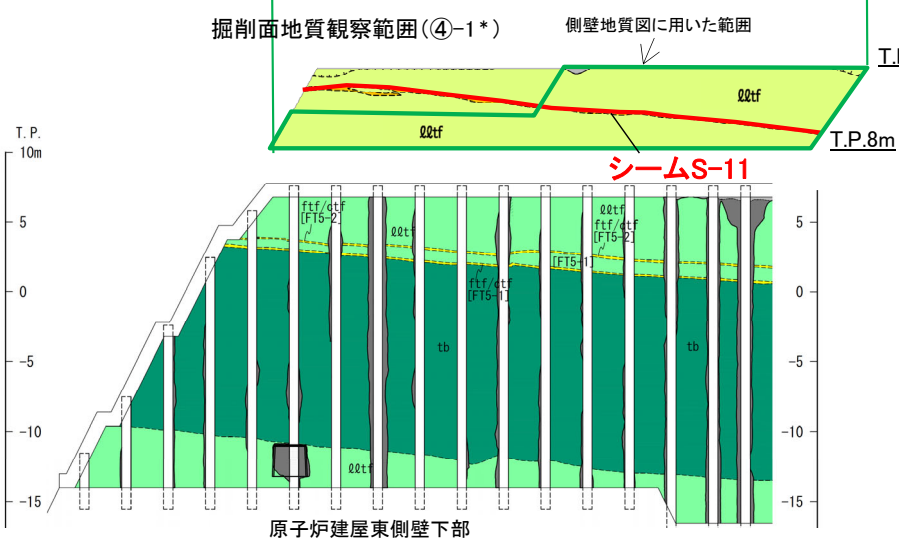
側壁地質図①～③付近(原子炉建屋東側壁～南東側壁)における掘削面地質観察結果(法面スケッチ)

*: 掘削面地質観察範囲の位置はP.3-217を参照。
注) 断面図でシームS-11が屈曲して見える部分については、シームS-11の走向が変化することによるものであり、シームS-11の変位・変形によるものではない。

側壁地質図①～③(原子炉建屋東側壁～南東側壁)の検討に用いた法面スケッチを示す。

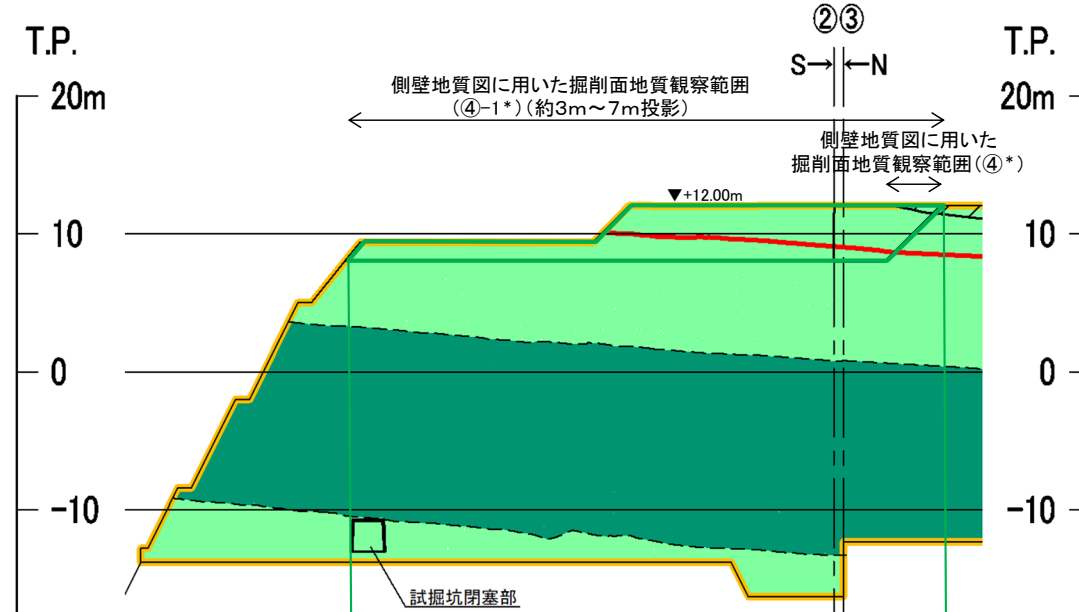
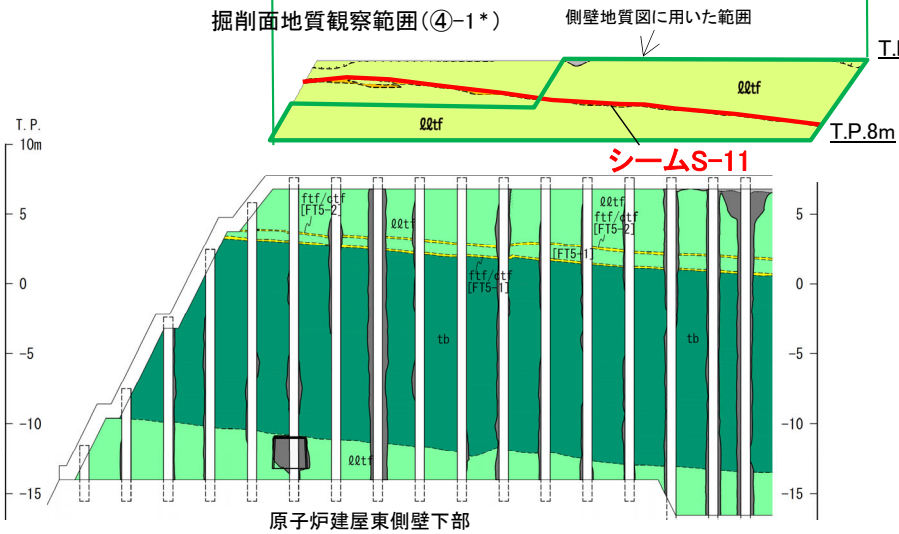
側壁地質図①～③付近(原子炉建屋東側壁～南東側壁)における掘削面地質観察結果(法面スケッチ)

*: 掘削面地質観察範囲の位置はP.3-217を参照。
注) 断面図でシームS-11が屈曲して見える部分については、シームS-11の走向が変化することによるものであり、シームS-11の変位・変形によるものではない。

側壁地質図①～③(原子炉建屋東側壁～南東側壁)の検討に用いた法面スケッチを示す。

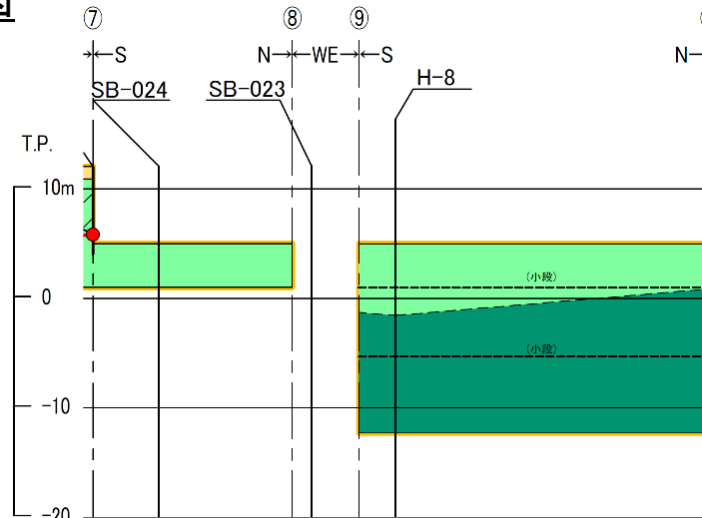
側壁地質図⑦～⑩ (軽油タンク～第一フィルタベント建屋側壁) における地質柱状図

側壁地質図⑦～⑩ (軽油タンク～第一フィルタベント建屋側壁) の検討に用いたボーリングの地質柱状図を示す。

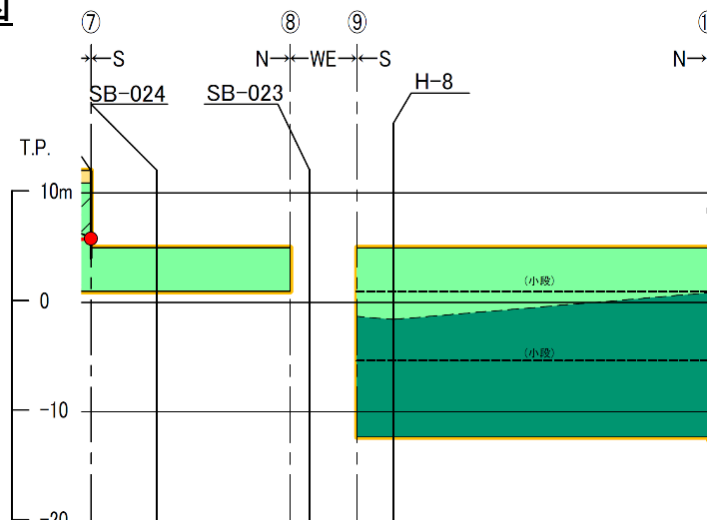
側壁地質図⑦～⑩(軽油タンク～第一フィルタベント建屋側壁)における地質柱状図

側壁地質図⑦～⑩(軽油タンク～第一フィルタベント建屋側壁)の検討に用いたボーリングの地質柱状図を示す。

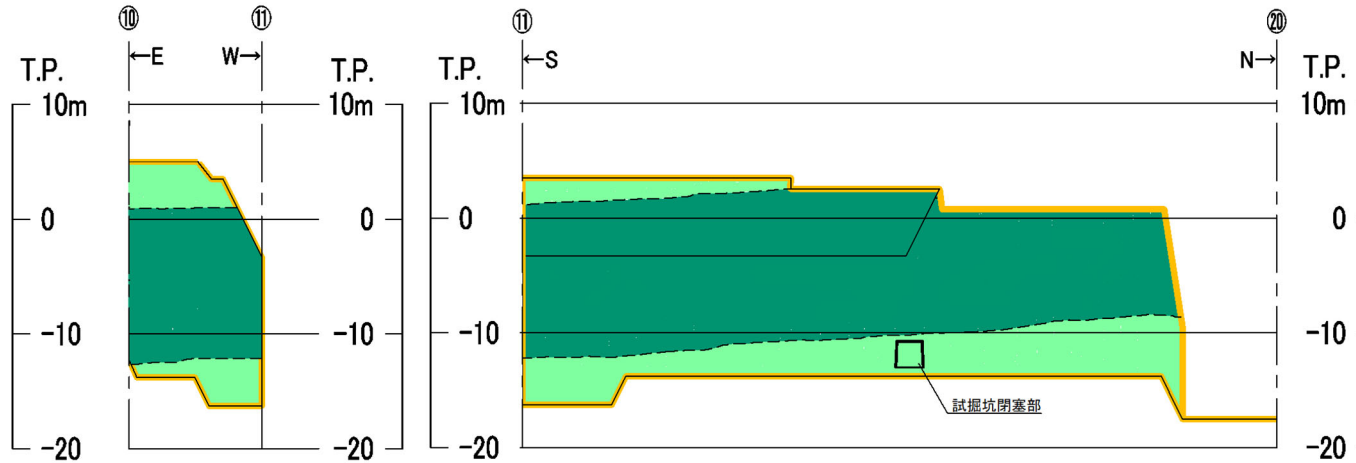
側壁地質図⑩～⑪～⑳(原子炉建屋南西側壁～西側壁)における掘削面地質観察結果(法面スケッチ)

側壁地質図⑩～⑪～⑳(原子炉建屋南西側壁～西側壁)の検討に用いた法面スケッチを示す。

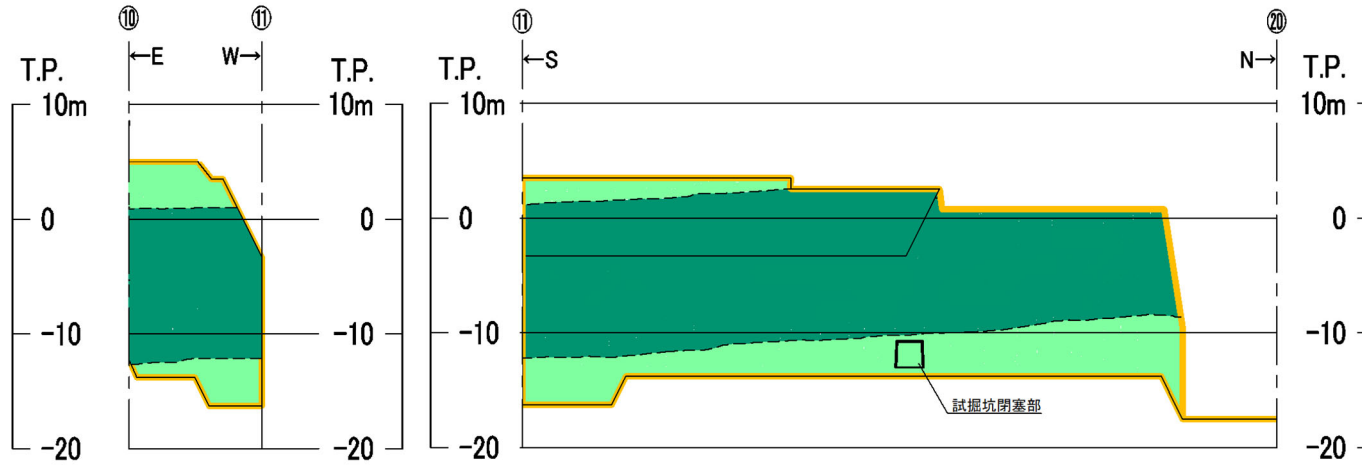
側壁地質図⑩～⑪～⑳ (原子炉建屋南西側壁～西側壁)における掘削面地質観察結果(法面スケッチ)

側壁地質図⑩～⑪～⑳ (原子炉建屋南西側壁～西側壁)の検討に用いた法面スケッチを示す。

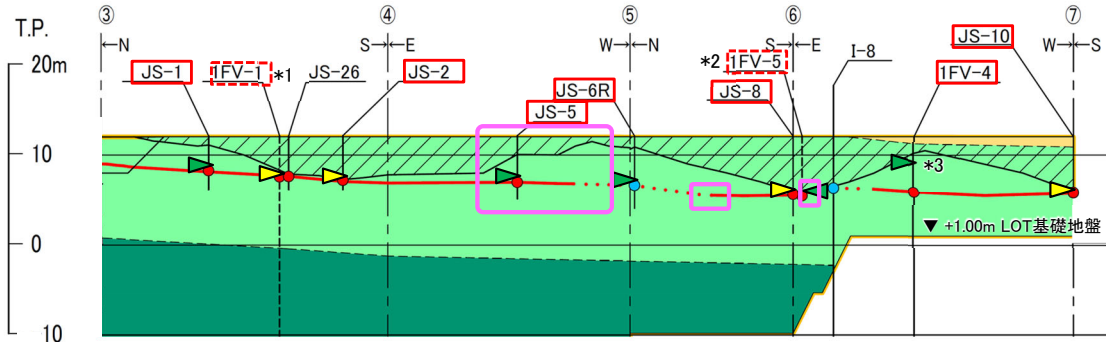
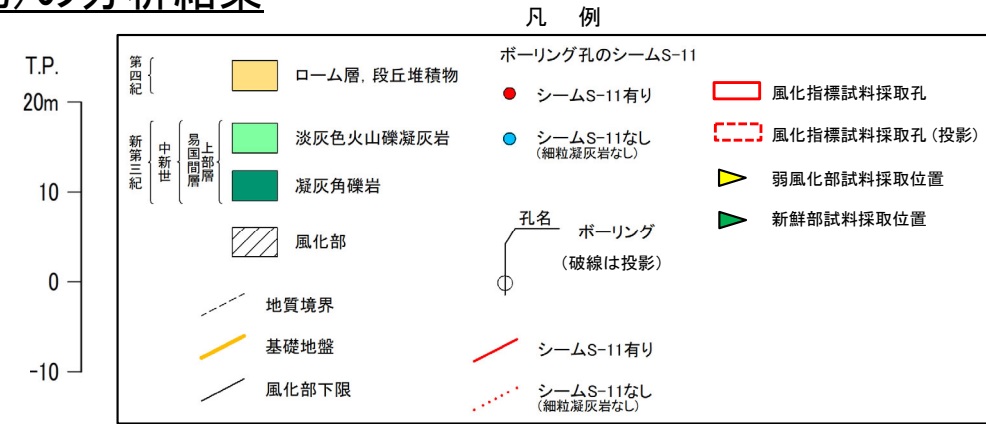
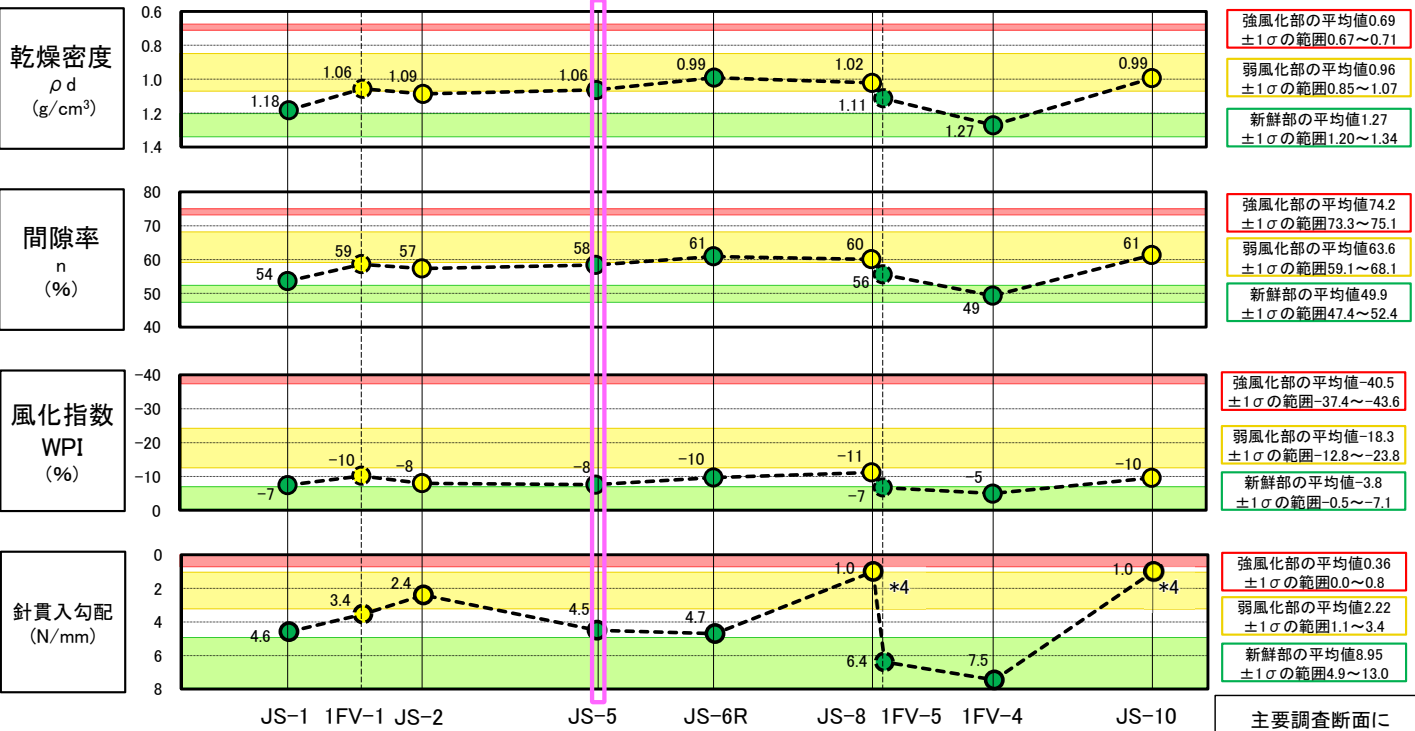
原子炉建屋東側～第一フィルタベント建屋～軽油タンク側壁地質図(③～⑦)

乾燥密度, 間隙率, 風化指数WPI及び針貫入勾配の分析結果を, 主要調査断面で得られた風化区分ごとの平均値 ±1σの範囲と共に示す。なお, 針貫入勾配は試料採取区間約25cmの5データの平均値を示す。

- 各風化指標の値は, 新鮮部と弱風化部の境界付近の値で ±1σの範囲を外れたバラツキを示すものが多いが, 少なくとも強風化部の値までは風化が進んでいないことが確認された。
- 分析を行った試料は, 新鮮部と弱風化部の境界付近のもので, 風化が一般的に不均質に進む現象であることから, 境界付近の分析結果にバラツキが生じたものと考えられる。
- 以上のことから, 重要な安全機能を有する施設のシームS-11付近の岩盤の性状は, 変状が分布する強風化部の岩盤の性状に該当しないことが確認された。

*1: 1FV-1孔は厳密には本地質図には投影されないが, 概略の位置に表示。
*2: 1FV-5孔の投影位置はJS-8孔と重なるが, 見やすいようにずらして表示。
*3: 針貫入勾配が得られている新鮮部の最下部から試料を採取。
*4: JS-10孔及びJS-8孔の針貫入勾配は, 強風化部に近い値を示すが, 他の風化指標は弱風化部～新鮮部の値を示しており, 地質観察による風化区分と整合的である。

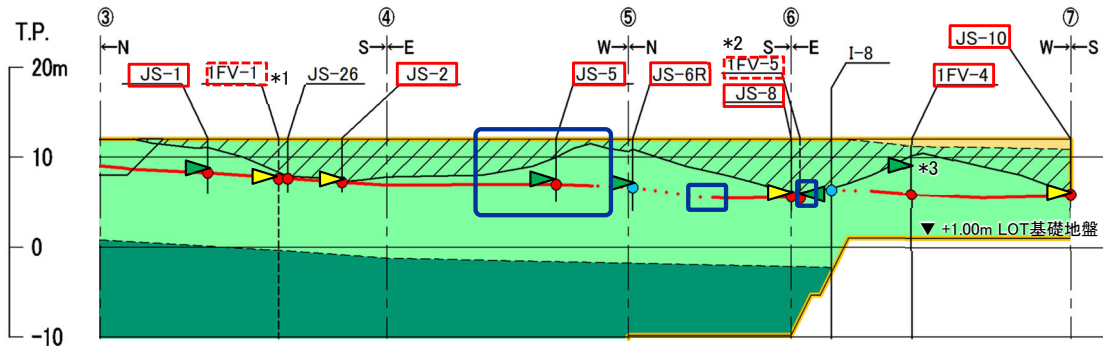
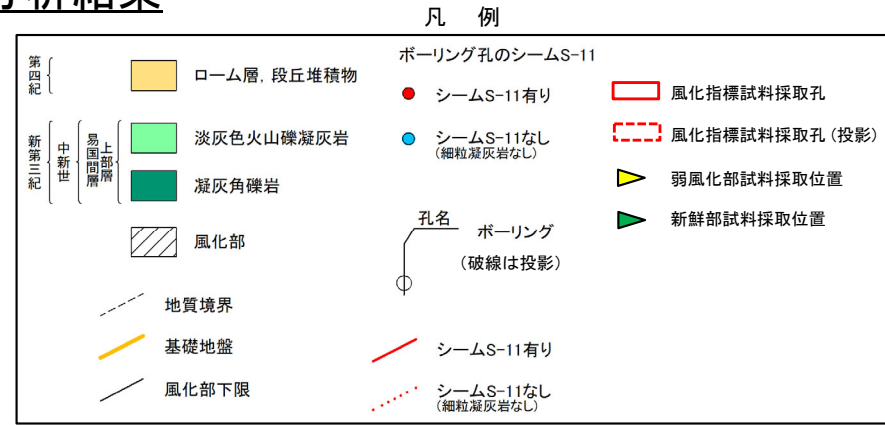
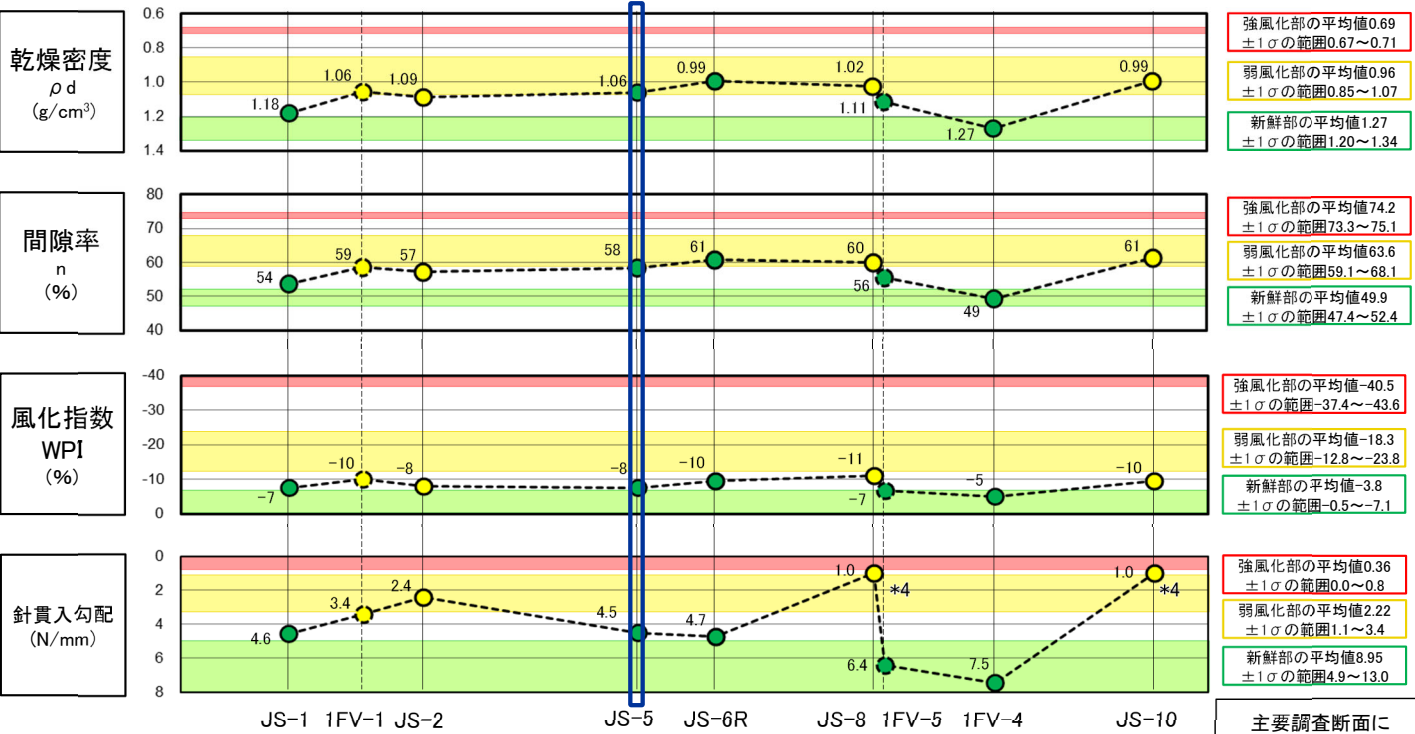
原子炉建屋東側～第一フィルタベント建屋～軽油タンク側壁地質図(③～⑦)

乾燥密度, 間隙率, 風化指数WPI及び針貫入勾配の分析結果を, 主要調査断面で得られた風化区分ごとの平均値 ±1σの範囲と共に示す。なお, 針貫入勾配は試料採取区間約25cmの5データの平均値を示す。

- 各風化指標の値は, 新鮮部と弱風化部の境界付近の値で ±1σの範囲を外れたバラツキを示すものが多いが, 少なくとも強風化部の値までは風化が進んでいないことが確認された。
- 分析を行った試料は, 新鮮部と弱風化部の境界付近のもので, 風化が一般的に不均質に進む現象であることから, 境界付近の分析結果にバラツキが生じたものと考えられる。
- 以上のことから, 重要な安全機能を有する施設のシームS-11付近の岩盤の性状は, 変状が分布する強風化部の岩盤の性状に該当しないことが確認された。

*1: 1FV-1孔は厳密には本地質図には投影されないが, 概略の位置に表示。
*2: 1FV-5孔の投影位置はJS-8孔と重なるが, 見やすいようにずらして表示。
*3: 針貫入勾配が得られている新鮮部の最下部から試料を採取。
*4: JS-10孔及びJS-8孔の針貫入勾配は, 強風化部に近い値を示すが, 他の風化指標は弱風化部～新鮮部の値を示しており, 地質観察による風化区分と整合的である。

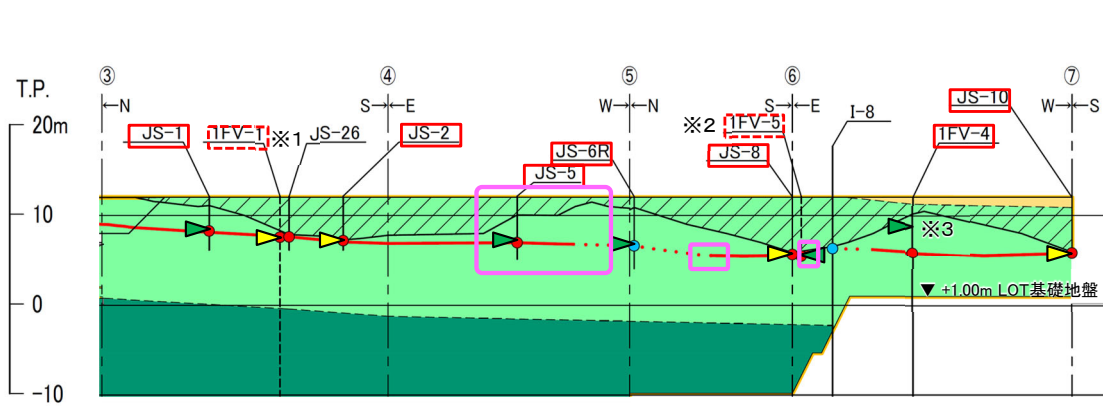
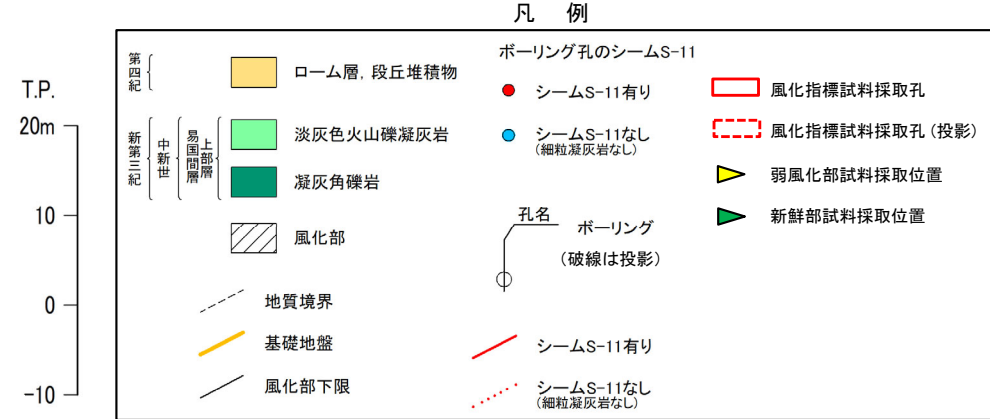
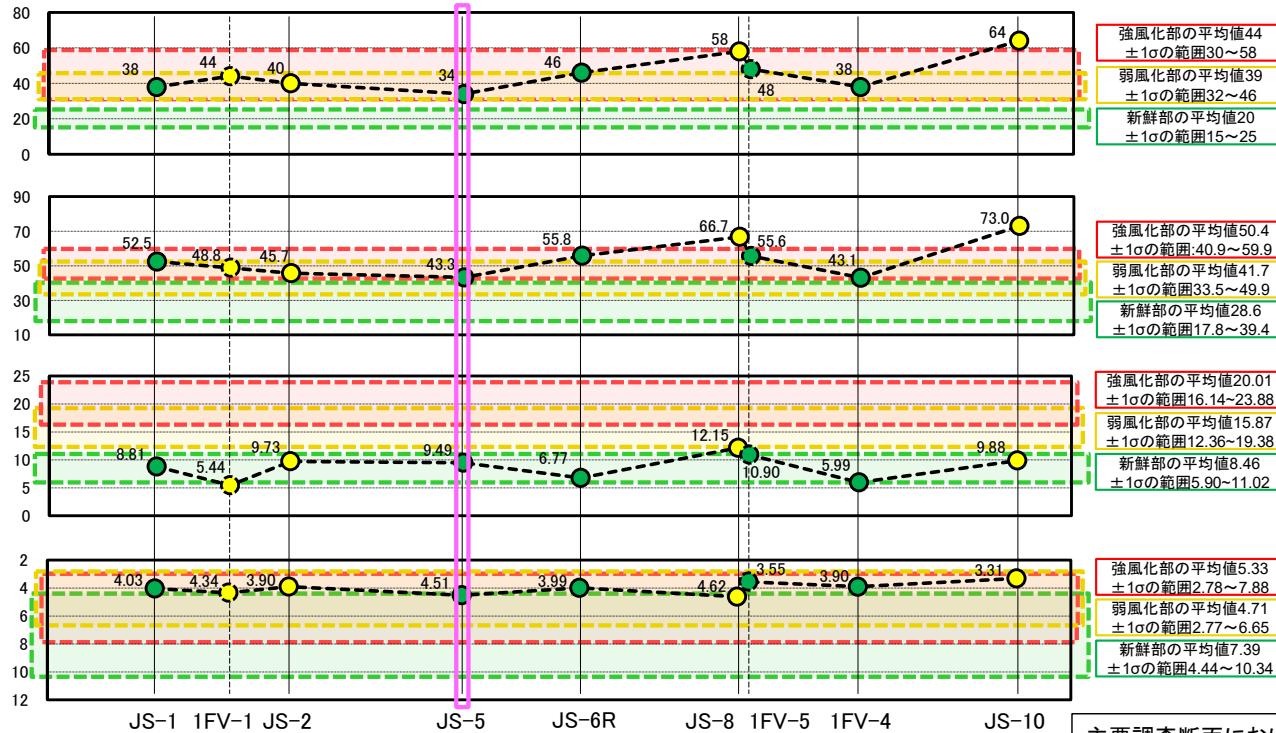
原子炉建屋東側～第一フィルタベント建屋～軽油タンク側壁地質図(③～⑦)

主要調査断面における検討の結果(本編資料P.3-258, 3-259参照), MB吸着量, CEC, 色彩値b*及び帯磁率の風化区分ごとの平均値±1σの範囲は、オーバーラップするため風化指標としては用いないが、これらの指標の分析・測定結果を、図に示す。なお、色彩値b*及び帯磁率は試料採取区間約25cmの3データの平均値を示す。

- MB吸着量及びCECの値は、弱風化部～強風化部の±1σの範囲にプロットされる。
- 色彩値b*の値は、新鮮部の±1σの範囲にほぼプロットされる。
- 帯磁率の値は、新鮮部～強風化部の±1σの範囲にプロットされる。

以上のように、これらの風化指標は、平均値±1σの範囲のオーバーラップが大きく、重要施設付近においてもプロットされたデータはばらつく。ここで、MB吸着量及びCECの分析結果については、XRD分析結果等に基づいて別途検討する(P.13-33, 13-34参照)。

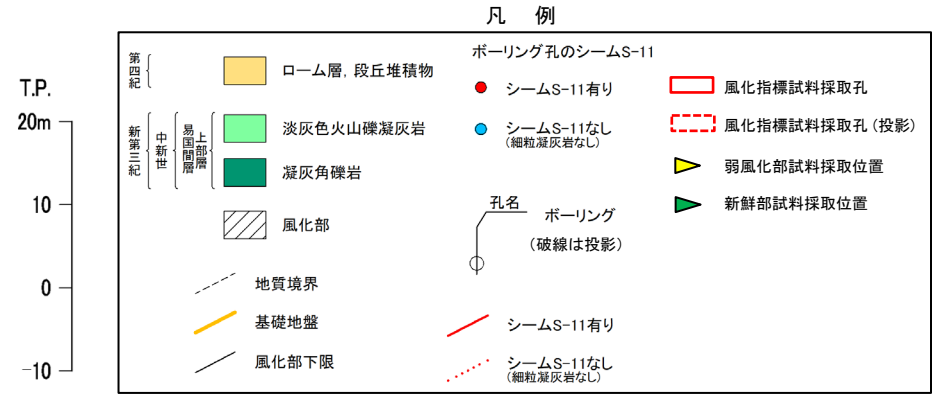
原子炉建屋東側～第一フィルタバント建屋～軽油タンク側壁地質図(③～⑦)

強風化部の平均値44
±1σの範囲30~58
弱風化部の平均値39
±1σの範囲32~46
新鮮部の平均値20
±1σの範囲15~25

強風化部の平均値50.4
±1σの範囲40.9~59.9
弱風化部の平均値41.7
±1σの範囲33.5~49.9
新鮮部の平均値28.6
±1σの範囲17.8~39.4

強風化部の平均値20.01
±1σの範囲16.14~23.88
弱風化部の平均値15.87
±1σの範囲12.36~19.38
新鮮部の平均値8.46
±1σの範囲5.90~11.02

強風化部の平均値5.33
±1σの範囲2.78~7.88
弱風化部の平均値4.71
±1σの範囲2.77~6.65
新鮮部の平均値7.39
±1σの範囲4.44~10.34

主要調査断面における検討の結果(本編資料P.3-258, 3-259参照), MB吸着量, CEC, 色彩値b*及び帯磁率の風化区分ごとの平均値±1σの範囲は、オーバーラップするため風化指標としては用いないが、これらの指標の分析・測定結果を、図に示す。なお、色彩値b*及び帯磁率は試料採取区間約25cmの3データの平均値を示す。

- MB吸着量及びCECの値は、弱風化部～強風化部の±1σの範囲にプロットされる。
- 色彩値b*の値は、新鮮部の±1σの範囲にほぼプロットされる。
- 帯磁率の値は、新鮮部～強風化部の±1σの範囲にプロットされる。

以上のように、これらの風化指標は、平均値±1σの範囲のオーバーラップが大きく、重要施設付近においてもプロットされたデータはばらつく。ここで、MB吸着量及びCECの分析結果については、XRD分析結果等に基づいて別途検討する(P.13-33, 13-34参照)。

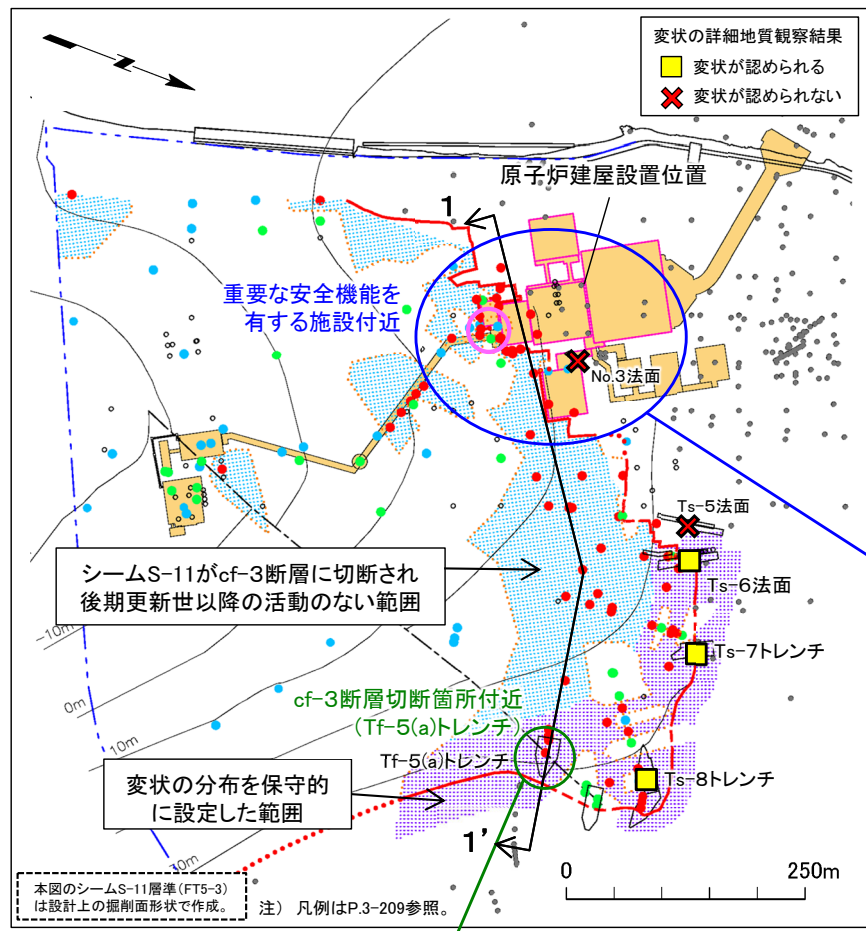
図1 シームS-11の分布図

- シームS-11は、後期更新世以降の活動がないcf-3断層に切断されており、後期更新世以降の活動はないと判断される(図1, 2)。
- シームS-11の分布範囲、変状の有無等に基づき設定した「変状の分布を保守的に設定した範囲」は、敷地東側にあり、重要な安全機能を有する施設付近にはない(図1, 3)。
- 重要な安全機能を有する施設付近には、「シームS-11がcf-3断層に切断され後期更新世以降の活動のない範囲」が分布する(図1, 3)。
- また、地質観察及び岩盤性状の分析によると、重要な安全機能を有する施設の基礎地盤に分布するシームS-11付近の岩盤は新鮮部又は一部で弱風化部の性状を示し、変状が分布する箇所の強風化部の性状を示すものではないため、変状が形成される岩盤性状ではないと判断される(図4)。
- 以上より、シームS-11は、cf-3断層との切断関係より後期更新世以降の活動はないと判断されることから、将来活動する可能性のある断層等に該当しない。

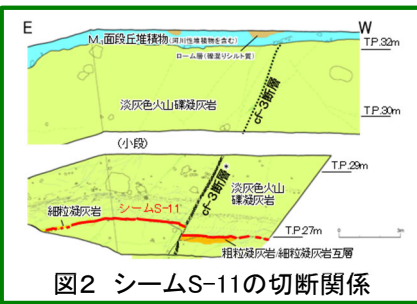
図2 シームS-11の切断関係

cf-3断層切断箇所付近 (Tf-5(a)トレンチ)

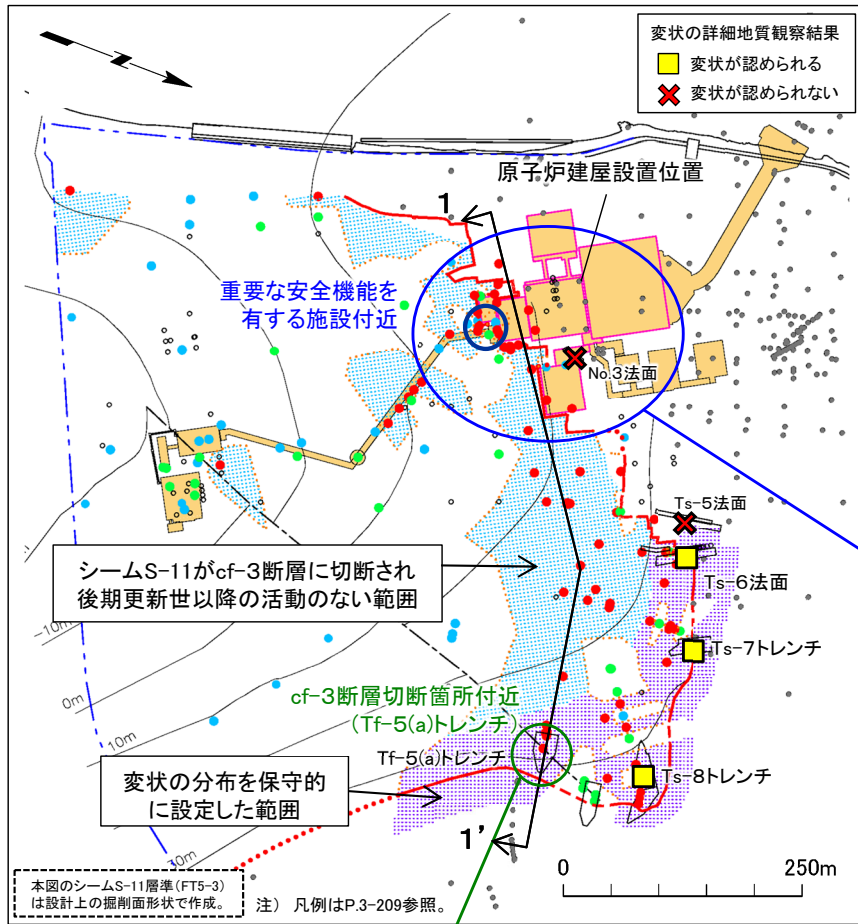
図1 シームS-11の分布図

- シームS-11は、後期更新世以降の活動がないcf-3断層に切断されており、後期更新世以降の活動はないと判断される(図1, 2)。
- シームS-11の分布範囲、変状の有無等に基づき設定した「変状の分布を保守的に設定した範囲」は、敷地東側にあり、重要な安全機能を有する施設付近にはない(図1, 3)。
- 重要な安全機能を有する施設付近には、「シームS-11がcf-3断層に切断され後期更新世以降の活動のない範囲」が分布する(図1, 3)。
- また、地質観察及び岩盤性状の分析によると、重要な安全機能を有する施設の基礎地盤に分布するシームS-11付近の岩盤は新鮮部又は一部で弱風化部の性状を示し、変状が分布する箇所の強風化部の性状を示すものではないため、変状が形成される岩盤性状ではないと判断される(図4)。
- 以上より、シームS-11は、cf-3断層との切断関係より後期更新世以降の活動はないと判断されることから、将来活動する可能性のある断層等に該当しない。

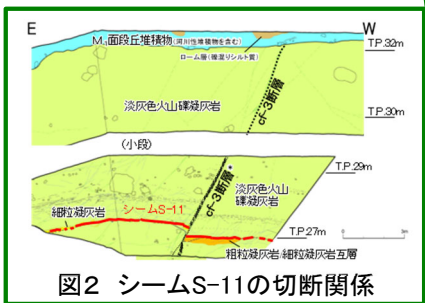
図2 シームS-11の切断関係

cf-3断層切断箇所付近 (Tf-5(a)トレンチ)

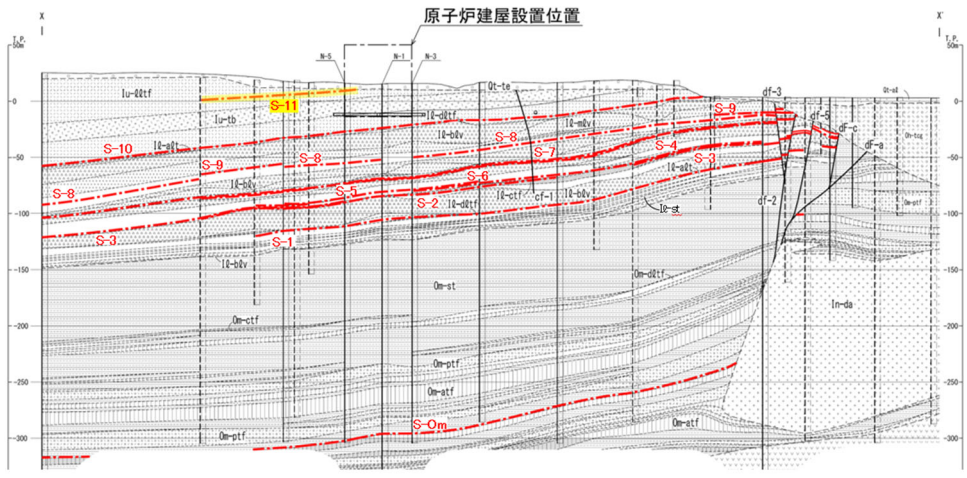
図1 シームS-11の分布(地質断面図X-X') 注1) 断面位置はP.3-7参照。

- シームS-11は、地層に平行で盆状に分布し、地下深部に続かないことから、震源断層ではない(図1)。
- シームS-11は、層厚が薄く、断続的に分布することから、少なくともシーム全体が動くような断層ではない(図2)。
- 敷地内におけるシームS-11(粘土質の薄層)の有無を詳細に検討すると、①粘土質の薄層が認められる部分、②粘土質の薄層が認められず細粒凝灰岩のみ認められる部分及び③粘土質の薄層が認められず細粒凝灰岩も認められない部分がある(図3)。
- シームS-11は、後期更新世以降の活動がないcf-3断層に切断されており、変位センスの検討からも後期更新世以降の活動はないと判断される(図4)。

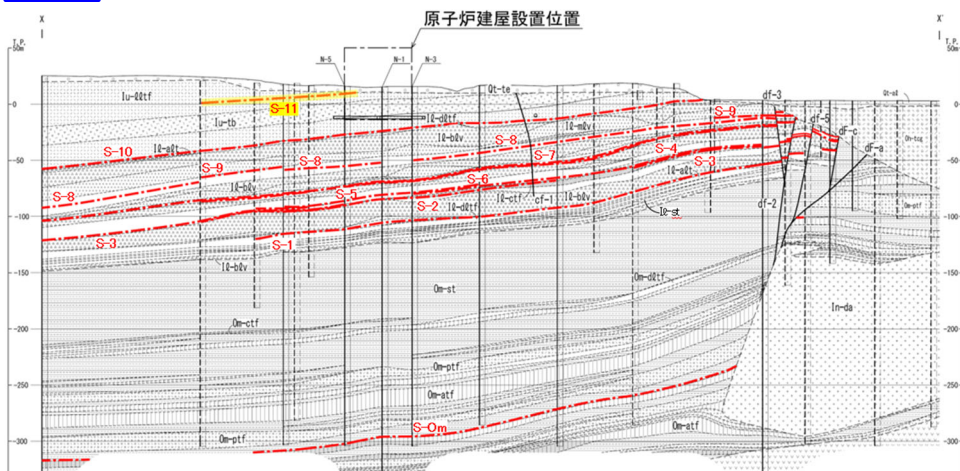
図1 シームS-11の分布(地質断面図X-X') 注1) 断面位置はP.3-7参照。

- シームS-11は、地層に平行で盆状に分布し、地下深部に続かないことから、震源断層ではない(図1)。
- シームS-11は、層厚が薄く、断続的に分布することから、少なくともシーム全体が動くような断層ではない(図2)。
- 敷地内におけるシームS-11(粘土質の薄層)の有無を詳細に検討すると、①粘土質の薄層が認められる部分、②粘土質の薄層が認められず細粒凝灰岩のみ認められる部分及び③粘土質の薄層が認められず細粒凝灰岩も認められない部分がある(図3)。
- シームS-11は、後期更新世以降の活動がないcf-3断層に切断されており、変位センスの検討からも後期更新世以降の活動はないと判断される(図4)。

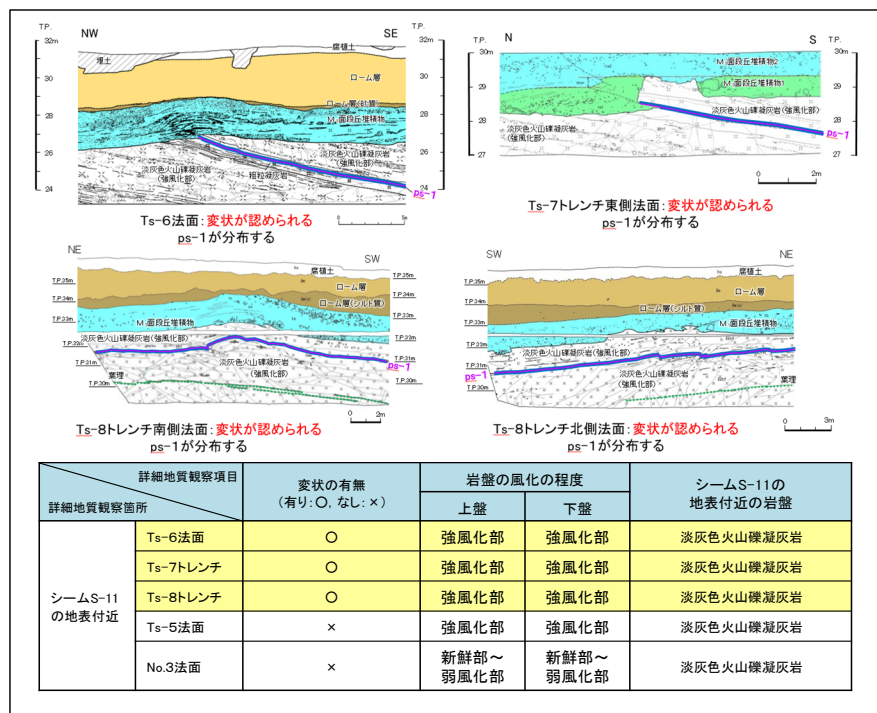
図1 変状及びps-1の分布と岩盤の性状

- 変状は、シームS-11の地表付近の一部の範囲に限られた現象である(図1)。
- ps-1の分布は、弱風化部及び新鮮部のシームS-11では認められず、地表付近で上下盤が強風化部となっているシームS-11に限定される(図1)。
- 変状の分布を保守的に設定した範囲(図2)は、重要な安全機能を有する施設の基礎地盤にはない(図3)。
- なお、変状の成因は、断層活動とは別の、地震動による受動変位、岩盤の風化による体積変化等のノンテクトニックな要因で形成された非構造的ものと判断される。

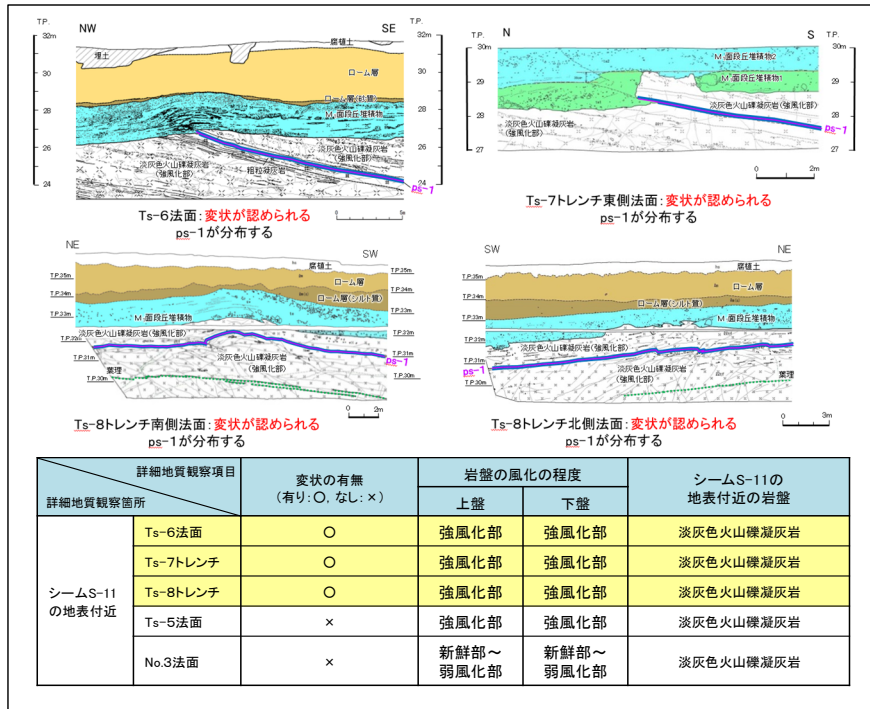
図1 変状及びps-1の分布と岩盤の性状

- 変状は、シームS-11の地表付近の一部の範囲に限られた現象である(図1)。
- ps-1の分布は、弱風化部及び新鮮部のシームS-11では認められず、地表付近で上下盤が強風化部となっているシームS-11に限定される(図1)。
- 変状の分布を保守的に設定した範囲(図2)は、重要な安全機能を有する施設の基礎地盤にはない(図3)。
- なお、変状の成因は、断層活動とは別の、地震動による受動変位、岩盤の風化による体積変化等のノンテクトニックな要因で形成された非構造的ものと判断される。

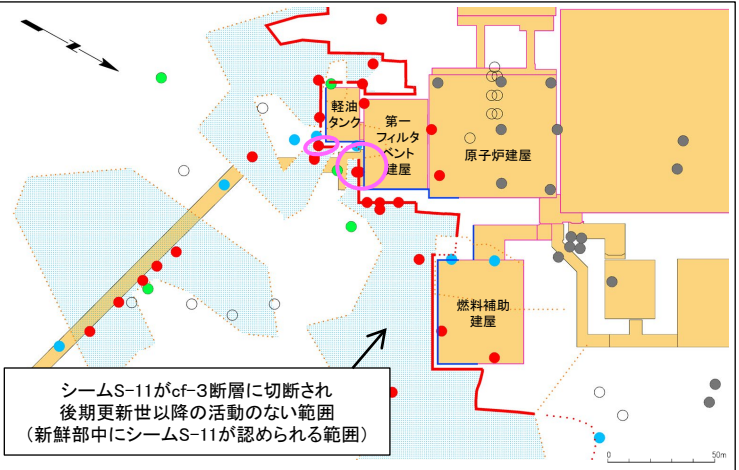
図1 重要な安全機能を有する施設付近のシームS-11の平面分布

- 重要な安全機能を有する施設付近には、シームS-11がcf-3断層に切断され後期更新世以降の活動がない範囲が分布する(図1)。
- シームS-11は、風化部下限に近接しているが、シームS-11付近の岩盤は新鮮部であり、変状が分布する箇所の強風化部の性状を示すものではない(図2)。
- シームS-11付近の岩盤は、新鮮部又は一部で弱風化部の性状を示し、変状が分布する箇所の強風化部の性状を示すものではない(図3)。

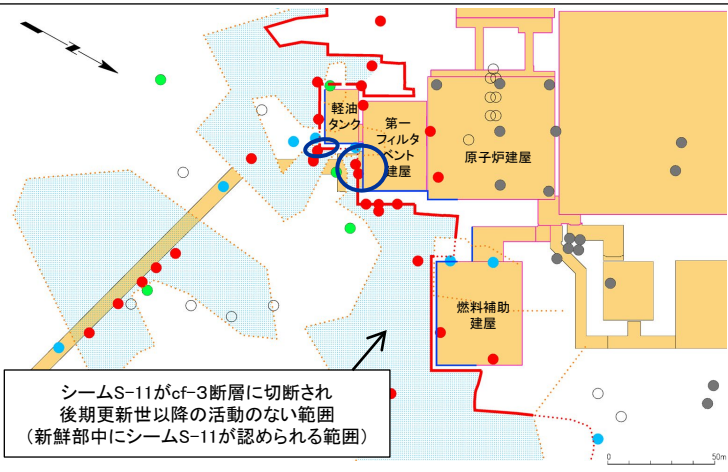
図1 重要な安全機能を有する施設付近のシームS-11の平面分布

- 重要な安全機能を有する施設付近には、シームS-11がcf-3断層に切断され後期更新世以降の活動がない範囲が分布する(図1)。
- シームS-11は、風化部下限に近接しているが、シームS-11付近の岩盤は新鮮部であり、変状が分布する箇所の強風化部の性状を示すものではない(図2)。
- シームS-11付近の岩盤は、新鮮部又は一部で弱風化部の性状を示し、変状が分布する箇所の強風化部の性状を示すものではない(図3)。
