「もんじゅ」の燃料体取出し作業の進捗状況について

2022年7月14日
日本原子力研究開発機構 (JAEA)

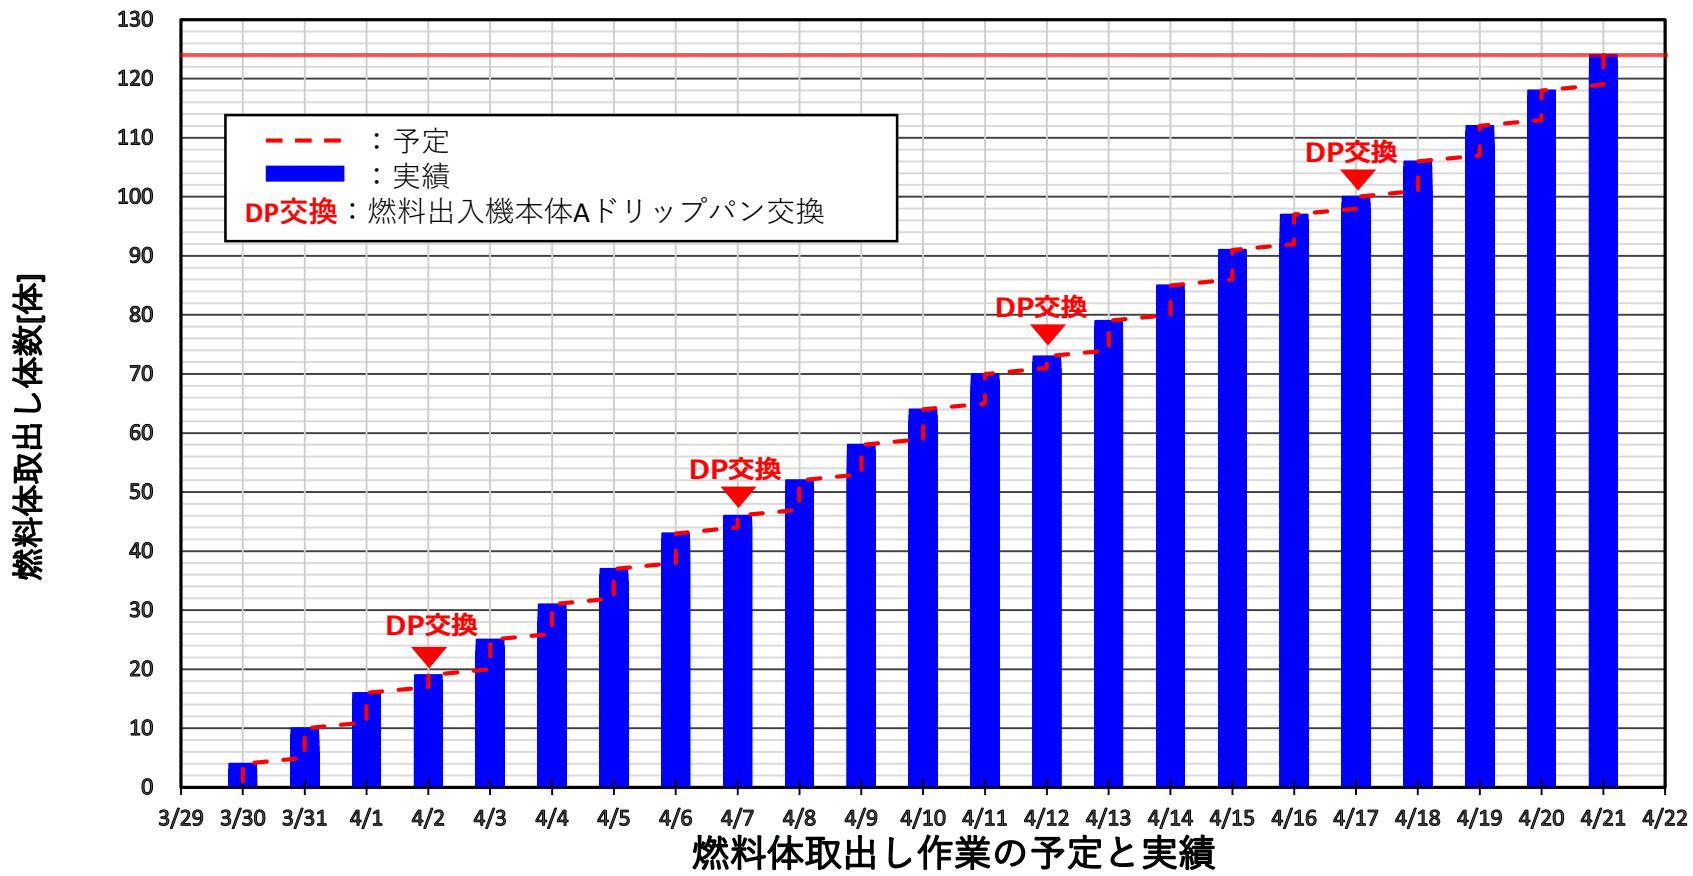
2022年3月30日～4月22日の期間において、原子炉容器から燃料体（124体）を取り出し、炉外燃料貯蔵槽へ移送する作業は計画通り終了し、原子炉容器内の全ての燃料体の取出しを完了。

- 定期的に実施する燃料交換装置内に溜まるガス抜き操作後、自動化運転を再開したところ、ガス抜き操作が完了していないことを制御システムにより検知し、自動化運転開始条件が不成立となる事象（32体目）は発生したが、不具合の発生を事前に制御システムによって検知したものであり、機器の故障に起因するものではなく、安全性への影響はないことから、自動化運転への復帰が可能な事象であった。この他に不具合事象の発生はなかった。
- 部分装荷による炉心圧損低下で1次主冷却系流量が上昇したものの、その後は安定しており、事前に評価したとおりポンモータによる循環運転への影響はなかった。

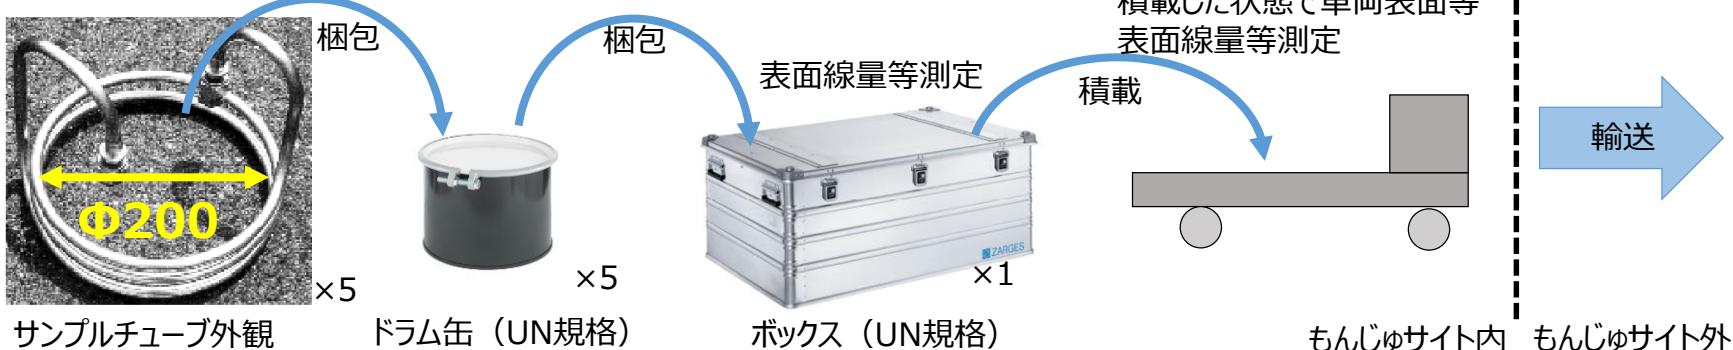
採取時期	: 2022年2月～2022年3月（もんじゅ現場で保管中）
数 量	: 専用サンプリングチューブ 5個（1個につき約100gのNaがチューブ内に充填固化）
放射能量(5個の合計)	: 約0.02MBq(H3) 約0.002MBq(Na22)
L型輸送物（危険性が極めて少ない核燃料物質等）※2

- 1つのドラム缶に1つのサンプルを梱包し、それらを1つのボックスに梱包（梱包材で保護）
- 容器にUN規格品を使用※3

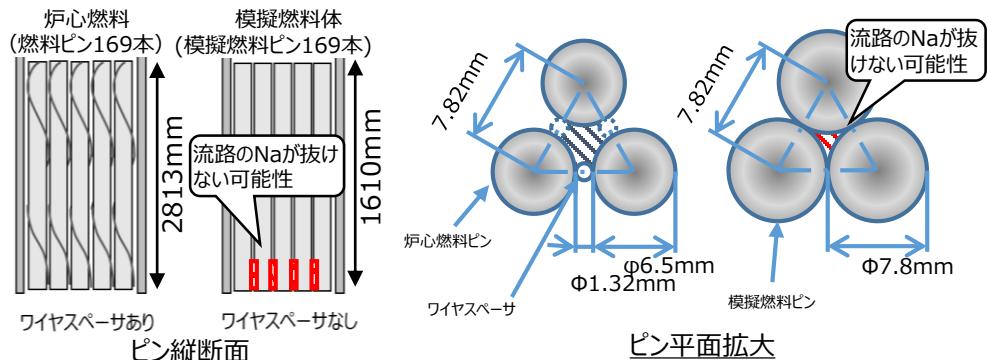
要素試験体イメージ

模擬燃料体の要素を短尺にした試験体（1ピンと7ピン）を作成し、液体ナトリウム（200°C）に浸漬後に引き上げ、ナトリウムの付着状況を確認した。

試験体の部位毎のナトリウム付着状況は以下のとおりであった。

試験体上部：流路から排出

側面：表面に部分的に付着、ピン隙間に縦線状に付着

下部：流路に残留（高さ約3cm）

底部：部分的に付着

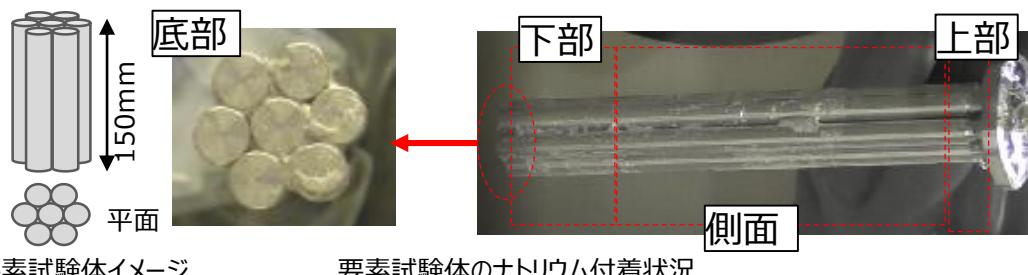
要素試験体のナトリウム付着状況

試験体のナトリウム付着状況

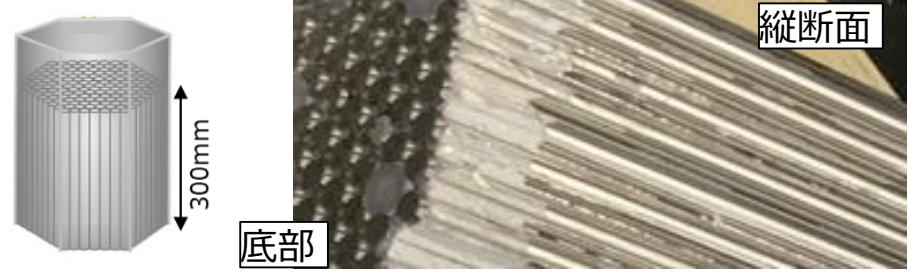
集合体試験体イメージ

ラッパ管を模擬した部材に短尺にした模擬燃料体1体分の要素169ピンを挿入した試験体を作成し、液体ナトリウム（200°C）に浸漬後に引上げ、ナトリウム付着状況とナトリウム残留量を確認のうえ模擬燃料集合体に残留するナトリウム量を評価した結果、以下のとおりであった。
