調査概要

- 岩内平野西部においてボーリング調査(梨野舞納地点(露頭調査結果を含む)及びH26共和-1～H26共和-7地点)を実施した。
- 岩内平野西部で実施したボーリング調査においては、洞爺火砕流堆積物は認められない。
- 各地点のボーリングコア写真及び柱状図の掲載頁は以下のとおり。

2.2 岩内平野西部で実施したボーリング調査結果

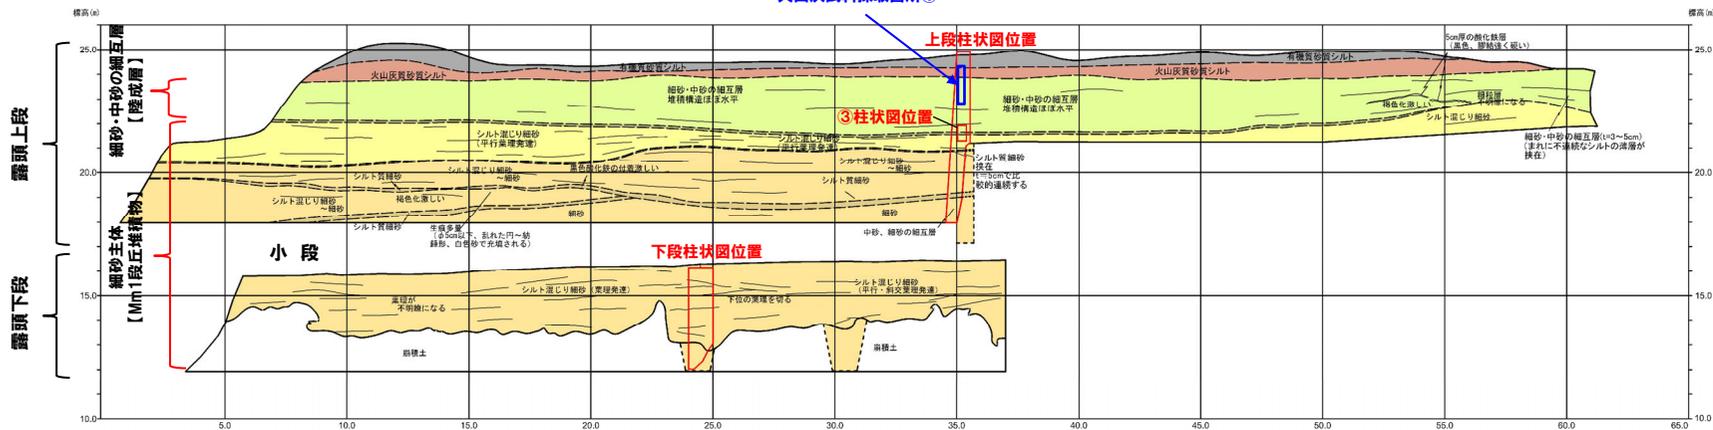
梨野舞納露頭スケッチ

火山灰試料採取箇所①

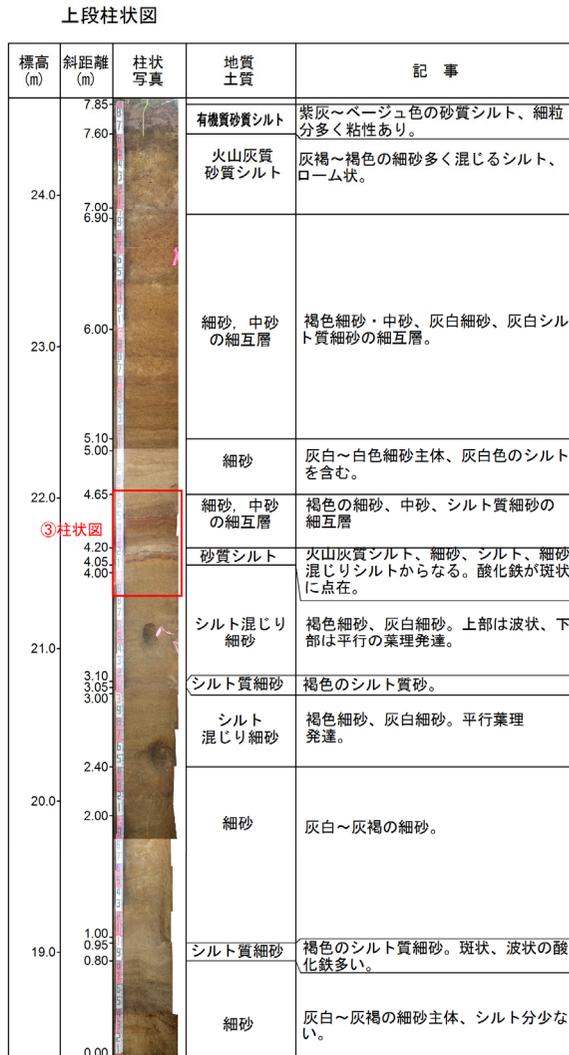
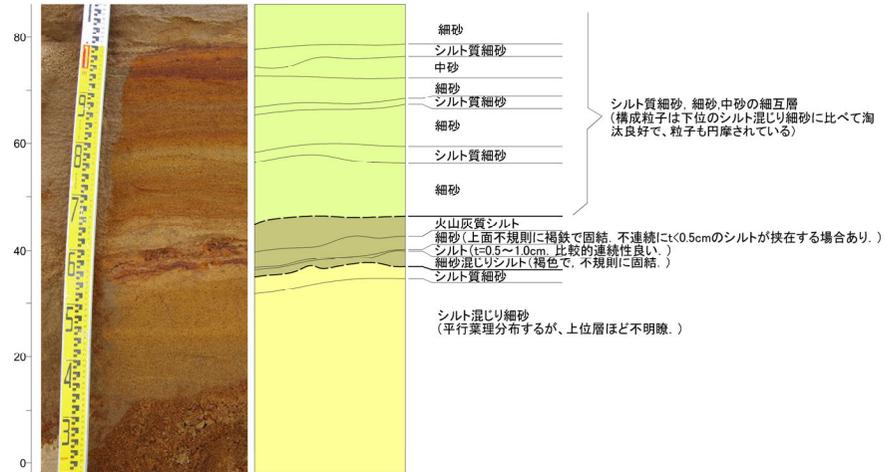
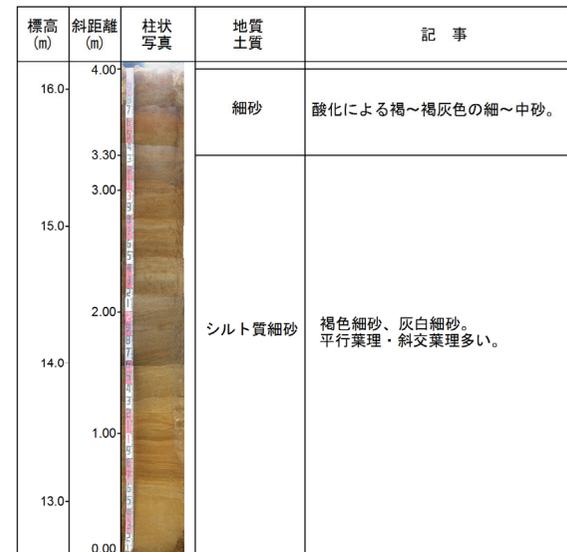
梨野舞納露頭スケッチ 拡大柱状図

③柱状図

下段柱状図

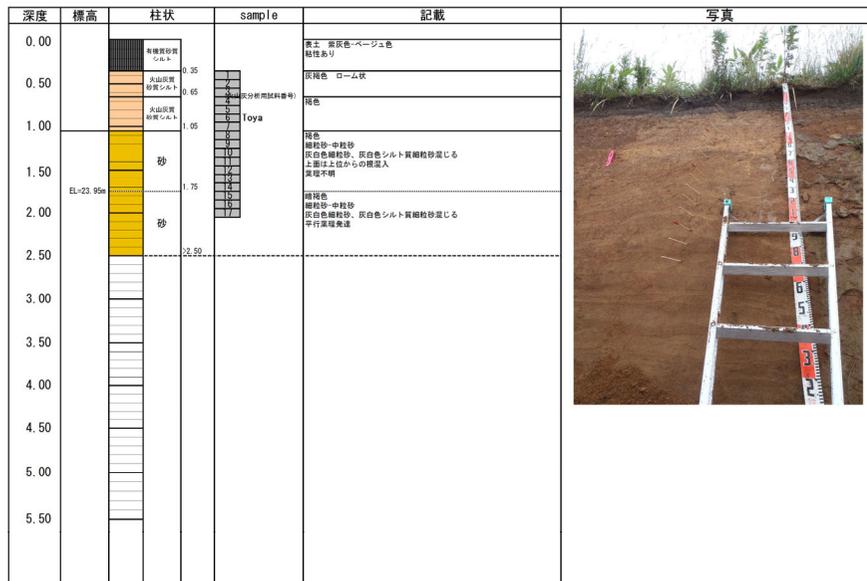
火山灰分析試料採取箇所① 露頭柱状図

- R3.10.14審査会合以前に実施した火山灰分析 (組成分析及び屈折率測定) の結果, 洞爺火山灰 (Toya) に対比される火山ガラスが認められ, 火山ガラスの粒子数が急増する箇所に降灰層準が認められる (標高24m程度)。
- 火山灰分析の結果, 当該火山灰質シルト層のうち, 標高24.35~24.05mについては, 基質部分に洞爺火山灰 (Toya) の火山ガラスを多く含む (1000/3000粒子以上) ことから, 洞爺火山灰 (Toya) の純層 (層厚:30cm) に区分される※1。
- また, 標高24.65~24.35mについては, 直下に洞爺火山灰 (Toya) の純層が認められること及び火山ガラスの粒子数が309~941粒子認められることから, 洞爺火山灰 (Toya) の二次堆積物b (層厚:30cm) に区分される。

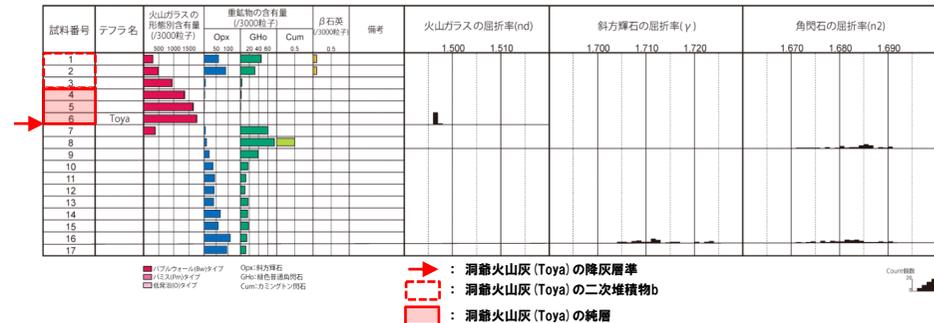
火山灰分析試料採取箇所① 火山灰分析結果

※1 洞爺火山灰 (Toya) の降灰層準に相当すると評価した堆積物について, 補足説明資料第4章「積丹半島西岸における洞爺火砕流堆積物の有無に関する検討」と同様, R3.10.14審査会合以降, 火山ガラスの粒子数, 堆積構造の有無, 異質物質等の混在の有無等に着目し, 純層, 二次堆積物等への細区分も実施した (細区分の考え方については, 補足説明資料第4章P215参照)。

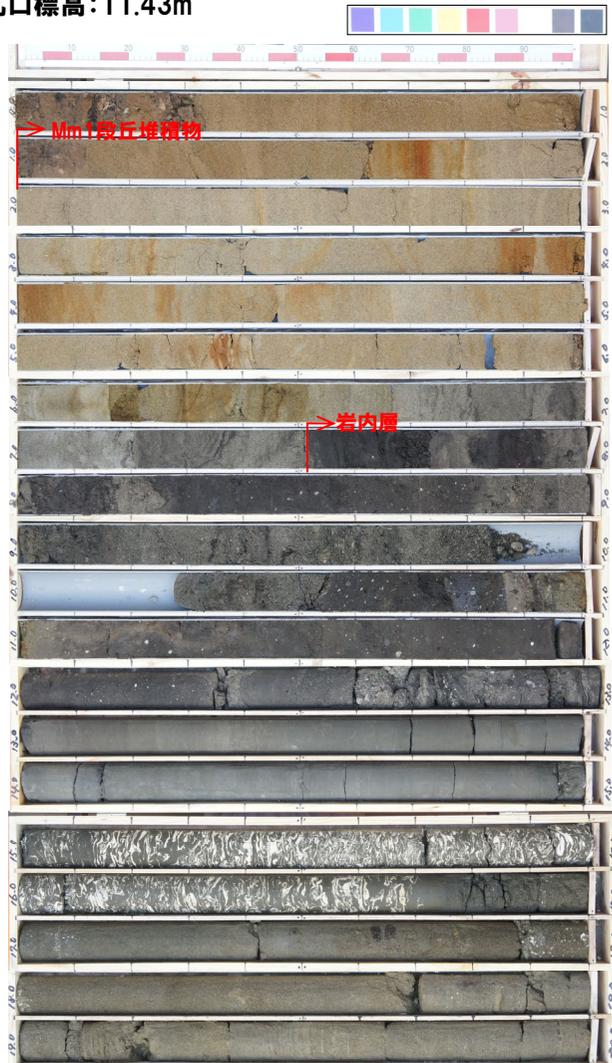
コア写真 (深度0~20m, 標高11.43~-8.57m)

孔口標高: 11.43m

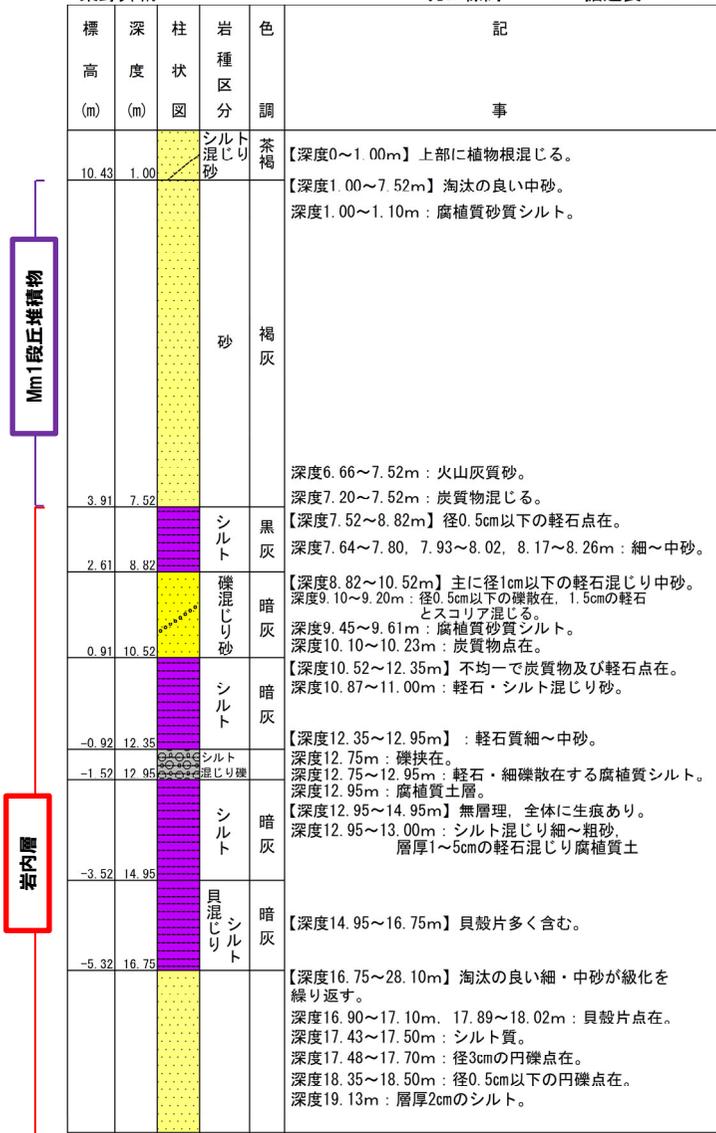
ボーリング柱状図 (深度0~20m)

梨野舞納 孔口標高 11.43m 掘進長 100.00m

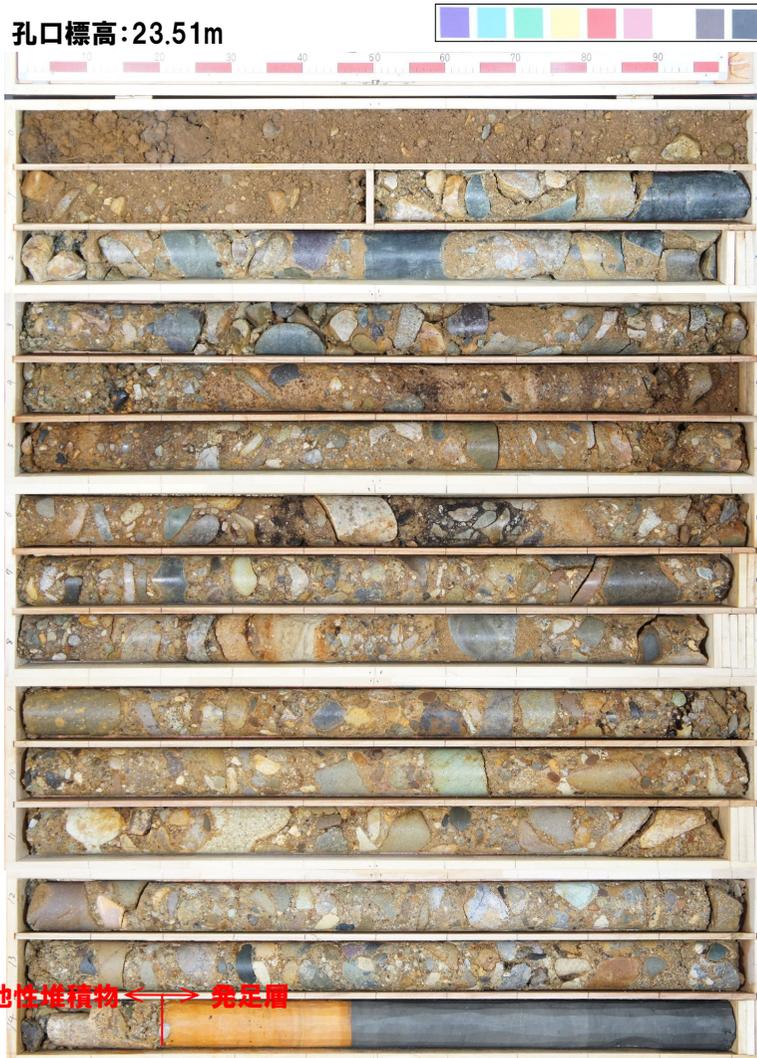
コア写真(深度0~15m)

扇状地性堆積物 ← → 発達層

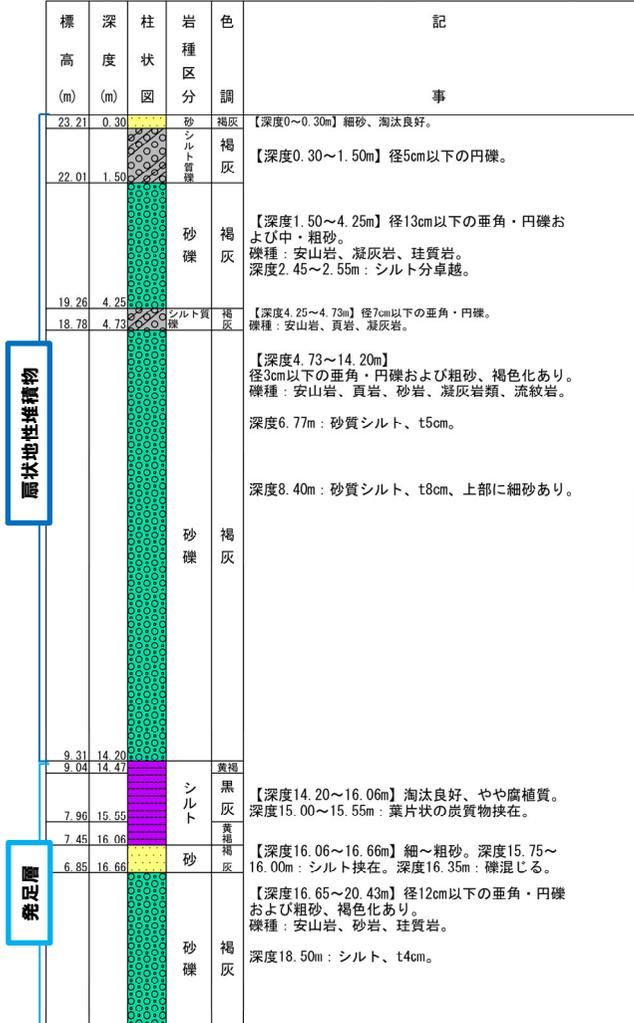
ボーリング柱状図 (深度0~20m)

H26共和-1 孔口標高 23.51m 掘進長 50.00m

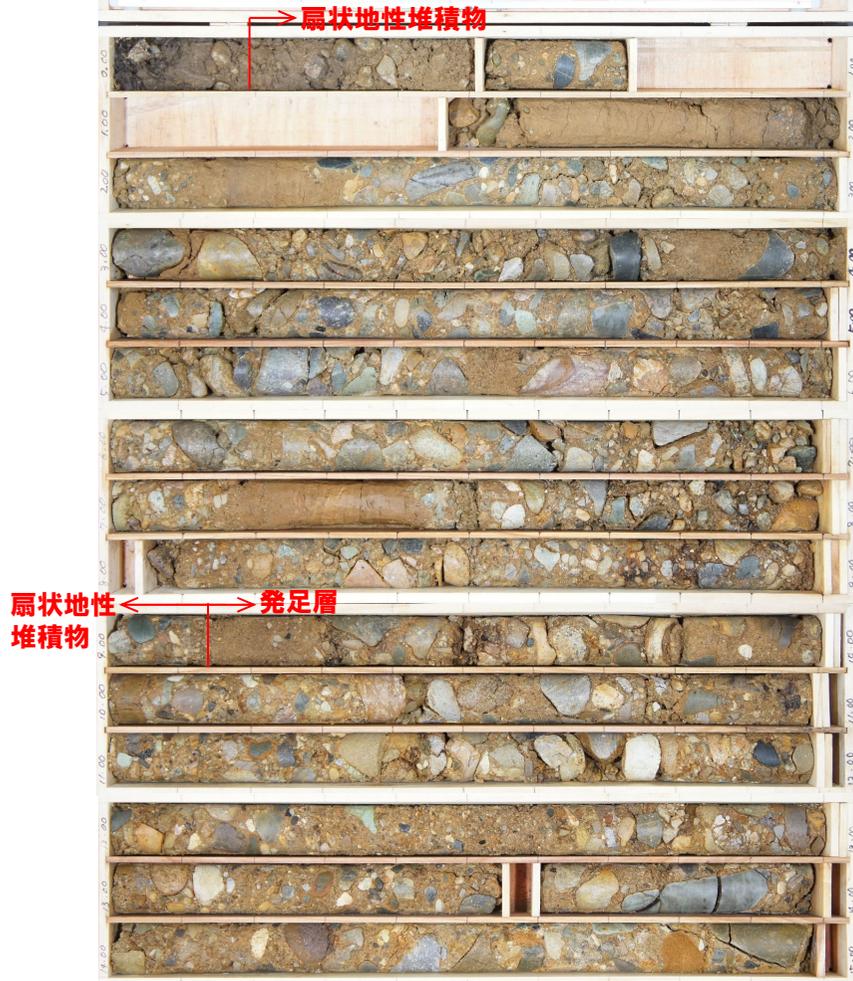
コア写真 (深度0~15m)

発足層 ← 岩内層

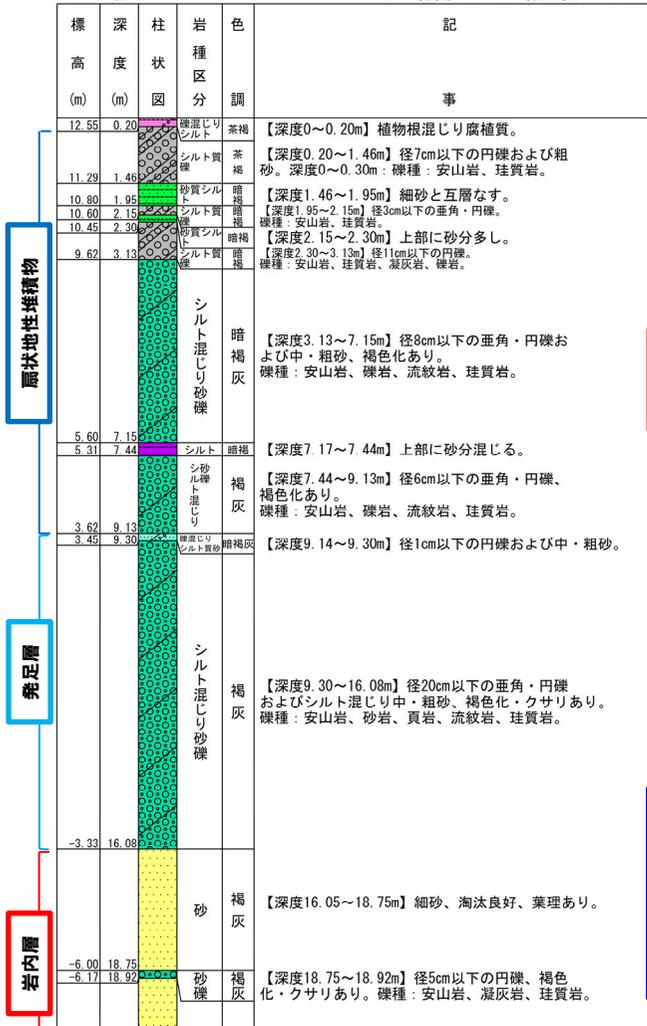
ボーリング柱状図(深度0~20m)

H26共和-2 孔口標高 12.75m 掘進長 100.00m

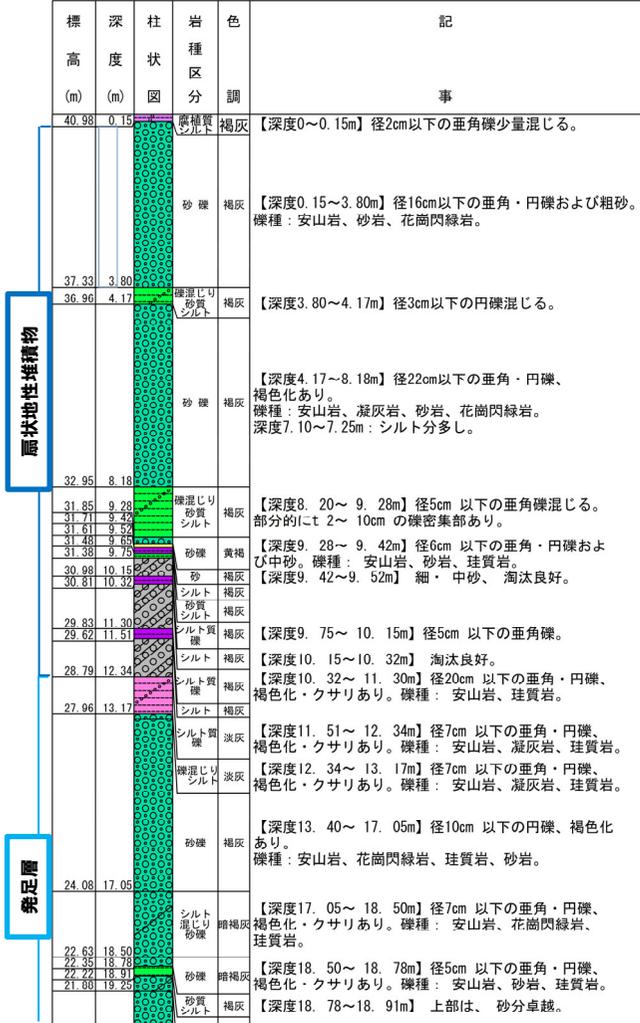
ボーリング柱状図(深度0~20m)

H26共和-3 孔口標高 41.13m 掘進長 90.00m

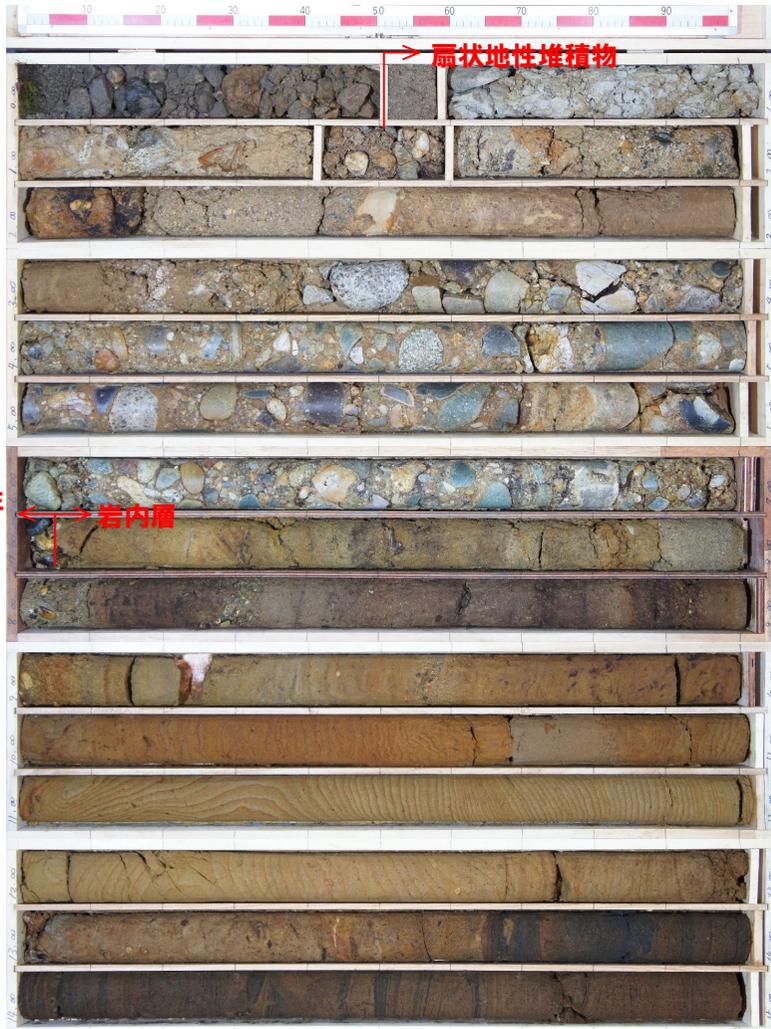
コア写真(深度0~15m)

扇状地性
堆積物

岩内層

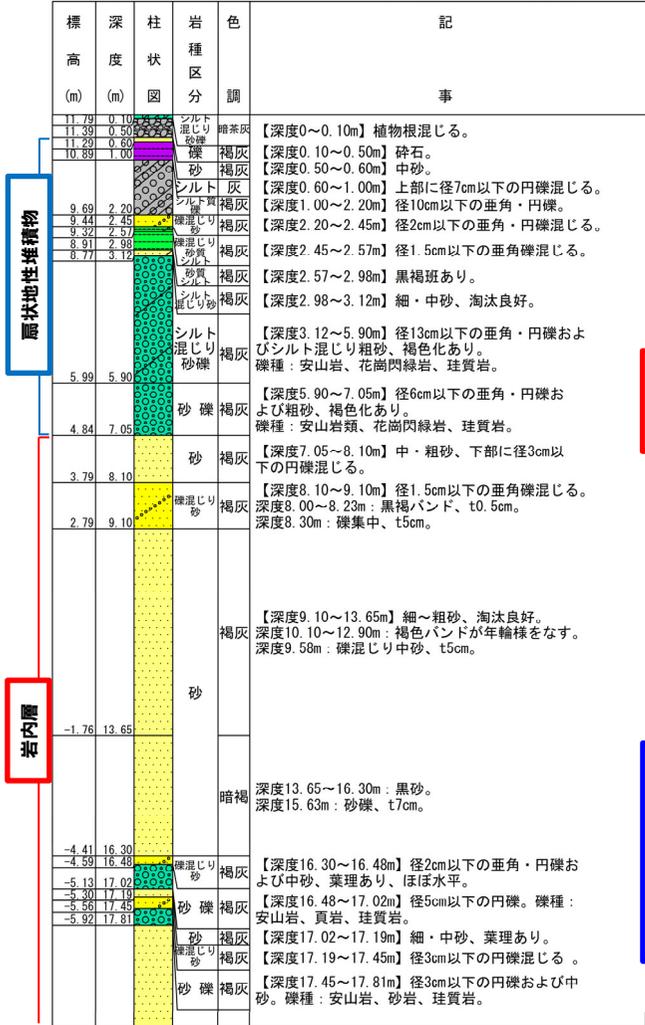
ボーリング柱状図(深度0~20m)

H26共和-4 孔口標高 11.89m 掘進長 100.00m

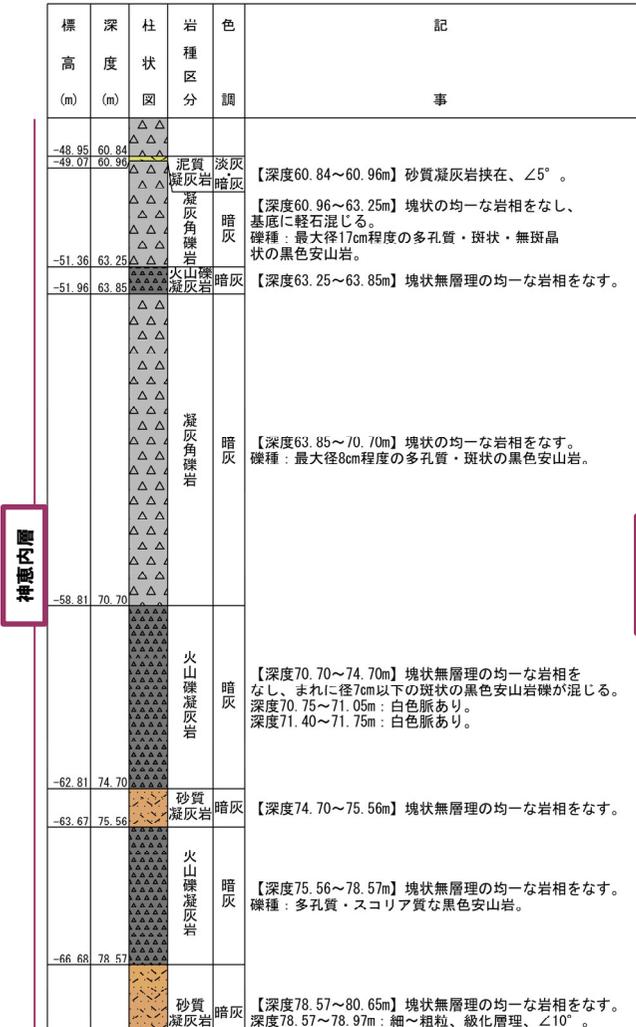
ボーリング柱状図 (深度60~80m)

神恵内層

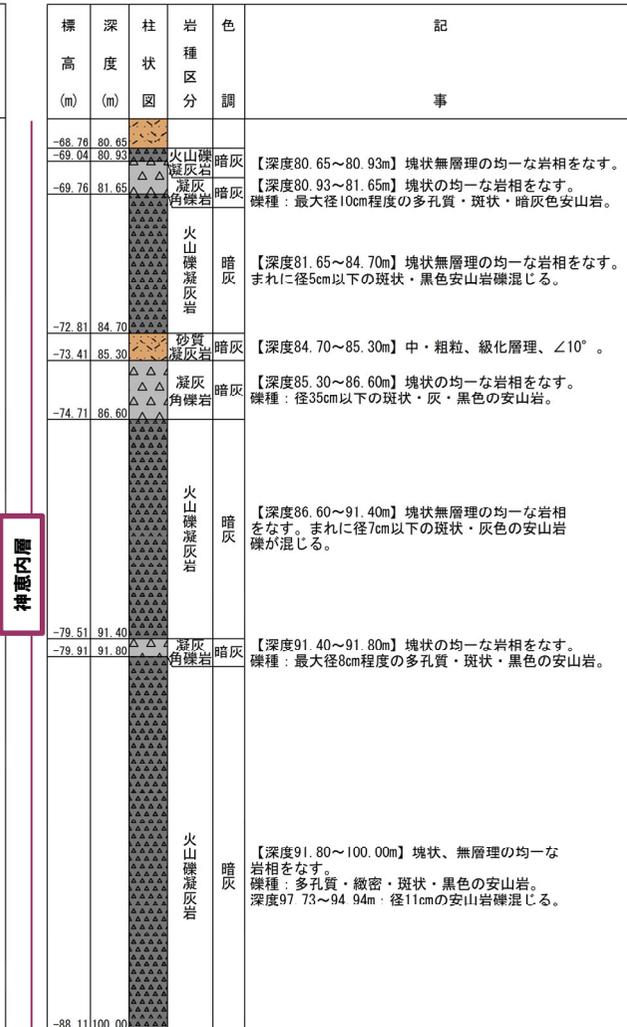
ボーリング柱状図 (深度80~100m)

神恵内層
