⑥ 照岸地点-追加火山灰分析・薄片観察結果 照岸1-5ボーリング(1/12) -

4. 積丹半島西岸における洞爺火砕流堆積物の有無に関する検討

⑥ 照岸地点-洞爺火砕流堆積物の有無に関する検討 まとめ(1/7) -

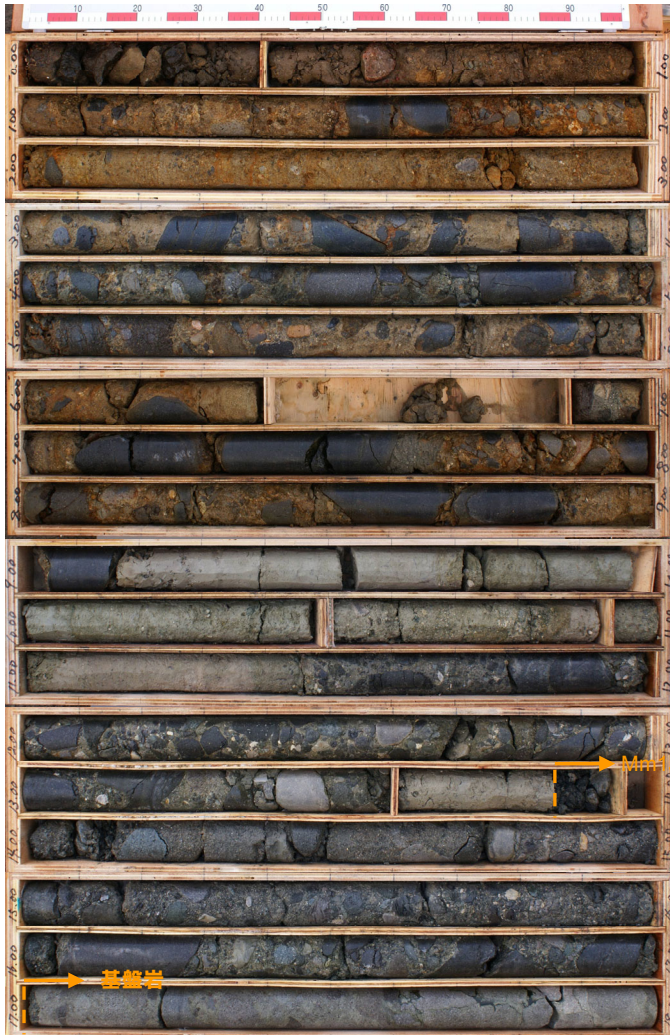
コア写真 (深度0~18m) (2010年4月撮影)

標尺	標高	深度	柱状図	地質	色調	記
0	37.75	0.35	礫	暗褐色		径8cm以下の角礫主体。礫には有機質シルトが付着。
1	37.30	0.50	礫質シルト	褐色		シルトは若干有機質。径3cm以下(最大径5cm)の角礫混じる。
2	36.05	2.05	シルト混じり砂礫	褐色		基質はシルト混じり細砂~中砂。礫径: 5cm以下主体(最大径8cm)。礫形: 歪角~角礫。礫率: 60~70%程度。礫種: 安山岩主体。珪化岩混じる。
3	35.05	3.05	礫混じりシルト質砂	明褐色		細砂~中砂で、シルトが多く混じる。掘入礫径: 2cm以下主体(最大径4cm)。礫形: 歪角礫。礫率: 20~30%程度。礫種: 安山岩主体。シルト混じる。
4			シルト質砂礫	褐色		基質はシルトが多く混じる細砂~中砂。礫径: 6cm以下主体(最大径16cm)。礫形: 歪角~歪角礫。礫率: 70%前後。礫種: 安山岩主体。シルト混、珪化岩混じる。
5			シルト質砂礫	褐色		
6	31.80	6.30	シルト質砂	褐色		粗砂で、シルトが多く混じる。6.30~6.50m: 径3cm以下の礫混じる。
7	30.55	7.55	シルト混じり砂礫	褐色		基質はシルト混じり細砂~中砂。礫形: 歪角礫。礫率: 70~80%程度。礫種: 安山岩主体。シルト混、珪化岩混じる。
8			礫混じりシルト質砂	褐色		粗砂で、シルトが多く混じる。掘入礫径: 1cm以下主体(最大径4cm)。礫形: 歪角~角礫。礫率: 20%前後。礫種: 安山岩主体。シルト混、珪化岩混じる。6.80~7.15m: 礫率10%程度と低い。7.00m: 径5cmの炭化物層付着。
9	28.85	9.25	シルト混じり砂礫	褐色		基質はシルト混じり粗砂。礫径: 6cm以下主体(最大径20cm)。礫形: 歪角~歪角礫。礫率: 70~80%程度。礫種: 安山岩主体。7.60~7.70m: 粗砂が存在。
10	28.00	10.10	シルト	明褐色		シルトは均質。9.65~9.75m: 径分多く混じり、径1cm以下の軽石片混じる※2。9.75~10.00m: 細砂混じる。

11	27.05	11.05	砂質シルト	灰		シルトは細砂~中砂混じりで不均質。10.10~10.90m: 径0.5cm以下の軽石片混じる※2。10.90~10.95m: 径分少く、火山灰質※1
12	26.65	11.45	火山灰質シルト	灰		シルトは火山灰質で、掘進時に不均質。径0.5cm以下の軽石片混じる※2。11.35~11.45m: シルト混じり粗砂が存在。
13	24.50	13.60	シルト混じり砂礫	暗褐色		基質はシルト混じり粗砂。礫径: 4cm以下主体(最大径15cm)。礫形: 歪角~歪角礫。礫率: 80%以上。礫種: 安山岩主体。凝灰岩、シルト岩、珪化岩が混じる。12.80~13.60m: 基質にシルト分やや少ない。
14	24.25	13.85	シルト	明褐色		シルトは均質。径0.5cm以下の歪角混じる。
15			シルト混じり砂礫	暗褐色		基質はシルト混じり粗砂。礫径: 5cm以下主体(最大径25cm)。礫形: 歪角~歪角礫。礫率: 60~70%程度。礫種: 安山岩主体。シルト岩が混じる。14.25~14.60m: 礫率20~30%程度と低い。
16			シルト混じり砂礫	暗褐色		
17	21.10	17.00	凝灰角礫岩	暗褐色		割れ目少なく、15cm以上の棒状コアを呈す。岩片は硬質。
18	20.10	18.00	凝灰角礫岩	暗褐色

※1 柱状図には、「火山灰質」と記載されているが、R3.10.14審査会合以降に実施した後述する近接ボーリング(照岸1-3ボーリング)との対比から、後述する検討において、主に火山砕屑物からなるものではないと評価した(P312~P315参照)。
 ※2 柱状図には、「軽石片」と記載されているが、R3.10.14審査会合以降に実施した薄片観察及び火山灰分析の結果並びに後述する近接ボーリング(照岸1-3ボーリング)との対比から、軽石ではないと評価した(P312~P315参照)。

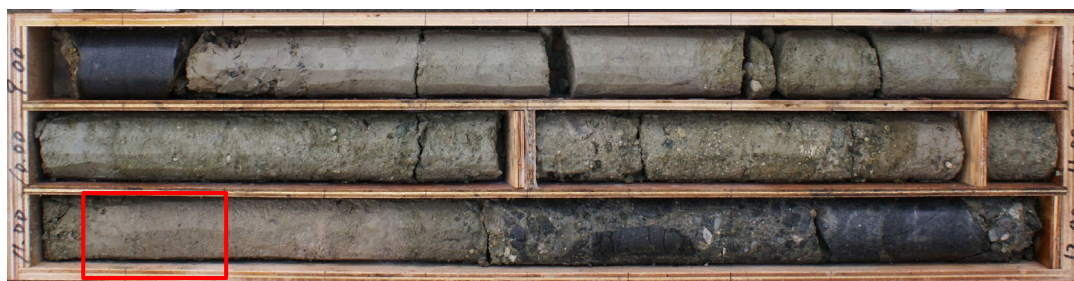
コア写真(深度9～12m)(2010年4月撮影)

- 柱状図において、層相を「火山灰質シルト」としている深度11.05～11.45mについては、柱状図記事に「径0.2cm以下の軽石片混じる」との記載がなされていることから、R3.10.14審査会合以降、コア再観察を行った。
- 再観察の結果、“軽石片”は、白色粒子として識別されたことから、軽石であるか否かを確認するため、当該粒子を対象に、火山灰分析を目的として試料を採取した。

- “軽石片”に対応する白色粒子を対象として試料を採取したが、顕微鏡観察の結果、屈折率測定及び主成分分析に供する火山ガラスは確認されない。

□ : 白色粒子採取範囲

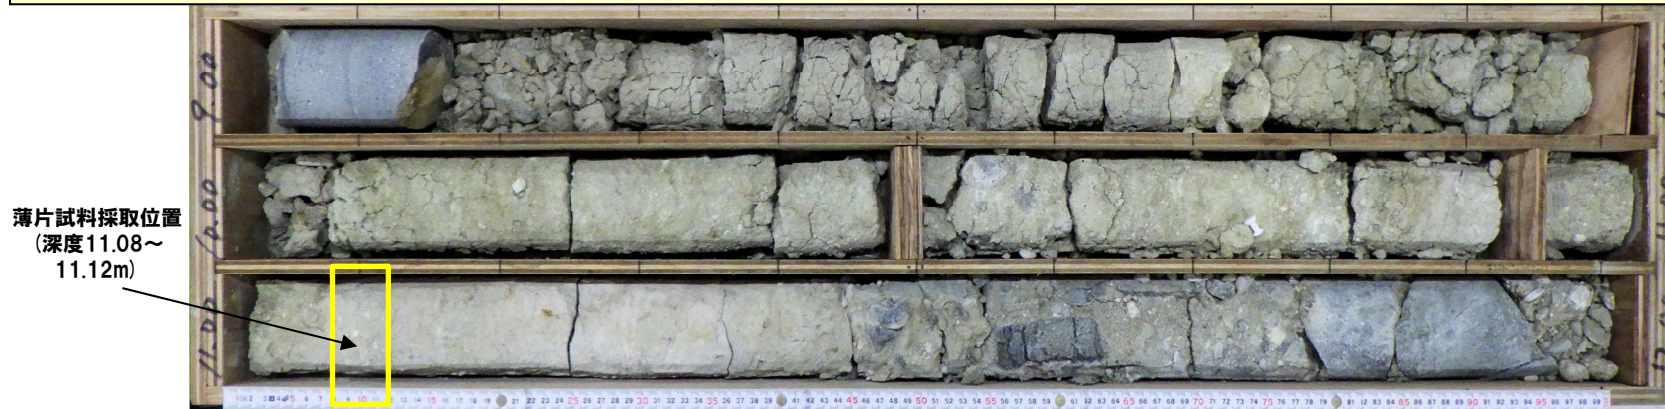
コア写真(照岸1-5;深度9～12m)(2022年4月撮影)

- 柱状図において、層相を「火山灰質シルト」としている深度11.05～11.45mについては、柱状図記事に「径0.2cm以下の軽石片混じる」との記載がなされていることから、R3.10.14審査会合以降、コア再観察を行った。
- 再観察の結果、“軽石片”に対応すると判断される白色粒子が確認されたことから、当該粒子の同定を目的とした薄片観察を行った。
- 薄片作成前試料の観察面において、径0.2cm程度の粒子を含む白色粒子が点在する。

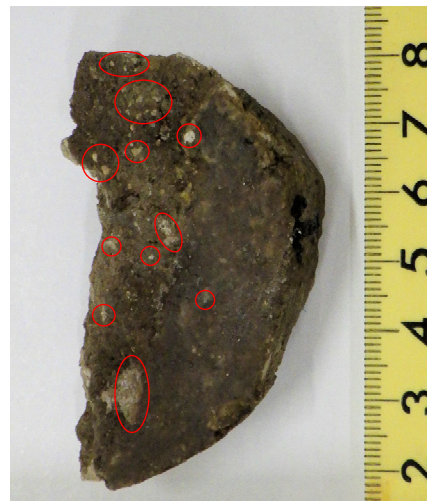
薄片作成前試料(左右反転)

薄片試料採取位置拡大

凡例
○:白色粒子

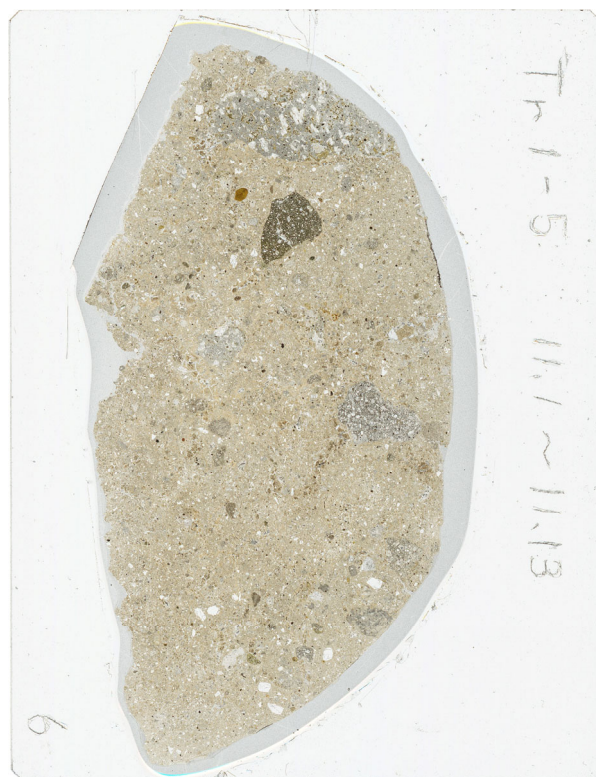
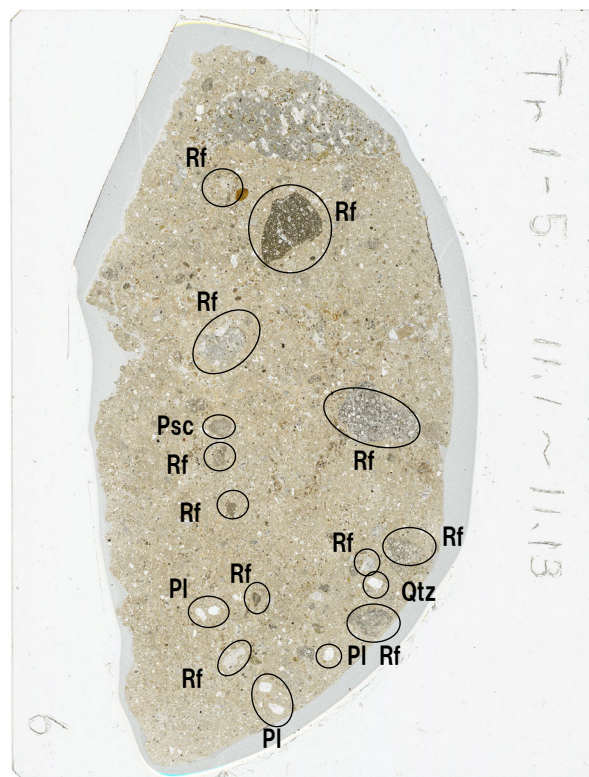
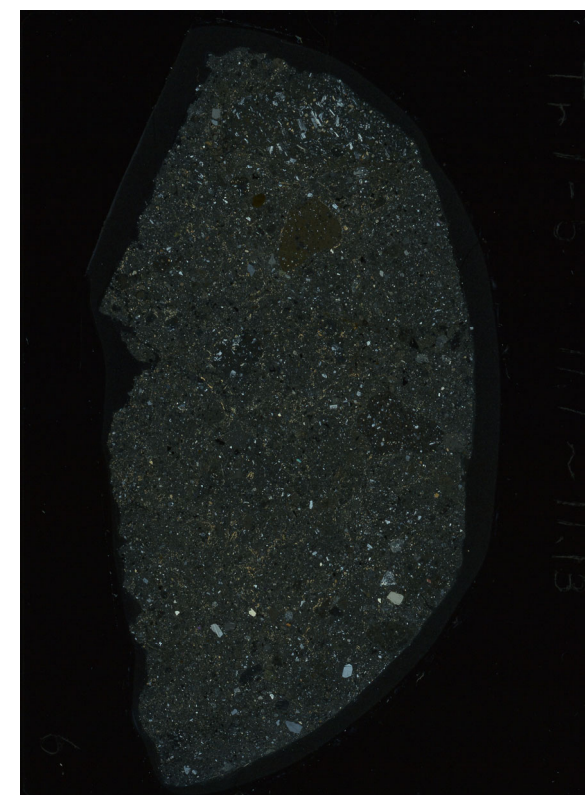
○作成した薄片試料全体を観察した結果、本試料は、岩片、斜長石、火山ガラス、石英、少量の輝石及び角閃石から構成され、軽石は認められない。

○薄片作成前試料の観察面において確認された白色粒子と対応する粒子を対象に観察を行った結果をP278～P285に示す。
○観察の結果、柱状図記事に“軽石片”と記載がなされている粒子は、岩片であると判断される。

Rf:岩片
Pl:斜長石
Qtz:石英
Psc:偽礫

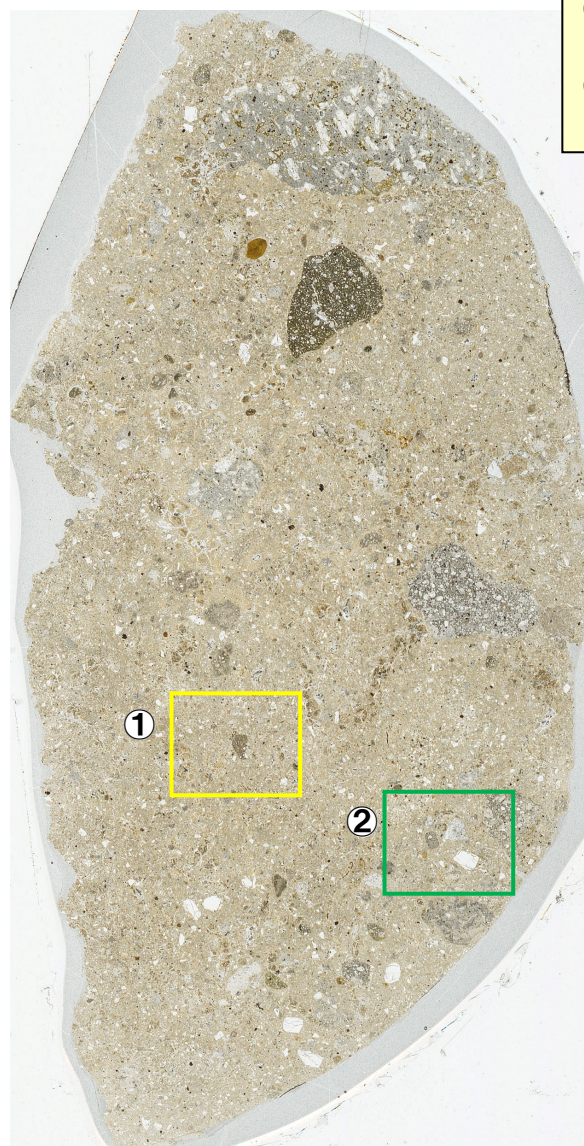
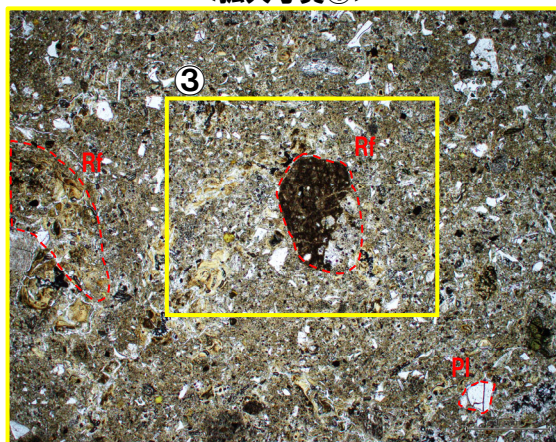
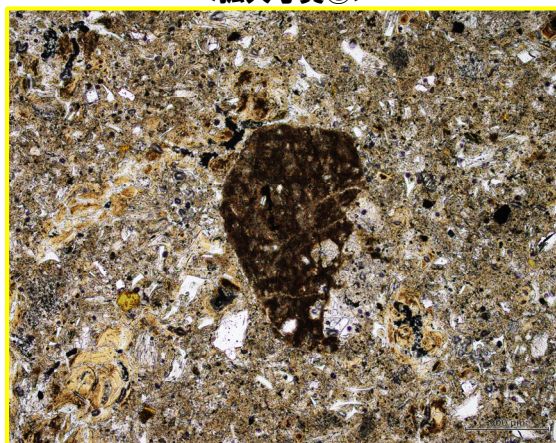
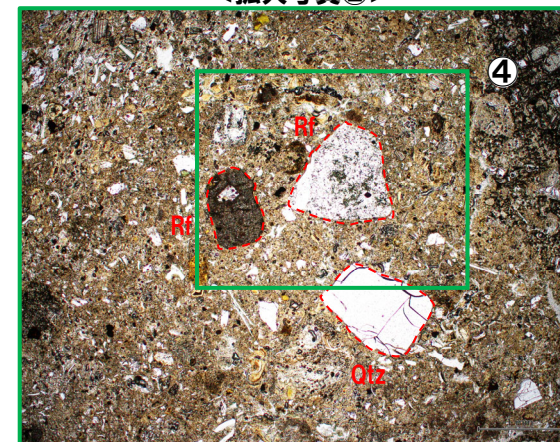
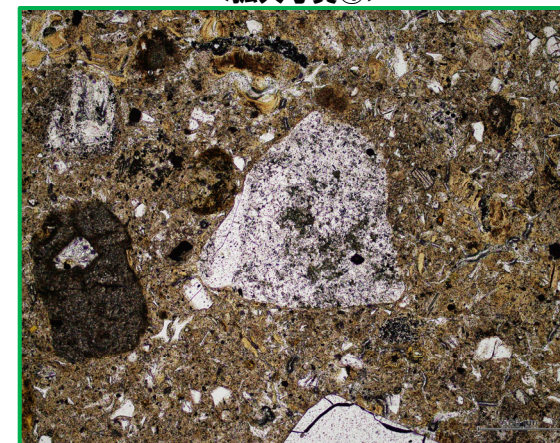
- 拡大写真①の約0.2cmの白色粒子に対応する粒子は、外形が明瞭であり、斑状組織が認められることから岩片であると判断される。
- 拡大写真②の約0.2cm以下の白色粒子に対応する粒子は、外形が明瞭であり、斑状組織が認められることから岩片であると判断される。

Rf:岩片
Pl:斜長石
Qtz:石英

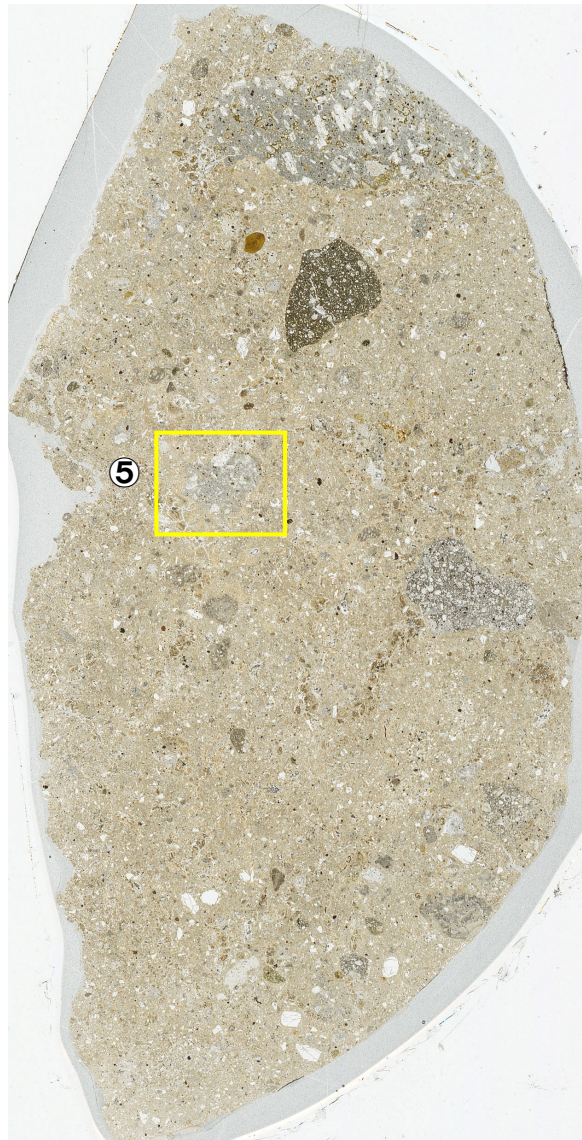
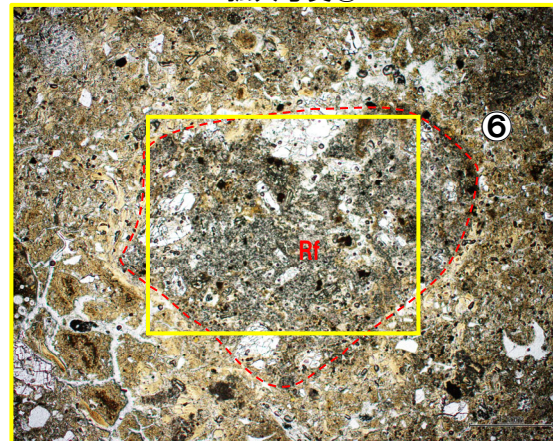
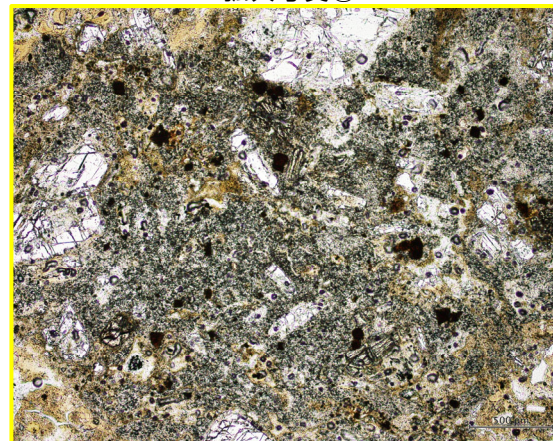
○拡大写真⑤の約0.4cmの白色粒子に対応する粒子は、外形が明瞭であり、斑状組織が認められることから岩片であると判断される。

Rf:岩片

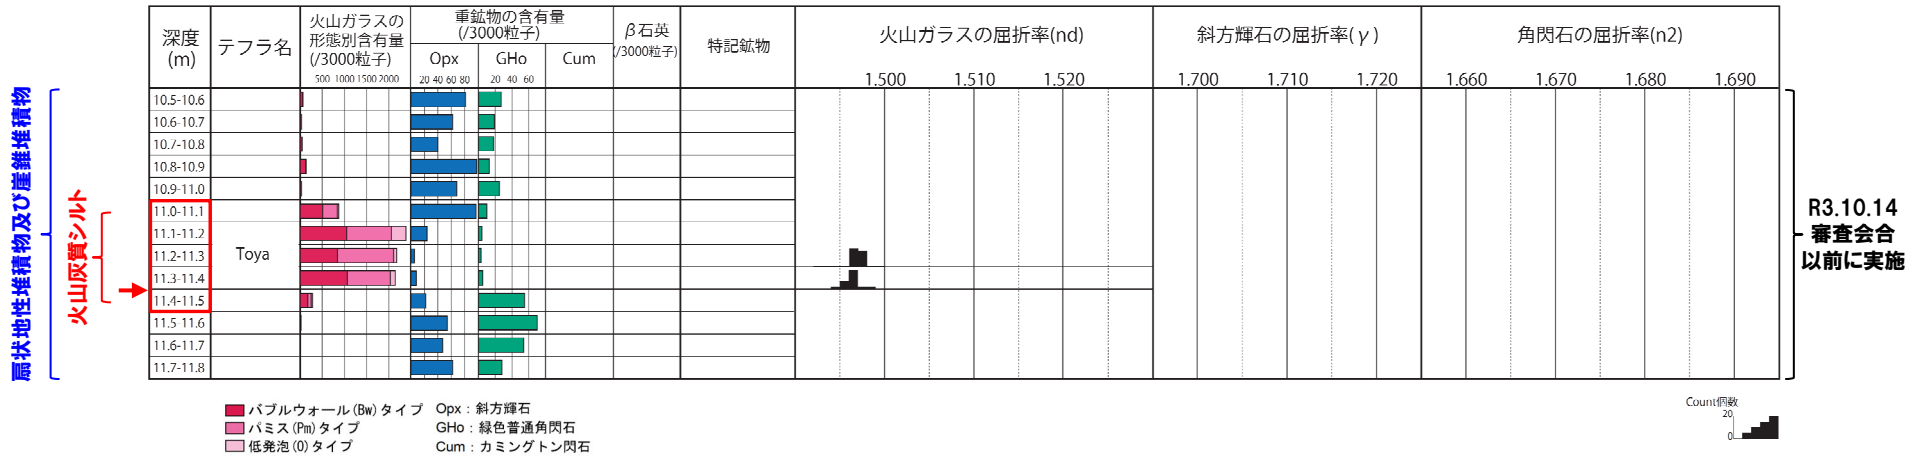
火山灰分析結果 (深度10.5~11.8m)

→ : 洞爺火山灰 (Toya) の降灰層準
□ : 洞爺火山灰 (Toya) の二次堆積物a

洞爺火山灰 (Toya) の純層、二次堆積物等への細区分については、後述の洞爺火砕流堆積物の有無に関する検討において実施しており、当該表にはその結果も記載している。

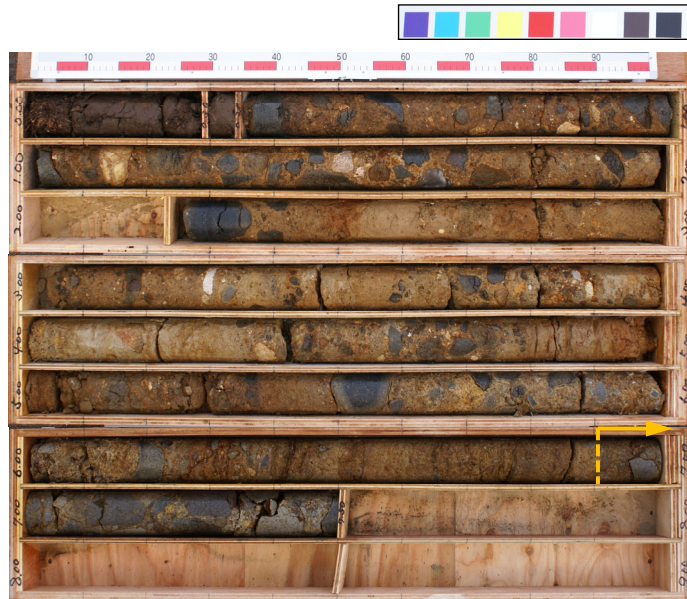
コア写真 (深度0~7.5m) (2010年4月撮影)

標尺	標高 (m)	深度 (m)	柱状図	地質	色調	記
	23.85	0.35		有機質土	黒褐	植物片多く混じる。
1				シルト質砂		基質は砂質シルトで、砂分は細砂~粗砂。粒径:40μ以下主体(最大径80μ)。微形:扇門~扇角。微率:30~40%程度。塊種:安山岩主体。柱化岩、円結晶混じる。
2	21.50	2.50		シルト質砂		
3	21.40	2.60		火山灰シルト		シルトは火山灰質で、空や均質。層1 粒径:80μ以下の軽石片混じる。層2
	20.10	3.90		凝結岩		シルトは中砂~粗砂混じる。層1 粒径:30μ以下主体(最大径70μ)。微形:扇門~扇角。微率:30~40%程度。塊種:安山岩主体。柱化岩、シルト岩、チャートが混じる。層2 粒径:3.20~3.90mm 基質は火山灰混じりのシルト。層1
4	19.85	4.35		火山灰シルト		シルトは火山灰質で、粗砂分混じり不均質。層1 粒径:20μ以下の砂混じる。
	19.20	4.90		シルト質砂		基質はシルトで粗砂~細砂混じる。粒径:10μ以下主体(最大径50μ)。微形:扇門~扇角。微率:30~40%程度。塊種:安山岩主体。
5	18.50	5.50		シルト質砂		シルトでやや均質。
	17.75	6.25		凝結岩		細砂で、上方凝結化構造認められる。層1 粒径:70μ以下主体(最大径50μ)。微形:扇門~扇角。微率:30~40%。塊種:安山岩主体。柱化岩混じる。
6	17.10	6.90		シルト質砂		基質はシルト質細砂。粒径:30μ以下主体(最大径100μ)。微形:扇門~扇角。微率:30~40%。塊種:安山岩主体。
7	16.50	7.50		シルト質砂		砂は細砂で、シルト分多く混じる。水平ならミナ様構造あり。良く締まっている。80μ以下の扇門混入する。
				凝結岩		厚れは約2~4cm以上の塊状コアを呈す。割れ目面は黒褐色を帯びる。岩片は硬質。

- ※1 柱状図には、“火山灰質”等と記載されているが、R3.10.14審査会合以降に実施した火山灰分析の結果及び後述する近接ボーリング(照岸1-3ボーリング)との対比から、後述する検討において、主に火山砕屑物からなるものではないと評価した(P326~P327参照)。
- ※2 柱状図には、“軽石片”と記載されているが、R3.10.14審査会合以降に実施した薄片観察及び火山灰分析の結果並びに後述するMm1段丘面上且つ汀線方向に位置するボーリング(照岸1-3ボーリング)との対比から、軽石ではないと評価した(P326~P327参照)。

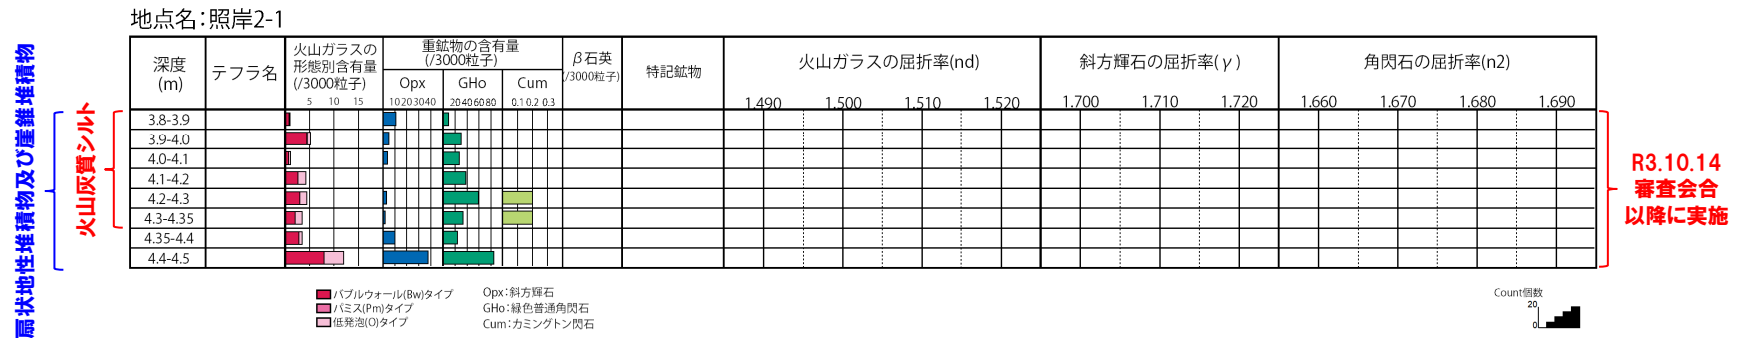
火山灰分析結果(深度3.8~4.5m)

・火山灰分析 (組成分析) の結果、火山ガラスはほとんど含まれない (6/3000粒子以下)。

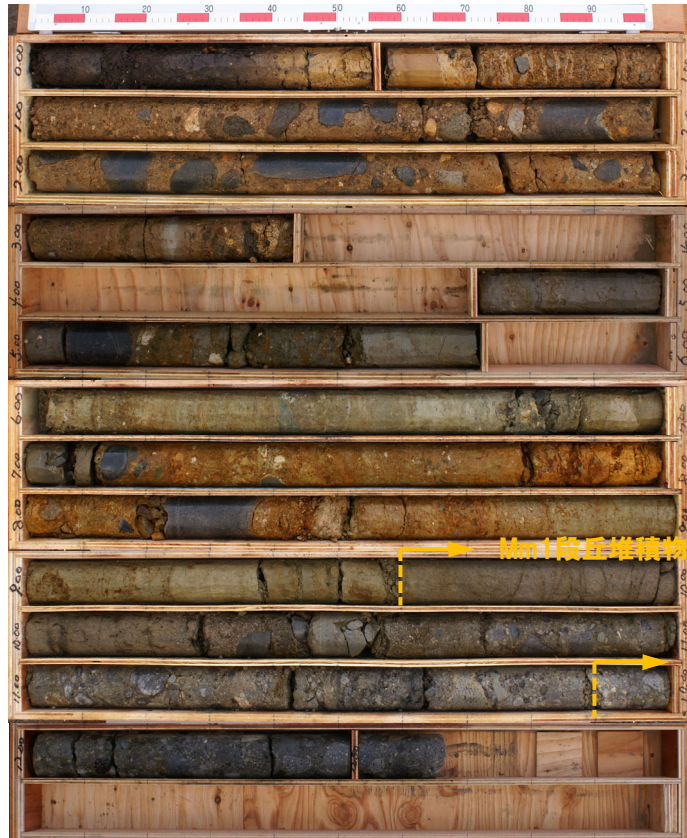
コア写真 (深度0~12.5m) (2010年4月撮影)

標高 (m)	深度 (m)	柱状図	地質	色調	記
30.69	0.40		有機質土	黒	植物片多く混じる。
30.38	0.70		シルト	褐	シルトは均質で、植物片混じる。下端傾斜50°。
			シルト		基質は粘砂混じりシルトで、砂分は粗砂~細砂。粒径: 8cm以下主体 (最大径18cm)。塊形: 単円~角塊。稜率: 50~60程度。塊型: 安山岩主体。3.80m: 厚さ3~4cmの均質なシルトが挟在。

※ 柱状図には、“軽石片”と記載されているが、R3.10.14審査会合以降に実施した火山灰分析の結果及び後述する同一地形面上且つ汀線方向に位置するボーリング(照岸1-5ボーリング)との対比から、軽石ではないと評価した(P328~P329参照)。

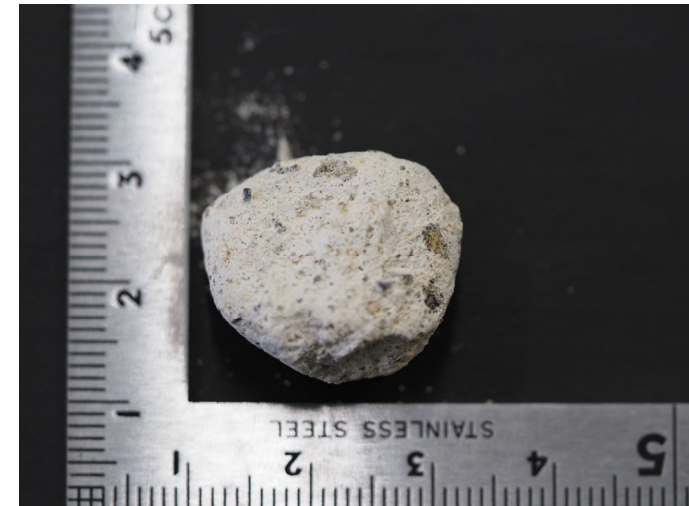
採取試料

- “軽石片”に対応する白色礫を対象として試料を採取したが、顕微鏡観察の結果、屈折率測定及び主成分分析に供する火山ガラスは確認されない。

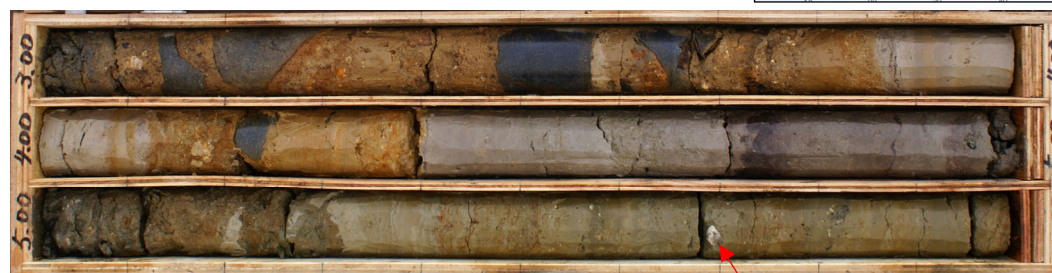
コア写真(別孔 深度3~5m) (2010年4月撮影)

- 柱状図において、層相を「シルト」としている深度5.30～6.00mについては、柱状図記事に「径0.5cm以下(最大2cm)の軽石片混じる」との記載がなされていることから、R3.10.14審査会合以降、コア再観察を行った。
- 再観察の結果、“軽石片”の記載に対応すると判断される白色礫が確認されたことから、軽石であるか否かを確認するため、当該礫を対象に、火山灰分析を目的として試料を採取した。

採取した白色礫

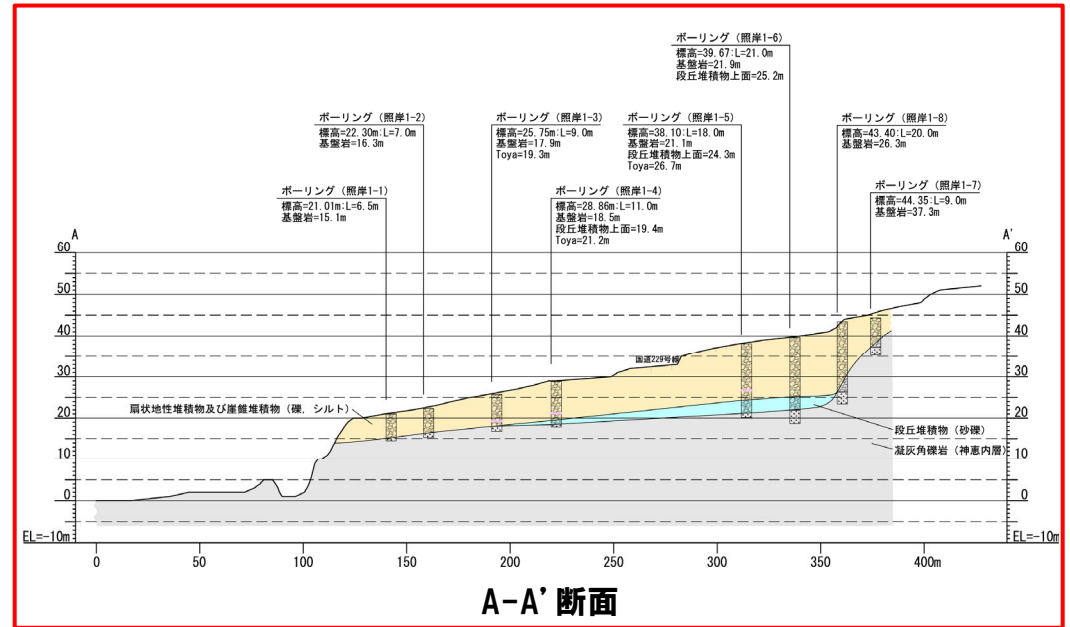
A-A' 断面

※H30.5.11審査会合資料においては、照岸1-4ボーリングと照岸1-5ボーリングの間の基盤岩の上面形状に小崖を描画していたが、解釈であることから、今回、両ボーリングに認められる基盤岩上面を直線で繋ぐ修正を実施した。

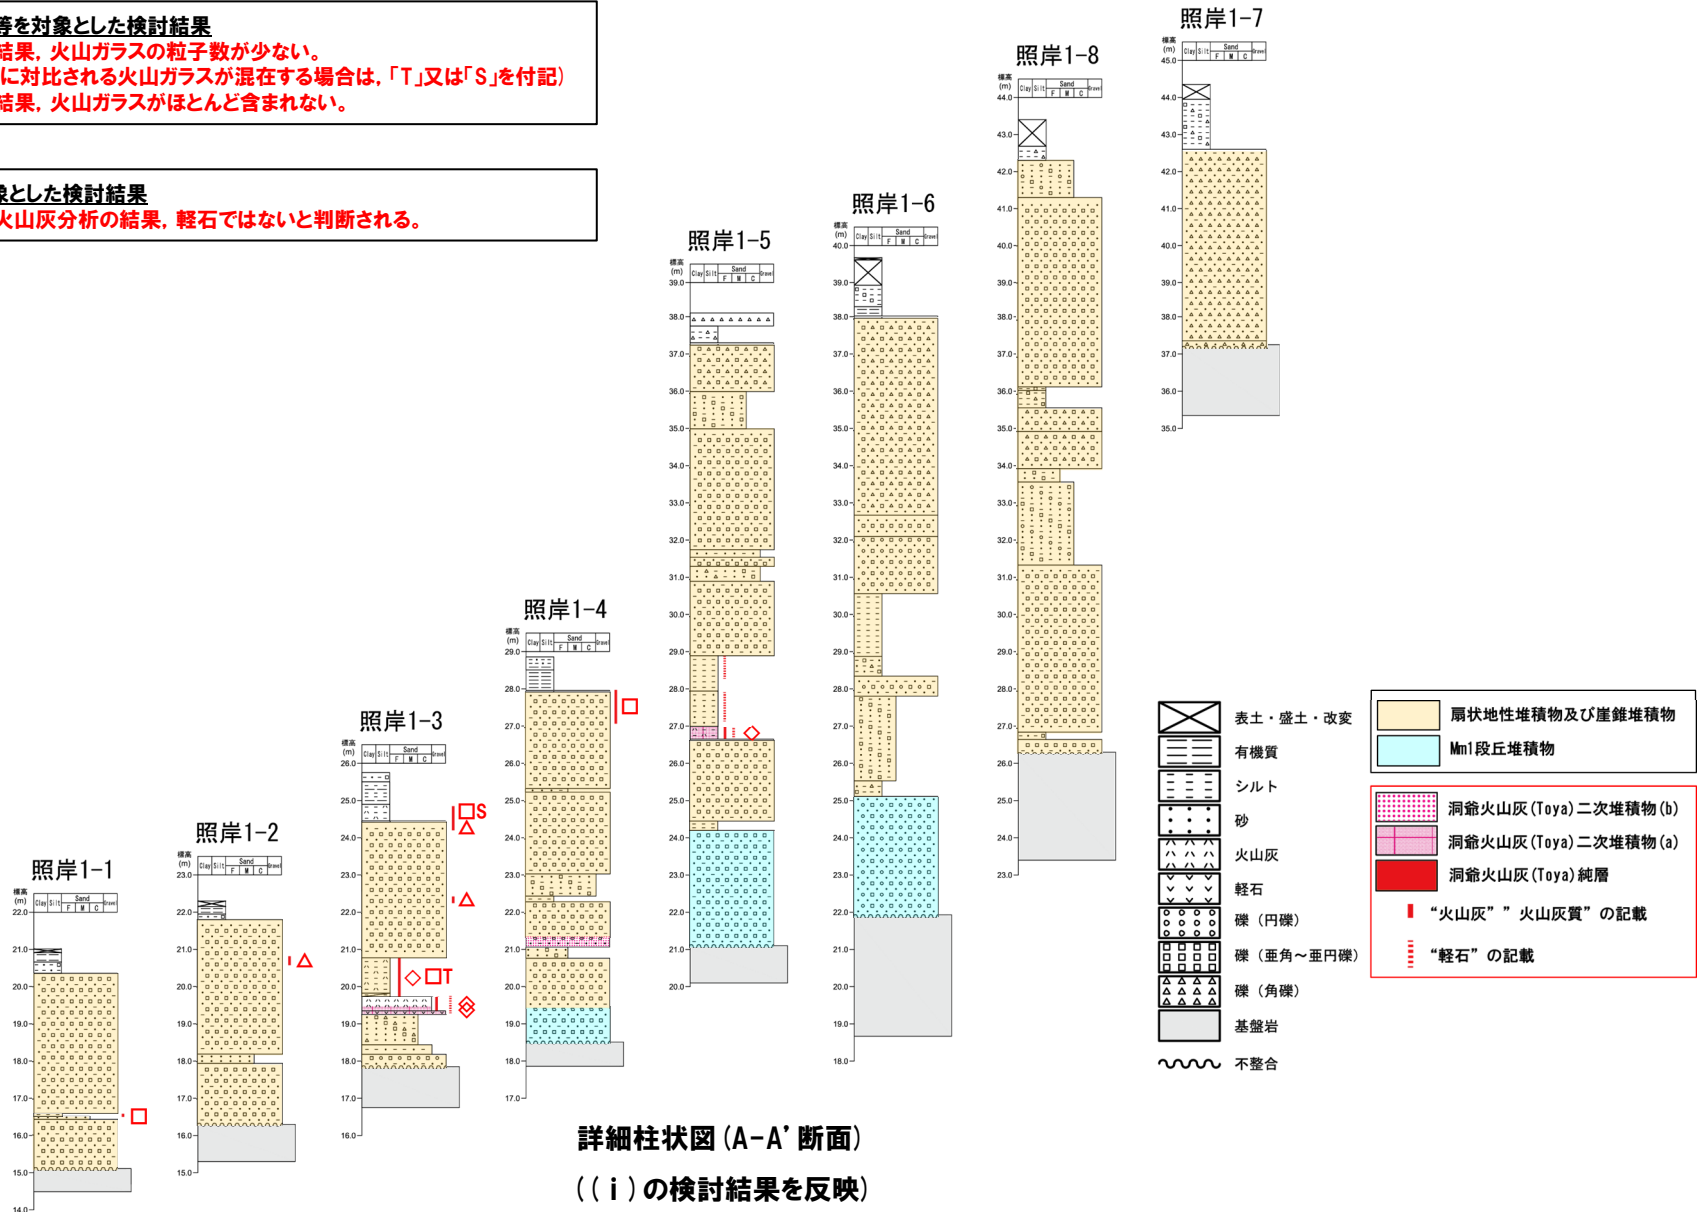
(凡例) “火山灰質”等を対象とした検討結果

- : 火山灰分析の結果, 火山ガラスの粒子数が少ない。
(Toya又はSpfa-1に対比される火山ガラスが混在する場合は, 「T」又は「S」を付記)
- △: 火山灰分析の結果, 火山ガラスがほとんど含まれない。

- ◇: 薄片観察又は火山灰分析の結果, 軽石ではないと判断される。

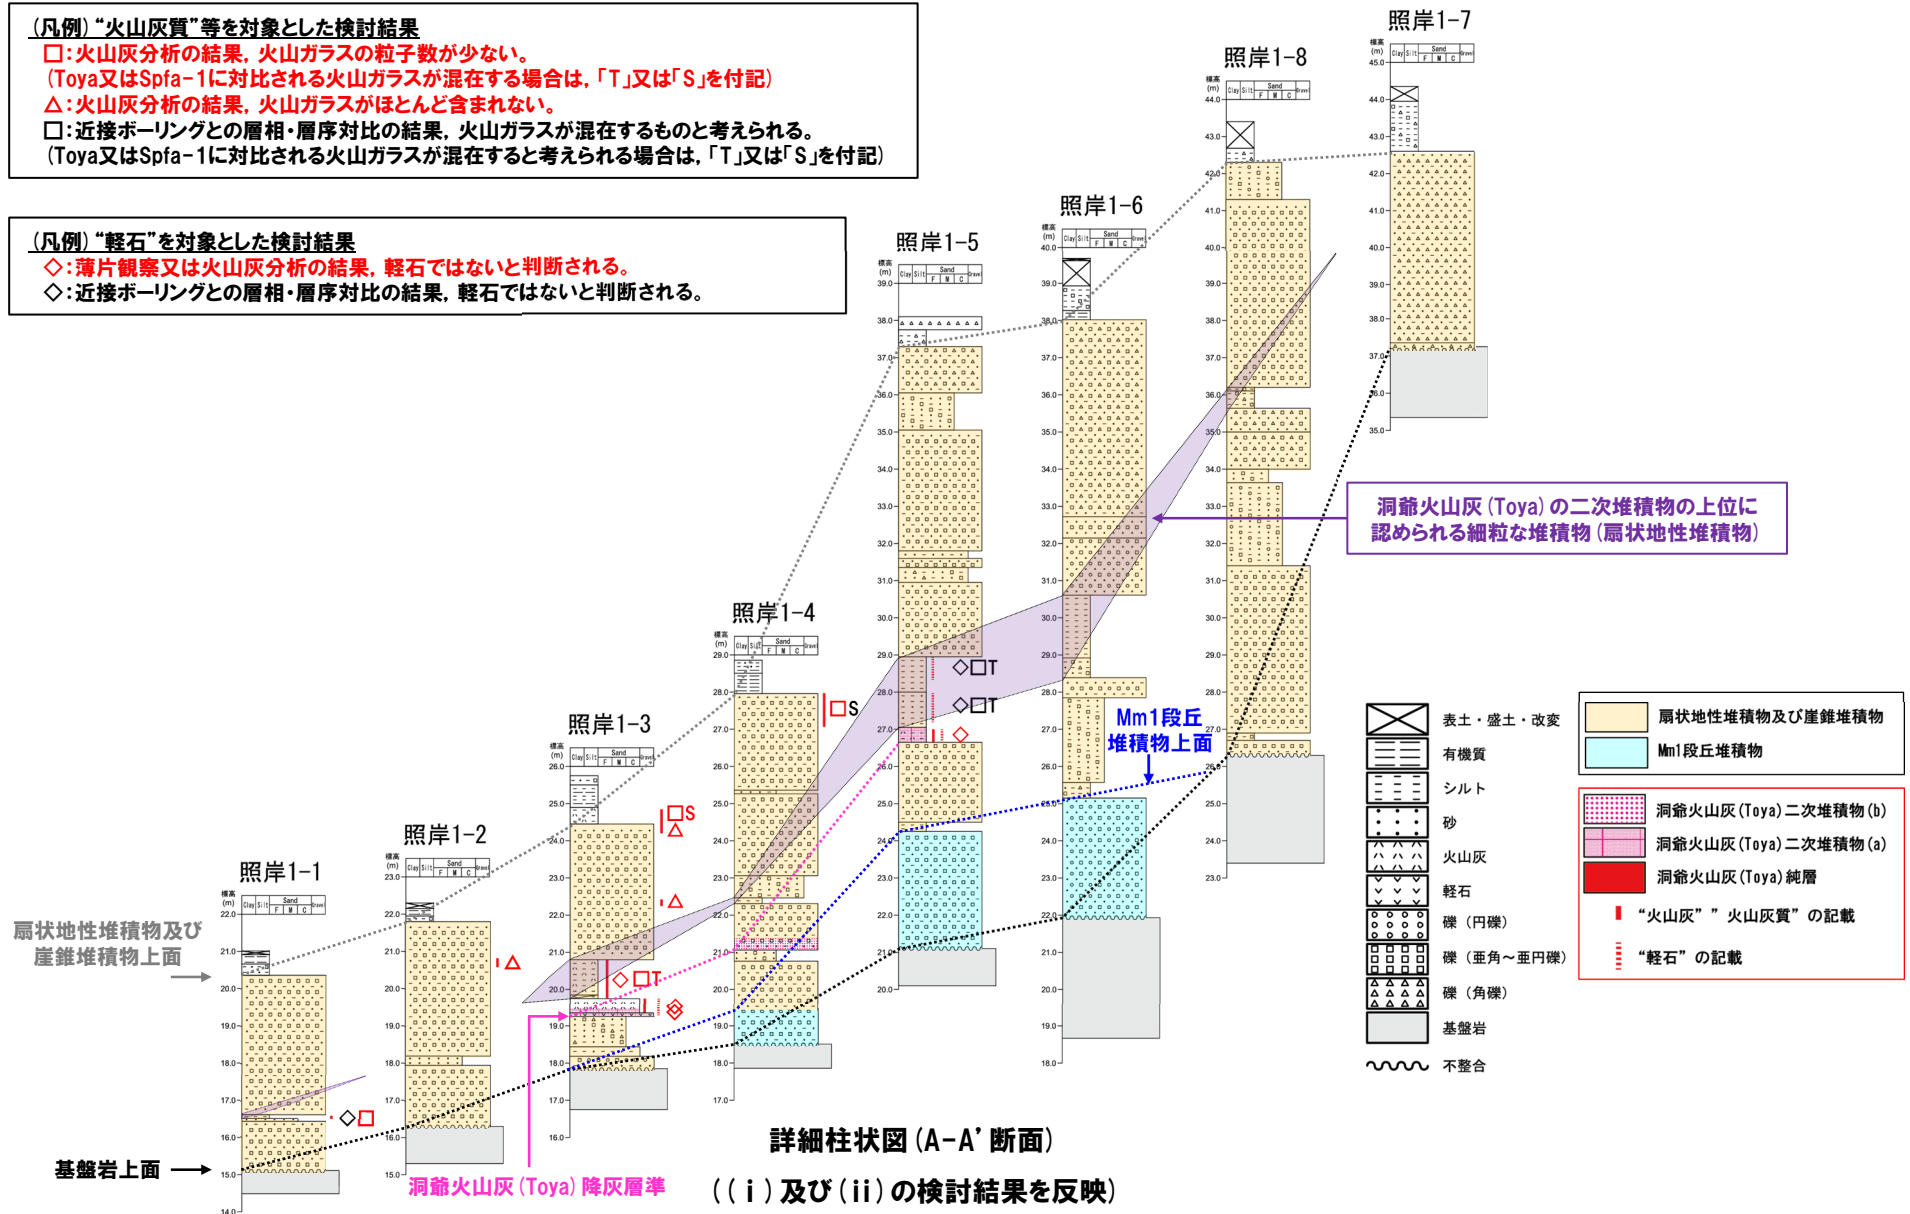
- : 火山灰分析の結果, 火山ガラスの粒子数が少ない。
(Toya又はSpfa-1に対比される火山ガラスが混在する場合は, 「T」又は「S」を付記)
- △: 火山灰分析の結果, 火山ガラスがほとんど含まれない。
- : 近接ボーリングとの層相・層序対比の結果, 火山ガラスが混在するものと考えられる。
(Toya又はSpfa-1に対比される火山ガラスが混在すると考えられる場合は, 「T」又は「S」を付記)

- ◇: 薄片観察又は火山灰分析の結果, 軽石ではないと判断される。
- ◇: 近接ボーリングとの層相・層序対比の結果, 軽石ではないと判断される。

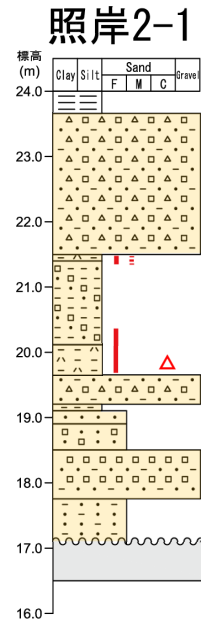
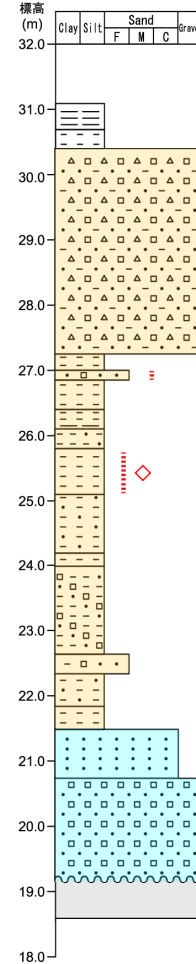
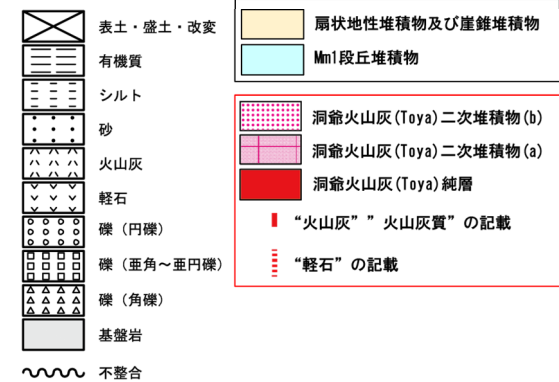
詳細柱状図(B-B'断面)

(凡例)“軽石”を対象とした検討結果

◇:薄片観察又は火山灰分析の結果,軽石ではないと判断される。

((i)の検討結果を反映)

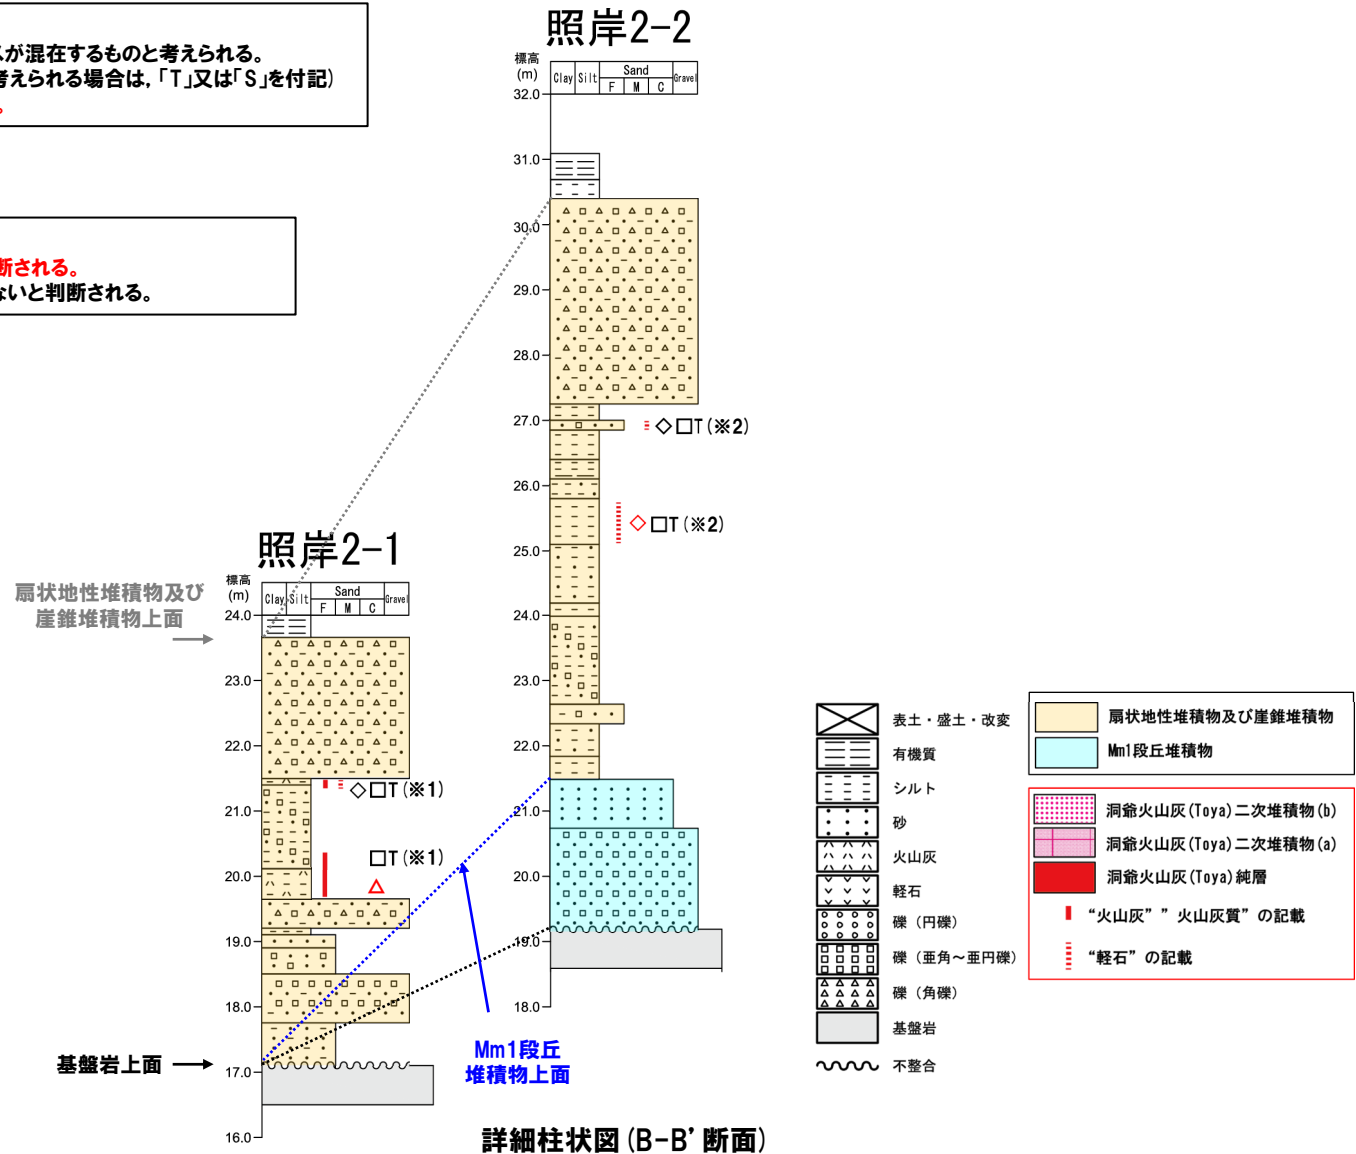
- ※1 照岸2-1ボーリングと同じくMm1段丘面上且つ汀線方向に位置する照岸1-3ボーリングとの層相・層序対比による。
- ※2 照岸2-2ボーリングと同一地形且つ概ね汀線方向に位置する照岸1-5ボーリングとの層相・層序対比による。

((i) 及び (ii) の検討結果を反映)

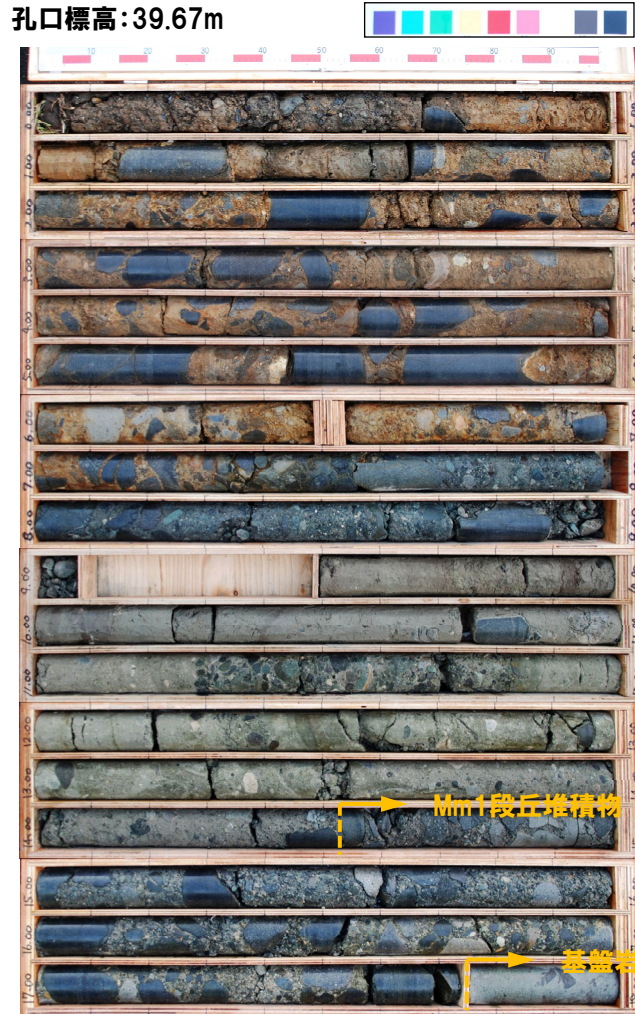
コア写真(深度0~18m) (2010年11月撮影)

- 照岸1-6ボーリングにおいては、柱状図の地質名又は記事に“軽石片”、“火山灰質”等と記載されている堆積物は認められない。
- また、洞爺火山灰(Toya)の降灰層準に相当すると評価した堆積物は認められない。

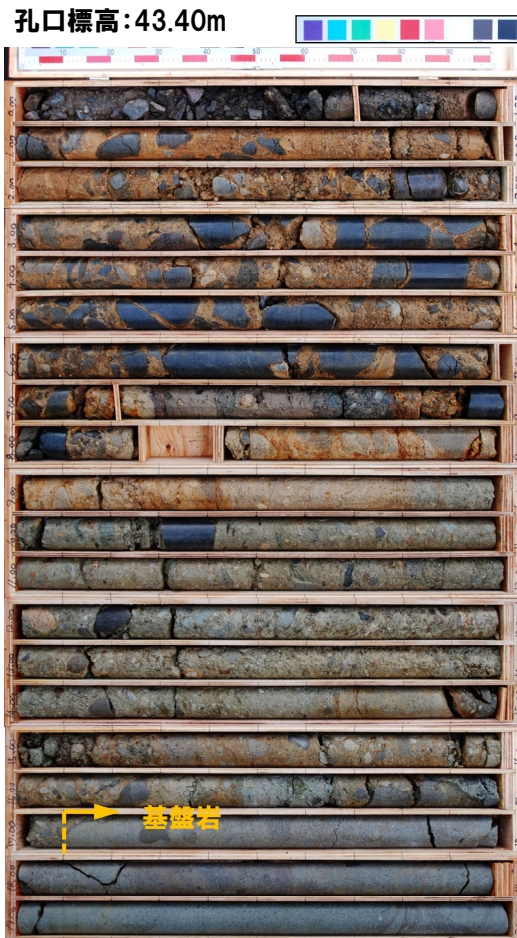
コア写真(深度0~20m) (2010年11月撮影)

○今回検討対象となる堆積物は認められない。

照岸1-8 孔口標高 43.40m 掘進長 20.00m

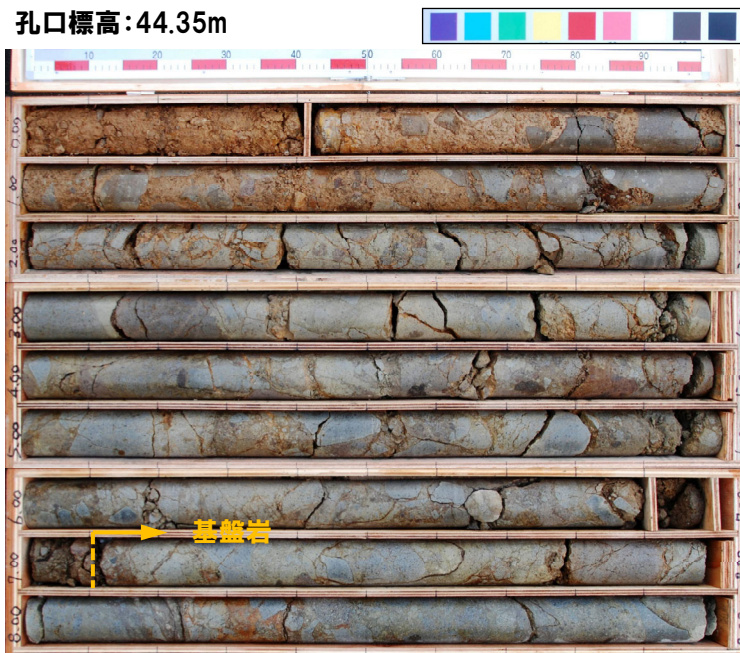
コア写真 (深度0~9m) (2010年11月撮影)

○今回検討対象となる堆積物は認められない。

照岸1-7 孔口標高 44.35m 掘進長 9.00m

標尺	標高	深度	柱状	地質	色調	記事
(a)	(a)	(a)	図	名	調	事
1	43.95	0.40	細粒じり砂質シルト	明褐色	褐色。角礫散在。植物根混じる。	
2	42.60	1.75	微粒じりシルト 暗褐色	灰褐色	基質は砂混じりの不均質なシルト。 礫径：30~40cm。 礫径：100mm以下。礫形：角~亜角礫。 礫種：安山岩主体で、風化礫と新鮮な礫が混在している。1.45m以下は、砂分が多くなる。	
3	41.40	2.95	風化凝灰角礫岩	灰	10~20cmの棒状コアを呈する。礫径目が細かく角礫し、シルトが挟在する。 1.75~6.90m：凝灰角礫岩の巨礫の可能性あり。礫径目の発達状況から移動した痕跡が認められないことや下位に砂礫を挟在することから、海食崖基部の産みの可能性もあるため、凝灰角礫岩とした。	
4			風化凝灰角礫岩	青灰	20~50cmの棒状コアを呈する。礫径目25~20cm間隔で不規則に発達し、地色を呈する。 3.35~3.40、3.75~3.80m：シルト混じりの砂礫が挟在（礫は破砕礫）。	
5			風化凝灰角礫岩	青灰	5.4m：シルト混じりの砂礫挟在（礫は破砕礫）。	
6			風化凝灰角礫岩	青灰	5.9~6.95m：角礫挟在（破砕礫）。	
7	37.45 37.25	6.90 7.10	砂礫	褐色	基質は中粒~粗粒砂。 礫率：40~50%。 礫径：40mm以下主体。 礫形：角礫主体で壱円礫含む。 礫種：安山岩礫。	
8			風化凝灰角礫岩	暗青灰	20~70cmの棒状コアを呈する。礫径目が粗く角礫し、シルトが挟在する。 10~50cm間隔で不規則に発達する。	
9	35.35	9.00	風化凝灰角礫岩	暗青灰

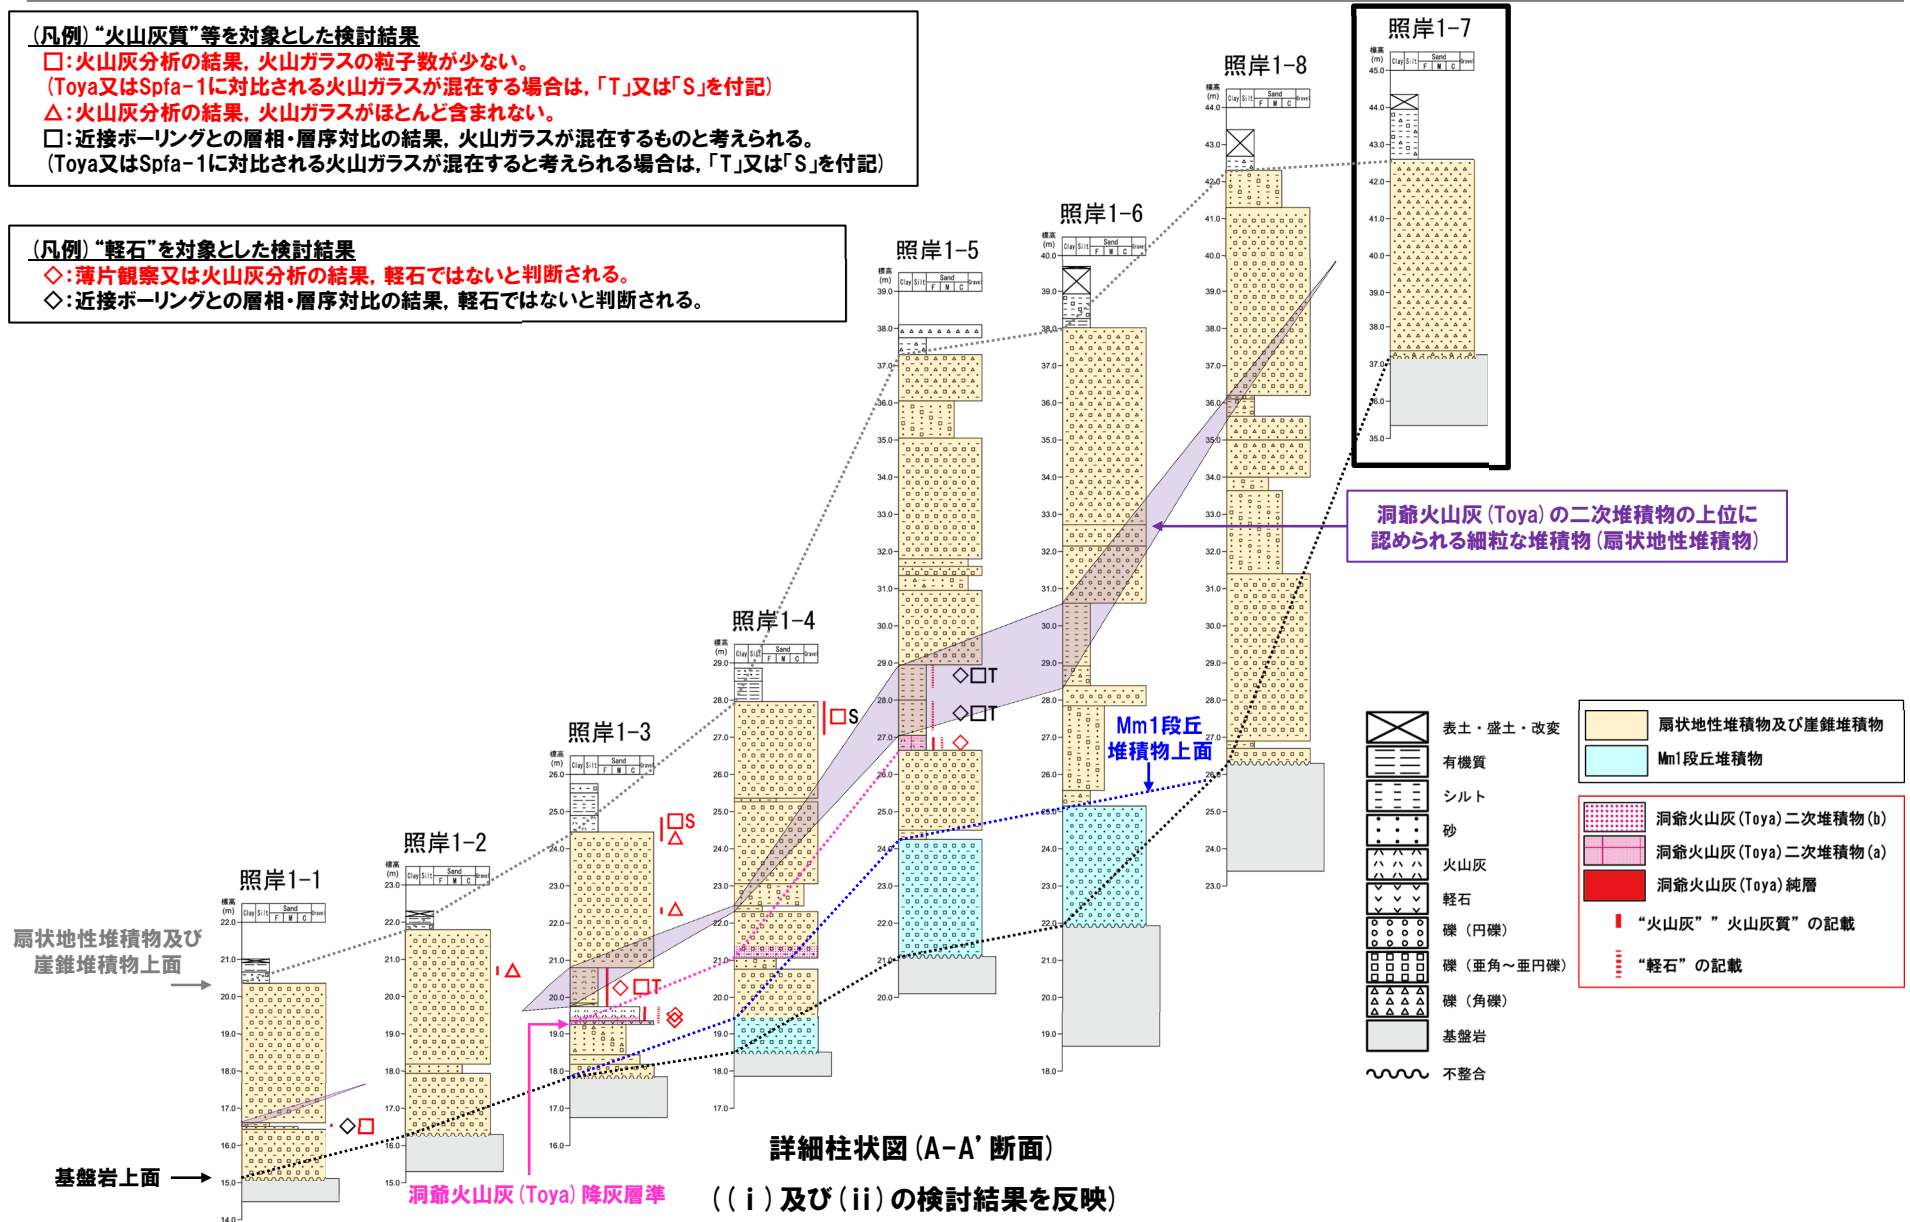
詳細柱状図(A-A'断面) ((i)及び(ii)の検討結果を反映)

(凡例) “軽石”を対象とした検討結果

- ◇: 薄片観察又は火山灰分析の結果, 軽石ではないと判断される。
- ◇: 近接ボーリングとの層相・層序対比の結果, 軽石ではないと判断される。
