⑥ 照岸地点-追加火山灰分析・薄片観察結果 照岸1-5ボーリング(1/12) -

4. 積丹半島西岸における洞爺火砕流堆積物の有無に関する検討

⑥ 照岸地点-洞爺火砕流堆積物の有無に関する検討 まとめ(1/7) -

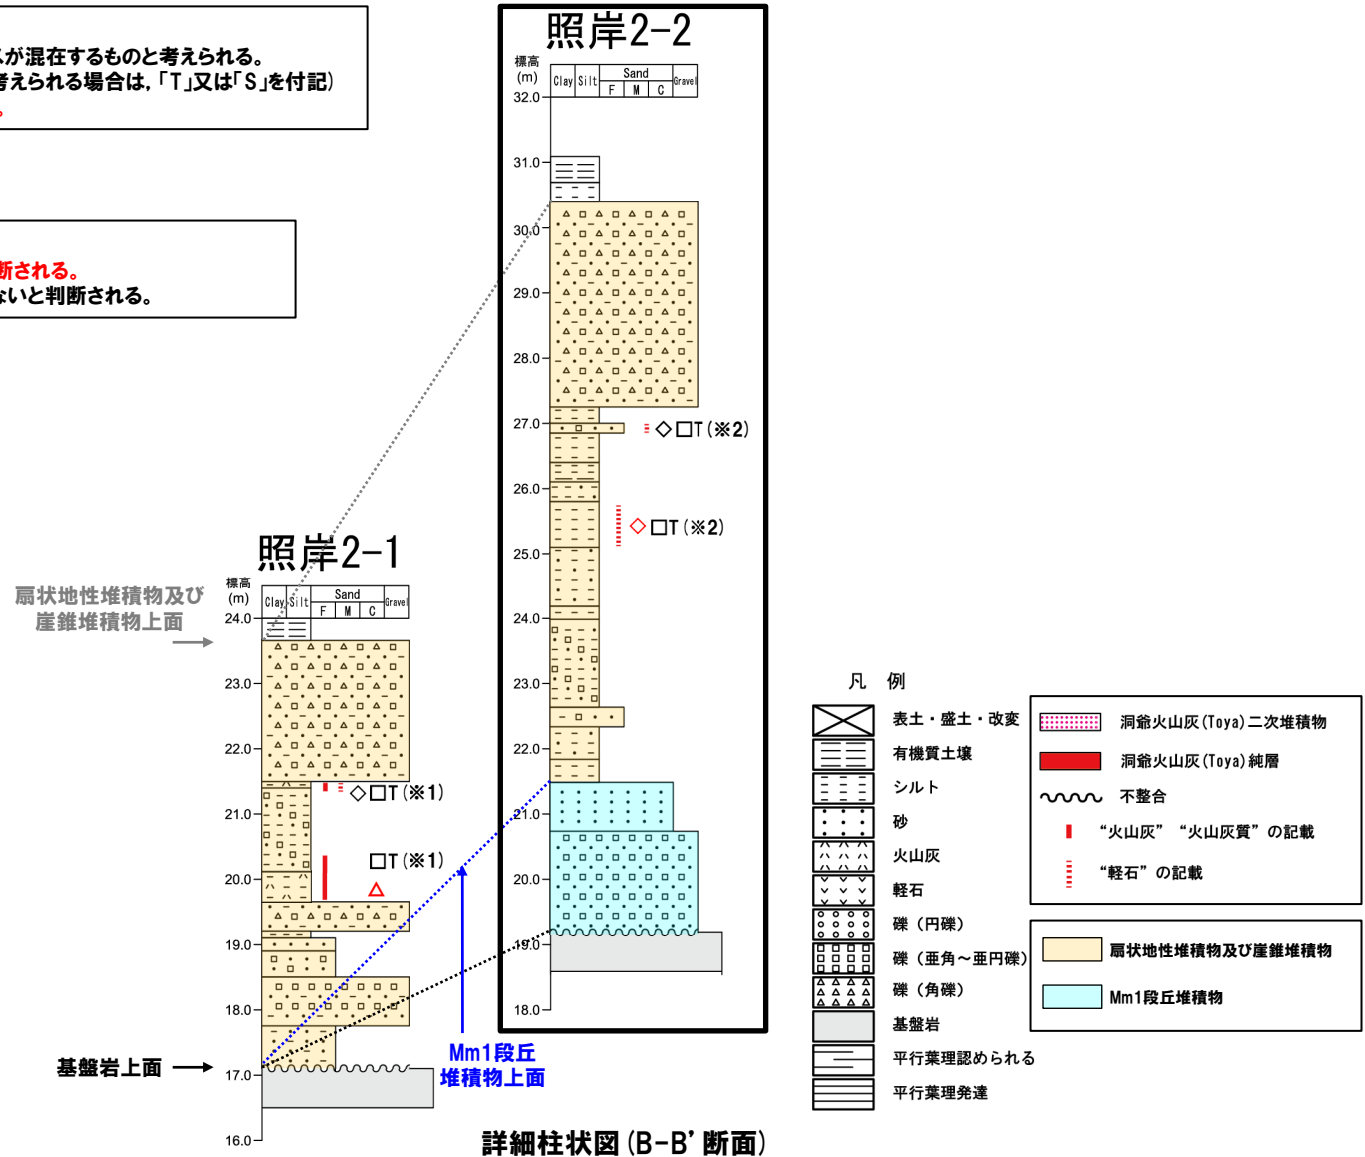
(凡例) “軽石”を対象とした検討結果

- ◇: 薄片観察又は火山灰分析の結果, 軽石ではないと判断される。
- ◇: 近接ボーリングとの層相・層序対比の結果, 軽石ではないと判断される。

※1 照岸2-1ボーリングと同じくMm1段丘面上且つ汀線方向に位置する照岸1-3ボーリングとの層相・層序対比による。

※2 照岸2-2ボーリングと同一地形且つ概ね汀線方向に位置する照岸1-5ボーリングとの層相・層序対比による。

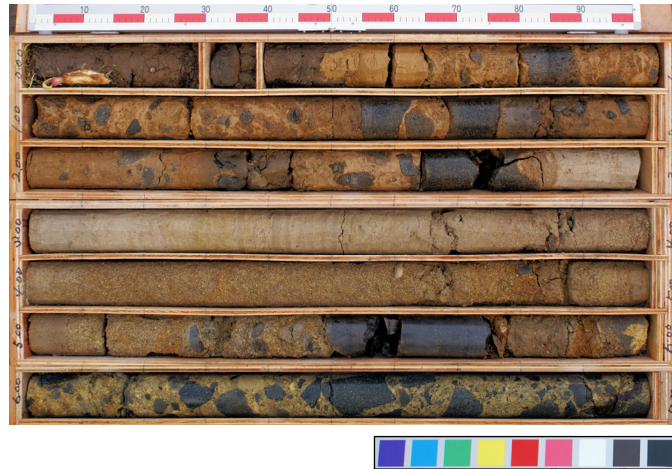
コア写真(深度0~7m)(2010年4月撮影)

孔口標高:19.51m

Mm1段丘堆積物
扇状地性堆積物及び崖線堆積物

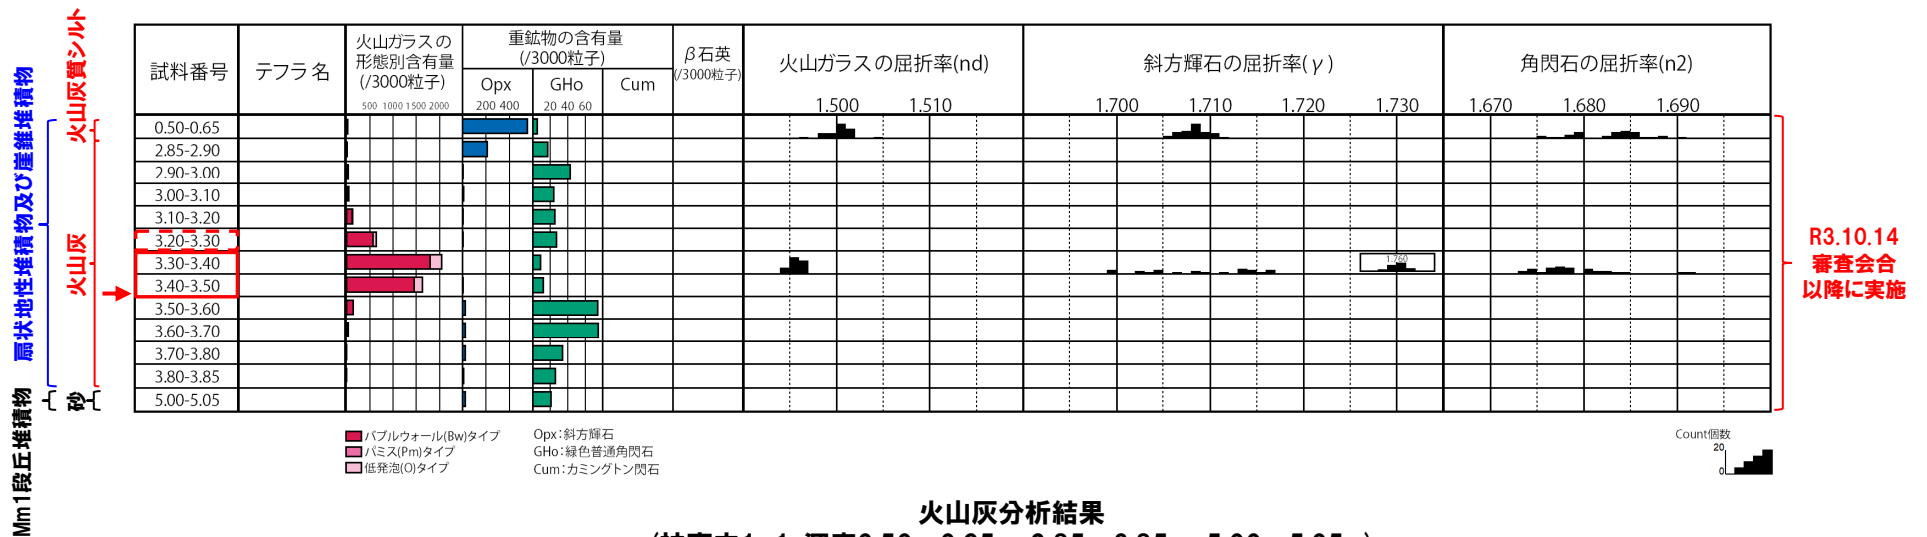
火山灰分析結果

洞爺火山灰 (Toya) の純層、二次堆積物等への細区分については、後述の洞爺火砕流堆積物の有無に関する検討において実施しており、当該表にはその結果も記載している。
