東京電力福島第一原子力発電所敷地内外の モニタリングポスト等で測定された 空間線量率等の測定データについて

2022年9月6日

東京電力福島第一原子力発電所事故対策室

(1) 東京電力福島第一原子力発電所敷地外 の空間線量率モニタリングデータ [2011年3月12日の空間線量率データ]

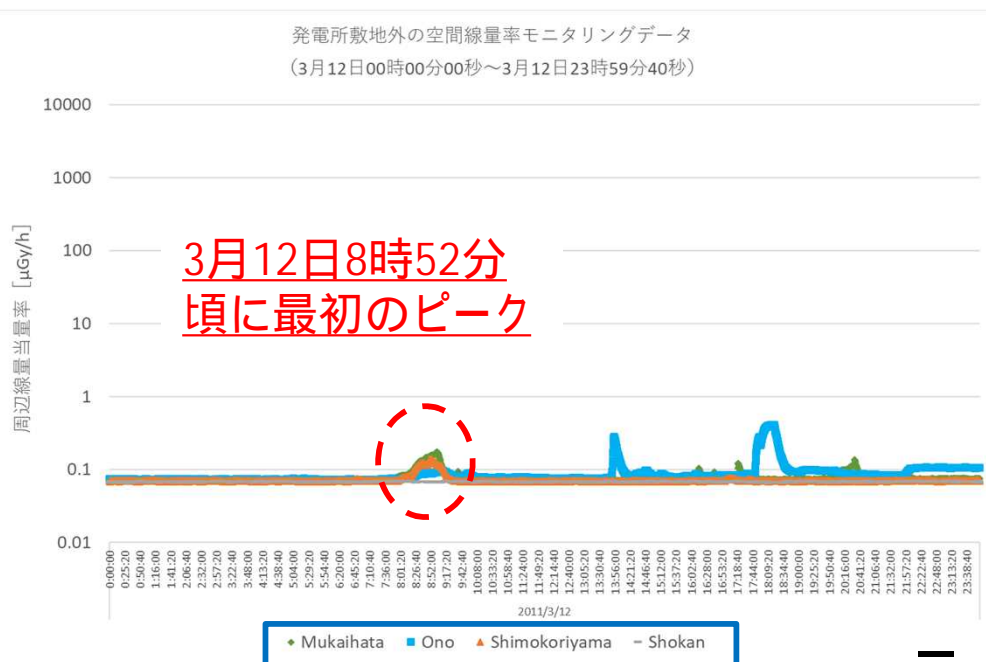
発電所敷地南側
(向畑、大野、下郡山、松館)

発電所敷地周辺(郡山、夫沢)では、3月12日5時29分頃から大きなピークを確認。

発電所敷地北側(郡山、山田、上羽鳥)では、ピークが複数回あり、バックグラウンドが上がっている。

- 発電所敷地外のモニタリングポストのデータでは、1号機ベント及び1号機水素爆発の時期より前にも複数のピークがある。
- 発電所敷地周辺(郡山、夫沢)は、3月12日の5時台に大きなピークが確認される。
- 発電所敷地北側(郡山、山田、上羽鳥)は、複数回のピークがあり、距離があるほど、バックグラウンドが上昇する傾向がある。
- 発電所敷地南側(向畑、下郡山)は、ピークは小さく、距離があるほど、ピークは見られなくなる。また、バックグラウンドはほぼ上昇していない。

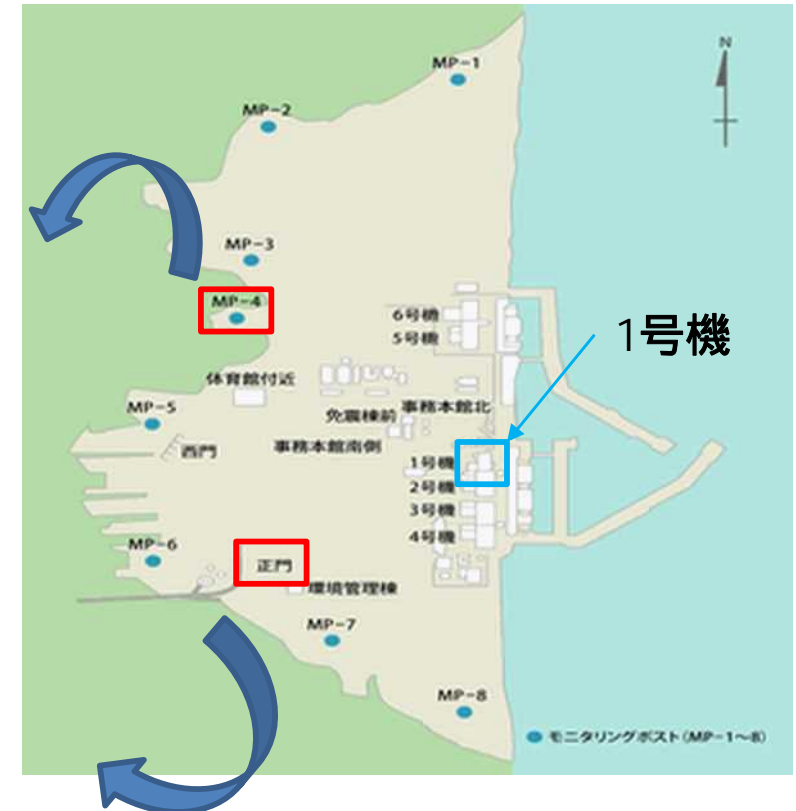
福島第一原子力発電所敷地内のモニタリングポスト等のデータ [2011年3月12日風向・風速データ]

正門付近										
計測時	3:30	4:00	4:20	5:00	5:30	6:00	6:30	7:00	7:30	8:00
γ線	0.068	0.069	0.525	1.307	1.3	1.2	3.3	5.5	5.4	4.9
	μSv/h	μSv/h	μSv/h	μSv/h	μSv/h	μSv/h	μSv/h	μSv/h	μSv/h	μSv/h
風向	西	北東	西南西	西	南西	西	西南西	西	南西	南東
風速 (m/s)	0.6	0.5	0.5	0.5	0.9	0.5	0.2	0.4	0.4	0.9

正門付近										
計測時	8:20	9:00	9:30	10:00	10:30	11:00	11:30	12:00	12:30	13:00
γ線	4.8	5.3	5.2	5.3	385.5	6.7	35.8	23.2	5.8	5.4
	μSv/h	μSv/h	μSv/h	μSv/h	μSv/h	μSv/h	μSv/h	μSv/h	μSv/h	μSv/h
風向	南	南東	南東	南	北	南西	東	北	南東	東
風速 (m/s)	1.2	2	2.5	1.9	1.8	1.6	1.6	2.3	1.8	1.7

正門付近						
計測時	13:20	14:00	14:30	15:00	15:30	16:00
γ線	10.9	4.6	10	7	5.5	5.3
	μSv/h	μSv/h	μSv/h	μSv/h	μSv/h	μSv/h
風向	東	南南東	南	南南東	南	南南東
風速 (m/s)	2.6	3.5	2.7	2.7	2.5	2.3

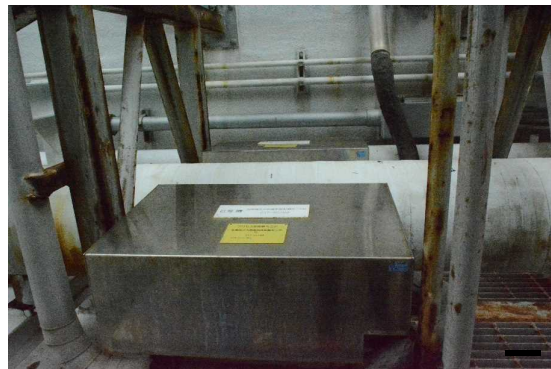
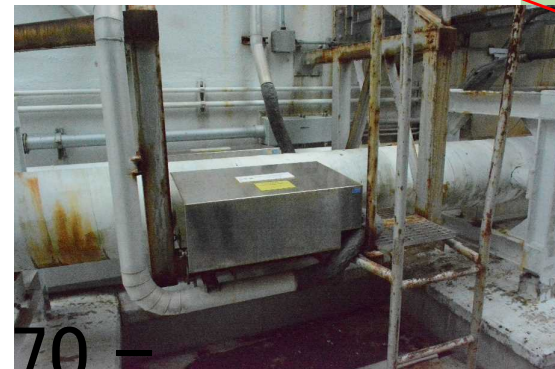
6号機SGTS排ガス
放射線モニタ

2020年7月31日
原子力規制庁撮影

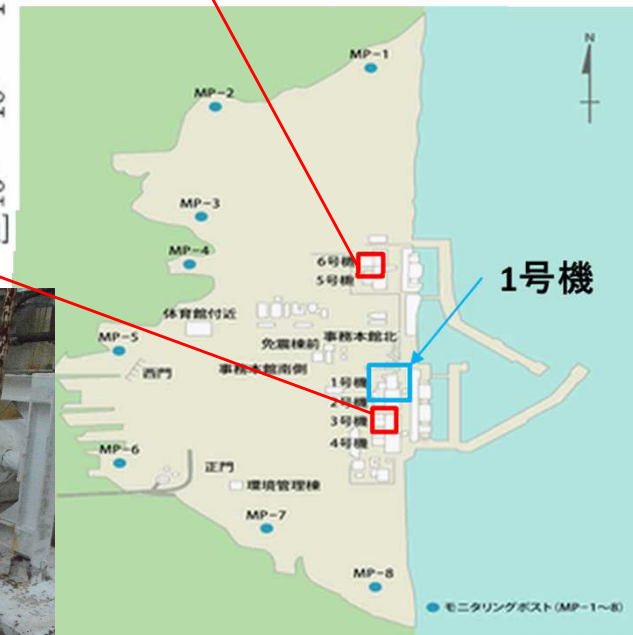
2011年3月12日4時～10時 非常用ガス処理系(SGTS)排ガス放射線モニタ

6号機及び3号機で
バックグラウンド上昇

6号機にピーク、
3号機にピークなし

6号機に複数回
のピーク

6号機でピーク、3号機で
バックグラウンド上昇

6号機は、1号機ベント及び1号機
水素爆発前に複数回のピーク

6号機では、1号機ベントよりも1号
機水素爆発により高いピークを確認

- 6号機SGTS排ガス放射線モニタのデータでは、1号機ベント及び1号機水素爆発の時期より前にも複数のピークがある。
- 3号機SGTS排ガス放射線モニタのデータでは、6号機SGTS排ガス放射線モニタと同様のタイミングで空間線量率が上昇しており、測定される空間線量率も大きい。
- 6号機及び3号機のSGTS排ガス放射線モニタのデータは、発電所敷地内のモニタリングポスト等と同様の傾向(ピークの時期やバックグラウンドの上昇)が確認される。
- 発電所敷地内のモニタリングポスト等並びに6号機及び3号機SGTS排ガス放射線モニタの空間線量率は、同じタイミングでもピークがある場合とない場合がある。
- 3/12 04時00分頃の正門付近及びMP-8付近の空間線量率の上昇前に1号機原子炉建屋で線量率の上昇が報告されている。

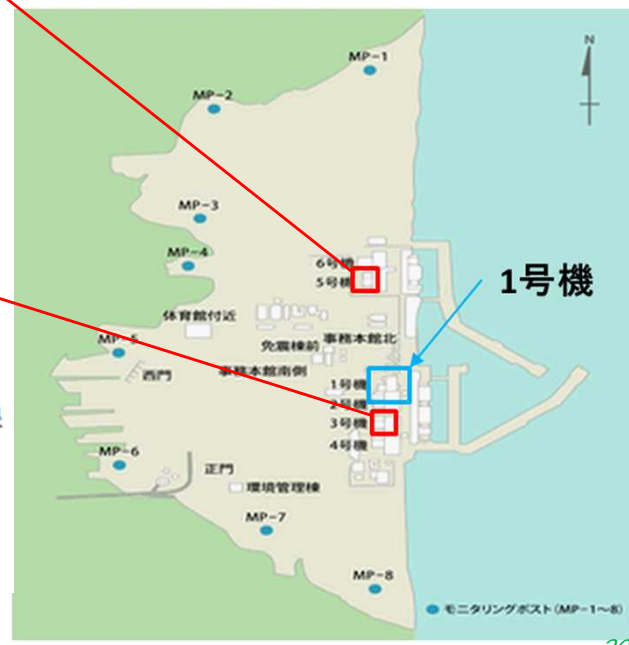
主排気筒放射線モニタの概要図

排気筒放射線モニタ (s-1)

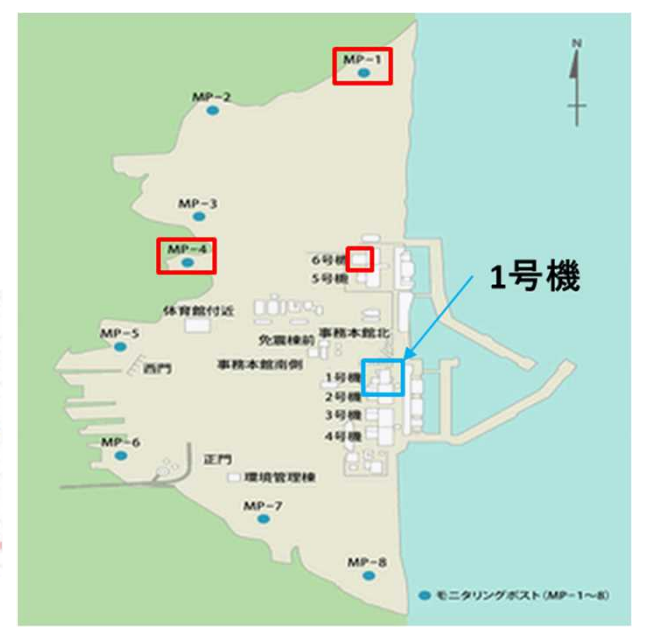
空間線量率
[mSv/h]

↗ 風向(正門付近)
() 風速[m/s]

- 3/12 04時00分頃に最初の空間線量率の上昇が確認されている。
これは、1号機格納容器ベントや1号機水素爆発より前に生じている。
- 発電所敷地内については、異なる地点での空間線量率のデータの傾向が似ていること、空間線量率のバックグラウンドの上昇が確認される。
- 発電所敷地外については、敷地周辺や敷地北側、南側等の方角・方向によって空間線量率のデータの傾向に類似性がある。また、複数のピークが確認される。

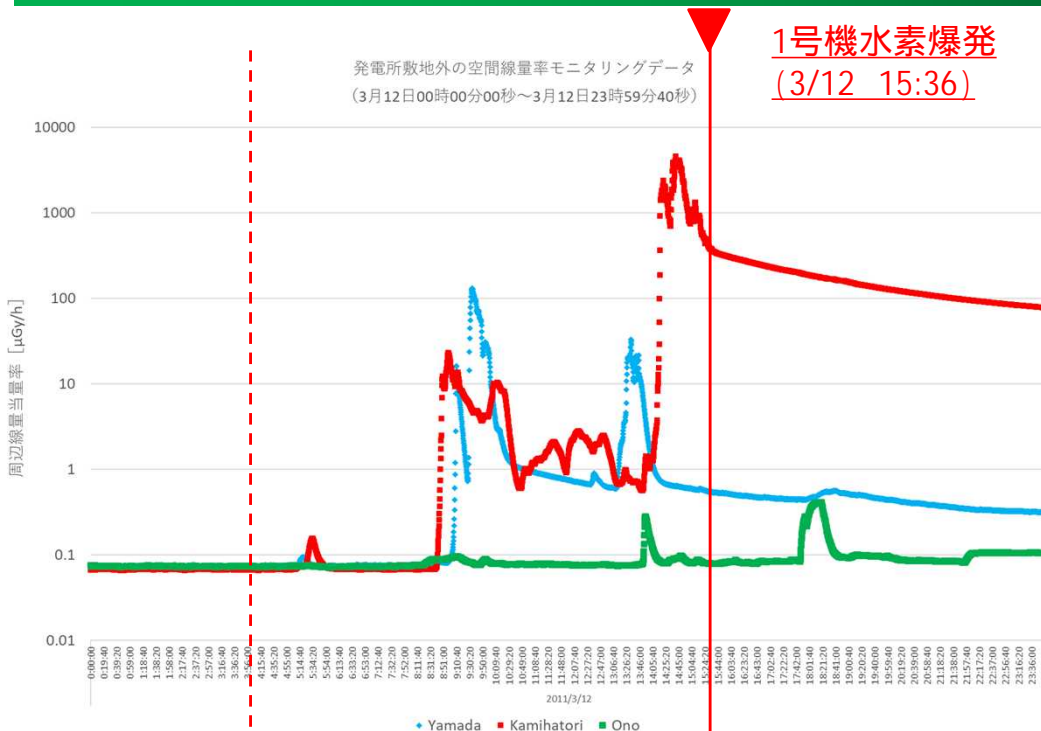
1F敷地外モニタリングポスト

1F敷地内モニタリングポスト

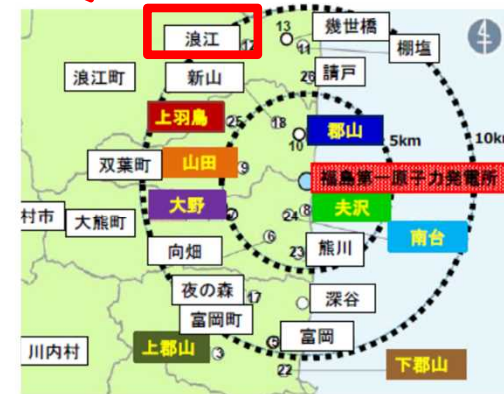
測定項目 空間線量率

- 過去の最大値
0.09 μGy/h
- 平常の変動幅
- 上限 0.06 μGy/h
- 下限 0.04 μGy/h
