福島第一原子力発電所事故調査 中長期計画の取り組み状況

2022年9月6日

東京電力ホールディングス株式会社

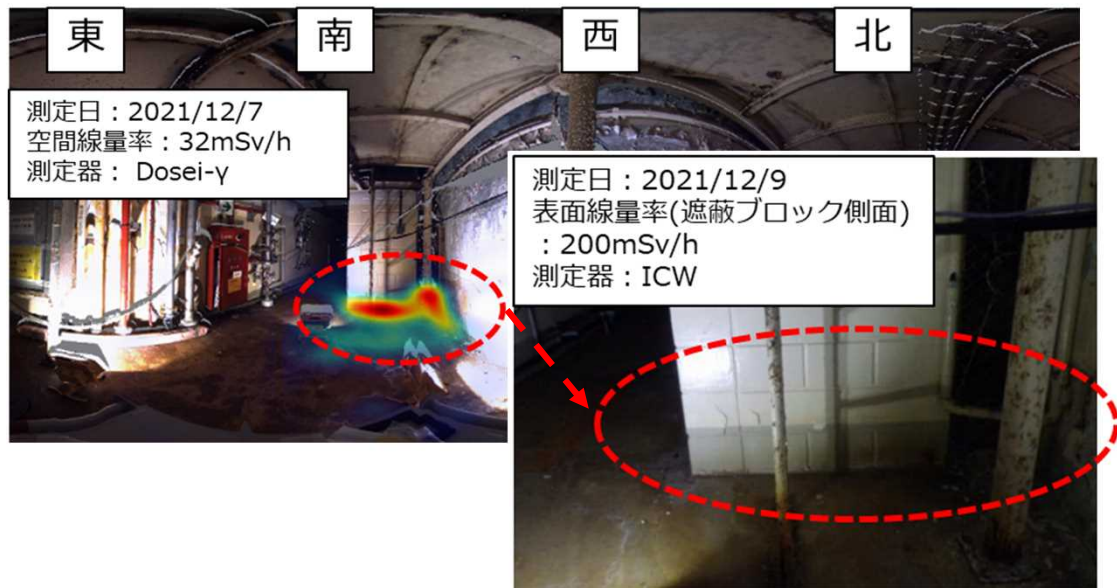
1号機3階東側測定結果

オーバーレイ画（360度パノラマ写真 + γ 線源強度分布※）

AC配管（D/Wベント配管）及び
D/Wベント弁が設置されている遮へいブロック内側床面

※画像内における線源強度の最大値（赤色）を基準とし、最大値の10%（青色）までの強度分布を相対的に表示。

- 今後の調査計画立案に資するため、1号機3階AC系配管近傍等の線量情報や、1号機4階RCWサージタンク近傍のアクセス性等、1,2号機原子炉建屋内の空間情報や線量情報を取得※¹した。
- 1,2号機原子炉シェル壁近傍の調査を行い、耐震性能の低下につながるような損傷、経年劣化の兆候がないことを確認※¹した。

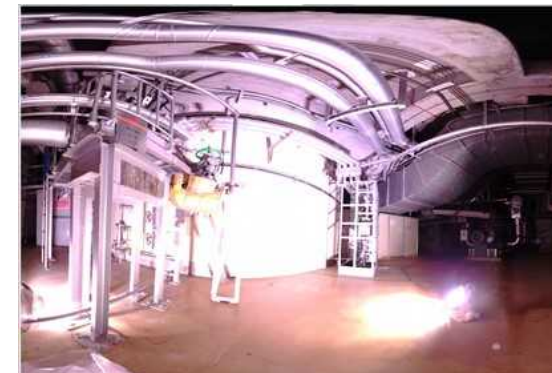
3階シェル壁北東面（写真）

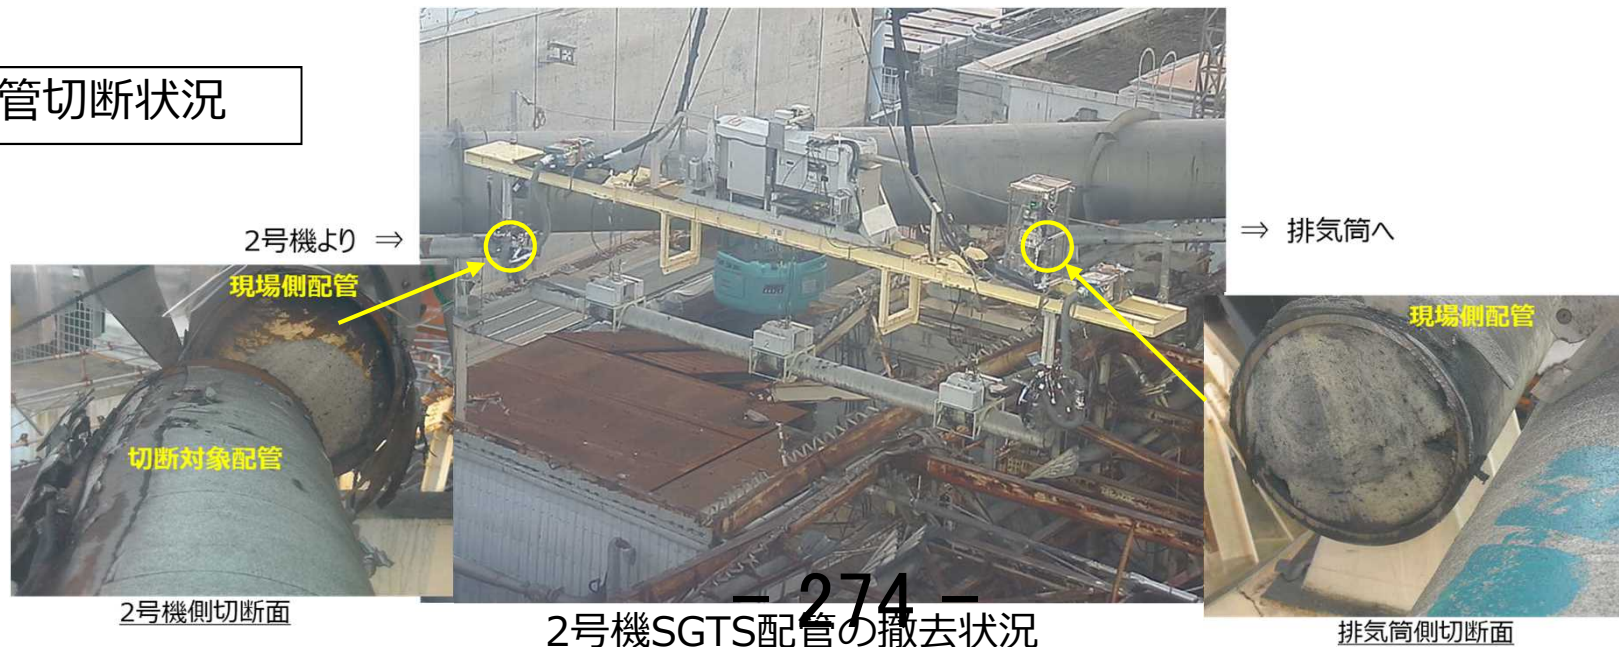
SGTS配管切断状況

- 1,2号機SGTS配管撤去に向けて、切断箇所の線量測定や測定結果から配管内の汚染評価を2021年5月に実施した。切断時の放射性ダストの飛散防止を目的に、切断箇所へのウレタン注入を2021年9月に完了した。
- 3月1日から切断作業を開始したが、切断装置の不具合事象が発生したため作業を中断した。その後3月27日から作業を再開したが、1箇所目の切断時ワイヤーソーの配管への噛み込み発生したため、装置の点検及び原因調査、対策を行い、5月23日より作業を再開し、1本目の配管切断を完了した。
- 6月10日から2本目の切断作業を開始したが、ワイヤーソーの噛み込み等の不具合が発生したため、9割切断した状態で作業を中断した。
- 現在、クレーンの故障や切断装置不具合リスクが再発した場合に、SGTS配管撤去工事の工程遅延により、1/2号機Rw/B周辺工事の遅延リスクを低減するため、SGTS配管撤去作業を一時中断し、周辺工事との工程組替を実施した。なお、切断途中のSGTS配管(2本目)については、作業中断中に配管歪みが進行しないようワイヤーロープで固定する対策を実施した。

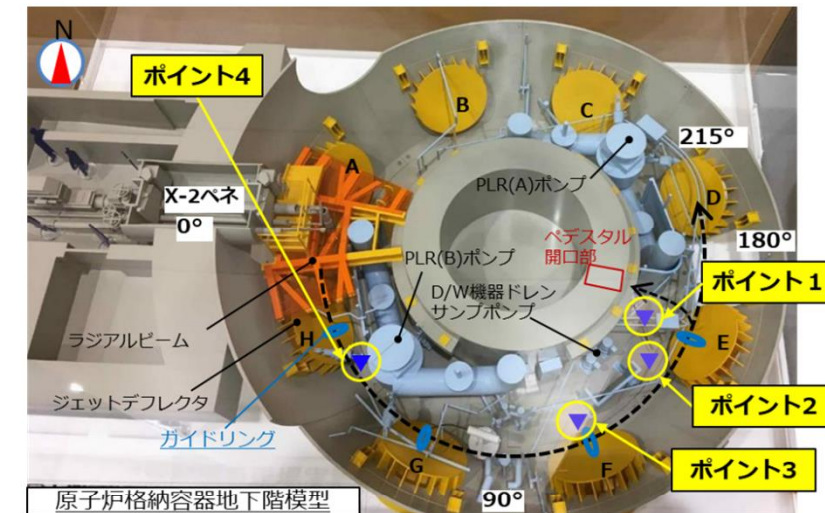
中性子束測定結果

- 2月8日～10日にROV-Aによるガイドリング（4箇所）の取付を完了した。ガイドリングの設置完了後、PCV底部やペDESTAL開口部付近等の状況を調査したところ、塊状の堆積物等を確認した。
- 3月14日からROV-A2によるペDESTAL外周部の調査を開始し、一時的な調査中断を経て、5月17日より再開した。ROV-A2では、ペDESTAL基礎部付近やジェットデフレクター（E）付近において、既存構造物の状態や堆積物の広がり状況の確認及び中性子束測定を実施した。
- 6月7日～11日にROV-Cによる堆積物の厚さ測定を実施した。測定の結果、ペDESTAL開口部付近からX2ペネ付近に近づくにつれて徐々に堆積物の厚さが低くなっていることを確認した。

測定位置	ポイント1	ポイント2	ポイント3	ポイント4
熱中性子束 [$\gamma/\text{cm}^2/\text{s}$]	48.0	29.1	50.2	5.8

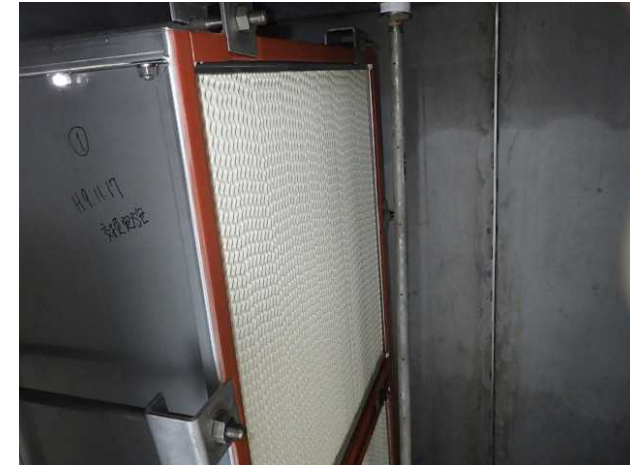
- SGTS室内の空間情報や線量情報を取得するため、測定装置としてγイメージャや線量計等を使用した調査を実施した。なお、1,2号機は高線量のため遠隔操作ロボットを活用した。
- 3,4号機はフィルタトレインを開放して内部の汚染状況を確認した。また、3,4号機共にフィルタ表面のスミア採取を実施した。採取したスミアサンプルの核種分析については順次実施予定。

フィルタトレイン内部の様子
(例：3号機A系のHEPAフィルタ)

- フィルタトレイン周辺において、1,3号機ではベントガスの自号機からの逆流と考えられる線量傾向を確認。また、2,4号機ではベントガスの隣接号機からの逆流と考えられる線量傾向を確認※1した。
- 3号機のサンプルについて、構外分析施設にて核種分析を実施し、格納容器から建屋への漏えい経路や建屋内の移行経路を推定するための情報を取得※2した。

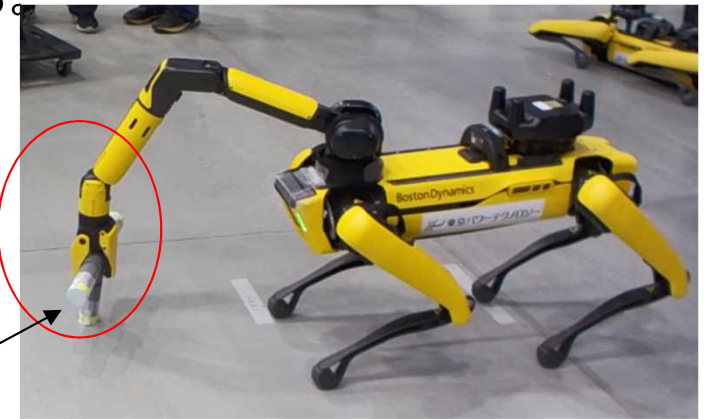
スミア採取用
治具

- 遠隔操作ロボットを用いて、室内の映像取得、線量測定およびスミア採取を実施する。
- 調査期間：2022年6月末～9月上旬

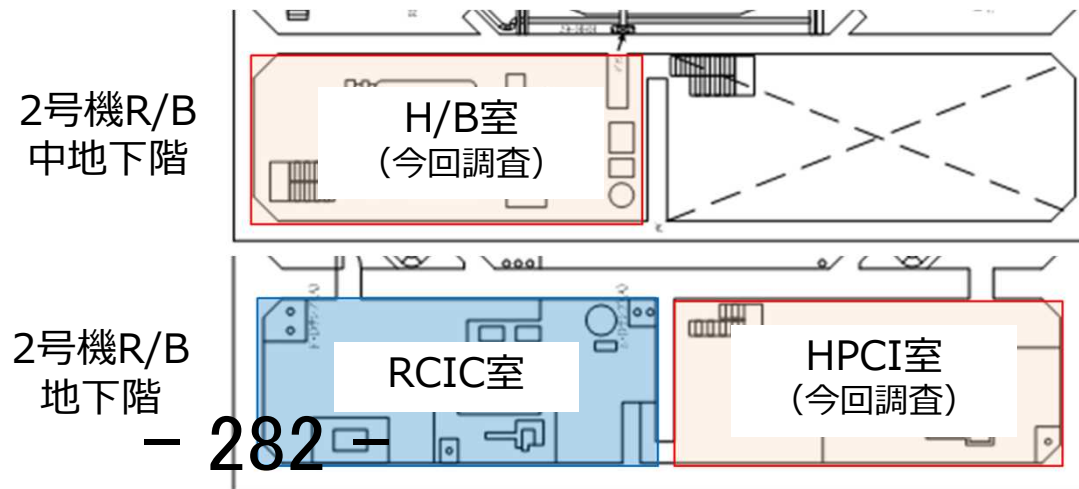
- 2号機は津波到達前に起動したRCICが、津波到達後も含め約3日間作動していたと考えているものの、その停止の原因については明らかになっていない。
- また、2号機はPCV内水位の傾向から、S/C液相部（S/C下部、あるいは下部から繋がる配管）から漏えいしているものと推定しているものの、漏えい箇所の特定には至っていない。
- RCICはS/Cを水源として作動していたことから、漏えい箇所の候補の一つであると考えており、RCIC室内の線量情報や画像情報から、上記S/C液相漏えい箇所の特定や、RCIC停止原因の解明に繋がる情報が得られる可能性があると考えている。
- 2022年度は、将来的にRCIC室を調査するための事前調査として、RCIC室の上階に位置するハウスポイラ（H/B）室及び隣接するHPCI室の調査を行い、RCIC室へのアクセス性を確認する。

- 2号機原子炉建屋西側構台床面（H/B室及びHPCI室天井部）を穿孔し、カメラやγイメージャを挿入して室内の状況を確認する。
- 調査期間（予定）：2022年11月～12月（11月：H/B室、11月～12月：HPCI室）
