特定原子力施設監視・評価検討会
(第102回)
資料4-2

2号機 PCV内部調査・試験的取り出し作業の準備状況

2022年8月25日

技術研究組合 国際廃炉研究開発機構
東京電力ホールディングス株式会社

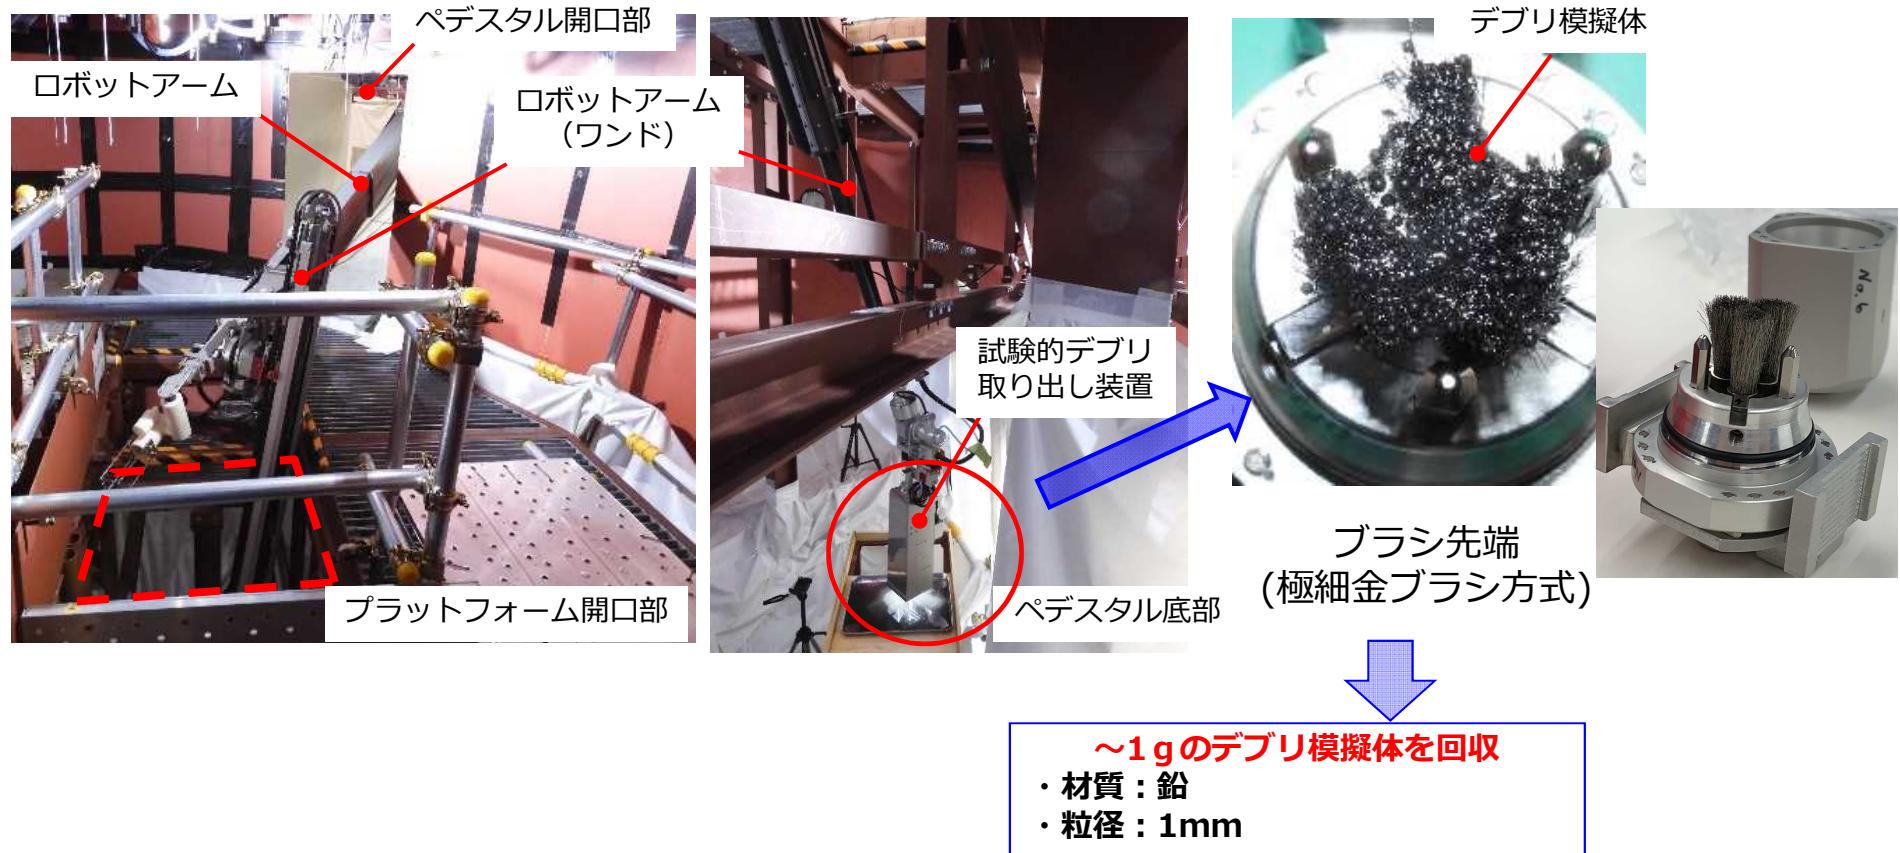
- ・デブリ回収装置をロボットアーム先端へ搭載、PCV内部からペデスタル底部へアクセスしデブリ模擬体の回収試験を実施し、 $\sim 1\text{ g}$ のデブリ模擬体の回収が可能なことを確認。
- ・尚、ペデスタル底部までのアクセスのための更なる位置決め精度の向上を含め運転手順の精緻化を図る。

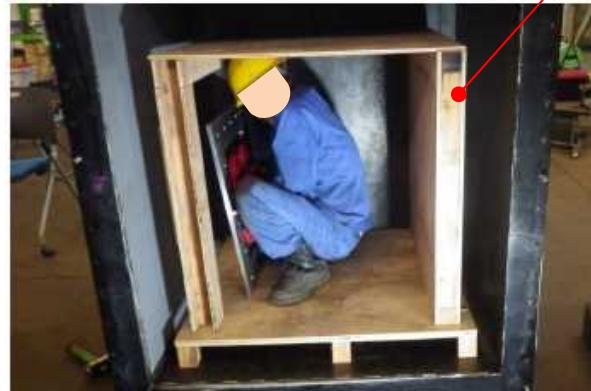
箱型ゴム取外し

- ・ 箱型ゴム部損傷の対策として、箱型ゴムを金属板に交換し、X-6ペネハッチの把手は切断
- ・ 工場モックアップ試験にて作業成立性を検証中。

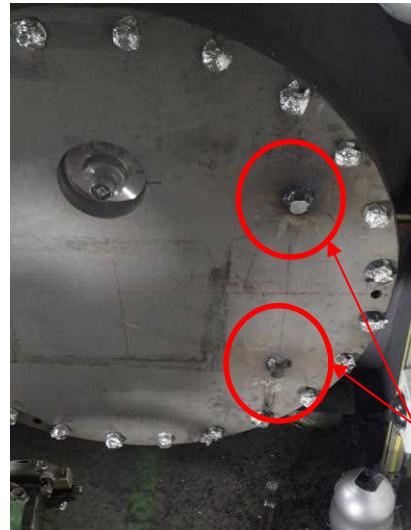
<把手切断後>

切断箇所

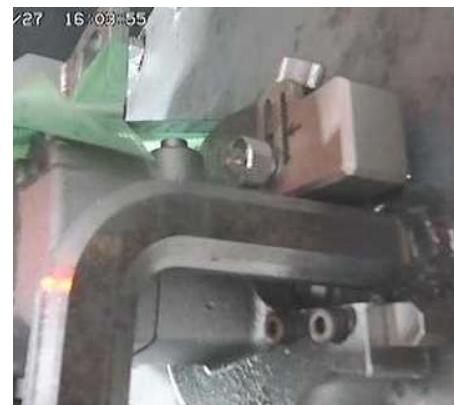
<切断の状況（把手上部）>

遠隔操作ロボット
